**RAPPORTO SUI DANNI SUBITI DAGLI IMPIANTI DI DEPURAZIONE PER REFLUI CIVILI  
A SEGUITO DELL'EVENTO SISMICO DEL 6 APRILE 2009, ORE 1.32 (UTC) -  
AQUILANO – V1.00**

**Emidio Nigro , Antonio Bilotta**

*Dipartimento di Ingegneria Strutturale, Università di Napoli Federico II*

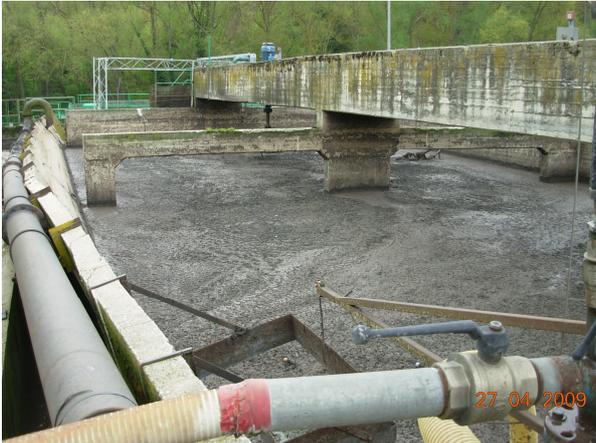
Le pareti in c.a. della vasca di digestione presentano il crollo parziale di una parete longitudinale (Foto 1,2), numerose fessure verticali su una parete trasversale (Foto 3) e il distacco delle pareti ortogonali in corrispondenza degli spigoli (Foto 4,5,6). Non è stato possibile rilevare eventuali danni alla platea di fondazione della vasca. Il crollo parziale della parete ha coinvolto anche la tubazione di acciaio di adduzione dei reflui ad essa collegata.

**Foto 1 – Impianto Ponte Rosarolo.** Vasca di digestione: crollo parziale di una parete longitudinale.

Le strutture ispezionate risultano pertanto agibili, ad eccezione della vasca di digestione, che resta al momento inutilizzabile.

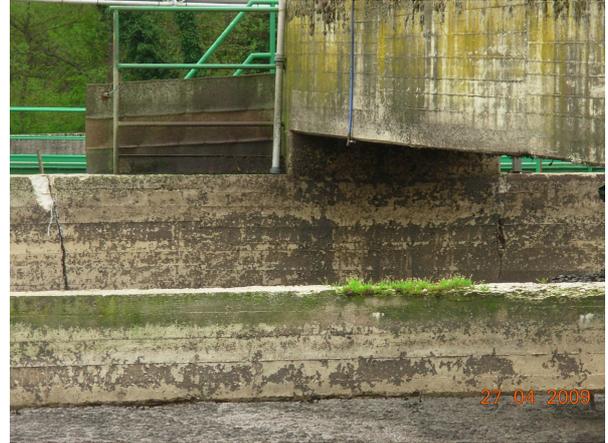
**Foto 3 – Impianto Ponte Rosarolo.** Vasca di digestione: fessure verticali su una parete trasversale.

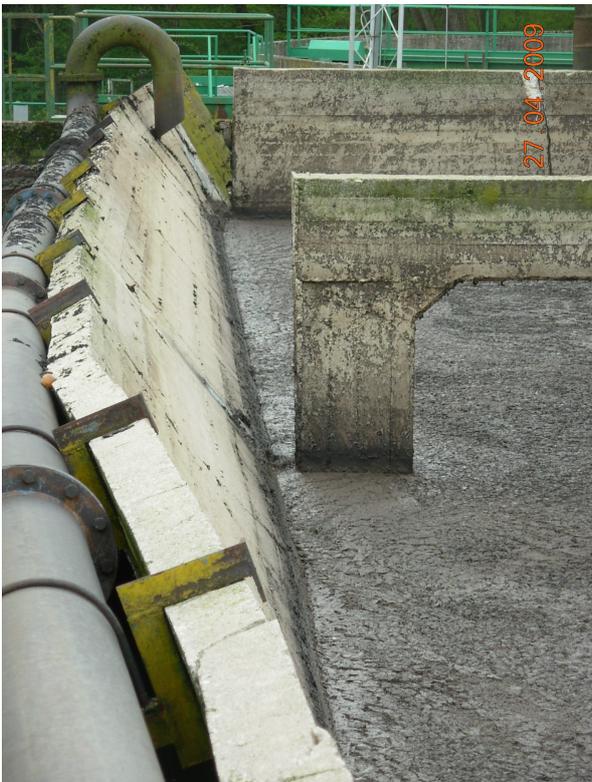
**Foto 2 – Impianto Ponte Rosarolo.** Vasca di digestione: crollo parziale di una parete longitudinale e della tubazione collegata.

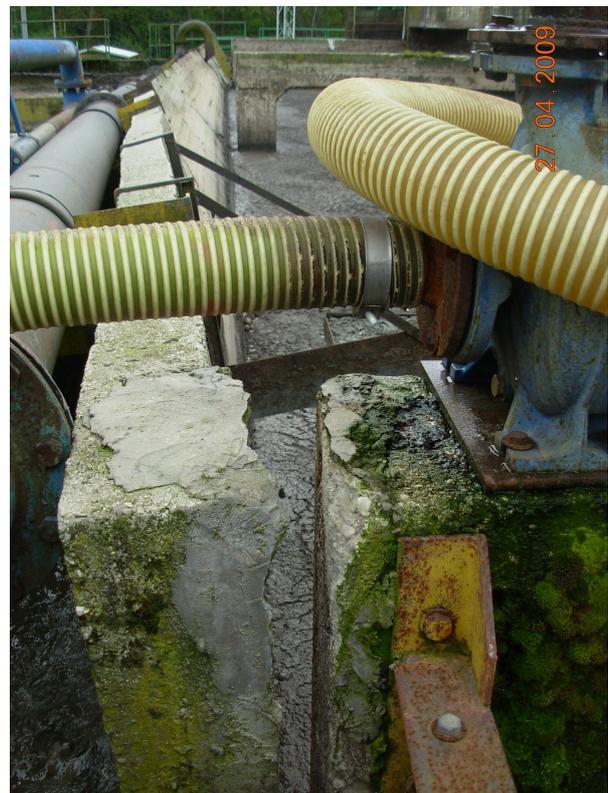
**Foto 4 – Impianto Ponte Rosarolo.** Vasca di digestione: dettaglio del distacco delle pareti ortogonali in corrispondenza degli spigoli.

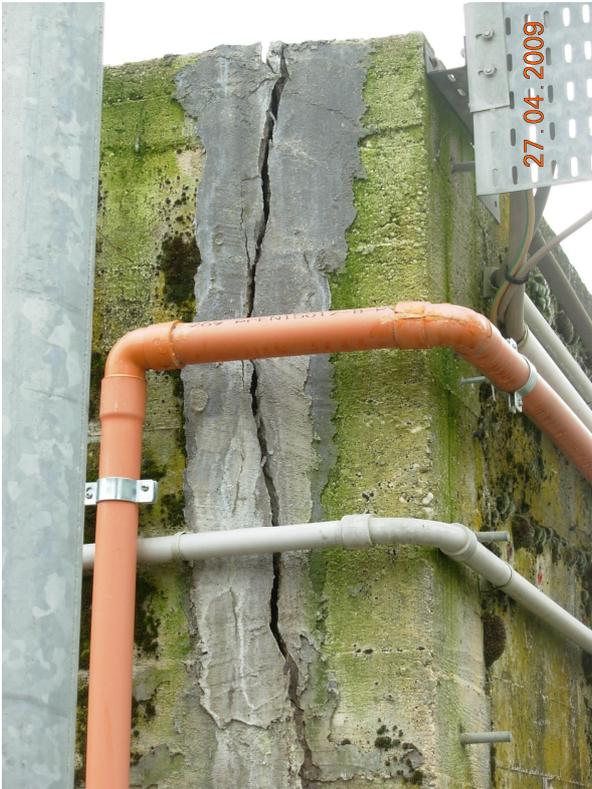
**Foto 5 – Impianto Ponte Rosarolo. Vasca di digestione:** distacco delle pareti ortogonali in corrispondenza degli spigoli (vista laterale).

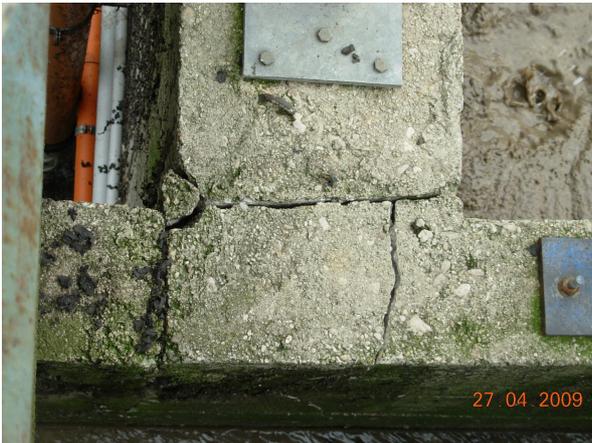
**Foto 6 – Impianto Ponte Rosarolo. Vasca di digestione:** distacco delle pareti ortogonali in corrispondenza degli spigoli (vista dall'alto.)

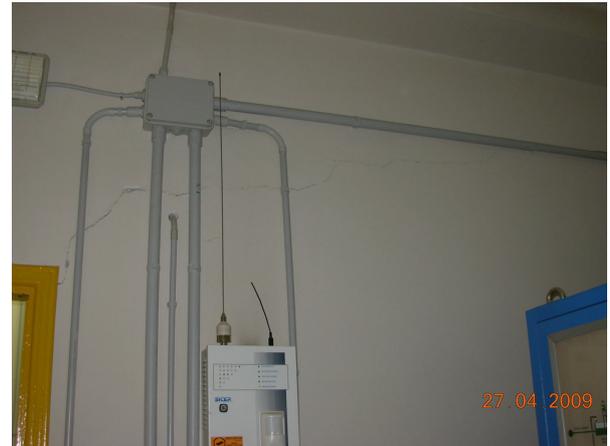
Nella struttura adibita ad ufficio, locale apparecchiature tecnologiche e laboratorio sono state inoltre riscontrate lesioni ai tramezzi interni (Foto 7) e lesioni ad un compagno esterno (Foto 8). Non sono presenti danni ad elementi strutturali; inoltre, le lesioni rilevate agli elementi non strutturali non rappresentano in ogni caso un danno rilevante, né costituiscono impedimento all'agibilità dell'edificio.

**Foto 7 - Impianto Ponte Rosarolo. Ufficio:** lesioni ai tramezzi interni.

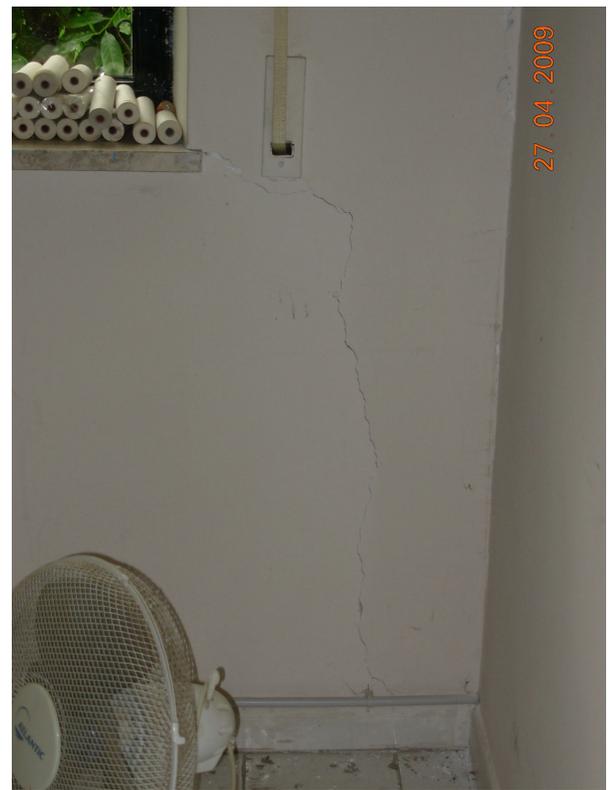
**Foto 8 - Impianto Ponte Rosarolo. Locale apparecchiature tecnologiche:** lesioni ad un pompagno esterno.

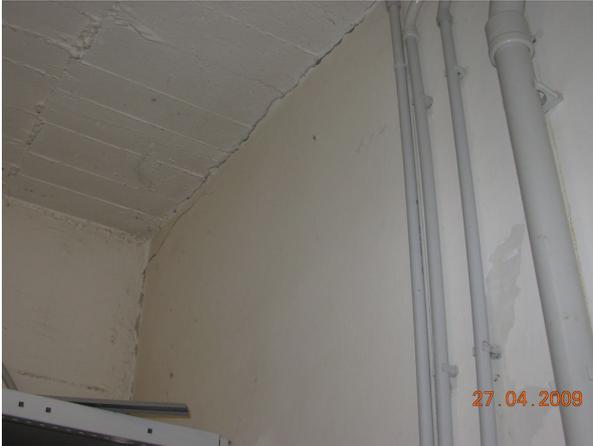
Tutte le strutture esaminate non presentano danni strutturali; alcune lesioni sono state riscontrate ai tramezzi e tompagni dei locali uffici (Foto 9,10)

**Foto 9 – Impianto Pile.** *Uffici: lesione al tomagno.*

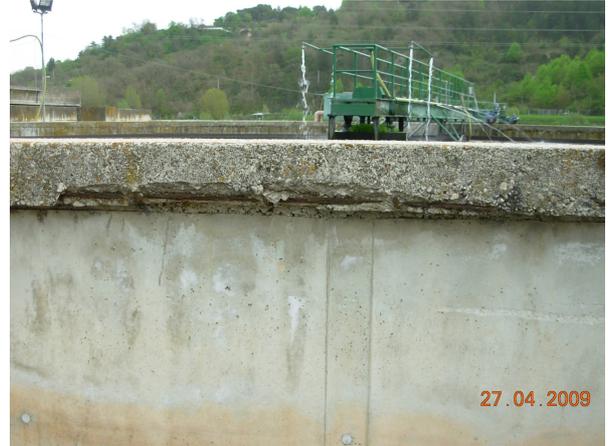
Relativamente alle vasche di sedimentazione, di più vecchia realizzazione, si osserva un deterioramento del cordolo superiore di coronamento con significativa corrosione dell'armatura (Foto 11,12).

**Foto 11 – Impianto Pile.** *Vasche di sedimentazione: deterioramento del cordolo superiore.*

Le strutture ispezionate risultano, pertanto, agibili; si suggeriscono, comunque, interventi di manutenzione alle vasche di sedimentazione per i danni (di natura non sismica) legati al degrado dei materiali.

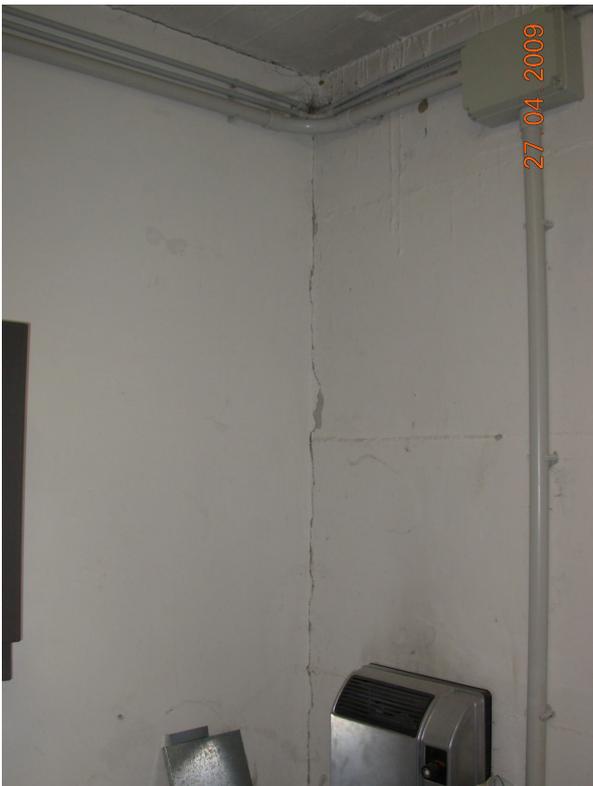
**Foto 10 – Impianto Pile.** *Uffici: lesione ai tramezzi.*

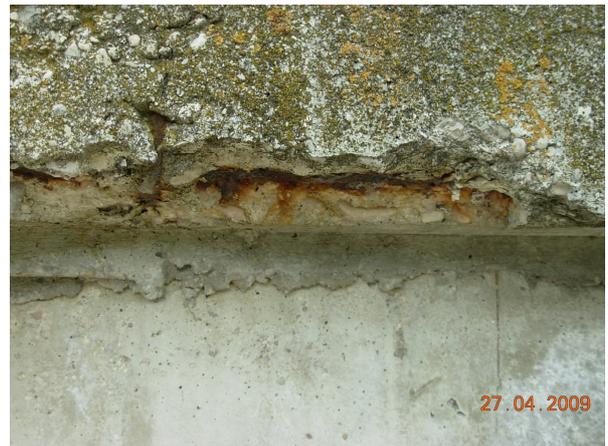
**Foto 12 – Impianto Pile.** *Vasche di sedimentazione: corrosione dell'armatura del cordolo superiore.*

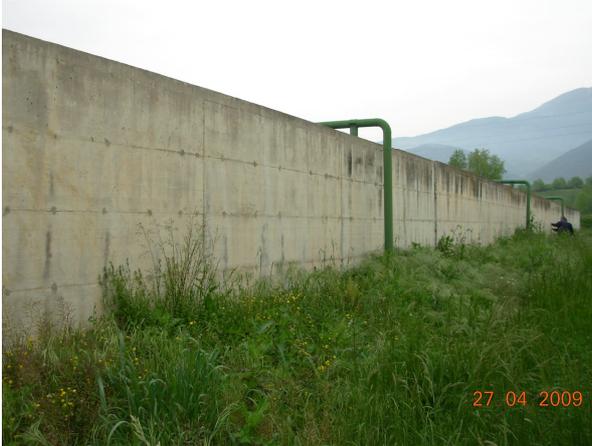
**Foto 13 – Impianto di Corfinio. Vasca di areazione. Parete longitudinale**

La parte centrale delle pareti longitudinali della vasca di aerazione (Foto 13), giuntata rispetto alle parti laterali (Foto 14), mostra una rotazione verso l'esterno della vasca stessa; tale rotazione è molto probabilmente avvenuta in gran parte prima dell'evento sismico (Foto 16, 17) e non ha compromesso la tenuta idraulica del giunto (Foto 15).

La funzionalità della struttura non sembra essere compromessa. Si suggerisce tuttavia, il monitoraggio del giunto mediante fessurimetri d'angolo.

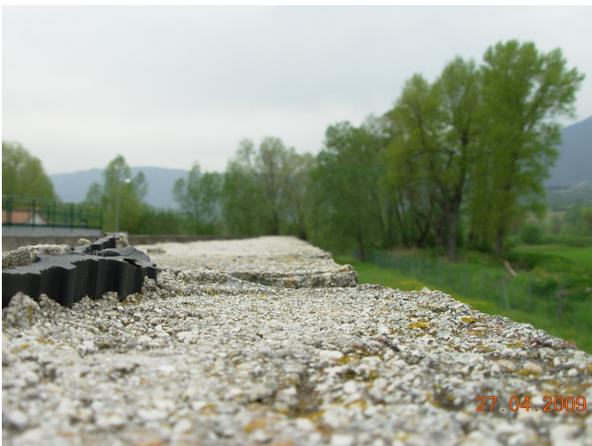
**Foto 15 – Impianto di Corfinio. Vasca di areazione. Parete longitudinale. Particolare giunto a tenuta idraulica.**

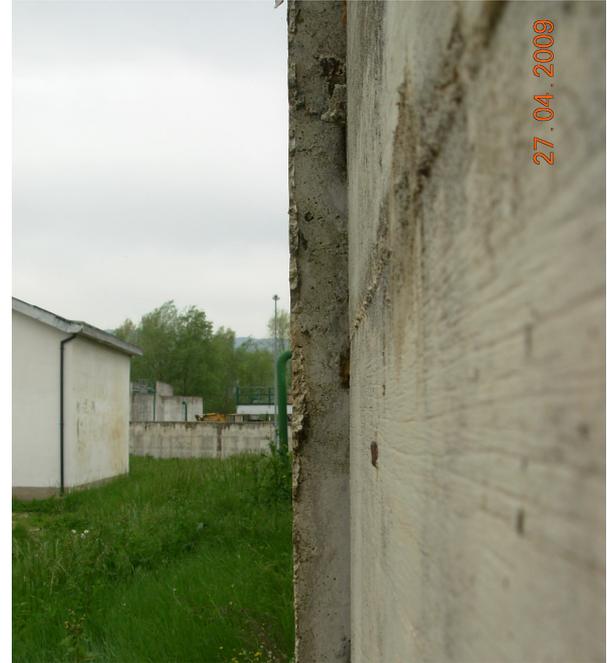
**Foto 16 - Impianto di Corfinio. Vasca di areazione. Parete longitudinale. Rotazione verso l'esterno della vasca.**

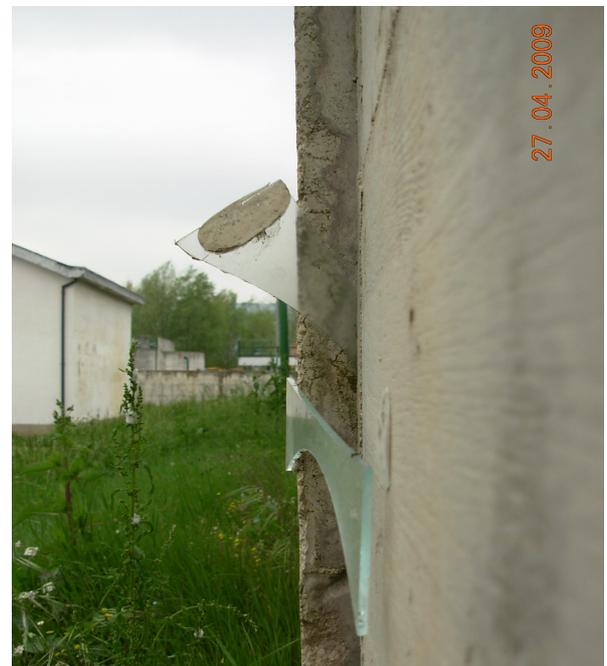
**Foto 17 - Impianto di Corfinio. Vasca di areazione. Parete longitudinale. Rotazione verso l'esterno della vasca. Vetrini applicati due anni prima del sisma.**

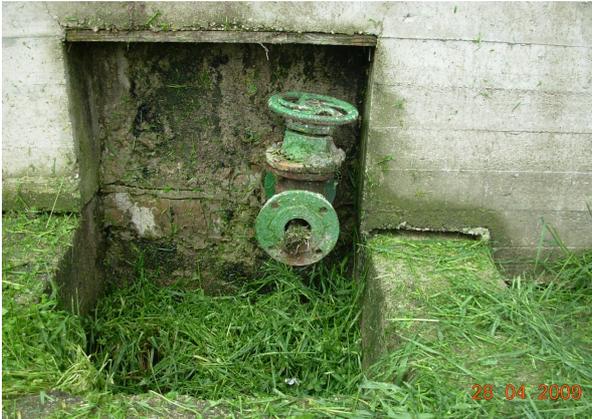
Sono state riscontrate lesioni ad una parete del pozzetto di distribuzione (Foto 18,19,20) ed il danneggiamento al muro di sostegno in pietra, che ha comportato la parziale ostruzione della canaletta di scolo posta alla base dei percolatori (Foto 21). Per quanto riguarda le vasche circolari di percolazione, uno dei due distributori rotanti è inutilizzabile per il probabile danneggiamento del perno di sostegno (Foto 22), mentre le lesioni riscontrate su qualche blocco della struttura (Foto 23) sono precedenti al sisma. Infine, si evidenzia un lieve danneggiamento del pozzetto di uscita in corrispondenza dell'innesto dei tubi (Foto 24).

**Foto 18 - Impianto Arischia.** Pozzetto di distribuzione: lesione ad una parete del pozzetto (vista esterna).

Le strutture ispezionate risultano, pertanto, agibili, sebbene siano necessari piccoli interventi di ripristino per ristabilire la funzionalità idraulica dell'impianto: per quanto riguarda il pozzetto di distribuzione si suggerisce in ogni caso il monitoraggio mediante fessurimetri delle fessure riparate. E' inoltre necessaria la riparazione del distributore rotante di una vasca di percolazione per ripristinare l'efficienza completa dell'impianto.

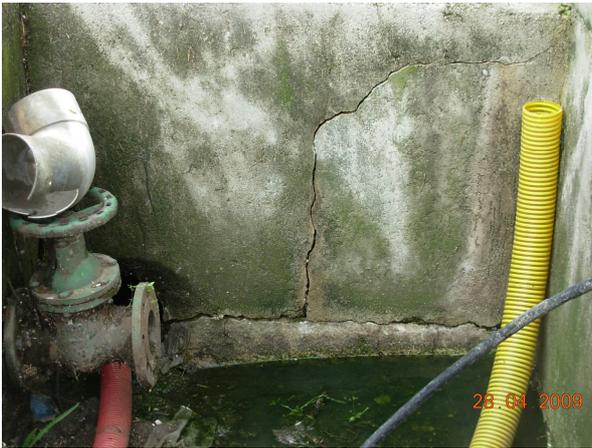
**Foto 19 - Impianto Arischia.** Pozzetto di distribuzione: lesione ad una parete del pozzetto (vista interna)

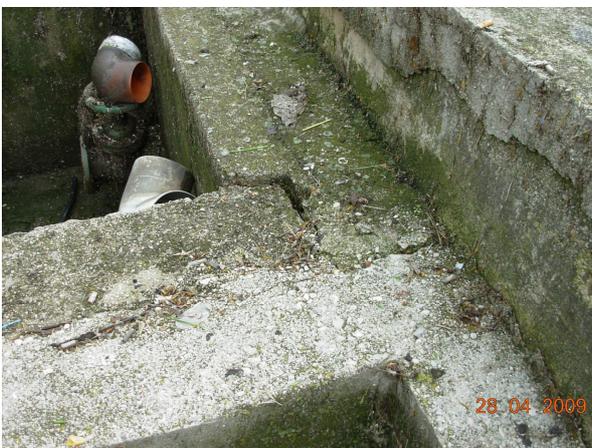
**Foto 20 - Impianto Arischia.** Pozzetto di distribuzione: lesione ad una connessione tra le pareti del pozzetto (vista interna).

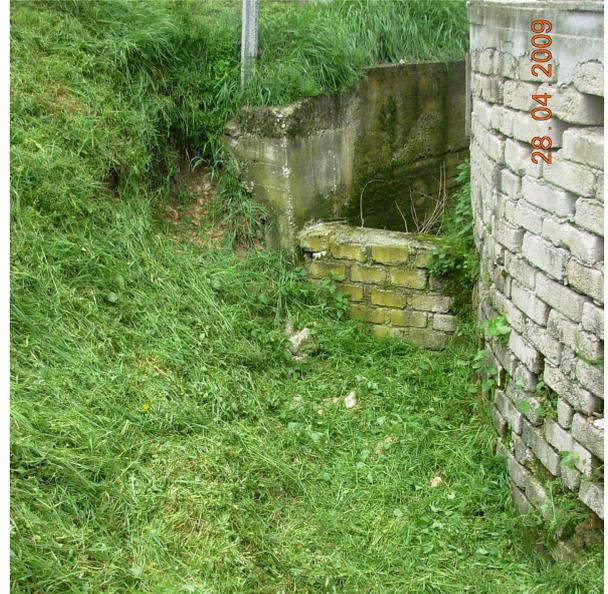
**Foto 21 - Impianto Arischia.** Danneggiamento al muro di sostegno a gravità.

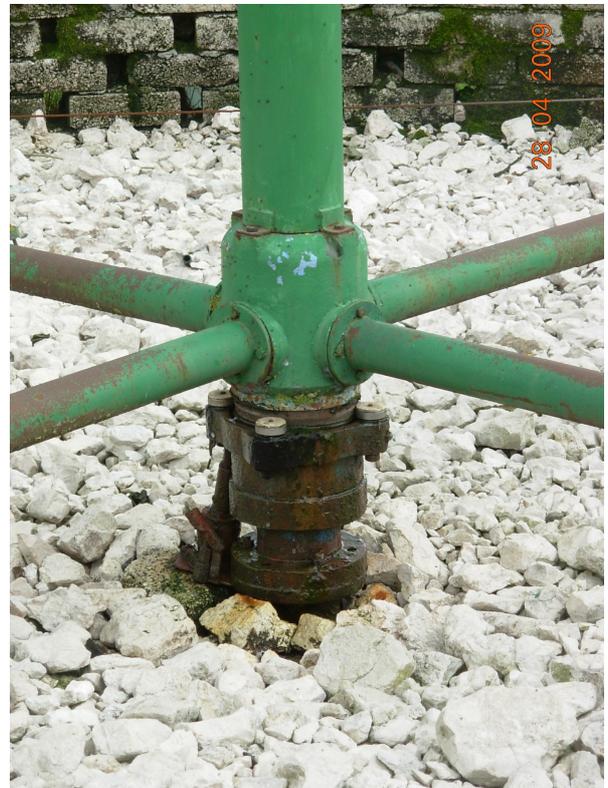
**Foto 22 - Impianto Arischia.** Vasche circolari di percolazione. Danneggiamento del perno di sostegno dei distributori rotanti.

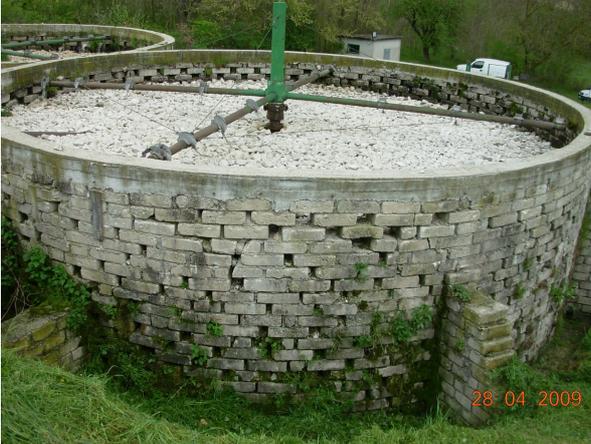
**Foto 23 - Impianto Arischia.** Vasche circolari di percolazione. Lesioni riscontrate su qualche blocco (precedenti al sisma)

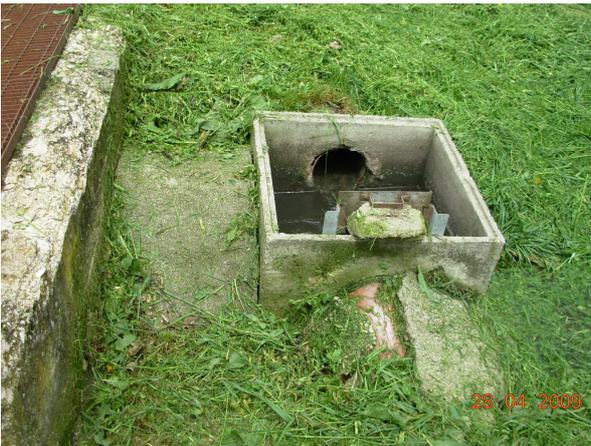
**Foto 24 - Impianto Arischia.** Pozzetto di uscita. Lieve danneggiamento in corrispondenza dell'innesto dei tubi.
