## **STATO DEL PATRIMONIO CULTURALE NEL CENTRO STORICO DI AMATRICE (RI) IN SEGUITO AL SISMA DEL CENTRO ITALIA DEL 24/08/2016:**

### **CONFRONTO FOTOGRAFICO ANTE E POST SISMA**

**A. Marini\*, C. Passoni\***

Il sopralluogo è avvenuto in data 29-30 settembre 2016.

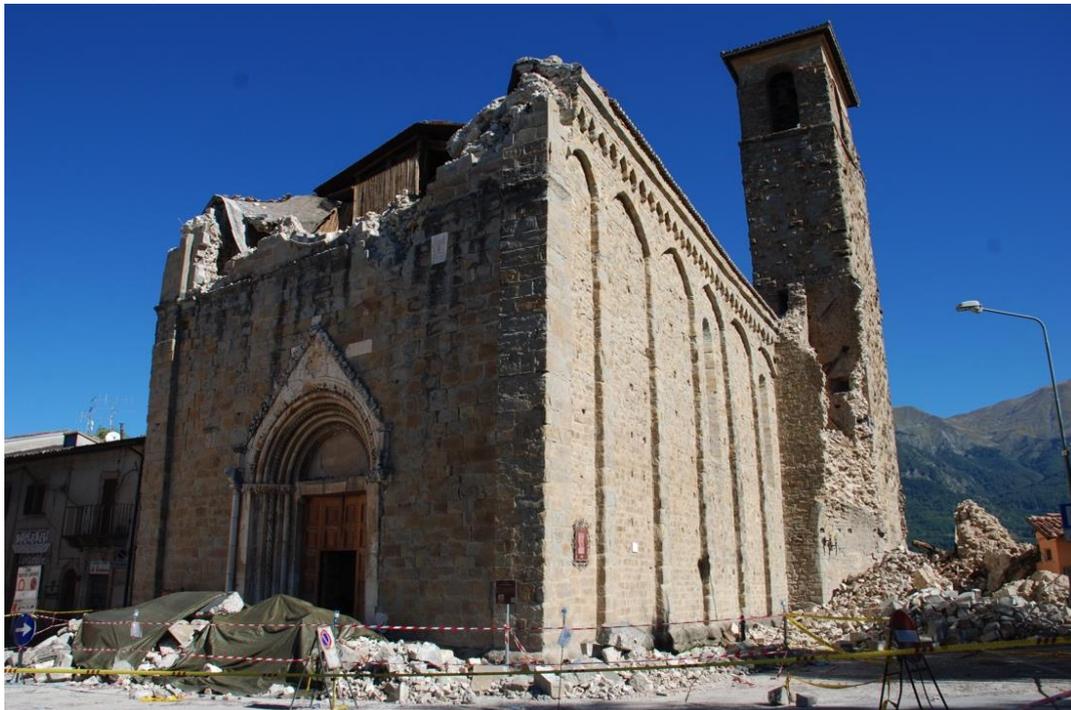
Crollo della parte superiore della facciata, crollo della Porta Carbonara

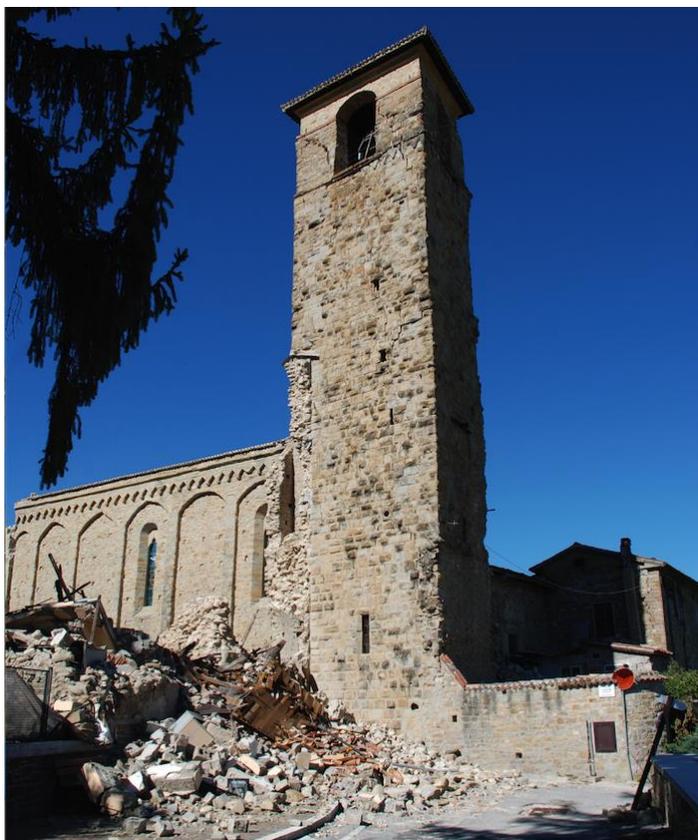
Crollo della Porta Carbonara, torsione della torre campanaria, crollo del contrafforte

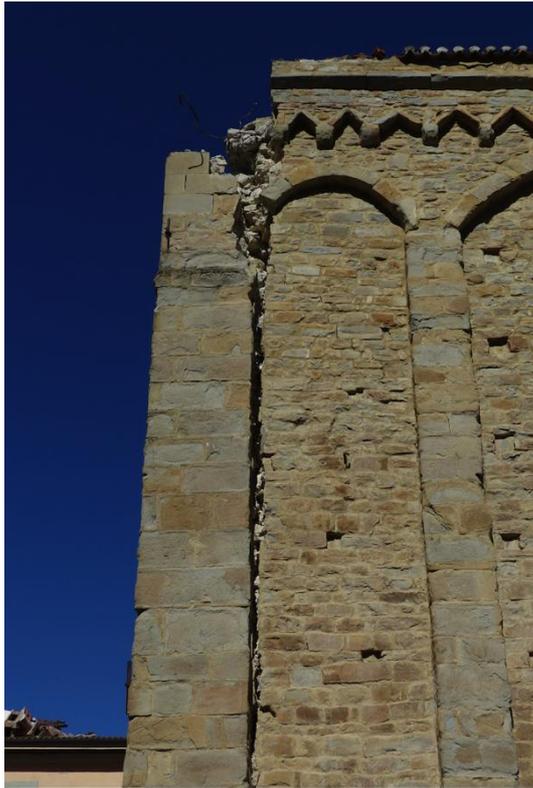
Ribaltamento della facciata

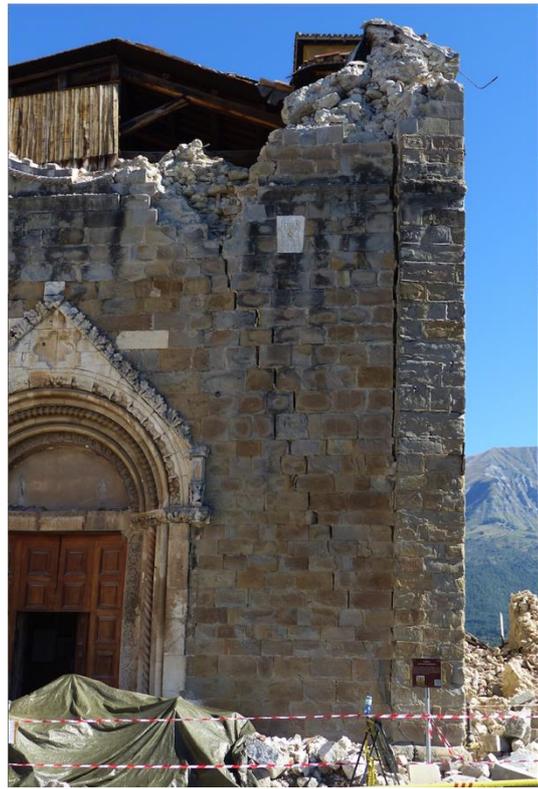
Crollo parziale della facciata e della copertura, meccanismo nel piano della facciata e meccanismo della parete est

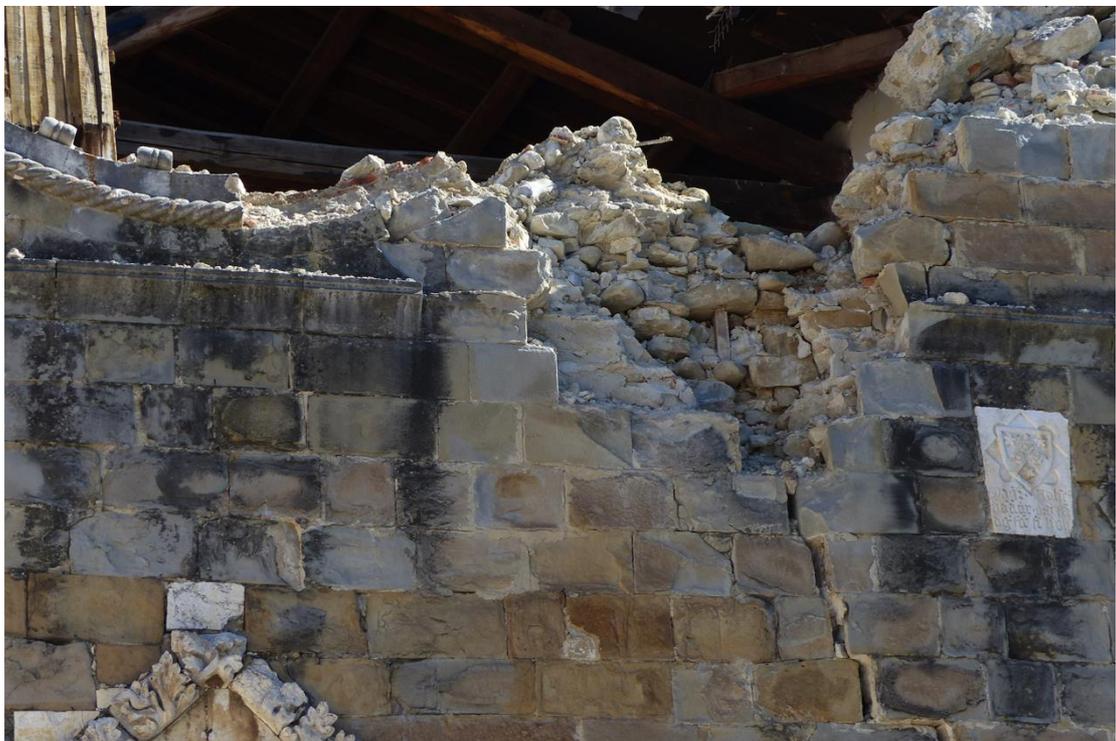
Scarsa qualità della tessitura muraria

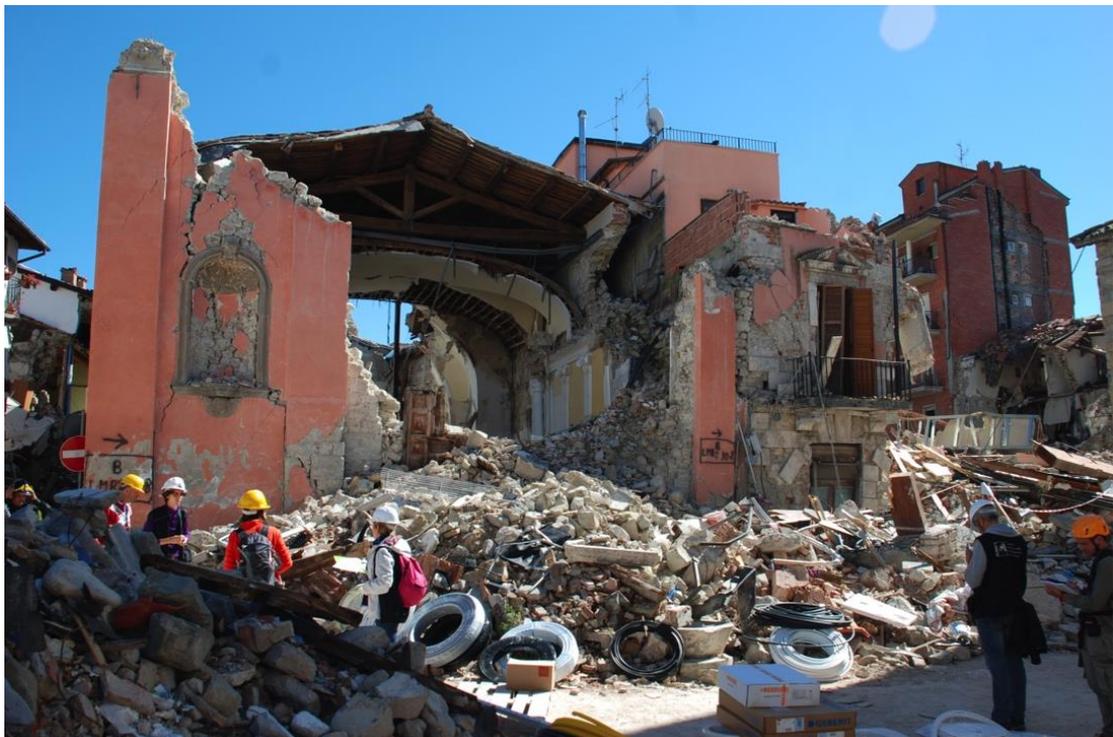
Crollo della facciata e di parte della copertura e della parete laterale sud; crollo degli edifici a ridosso della chiesa lungo il lato sud

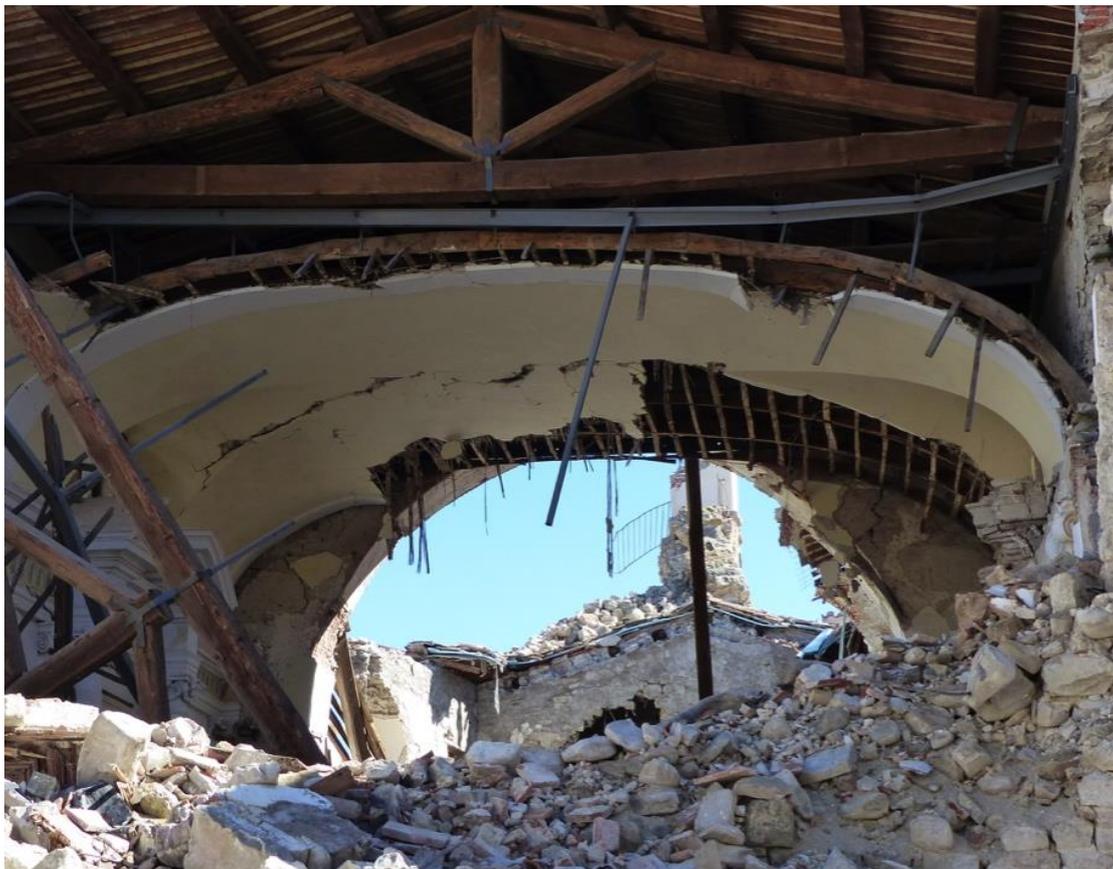
Situazione al 29 settembre 2016: crollo della copertura (rinforzata recentemente), dell'abside e del campanile

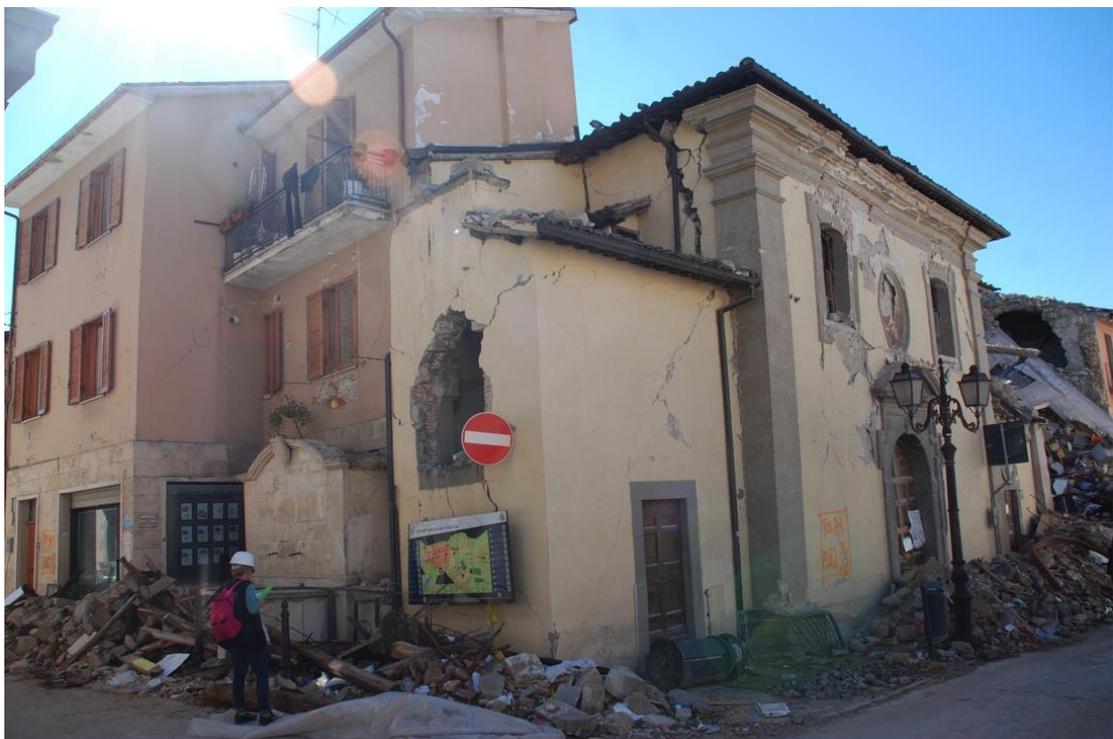
Distacco della facciata, crolli localizzati, crollo della vela campanaria

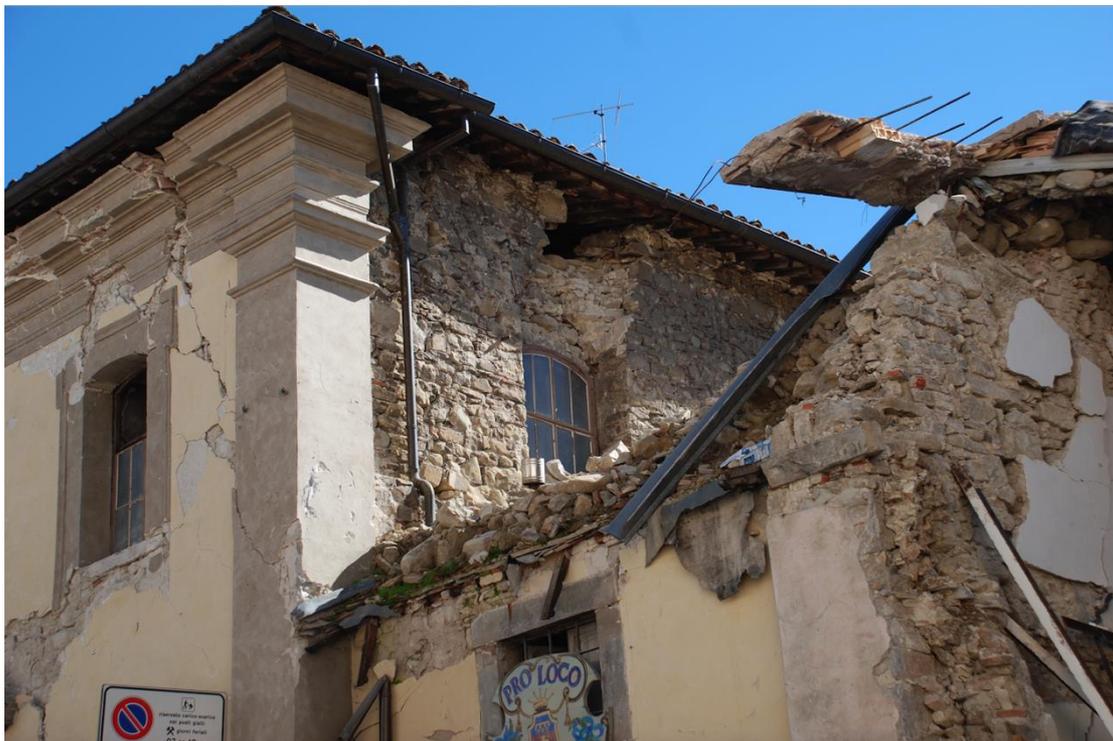
Distacco della facciata e crollo localizzato della parete ovest

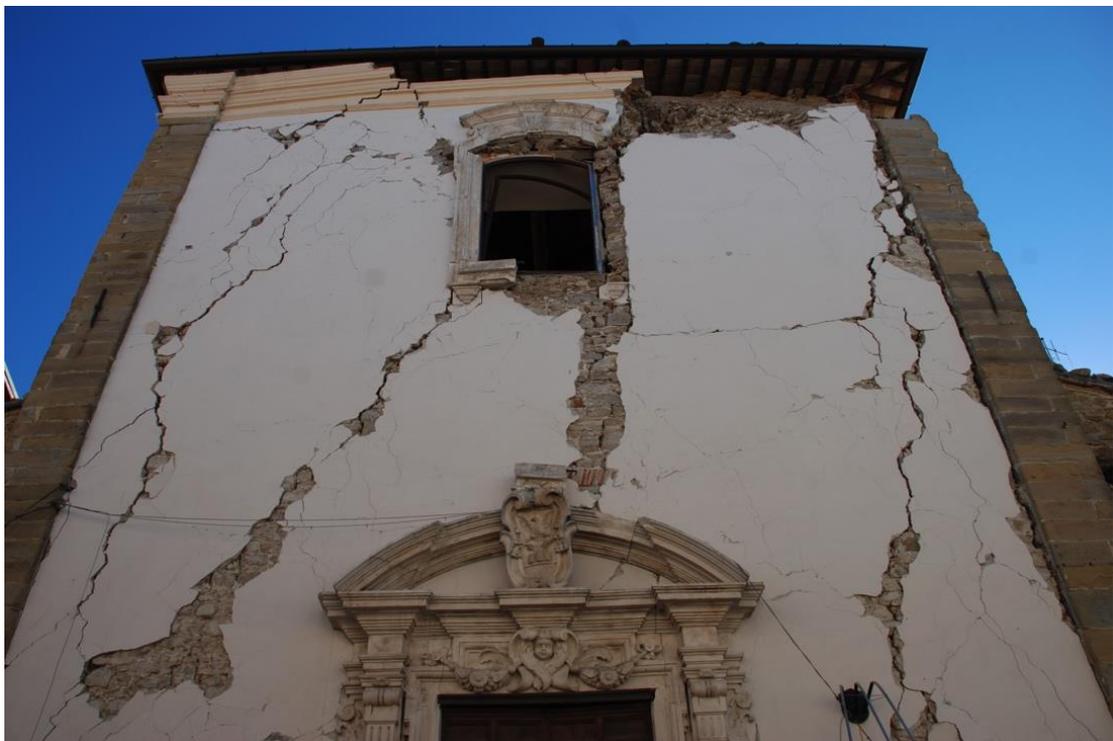
Crollo parziale e distacco della facciata

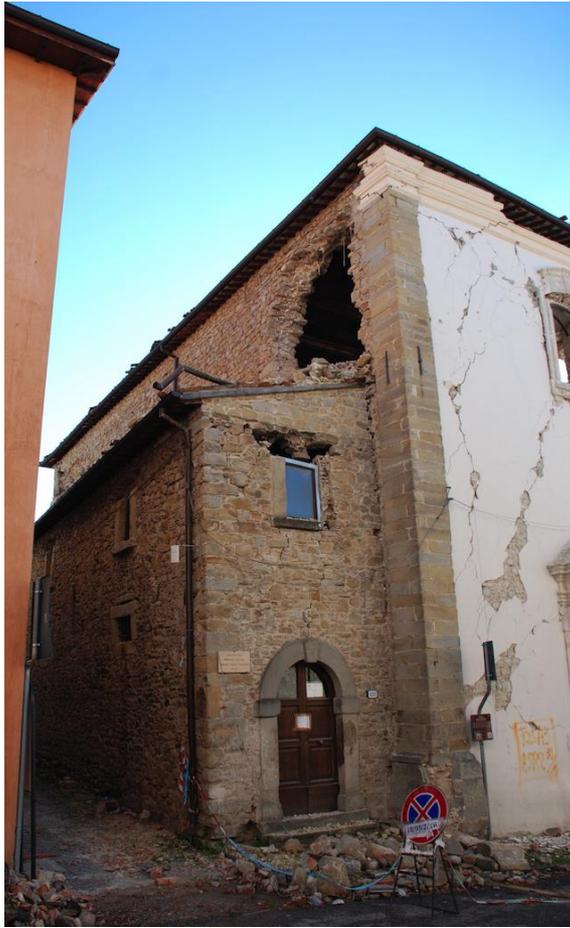
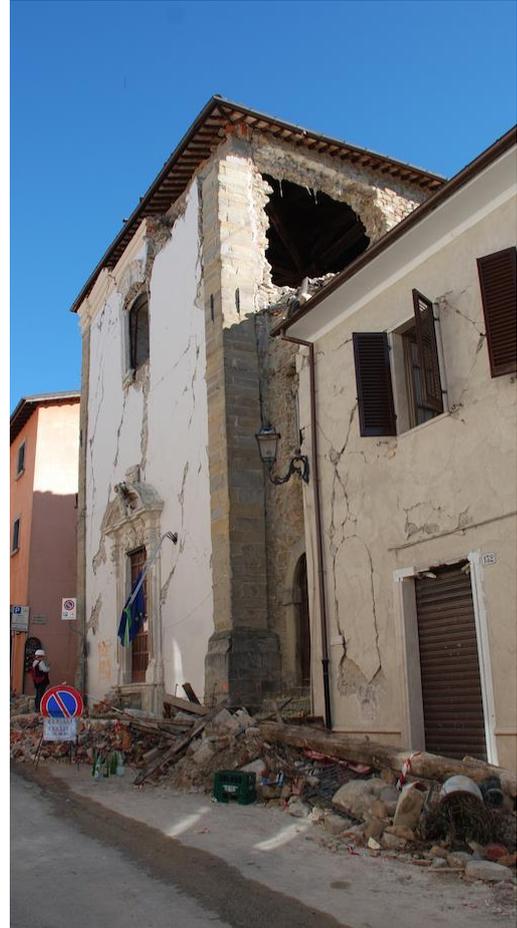
Distacco della facciata e crollo delle pareti est ed ovest al di sopra dei corpi laterali

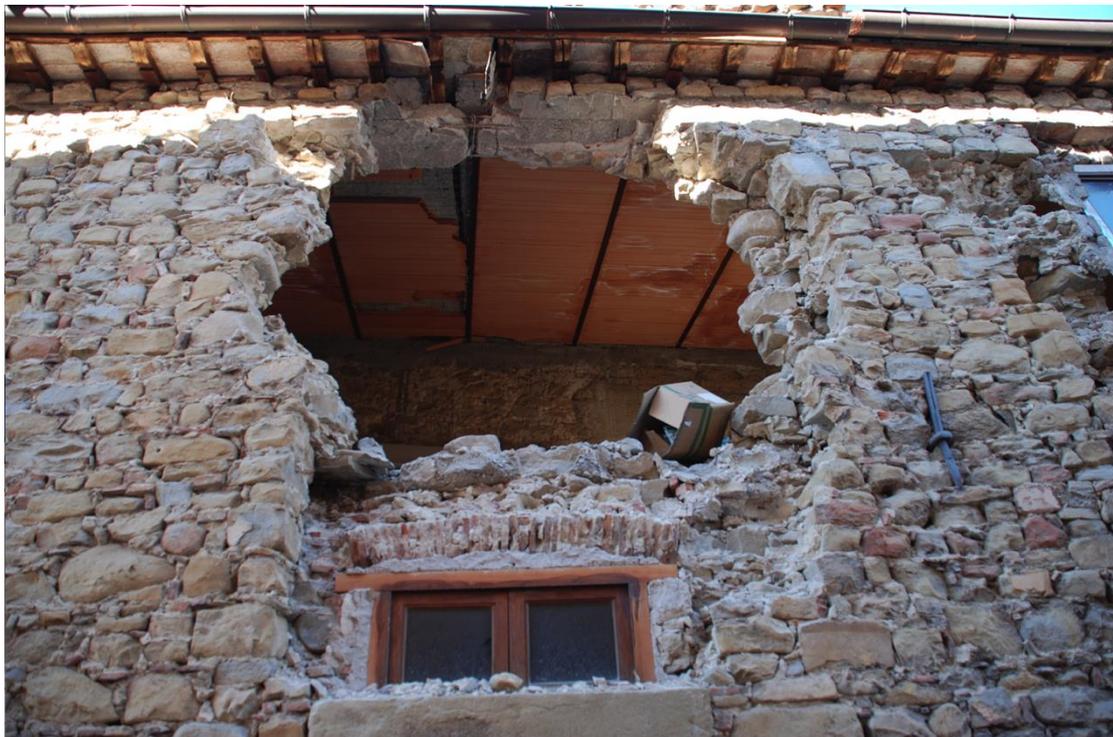
Particolare della tessitura muraria, del cordolo in c.a. di copertura e della copertura della parte posteriore della chiesa

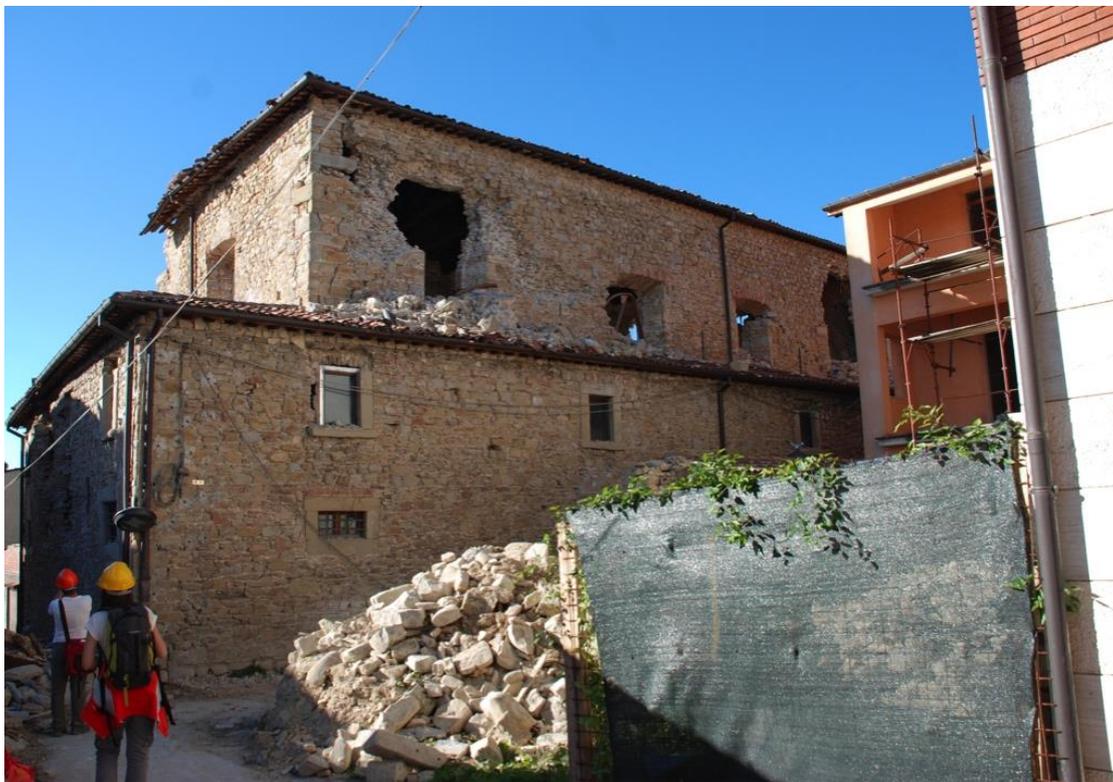
Crollo parziale della parete est, possibili interventi di recupero all'angolo sud-est

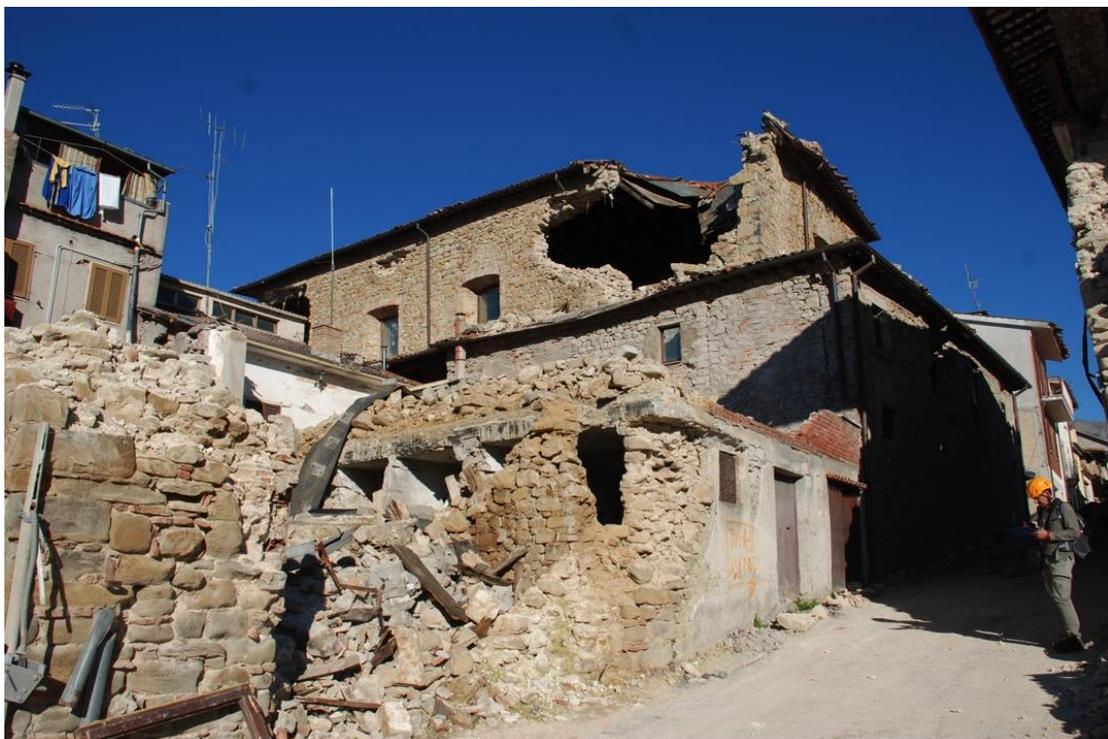
Crollo parziale della parete ovest e di parte della copertura

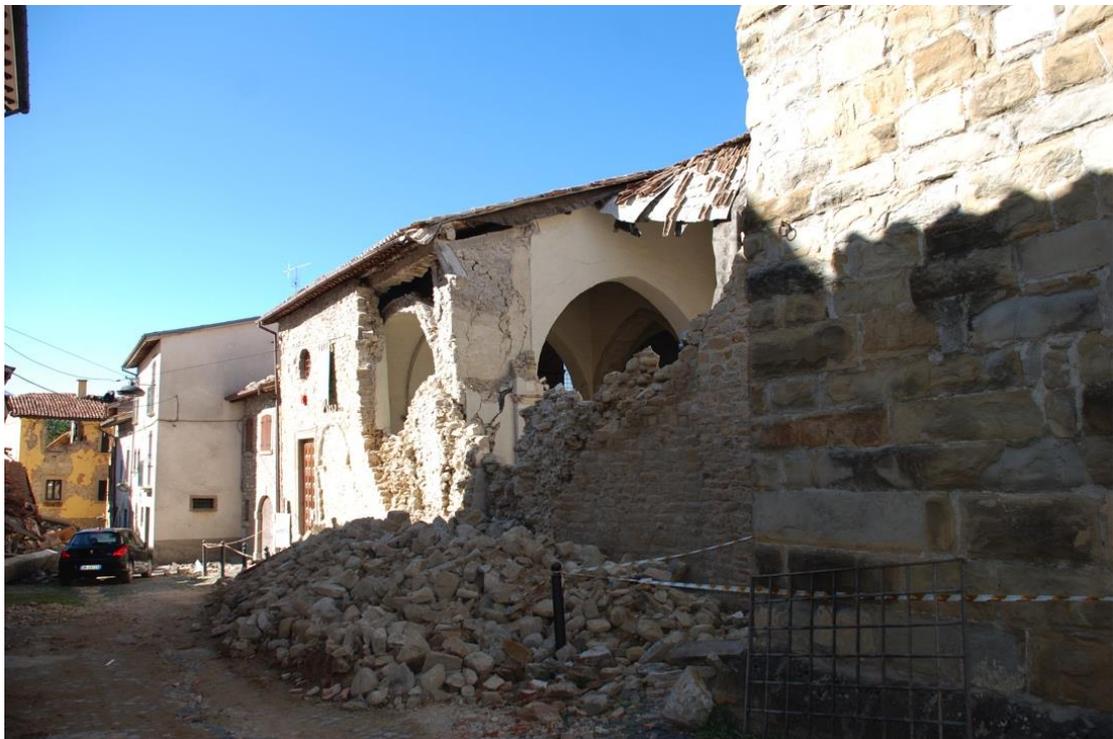
Crollo della parete sud, crollo parziale della copertura

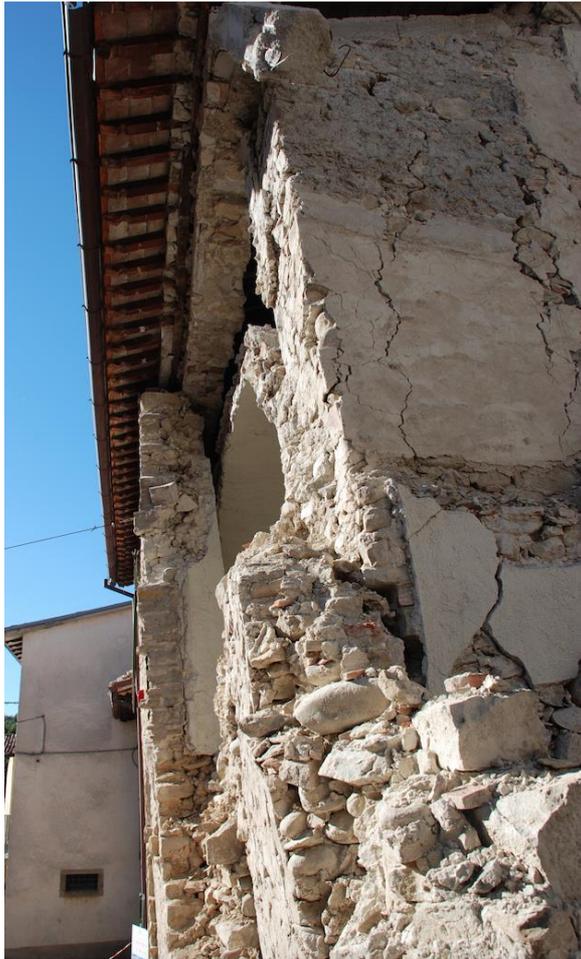
Distacco della restante porzione della parete sud e scarsa qualità muraria

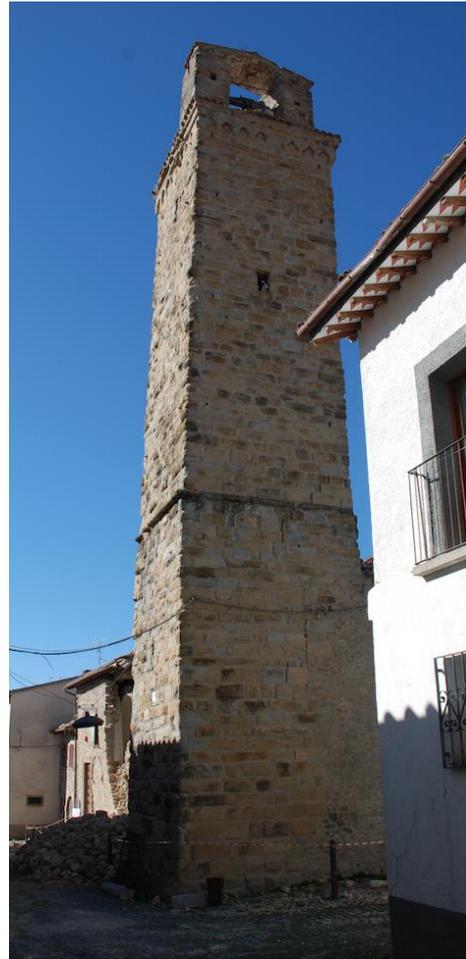
Leggera torsione della torre campanaria

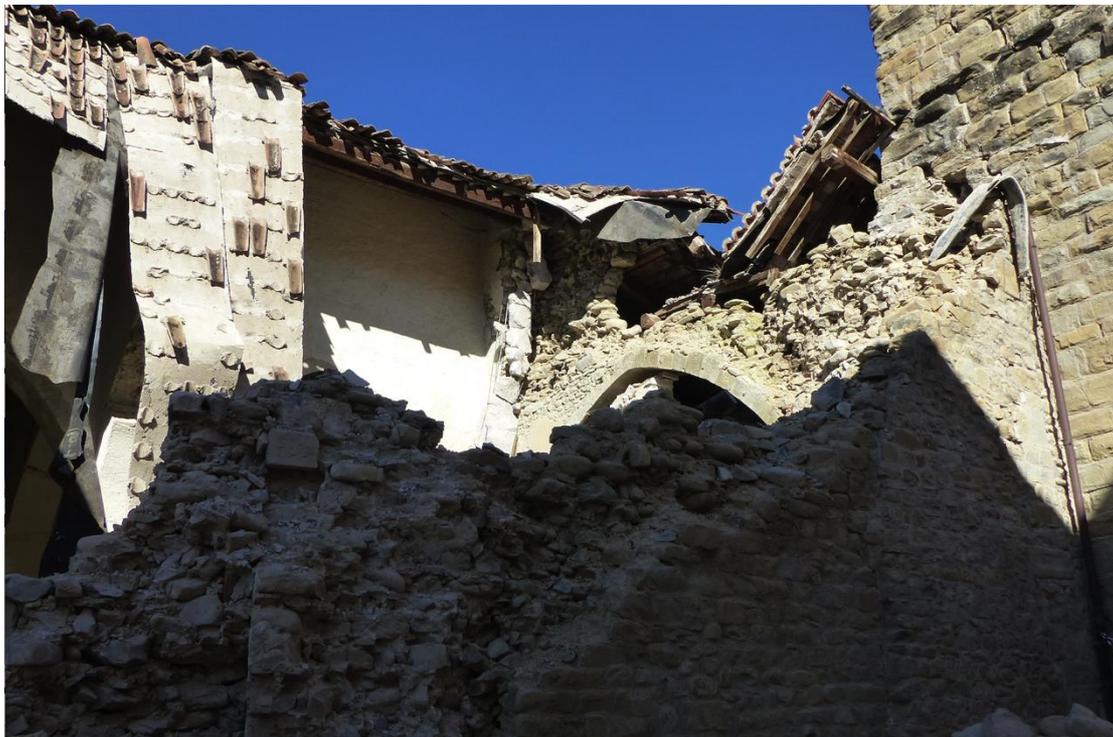
Crollo della parete sud, della copertura e della copertura della zona absidale

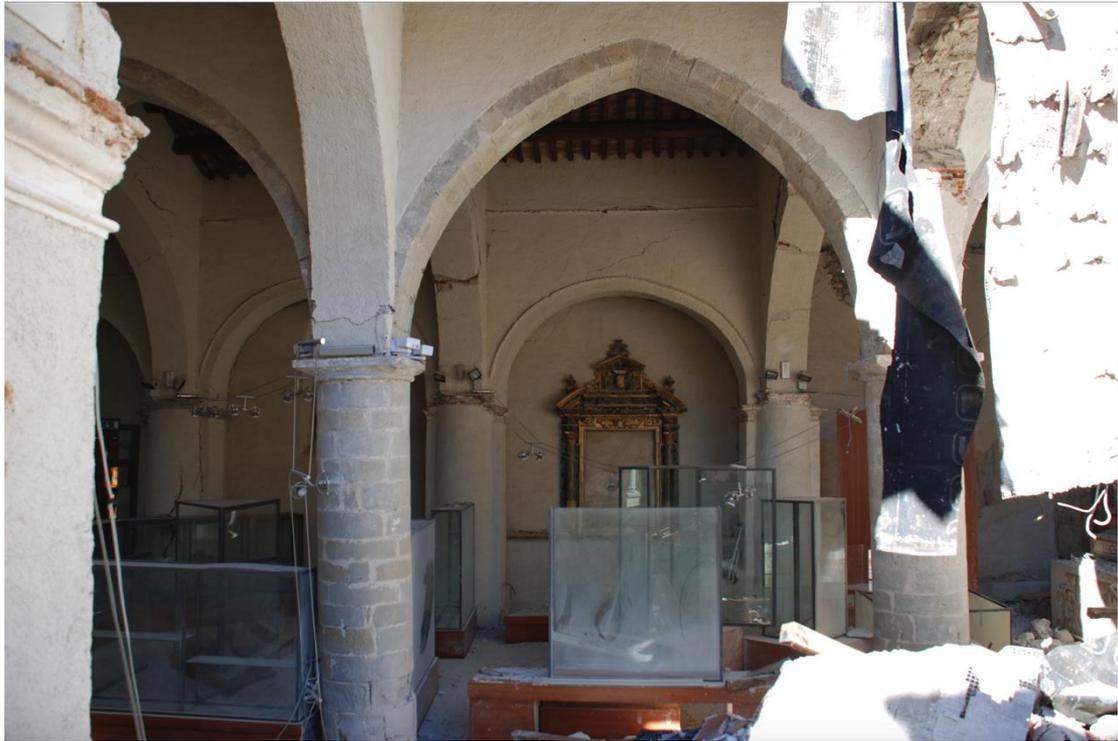
Meccanismo degli archi interni

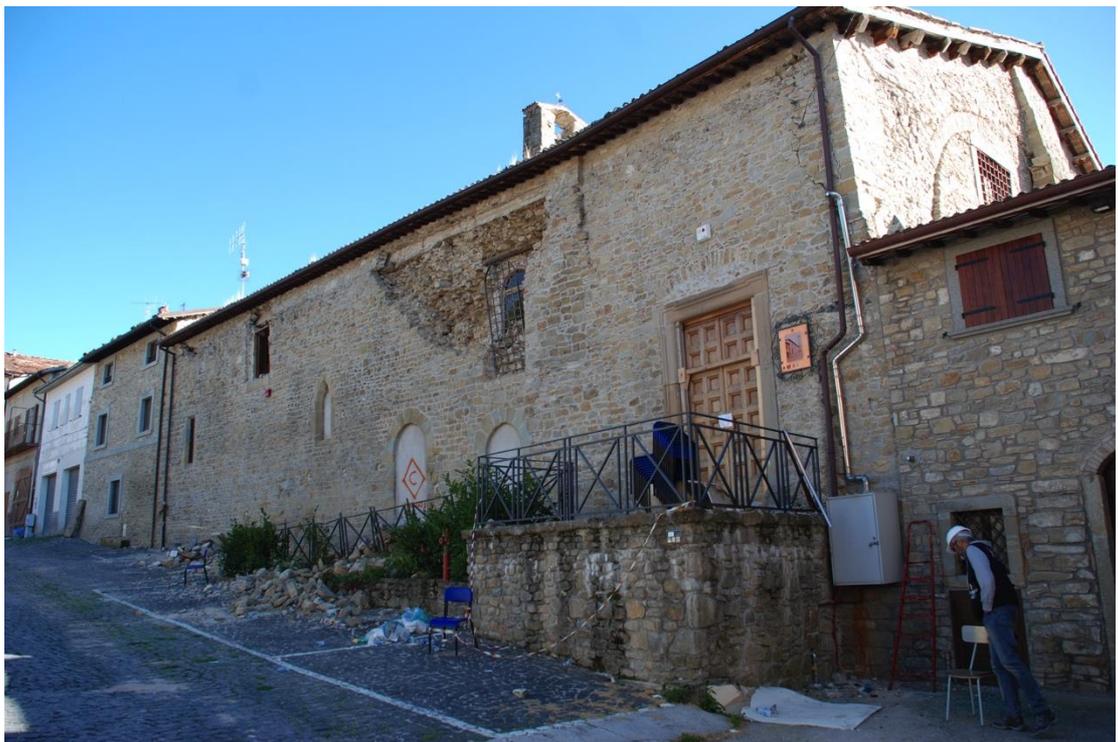
Crollo parziale della parete nord e della parete ovest (situazione ante sisma non disponibile)

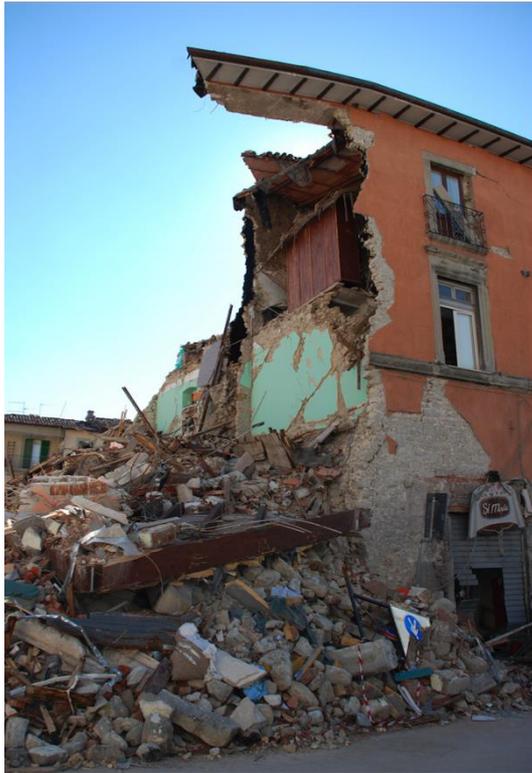
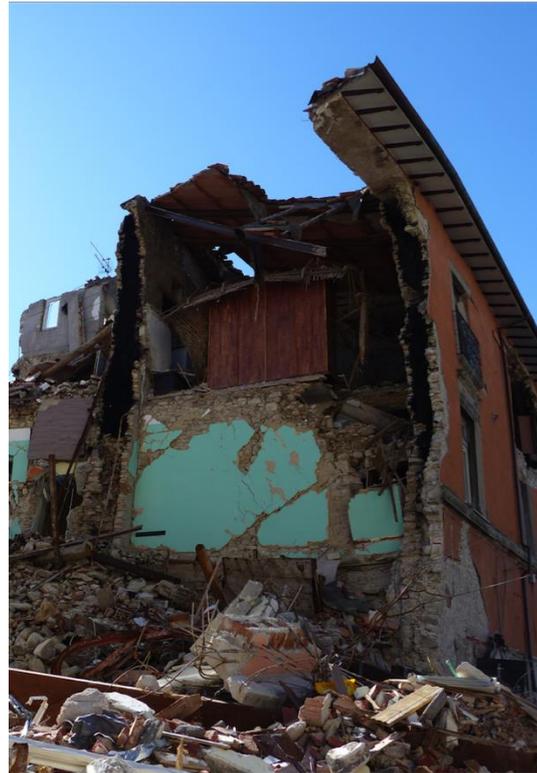
Situazione al 29 settembre 2016: crollo totale dell'ala est del palazzo e di parte dell'ala nord; presenza di canne fumarie in corrispondenza del crollo della parete

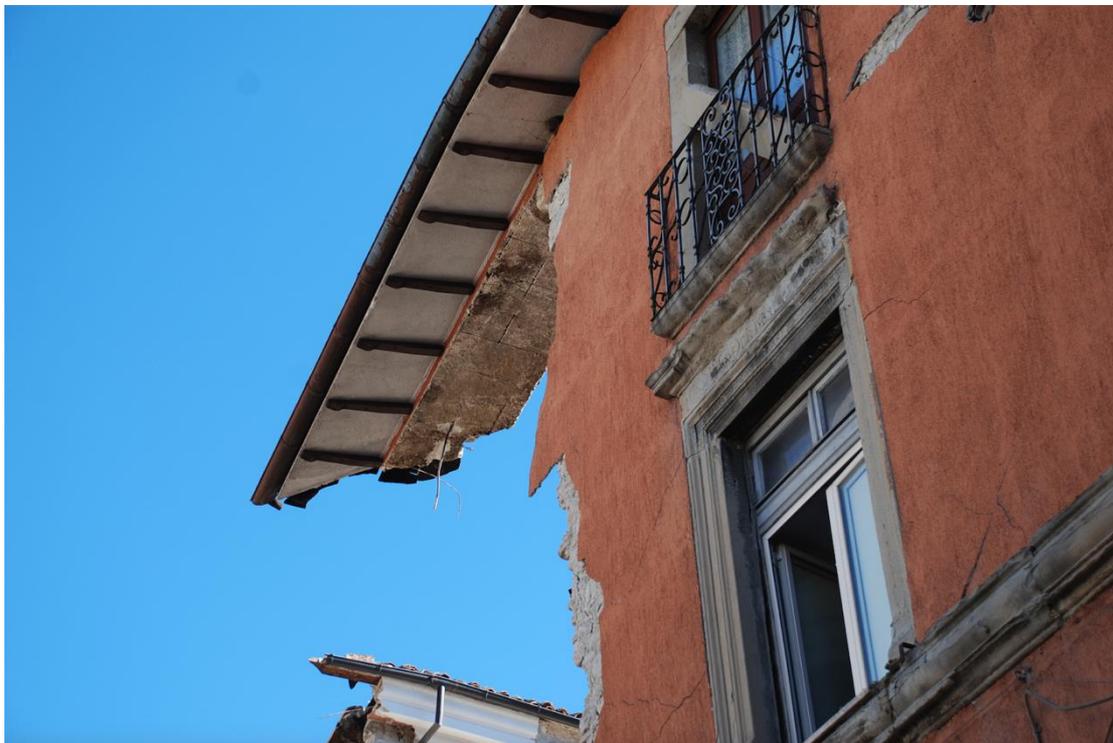
Presenza di cordoli in c.a.

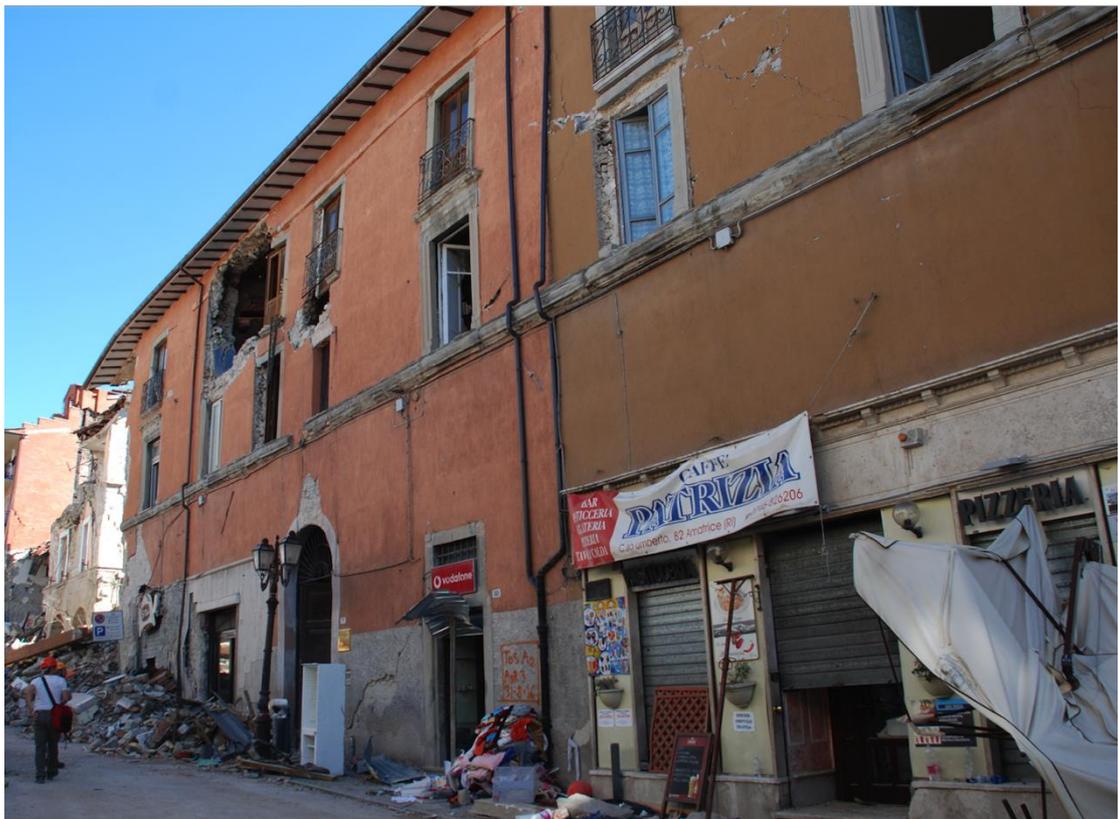
Crollo parziale del prospetto nord prospiciente il corso

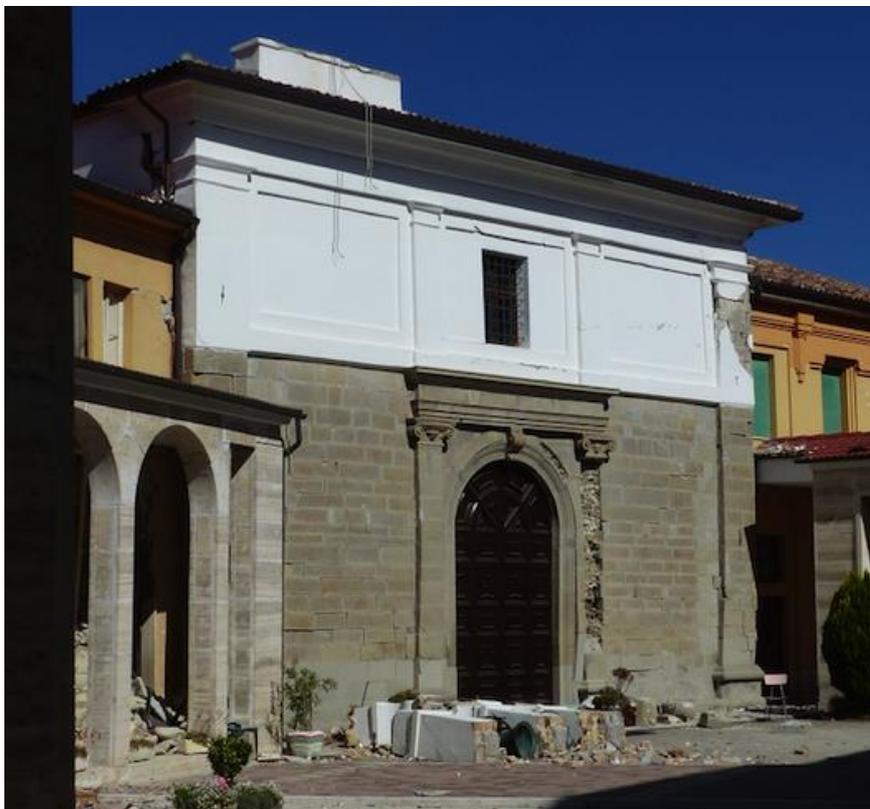
Principio di ribaltamento della facciata, meccanismo nel piano della facciata, meccanismo della parete nord, crollo della vela campanaria

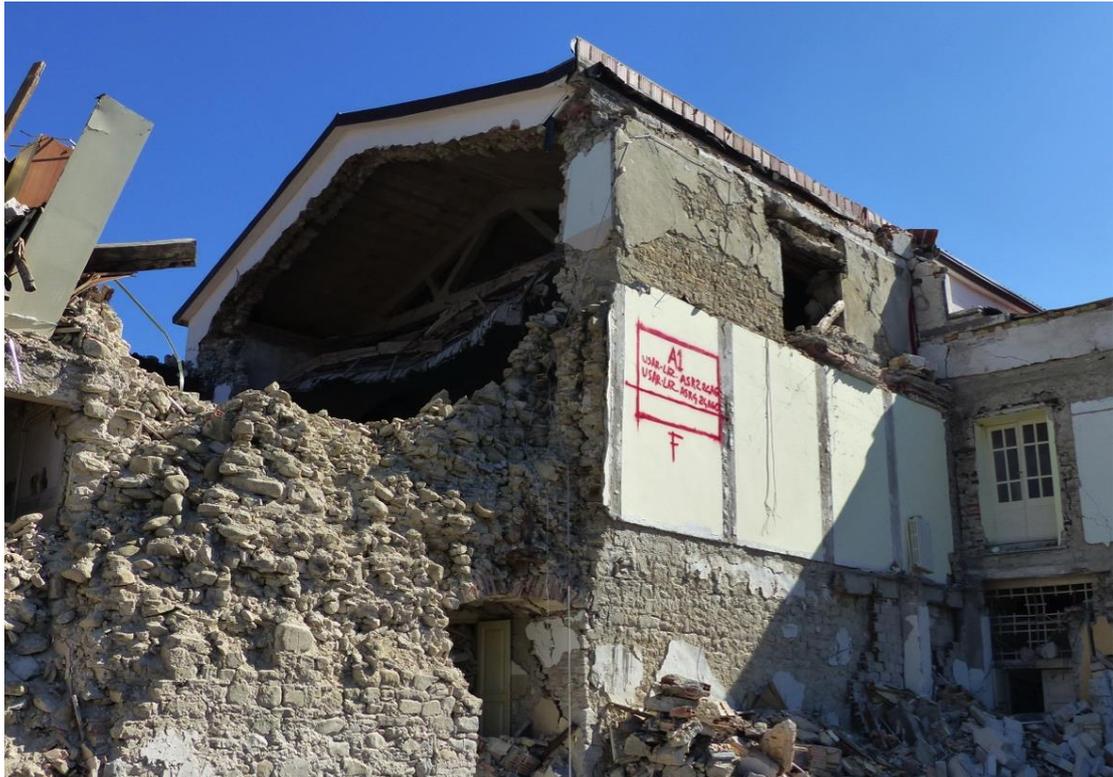
Crollo di parte della facciata sud e della parete posteriore ovest, entrambe prima inglobate nel complesso del convento

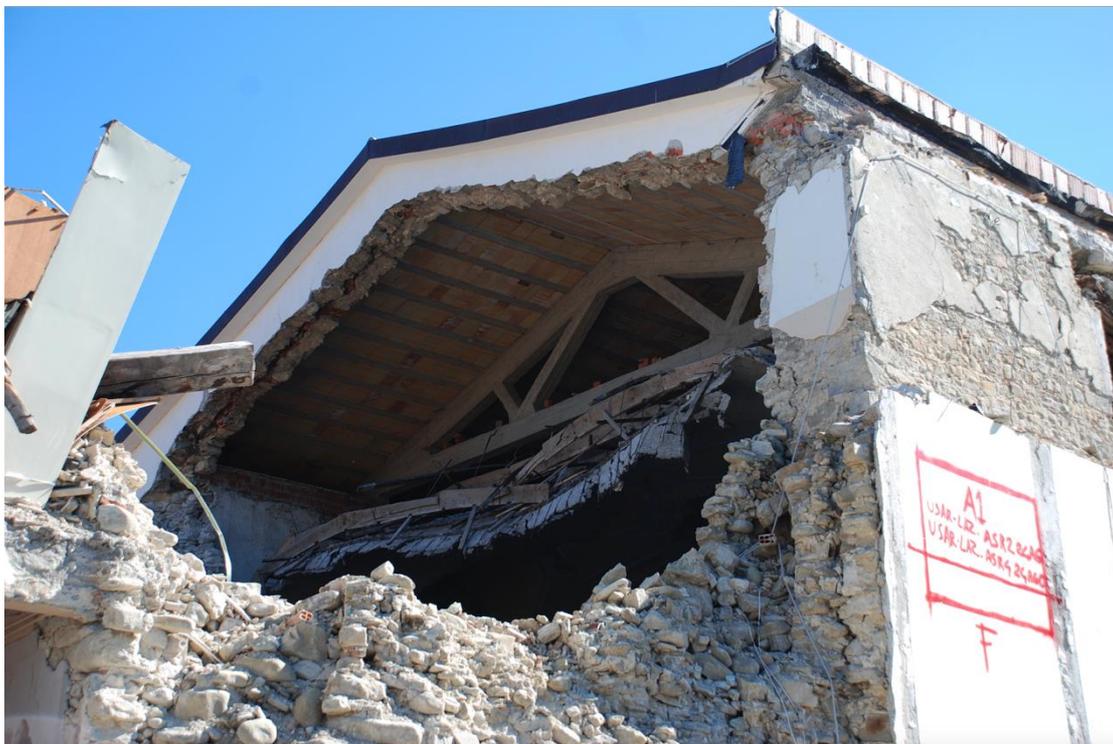
Crollo della parete ovest, crollo della volta, particolare della copertura in c.a., scarsa qualità muraria

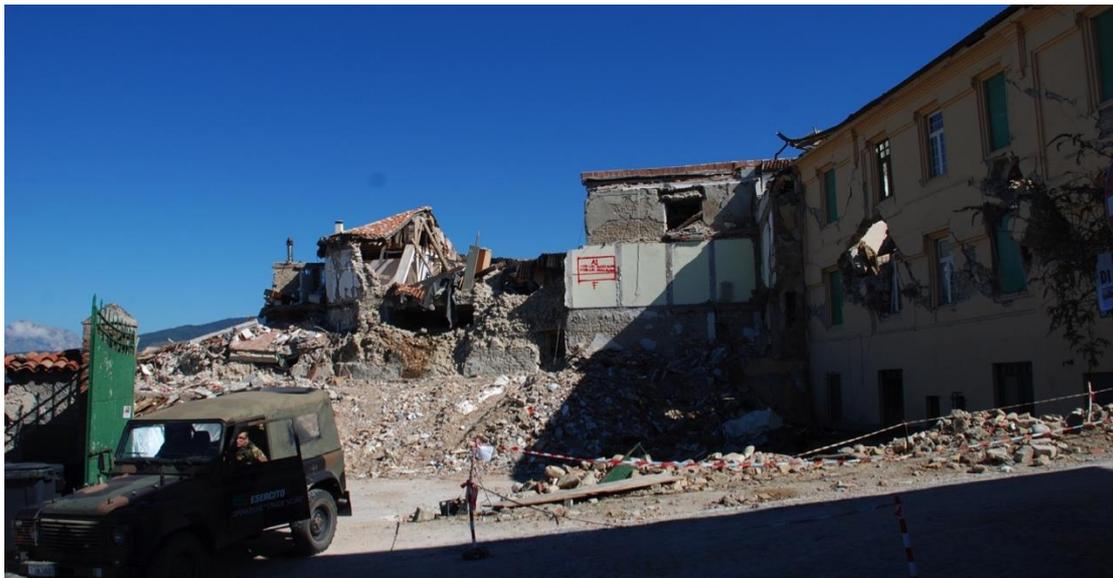
Collasso dell'intera ala sud-ovest del convento che comprendeva la chiesa in oggetto

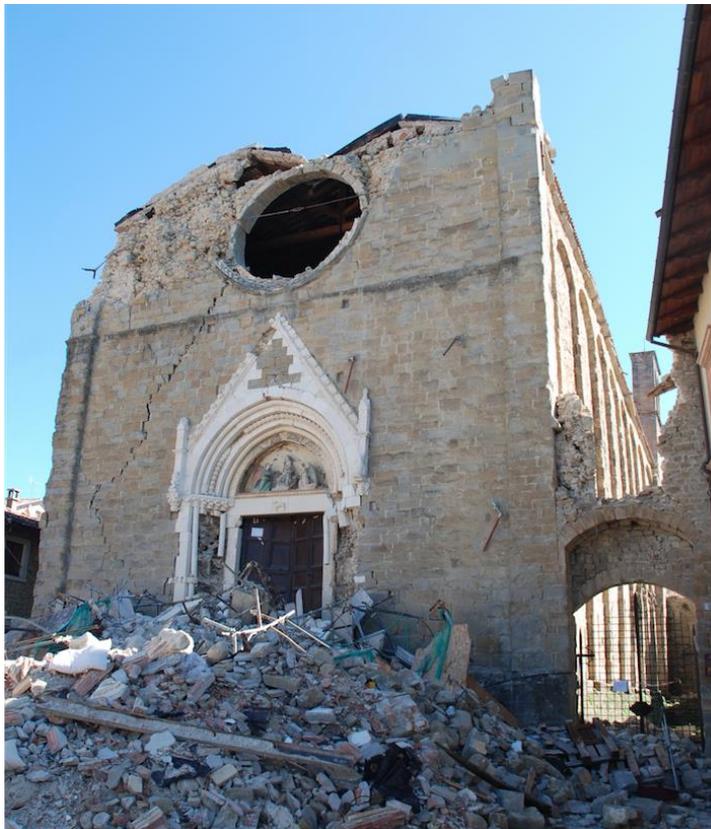
Crollo della parte superiore della facciata e di parte della copertura, meccanismi nel piano della facciata, crollo dell'arco laterale

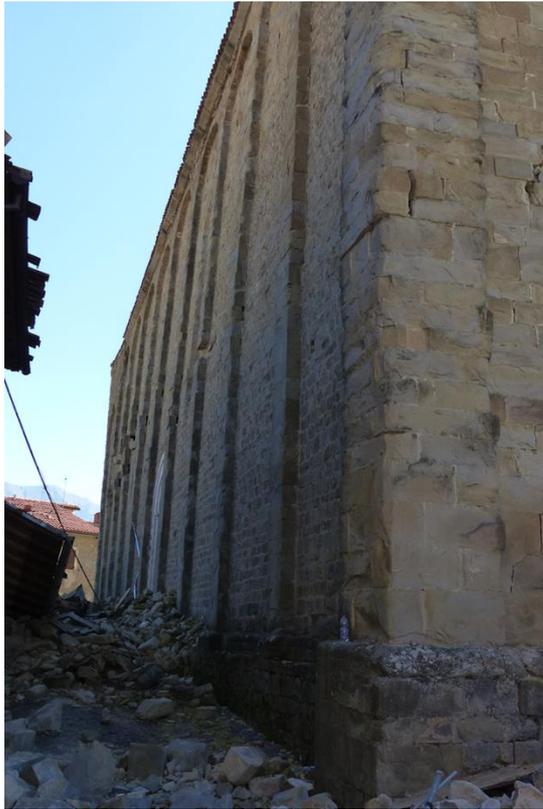
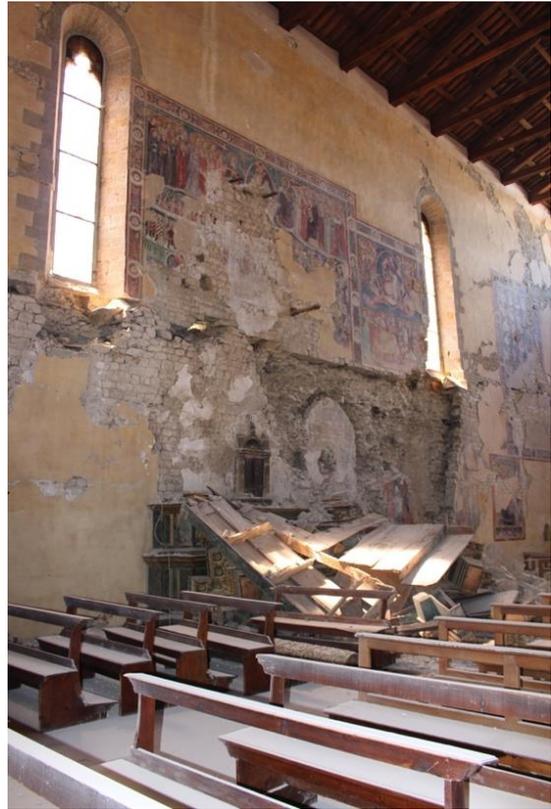
Formazione di cerniera orizzontale nella parete nord: vista esterna (sinistra) e vista interna (destra, ©Comando Carabinieri per la Tutela del Patrimonio Culturale)
