## **STATO DEL PATRIMONIO CULTURALE NEL CENTRO STORICO DI AMATRICE (RI) IN SEGUITO AL SISMA DEL CENTRO ITALIA DEL 24/08/2016:**

### **CONFRONTO FOTOGRAFICO ANTE E POST SISMA**

**A. Marini\*, C. Passoni\***

Il sopralluogo è avvenuto in data 29-30 settembre 2016.

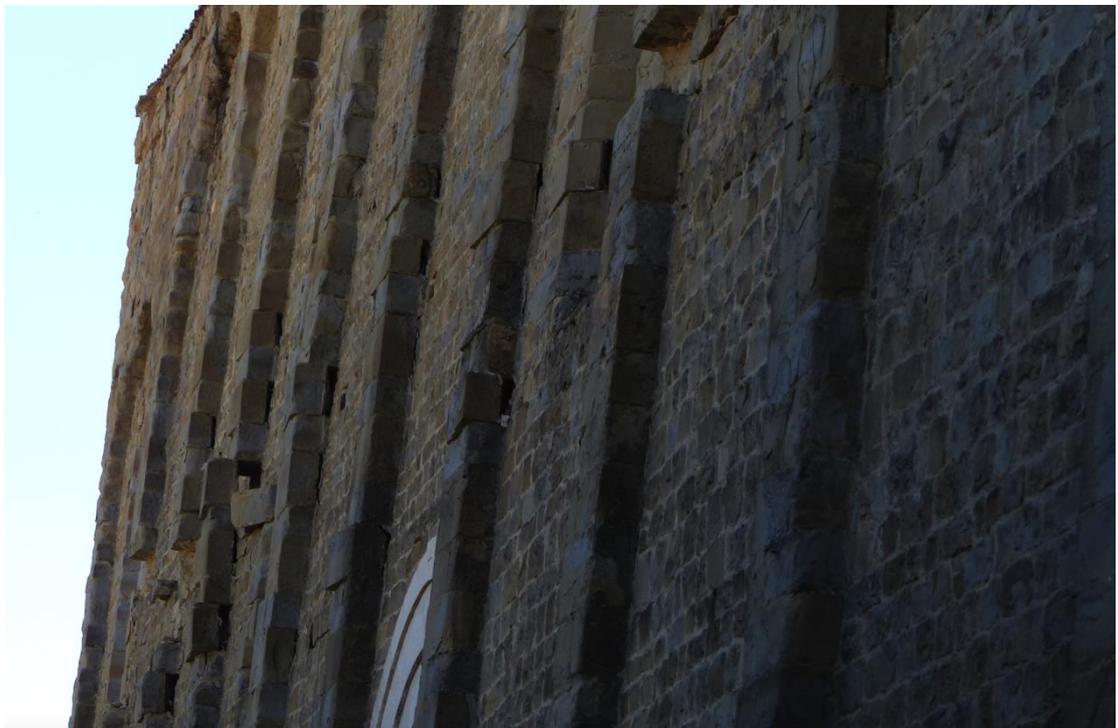
Sfilamento e caduta delle pietre di rivestimento

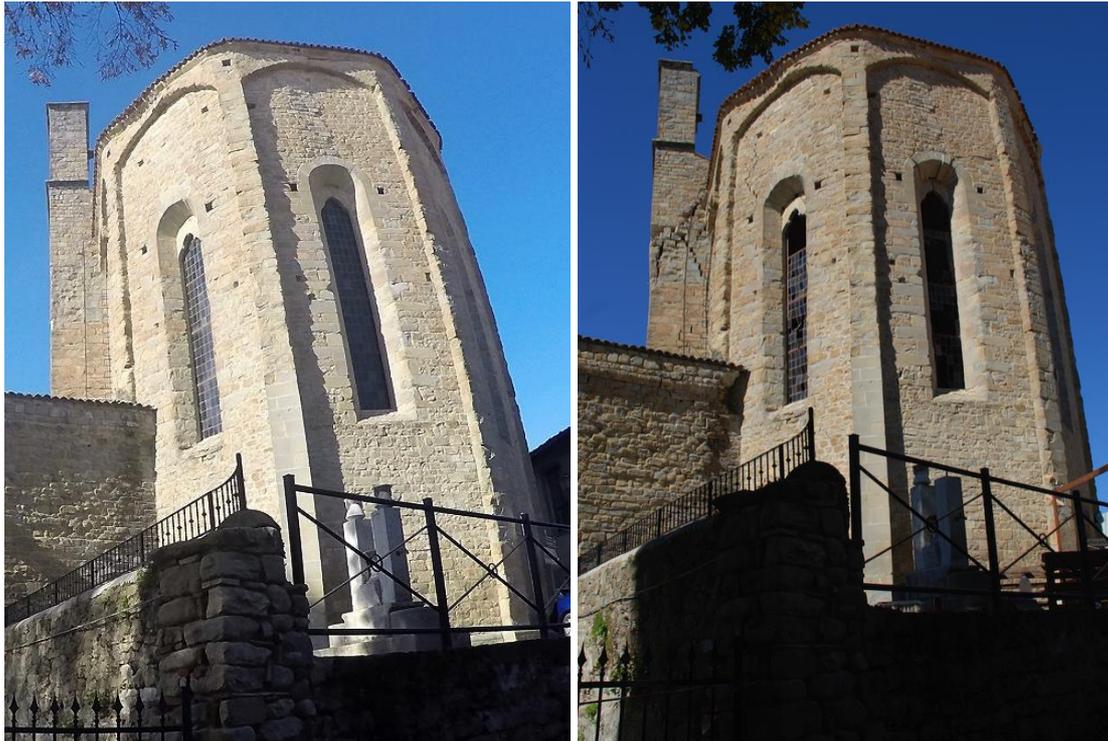
Abside ante sisma (sinistra, ©Google Street View) e post sisma (destra): innesco del meccanismo di ribaltamento della vela campanaria, lesioni nell'abside

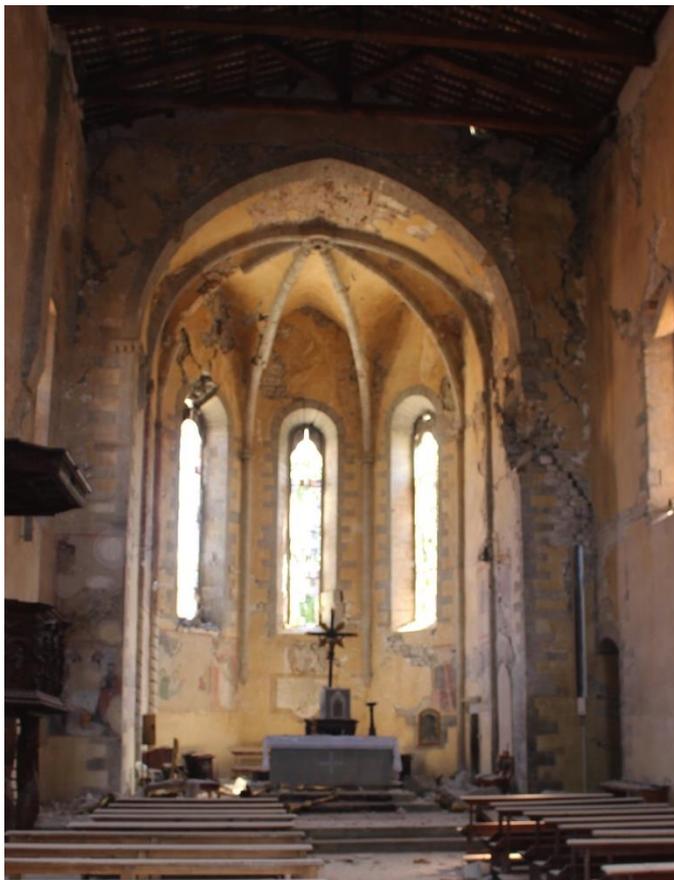
Lesioni all'interno dell'abside e meccanismo nell'arco trionfale (©Comando Carabinieri per la Tutela del Patrimonio Culturale)
