## CAMERINO: REPORT FOTOGRAFICO DI EDIFICI IN ZONA ROSSA

**Andrea Dall'Asta\***, **Graziano Leoni\***, **Michele Morici\***, **Luigino Dezi\*\***, **Fabrizio Gara\*\***, **Sandro Carbonari\*\***

Camerino, 21 novembre 2016

A seguito della successione di scosse del 26 e 30 ottobre 2016 e del successivo sciame sismico, un gruppo di professori e ricercatori provenienti da diverse università ha avuto la possibilità, in data 21 novembre 2016, di effettuare dei sopralluoghi all'interno della zona rossa della città di Camerino. Questo report fotografico è stato redatto con il materiale acquisito in tale data dagli autori.

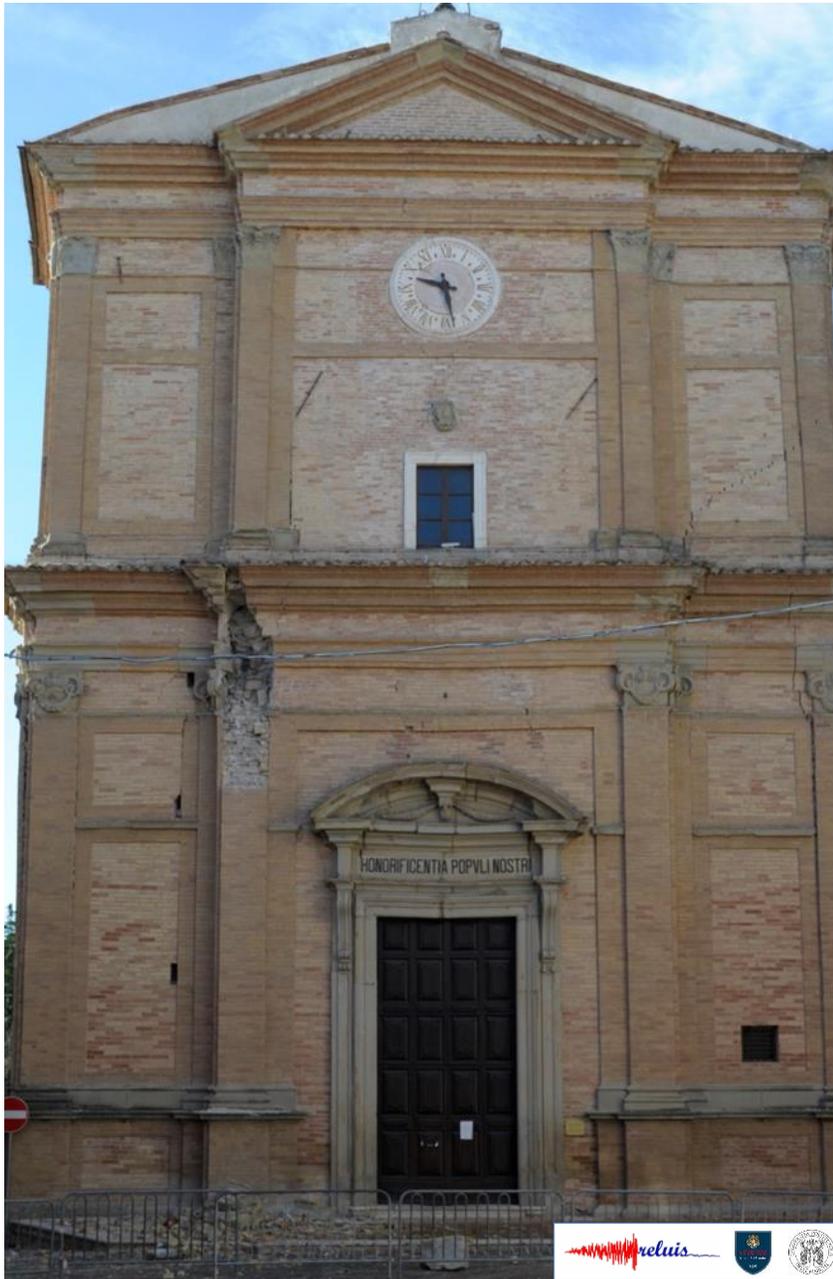
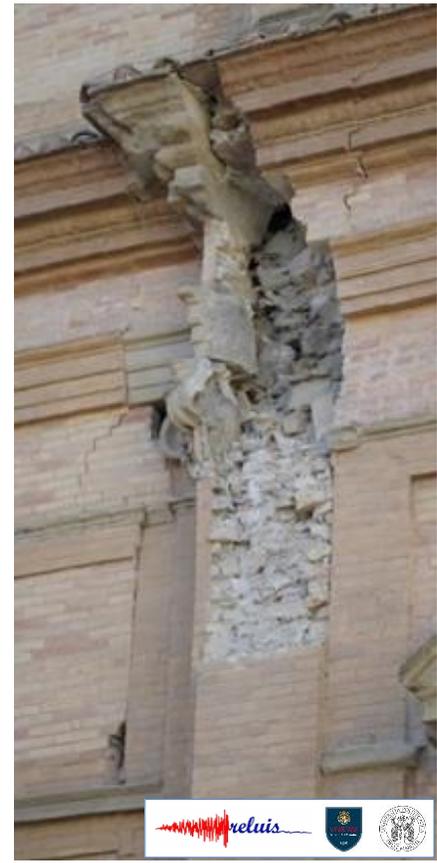
**Figura 3-3:** Facciata di Santa Maria in Via: meccanismo di spanciamento della facciata con formazione di cerniera cilindrica a livello della cornice; meccanismo accompagnato dalla perdita di coerenza della muratura

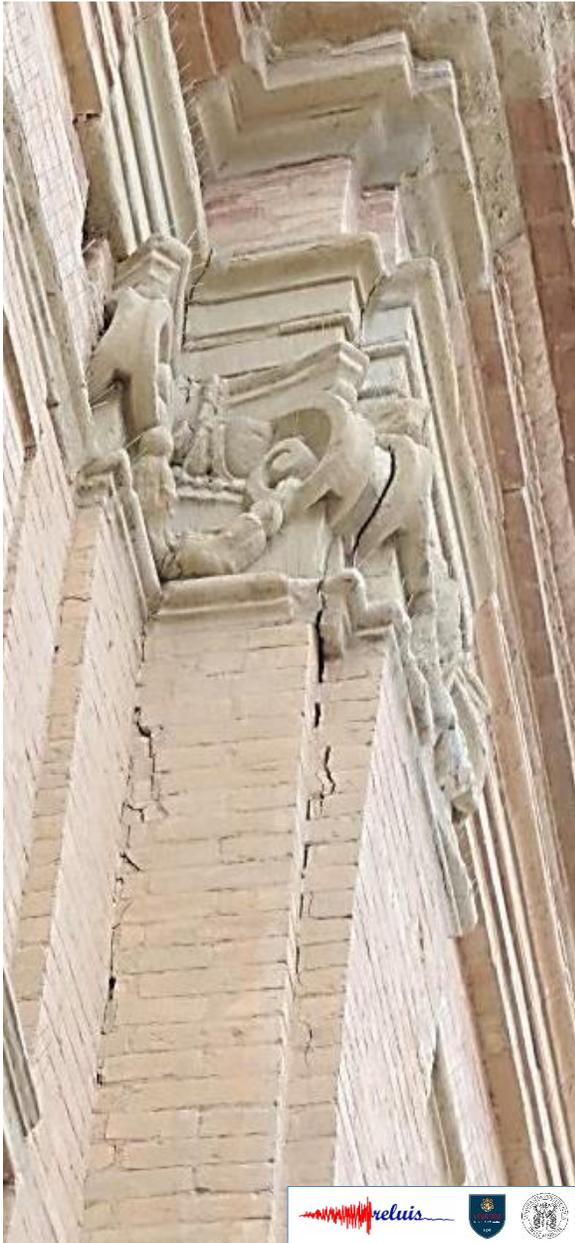
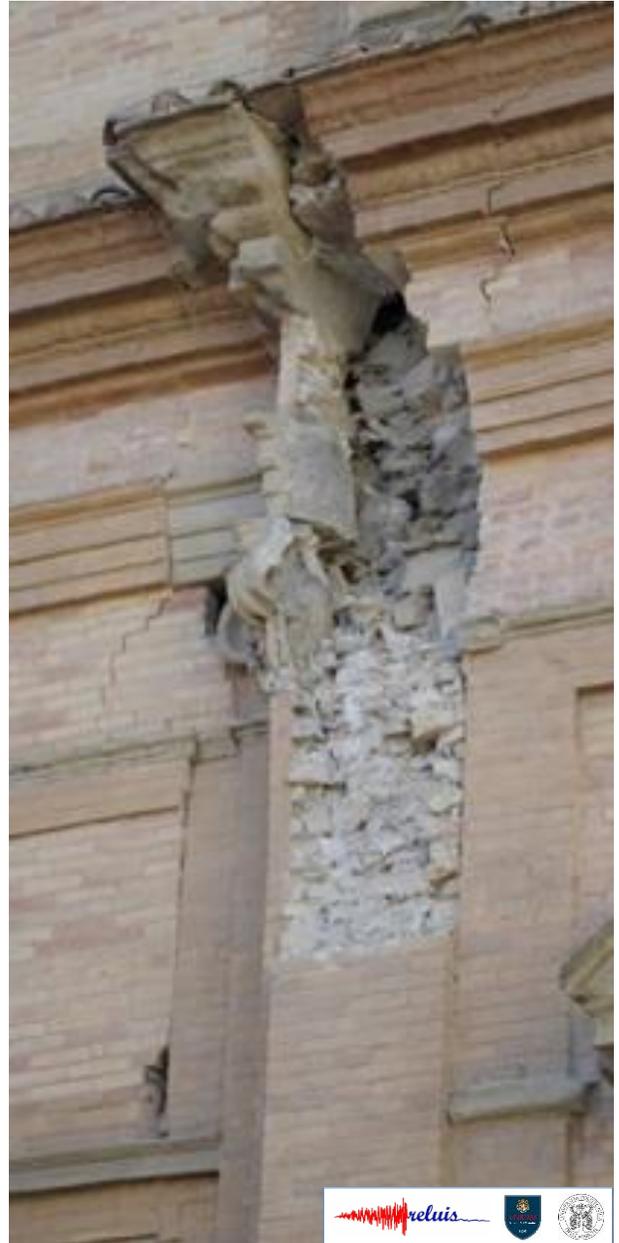
**Figura 3-4:** Particolari delle cornici di facciata di Santa Maria in Via: (a) danno rilevato prima del 26.10.16 (Arch. G. Falaschi) e (b) danno rilevato dopo il 30.10.16

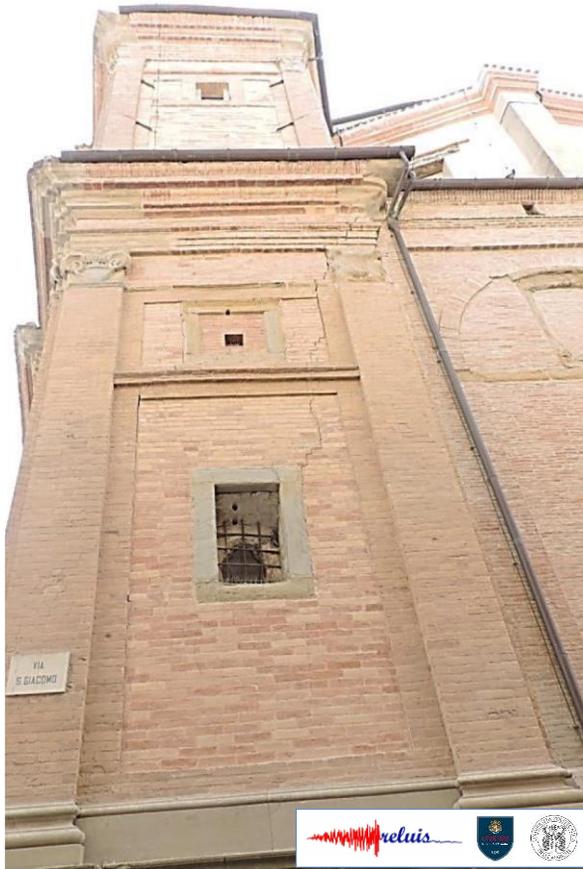
**Figura 3-5:** Fianco destro della facciata di Santa Maria in Via: (a) danno rilevato prima del 26.10.16 (Arch. G. Falaschi) e (b-c) danno rilevato dopo il 30.10.16

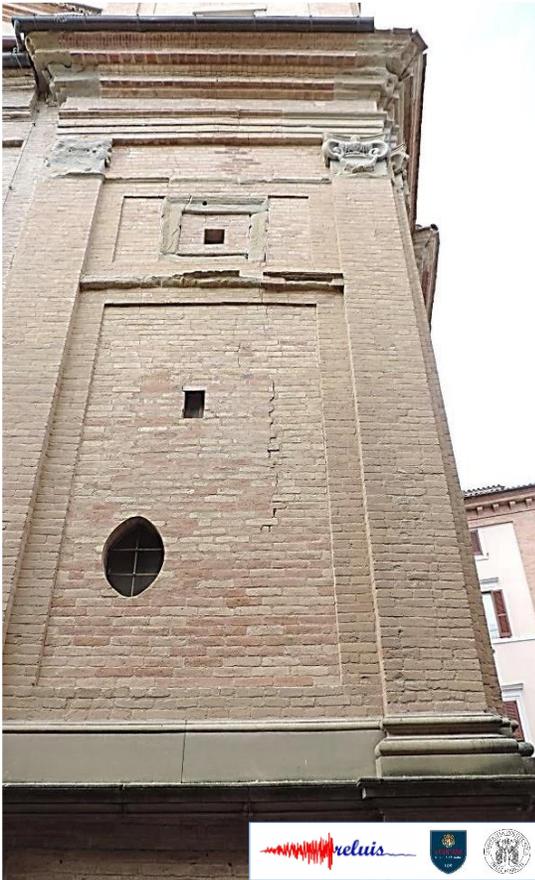
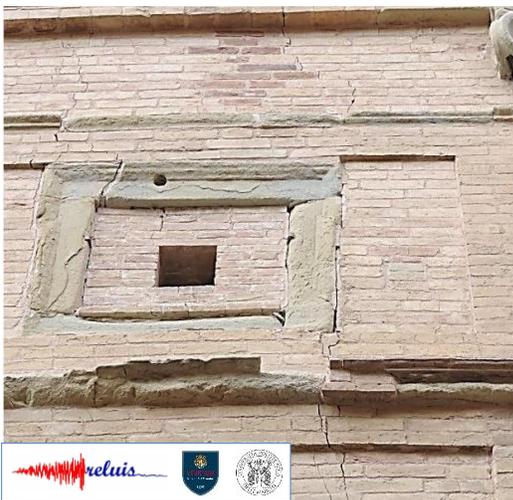
**Figura 3-6:** Fianco sinistro della facciata di Santa Maria in Via: (a-b) danno rilevato prima del 26.10.16 (Arch. G. Falaschi) e (c) danno rilevato dopo il 30.10.16

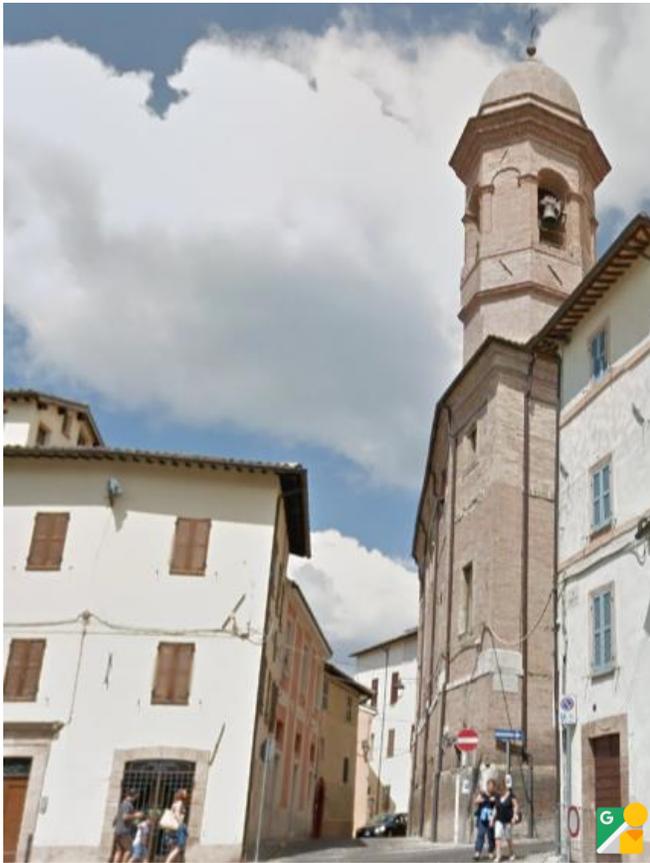
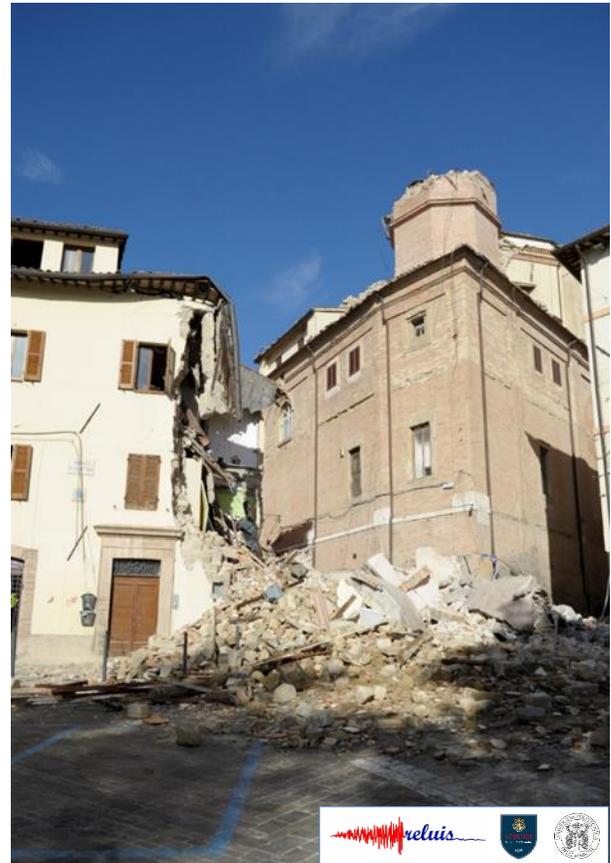
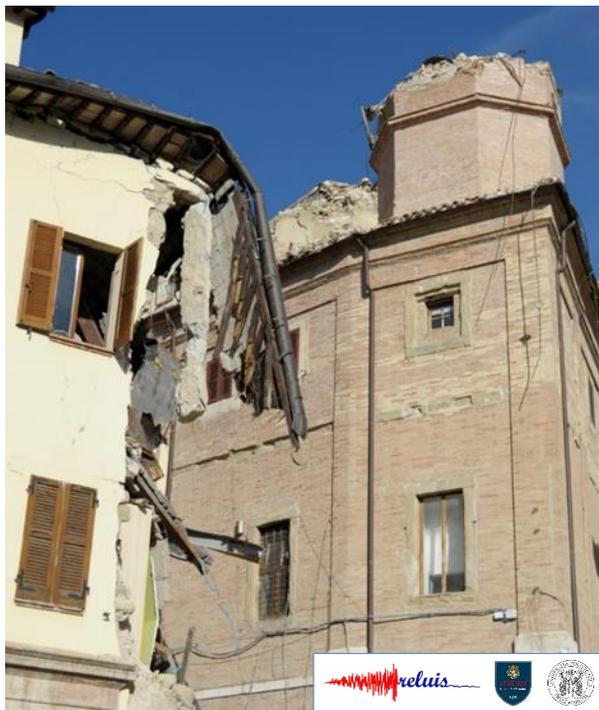
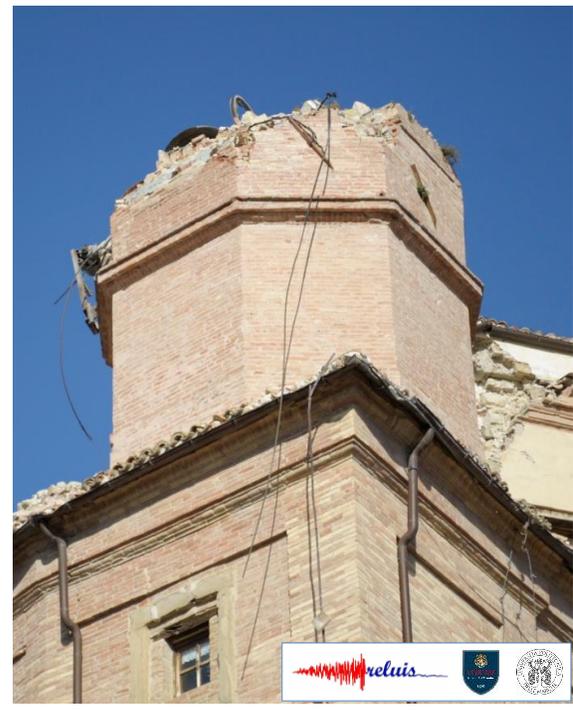
**Figura 3-7:** Campanile di Santa Maria in Via crollato sull'edificio adiacente a seguito della scossa del 26.10.16; in alto a sinistra la vista del campanile pre-sisma (Google Street View - agosto 2015)

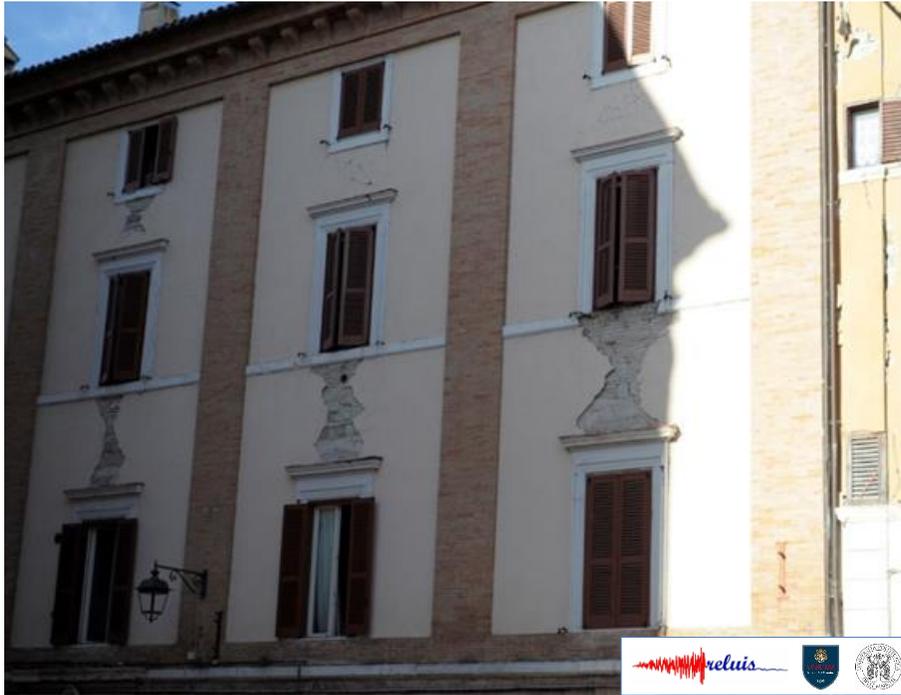
**Figura 3-8:** Palazzo su Piazza Umberto I: diffuse lesioni di taglio nelle fasce di piano

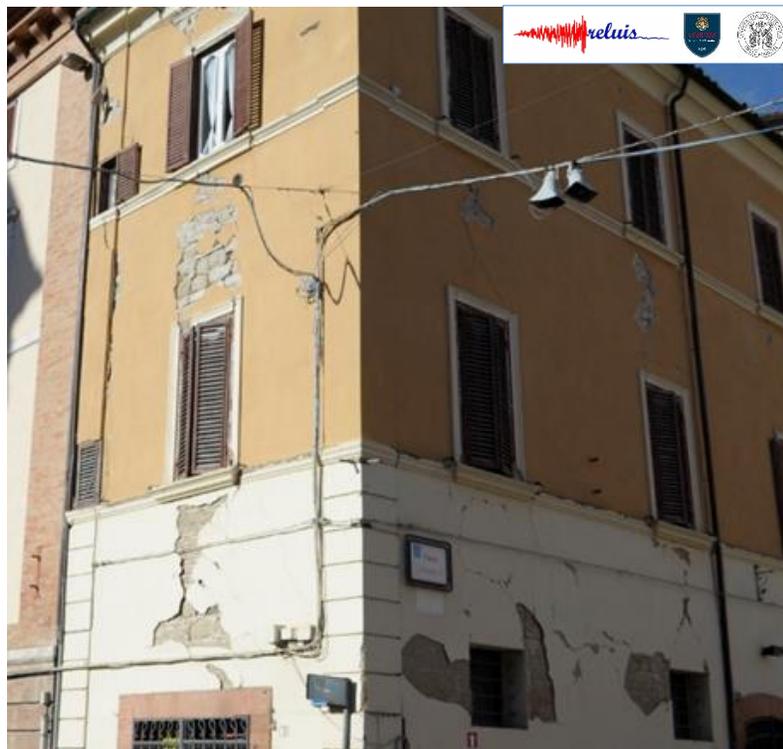
**Figura 3-9:** Palazzo d'angolo su Piazza Umberto I: diffuse lesioni di taglio nelle fasce di piano e in alcuni maschi a livello della prima elevazione

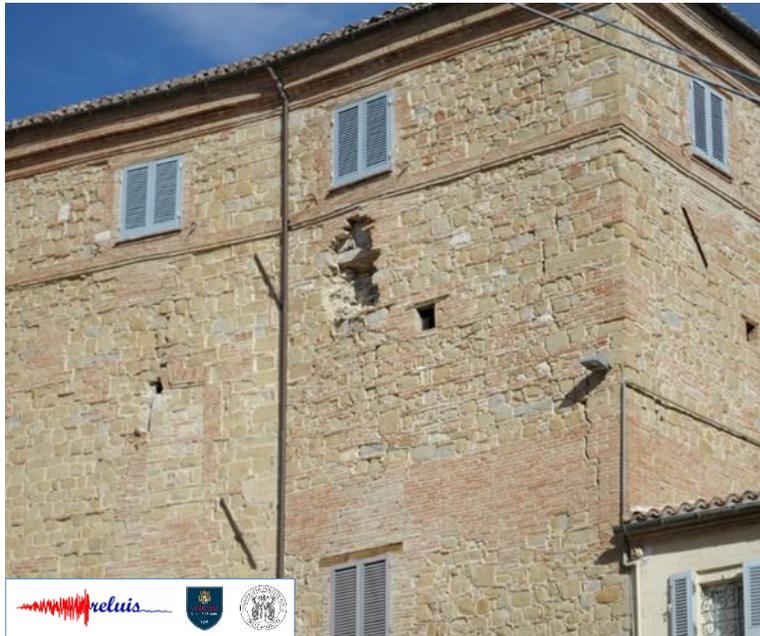
**Figura 3-10:** Palazzo d'angolo su Piazza Umberto I: espulsione di materiale (paramento esterno della muratura) e meccanismo di ribaltamento del cantonale.

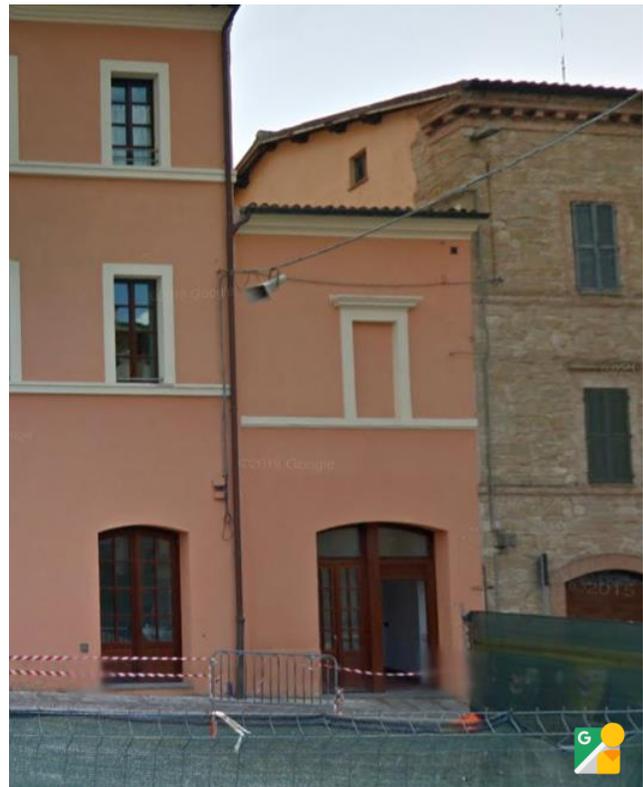
**Figura 3-11:** Palazzo su Piazza Umberto I: (a) danno rilevato dopo il 30.10.16 (ribaltamento fuori piano della parete) e (b) situazione pre-sisma (Google Street View - giugno 2011)

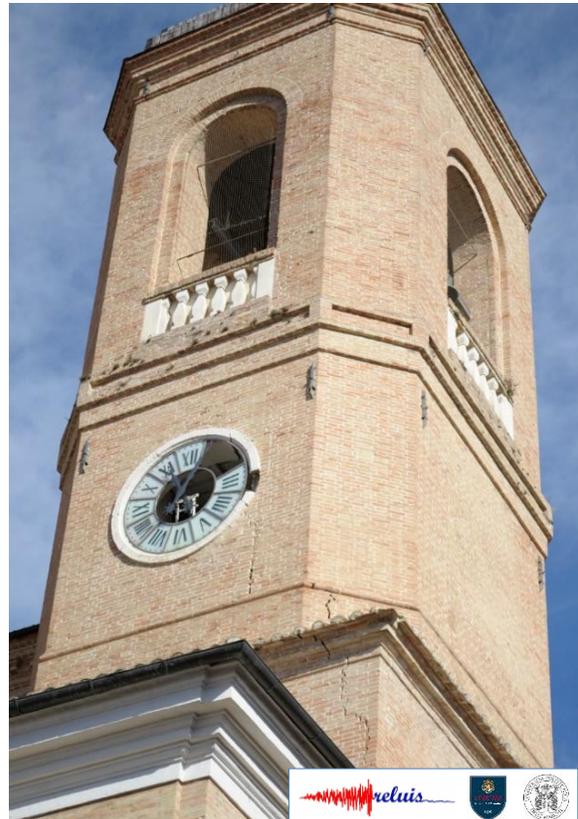
**Figura 4-4:** Torre campanaria destra: (a) prima del 26.10.16 (Arch. G. Falaschi) e (b) dopo il 30.10.16. Le lesioni interessano l'attacco della torre al corpo della Chiesa (angolata), proseguono nella cella dell'orologio (all'attacco della tamponatura con il pilastro) e arrivano fino alla cella capanaria

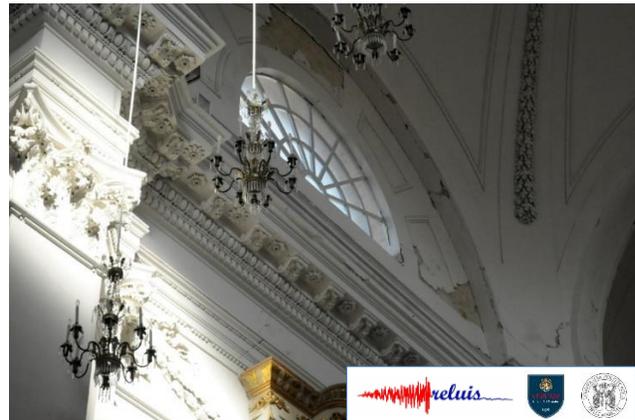
**Figura 4-8:** (a) Lesioni all'arco trionfale e vista dell'abside; (b) lesione passante relativa al meccanismo di ribaltamento dell'abside; (c) particolare lesione dell'arco trionfale; (d) lesioni alla basi di imposta del sistema voltato e distacco dalla parete laterale

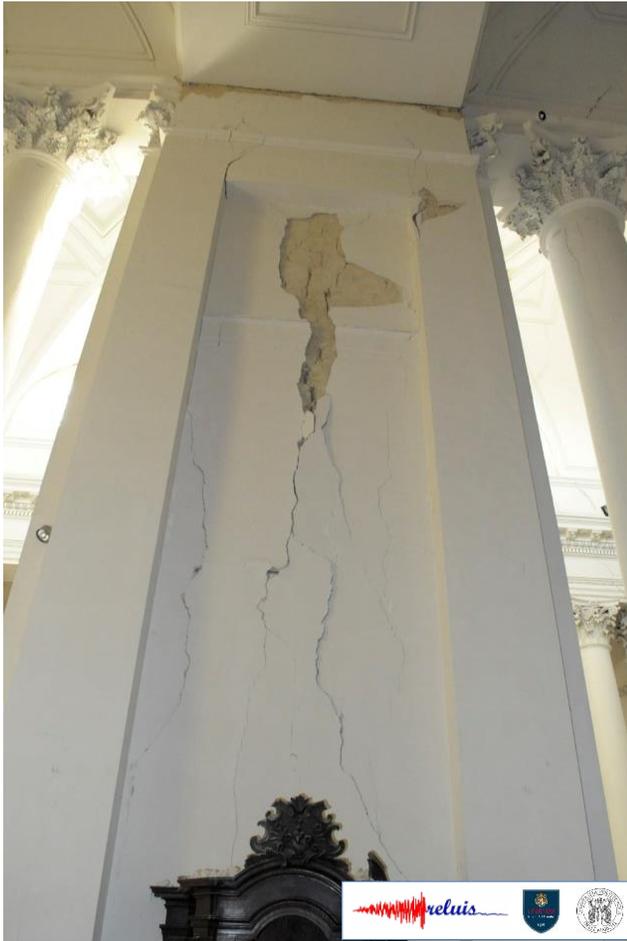
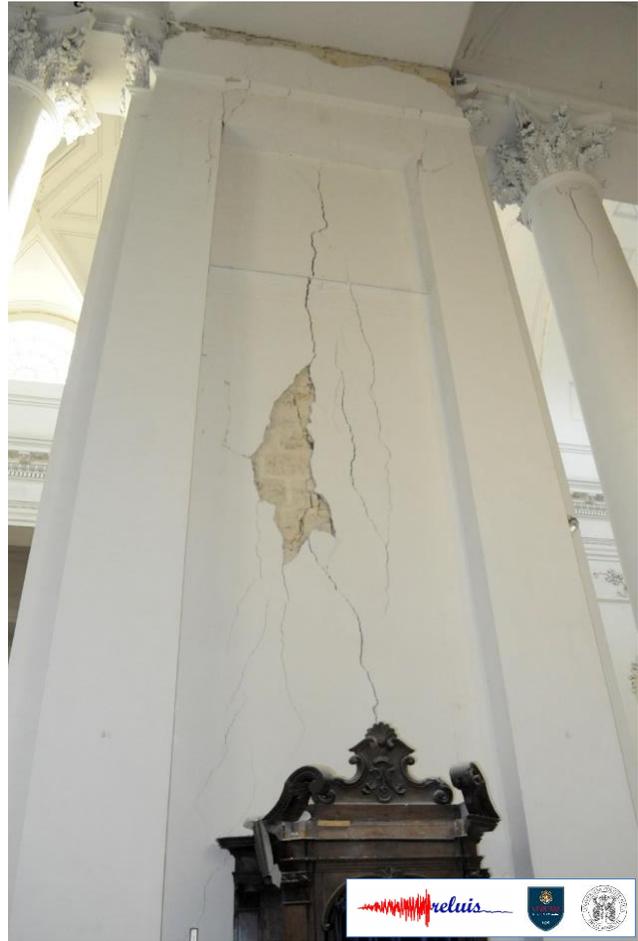
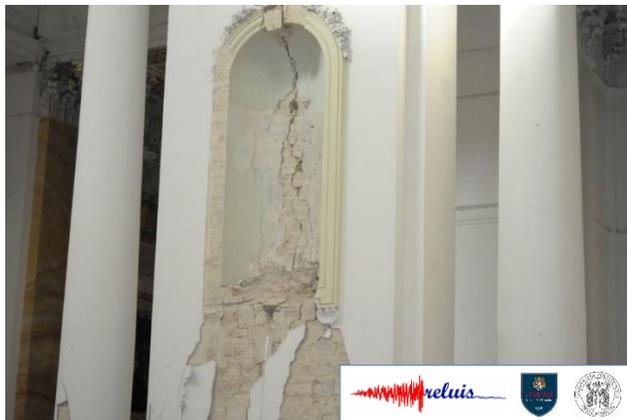
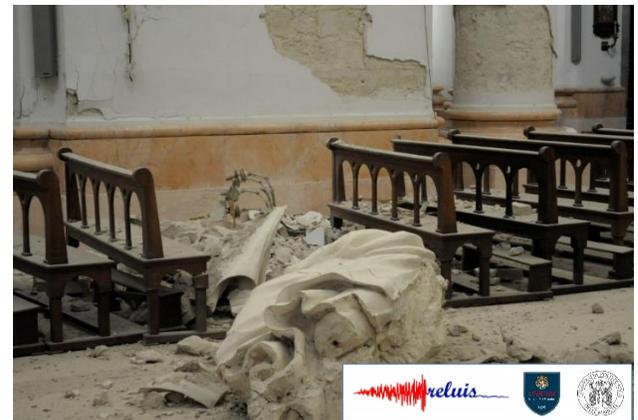
**Figura 4-9:** Lesioni in corrispondenza delle nicchie dei maschi murari interni rilevate dopo il 30.10.16; le lesioni interessano i quattro maschi della chiesa, una delle statue si è ribaltata

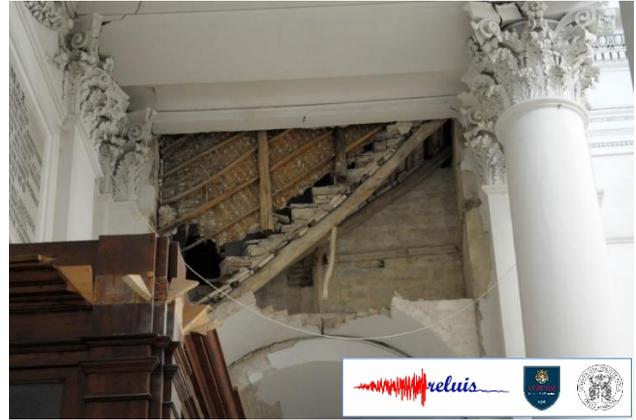
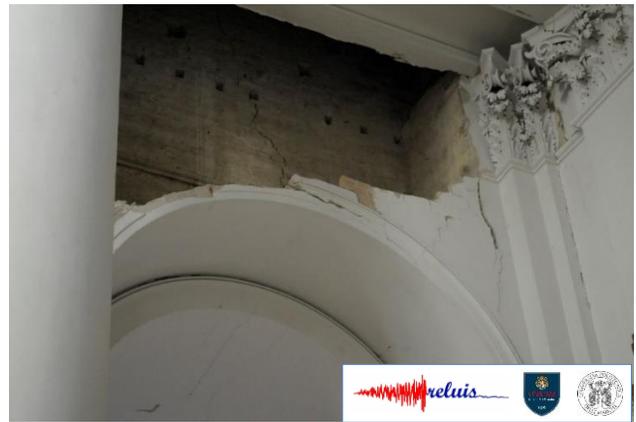
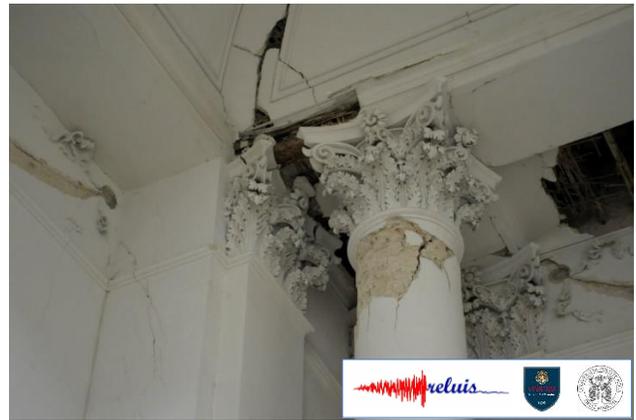
**Figura 4-10:** Danneggiamento della zona di ingresso: ribaltamento di pareti non strutturali delimitanti passaggi interni che conducono agli spazi posti sopra il porticato e danneggiamento zona d'angolo; (a) situazione antecedente al 26.10.16 (Arch. G. Falaschi) e (b) successiva al 30.10.16

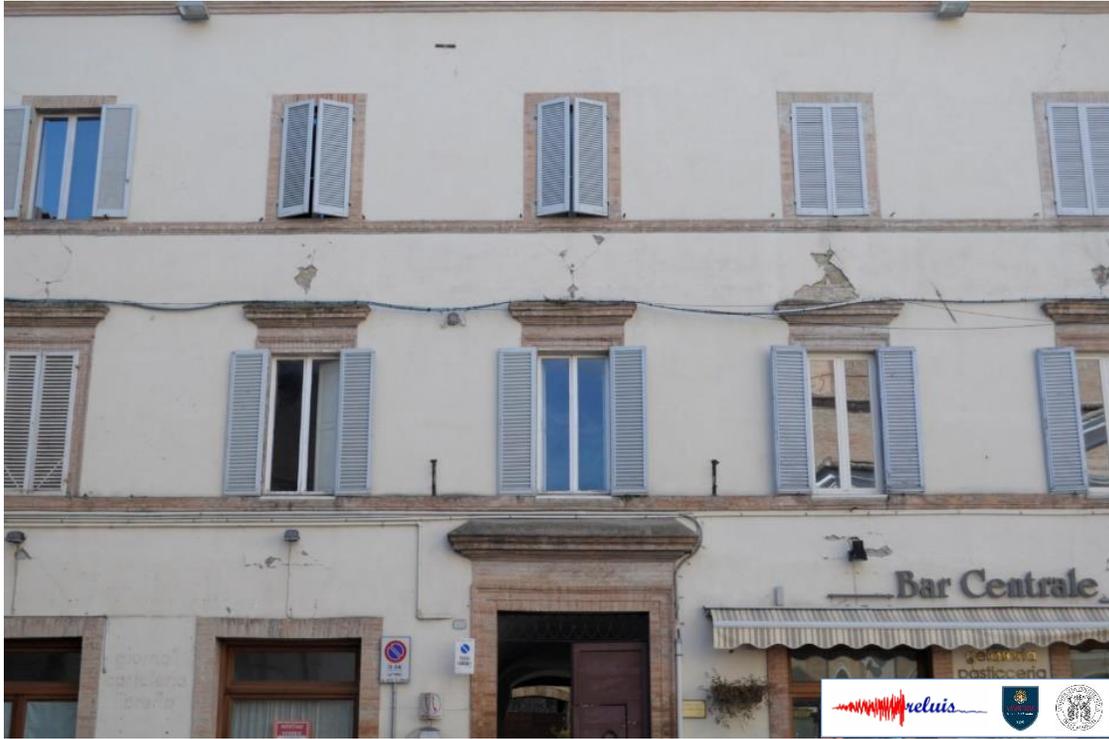
**Figura 4-13:** Edificio su Piazza Cavour: lesione di taglio alle fasce di piano.

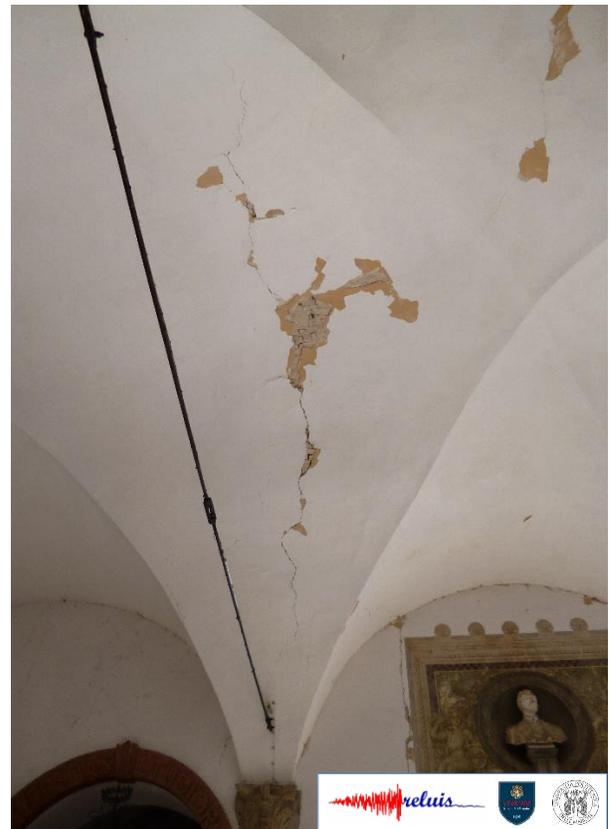
**Figura 5-3:** (a) Vista esterna dell'intervento di messa in sicurezza dei VVF successivo al 30.10.16 a supporto della capriata di copertura; (b) vista interna dell'intervento; (c) distacco tra pareti ortogonali del quadriportico; (d) lesioni alle volte del quadriportico

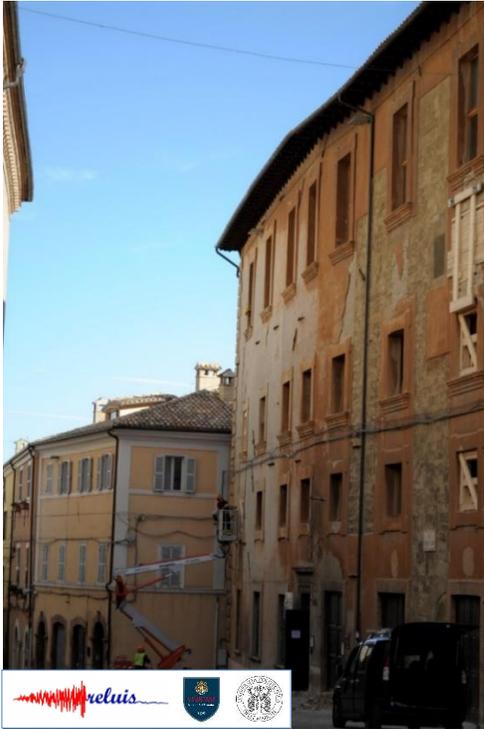
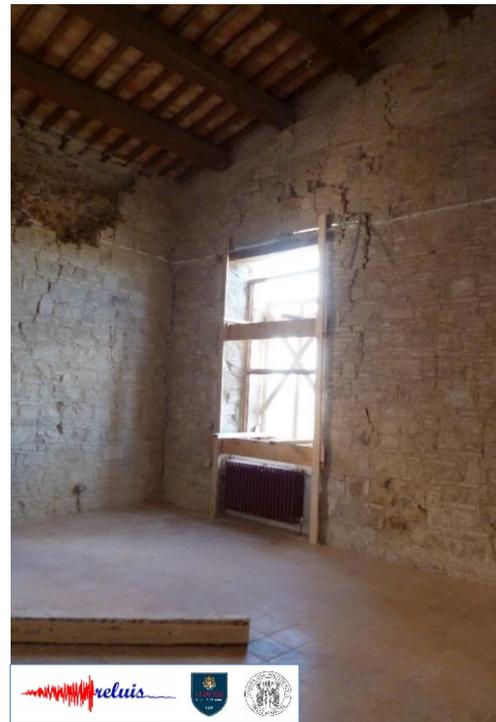
**Figura 5-4:** (a) Interventi di messa in sicurezza all'interno del Palazzo Ducale; (b) vista esterna, (c) e (d) vista interna del cantonale con lesioni di ribaltamento e crolli localizzati

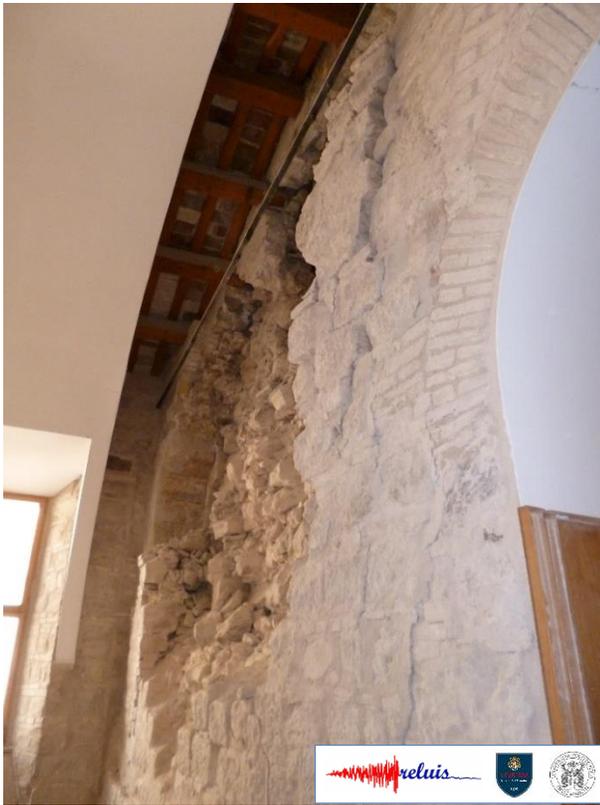
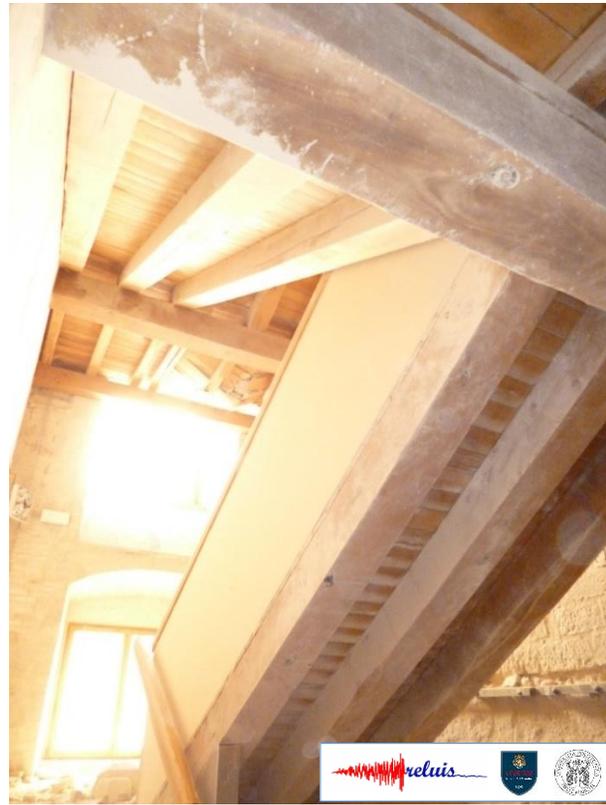
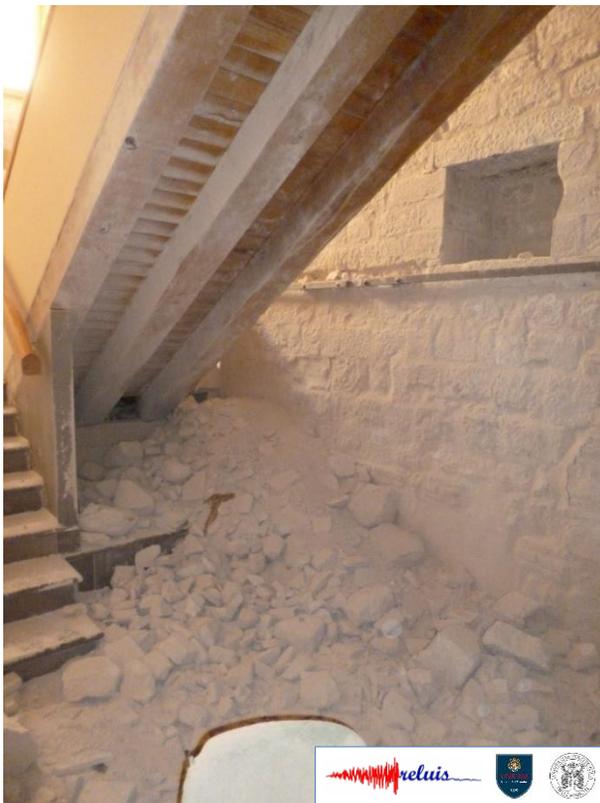
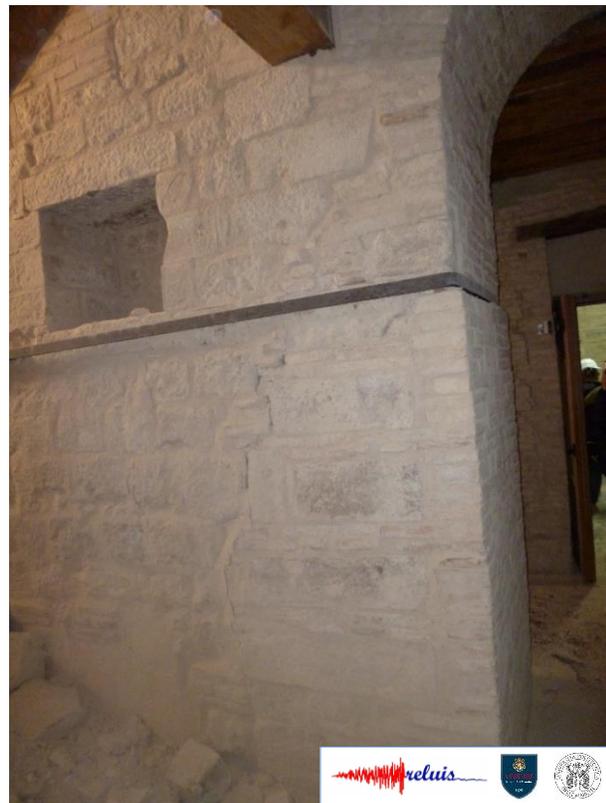
**Figura 5-5:** Crolli localizzati del primo corpo scala della Scuola di Giurisprudenza; in basso a destra, lesione a taglio dovuta all'effetto della catena

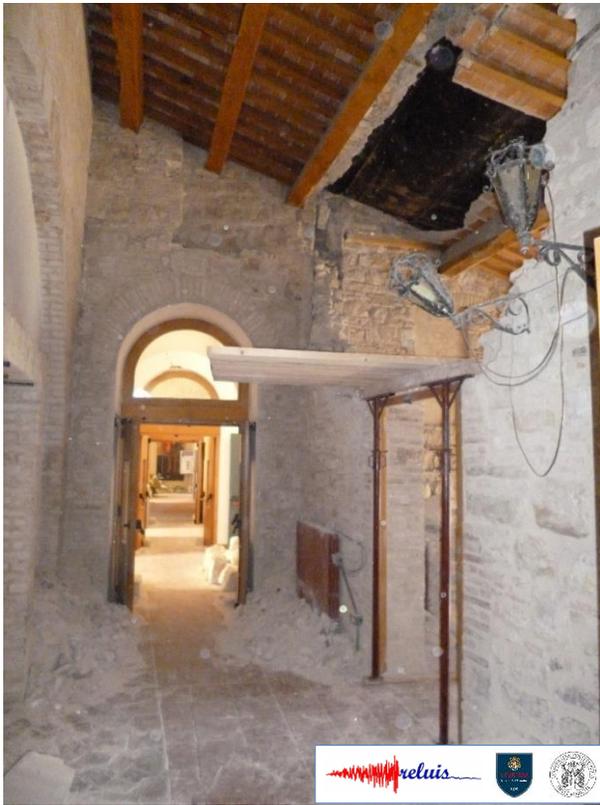
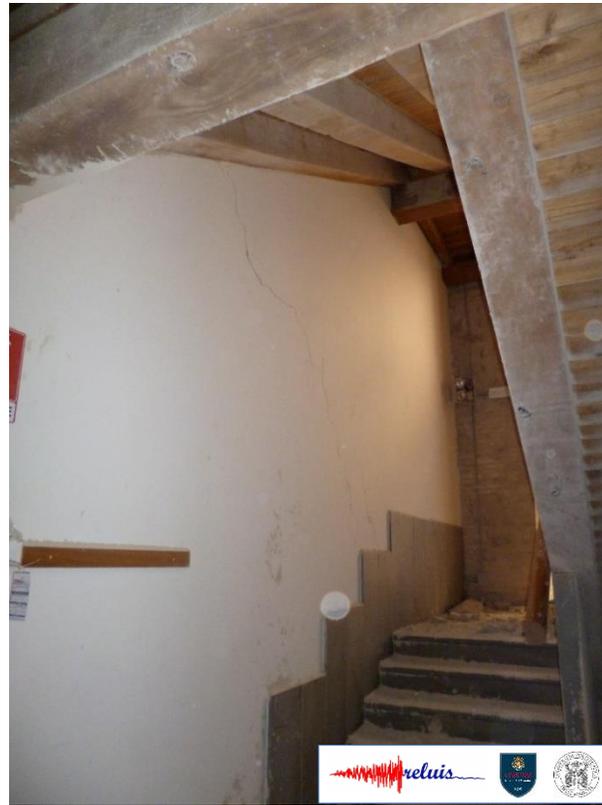
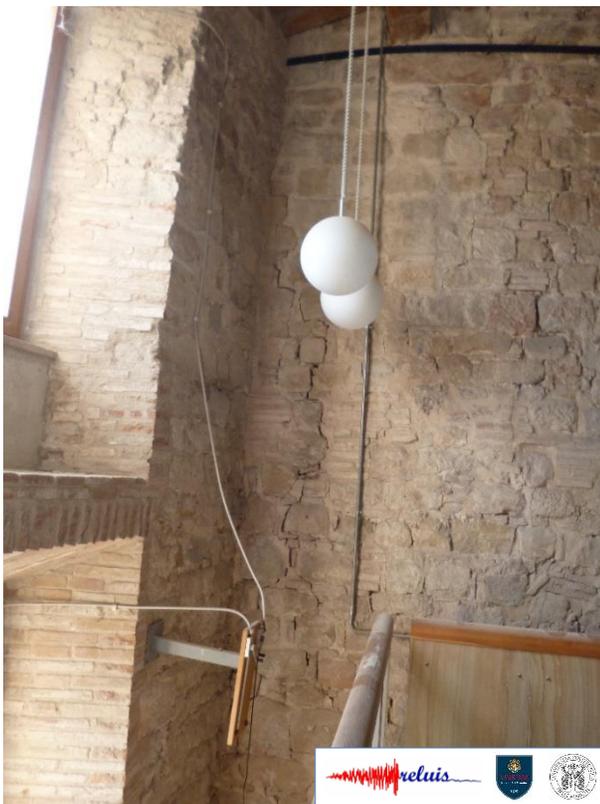
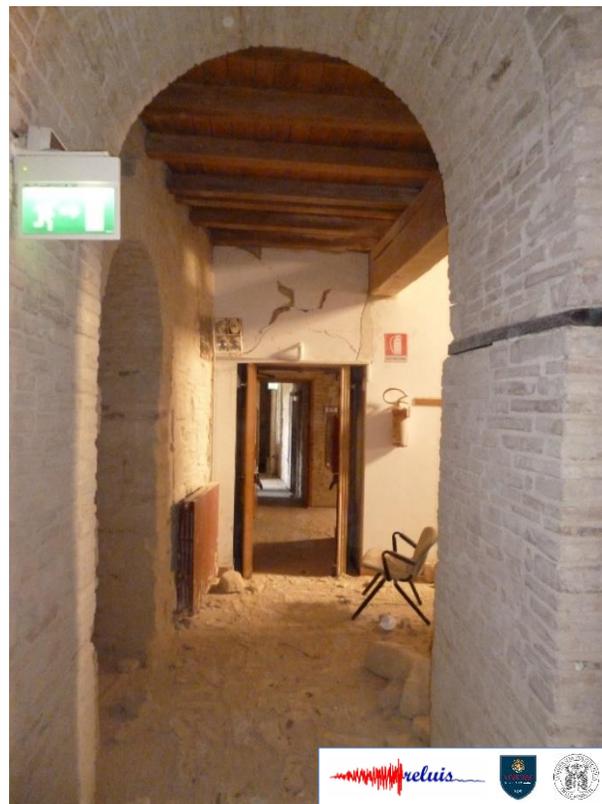
**Figura 5-6:** Crolli localizzati di un secondo corpo scala della Scuola di Giurisprudenza; in basso a sinistra, lesione dovuta al meccanismo di ribaltamento della parete esterna

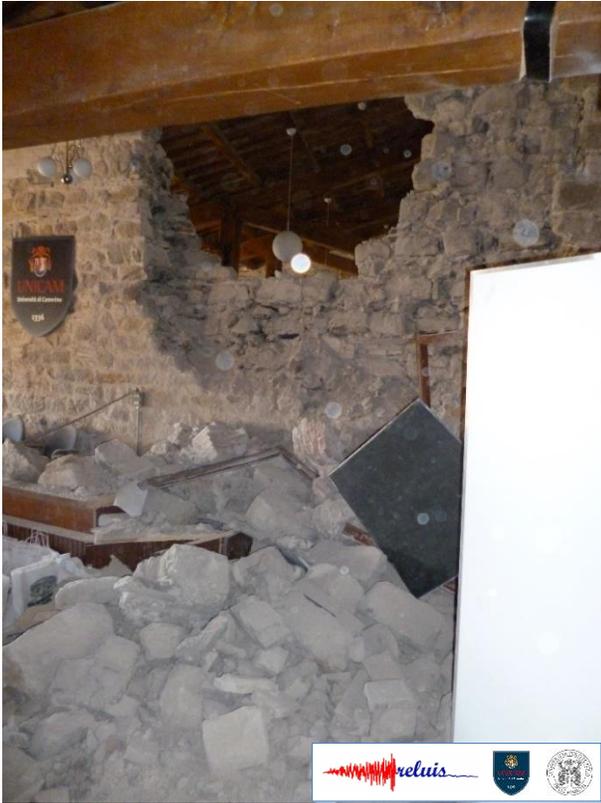
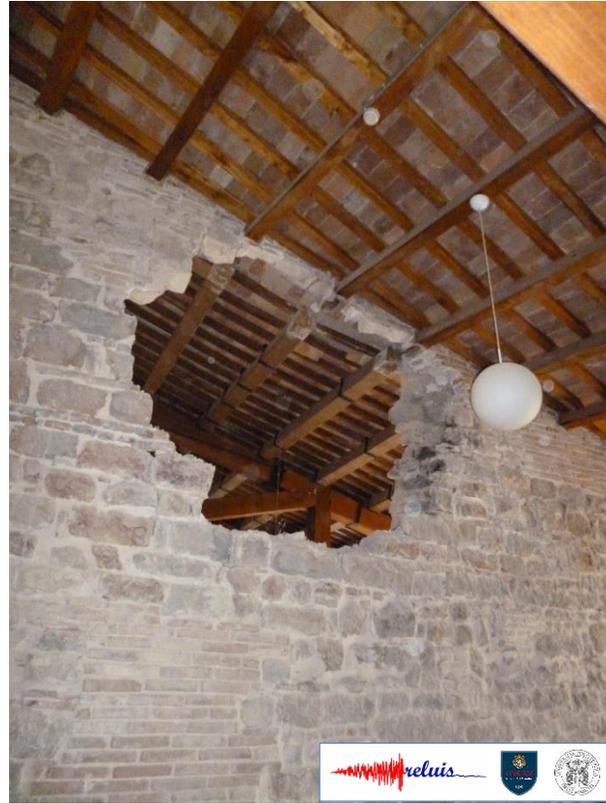
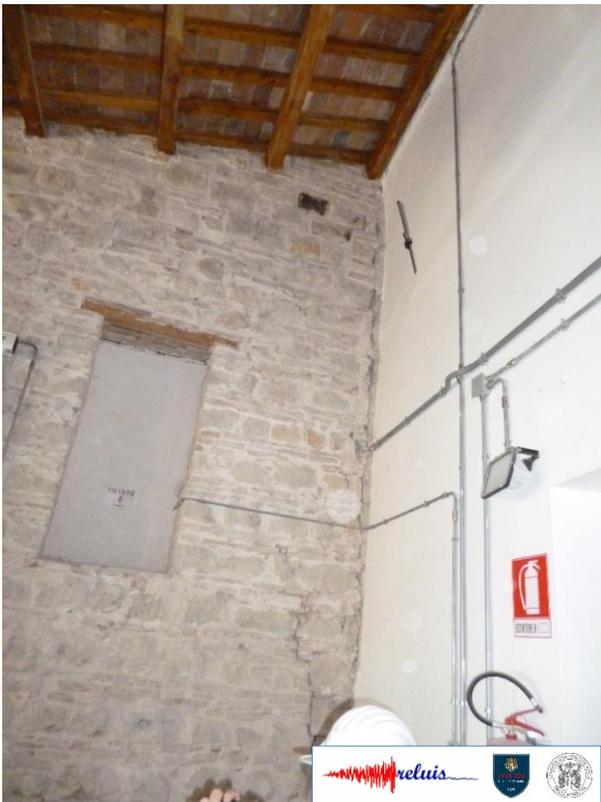
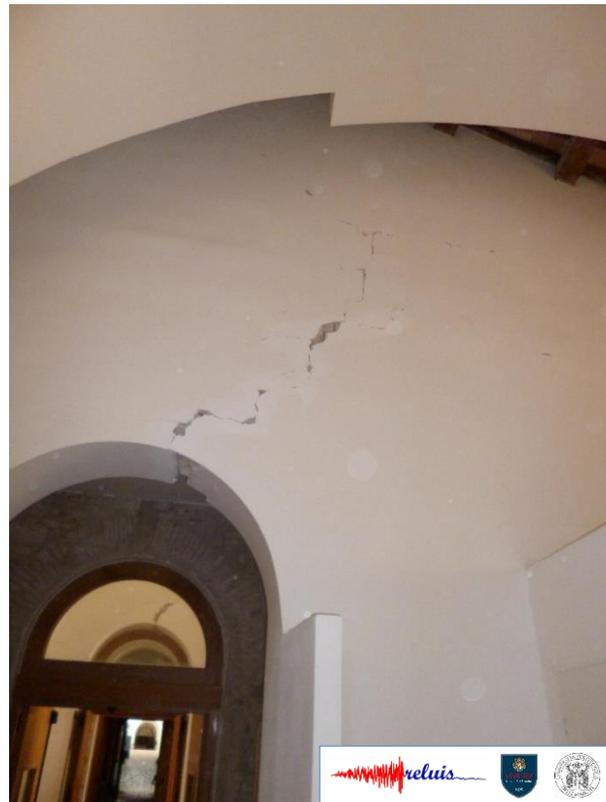
**Figura 5-7:** Crolli localizzati all'interno del Scuola di Giurisprudenza e lesioni degli archi

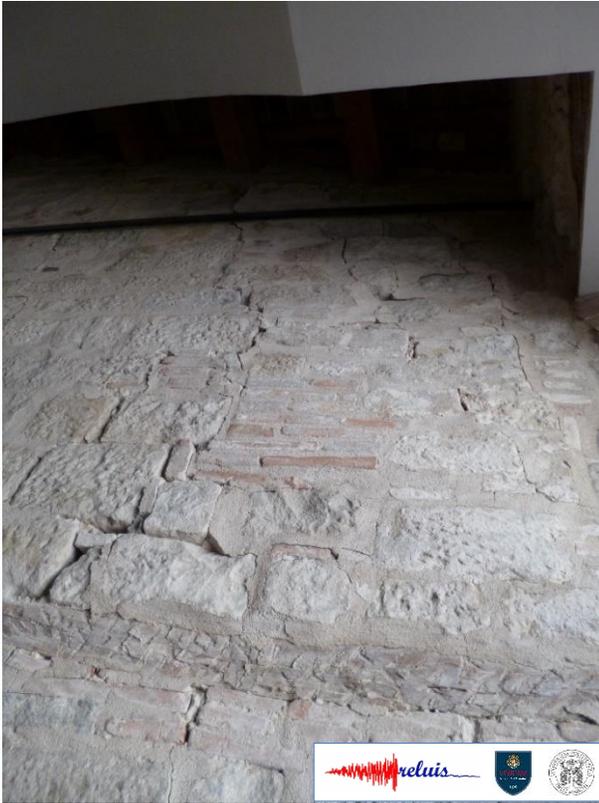
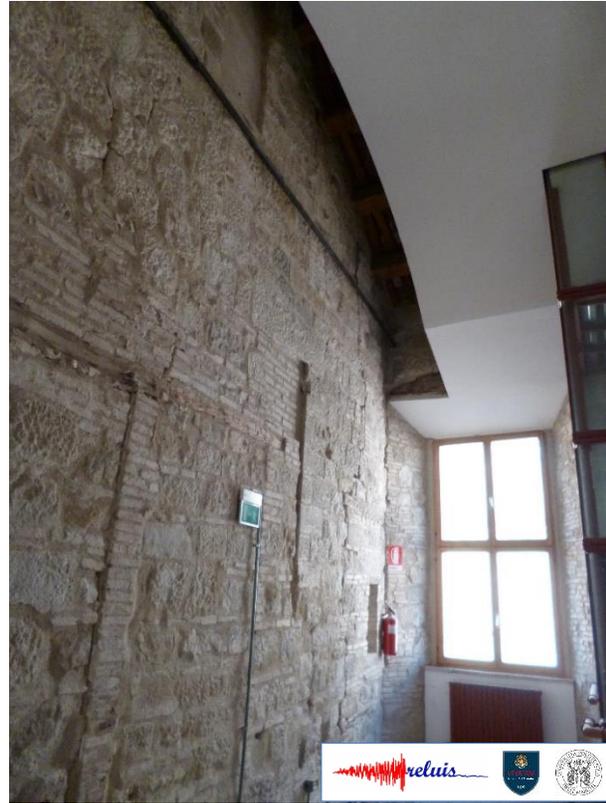
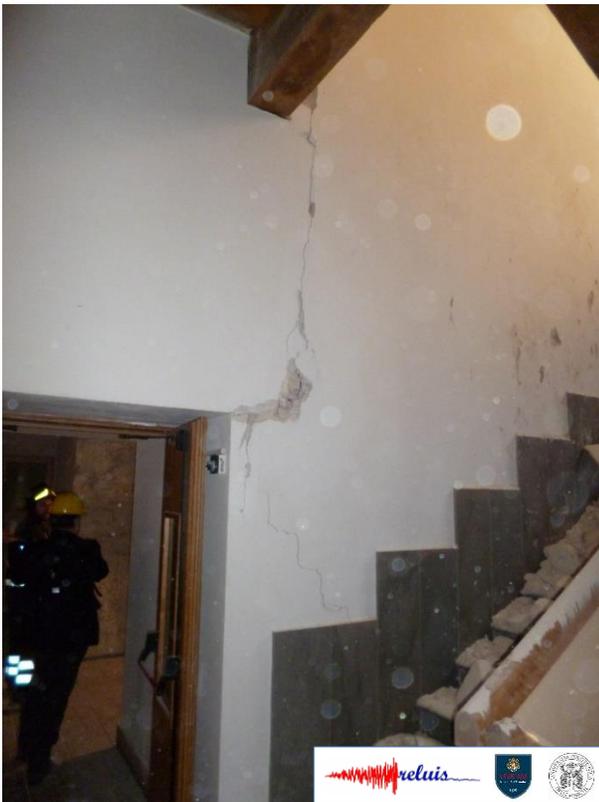
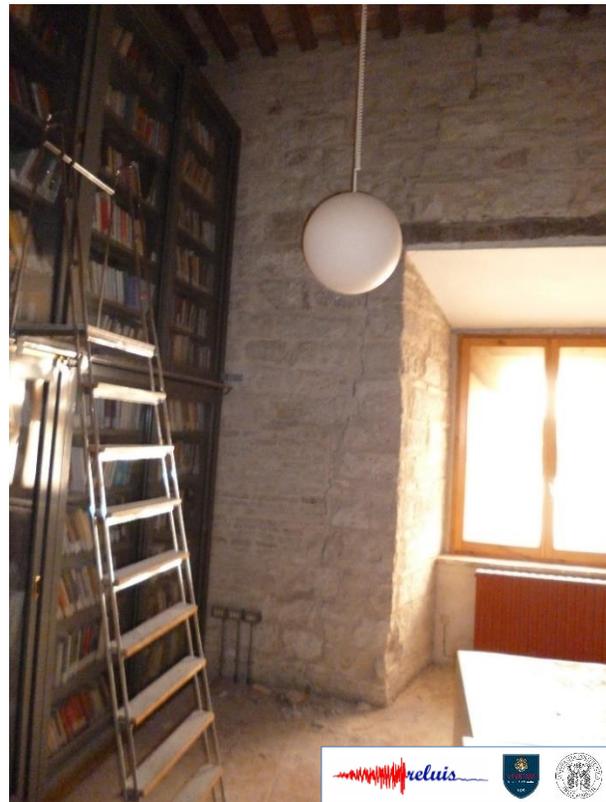
**Figura 5-8:** Danni diffusi all'interno del Scuola di Giurisprudenza

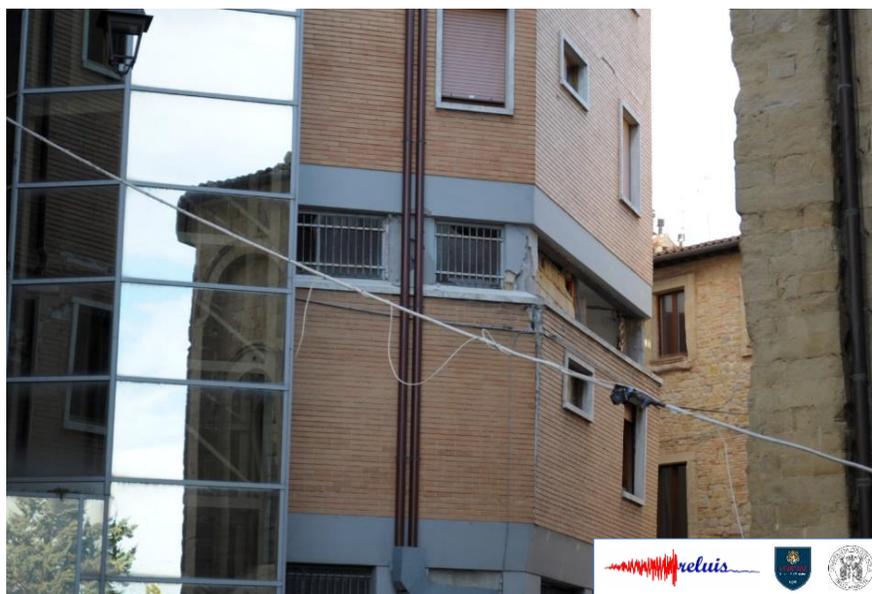
Figura 6-4: Danno ai pilastri tozzi
