## CAMERINO: REPORT FOTOGRAFICO DI EDIFICI IN ZONA ROSSA

**Andrea Dall'Asta\***, **Graziano Leoni\***, **Michele Morici\***, **Luigino Dezi\*\***, **Fabrizio Gara\*\***, **Sandro Carbonari\*\***

Camerino, 21 novembre 2016

A seguito della successione di scosse del 26 e 30 ottobre 2016 e del successivo sciame sismico, un gruppo di professori e ricercatori provenienti da diverse università ha avuto la possibilità, in data 21 novembre 2016, di effettuare dei sopralluoghi all'interno della zona rossa della città di Camerino. Questo report fotografico è stato redatto con il materiale acquisito in tale data dagli autori.

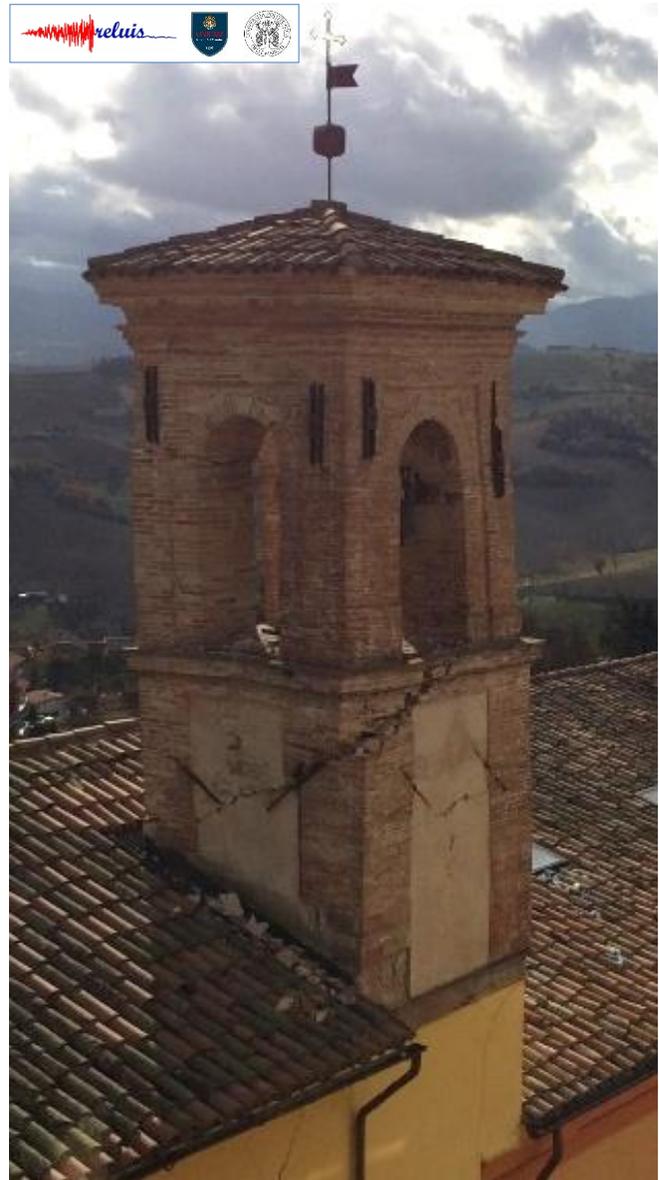
**Figura 7-3:** Torre campanaria: lesioni per torsione della torre dovute rilevate (a) post-evento del 24.10.16 (Ing. A. Balducci) e (b) post evento del 30.10.16 (Ing. A. Balducci)

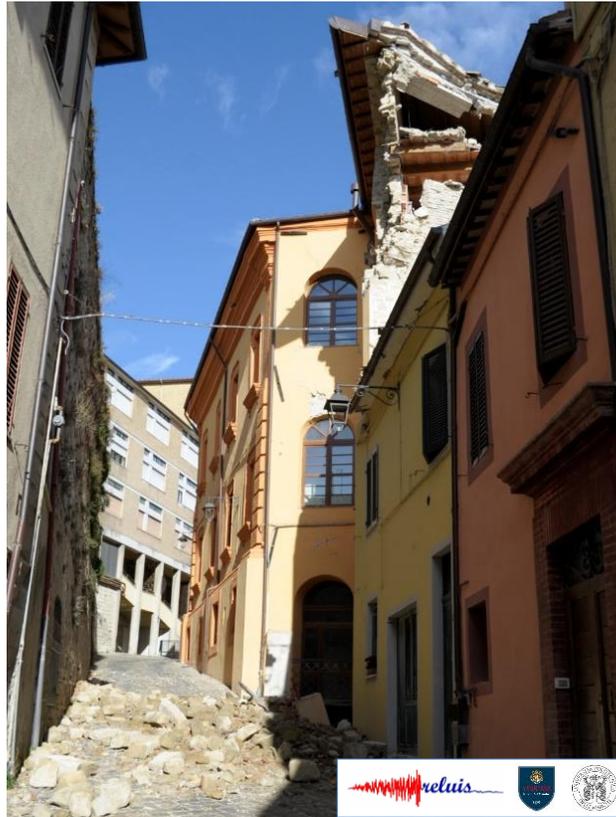
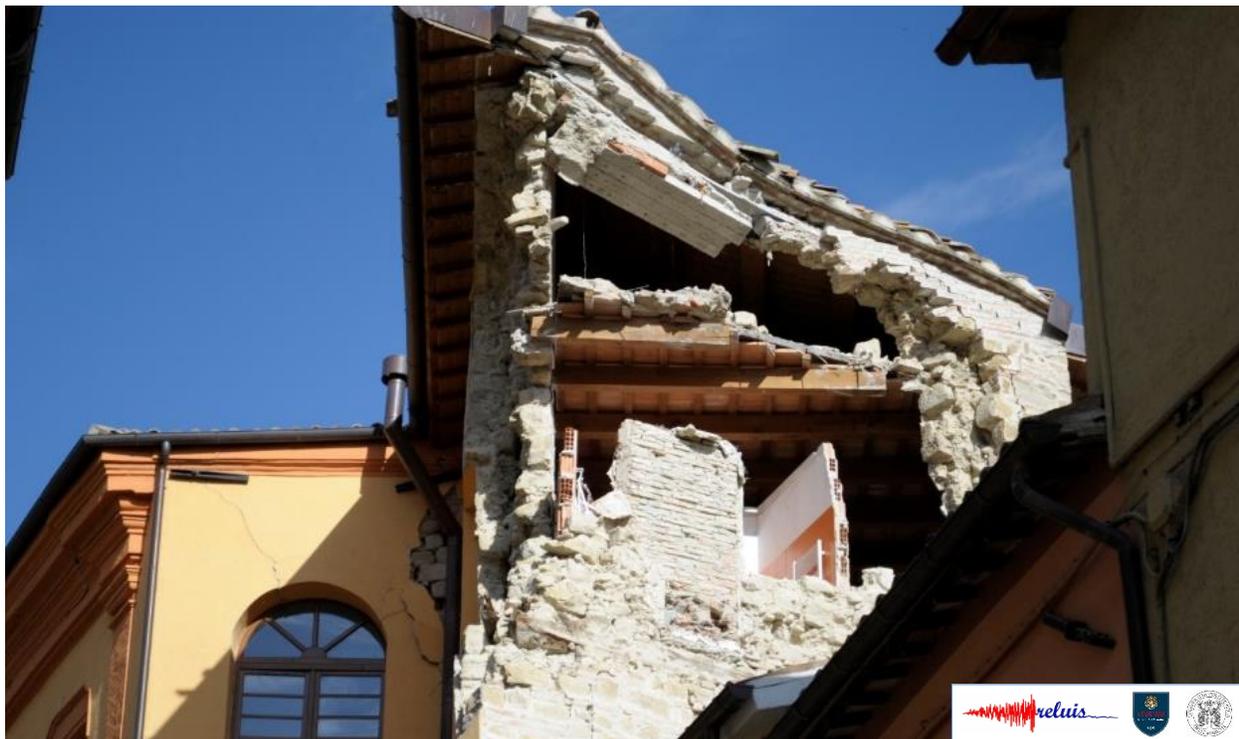
**Figura 7-4:** Facciata sud del palazzo della musica: crollo del paramento murario

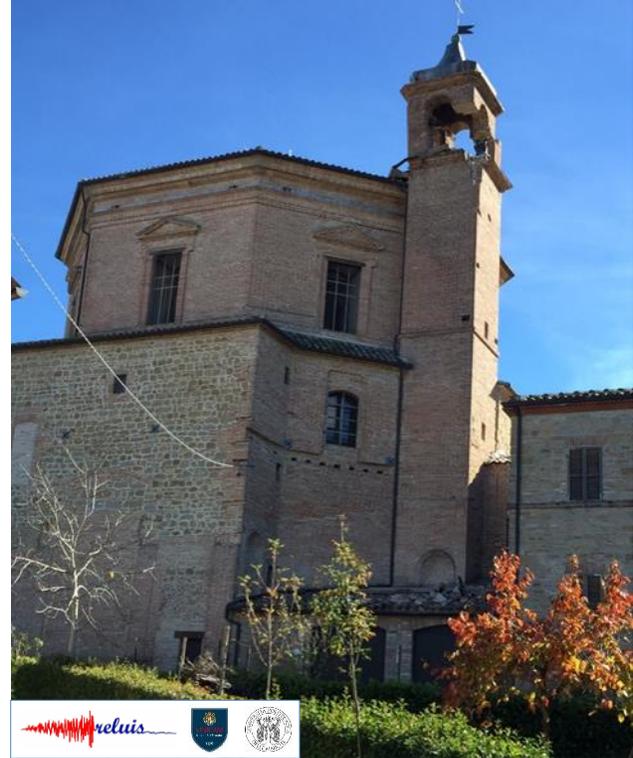
Figura 10-6: Vista del danno alla cella campanaria: (a) prima del 26.10.16 (Arch. G. Falaschi) e (b) dopo il 30.10.16

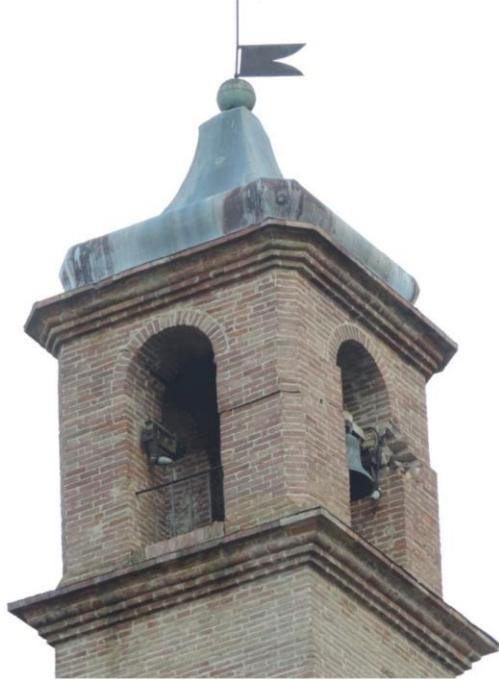
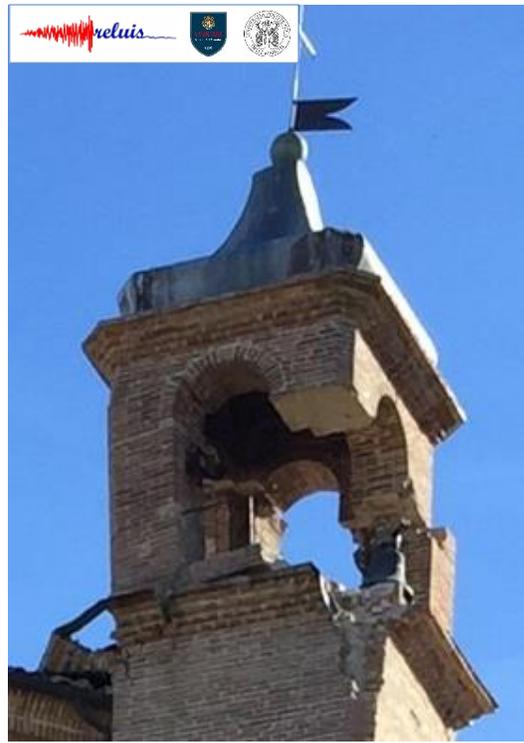
**Figura 10-7:** Particolare del danno alla cella campanaria: (a) prima del 26.10.16 (Arch. G. Falaschi) e (b) dopo il 30.10.16

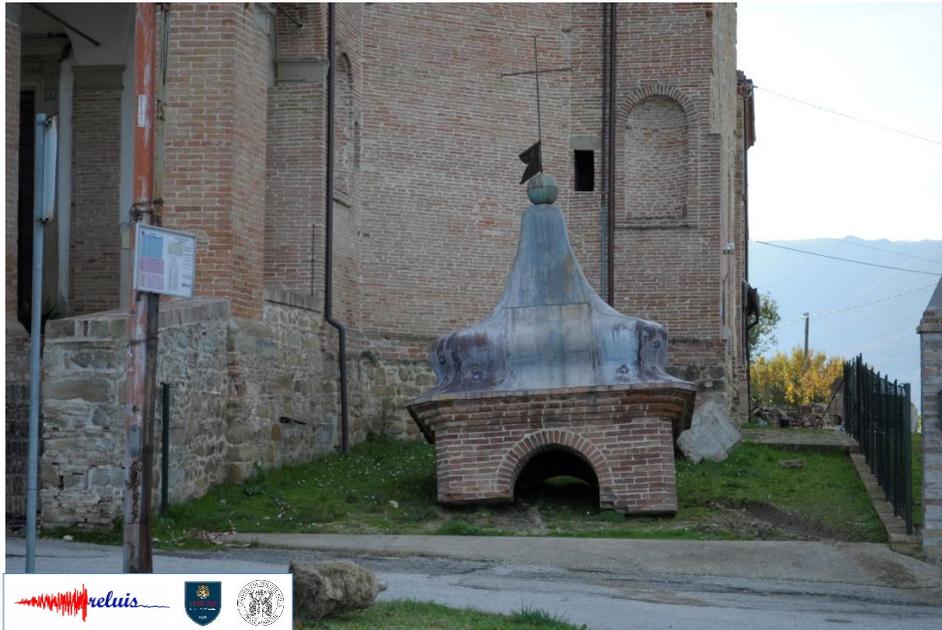
**Figura 10-8:** Cella campanaria rimossa e collocata a terra

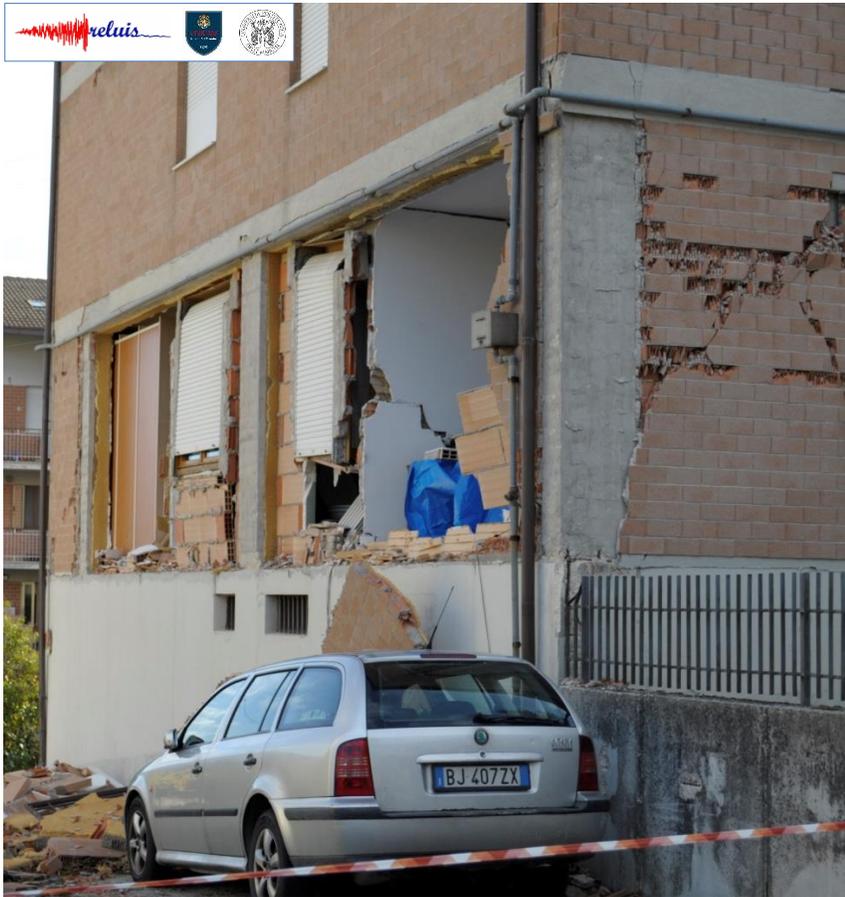
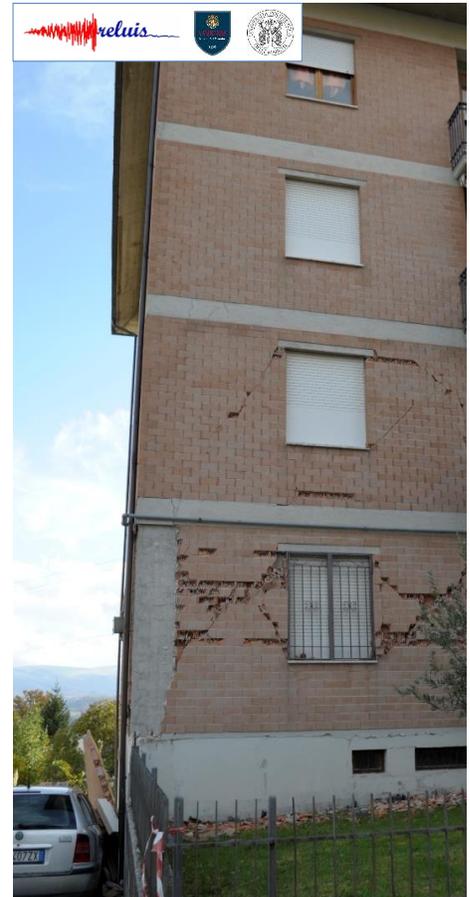
**Figura 10-11:** Edificio A: lesioni a taglio e ribaltamento fuori piano delle pareti di tamponatura esterna ai piani inferiori. Il ribaltamento della parete era già avvenuto in seguito all'evento del 24.08.16

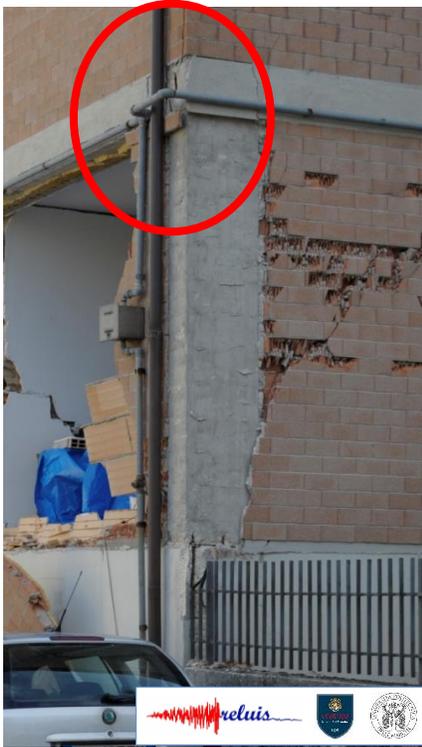
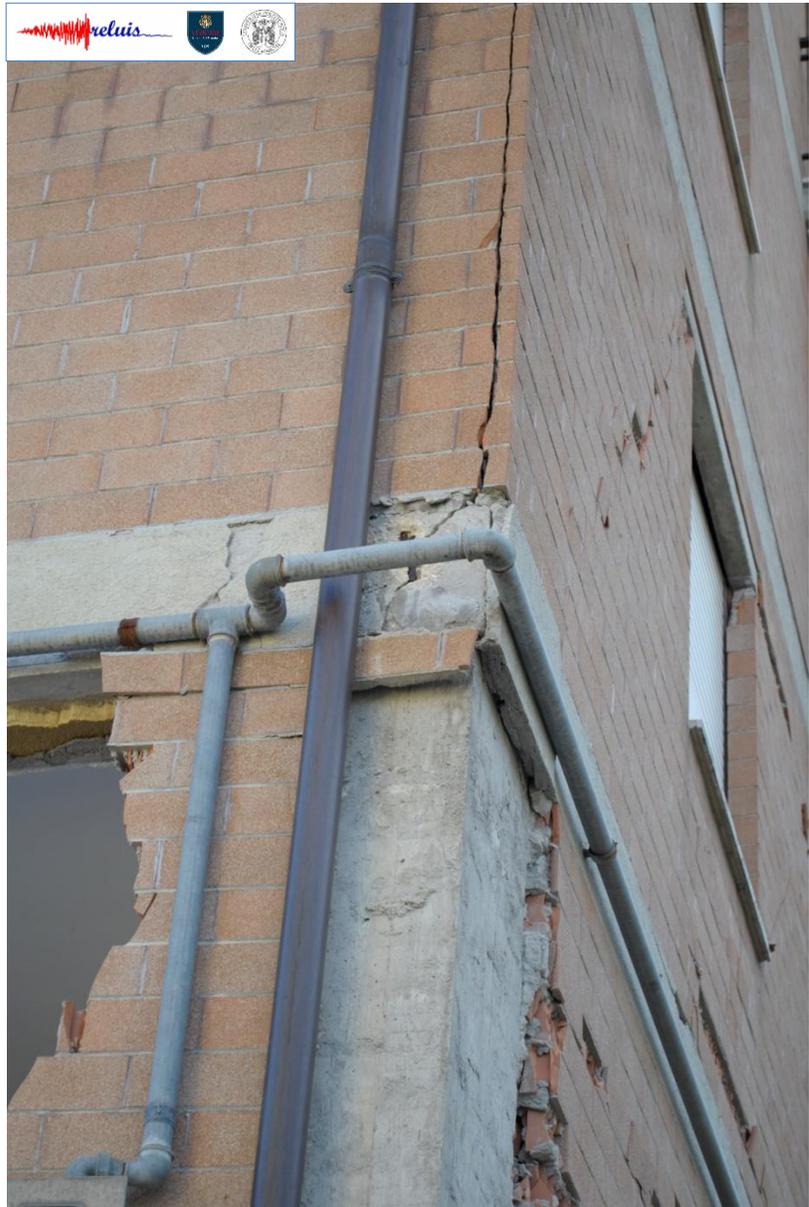
**Figura 10-12:** Edificio A: particolare del danno al nodo trave-colonna.

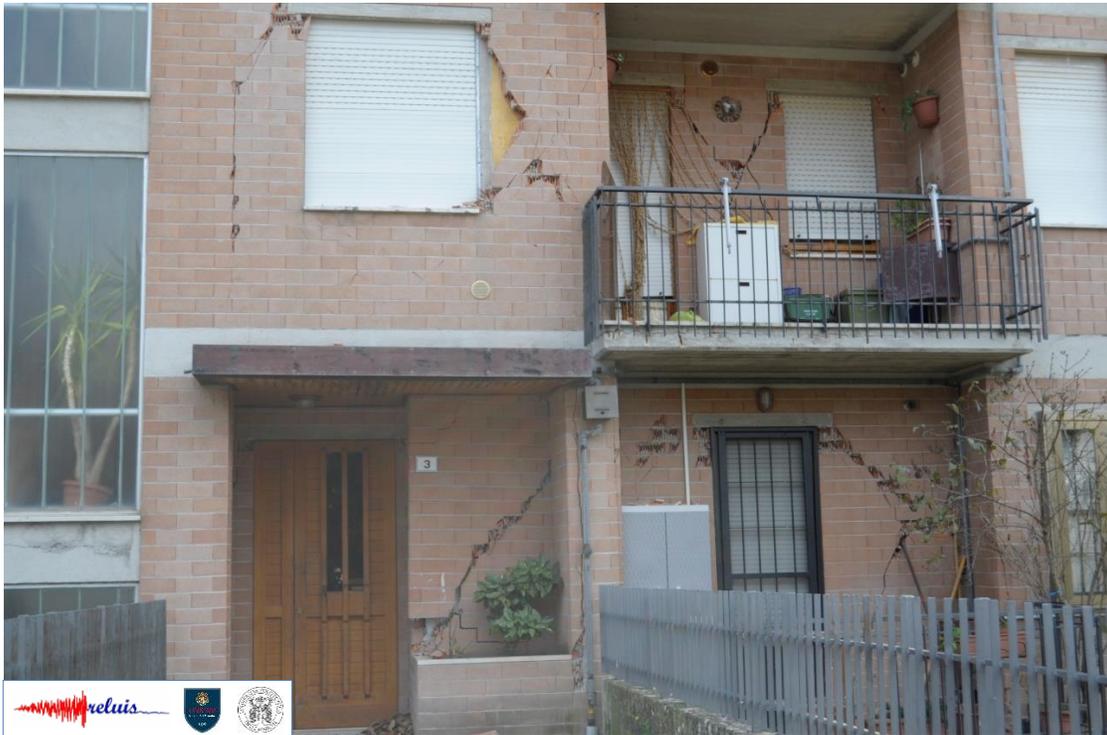
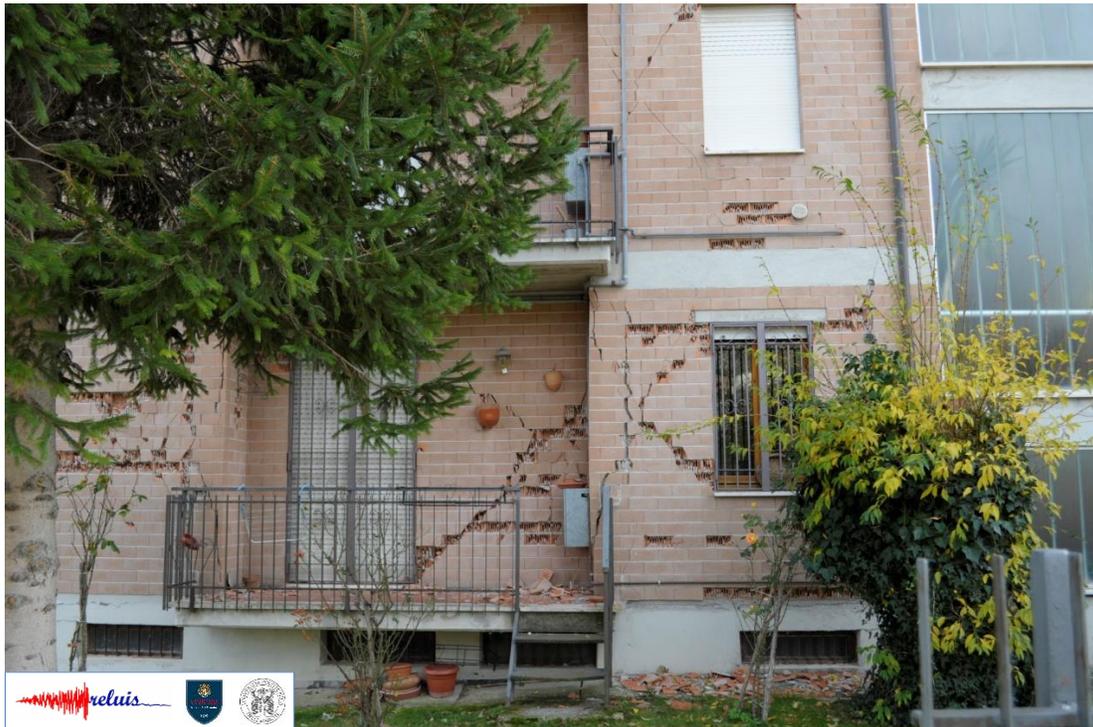
**Figura 10-13:** Edificio A: lesioni a taglio delle pareti di tamponatura ai piani inferiori. Le lesioni erano già vistose in seguito all'evento del 24.08.16

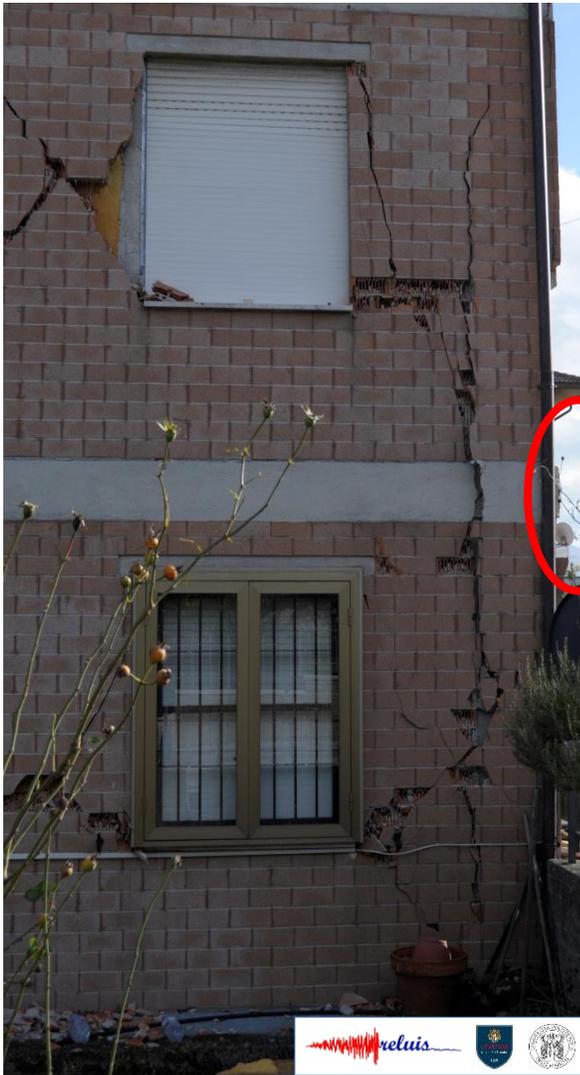
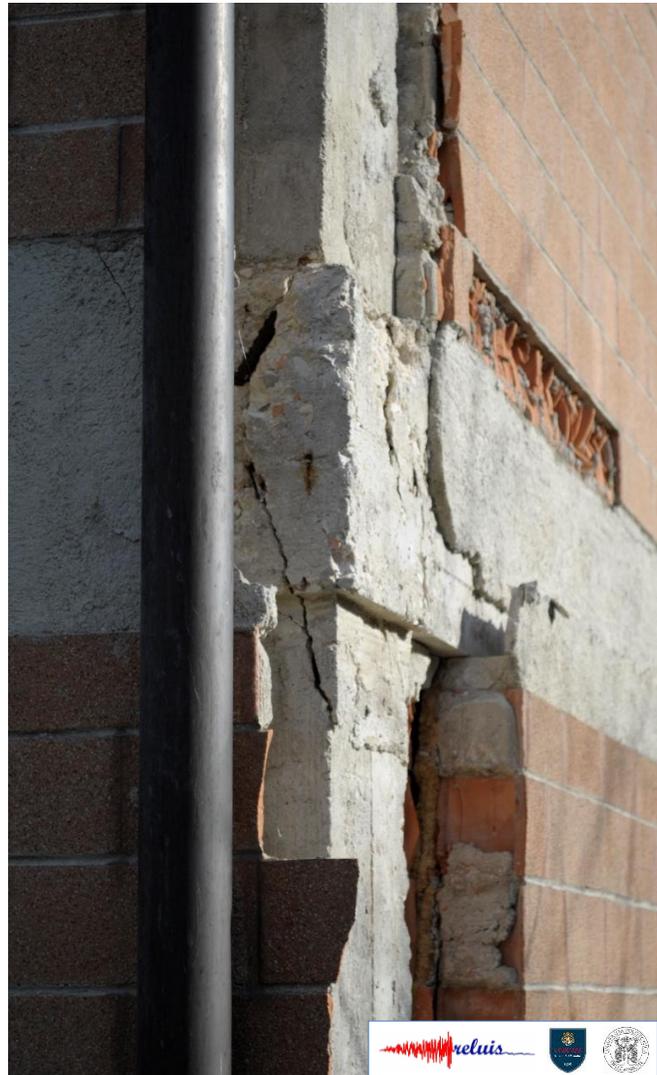
Figura 10-14: Edificio A: particolare del danno al nodo trave-colonna.

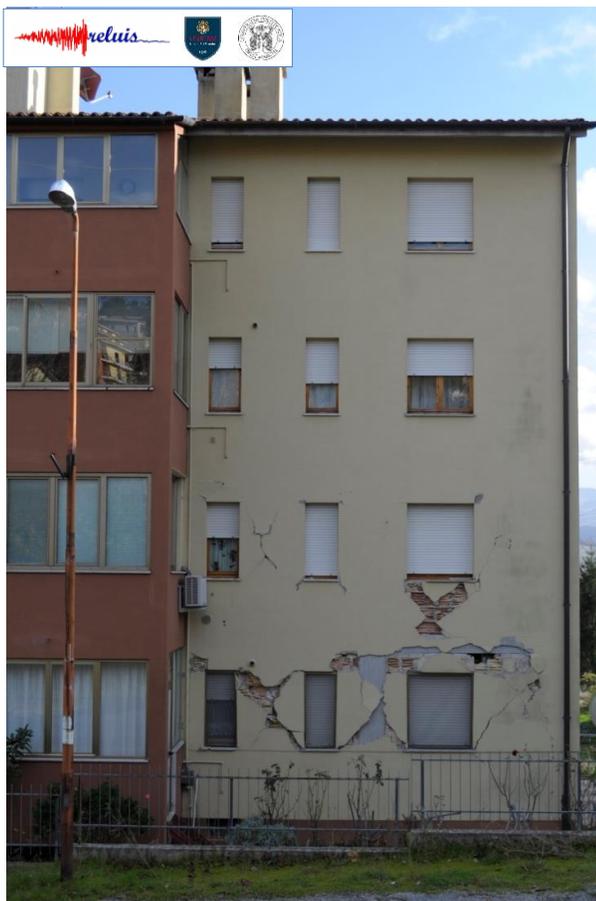
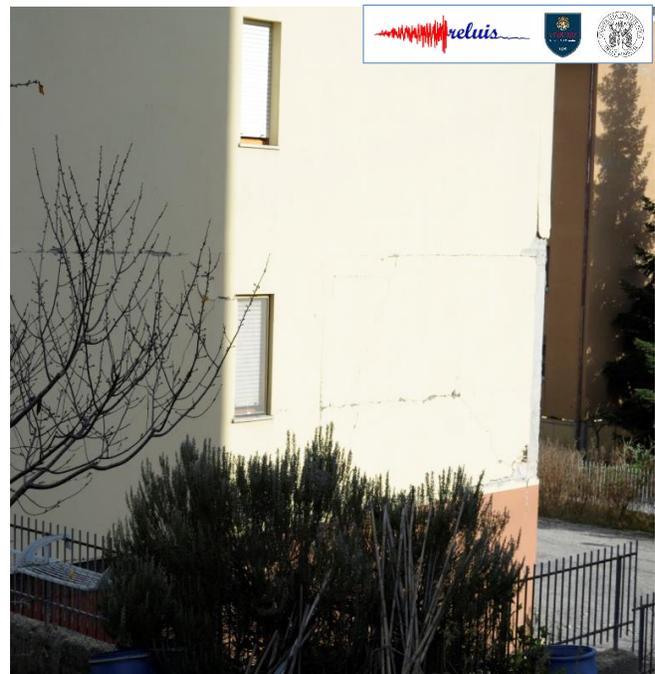
Figura 10-16: Edificio B: lesioni a taglio delle tamponature perimetrali ai piani inferiori e meccanismi incipienti di ribaltamento
