Report sui danni registrati a Mirandola (MO) in seguito all'evento sismico del 29 maggio 2012 – v. 1.0

M. Ercolino, O. Coppola, C. Petrone, G. Magliulo

Dipartimento di Ingegneria Strutturale – Università Federico II di Napoli

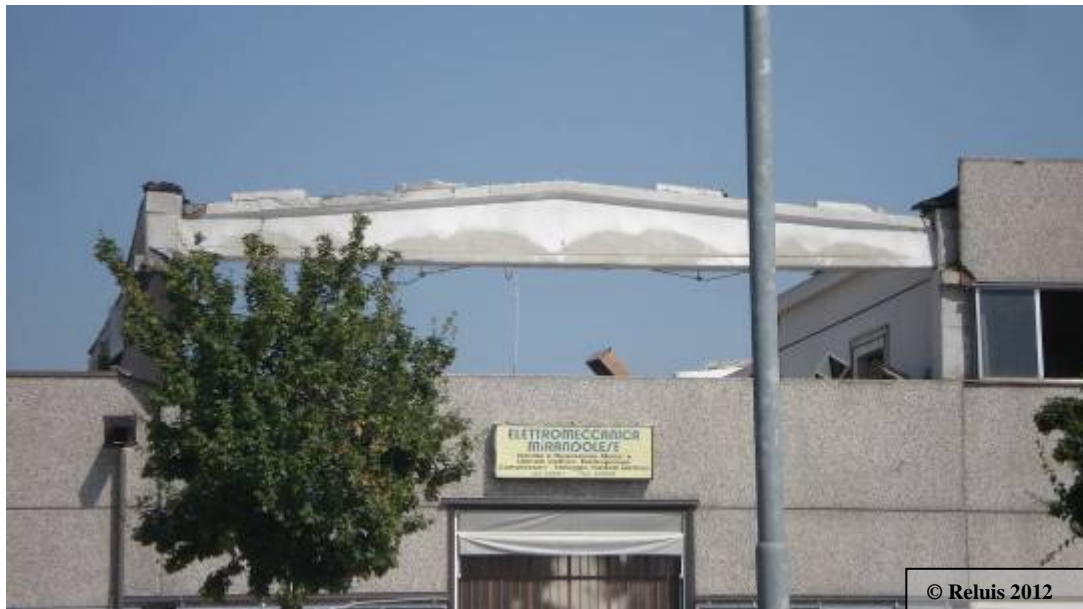
Figura 1 - Vista di parte di un complesso edilizio di edifici prefabbricati: collasso della copertura in tegoli prefabbricati e dei pannelli di tamponatura orizzontali

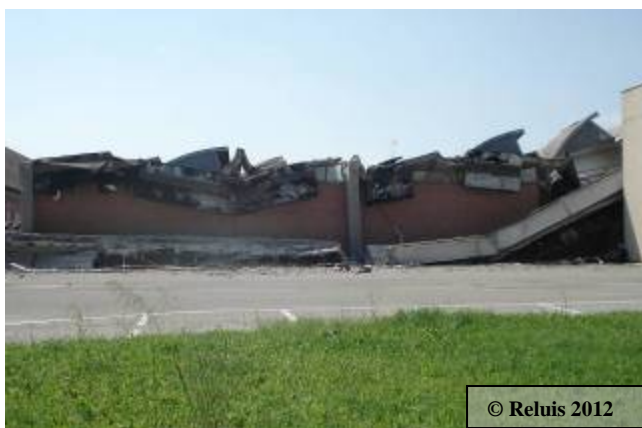
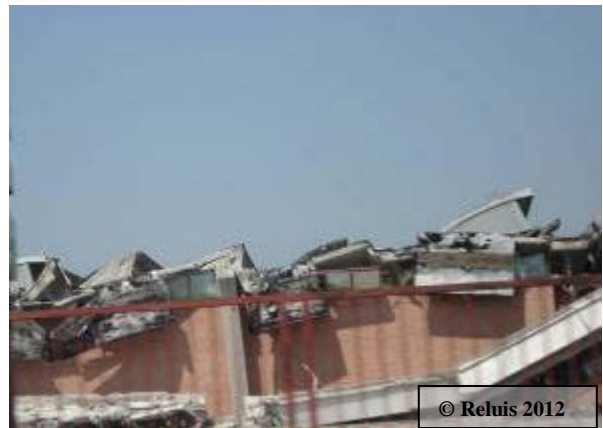
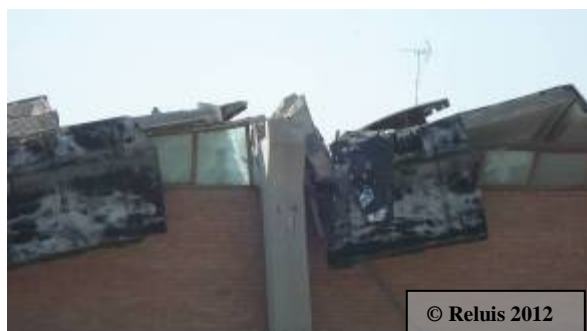
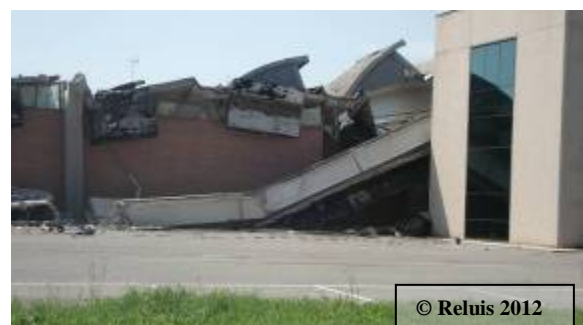
Figura 2 – Collasso copertura con shed

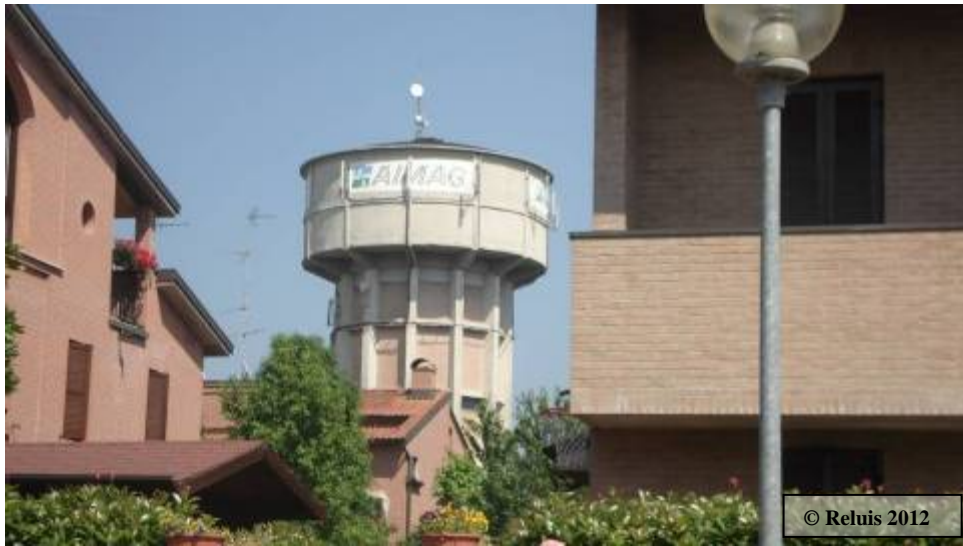
Figura 3 – Serbatoio pensile danneggiato di altezza 40 m. Tale serbatoio è stato svuotato e la zona circostante di raggio 100 m è stata evacuata

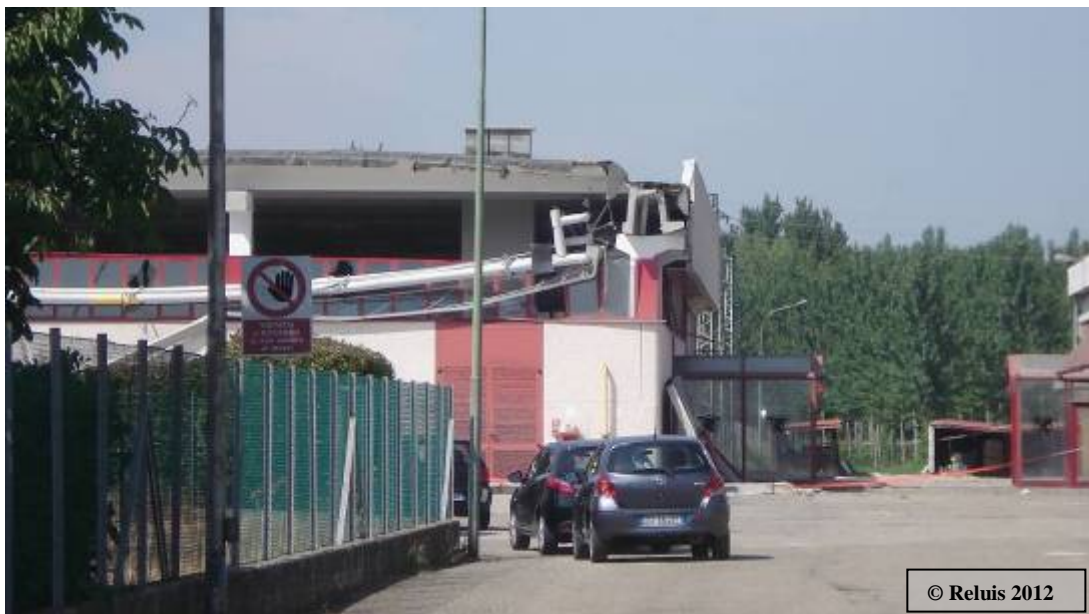
Figura 4 – Collasso di pannelli di tamponatura orizzontali

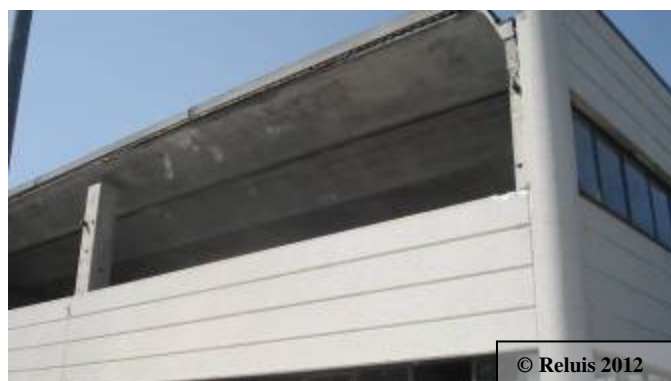
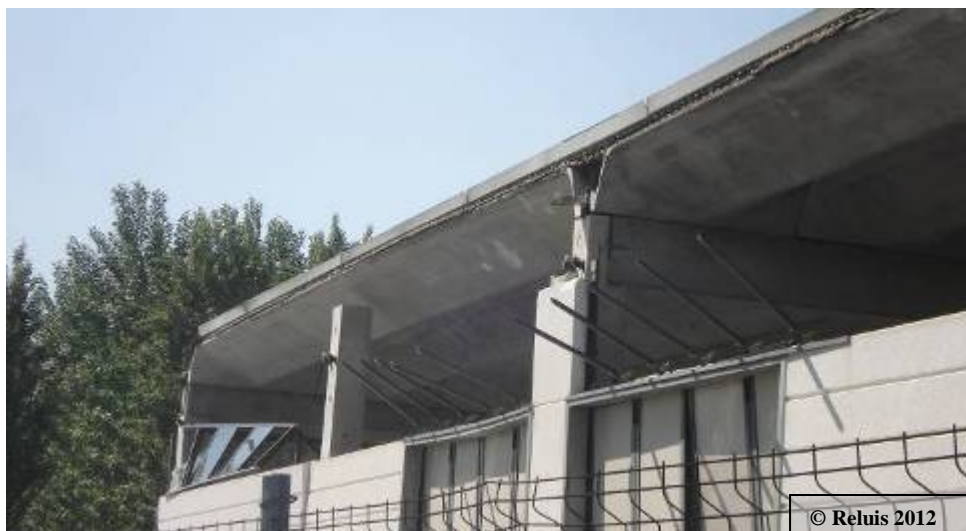
Figura 5 – Collasso pannelli orizzontali di tamponatura

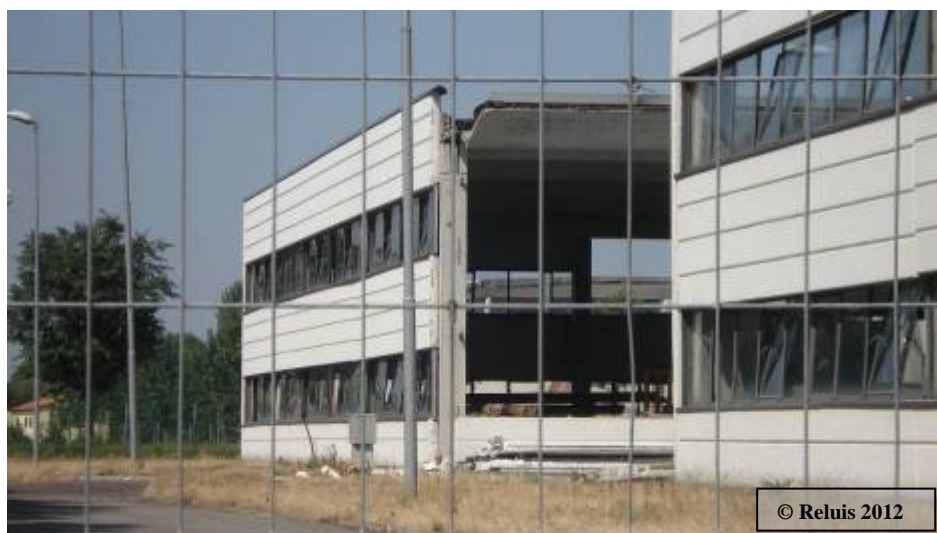
Figura 6 – Collasso pannelli orizzontali di tamponatura

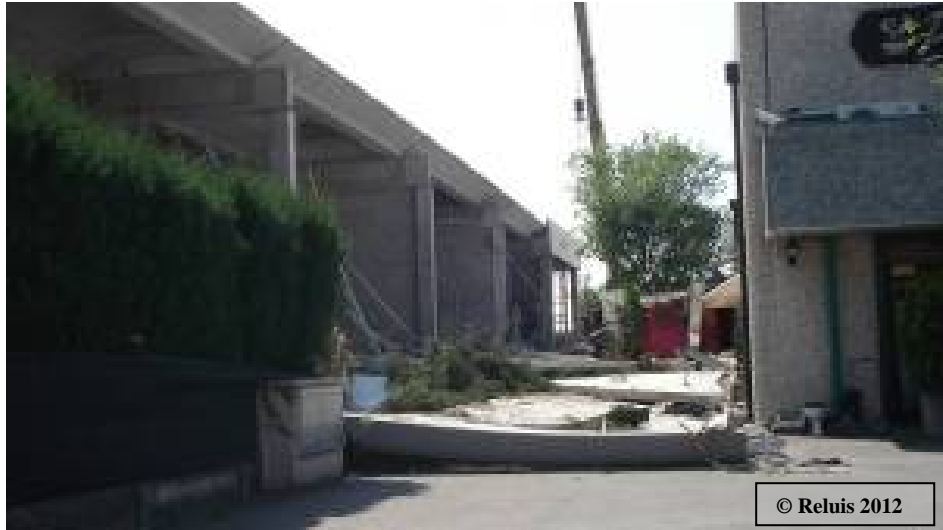
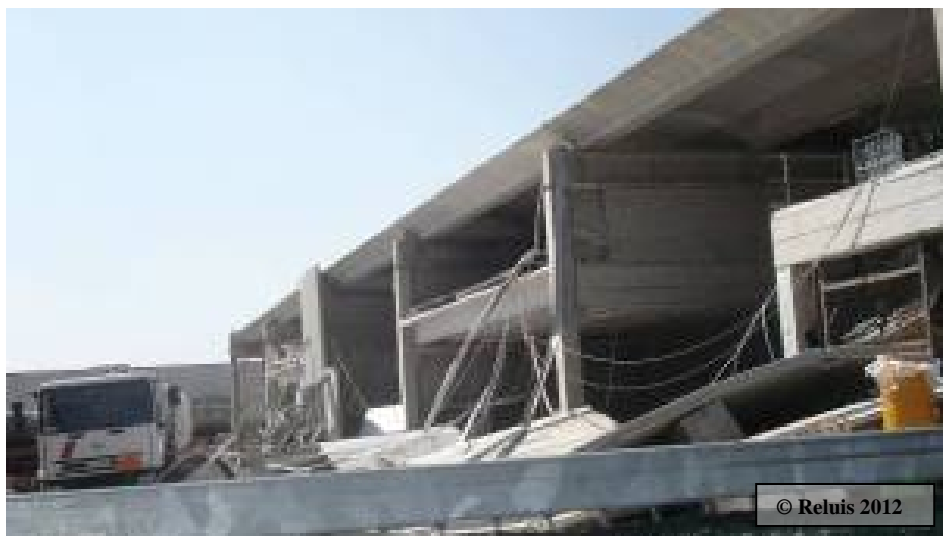
Figura 7 – Struttura con crollo pannelli verticali di tamponatura

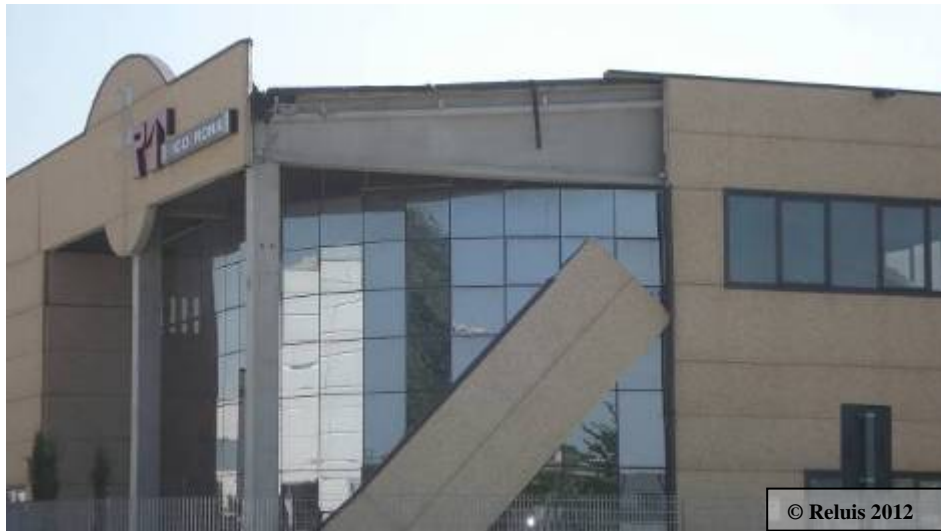
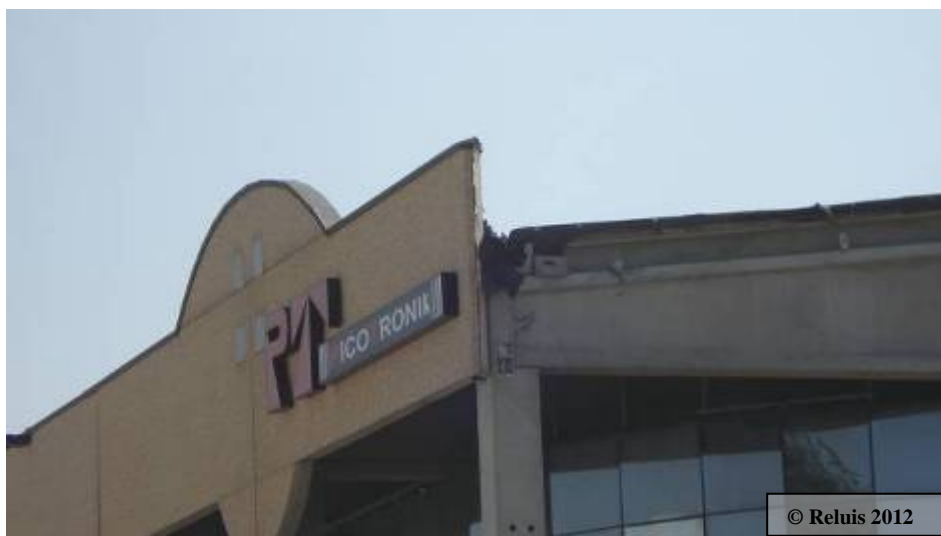
Figura 8 - Struttura commerciale con crollo pannello orizzontale di tamponatura

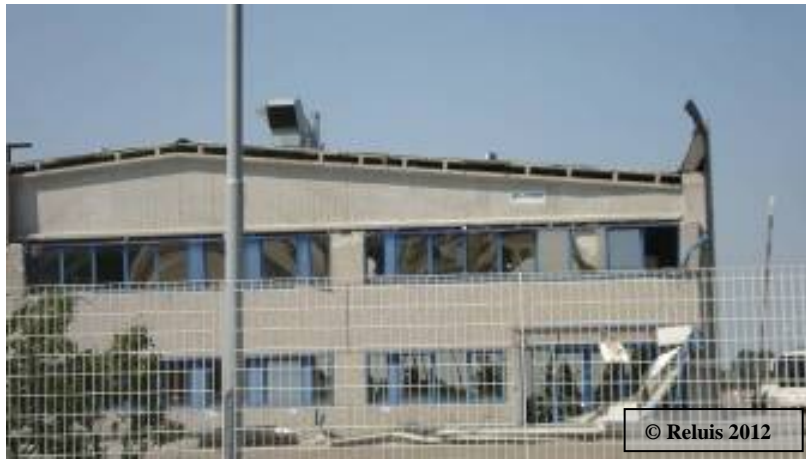
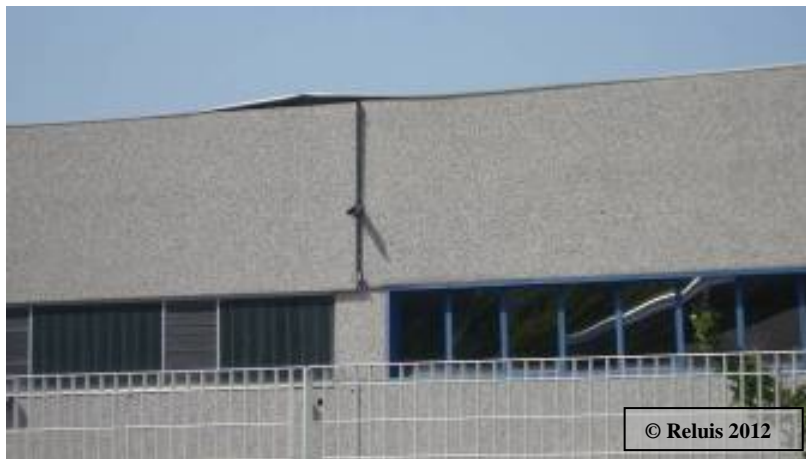
Figura 9 – Collasso e collasso incipiente di pannelli orizzontali di tamponatura

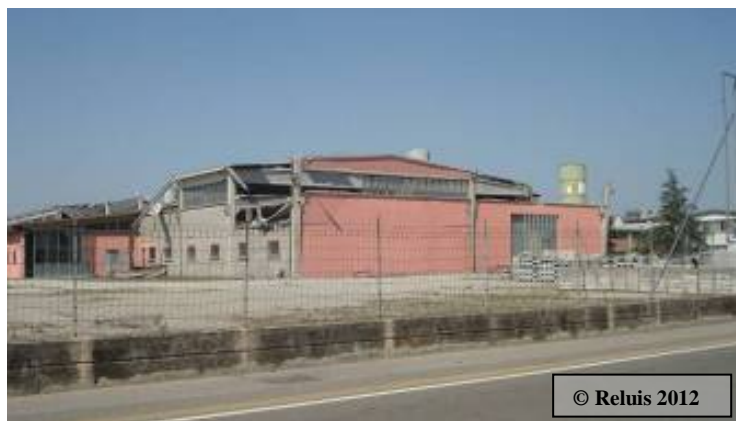
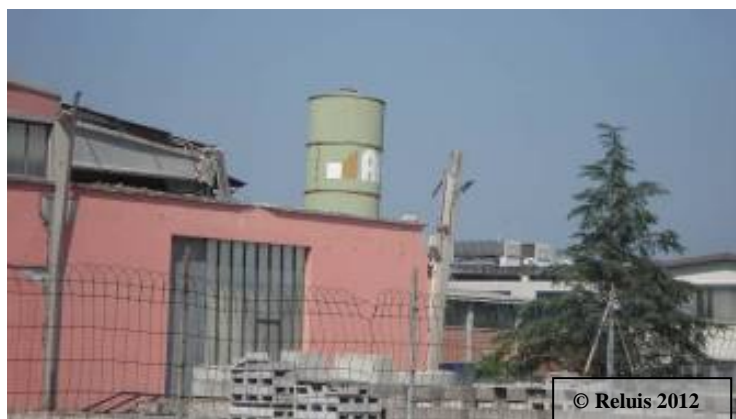
Figura 10 - Collasso copertura e perdita di verticalità dei pilastri

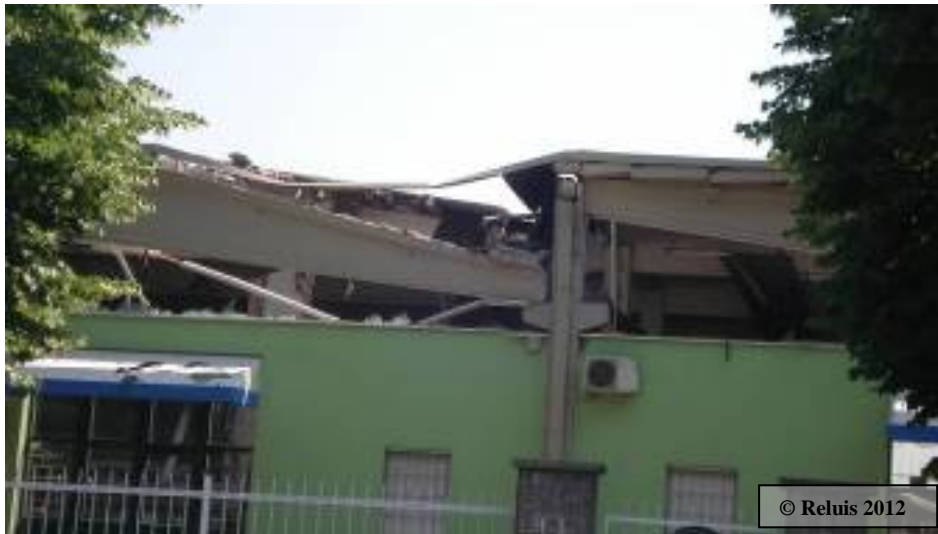
Figura 11 – Collasso copertura, pannello di tamponatura e perdita di appoggio della trave principale

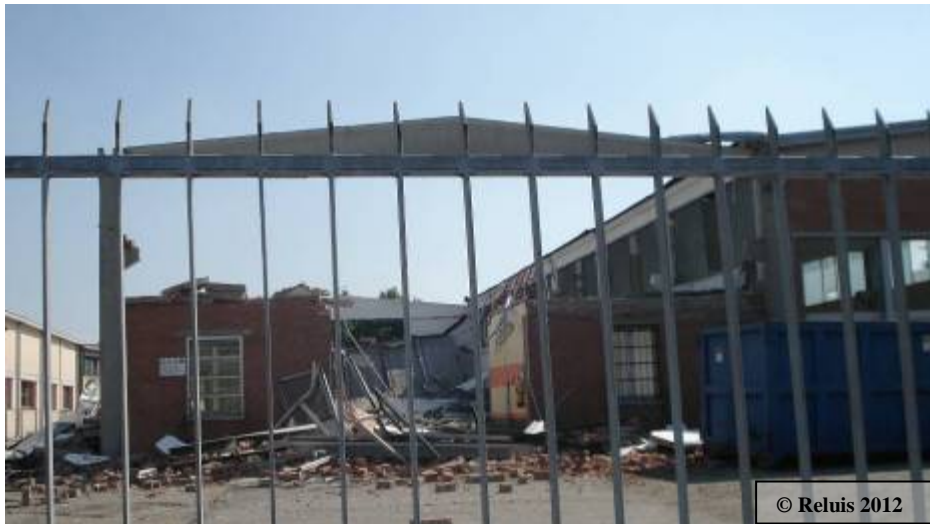
Figura 12 – Collasso edificio prefabbricato

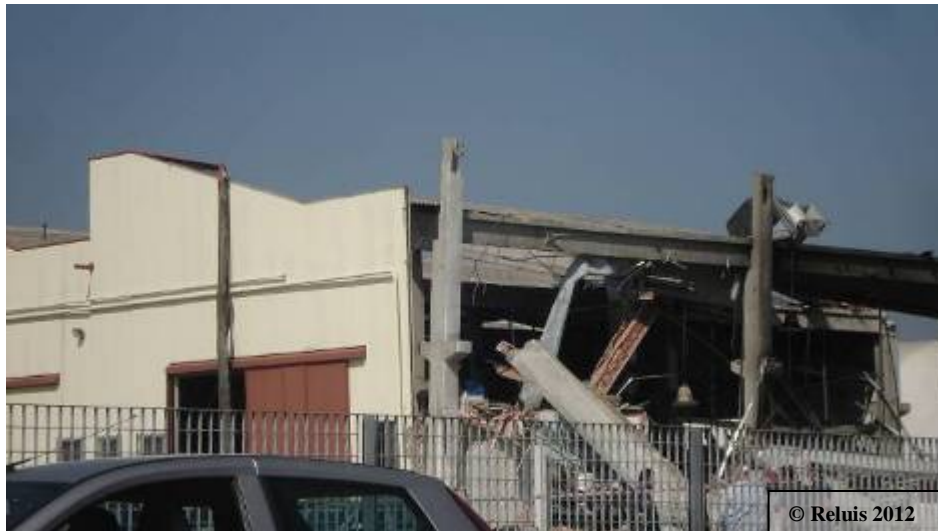
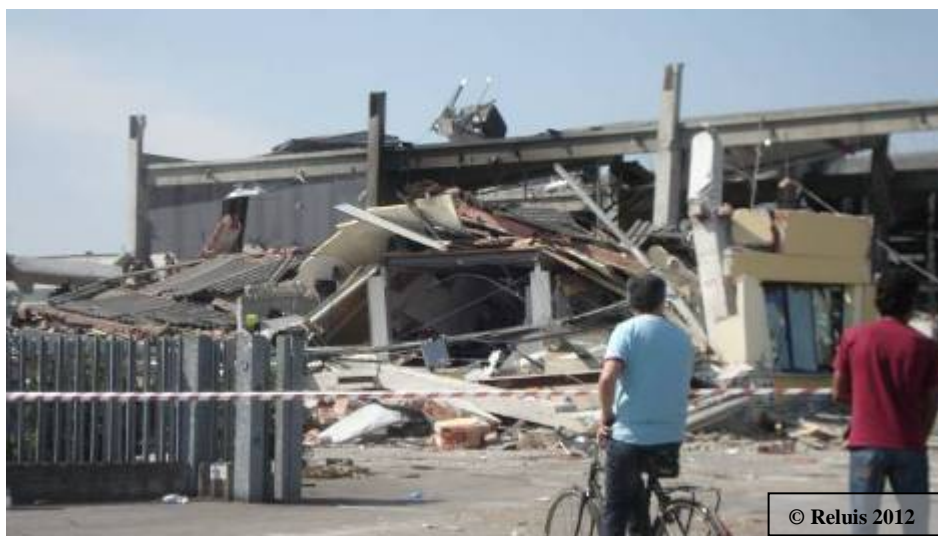
Figura 13 – Collasso parziale di un edificio prefabbricato

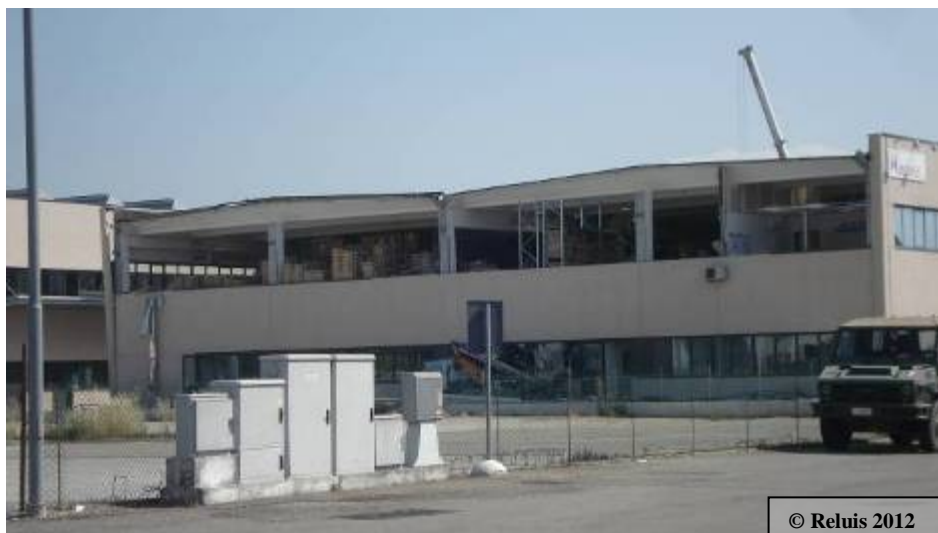
Figura 14 - Collasso pannelli orizzontali di tamponatura

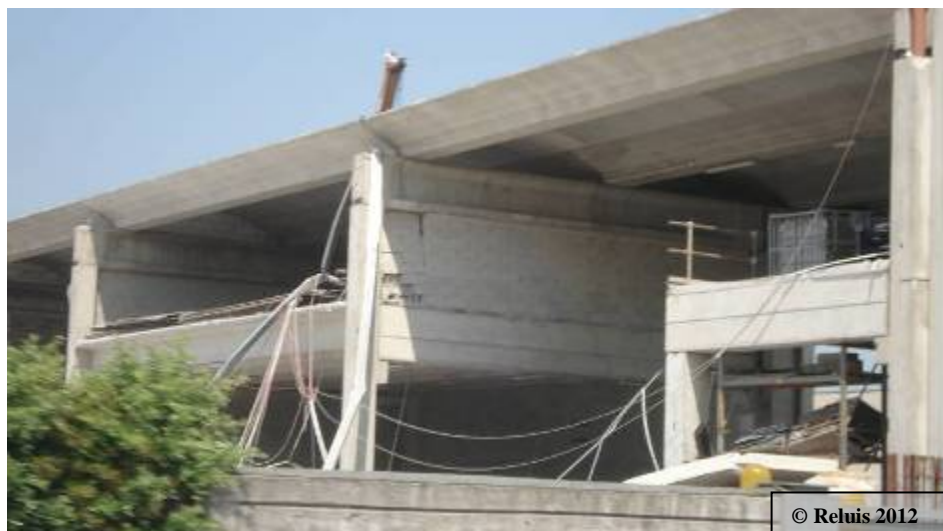
Figura 15 - Collasso pannelli orizzontali di tamponatura

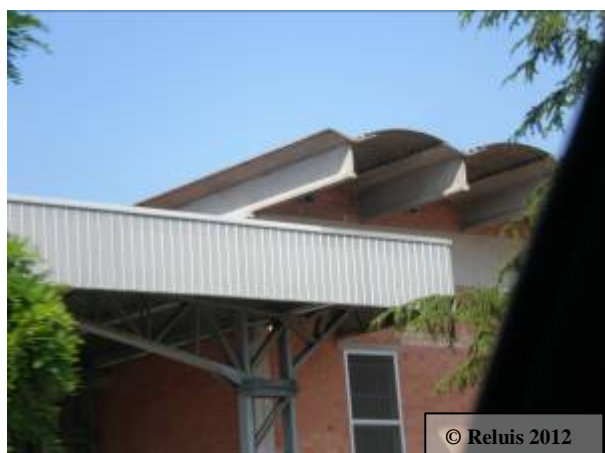
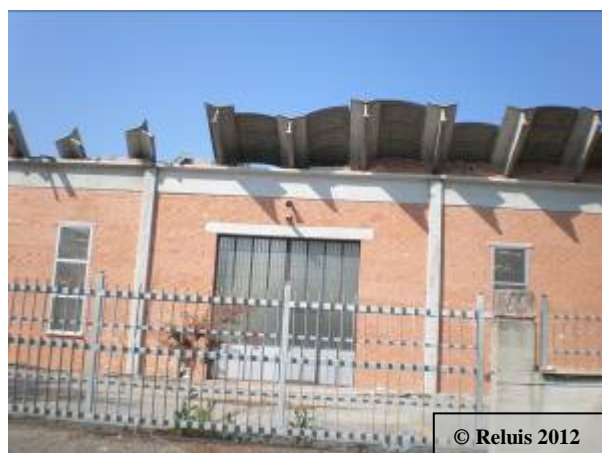
Figura 16 – Collasso copertura con tegoli ad “Y” distanziati

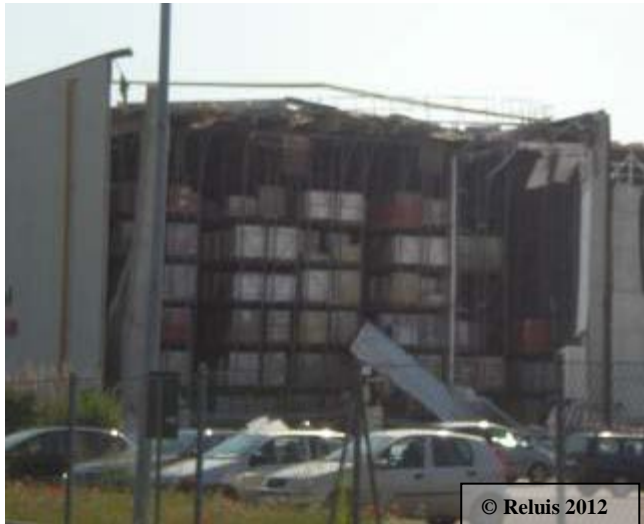
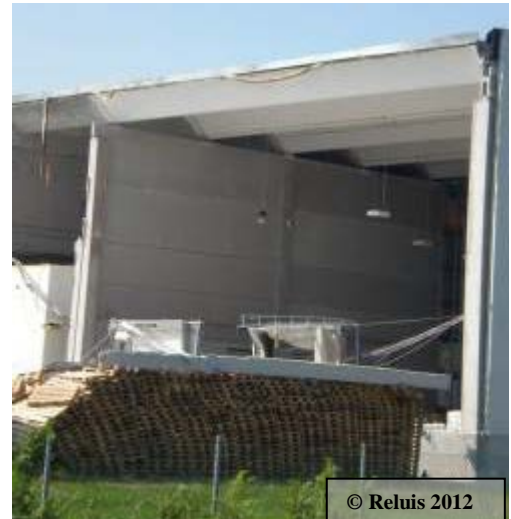
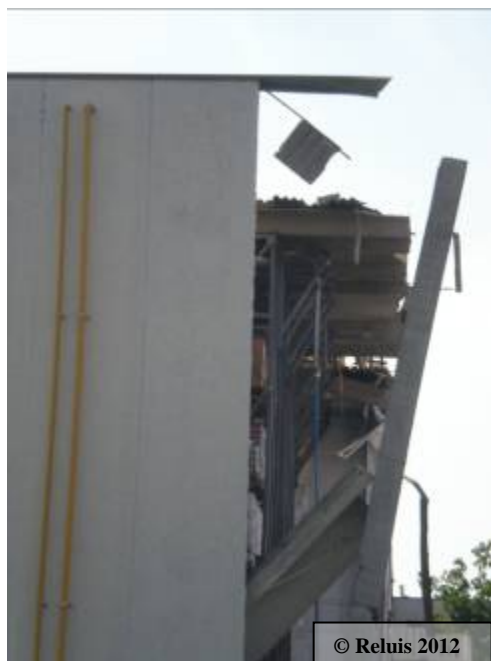
Figura 17 – Collasso pannelli verticali (vista fronte e retro - lato corto dell'edificio) e crisi pilastro

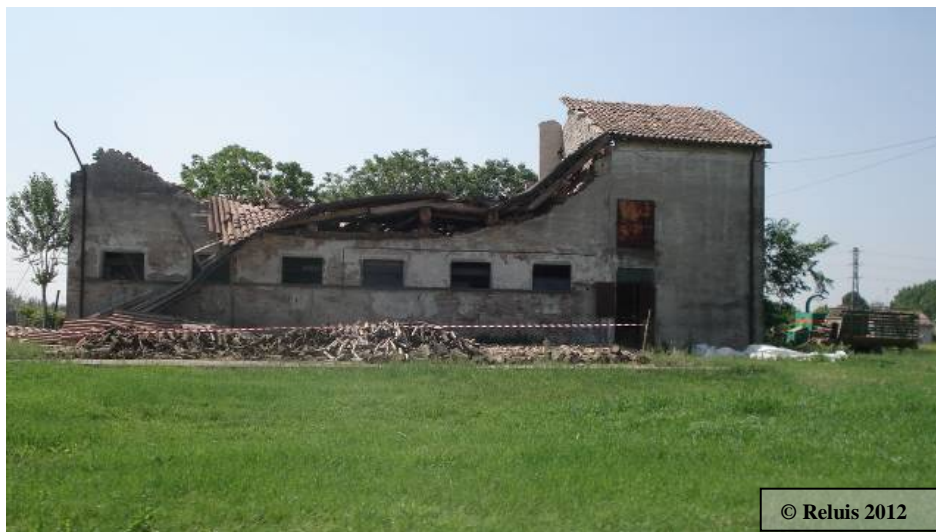
Figura 18 – Collasso copertura spingente e ribaltamento parete muraria con meccanismo fuori dal piano

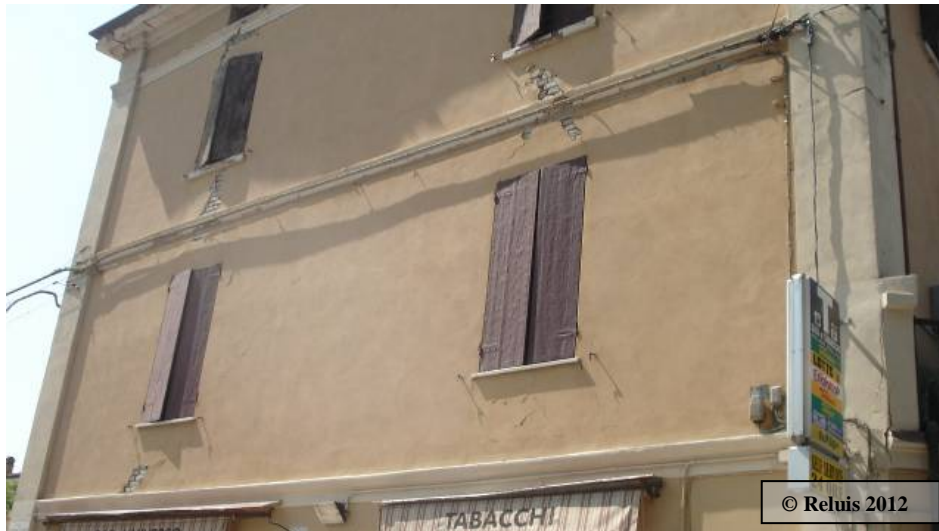
Figura 19 – Fessurazione pannelli di fascia di un edificio in muratura

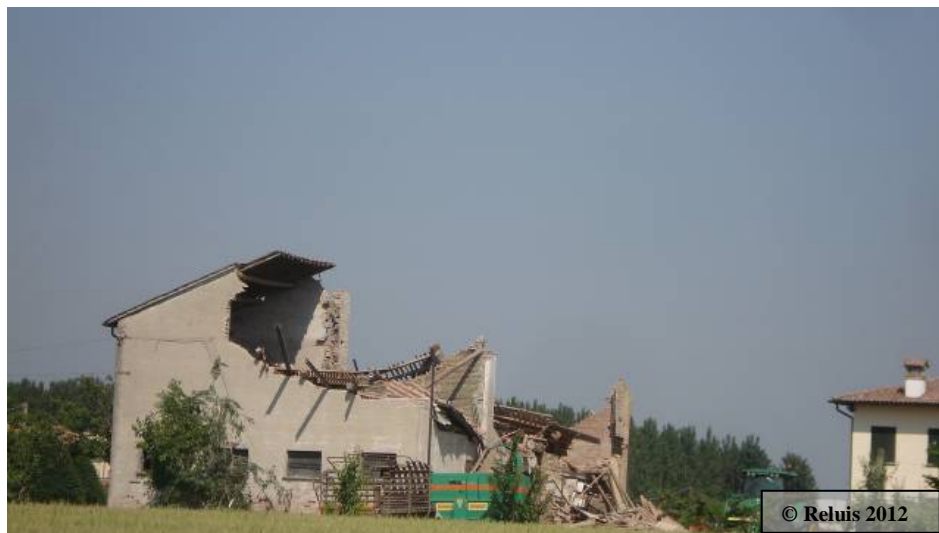
Figura 20 – Collasso totale di un edificio in muratura

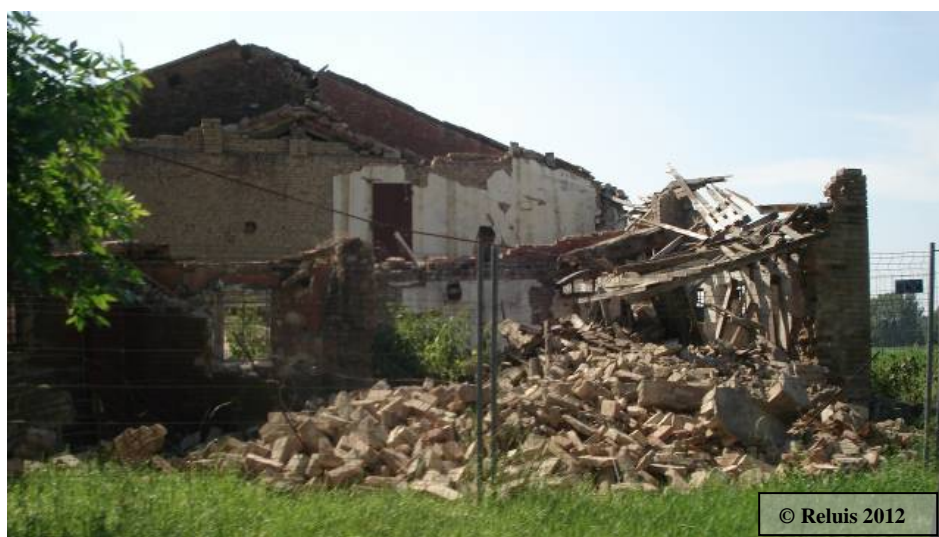
Figura 21– Collasso totale di un edificio in muratura

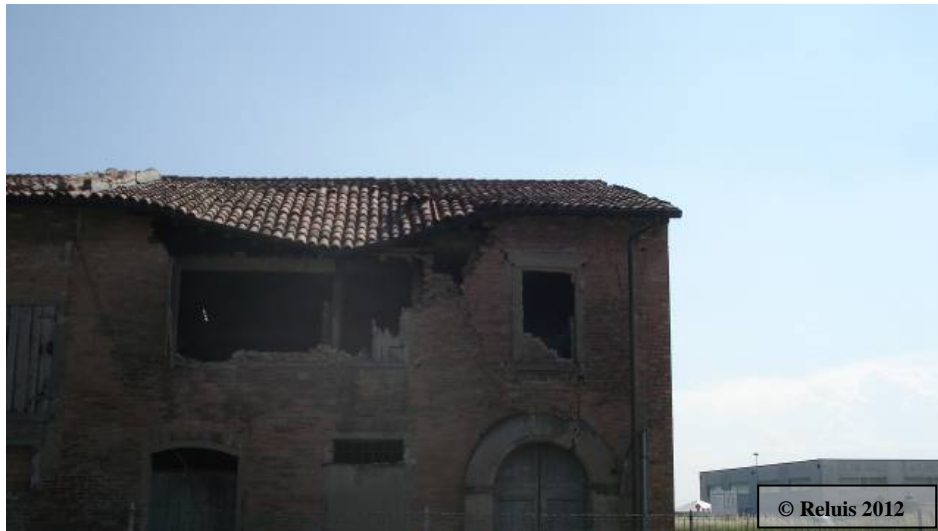
Figura 22 – Ribaltamento fuori dal piano parete con conseguente perdita di appoggio della copertura

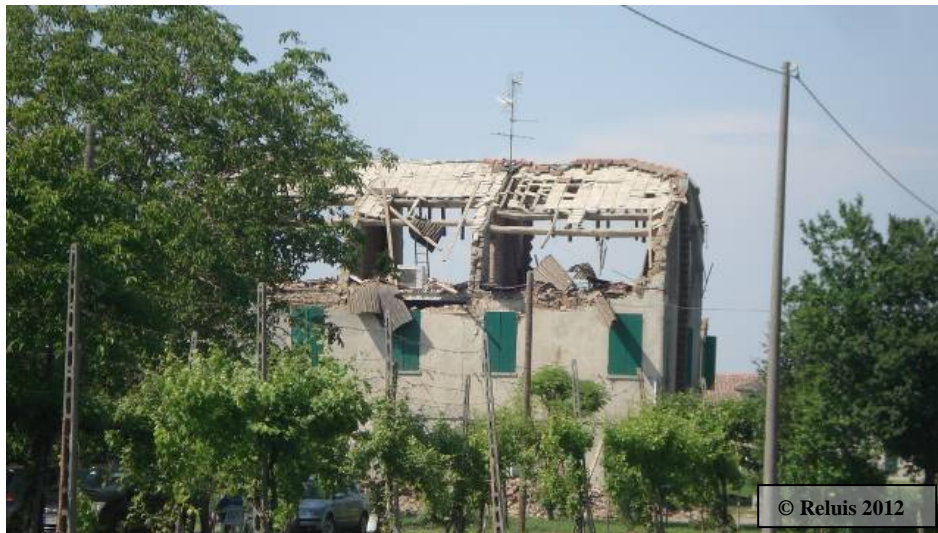
Figura 23 – Ribaltamento della parete muraria con meccanismo fuori dal piano

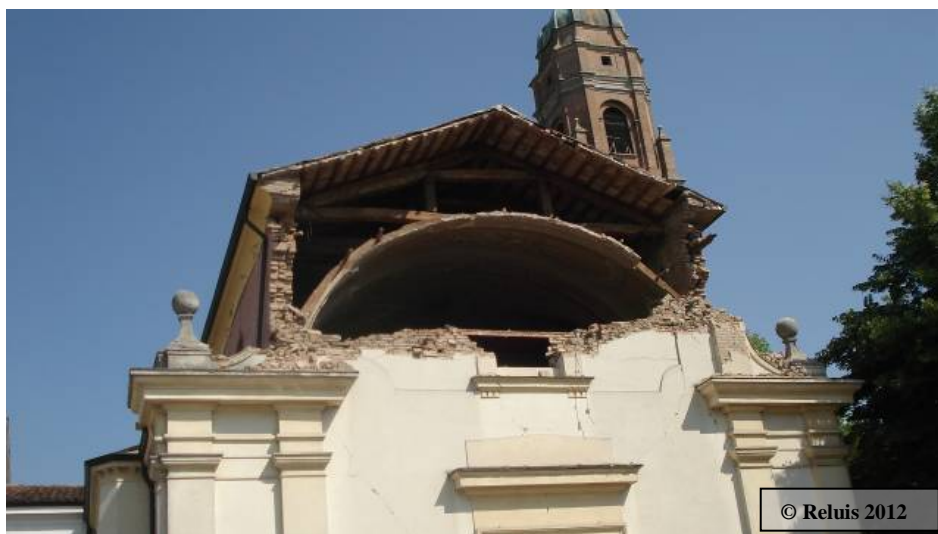
Figura 24 – Ribaltamento del timpano per meccanismo fuori dal piano

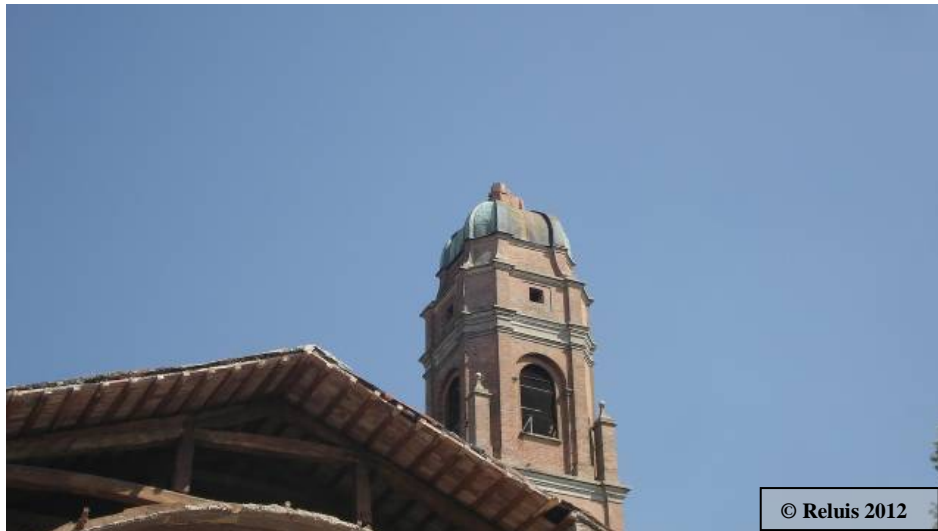
Figura 25 – Danneggiamento del campanile con crollo della parte sommitale

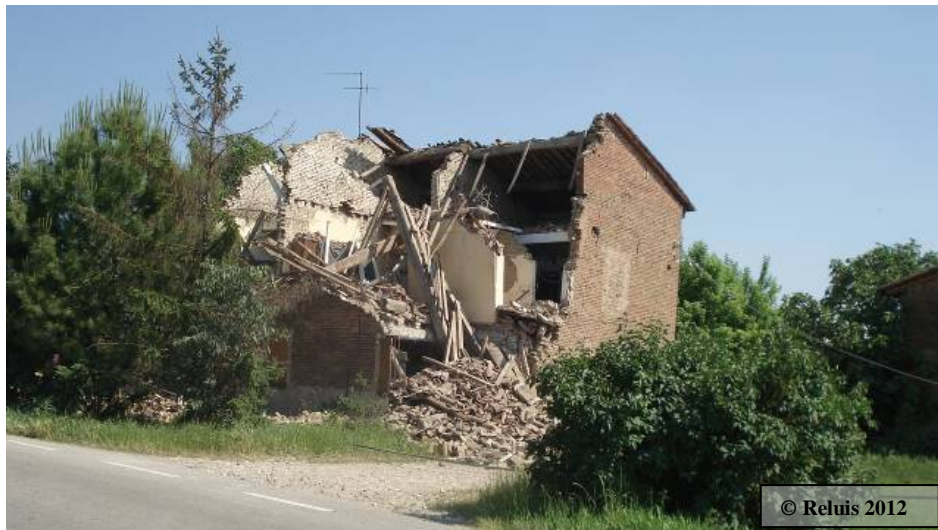
Figura 26– Collasso totale di un edificio in muratura
