**REPORT FOTOGRAFICO SUI
DANNI SUBITI DA ALCUNE
COSTRUZIONI DI DIFFERENTI
TIPOLOGIE A SEGUITO DEGLI
EVENTI SISMICI DEL 20 E DEL 29
MAGGIO 2012 IN EMILIA**

**Bruno Calderoni, Emilia A. Cordasco, Costantino Giubileo, Luciano Migliaccio
& Antonio Sandoli**

Dipartimento di Ingegneria Strutturale, Università di Napoli "Federico II"

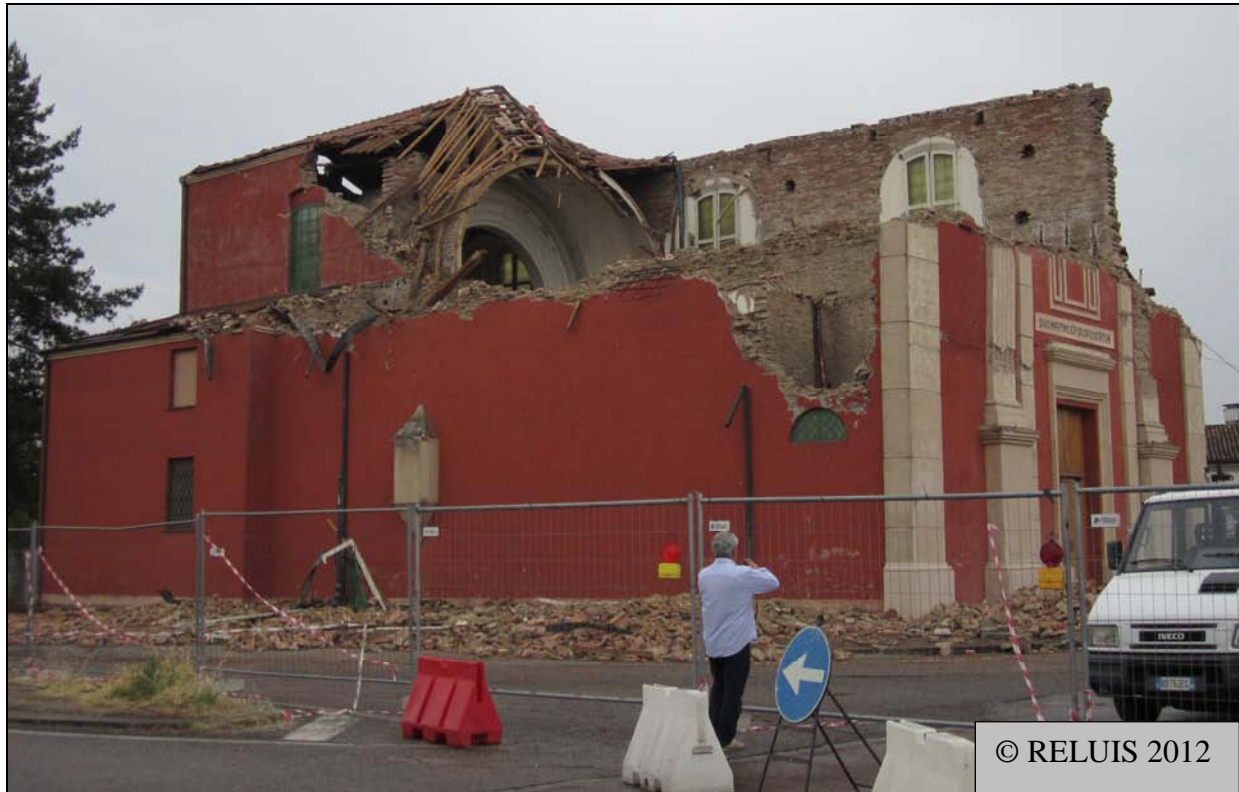
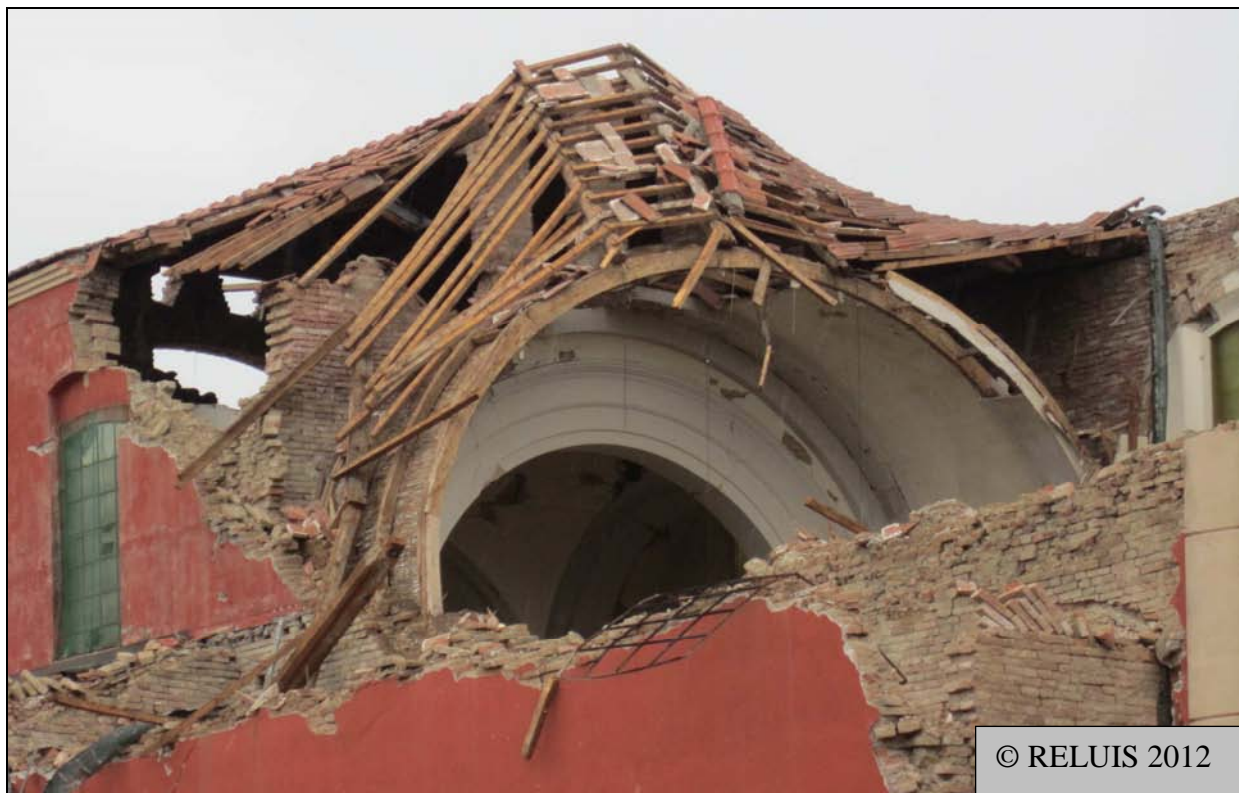
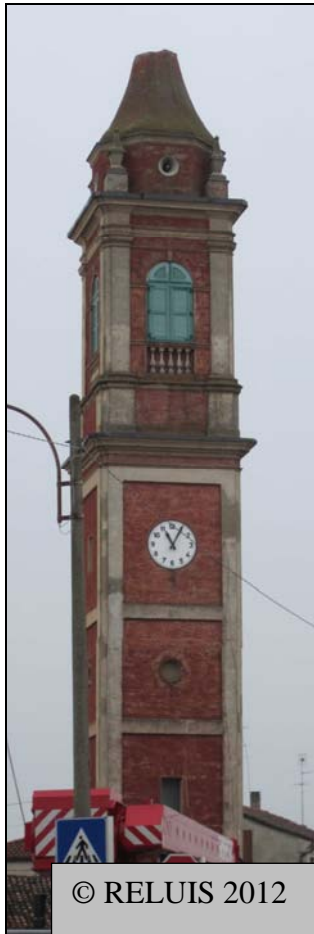
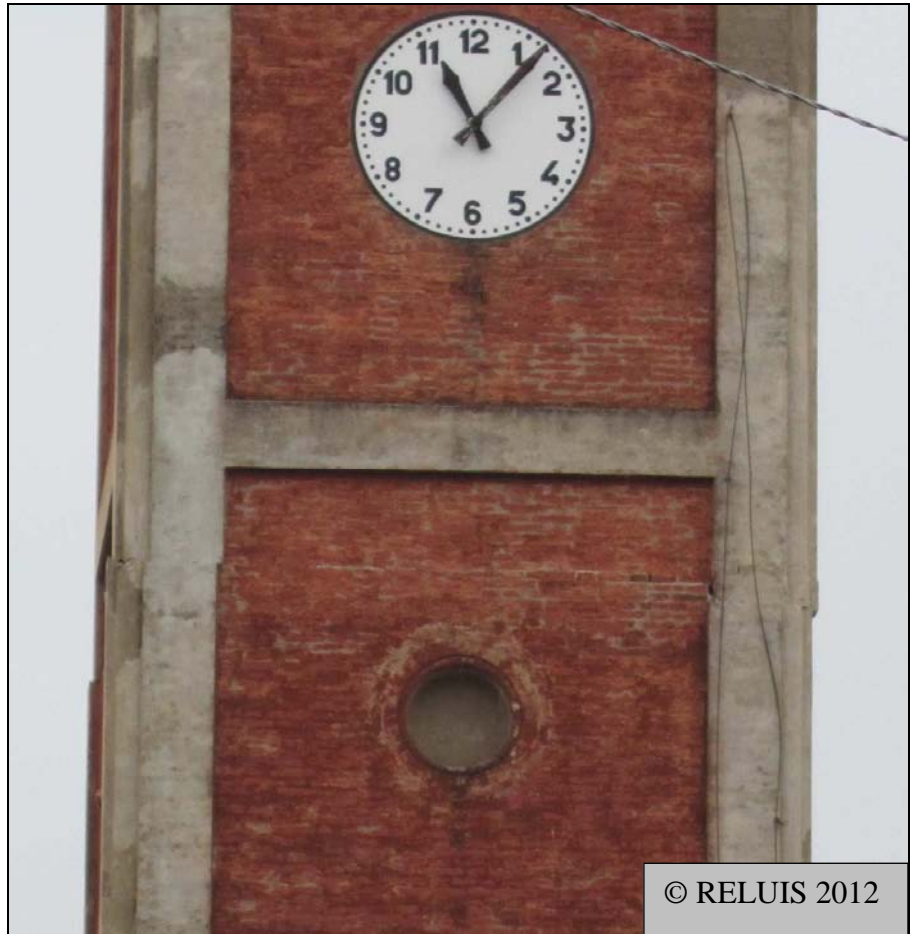
Chiesa e campanile nei pressi di Sant'Agostino

La facciata principale si ribalta in assenza di efficaci collegamenti alle pareti ad essa ortogonale ed alla copertura.

Le pareti trasversali delle navate laterali costituiscono un vincolo per le pareti longitudinali, che si ribaltano solo al di sopra di esse.

La volta della navata centrale è una finta volta a tutto sesto in legno e incannucciata che produce effetti spingenti trascurabili.

Il tetto in legno, probabilmente spingente (non sono visibili catene o capriate), ha favorito il crollo della parete longitudinale. Nella zona dell'altare la presenza di elementi murari trasversali ha impedito il ribaltamento.

La qualità della muratura ha influenza minima sul comportamento fuori piano. Anche una buona muratura non può impedire, come in questo caso, il ribaltamento delle pareti.

Nel campanile si notano scorrimenti orizzontali a diverse quote, probabilmente dovuti a sollecitazioni torsionali. La snellezza della struttura porta ad escludere l'influenza del taglio sulle rotture.

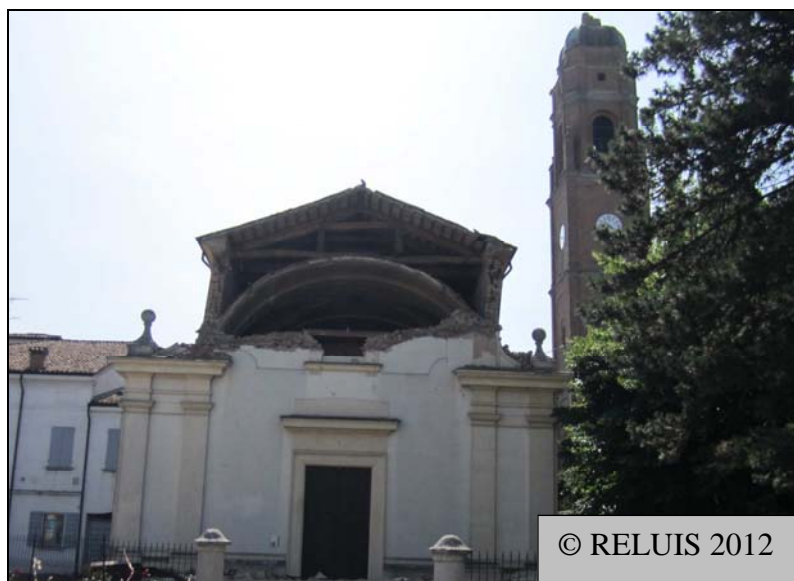
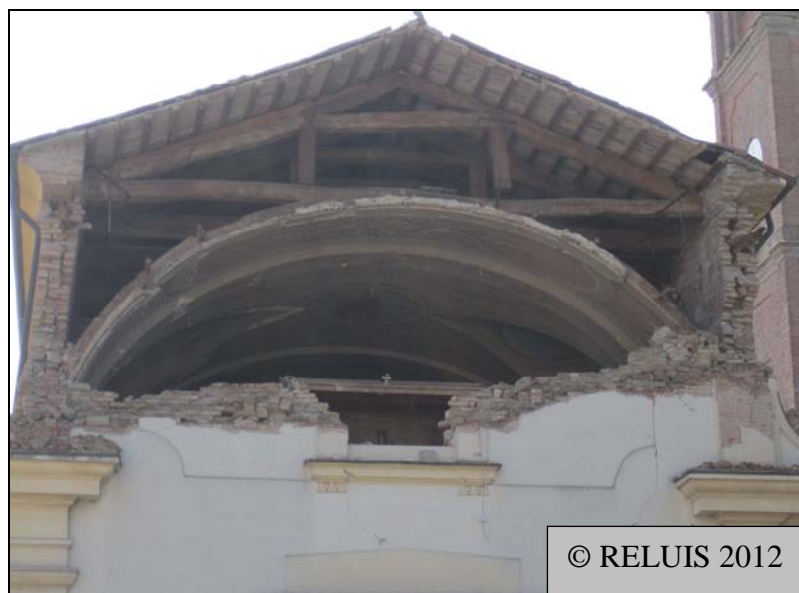
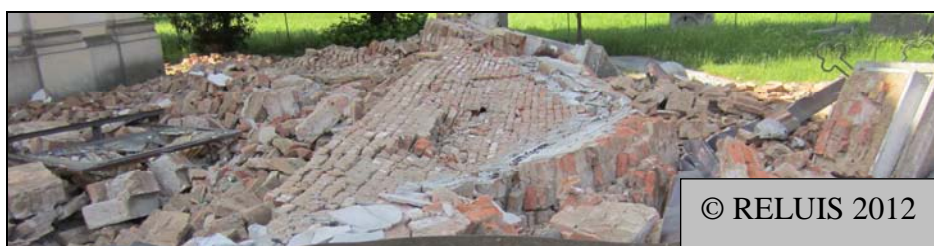
Chiesa nei pressi di Mirandola

Crollo per ribaltamento fuori piano della porzione superiore della facciata principale, scollegata dalla copertura e mal collegata alle pareti longitudinali. La buona tessitura muraria del timpano, che si evince dal crollo monolitico, non ne può impedire il ribaltamento in assenza di efficaci collegamenti.

La deformata rigida della parte superiore della chiesa in direzione trasversale dimostra la vulnerabilità fuori dal piano delle pareti laterali anche se collegate efficacemente tra loro in testa. Il collegamento trasversale (fornito dalla capriata) ha impedito l'allargamento delle pareti e quindi il crollo della copertura; tuttavia il ribaltamento globale fuori dal piano non può essere evitato in assenza di pareti trasversali ben collegate a quelle longitudinali.

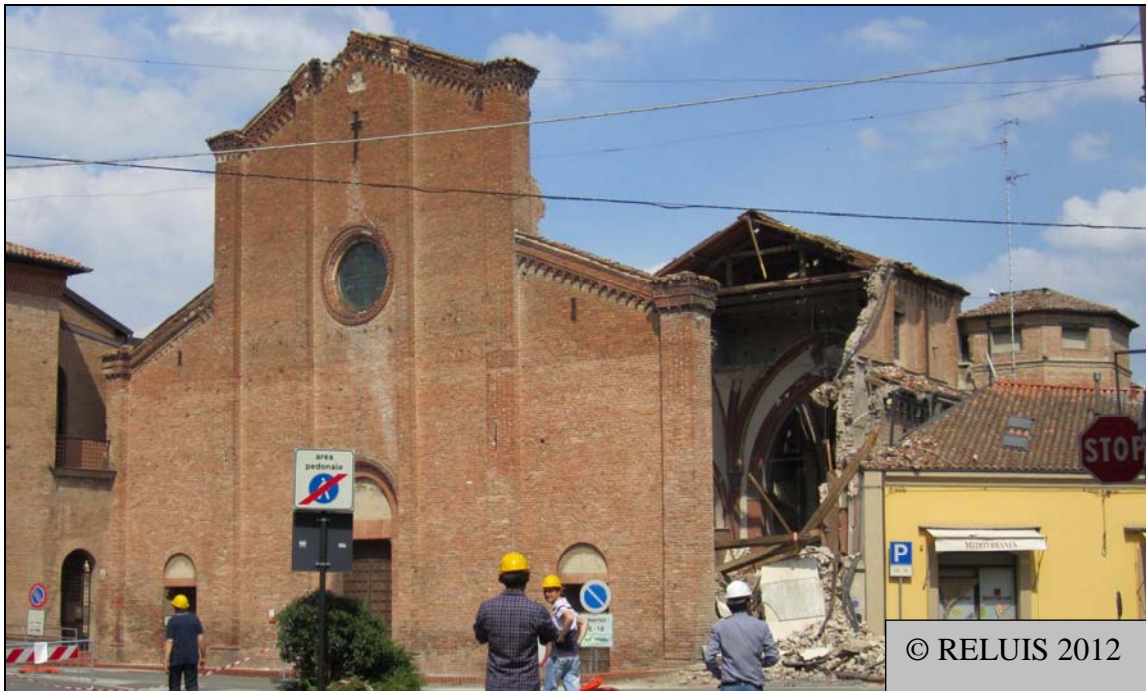
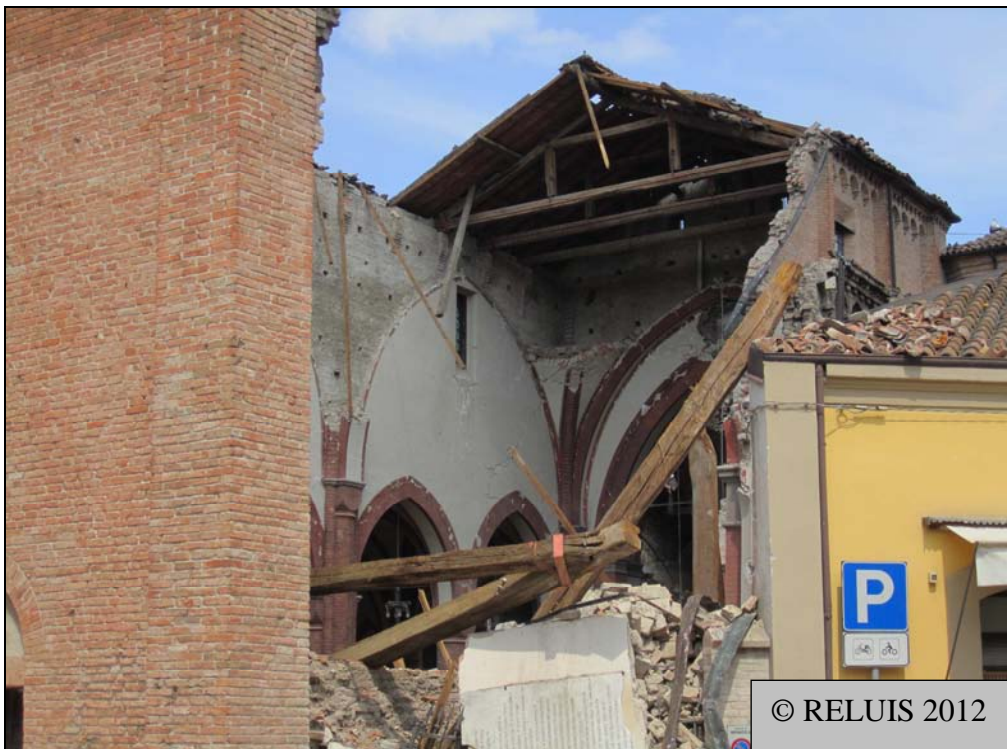
Chiesa nei pressi di Mirandola

La mancanza di elementi resistenti trasversali e di diaframmi rigidi orizzontali rende le pareti longitudinali molto vulnerabili al ribaltamento fuori piano, con conseguente crollo globale della struttura della chiesa.

La facciata principale ancora in piedi indica una prevalenza dell'azione sismica in direzione trasversale.

I danni subiti dalle chiese anche per terremoti di bassa intensità dimostrano ancora una volta la elevatissima vulnerabilità di tale tipologia, che non può essere eliminata se non si modifica in modo sostanziale lo schema strutturale.

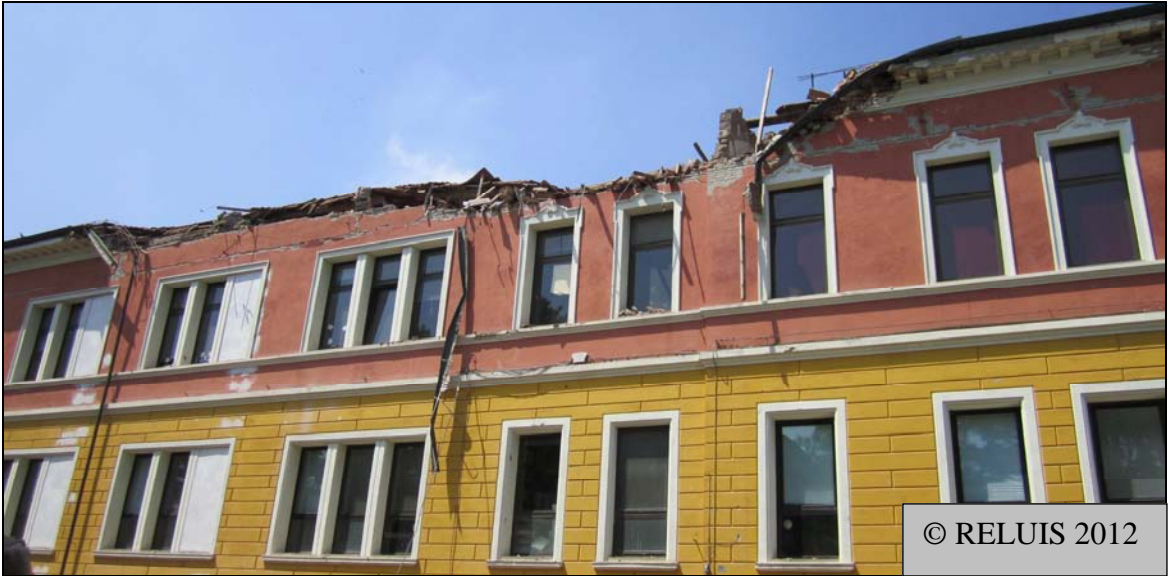
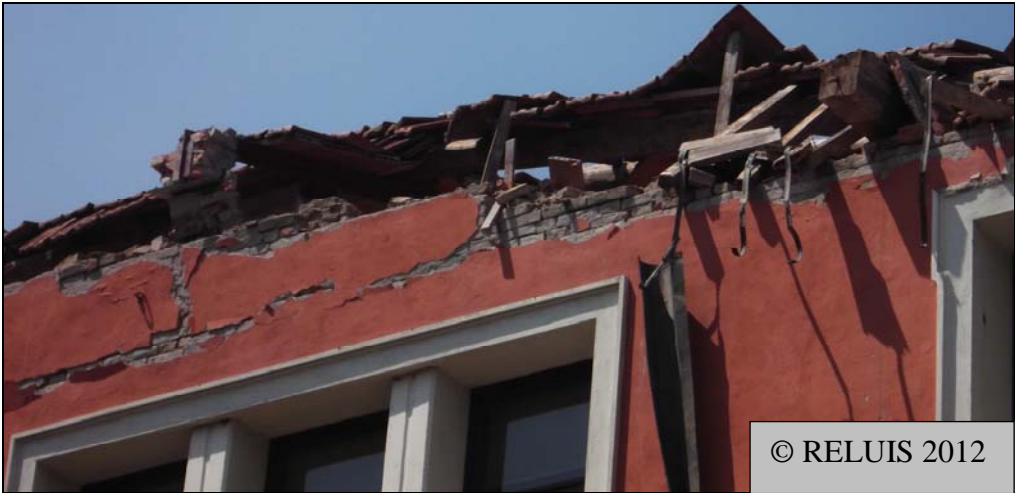
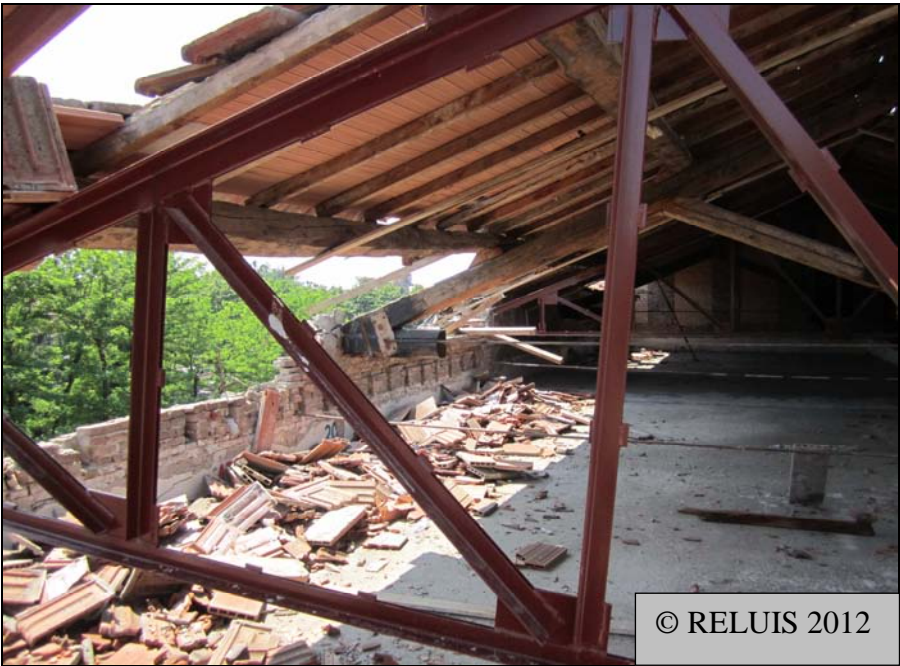
Edificio scolastico a Mirandola

Questo edificio, con impalcati intermedi abbastanza ben collegati alle pareti perimetrali, non ha subito danni significativi a meno del crollo delle pareti longitudinali di coronamento al di sopra del solaio di sottotetto, che sostenevano la copertura non spingente. Di conseguenza sono “cadute” le capriate non responsabili del crollo del tetto. Le pareti murarie, infatti, hanno subito il ribaltamento fuori dal piano, pur essendo collegate fra di loro dalle stesse capriate, per la loro incapacità di sostenere azioni fuori dal piano dato il loro piccolo spessore.

La presenza di pareti trasversali ortogonali ad essa e di un piano orizzontale sufficientemente rigido e resistente al livello delle capriate ne avrebbe impedito il crollo. Anche in assenza del piano rigido il crollo poteva essere evitato se le pareti trasversali fossero state disposte ad interasse non eccessivo e se ben collegate mediante cordoli ad altri dispositivi.

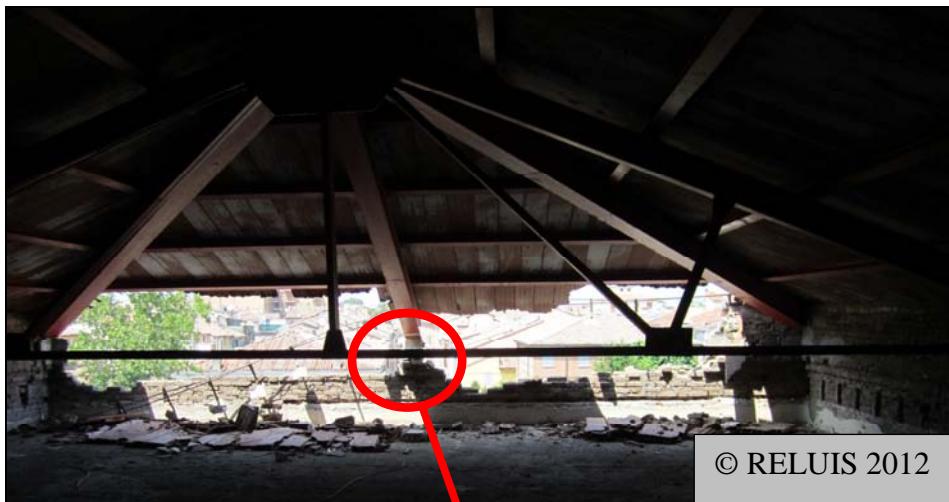
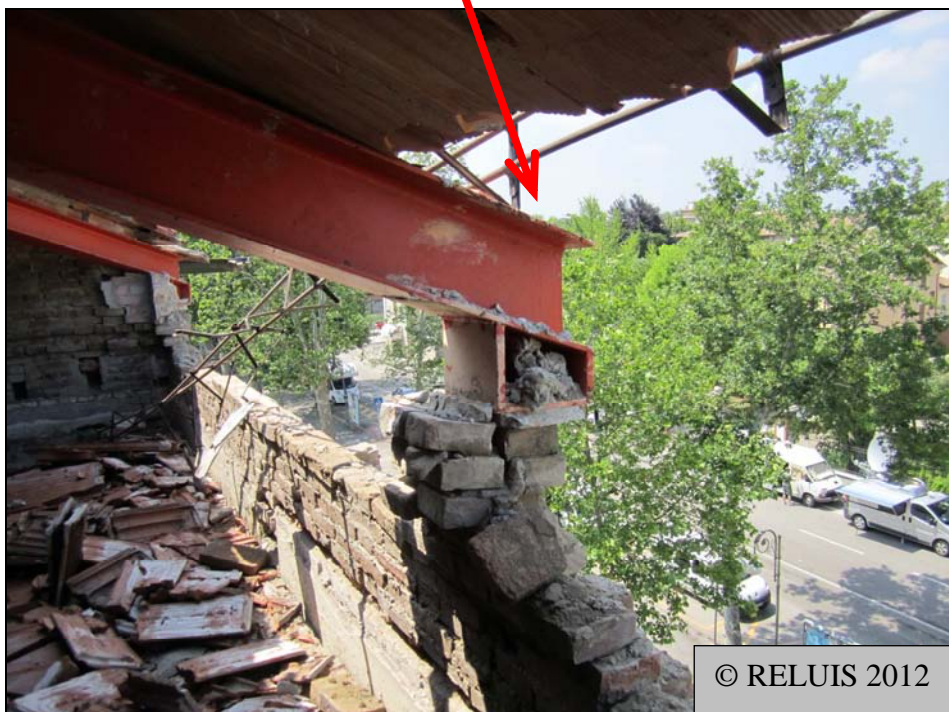
Il pilastro rimasto in sede al disotto della trave d'acciaio dimostra in modo evidente la mancanza di responsabilità della struttura di copertura (non spingente) nel crollo delle pareti.

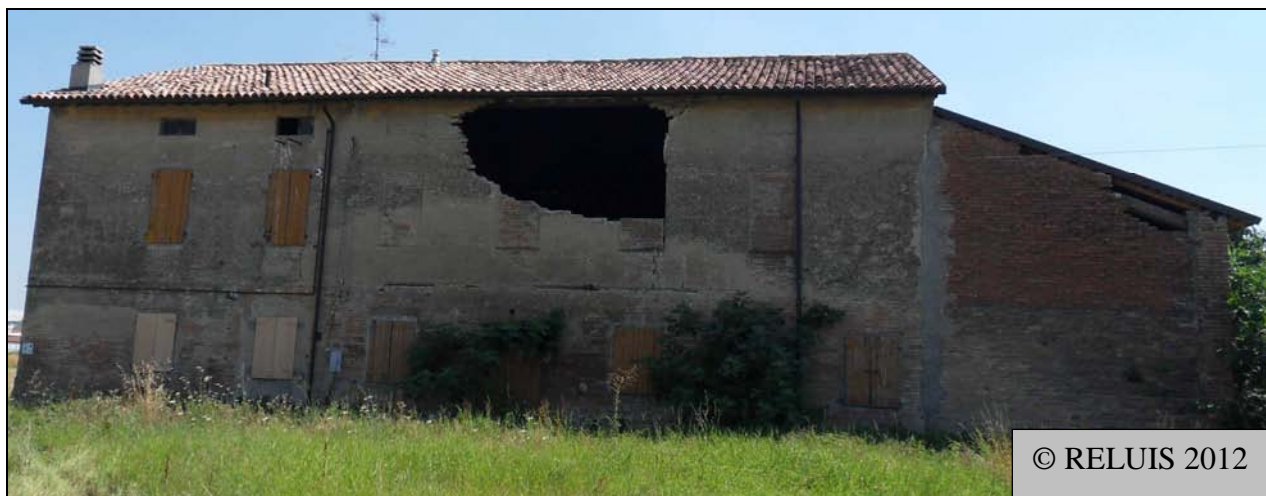
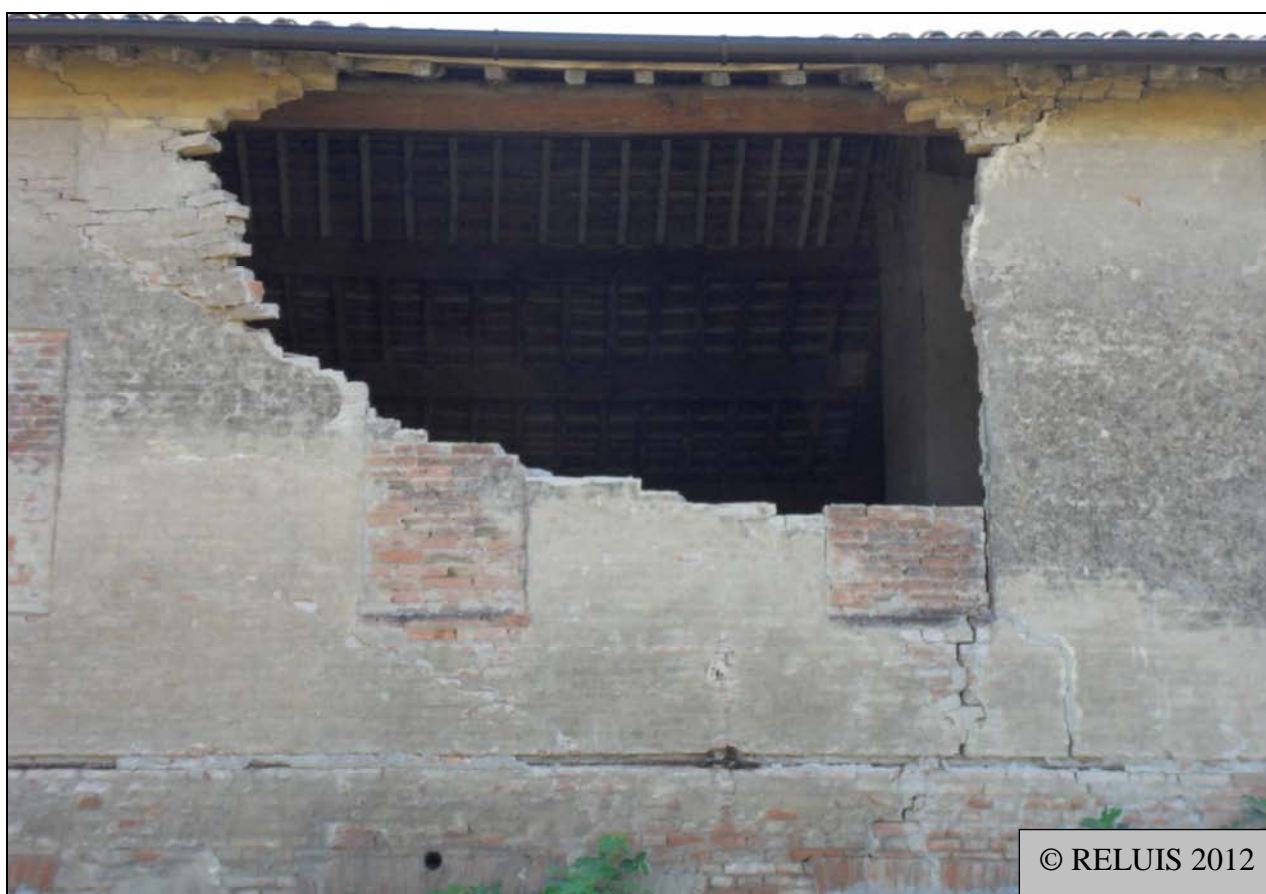
Edificio 1

Si tratta di edifici rurali tipici della zona, caratterizzati da depositi annessi all'abitazione che presentano altezza d'interpiano notevole, pareti perimetrali sottili in muratura e sostegni centrali puntuali della copertura. Tale tipologia è fortemente vulnerabile perché soggetta al facile ribaltamento delle pareti esterne non impedito da altri elementi strutturali (pareti trasversali, impalcati, collegamenti con la copertura), anche in assenza di tetti spingenti.

In particolare nelle immagini si vedono i crolli delle pareti perimetrali di facciata per i ribaltamenti fuori dal piano in assenza di efficaci collegamenti della copertura non spingente.

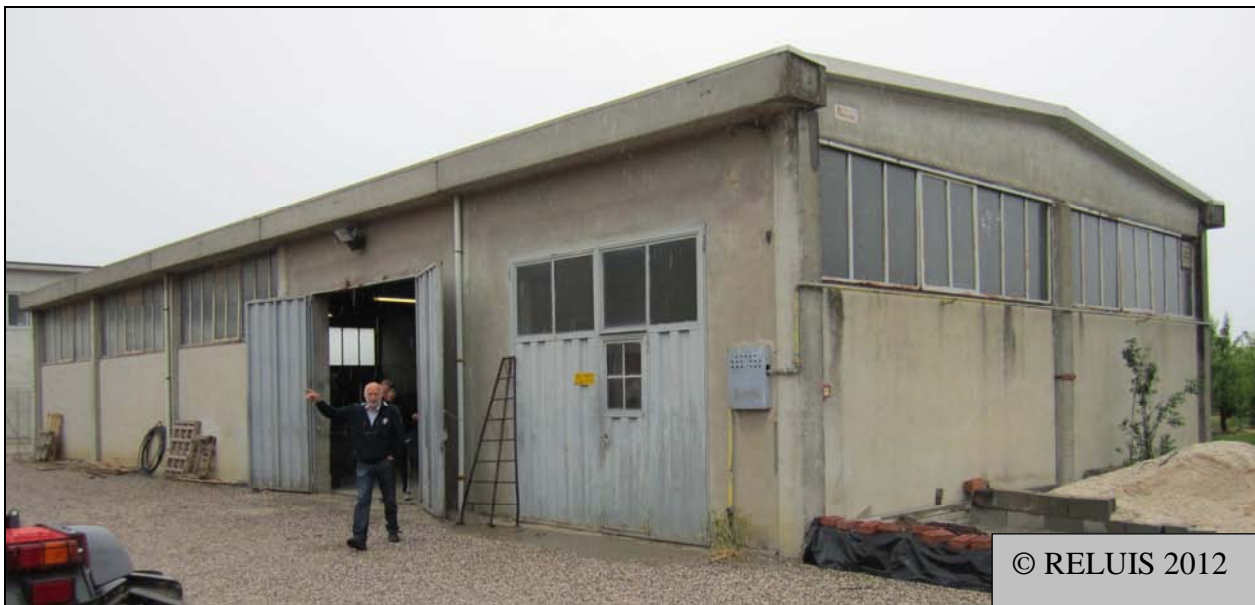
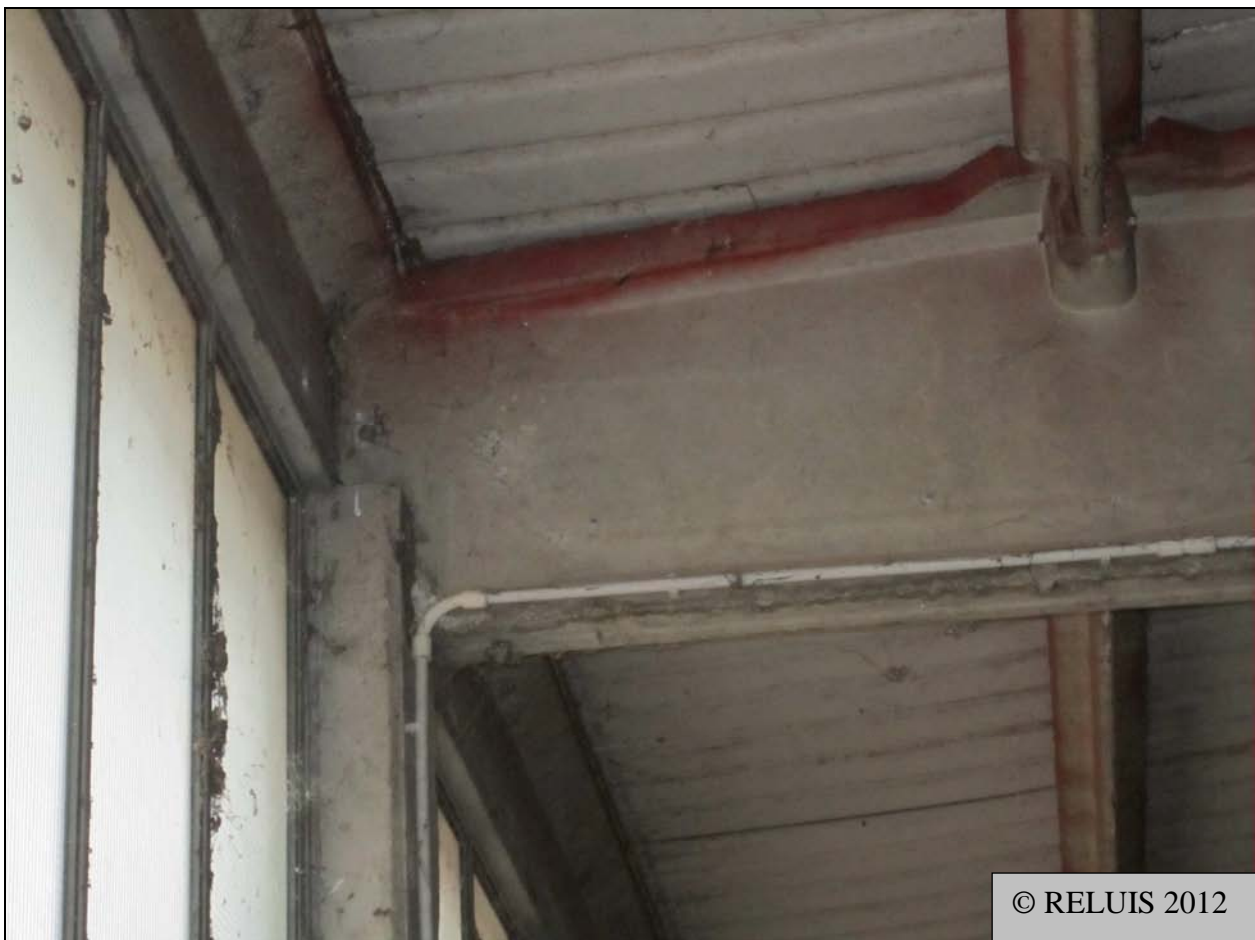
Capannone 1

Capannone per deposito di non recente costruzione. Esso praticamente non ha subito danni essendo dotato di efficaci collegamenti tra i vari elementi strutturali.

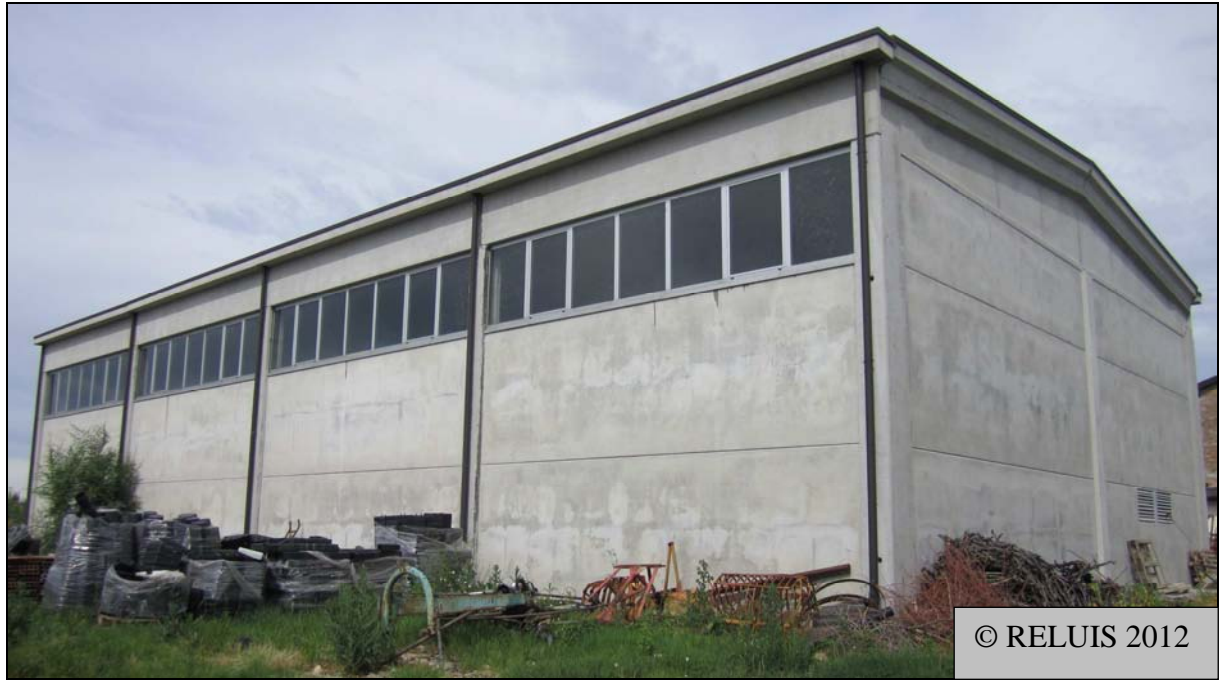
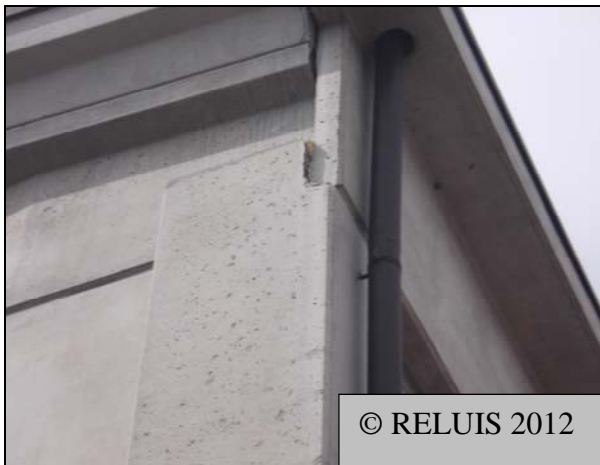
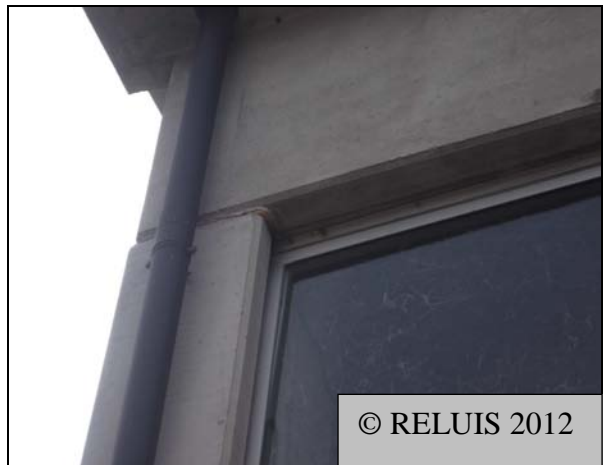
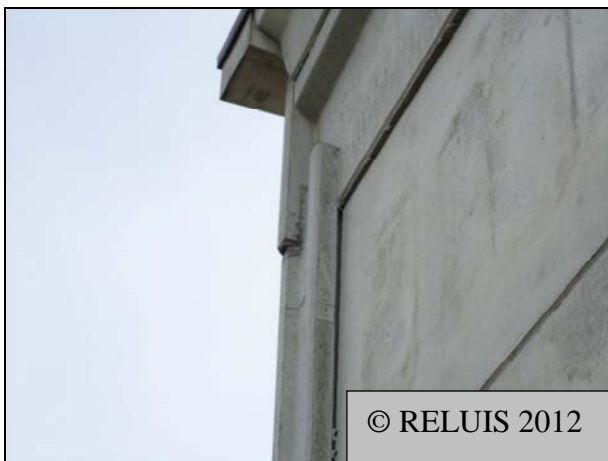
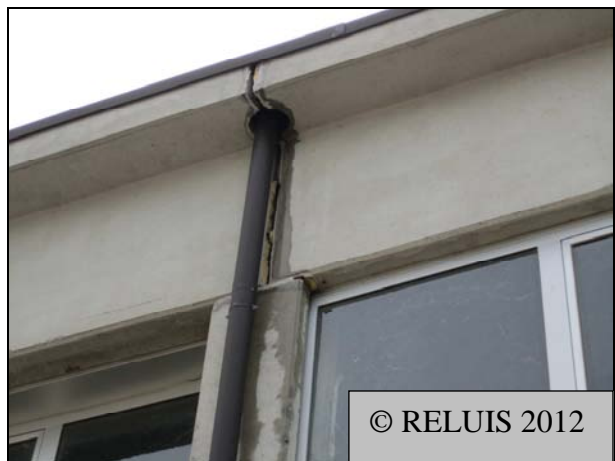
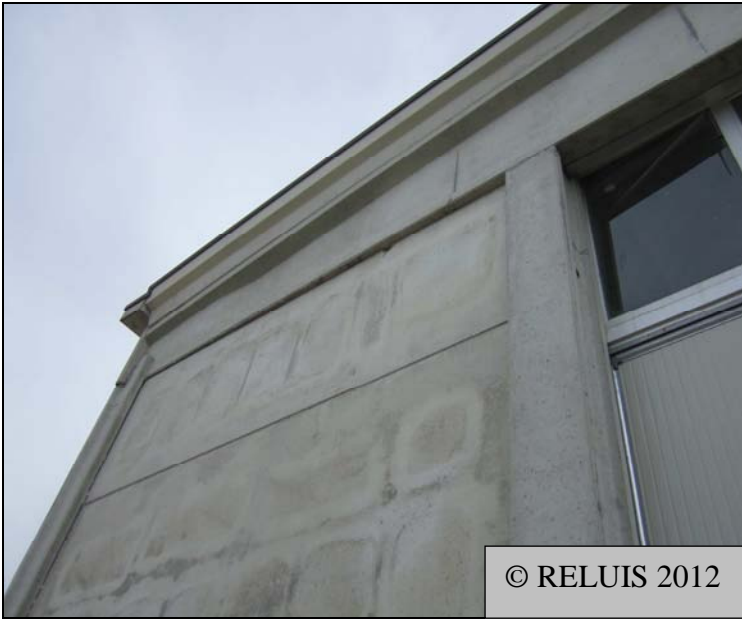
Capannone 2

Capannone di recente costruzione apparentemente in buone condizioni. In realtà ha subito significativi scorrimenti delle strutture di copertura rispetto ai pilastri e pericolose rotazioni rigide dei pilastri a sostegno delle facciate trasversali.
