IL DANNEGGIAMENTO DELLE CONTROSOFFITTATURE A SEGUITO DEL TERREMOTO DELL'AQUILA DELL'APRILE 2009

Gennaro Magliulo, Vincenzo Pentangelo, Gaetano Manfredi
gmagliul@unina.it, vincenzo.pentangelo@unina.it, gamanfre@unina.it
Dipartimento di Ingegneria Strutturale, Università di Napoli "Federico II"

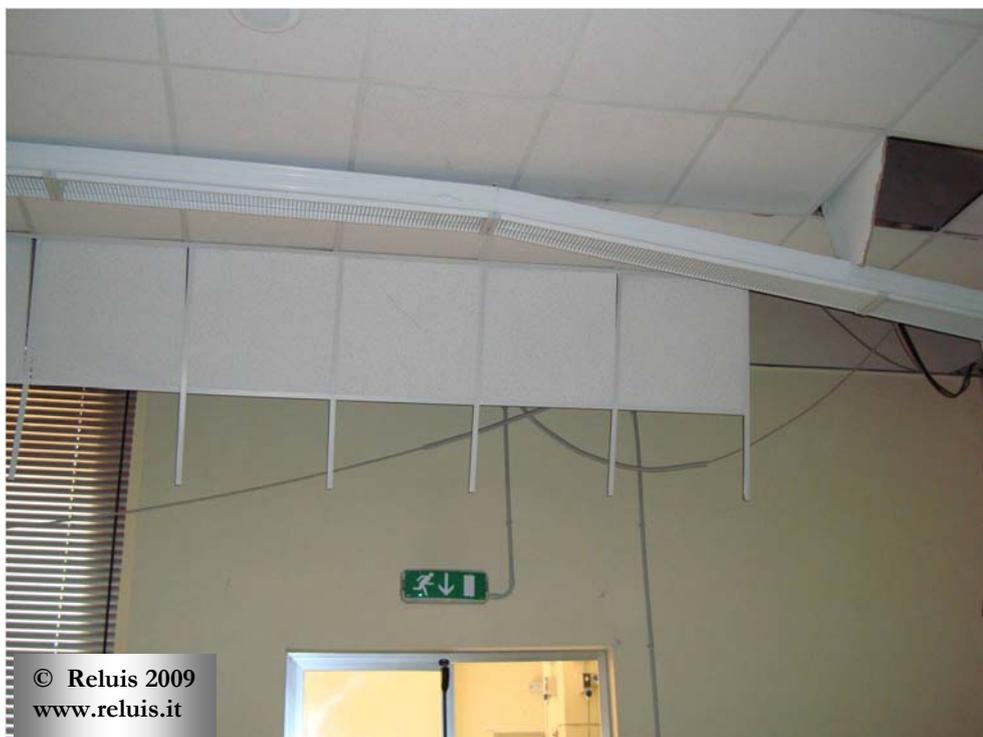
Polo Didattico di via G. Di Vincenzo, Università dell'Aquila: griglia di sospensione metallica e pannelli in fibra minerale 60x60cm

Collasso della trave perimetrale della griglia di sospensione con conseguente perdita di appoggio dei correnti e danneggiamento dei servizi tecnologici.

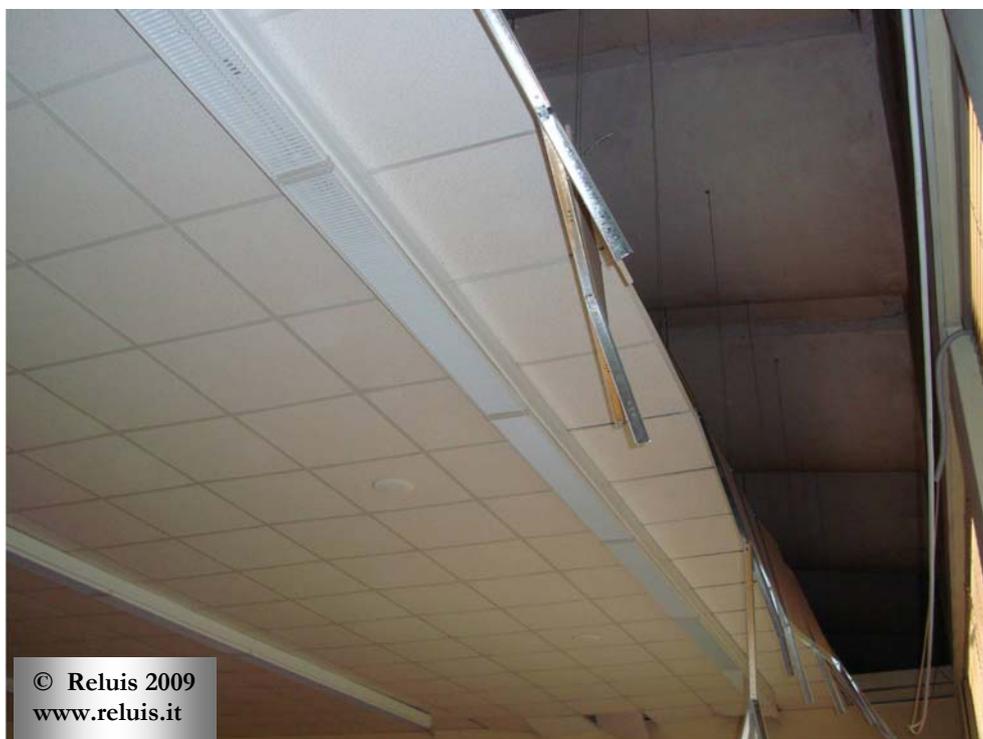
Polo Didattico di via G. Di Vincenzo, Università dell'Aquila: griglia di sospensione metallica e pannelli in fibra minerale 60x60cm

Collasso della trave perimetrale della griglia, caduta dei correnti e dei pannelli.

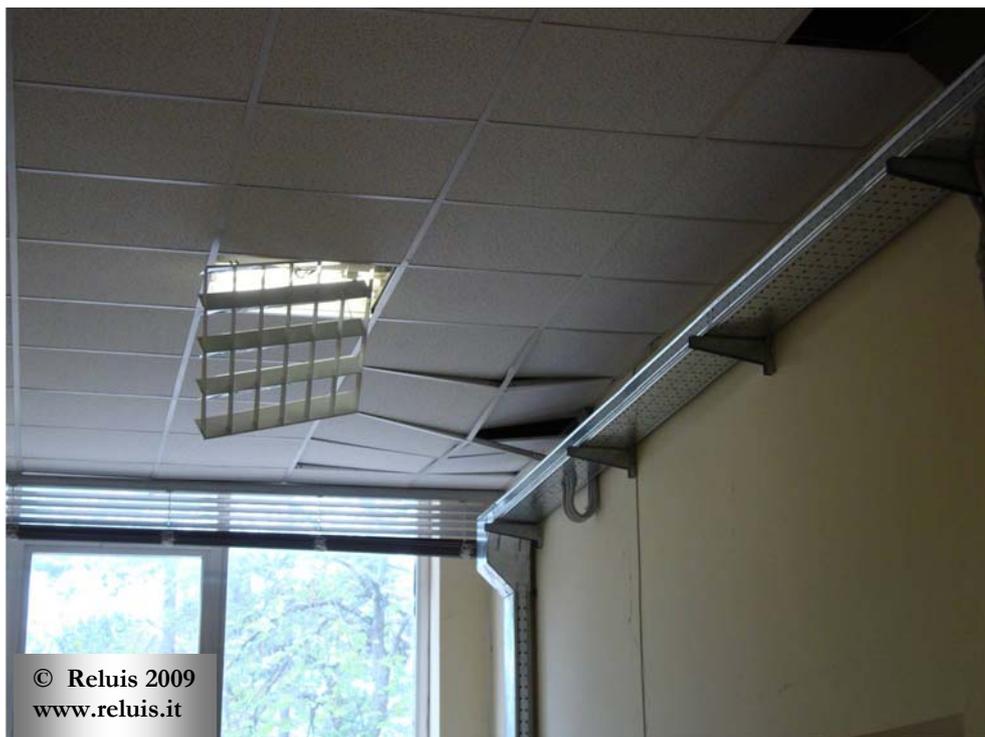
Polo Didattico di via G. Di Vincenzo, Università dell'Aquila: griglia di sospensione metallica e pannelli in fibra minerale 60x60cm

Danneggiamento del modulo illuminante.

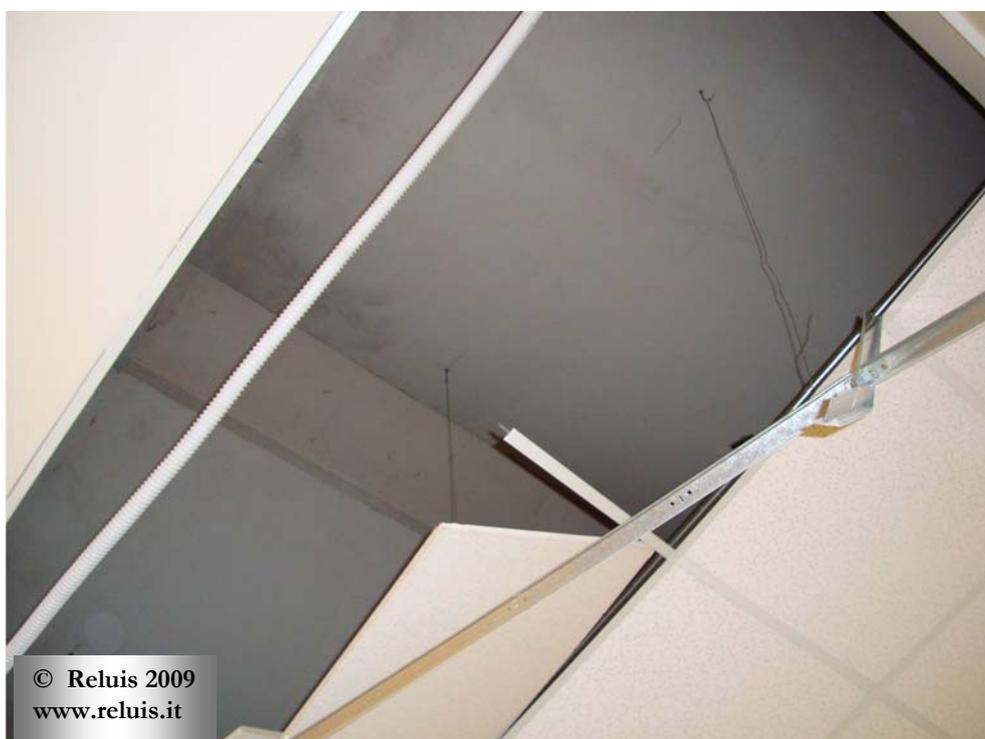
Polo Didattico di via G. Di Vincenzo, Università dell'Aquila: griglia di sospensione metallica e pannelli in fibra minerale 60x60cm

Particolare del danneggiamento della griglia di sospensione e dei pannelli.

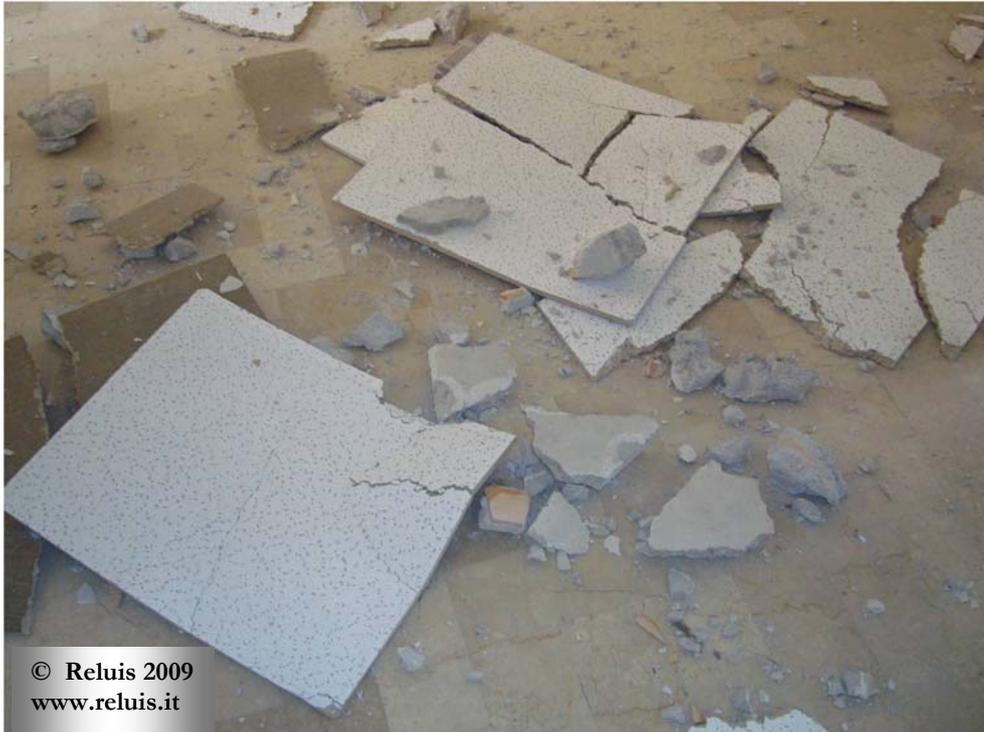
Polo Didattico di via G. Di Vincenzo, Università dell'Aquila: griglia di sospensione metallica e pannelli in fibra minerale 60x60cm

Macerie di pannelli in fibra minerale.

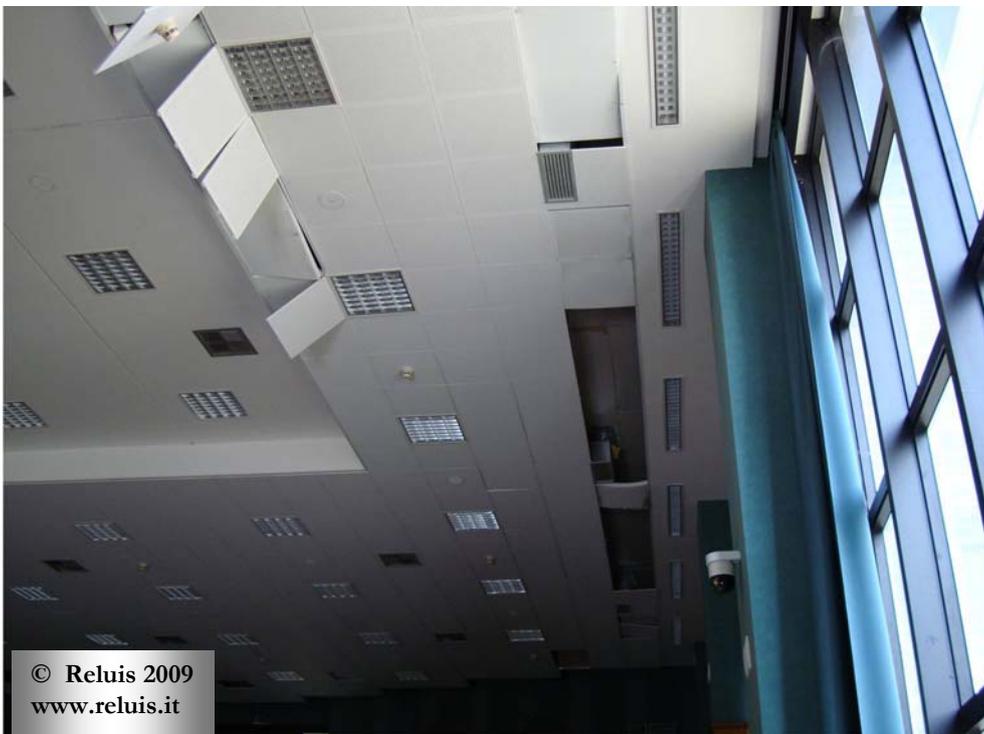
Caserma della Guardia di Finanza di Coppito (AQ), sala conferenze: griglia di sospensione metallica e pannelli in fibra minerale 60x60cm

Danneggiamento e collasso dei pannelli

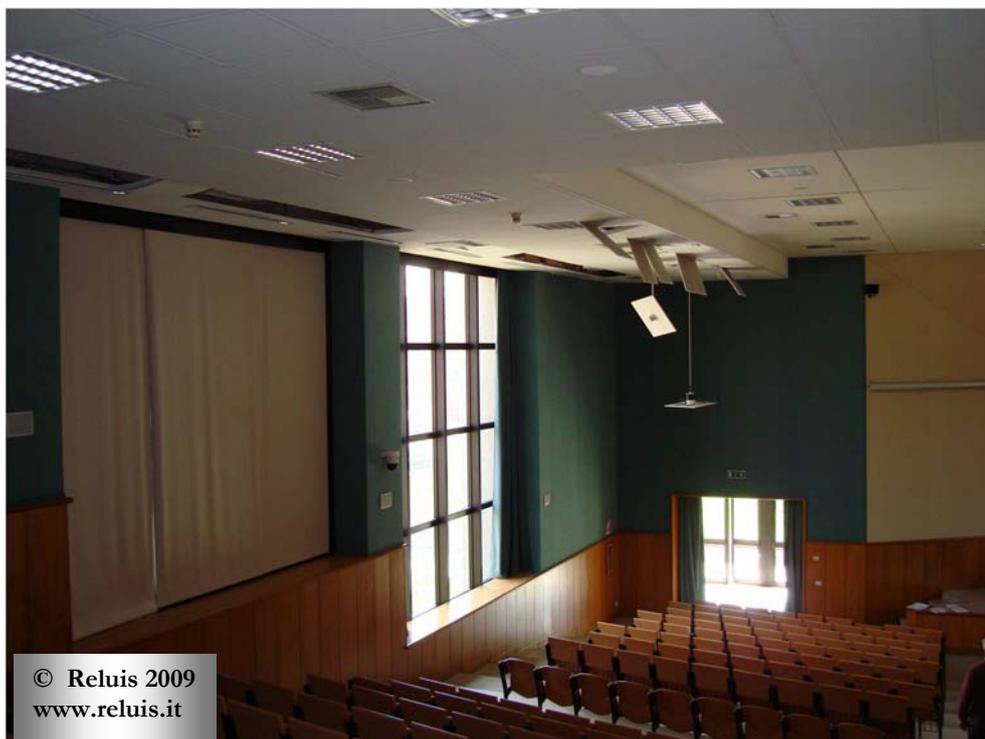
Caserma della Guardia di Finanza di Coppito (AQ), sala conferenze: griglia di sospensione metallica e pannelli in fibra minerale 60x60cm

Danneggiamento dei pannelli e dei corpi illuminanti
(Foto di G. Magliulo)

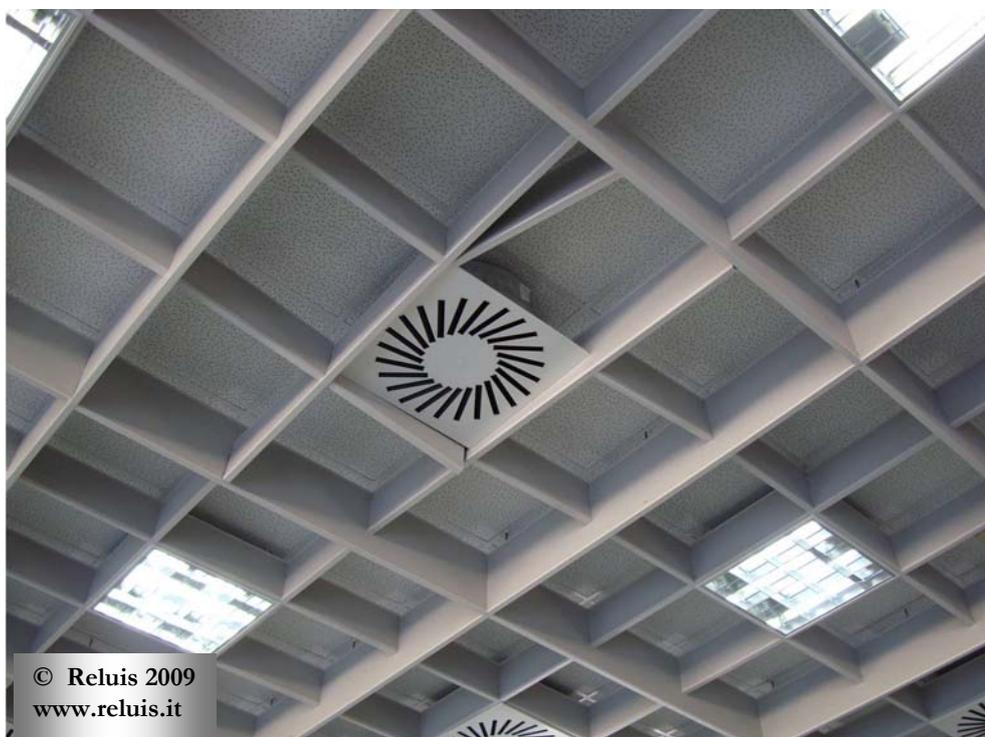
Caserma della Guardia di Finanza di Coppito (AQ), padiglione circolo permanenti: griglia di sospensione metallica e pannelli in fibra minerale 60x60cm

Danneggiamento del modulo diffusore
(Foto di G. Magliulo)

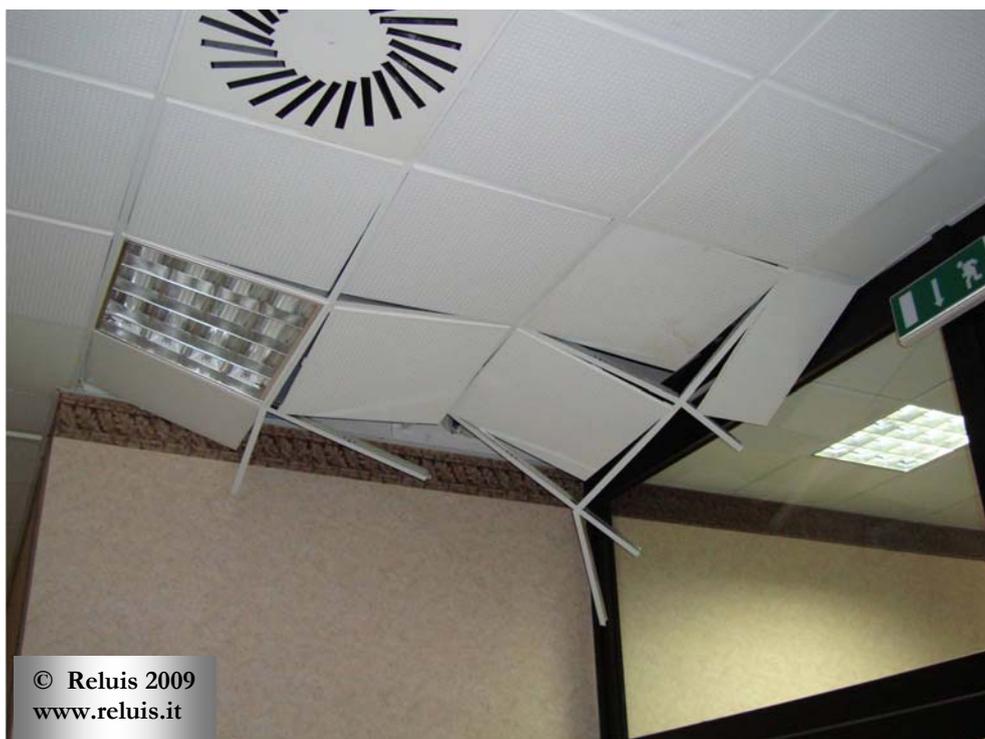
Caserma della Guardia di Finanza di Coppito (AQ), padiglione circolo permanenti: griglia di sospensione metallica e pannelli in lamierino di acciaio 60x60cm
Caduta dei correnti e danneggiamento dei pannelli e dei corpi illuminanti
(Foto di G. Magliulo)

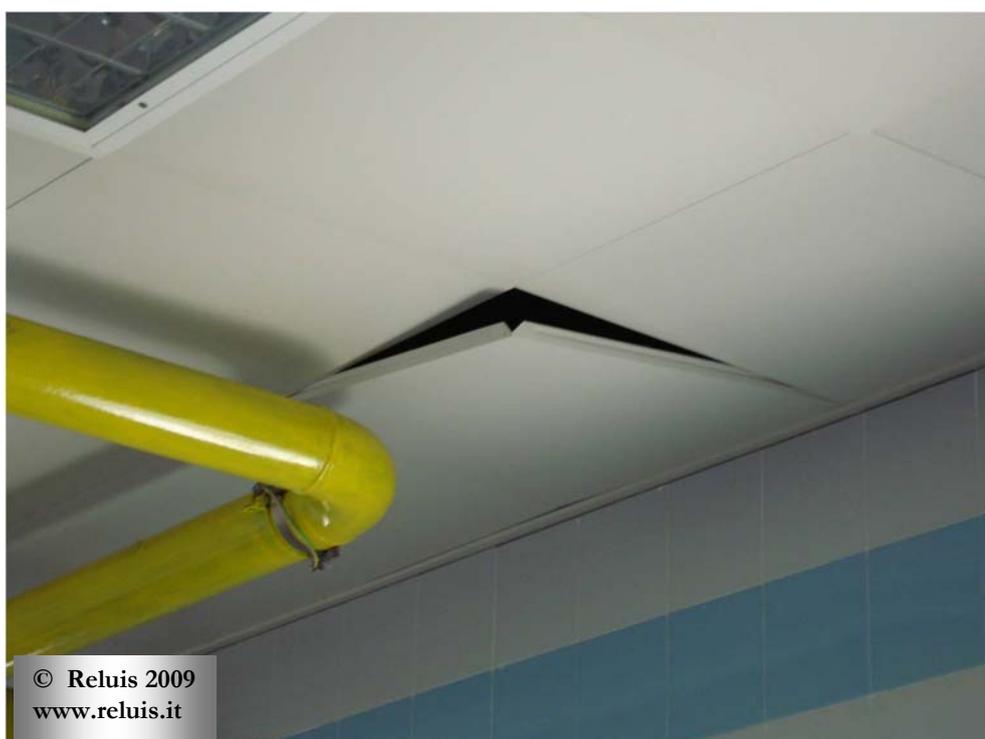
Caserma della Guardia di Finanza di Coppito (AQ), padiglione circolo permanenti: griglia di sospensione metallica e pannelli in lamierino di acciaio 60x60cm
Particolare del danneggiamento del pannello
(Foto di G. Magliulo)

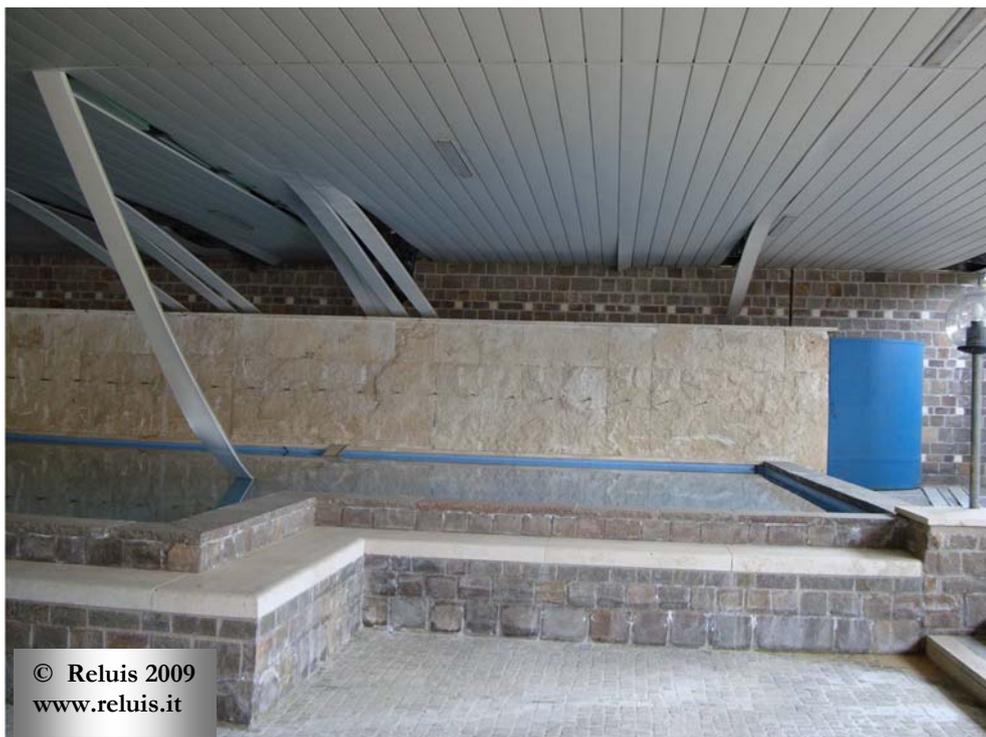
Caserma della Guardia di Finanza di Coppito (AQ), edificio mensa: controsoffittatura a doghe in lamierino di acciaio

Collasso delle doghe per perdita di appoggio.

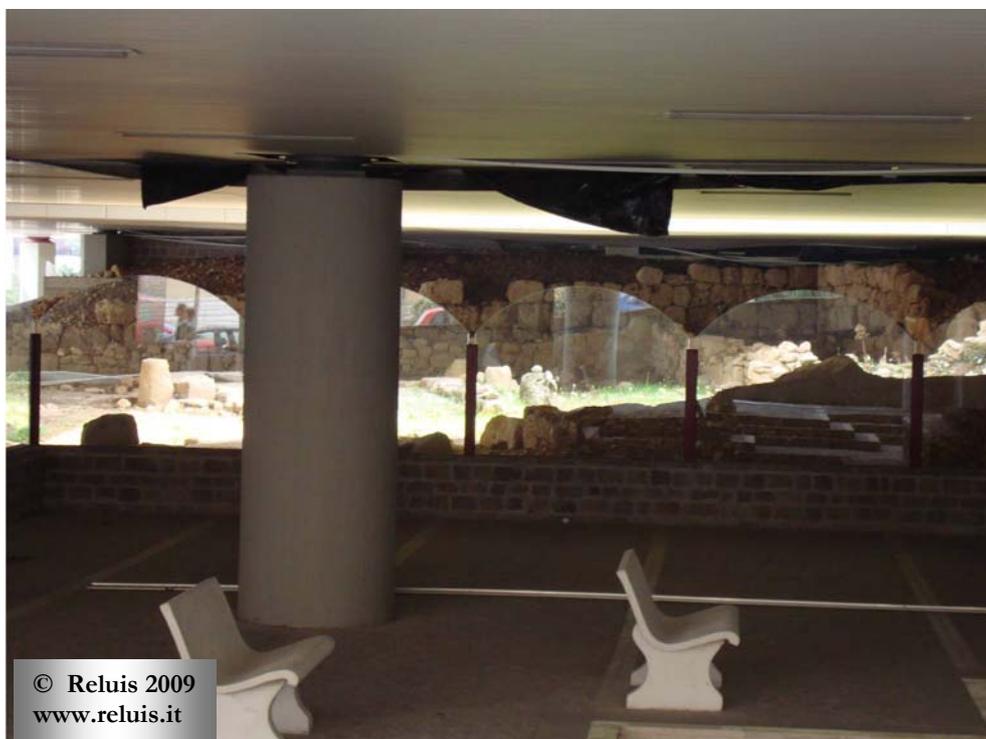
Caserma della Guardia di Finanza di Coppito (AQ), edificio mensa: controsoffittatura a doghe in lamierino di acciaio

Danneggiamento e pericolo di collasso delle doghe.

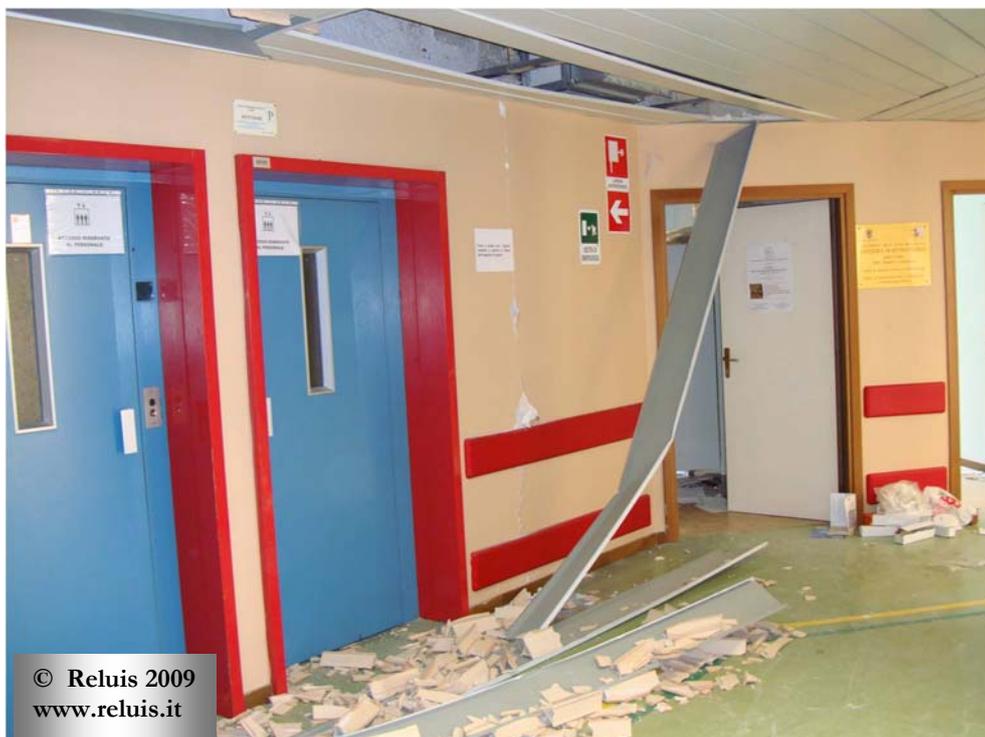
Ospedale San Salvatore dell'Aquila: controsoffittatura a doghe in lamierino di acciaio
Collasso delle doghe.
(Foto di G. Magliulo)

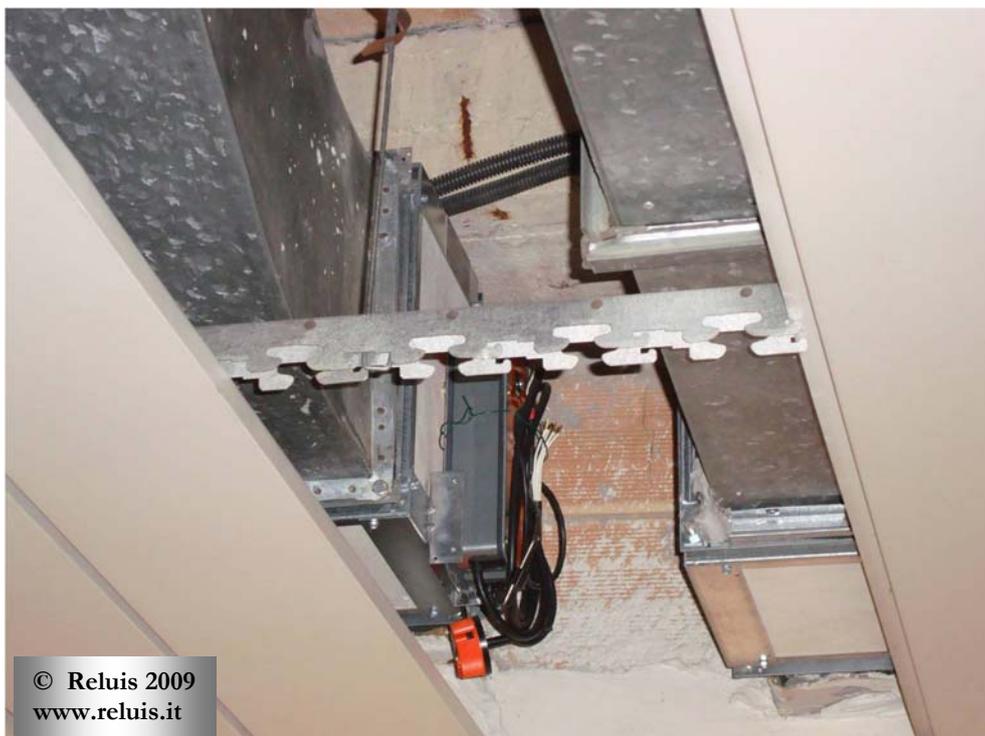
Ospedale San Salvatore dell'Aquila: controsoffittatura a doghe in lamierino di acciaio
Particolare della griglia di sospensione delle doghe.
(Foto di G. Magliulo)

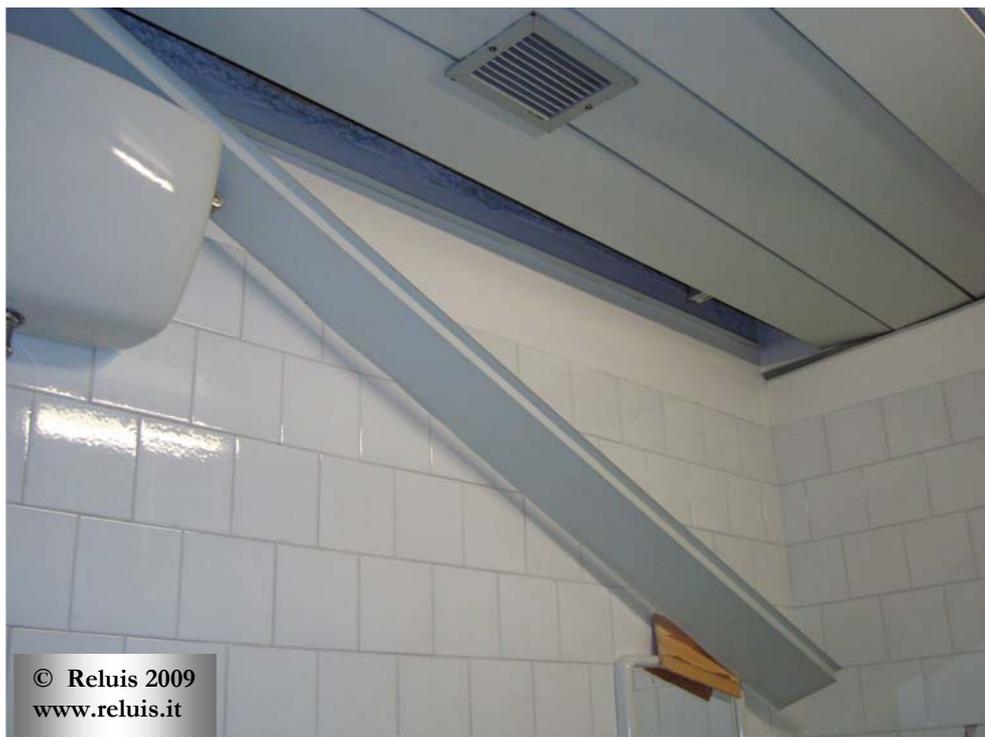
Ospedale San Salvatore dell'Aquila: controsoffittatura a doghe in lamierino di acciaio
Collasso della doga per perdita di appoggio.
(Foto di G. Magliulo)

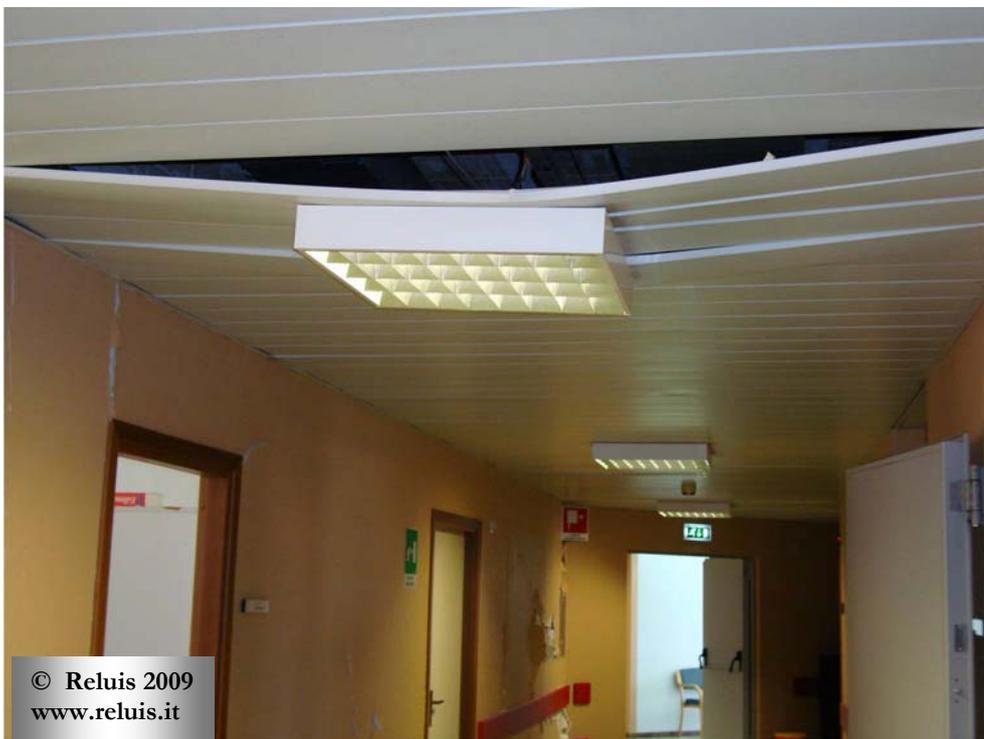
Ospedale San Salvatore dell'Aquila: controsoffittatura a doghe in lamierino di acciaio
Danneggiamento delle doghe e del corpo illuminante.
(Foto di G. Magliulo)
