**RAPPORTO PRELIMINARE SUGLI EFFETTI
INDOTTI SULL'AMBIENTE FISICO DALLA
SEQUENZA SISMICA DELL'AQUILANO**
Ver. 1.5

Simonelli A.L., Sica S., Moccia F.
Università degli Studi del Sannio (BN)
Dip. di Ingegneria
alsimone@unisannio.it

PARTE I
***Ricognizioni nell'area a sudest di L'Aquila,
lungo la media valle del Fiume Aterno***

PARTE II
***Ricognizioni nell'area a nord di L'Aquila fino all'invaso di
Campotosto***

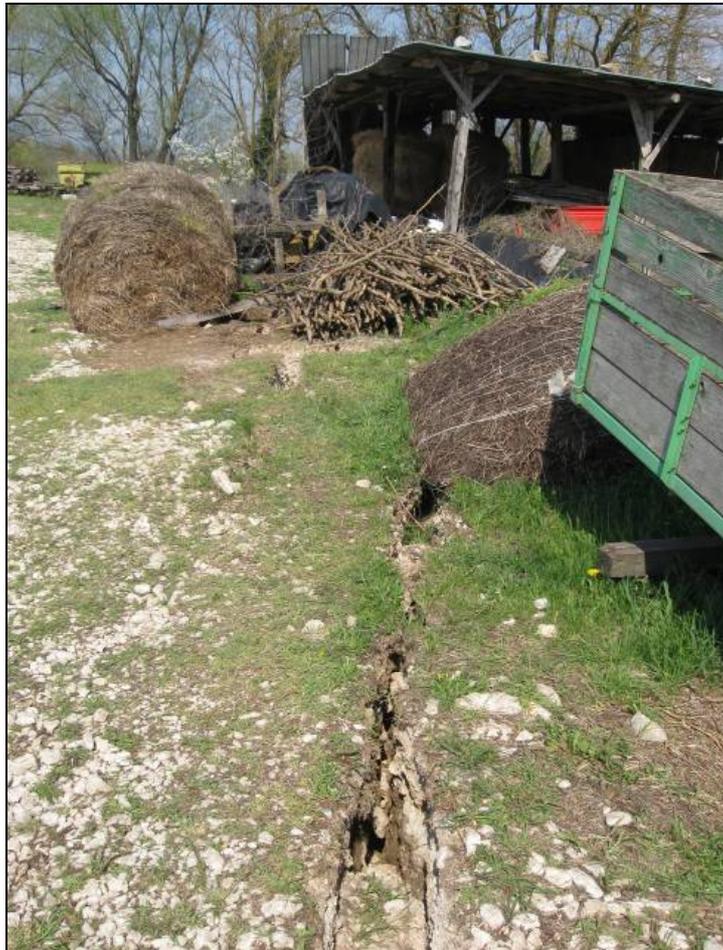
Nel primo caso, ad Onna, le lesioni sono molto più frequenti e si sviluppano parallelamente tra loro lungo un fronte di circa 200m. In vicinanza del centro abitato le fratture al suolo presentano indizi di trascorrenza destra con rigetto di circa 5cm. (Fig. I.3).

Fig. I.1 Onna: Frattura al suolo presente in prossimità del ponte sul F. Aterno. In basso caratteristiche geometriche della frattura (42°19'27''N 13°28'40')

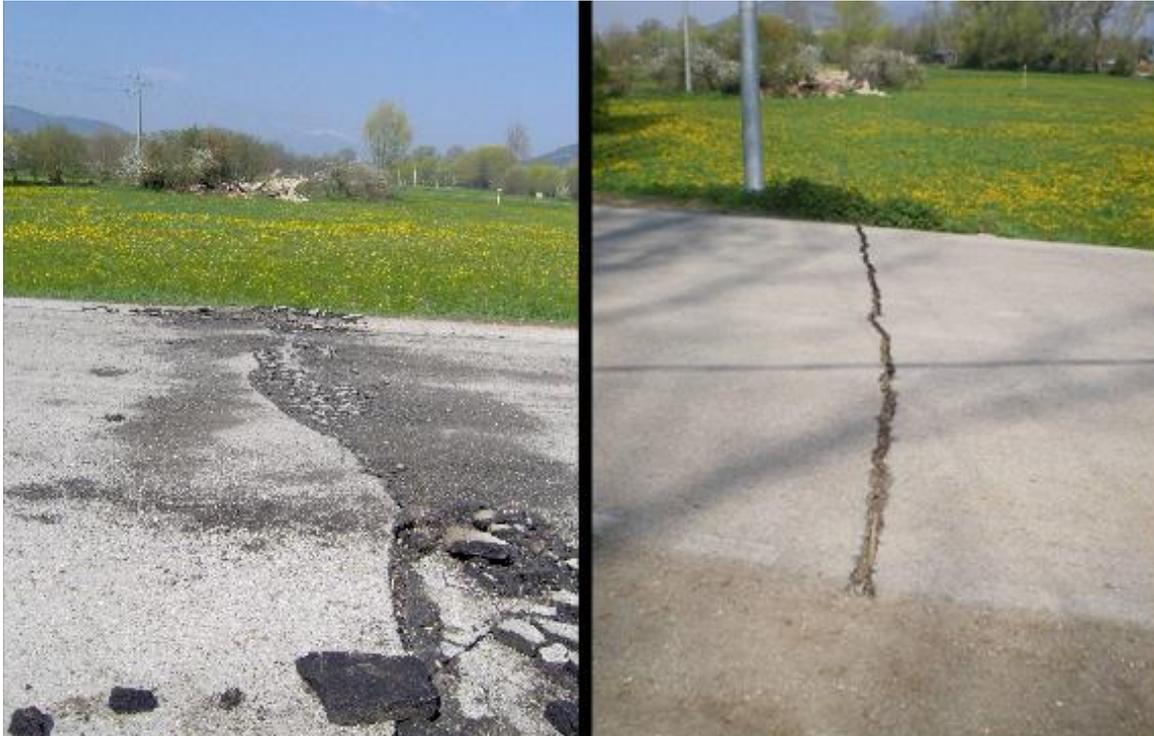
Fig. I.2 Onna: Danni diffusi alla pavimentazione stradale (42°19'27''N 13°28'40''E)

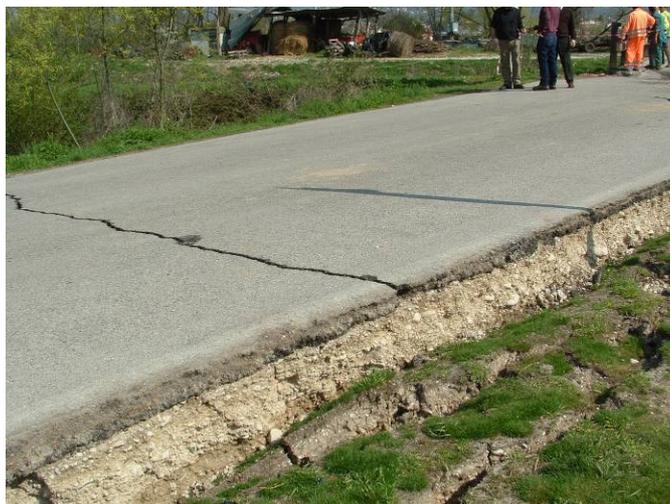
*Fig. I.4 Onna: lesione trasversale del manto stradale e distacco della strada dal ciglio
(42°19'27''N 13°28'40''E)*

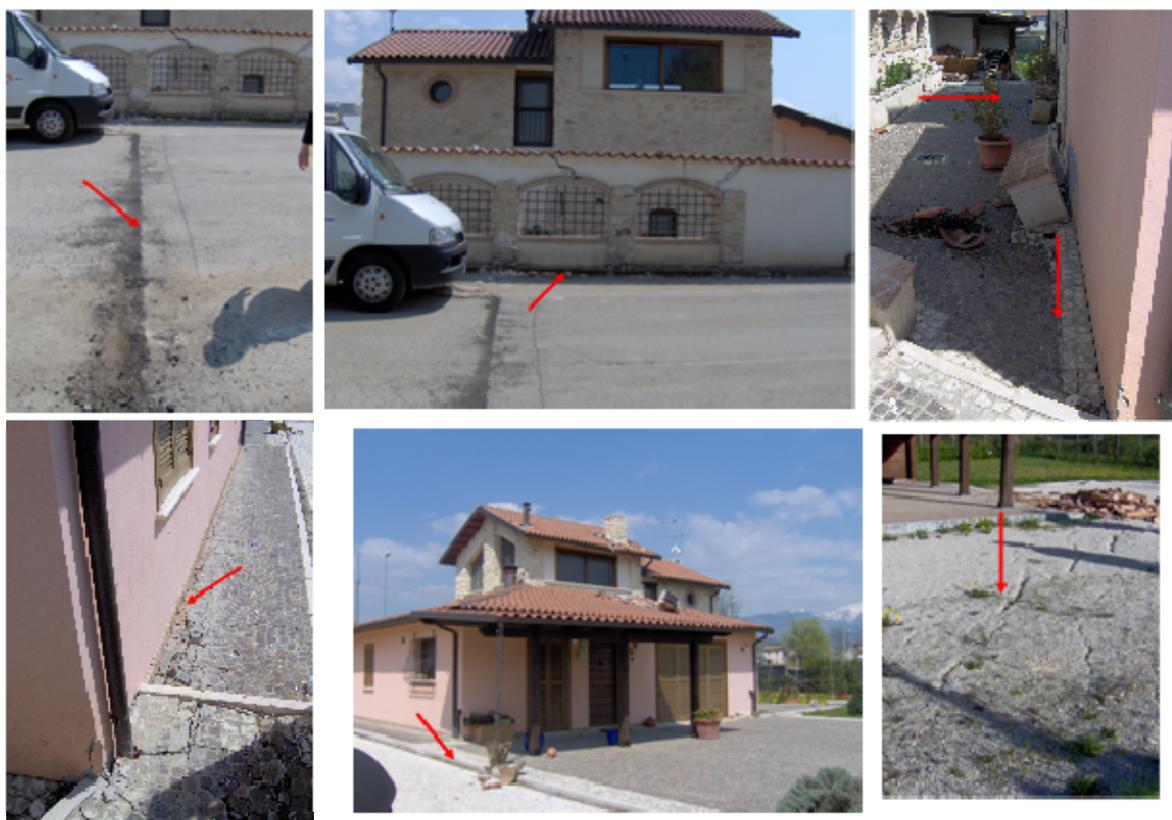
*Fig. I.5 Onna: evidenza di una frattura al suolo che si sviluppa linearmente per alcune decine di metri, "aggirando" un manufatto rigido su entrambi i lati
(42°19'27''N 13°28'40''E)*

Singolare è il caso illustrato in figura I.5, in cui la frattura al suolo si sviluppa per alcune decine di metri, poi incontra un manufatto rigido, con il piano interrato costituito da pareti in c.a., lo aggira su entrambi i lati e, superato l'edificio, riprende a svilupparsi lungo la stessa direttrice.

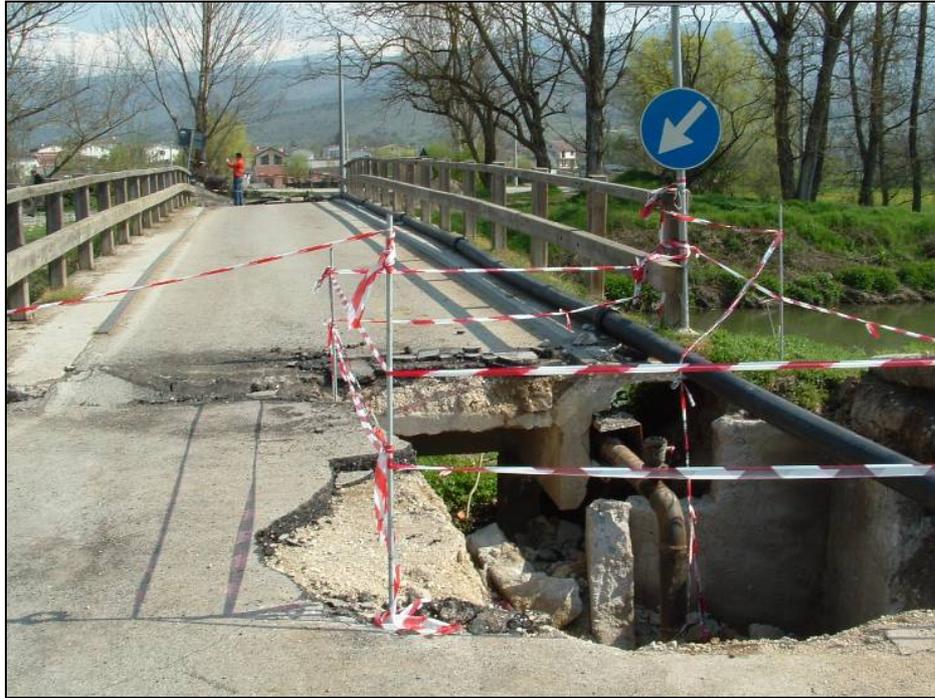
Fig. I.6 Onna: Danni all'attacco del ponte con il rilevato. In corso i lavori di ripristino della condotta del gas ivi danneggiata

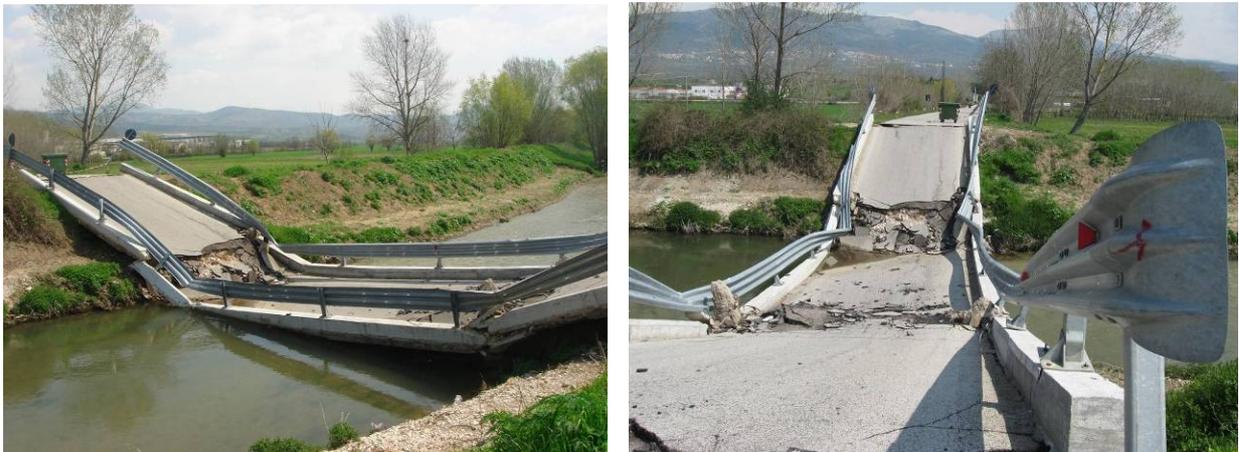
*Fig. I.7 Onna: Ponte sul F. Aterno crollato a sud del centro abitato
(42°18'13.57''N 13°30'10.25''E)*

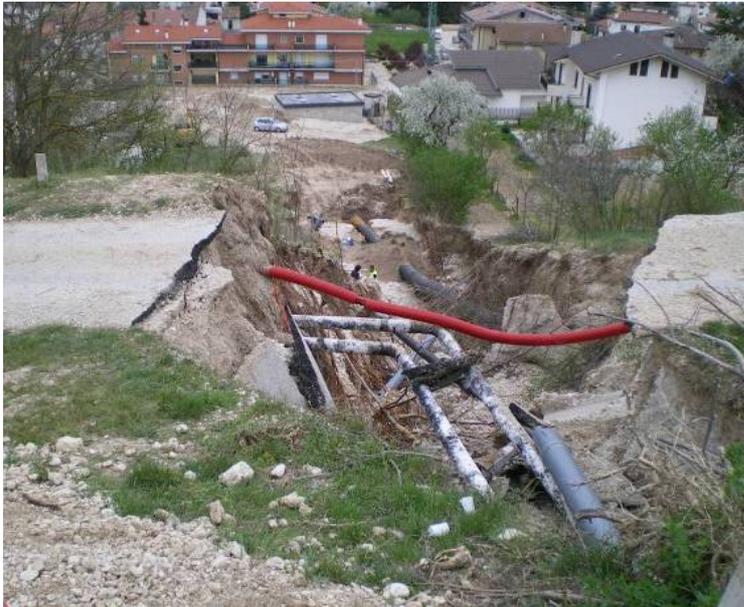
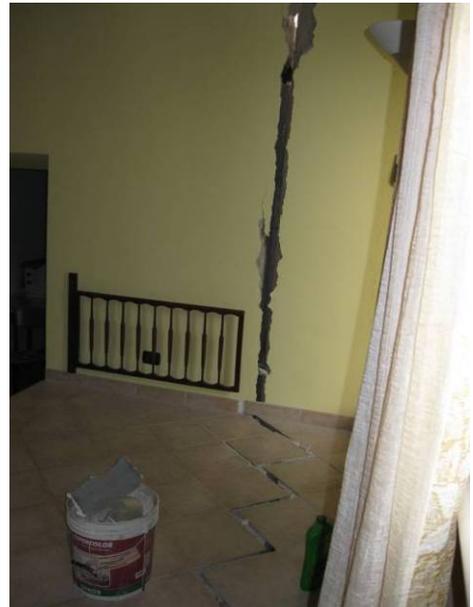
Qui il sisma ha tranciato le condotte idriche dell'acquedotto e seriamente danneggiato alcune abitazioni (Fig.I.8). Anche in questo caso le misurazioni hanno evidenziato un trend costante delle lesioni e fratture orientate in direzione 120°N.

Fig. I.8 Paganica: Danni ai tubi dell'acquedotto del Gran Sasso e lesioni in un'abitazione posta in prossimità ($42^{\circ}21'52.42''N$ $13^{\circ}28'07.68''E$)

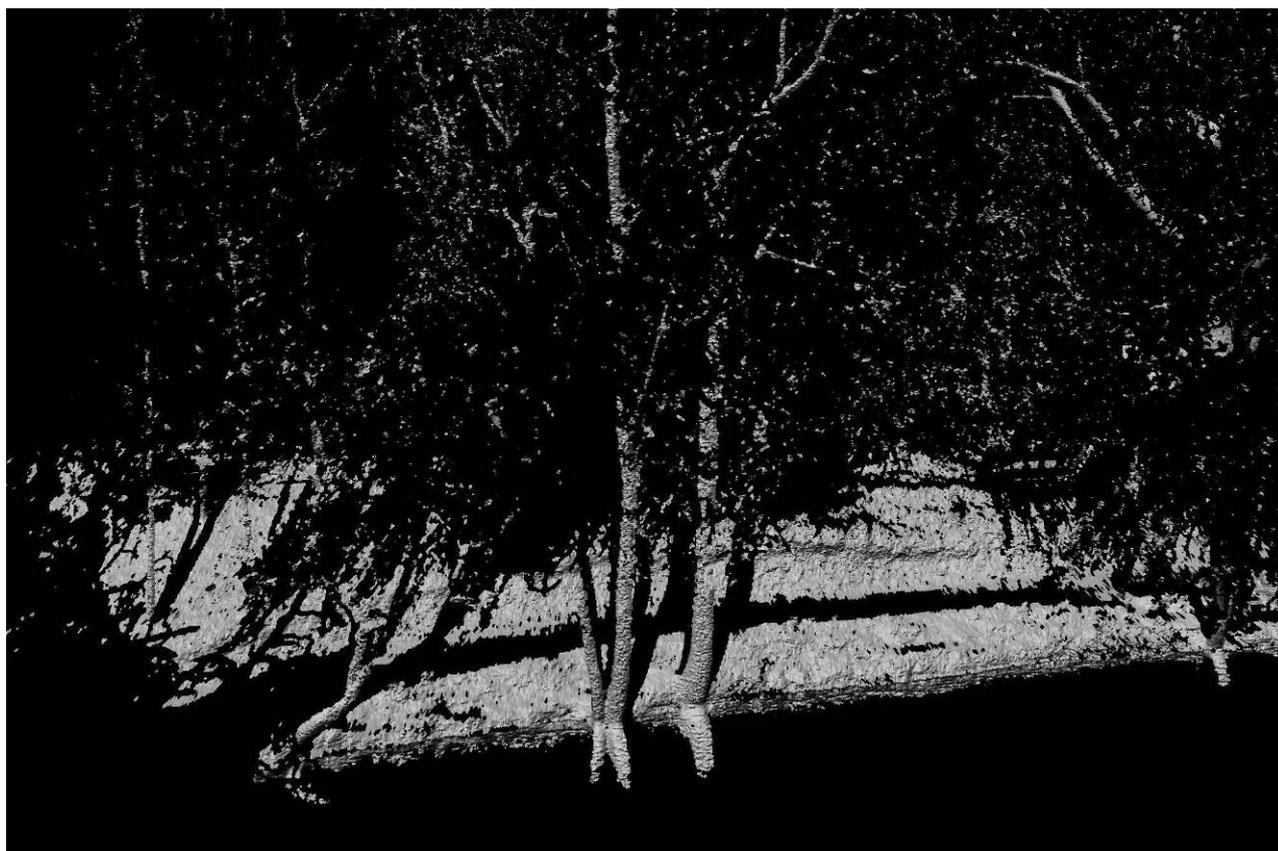
La scansione in località Sinizzo (coordinate 42° 17' 23"N, 13° 34' 34" E) è stata eseguita con passo pari a 21mm. Nell'immagine che segue (Fig.I.9), si può notare, in nero, lo scalino prodotto dal distacco. Il confronto con eventuale e successiva scansione consentirà di valutare gli spostamenti verificatisi.

*Fig. I.9: Scansione Laser delle sponde del lago Sinizzo
(42°17'25.23''N - 13°34'34.73''E)*

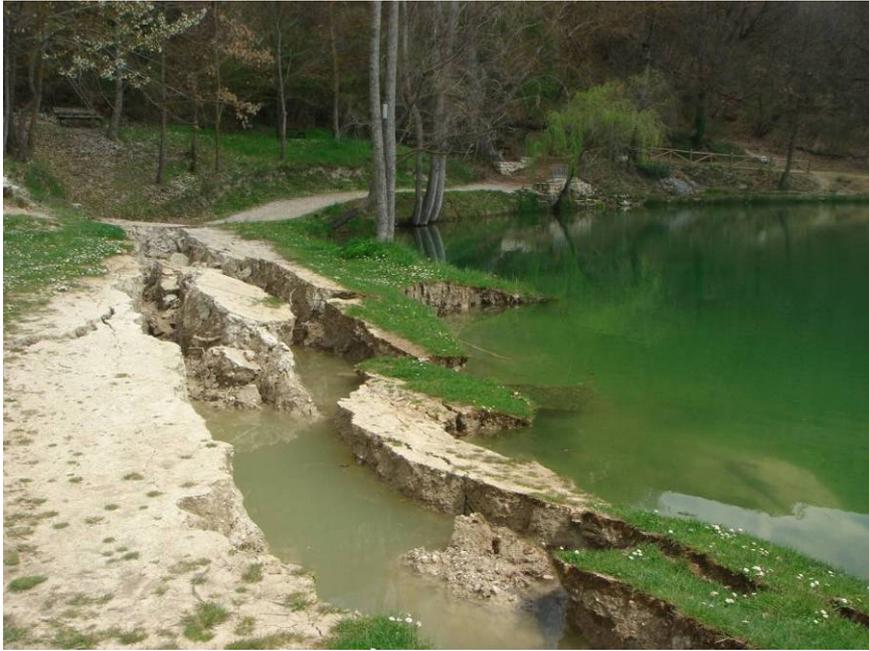
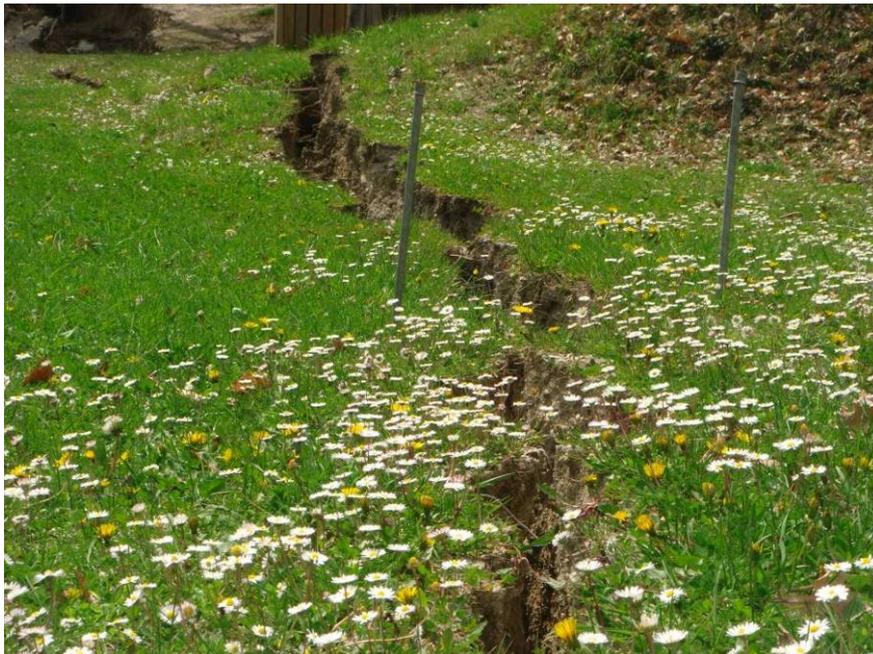
Nel comune di S. Demetrio ne' Vestini è stato rilevato un fenomeno deformativo in atto in corrispondenza del piccolo lago di Sinizzo (Figg.I.10-I.11). Si tratta di un sinkhole impostato in terreni alluvionali che a seguito delle ripetute scosse sismiche ha probabilmente avuto fenomeni successivi di subsidenza e di crollo delle sponde con conseguente arretramento delle rive. Per valutare la deformazione ed eventuali spostamenti futuri, è stato eseguito un rilievo con laser scanner 3d delle sponde del lago.

*Fig. I.10: fenomeni deformativi sulle sponde del lago Sinizzo
(42°17'25.23''N - 13°34'34.73''E)*

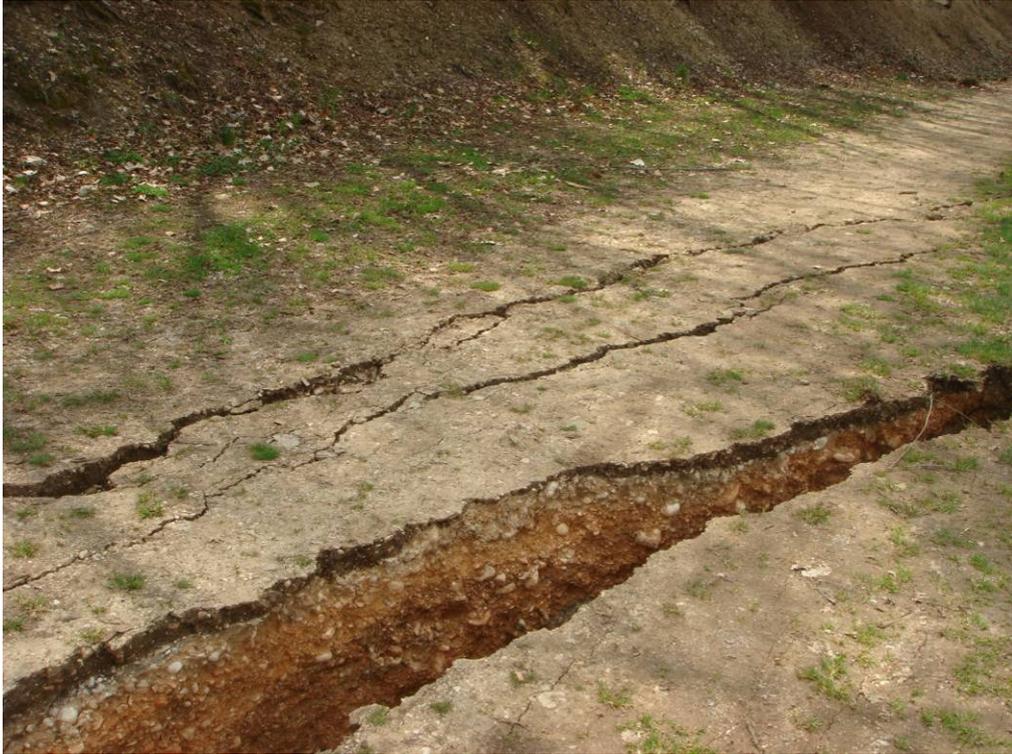
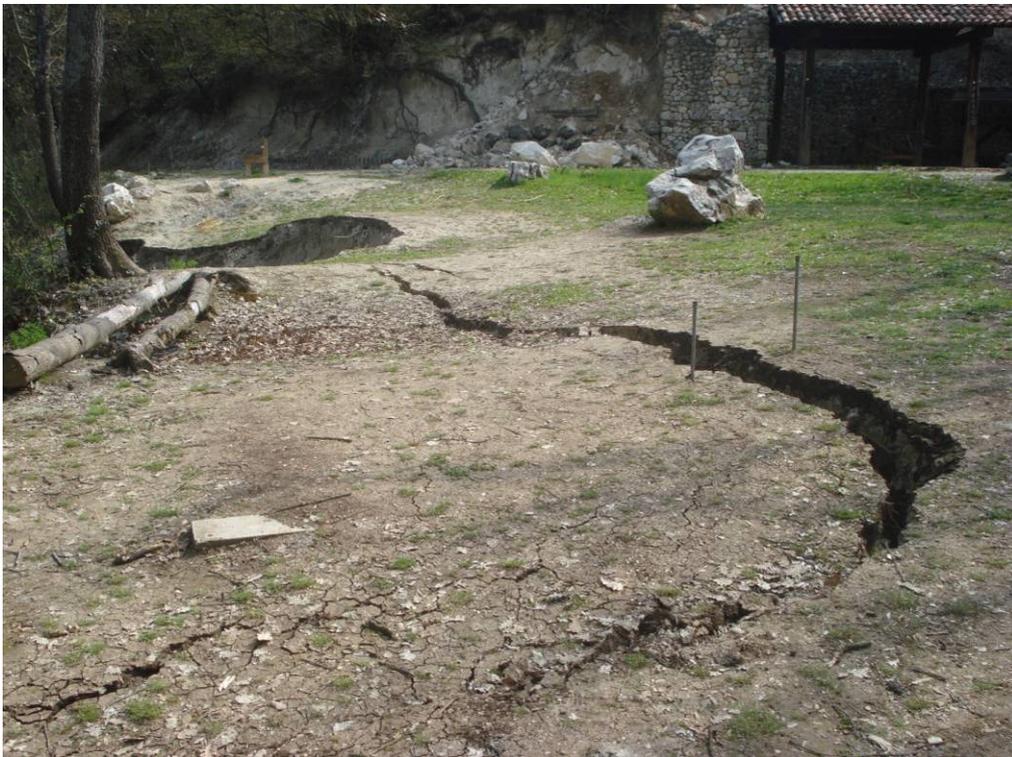
*Fig. I.11: fenomeni deformativi sulle sponde del lago Sinizzo
(42°17'25.23''N - 13°34'34.73''E)*

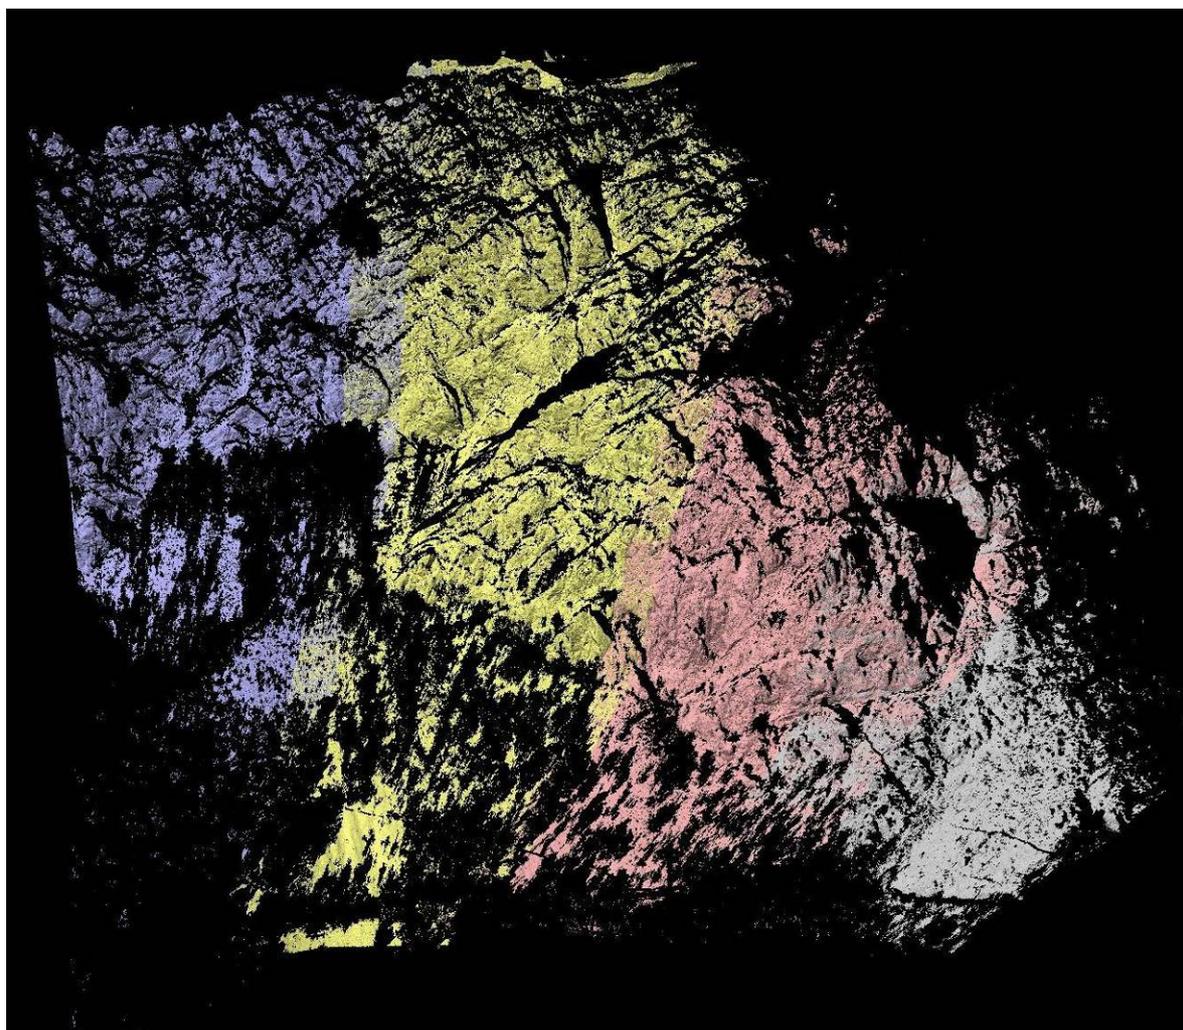
*Fig. I.12: Scansione Laser della frana di Fossa
(42° 17' 27" N ,13° 29' 19" E)*

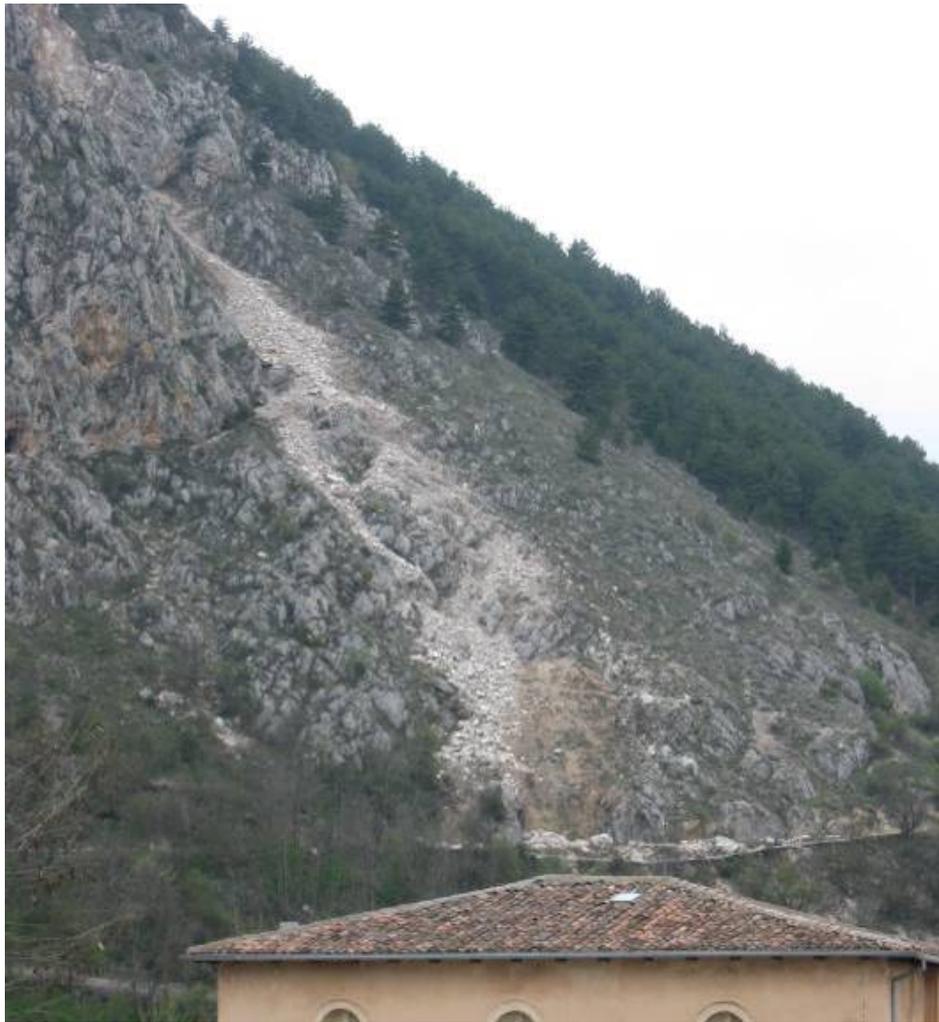
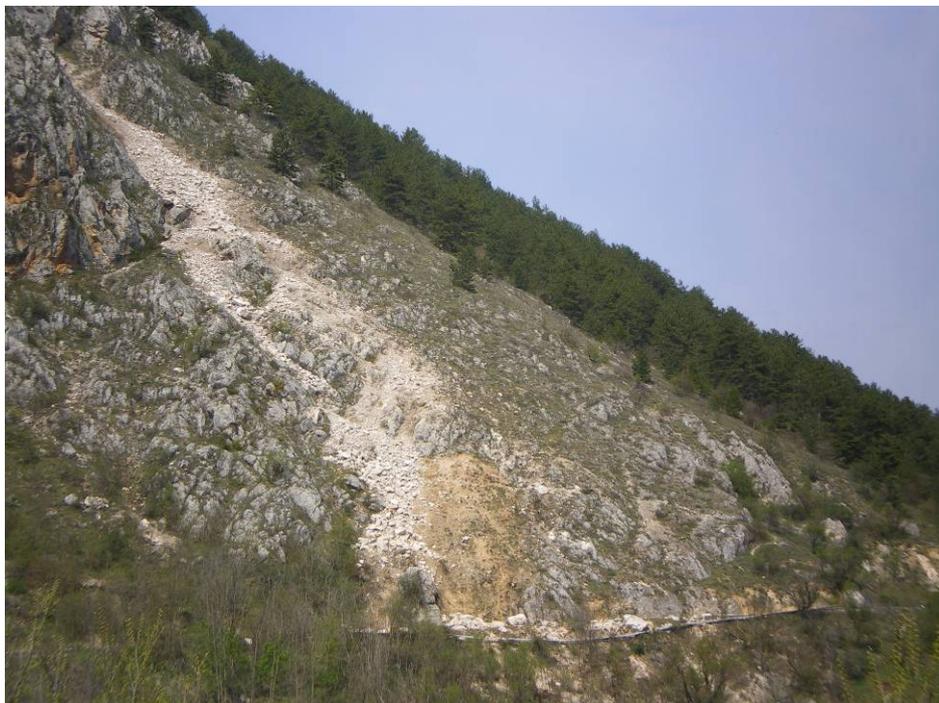
I fenomeni più significativi sono localizzati a monte dell'abitato di Fossa dove un crollo di circa 2000 m³, impostato in calcari fratturati, ha travolto due autovetture e danneggiato un'abitazione (Figg. da I.13 a I.15). L'intera parete coinvolta dal fenomeno franoso è stata oggetto di un rilievo eseguito tramite Laser Scanner 3D.

*Figg. I.13: Crolli in roccia che hanno coinvolto l'abitato di Fossa
(42°17'27.03''N - 13°29'19.19''E)*

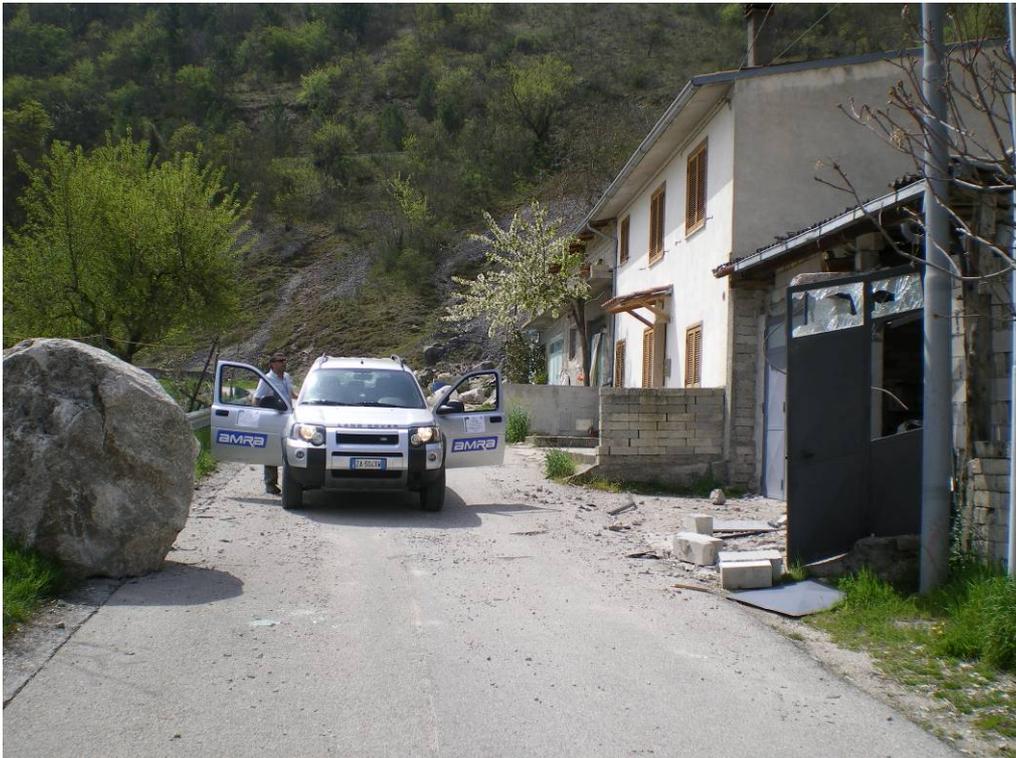
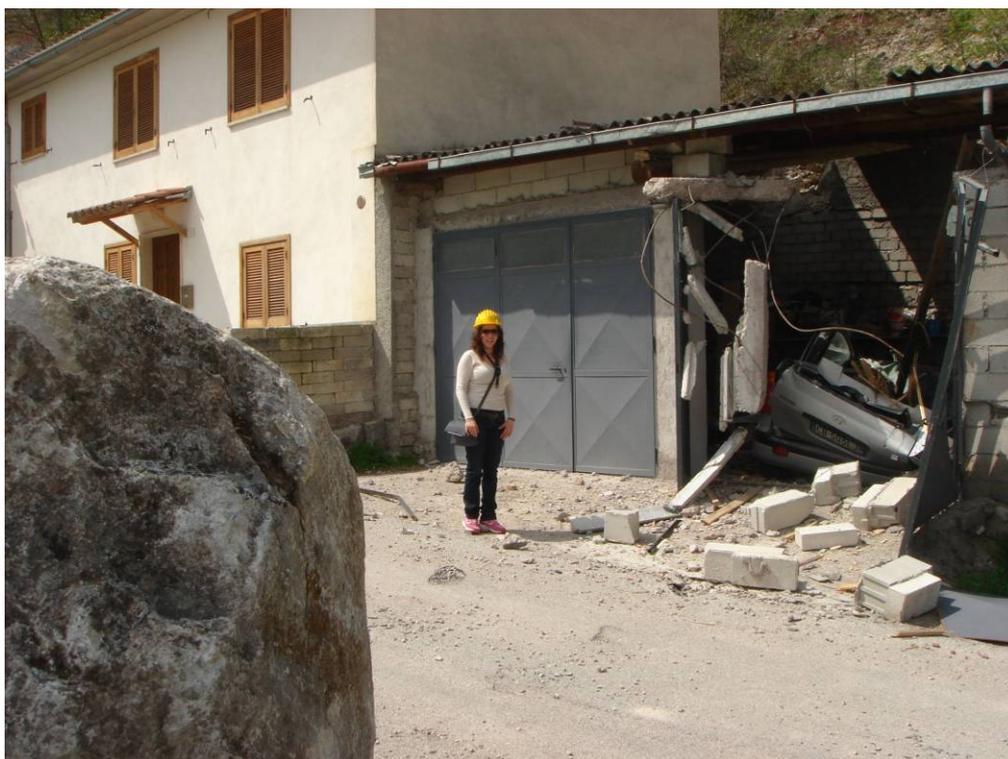
Figg. I.14: Crolli in roccia a Fossa. Particolare di un masso (visibile a sinistra in entrambe le foto) che dopo essersi staccato dal fronte ed essere rotolato per alcune decine di metri, ha sfondato l'autorimessa fermandosi sul ciglio opposto della strada. (42°17'27.03''N - 13°29'19.19''E)

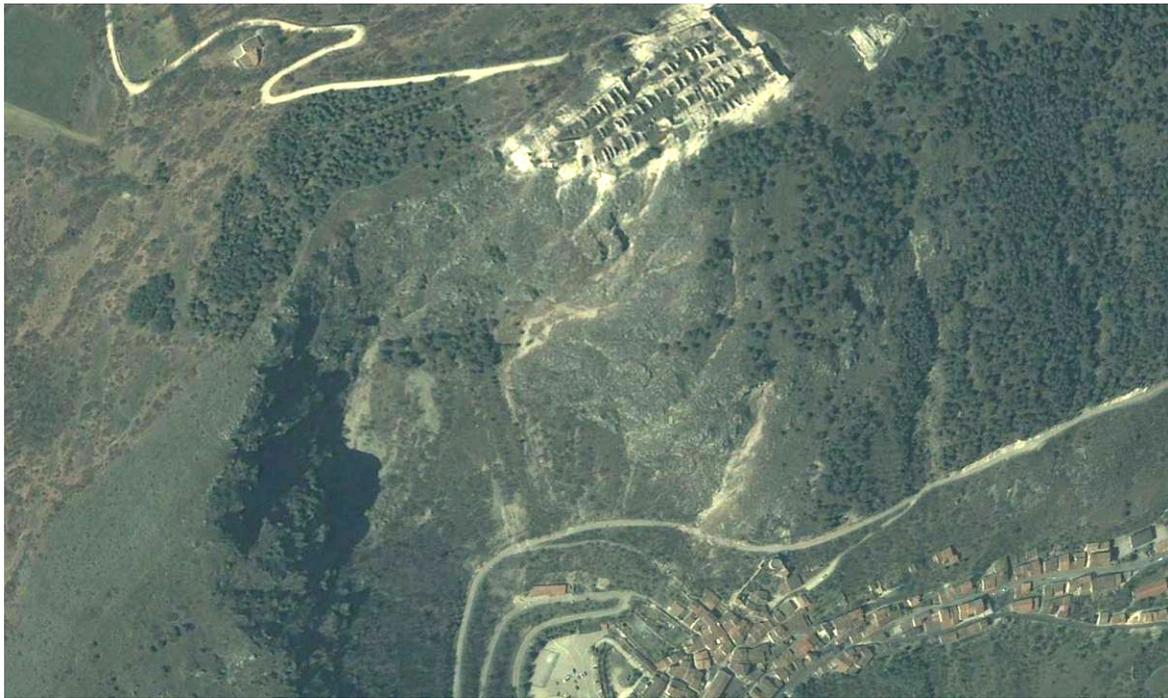
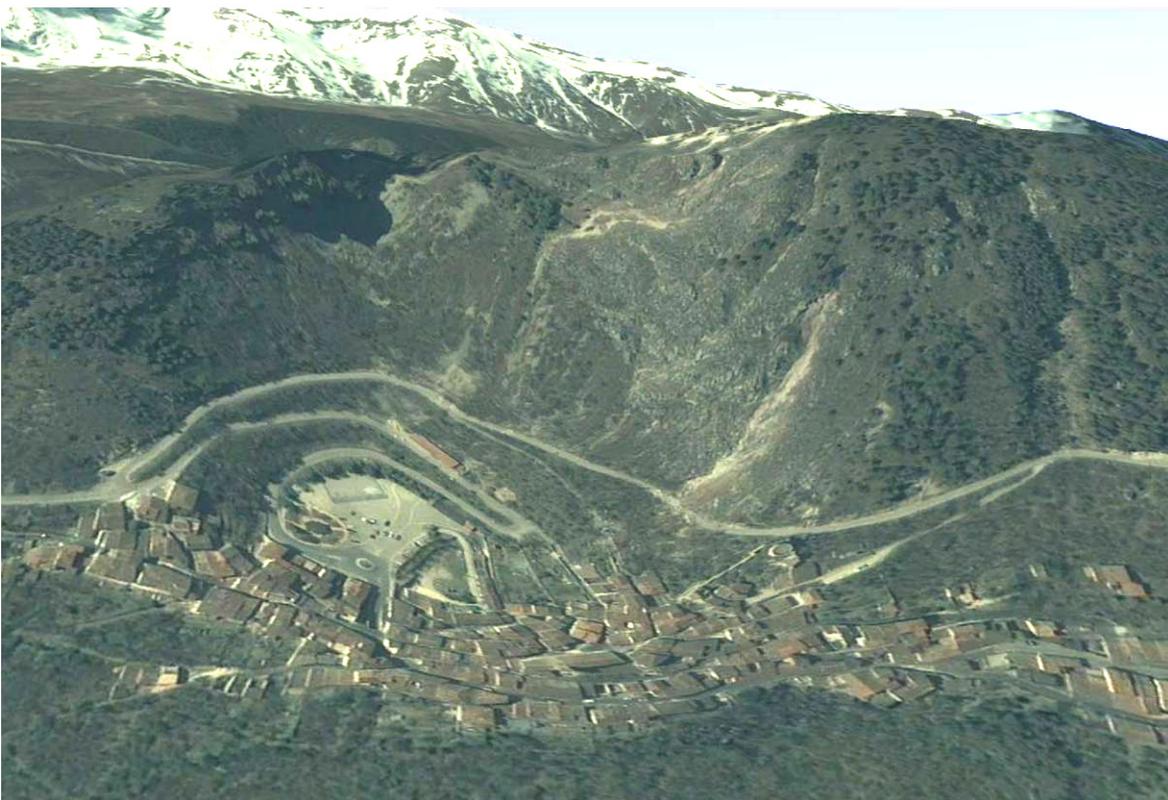
Fig. I.15: Crolli in roccia che hanno coinvolto l'abitato di Fossa. Nell'immagine in alto è mostrata una vista satellitare dell'area, in cui è riconoscibile l'eremo in cima alla parete, il cui crollo ha probabilmente innescato una delle due frane (ben riconoscibili in entrambe le figure). Nell'immagine in basso è riportata una rappresentazione tridimensionale della stessa area. Base cartografica Google Earth – Passaggio satellitare GEOEYE del 7 Aprile 2009 (post evento).

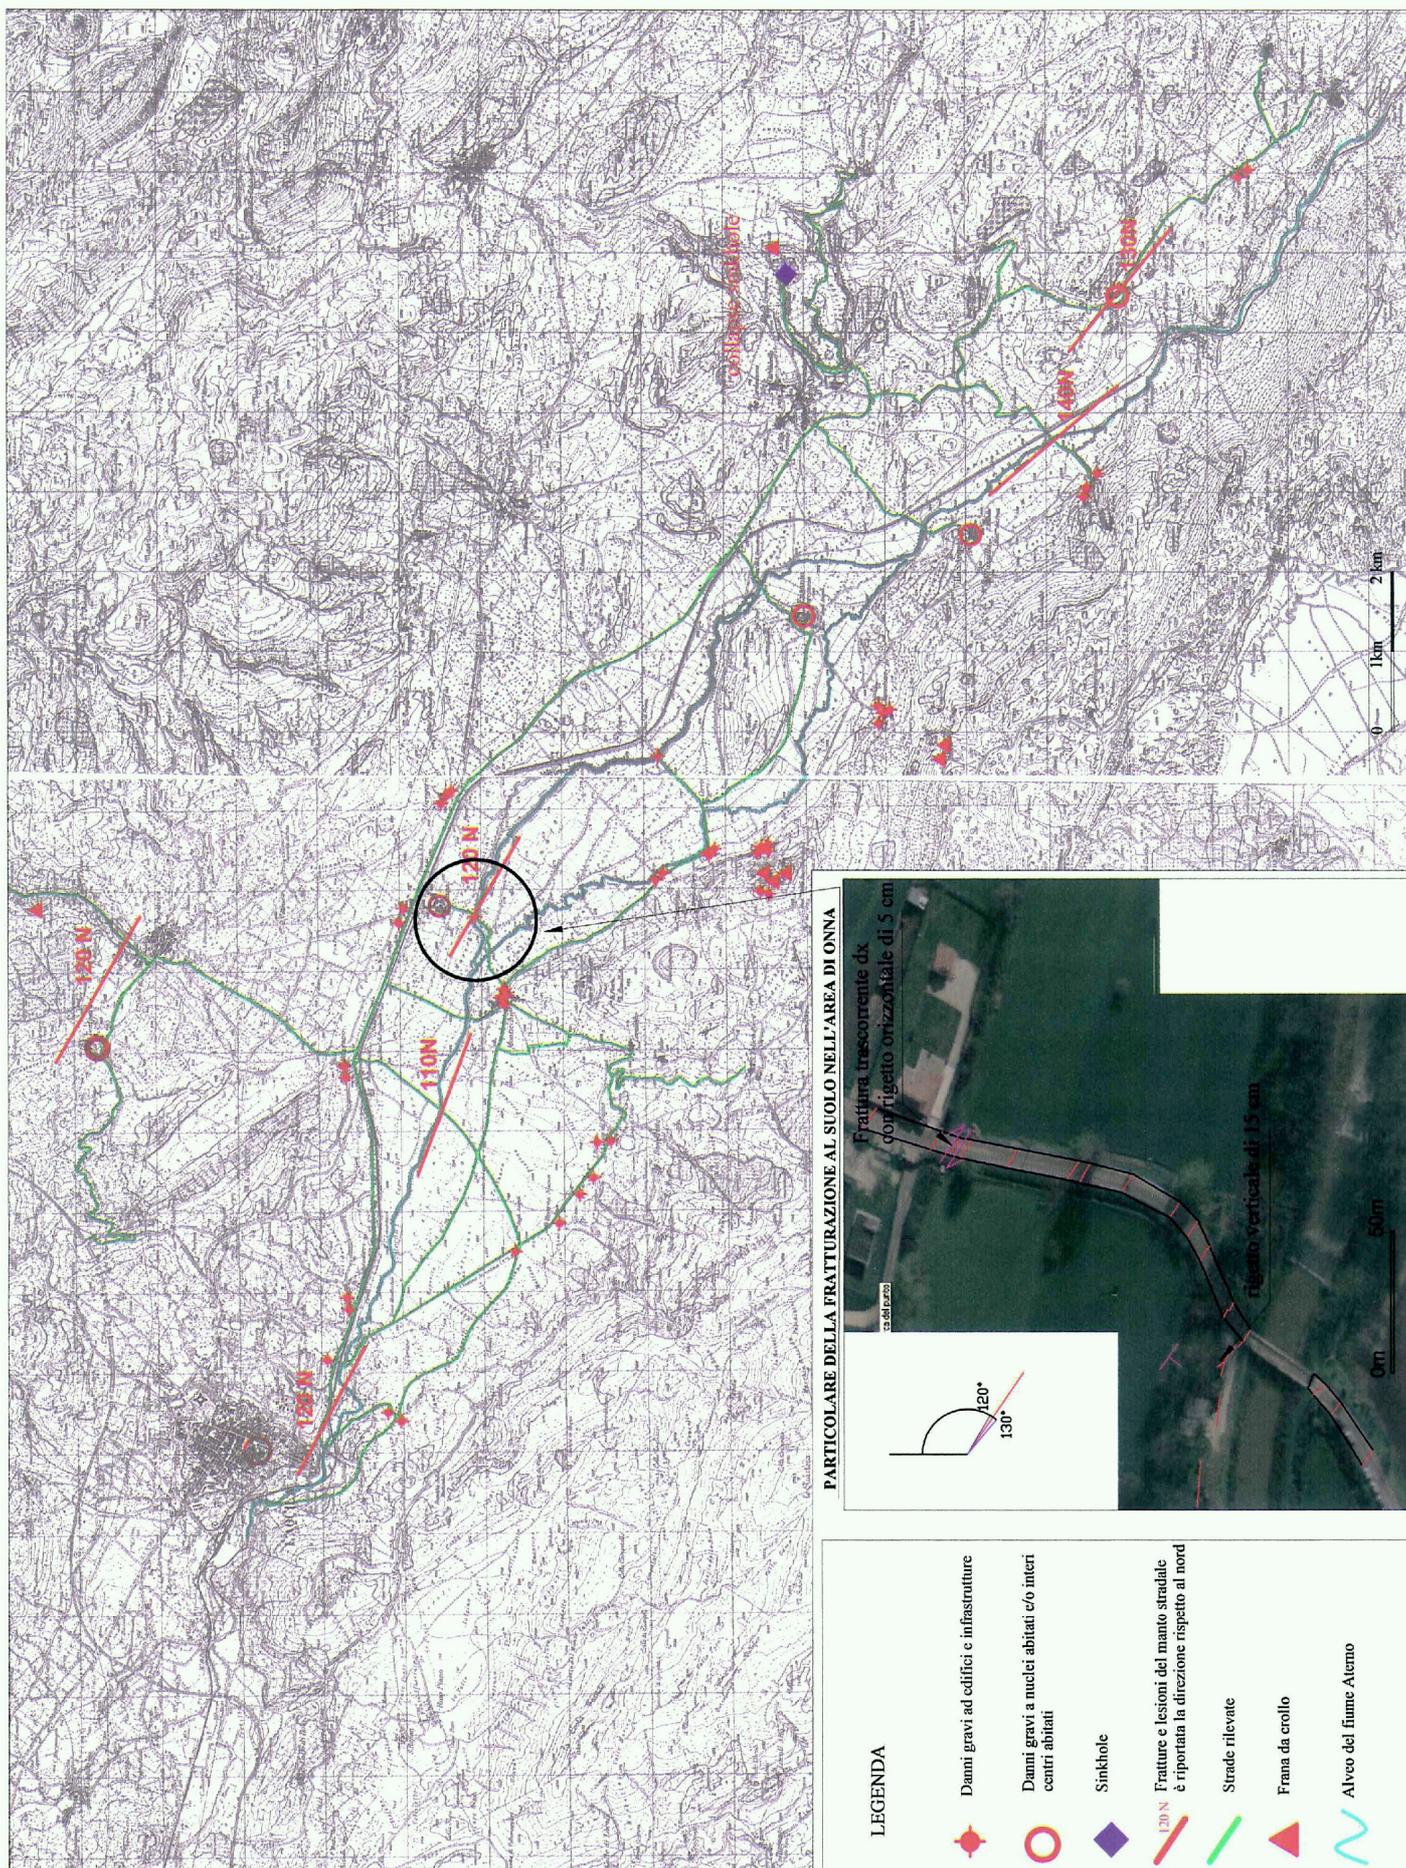
TAV 1 – CARTA DEGLI EFFETTI AL SUOLO

Nella Tavola 1, a pagina seguente, è riportata una sintesi cartografica delle deformazioni al rilevate suolo, nonché l'indicazione degli altri significativi effetti rilevati.

Si può osservare che la gran parte delle aree in cui si sono registrati forti danni agli edifici, frane o deformazioni elevate (lago di Sinizzo), si concentrano nelle zone in cui sono state rilevate le fratture al suolo e che queste ultime si allineano per diversi km costantemente lungo la direzione 120°N.

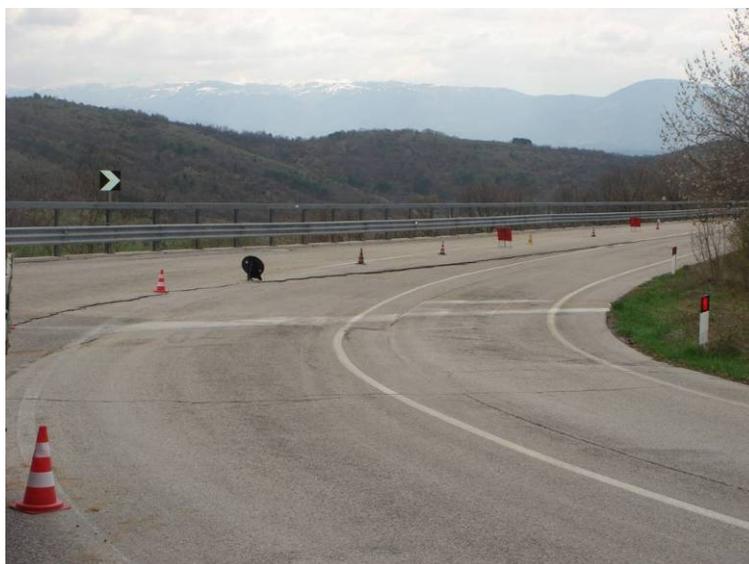
Lungo il percorso sono state rilevate diverse lesioni del manto stradale da imputare a piccole frane o cedimenti indotti dal terremoto. Il fenomeno più significativo è stato riscontrato in corrispondenza di un tornante localizzato poche centinaia di metri ad est del comune di Arischia (Fig.II.1 e II.2).

Si tratta della riattivazione di un dissesto precedente al terremoto e verosimilmente legato alla cattiva manutenzione del sistema di drenaggio del muro di contenimento del rilevato stradale (nella foto a sinistra in fig. II.3 si può osservare una folta vegetazione che ostruisce i canali di drenaggio). La parte sommitale del muro risulta palesemente danneggiata (Fig. II.3).

*Fig. II.1: Lesioni del manto stradale lungo la S.S. 80 nei pressi di Arischia.
(42°25' 14.16'' N 13° 21' 29.88''E)*

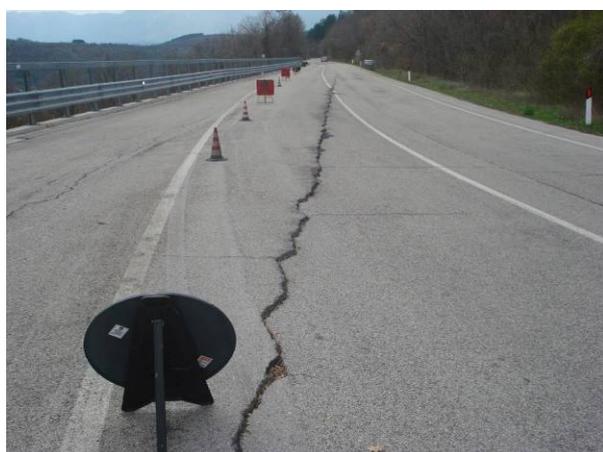
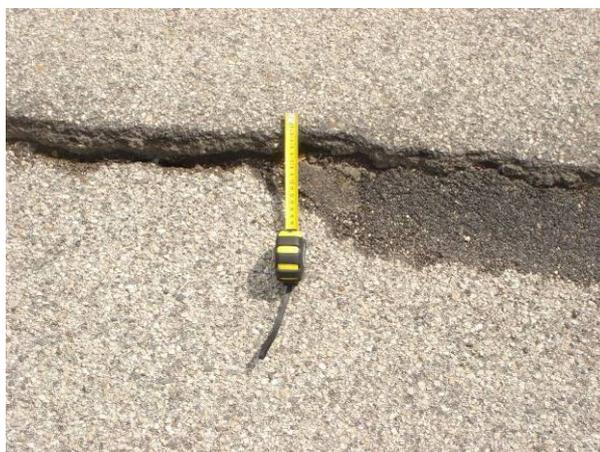
*Fig. II.2: Particolari delle lesioni del manto stradale di Fig.II.1.
(42°25' 14.16'' N 13° 21' 29.88''E)*

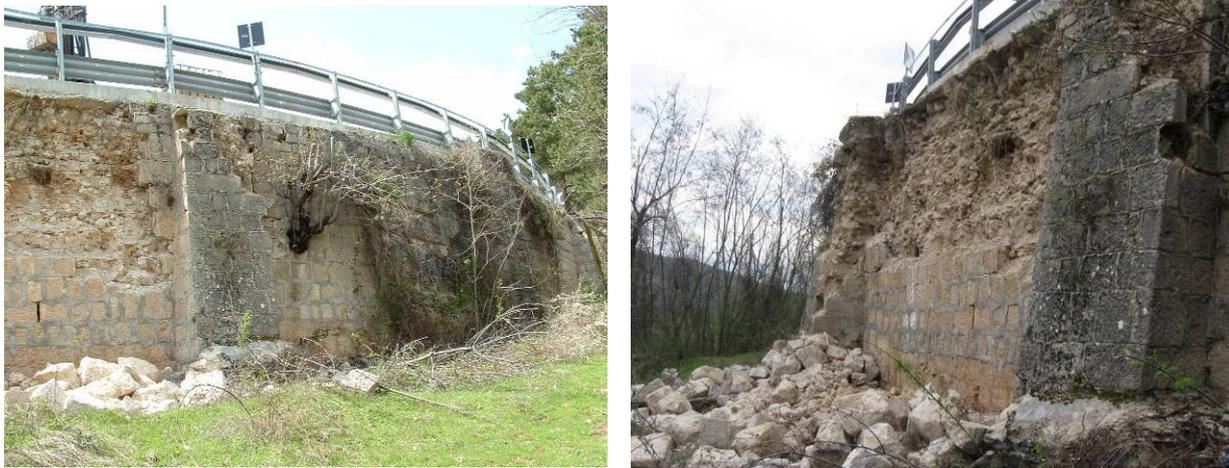
(42°25' 14.16'' N 13° 21' 29.88''E)

Fig. II.3. Crollo del paramento esterno di un muro di contenimento lungo la S.S. 80 nei pressi di Arischia.

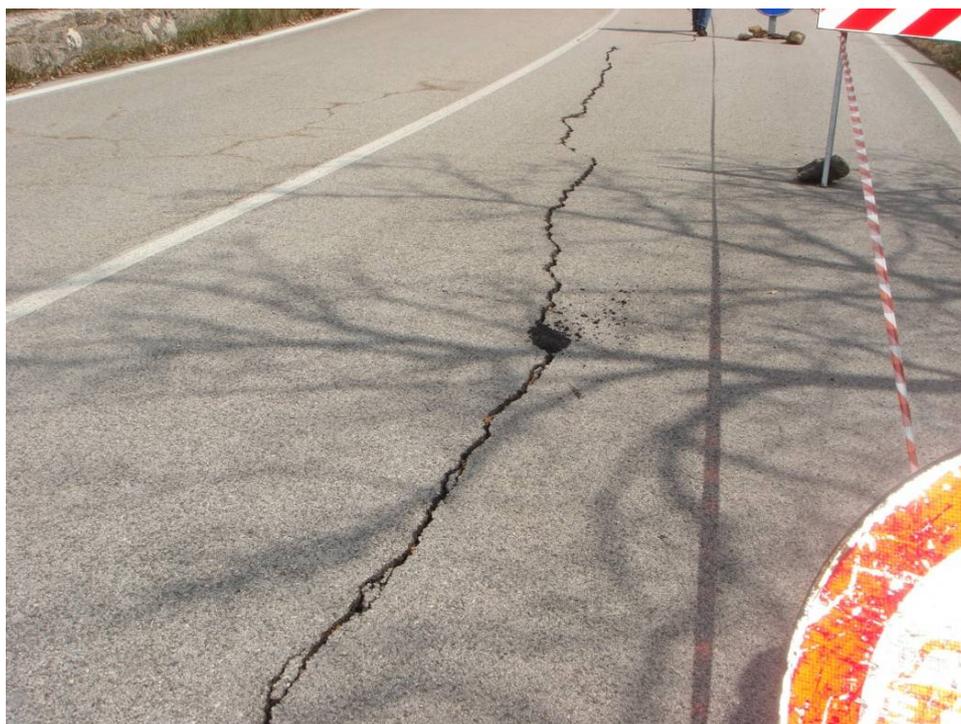
(42°25' 11'' N 13° 20' 58''E)

Percorrendo sempre la S.S. 80, al Km 16.300 sono state osservate diverse tipologie di danno. In Fig. II.4 si mostra la lesione longitudinale ivi apertasi nella pavimentazione stradale. L'apertura della fessura è dell'ordine dei due centimetri (Fig. II.5), la lunghezza è di circa 100 metri.

Fig. II.4 Frattura longitudinale lungo la S.S.80 Km 16.300

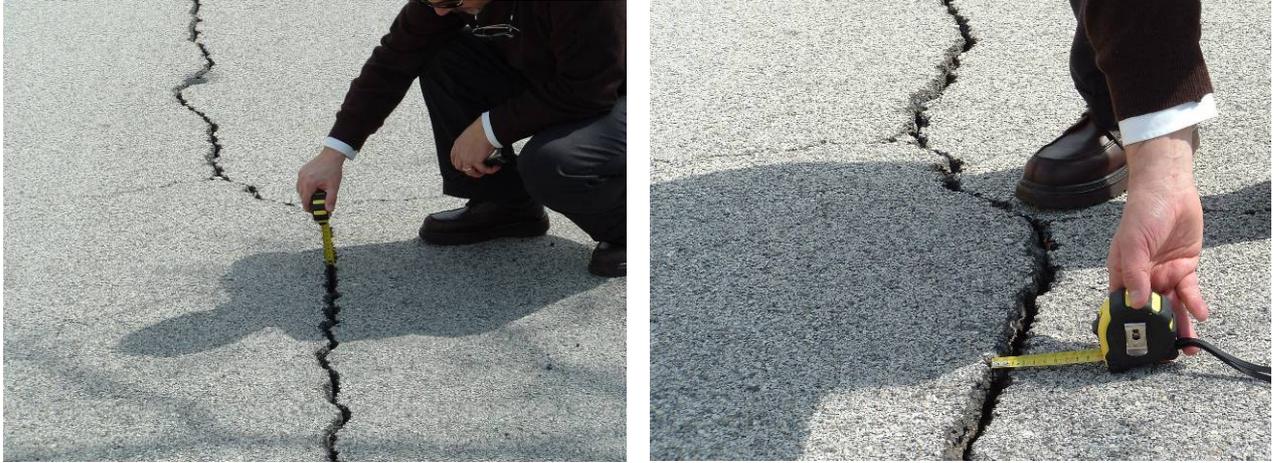
*Fig. II.5 Frattura longitudinale lungo la S.S.80 Km 16.300
(42°25' 11'' N 13° 20' 58''E)*

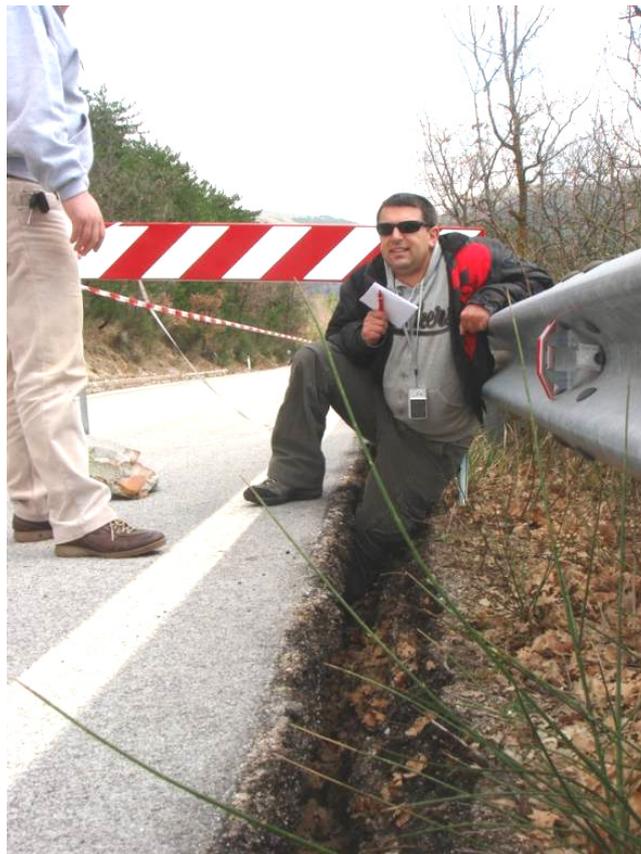
La Fig. II.6 testimonia il distacco tra il piano stradale e la scarpata laterale, da cui si è originata una frattura avente lunghezza pari a 122 metri, profondità dell'ordine del mezzo metro ed apertura di circa 15 cm (Fig. II.6 e II.7). Infine in Fig. II.8 si riporta la frana attivatasi nei terreni calcareo-marnosi a ridosso della strada. In altri casi lungo la SS80 il sisma ha riattivato alcune frane a cinematisimo lento del tipo scorrimento-colata.

*Fig. II.6 Distacco tra piano stradale e ciglio della strada lungo la S.S.80 Km 16.300
(42°25' 11'' N 13° 20' 58''E)*
