**RAPPORTO PRELIMINARE SUGLI EFFETTI
INDOTTI SULL'AMBIENTE FISICO DALLA
SEQUENZA SISMICA DELL'AQUILANO**
Ver. 1.5

Simonelli A.L., Sica S., Moccia F.
Università degli Studi del Sannio (BN)
Dip. di Ingegneria
alsimone@unisannio.it

PARTE I
***Ricognizioni nell'area a sudest di L'Aquila,
lungo la media valle del Fiume Aterno***

PARTE II
***Ricognizioni nell'area a nord di L'Aquila fino all'invaso di
Campotosto***

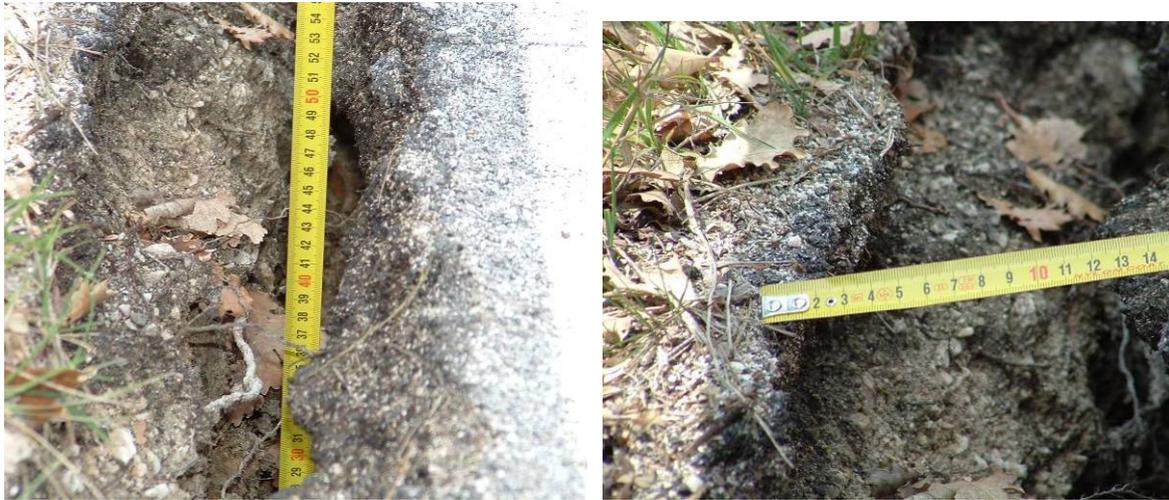
*Fig. II.7 Distacco tra piano stradale e ciglio della strada lungo la S.S.80 Km 16.300
(42°25' 11'' N 13° 20' 58''E)*

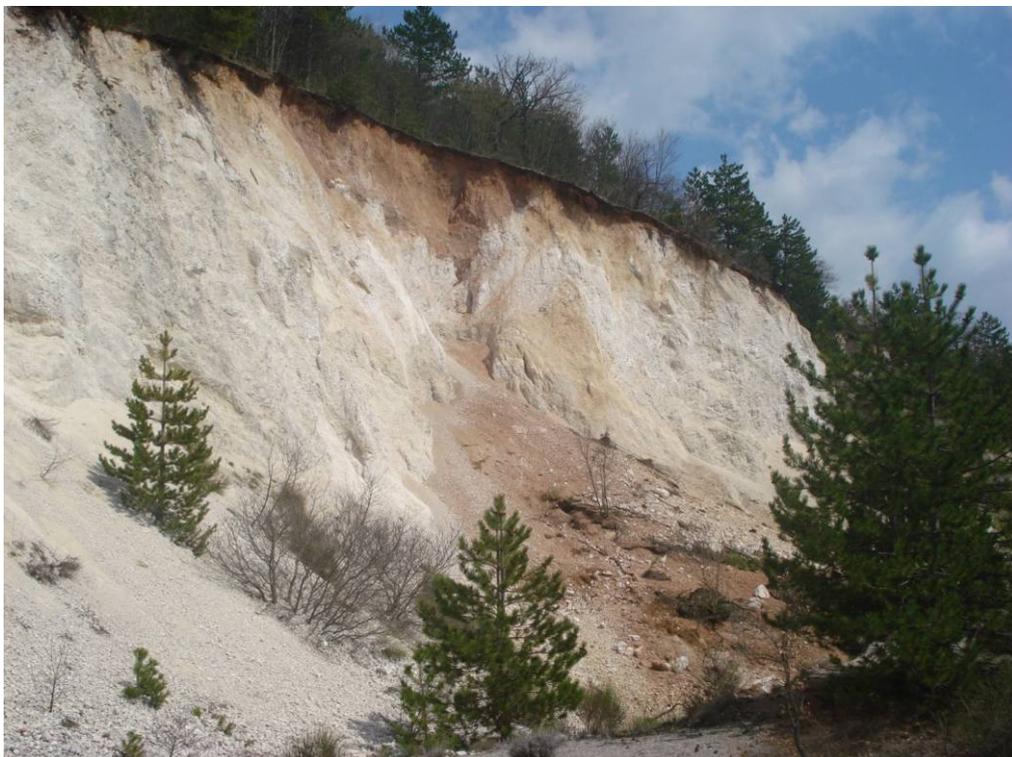
*Fig. II.8 Frana rinvenuta al Km 16.300 della SS.80
(42°25' 11'' N 13° 20' 58''E)*

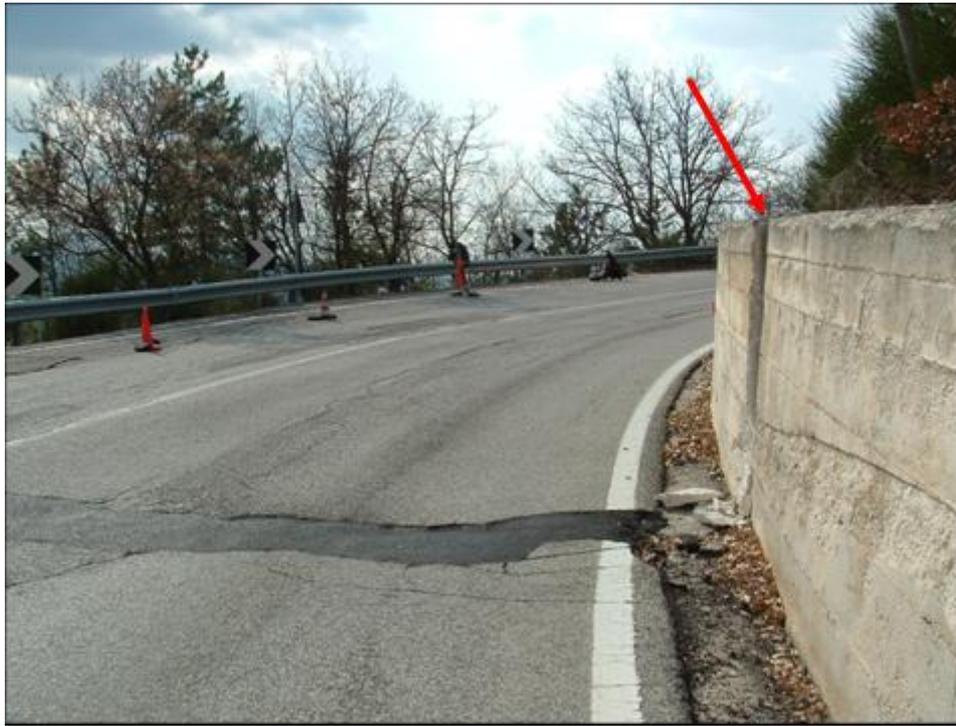
Poco distante dal sito precedente è presente un'ulteriore fessura che corre trasversalmente all'asse della strada (Fig. II.9). La lesione della pavimentazione stradale, già riparata dall'ente gestore dell'infrastruttura viaria nel giorno del sopralluogo (14 Aprile), è accompagnata dalla rottura dell'opera di sostegno a monte (Fig. II.10) e rotazione verso valle di una delle due porzioni di muro.

*Fig. II.9 Frattura trasversale della pavimentazione stradale lungo la SS80.
(42°25' 05.00'' N 13° 21' 07.70''E)*

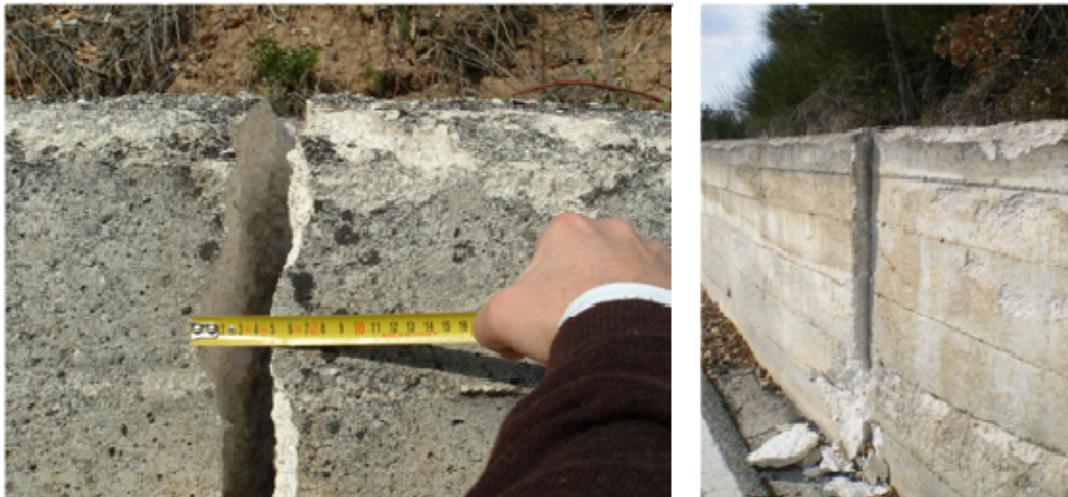
*Fig. II.10 Rottura del muro di contenimento della scarpata a ridosso del piano stradale
lungo la SS80 e rotazione verso l'esterno
(42°25' 05.00'' N 13° 21' 07.70''E)*

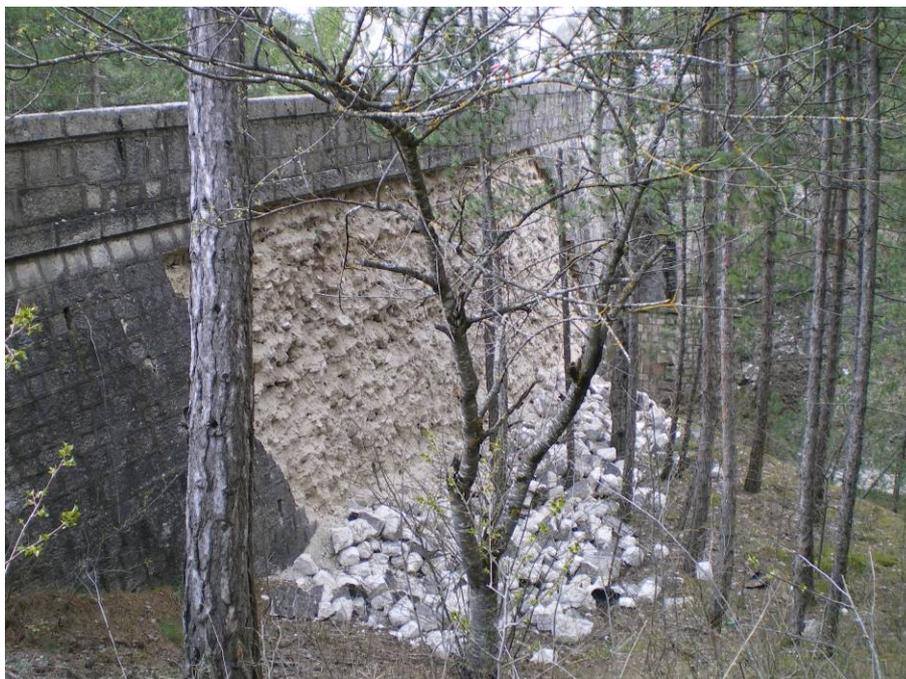
Fig. II.11 Ponte danneggiato lungo la SS80 al Km 18.100

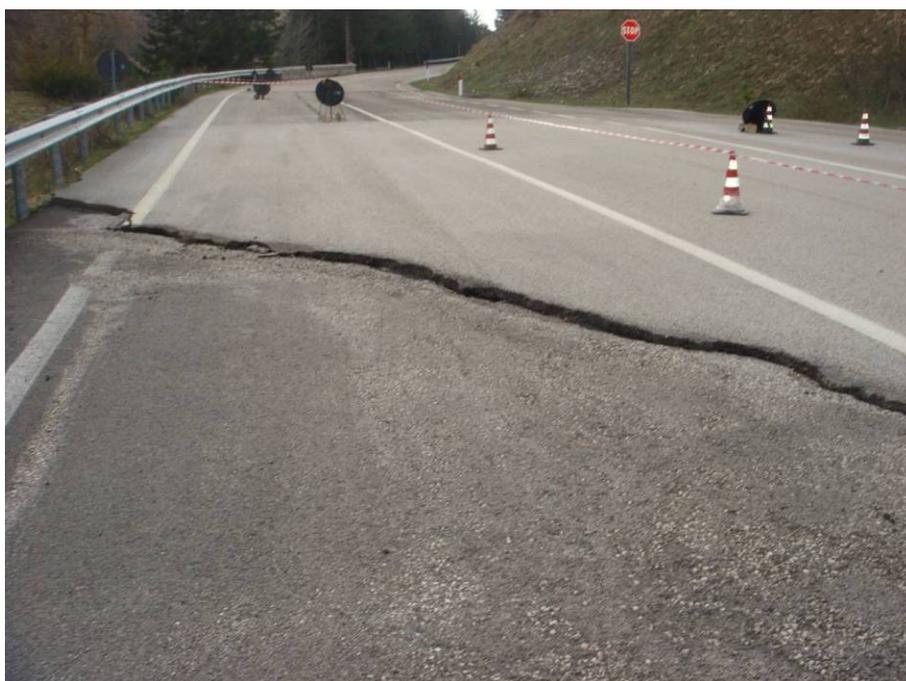
*Fig. II.12 Riattivazione di una frana lungo la SS80
(42°28' 43.02'' N 13° 21' 44.40''E)*

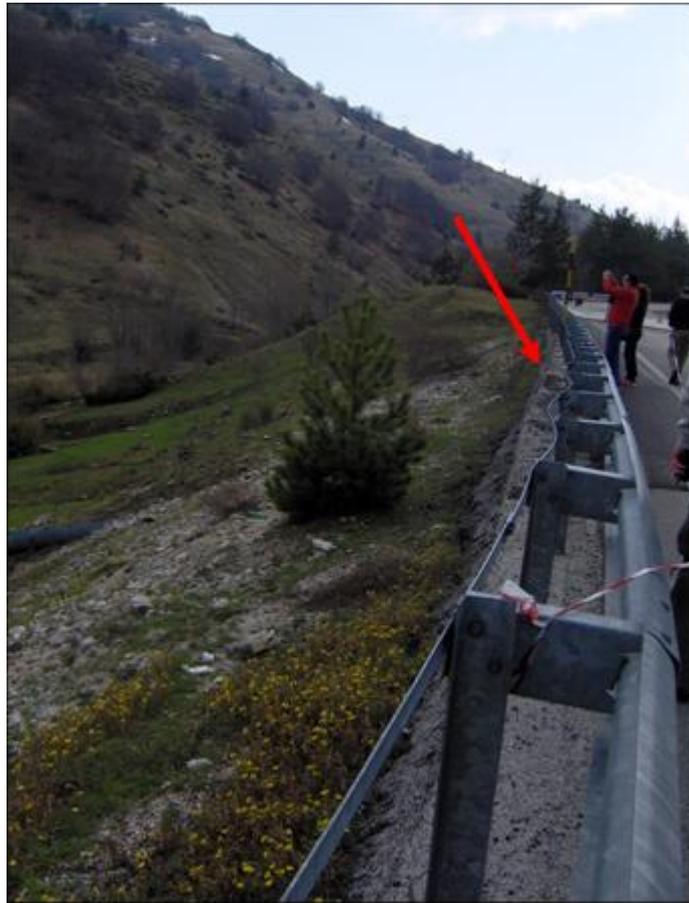
*Fig. II.13 Deformata del guardrail lungo la SS80
(42°28' 43.02'' N 13° 21' 44.40''E)*

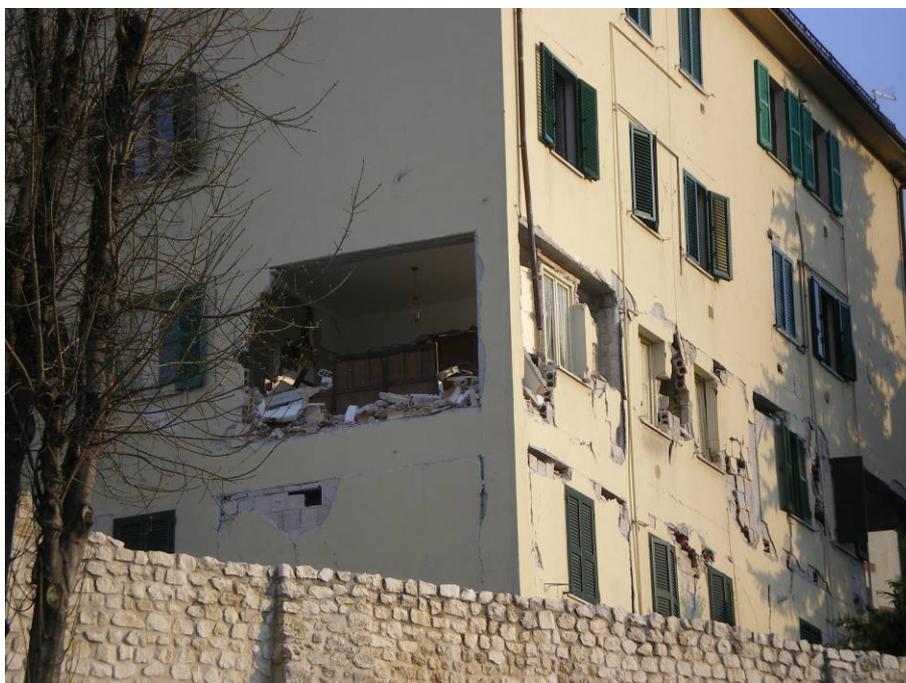
Fig. A.1 - L'Aquila, via E.Vicentini: danni agli elementi non strutturali di un edificio in c.a. Le eccessive deformazioni hanno determinato il danneggiamento e la parziale espulsione delle tompagnature; i fenomeni sono particolarmente evidenti al primo ed al secondo piano dell'edificio. (42°21'21.32"N - 13°23'25.09"E)

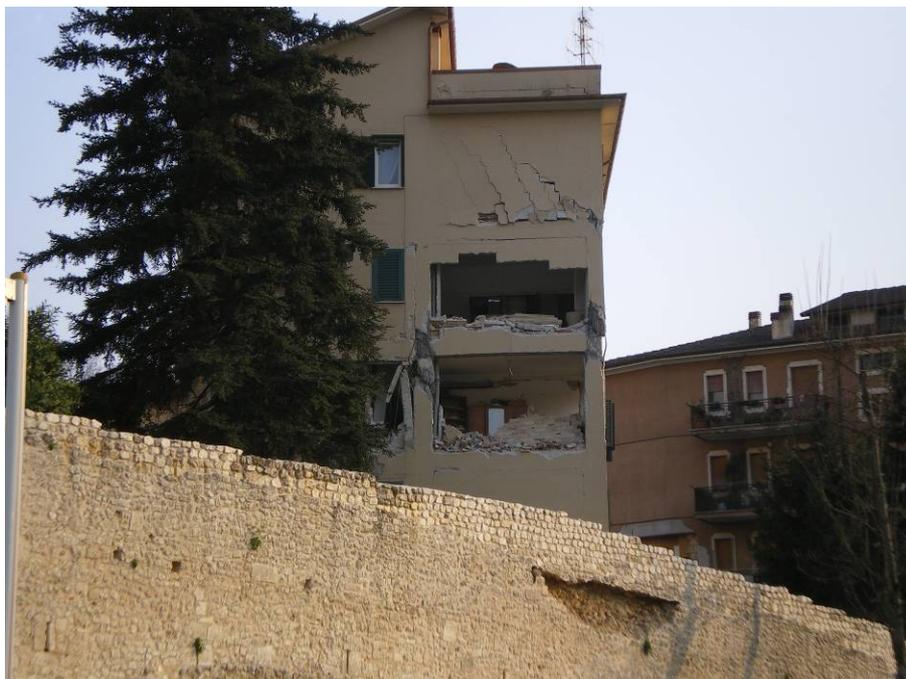
Fig. A.2 - L'Aquila, via E.Vicentini: danni agli elementi strutturali. La rottura dei pilastri (Fig. A.3) ha determinato spostamenti eccessivi con conseguente espulsione completa delle tompagnature.

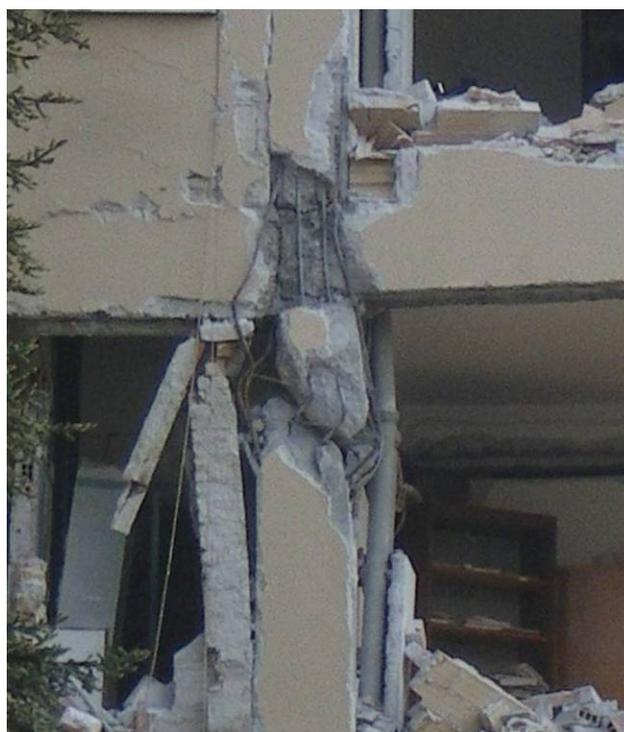
Fig. A.3 - L'Aquila, via E.Vicentini: dettaglio del nodo trave-pilastro gravemente danneggiato. Dall'immagine si evidenzia la mancanza di una adeguata staffatura del pilastro, ed il cattivo comportamento del nodo strutturale (mancato rispetto della gerarchia delle resistenze tra trave e pilastro).

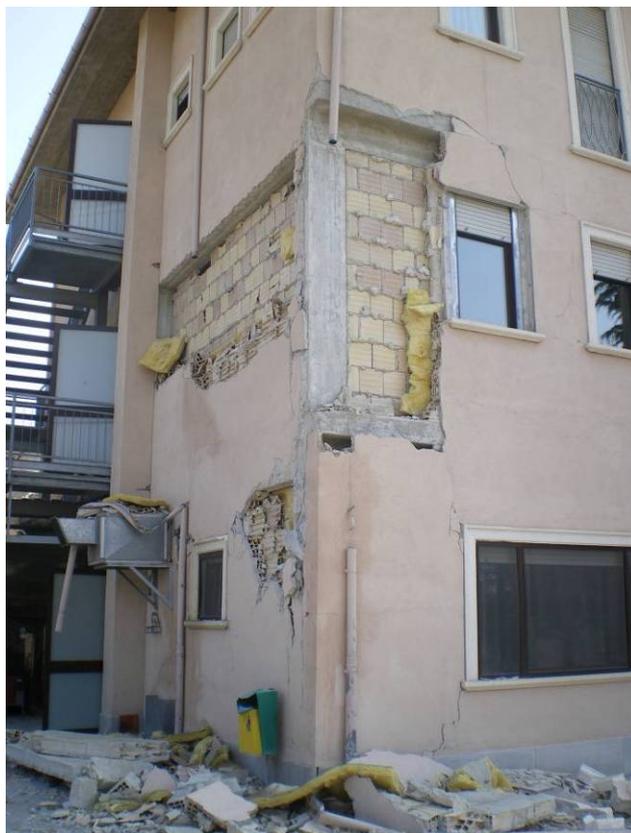
Fig. A.4 - L'Aquila: danni agli elementi non strutturali. Espulsione del paramento esterno e dell'isolamento termico posto nell'intercapedine; la tompagnatura interna, invece, si presenta ben salda al reticolo travi-pilastrati.

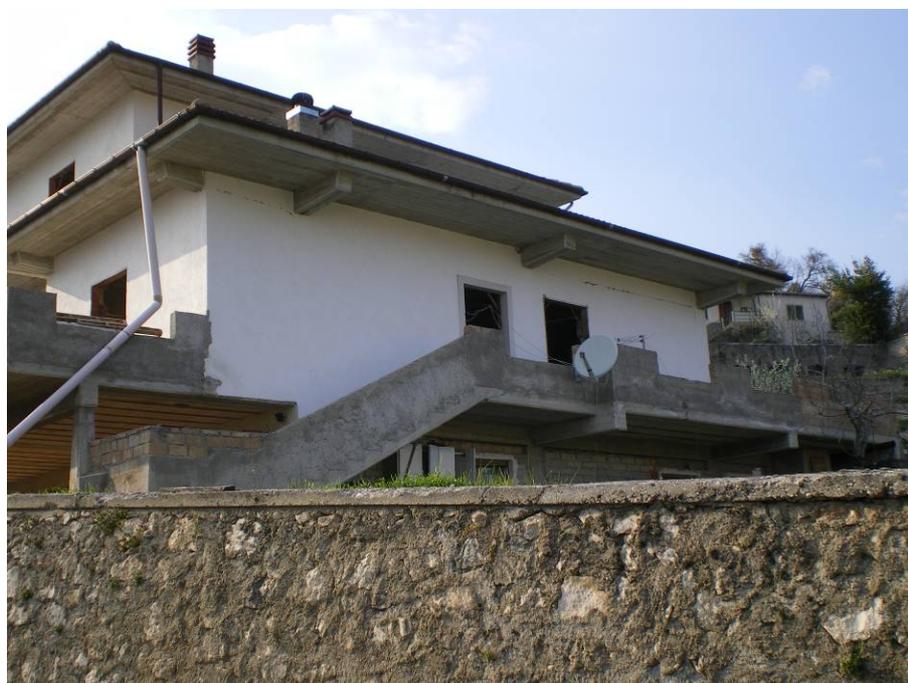
Fig. A.5 - Castelnuovo: edificio in fase di costruzione con lievi danni agli elementi non strutturali. Il manufatto, pur trovandosi in un'area devastata dal sisma (l'abitato di Castelnuovo è stato completamente evacuato), ha evidenziato una prestazione decisamente migliore degli edifici adiacenti in muratura.

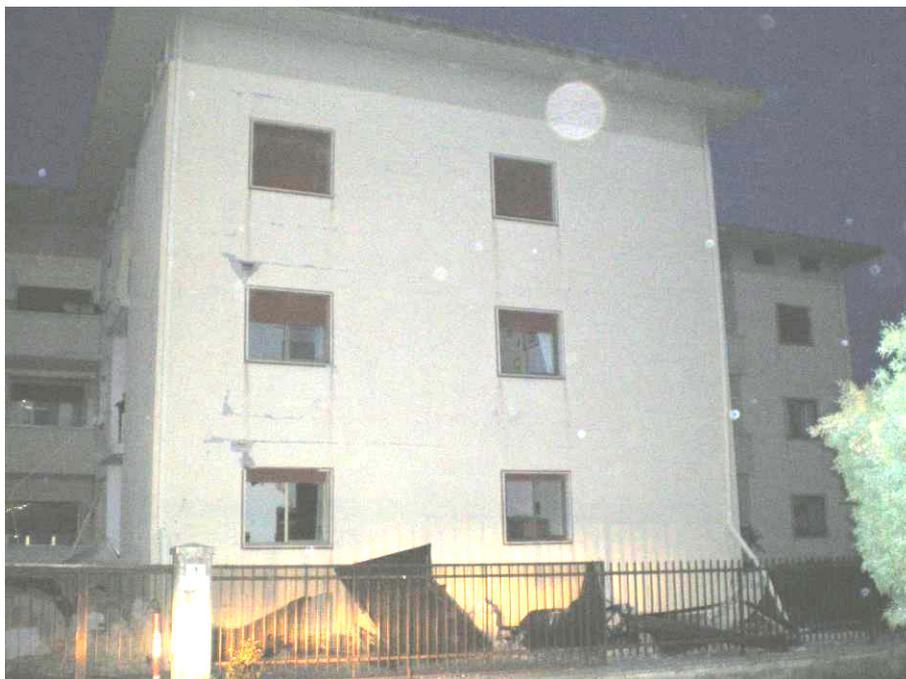
Fig. A.6 - L'Aquila, Via Pettino: edificio con "piano soffice". Il manufatto pur conservando una discreta integrità strutturale ai piani superiori, ha subito il collasso dei pilastri al piano terra.

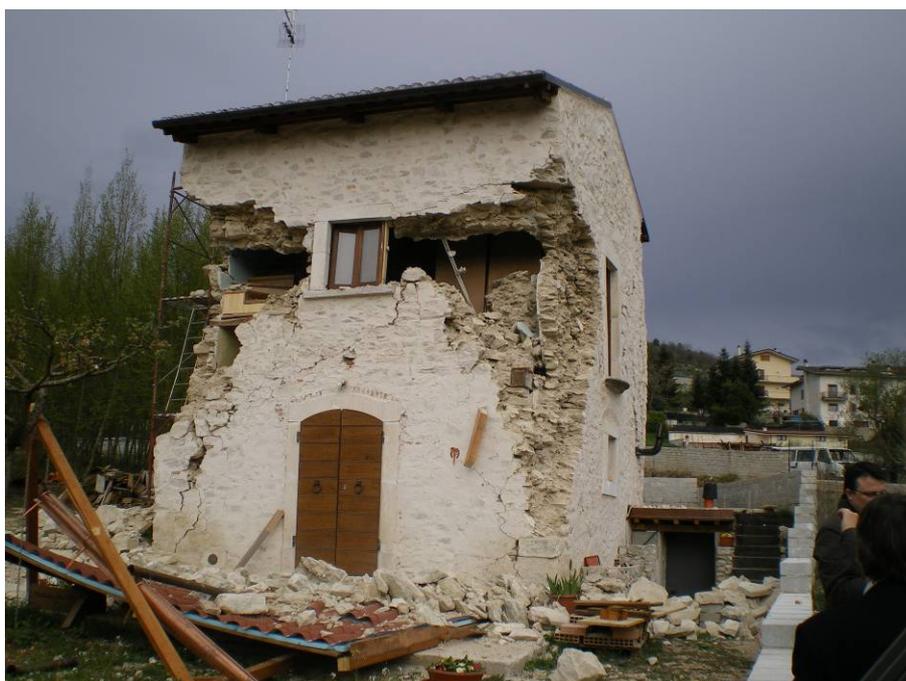
Fig. A.8 - Paganica: crollo parziale di edificio in muratura. Il manufatto è stato oggetto di una recente ristrutturazione; l'ampia tettoia in legno, connessa alla facciata principale, è crollata, trascinando con se la parte di muratura cui era "ben" ancorata.

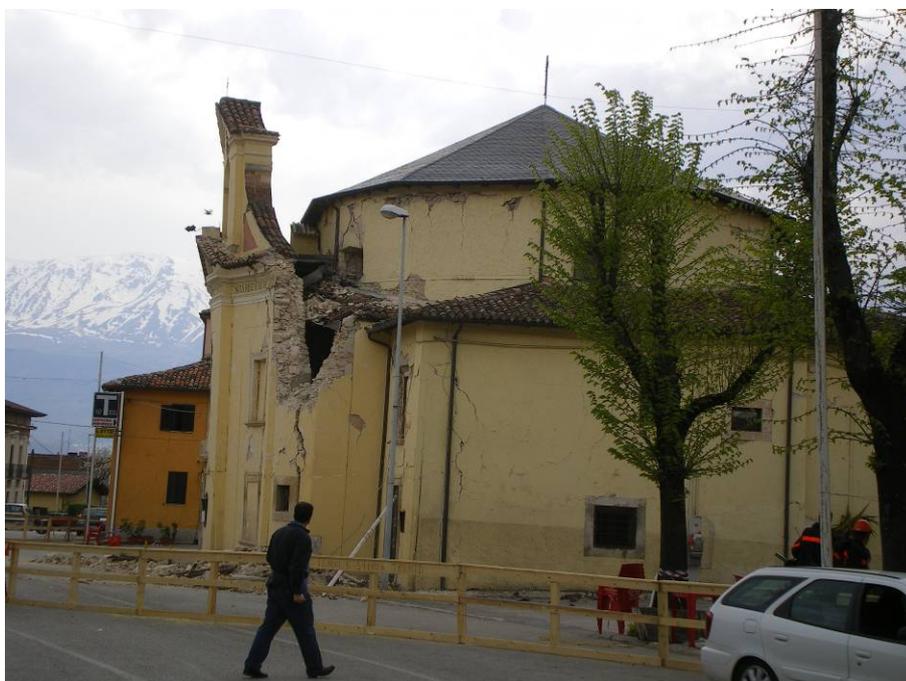
Fig. A.9 - Paganica: Chiesa nella piazza principale. Distacco del frontone e diffuse lesioni nelle murature.

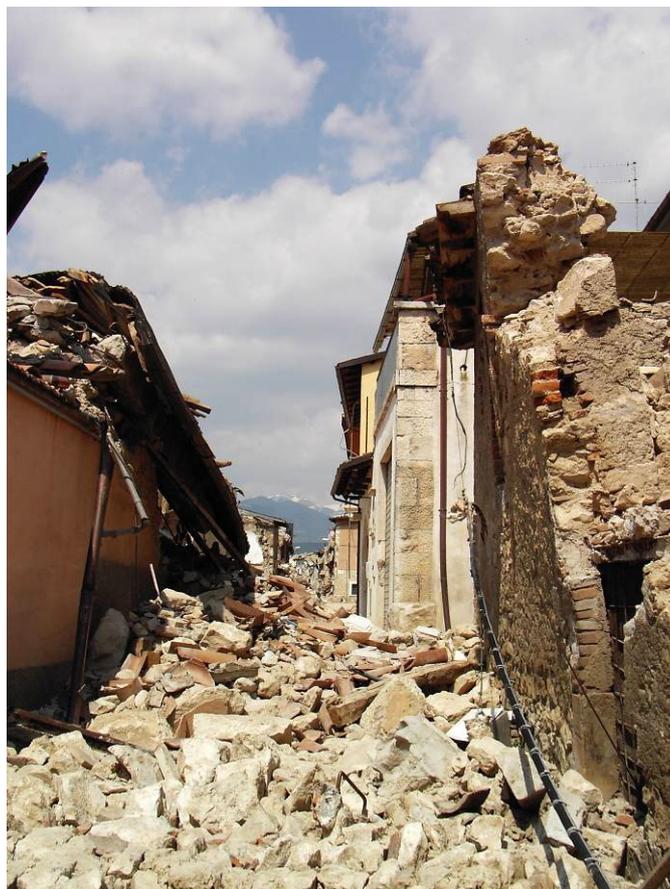
Fig. A.10 - Onna (Frazione dell'Aquila) : Crollo degli edifici in muratura lungo il Corso principale del paese.

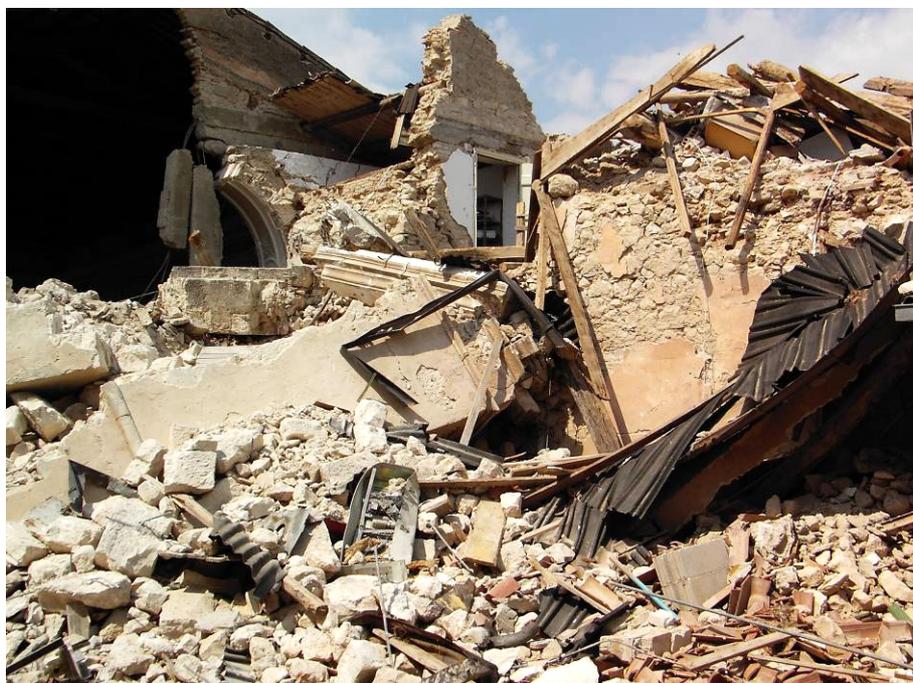
Fig. A.11 - Onna (Frazione dell'Aquila): Crollo della Chiesa Madre.

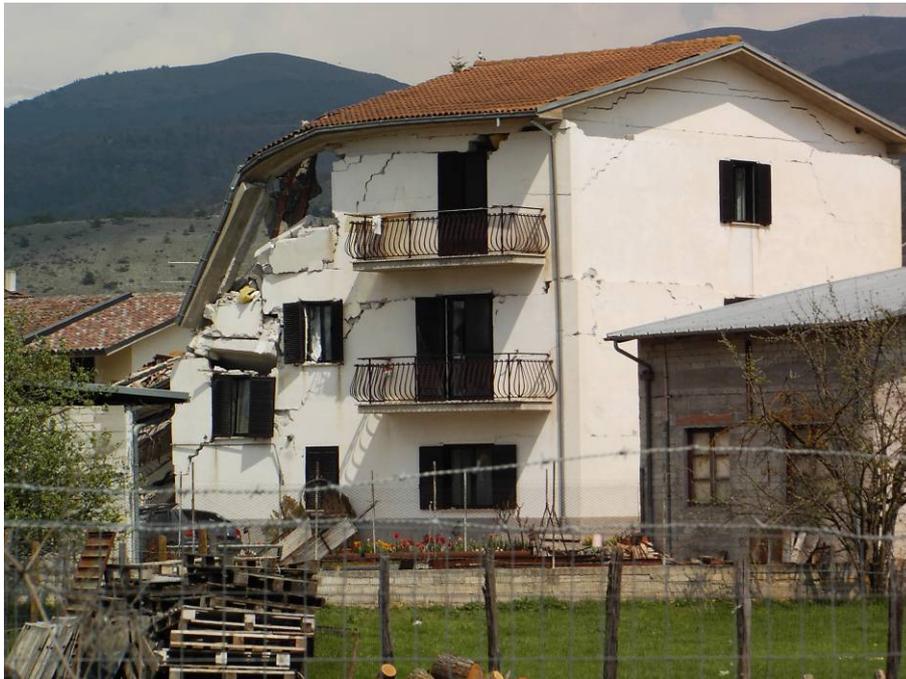
Fig. A.12 - Onna (Frazione dell'Aquila): Crollo parziale di un fabbricato recente in muratura (in corrispondenza del vano scala). Presenza diffusa di lesioni oblique.

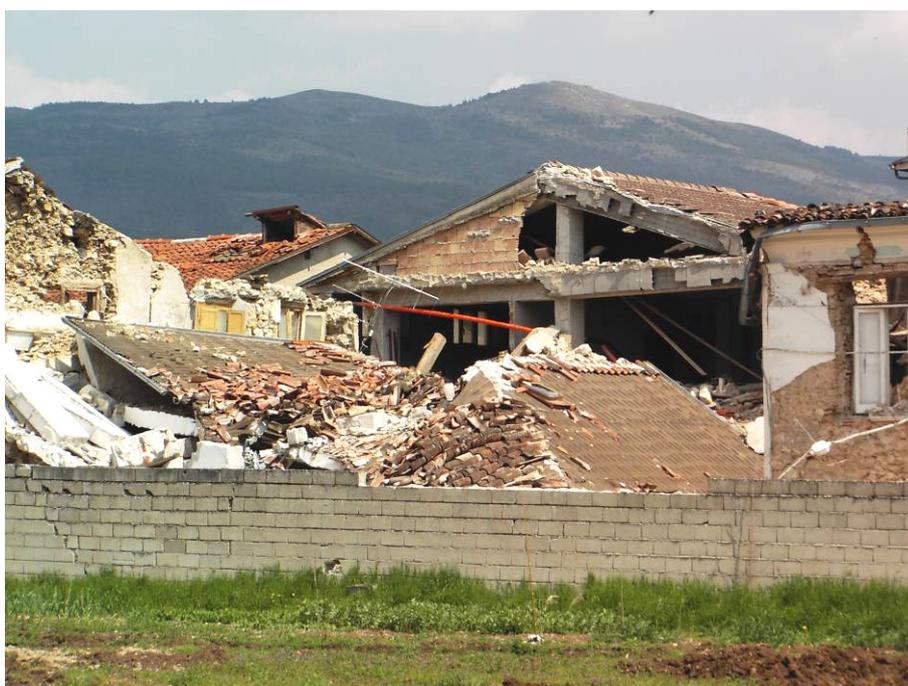
Fig. A.13 - Onna (Frazione dell'Aquila): Foto scattata da Via Geremia Properzi. Crolli diffusi di edifici in muratura e c.a.

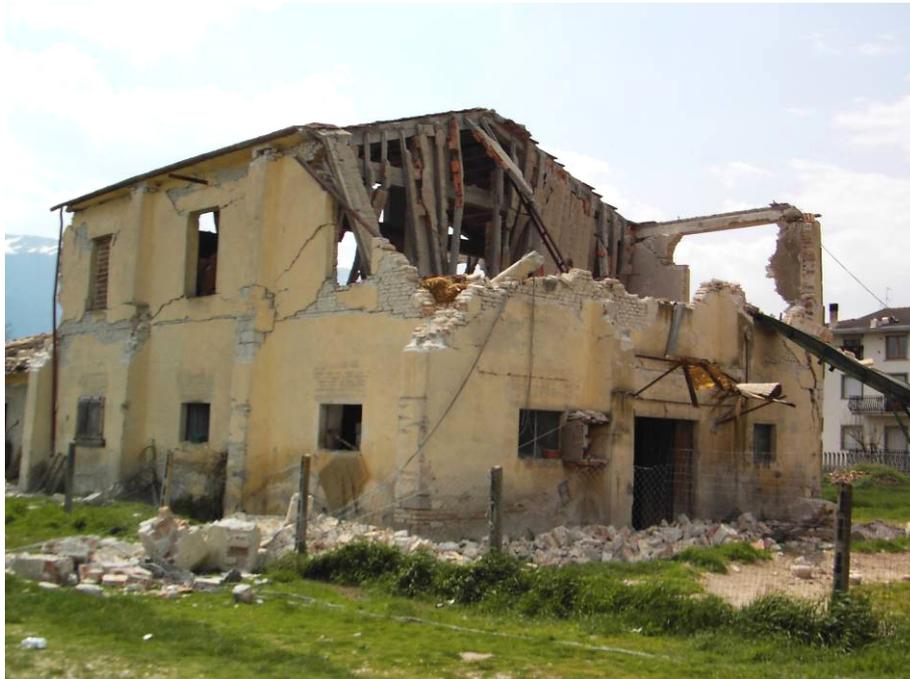
Fig. A.14 - Onna (Frazione dell'Aquila): Crollo di un edificio in muratura con contrafforti.

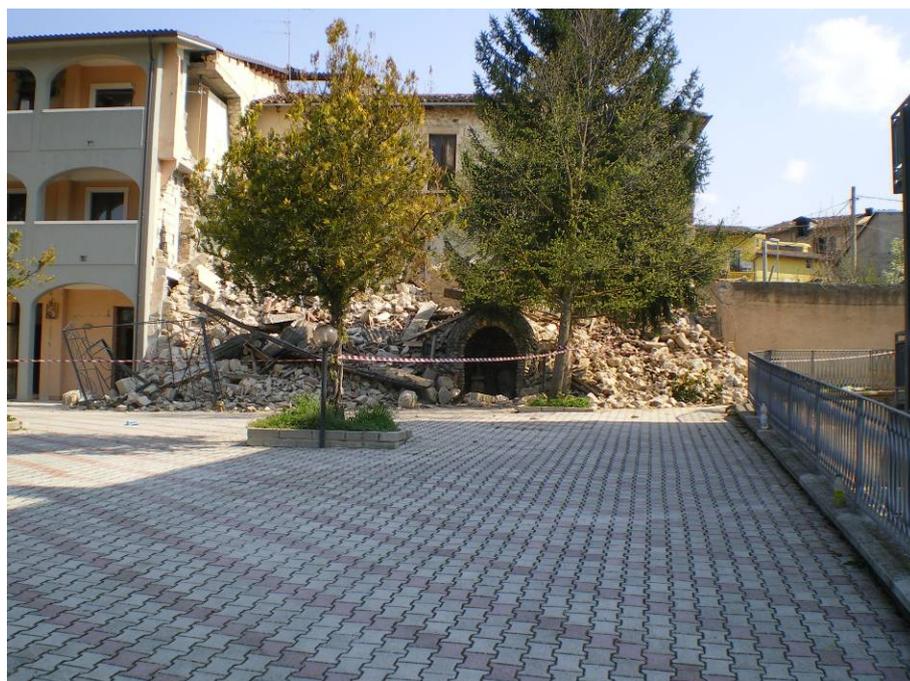
Fig. A.15 - Crollo di un edificio in muratura in adiacenza ad un edificio in c.a., che presenta solo danni lievi agli elementi non strutturali.
