## **TERREMOTO DELL'EMILIA**

Report preliminare sui danni registrati nel comune di Novi di Modena (MO) in seguito agli eventi sismici del 20 maggio, del 29 maggio e del 3 giugno 2012.

**RILIEVI E VERIFICHE DI AGIBILITÀ DEL 4 e 5 giugno 2012**

*Università degli Studi di Napoli "Parthenope"*

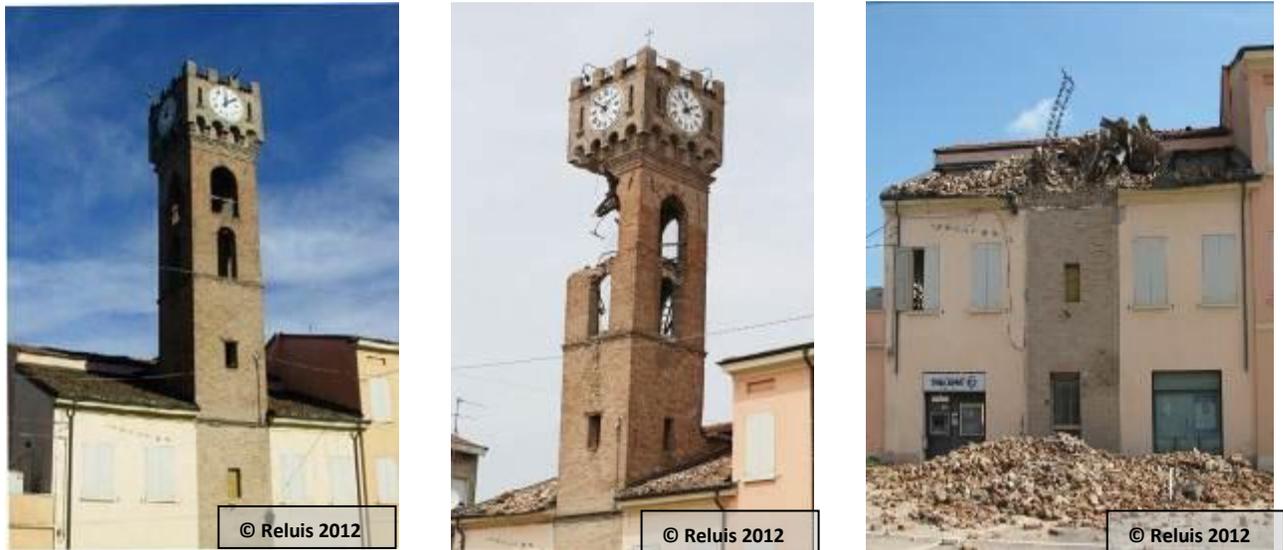
**Figura 1** – Sequenza di danneggiamento della Torre dell’orologio di Novi di Modena: prima del sisma (sinistra), dopo l’evento del 29 maggio (centro), e dopo il terremoto del 3 giugno 2012 (destra).

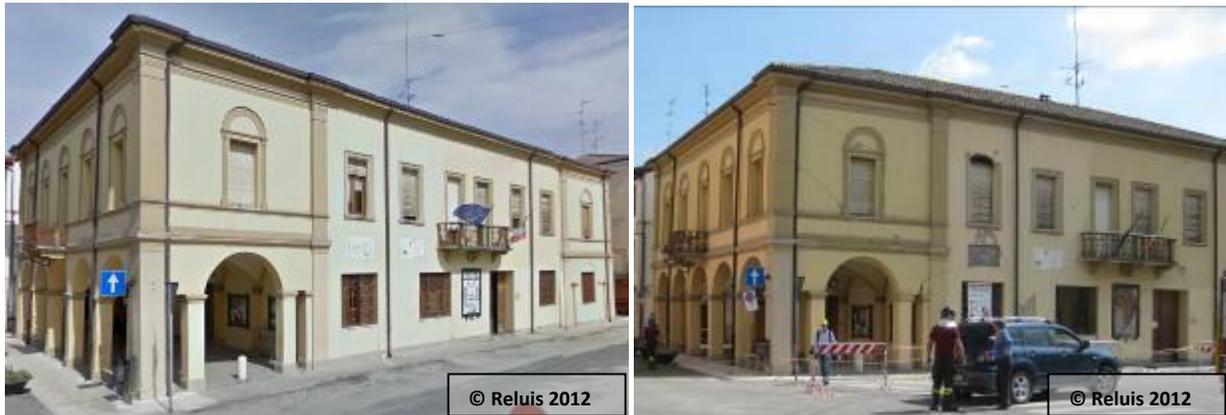
**Figura 2** – Municipio di Novi di Modena (MO), piazza I maggio; prima (sinistra) e dopo (destra) il sisma.

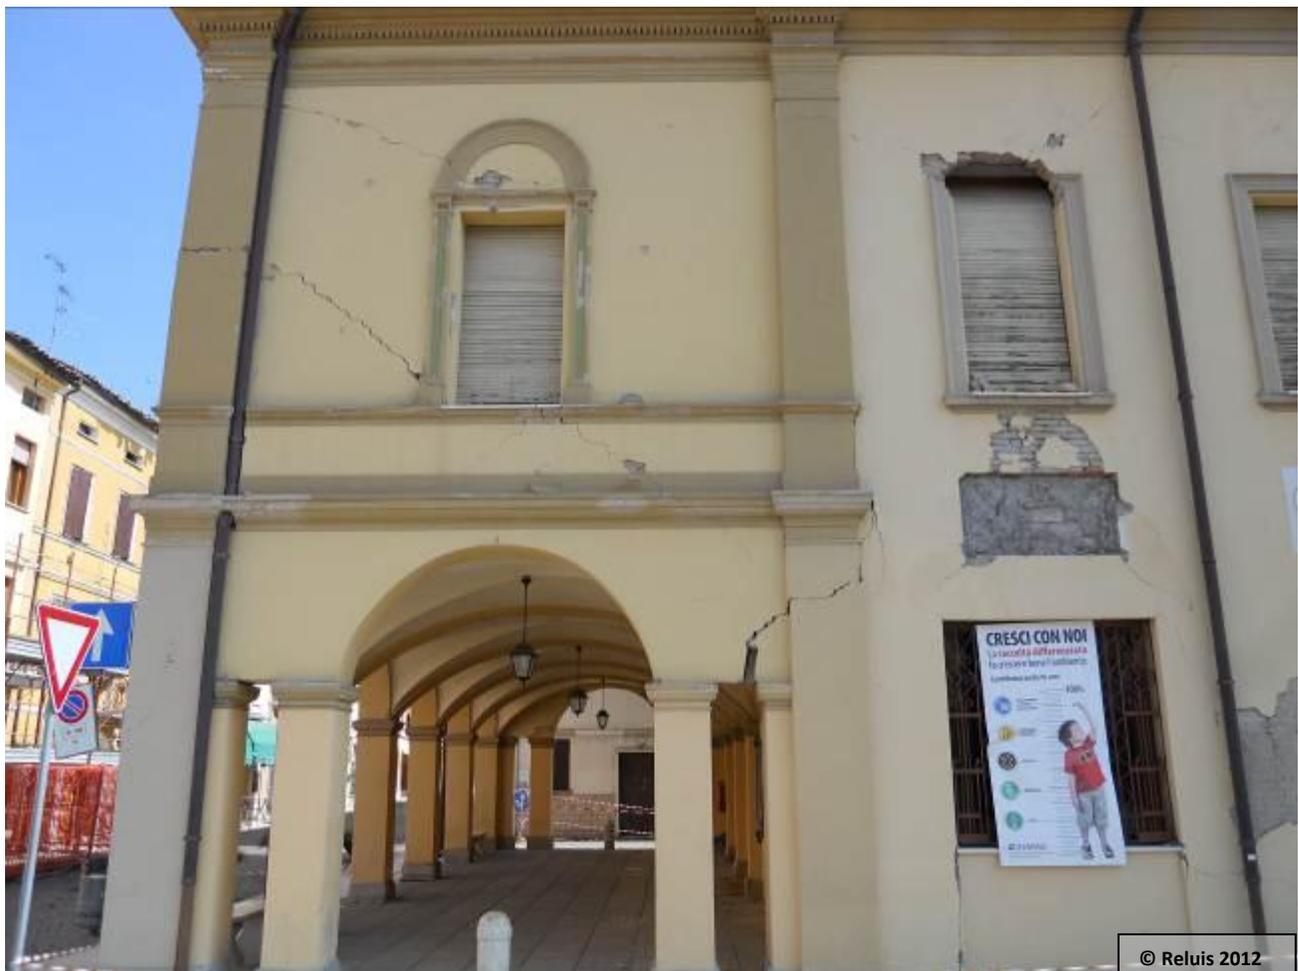
**Figura 3** – Municipio di Novi di Modena (MO), piazza I maggio: diffuse crisi per taglio di pannelli murari, disallineamento degli archi murari rispetto alle colonne sottostanti.

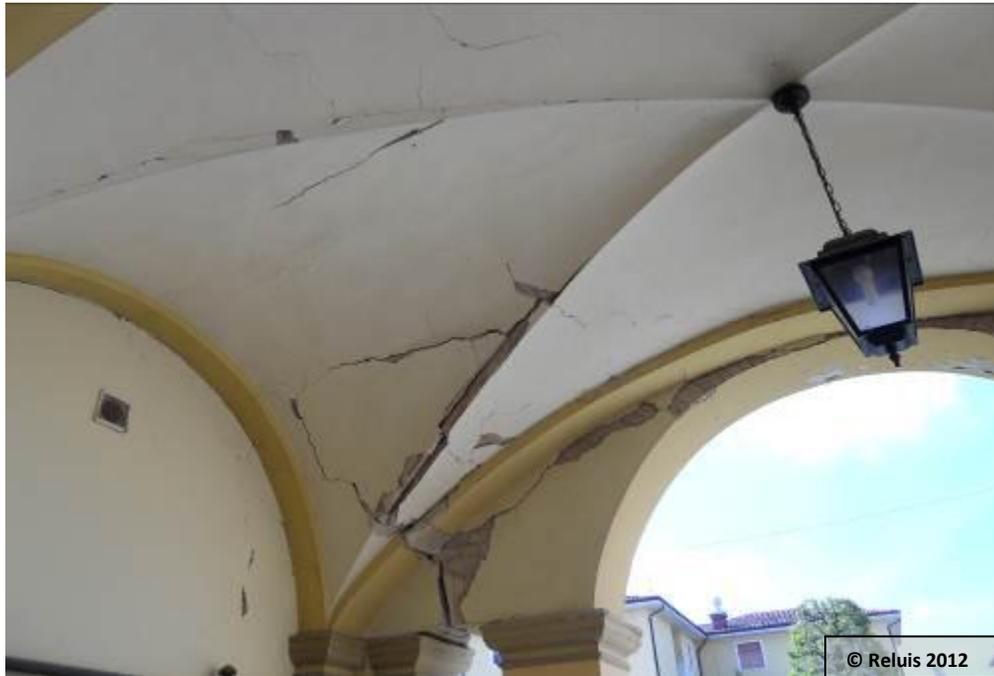
**Figura 4** – Municipio di Novi di Modena (MO), piazza I maggio: danneggiamento delle volte murarie.

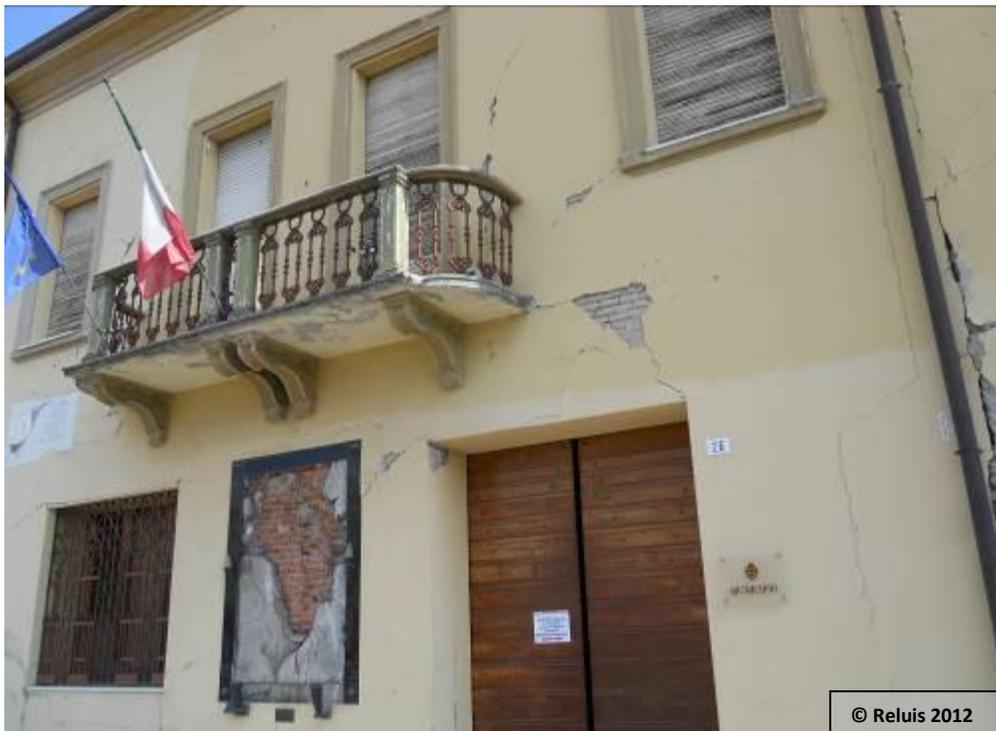
**Figura 5** – Municipio di Novi di Modena (MO), piazza I maggio: diffuse lesioni alle pareti murarie; crollo della lapide posta sul prospetto principale.

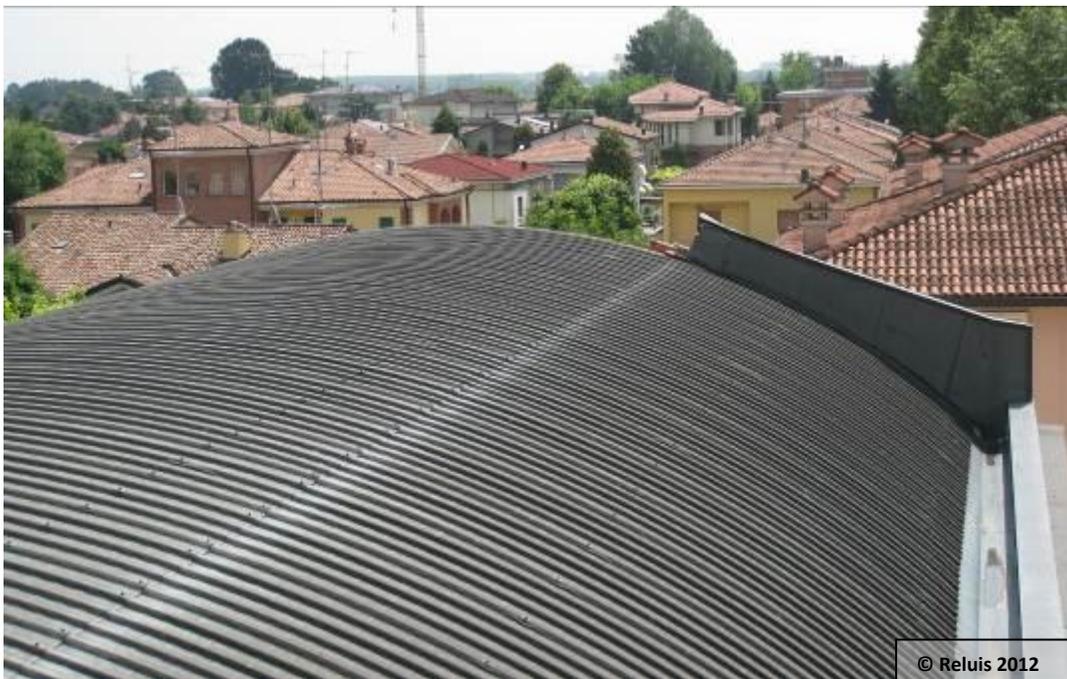
**Figura 7** – Biblioteca di Novi di Modena, piazza I maggio: parziale collasso del parapetto di chiusura della copertura in legno lamellare.

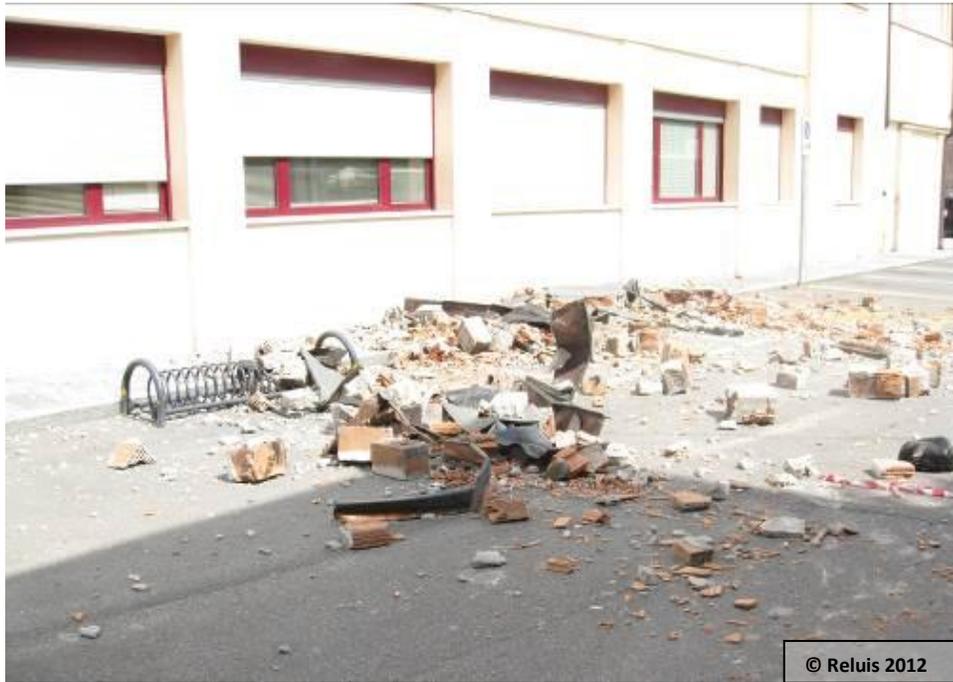
**Figura 8** – Biblioteca di Novi di Modena (MO), piazza I maggio: parapetto copertura collassato.

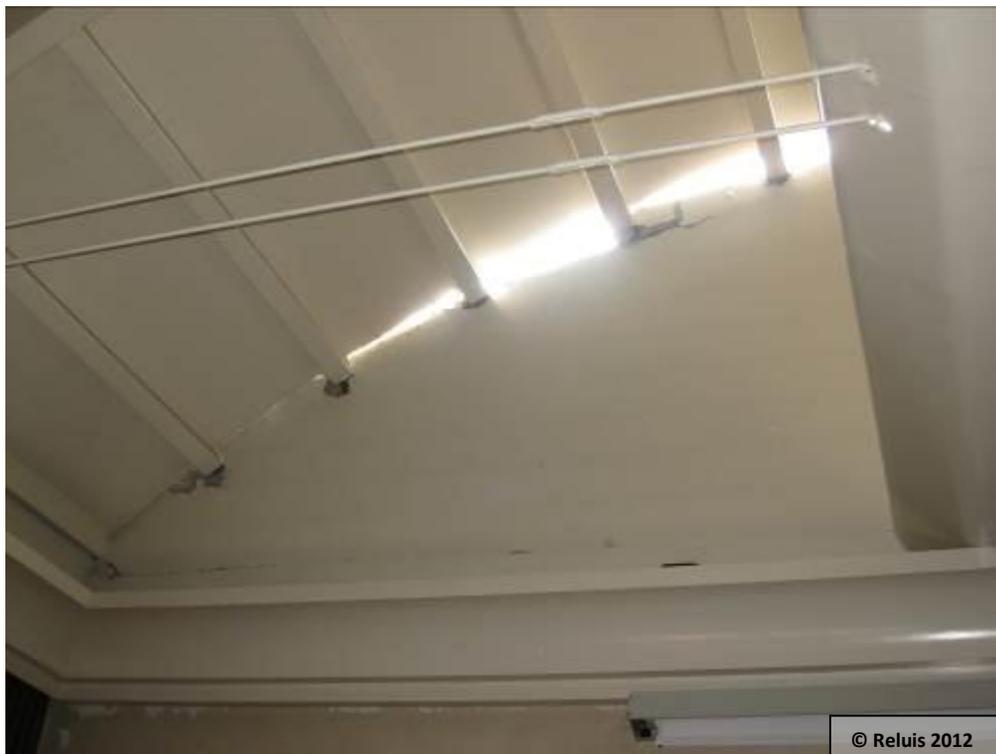
**Figura 9** – Biblioteca di Novi di Modena. Copertura in legno lamellare della sala convegni: parziale perdita di appoggio delle travi secondarie. Danni da interferenza tra catene e controsoffittatura.

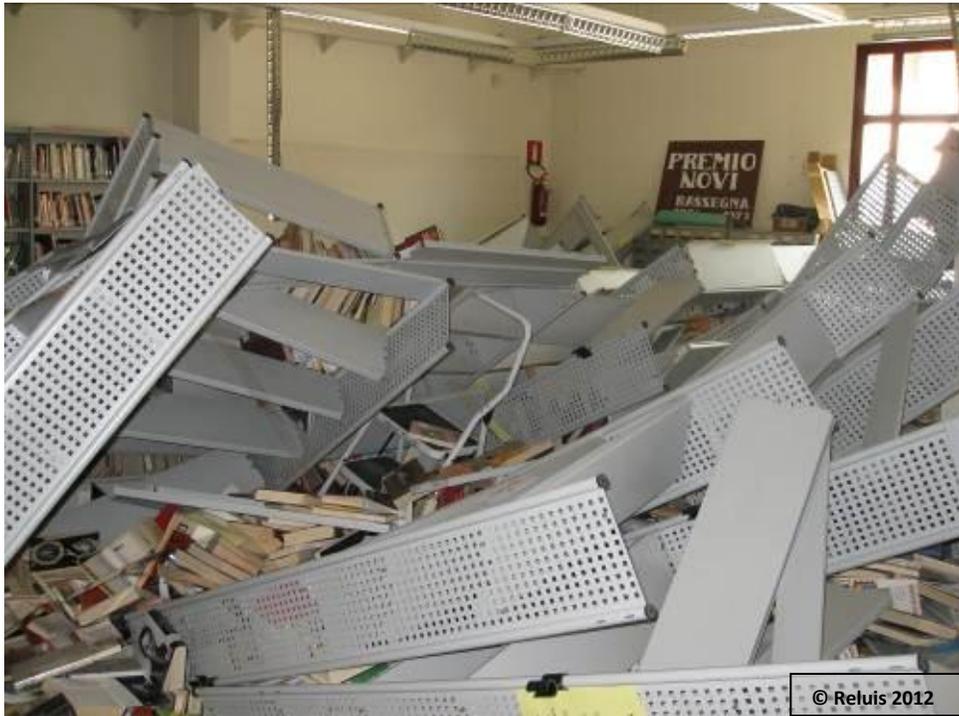
**Figura 10** – Biblioteca di Novi di Modena: collasso di arredi e altri elementi non strutturali.

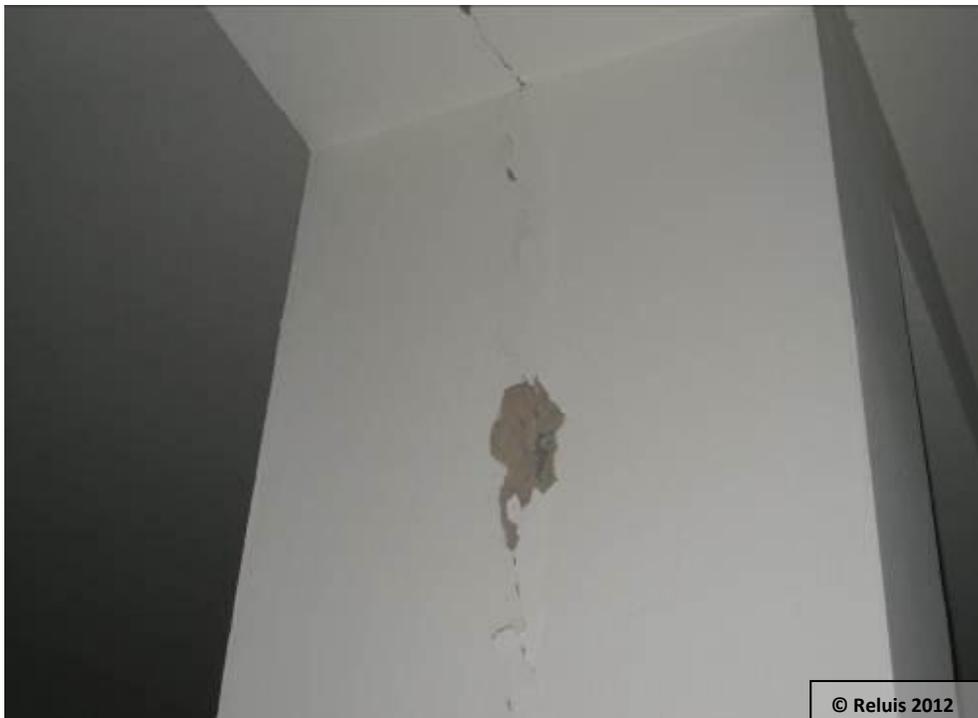
**Figura 11** – Biblioteca di Novi di Modena: lesione di intonaco per apertura del giunto all'interfaccia di due pilastri in c.a. giustapposti.

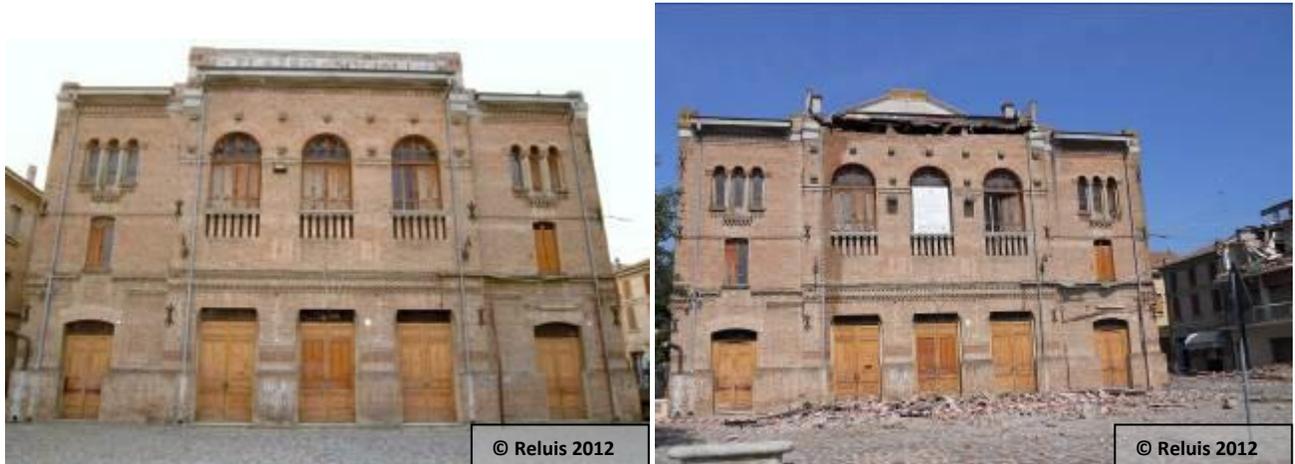
**Figura 12** – Teatro di Novi di Modena (MO), viale Martiri della Libertà; prima (sinistra) e dopo (destra) il sisma.

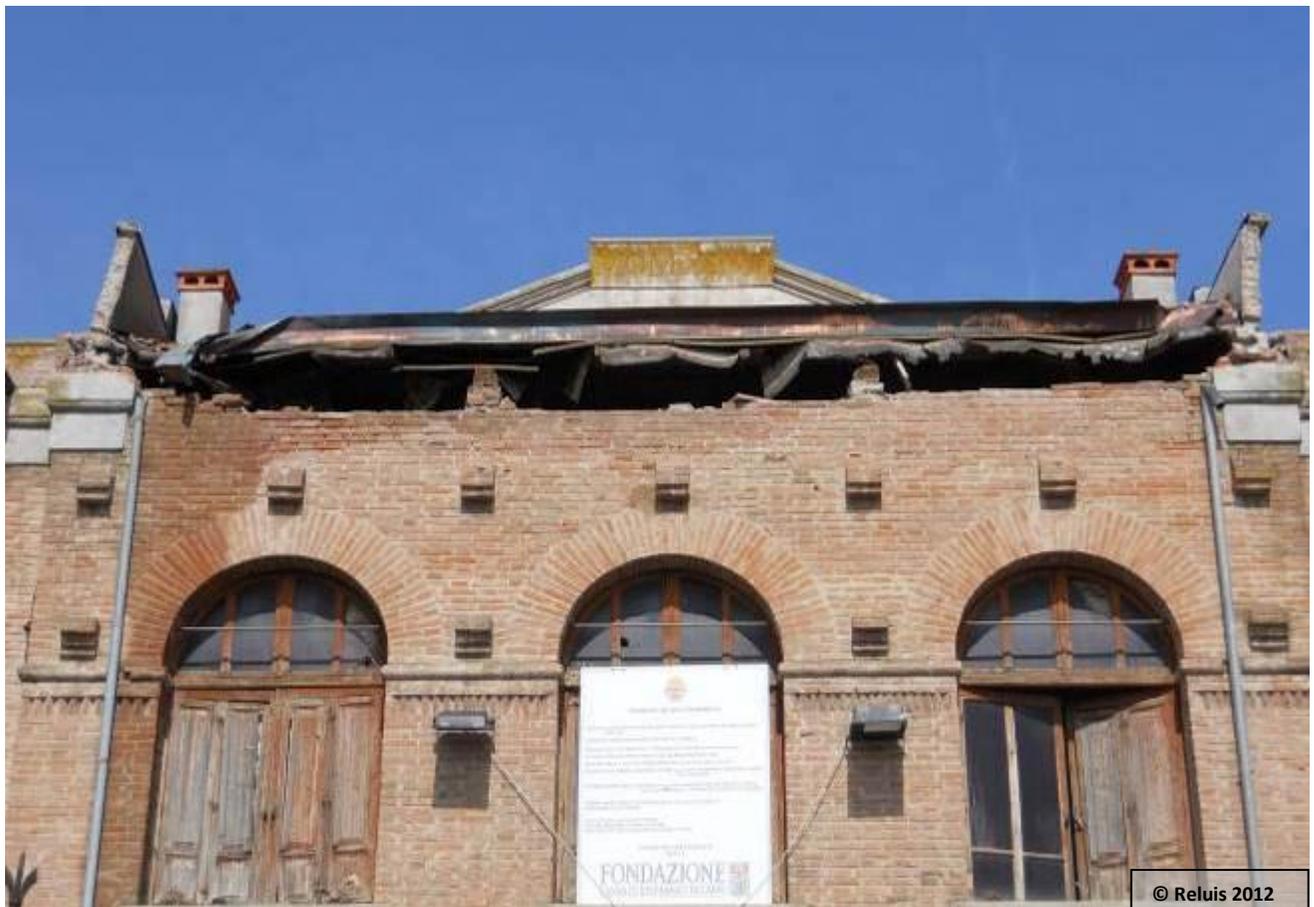
**Figura 13** – Teatro di Novi di Modena (MO), viale Martiri della Libertà: parziale collasso della copertura.

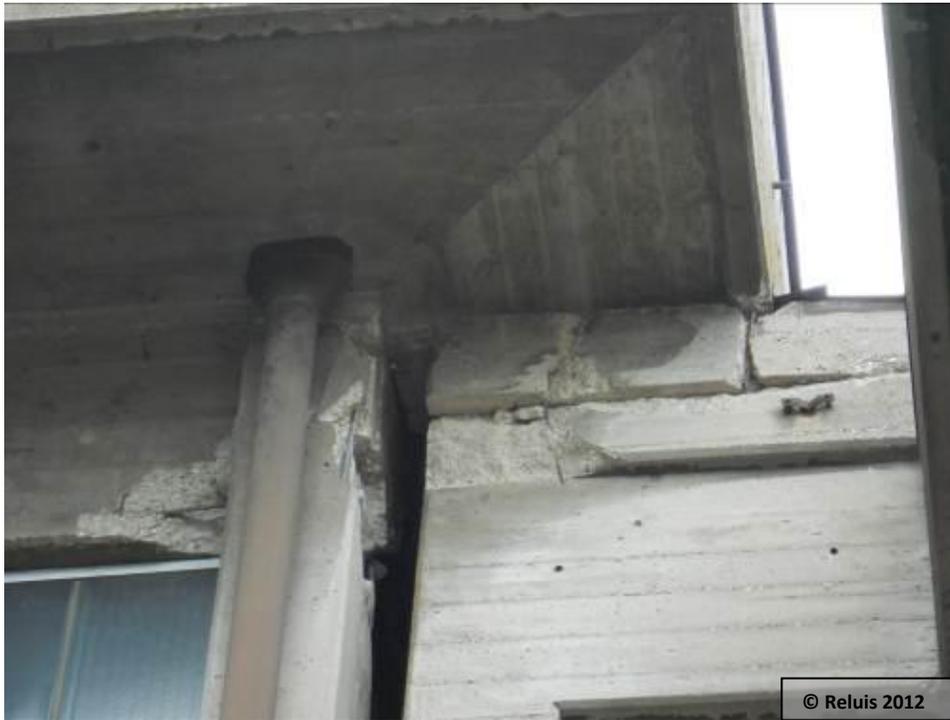
**Figura 16** – Scuola Elementare “Anna Frank”, Novi di Modena (MO): danni da martellamento tra corpi di fabbrica autonomi e adiacenti.

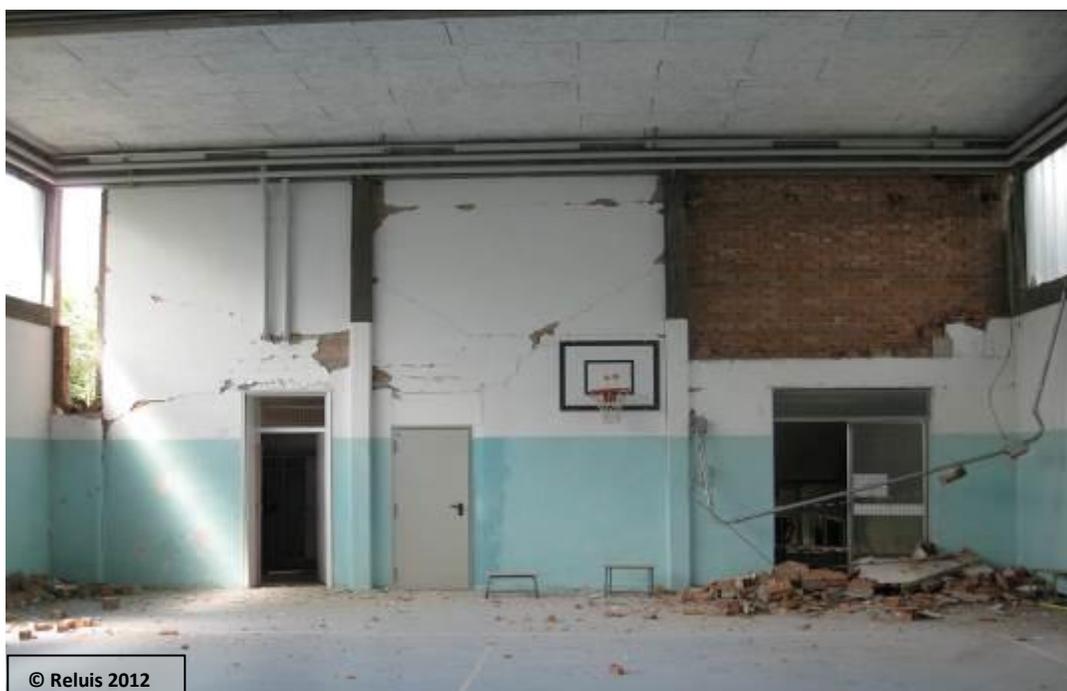
**Figura 18** – Scuola Elementare “Anna Frank”, Novi di Modena (MO): ampio quadro fessurativo e collasso parziale della tamponatura presente nel locale palestra.

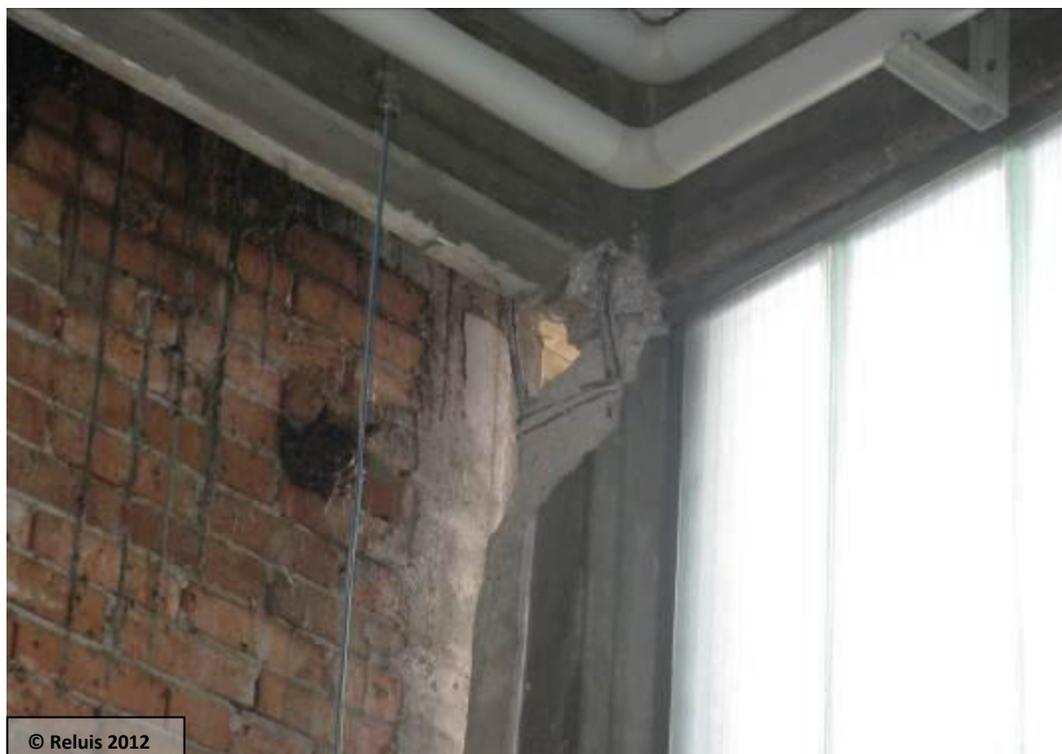
**Figura 19** – Scuola Elementare “Anna Frank”, Novi di Modena (MO): crisi di un nodo trave-pilastro.

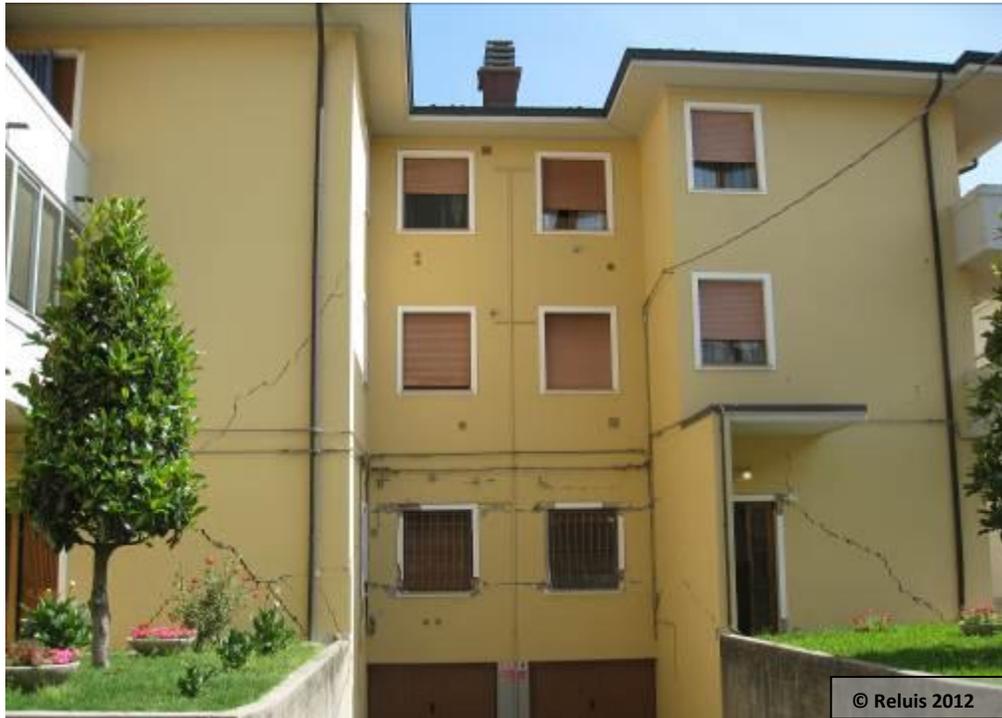
**Figura 20** – Centro di Novi di Modena (MO), edificio privato: diffusa crisi per taglio dei pannelli murari.

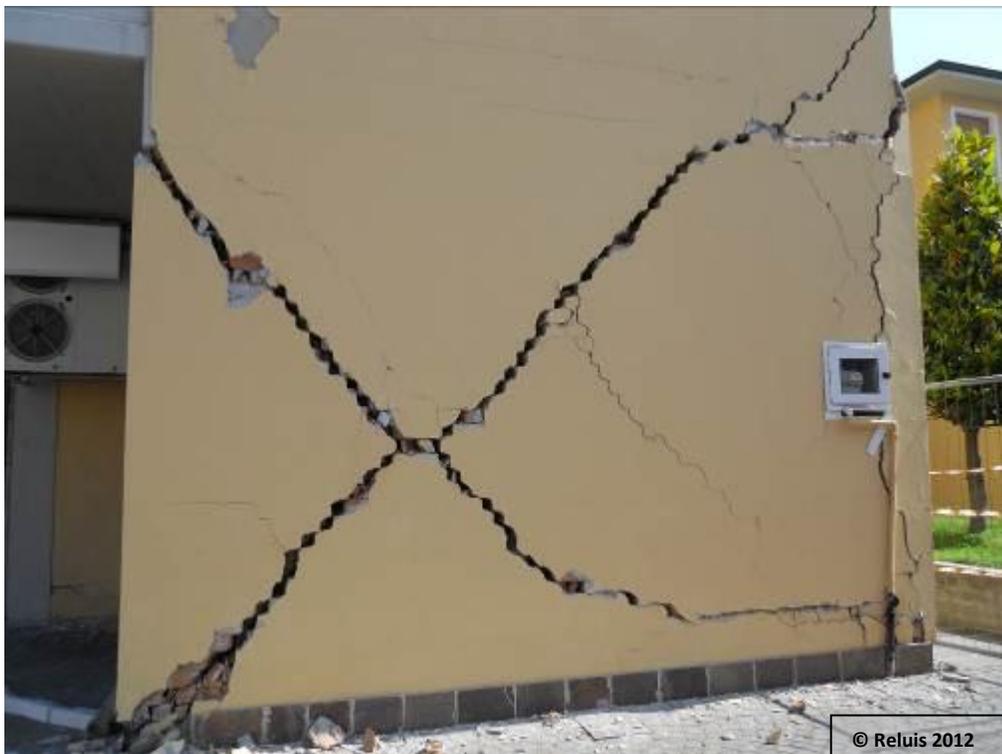
**Figura 21** – Centro di Novi di Modena (MO), edificio privato: diffusa crisi per taglio dei pannelli murari.

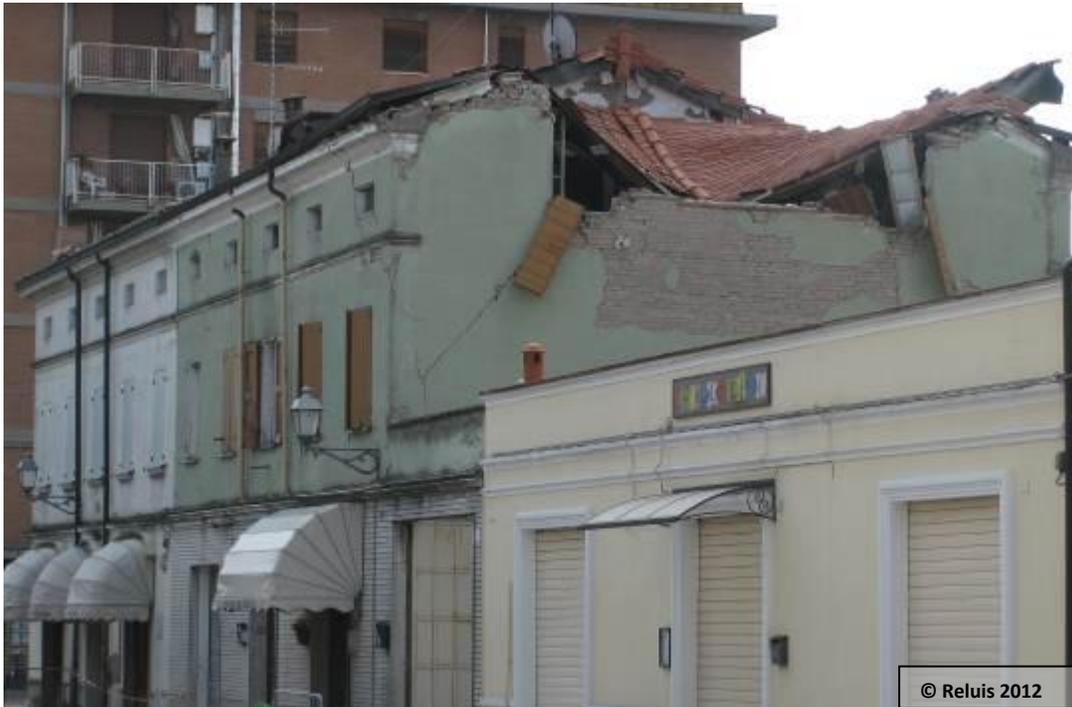
**Figura 22** – Centro di Novi di Modena (MO), edificio privato: collasso parziale della copertura.

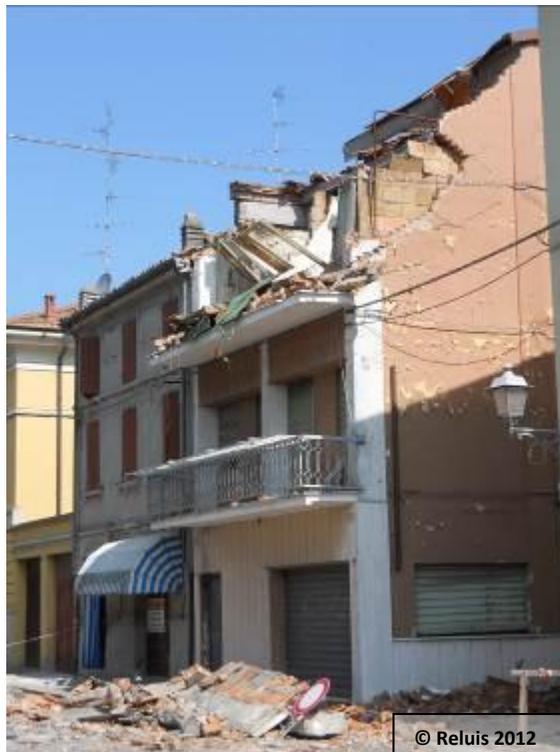
**Figura 23** – Centro di Novi di Modena (MO), edificio privato: collasso della copertura.

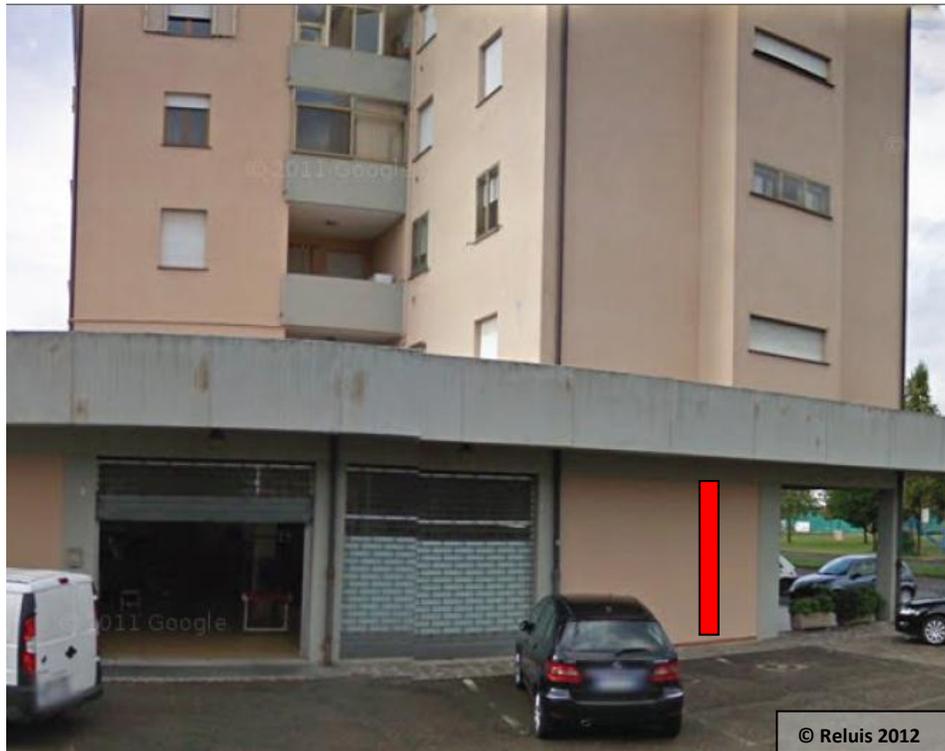
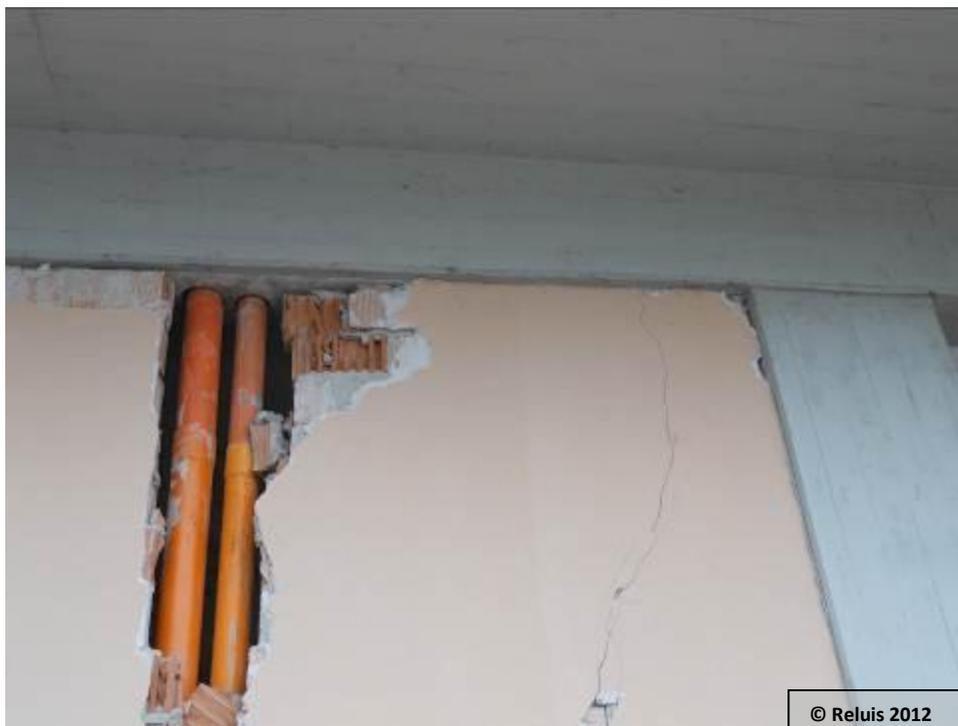
**Figure 24 e 25** – Novi di Modena (MO), edificio privato; interferenza tra impianti e struttura.
