**Terremoto dell'Emilia:  
report preliminare sui danni registrati a  
Bondeno (FE), Cento (FE),  
Finale Emilia (MO), San Prospero(MO)  
e Vigarano Mainarda (FE)**

**in seguito agli eventi sismici del 20 e 29 maggio 2012.**

**Rilievi e Verifiche di Agibilità  
dal 02 al 06 Giugno 2012**

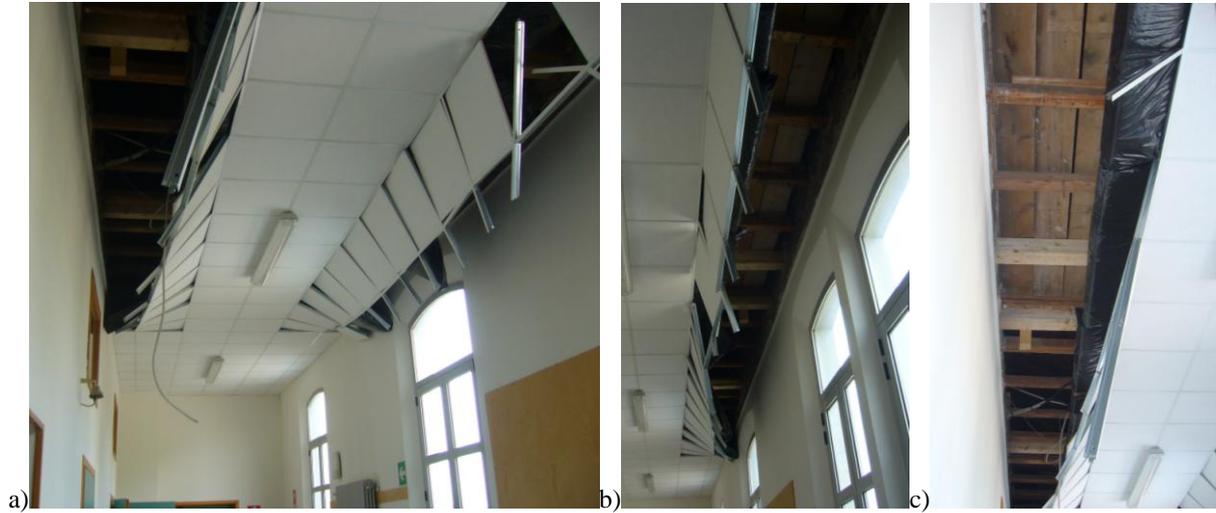
**Fig. 1:** Crisi collegamento pannelli-parete.

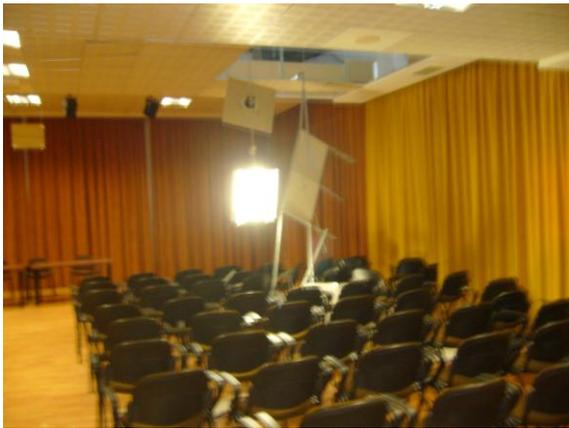
**Fig. 2:** Collasso controsoffittatura e danneggiamento impianto elettrico.

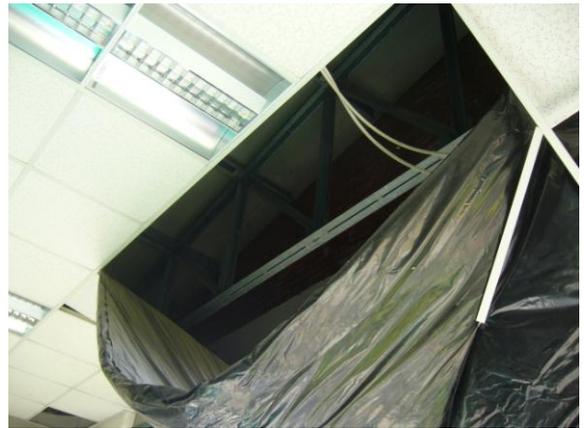
**Fig. 3:** Collasso collegamento controsoffittatura impalcato di acciaio con travi reticolari.

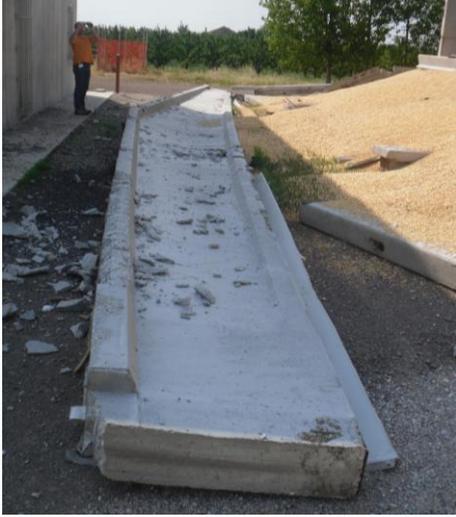
**Fig. 4 :** Crollo per perdita d'appoggio.

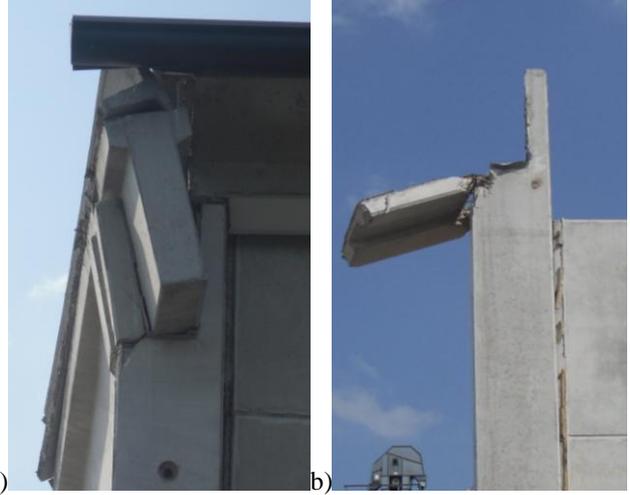
**Fig. 5:** Collasso del ritegno a forcella.

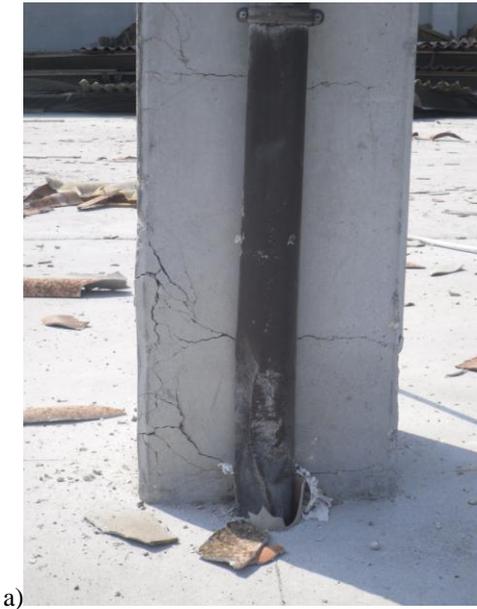
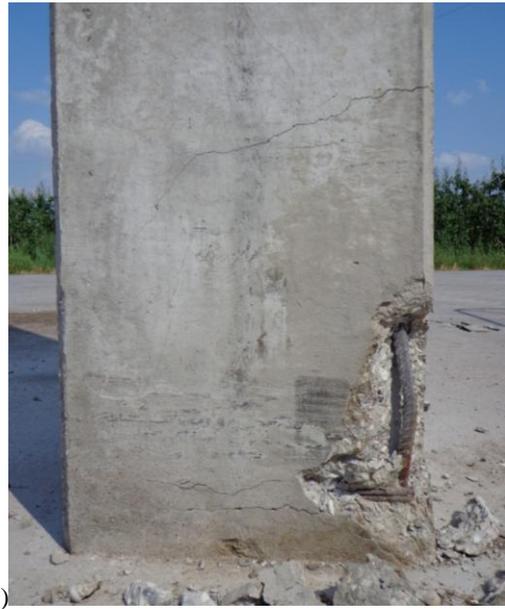
**Fig. 6:** Plasticizzazione al piede della colonna.

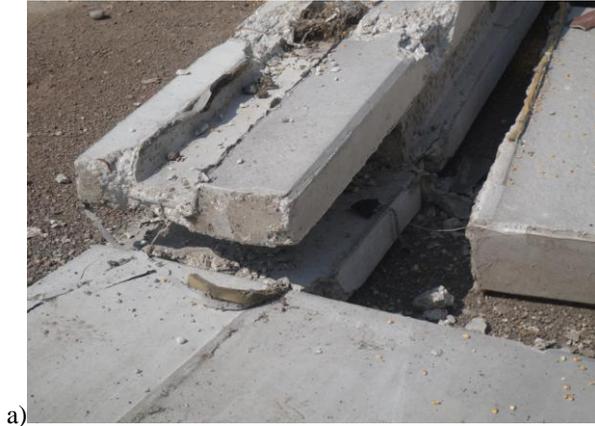
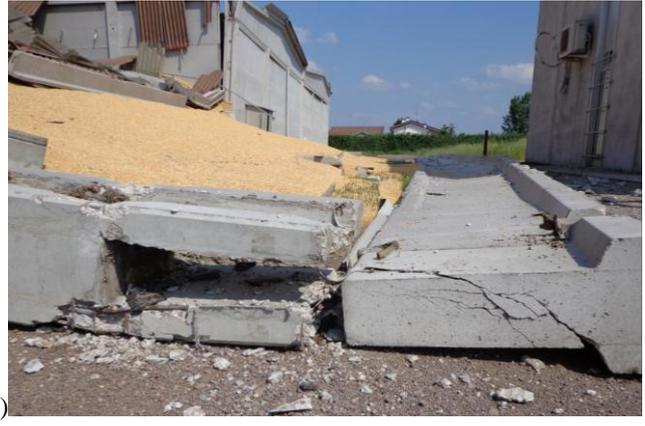
**Fig. 7:** Dettagli collegamento trave-colonna.

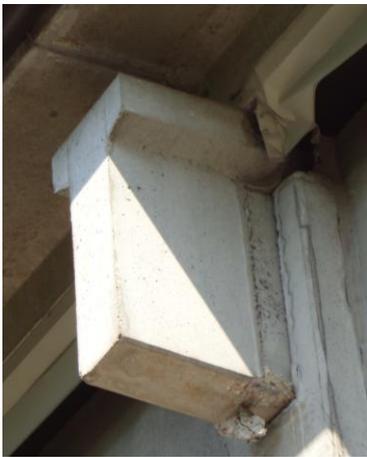
**Fig. 8:** Scorrimento travi sugli appoggi.

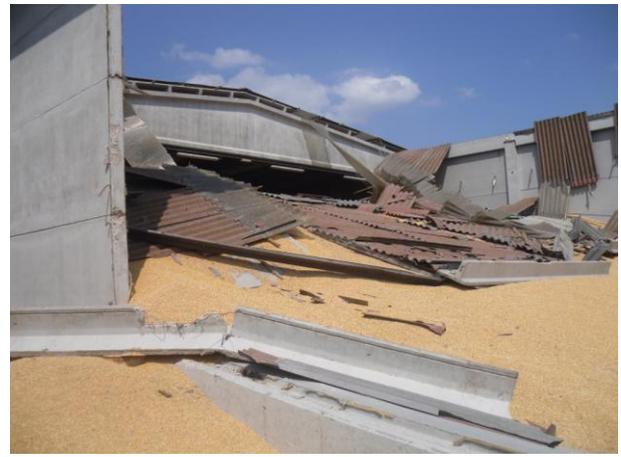
**Fig. 9:** Crollo copertura.

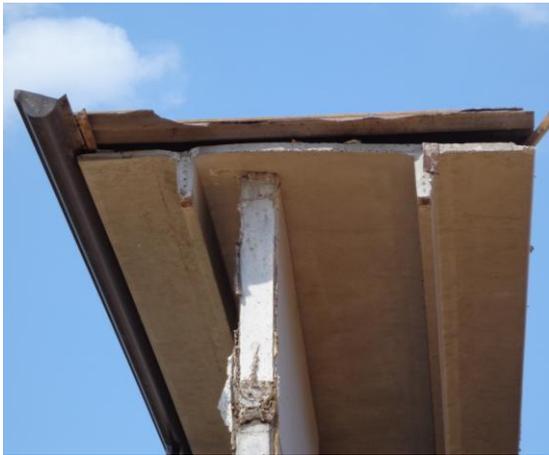
**Fig. 10:** Tegolo in equilibrio sui pannelli di perimetro.

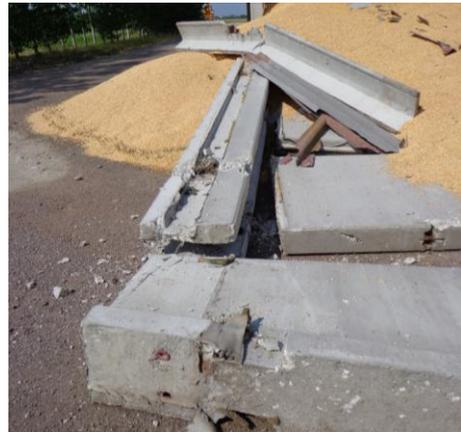
**Fig. 11:** Colonna crollata per rotazione del plinto a bicchiere.

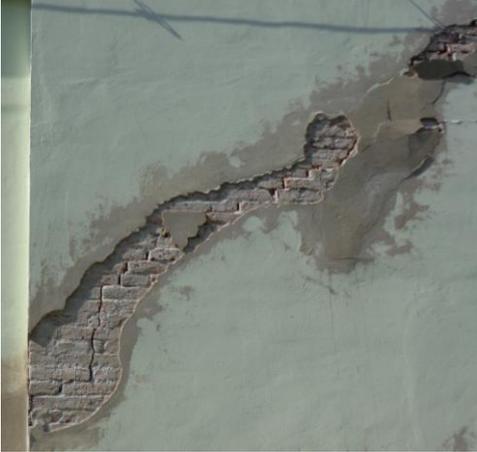
**Fig. 12:** Lesione diagonale.

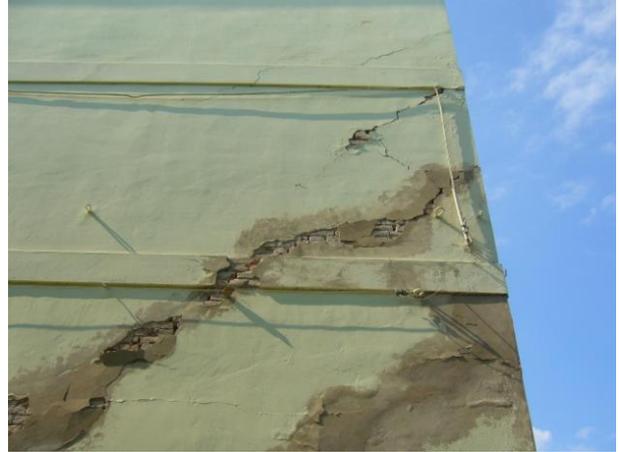
**Fig. 13:** Lesione a taglio passante maschio/impalcato.

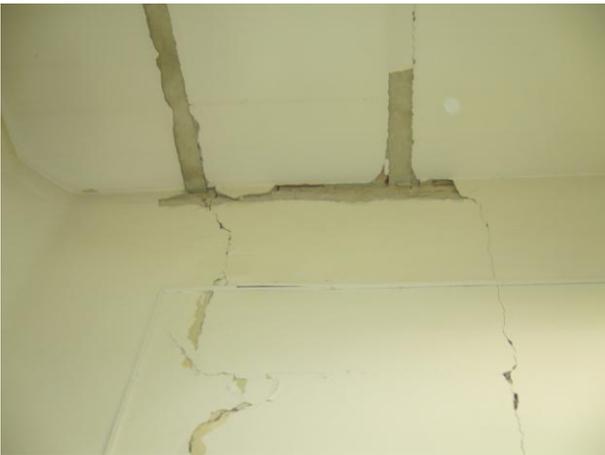
**Fig. 14:** Azioni concentrate travetti solaio, assenza del cordolo.

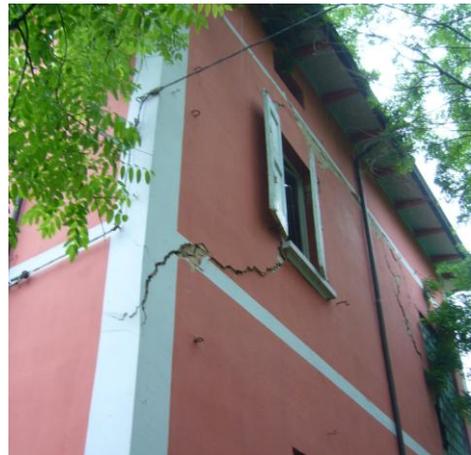
**Fig. 15:** Lesione a taglio in corrispondenza del vano finestra.

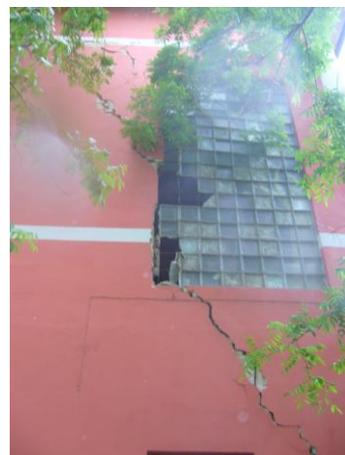
**Fig. 17:** Lesione in corrispondenza vano finestra lato scala.

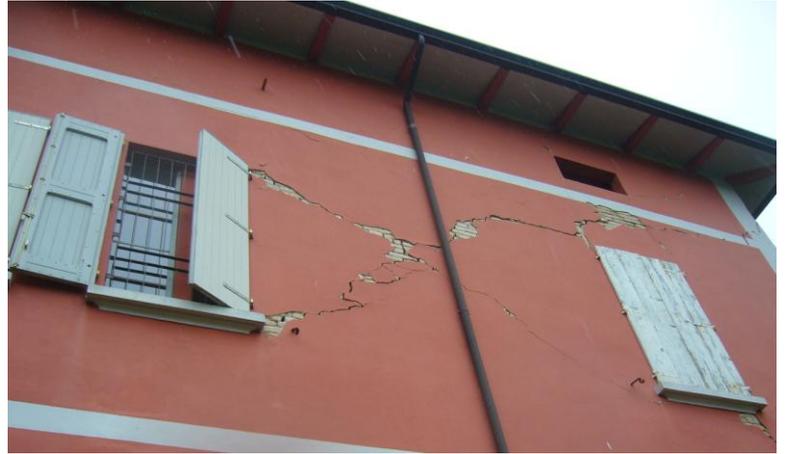
**Fig. 19: Tipica lesione a X.**

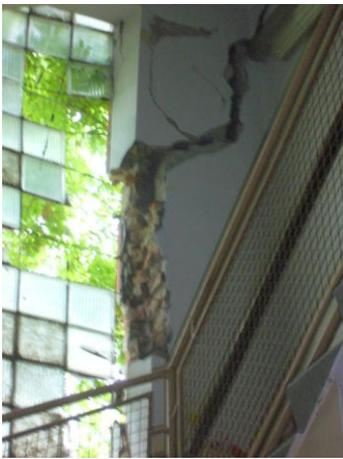
**Fig. 20: Particolare danneggiamento parete lato scala in corrispondenza del vano finestra**

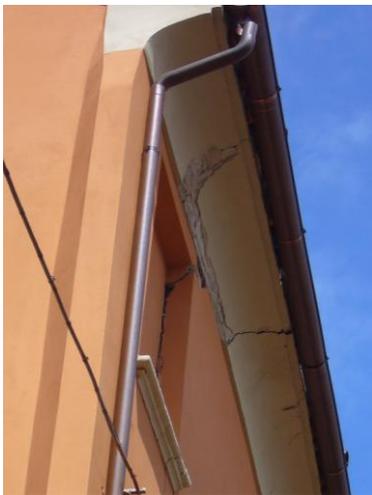
**Fig. 26** - Distacco cornicione e meccanismo locale

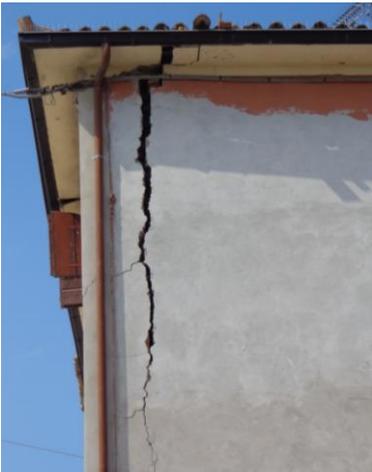
**Fig. 28:** Rotazione della parete (copertura spingente, assenza di cordoli e catene).

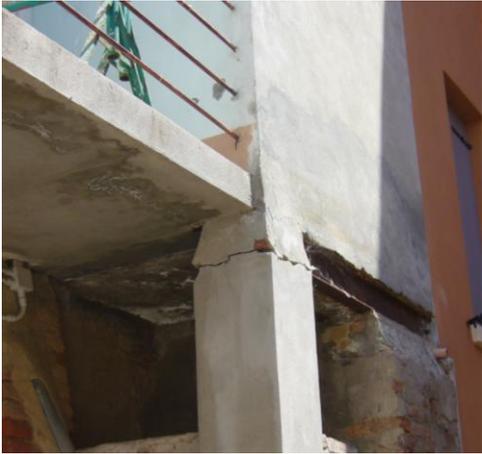
**Fig. 30.** Tranciamento pilastro di mattoni.

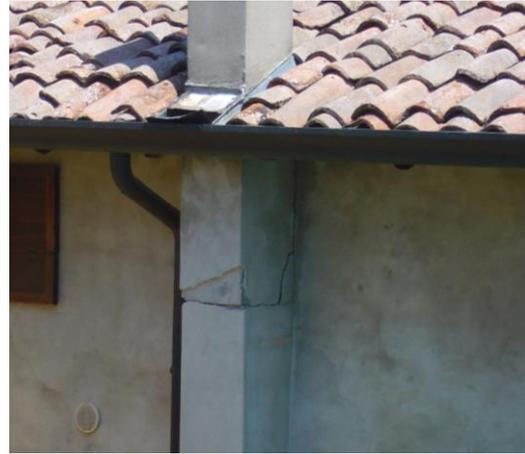
**Fig. 31.** Rottura canna fumaria.

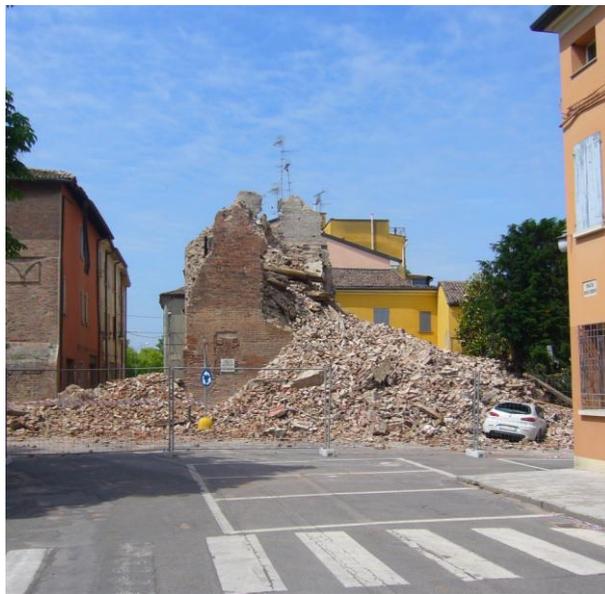
**Fig. 32 -** Collasso Torre Finale Emilia (MO)

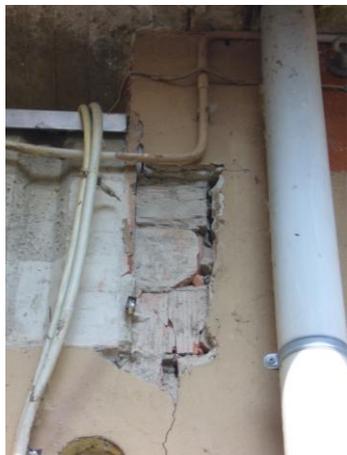
**Fig. 33:** Martellamento in corrispondenza del giunto non sismico.

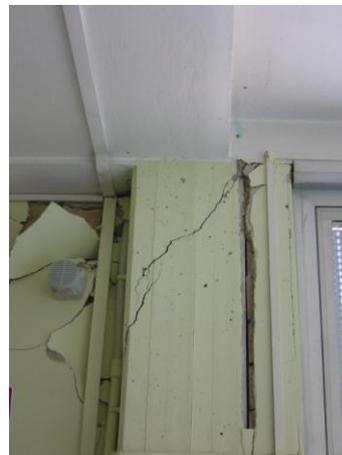
**Fig. 34:** Rottura a taglio testa pilastro

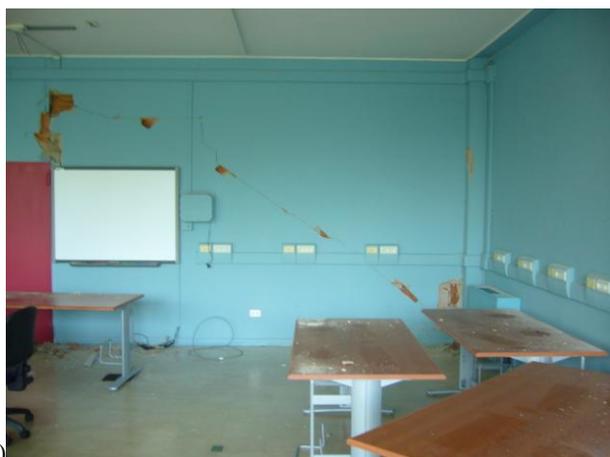
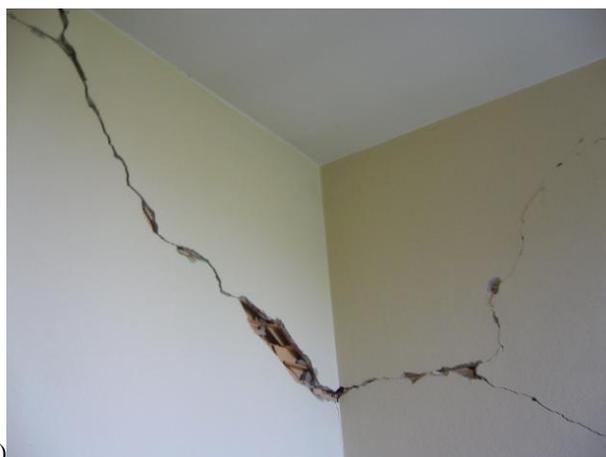
**Fig. 35:** Danneggiamento tamponature.

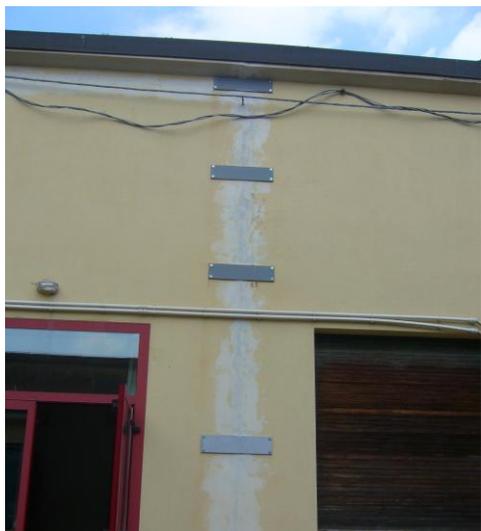
**Fig. 36:** Improprio intervento di somma urgenza, chiusura e riempimento del giunto con malta espansiva, nonchè tentativo collegamento corpi di fabbrica.

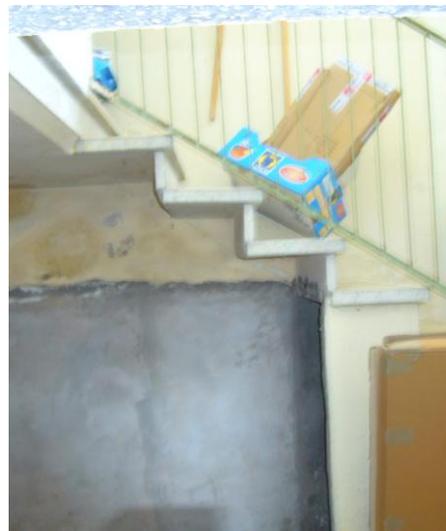
**Fig. 37:** Scala con struttura portante "in marmo", gradini semplicemente incollati.

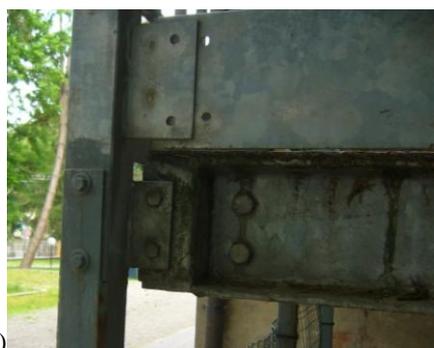
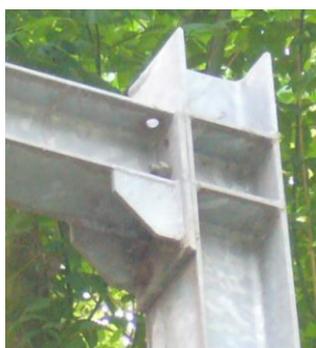
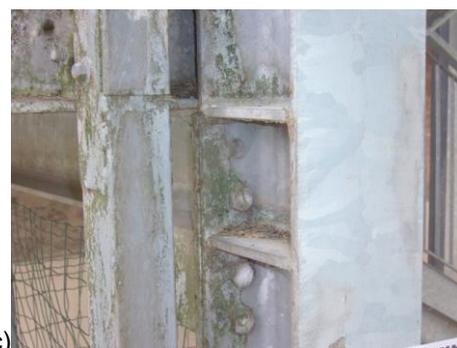
**Fig. 38:** Collegamenti di una scala in acciaio, assenza bulloni e saldature in opera ma nessun danno evidenziato.

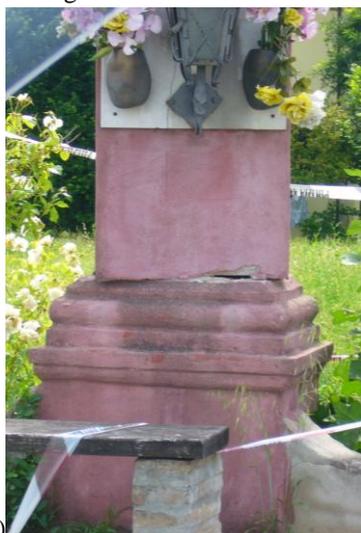
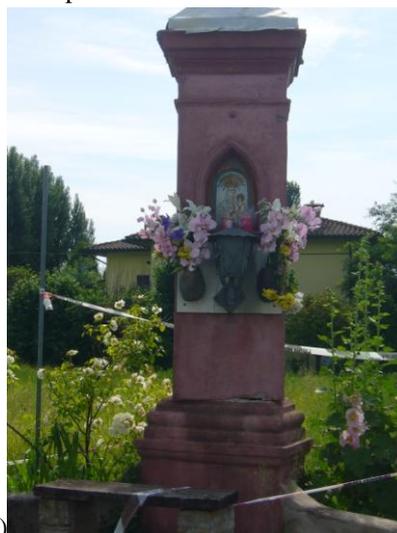
**Fig. 39:** Taglio sezione d'incastro e rotazione di 90° circa intorno all'asse verticale.
