RAPPORTO DEI DANNI PROVOCATI DALL'EVENTO SISMICO DEL 6 APRILE SUGLI EDIFICI SCOLASTICI DEL CENTRO STORICO DELL'AQUILA

Walter Salvatore, Silvia Caprili, Valerio Barberi

1. Relazione tecnica Istituto Tecnico per le Attività Sociali E. di Savoia

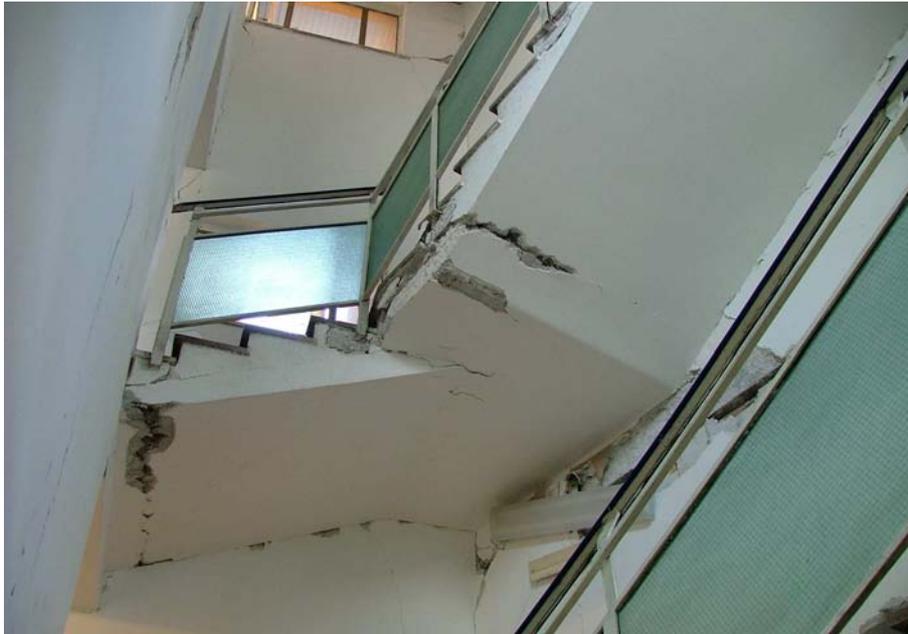
In corrispondenza del blocco delle aule sono stati rilevati gravi ed estesi danneggiamenti agli elementi strutturali in c.a. quali travi, pilastri e scale, simili ad ogni piano; in particolare, in corrispondenza del vano scala 1 (quello più irregolare, senza alcun giunto strutturale), la struttura ha subito gravi lesioni (figure 1.3.1-1.3.2-1.3.3).

Figura 1.3.1: Solette rampanti delle travi (piano terra- piano primo), lesioni agli attacchi con il blocco aule.

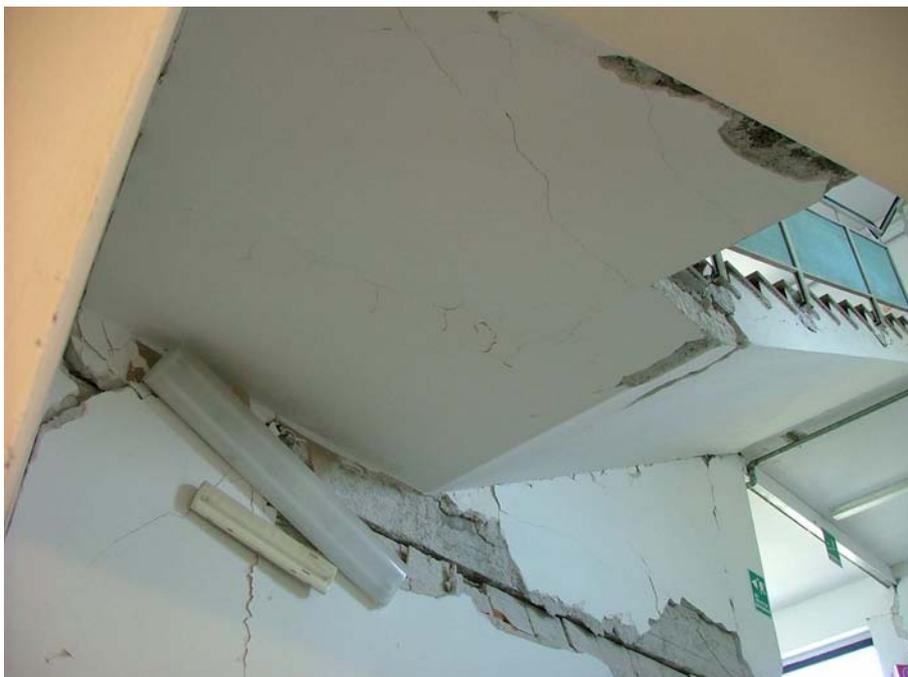
Figura 1.3.2: Solette rampanti delle travi (piano terra- piano primo), lesioni agli attacchi con il blocco aule.

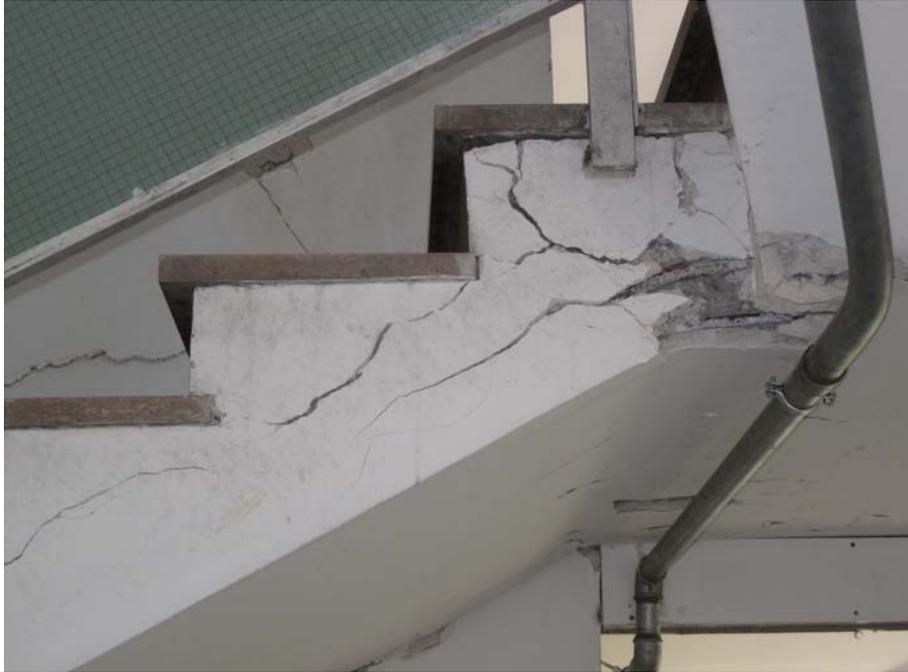
Figura 1.3.3: Lesione della scala in corrispondenza dell'attacco tra la soletta e il pianerottolo, armature esposte.

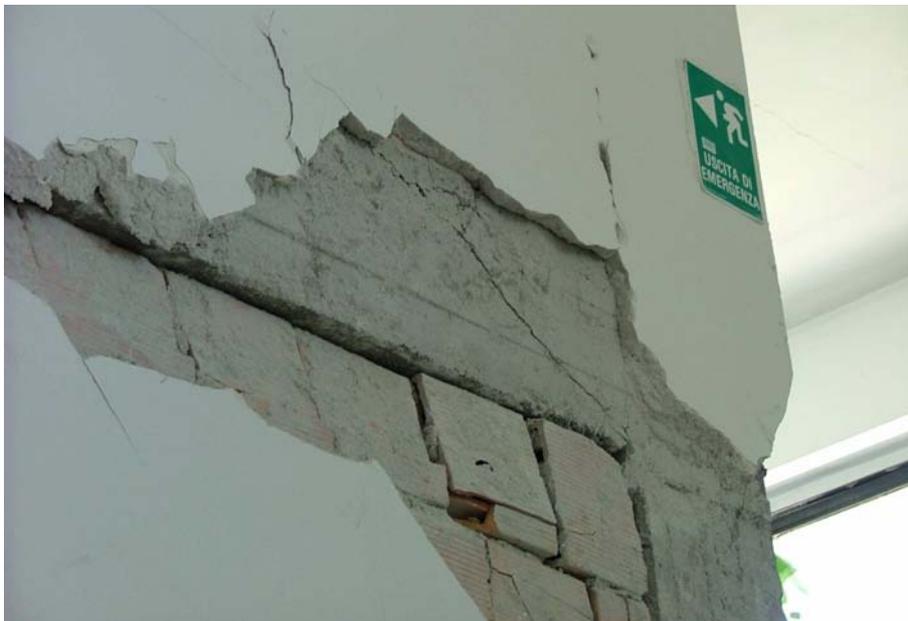
La trave intermedia, a livello della soletta del pianerottolo, presenta gravi lesioni da taglio in corrispondenza degli appoggi (figura 1.3.4), mentre il pilastro adiacente mostra caratteristiche lesioni da schiacciamento (figura 1.3.5).

Figura 1.3.4: Lesione da taglio in corrispondenza della trave intermedia di piano (vano scala).

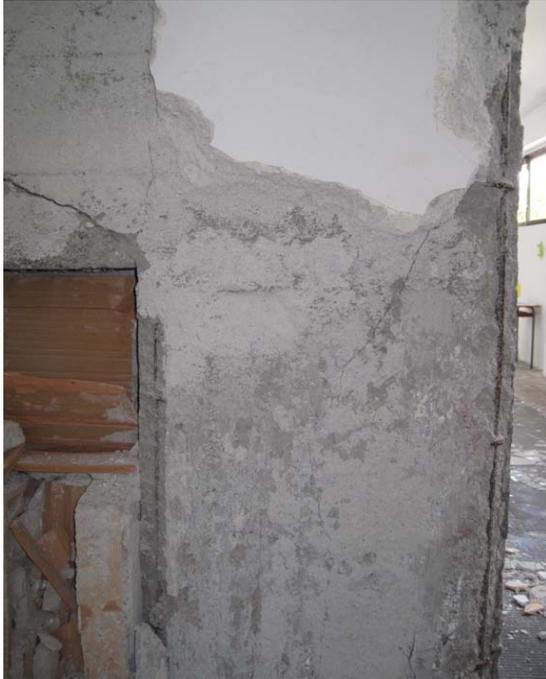
Figura 1.3.5: Lesioni da schiacciamento sul pilastro.

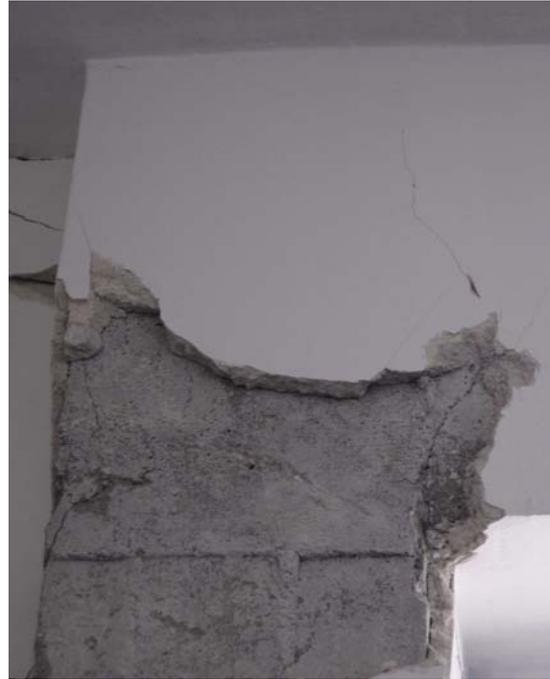
Numerose sono le lesioni da taglio sui pilastri e sulle travi (figure 1.3.6-1.3.7-1.3.8).

Figura 1.3.6: Lesioni all'attacco trave-colonna.

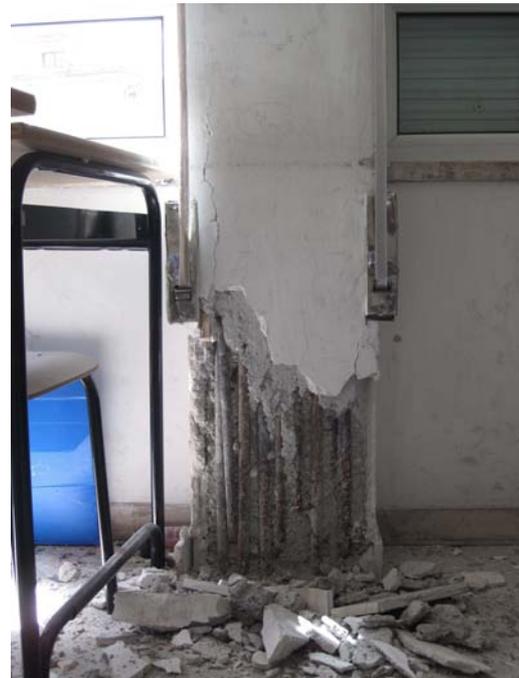
Figura 1.3.8: Riprese di armatura alla base del pilastro.

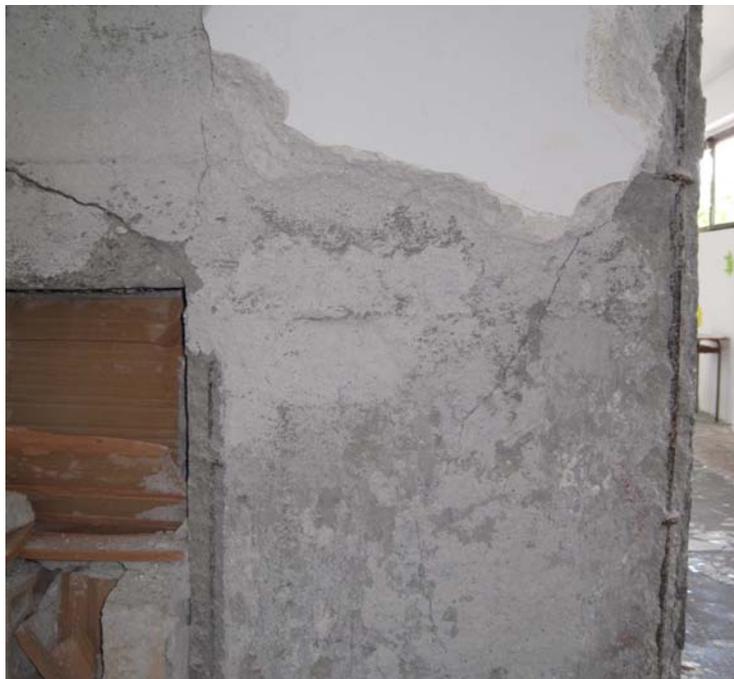
Sono stati inoltre rilevati una scarsa qualità del calcestruzzo, diffusa su tutti gli elementi strutturali ed una generale carenza nella disposizione delle armature trasversali: in corrispondenza dei nodi di attacco trave-pilastro il passo delle staffe è molto ampio (circa 25-30 cm, vedi figura 1.3.10).

Figura 1.3.10: Dettaglio della mancanza di staffatura nel nodo trave-pilastro.

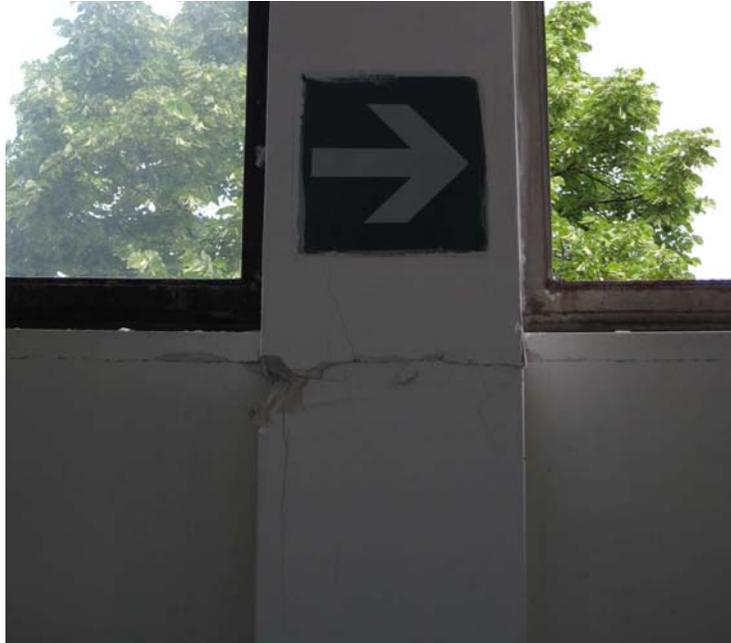
La presenza di tamponamenti rigidi sotto le ampie finestre a nastro ha provocato lesioni da taglio sui pilastri adiacenti a livello dell'attacco tra elemento strutturale portante e parete esterna (figura 1.3.11).

Figura 1.3.11: Interazione pilastro-tamponamento rigido sotto finestra.

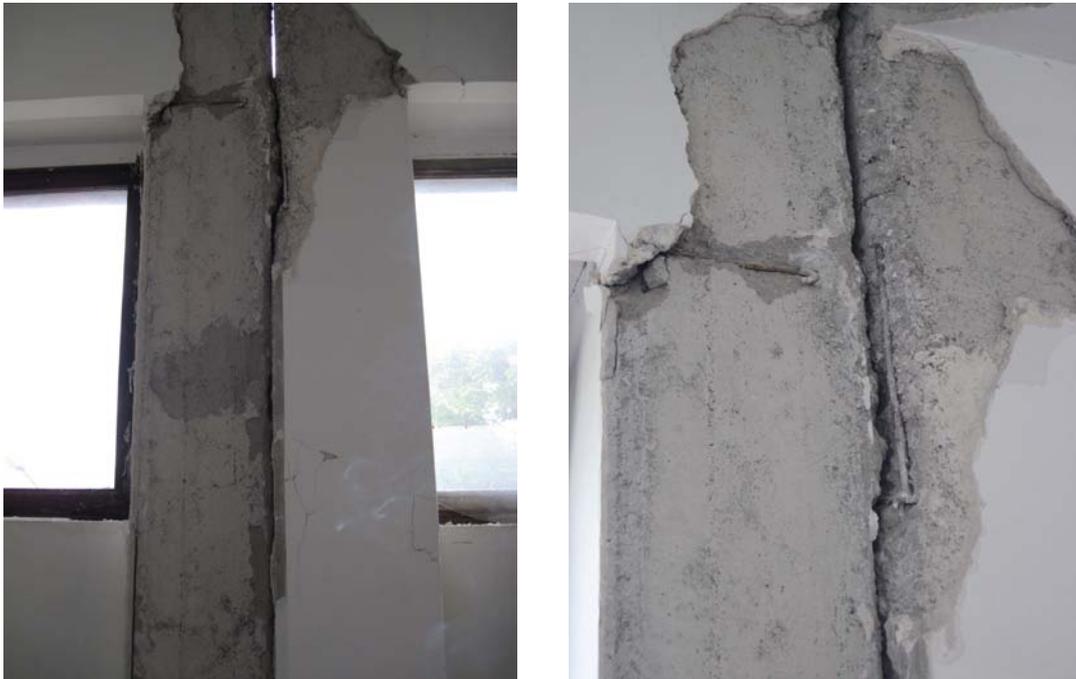
In corrispondenza dei giunti tecnici di separazione (sia quello del blocco aule, sia quello tra blocco aule e palestra) la struttura ha subito fenomeni di martellamento (figure 1.3.12-1.3.13).

Figure 1.3.12 – 1.3.13: Fenomeno di martellamento del giunto.

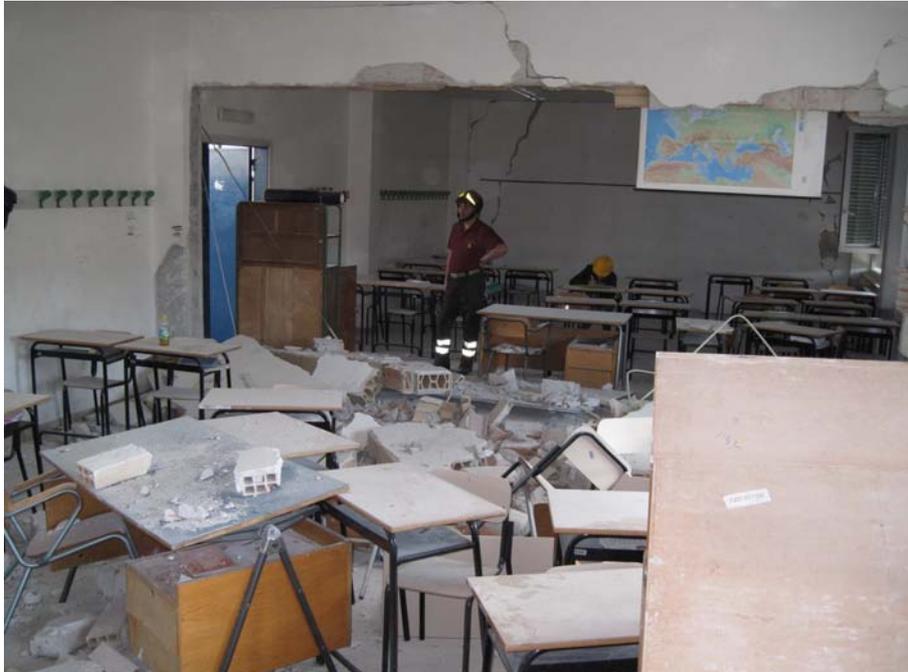
Per quanto riguarda invece gli elementi non strutturali, si sono evidenziati danni e numerosi crolli di tamponamenti e tramezzi, nonché il distacco di apparecchi di illuminazione e qualche danno agli impianti elettrico e idrico (figure 1.3.14-1.3.15).

Figura 1.3.14: Crollo di un tramezzo interno tra due aule.

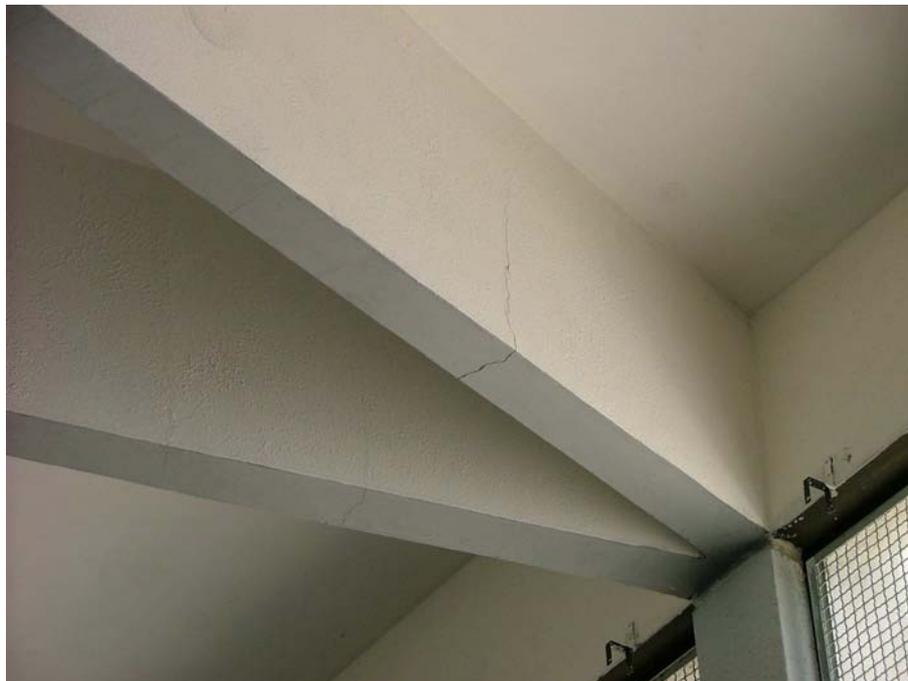
La palestra presenta lesioni in corrispondenza delle travi di copertura (travi a x) e dei nodi tra quest'ultime e i pilastri (figure 1.3.16-1.3.17).

Figura 1.3.16: Lesioni in corrispondenza delle travi di copertura della palestra.

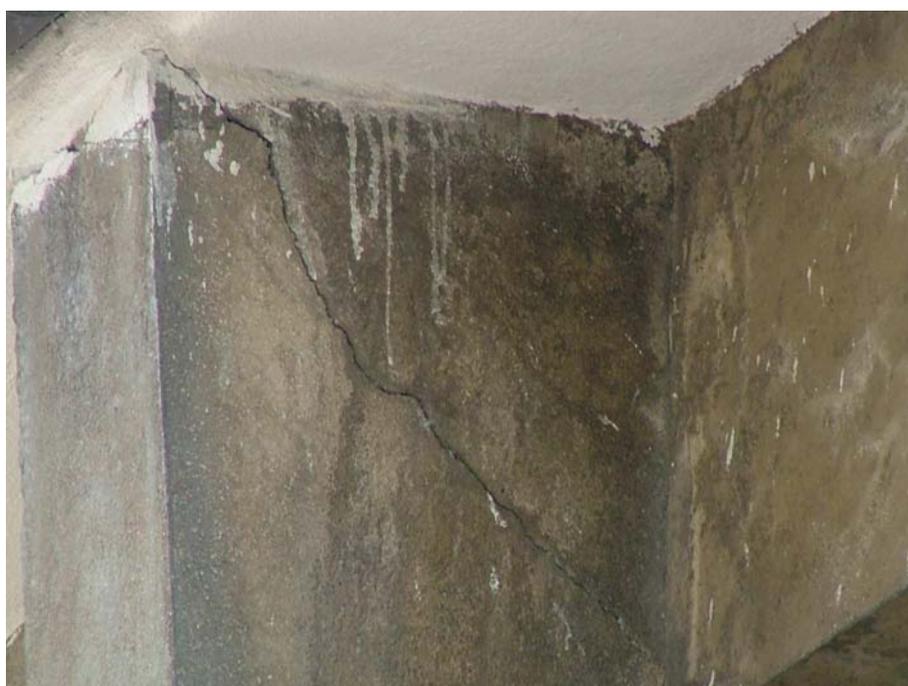
Figura 1.3.17: Lesione in corrispondenza del nodo di attacco pilastro-trave di copertura.

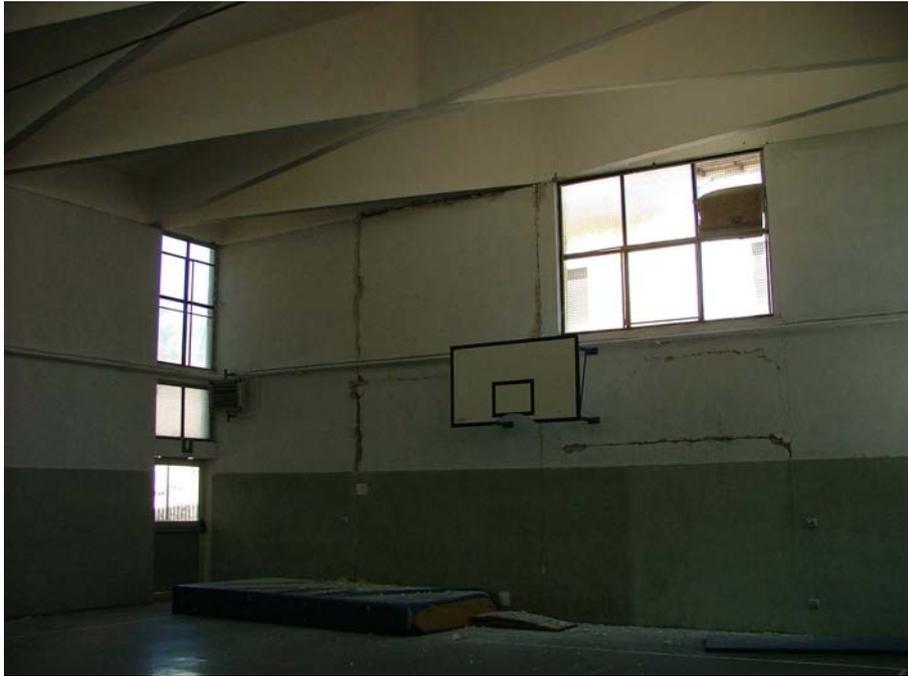
Sono inoltre presenti leggeri distacchi dei tamponamenti esterni in mattoni pieni, di notevole luce (figure 1.3.18 - 1.3.19).

Figura 1.3.18: Distacco dei tamponamenti esterni della palestra.

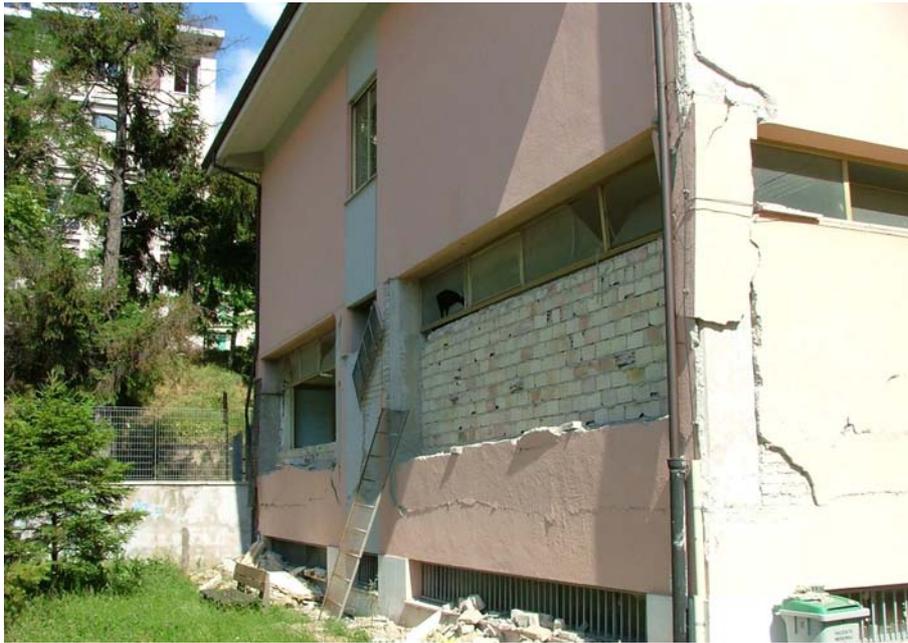
Figura 2.3. 3: Vista esterna, lesioni sui pilastri d'angolo.

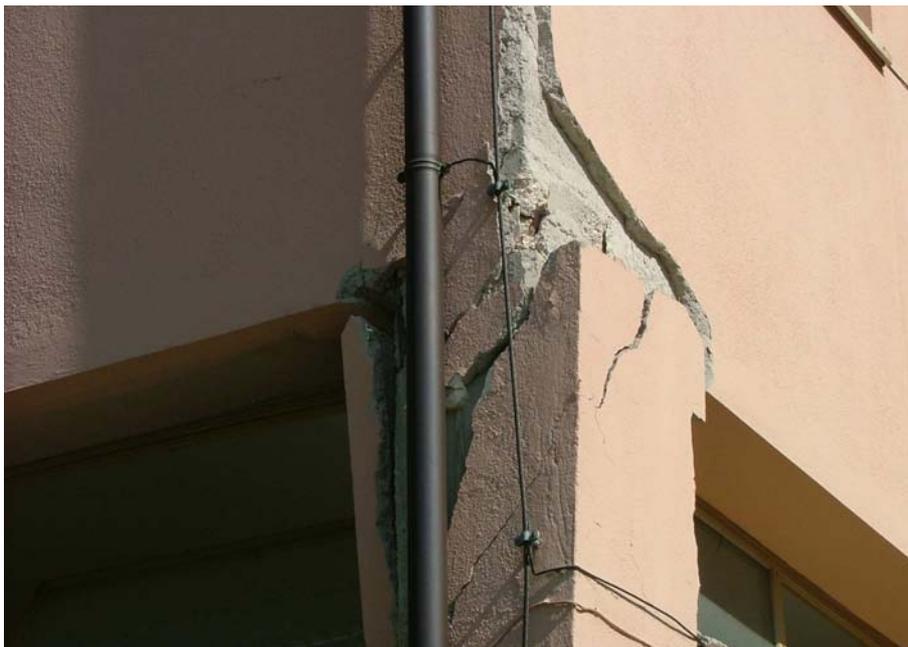
Figura 2.3. 4: Particolare della lesione sul pilastro d'angolo.

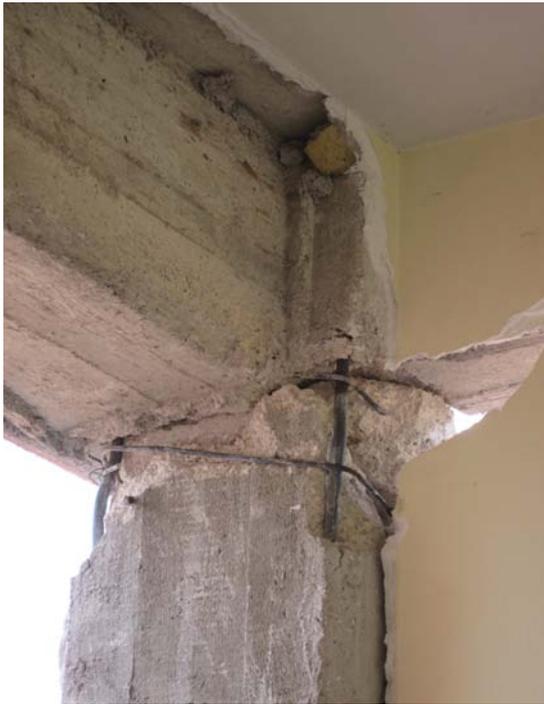
Figura 2.3. 5: Lesioni da taglio all'attacco trave-pilastro.

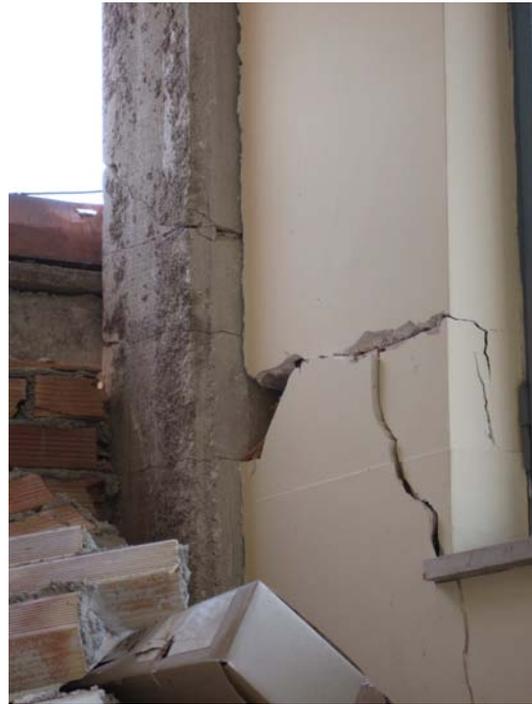
Figura 2.3. 6: Lesioni da taglio all'attacco pilastro tamponamento.

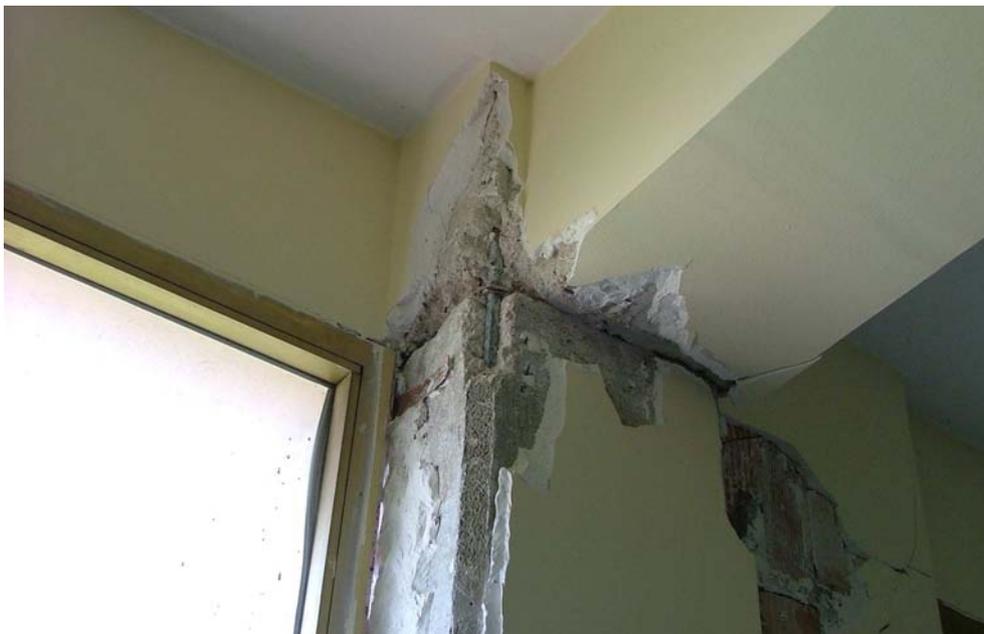
Si notano inoltre diffusi danneggiamenti dei nodi trave-pilastro (figura 2.3.7) e alcune lesioni da flessione in corrispondenza delle travi (figura 2.3.8), con conseguente esposizione delle armature; è stata inoltre riscontrata una lesione in corrispondenza del solaio (figura 2.3.8).

Figura 2.3. 7: Estesi danni in corrispondenza dei nodi trave-pilastro.

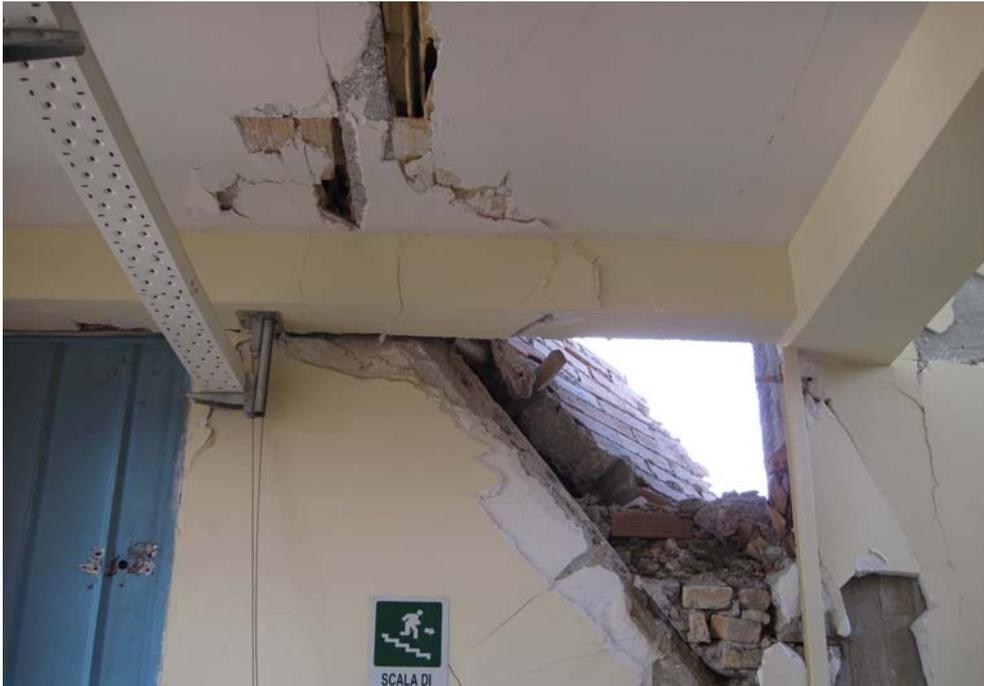
Figura 2.3. 8: Danni da flessione in corrispondenza della trave.

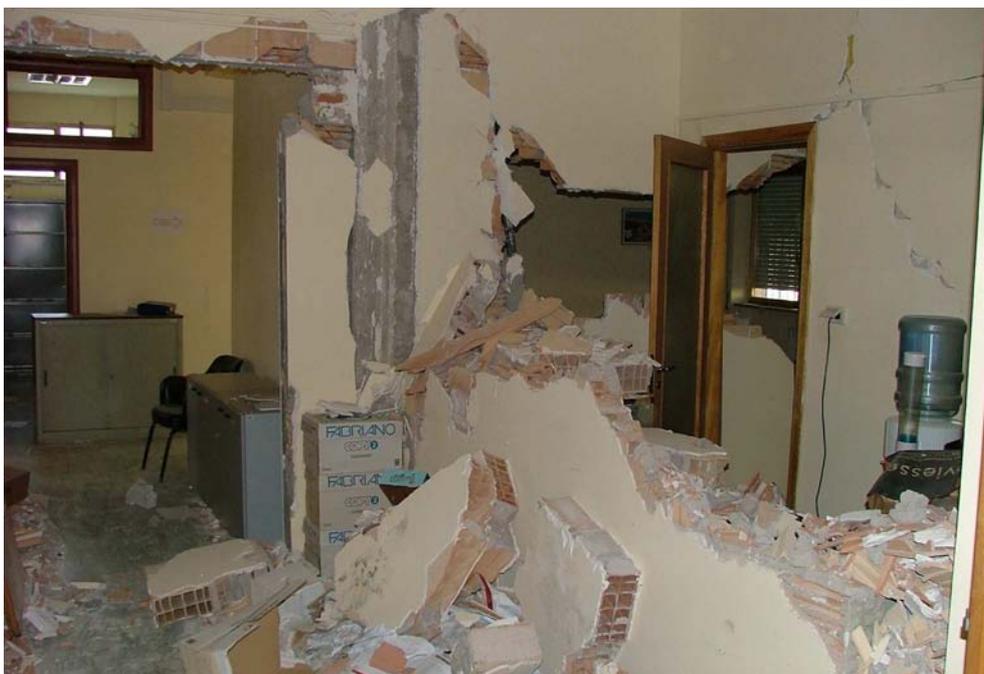
Per quanto riguarda gli elementi non strutturali, al piano terra si sono verificati diffusi crolli di tamponamenti o porzioni di essi (figure 2.3.9, 2.3.10, 2.3.11), che hanno provocato peraltro la quasi completa inagibilità delle scale. Quest'ultime presentano peraltro diffuse lesioni in corrispondenza degli attacchi delle solette rampanti ai pianerottoli e sono incorse in fenomeni di martellamento con le pareti adiacenti, provocando diversi danni (figure 2.3.12, 2.3.13).

Figura 2.3. 9: Crolli dei tramezzi interni.

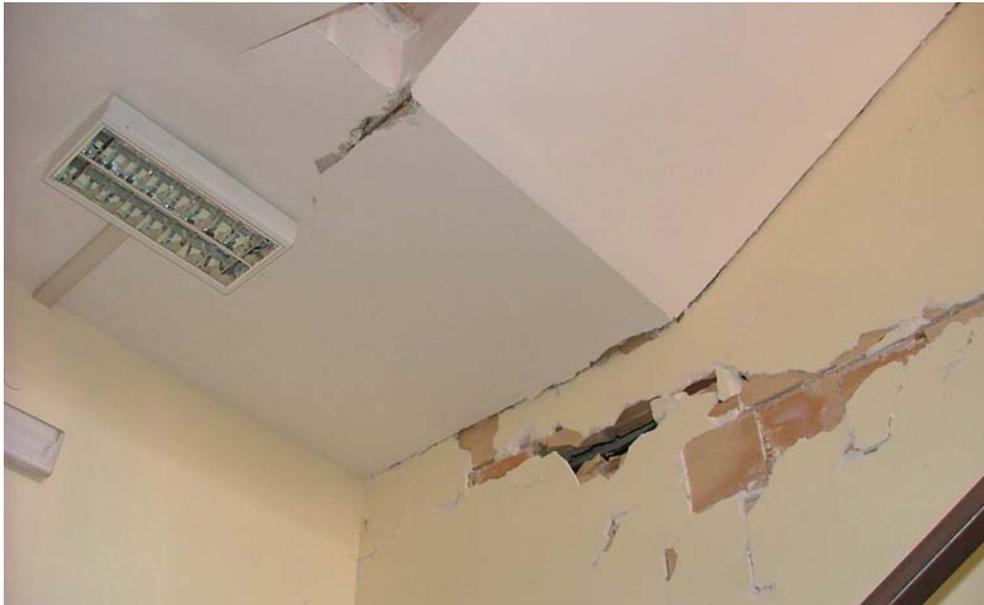
Figura 2.3. 13: Lesioni sulle solette delle rampe.

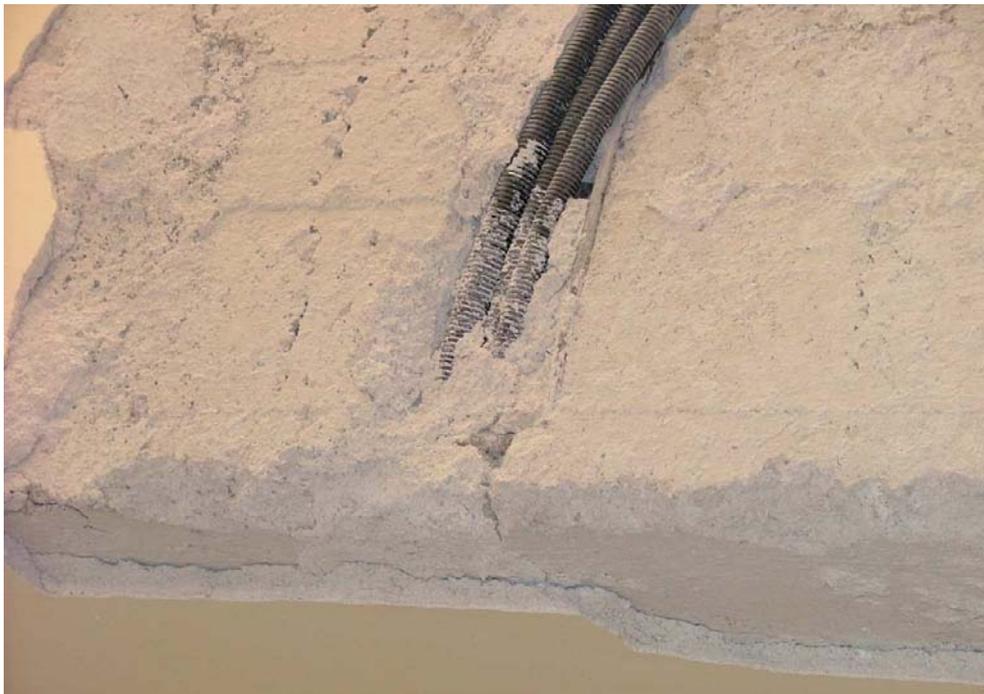
La sezione degli elementi strutturali presenta in alcuni punti notevoli riduzioni della sezione resistente come conseguenza del passaggio di tubi degli impianti (figura 2.3.14).

Figura 2.3. 14: Riduzione della sezione resistente degli elementi strutturali a causa del passaggio degli impianti.

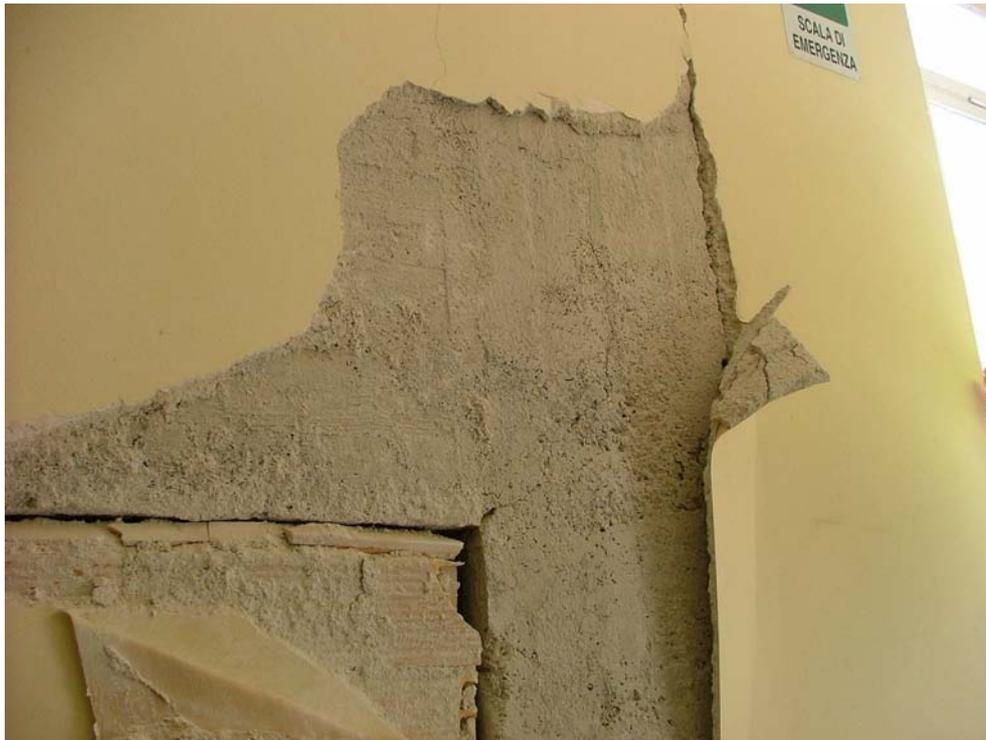
I pilastri presentano lesioni da taglio in corrispondenza del vano scala di collegamento con il blocco aule 2; analogamente le travi intermedie del vano scala presentano delle lesioni da taglio in corrispondenza delle estremità (figura 2.3.15).

Figura 2.3. 15: Lesione da taglio in corrispondenza della trave del vano scala.

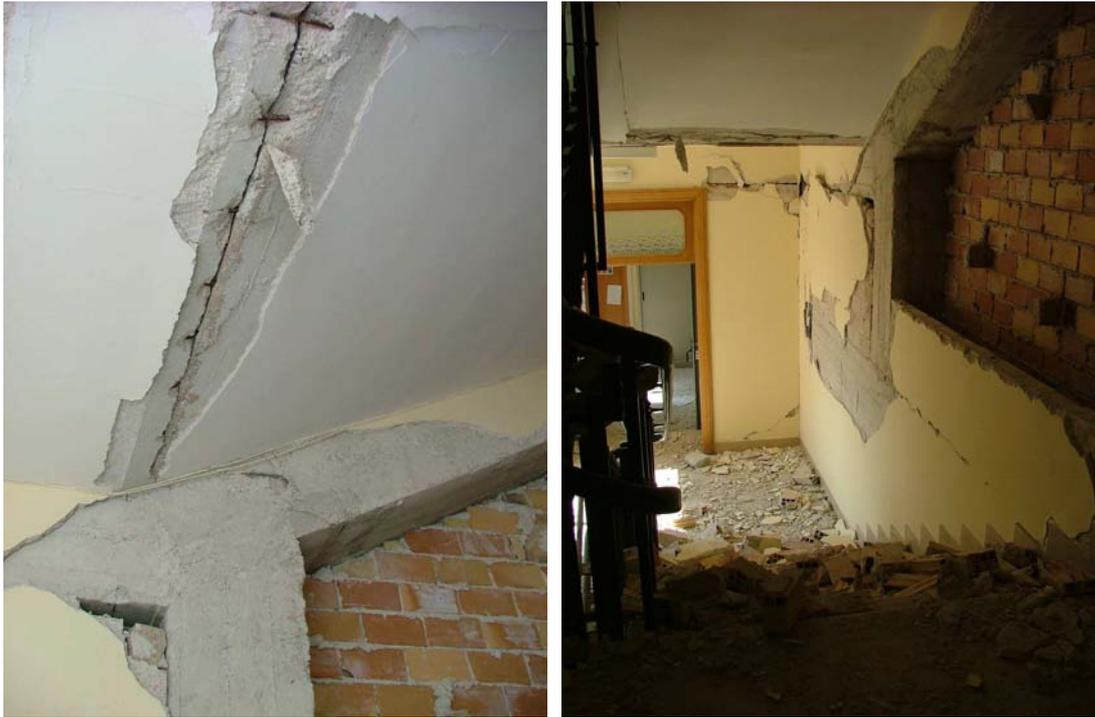
Le solette rampanti delle scale mostrano lesioni e conseguente esposizione dei ferri in corrispondenza degli attacchi con i pianerottoli; sono inoltre evidenti fenomeni di martellamento, essendo la scala esattamente in corrispondenza del giunto tecnico che la separa dal blocco aule 2, che hanno frequentemente provocato lesioni e crolli dei tamponamenti adiacenti, rendendo praticamente inagibili le scale medesime (figure 2.3.16, 2.3.17, 2.3.18).

Figure 2.3. 16 – 2.3. 17 : Martellamento tra il vano scala e il blocco aule 1 con espulsione del tamponamento.

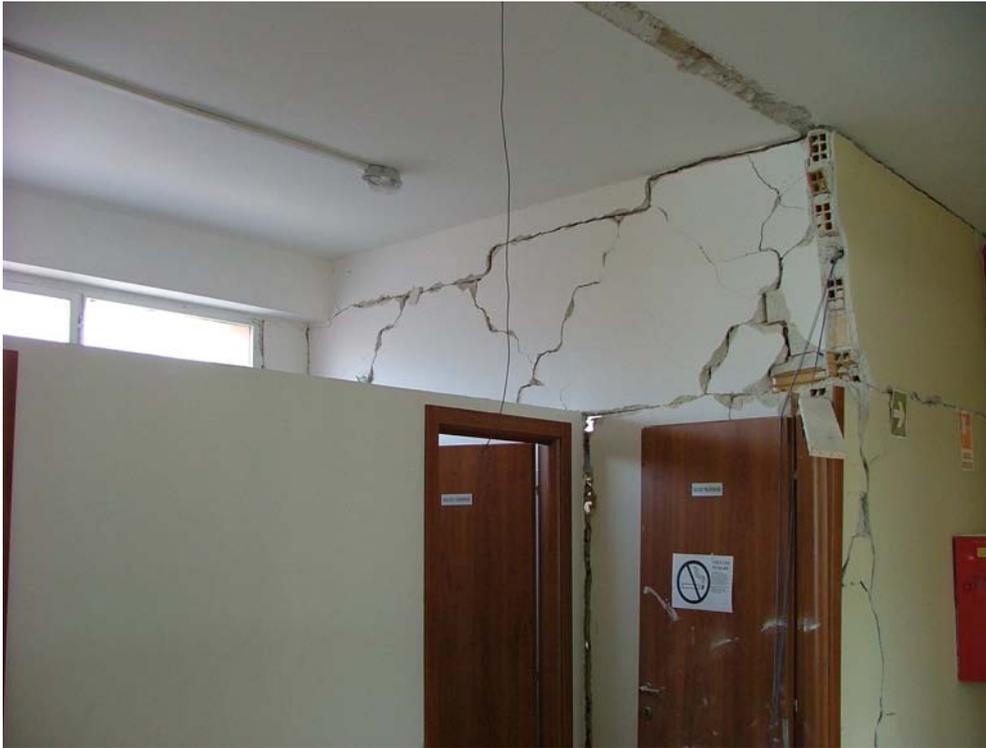
Figura 2.3. 19: Lesioni dei tamponamenti interni.

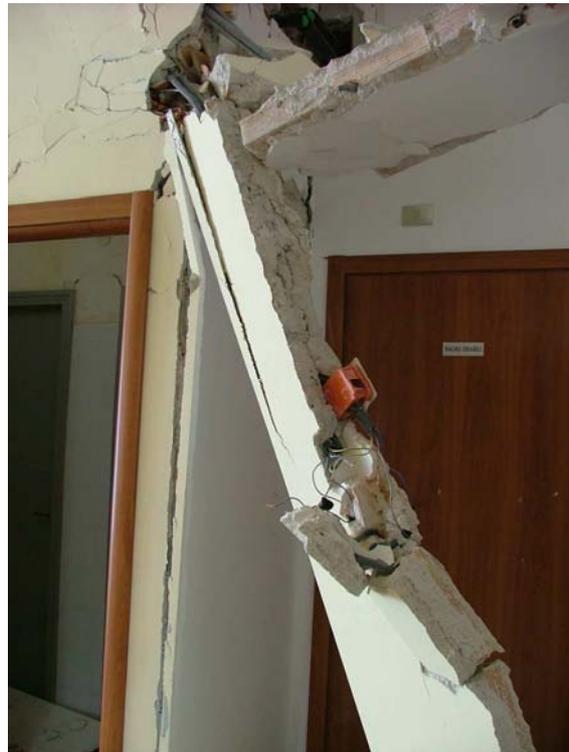
Figura 2.3. 20: Danni agli impianti.

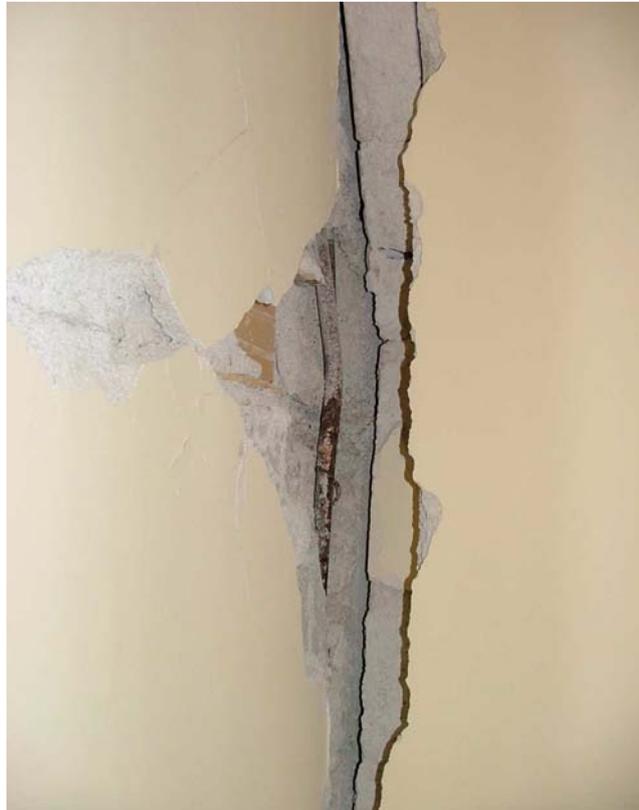
Figura 2.3. 21: Instabilizzazione della barra di armatura del pilastro (assenza di staffatura adeguata).

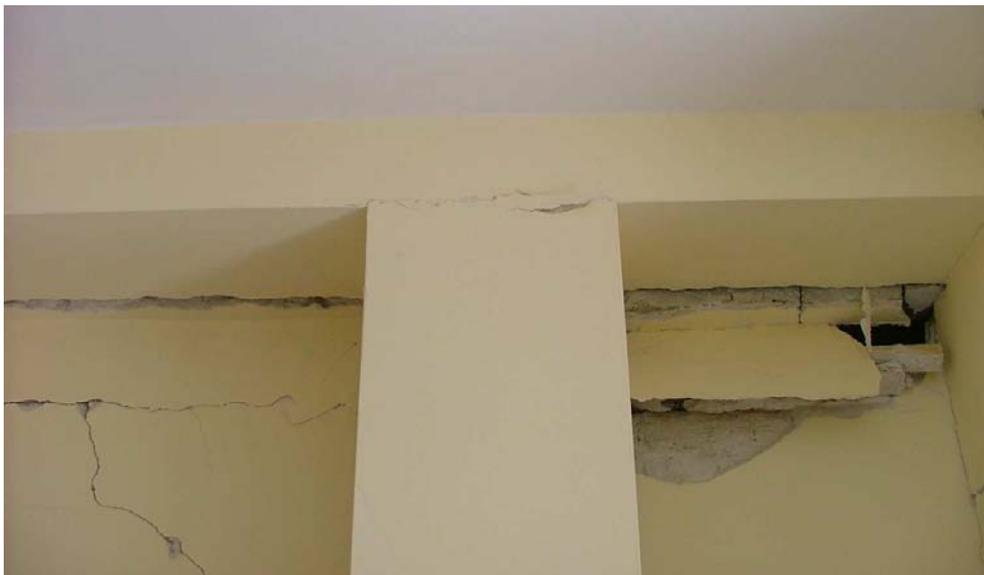
Figura 2.3. 22: Lesione in sommità del pilastro.

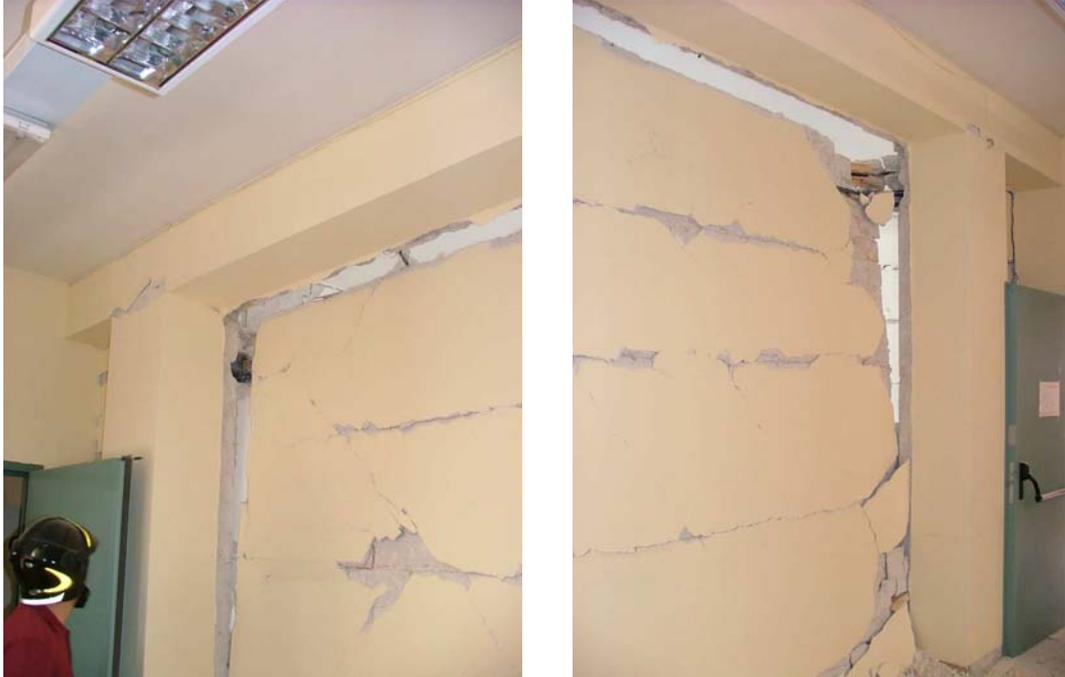
Figure 2.3. 23 – 2.3. 27: Distacco del tamponamento esterno, rischio ribaltamento.

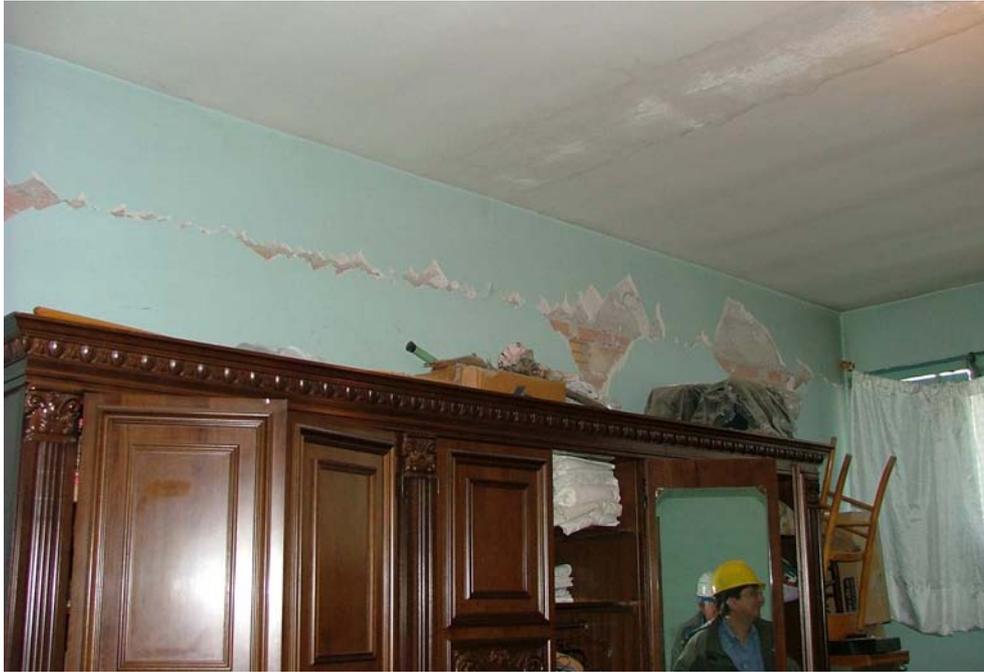
Figura 2.3. 24: Lesioni in corrispondenza dei tramezzi interni (abitazione custode).

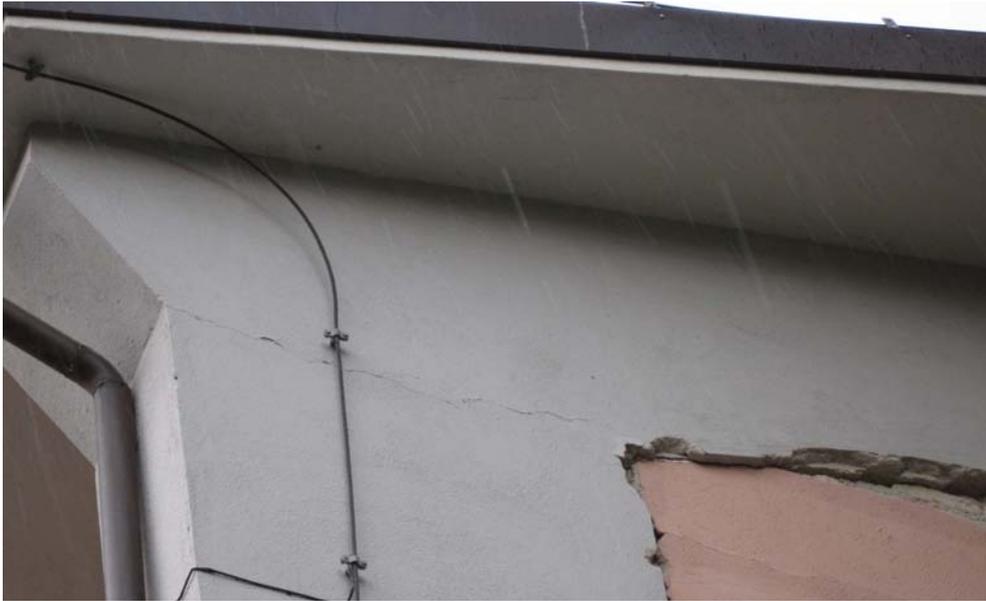
Figura 2.3. 25: Lesioni capillari in corrispondenza dell'attacco tra le travi della copertura e i pilastri.

Anche la palestra non presenta evidenti danni strutturali, si consiglia comunque la verifica e l'eventuale riparazione di leggere lesioni capillari riscontrate in corrispondenza delle travi della copertura, agli attacchi con i pilastri (figura 2.3.30). Le porzioni di tamponamento relative al timpano della copertura a due falde si sono ribaltate all'interno del locale (figura 2.3.31).

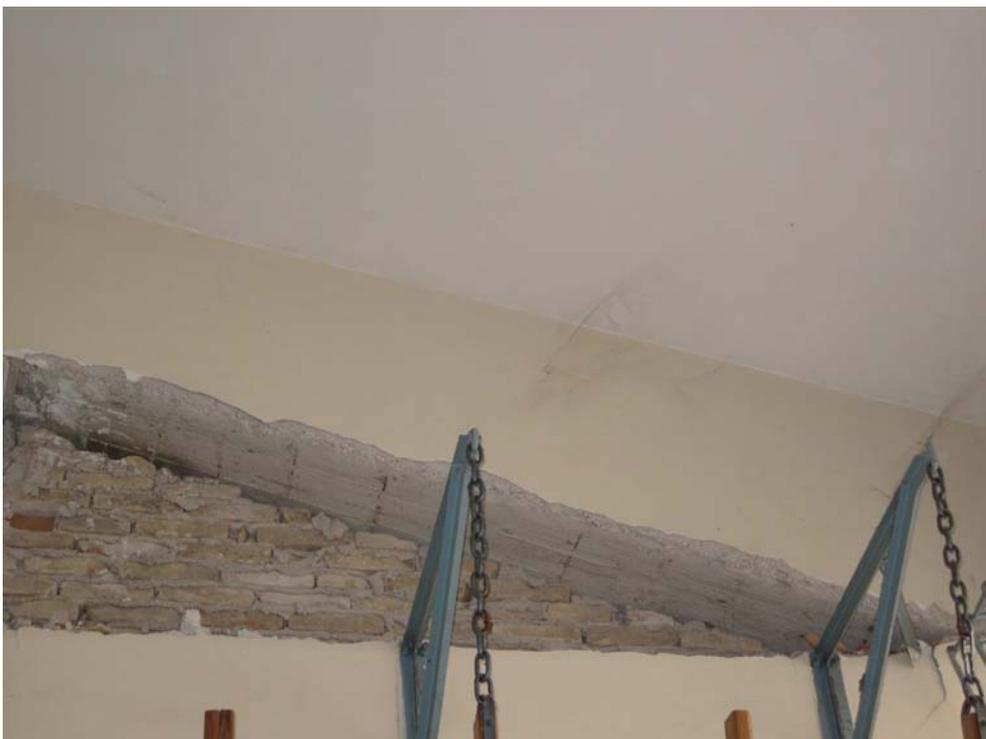
Figura 2.3. 31: Ribaltamento delle porzioni di tamponamento in corrispondenza dei timpani della copertura.

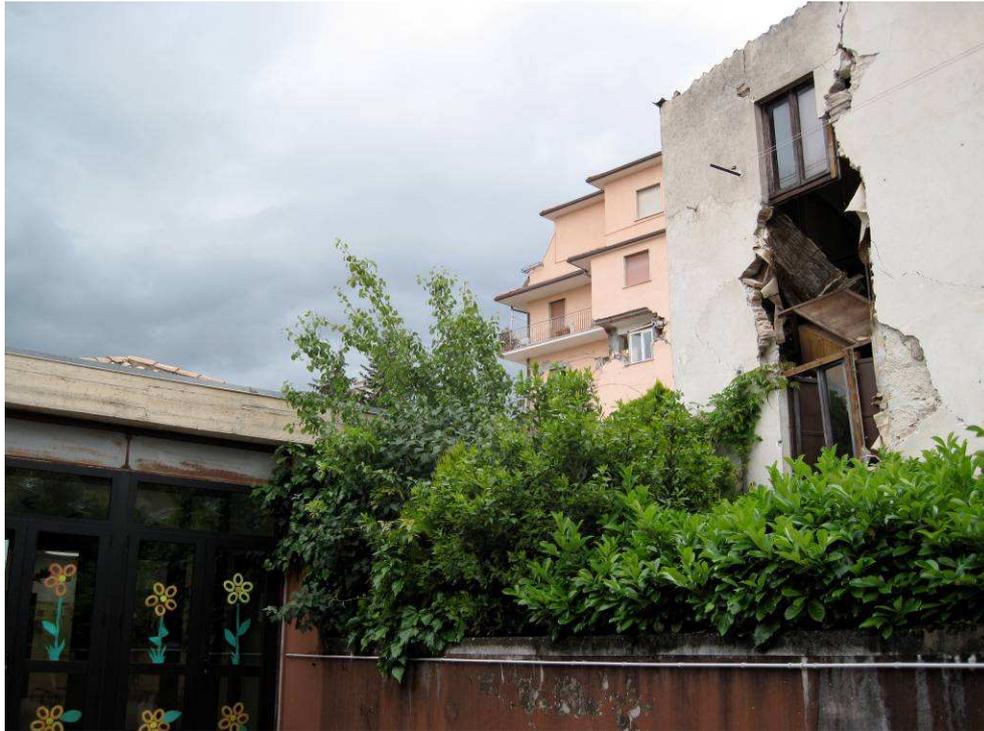
Figura 3.2. 1: Pericolo esterno indotto da edificio adiacente pericolante.

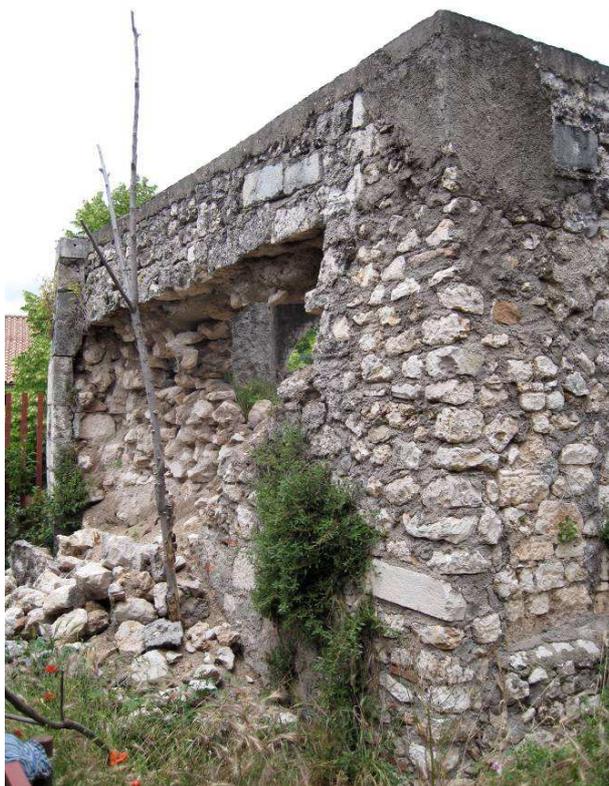
A queste due fonti di rischio esterno, deve essere aggiunto lo stato di danno in cui vertono il muro di contenimento del giardino (figura 3.2.3) e uno dei muri di separazione del giardino medesimo dalle unità abitative circostanti (figura 3.2.4).

Figura 3.2. 3: Muro esterno del giardino, lesioni e crollo parziale.

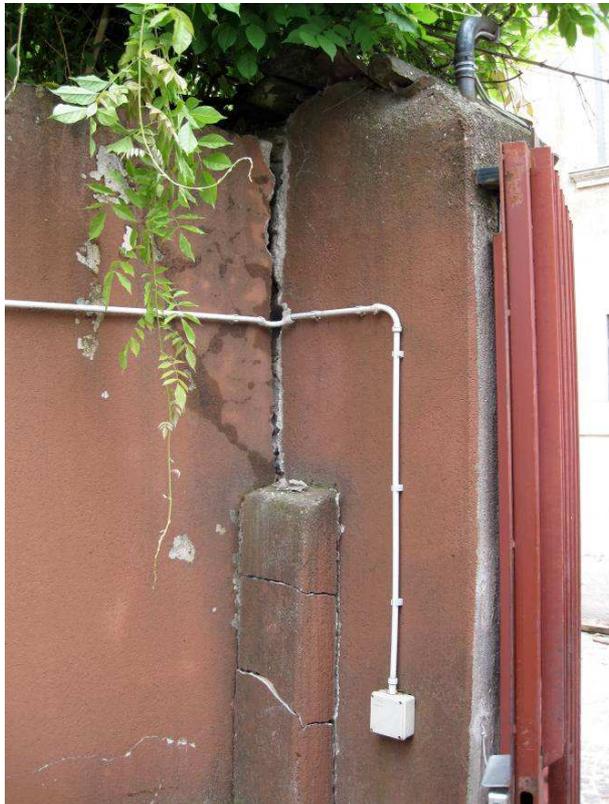
Figura 3.2. 4: Muro di confine con l'edificio pericolante in figura 3.1.3.
