RAPPORTO DEI DANNI PROVOCATI DALL'EVENTO SISMICO DEL 6 APRILE SUGLI EDIFICI SCOLASTICI DEL CENTRO STORICO DELL'AQUILA

Walter Salvatore, Silvia Caprili, Valerio Barberi

1. Relazione tecnica Istituto Tecnico per le Attività Sociali E. di Savoia

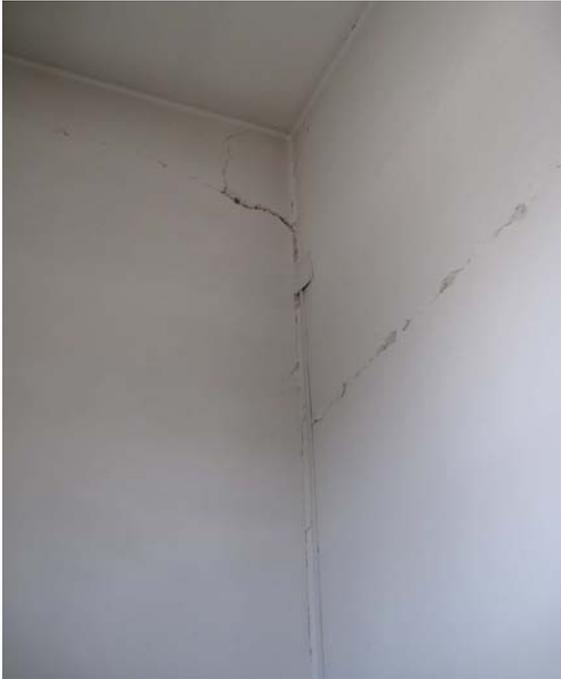
L'asilo nido comunale presenta alcune lievi lesioni da taglio in corrispondenza delle pareti portanti e dei tramezzi interni (figure 4.3.1-4.3.2); sono stati rilevati alcuni modesti distacchi degli intonaci interni conseguenti alle lesioni prima descritte.

Figura 4.3. 1: Leggera lesione della muratura.

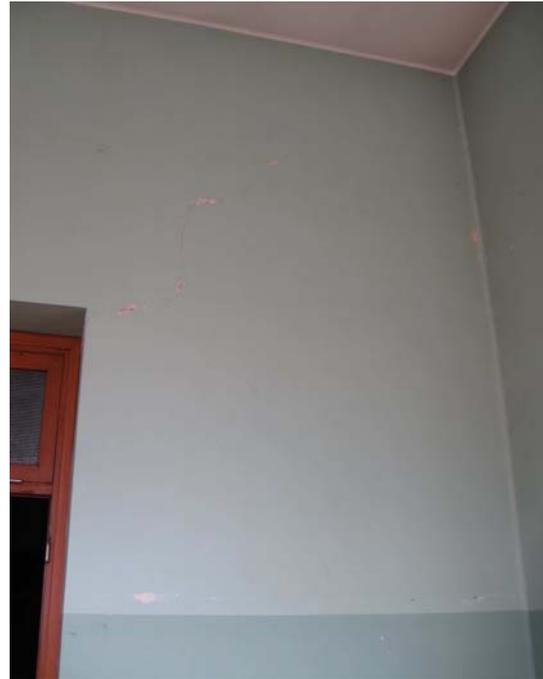
Figura 4.3.2: Leggera lesione della muratura.

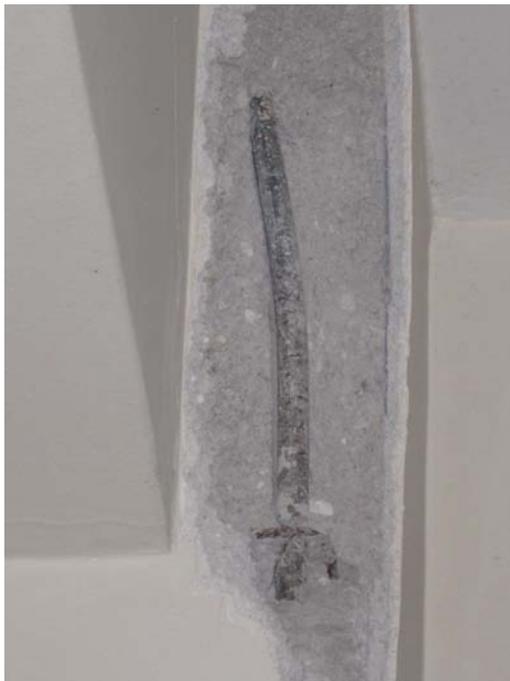
Figura 5.3. 1: Instabilizzazione del ferro longitudinale.

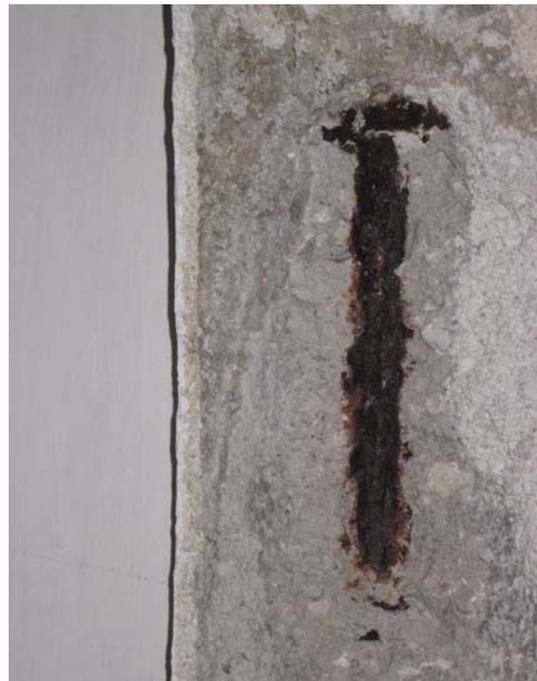
E' stata rilevata una scadente qualità del calcestruzzo in corrispondenza di tutti i piani dell'edificio; i ferri delle armature si trovano spesso in un avanzato stato di degrado e corrosione (figura 5.3.2).

Figura 5.3. 2: Corrosione delle barre longitudinali.

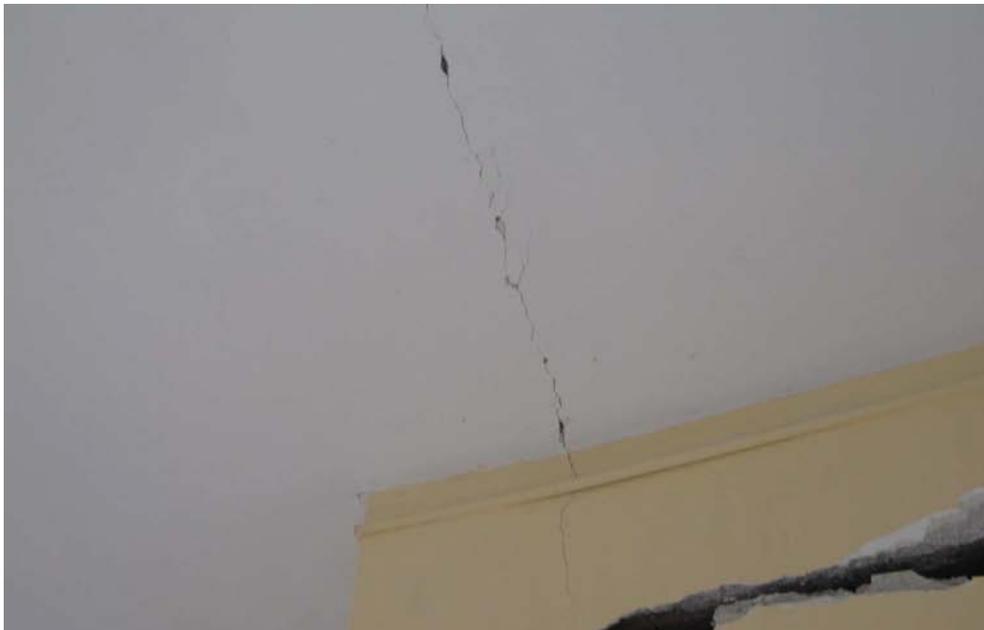
Sempre al piano seminterrato si è riscontrata una lesione nel solaio in corrispondenza della sua riduzione di sezione dovuta alla presenza del corpo scala (figure 5.3.3, 5.3.4).

Figura 5.3. 4: Lesione sul solaio nell'atrio del blocco aule 1.

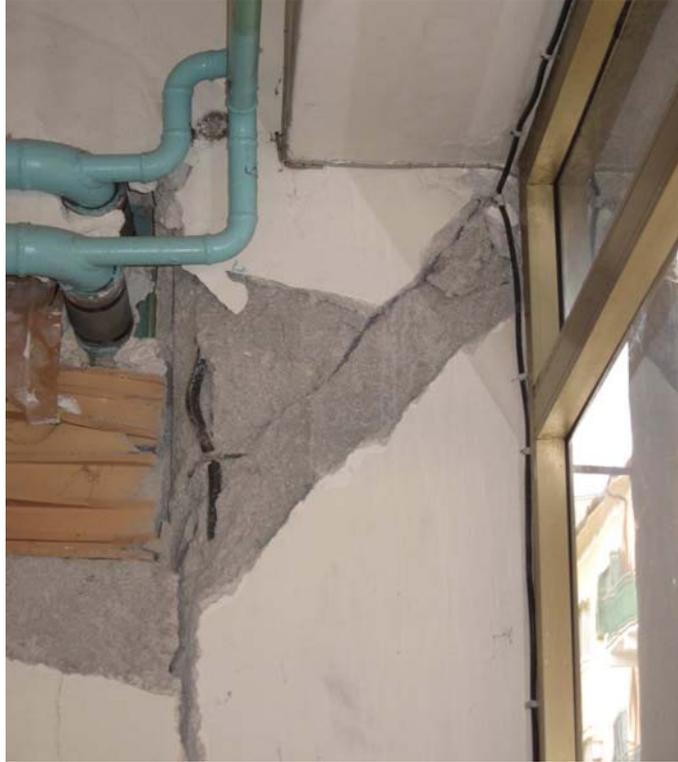
Ai piani terra, primo e secondo sono state rilevate gravissime lesioni da taglio sui pilastri (figura 5.3.5), sulle travi (figura 5.3.7) e ancora una volta instabilizzazione dei ferri di armatura longitudinale (figure 5.3.5, 5.3.6). Numerosi sono inoltre i danneggiamenti riportati dai tamponamenti e dai tramezzi, che hanno subito crolli parziali o totali (figura 5.3.8).

Figura 5.3. 5: Lesione da taglio sul pilastro (piano primo) con instabilizzazione dei ferri.

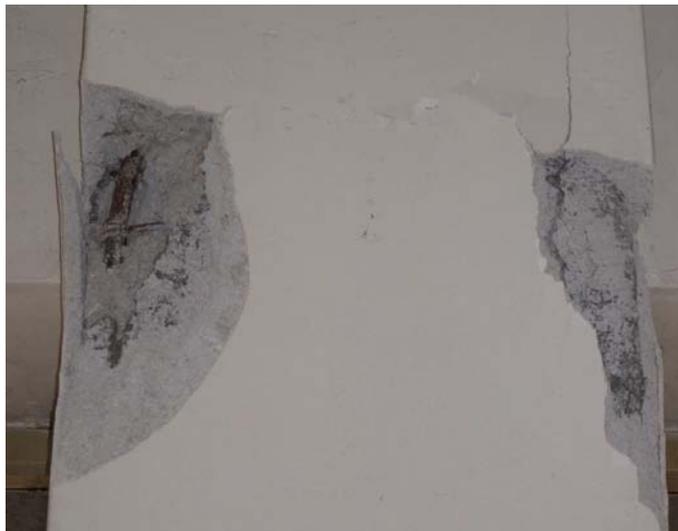
Figura 5.3. 6: Instabilizzazione delle barre di armatura di un pilastro del piano primo.

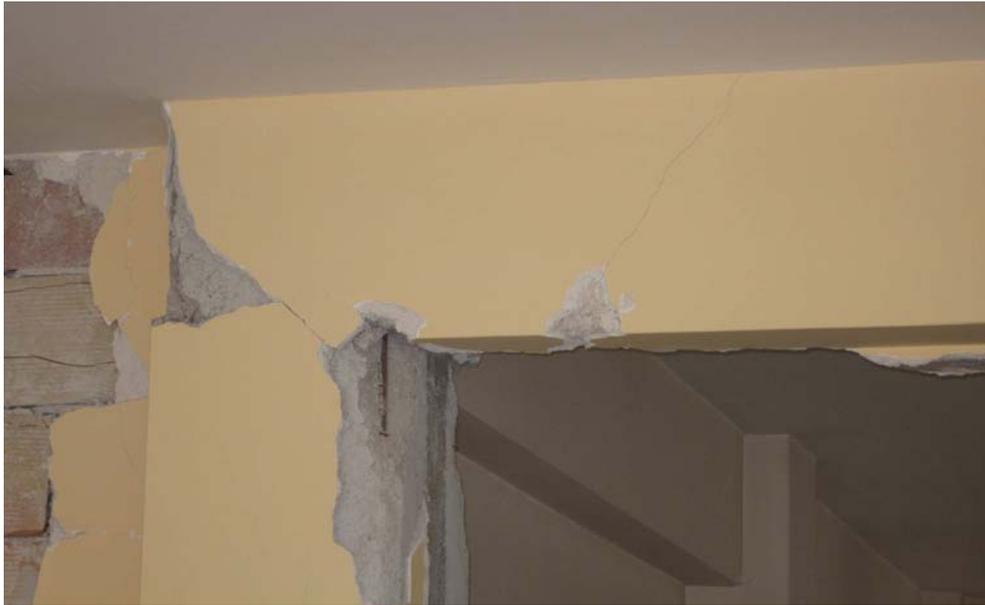
Figura 5.3. 7: Lesione da taglio agli appoggi della trave (piano primo).

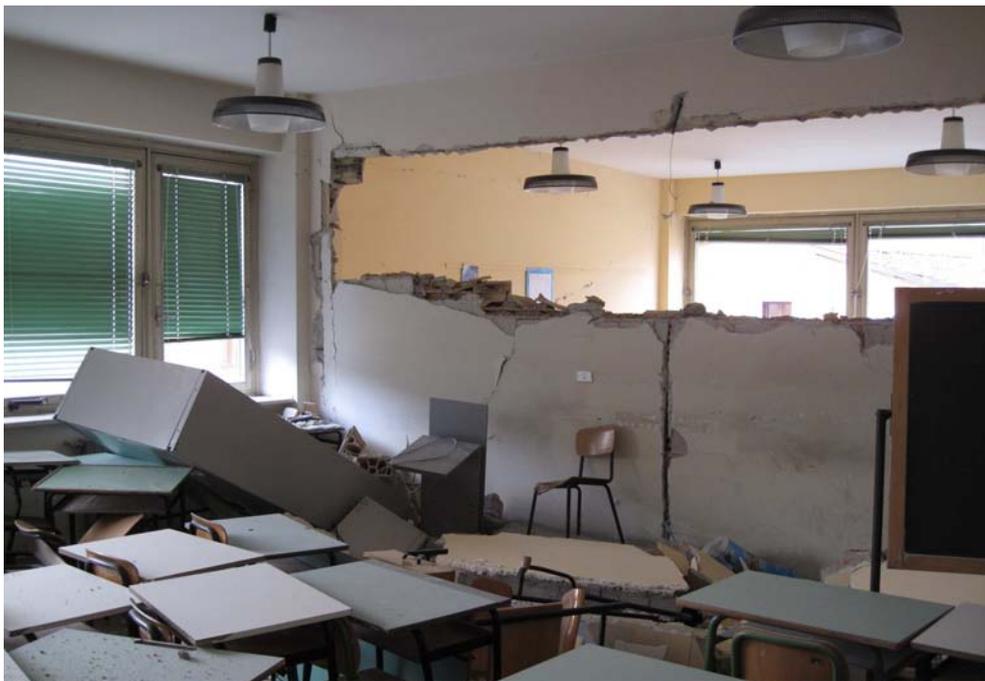
Figura 5.3. 8: Crollo del tamponamento di separazione tra due aule.

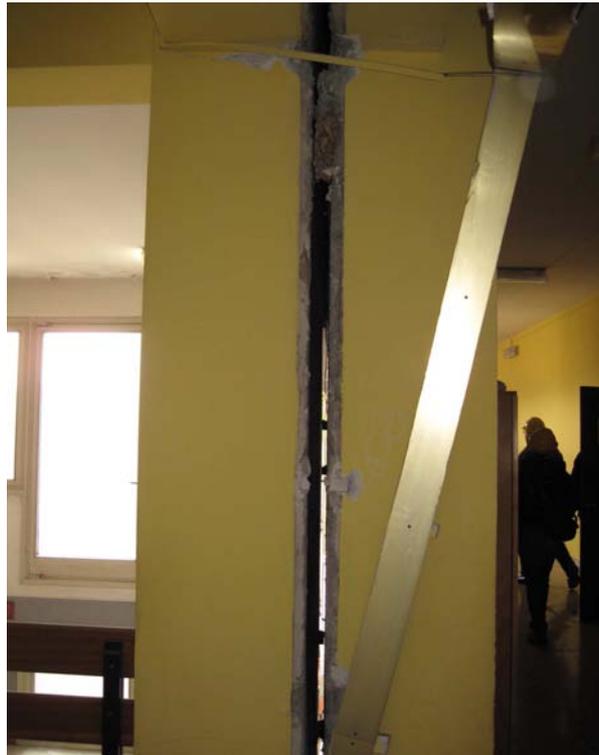
Gravi lesioni sono state individuate inoltre in corrispondenza del vano scala tra il corpo aule 1 e il corpo aule 2: le solette rampanti della scala hanno subito danni in corrispondenza degli attacchi con le pareti adiacenti di tamponamento in seguito a fenomeni di martellamento; il tamponamento ed il pilastro in tale posizione presentano gravi lesioni, simili per tipologia ed entità ad ogni piano (figura 5.3.9). Sono stati infine rilevati danni agli impianti idrico ed elettrico, il distacco di alcune tegole del manto di copertura, di intonaci e rivestimenti esterni ed infine la caduta di numerosi oggetti interni (scaffali, sedie, libri).

Figura 5.3. 9: Dettaglio del giunto fra blocco aule 1 e blocco aule 2.

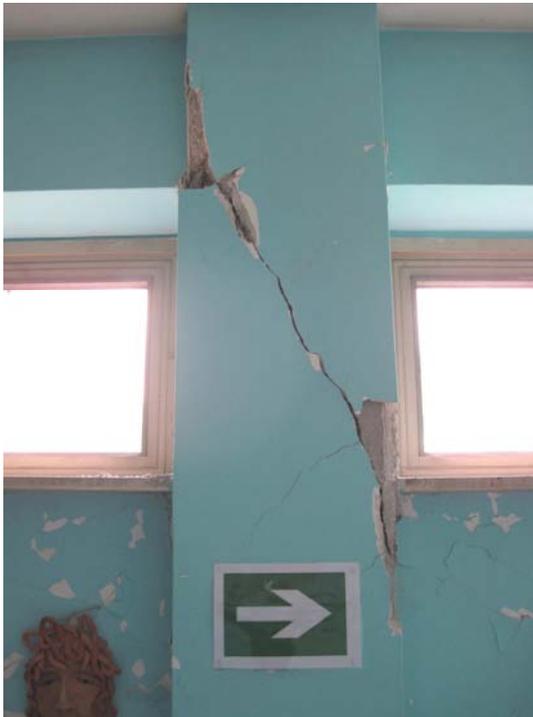
Figura 5.3. 10: Lesione da taglio sul pilastro del piano terra, dovuta alla presenza della finestra a nastro.

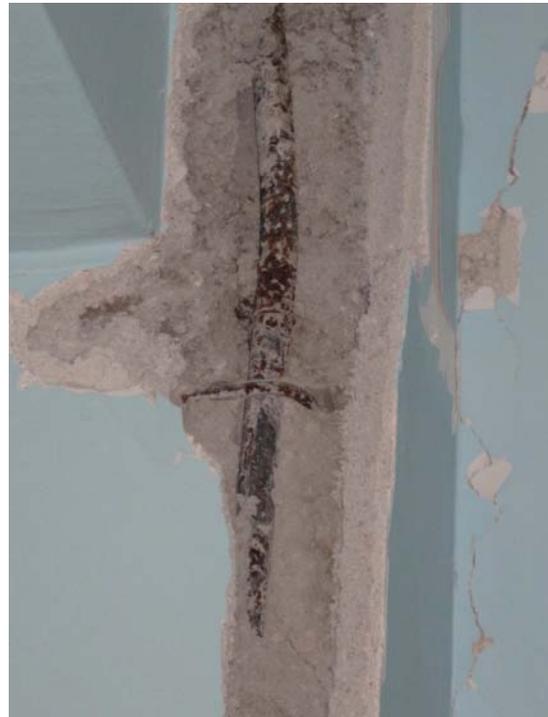
Figura 5.3. 11: Instabilizzazione della barre di armatura in sommità del pilastro.

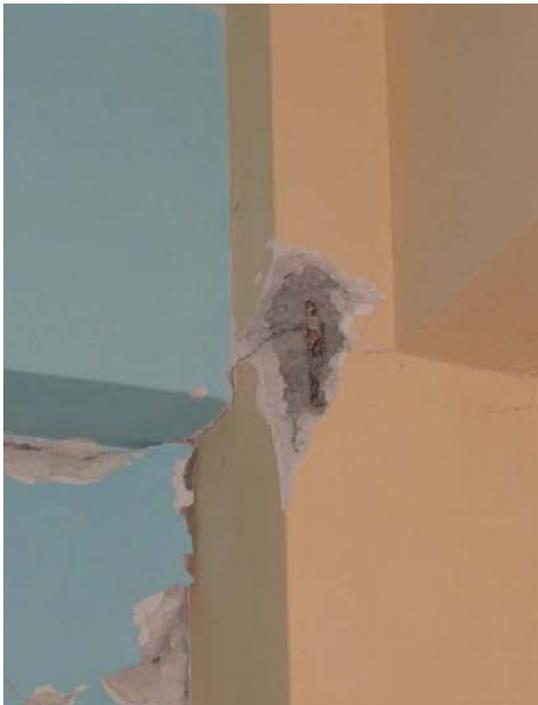
Figura 5.3. 13: Lesione del nodo trave-colonna.

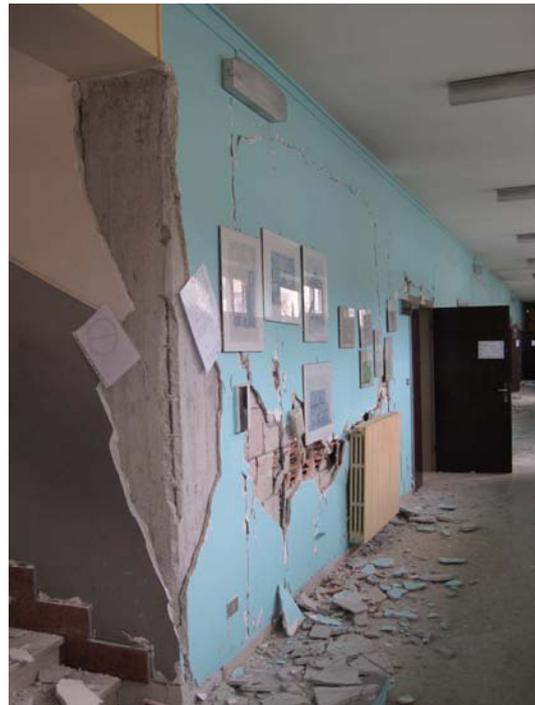
Figura 5.3. 14: Lesioni sui tamponamenti, espulsione del copri ferro.

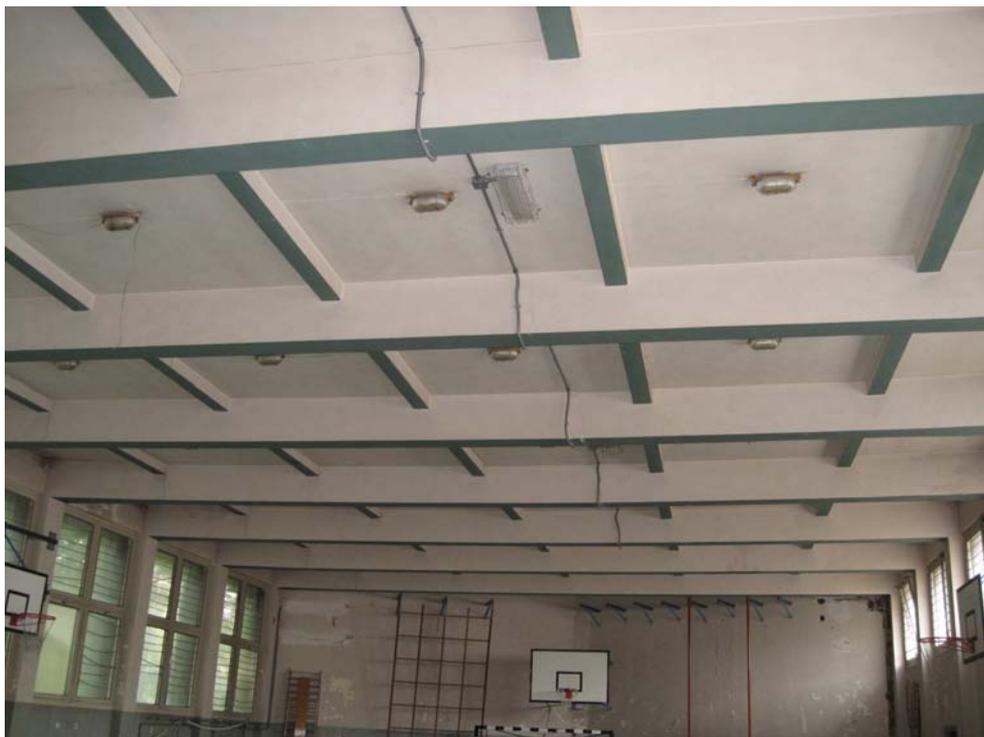
La palestra non presenta, a nessuno dei due livelli danni strutturali sui pilastri; sono altresì presenti diffuse lesioni a flessione in corrispondenza della mezzeria di quasi tutte le travi del piano primo (figure 5.3.15, 5.3.16), mentre le travi del piano terra, di dimensioni maggiori, non hanno praticamente nessun tipo di danneggiamento.

Figura 5.3. 15: Piano primo della palestra, lesioni alla mezzeria delle travi.

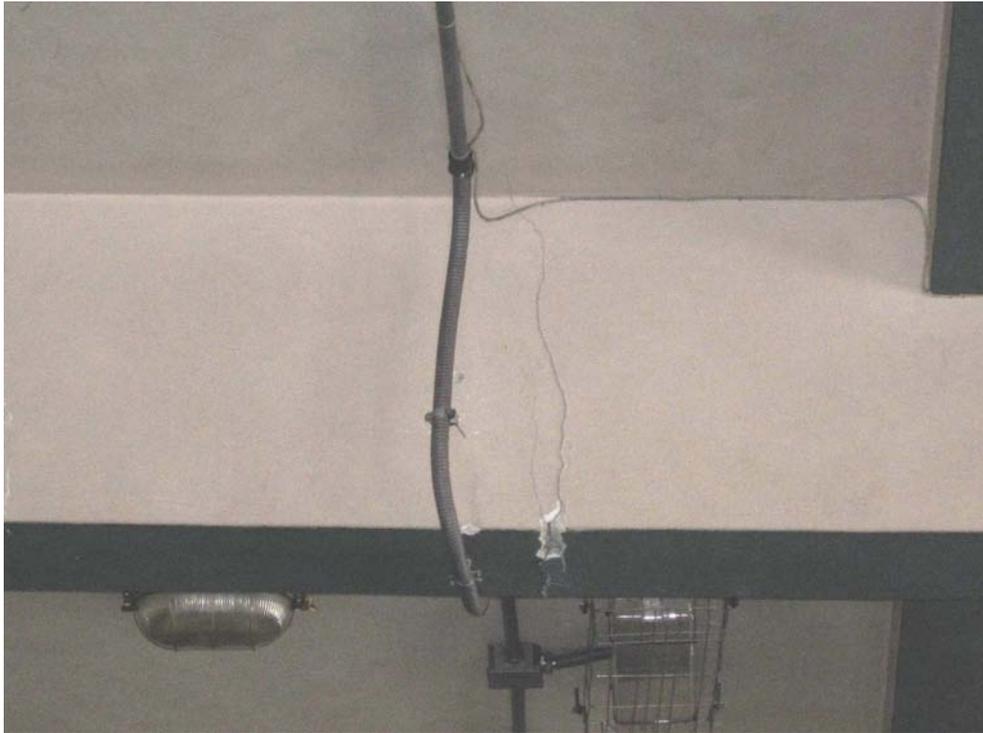
Figura 5.3. 16: Dettaglio della lesione alla mezzeria delle travi del piano primo.

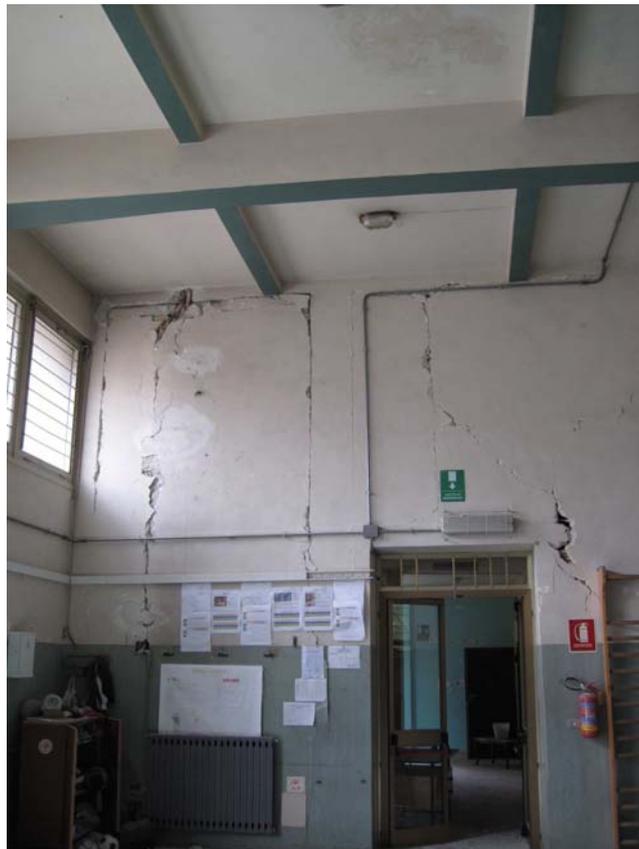
Si sono inoltre riscontrate alcune lievi lesioni dei tamponamenti esterni tra i pilastri (figura 5.3.17).

Figura 5.3. 17: Lesioni sui tamponamenti.

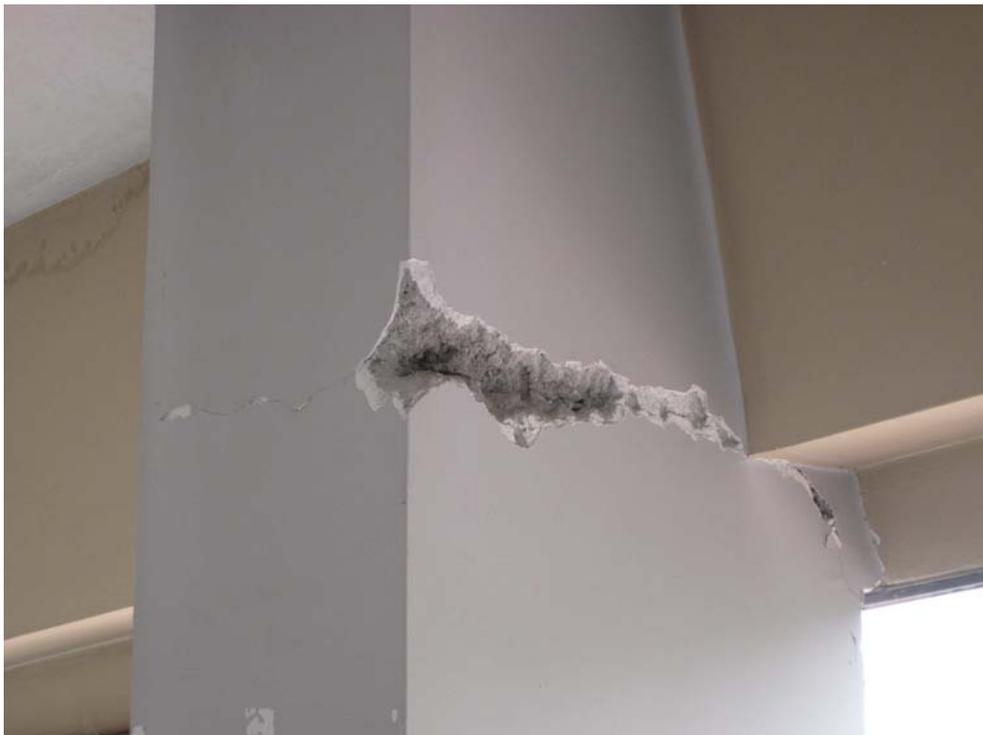
Figura 6.3. 1: Lesione dei pilastri in corrispondenza della vetrata.

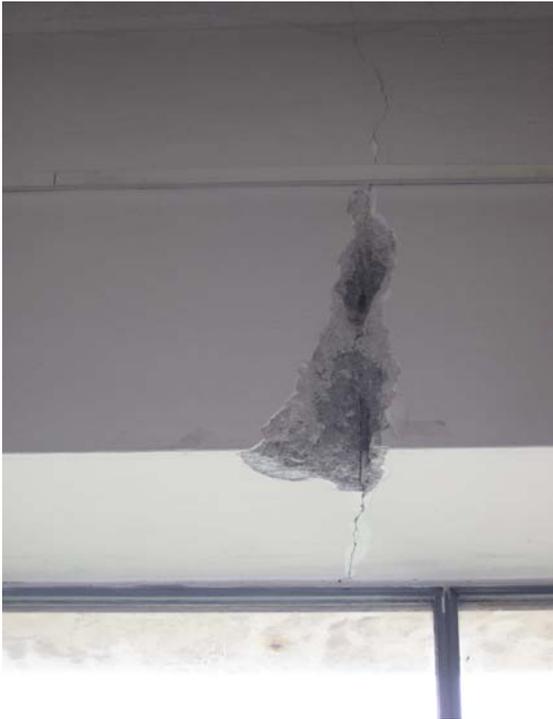
Figura 6.3. 2: Lesioni nella mezzeria delle travi (piano primo).

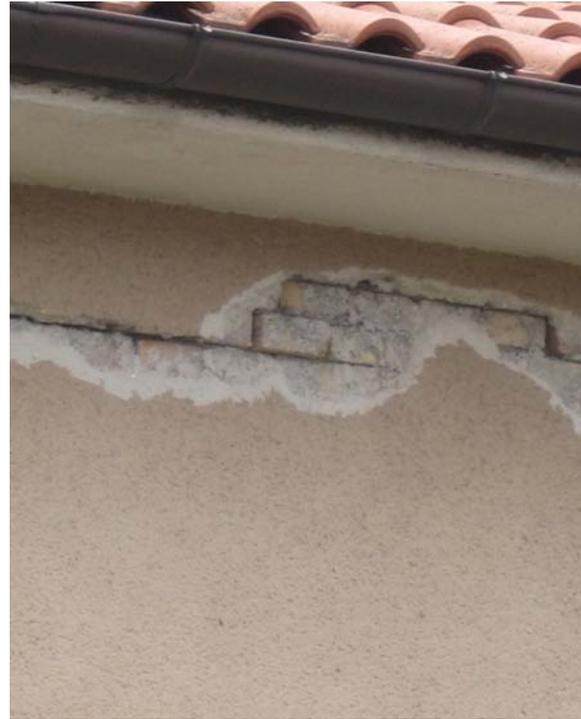
Numerose lesioni sono state individuate sui solai in corrispondenza delle travi portanti (figura 6.3.3).

Figura 6.3. 3: Lesione della trave di bordo.

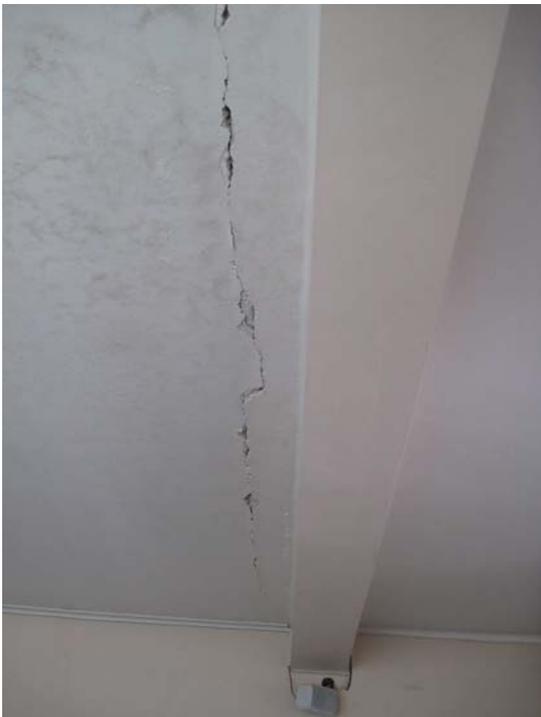
Figura 6.3. 4: Lesione sul solaio del piano primo.

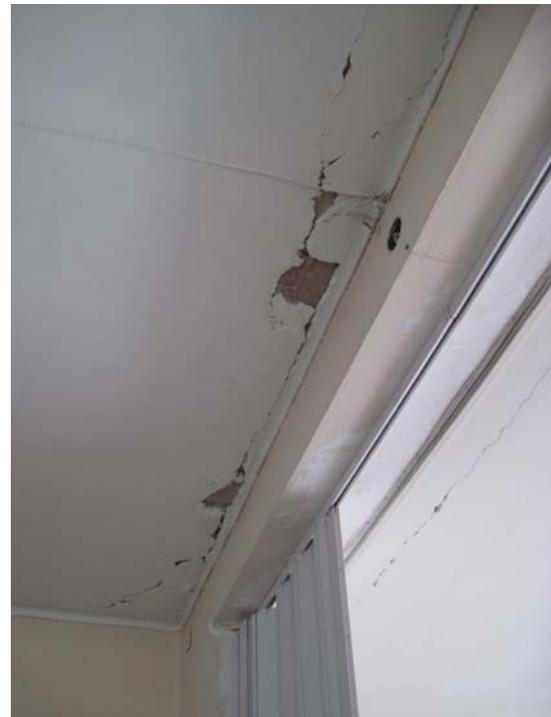
Figura 6.3. 5: Lesione sul solaio del piano primo.

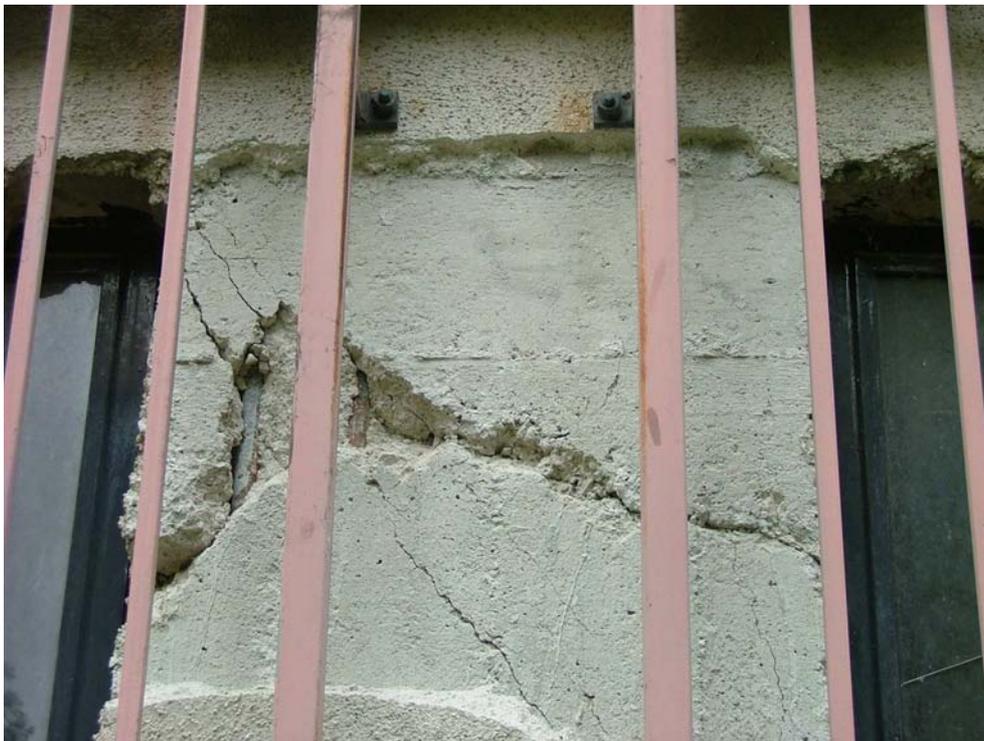
Figura 7.3. 1: Lesione da taglio alla sommità del pilastro.

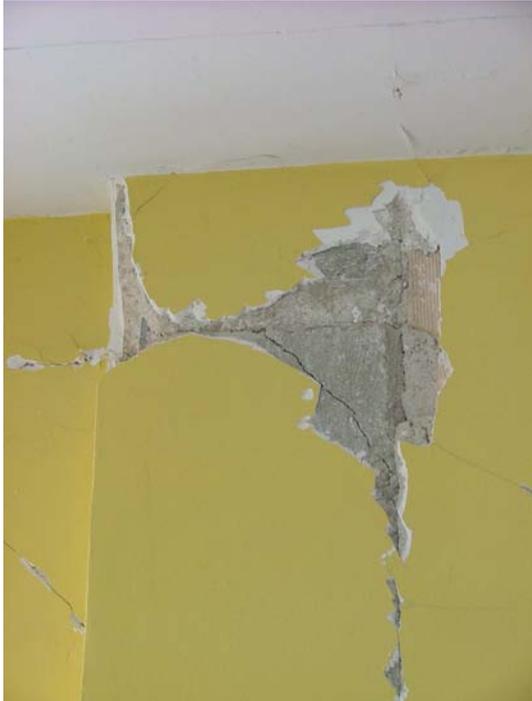
Figura 7.3. 2: Lesione da taglio in sommità del pilastro.

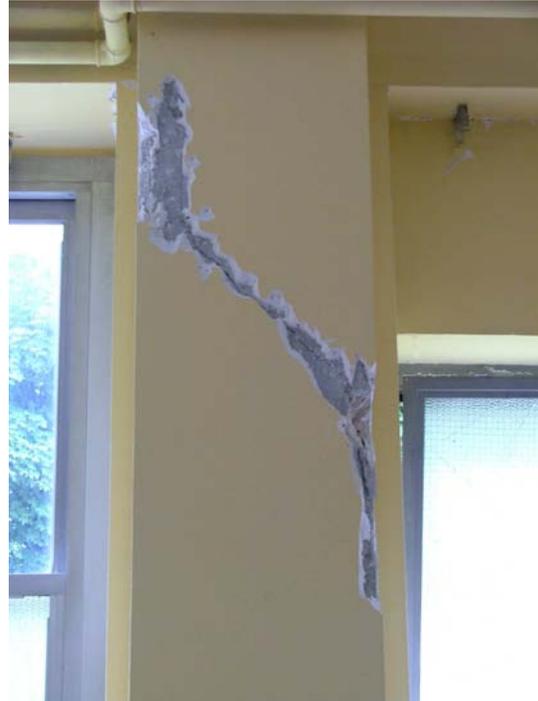
Figura 7.3. 3: Lesioni da taglio in sommità del pilastro.

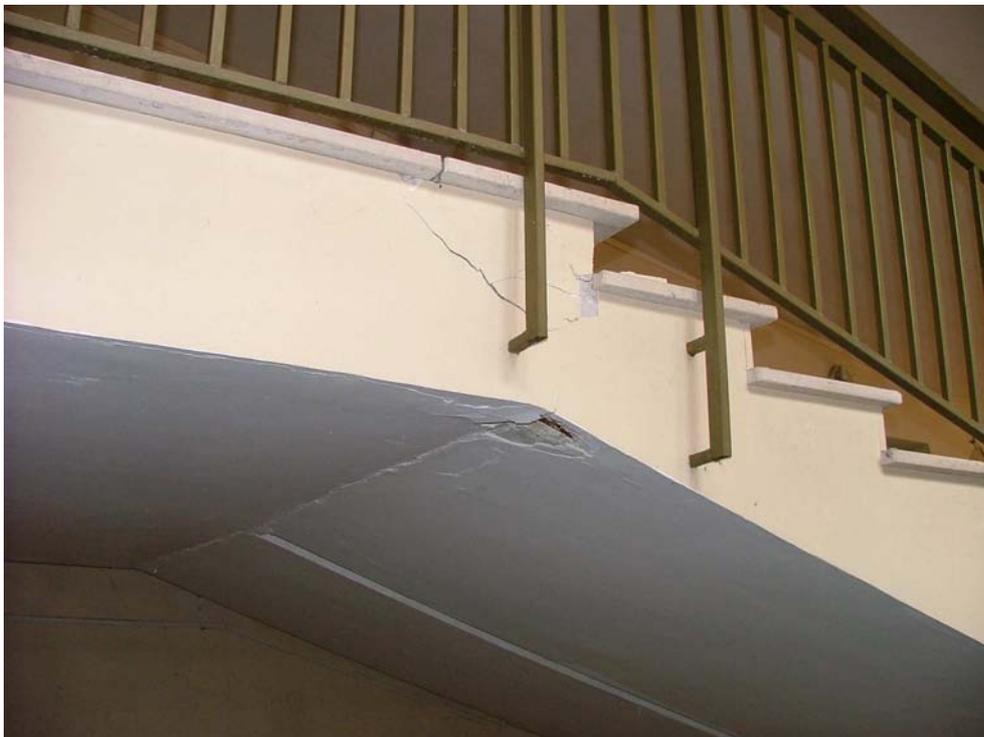
Figura 7.3. 8: Lesione all'attacco della scala al pianerottolo.

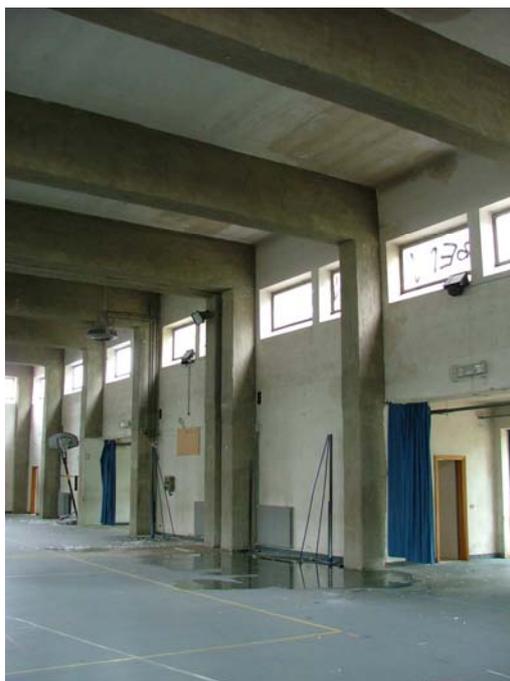
Figura 7.3. 9: Infiltrazione d'acqua dalla copertura.

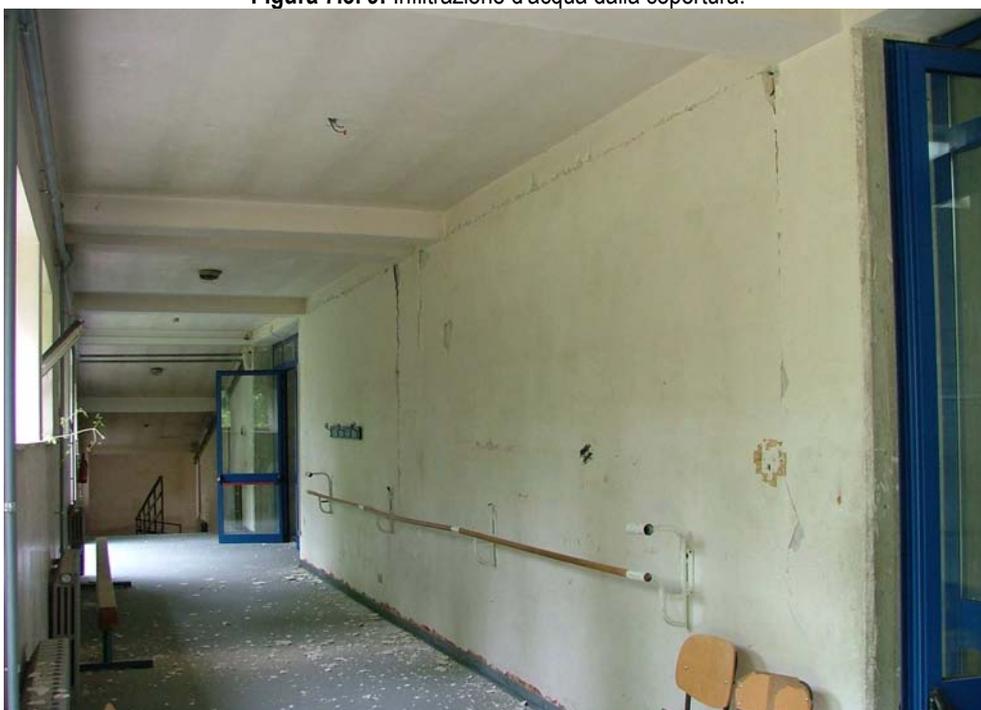
Figura 7.3. 10: Lesioni dei tramezzi interni.
