# ANALISI DEL DANNEGGIAMENTO DI EDIFICI SITUATI NELLA ZONA SUD DEL COMUNE DI AMATRICE (RI): CONFRONTO PRE E POST SISMA DEL 24/08/2016 (Versione V2)

G. Santarsiero, L. Chiauzzi, A. Masi  
*Università degli Studi della Basilicata – Scuola di Ingegneria  
Consorzio Interuniversitario ReLUIS*

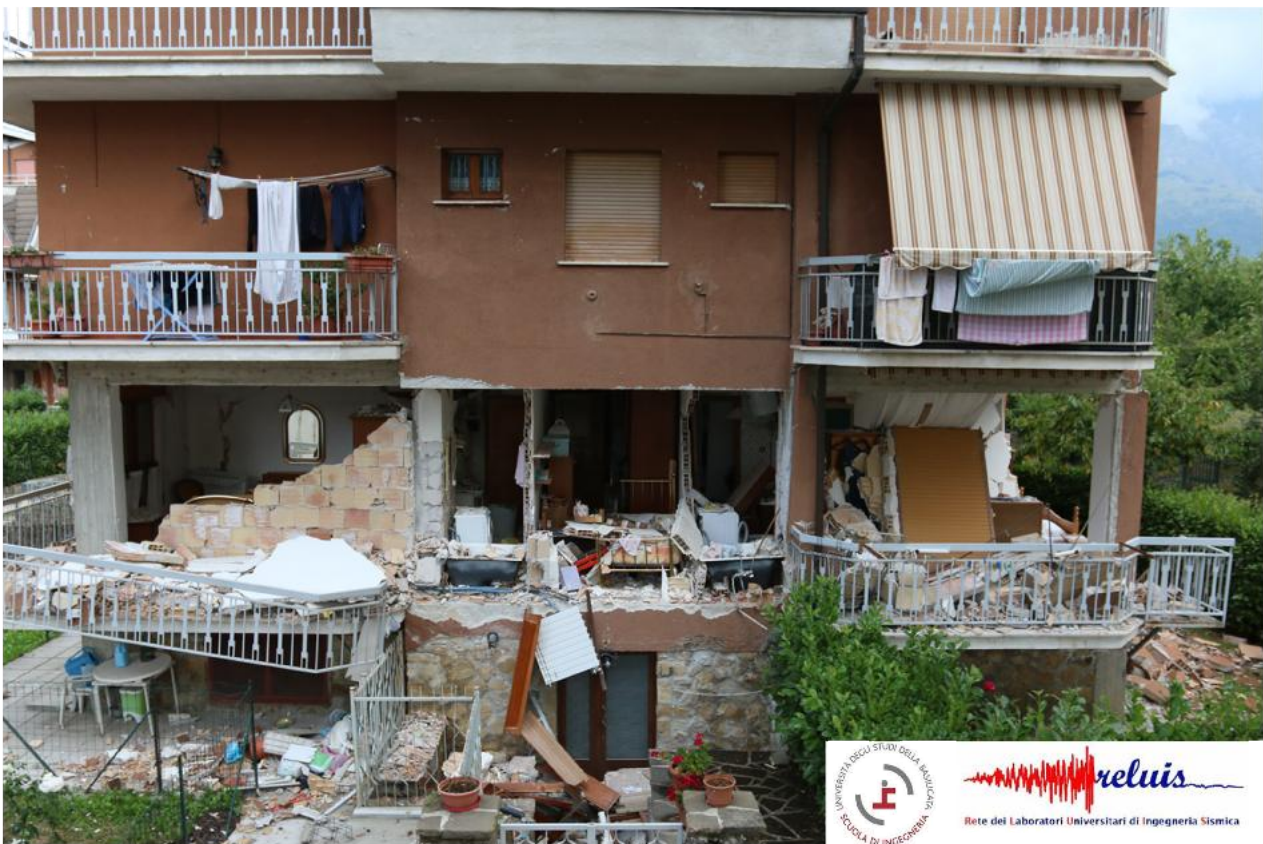
**Edificio C1: cemento armato, 4 impalcati**

Danneggiamento diffuso alle tamponature del I e II livello

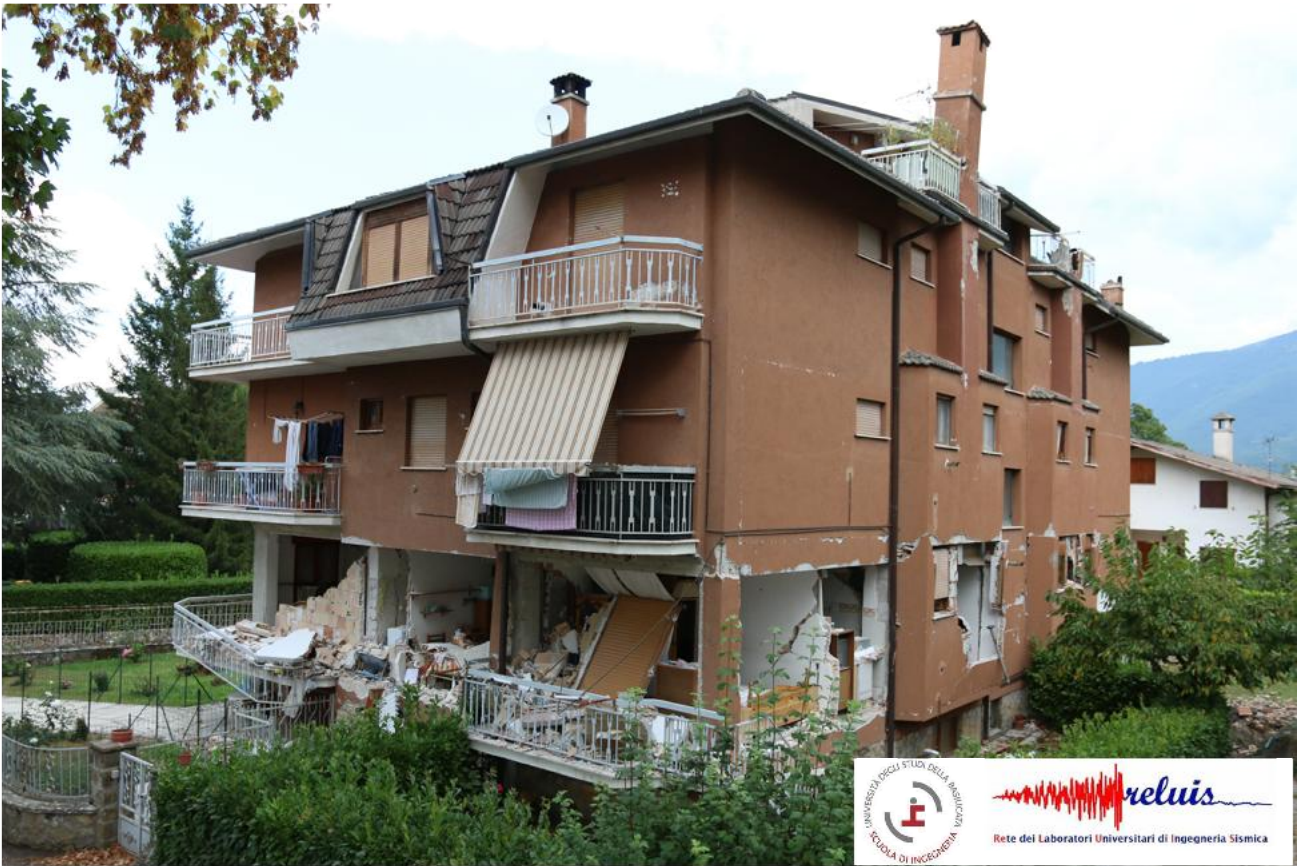
Incipiente collasso del camino

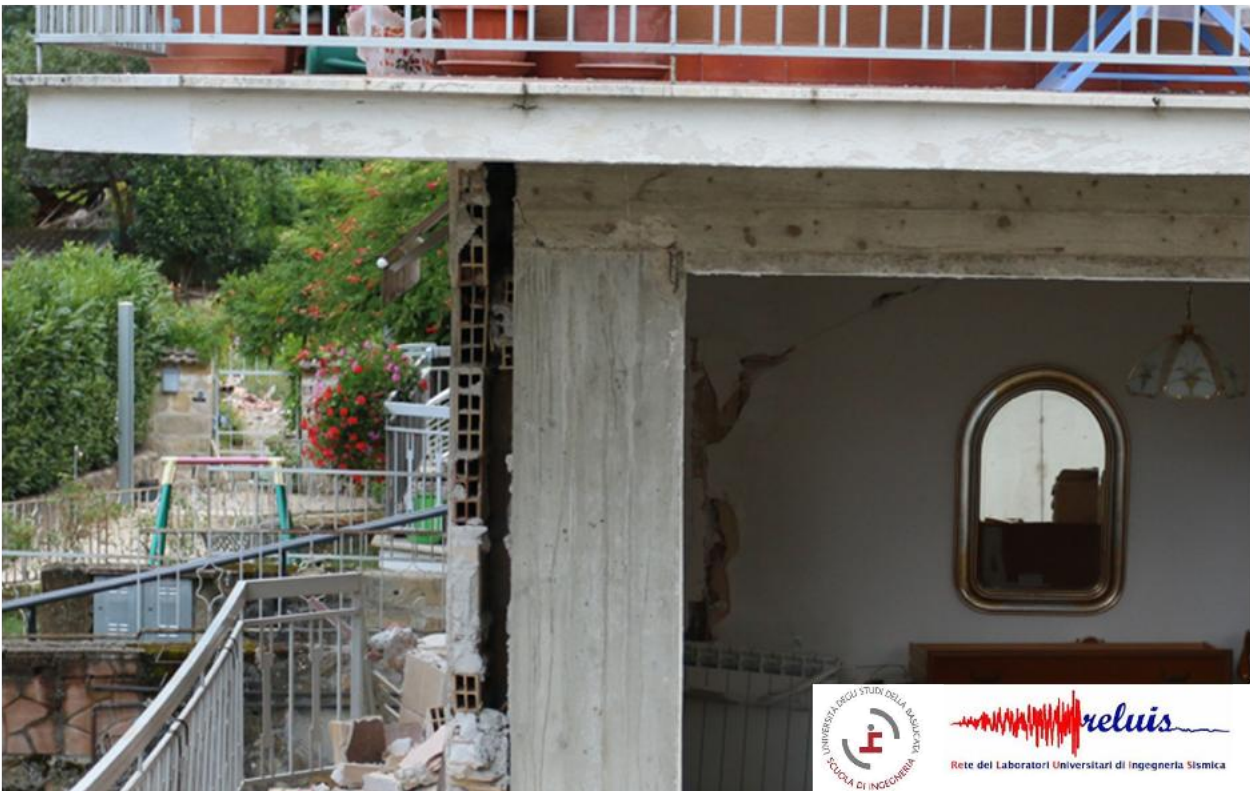
Fodera di tamponatura completamente esterna alla maglia strutturale - Danno al nodo trave-pilastro

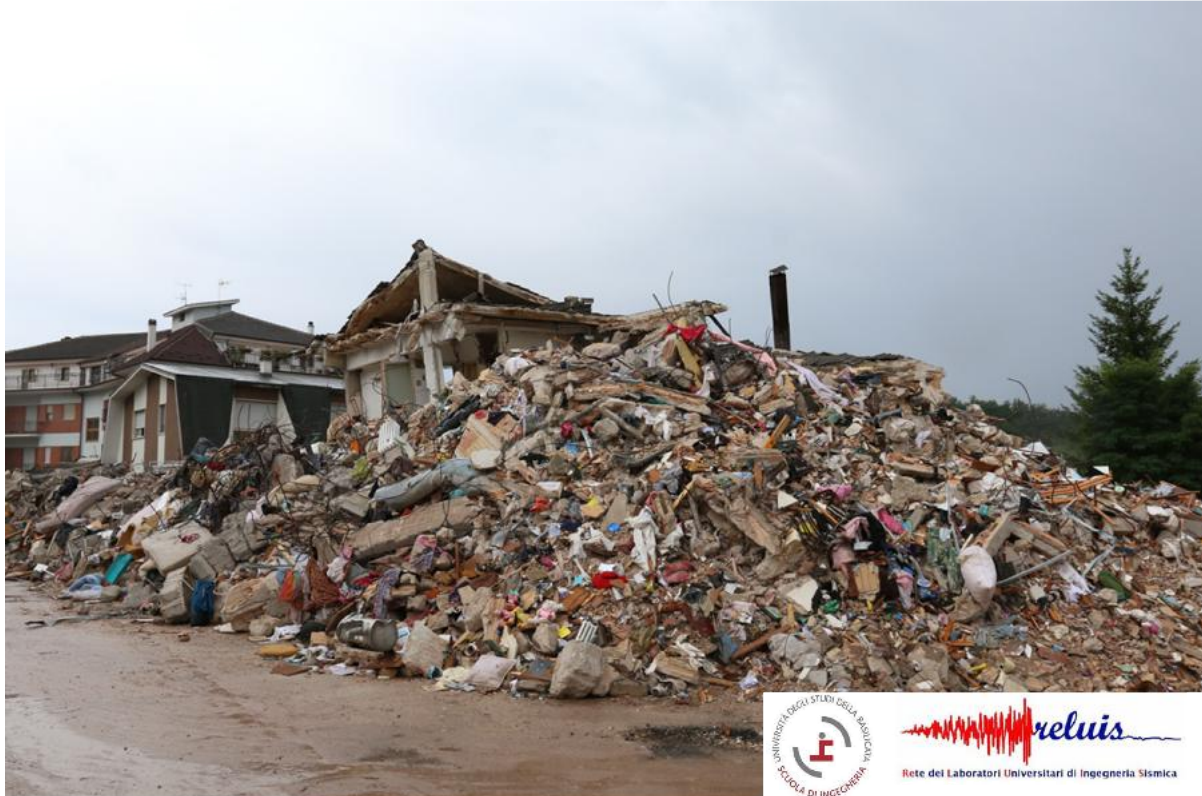
Edifici C2 e C2A : cemento armato, 4 impalcati

Collasso totale

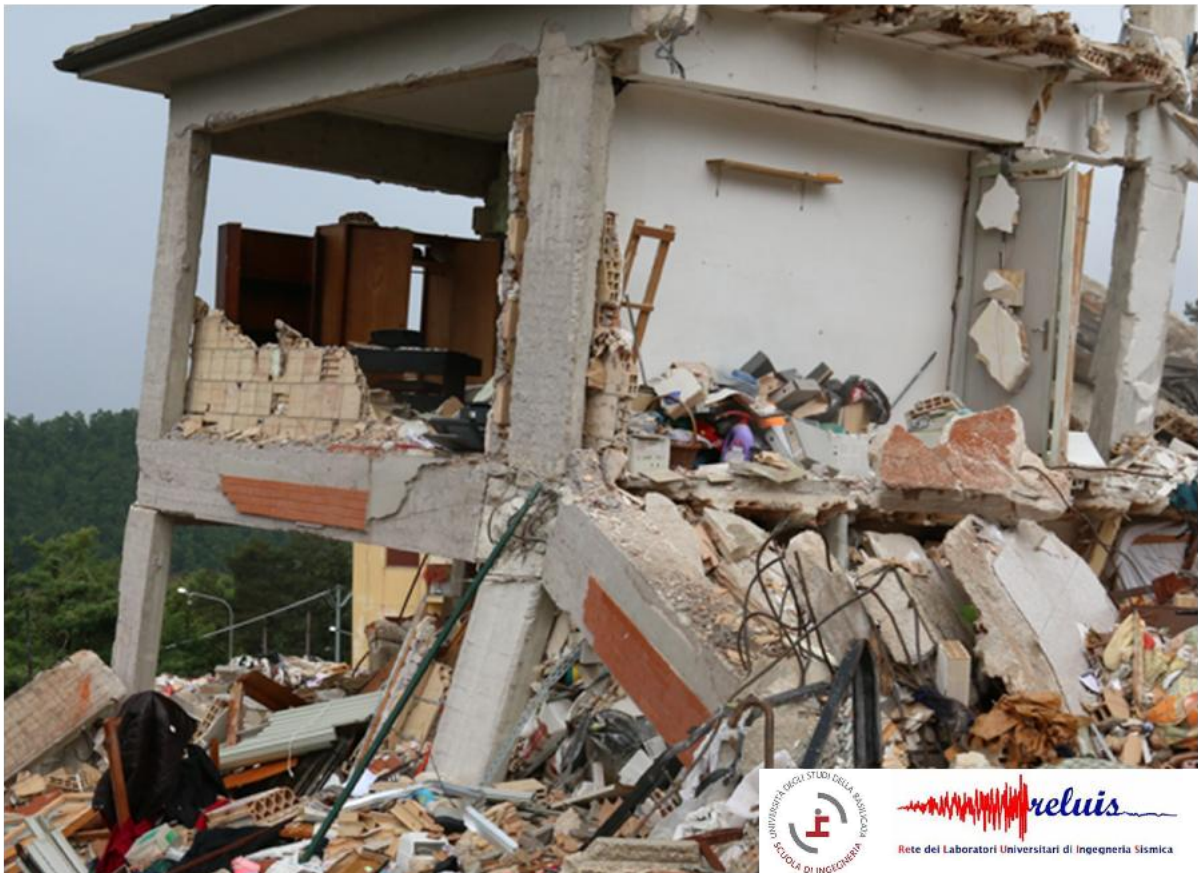
Particolare del collasso di un nodo trave-pilastro del III impalcato

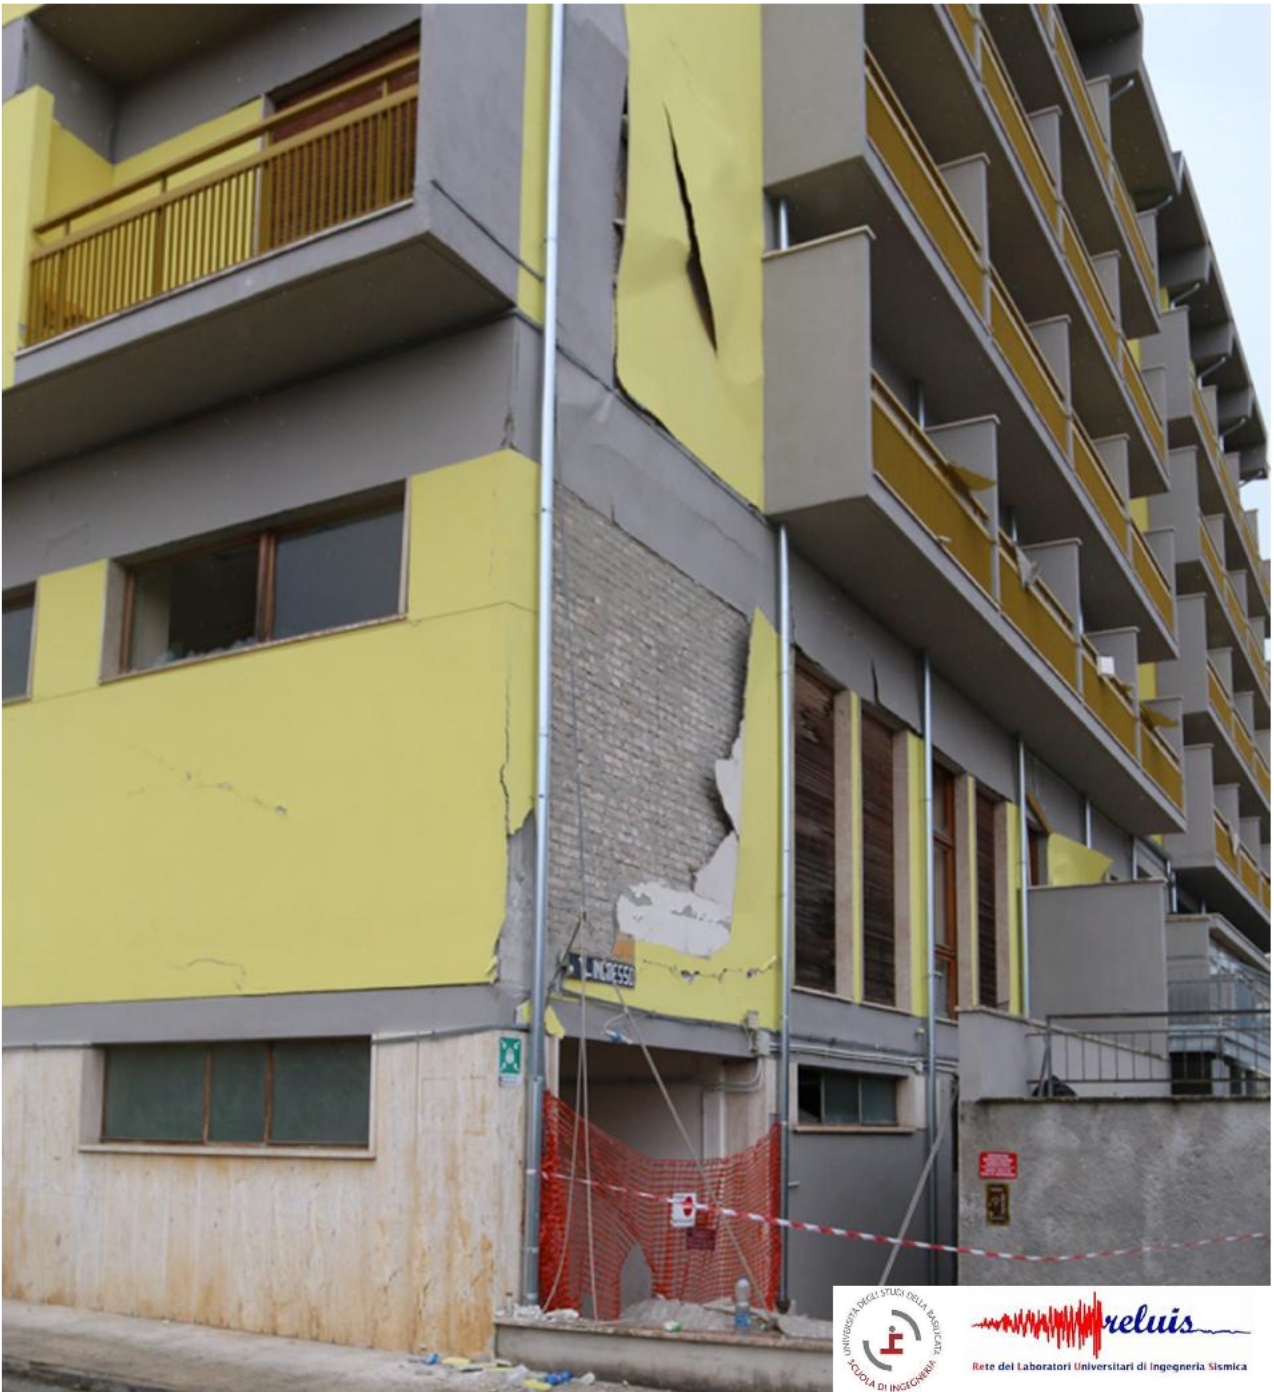
**Edificio C3: cemento armato, 7 impalcati**

Lieve danneggiamento agli elementi non strutturali con distacchi di intonaco

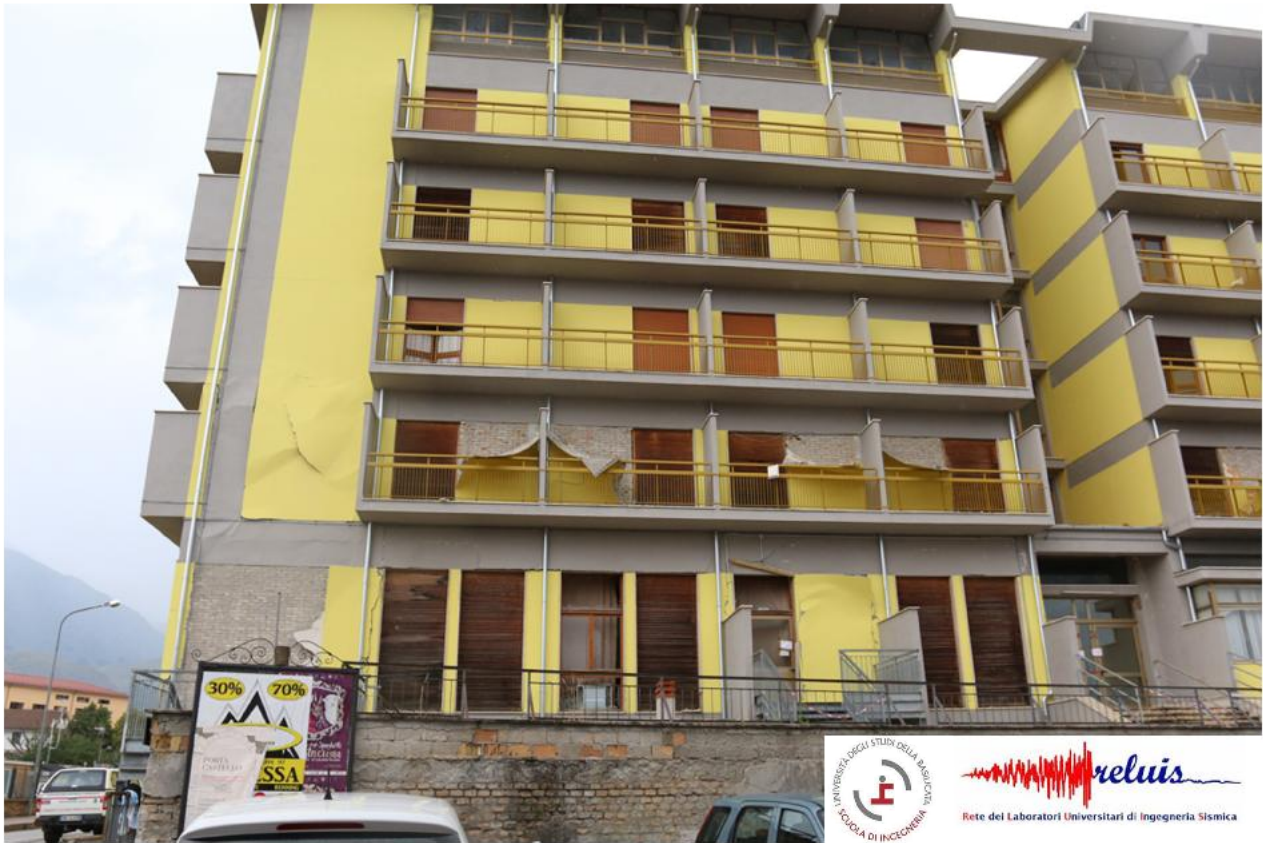
Distacchi di intonaco

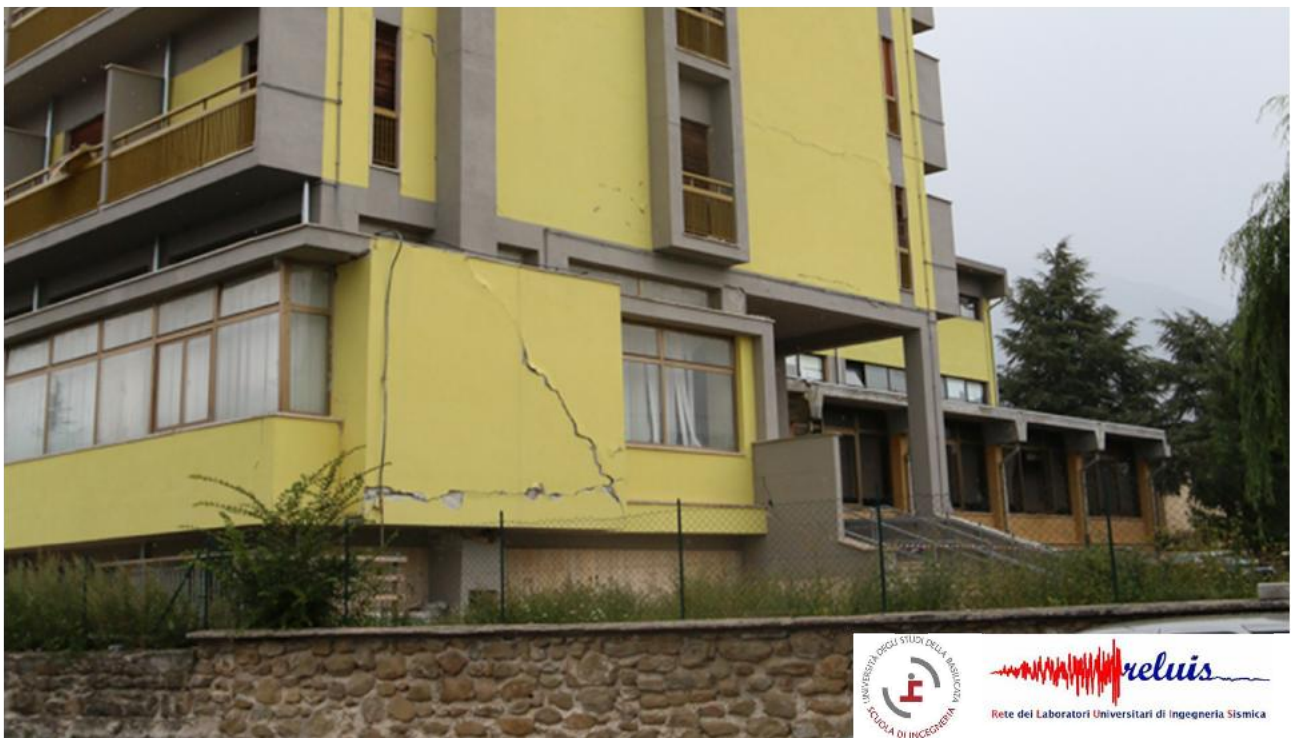
Danno alle tamponature

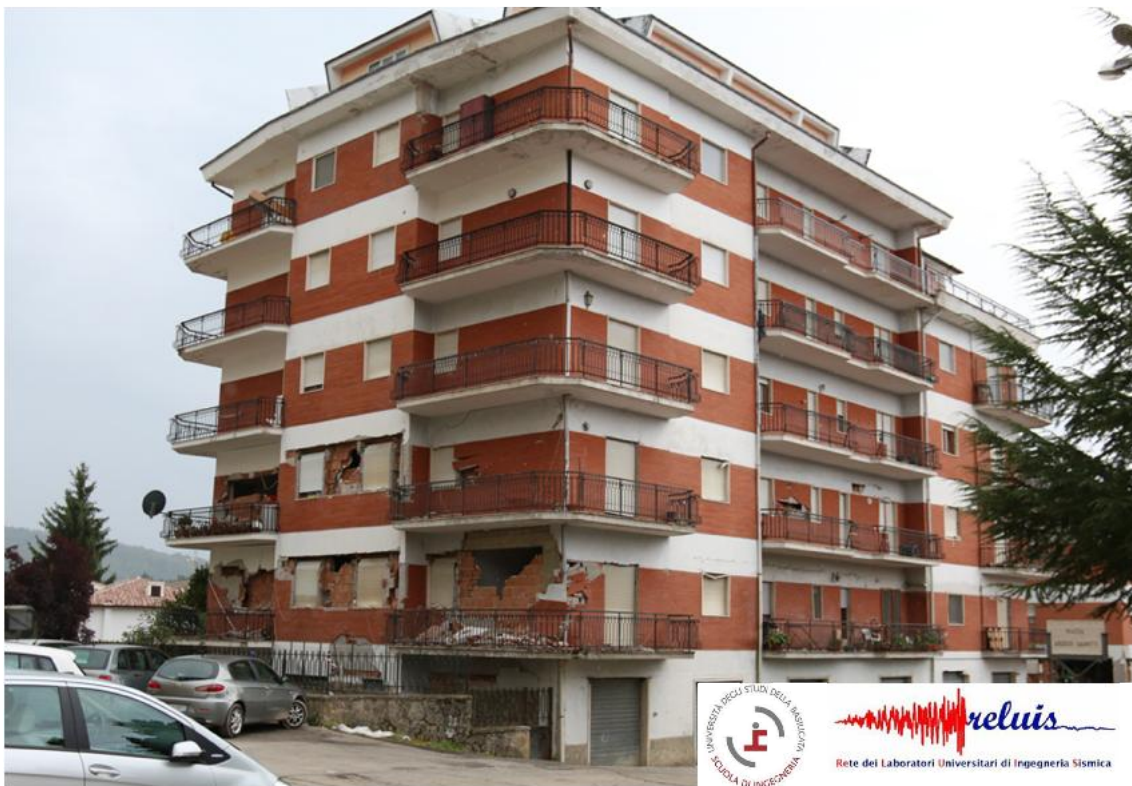
**Edificio C4: cemento armato, 6 impalcati**

Danneggiamento diffuso alle tamponature del II e III livello

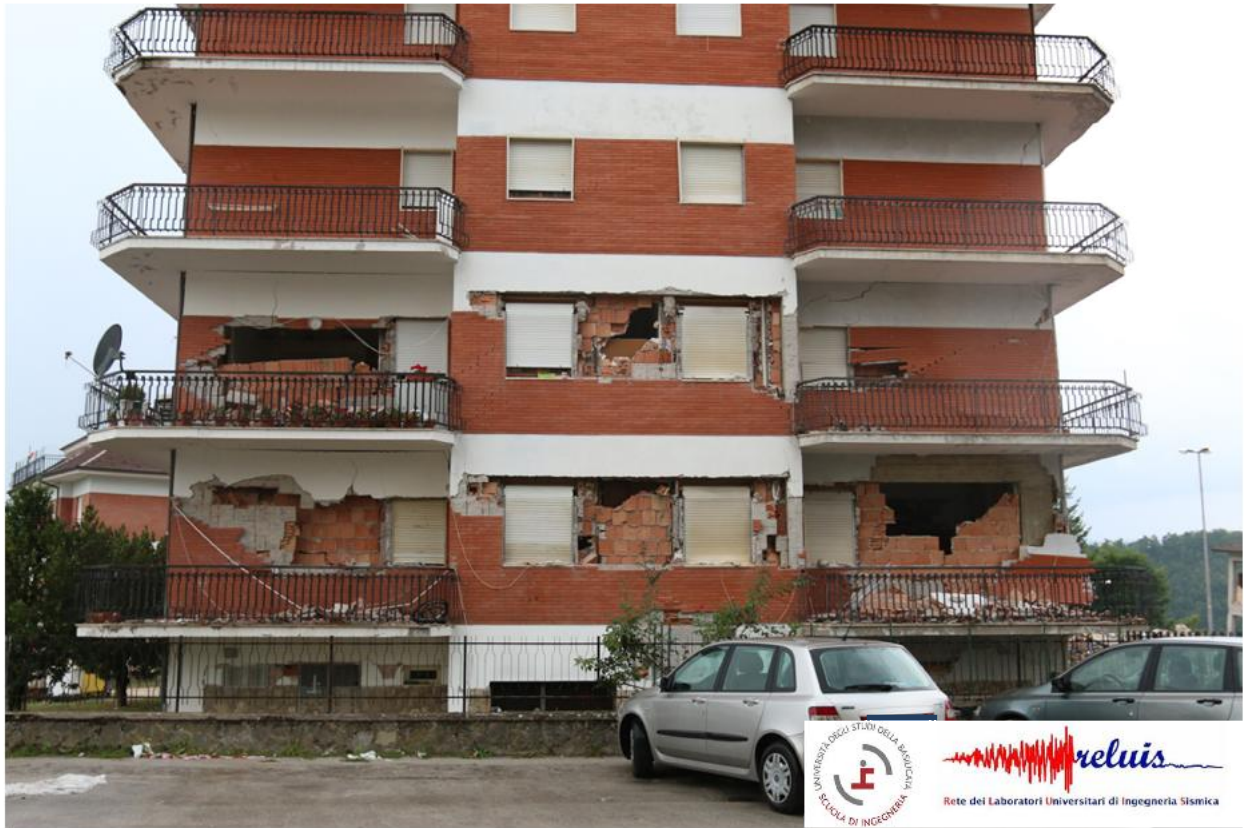
Danno alle tamponature

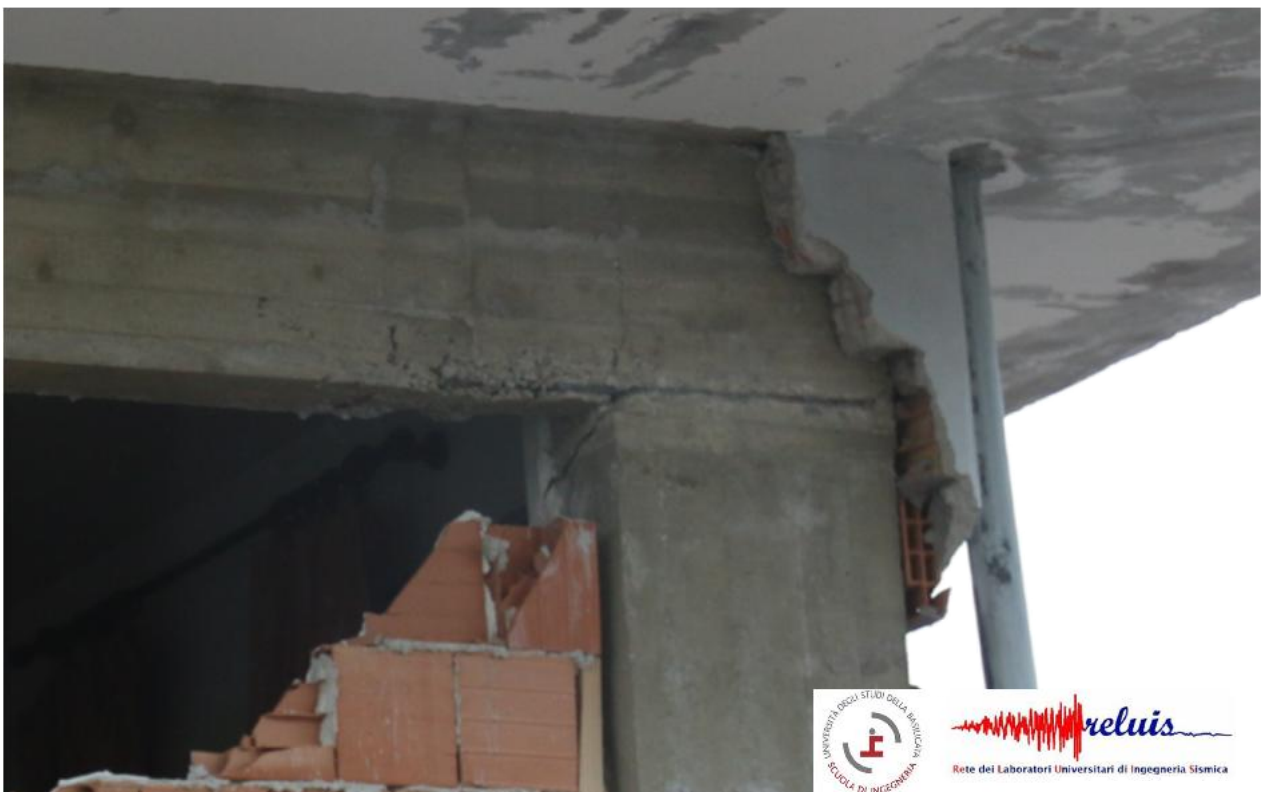
Danno al nodo trave-pilastro, fodera di tamponatura completamente esterna alla maglia strutturale

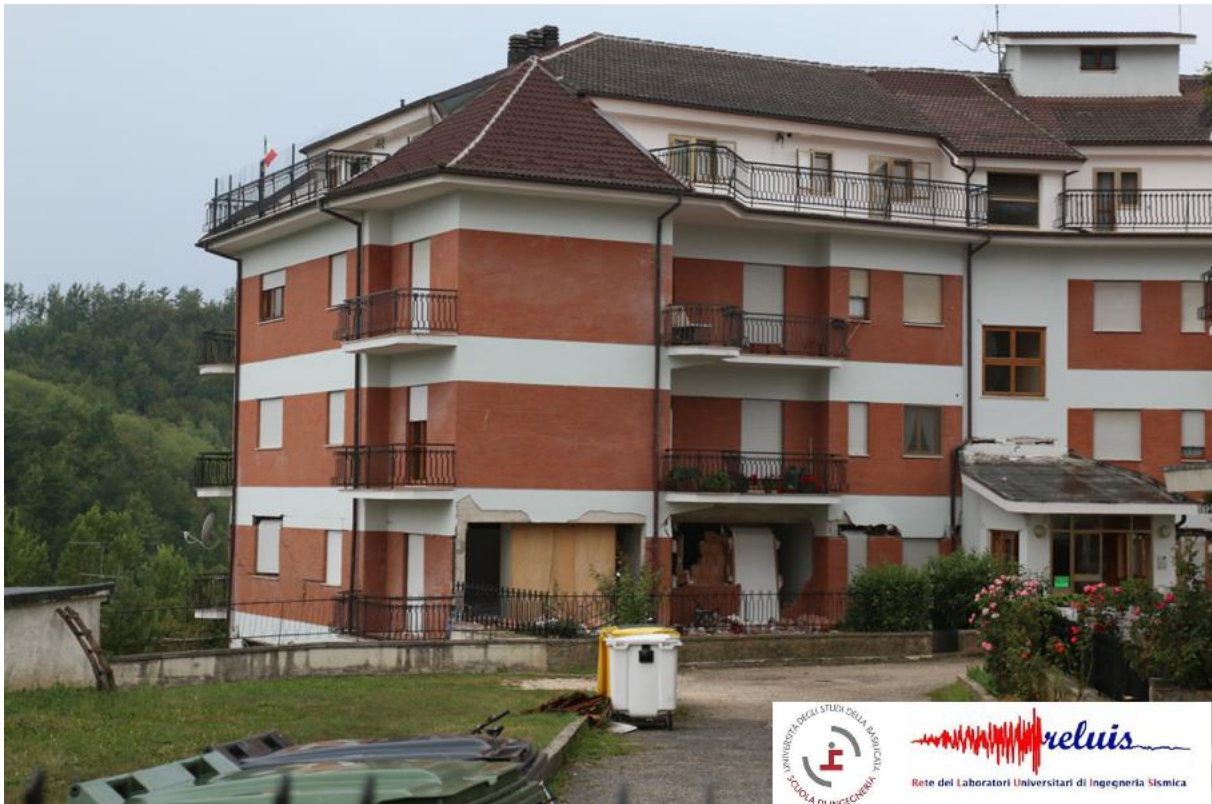
**Edificio C5: cemento armato, 4 impalcati**

Danno alle tamponature

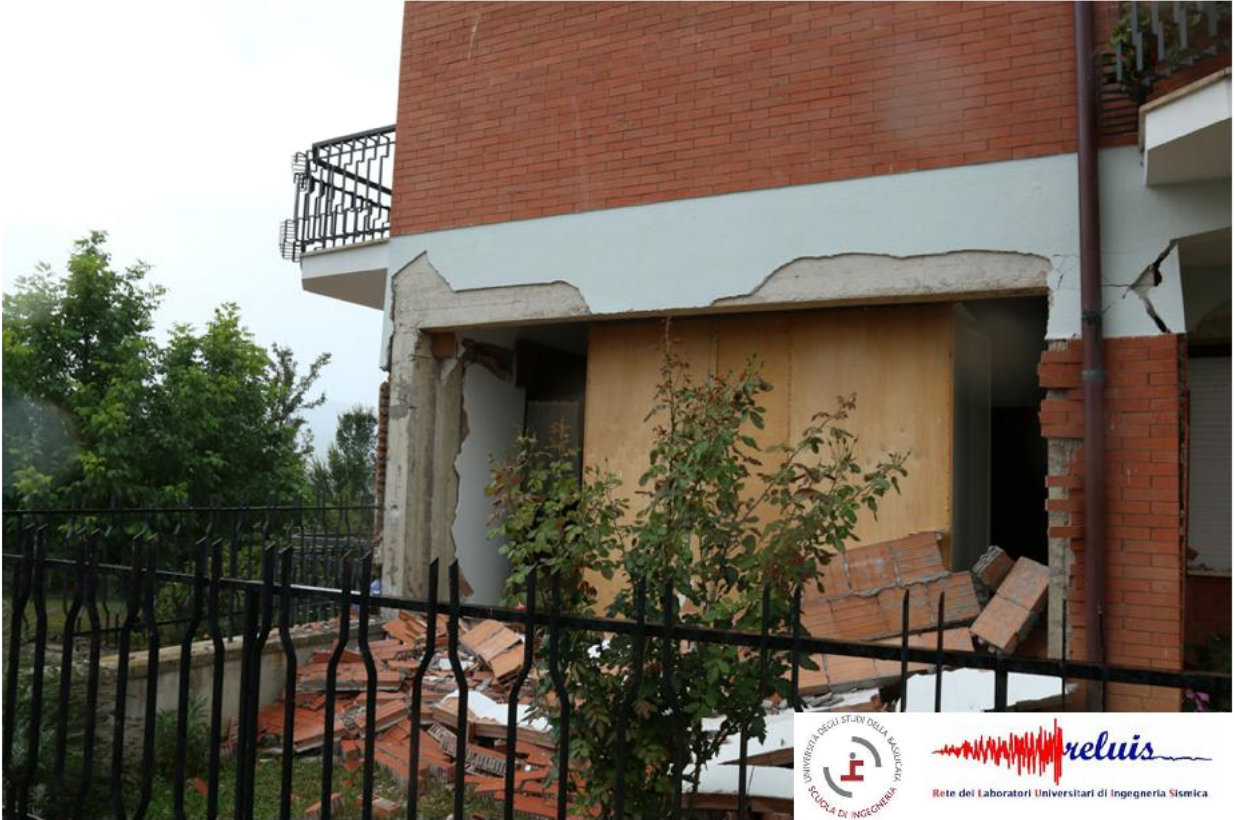
Danno alle tamponature

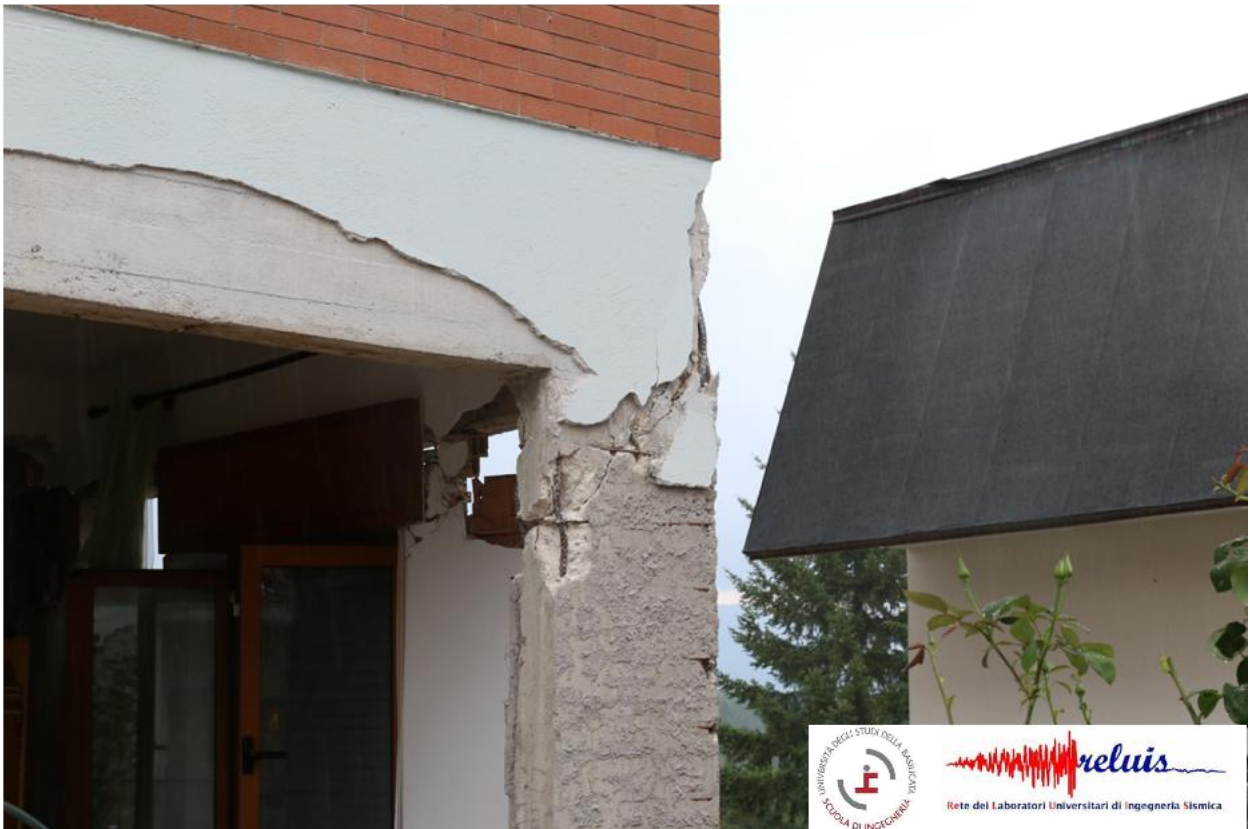
Particolare del danno ad un nodo trave-pilastro

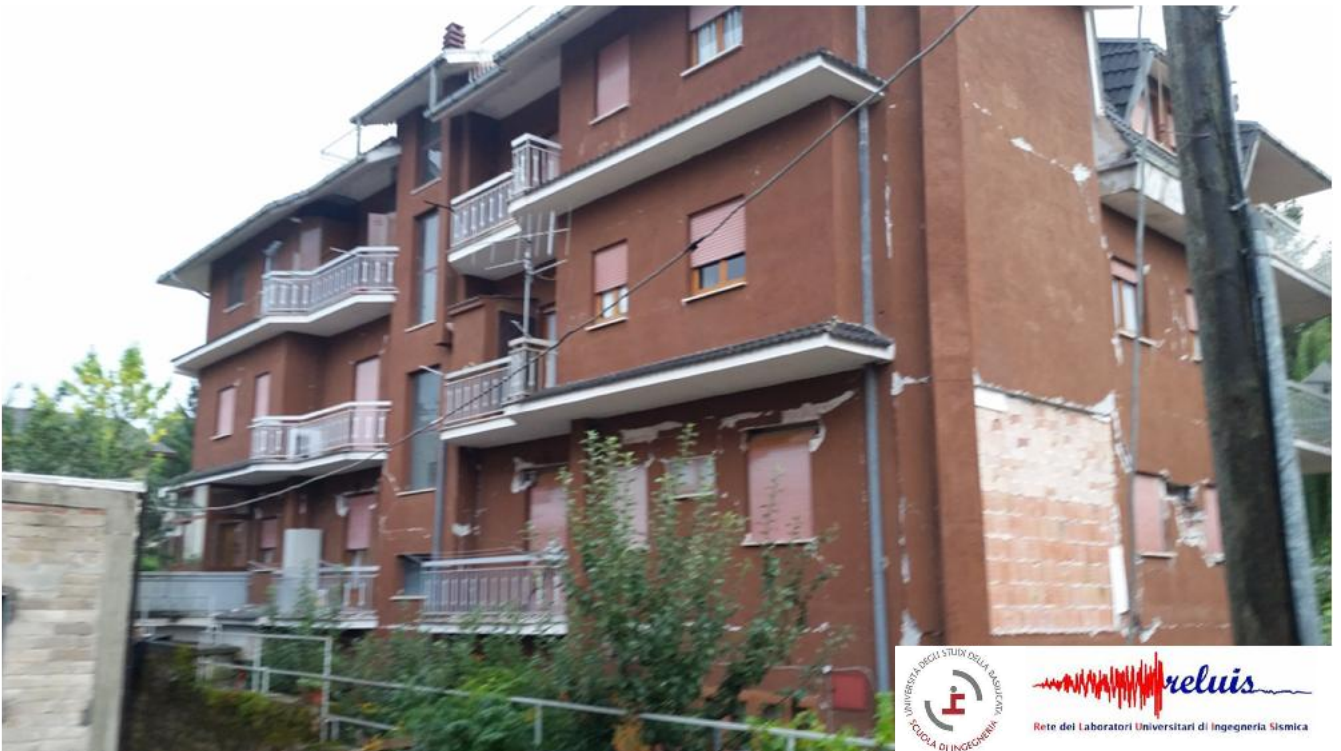
**Edificio C6: cemento armato, 5 impalcati**

Danno alle tamponature

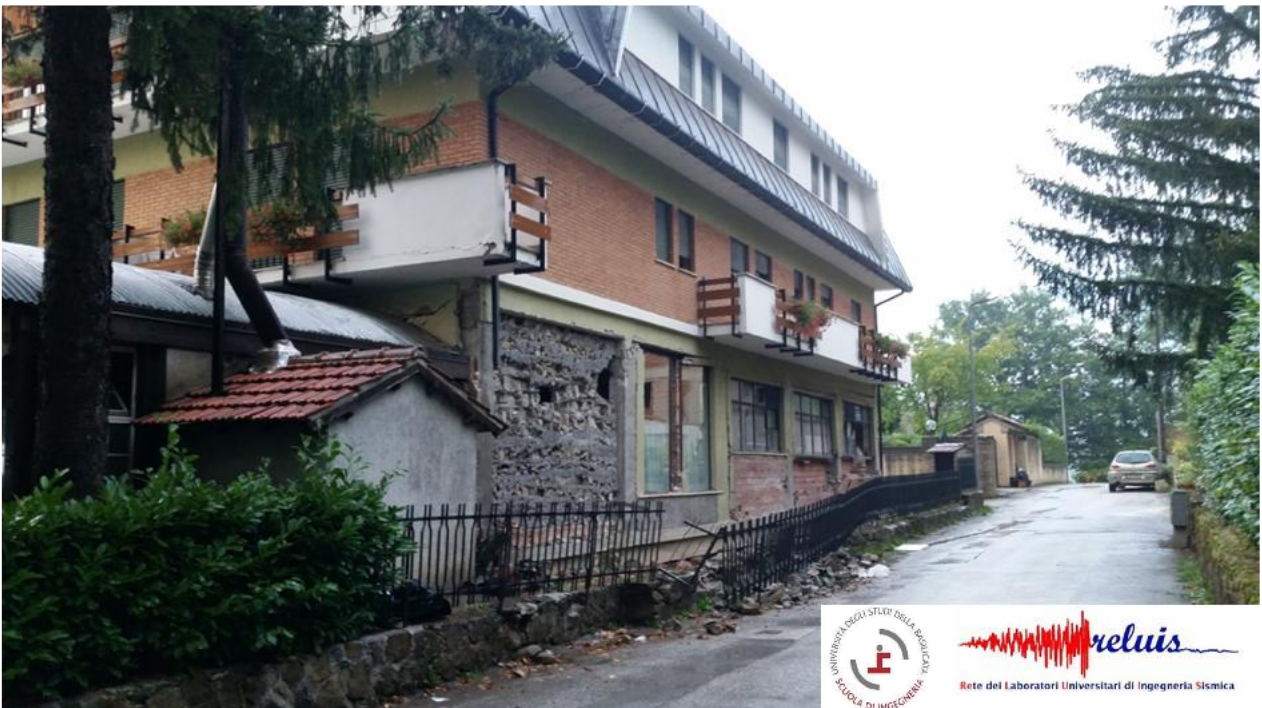
**Edificio C7: cemento armato, 3 impalcati**

Collasso fodere esterne tamponatura

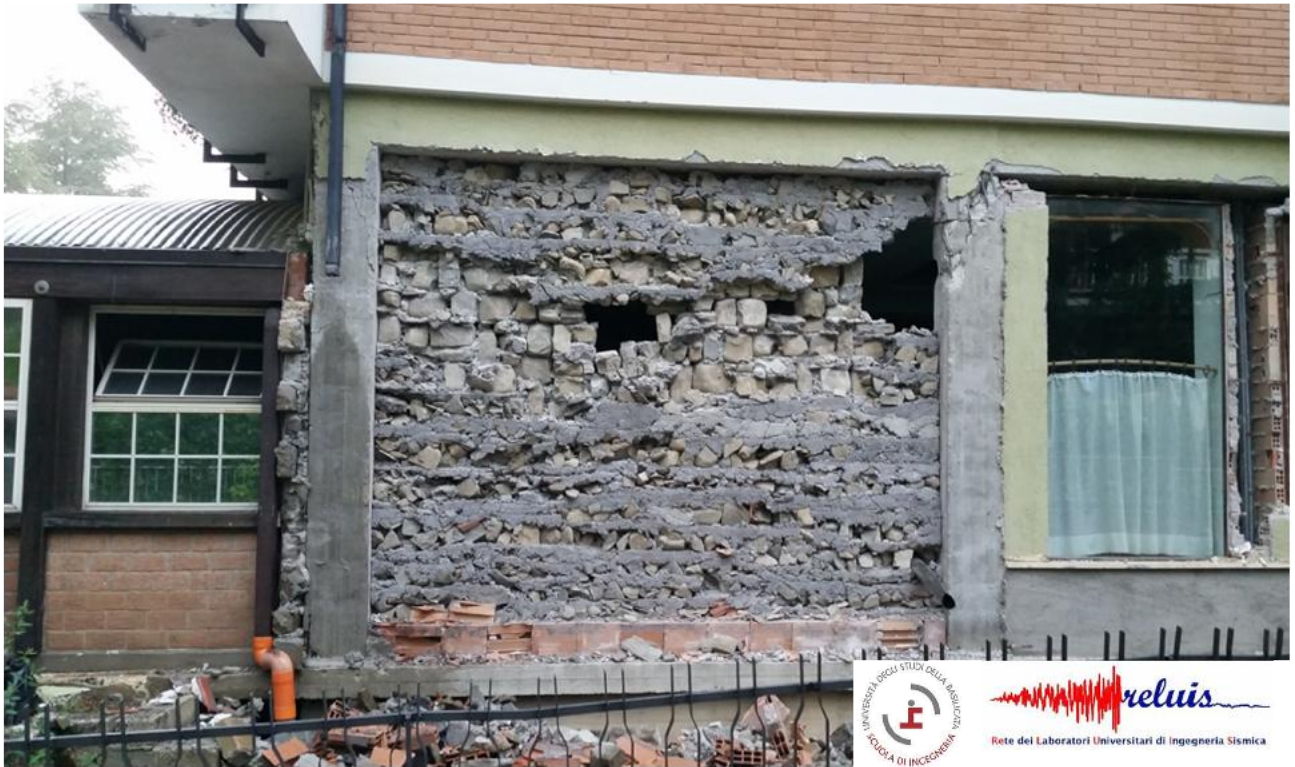
Presenza di tamponatura in pietrame avente funzione di rivestimento interno

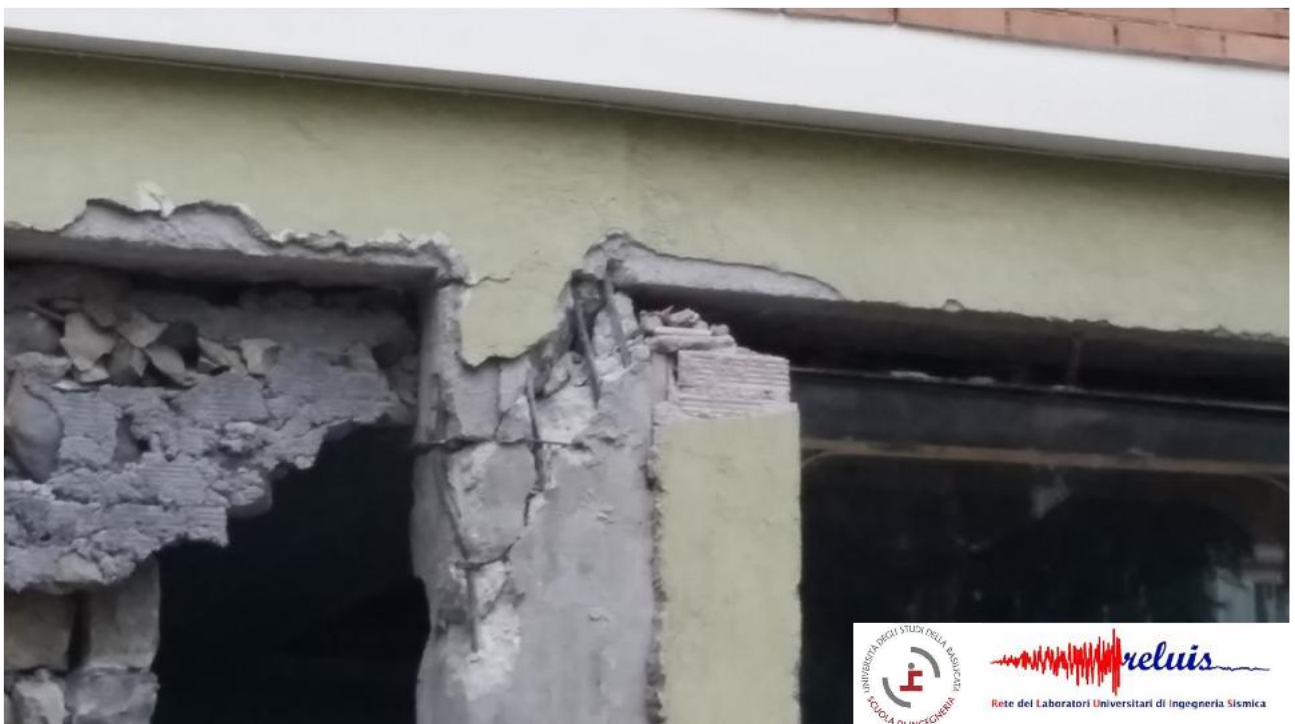
Danno per sollecitazioni taglienti alla testa del pilastro

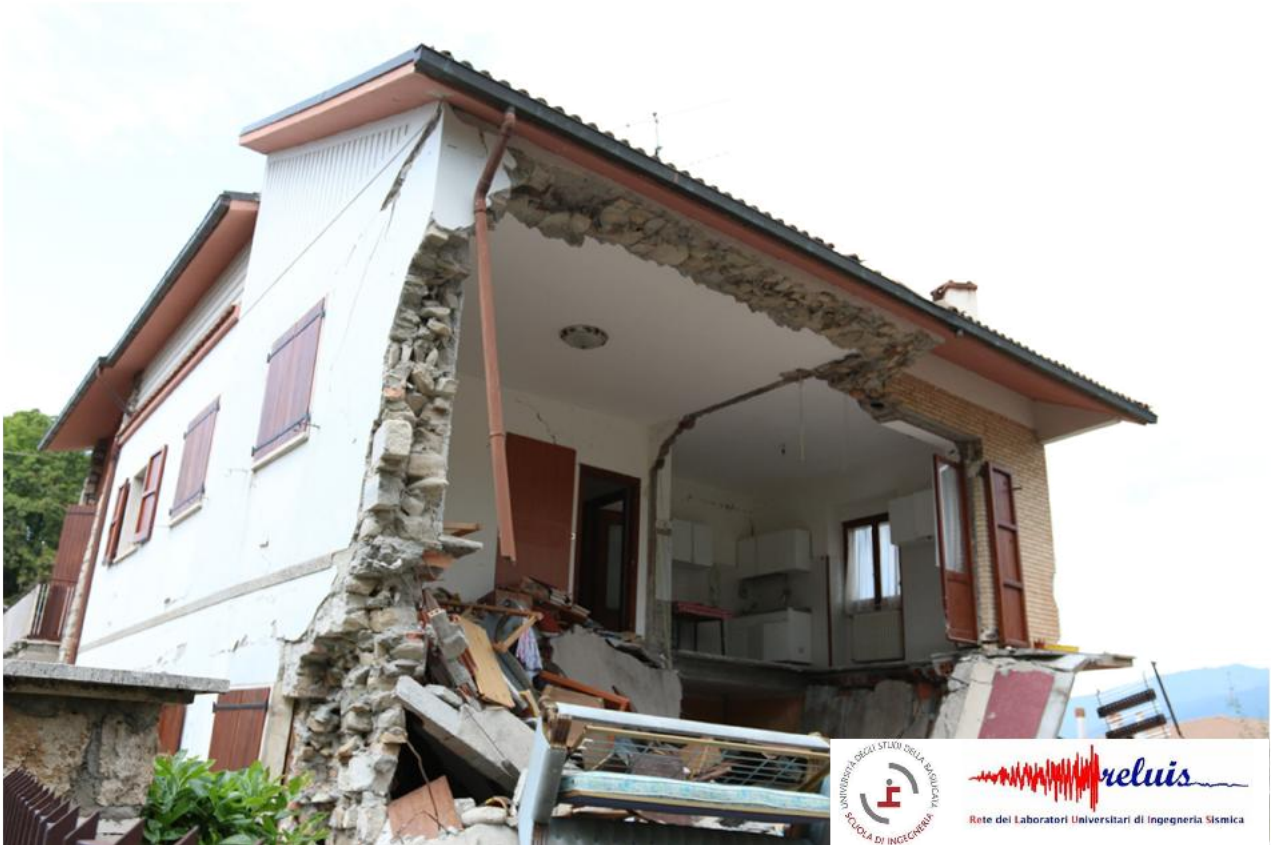
**Edificio M1: muratura, 2 impalcati**

Collasso di una intera parete

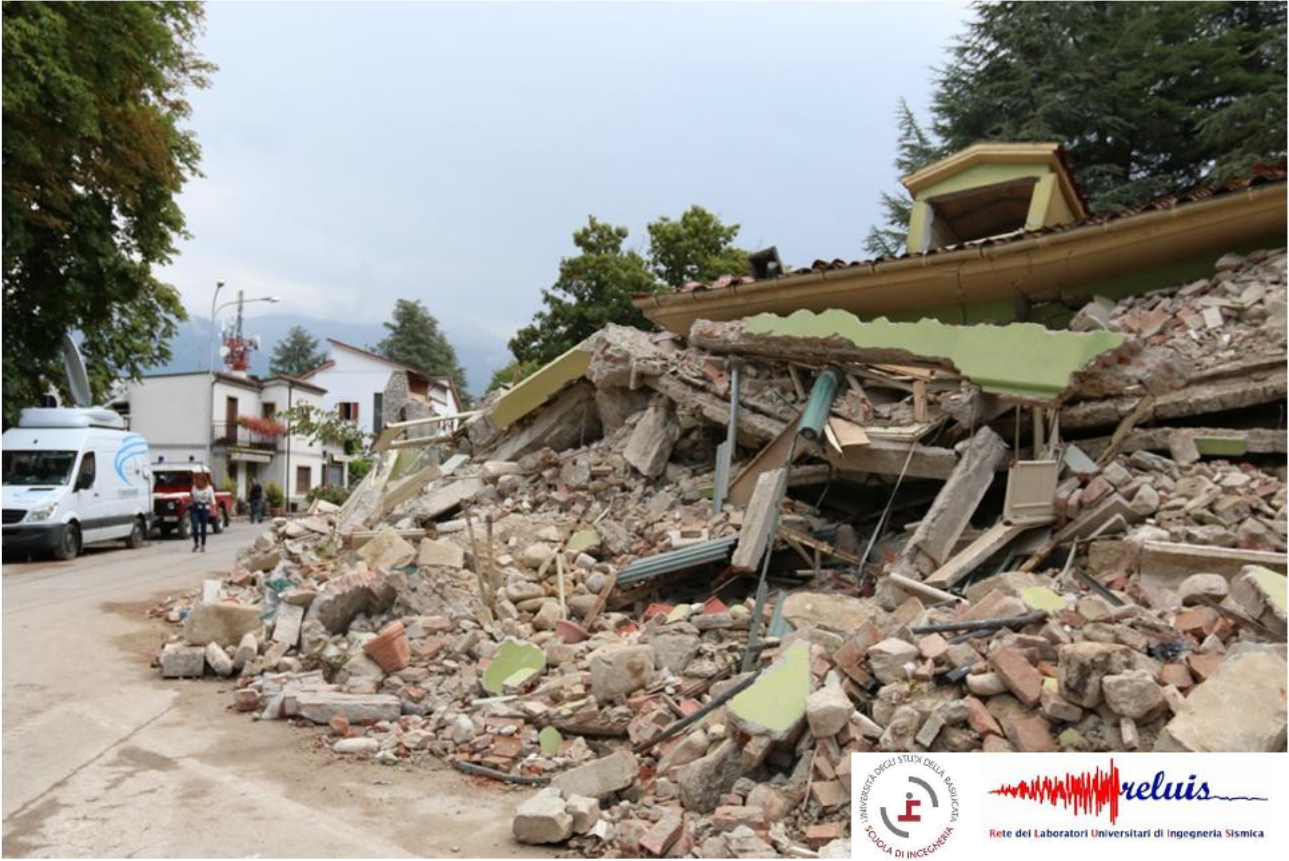
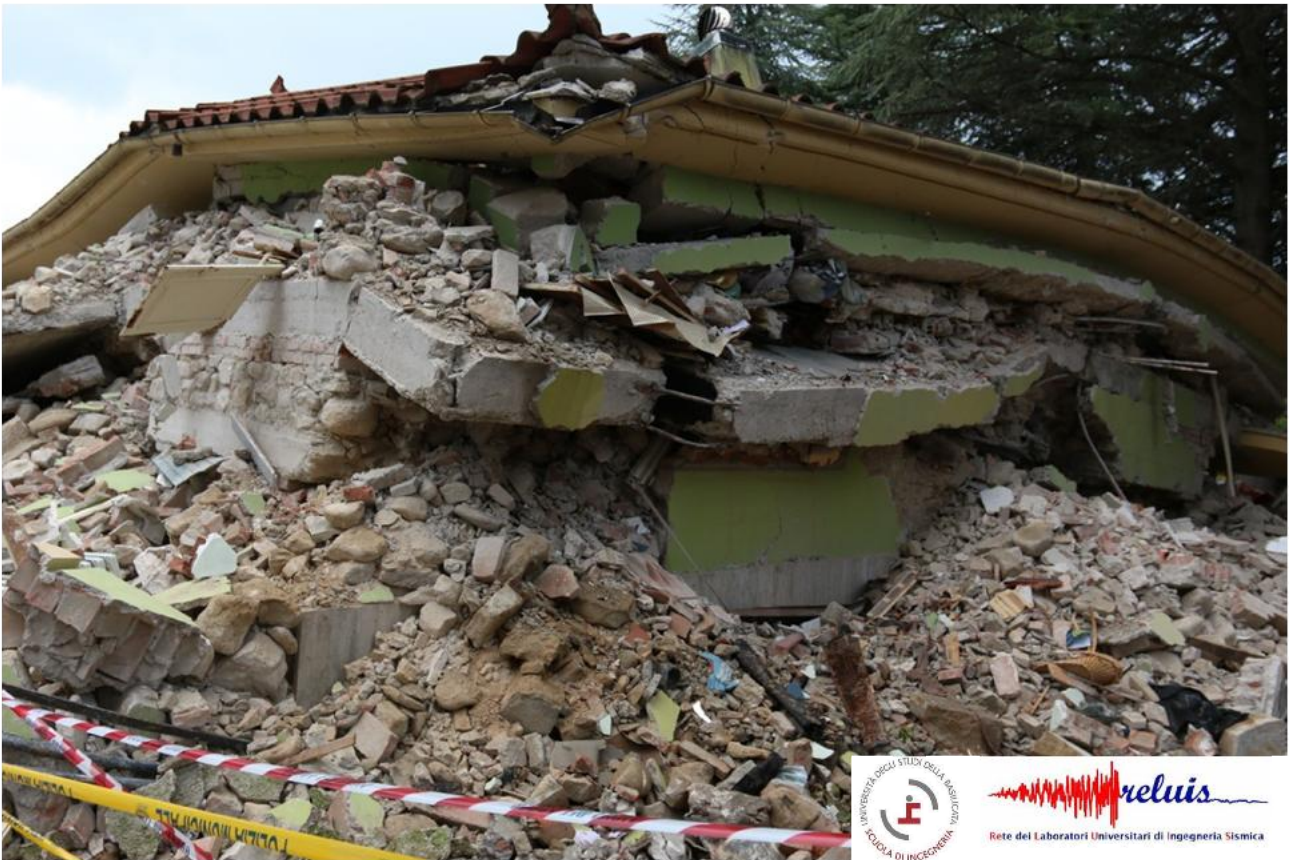
**Edificio M2: muratura, 3 impalcati**

Collasso totale
