# ANALISI DEL DANNEGGIAMENTO DI EDIFICI SITUATI NELLA ZONA SUD DEL COMUNE DI AMATRICE (RI): CONFRONTO PRE E POST SISMA DEL 24/08/2016 (Versione V2)

G. Santarsiero, L. Chiauzzi, A. Masi  
*Università degli Studi della Basilicata – Scuola di Ingegneria  
Consorzio Interuniversitario ReLUIS*

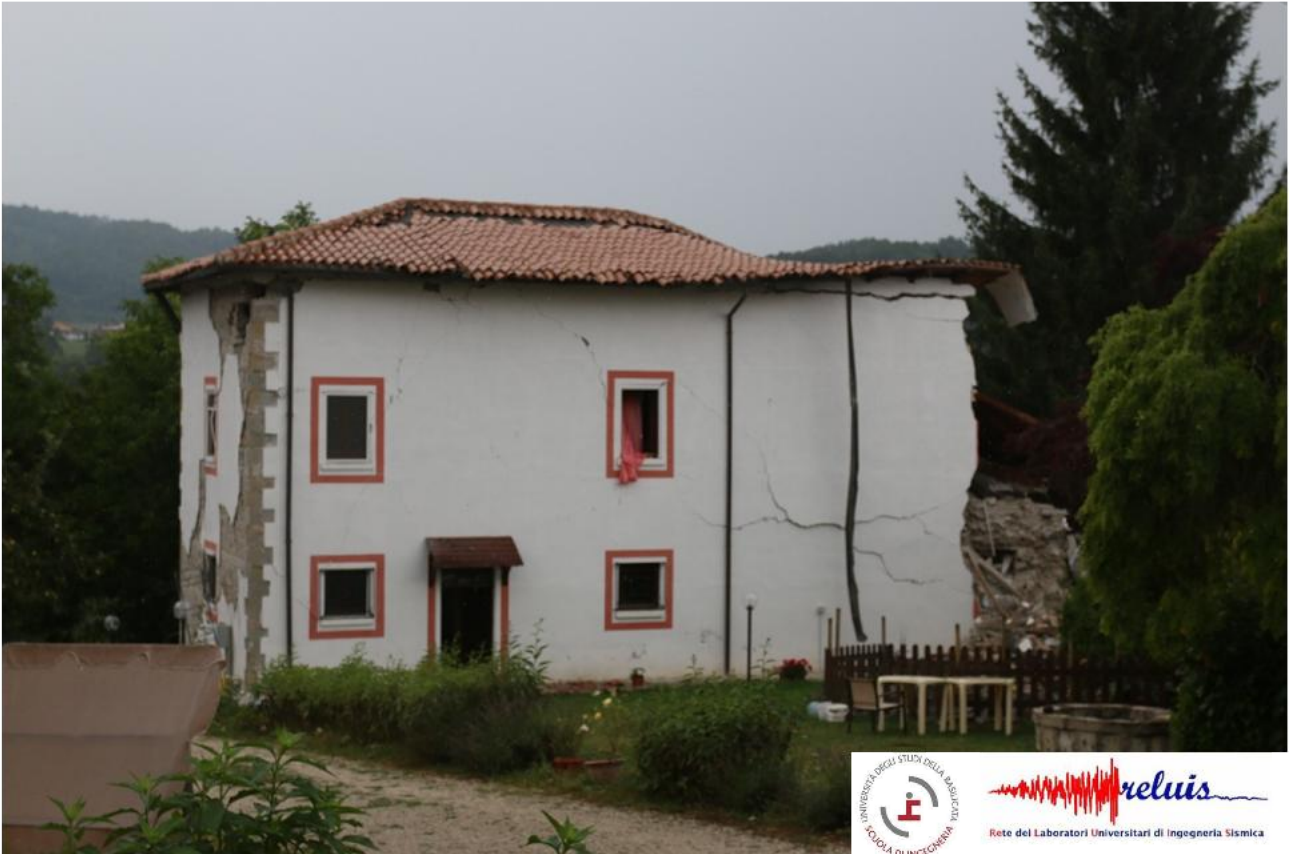
Edificio M3: muratura, 2 impalcati (Immagine pre sisma non disponibile)

Collasso parziale

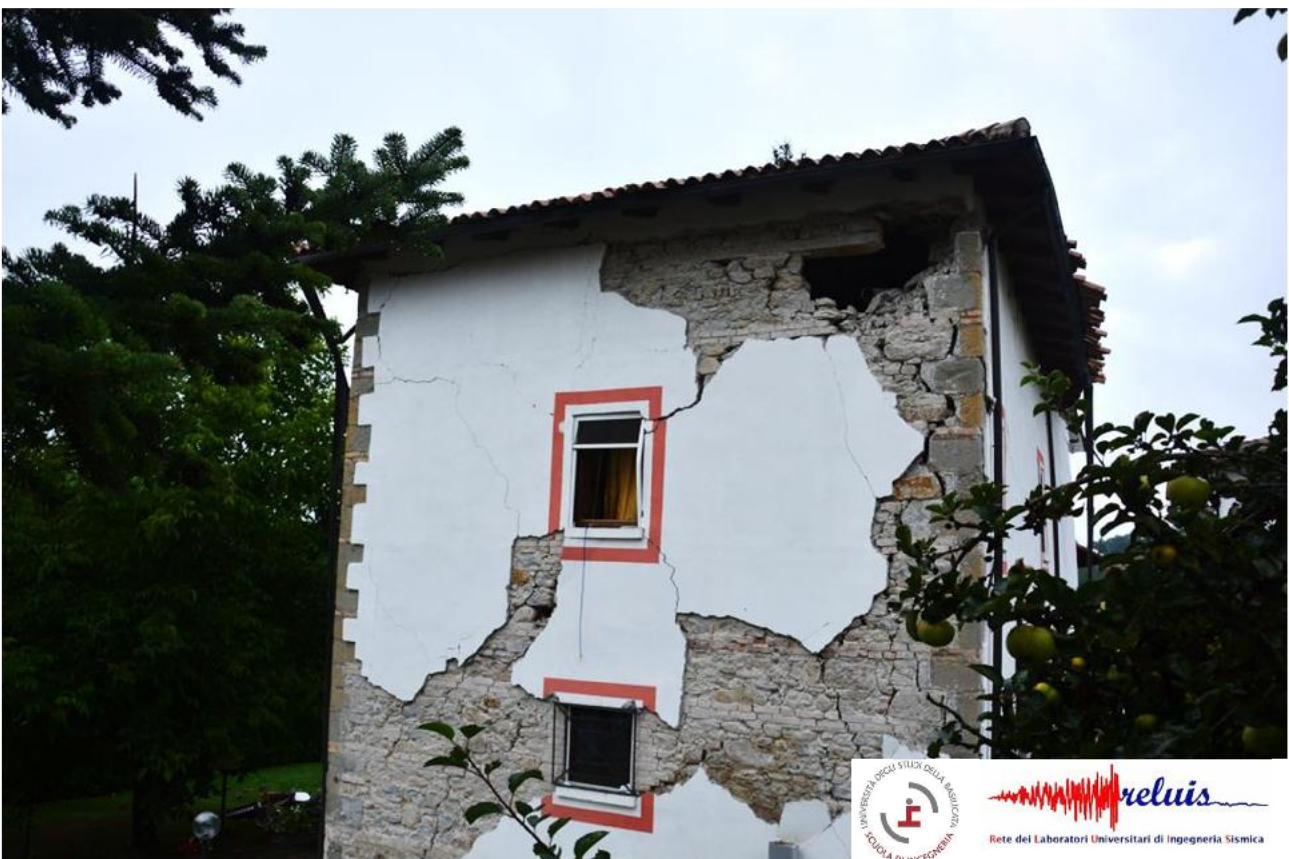
Danneggiamento diffuso di una facciata

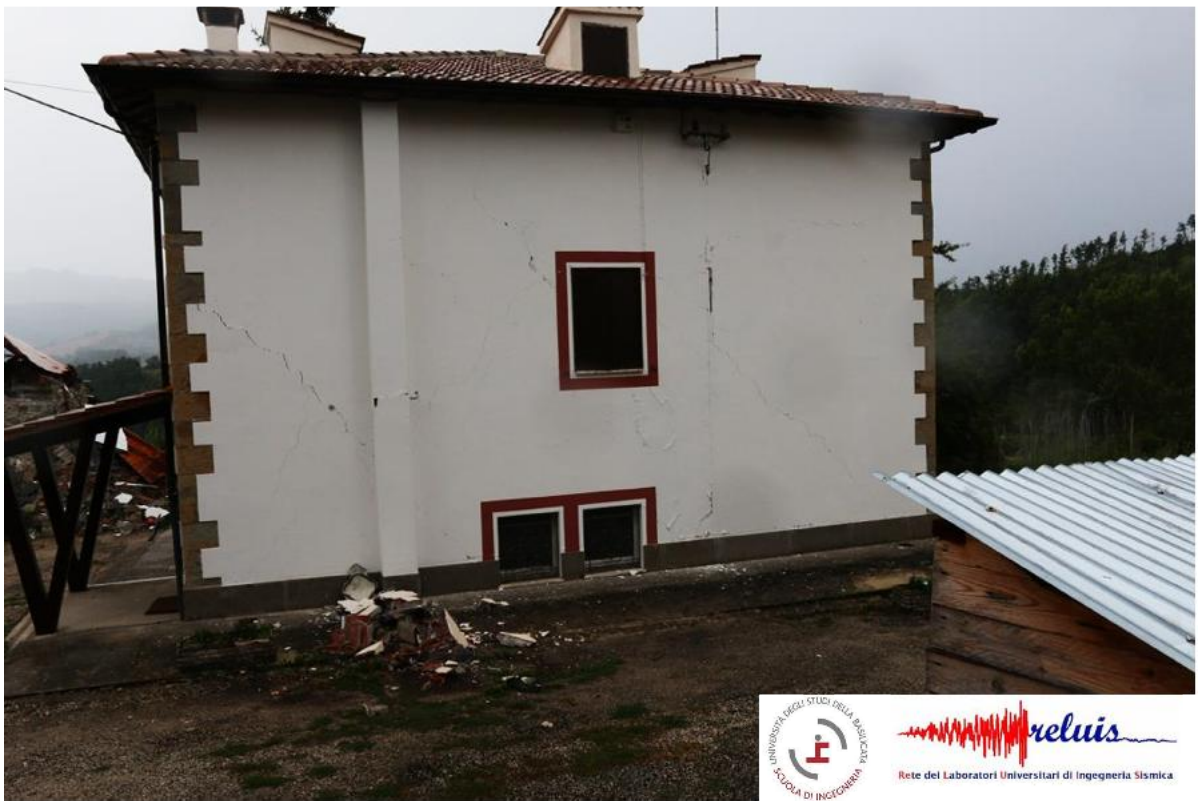
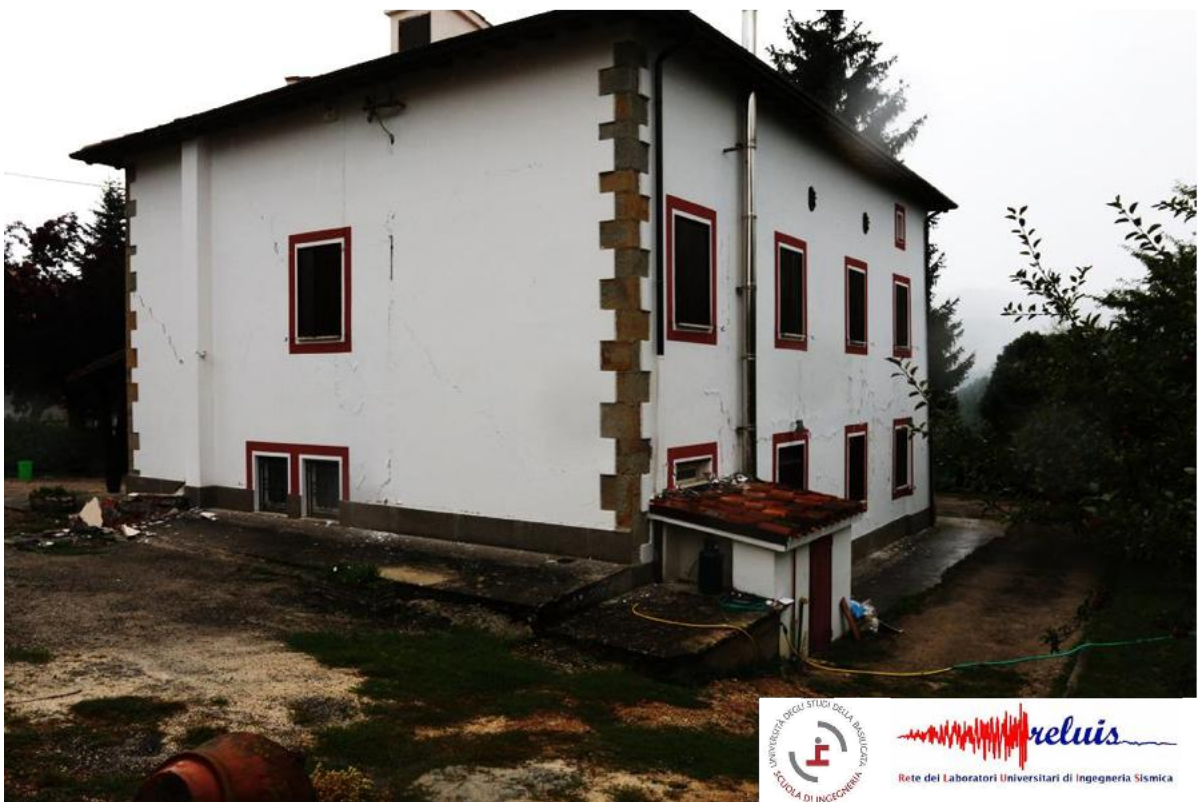
### Edificio M3A: muratura, 2 impalcati

Danneggiamento nel piano dei maschi murari

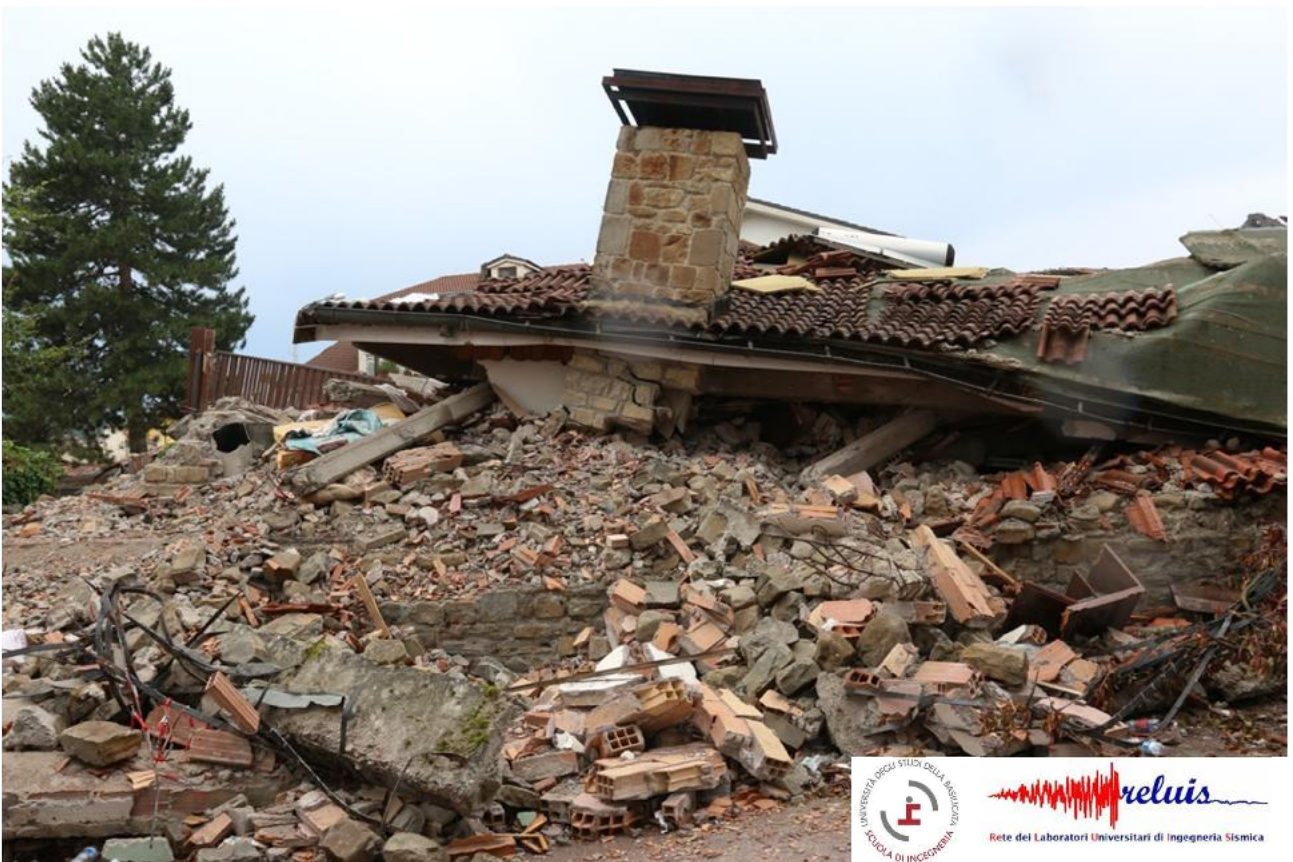
Edificio M4: muratura, 2 impalcati

Collasso totale

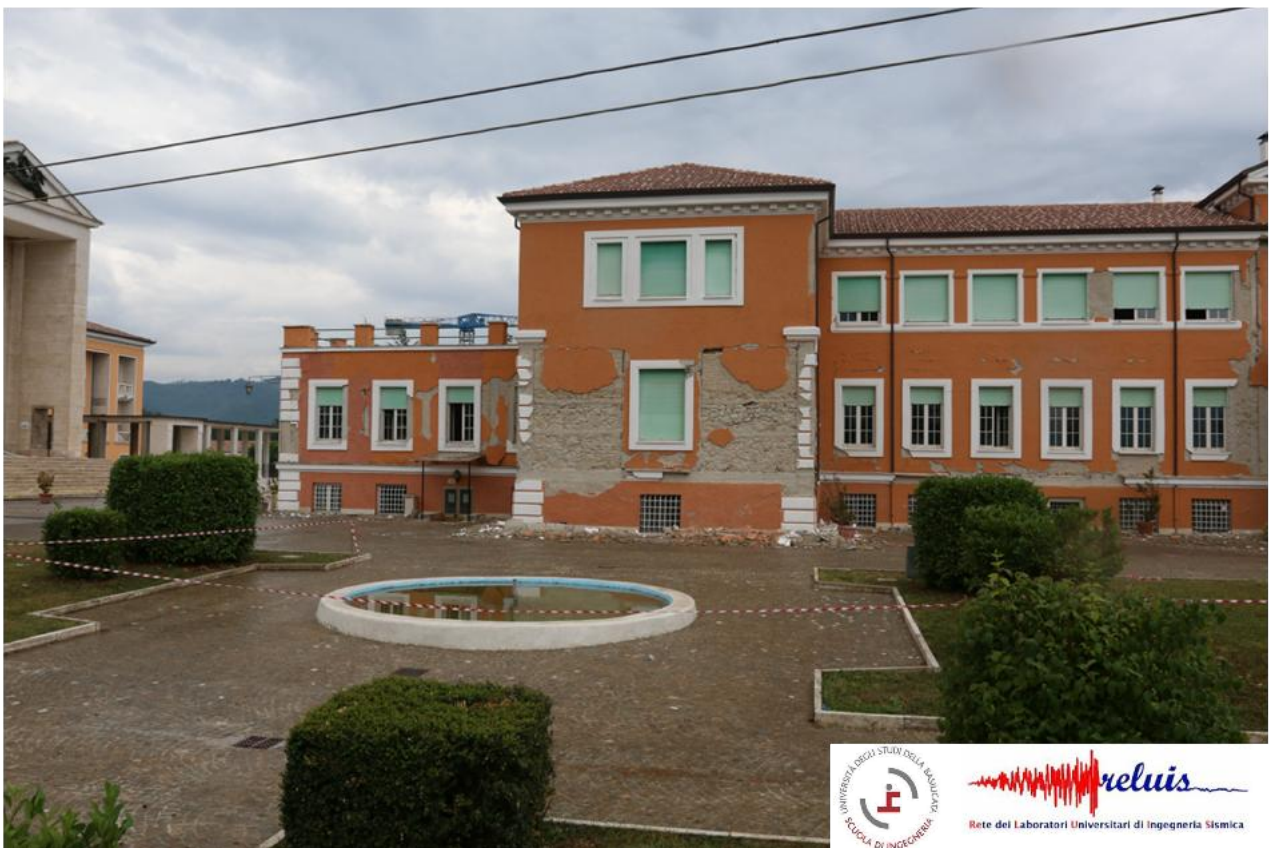
**Edificio M5: misto muratura-c.a., 3 impalcati**

Distacco intonaci e danneggiamento maschi murari con distacco dalla maglia in c.a.

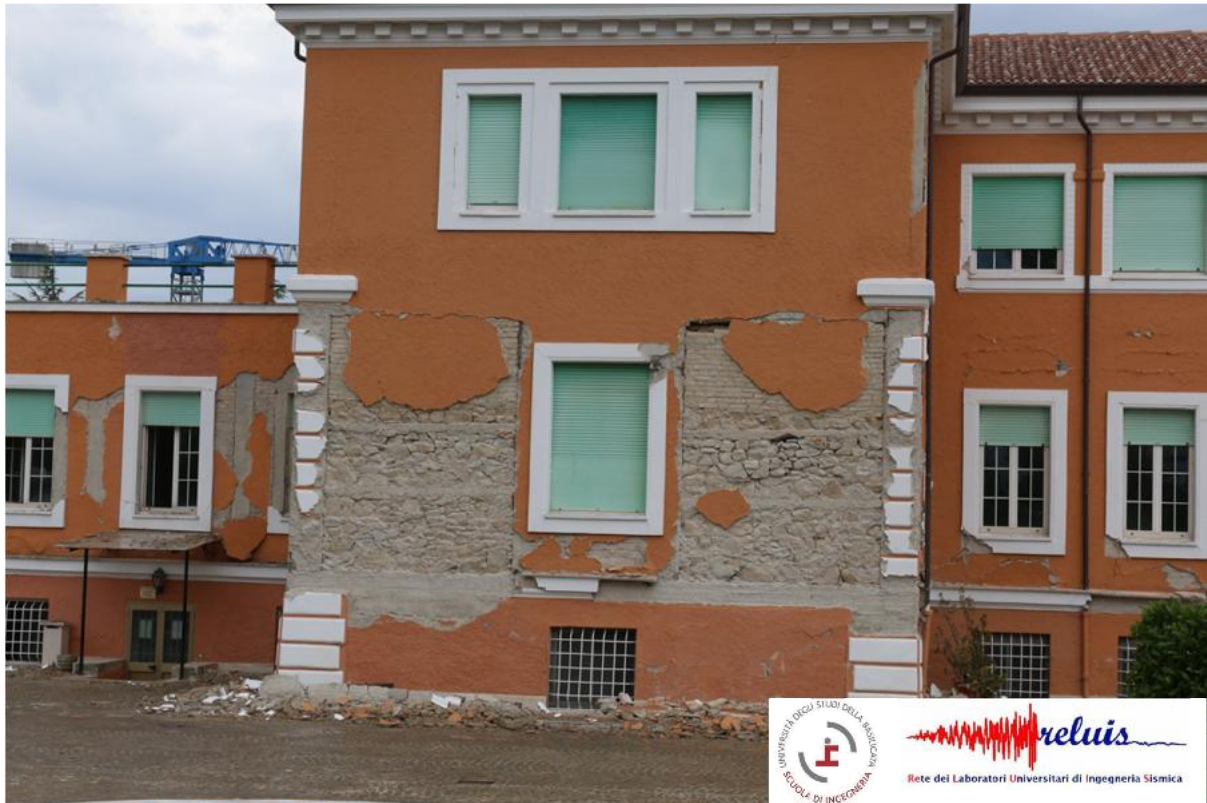
Distacco intonaci e danneggiamento maschi murari con distacco dalla maglia in c.a.

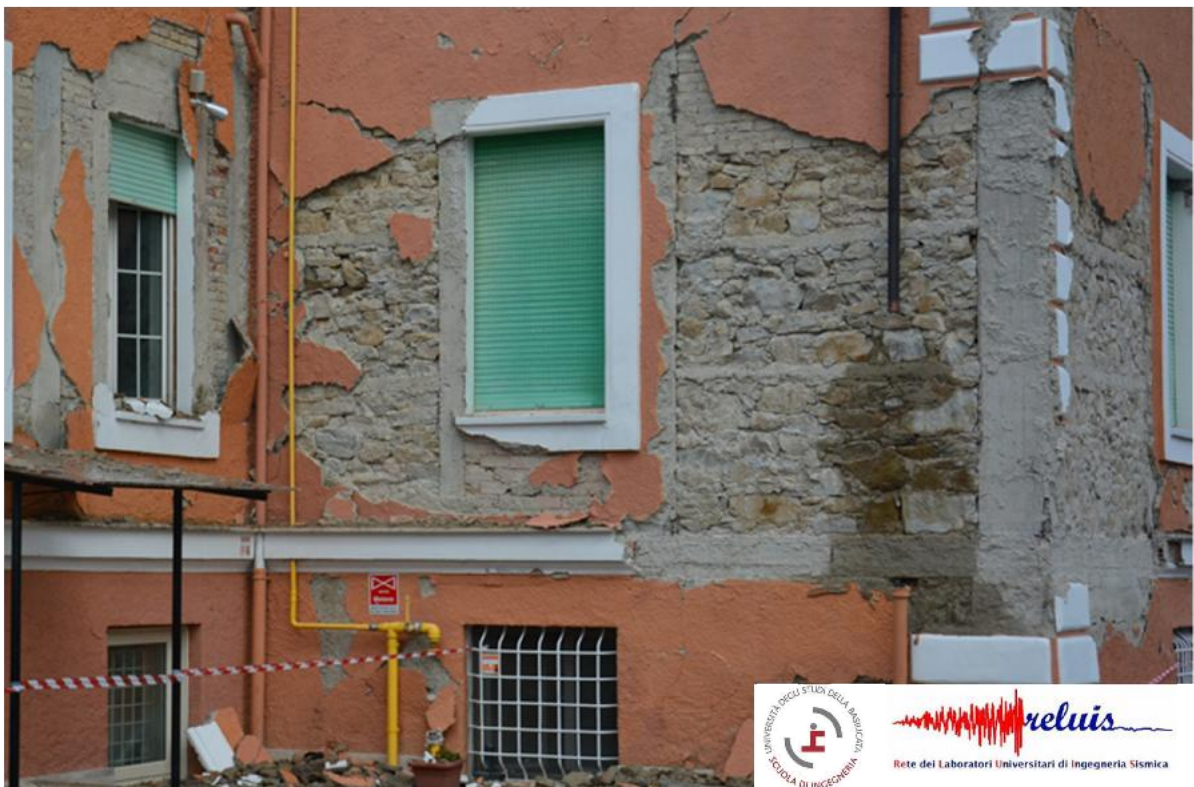
Presenza di ricorsi orizzontali di calcestruzzo nell'apparecchio murario

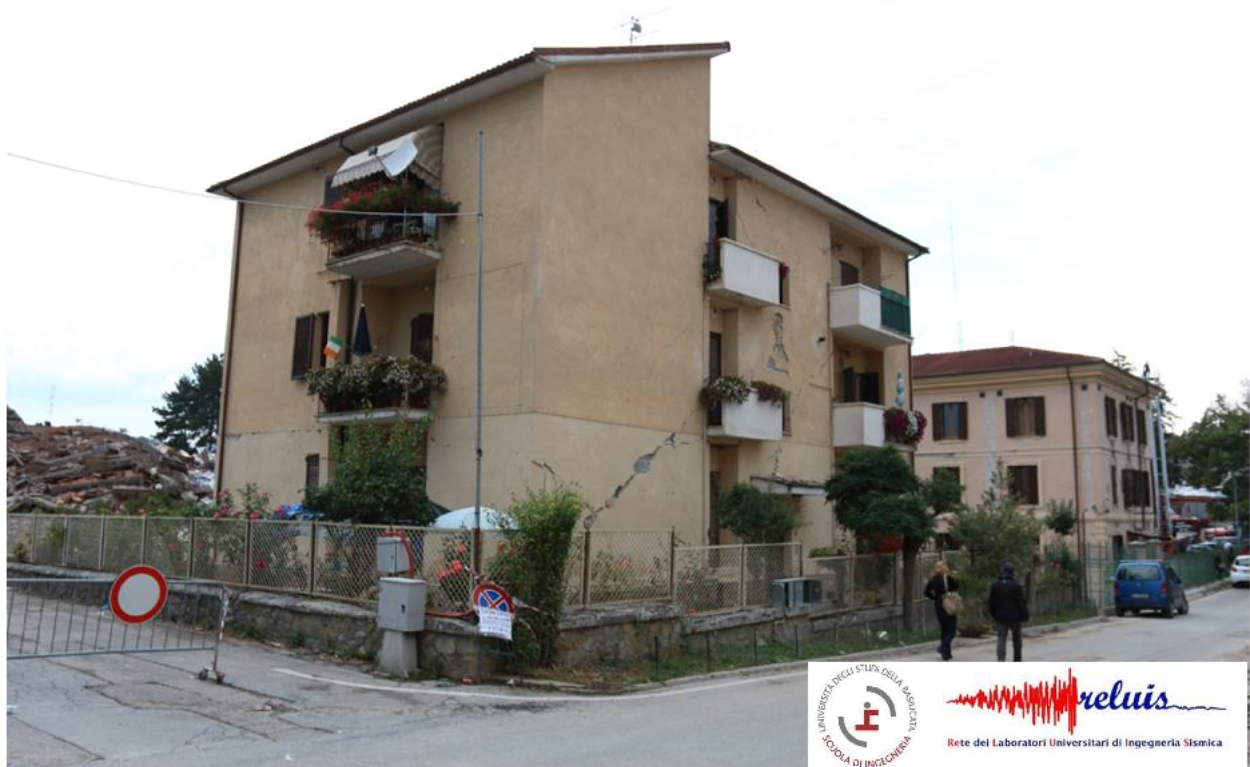
Edificio M6: muratura, 3 impalcati

Danneggiamento nel piano di alcuni maschi murari

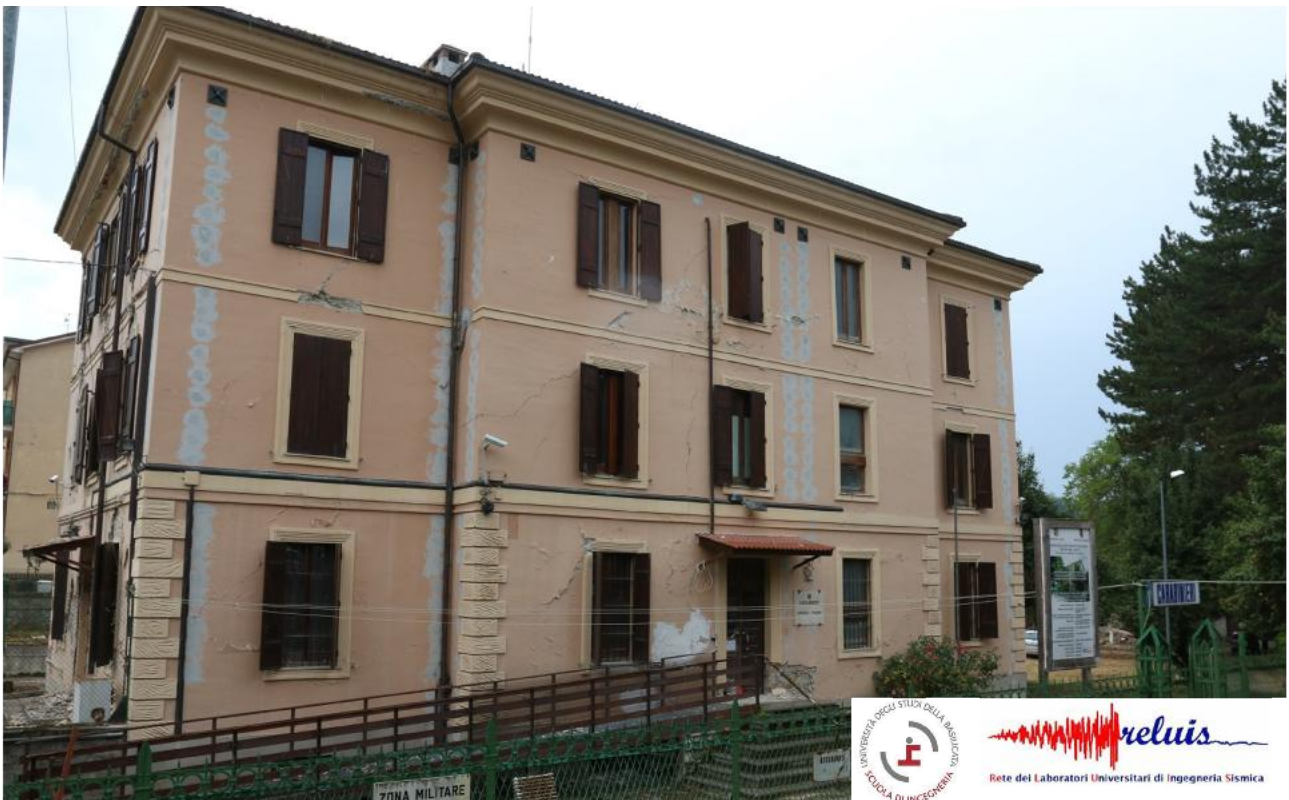
**Edificio M7: muratura, 3 impalcati**

Danneggiamento nel piano di alcuni maschi murari

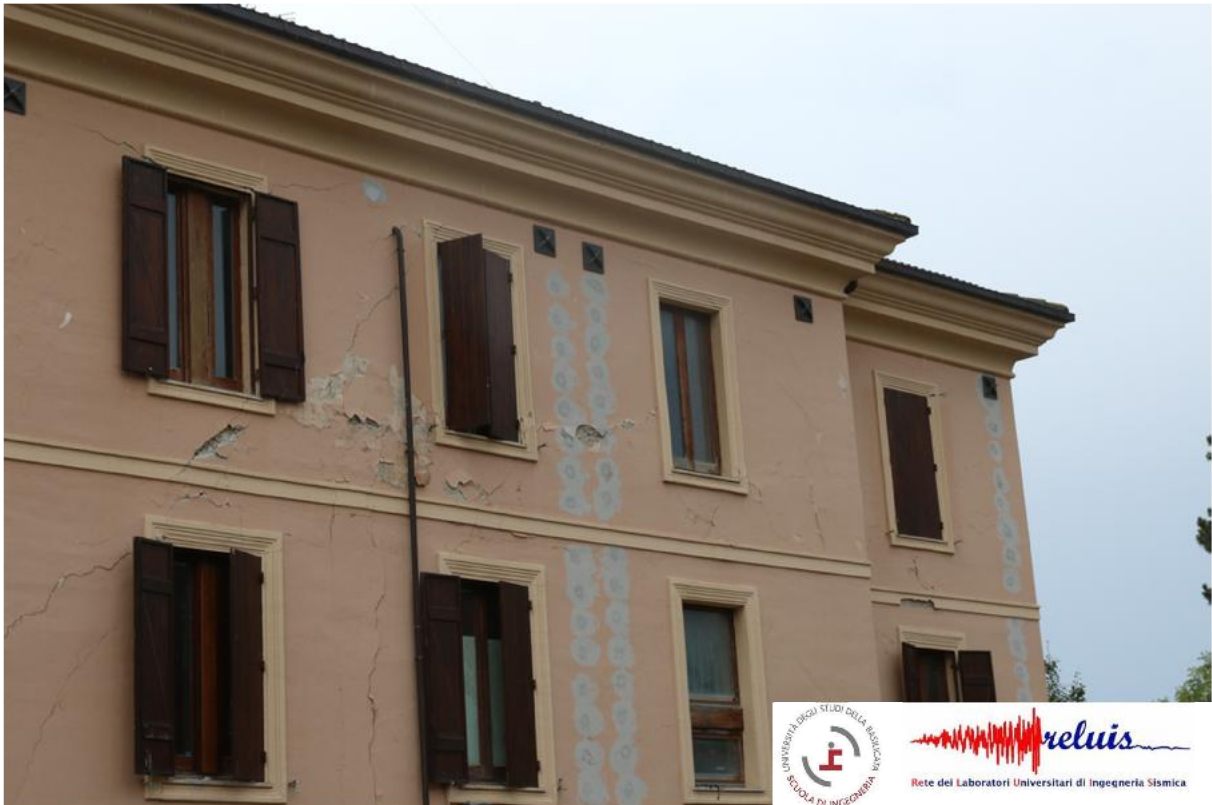
Dettaglio del danneggiamento

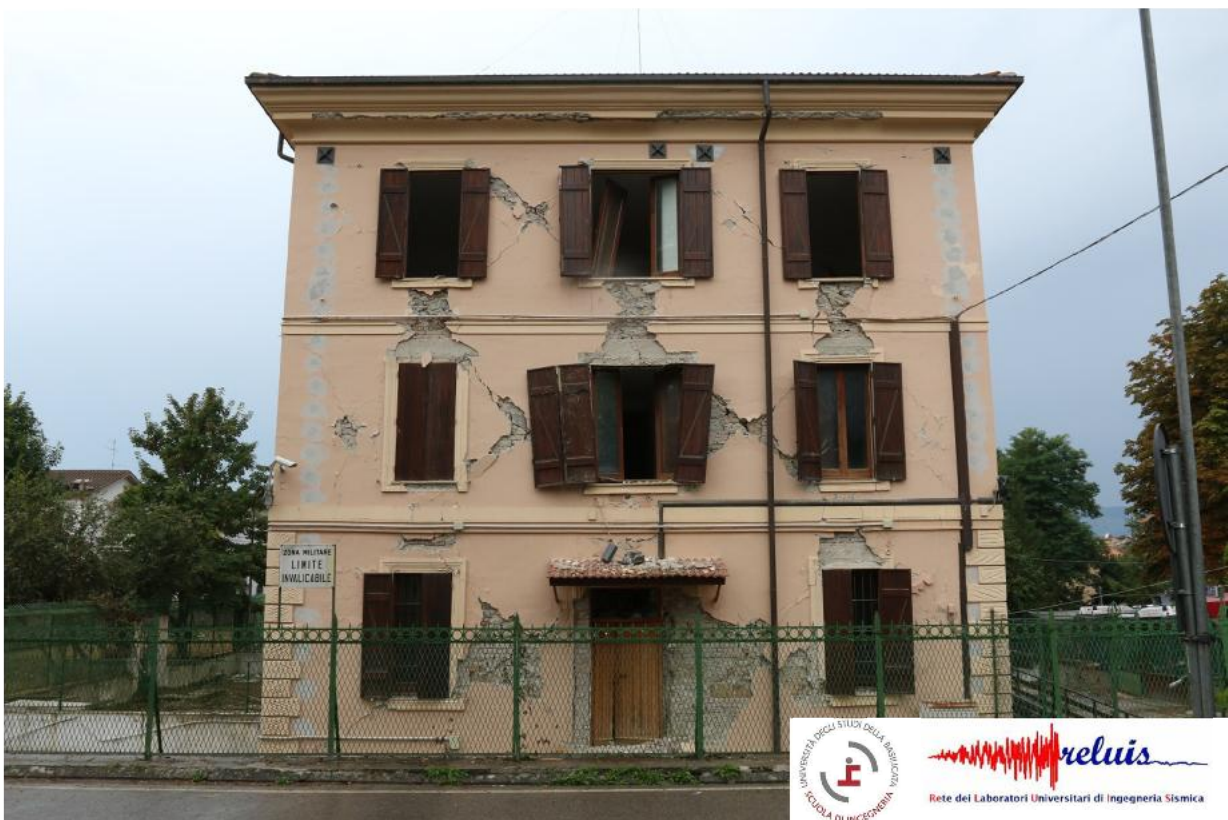
Danneggiamento nel piano di maschi murari e di fasce di piano

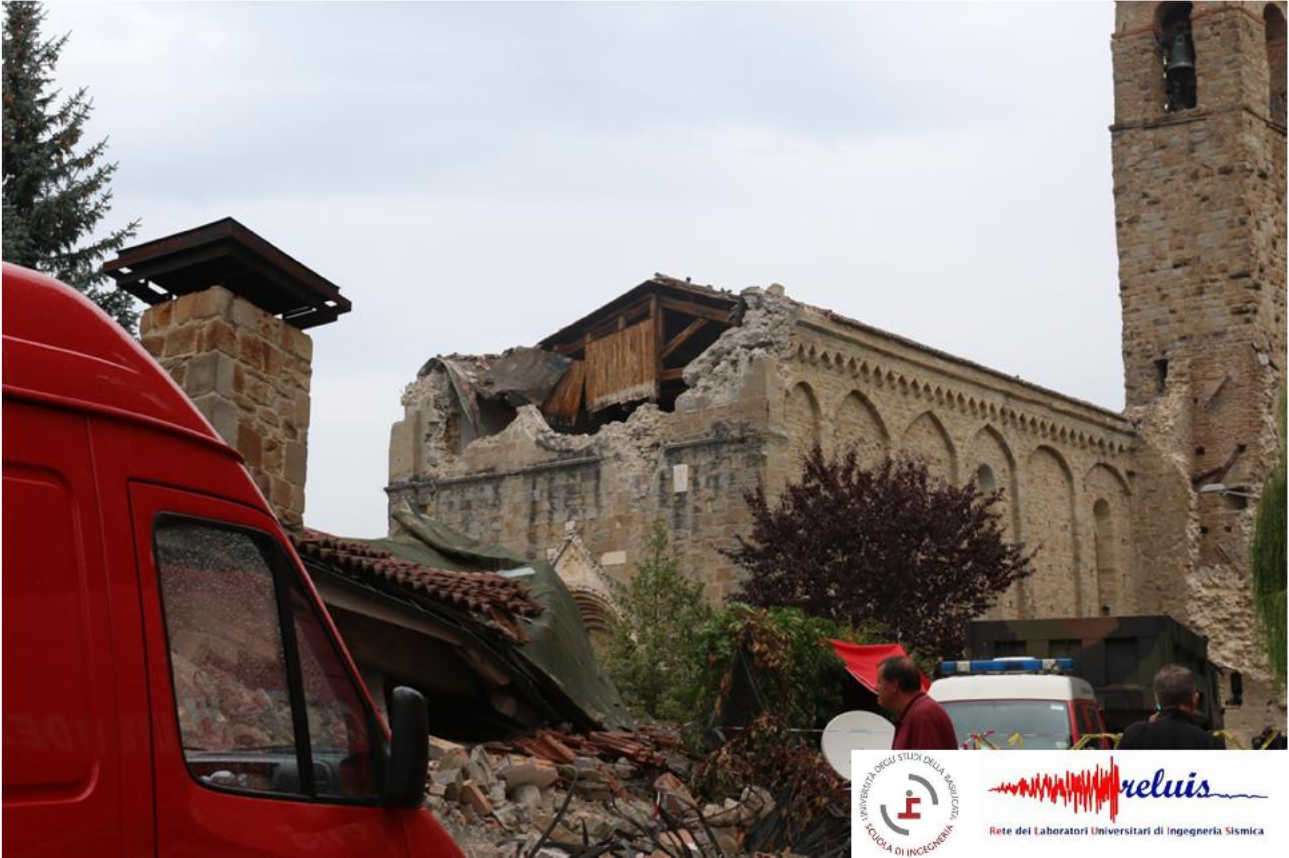
Edificio M8: muratura, 1 impalcato

Collasso del timpano

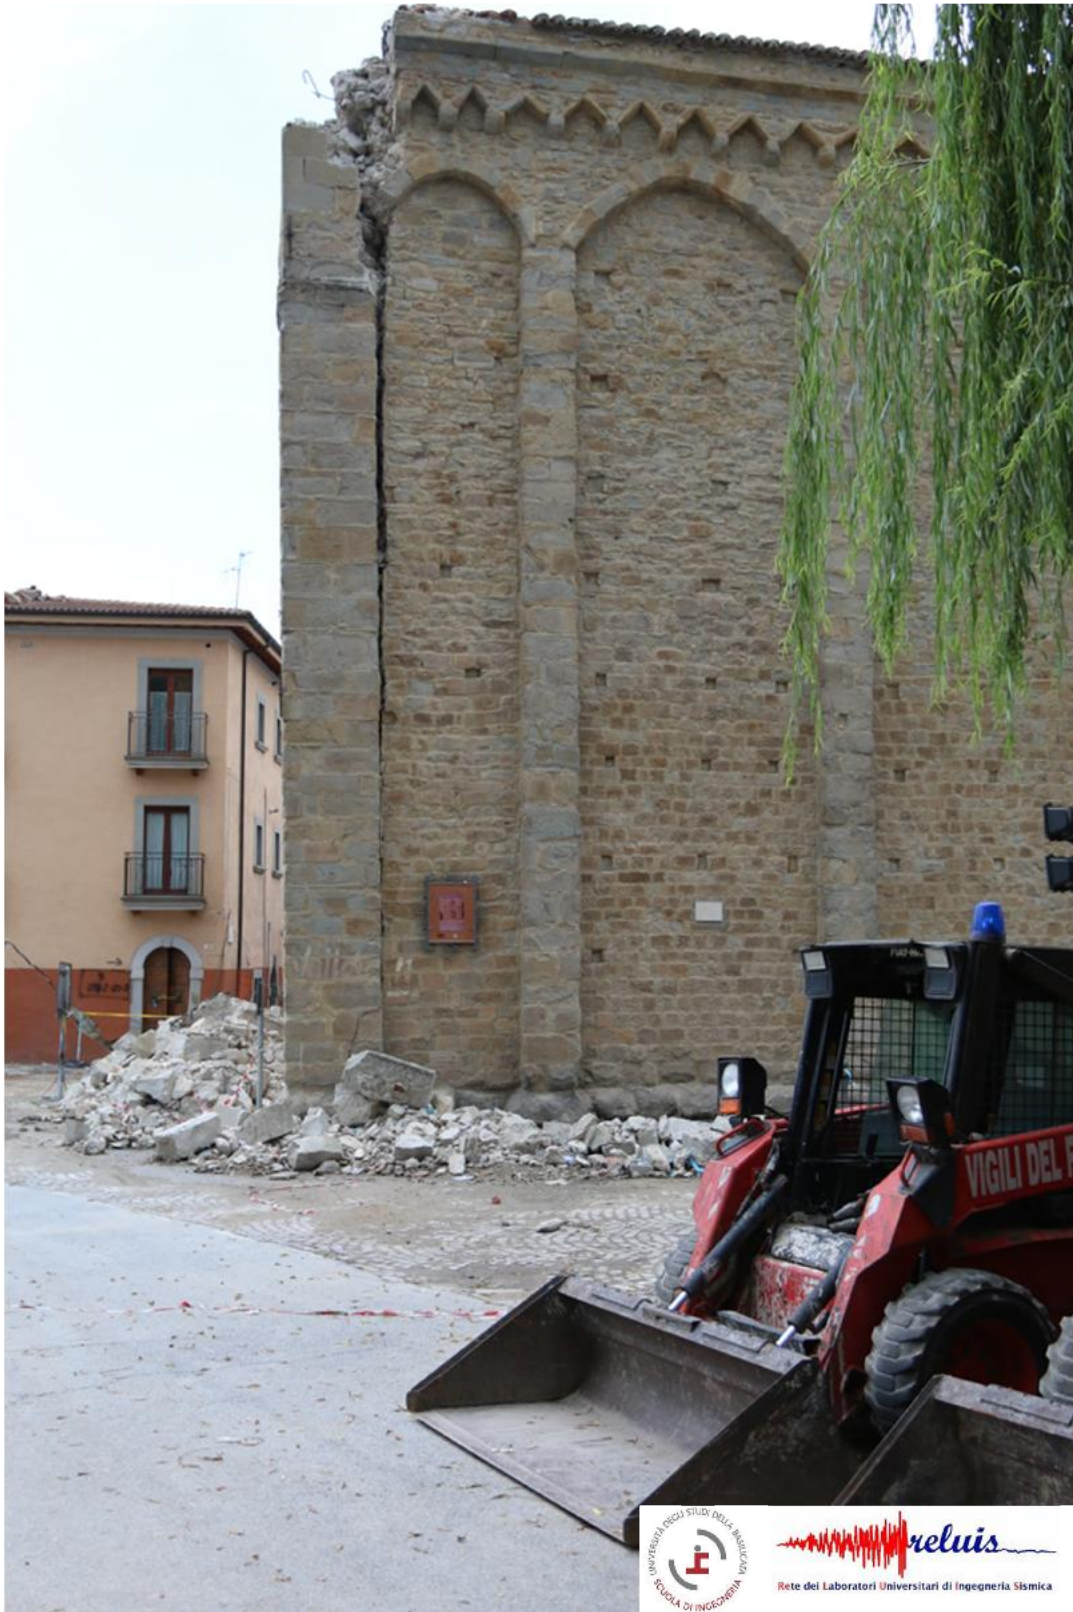
Distacco della facciata

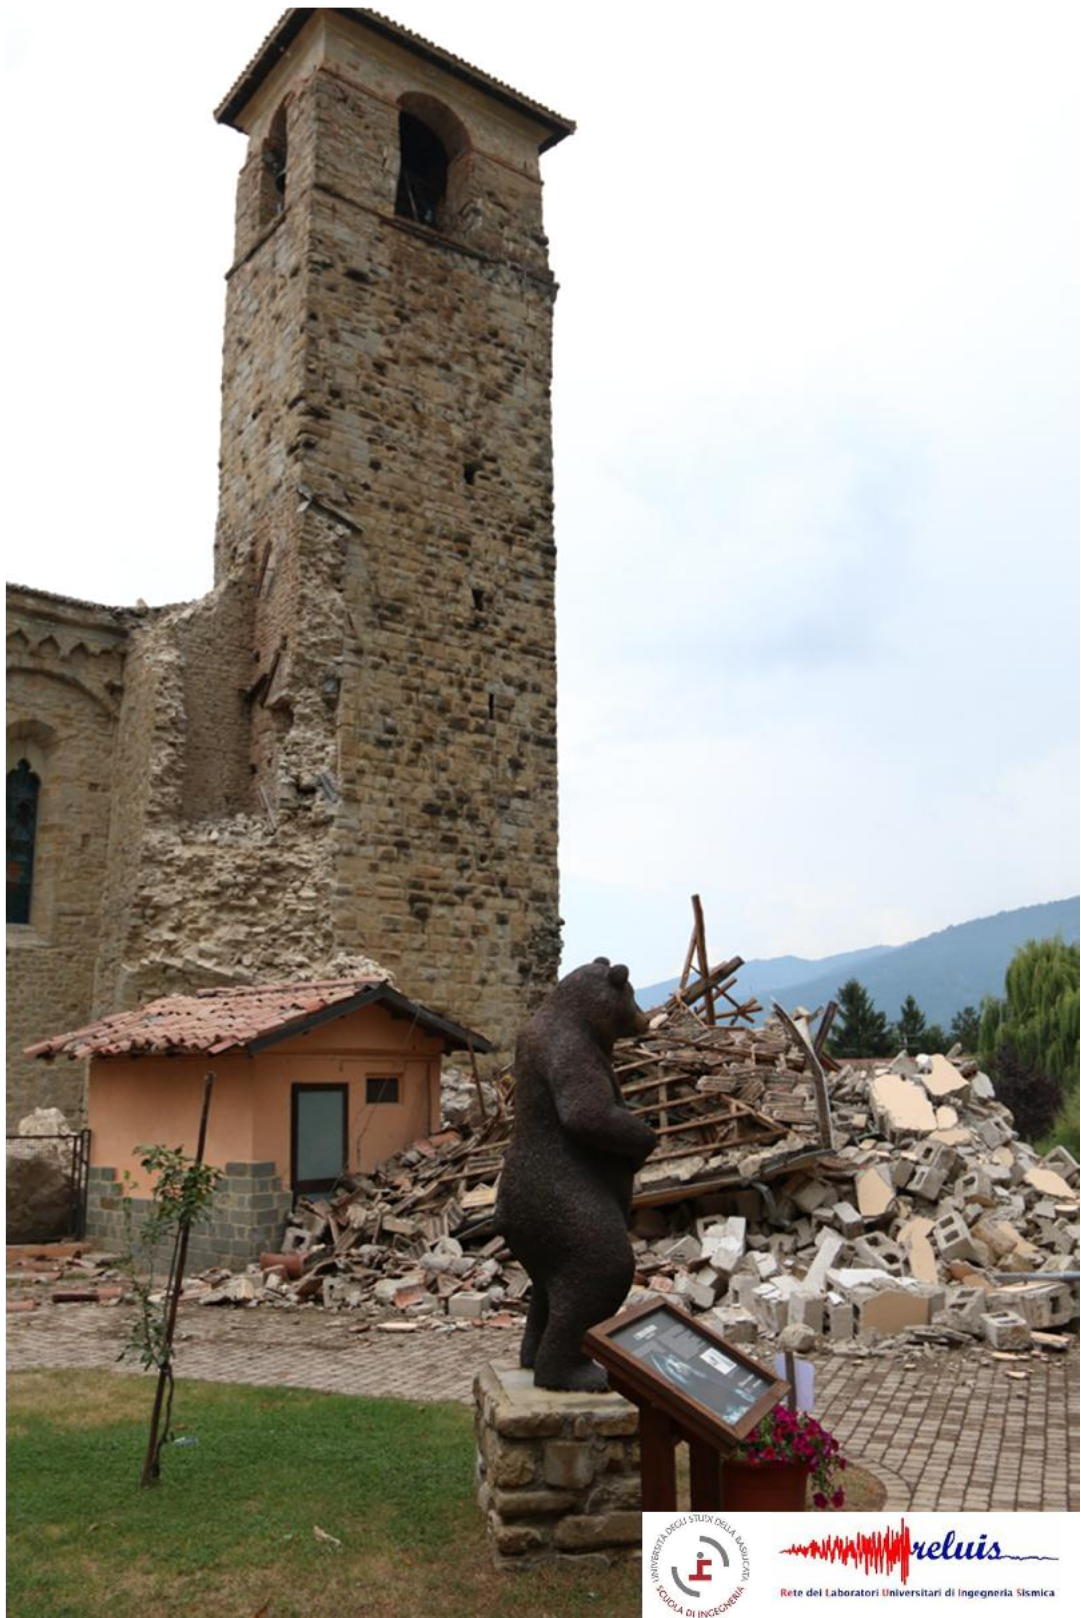
Collasso di un corpo laterale

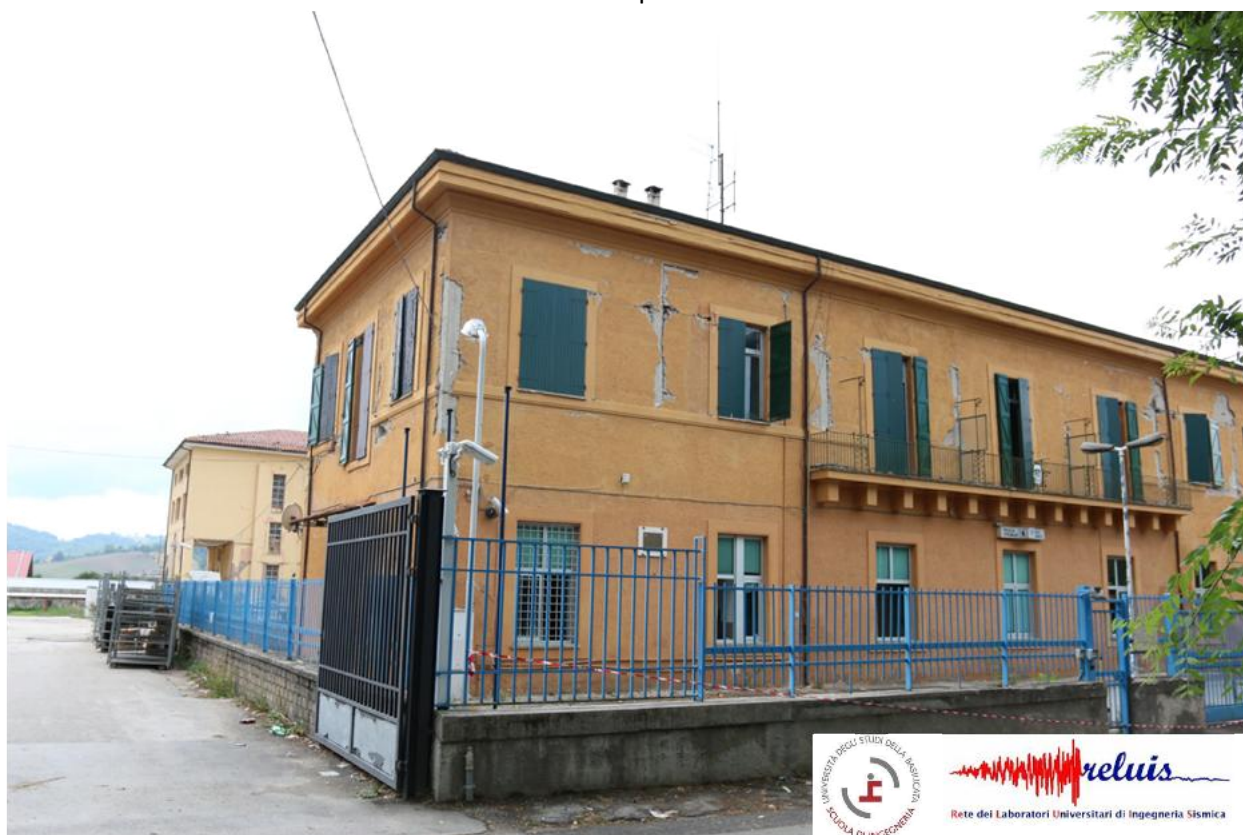
**Edificio M9: misto muratura-c.a., 2 impalcati**

Danni alle murature, distacco dalla struttura in c.a.

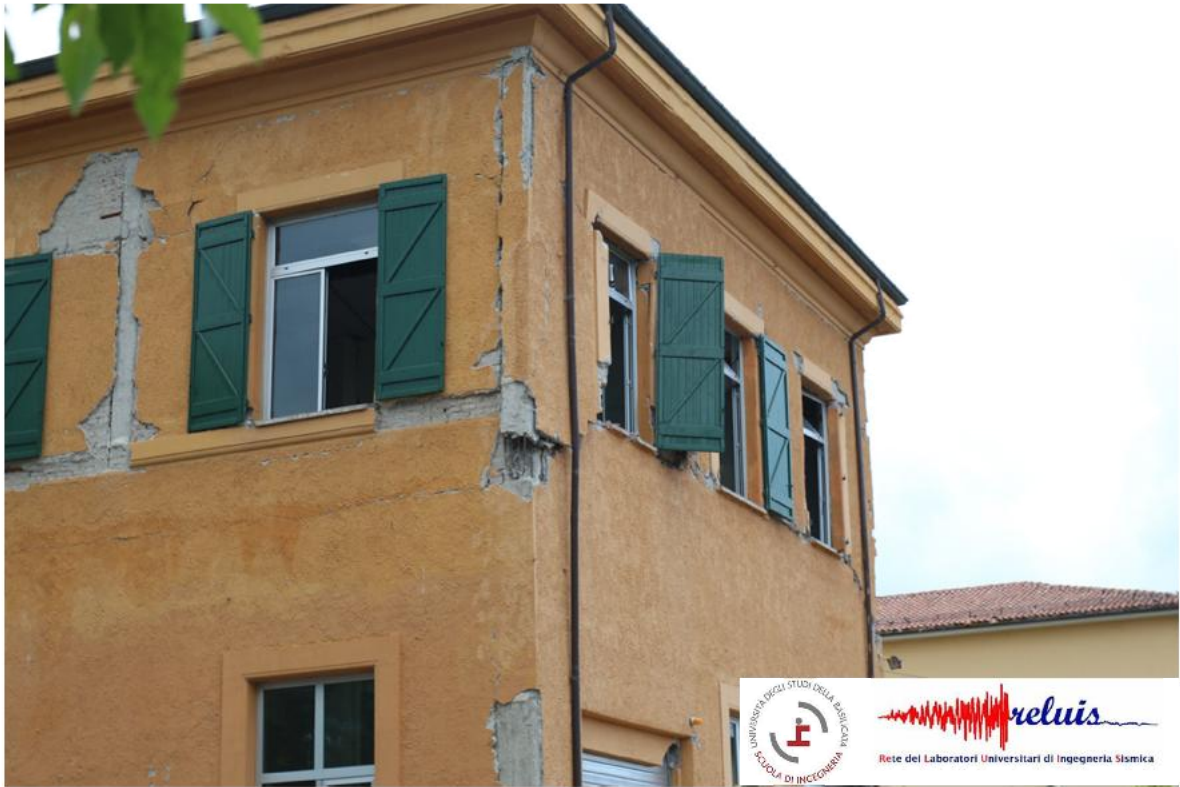
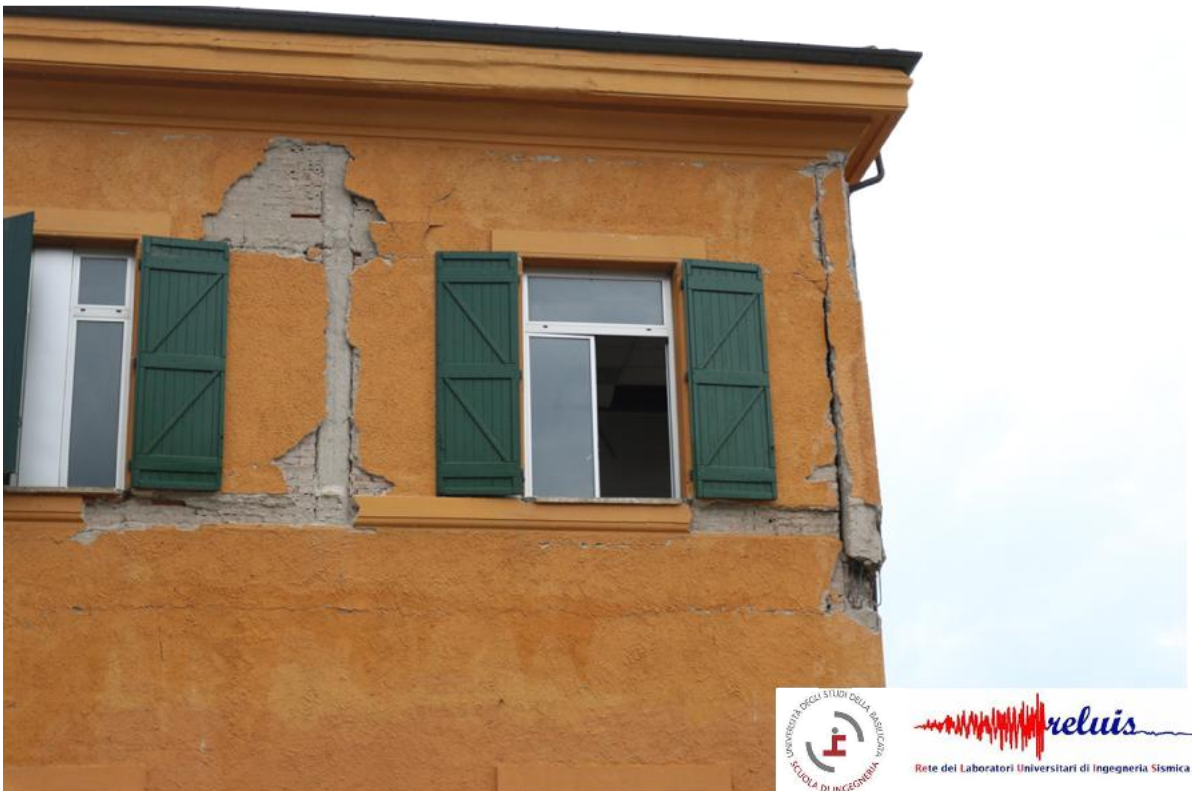
Rottura del nodo pilastro-cordolo di piano

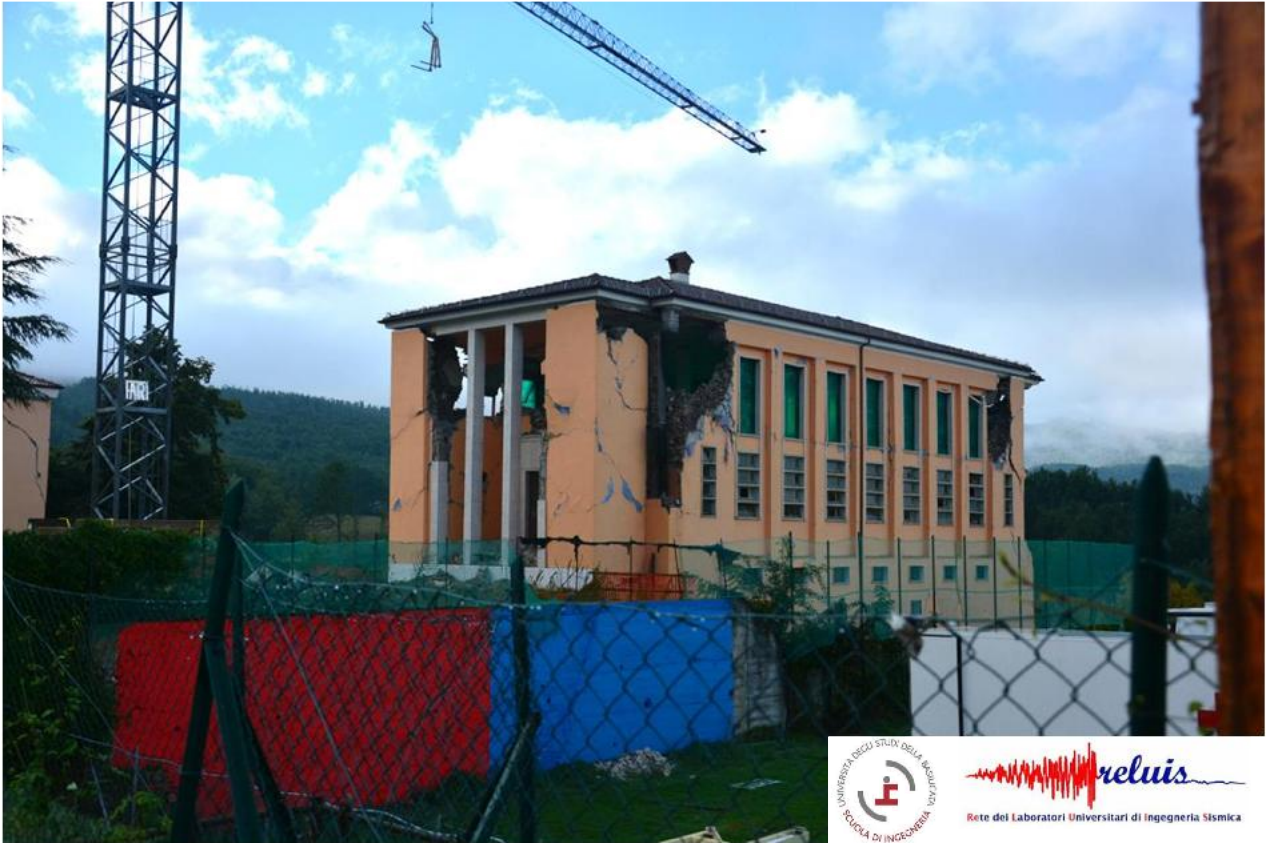
Edificio M12: muratura, 3 impalcati (immagine pre sisma non disponibile)

Danno diffuso ai maschi murari

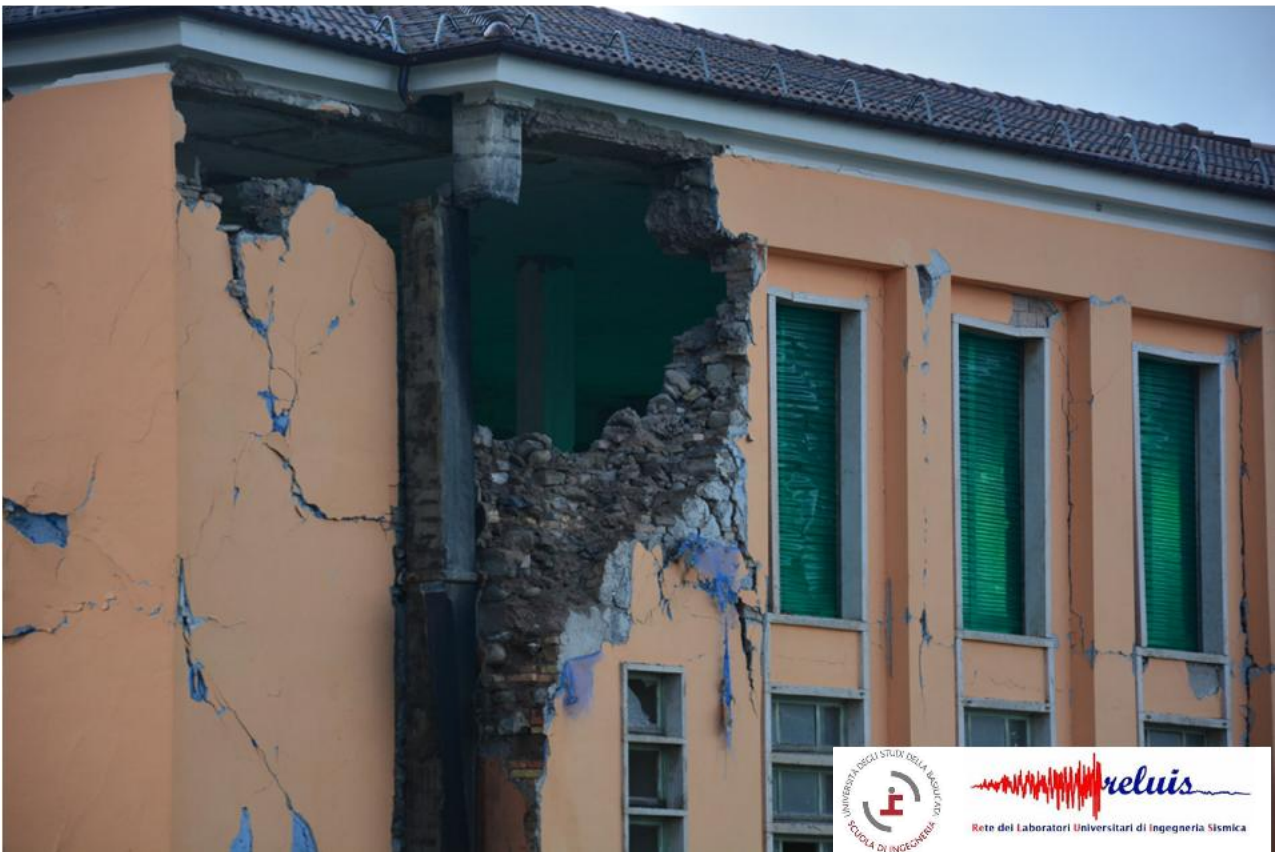
Crollo parziale di una parete

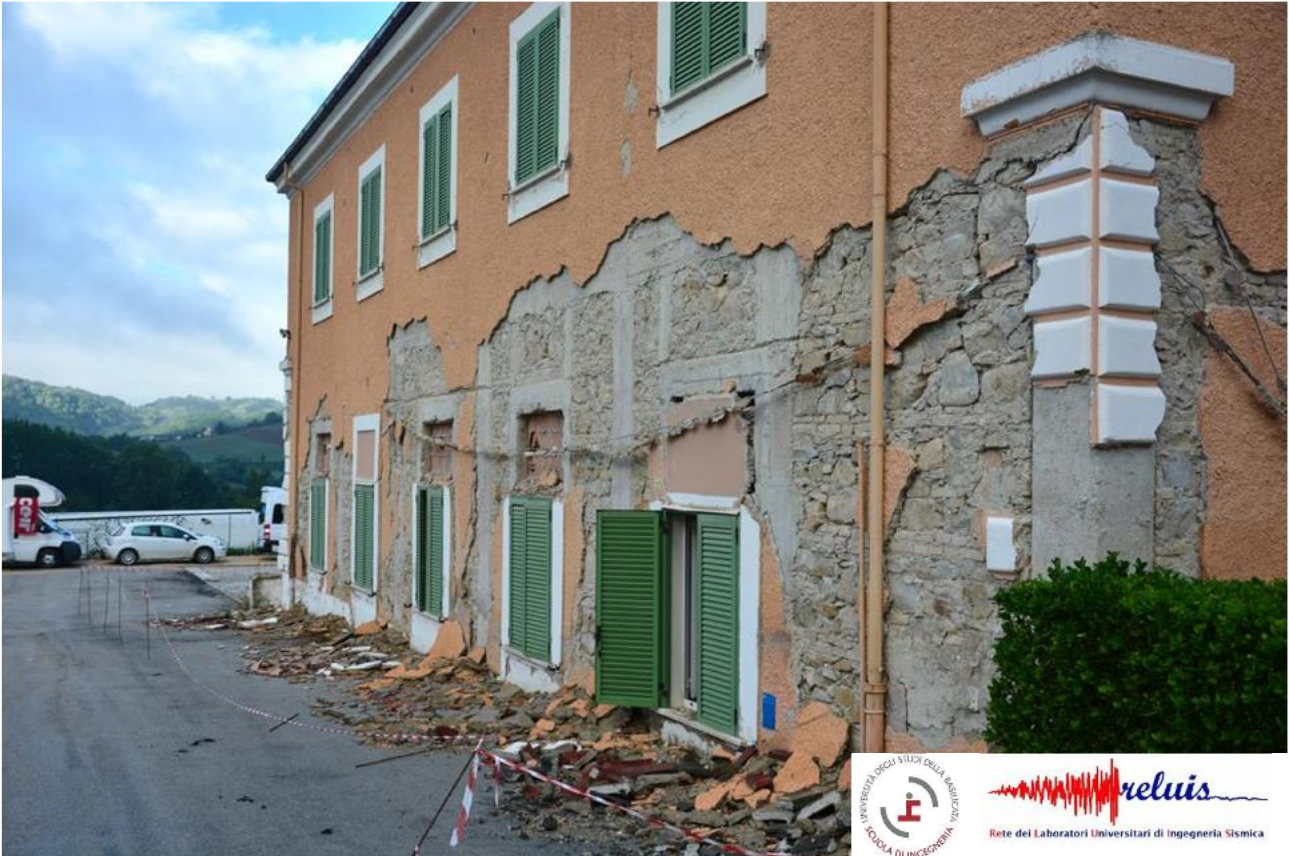
Edificio M14: misto muratura-c.a., 2 impalcati (immagine pre sisma non disponibile)

Distacco dell'intonaco e danno alle murature
