# ANALISI DEL DANNEGGIAMENTO DI EDIFICI SITUATI NELLA ZONA SUD DEL COMUNE DI AMATRICE (RI): CONFRONTO PRE E POST SISMA DEL 24/08/2016 (Versione V2)

G. Santarsiero, L. Chiauzzi, A. Masi  
*Università degli Studi della Basilicata – Scuola di Ingegneria  
Consorzio Interuniversitario ReLUIS*

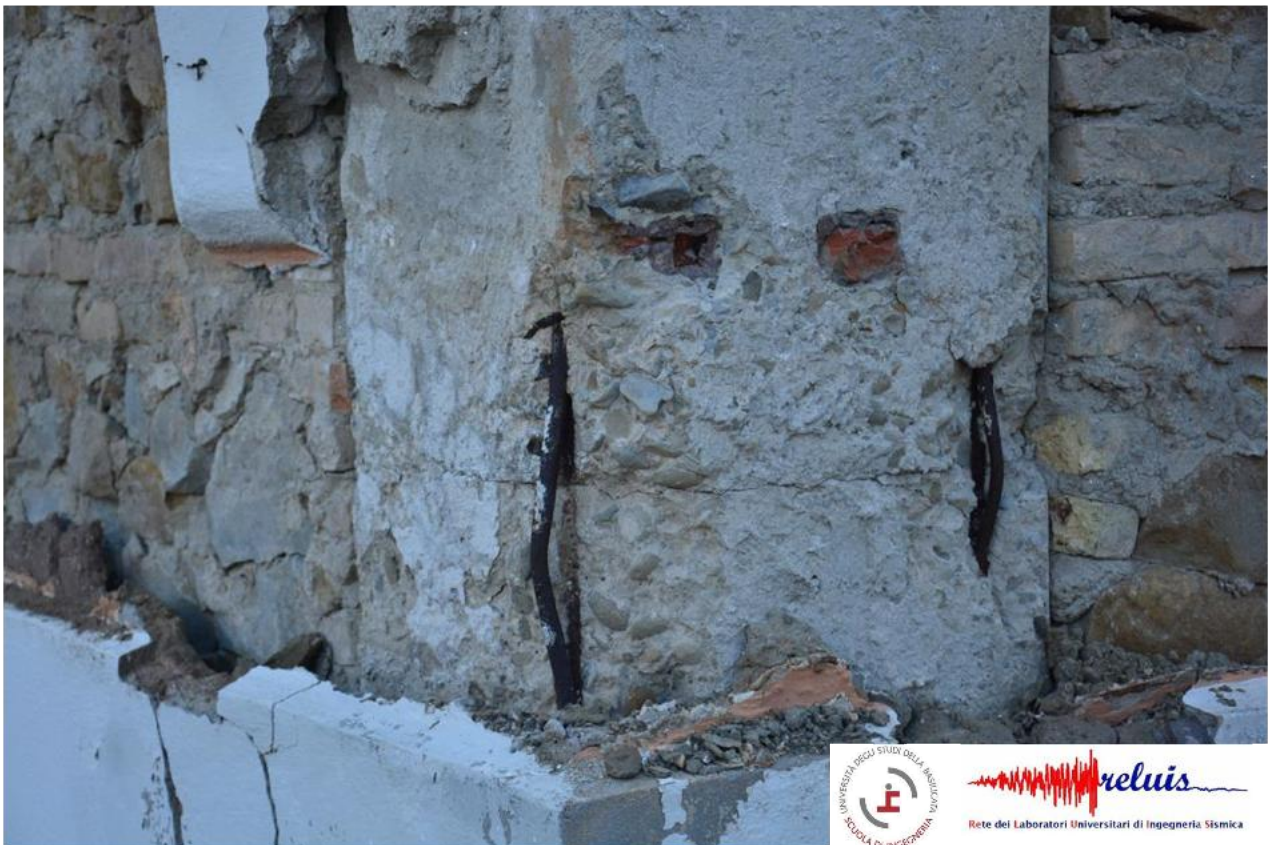
Edificio M14: misto muratura-c.a., 2 impalcati (immagine pre sisma non disponibile)

Dettaglio dei ferri di un pilastro instabilizzati

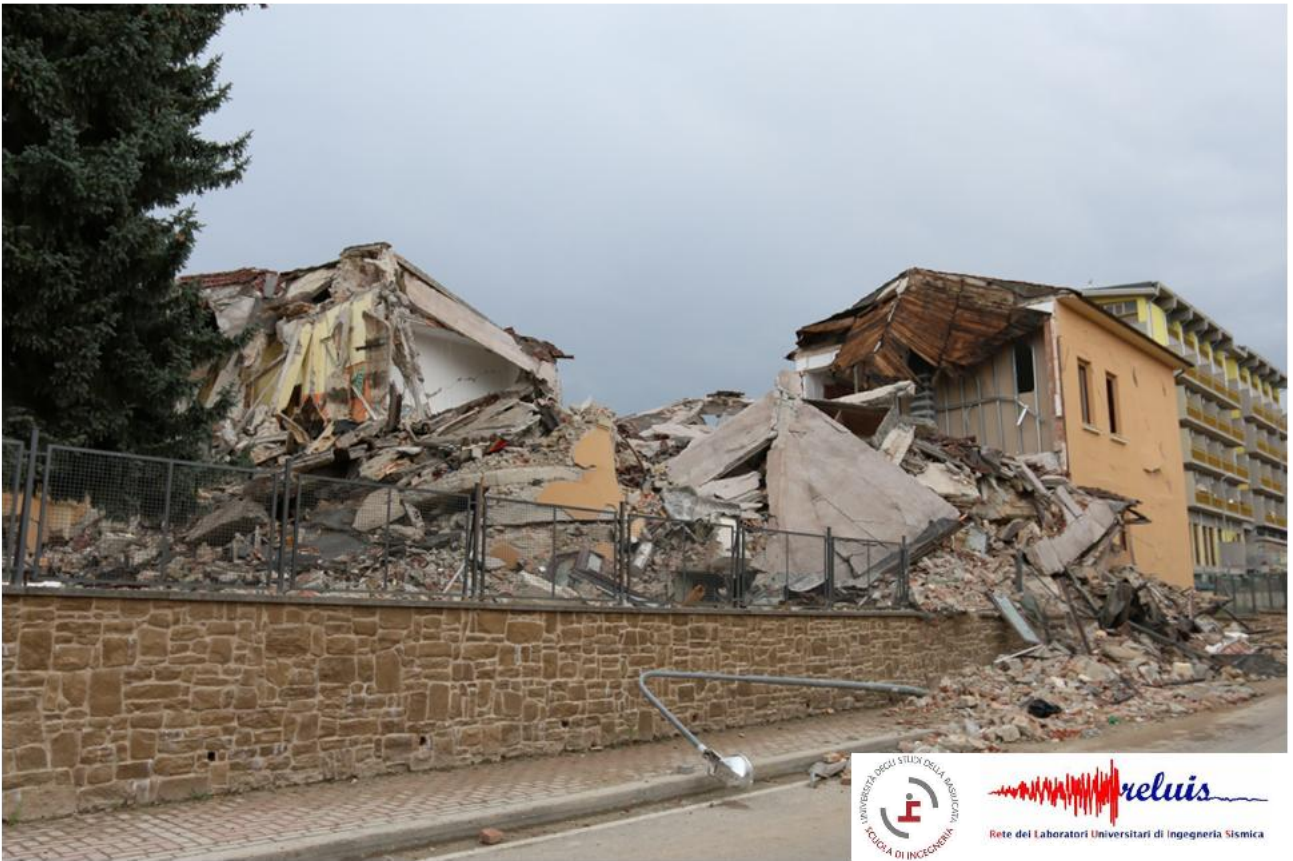
**Edificio Scolastico Romolo Capranica: presenza di edifici in muratura ed in c.a. giuntati**

Collasso parziale del corpo in muratura

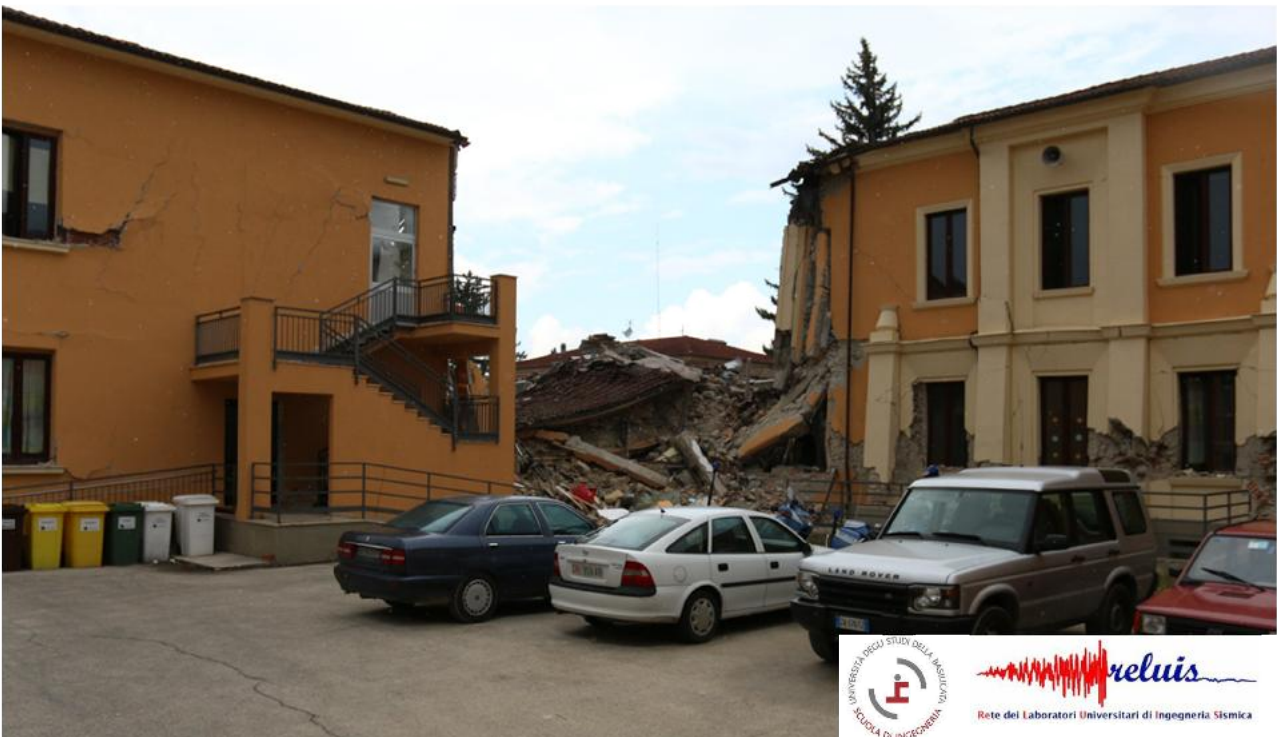
Collasso parziale del corpo in muratura (vista dal cortile interno)

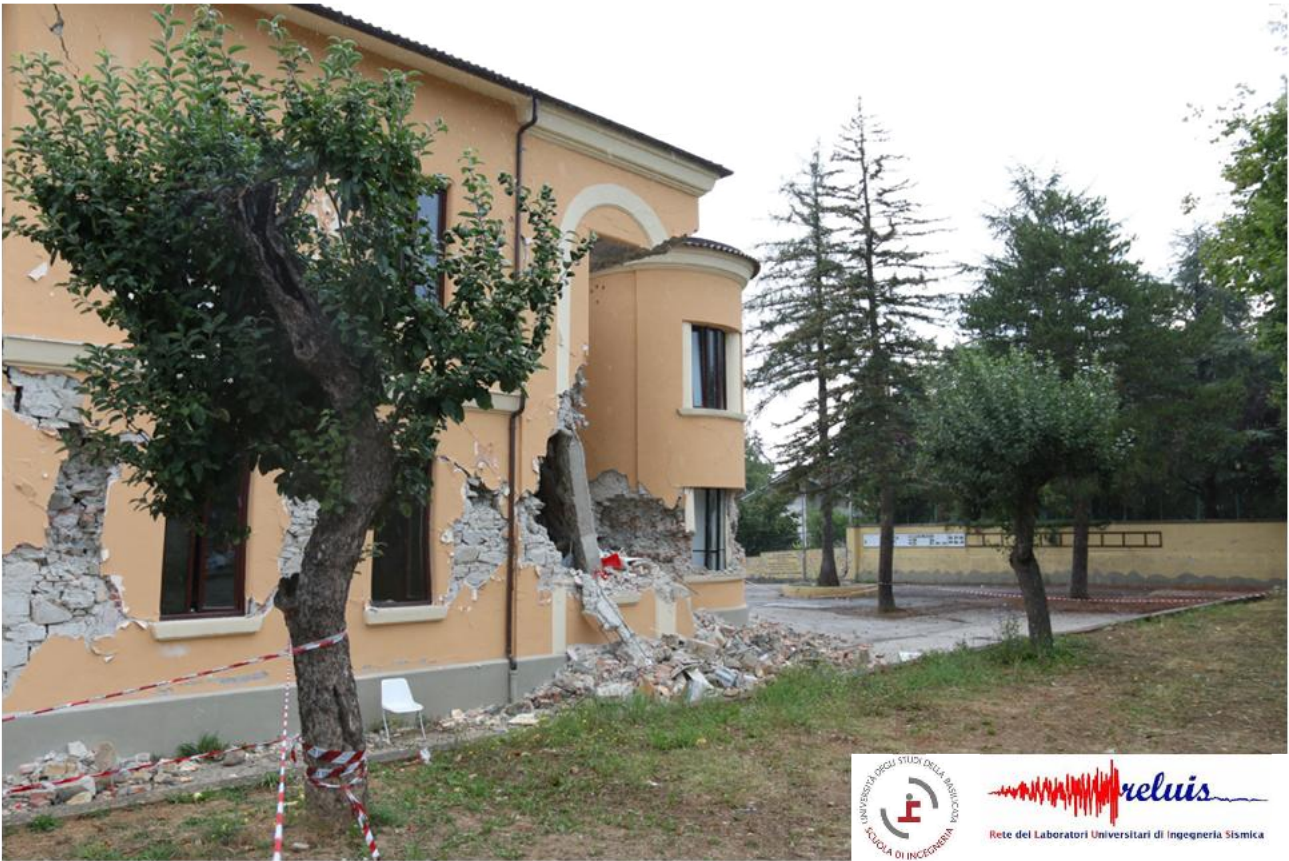
Danneggiamento del corpo in muratura

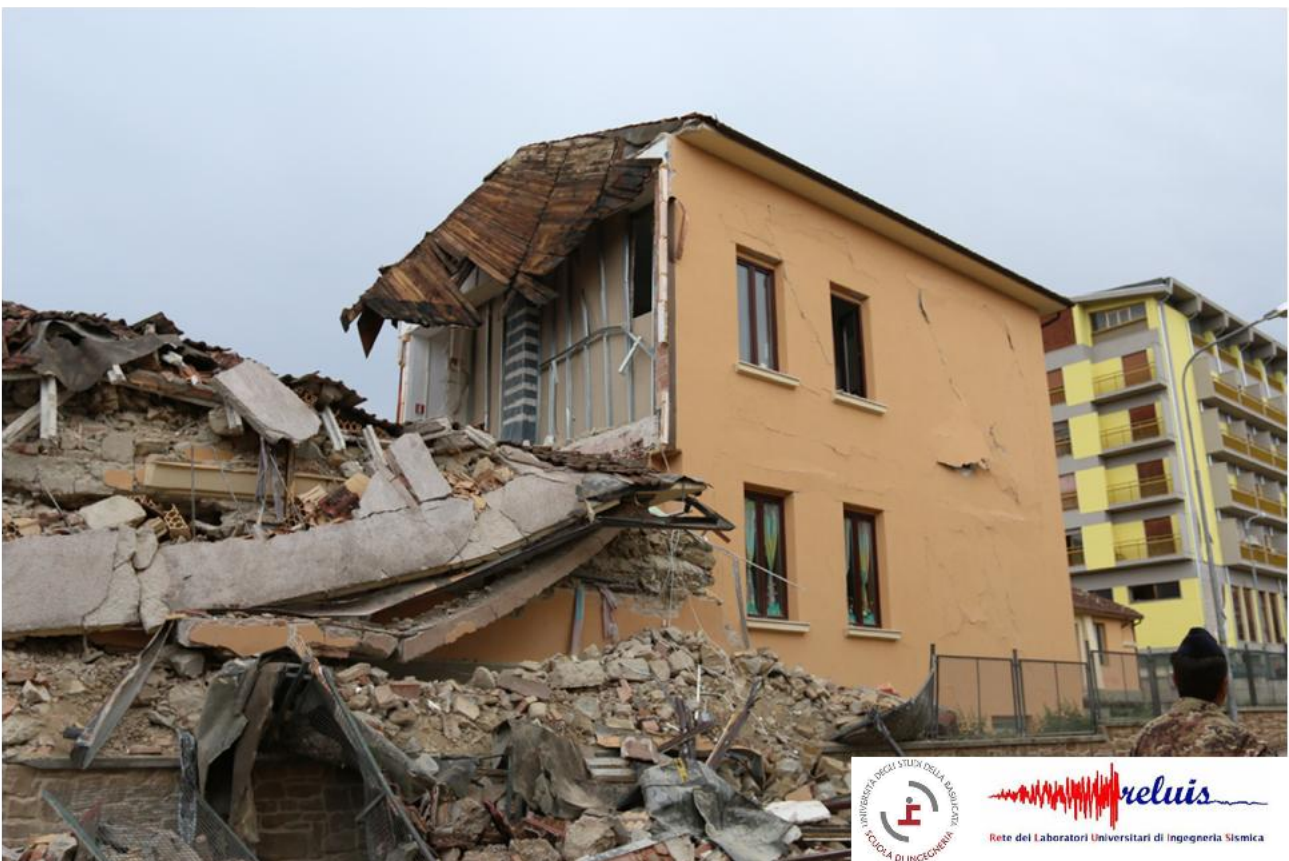
Distacco di intonaci e danneggiamento delle tamponature in uno dei corpi in c.a.

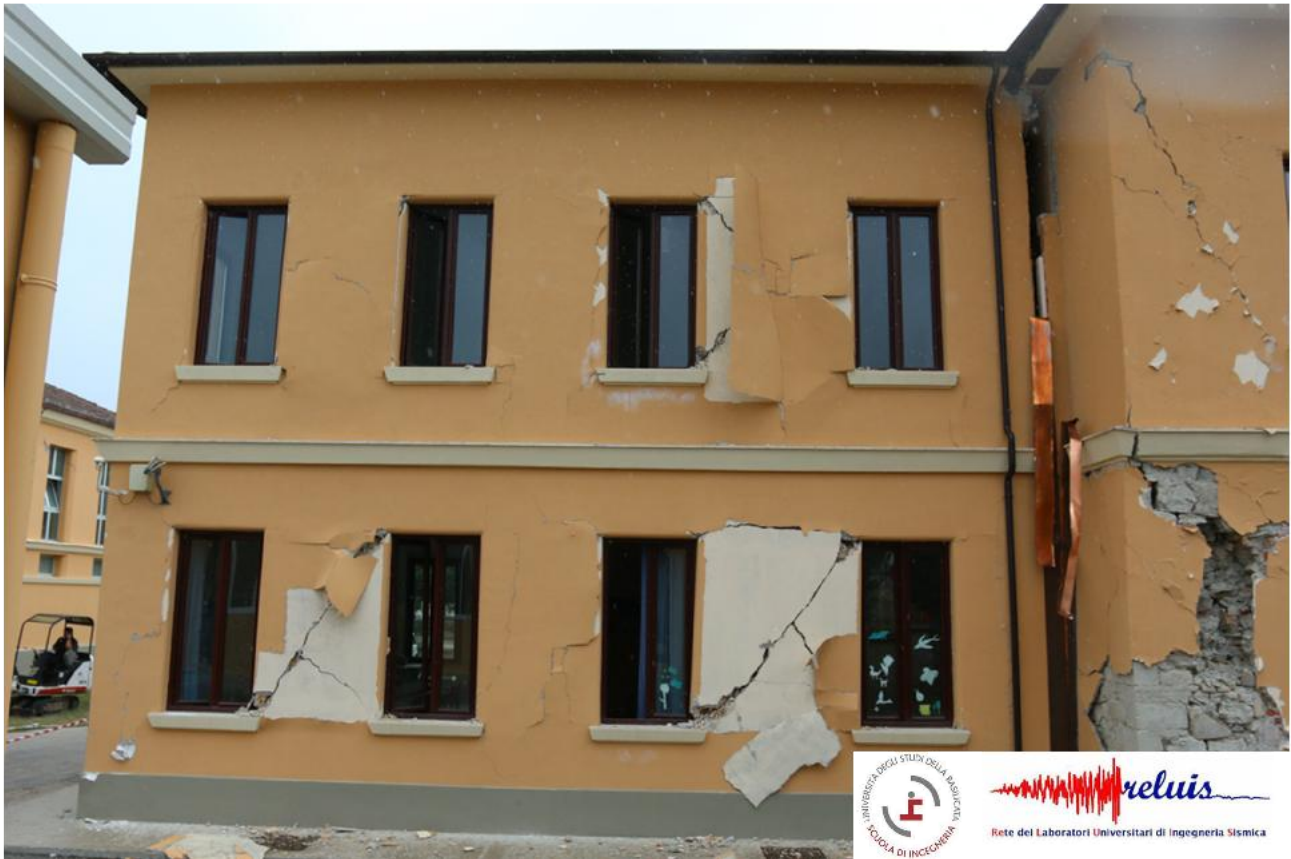
Giunto tra uno dei corpi in c.a. ed il corpo in muratura.  
Danneggiamento di maschi murari del corpo in muratura (destra)  
Danneggiamento di tamponature del corpo in c.a. (sinistra)

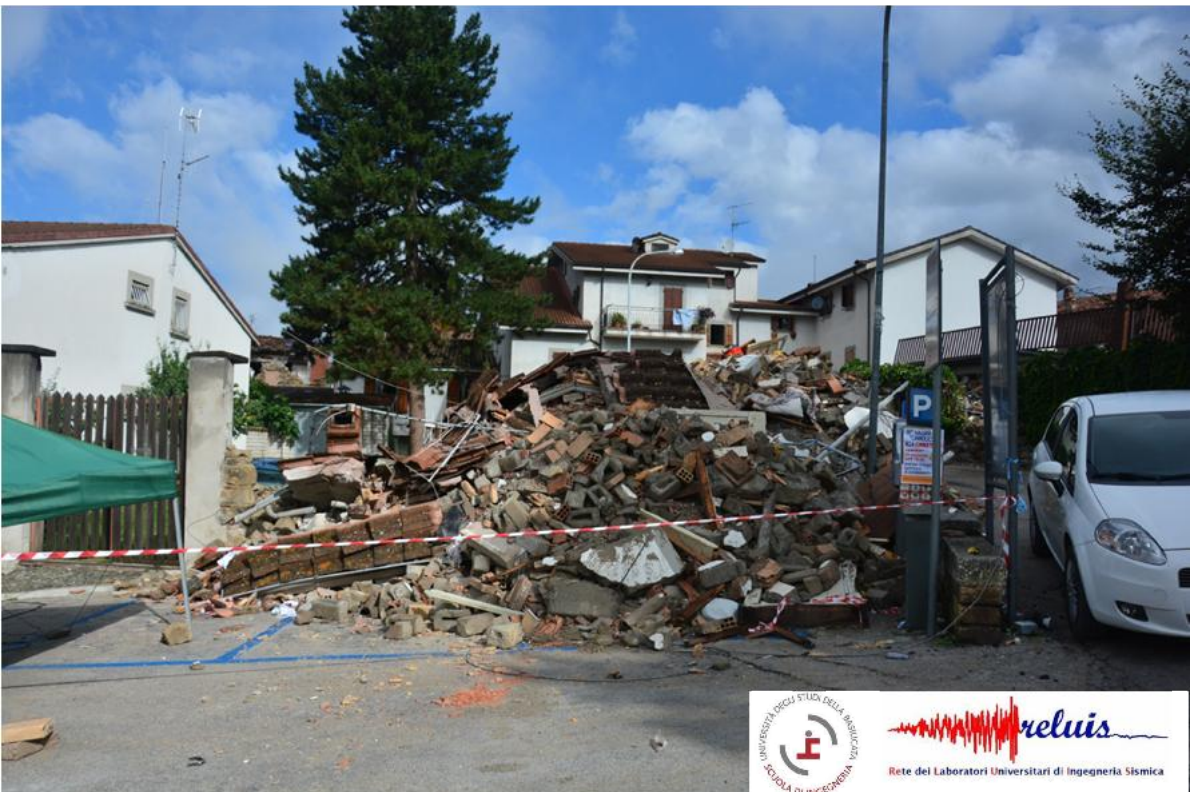
**Edificio M19: Muratura, 3 impalcati**

Collasso totale

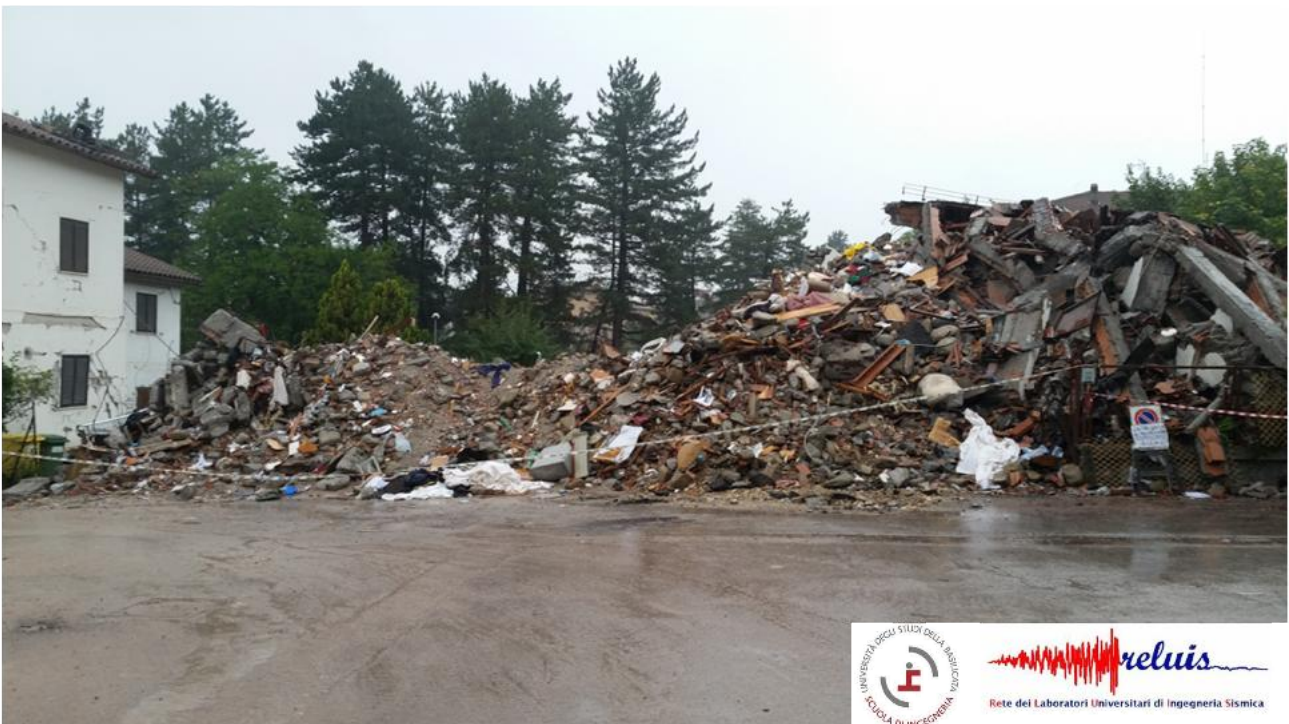
**Edificio M26: Muratura, 4 impalcati**

Collasso totale
