Rete dei Laboratori Universitari di Ingegneria Sismica

Terremoto dell'Emilia Romagna – Maggio 2012

Report preliminare sui danni riscontrati in alcuni edifici pubblici
dei comuni di San Pietro in Casale (BO), Bondeno (FE) e
Bomporto (MO) in seguito agli eventi sismici del 20 e 29 Maggio
2012

Rilievi e Verifiche di Agibilità dal 31/05/12 al 03/06/2012

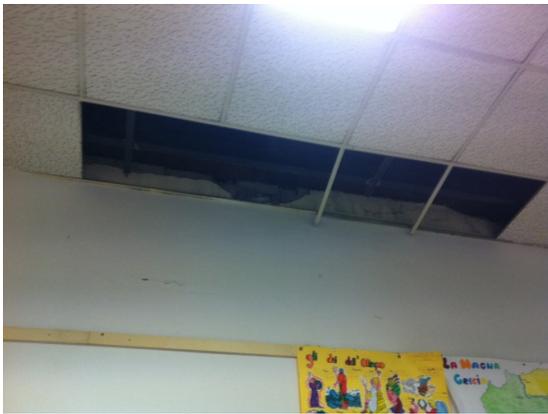
a)

All'interno della struttura si notano invece al primo livello delle lesioni verticali all'attacco delle pareti murarie portanti con le tramezzature, che hanno prodotto il distacco dell'intonaco, nonché il danneggiamento e la caduta di alcuni pannelli della controsoffittatura (Fig. 2).

Figura 2. Caduta di pannelli del controsoffitto (a) e lesione verticale fra muro portante e tramezzo (b)

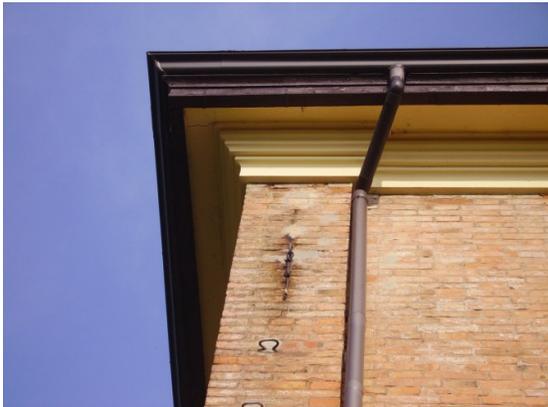
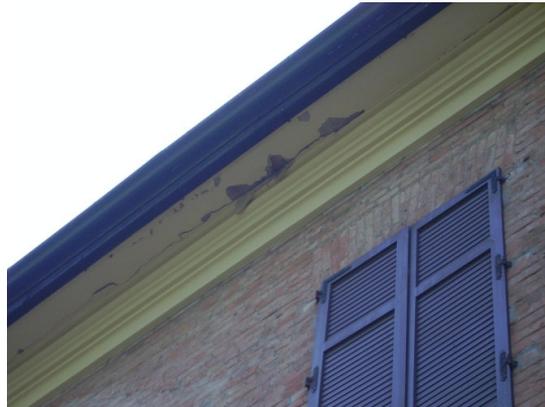
Esternamente all'edificio si registrano invece alcune lesioni orizzontali lungo la zona di intersezione fra il paramento murario ed il cornicione di copertura (Fig. 3).

Figura 3. Lesioni lungo il cornicione di copertura

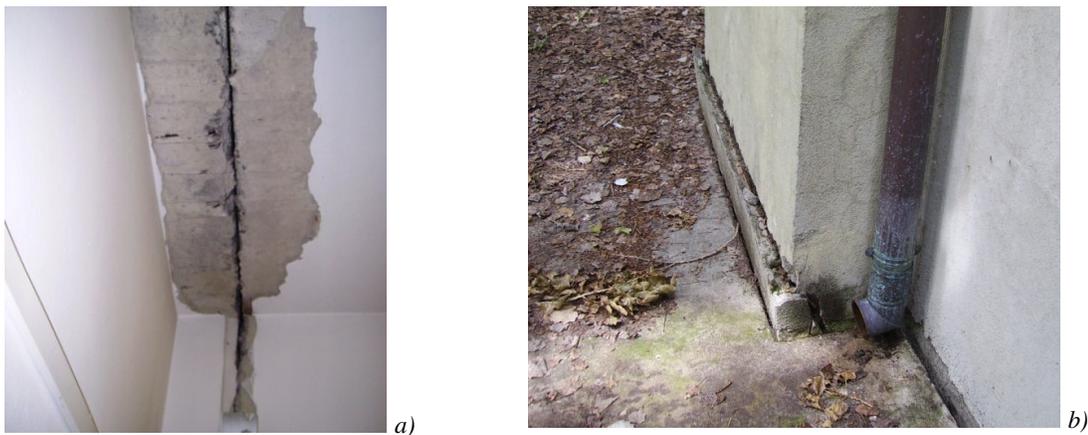
Un significativo danneggiamento si è registrato in corrispondenza del giunto strutturale, non eseguito a regola d'arte (Fig. 5a), in quanto il martellamento delle due strutture accostate ha causato il distacco di consistenti parti di intonaco. Uno dei due corpi presenta, inoltre, un leggero cedimento fondale, che ha prodotto all'esterno dell'edificio l'abbassamento e la rotazione dell'elemento in cemento armato prefabbricato a chiusura della "bocca di lupo" di aerazione (Fig. 5b).

Figura 5. Lesione verticale in corrispondenza del giunto (a) e cedimento e rotazione dell'elemento di chiusura della "bocca di lupo" (b)

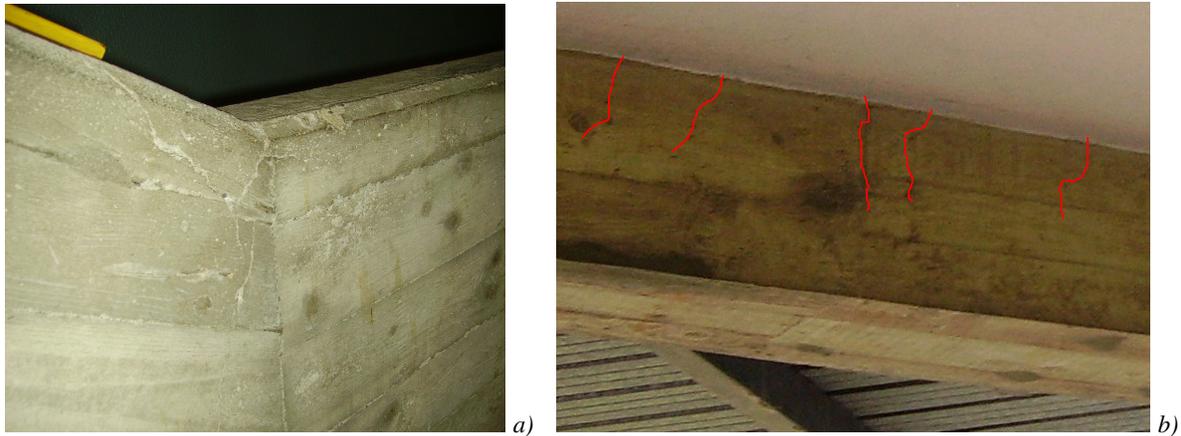
Internamente, sono stati rilevati danni alla scala (Fig. 6a) e ad una trave del piano terra (Fig. 6b), con quest'ultima che presenta fessurazioni lievi ma diffuse dovute all'azione sismica sussultoria. Tra i danni alle strutture non portanti, si notano crepe nell'intonaco nella zona prossima al giunto (Fig. 7a), nonché una lesione orizzontale a pavimento in un'aula del primo livello dell'edificio (Fig. 7b).

Figura 6. Lesioni nella trave della scala (a) ed in una trave esterna all'edificio (b) al pian terreno

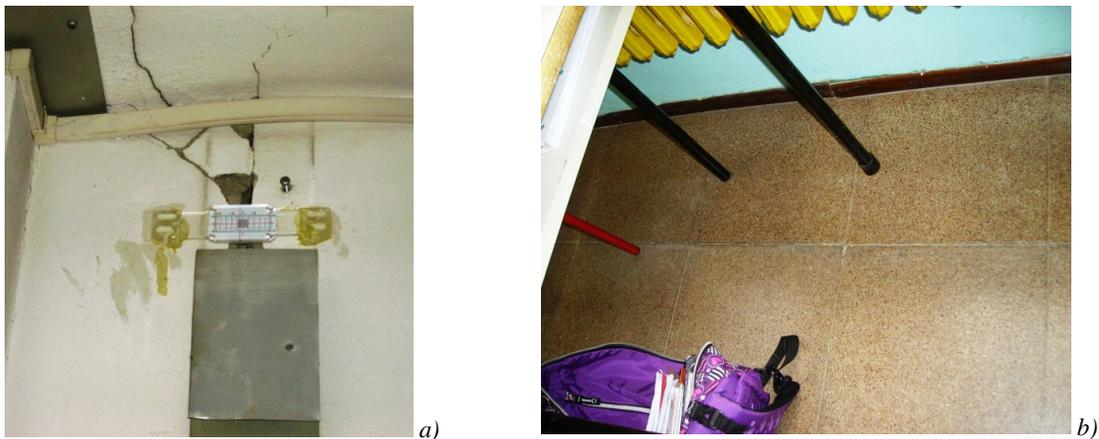
Figura 7. Danni alle strutture non portanti: crepe nell'intonaco (a) e lesioni a pavimento (b)

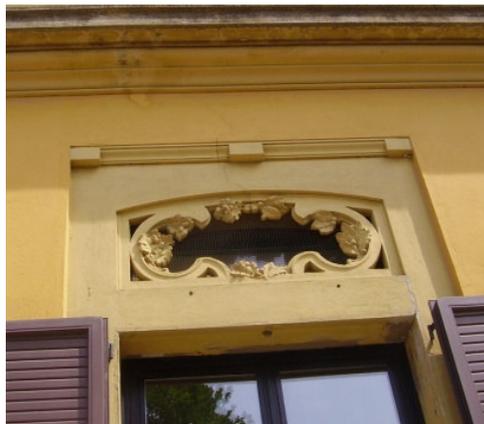
a)

I danni, sia interni che esterni, riguardano, sostanzialmente, lievi lesioni di tipo verticale negli architravi dei vani e di tipo diagonale nelle fasce murarie al di sopra dei vani stessi (Fig. 9). Sono state, inoltre, rilevate lesioni orizzontali all'attacco tra le murature ed i solai di interpiano dovute al cattivo grado di ammorsamento fra gli stessi.

Figura 9. Lesioni verticali in corrispondenza della piattabanda (a) ed alla base dell'edificio (b)

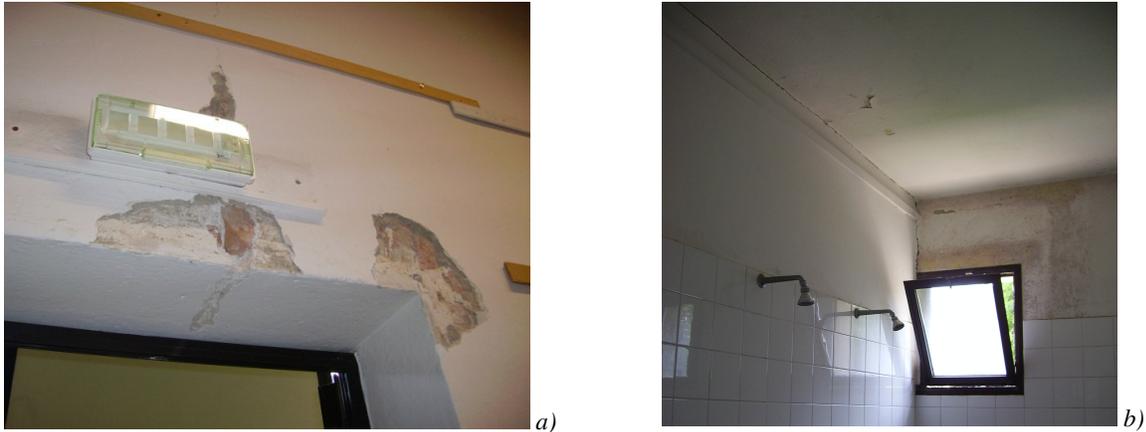
Anche in questo caso, i danni sono essenzialmente leggeri e riguardano lesioni negli architravi e nelle fasce murarie (Fig. 10a). Sono state, inoltre, rilevate anche in questo caso lesioni orizzontali all'attacco tra il paramento murario ed il solaio di interpiano (Fig. 10b).

Figura 10. Lesione in un architrave (a) e tra il paramento murario ed il solaio di interpiano (b)

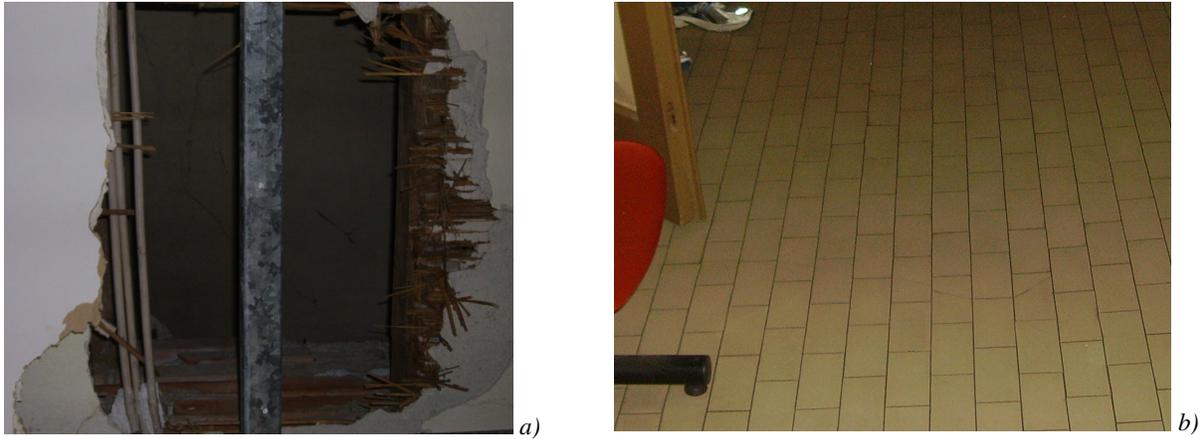
L'edificio presenta danni poco significativi alle strutture portanti verticali e lesioni importanti in quelle orizzontali. In particolare, il solaio ligneo del primo impalcato risulta fortemente deformato e presenta lesioni a pavimento (Fig. 12). Tale fenomeno è dovuto all'eccessiva luce dei travetti lignei a copertura del corridoio, che presentano una sezione trasversale circolare di limitate dimensioni (circa 10 x 10 cm).

Figura 12. Dettaglio dei travetti in legno e della controsoffittatura a copertura del corridoio (a) e lesioni al pavimento del primo impalcato a causa dell'eccessiva deformabilità del solaio (b)

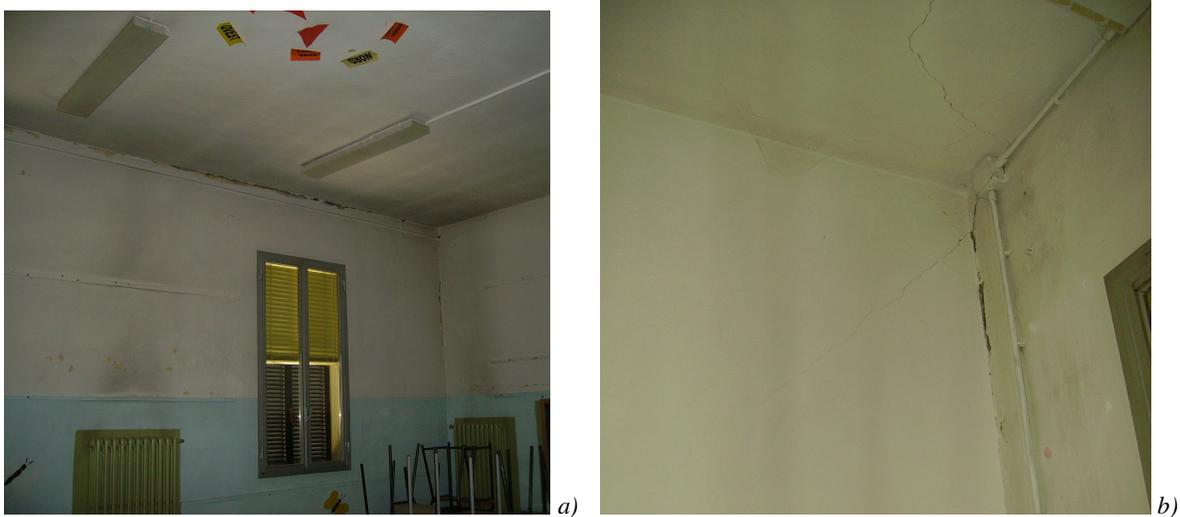
I danni, di entità medio-grave, riguardano il distacco dei muri di facciata dai solai, a causa della mancanza di collegamento tra gli stessi (Fig. 15a), lesioni in chiave alle volte, lesioni orizzontali nei solai e lesioni a taglio nelle murature (Fig. 15b).

Figura 15. Corpo in muratura della scuola “Menotti”: lesione orizzontale di distacco muro-solaio (a) e lesioni diagonali nella muratura e nel solaio (b)

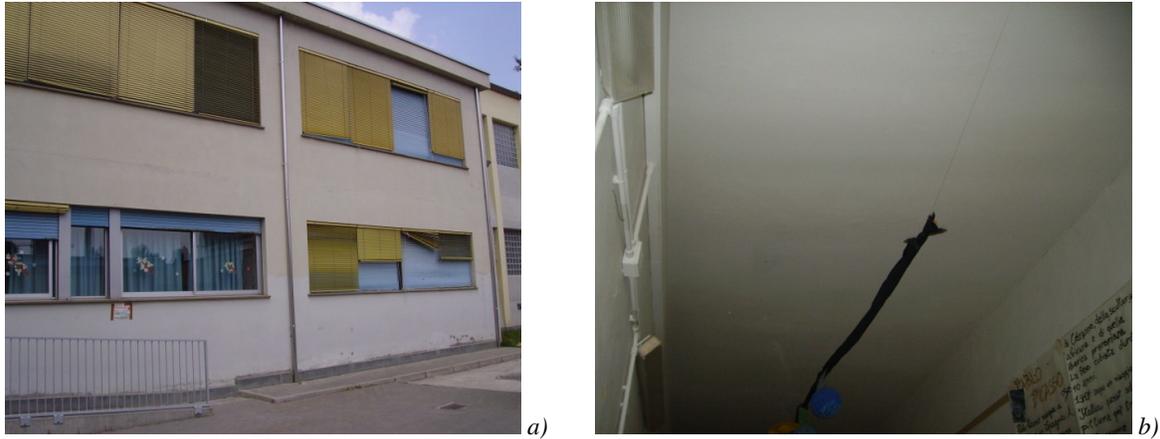
L’edificio mostra un leggero danneggiamento alle parti non strutturali, quali tramezzature, intonaco e controsoffittatura (Fig. 16b). Quantunque la risposta della struttura all’azione sismica sia stata discreta, la mancanza di collegamento tra i telai la rende particolarmente vulnerabile nei confronti delle azioni sismiche.

Figura 16. Corpo centrale: (a) vista esterna; (b) danni alla controsoffittatura

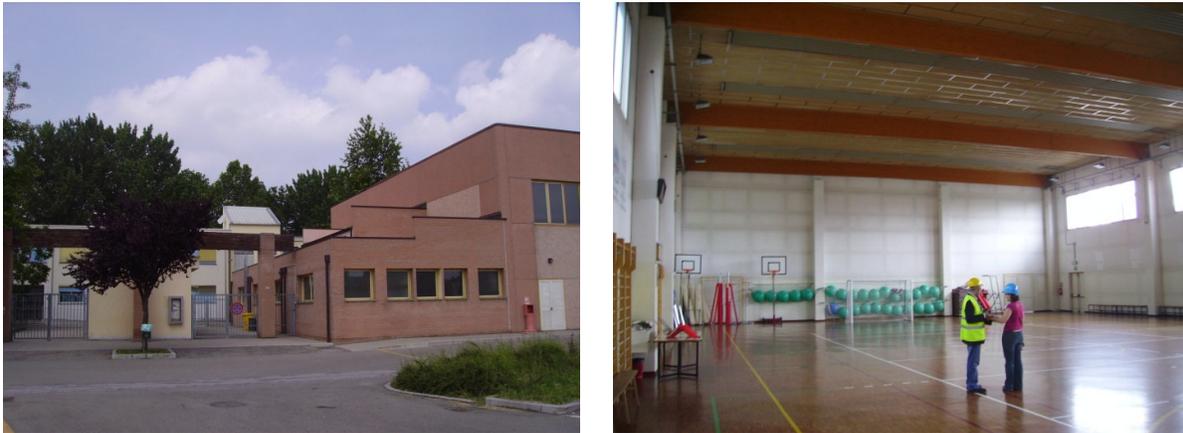
Il capannone non presenta danni agli elementi portanti verticali, mentre i pannelli prefabbricati di tamponatura hanno subito un cinematismo da ribaltamento verso l'esterno dell'edificio e risultano completamente scollegati dai telai.

Sono stati rilevati, inoltre, danni alla controsoffittatura, caratterizzati dalla caduta di alcuni pannelli.

Figura 18. Viste esterna ed interna della palestra “Menotti”

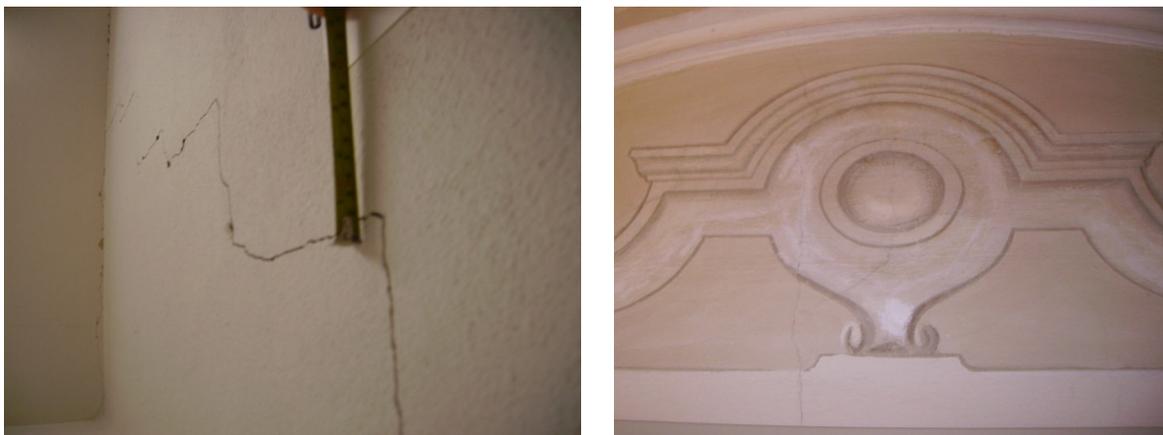
L'edificio presenta lievi lesioni orizzontali tra solai e pareti e tra muri ortogonali. Diffuse sono, inoltre, le fessurazioni a taglio nei maschi murari e di tipo orizzontale nelle volte (Fig. 20).

Figura 20. Dettagli di alcune lesioni riscontrate nella scuola “Sorelle Luppi”

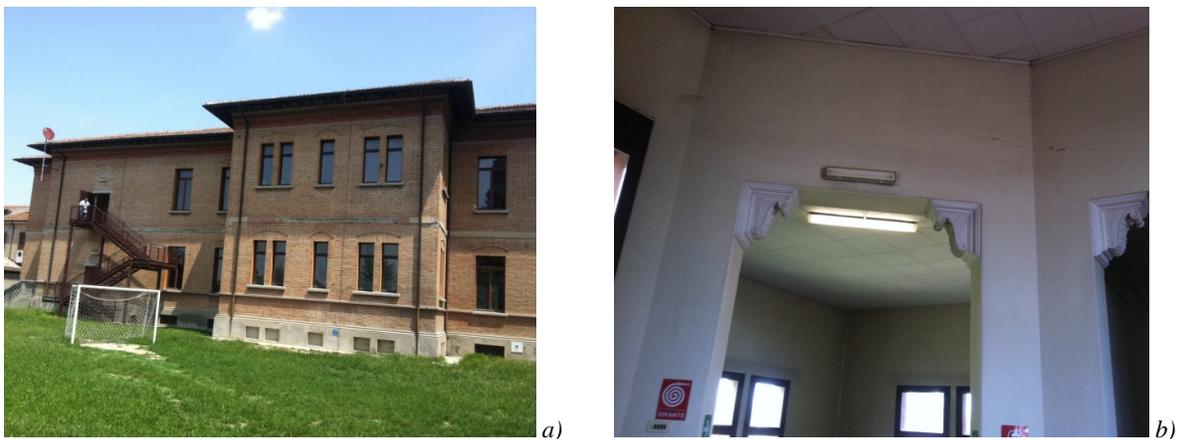
Sono stati riscontrati danni strutturali leggeri, quali lesioni verticali su architravi di porte e finestre (Fig. 21b), lesioni orizzontali all’attacco solaio-parete portante, lesioni diagonali e verticali nei maschi murari (Fig. 22). D’altro canto, lesioni gravissime sono state rilevate all’incrocio delle pareti murarie nel vano ottagonale dell’edificio (Fig. 23a) e lesioni di entità medio-grave si sono registrate all’attacco canna fumaria-facciata posteriore dell’edificio (Fig. 23b).

Figura 21. La scuola elementare “Battisti”: vista esterna (a) e lesioni negli architravi (b)

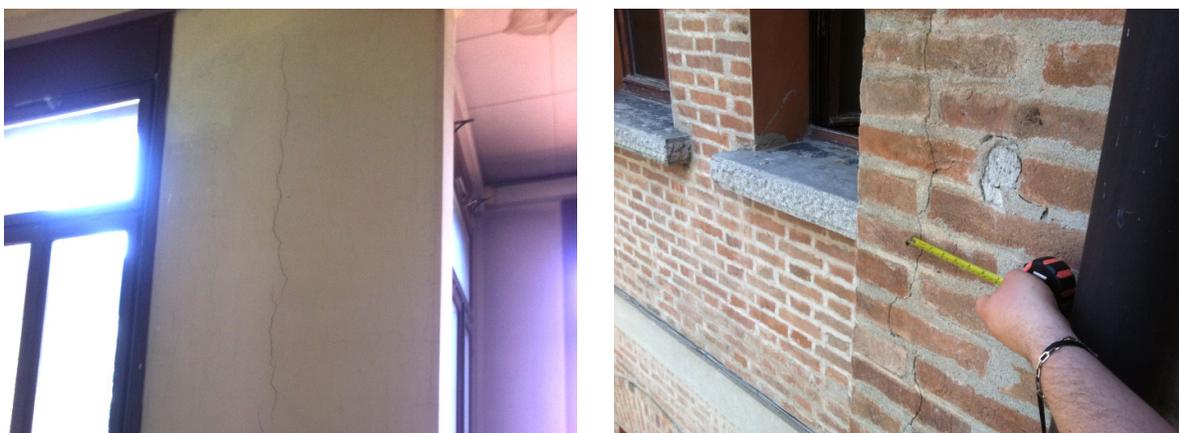
Figura 22. Lesioni verticali nei maschi murari della scuola “Battisti”

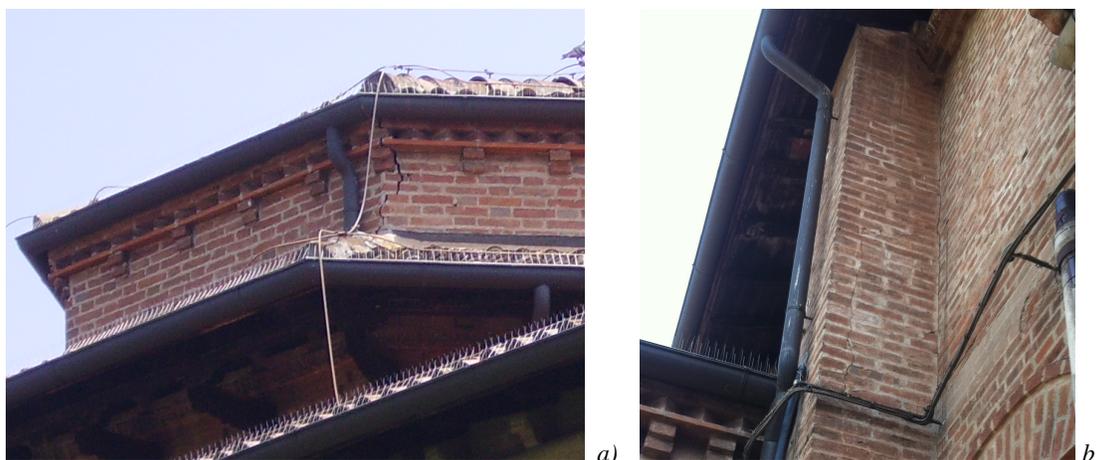
Figura 23. Fessurazione gravissima fra due pareti del vano ottagonale (a) e lesione di distacco del camino dalla facciata posteriore (b) della scuola “Battisti”

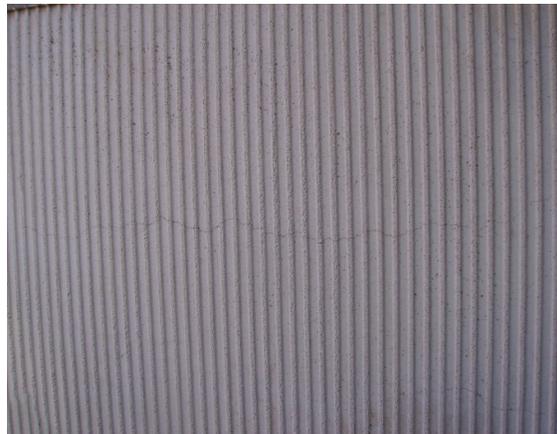
b)

Il corpo meno recente è stato costruito negli anni '80 ed ospita l'asilo nido (Fig. 26a). L'edificio, caratterizzato da una struttura a pareti portanti in c.a.p., non ha subito danneggiamenti significativi, mostrando lesioni diffuse ma di piccola entità. In particolare, sono state riscontrate lesioni orizzontali nelle pareti portanti (Fig. 26b) e verticali in corrispondenza dell'attacco parete-solaio e dell'incrocio tra due pannelli ortogonali (Fig. 27).

Figura 26. Vista interna (a) e lesioni in una parete in c.a.p. (b) dell'asilo nido

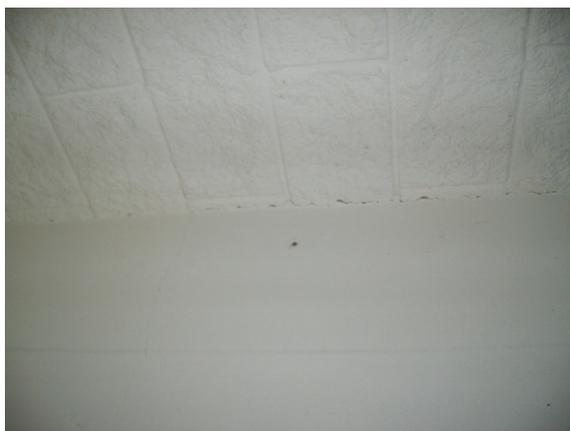
a)

Figura 27. Lesioni riscontrate all'attacco tra parete portante e solaio (a) e all'incrocio tra due pareti ortogonali (b)

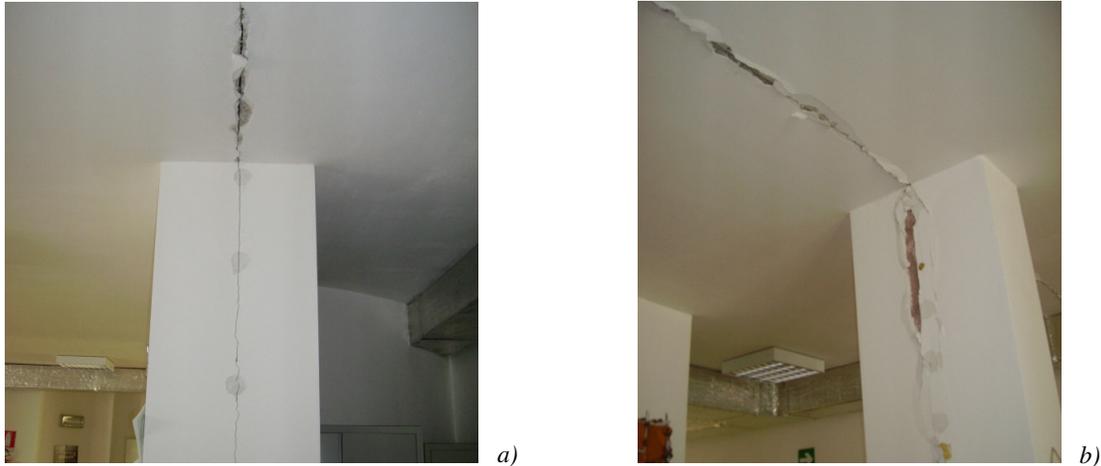
Data la forte irregolarità planimetrica, l’edificio è stato diviso in sei corpi di fabbrica opportunamente giuntati tra loro (Fig. 30b). Tuttavia, poiché i giunti sismici non sono stati eseguiti a regola d’arte, i principali danni si sono riscontrati proprio in corrispondenza di essi. Significative sono, infatti, le lesioni verticali dell’intonaco in prossimità del pilastro binato (Fig. 31), del solaio (Fig. 32a) e del pavimento (Fig. 32b).

Figura 31. Lesioni rilevate in corrispondenza del giunto strutturale non eseguito a regola d'arte

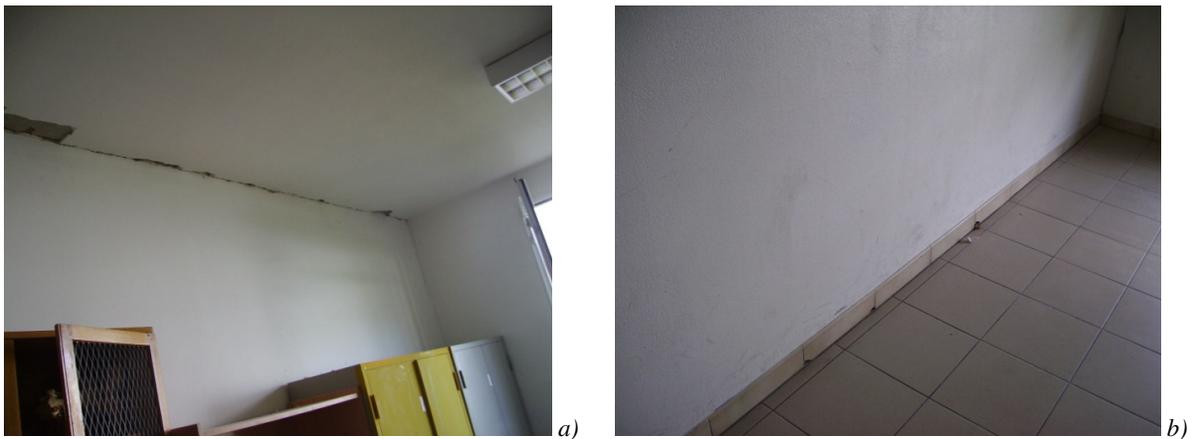
Figura 32. Lesioni riscontrate al livello del solaio (a) e del pavimento in prossimità del giunto strutturale (b)

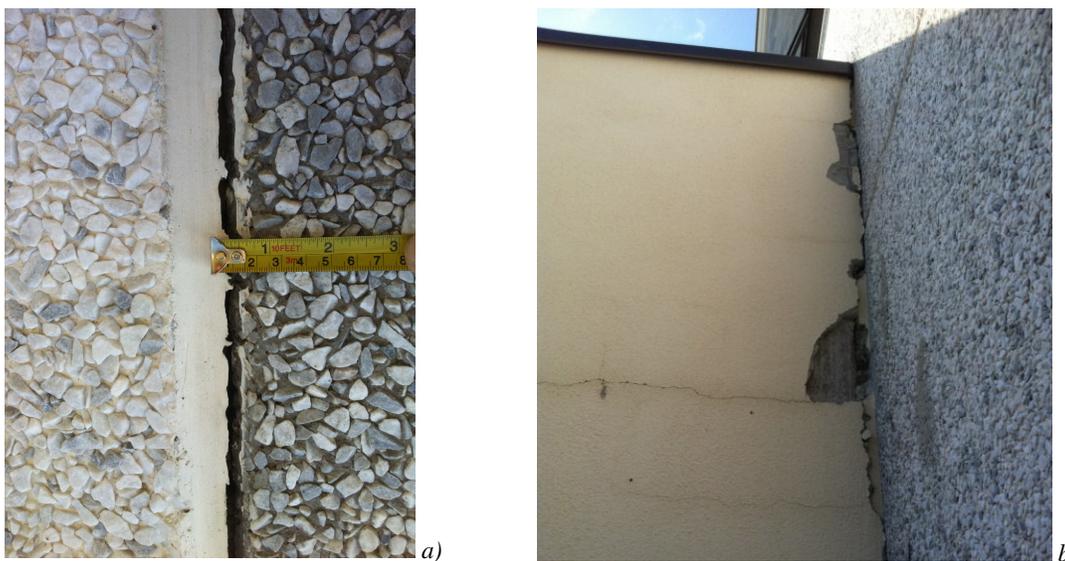
Il capannone, che assolve funzione strategica al pari della scuola, presenta danni rilevanti alle pannellature di chiusura. Alcune di esse, infatti, essendo mal collegate alle colonne, hanno subito un meccanismo di ribaltamento verso l’esterno che ha provocato il distacco dalle colonne stesse (Fig. 34a). In particolare, è stata evidenziata una lesione verticale estesa su quasi tutta l’altezza dell’edificio. Inoltre si è registrato il martellamento fra il corpo della palestra ed il tunnel di collegamento fra la scuola e la palestra stessa (Fig. 34b).

Figura 34. Lesione verticale di distacco pannello-colonna (a) e lesione verticale dovuto al martellamento fra la parete della palestra e quella del tunnel di collegamento con la scuola (b)

Per le ragioni sopra esposte, data l'assenza di collegamenti travi-pilastrati e l'inefficienza di quelli pilastri-pareti, l'edificio si presenta particolarmente vulnerabile nei confronti del sisma e richiede pertanto appropriati interventi che ne migliorino il comportamento sismico globale.
