Chiese del Mantovano, sisma 2012 - Analisi dei danni e dei costi di riparazione e miglioramento

WP5 Task 5.3 – Interventi su edifici vincolati e/o di culto

UR04 Politecnico di Milano: L. Cantini, C. Chesi, M.A. Parisi, M. Acito, S. Barbò

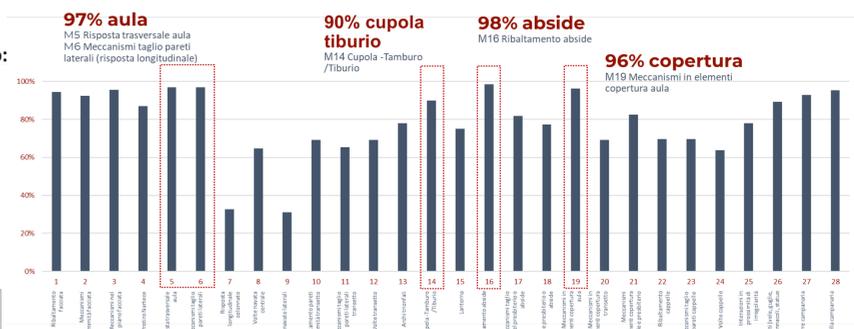
attivazione dei meccanismi

percentuale di attivazione dei meccanismi calibrata in base agli elementi architettonici presenti

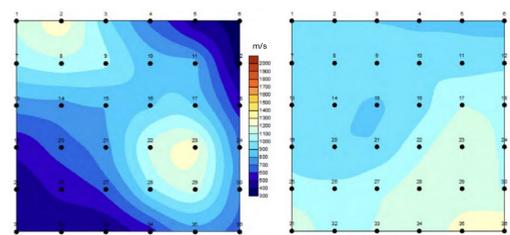
Svolte prove NDT (termografiche e soniche), per valutare la qualità e consistenza del materiale nelle diverse parti; le differenze evidenziate corrispondono a quanto riscontrato dall'analisi storica del bene. Le due figure confrontano i risultati di prove soniche nella facciata e nella torre.
