Attività di formazione per i tecnici degli Enti Locali

Modulo I - L'applicazione delle linee guida per i ponti esistenti

**Lezione 6
Esercitazione**

- L6 - Esempi di compilazione in ambiente virtuale di schede di ispezione

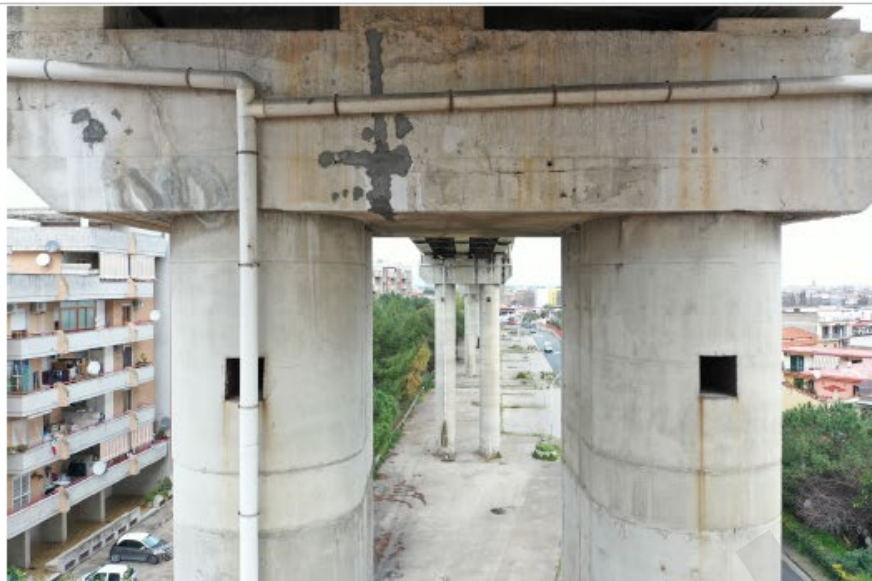
Foto 1 - Tracce di scolo - Cls dilavato - Macchie di umidità

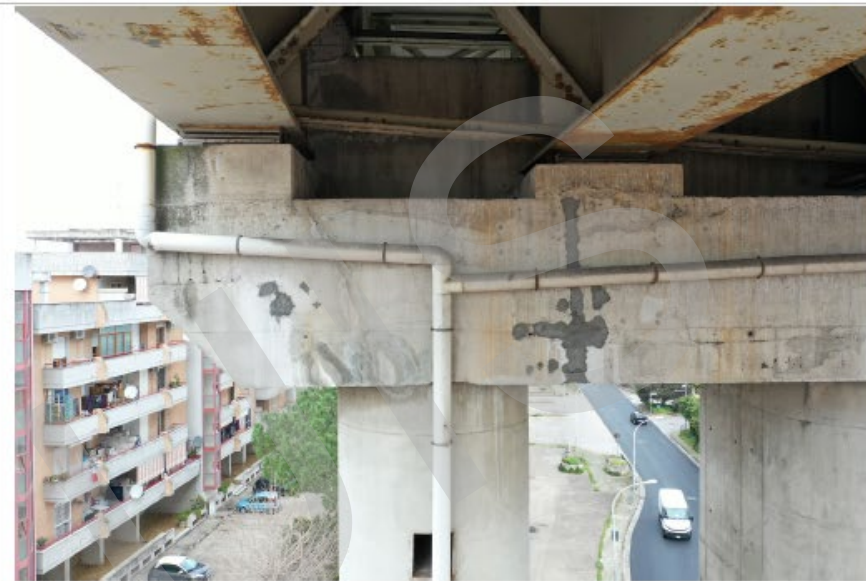
Foto 2 - Lesioni in corrispondenza staffe - fessure diagonali

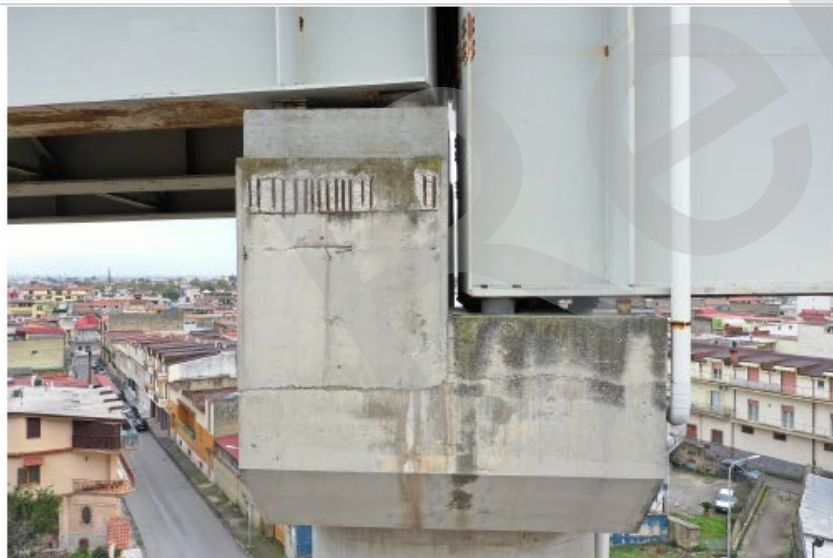
Foto 3 - Staffe scoperte/ossidate

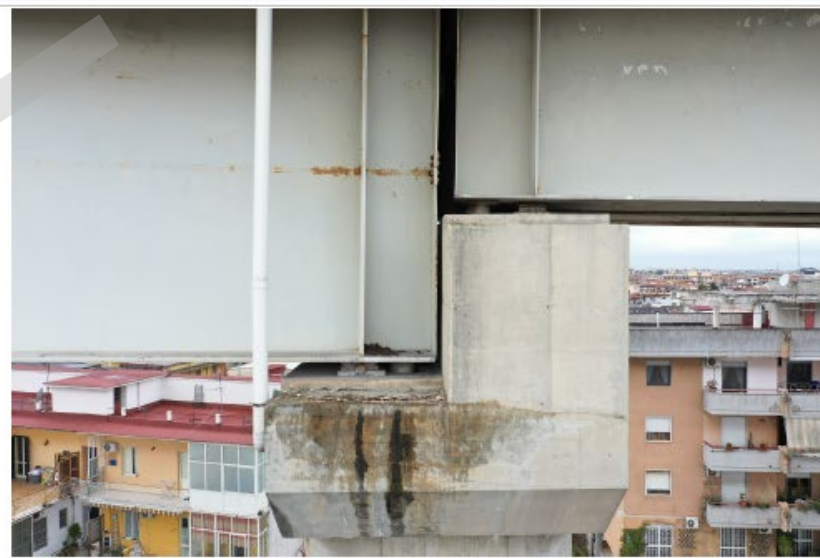
Foto 4 - Tracce di scolo - Cls dilavato - Macchie di umidità - Staffe scoperte

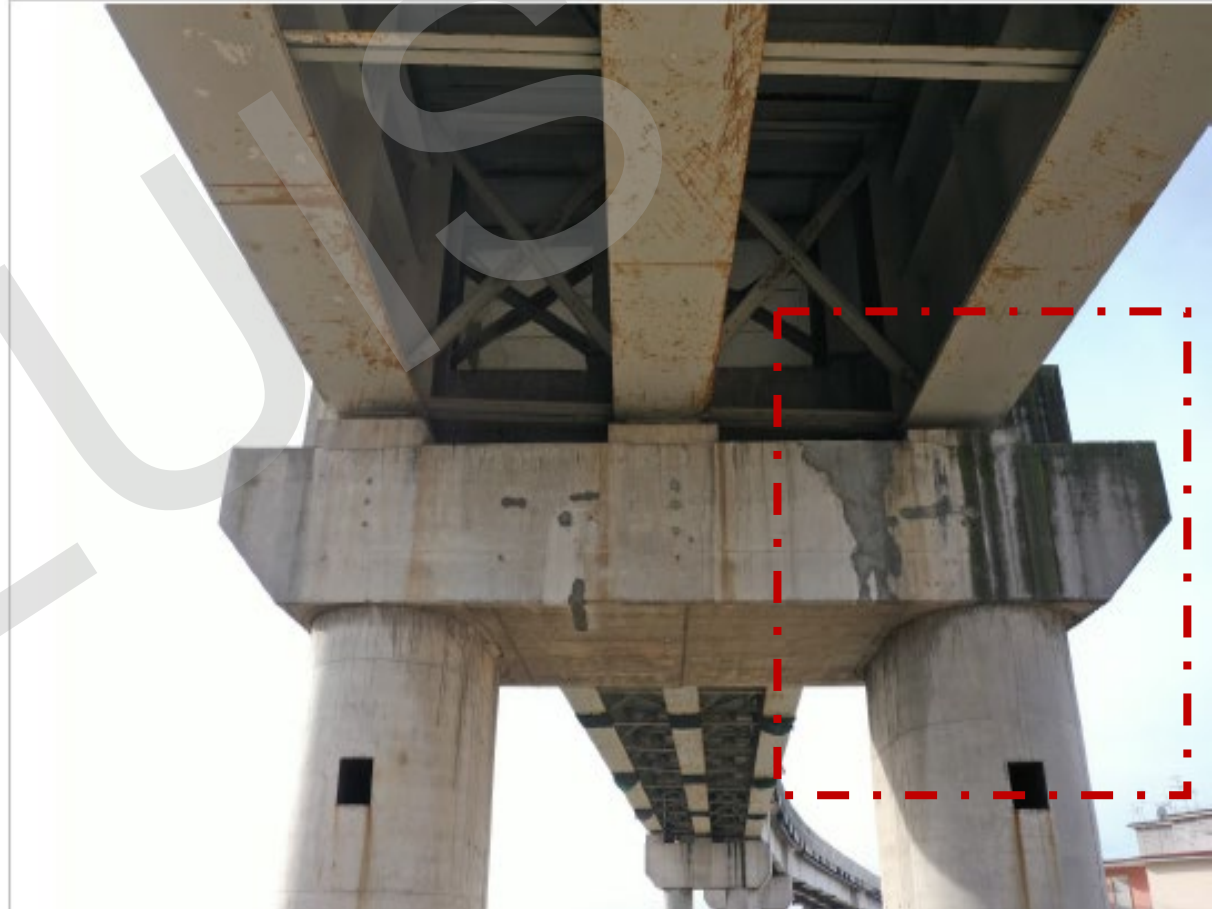
ELEMENTO STRUTTURALE = PILA 09

"Il dilavamento e/o l'ammaloramento del calcestruzzo sono dovuti alla percolazione di acque superficiali e si manifesta prevalentemente sulle superfici verticali o inclinate degli elementi. Per dilavamento si intende l'erosione dello strato superficiale di materiale dovuto al passaggio frequente di acqua, mentre con il termine ammaloramento ci si riferisce ai fenomeni di rigonfiamento superficiale del calcestruzzo, scagliamento, perdita di coesione, ecc."

"I fenomeni di dilavamento e di ammaloramento del calcestruzzo rappresentano l'evoluzione delle macchie di umidità e delle tracce di scolo. Il loro progredire può portare ad una riduzione della sezione resistente del calcestruzzo, pericolosa se si sviluppa su elementi strutturali primari."

PILA 09_Calcestruzzo dilavato/ammalorato_DEGRADO 1

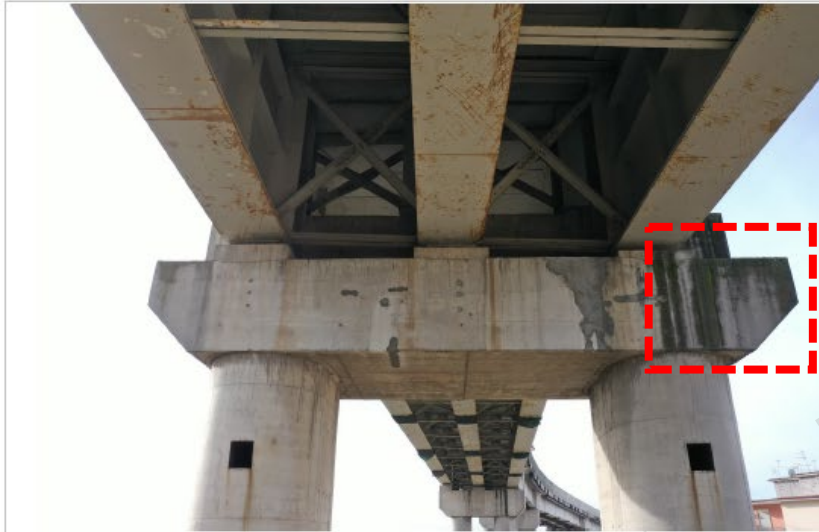
Foto 1 - Tracce di scolo - CIs dilavato - Macchie di umidità

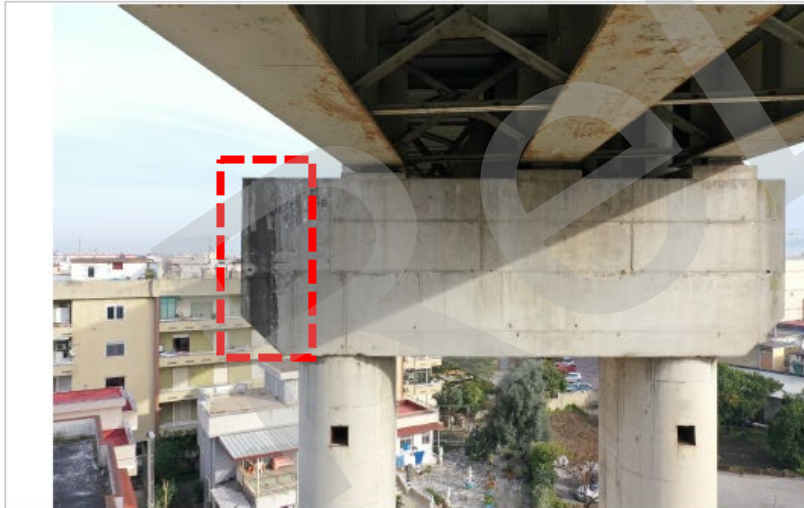
Foto 3 - Tracce di scolo - CIs dilavato

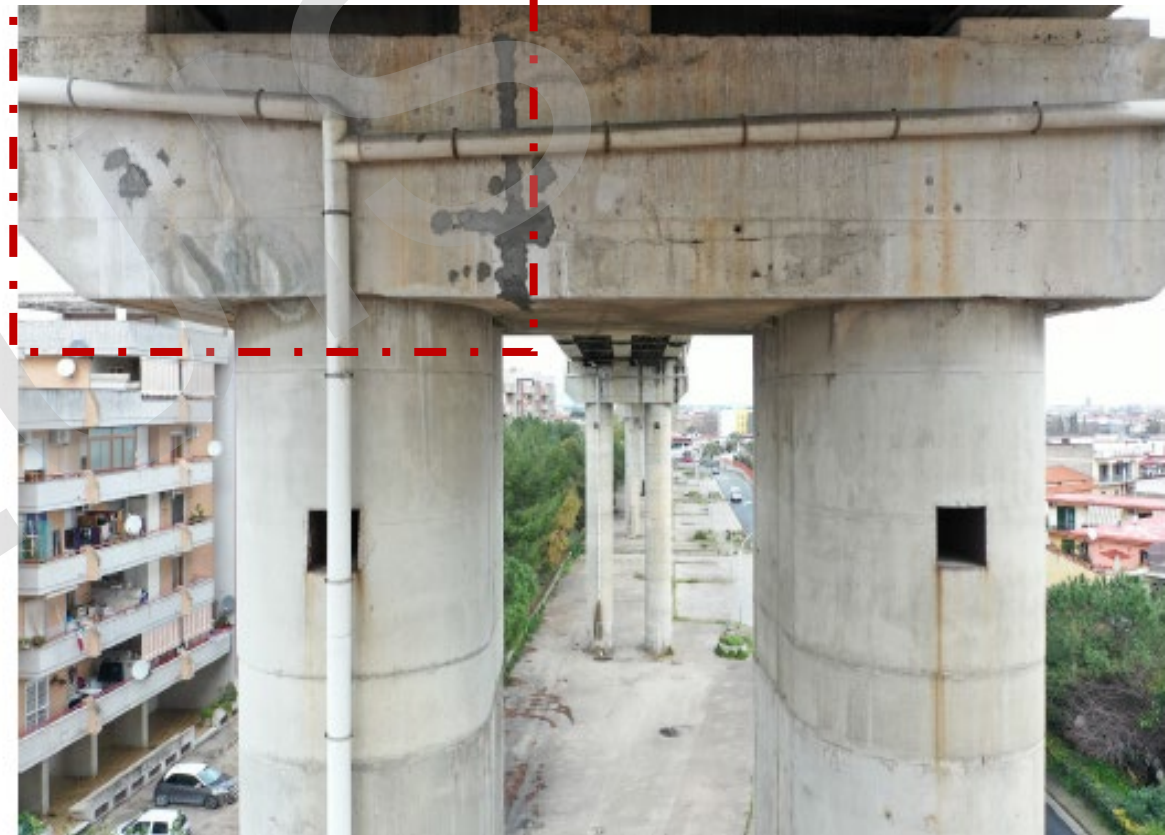
ELEMENTO STRUTTURALE = PILA 11 - PULVINO

"Si tratta di stati fessurativi con andamento prevalentemente diagonale situati su pareti verticali di fondazioni, pile, pulvini, spalle e travi e su superfici orizzontali di solette e controsolette."

"La presenza di lesioni facilita le infiltrazioni dell'acqua e degli agenti aggressivi attraverso il materiale, per cui potrebbe favorire la presenza di macchie di umidità e/o dilavamento/ammaloramento del calcestruzzo. Il difetto non deve essere confuso con altri tipi di stati fessurativi, quali lesioni in corrispondenza delle staffe o fessure orizzontali, verticali, longitudinali e trasversali"

PILA 11 - PULVINO_Fessure diagonali_DEGRADO 2

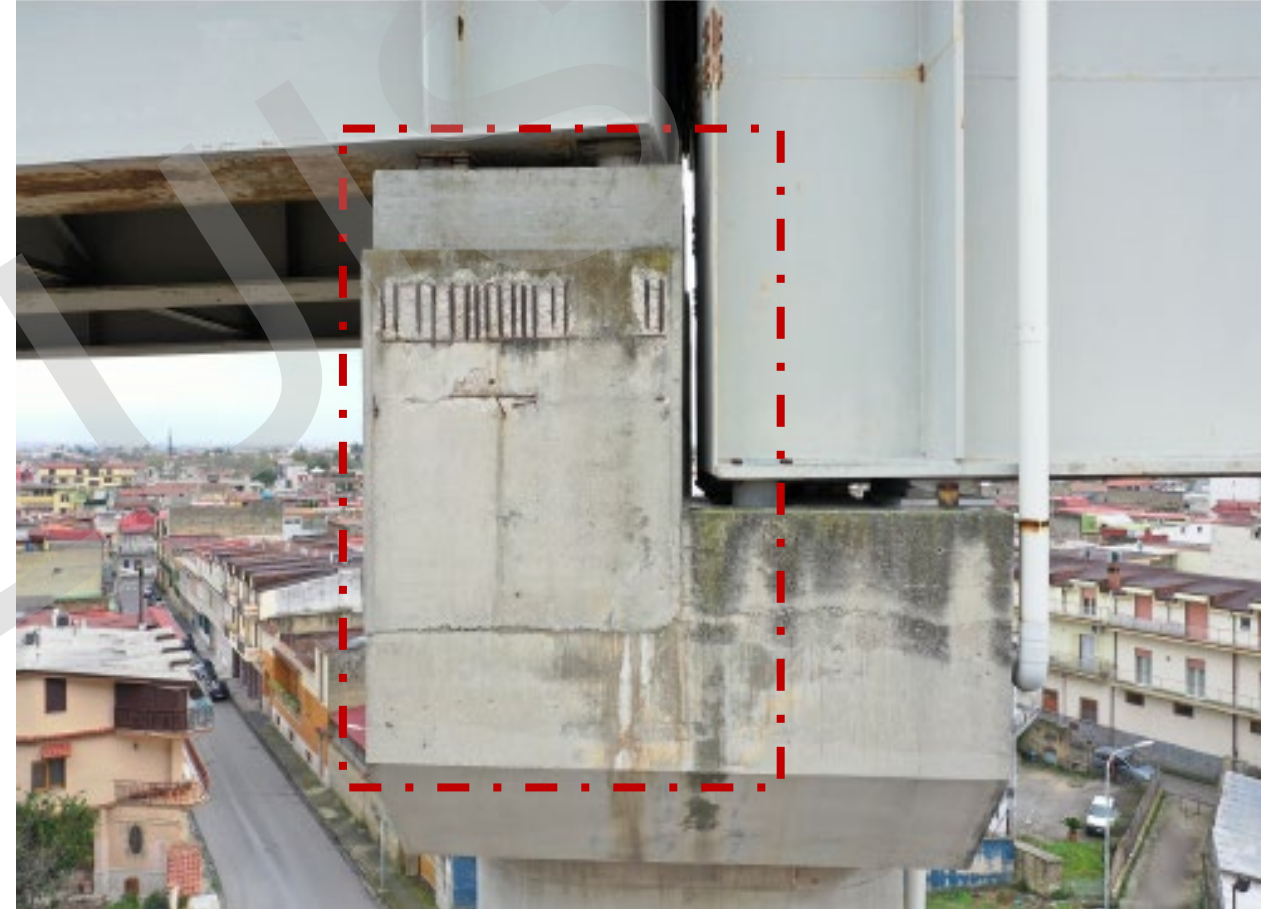
ELEMENTO STRUTTURALE = PILA 11 - PULVINO

"Il difetto si riferisce alla mancanza di porzioni di strato di ricoprimento in calcestruzzo delle armature longitudinali e trasversali degli elementi, con conseguente esposizione di queste ultime agli agenti ossidanti e corrosivi. Particolarmente soggette a distacchi di copriferro sono le travi più esterne dei ponti a travata, maggiormente esposte agli effetti degli agenti esterni.

"Generalmente il fenomeno si riscontra in corrispondenza di zone in cui il calcestruzzo appare dilavato o ammalorato o in corrispondenza di vespai, dove la non corretta modalità di getto facilita la disgregazione del materiale. Conseguenti ai distacchi di copriferro, sono i fenomeni di ossidazione e/o corrosione delle armature»

PILA 11 - PULVINO_Distacco del copriferro_DEGRADO 3

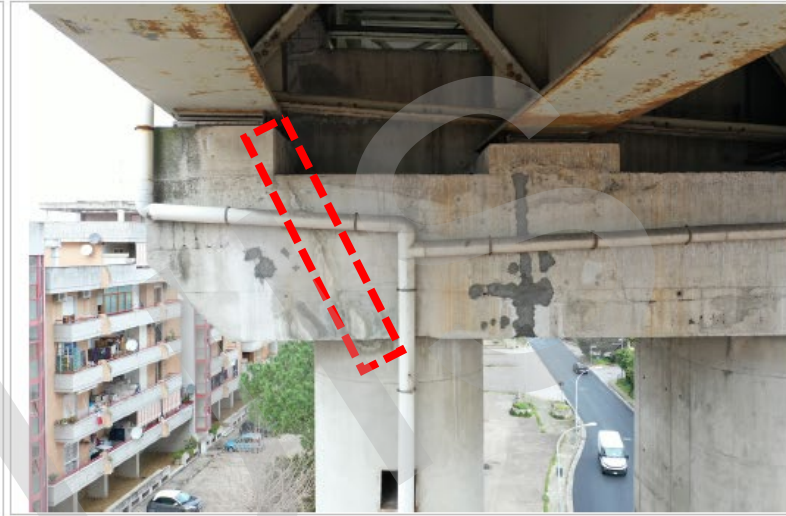
Foto 2 - Lesioni in corrispondenza staffe - fessure diagonali

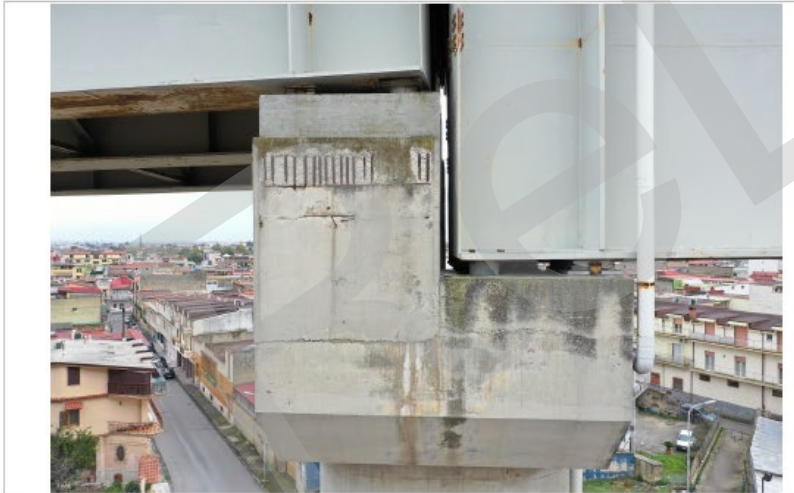
Foto 3 - Staffe scoperte/ossidate

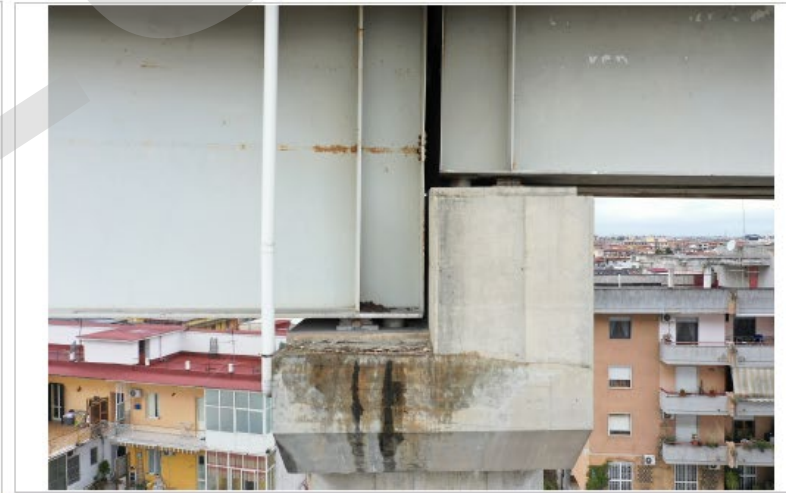
Foto 4 - Tracce di scolo - Cls dilavato - Macchie di umidità - Staffe scoperte

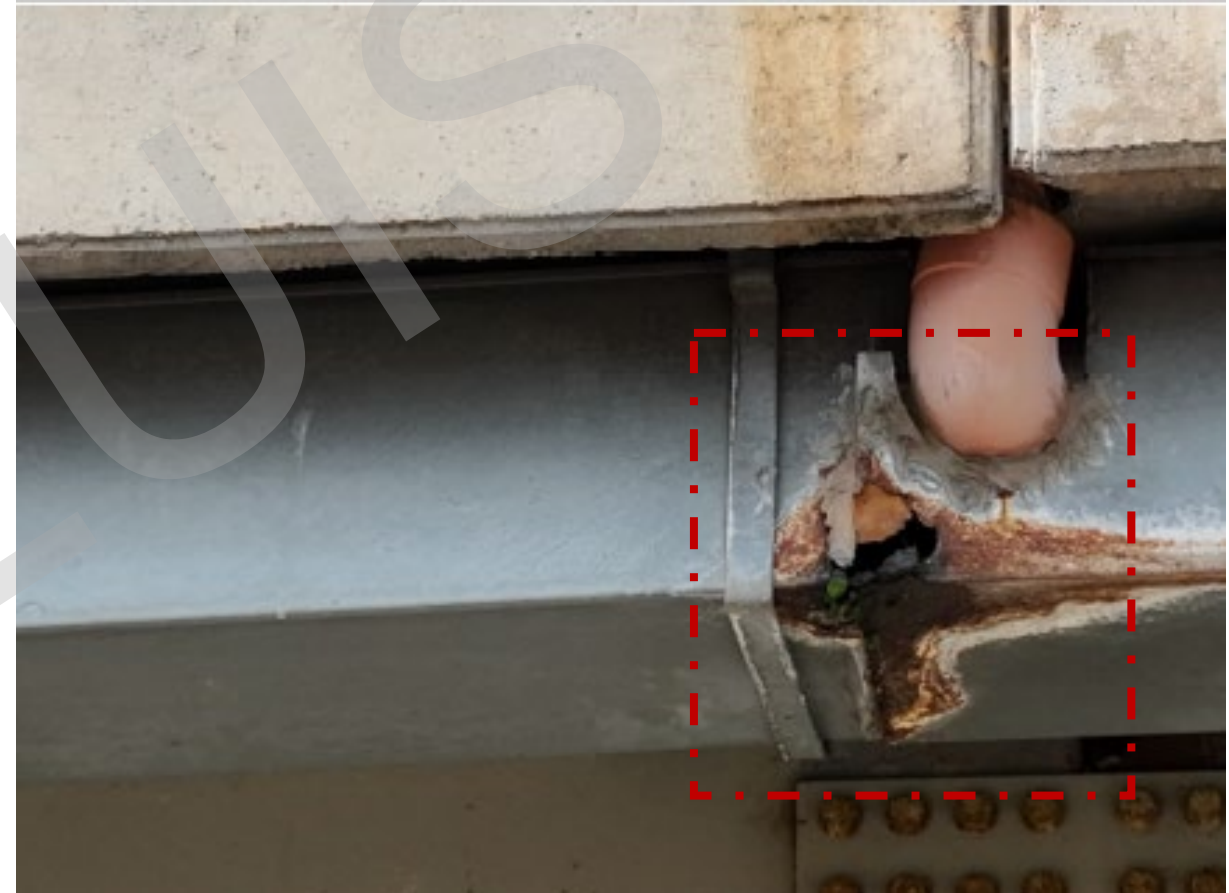
"In corrispondenza di scarichi danneggiati sono frequenti i segni degli effetti dell'acqua sui materiali, quali tracce di scolo, dilavamento, fino a distacchi di copriferro e ossidazione delle armature."

CAMPATA 11 - Elementi accessori_Scarichi danneggiati_DEGRADO 4

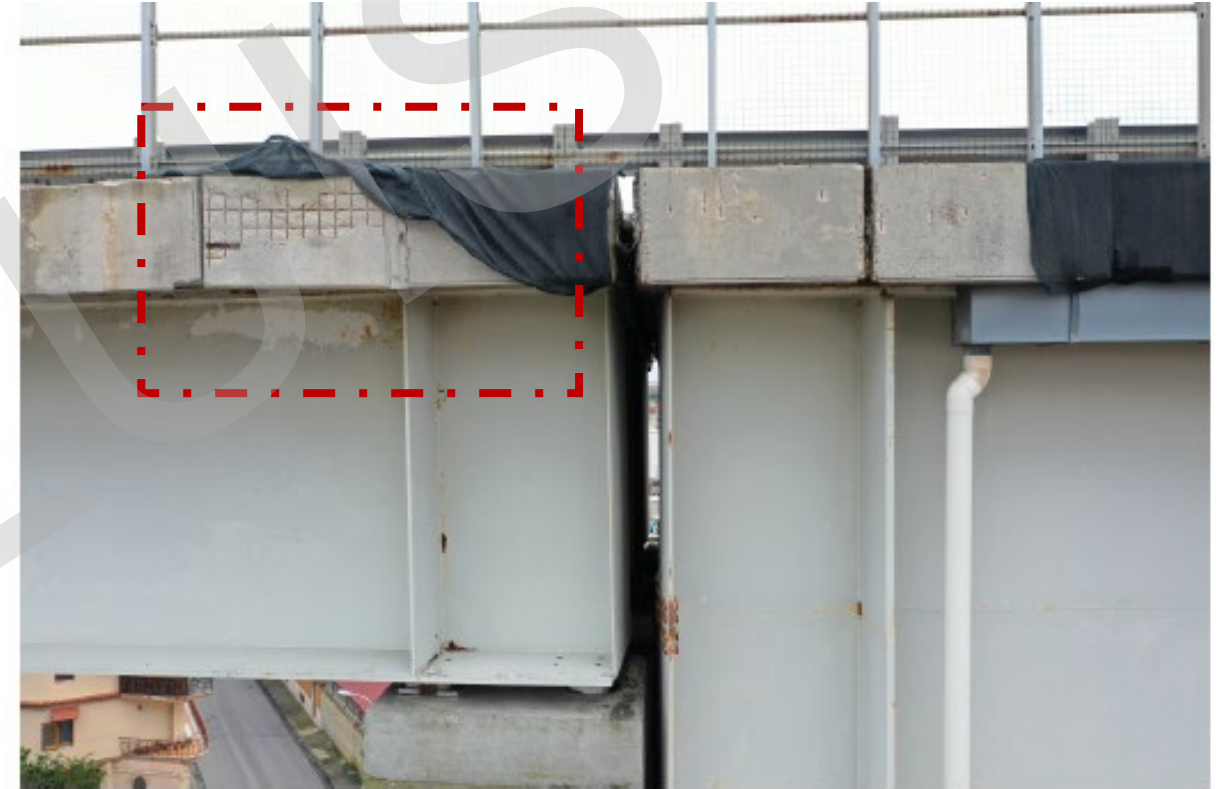
"I cordoli sono elementi, generalmente in calcestruzzo armato, posti lungo i bordi del ponte, a cui vengono ancorati i parapetti o i guard-rail e su cui vengono posizionati i sistemi di scarico delle acque. Si dovranno segnalare gli eventuali fenomeni di degrado che interessano tali elementi, quali distacchi di copriferro o distacchi degli elementi lapidei."

"Spesso associata ai difetti dei cordoli, è la presenza di calcestruzzo dilavato/ammalorato o distacchi di copriferro negli elementi contigui ad essi (in genere soletta)."

CAMPATA 11 - Elementi accessori_Cordoli_DEGRADO 5

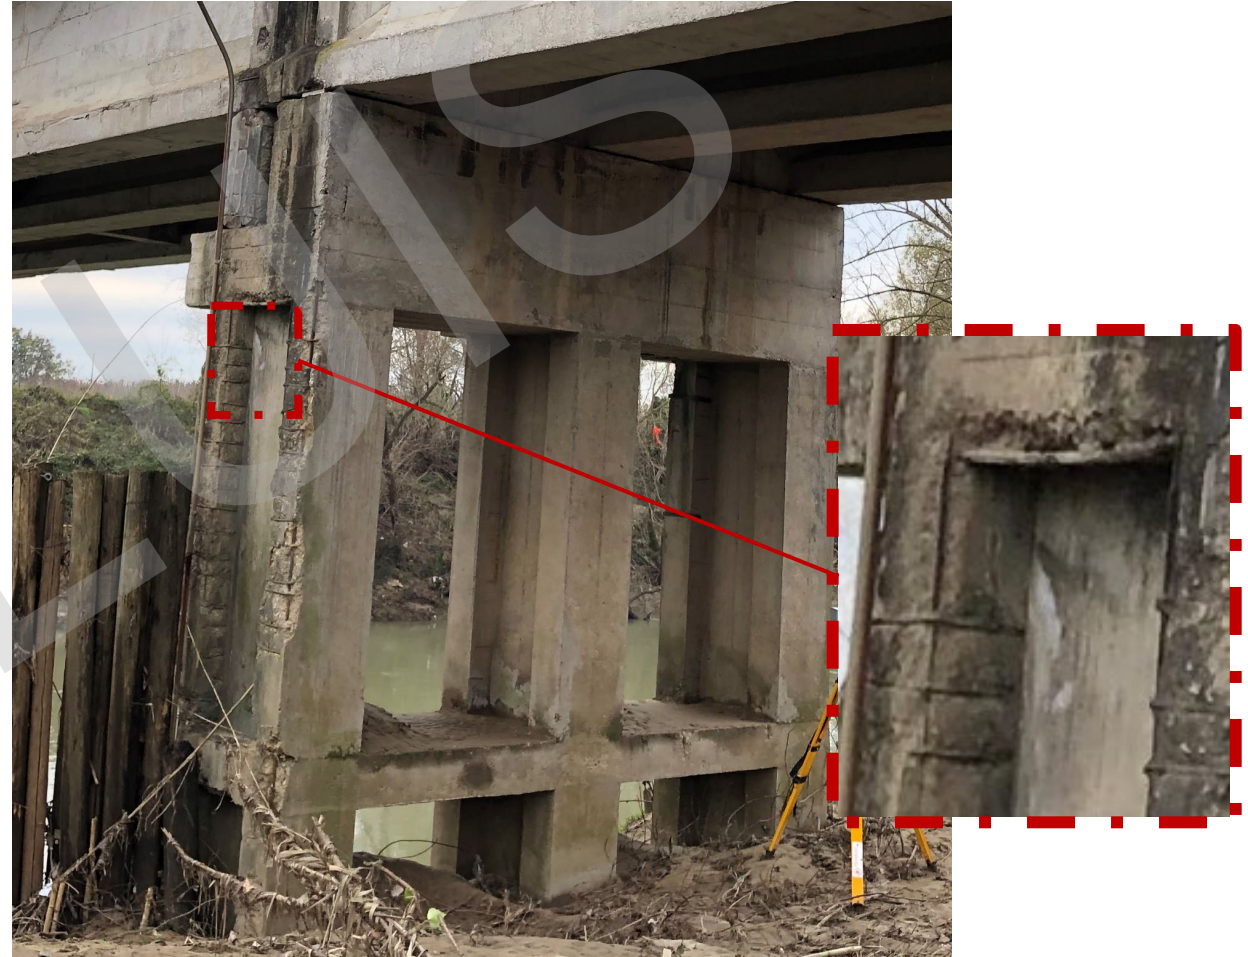
ELEMENTO STRUTTURALE = PILA 1

"Il difetto si presenta con aree di colorazione diversa dal materiale integro. In particolare, si tratta di tracce di calcio rilasciate sulla superficie dall'umidità penetrata attraverso il calcestruzzo. Si parla di macchie di umidità passiva qualora il fenomeno si intende estinto e del quale restano macchie di colore biancastro."

"Il progredire di tale fenomeno di degrado potrebbe comportare l'innescarsi di fenomeni di dilavamento e di ammaloramento del calcestruzzo. Tale difetto è diverso da altri fenomeni, quali le tracce di scolo, dovuti a scorrimenti superficiali di acqua."

PILA 1_Macchie di umidità passiva_DEGRADO 1

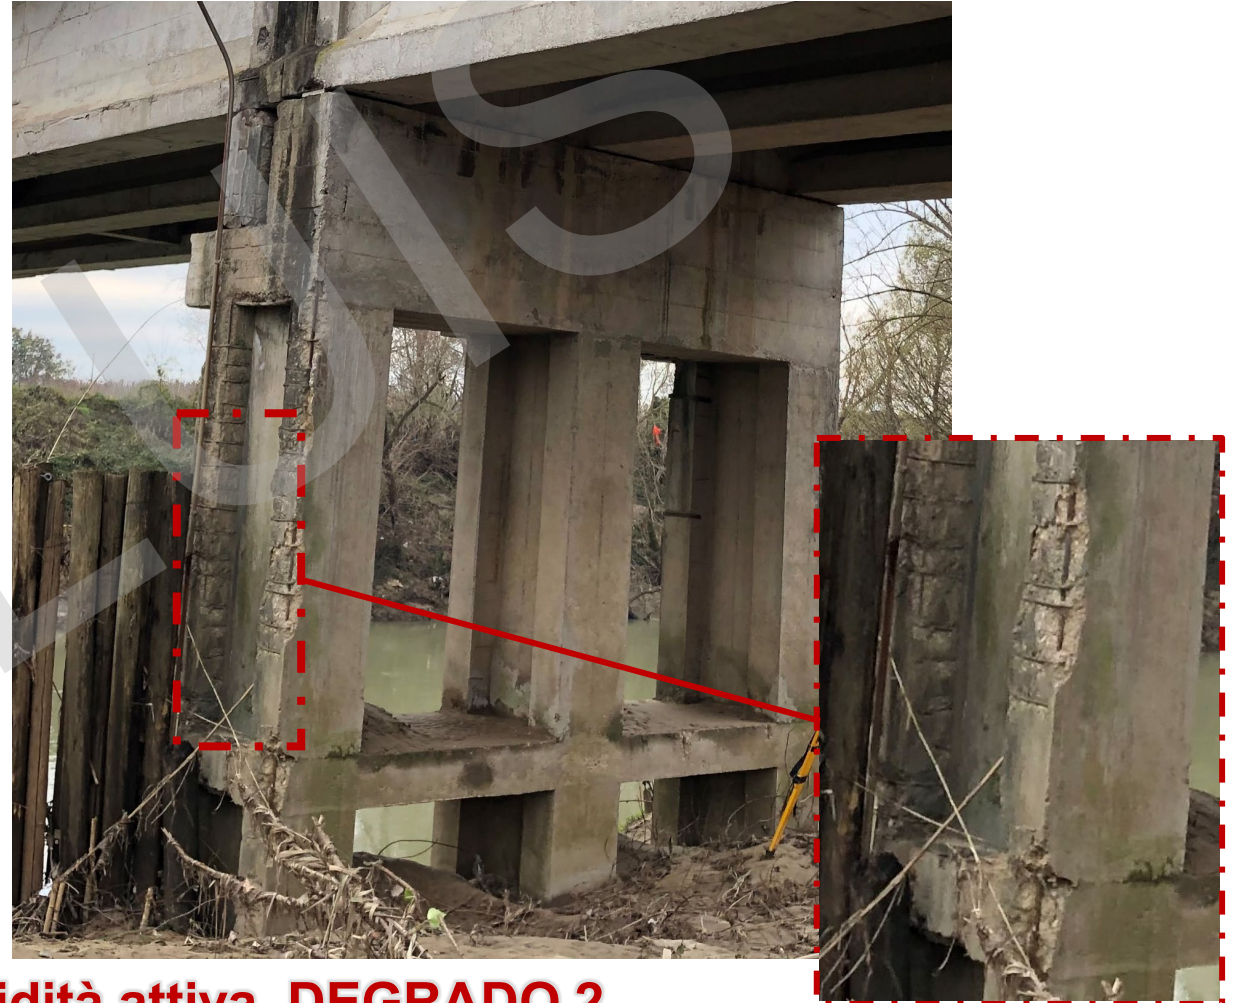
ELEMENTO STRUTTURALE = PILA 1

"Il difetto si presenta con aree di colorazione diversa dal materiale integro. In particolare, si tratta di tracce di calcio rilasciate sulla superficie dall'umidità penetrata attraverso il calcestruzzo. A differenza delle macchie di umidità passiva, l'umidità attiva è legata a fenomeni di infiltrazione di acqua tutt'ora in corso e si presenta con macchie di colore scuro dovuto al contatto continuo con l'acqua e l'umidità."

"Il progredire di tale fenomeno di degrado potrebbe comportare l'innescarsi di fenomeni di dilavamento e di ammaloramento del calcestruzzo, nonché possibili distacchi di copriferro con conseguente esposizione delle armature. Tale difetto è diverso da altri fenomeni, quali le tracce di scolo, dovuti a scorrimenti superficiali di acqua."

PILA 1_Macchie di umidità attiva_DEGRADO 2

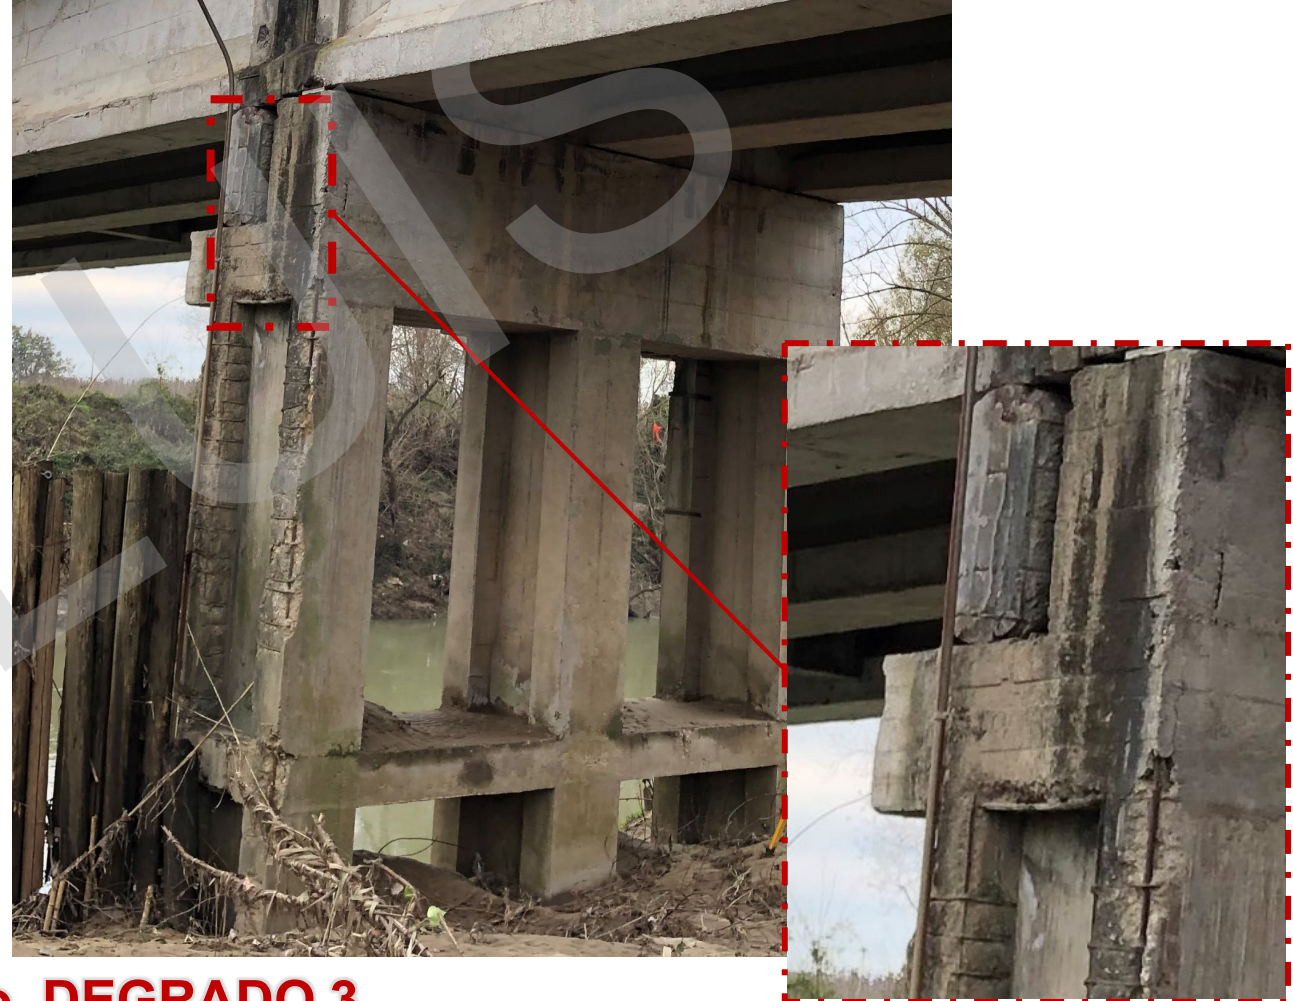
ELEMENTO STRUTTURALE = PILA 1

"Il difetto si presenta con aree di colorazione diversa dal materiale integro, provocate dal passaggio ripetuto di acqua meteorica sulla superficie degli elementi. Nel caso in cui l'acqua è ancora presente, sono chiaramente visibili macchie di colore scuro e bagnate, altrimenti il passaggio pregresso dell'acqua è denunciato dalla presenza di macchie di colore biancastro legate agli effetti dell'azione chimica dei sali in essa disciolti. Tali macchie ricalcano il percorso intrapreso dall'acqua percolata sulla superficie degli elementi. Tali fenomeni si riscontrano prevalentemente sulle pareti verticali degli elementi strutturali, ma si possono rilevare anche su superfici orizzontali, quali l'intradosso degli sbalzi della soletta dove ristagna l'acqua proveniente dal coronamento."

"L'evoluzione del difetto potrebbe portare a fenomeni di dilavamento/ammaloramento del calcestruzzo o della muratura, i quali comportano un rapido degrado del materiale con possibile disgregazione dello stesso. Non si devono confondere con le macchie di umidità passiva e attiva, le quali non derivano da percolazione di acqua sulle superfici ma da infiltrazioni di acqua all'interno del materiale."

PILA 1_Tracce di scolo_DEGRADO 3

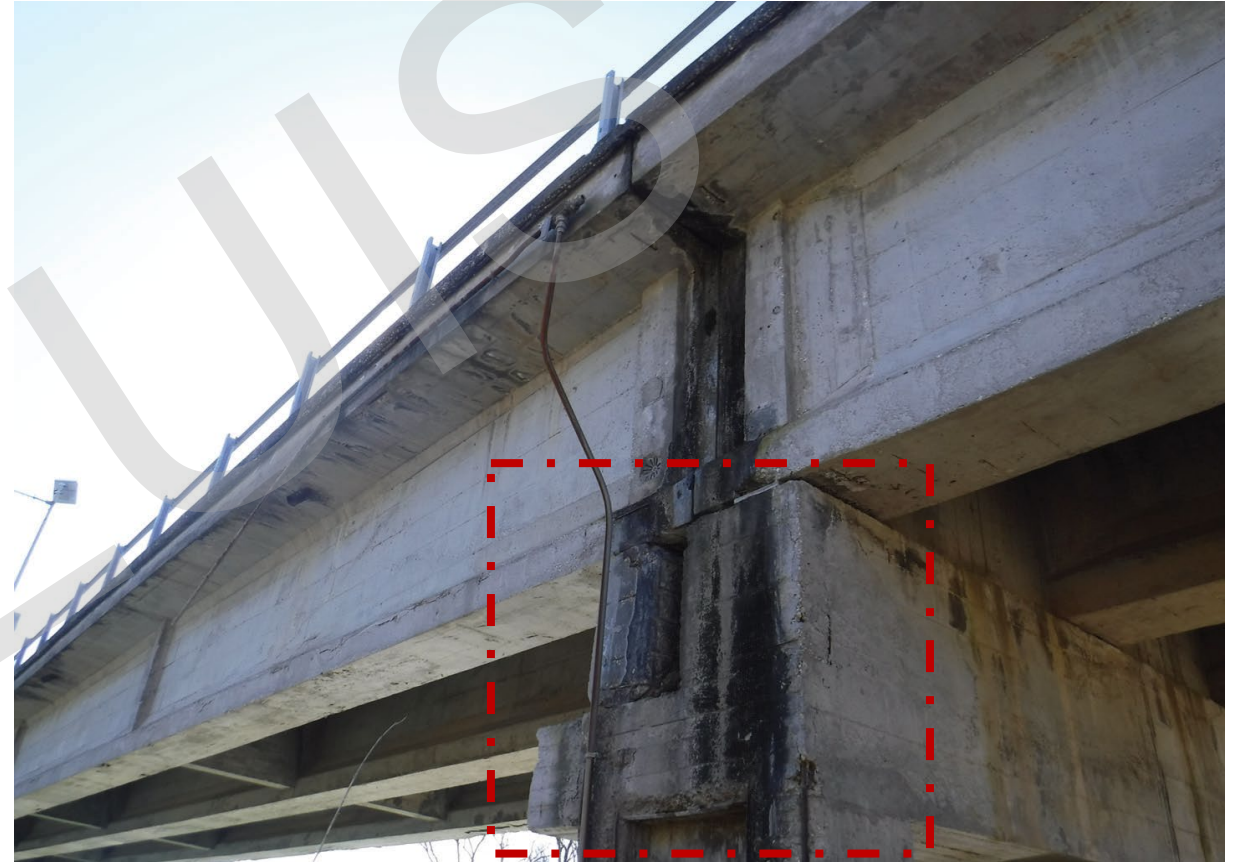
ELEMENTO STRUTTURALE = PILA 1

"Il dilavamento e/o l'ammaloramento del calcestruzzo sono dovuti alla percolazione di acque superficiali e si manifesta prevalentemente sulle superfici verticali o inclinate degli elementi. Per dilavamento si intende l'erosione dello strato superficiale di materiale dovuto al passaggio frequente di acqua, mentre con il termine ammaloramento ci si riferisce ai fenomeni di rigonfiamento superficiale del calcestruzzo, scagliamento, perdita di coesione, ecc."

"I fenomeni di dilavamento e di ammaloramento del calcestruzzo rappresentano l'evoluzione delle macchie di umidità e delle tracce di scolo. Il loro progredire può portare ad una riduzione della sezione resistente del calcestruzzo, pericolosa se si sviluppa su elementi strutturali primari."

PILA 1_Calcestruzzo dilavato/ammalorato_DEGRADO 4

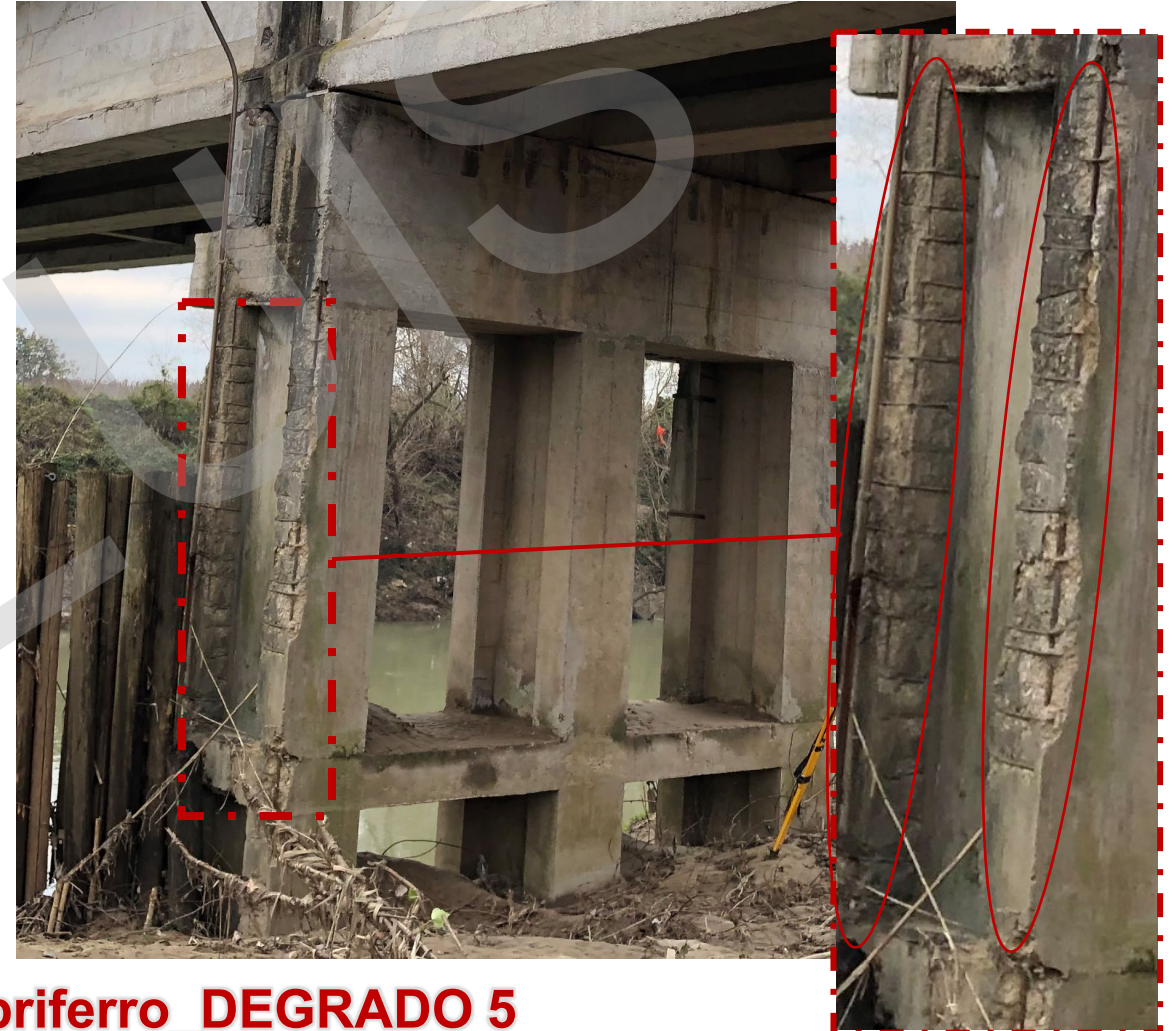
ELEMENTO STRUTTURALE = PILA 1

PILA 1_Distacco del copriferro_DEGRADO 5

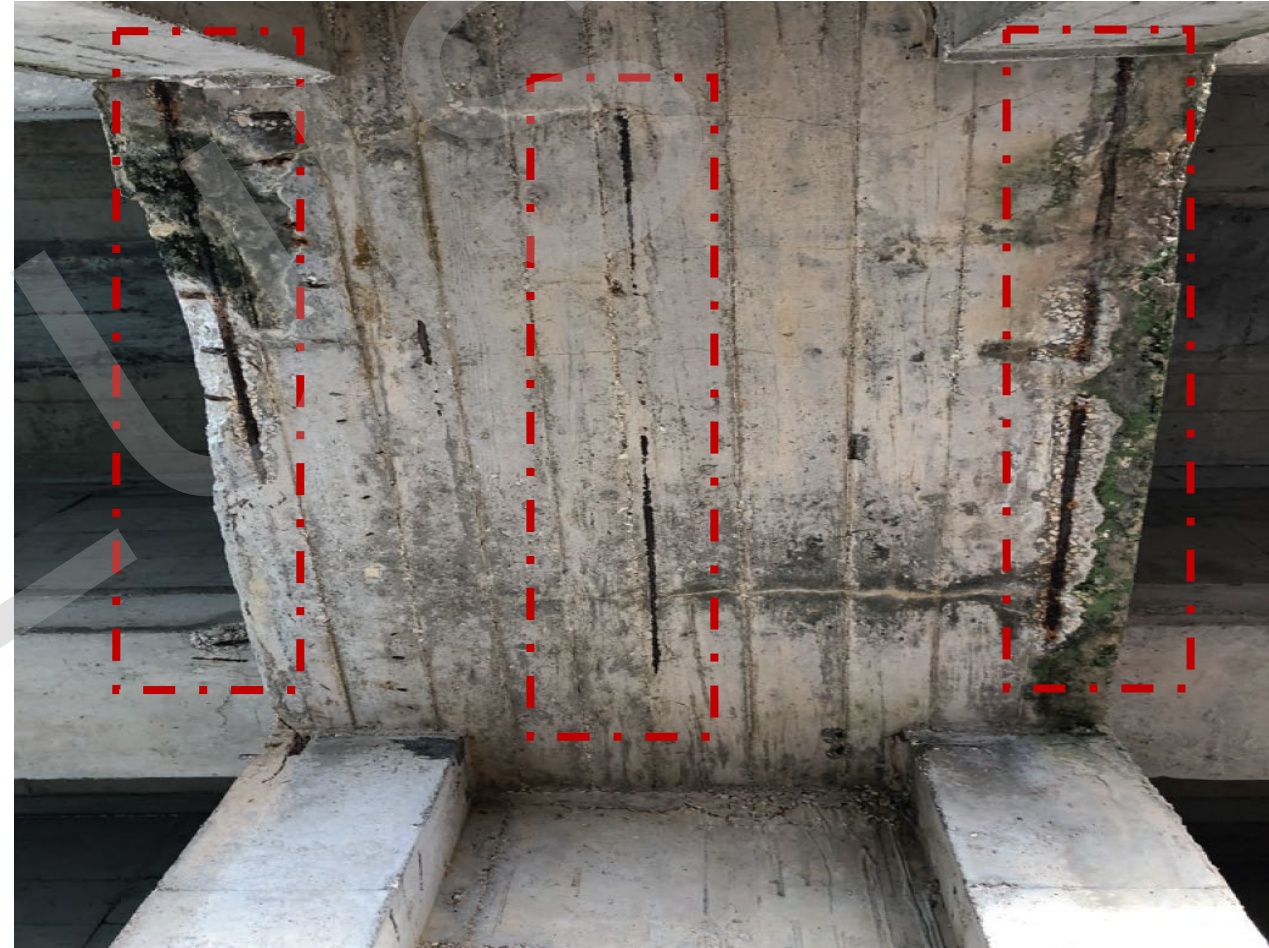
ELEMENTO STRUTTURALE = PILA 1

PILA 1_Armatura ossidata e/o corrosa_DEGRADO 6

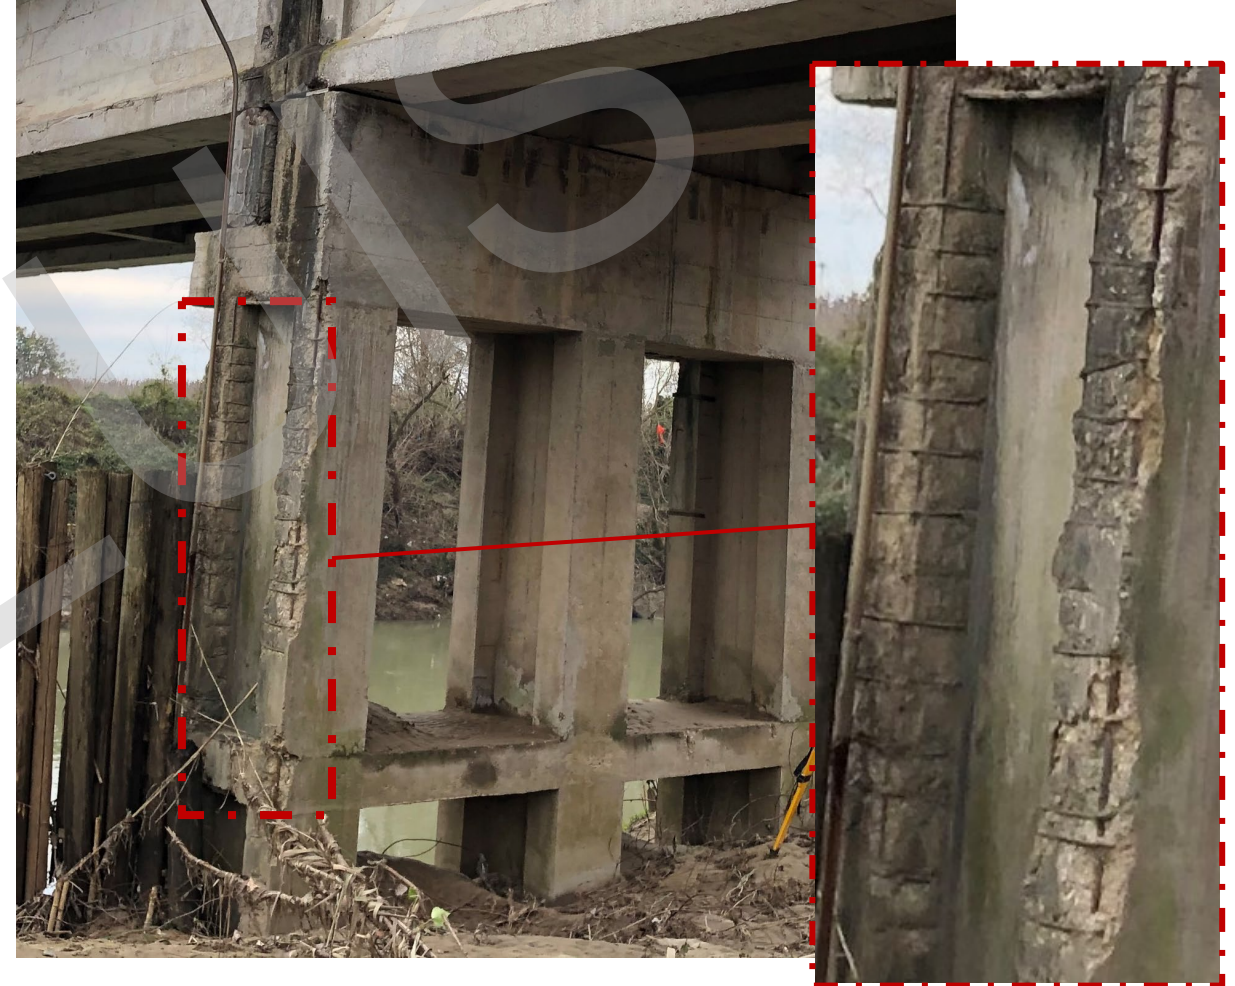
ELEMENTO STRUTTURALE = PILA 1

PILA 1_Staffe scoperte/ossidate_DEGRADO 7

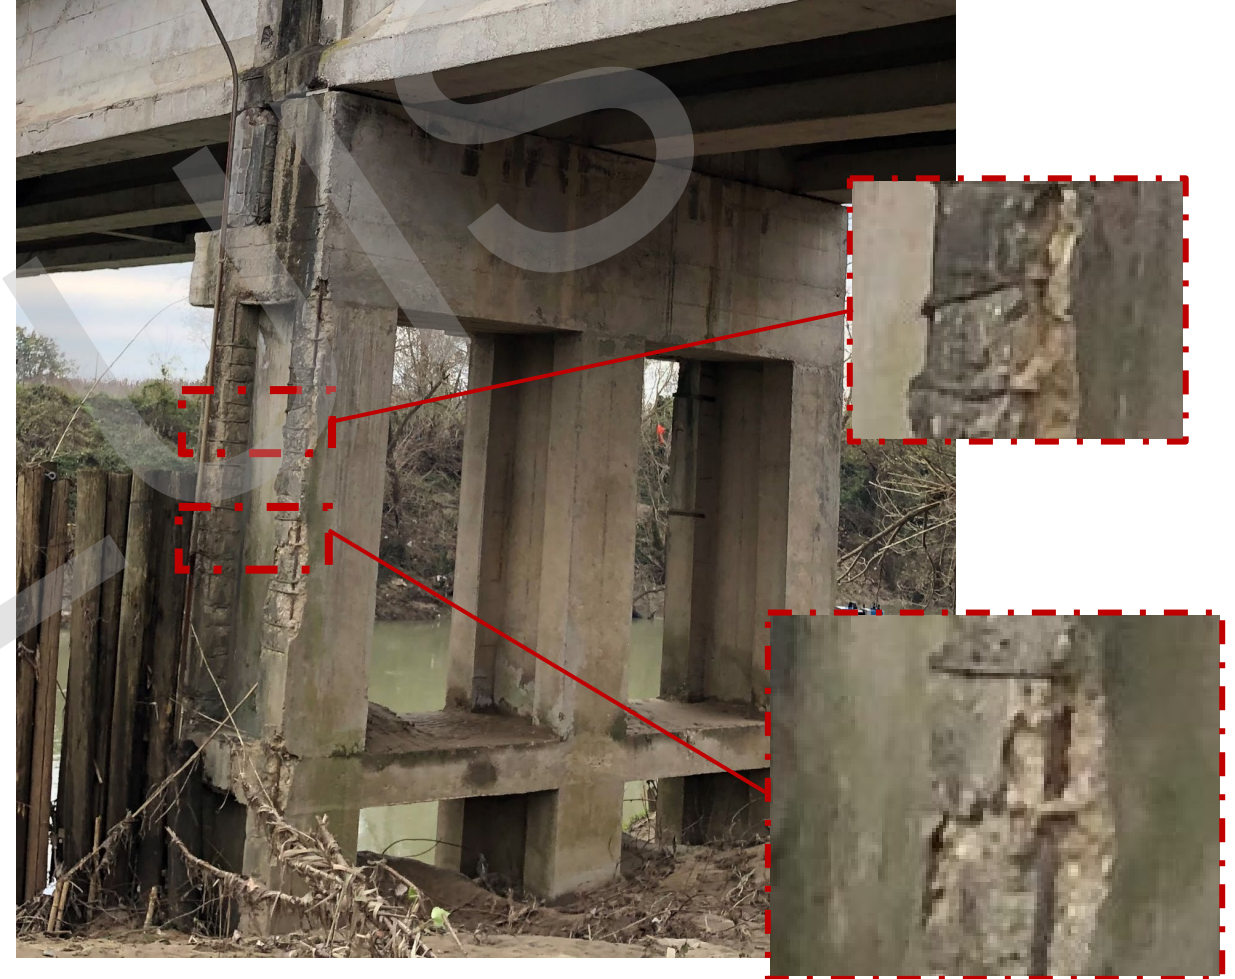
ELEMENTO STRUTTURALE = PILA 1

PILA 1_Rottura staffe_DEGRADO 8

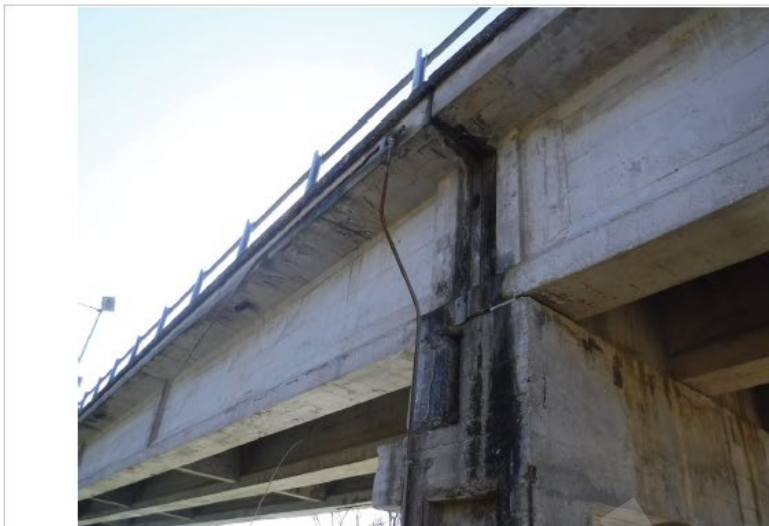
Foto 1 - Percolazioni con tracce di scolo e ammaloramenti

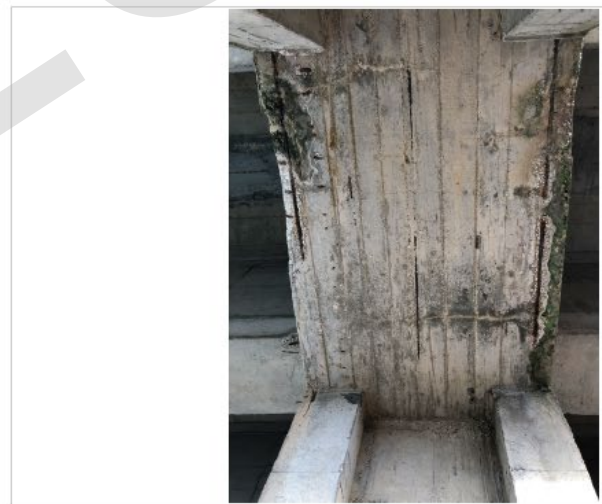
Foto 4 - Distacchi localizzati del copriferro con barre di armatura ossidate

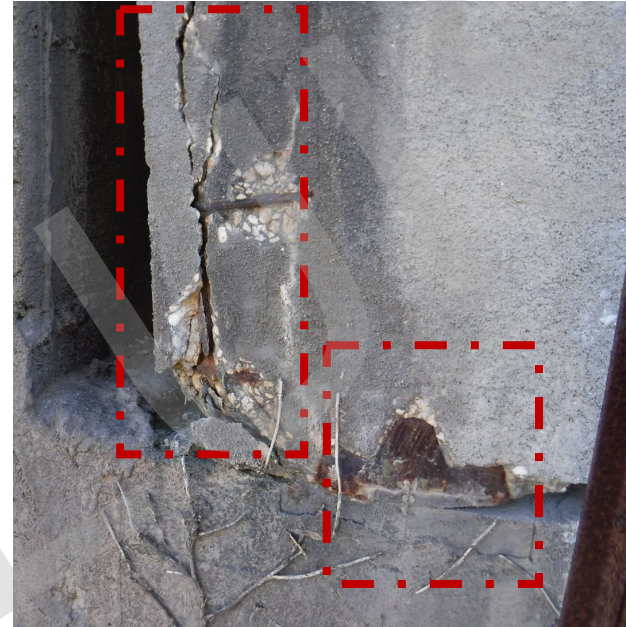
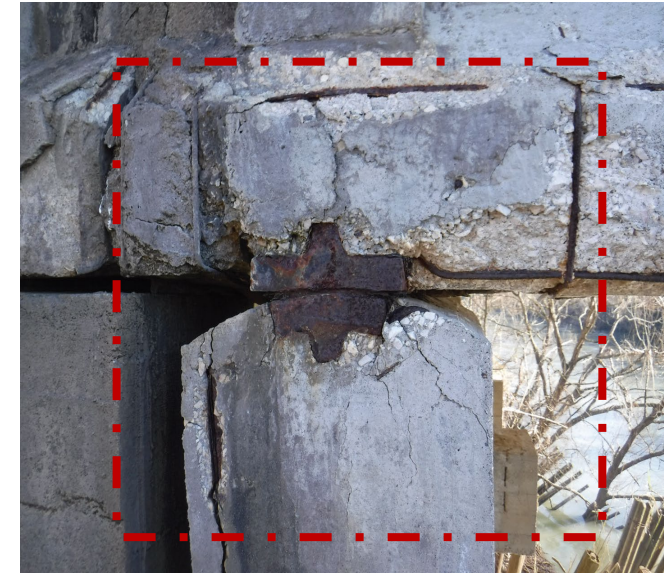
ELEMENTO STRUTTURALE = APPOGGIO 1

APPOGGIO 1_Ammaloramento pendoli in C.A._DEGRADO 1
