Attività di formazione per i tecnici degli Enti Locali

Modulo I - L'applicazione delle linee guida per i ponti esistenti

**Lezione 6
Esercitazione**

- L6 - Esempi di compilazione in ambiente virtuale di schede di ispezione

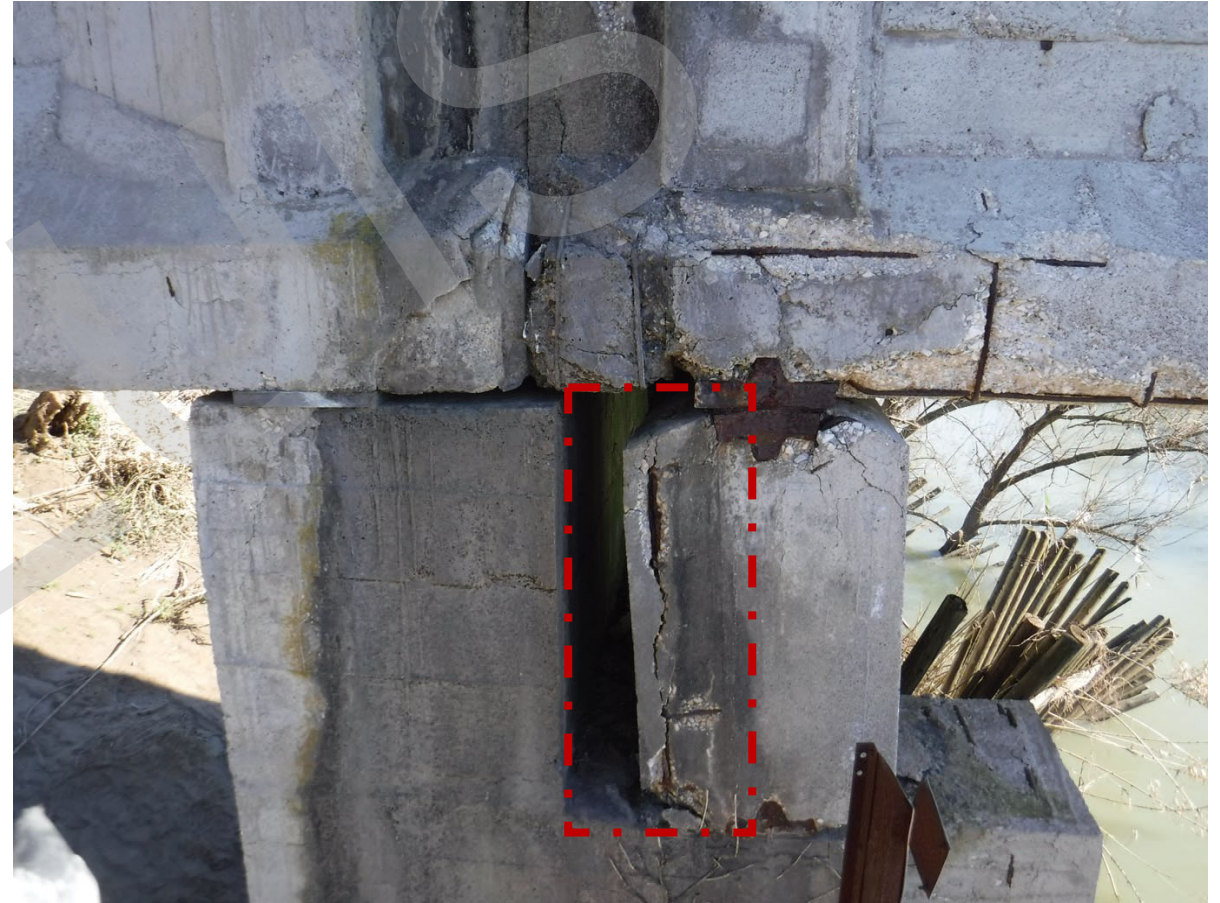
ELEMENTO STRUTTURALE = APPOGGIO 1

APPOGGIO 1_Fuori piombo permanente pendoli_DEGRADO 2

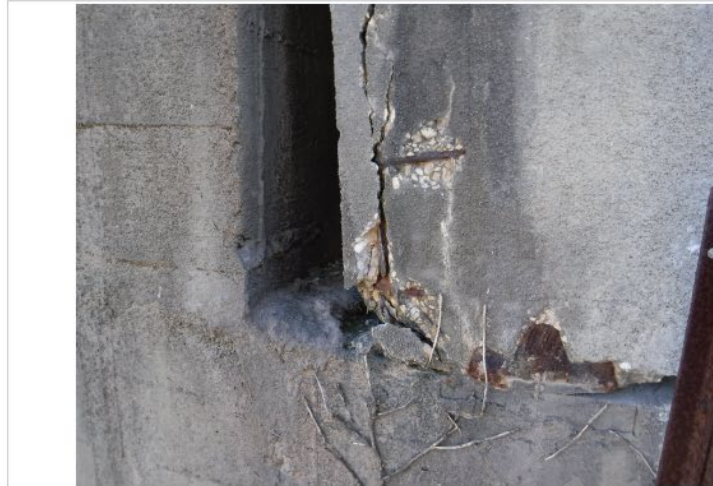
Foto 1 - Doppio pendolo lato Nord fortemente degradato e fuori piombo 4-5cm

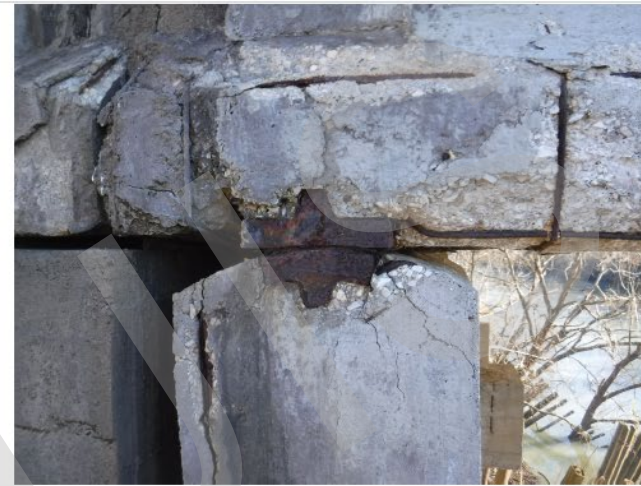
Foto 2 - Doppio pendolo lato Nord fortemente degradato e fuori piombo

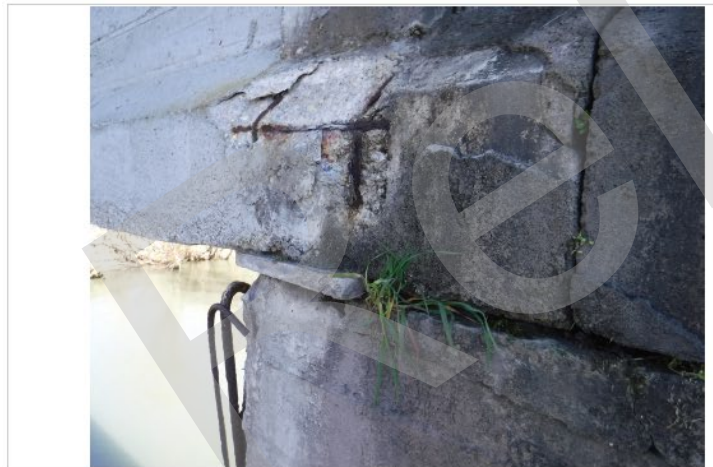
Foto 3 - Appoggio dislocato su pila Sud

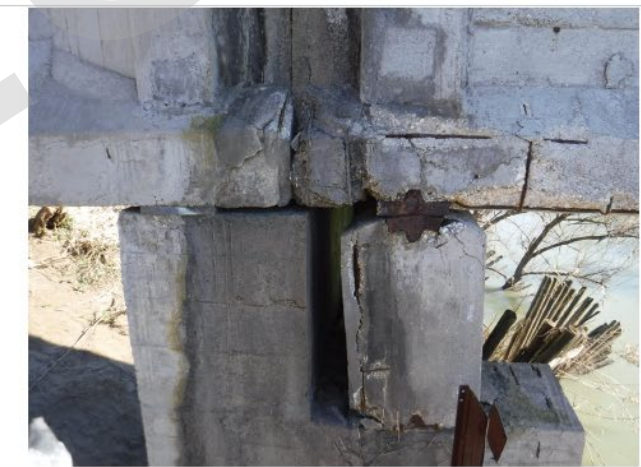
Foto 4 - Doppio pendolo lato Nord fortemente degradato e fuori piombo

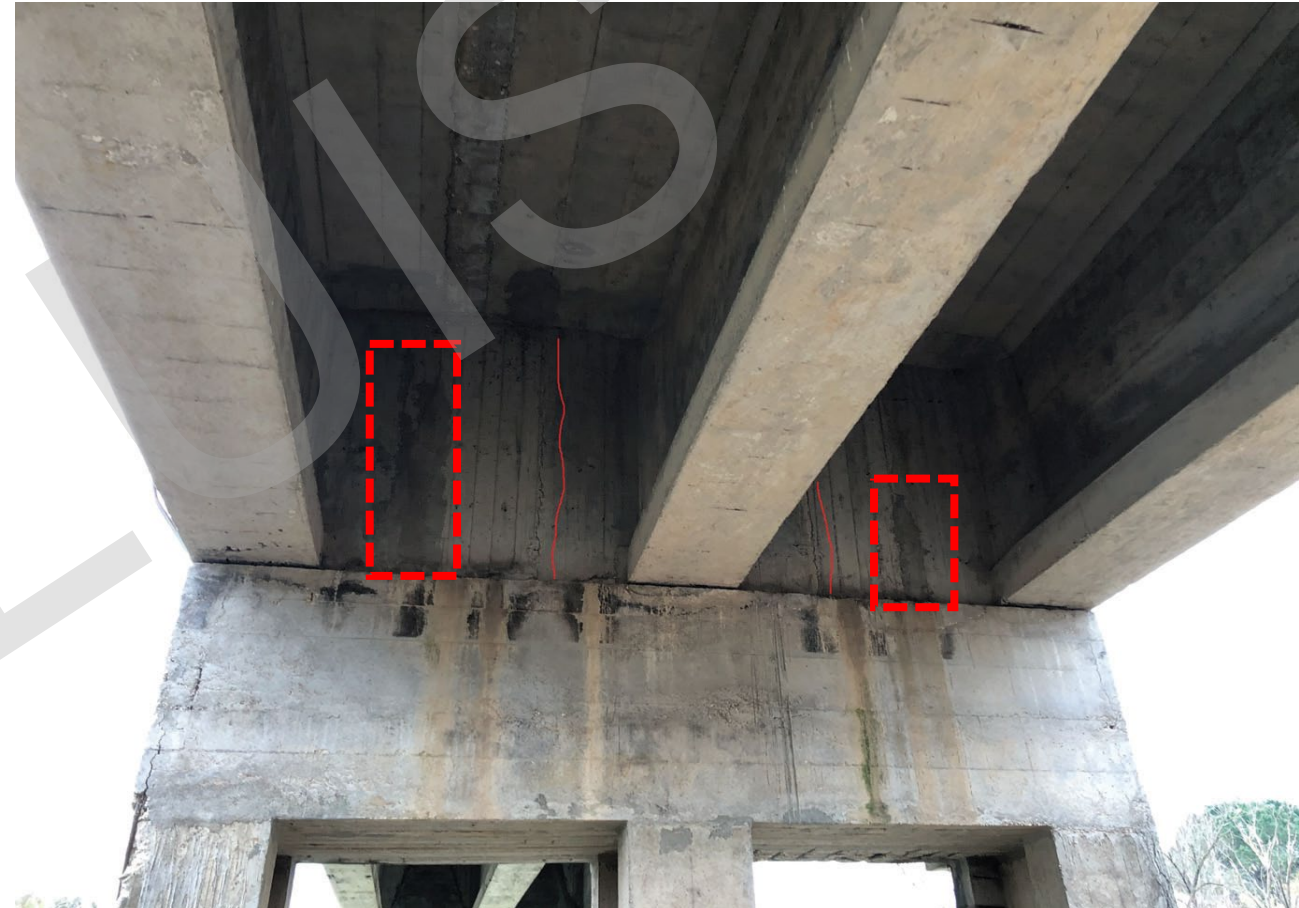
ELEMENTO STRUTTURALE = TRAVE-TRAVERSO

TRAVE-TRAVERSO_Macchie di umidità passiva_DEGRADO 1

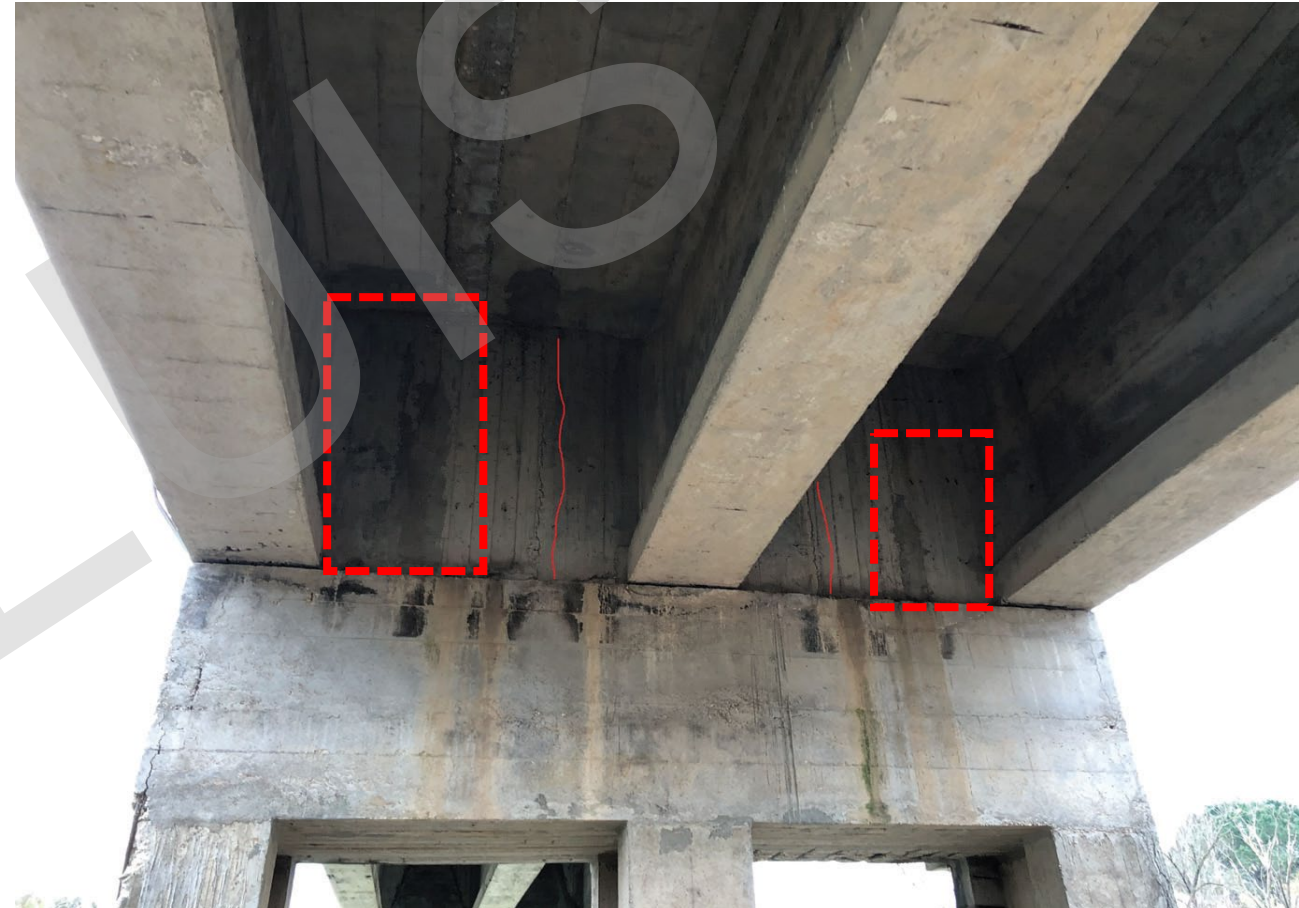
ELEMENTO STRUTTURALE = TRAVE-TRAVERSO

TRAVE-TRAVERSO_Fessure verticali_DEGRADO 2

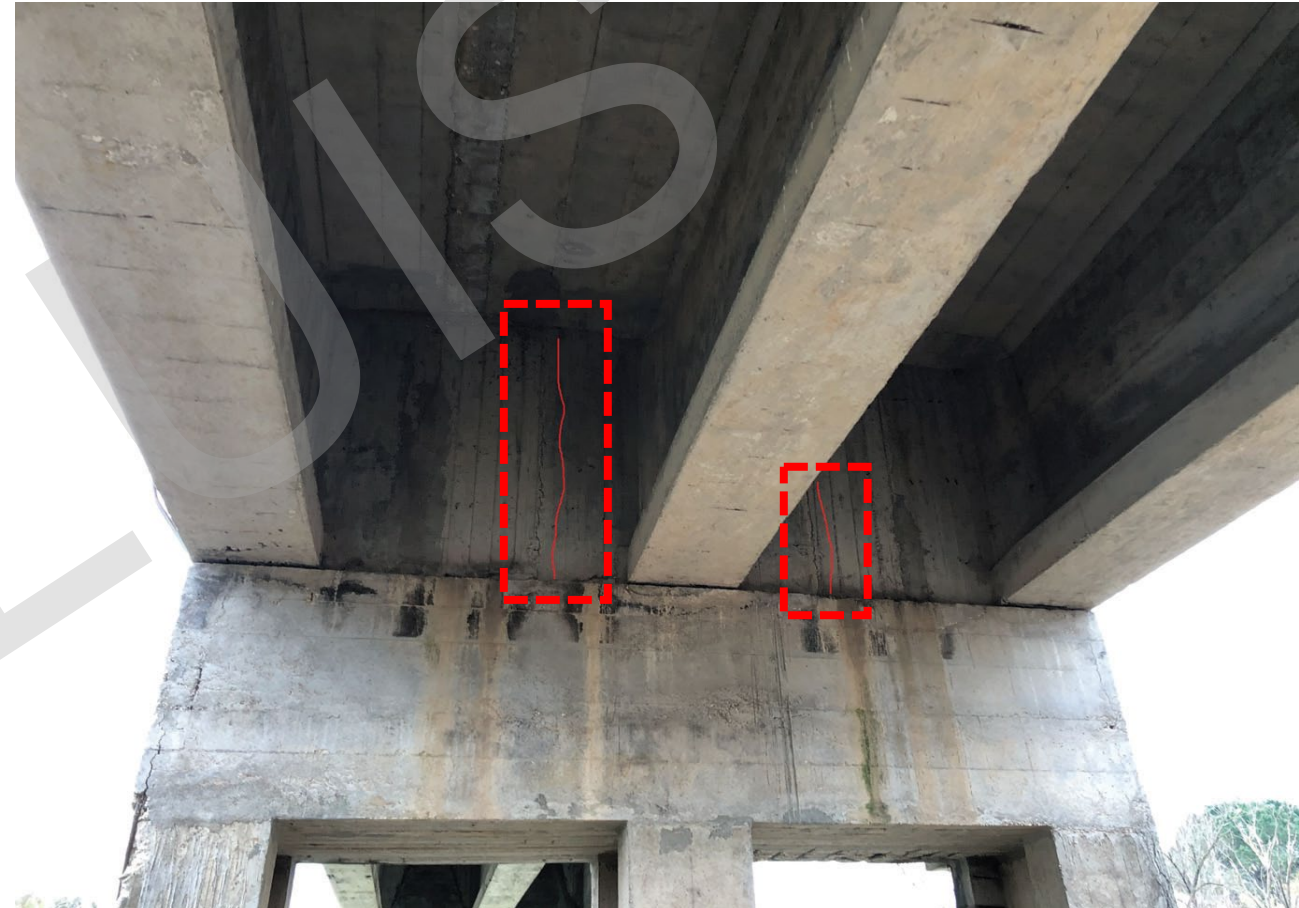
ELEMENTO STRUTTURALE = TRAVE-TRAVERSO

TRAVE-TRAVERSO_Fessure trasversali_DEGRADO 3

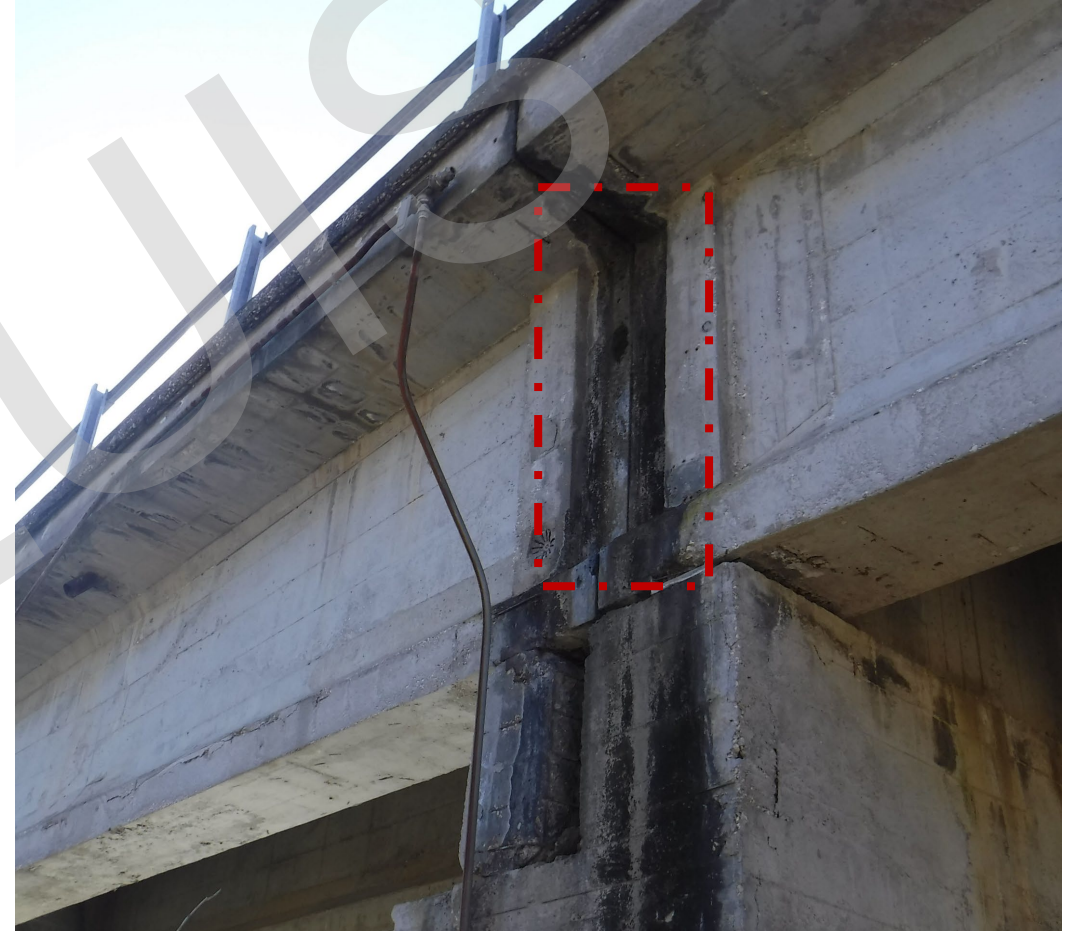
ELEMENTO STRUTTURALE = TRAVE

TRAVE_Macchie di umidità attiva_DEGRADO 1

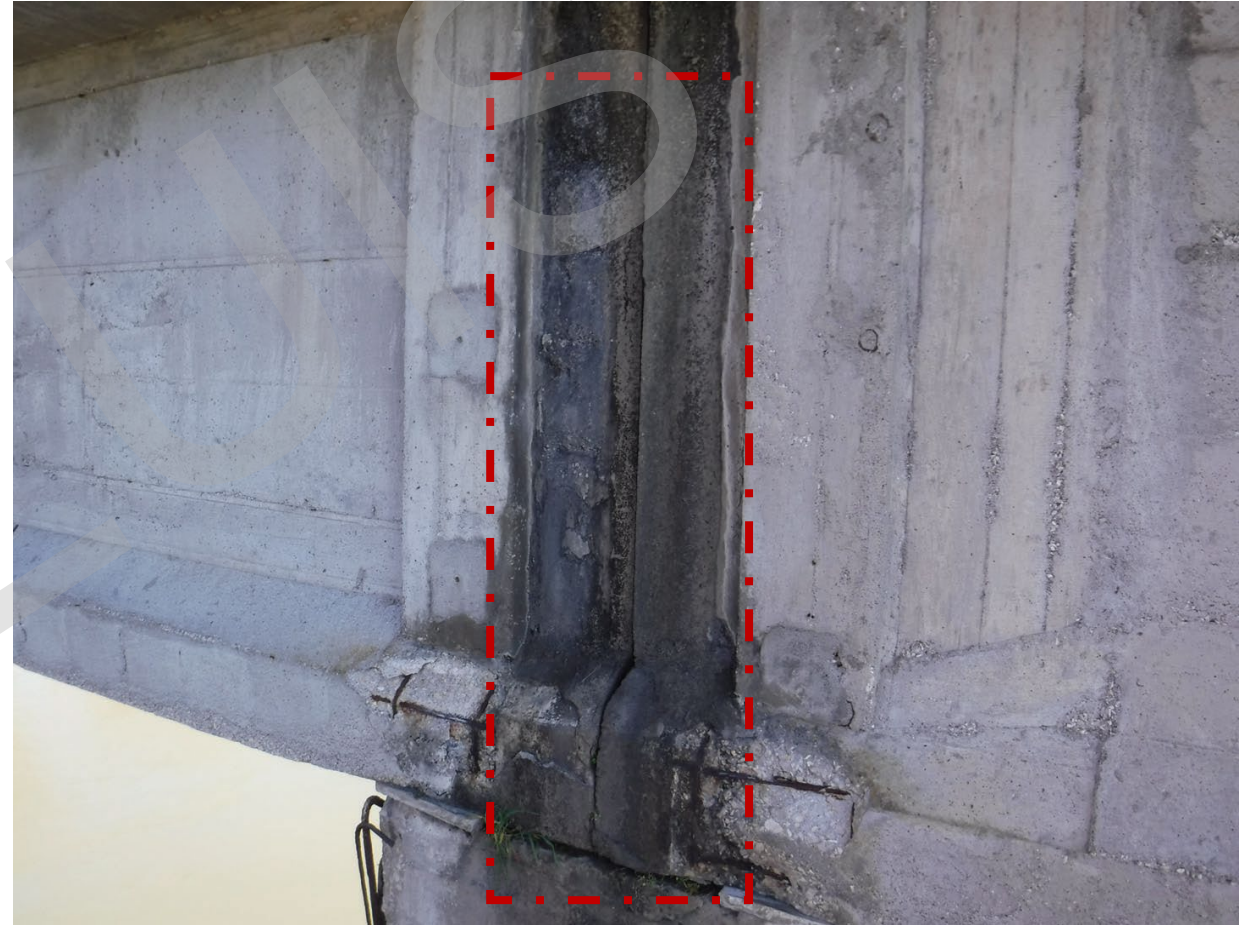
ELEMENTO STRUTTURALE = TRAVE

TRAVE_Tracce di scolo_DEGRADO 2

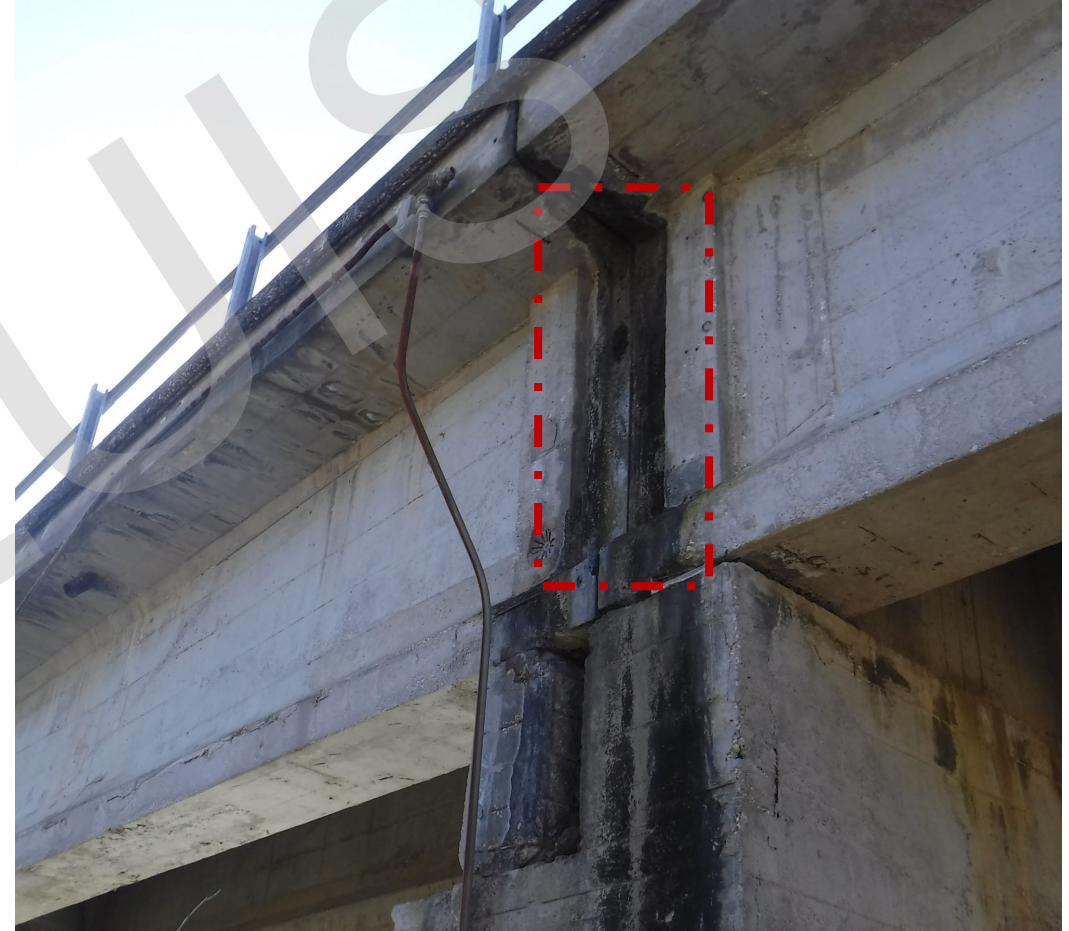
ELEMENTO STRUTTURALE = TRAVE

TRAVE_Calcestruzzo dilavato/ammalorato_DEGRADO 3

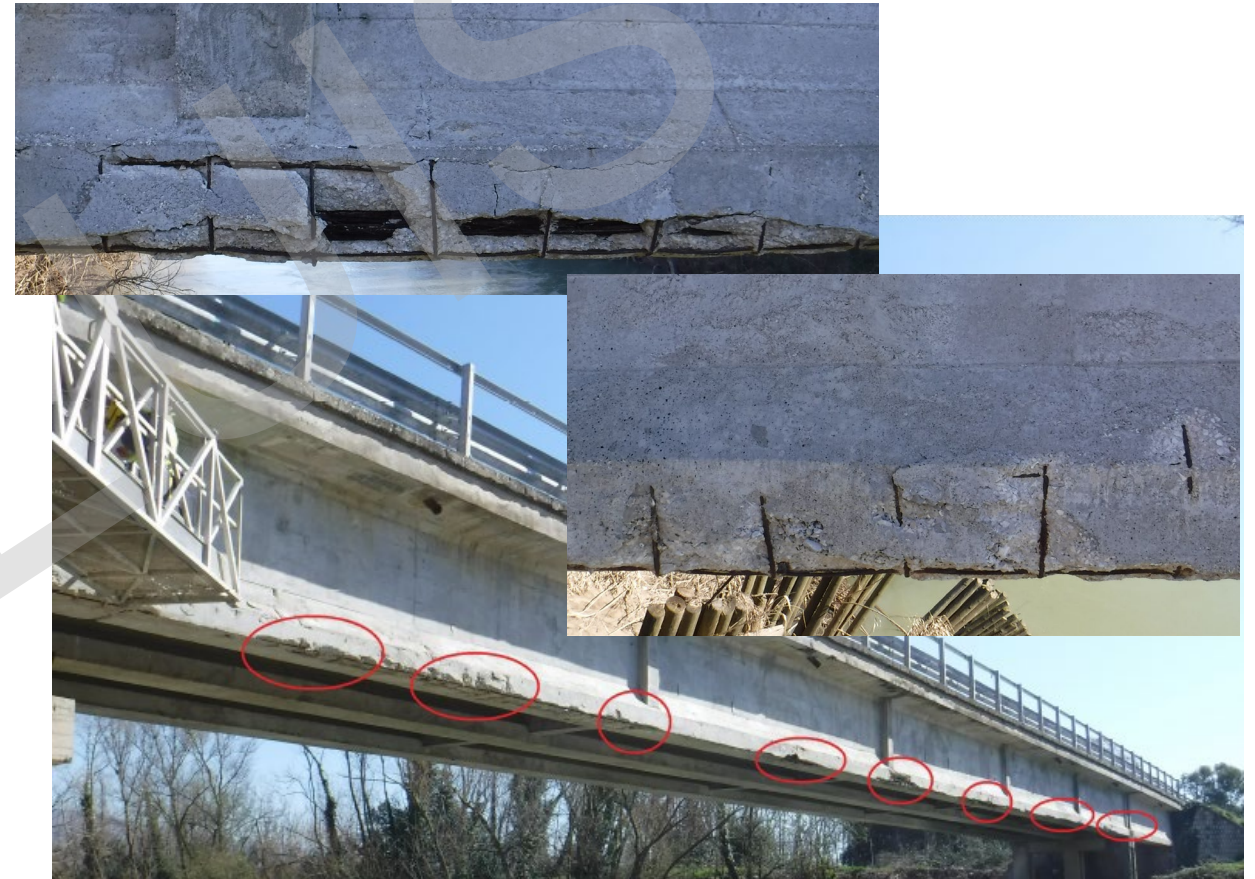
ELEMENTO STRUTTURALE = TRAVE

TRAVE_Distacco del copriferro_DEGRADO 4

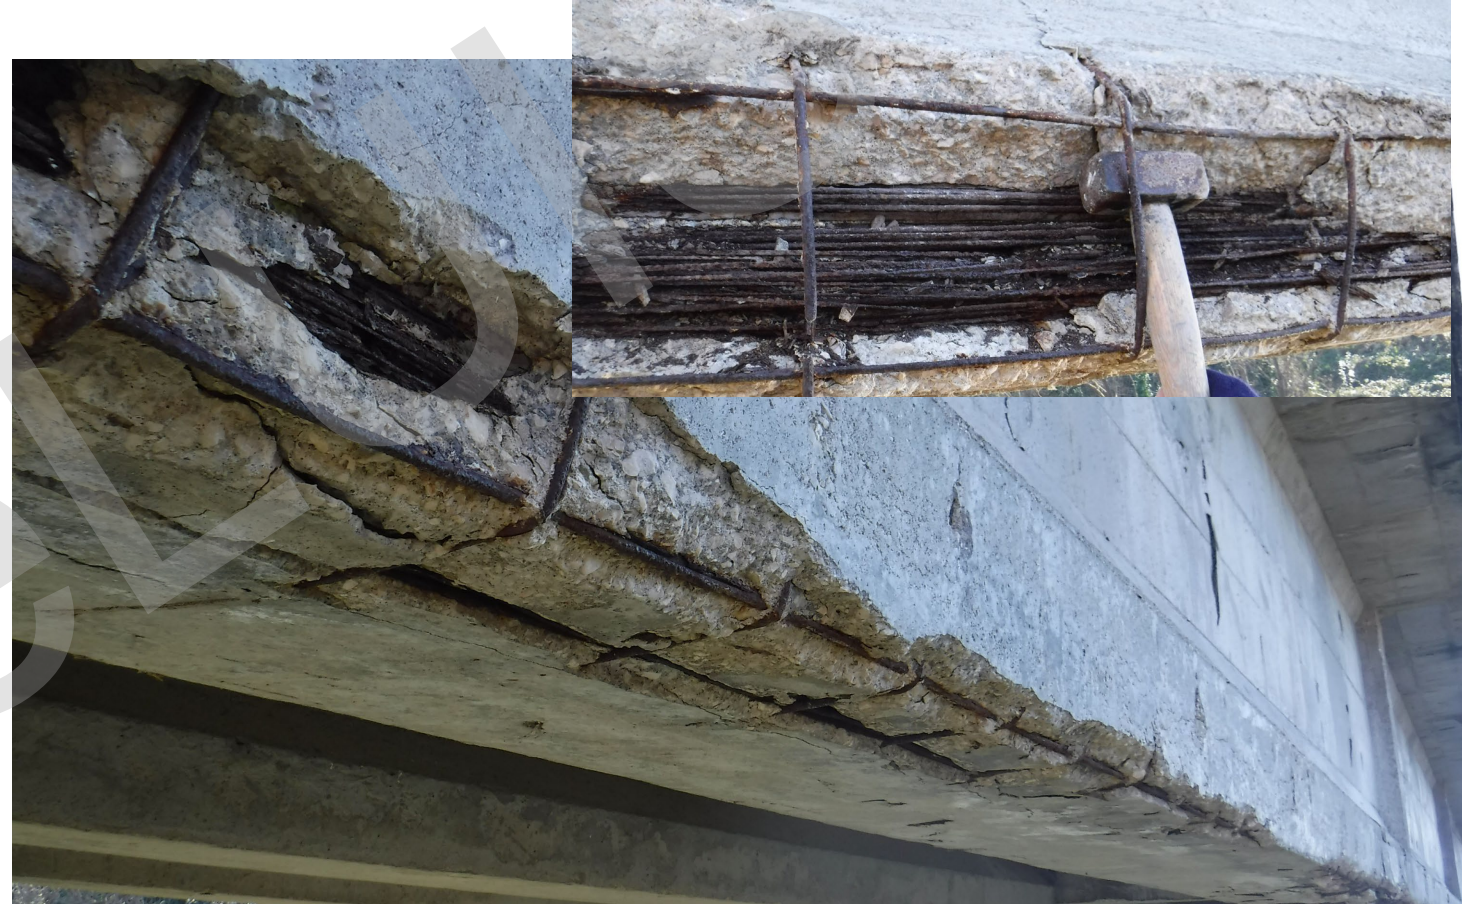
"Il fenomeno è visibile laddove sono presenti distacchi di copriferro ed è maggiormente evidente in corrispondenza di vespai. Fasi anteriori del degrado sono eventuali lesioni in corrispondenza delle barre di armatura, la cui evoluzione potrebbe provocare il completo distacco di copriferro e la conseguente esposizione delle barre stesse.

TRAVE_Armatura ossidata e/o corrosa_DEGRADO 5

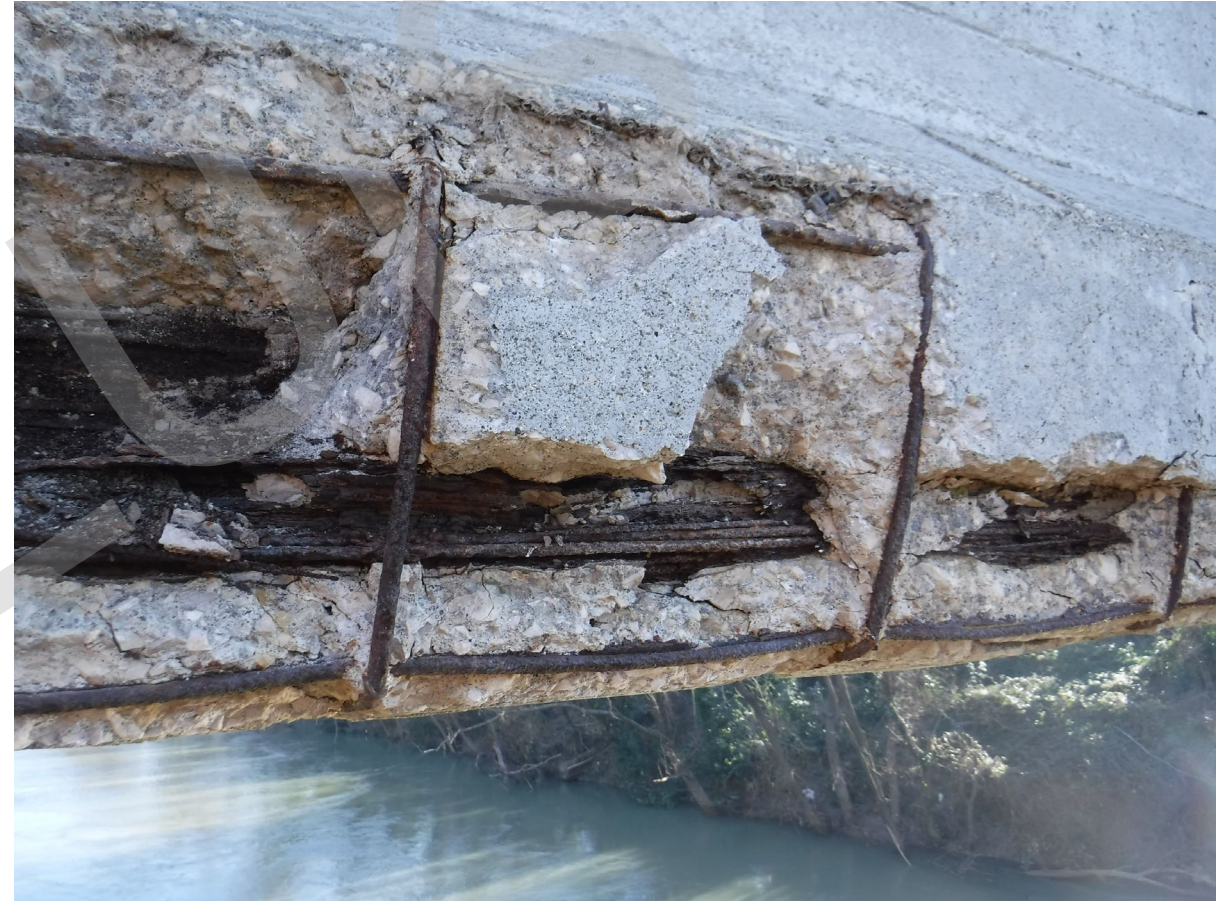
ELEMENTO STRUTTURALE = TRAVE

TRAVE_Guaine degradate e fili ossidati_DEGRADO 6

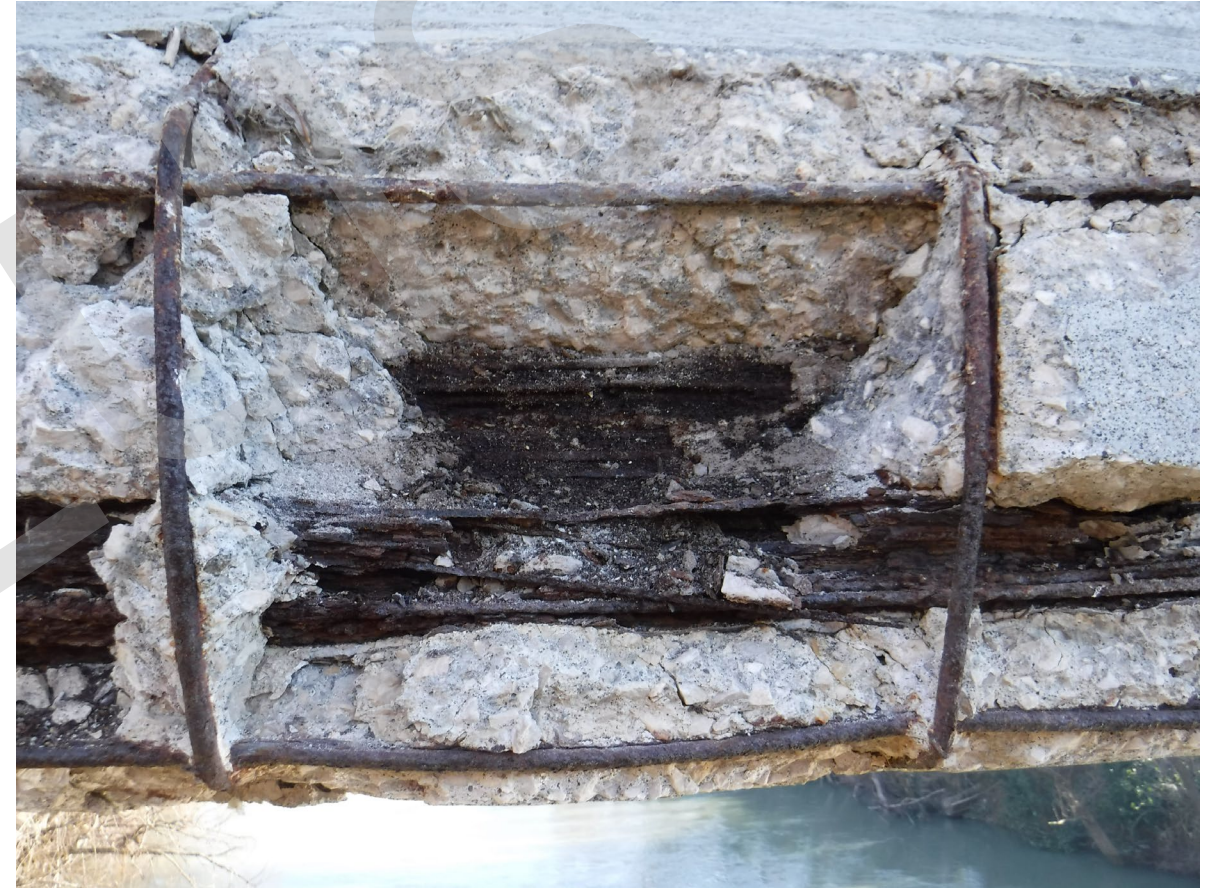
ELEMENTO STRUTTURALE = TRAVE

TRAVE_Fili aderenti in vista ossidati_DEGRADO 7

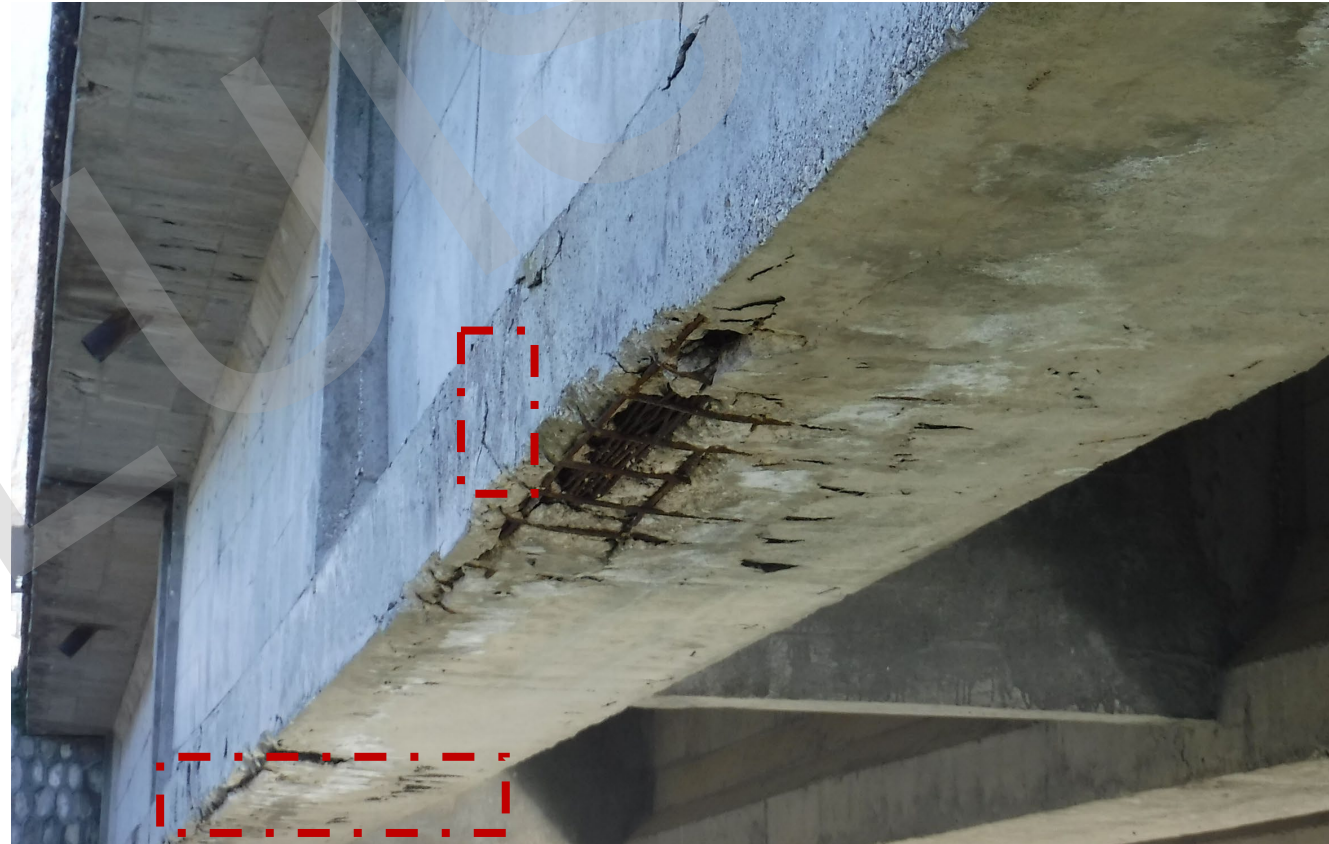
ELEMENTO STRUTTURALE = TRAVE

TRAVE_Fessure trasversali_DEGRADO 8

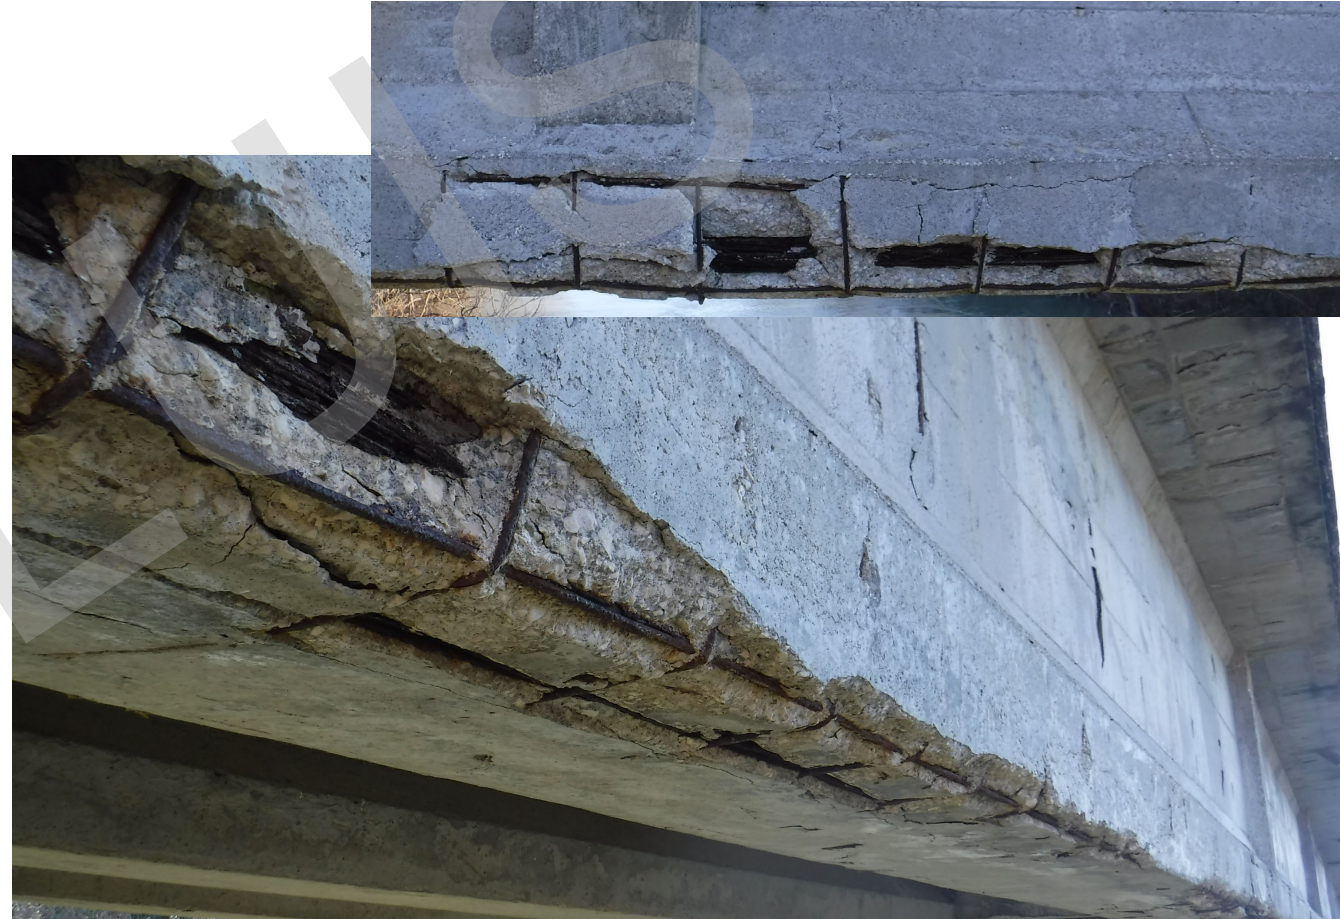
ELEMENTO STRUTTURALE = TRAVE

TRAVE_Staffe scoperte/ossidate_DEGRADO 9

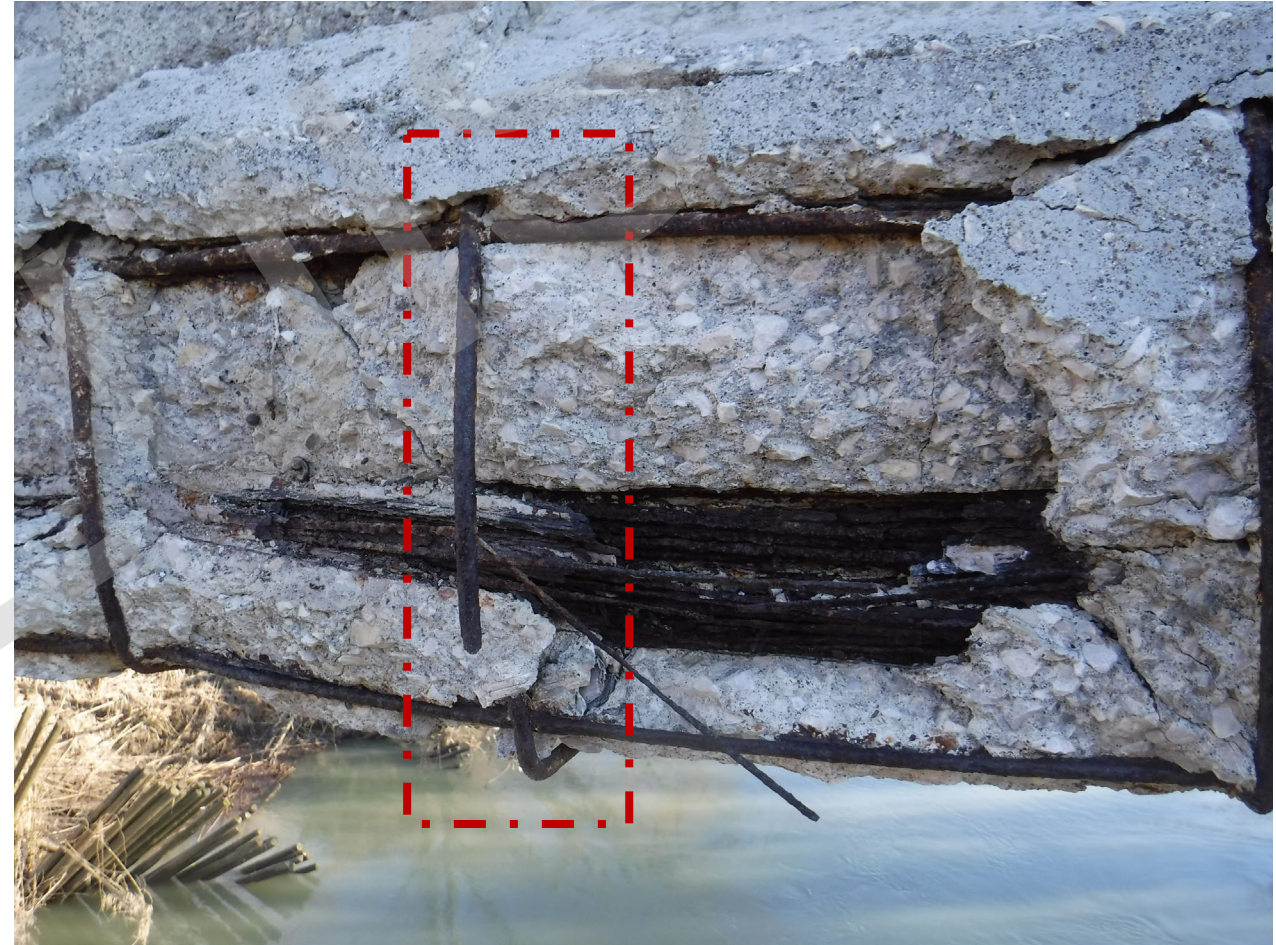
ELEMENTO STRUTTURALE = TRAVE

TRAVE_Rottura staffe_DEGRADO 10

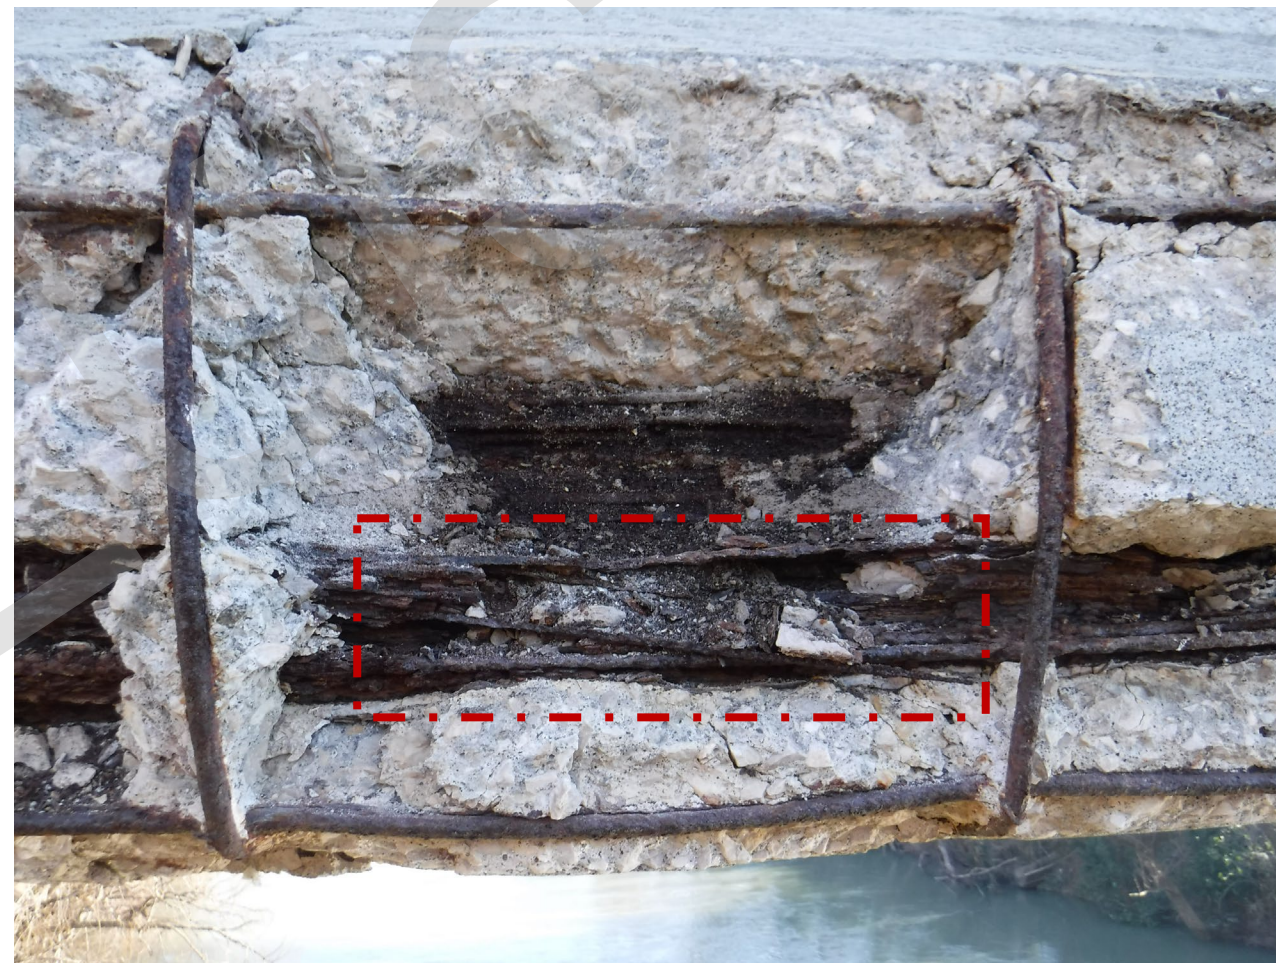
ELEMENTO STRUTTURALE = TRAVE

TRAVE_Riduzione armatura di precompressione_DEGRADO 11

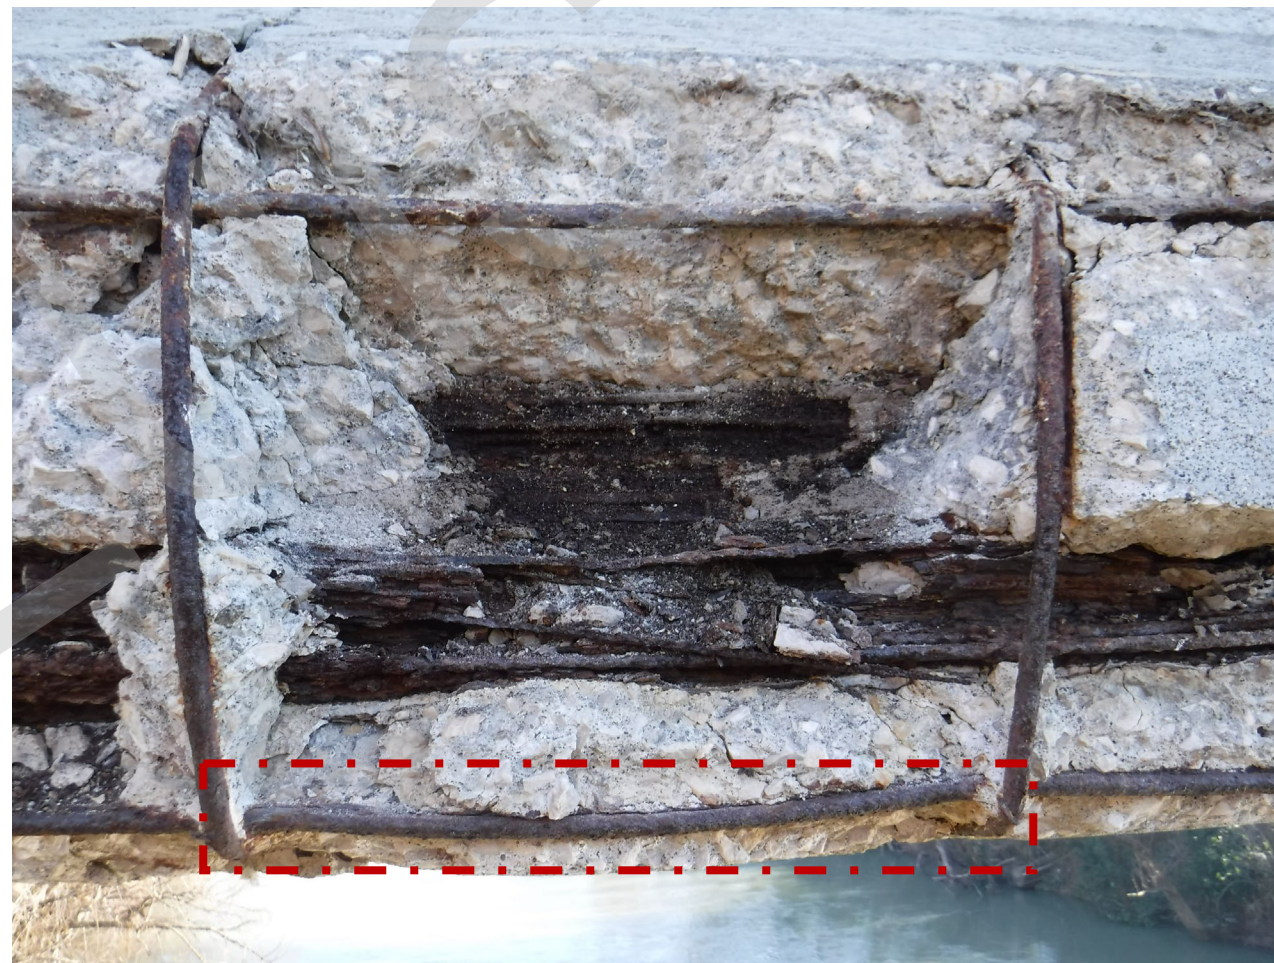
ELEMENTO STRUTTURALE = TRAVE

TRAVE_Armatura longitudinale deformata_DEGRADO 12
