# Progetto DPC-ReLUIS 2022-2024

## WP5: Interventi di rapida esecuzione a basso impatto ed integrati

### CASO STUDIO: EDIFICIO RESIDENZIALE IN CEMENTO ARMATO

#### SCHEDA DI SINTESI INTERVENTI

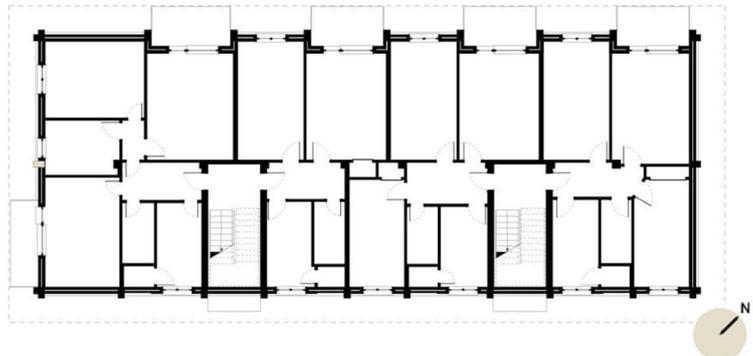
Figura 1-1: Ubicazione dell'edificio (a) e schema di planimetria del piano tipo (b)

Figura 1-1b e Figura 1-2 confermano come la conformazione del caso studio oggetto di analisi sia tipica dell'edilizia residenziale anni '50.

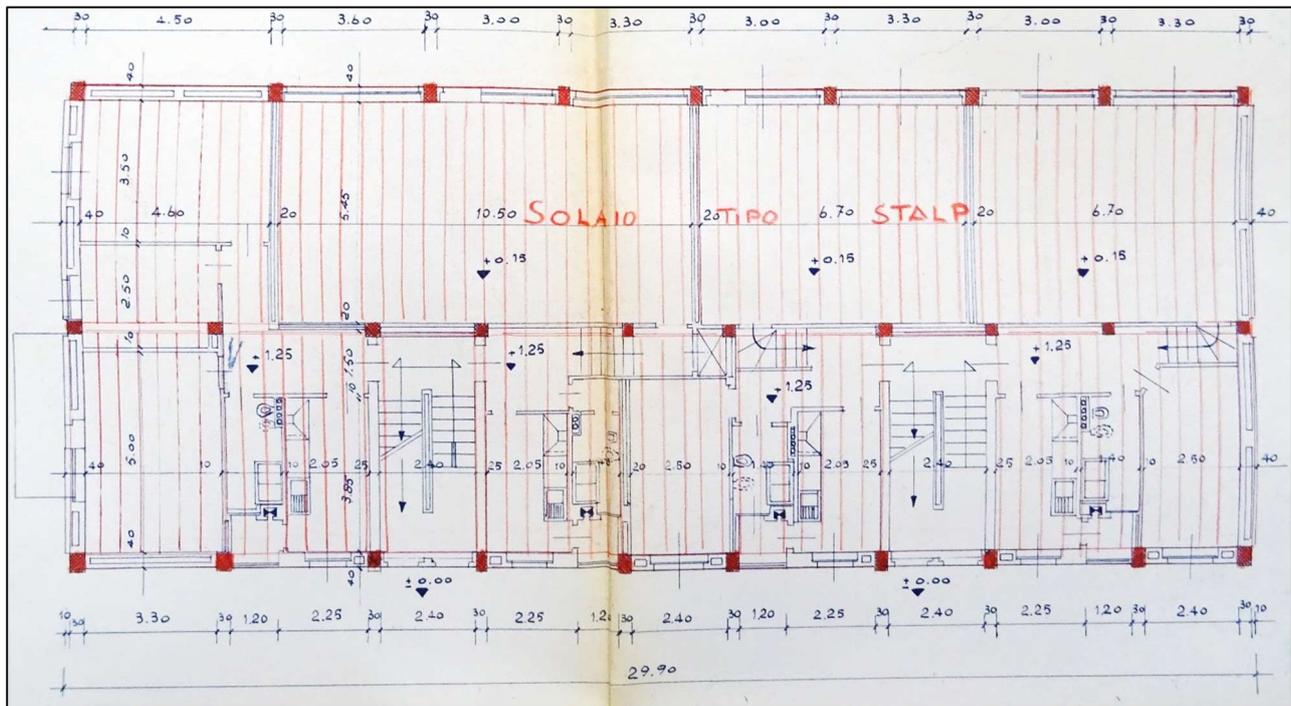
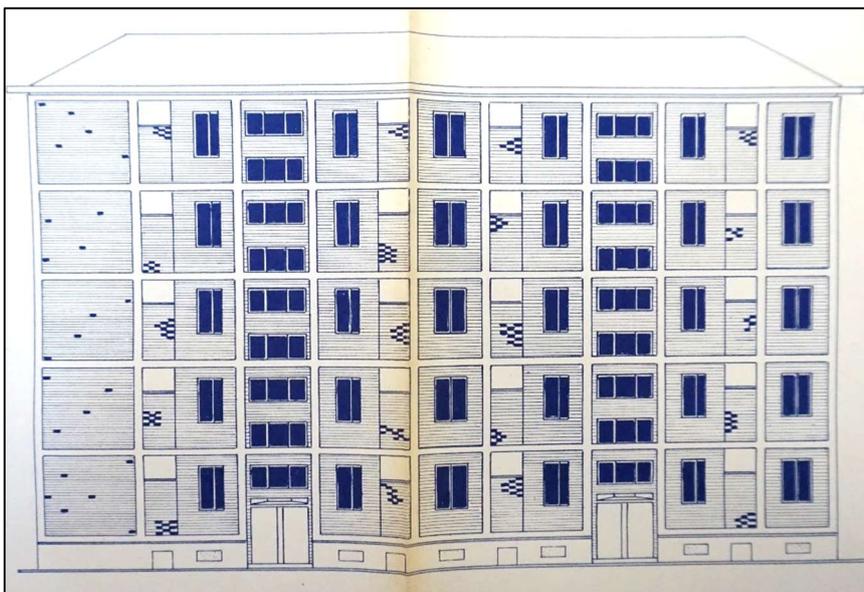
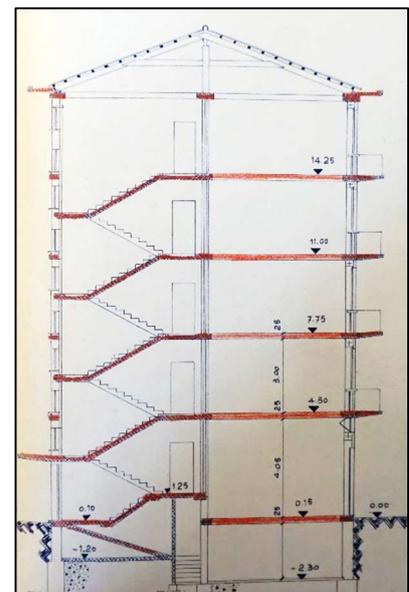
Figura 1-3: Pianta del piano terra (a), prospetto (b) e sezione (c).

Il fabbricato ha una superficie complessiva calpestabile di circa 1800 m<sup>2</sup> e si sviluppa su cinque piani per un'altezza dell'ultimo impalcato pari a 17,50 m. La cubatura complessiva dell'edificio è di circa 5800 m<sup>3</sup>. La pianta del piano tipo, il prospetto Sud-Est e la sezione della dimensione minore sono riportate in Figura 1-3.

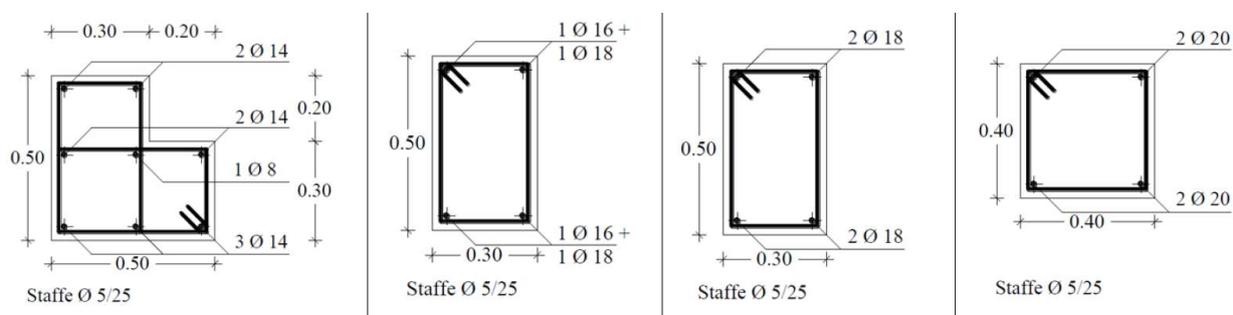
Figura 1-4: Dettagli pilastri piano terra

I pilastri interni ed i pilastri perimetrali hanno rispettivamente sezione quadrata e rettangolare, mentre i pilastri angolari presentano una sezione ad "L". Le dimensioni in pianta e i quantitativi di armatura variano lungo l'altezza dell'edificio.

A titolo d'esempio, si riportano in Figura 1-4 i dettagli dei pilastri del piano terra.

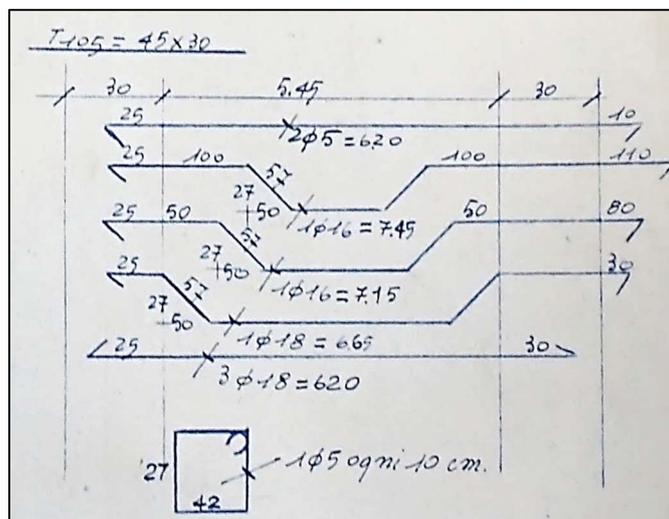
Figura 1-5: Trave perimetrale al piano terra

Le travi si presentano eterogenee sia nei confronti delle sezioni che del quantitativo di armatura. In conformità con le tecniche costruttive dell'epoca, si osserva la presenza di soli ferri reggistaffe in corrispondenza dell'estradosso nelle sezioni in campata, e l'uso di ferri piegati nelle sezioni d'estremità (Figura 1-5).

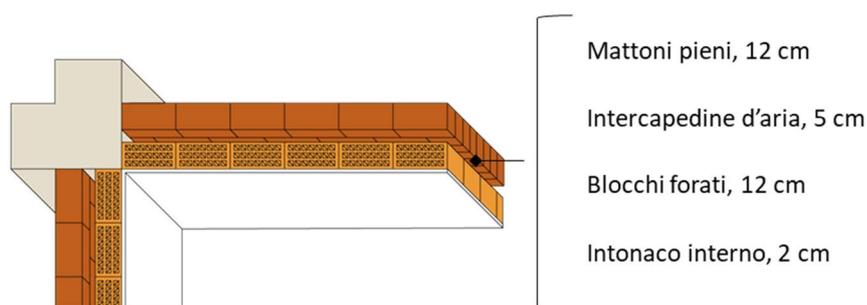
*Figura 1-6: Tamponamento perimetrale*

A causa di una mancanza di informazioni riguardo alla composizione delle pareti di tamponamento, si è proceduto valutando sia le informazioni reperibili da sopralluoghi visivi che informazioni presenti in letteratura. Si è dunque ipotizzato che la parete sia composta da due paramenti separati da un'intercapedine d'aria. Questa tipologia di tamponamento, diffusa nell'edilizia degli anni '50, prende il nome di parete a cassa vuota. In particolare, è stato considerato un paramento esterno costituito da mattoni pieni faccia a vista (riscontrabile in Figura 1-2) dello spessore di 12 cm. Il paramento interno, spesso anch'esso 12 cm, è stato invece considerato costituito da blocchi forati in laterizio. L'intercapedine d'aria che separa i due paramenti è stata assunta di 5 cm. Lo spessore totale della parete risulta quindi essere pari a 29 cm (escluso l'intonaco interno). Le caratteristiche dei tamponamenti sono riportate in Figura 1-6.

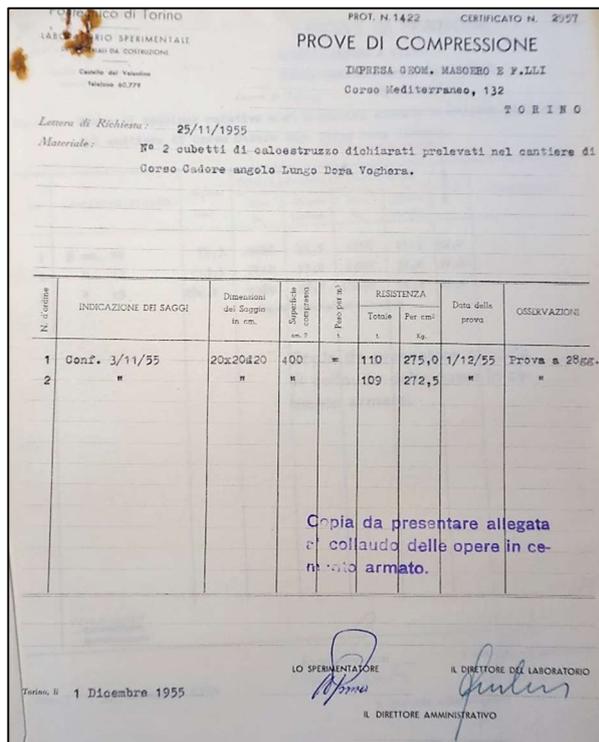
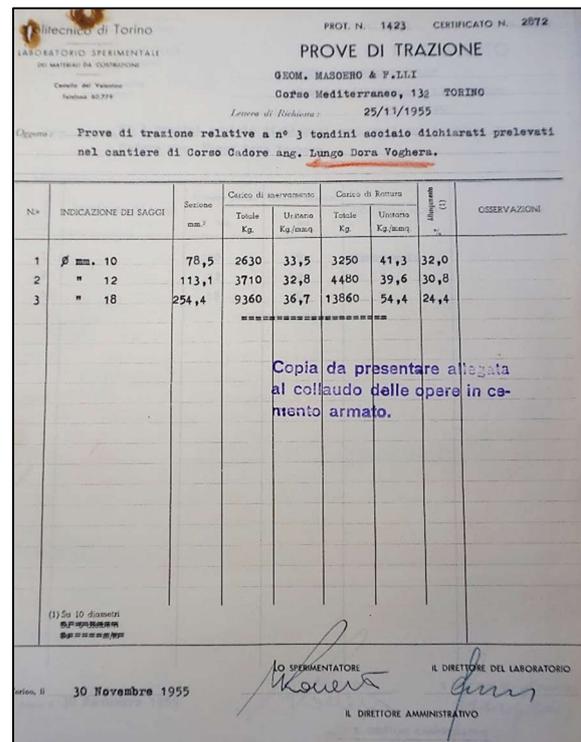
Figura 1-7: Certificati di prova risalenti all'epoca di costruzione – calcestruzzo (a), acciaio (b)

Le proprietà meccaniche del calcestruzzo e dell'acciaio sono state determinate attraverso la consultazione di certificati di prova risalenti all'epoca di costruzione della struttura (Figura 1-7) e sulla base delle indicazioni fornite dalle NTC 2018 [1]. Le proprietà dei tamponamenti murari sono state determinate considerando sia le indicazioni fornite dalla Circolare n°617 del 2019 [2] che informazioni reperite in Letteratura [3-4]. Si assume inoltre un *Livello di Conoscenza LC2*.

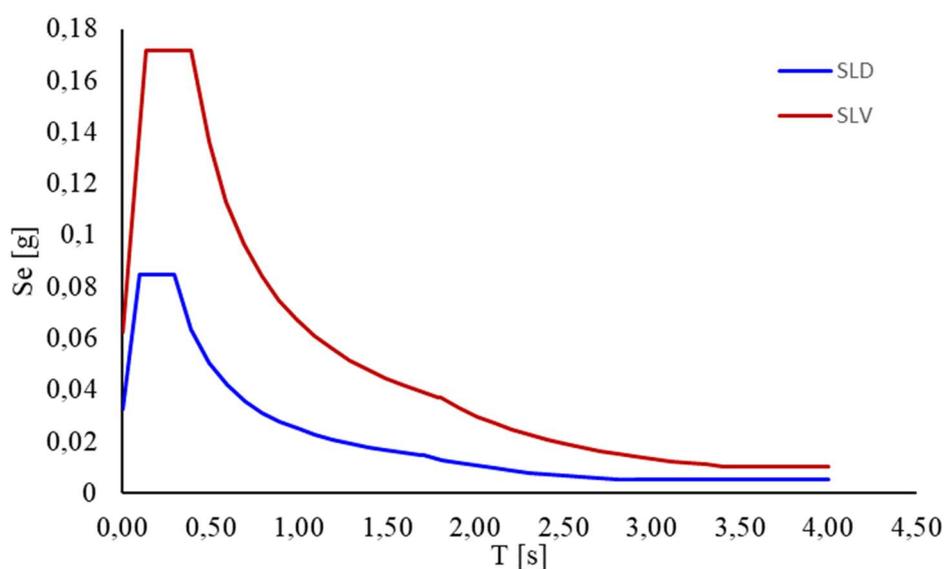
Figura 2-1: Spettri di risposta elastici per SLD e SLV.

Di seguito si riportano in Tabella 2-1 una sintesi dei parametri di sito, e in Figura 2-1 gli spettri di risposta in termini di accelerazione allo SLD e allo SLV definiti in accordo con le NTC 2018 [1].

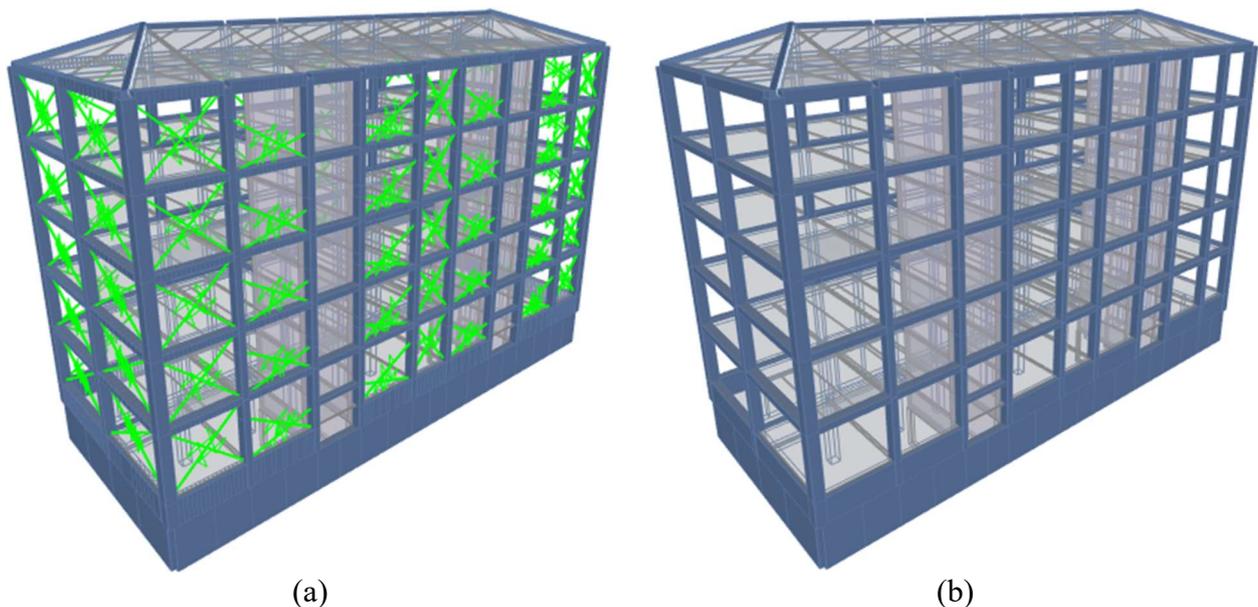
Figura 2-2: Modelli strutturali – “*Struttura tamponata*” (a), “*Struttura nuda*” con tamponamenti considerati solo in termini di massa (b)

Al fine di valutare la risposta sismica dell'edificio caso studio è stata utilizzata un'analisi dinamica lineare condotta secondo le indicazioni fornite dalle NTC 2018 [1]. Il modello strutturale dell'edificio agli elementi finiti (FEM) è stato realizzato con l'ausilio del software di calcolo strutturale *SAP2000* e prevede la modellazione, oltre che degli elementi strutturali, dei tamponamenti esterni (“*Struttura tamponata*”, Figura 2-2a). Per completezza, si riportano i risultati ottenuti considerando un modello numerico in cui i tamponamenti murari sono stati considerati solo in termini di massa (“*Struttura nuda*”, Figura 2-2b).

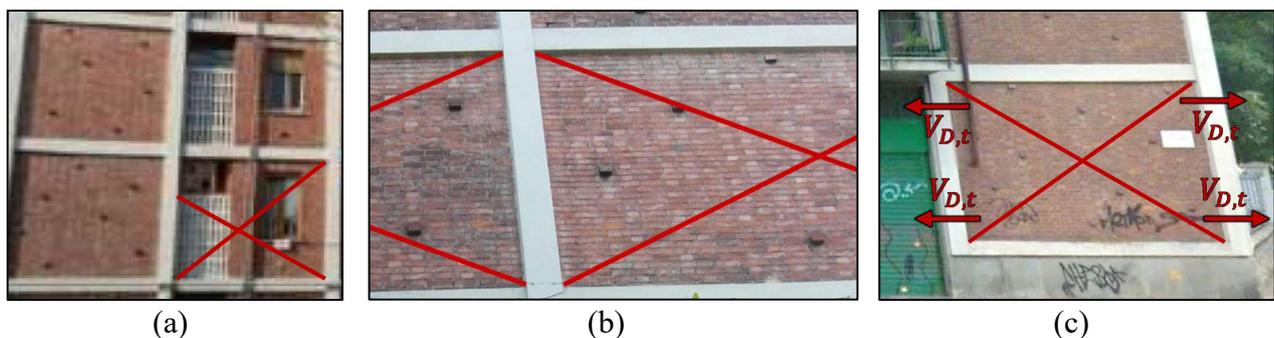
Figura 2-3: Applicazione dei puntoni diagonali equivalenti – eccentrico (a), concentrico (b), concentrico con taglio addizionale computato (c)

I tamponamenti in muratura sono stati rappresentati attraverso l'inserimento di puntoni diagonali equivalenti definiti secondo il modello proposto da Liberatore et al. (2018) [5]. In ogni maglia tamponata sono dunque stati applicati due puntoni incrociati per ogni paramento. Al fine di rispettare

l'ipotesi che il tamponamento lavori solo a compressione, e non potendo impedire che in analisi lineari anche il puntone teso risulti sollecitato, la rigidezza elastica di tutti i puntoni è stata dimezzata. Inoltre, l'edificio in esame presenta diverse tipologie di aperture: centrate, eccentriche, a nastro, o composte (presenza di porta e finestra o di due finestre). La disposizione dei puntoni diagonali e la relativa riduzione di rigidezza e resistenza è stata dunque definita in funzione delle caratteristiche delle aperture secondo le indicazioni di Tabeshpour M.R. et al. (2016) [6]. In particolare, in presenza di aperture eccentriche o finestre a nastro, tale procedura prevede che il puntone non venga collegato ai nodi trave-pilastro ma bensì agli elementi frame in corrispondenza dell'ultimo punto di contatto tra calcestruzzo e tamponamento (in Figura 2-3a è riportata la rappresentazione di un puntone eccentrico). Questa configurazione permette di computare automaticamente il taglio addizionale che il tamponamento trasferisce agli elementi strutturali in presenza di azioni orizzontali. Tali effetti locali incidono in modo preponderante sulla risposta degli elementi pilastro, mentre possono essere trascurati nel caso delle travi. Non si ritiene inoltre necessario computare valori di taglio addizionale su pilastri che presentino su ambo i lati pareti di tamponamento tali da confinare efficacemente l'elemento strutturale (ad esempio, in assenza di aperture o in caso di aperture centrate con superficie limitata, come rappresentato in Figura 2-3b). Infine, nel caso in cui i puntoni vengano collegati ai nodi di pilastri d'angolo, o a pilastri che presentino maglie adiacenti non tamponate o con grandi aperture, è necessario computare a posteriori il taglio addizionale  $V_{D,t}$  trasmesso ai pilastri (Figura 2-3c).

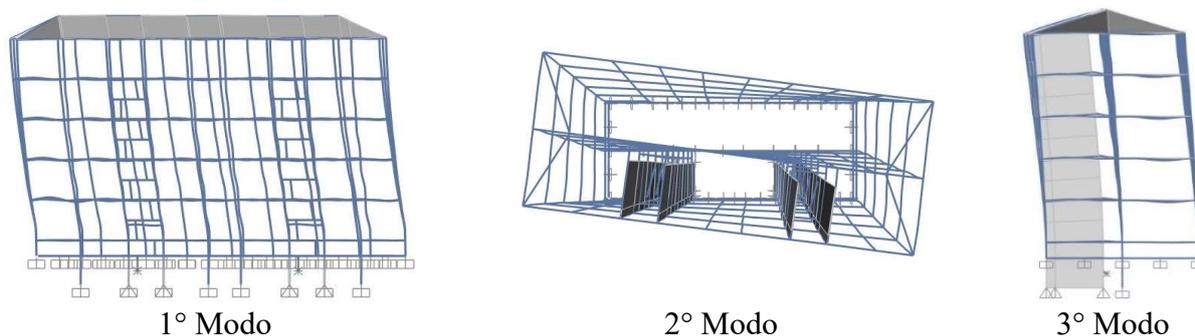
Figura 2-4: Rappresentazione grafica dei primi tre modi di vibrare della “Struttura tamponata”

**Errore. L'autoriferimento non è valido per un segnalibro.** mostra le rappresentazioni grafiche dei primi tre modi di vibrare della “Struttura tamponata”.

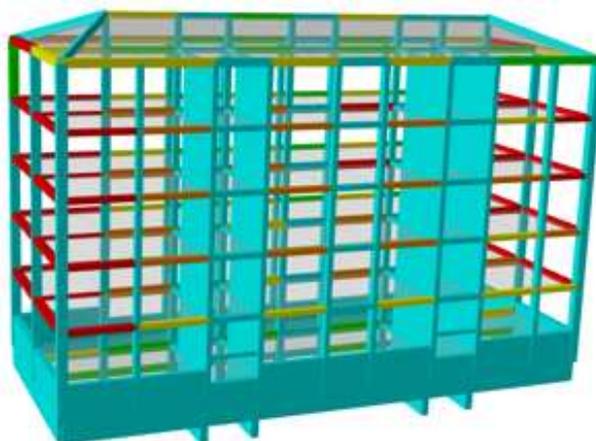
*Figura 2-5: Verifica SLU “Struttura tamponata” - Meccanismi flessionali travi*

In generale, non si osservano significative differenze tra la “Struttura nuda” e la “Struttura tamponata” nelle verifiche per carichi gravitazionali. In entrambe le strutture, 41 travi non risultano essere verificate a flessione per la combinazione di carico SLU. Tale risultato è dovuto ai limitati quantitativi di armatura flessionale in corrispondenza delle estremità delle travi. Le travi che non sono risultate essere verificate allo SLU nella “Struttura tamponata” sono evidenziate in rosso in Figura 2-5.

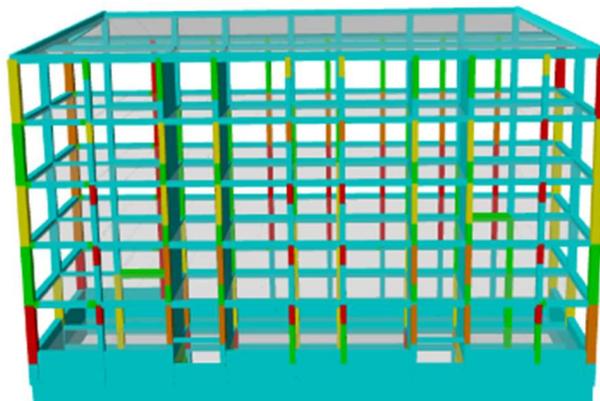
Figura 2-6: Verifica SLV “Struttura tamponata” - Meccanismi fragili pilastri

I pilastri non verificati allo SLV nella “Struttura tamponata” sono evidenziati in rosso in Figura 2-6.

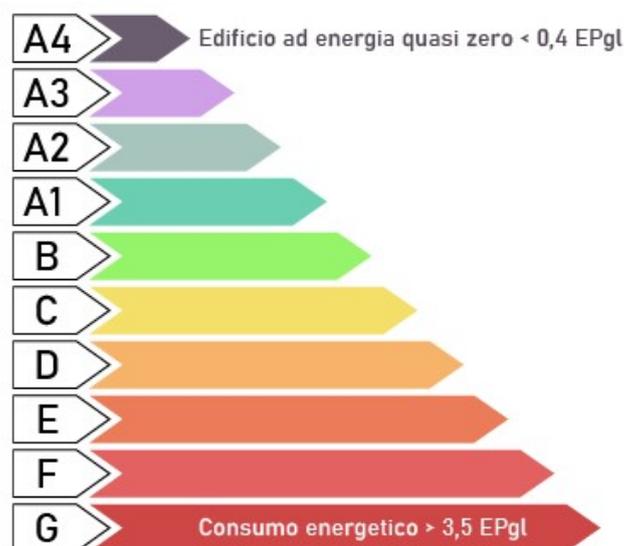
Figura 3-1: Classificazione energetica degli edifici

Nell'Unione Europea, l'edilizia è responsabile di circa il 40% del consumo energetico e del 36% delle emissioni totali di CO<sub>2</sub>. Conseguentemente, a livello normativo, è stata posta particolare attenzione ai consumi energetici legati all'edilizia, sia limitando la realizzazione di nuove costruzioni, sia monitorando e valutando i consumi degli edifici esistenti attraverso l'attestato di prestazione energetica (APE). In tale documento, riconosciuto dallo Stato, viene indicato l'indice di prestazione energetica globale (EPgl) ed i contributi dati dai diversi servizi che concorrono a determinarlo (e.g., riscaldamento, elettrodomestici, illuminazione). In base ai valori dell'EPgl, all'edificio viene assegnata una classe energetica, alla quale si associa un certo livello di efficienza energetica (Figura 3-1).

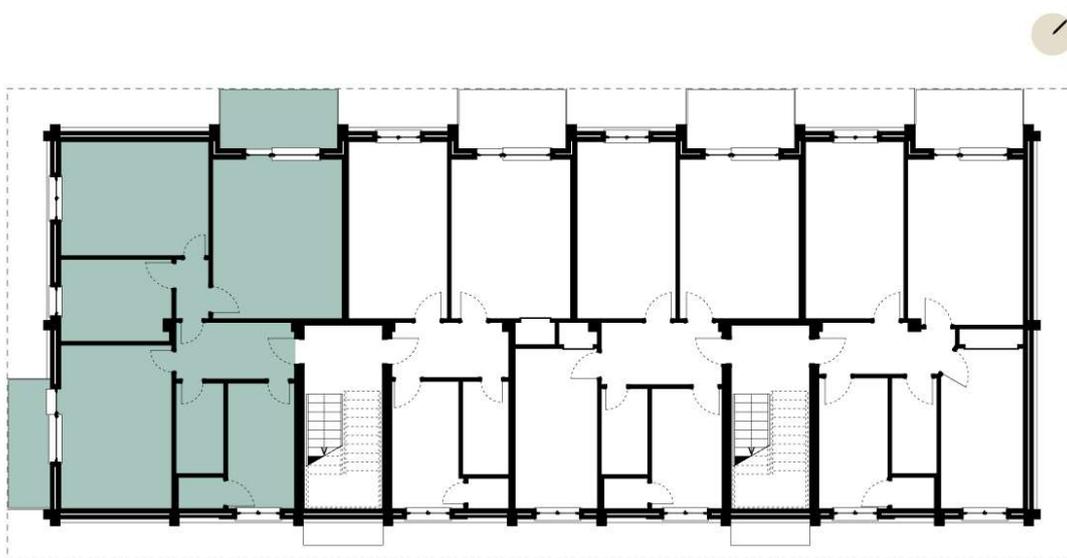
*Figura 3-2: Appartamento di riferimento*

Per semplicità, trattandosi di un edificio condominiale, ci si è focalizzati su un solo appartamento, collocato ad un piano intermedio, per valutarne le prestazioni termiche in base al livello di intervento. L'appartamento analizzato è stato scelto per la sua esposizione su tre lati e per la presenza di entrambe le tipologie di balconi, quello rientrante verso nord-ovest e quello rivolto a sud-ovest (Figura 3-2).

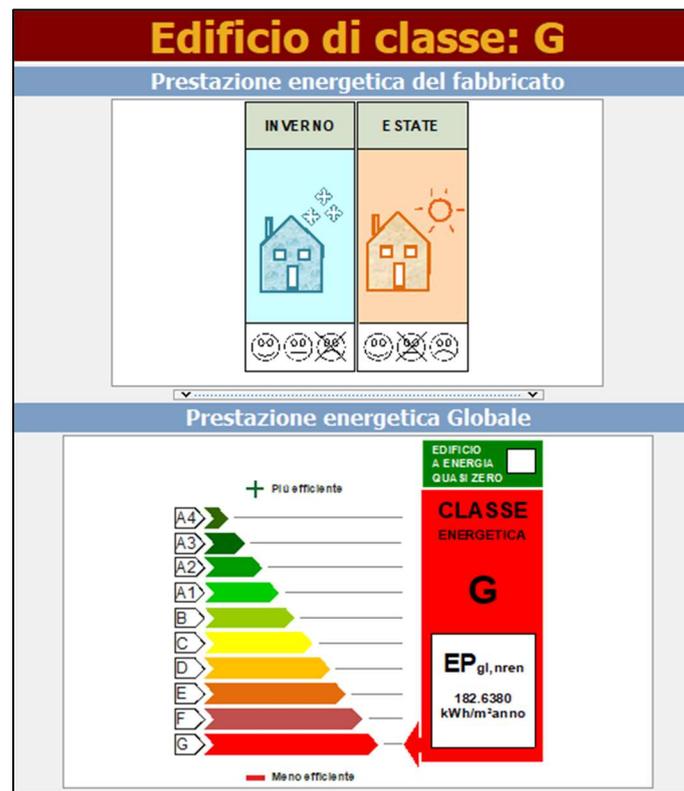
Figura 3-3: Risultati ottenuti dall'analisi energetica dello stato di fatto - Software TerMus

Si riporta in Figura 3-3 la schematizzazione dei risultati ottenuti.

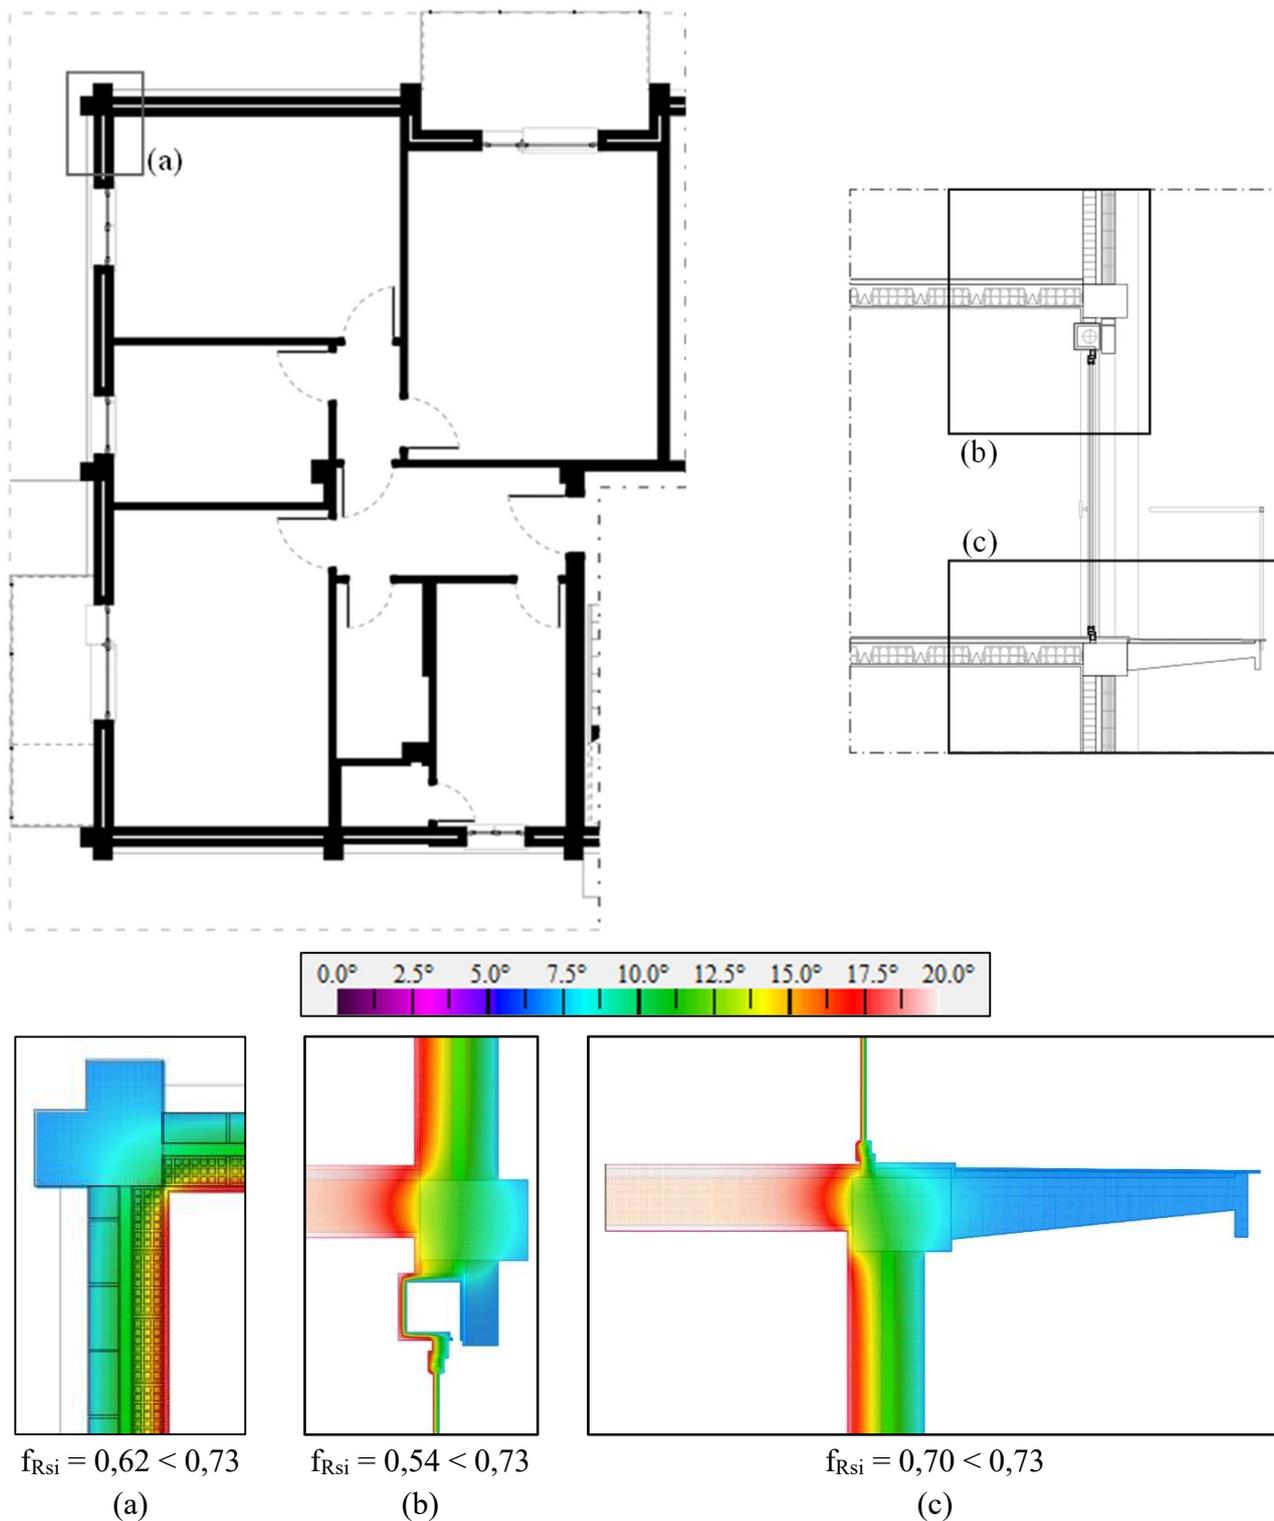
Figura 3-4: Analisi dei ponti termici – Stato di fatto – Angolo tra pareti verticali (a), collegamento superiore della finestra (b), balcone (c)

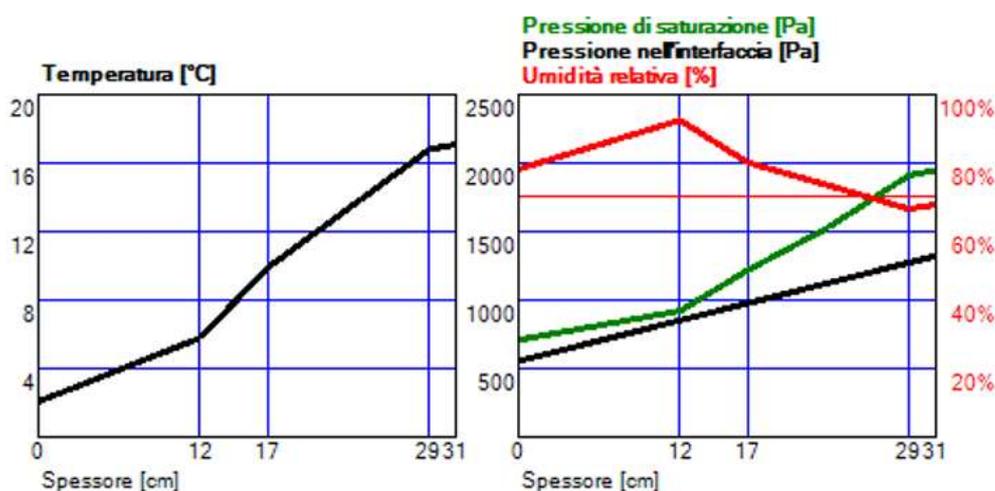
Figura 3-5: Parete tipo – Stato di fatto - Verifica rischio condensa

Per ogni mese dell’anno bisogna calcolare la distribuzione della temperatura, della pressione di saturazione e della distribuzione di vapore in corrispondenza di ciascuna interfaccia della stratigrafia, e controllare se si verifica condensazione interstiziale. Questa procedura viene mostrata in maniera grafica attraverso il diagramma di Glaser. Tale diagramma si basa sulla rappresentazione di una sezione trasversale della parete su cui vengono individuati i valori di interfaccia associati alla pressione di saturazione e alla pressione di vapore (“pressione nell’interfaccia”), dai quali vengono tracciate due linee spezzate che indicano l’andamento attraverso gli strati dei due parametri. Se le due linee si intersecano, significa che nel punto di intersezione si verifica condensazione interstiziale. Si riportano in Figura 3-5 i risultati ottenuti considerando una “parete tipo” nel mese di gennaio.

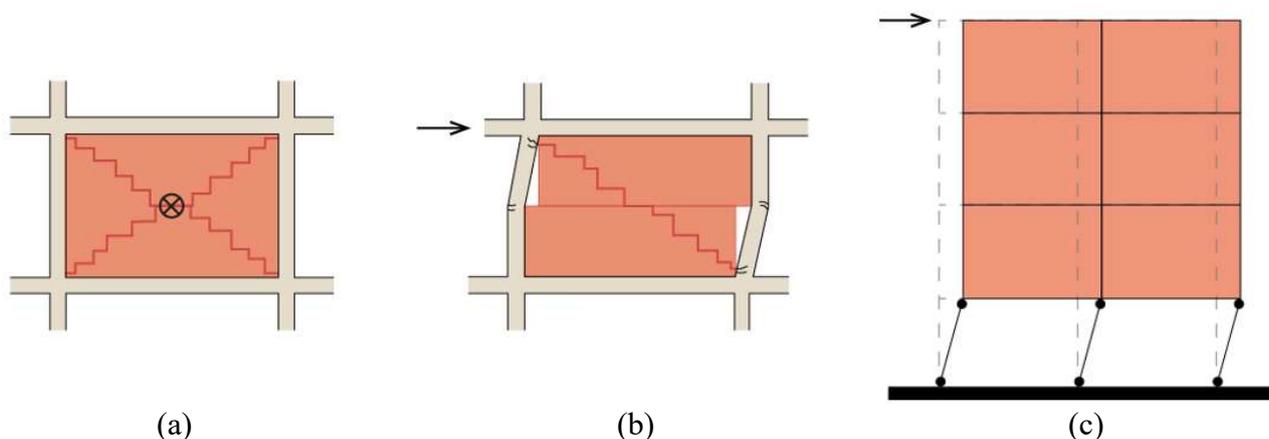
Figura 4-1: *Collassi edifici esistenti – ribaltamento fuori piano dei tamponamenti (a), collasso a taglio dei pilastri (b), meccanismi di piano debole (c)*

Come evidenziato dall'analisi del caso studio in esame, il comportamento sia sismico che energetico delle strutture esistenti può scostarsi significativamente da quanto previsto per gli edifici di nuova costruzione. Dal punto di vista sismico, numerosi studi hanno evidenziato come le pratiche edilizie passate abbiano talvolta portato al manifestarsi di danni o collassi per azioni di entità inferiore a quelle considerate in fase di progetto per nuovi edifici. Inoltre, facendo specifico riferimento alle strutture in calcestruzzo, l'interazione tra elementi strutturali e non strutturali può indurre l'attivazione di fenomeni quali il ribaltamento fuori piano dei tamponamenti in muratura (Figura 4-1a), il collasso a taglio dei pilastri (favorito dalle azioni aggiuntive trasferite dai tamponamenti, Figura 4-1b), o l'attivazione di meccanismi di piano debole (causati da distribuzioni irregolari in pianta o in elevazione delle pareti di tamponamento, Figura 4-1c).

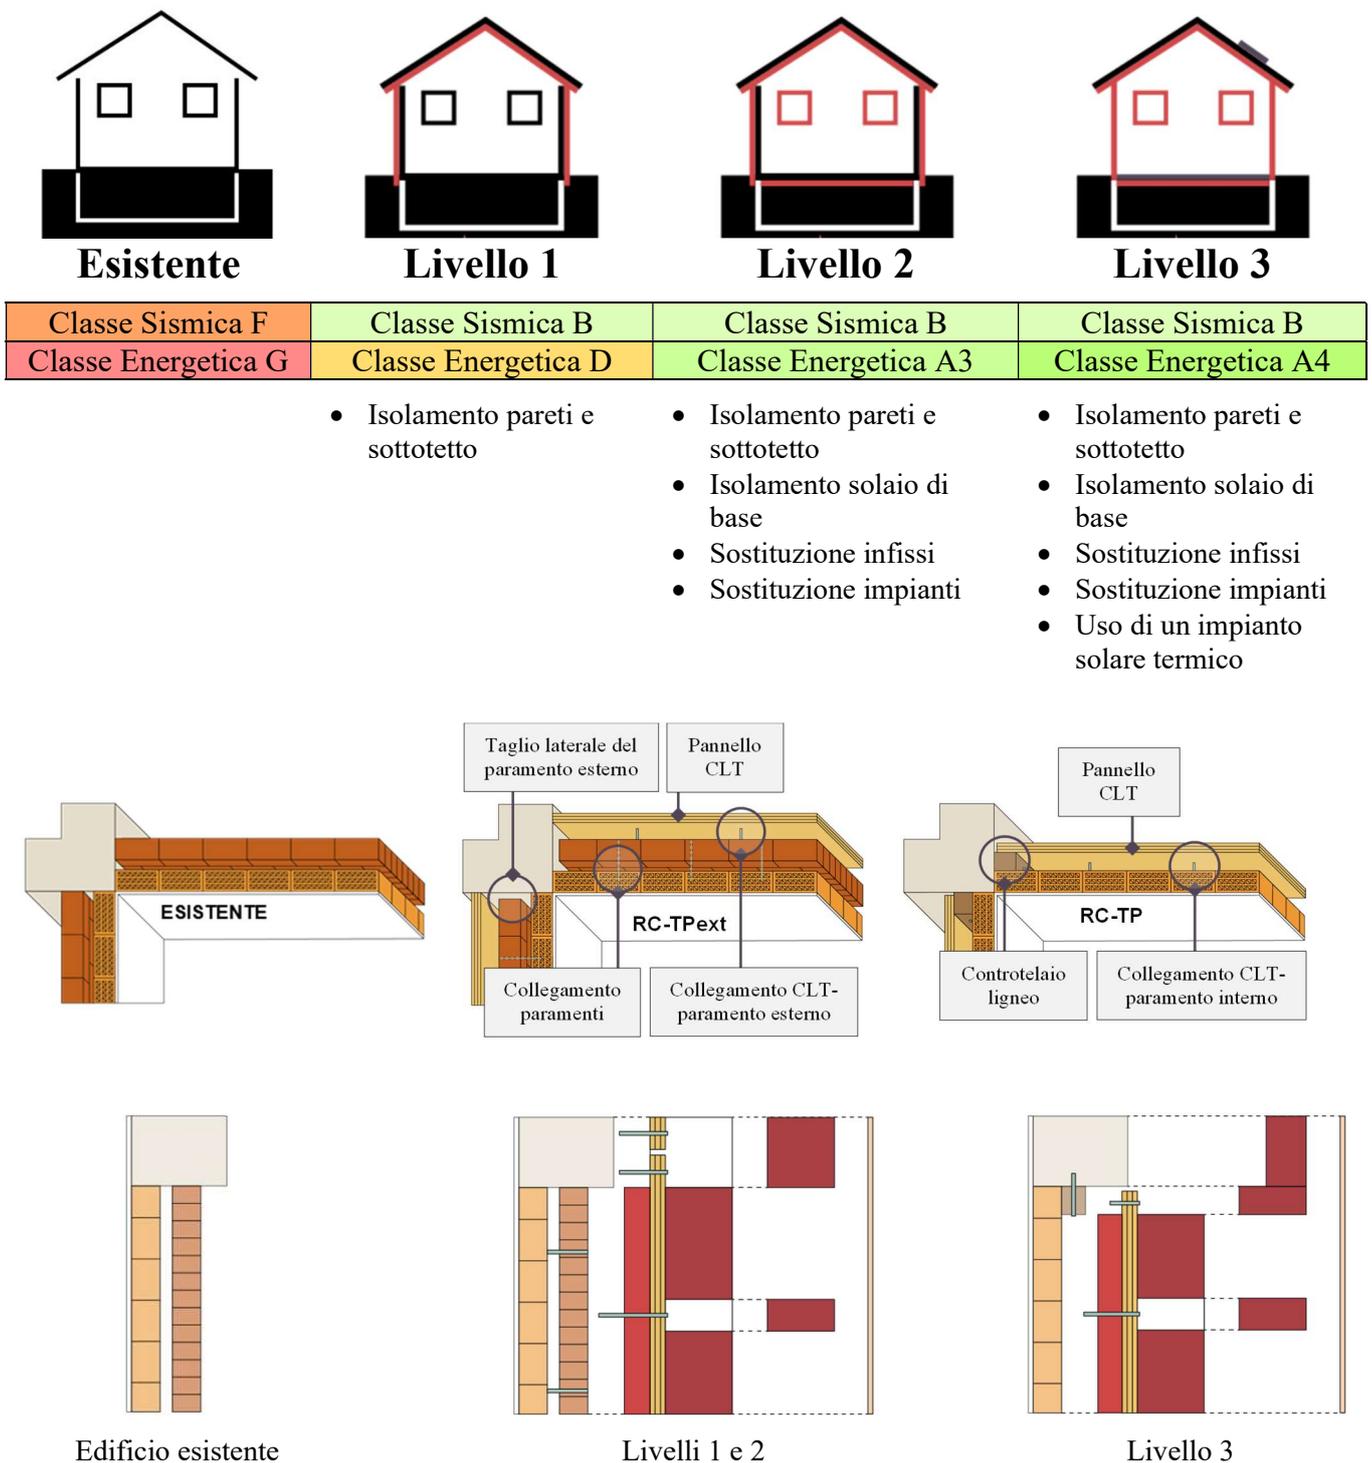
Figura 4-2: Riepilogo dei Livelli di intervento proposti e dei risultati ottenuti

In Figura 4-2 vengono riportati i Livelli di intervento proposti ed i principali risultati ottenuti.

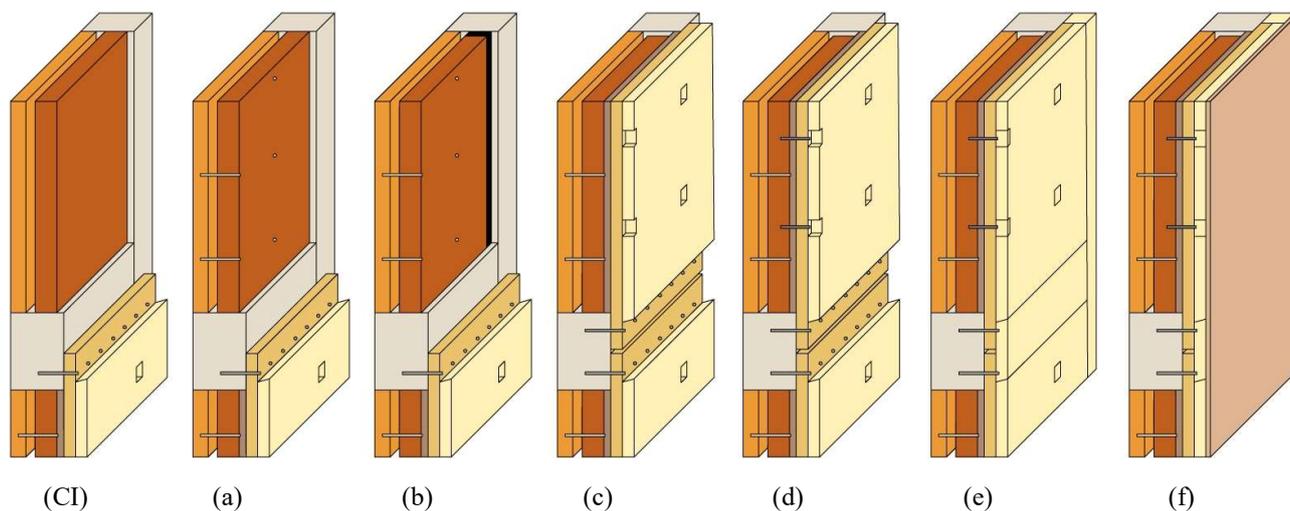
Figura 4-3: Intervento di Livello 1 e 2 (soluzione RC-TPext) - Messa in opera

Nella prima ipotesi di intervento viene mantenuto il tamponamento esistente, che viene tagliato lateralmente lungo i pilastri in modo tale da impedire che in presenza di azioni orizzontali gli elementi murari trasferiscano azioni di taglio addizionali sui pilastri. Il pannello in CLT viene posto all'esterno della maglia del telaio e fissato alle travi superiore e inferiore. Questa soluzione è caratterizzata da maggiore rapidità esecutiva e minore impatto economico. Attraverso l'applicazione di un pacchetto parzialmente prefabbricato, si ha la possibilità di aumentarne le prestazioni energetiche con un adeguato isolamento, rispondendo alla necessità di limitare i consumi di energia e garantire un maggiore comfort degli ambienti interni. La procedura di intervento, descritta in [19], è riportata in Figura 4-3.

semplice (costo totale di 105,35 €/h). Nella stima dei tempi necessari alla realizzazione del pacchetto isolante delle pareti, si sono conteggiate solamente le lavorazioni in cantiere (si vedano ad esempio Figura 4-3(e-f) e Figura 4-23(e-f)), escludendo le fasi di assemblaggio del sistema prefabbricato eseguite in stabilimento.

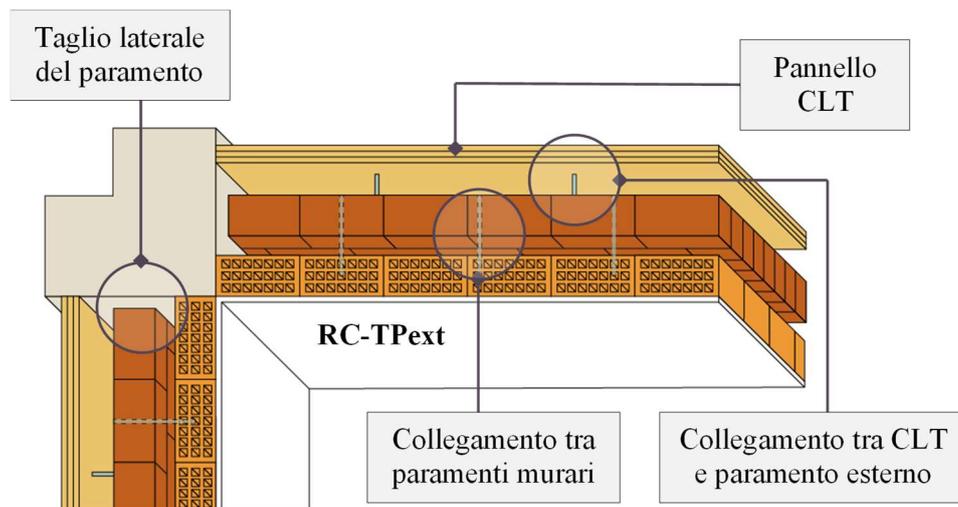
Figura 4-4: RC-TPext – Elementi strutturali e connessioni

Si riporta in Figura 4-4 la rappresentazione degli elementi e delle connessioni strutturali, ed in Figura 4-5 la stratigrafia completa della soluzione proposta.

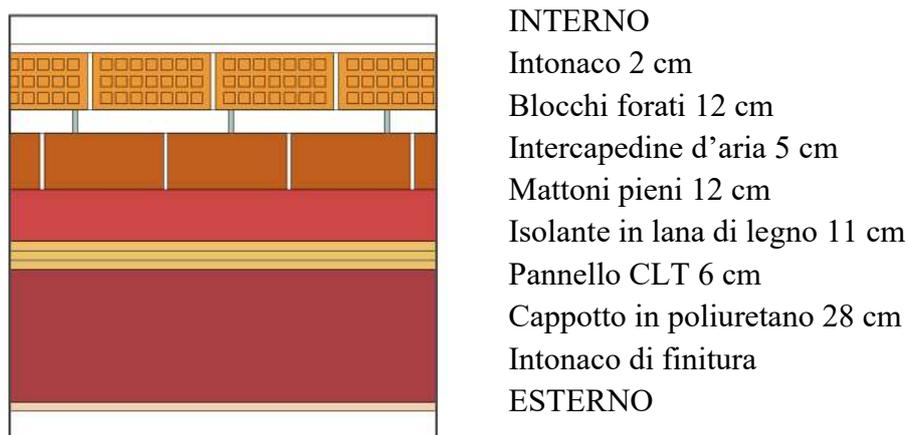
Figura 4-5: RC-TPext – Pacchetto isolante

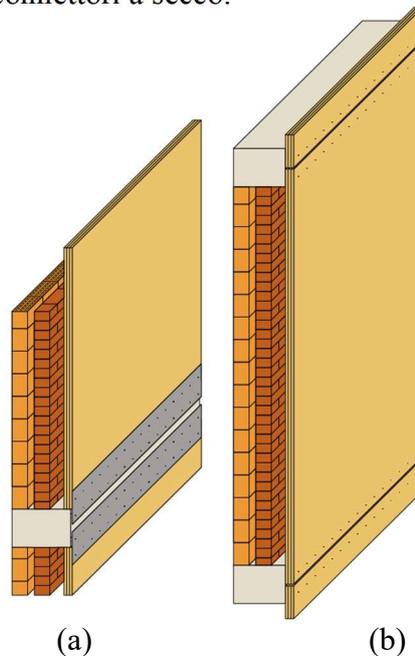
*Figura 4-6: Connessioni alternative – primo piano (a), piani superiori (b)*

Il pannello viene fissato agli elementi in calcestruzzo tramite connettori metallici certificati per installazioni in zona sismica, con interasse di 20 cm. Sulle maglie che si trovano fra il primo ed il secondo piano è stata prevista una variazione nella connessione (Figura 4-6). In questo caso, infatti, essendo presenti travi di base pari a 45 cm anziché 40 cm come in tutti i piani superiori, l'attacco viene realizzato tramite delle piastre metalliche fissate al pannello mediante connettori legno-acciaio e fissate al calcestruzzo tramite connettori a secco.

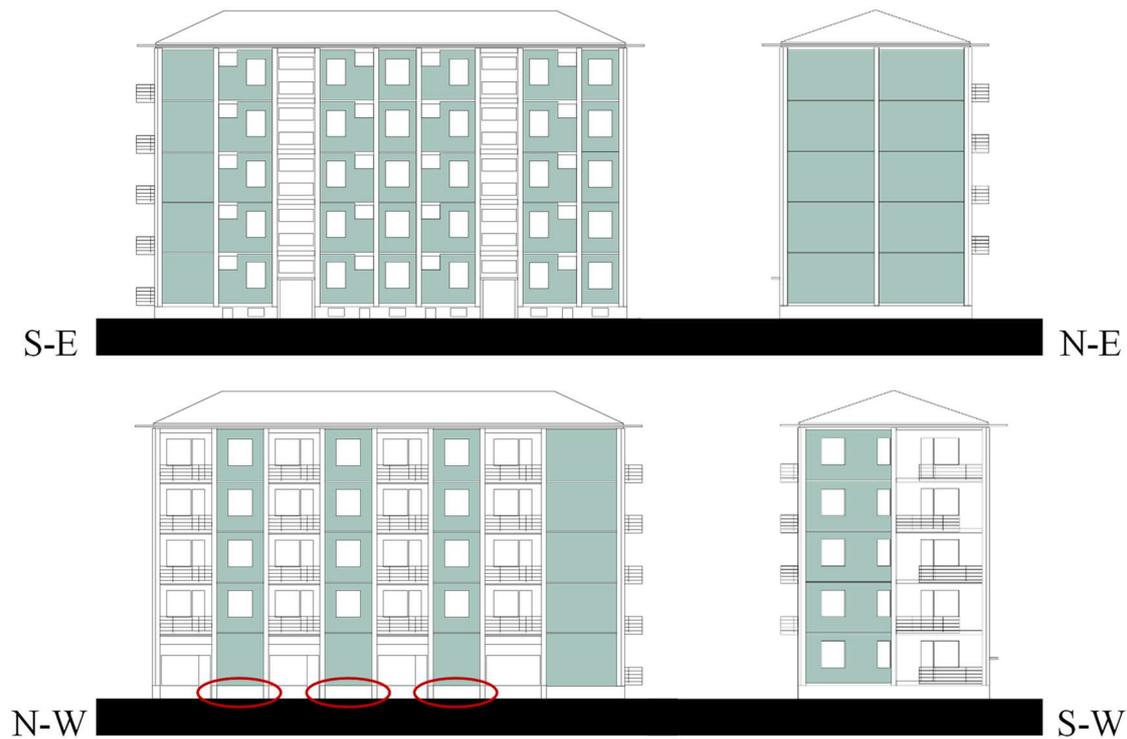
*Figura 4-7: Maglie in cui viene applicato l'intervento RC-TPext*

La soluzione proposta è stata applicata in maniera estensiva nella maggior parte delle maglie dell'edificio (evidenziate in Figura 4-7).

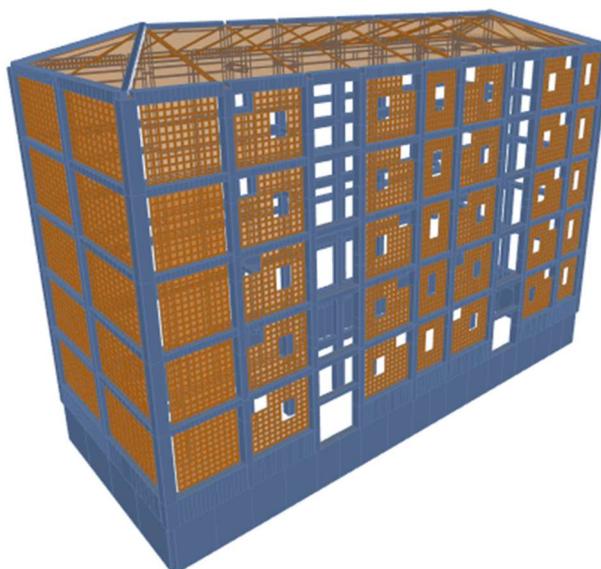
*Figura 4-8: Modello strutturale – Intervento di Livello 1 (RC-TPext)*

L'intervento è stato modellato sull'intera struttura tramite l'impiego di un approccio numerico semplificato sviluppato sulle basi delle osservazioni riportate in [16-19]. In particolare, si è scelto di eseguire la connessione CLT-calcestruzzo applicando connettori unicamente lato trave, e adottando una spaziatura costante pari a 20 cm. Si riporta, in Figura 4-8, una rappresentazione grafica del modello numerico utilizzato.

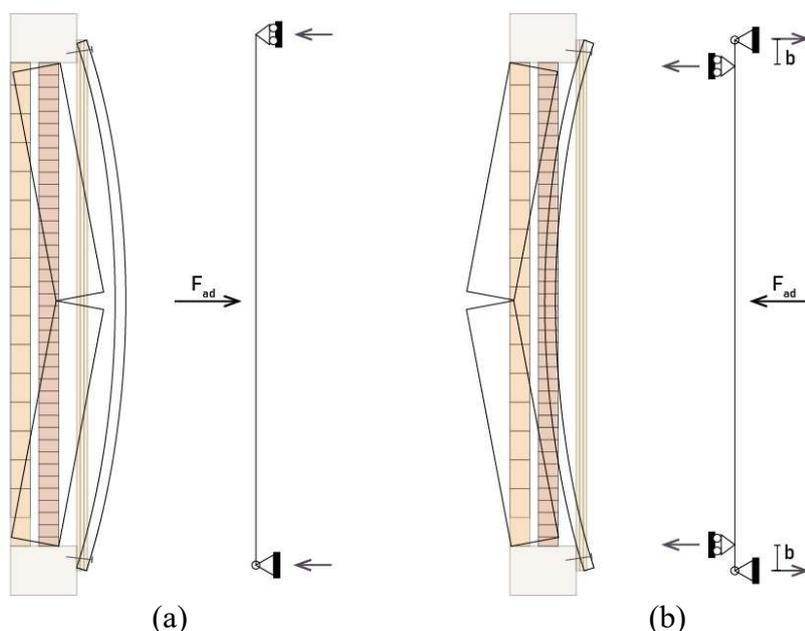
Figura 4-9: RC-TPext - Schemi di ribaltamento fuori-piano

La verifica a ribaltamento viene effettuata in accordo con le NTC 2018 [1] e relativa Circolare [2] definendo un'azione sismica di progetto gravante ortogonalmente alla singola maglia che tende a ribaltare il sistema di tamponamento verso l'esterno dell'edificio (Figura 4-9a) o verso l'interno (Figura 4-9b). In particolare, gli elementi di tamponamento vengono considerati solo in termini di massa, mentre il pannello in CLT viene verificato per flessione e taglio. Si verifica inoltre la connessione CLT-calcestruzzo per estrazione.

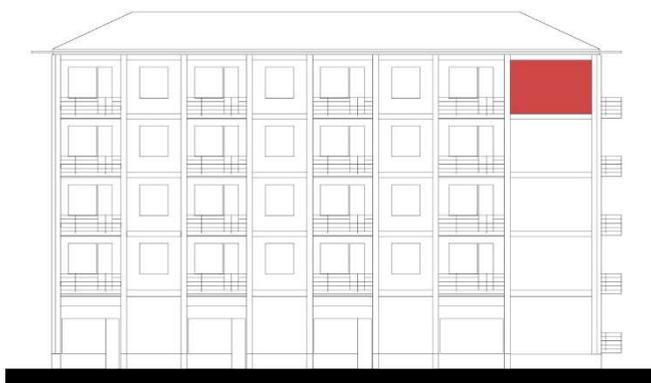
Figura 4-10: Maglia considerata per il calcolo del ribaltamento del sistema di tamponamento post-intervento

Nelle verifiche riportate, è stata considerata una maglia del telaio collocata all'ultimo piano dell'edificio, dove il pericolo di ribaltamento fuori piano è maggiore (evidenziata in Figura 4-10).

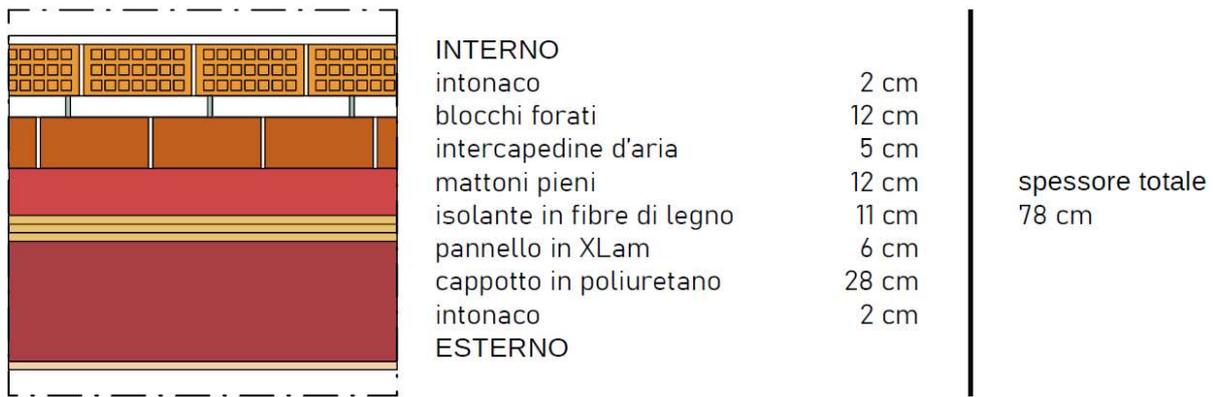
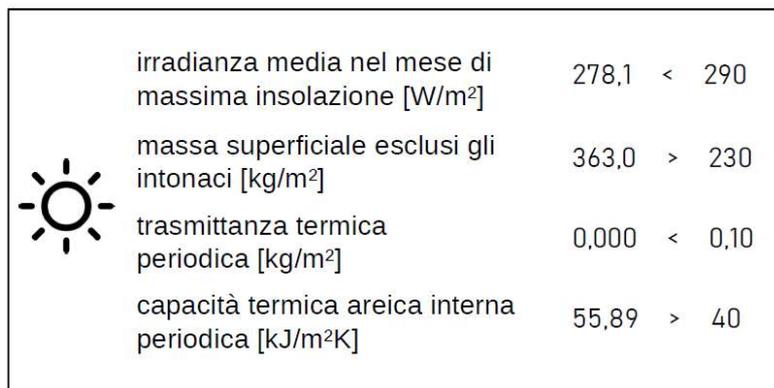
Figura 4-11: Parete con intervento RC-TPext nei casi di Livello 1 e 2 – Valutazione del comportamento invernale ed estivo

La verifica di questi requisiti è riportata in Figura 4-11 e Figura 4-12.

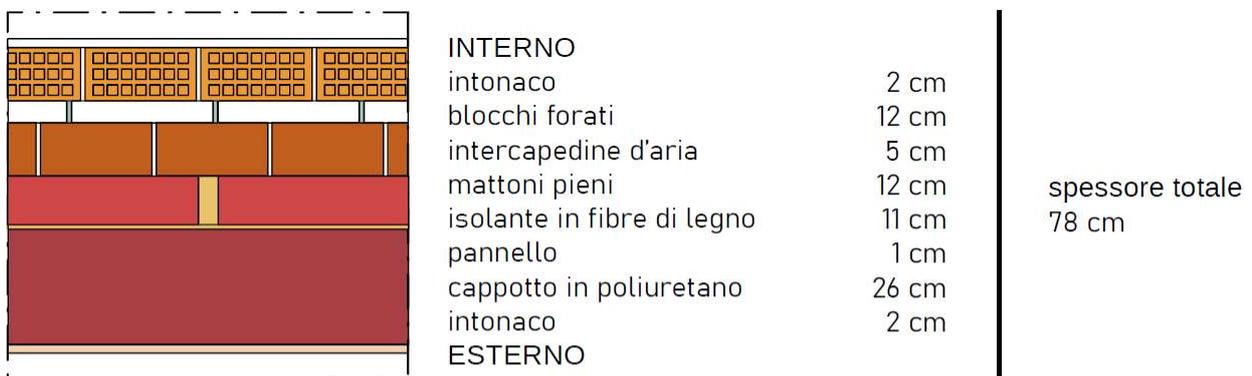
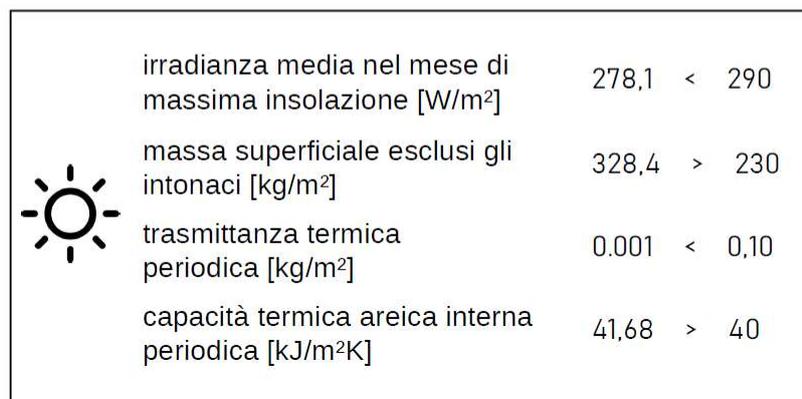
Figura 4-12: Parete con intervento di tipo Strong-back nei casi di Livello 1, 2 e 3 – Valutazione del comportamento invernale ed estivo
