# Progetto DPC-ReLUIS 2022-2024

## WP5: Interventi di rapida esecuzione a basso impatto ed integrati

### CASO STUDIO: EDIFICIO RESIDENZIALE IN CEMENTO ARMATO

#### SCHEDA DI SINTESI INTERVENTI

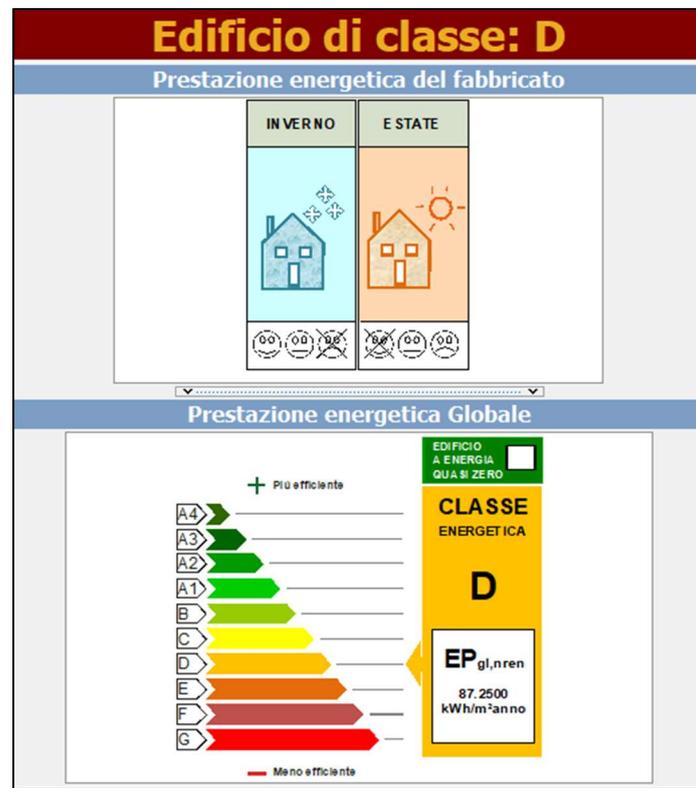
Figura 4-13: Risultati ottenuti dall'analisi energetica dell'intervento di Livello 1 - Software TerMus

Si riporta in Figura 4-13 la schematizzazione dei risultati ottenuti.

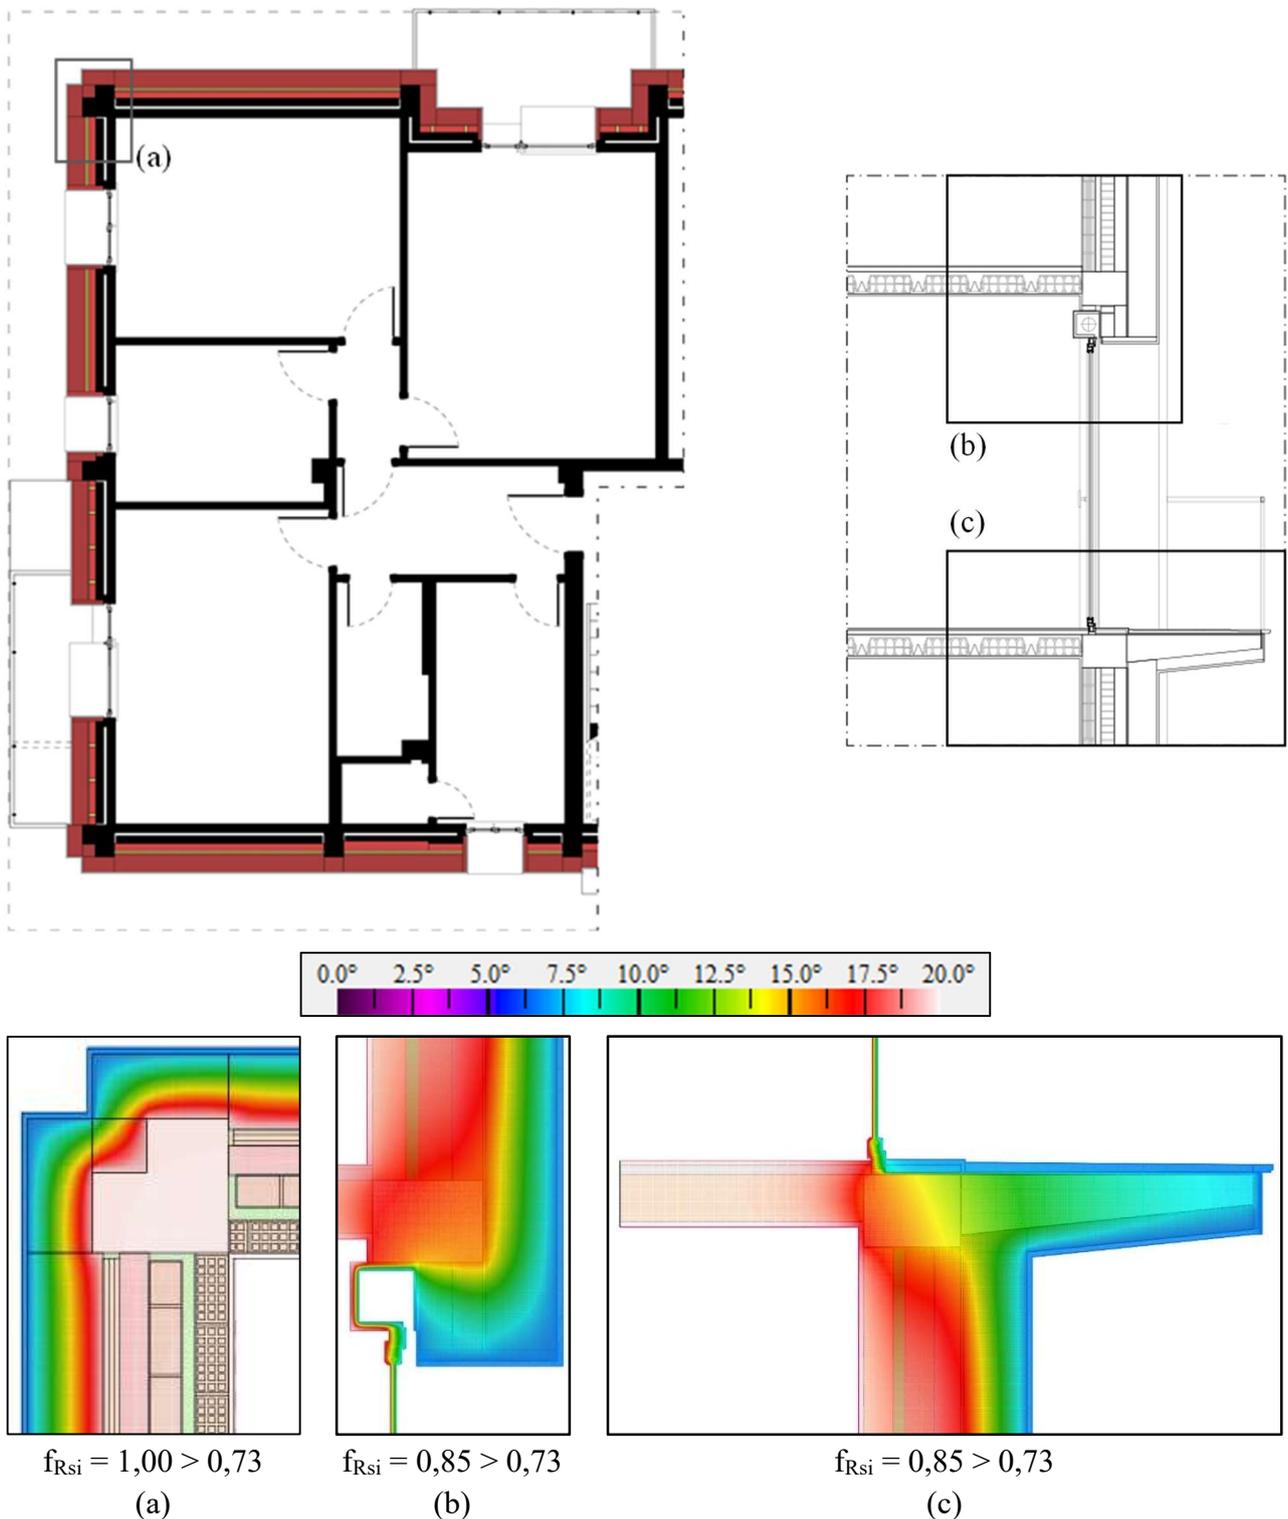
Figura 4-14: Analisi dei ponti termici – Intervento di Livello 1 – Angolo tra pareti verticali (a), collegamento superiore della finestra (b), balcone (c)

Per la verifica dei ponti termici è stata seguita una procedura analoga a quella descritta al paragrafo 3.2 individuando alcuni ponti termici significativi (Figura 4-14). Per ogni ponte termico, deve essere verificata la relazione  $f_{Rsi} > f_{Rsi,min}=0,73$ , dove  $f_{Rsi}$  è il fattore di temperatura sulla superficie interna calcolato per lo specifico elemento studiato, mentre  $f_{Rsi,min}$  è il fattore di temperatura minimo accettabile. Come condizioni climatiche esterne sono state prese quelle relative al mese di maggiore umidità relativa esterna, vale a dire novembre. Si considera invece una temperatura interna fissata in accordo con le indicazioni nazionali di 20°C.

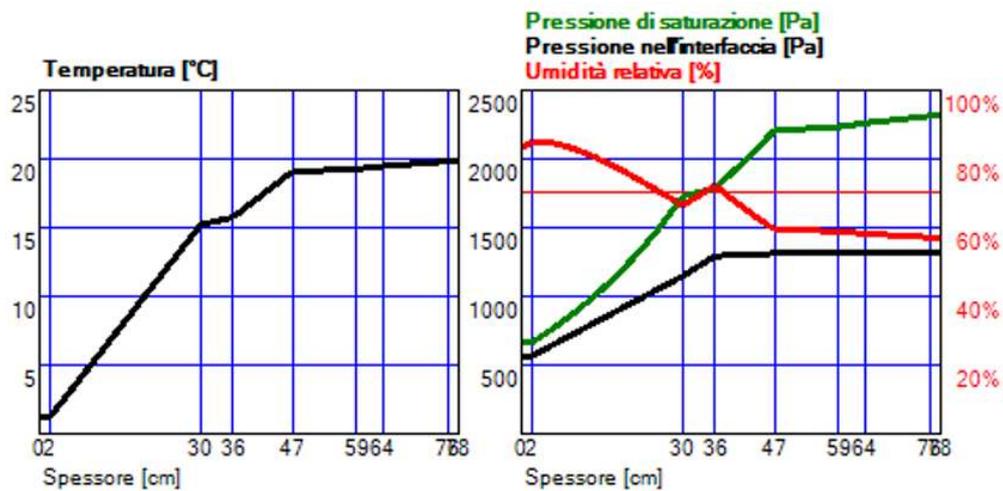
Figura 4-15: Parete tipo – Intervento di Livello 1 – Verifica rischio condensa

La verifica di condensa interstiziale è stata eseguita in modo analogo a quanto descritto al paragrafo 3.2. Si riportano in Figura 4-15 i risultati ottenuti considerando una “parete tipo” soggetta all’intervento RC-TPext nel mese di gennaio.

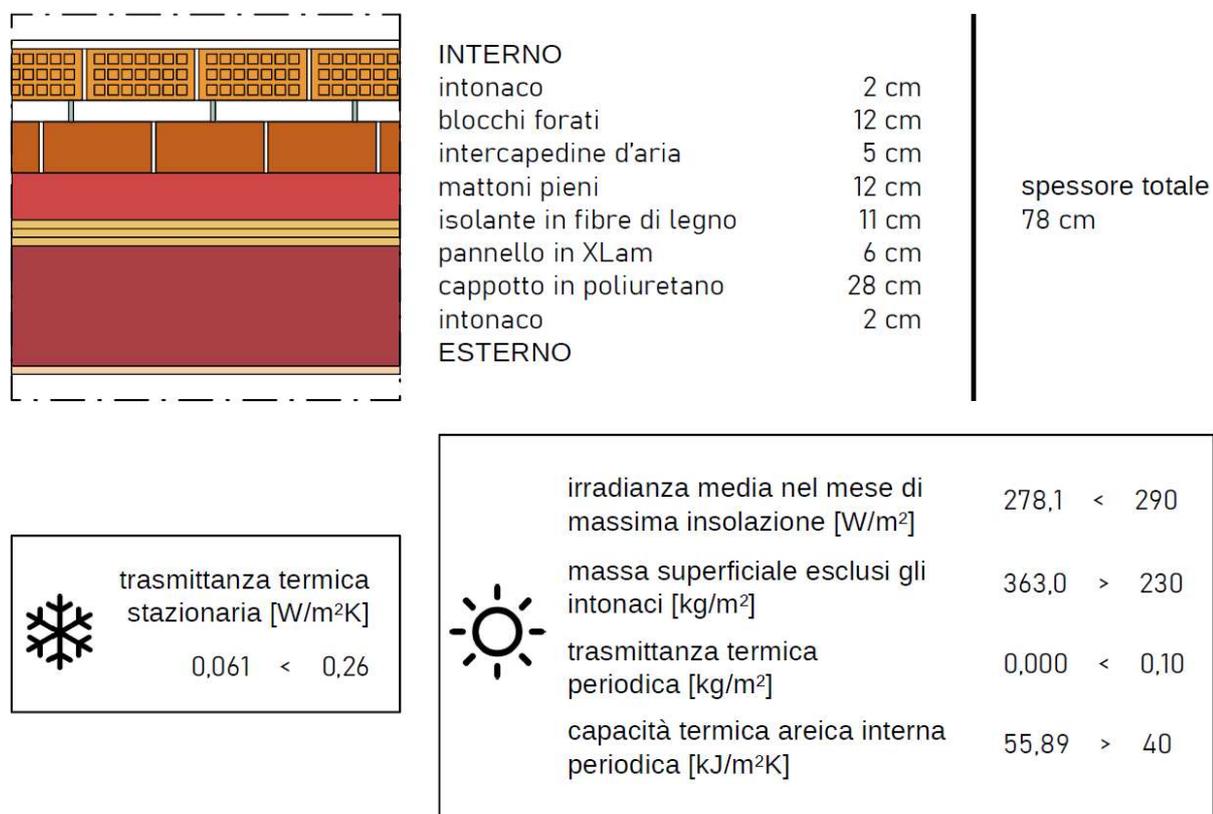
Figura 4-16: Parete con intervento RC-TPext nei casi di Livello 1 e 2 – Valutazione del comportamento invernale ed estivo

La valutazione del comportamento invernale ed estivo è stata condotta in accordo a quanto riportato nel paragrafo 4.2.4. La verifica di questi requisiti è riportata da Figura 4-16 a Figura 4-19.

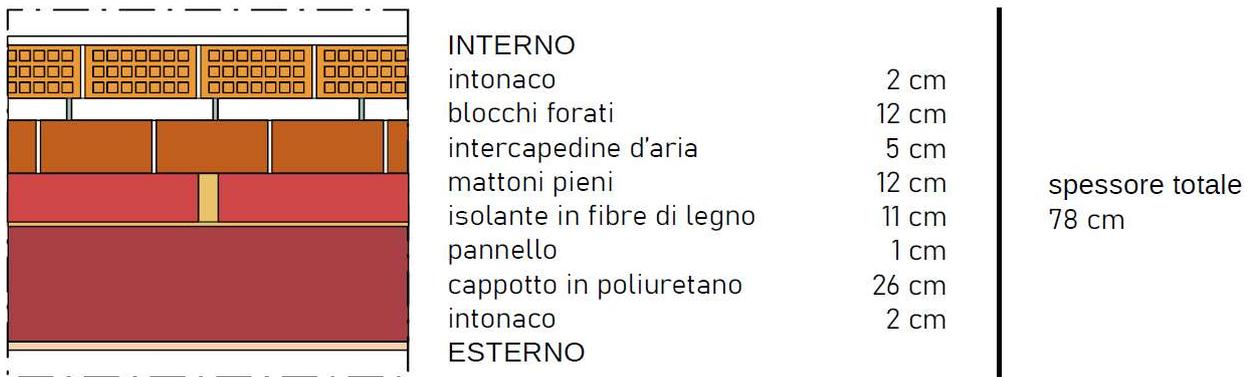
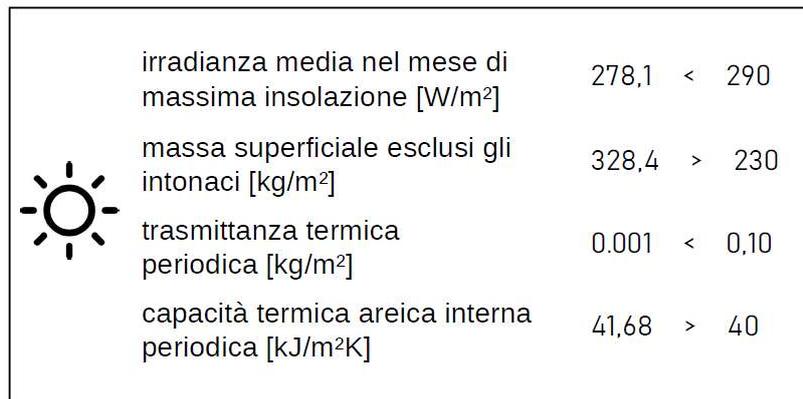
Figura 4-17: Figura 4 9: Parete con intervento di tipo Strong-back nei casi di intervento di Livello 1, 2 e 3 – Valutazione del comportamento invernale ed estivo

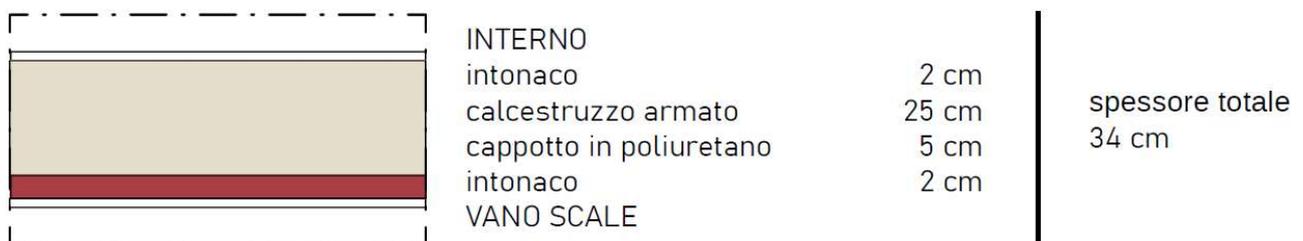
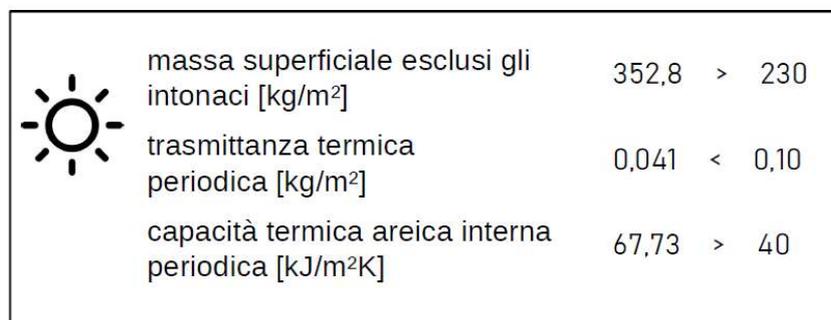
Figura 4-18: Parete vano scale 1 nei casi di intervento di Livello 2 e 3 – Valutazione del comportamento invernale ed estivo

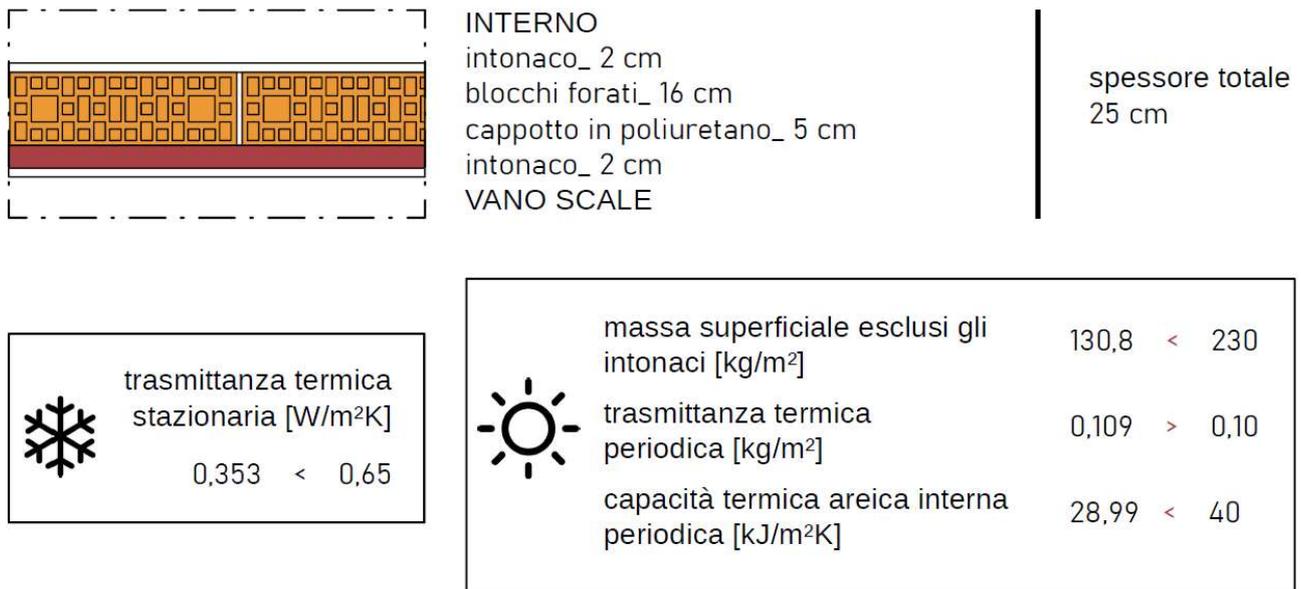
Figura 4-19: Parete vano scale 2 nei casi di intervento di Livello 2 e 3

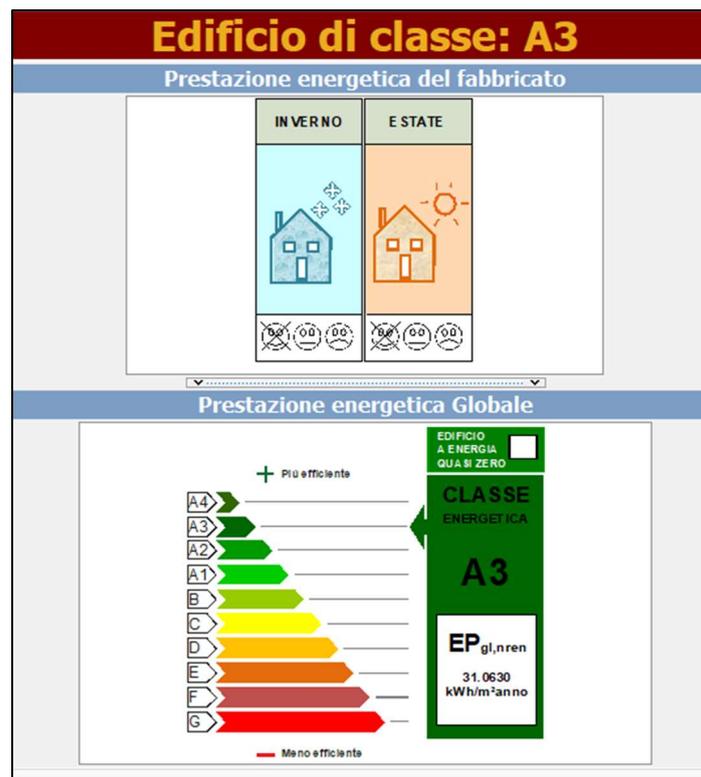
Figura 4-20: Risultati ottenuti dall'analisi energetica dell'intervento di Livello 2 - Software TerMus

Si riporta in Figura 4-20 la schematizzazione dei risultati ottenuti.

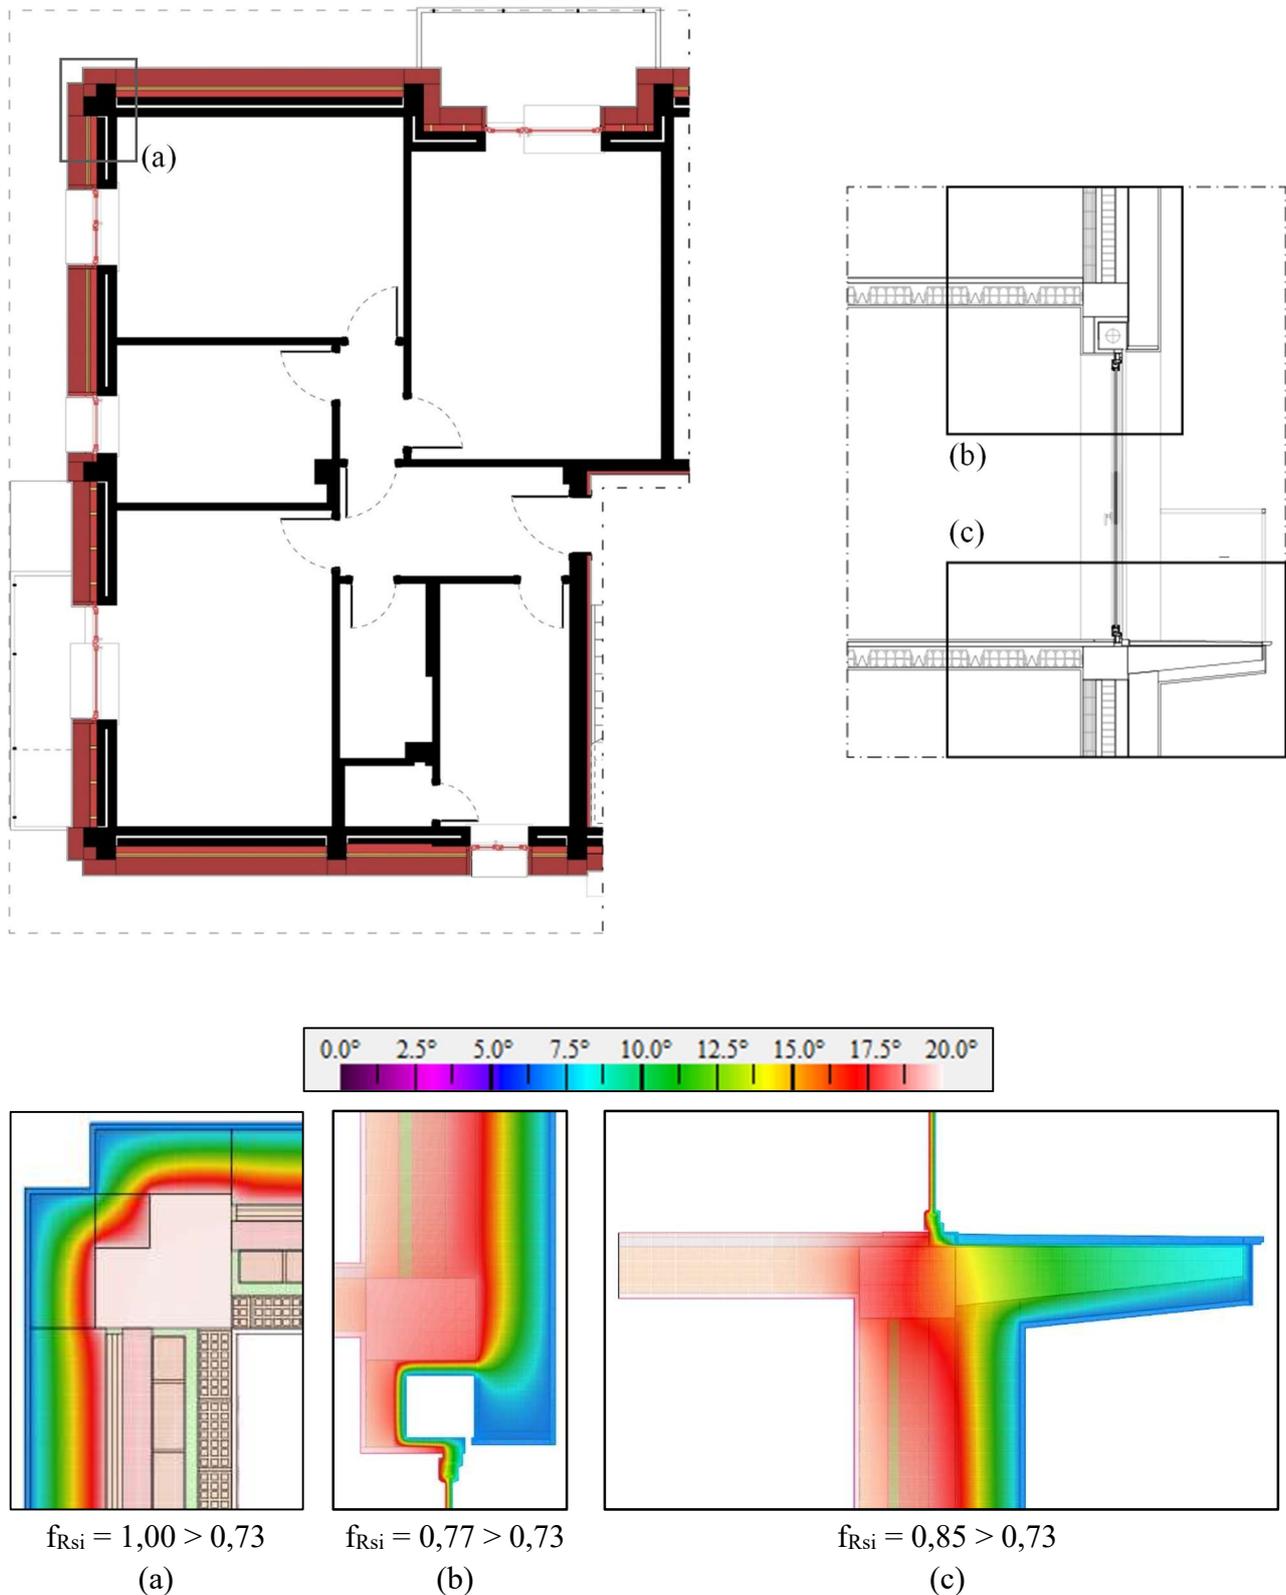
Figura 4-21: Analisi dei ponti termici – Intervento di Livello 2 – Angolo tra pareti verticali (a), collegamento superiore della finestra (b), balcone (c)

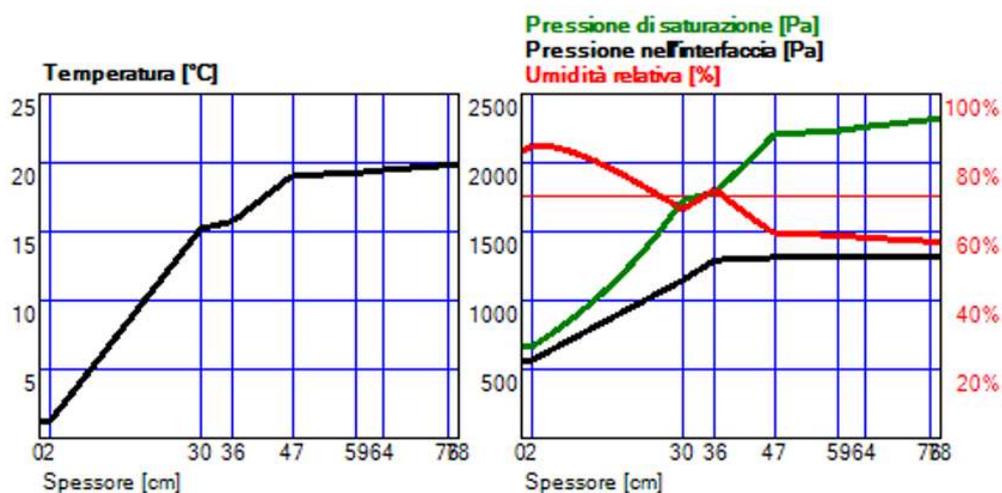
Figura 4-22: Parete tipo – Intervento di Livello 2 – Verifica rischio condensa

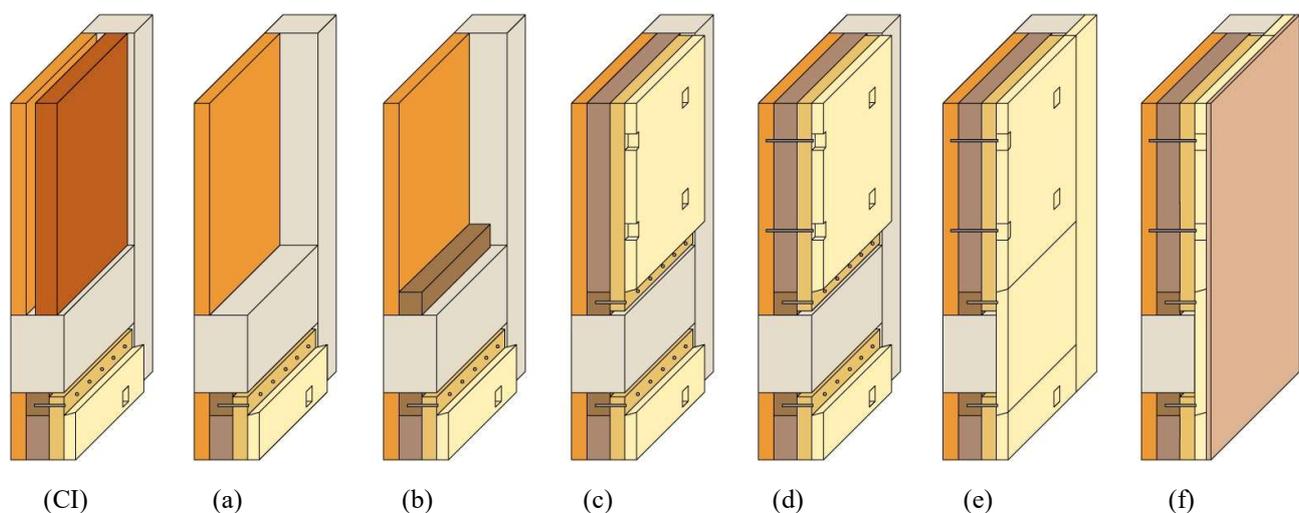
Figura 4-23: Intervento di Livello 3 (soluzione RC-TP) - Messa in opera

semplice (costo totale di 105,35 €/h). Nella stima dei tempi necessari alla realizzazione del pacchetto isolante delle pareti, si sono conteggiate solamente le lavorazioni in cantiere (si vedano ad esempio Figura 4-3(e-f) e Figura 4-23(e-f)), escludendo le fasi di assemblaggio del sistema prefabbricato eseguite in stabilimento.

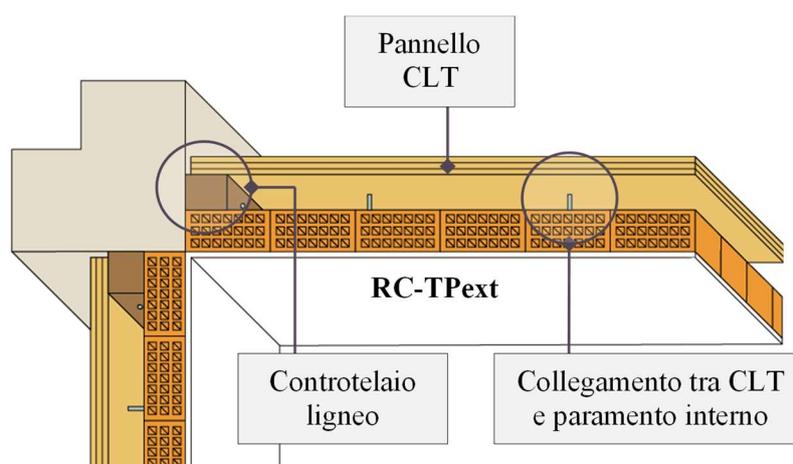
Figura 4-24: RC-TP – Elementi strutturali e connessioni

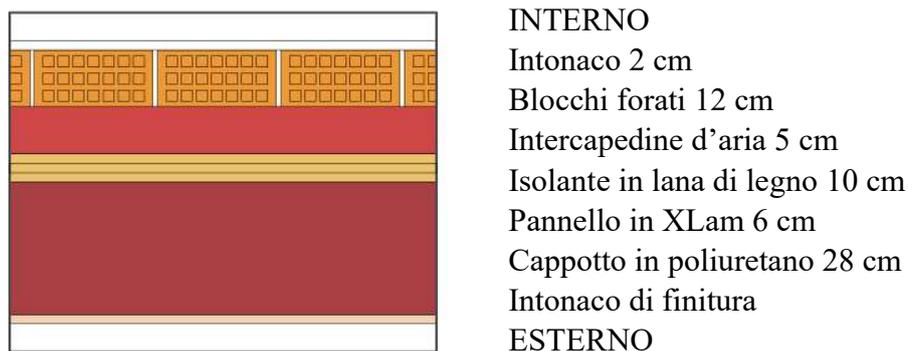
Figura 4-25: RC-TP – Pacchetto isolante

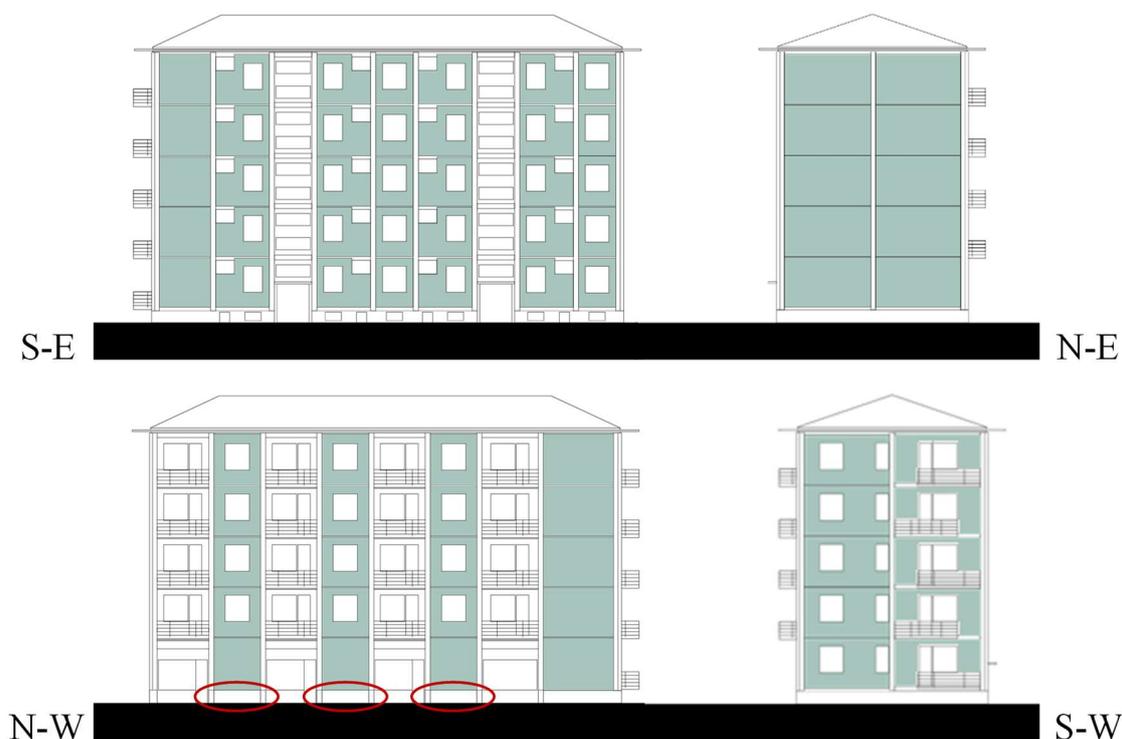
Figura 4-26: Maglie in cui viene applicato l'intervento RC-TPext

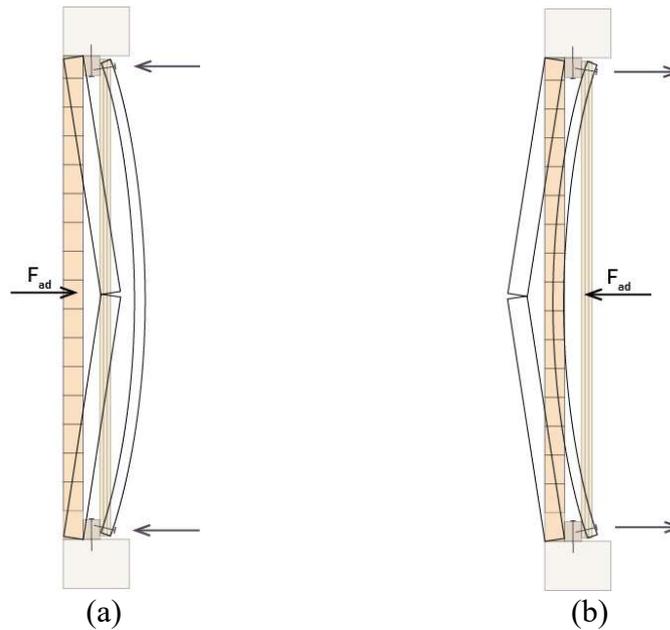
Figura 4-27: RC-TP - Schemi di ribaltamento fuori-piano

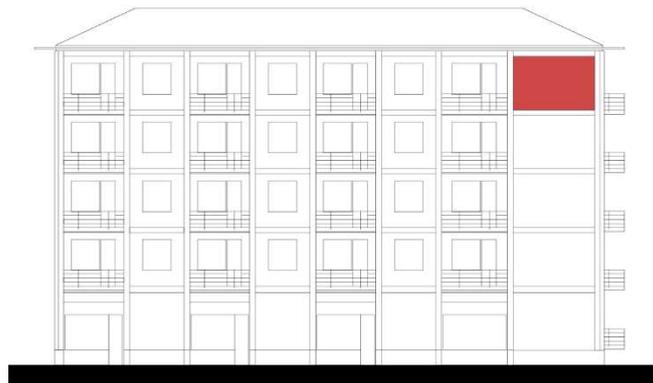
Figura 4-28: Maglia considerata per il calcolo del ribaltamento del sistema di tamponamento post-intervento

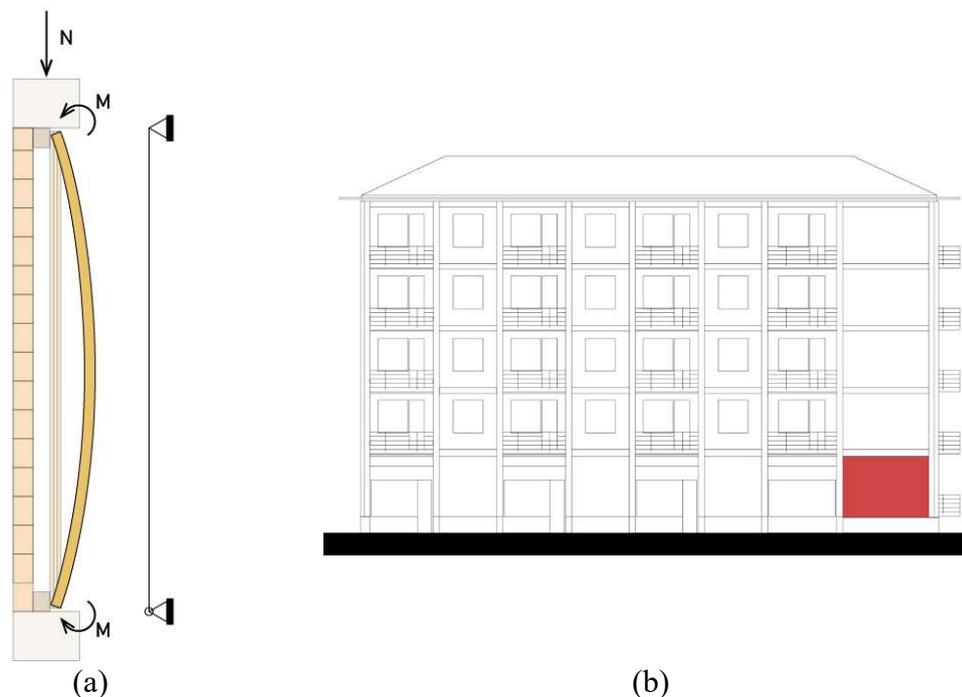
Figura 4-29: RC-TP – Verifica per carichi verticali – Schema adottato (a), maglia considerata (b)

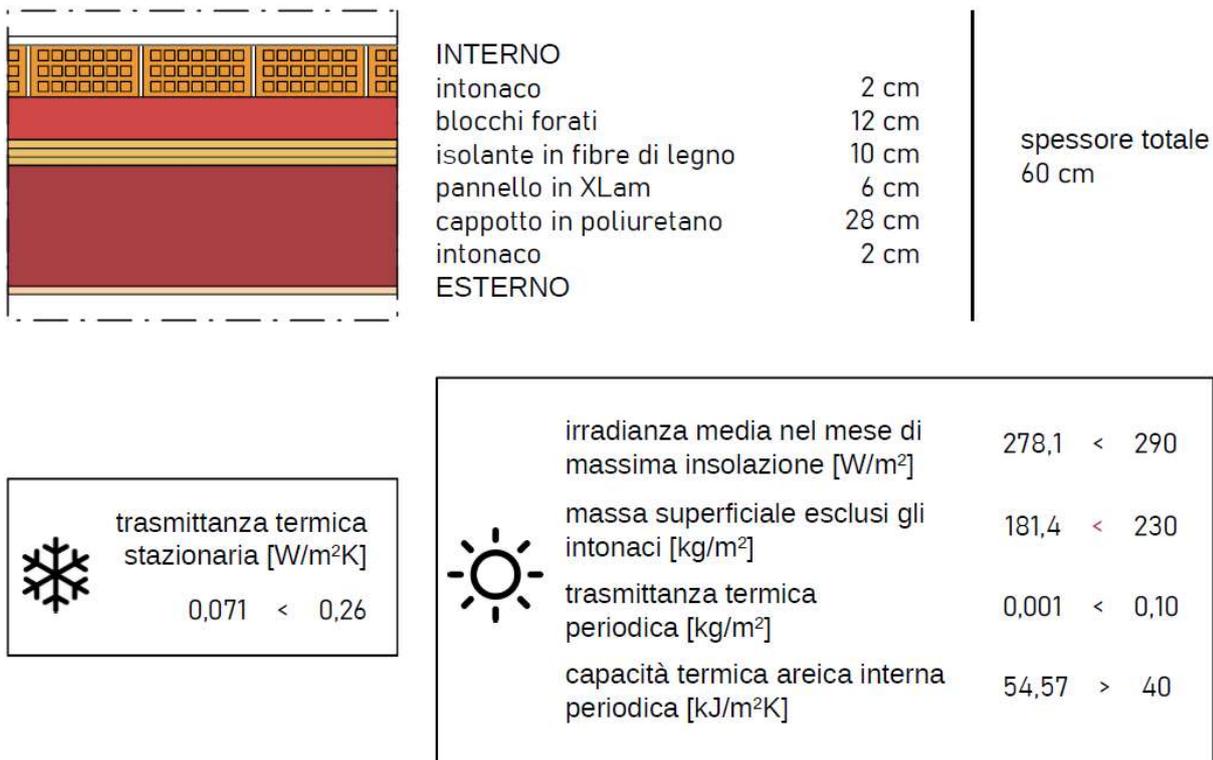
Figura 4-30: Parete con intervento RC-TP nel caso di Livello 3 – Valutazione del comportamento invernale ed estivo

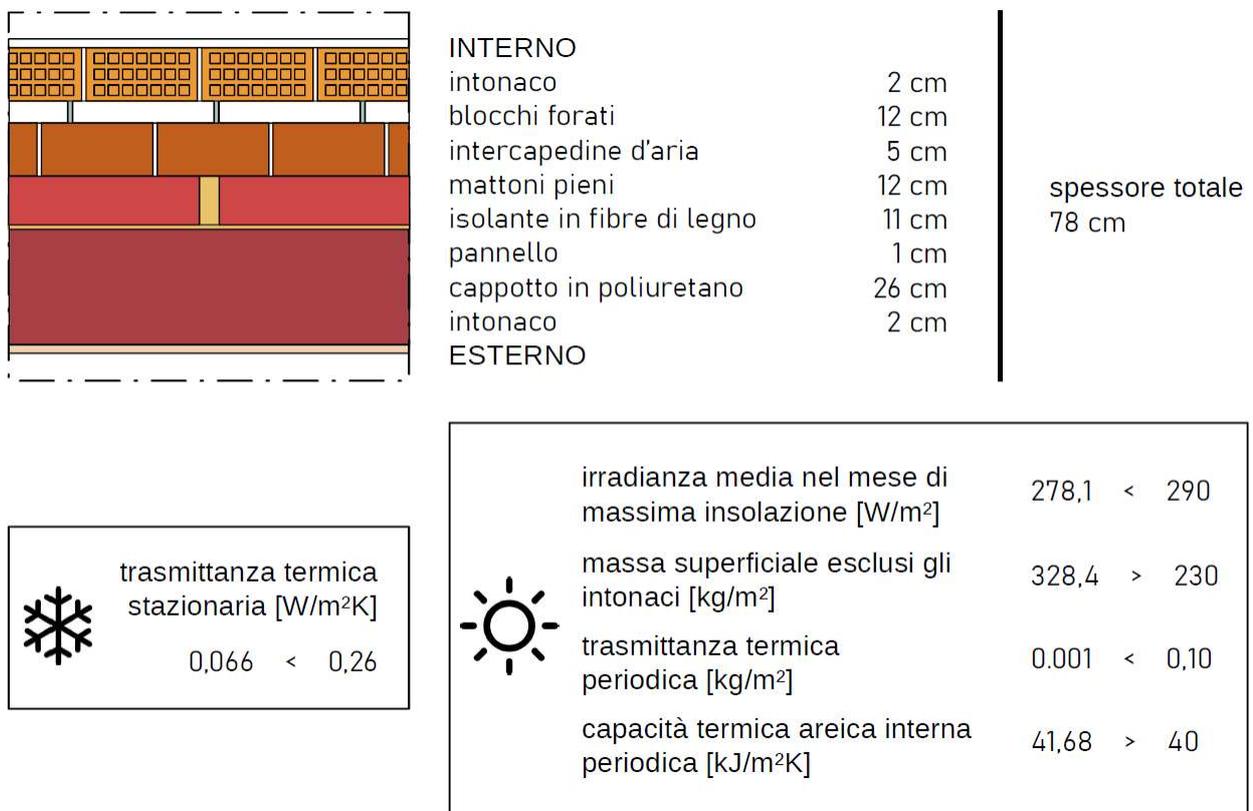
Figura 4-31: Parete con intervento di tipo Strong-back nei casi di Livello 1, 2 e 3 – Valutazione del comportamento invernale ed estivo

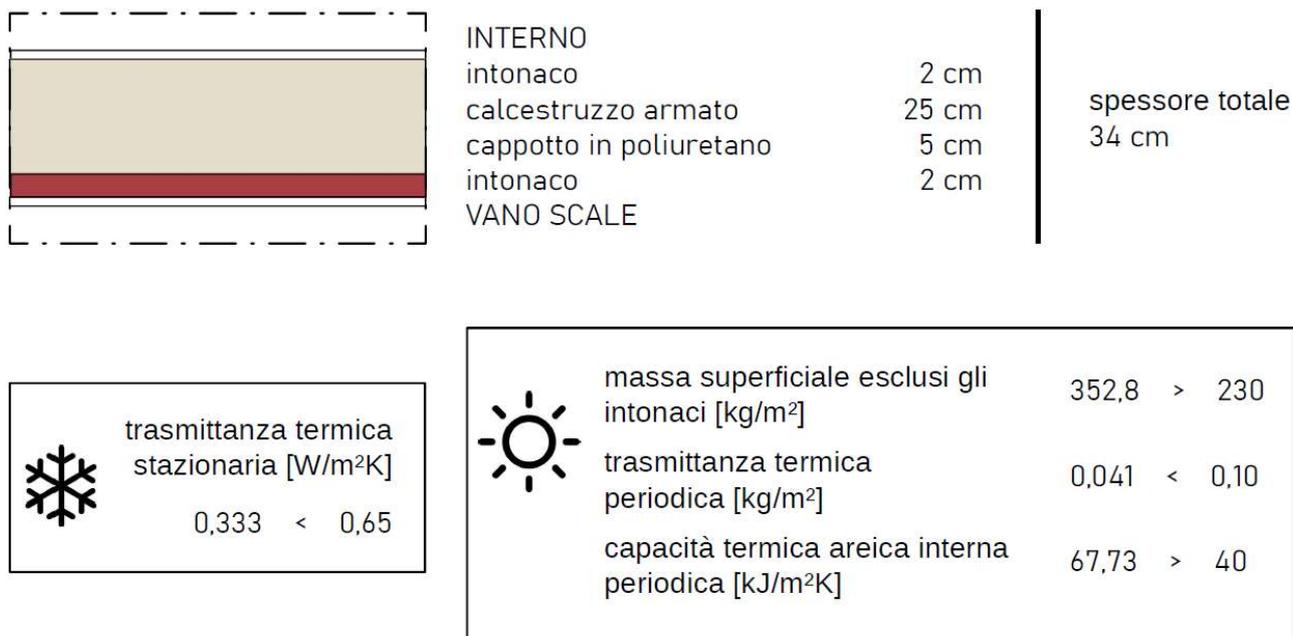
Figura 4-32: Parete vano scale 1 nei casi di intervento di Livello 2 e 3 – Valutazione del comportamento invernale ed estivo

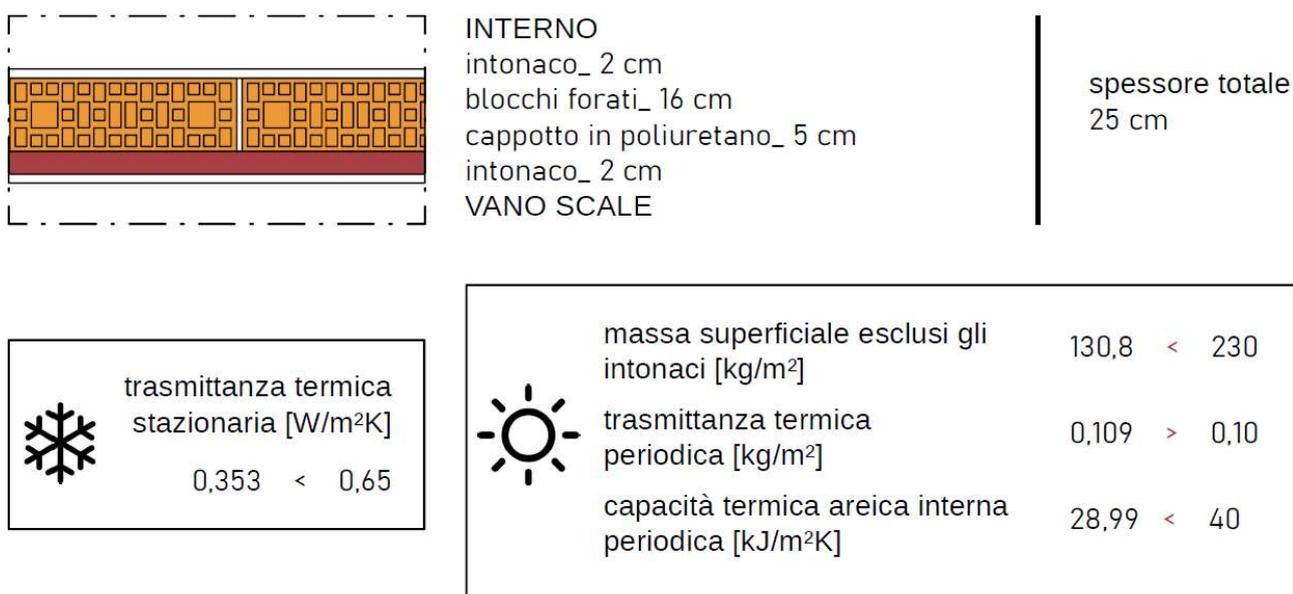
Figura 4-33: Parete vano scale 2 nei casi di intervento di Livello 2 e 3

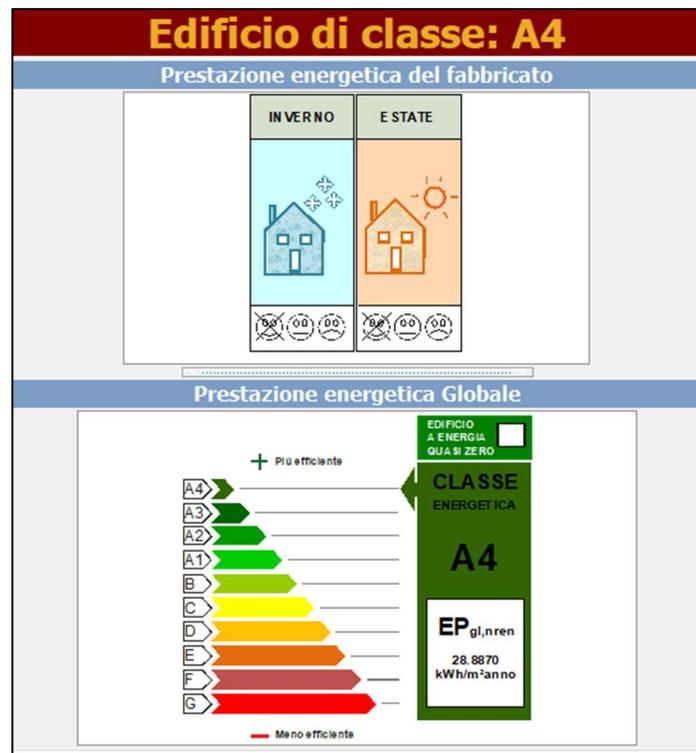
Figura 4-34: Risultati ottenuti dall'analisi energetica dell'intervento di Livello 3 - Software TerMus

Si riporta in Figura 4-34 la schematizzazione dei risultati ottenuti.

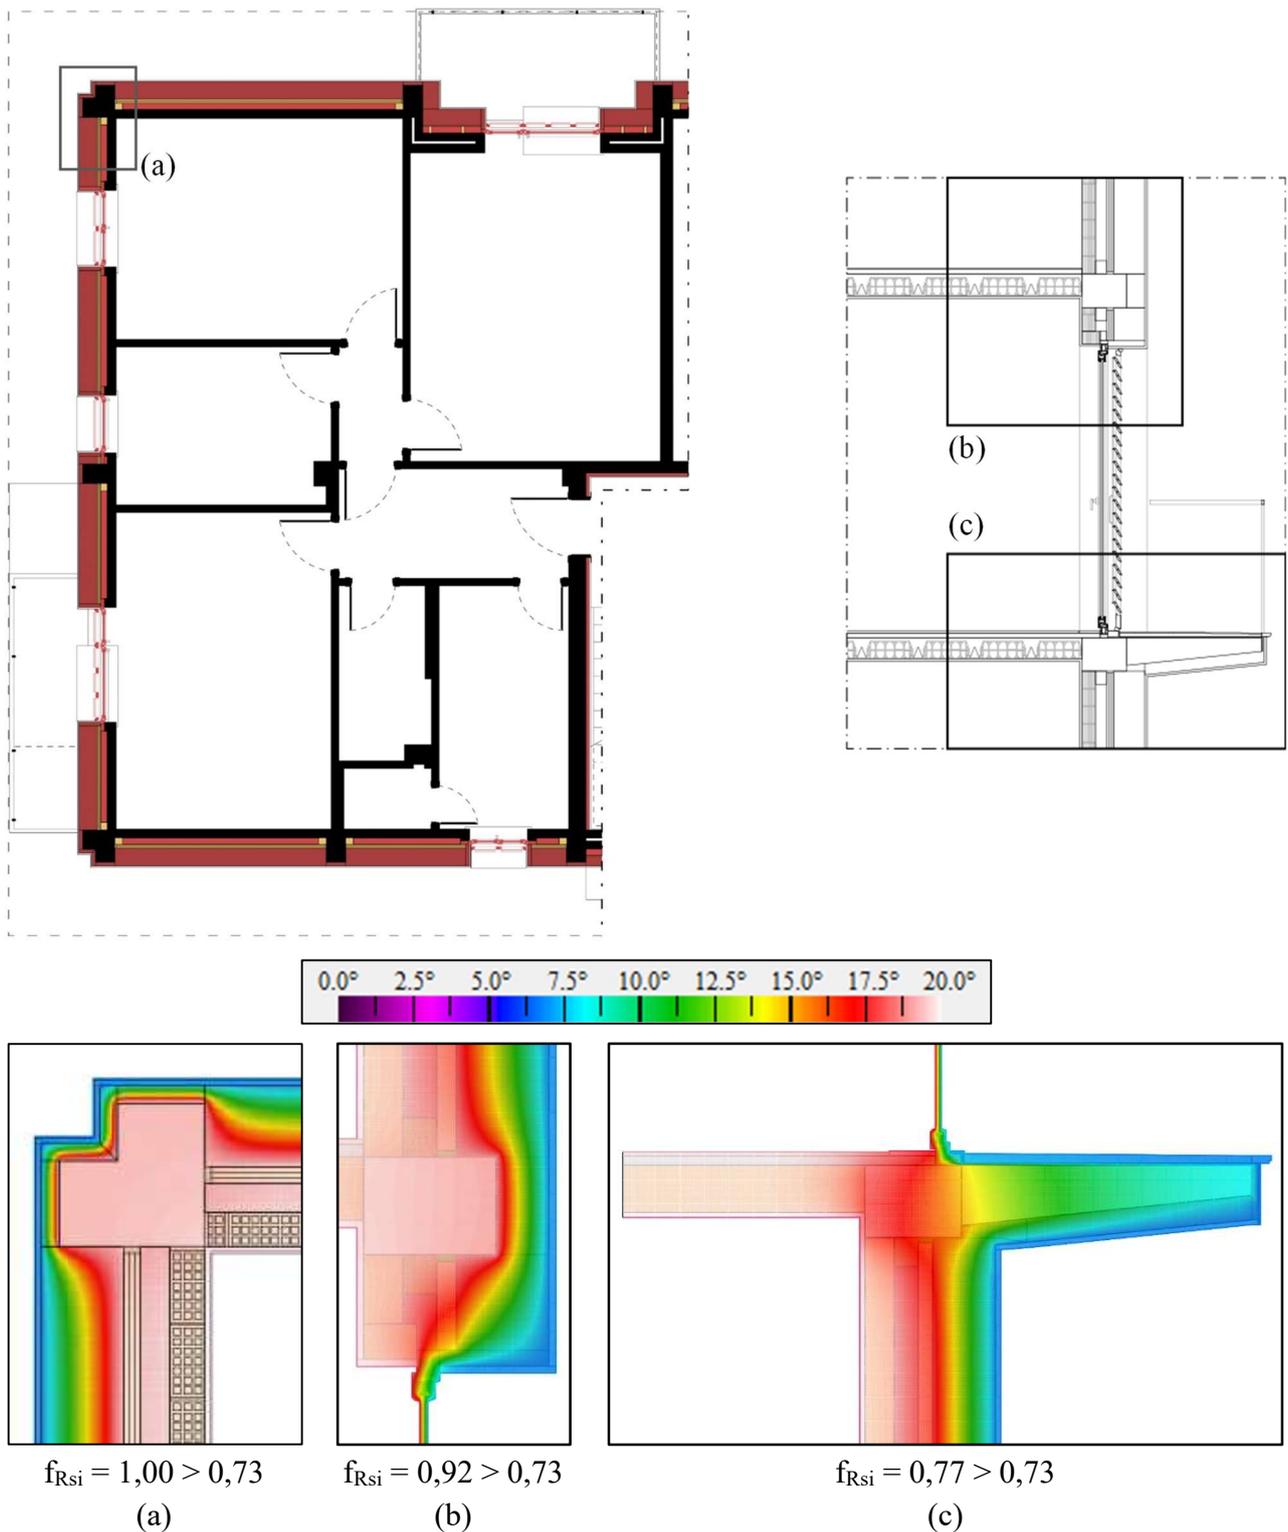
Figura 4-35: Analisi dei ponti termici – Intervento di Livello 3 – Angolo tra pareti verticali (a), collegamento superiore della finestra (b), balcone (c)

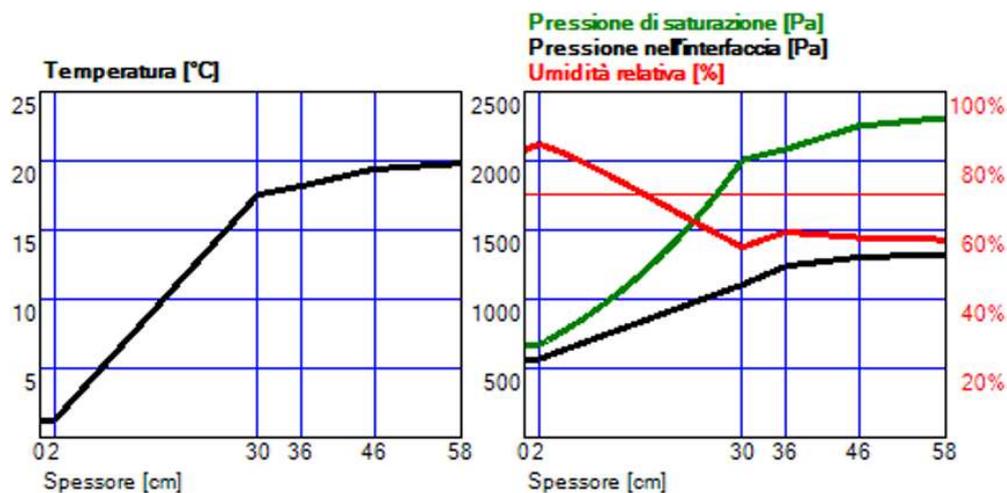
Figura 4-36: Parete tipo – Intervento di Livello 3 – Verifica rischio condensa
