Progetto DPC-ReLUIS 2019-2021

WP5: Interventi di rapida esecuzione a basso impatto ed integrati

**CASO STUDIO: FABBRICATO AD USO PUBBLICO IN
PROVINCIA DI ANCONA**

SCHEDA DI SINTESI INTERVENTI

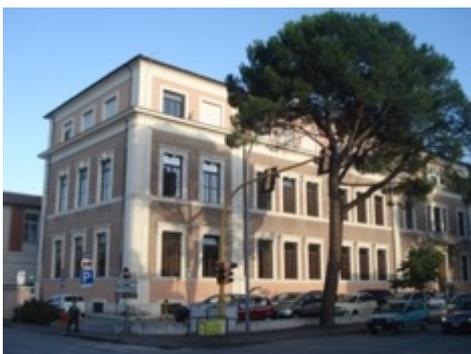
Figura 1.1 Vista dell'edificio

L'edificio in esame sorge in provincia di Ancona, costruito intorno agli anni Quaranta come edificio ad uso scolastico. Il fabbricato si trova isolato dagli edifici circostanti, fatta eccezione per una porzione del lato Est, ed è dunque facilmente distinguibile. Nella sua forma a "T" sono riconoscibili due corpi, uno più allungato in direzione Nord-Sud a cui si aggancia un secondo corpo, di dimensioni più ridotte, sul lato Est.

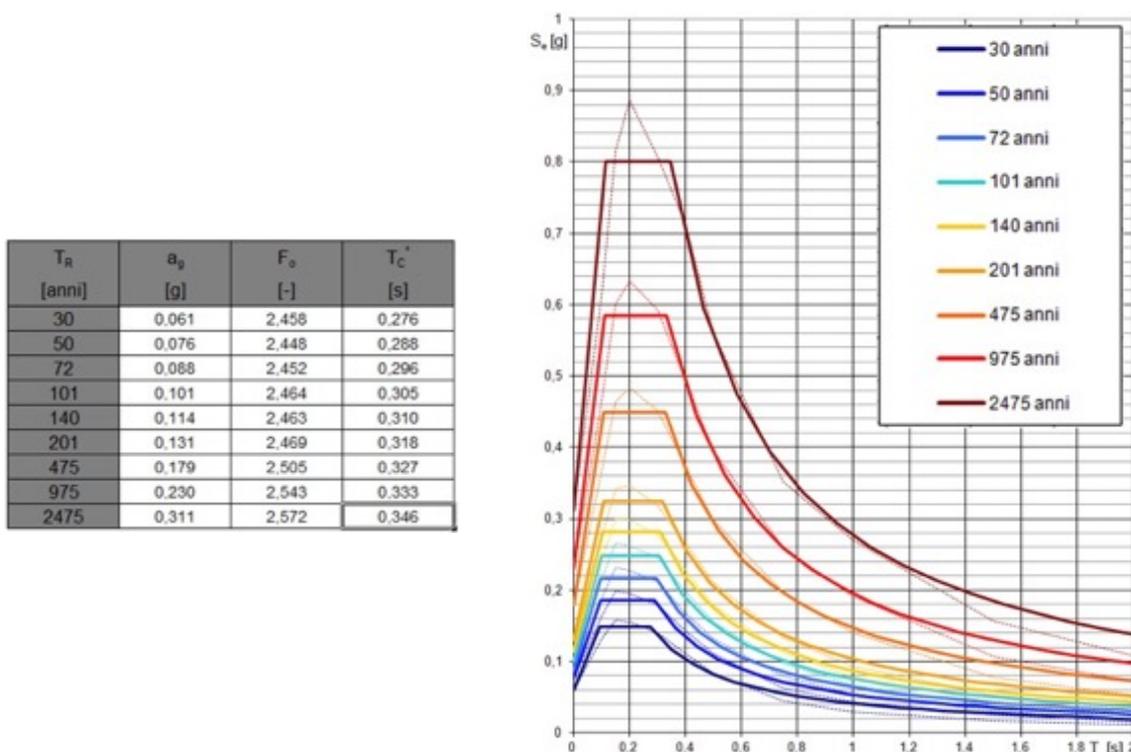
Figura 1.4 - Valori dei parametri e spettri di risposta elastici, per i periodi T_R di riferimento

Con l'utilizzo del foglio di calcolo "Spettri di risposta" è stato possibile ricavare l'azione sismica secondo le NTC2018. Tramite le coordinate del luogo, vengono individuati i valori di accelerazione orizzontale massima attesa in condizioni di campo libero su sito di riferimento, a_g , e gli spettri di risposta elastici in relazione al periodo di ritorno.

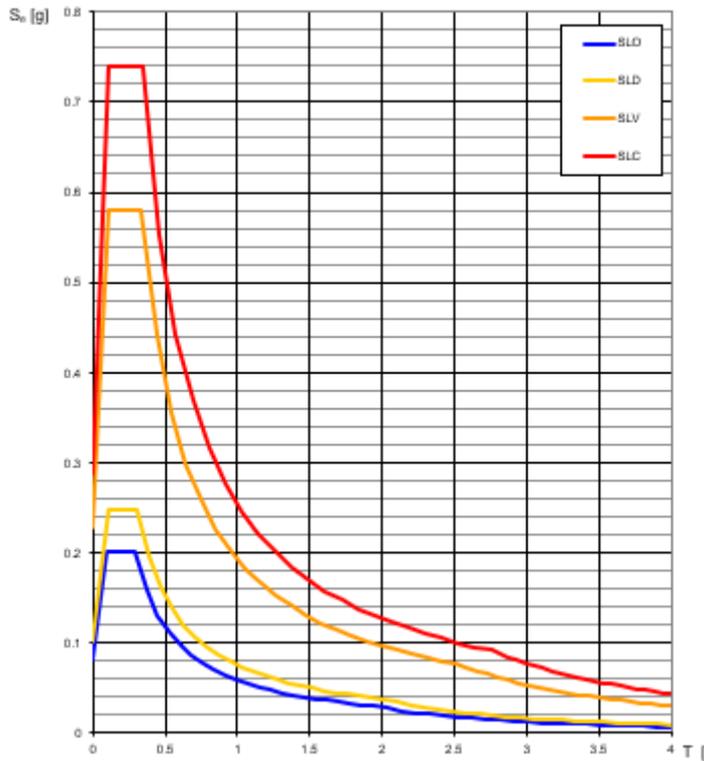
SLATO LIMITE	T_R [anni]	a_g [g]	F_o [-]	T_C^* [s]
SLO	60	0.082	2.449	0.292
SLD	101	0.101	2.463	0.305
SLV	949	0.228	2.543	0.333
SLC	1950	0.288	2.566	0.343

Figura 1.5: Valori dei parametri e spettri di risposta elastici, per i diversi stati limite

Per l'edificio in esame è stata considerata V_N di 50 anni e una classe d'uso IV (costruzioni pubbliche o strategiche), compatibilmente all'utilizzo attuale e all'ipotesi di riutilizzo quale sede della polizia, a cui è associato un valore di CU pari a 2. Il periodo di riferimento V_R , essendo il prodotto dei due precedenti, è pari dunque a 100 anni. Attraverso l'inserimento di V_R , vengono quindi individuati i periodi di ritorno T_R delle azioni sismiche associate ai vari stati limite, oltre che i relativi spettri di risposta.

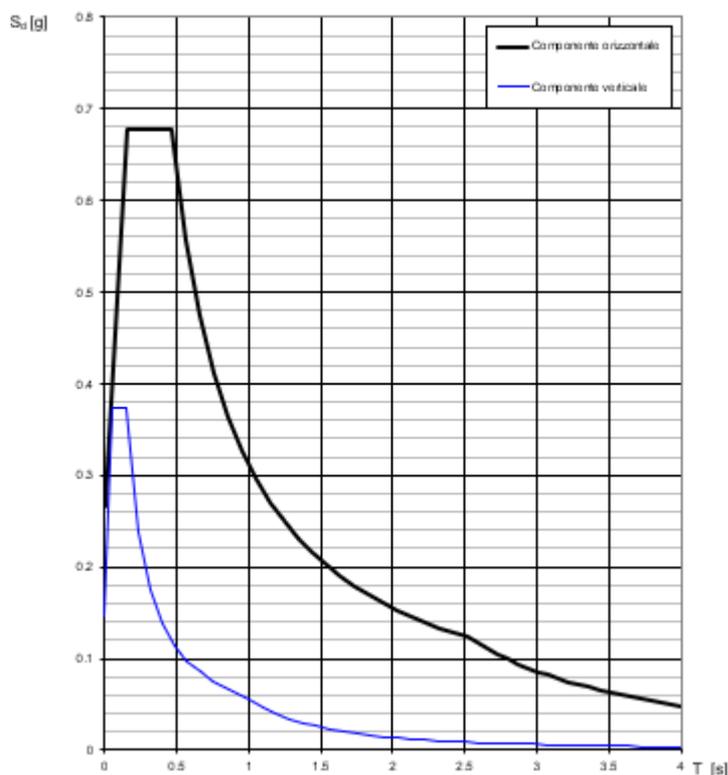
STATO LIMITE	SLV
a_a	0.228 g
F_a	2.543
T_C	0.333 s
S_S	1.168
C_C	1.371
S_T	1.000
q	1.000

S	1.168
η	1.000
T_B	0.152 s
T_C	0.456 s
T_D	2.512 s

Figura 1.6: Valori dei parametri della componente orizzontale e spettri di progetto, per lo SLV

Inserendo le caratteristiche stratigrafiche e topografiche del sito, infine, viene individuato lo spettro di progetto finale (Figura 1.6). La categoria di sottosuolo, individuata anche attraverso le indagini condotte, è di tipo B, mentre la categoria topografica è T1.

Il valore di a_g per la componente orizzontale allo SLV è pari a 0,228 g.

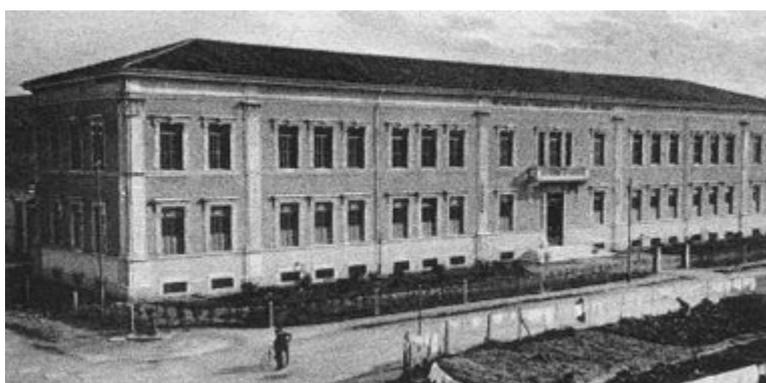
Figura 1.7: Foto scattata intorno al 1940

L'edificio fu costruito intorno al 1940 come sede di un istituto scolastico, poi trasformato in tribunale. Il progetto originario presentava solamente due piani fuori terra (Figura 1.7), contro gli attuali tre, mentre sono rimasti invariate le aperture in facciata ed il rivestimento in mattoni faccia vista.

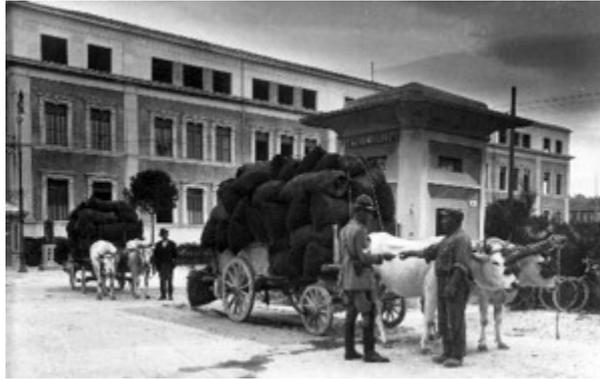
Figura 1.8: Foto scattata intorno al 1950

Tra gli anni Quaranta e Cinquanta la struttura subì un intervento di sopraelevazione, corrispondente all'attuale secondo piano (Figura 1.8)

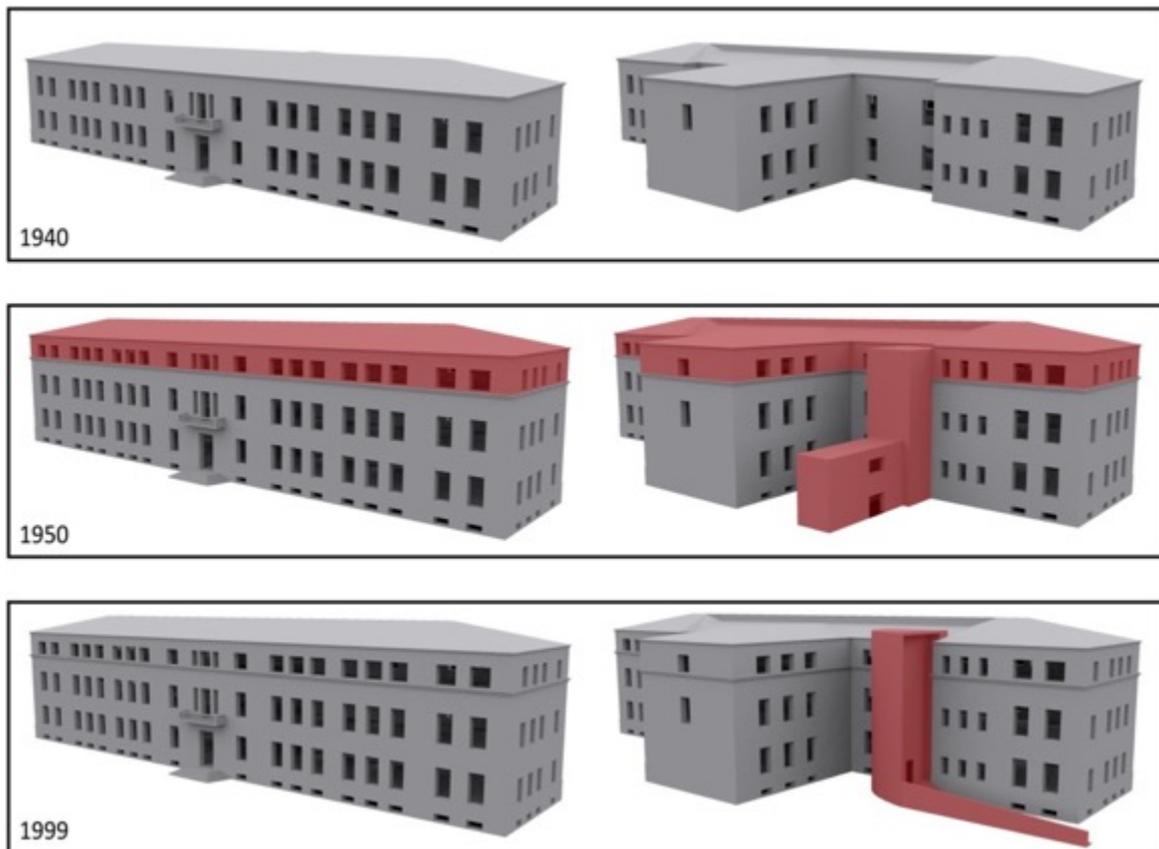
Figura 1.9: Sintesi delle varie fasi costruttive

Nel 1997 l'edificio ha subito danni in seguito al terremoto che ha colpito Marche e Umbria nello stesso anno. Nel 1999 sono iniziati i lavori di restauro e miglioramento sismico, descritti nel dettaglio in seguito. È utile evidenziare che uno degli interventi effettuati ha riguardato la demolizione e la ricostruzione del corpo scale esterno sul lato Nord-Est.

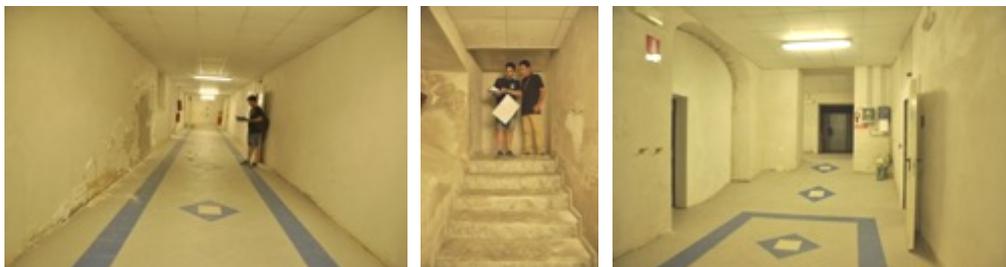
Figura 1.10 Rilievo fotografico: piano seminterrato

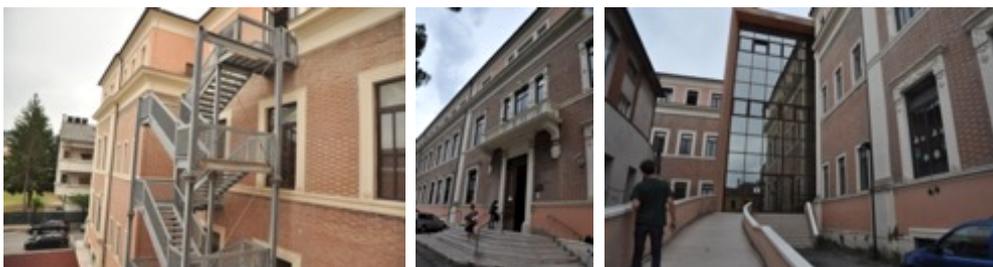
Figura 1.12 Rilievo fotografico: piano secondo.

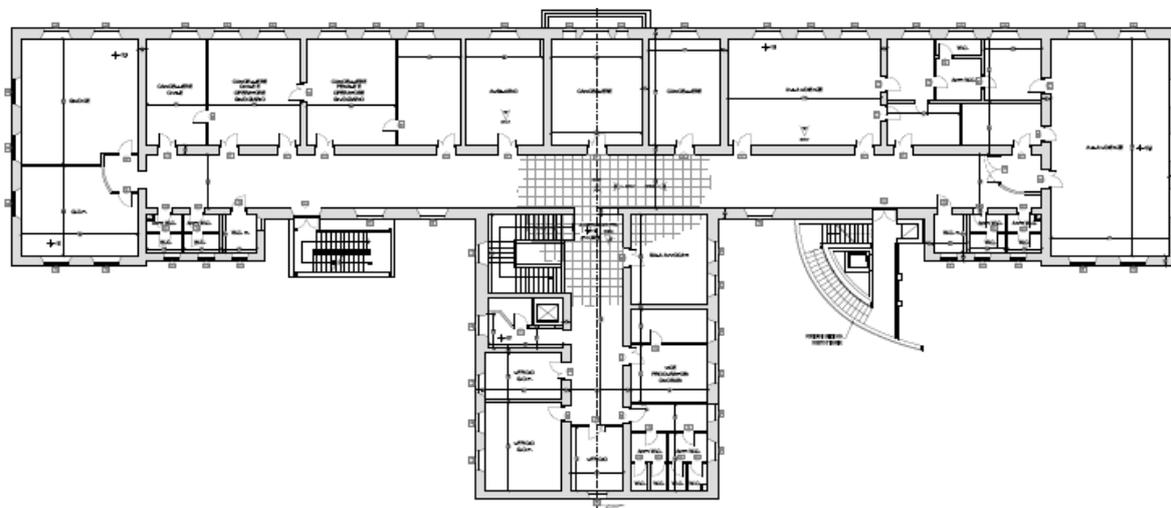
Figura 1.14: Pianta tipo

Il fabbricato, la cui forma della pianta è assimilabile ad una "T", si sviluppa su quattro livelli: tre fuori terra e uno seminterrato, per un'altezza massima in gronda pari a 16,8 m. Le altezze di interpiano sono dunque particolarmente elevate, così come gli spessori murari che variano tra i 110 e i 50 cm. La superficie media in pianta è di circa 1300 m², questa si ripete identica su ogni piano per un totale di circa 22000 m³ di volume costruito. La distribuzione interna è pressoché la stessa per ogni piano, un lungo corridoio percorre longitudinalmente il corpo principale su cui si affacciano, sul lato ovest, una serie di stanze. Le scale che

collegano i vari livelli sono due, quelle interne, più antiche, e quelle esterne, di costruzione più recente, che permettono di raggiungere anche il secondo piano. L'ingresso principale si trova sul lato Ovest, poiché vi è un seminterrato, per accedervi è necessario salire dei gradini.

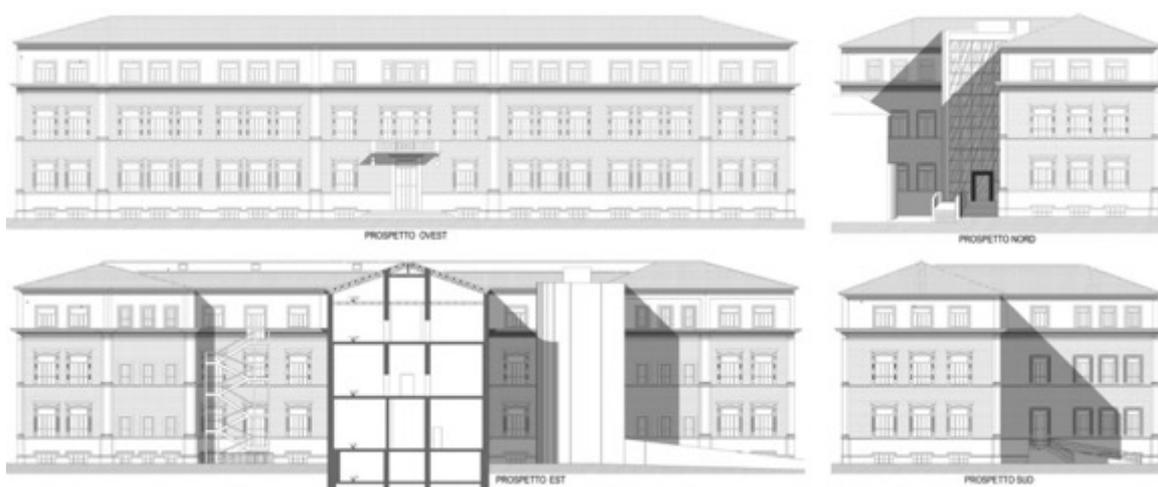
Figura 1.15: Prospetti

I prospetti (Figura 1.15) sono abbastanza semplici, con una ripetizione regolare delle aperture. Un rivestimento in mattoni faccia vista permette di identificare il piano rialzato e il primo piano. La simmetria dei prospetti è interrotta solo dal nuovo corpo scala esterno, facilmente riconoscibile per l'utilizzo di diversi materiale.

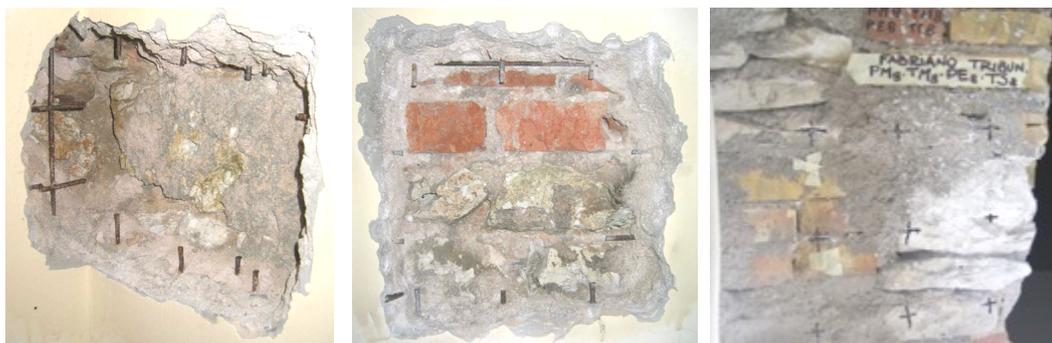
Figura 1.16 Esempi MUR1 rilevati al piano primo, secondo e nel sottotetto.

- MUR1: è la tipologia muraria presente in modo più esteso. È caratterizzata da pietre a spacco con buona tessitura e dalla presenza di mattoni pieni. Lo spessore varia tra i 110 e i 50 cm.

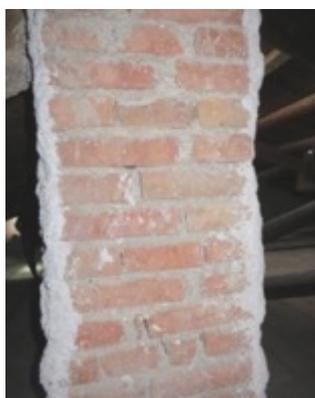
- MUR2: muratura in mattoni pieni che si trova in alcuni setti murari nel piano sottotetto e in alcuni muri interni dei piani inferiori. La loro presenza nel sottotetto è stata effettivamente riscontrata, mentre la loro presenza nei piani inferiori rimane ipotizzata. Lo spessore varia tra 25 e 45 cm.

Figura 1.17: Esempio di MUR2 rilevato nel sottotetto

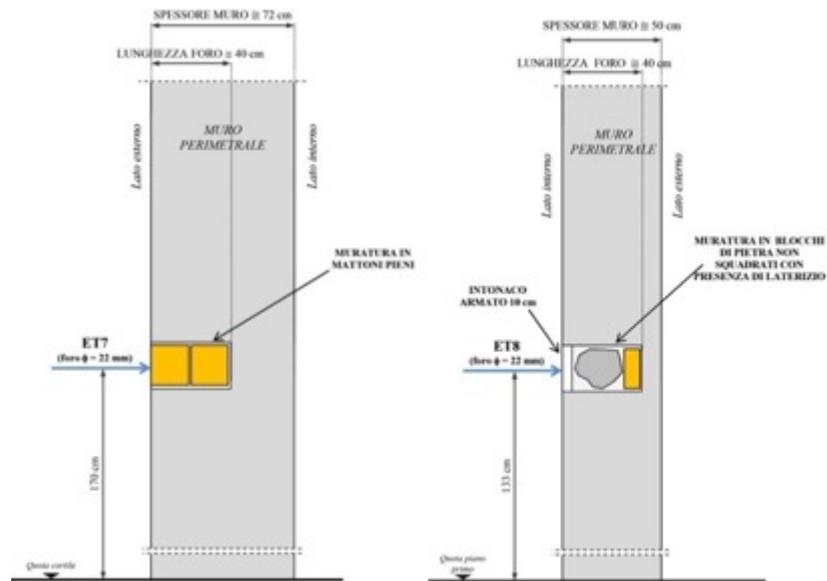
Figura 1.18: Indagini videoendoscopiche svolte su due setti murari differenti appartenenti alla tipologia MUR3, rispettivamente "ET7" dall'esterno e "ET8" dall'interno

facciavista che, per gli spessori evidenziati dalle prove endoscopiche, sembra opportuno considerare come un secondo paramento. Lo spessore totale delle pareti varia tra 55 e 90 cm di cui almeno 24 sono di mattoni pieni.

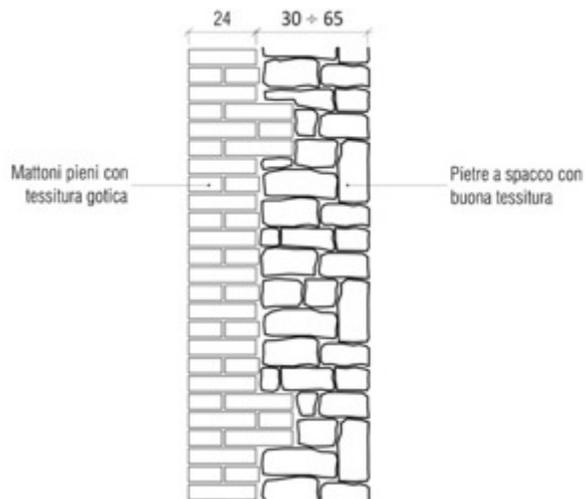
Figura 1.20: Ipotesi in sezione della tipologia MUR3

Le indagini conoscitive non forniscono un quadro chiaro, dunque non è stato possibile definire con certezza questa tipologia muraria. Si propone un'ipotesi di sezione mostrata in Figura 1.20.

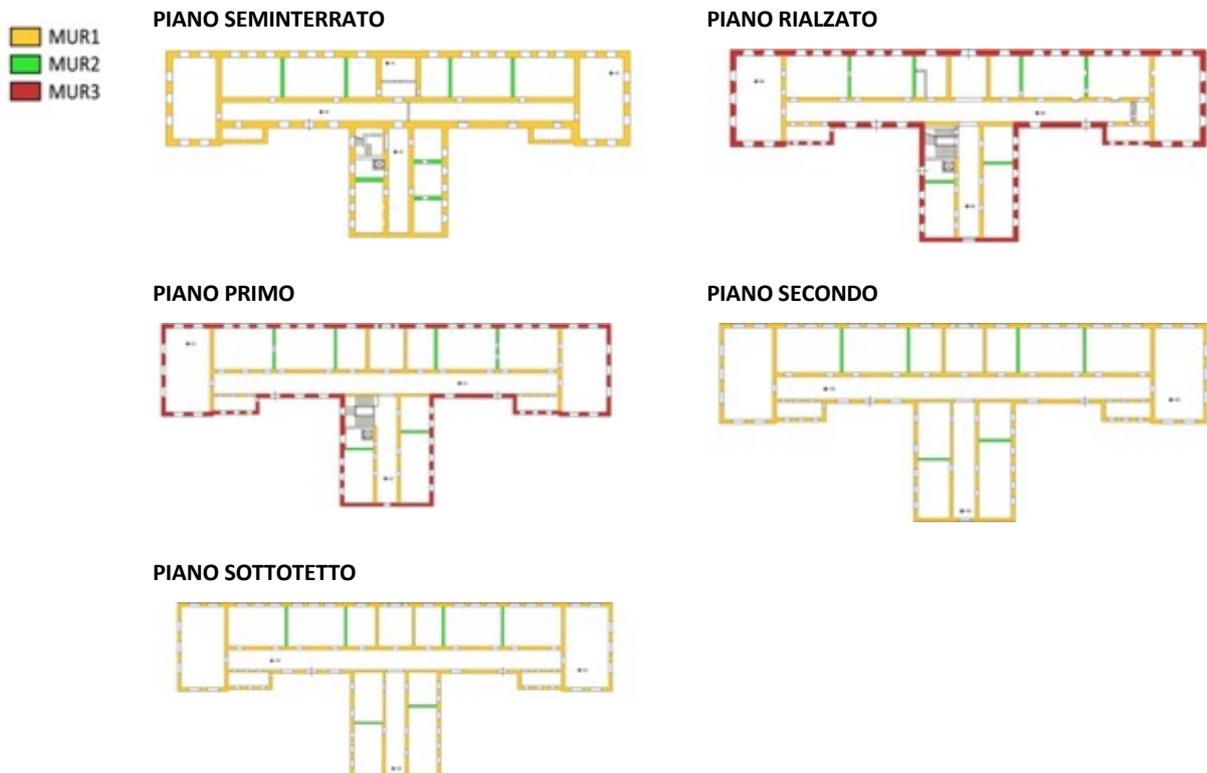
Figura 1.21 Identificazione in pianta delle tipologie murarie.

Sulla base di quanto è stato precedentemente descritto, nella Figura 1.21 che segue vengono identificate in pianta le differenti tipologie murarie.

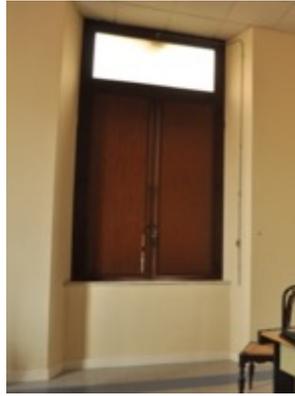
Figura 1.22: Esempio di sottofinestra con sezione muraria ridotta.

Le fasce di piano del sottofinestra, di cui un esempio in Figura 1.22, presentano quasi sempre uno spessore ridotto pari a circa 30 cm. Le fasce murarie del soprafinestra invece non hanno riduzioni di spessore.

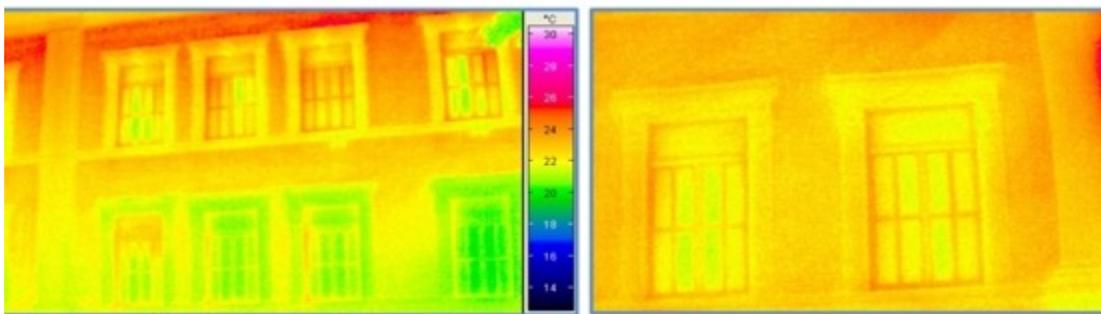
Figura 1.23: Indagine termografica sul prospetto Ovest

Le aperture sono ben allineate tra loro garantendo così una buona regolarità in pianta e in alzato dei maschi murari. Anche le fasce di piano, data l'omogeneità delle dimensioni delle finestre, presentano una buona regolarità. Le loro condizioni in generale sono buone e le immagini termografiche non evidenziano particolari anomalie. Si riscontra solo qualche lesione superficiale a taglio sulle fasce di piano tra le aperture del seminterrato e del piano rialzato.

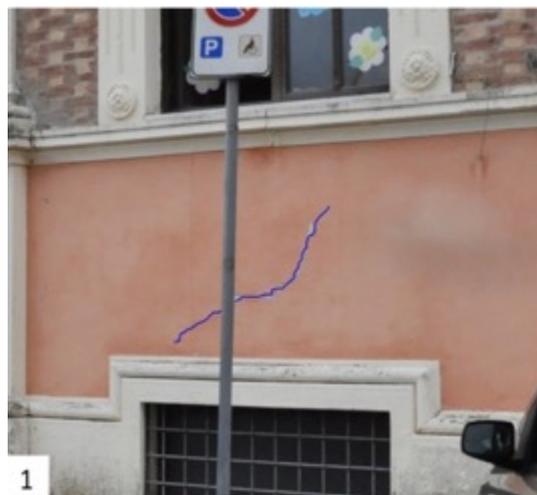
Figura 1.24: Esempio di lesione sulle fasce di piano

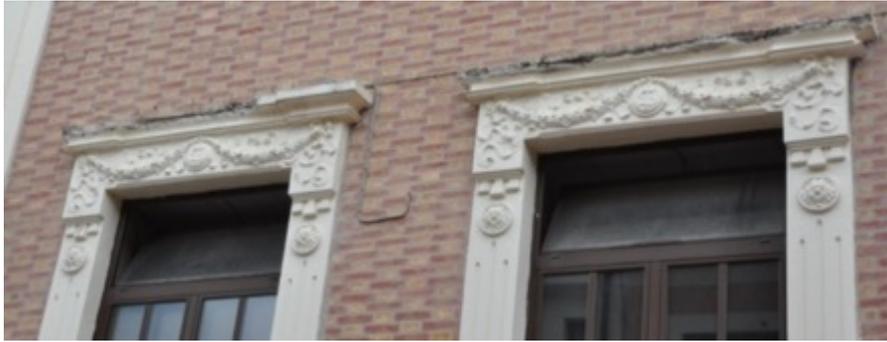
Figura 1.25: Cornicione superiore delle finestre con espulsione del copriferro

È stata esclusa la presenza di cordoli di irrigidimento in calcestruzzo armato in corrispondenza delle fasce di piano. Sia dalla relazione originale degli interventi sia dall'ispezione visiva, tuttavia, è stata accertata la presenza di architravi in ca prefabbricato in corrispondenza di tutte le aperture (Figura 1.25).

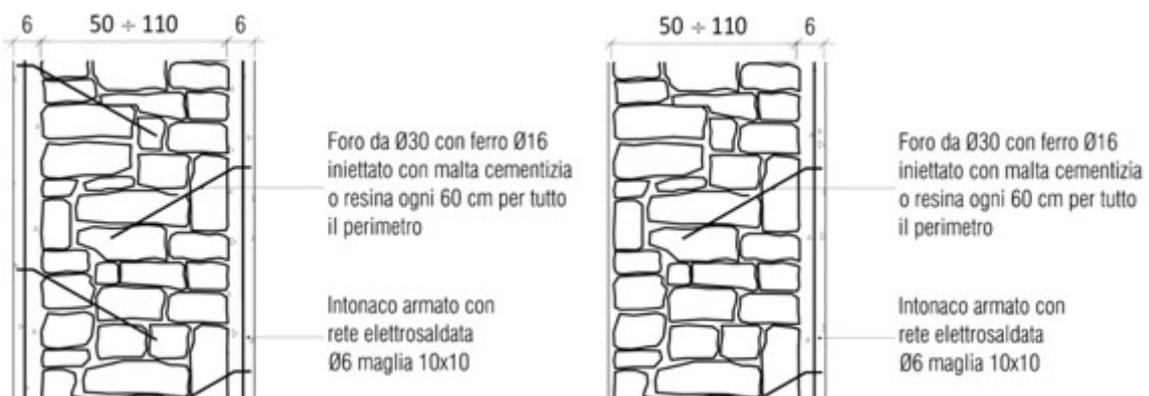
Figura 1.26: Dettaglio in sezione dell'intonaco armato per la tipologia MUR1, rispettivamente per muri interni MUR1A (intonaco su entrambi i lati) e perimetrali MUR1B (intonaco solo sul lato interno).

- Intonaco armato con rete elettrosaldata $\varnothing 6$ mm maglia 10x10 cm e inghisaggi di ferri $\varnothing 16$ mm non passanti ogni circa 60 cm con malta cementizia o resina. In base a questo intervento, si possono individuare due sottocategorie: MUR1A, di cui fanno parte i muri interni, in cui l'intonaco armato è presente su entrambe le facce e MUR1B, di cui fanno parte i muri perimetrali, in cui l'intonaco armato è presente solo sulla faccia interna.
- Chiusura di alcuni vani e nicchie con muratura in mattoni;
- Iniezioni di miscele leganti.

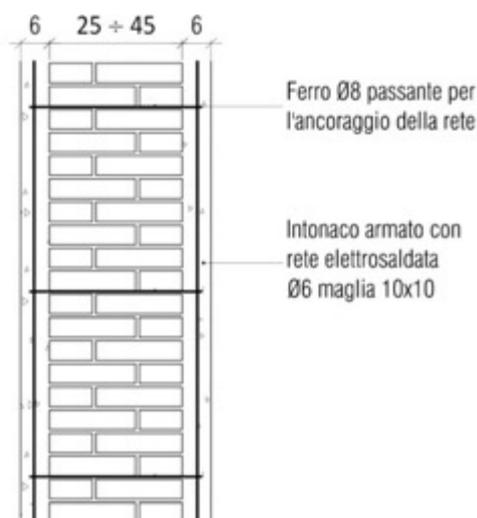
- Intonaco armato con rette elettrosaldata $\varnothing 6$ mm maglia 10x10 cm e ferro $\varnothing 8$ mm passante per l'ancoraggio delle reti sui due lati. Spessori misurati in situ variabili tra 3,5 cm e 10 cm;
- Iniezioni di miscele leganti.

Figura 1.27: Dettaglio in sezione dell'intonaco armato per la tipologia MUR2

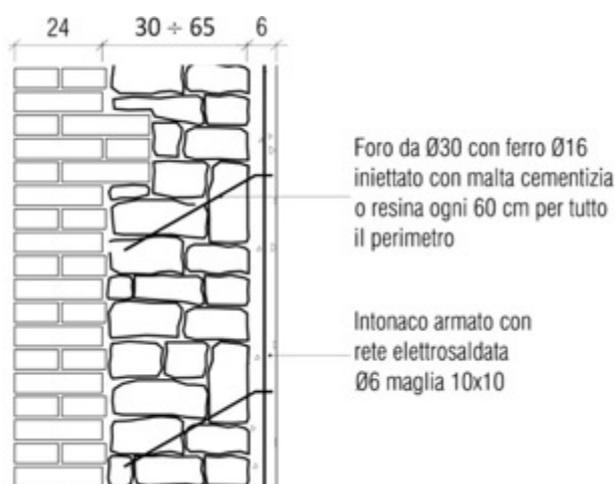
Figura 1.28: Dettaglio in sezione dell'intonaco armato per la tipologia MUR3.

- Intonaco armato con rete elettrosaldata Ø6 mm maglia 10x10 cm ed inghisaggi di ferri Ø16 mm non passanti ogni circa 60 cm con malta cementizia o resina. Spessori misurati in situ variabili tra 3,5 cm e 10 cm. Si evidenzia che, data la presenza dei mattoni faccia vista, per tutti i muri appartenenti a questa categoria l'intonaco armato è stato realizzato solo sul lato interno;
- Iniezioni di miscele leganti.

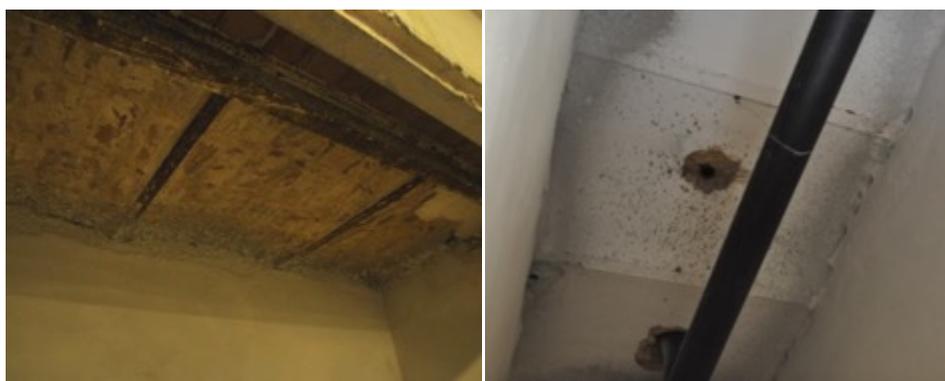
Figura 1.29: Foto dell'intradosso di SOL1

- SOL0: rappresenta il solaio di calpestio del piano interrato, relativamente al quale non si hanno informazioni.
- SOL1-2: è il solaio del piano rialzato e del primo. È realizzato con putrelle in acciaio con interasse pari a 80 cm e voltine in laterizio forato. Il solaio originario presentava un riempimento in materiale scarsamente legato di spessore pari all'attuale riempimento di calcestruzzo, sopra il quale era presente massetto e pavimentazione. Attualmente il sistema putrelle e voltine ha un riempimento realizzato con una soletta armata, realizzata nel corso degli interventi di miglioramento, di spessore pari a 6 cm.

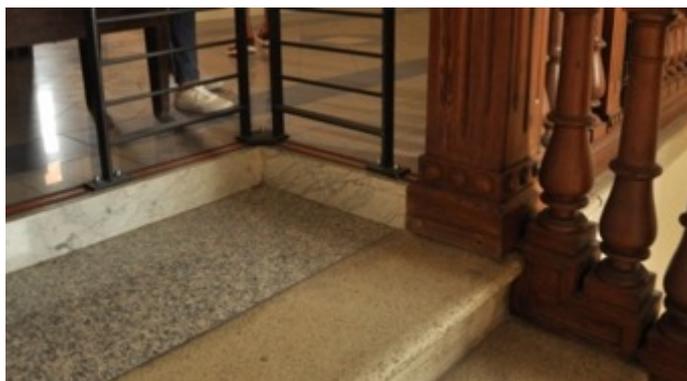
Sulle tavole del rilievo strutturale, datate dicembre 2010, viene specificato che non è stato possibile definire lo spessore del solaio per la presenza del riscaldamento a pavimento. Di quest'ultimo non si ha traccia nelle tavole di progetto del 1999 ma la sua presenza sembra essere stata confermata con il recente sopralluogo dove, in corrispondenza della zona scale, è stato misurato un dislivello di circa 12 cm dalla vecchia quota di calpestio, visibile in Figura 1.30.

Figura 1.30: Foto scattata in corrispondenza delle scale dove si nota il dislivello rispetto alla quota della vecchia pavimentazione in graniglia di marmo

Allo stato attuale lo spessore totale del solaio risulta essere di circa 40 cm. Non essendo disponibili particolari costruttivi dell'impianto di riscaldamento a pavimento si è dovuti procedere con un'ipotesi plausibile di stratigrafia, mostrata in Figura 1.32.

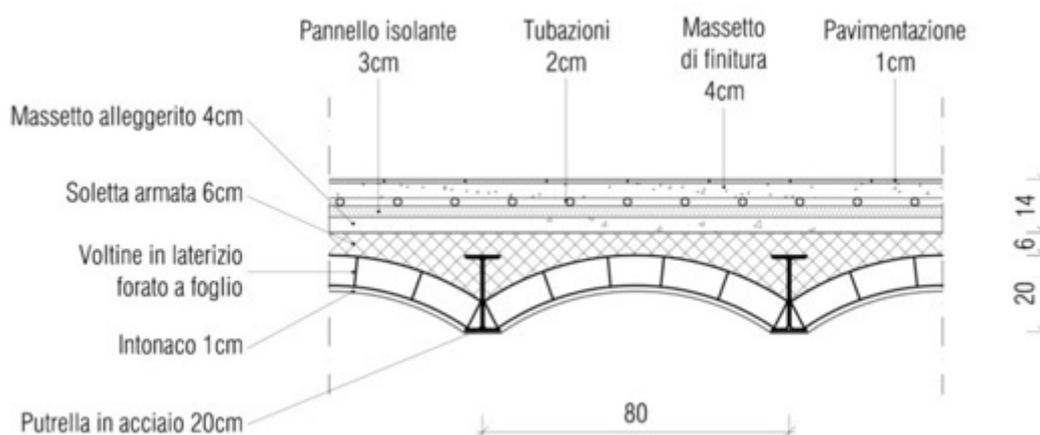
Figura 1.31: Ipotesi della stratigrafia di SOL1

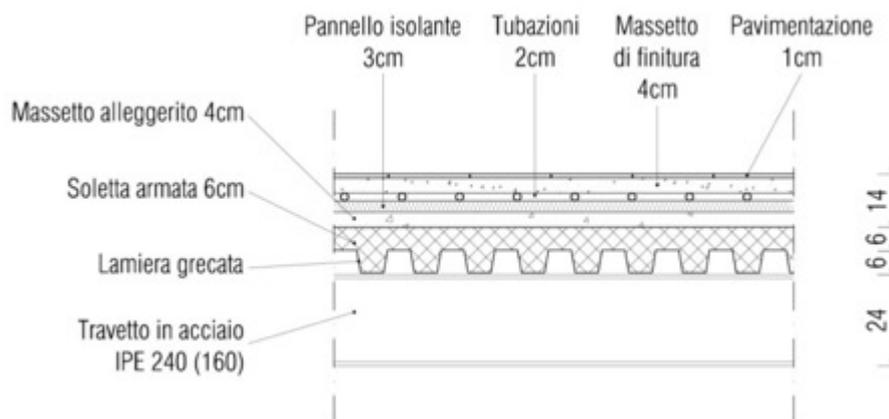
Figura 1.32: Ipotesi della stratigrafia di SOL3

- SOL3, solaio di calpestio, presente solo al secondo piano, realizzato con profili in acciaio tipo IPE con passo 84 cm e lamiera grecata. Sopra vi è un getto di calcestruzzo con rete elettrosaldata di spessore circa 6 cm. Dalle indagini videoendoscopiche sono state rilevate due differenti dimensioni per i profili in acciaio a seconda della luce da coprire, precisamente IPE 240 e IPE 160. Si evidenzia anche qui la probabile presenza del riscaldamento a pavimento. Lo spessore totale del solaio è di circa 50 cm, nel caso di IPE 240. La stratigrafia del solaio è visibile in Figura 1.32. Tale solaio è stato eseguito ex-novo durante gli interventi del 1999, in quanto il solaio originario è stato giudicato completamente inidoneo ai carichi di progetto. Di tale solaio originario non sono riportate informazioni, anche se si ritiene plausibile, vista l'epoca di realizzazione (sopraelevazione tra anni Quaranta e Cinquanta), l'utilizzo di un solaio in latero-cemento da 16+4 cm, con cappa non armata e non collegata e ferri longitudinali inseriti nei laterizi.

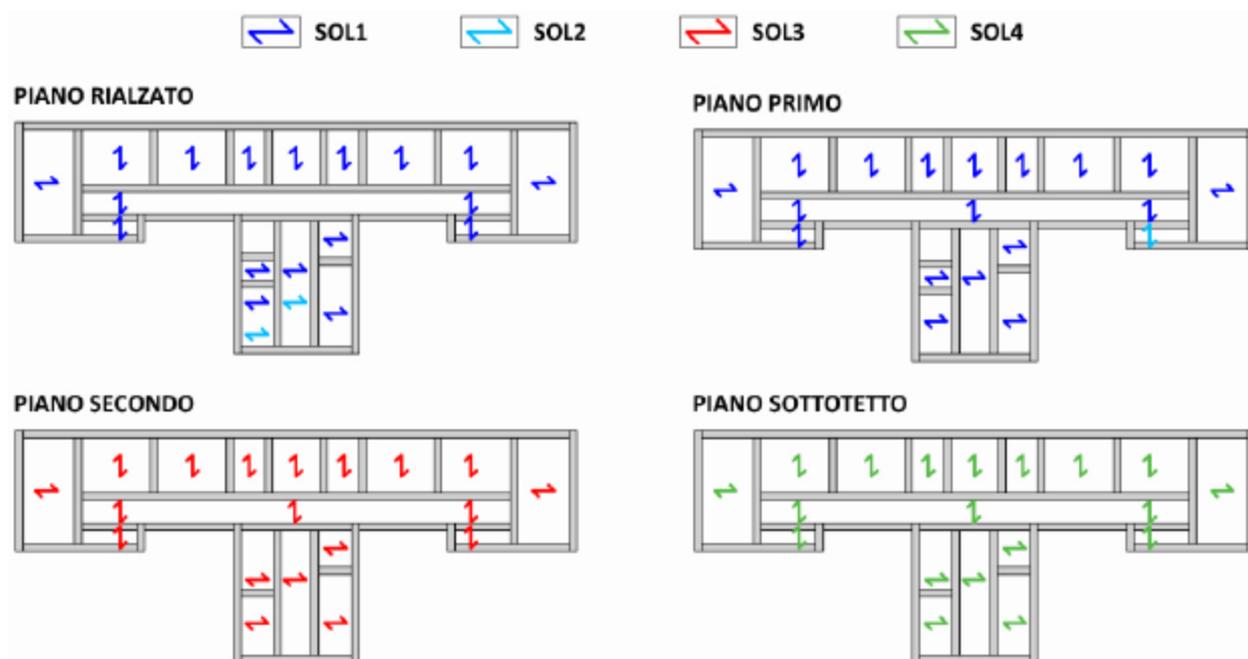
Figura 1.34 Identificazione in pianta delle tipologie di solaio

Come si è potuto evincere dalla descrizione delle differenti tipologie, grossomodo ad ogni livello corrisponde un diverso tipo di solaio. La loro localizzazione risulta quindi relativamente semplice, per completezza nella Figura 1.34 che segue ne viene comunque mostrata l'identificazione in pianta e il relativo senso di orditura (fatta eccezione per il SOL0, cioè il piano di calpestio del piano seminterrato di natura sconosciuta).

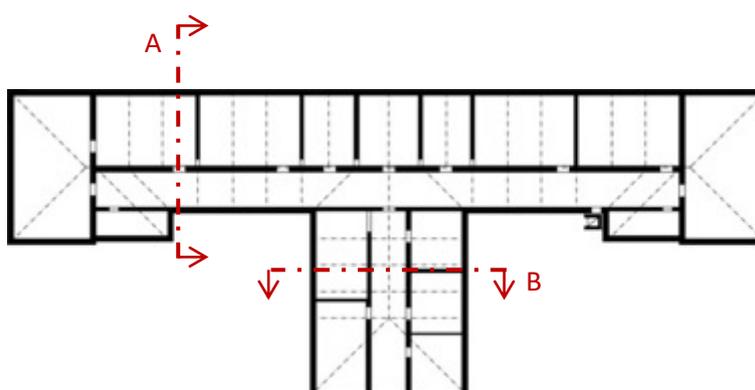
Figura 1.35: Identificazione in pianta delle capriate lignee

La copertura a falde è realizzata con capriate lignee, quindi una struttura leggera non spingente. Le capriate sorreggono un'orditura di travetti (arcaiecci) su cui poggia un tavolato in legno, una guaina ed infine le tegole. Sul corpo con orientazione Nord-Sud le due falde longitudinali hanno il colmo a quote diverse, di conseguenza le capriate sono smezzate (Figura 1.36, sezione A). Sul corpo trasversale, invece, si trovano capriate con catena rialzata (Figura 1.36, sezione B).

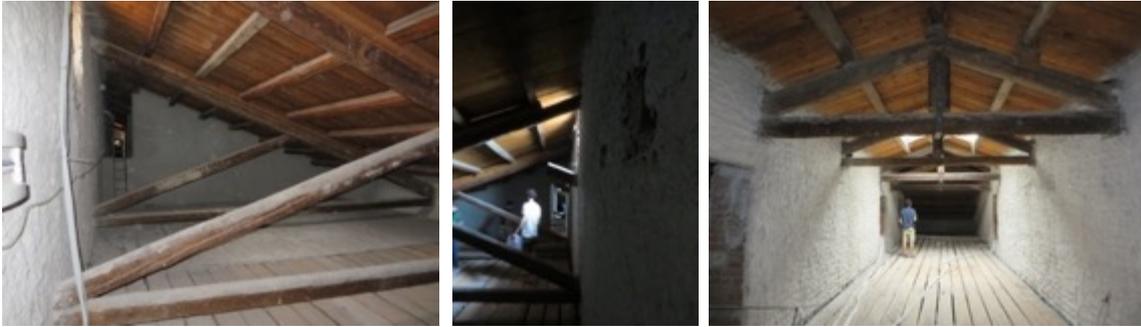
Figura 1.37: Foto della copertura scattate nel sottotetto

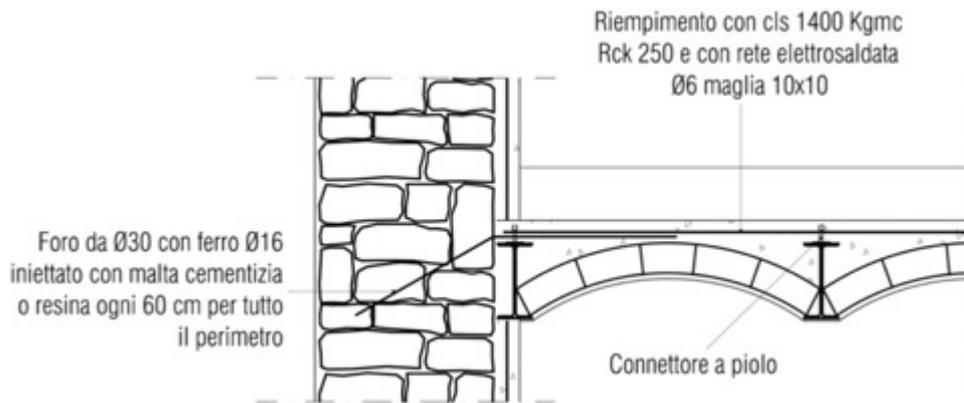
Figura 1.38: Dettaglio in sezione degli interventi di miglioramento sismico su SOL1

- Consolidamento del solaio in putrelle e voltine in laterizio mediante la saldatura di connettori a piolo sui profili in acciaio, la distribuzione di una rete elettrosaldata $\varnothing 6$ mm maglia 10x10 cm e successivo riempimento con calcestruzzo Rck 250 per uno spessore di circa 6 cm;
- Per garantire il collegamento con la muratura sono stati eseguiti fori da $\varnothing 30$ mm nei quali sono stati inseriti ferri $\varnothing 16$ mm ancorati con malta cementizia o resina, ogni 60 cm per tutto il perimetro.

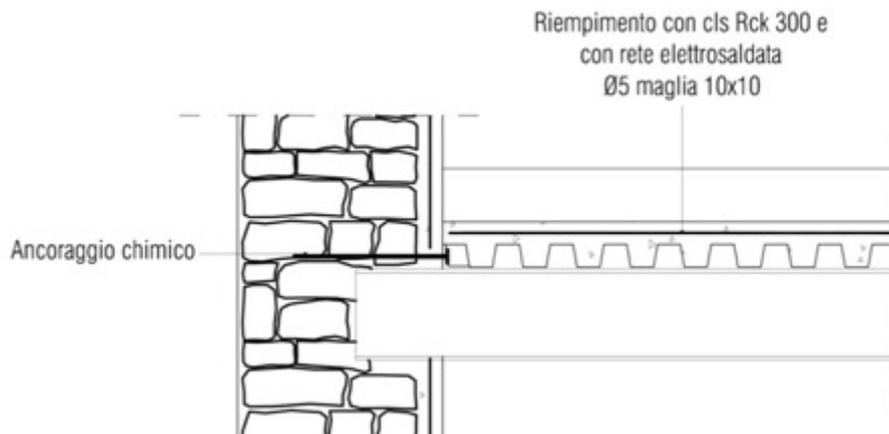
Figura 1.39: Dettaglio in sezione degli interventi di miglioramento sismico su SOL3

- La realizzazione di SOL3 (travi IPE e lamiera grecata) è essa stessa un intervento di consolidamento poiché va a sostituire un vecchio solaio. Non essendo possibile determinare né la natura né lo stato di conservazione del precedente orizzontamento, rimangono sconosciute le motivazioni di tale sostituzione;
- SOL4: Il c.

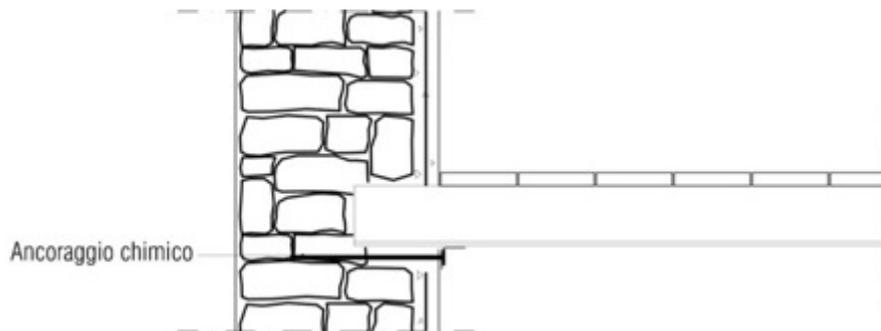
Figura 1.40: Dettaglio in sezione degli interventi di miglioramento sismico su SOL4

- Sostituzione del vecchio tavolato con uno nuovo;
- Realizzazione di controventi di piano in acciaio;
- Collegamento alla muratura con un ancoraggio chimico.

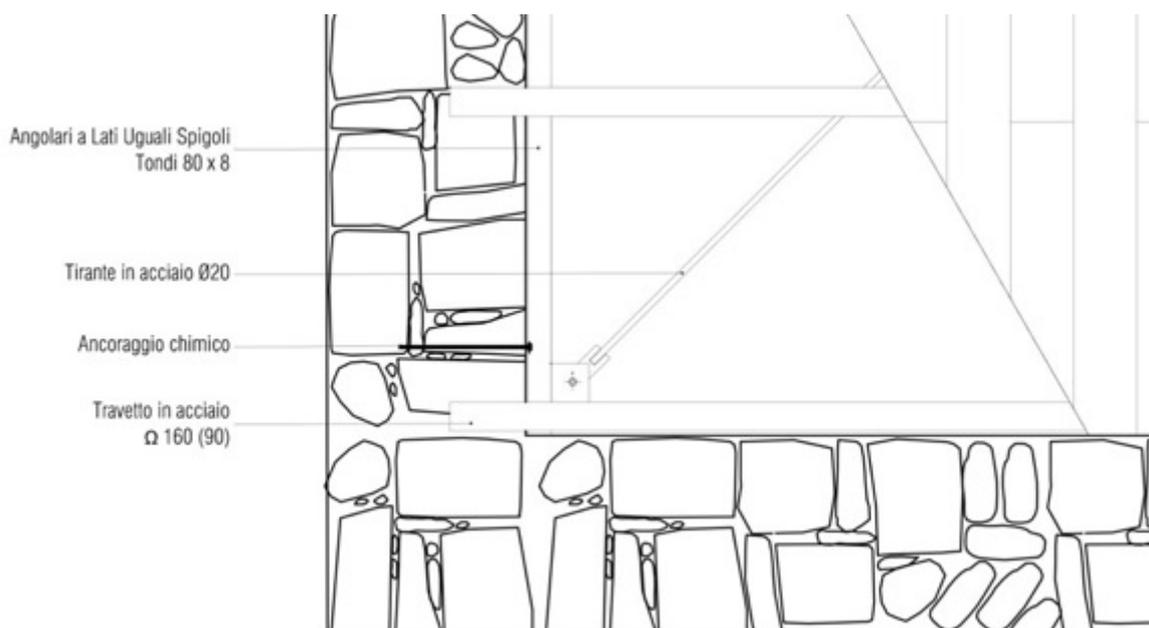
Figura 1.41: Dettaglio in pianta degli interventi di miglioramento sismico su SOL4

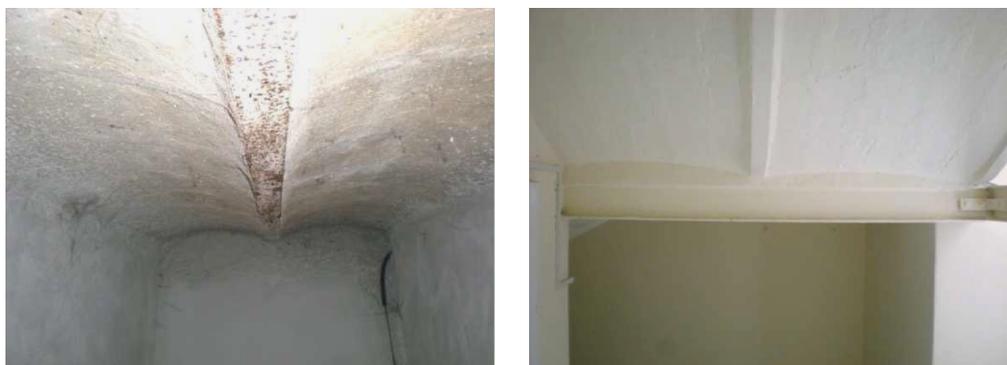
Figura 1.42: Foto dell'intradosso della scala interna

Il corpo scale interno, che collega i piani dal seminterrato al primo, è realizzato con una putrella in acciaio, disposta longitudinalmente al centro della rampa, su cui poggiano due voltine in laterizio (Figura 1.42). Ai lati esterni le voltine poggiano direttamente sulle murature portanti mentre ai lati interni, quando non è presente il setto, poggiano su una seconda putrella in acciaio.

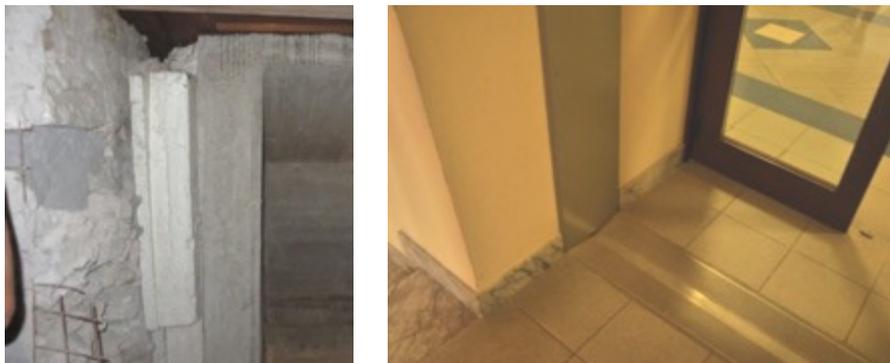
Figura 1.43: Foto che mostrano il giunto del nuovo corpo scale

tra l'edificio e la nuova porzione di edificio di circa 15 cm (Figura 1.43), riempito con pannelli di polistirene espanso EPS.

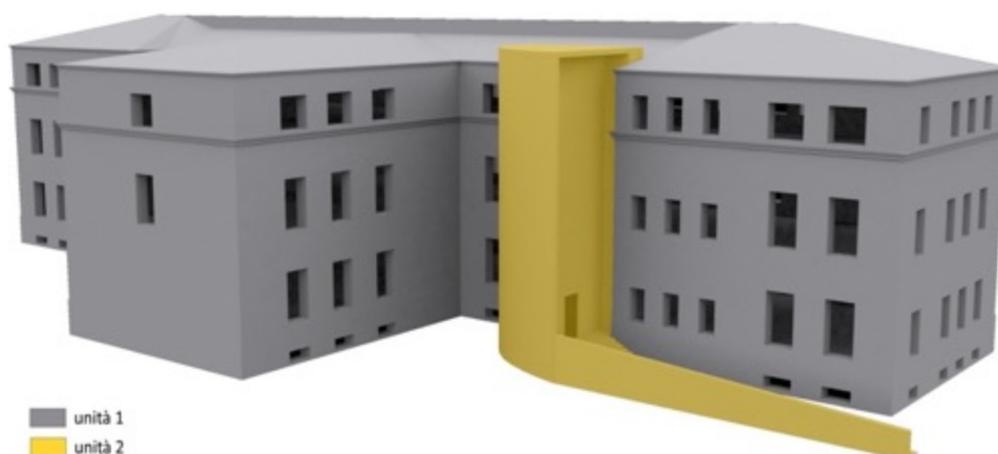
Figura 1.44: Identificazione delle unità strutturali

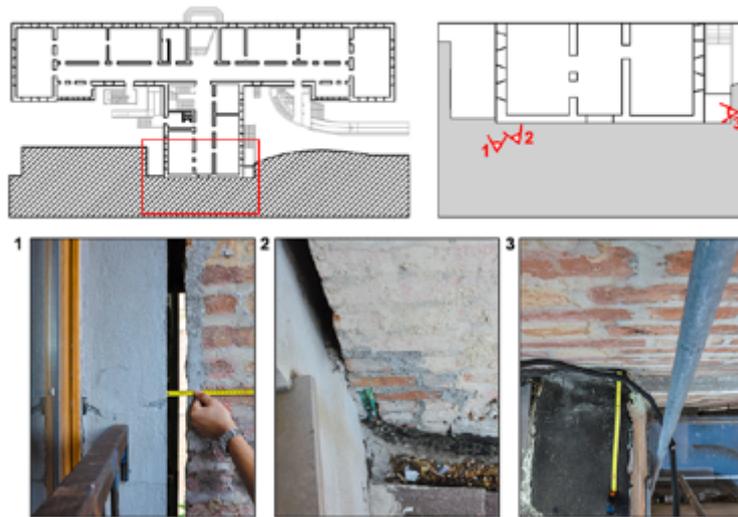
Figura 1.45 Intercapedine tra le due strutture.

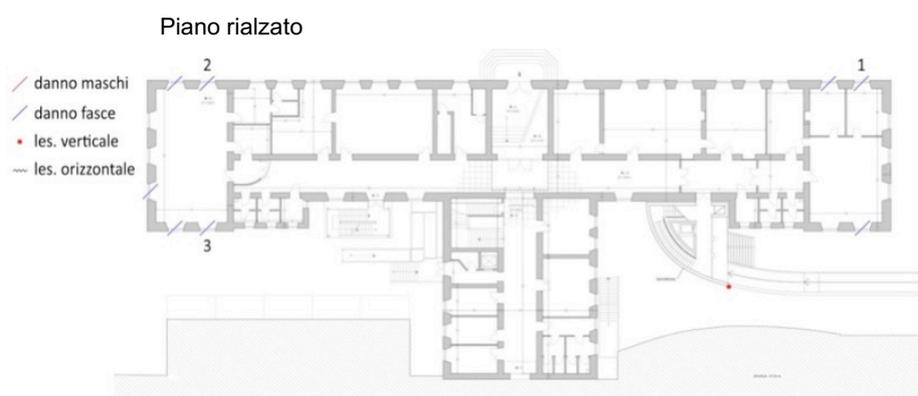
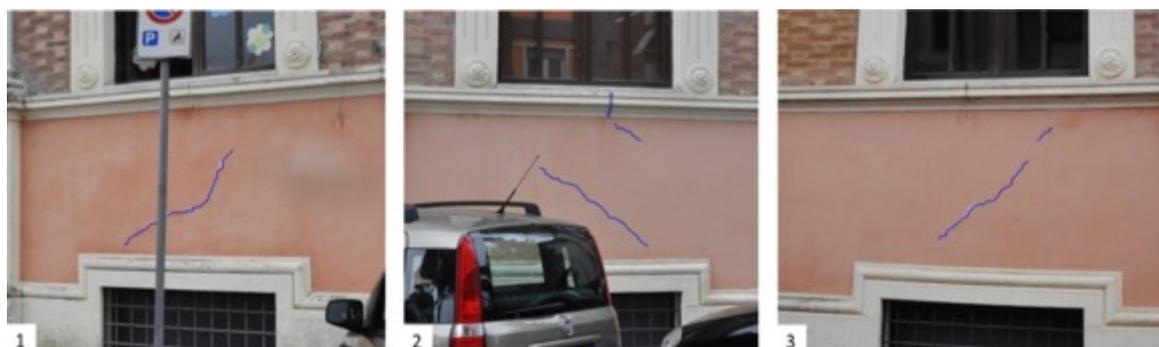
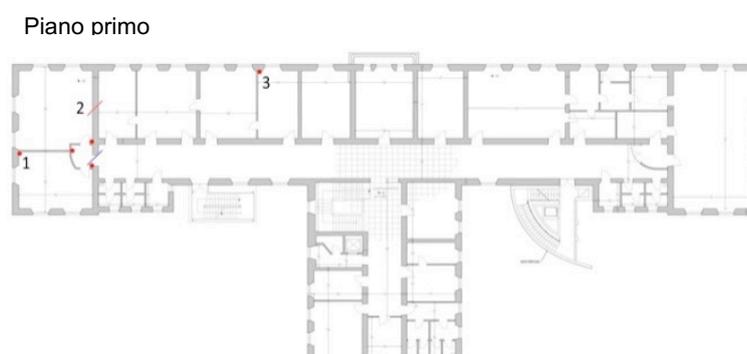
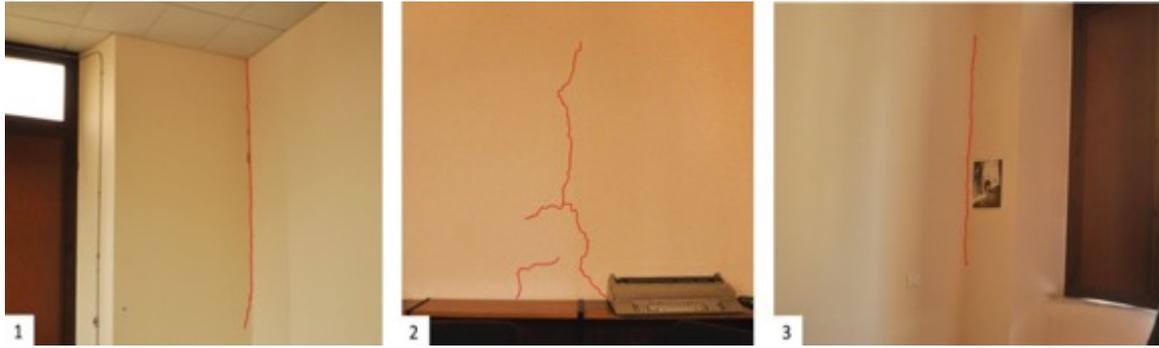
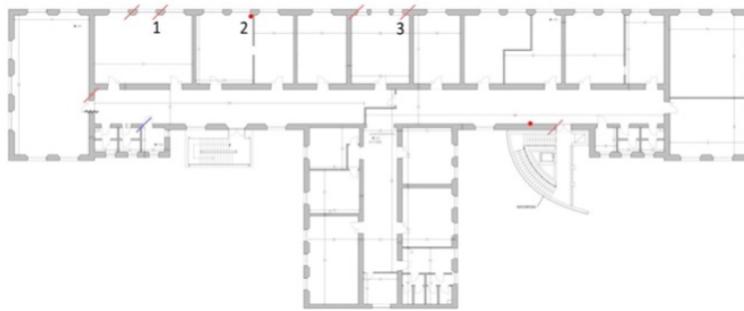
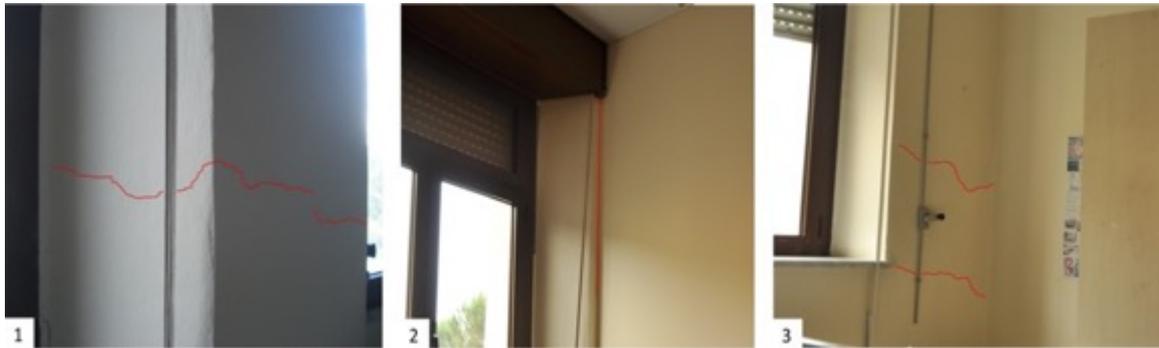
Di seguito si riporta il quadro fessurativo con l'identificazione in pianta delle zone in cui sono state riscontrate fessure. Le lesioni sono tutte di lieve entità e non passanti, specialmente quelle dei muri perimetrali esterne.

Figura 1.46: Identificazione del quadro fessurativo

Dai sopralluoghi effettuati, si è potuto constatare come l'edificio sia in buone condizioni, con solo qualche lesione superficiale non direttamente riconducibile ad un evento sismico.

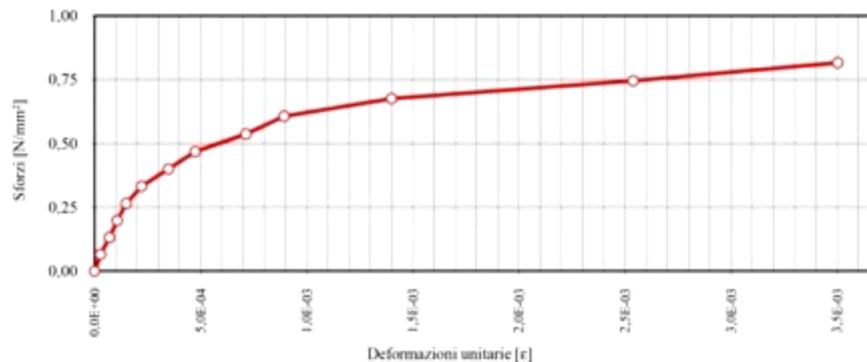
Figura 1.47: Grafici dei martinetti piatti doppi

- Prova con martinetti piatti doppi su una sezione muraria con pietre a spacco e presenza di mattoni pieni del piano seminterrato (MUR1). Sono stati registrati i seguenti valori delle tensioni:
 - $\sigma = 0,43 \text{ N/mm}^2$, tensione di esercizio della muratura precedente al taglio;
 - $\sigma = 0,33 \text{ N/mm}^2$, perdita di linearità sul diagramma sforzi-deformazioni;
 - $\sigma = 0,82 \text{ N/mm}^2$, la prova viene interrotta a causa della fessurazione della malta.
