Progetto DPC-ReLUIS 2019-2021

WP5: Interventi di rapida esecuzione a basso impatto ed integrati

**CASO STUDIO: FABBRICATO AD USO PUBBLICO IN
PROVINCIA DI ANCONA**

SCHEDA DI SINTESI INTERVENTI

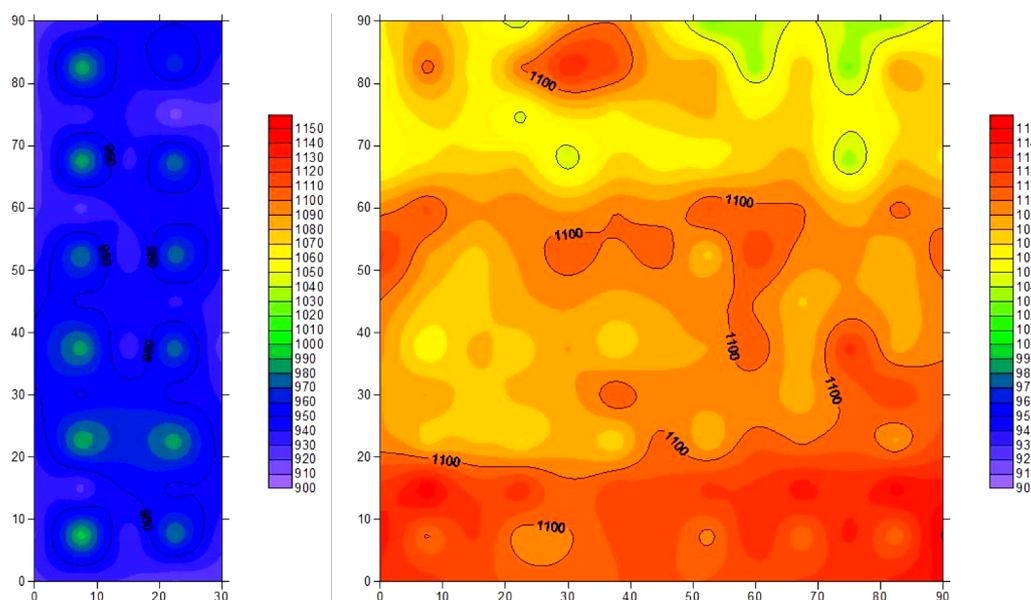
Figura 1.48: Due esempi di prove tomografiche, rispettivamente “TS3” e “TS8”

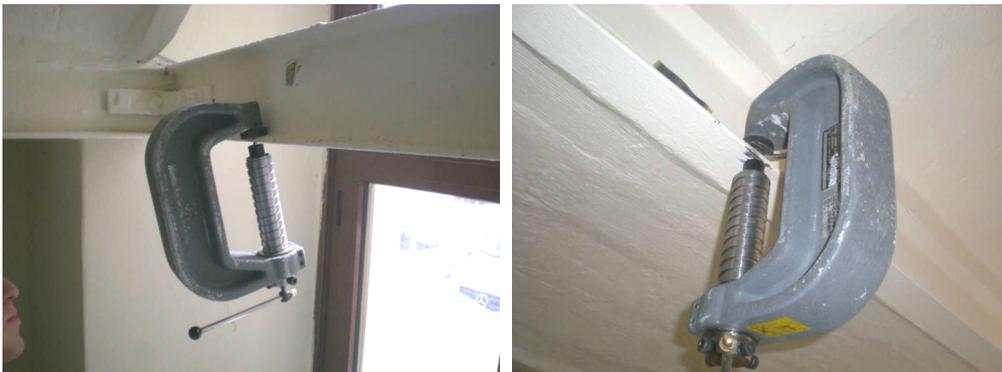
Figura 1.49: Esecuzione delle prove con il durometro sui profili in acciaio della scala interna

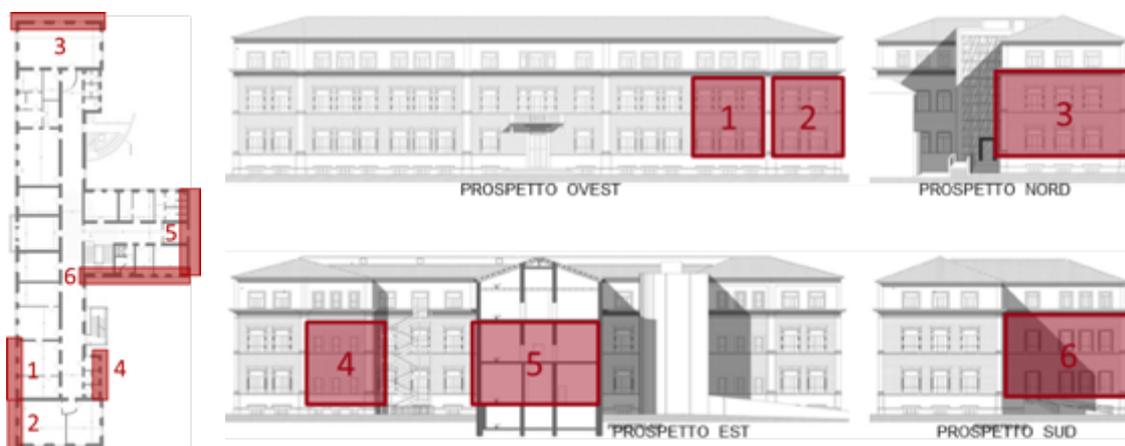
Figura 2.2 Macroelementi verificati per il meccanismo di flessione verticale.

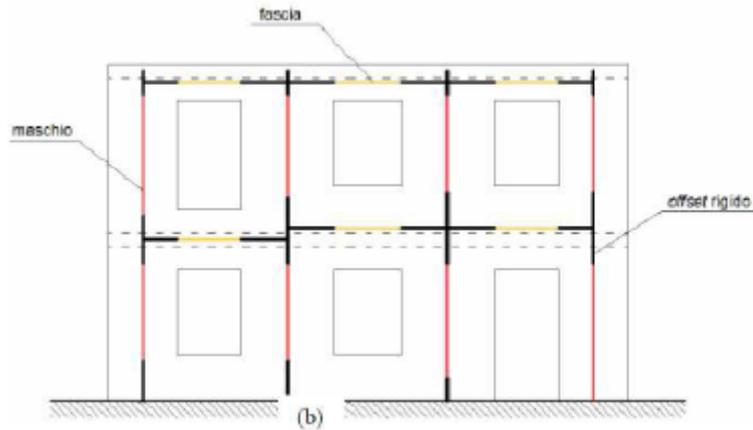
Figura 2.5 Esempio discretizzazione di una parete con metodo SAM.
(Magenes et al., 2000)

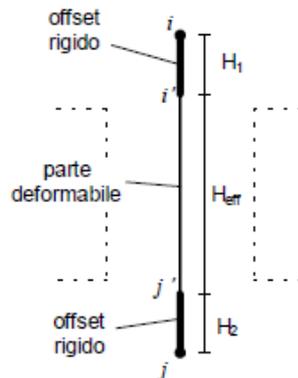
Figura 2.6 Elemento maschio murario.
(Magenes et al., 2000)

I maschi murari possono giungere a rottura nel piano secondo diverse modalità: rottura per pressoflessione, rottura per taglio con scorrimento e rottura per taglio con fessurazione diagonale del pannello (tipica di edifici esistenti).

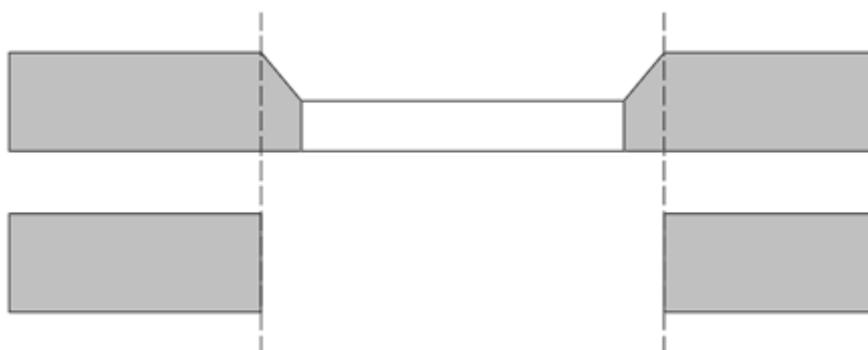
Figura 2.10 Dettaglio in corrispondenza delle aperture: reale (sopra) e modello (sotto).

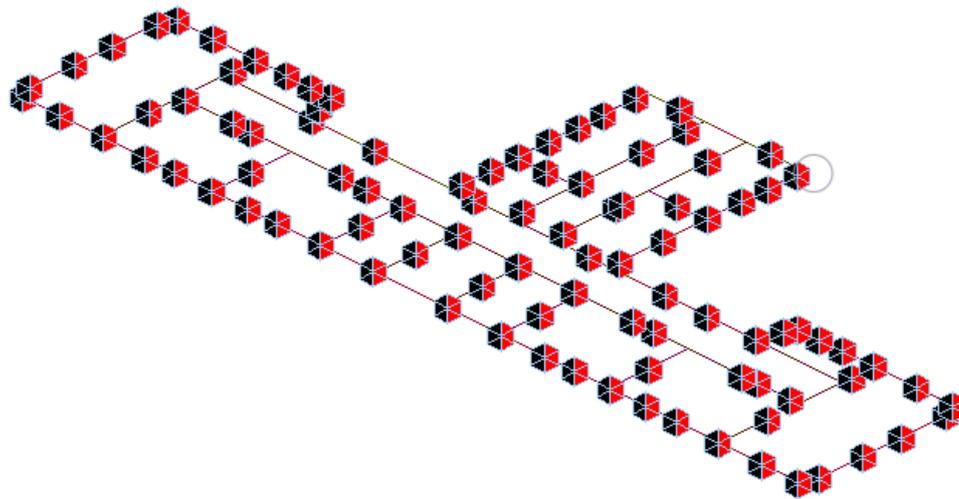
Figura 2.11 Masse nodali in sostituzione delle pareti del piano sottotetto e della copertura.

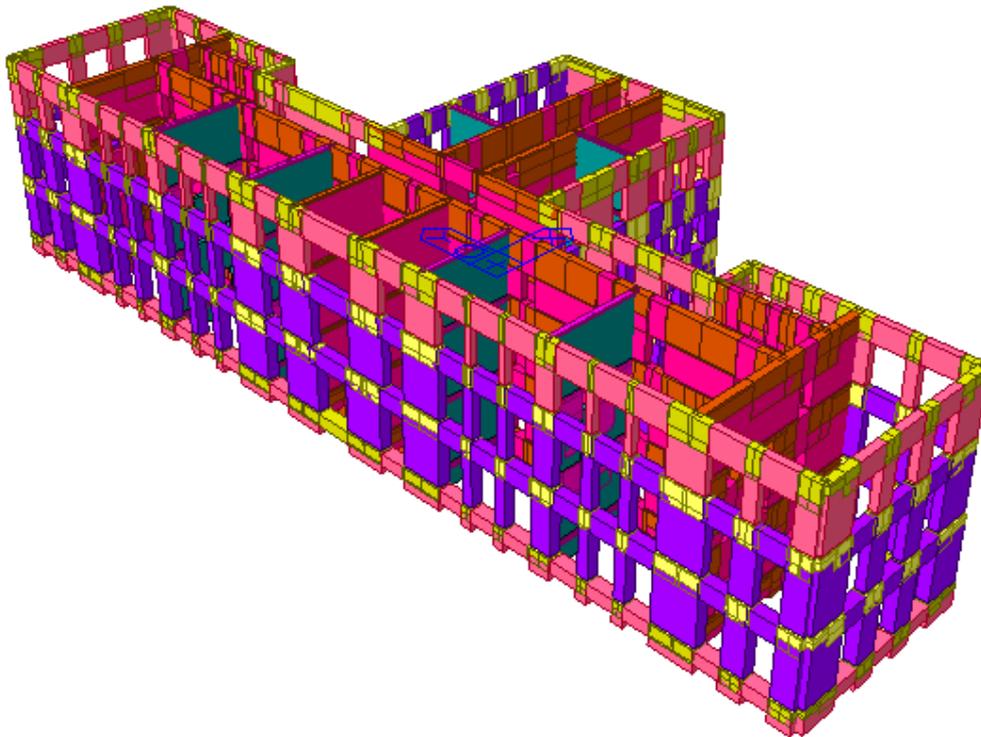
Figura 2.12 Modello Midas GEN.

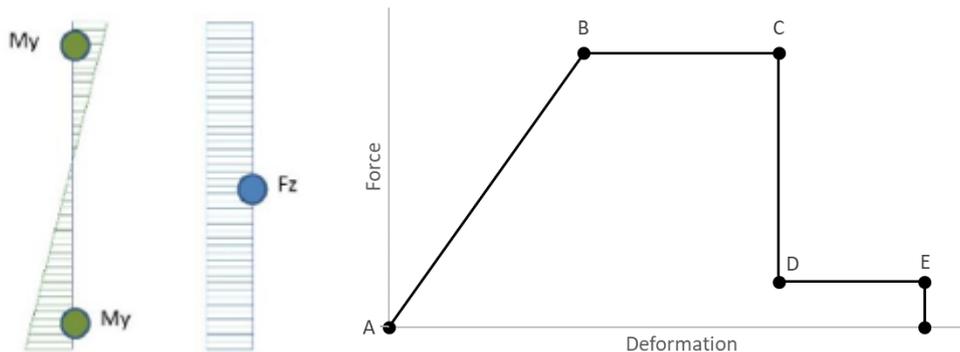
Figura 2.13 Caratterizzazione cerniera plastica.

Per effettuare le analisi non lineari di tipo pushover, sono state inserite delle cerniere plastiche di tipo FEMA negli elementi maschio e fascia sia a taglio che a pressoflessione (Figura 2.13). Il tratto elastico AB termina quando soggiunge una delle rotture indicate nel paragrafo 2.2.1.1. Il tratto plastico termina nel punto C, a cui corrisponde la massima deformazione dell’elemento, il cui valore è una percentuale dell’altezza interpiano variabile a seconda della tipologia di rottura occorsa (Tabella 2.3). Il tratto CD rappresenta la rottura dell’elemento con conseguente perdita di resistenza e rigidezza. Il tratto DE è privo di significato fisico ma utile al software per individuare una soluzione numerica.

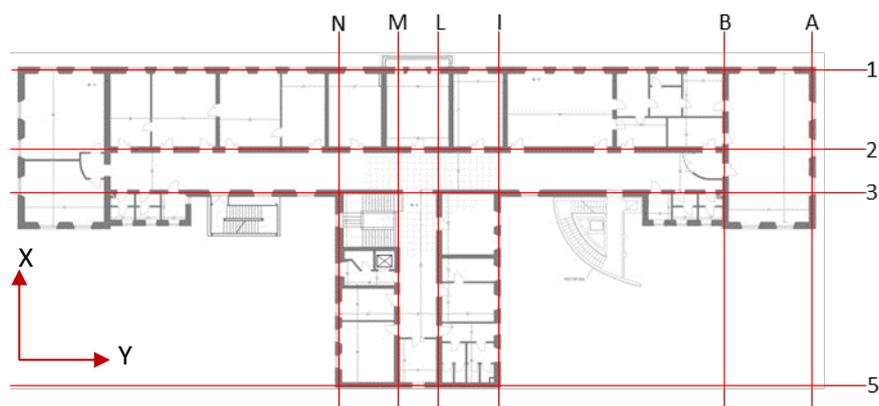
Figura 2.14 Rappresentazione planimetrica dell'edificio con indicazione degli allineamenti di pareti considerati nell'analisi sismica.

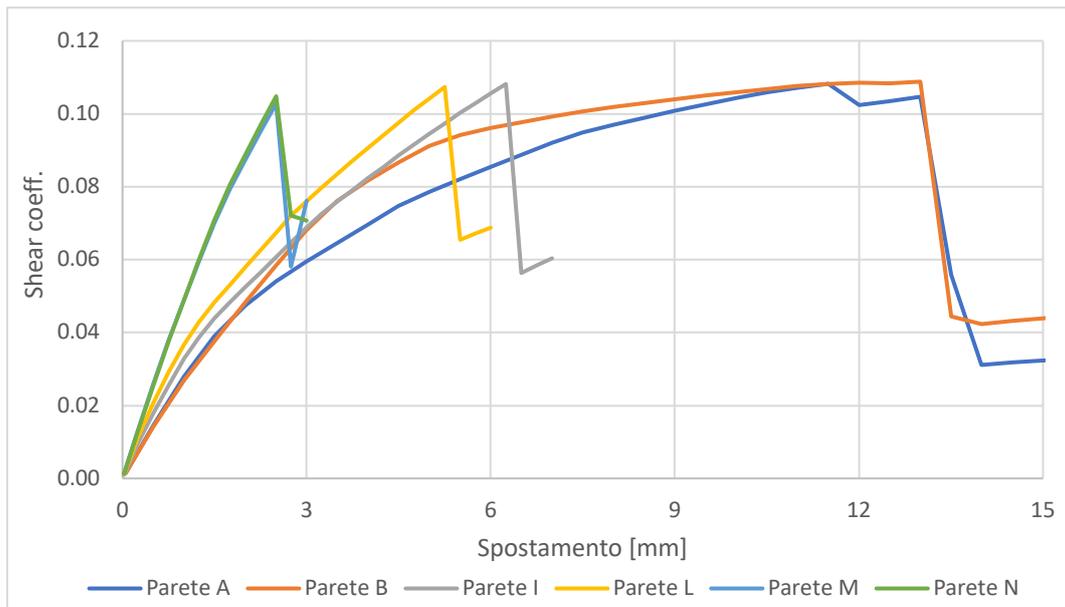
Figura 2.15 Curve pushover pareti in direzione X – modello pre-interventi.

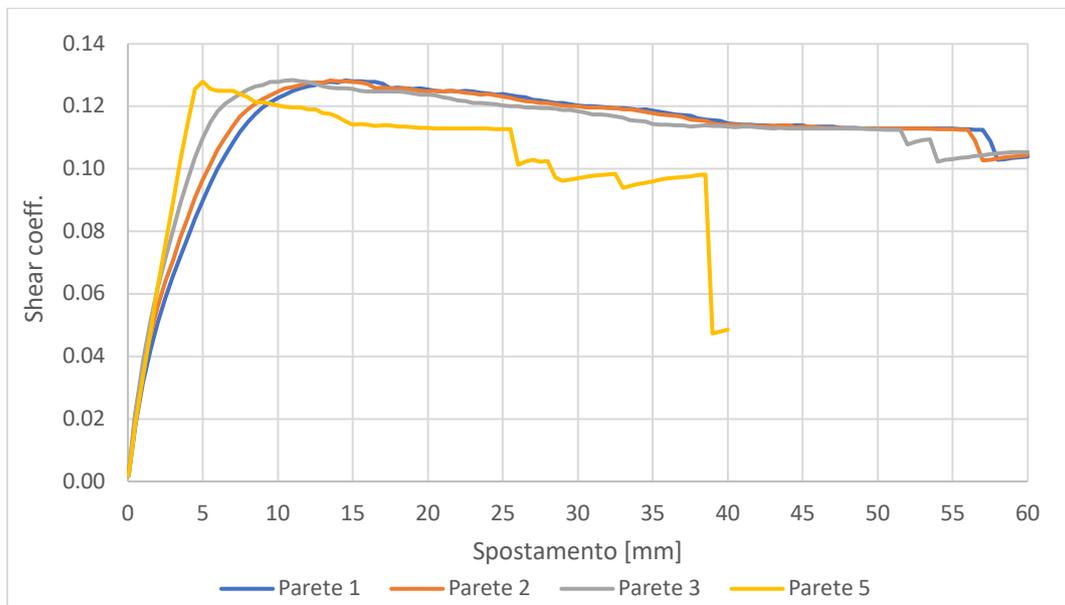
Figura 2.16 Curve pushover pareti in direzione Y – modello pre-interventi.

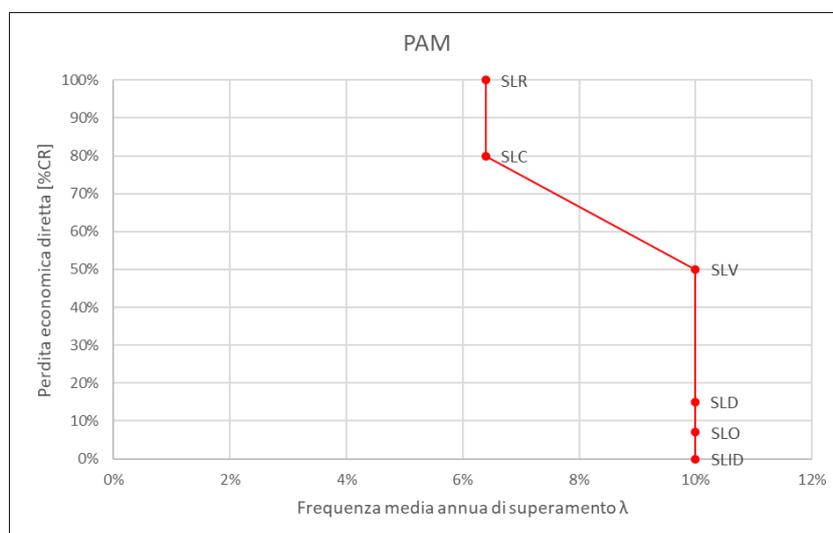
Figura 2.17 Grafico PAM – modello pre-interventi.

Per calcolare la classe di rischio sismico si è utilizzato il metodo convenzionale suggerito dalle Linee guida per la classificazione del rischio sismico delle costruzioni D.M. 58 del 2017. Secondo le linee guida, la classe di rischio sismico di un edificio è definita come il minimo della classe corrispondente all'*Indice di sicurezza allo SLV* e la classe *PAM* (*Perdita Media Annuale attesa*). **La classe di rischio sismico della struttura nella configurazione pre-interventi risulta, quindi, G_{PAM} .**

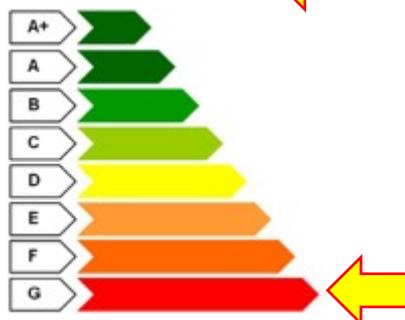
Figura 2.18 Classe di rischio – modello pre-interventi.

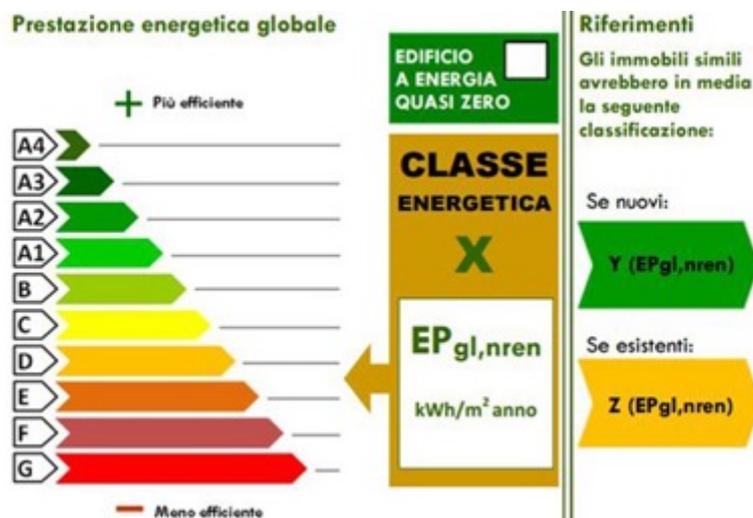
La prestazione energetica degli edifici corrisponde all'energia totale per unità di superficie consumata in un anno ($\text{kWh}/\text{m}^2\text{a}$). L'attestato di prestazione energetica (APE) prevede una suddivisione in classi energetiche a seconda del fabbisogno dell'edificio. La scala va dalla lettera G (meno efficiente) alla lettera A (più efficiente), a sua volta suddivisa in 4 sottocategorie. È inoltre previsto un indicatore NZEB (Nearly Zero Energy Building) per gli edifici a energia quasi zero.

Figura 3.1 Scala di classificazione degli edifici.

I range di separazione della classe energetica sono determinati dal confronto del fabbisogno di energia primaria dell'edificio con il fabbisogno dell'edificio di riferimento. La norma che regola la stima del fabbisogno di energia primaria non rinnovabile è la UNI TS 11300 (Prestazioni energetiche degli edifici).

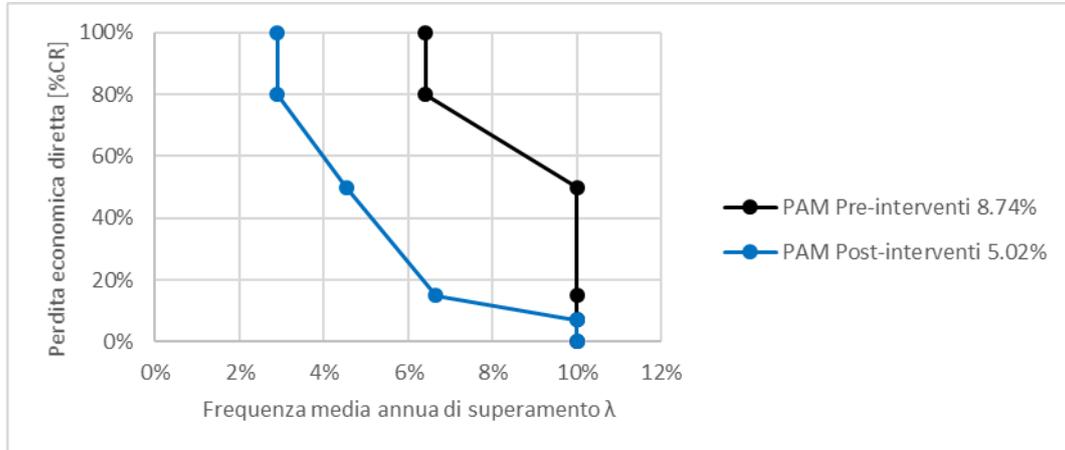
Figura 4.1 PAM livello 1.

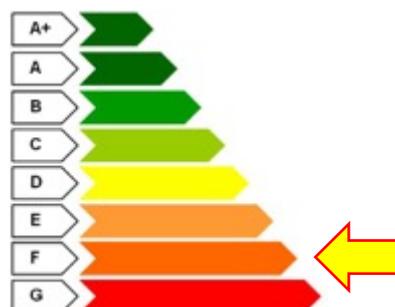
Figura 4.2 Classe sismica livello 1.

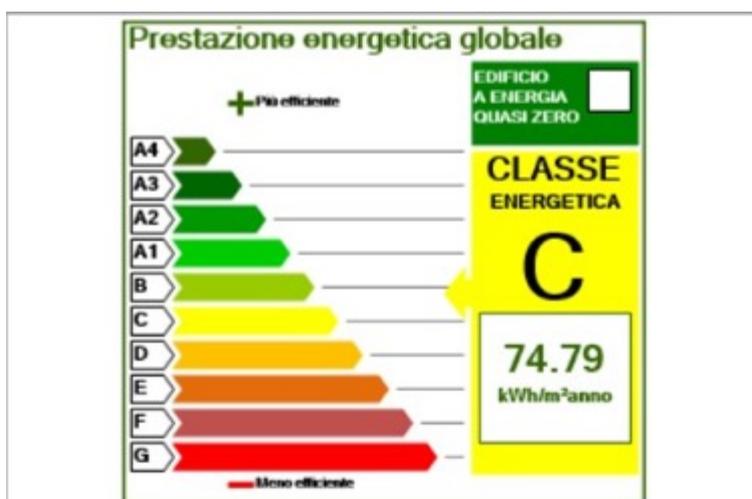
Figura 4.3 Classe energetica livello 1.

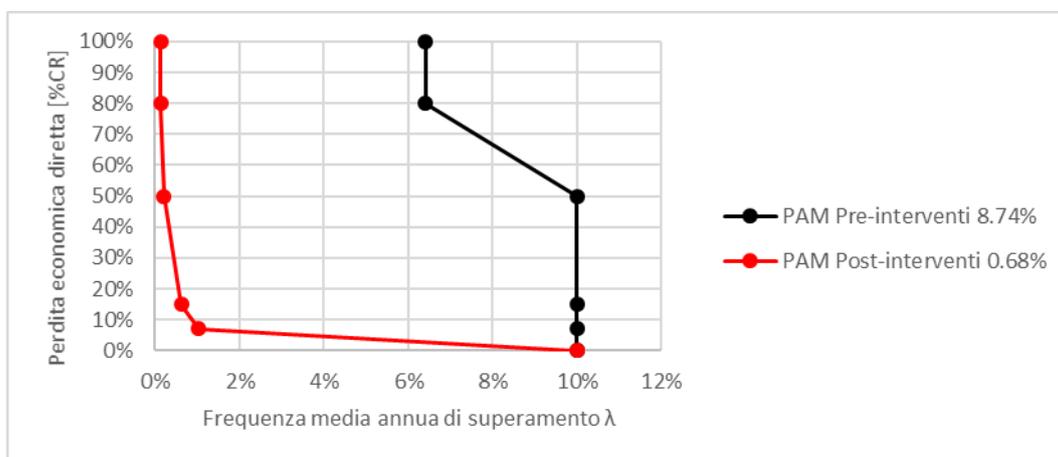
Figura 4.4 PAM livello 2.

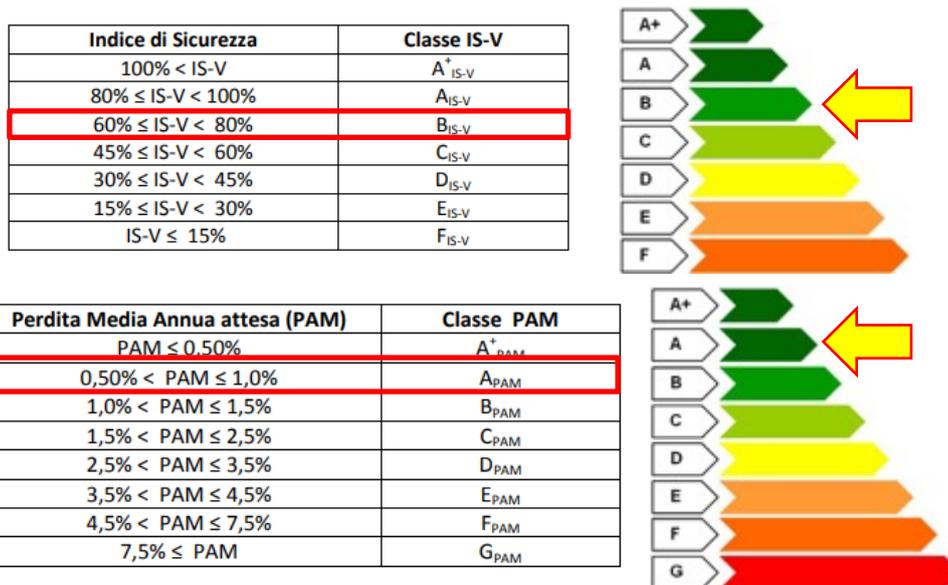
Figura 4.5 Classe sismica livello 2.

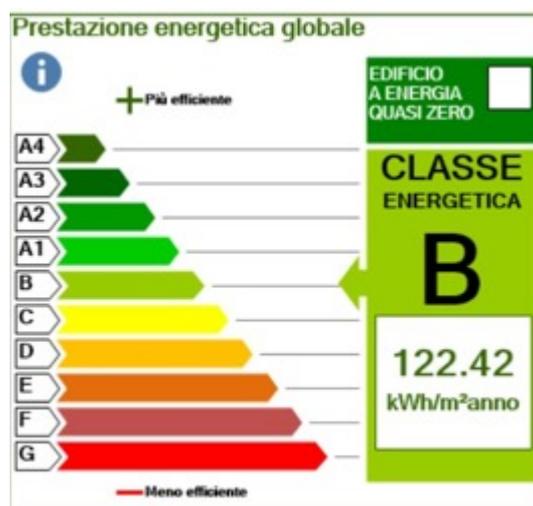
Figura 4.6 Classe energetica livello 2.

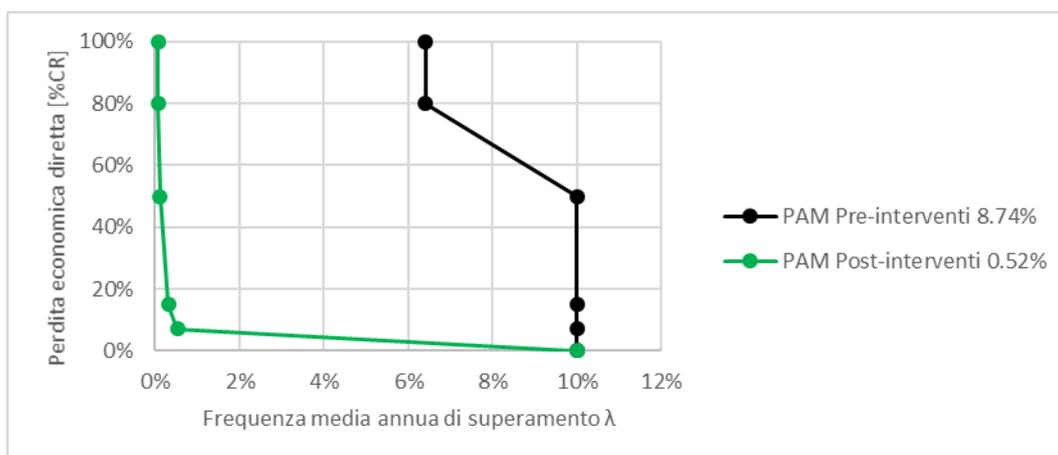
Figura 4.7 PAM livello 3.

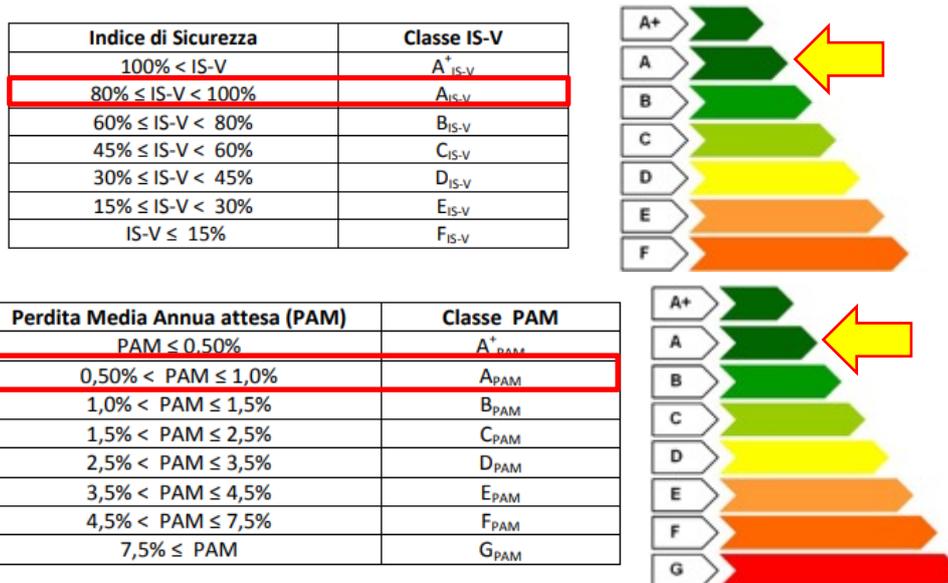
Figura 4.8 Classe sismica livello 3.

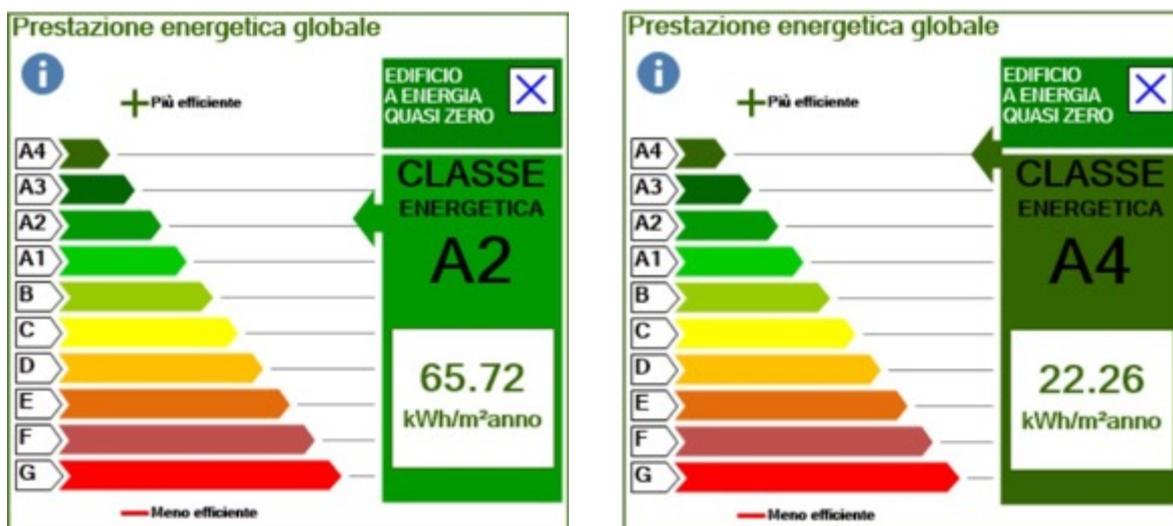
Figura 4.9 Classe energetica livello 3 (sinistra) e nZEB (destra)

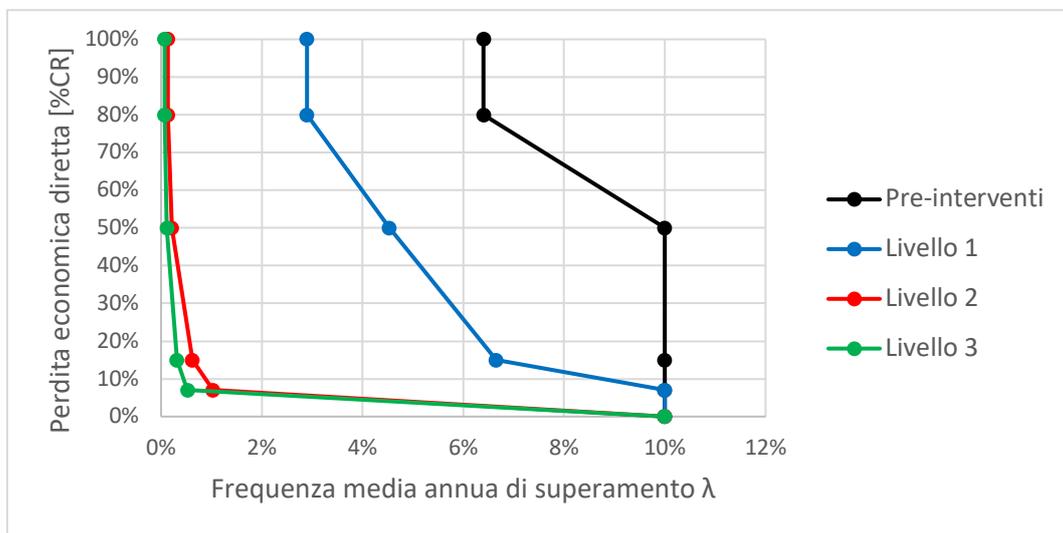
Figura 4.10 PAM dei diversi livelli di progettazione.

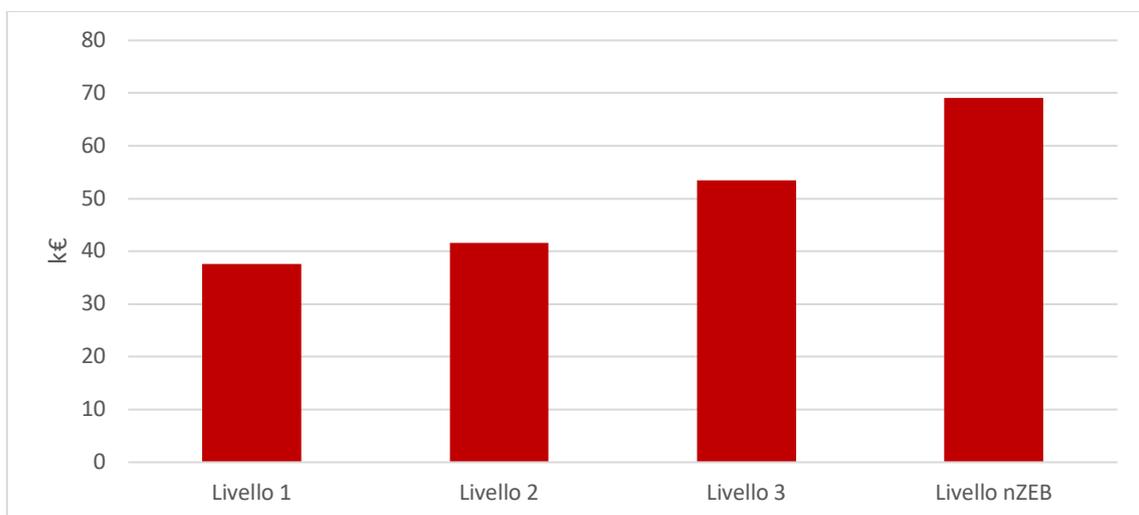
Figura 4.11 Risparmio annuo in k€ conseguente ai diversi livelli di efficientamento energetico

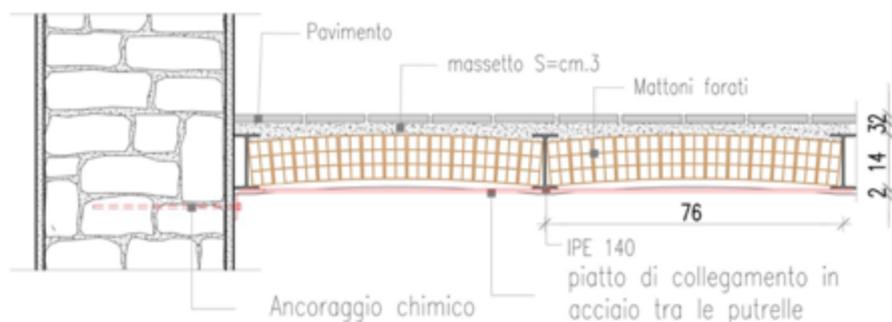
Figura 4.12 Intervento all'intradosso con piatti in acciaio
