# SOLUZIONI DI INTERVENTO CON ELEMENTI IN LEGNO

Prof. Ing. Maurizio Piazza  
Università degli Studi di Trento

# Soluzioni di intervento con elementi in legno

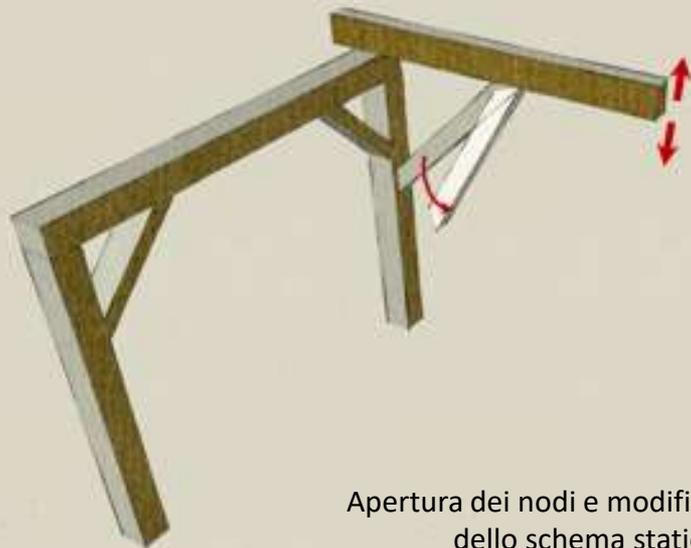
Apertura dei nodi e modifica dello schema statico

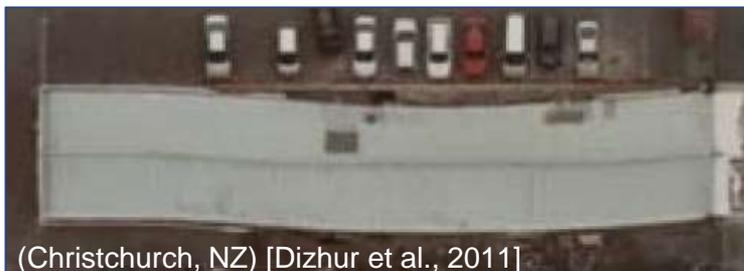
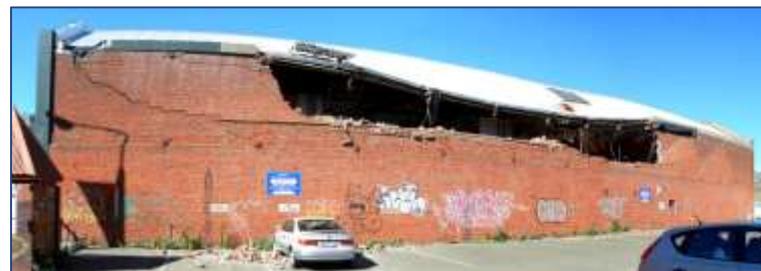
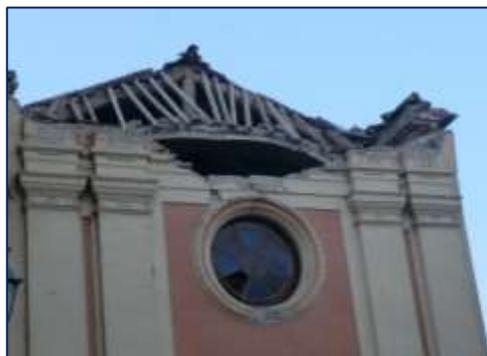
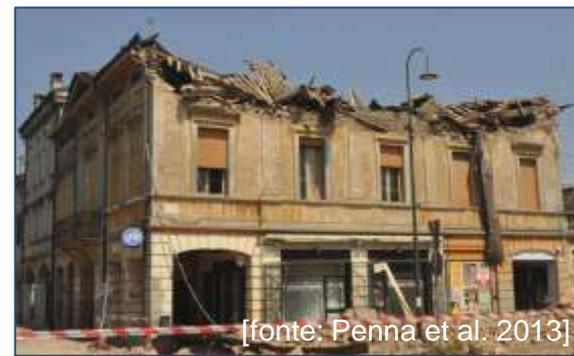
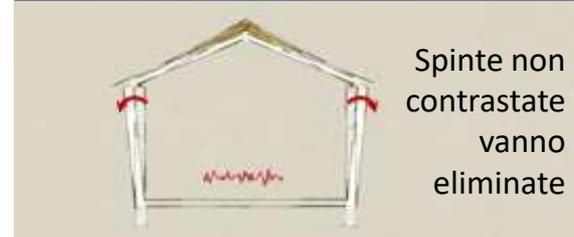
**Solai e coperture eccessivamente deformabili**, anche in presenza di un collegamento efficace diaframma – muratura, non sono in grado di contrastare il **ribaltamento** fuori piano della muratura

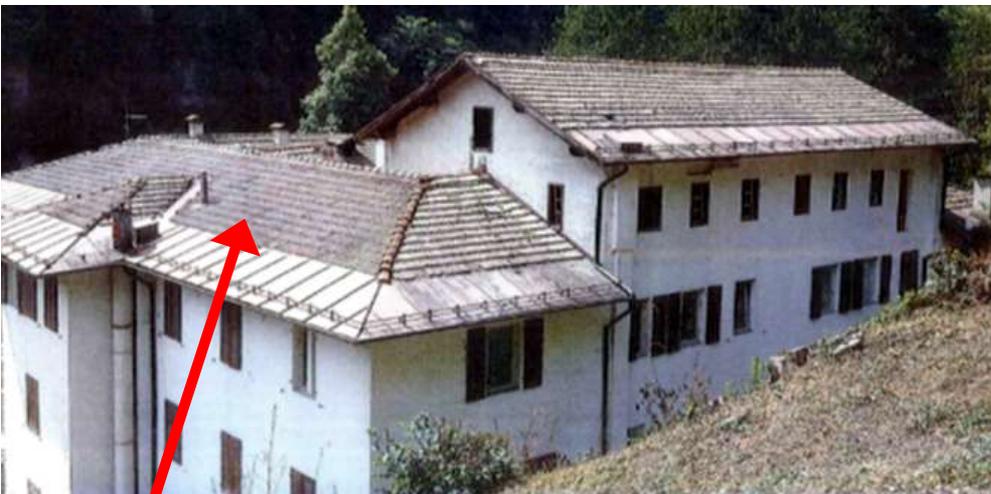
*Copertura con 13 capriate di diverso tipo*

1. **Schema Strutturale:** 2 capriate con labilità; insufficiente rigidezza longitudinale
2. **Giunti di carpenteria:** elementi metallici di chiusura dei nodi deteriorati e inefficaci
3. **Vincoli:** appoggio delle capriate
4. **Stato di fatto:** elementi degradati

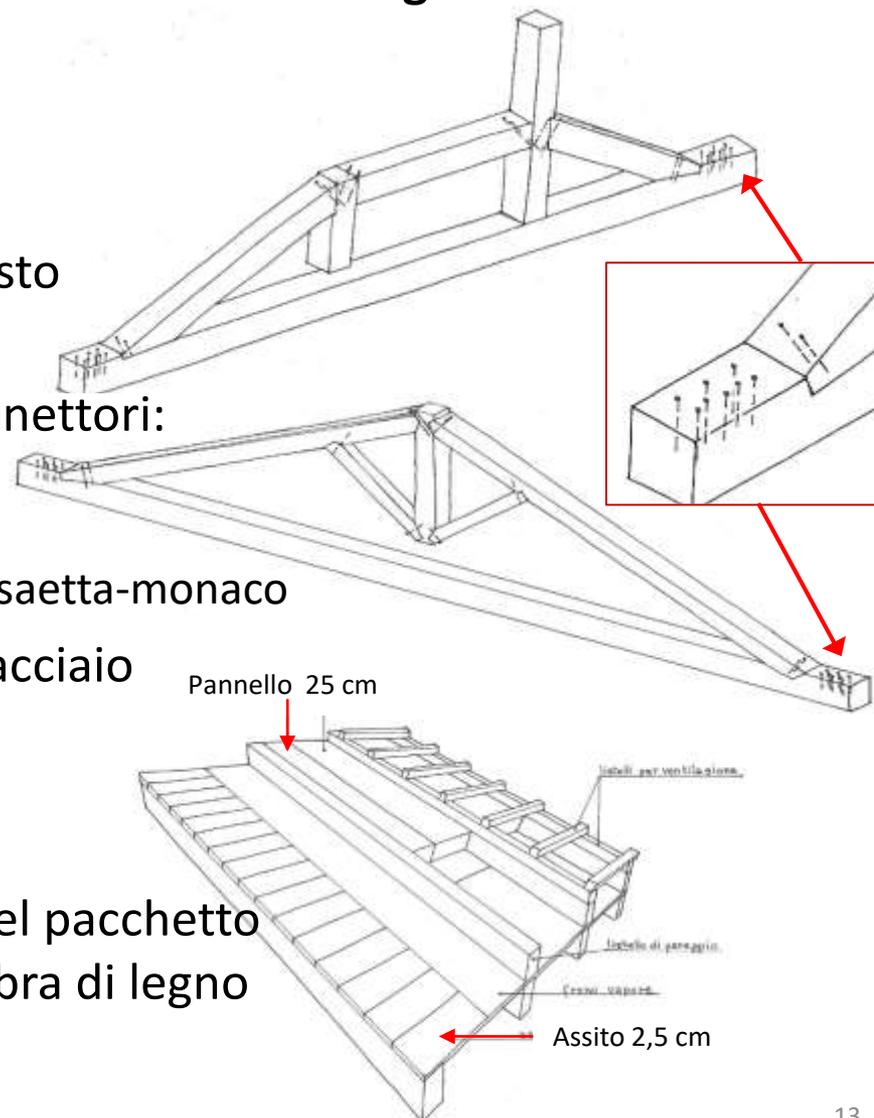
1. **Eliminazione labilità** delle capriate, con inserimento di connettori metallici e **irrigidimento del piano di falda** con assito posto sopra l'orditura primaria
2. **Miglioramento delle giunzioni**, mediante connettori:
  - connessione puntone-catena
  - tallone della catena (rinforzo con viti)
  - connessioni monaco-puntone, saetta-puntone, saetta-monaco
3. **Sistemazione degli appoggi**, con tirafondi in acciaio tra capriata / trave di cordolo / muratura
4. **Sostituzione degli elementi** degradati
5. **Miglioramento energetico**: ricomposizione del pacchetto di copertura con inserimento di pannelli in fibra di legno

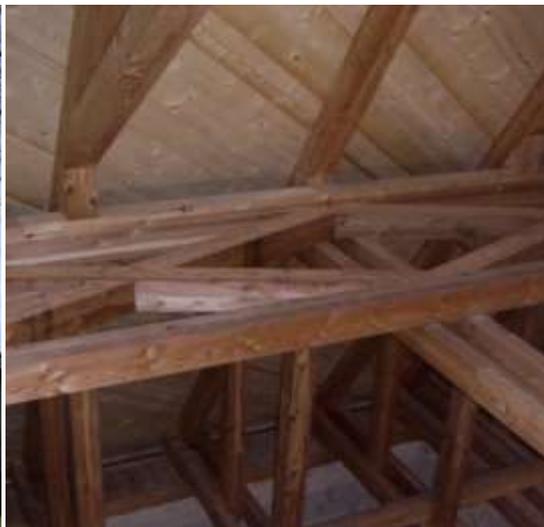
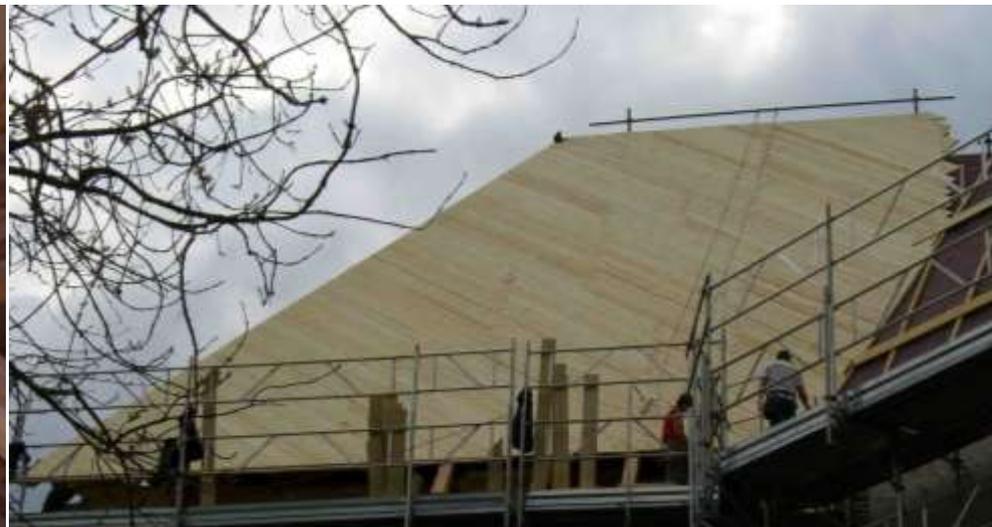
### Realizzazione di irrigidimento del piano di falda con doppio assito sopra l'orditura

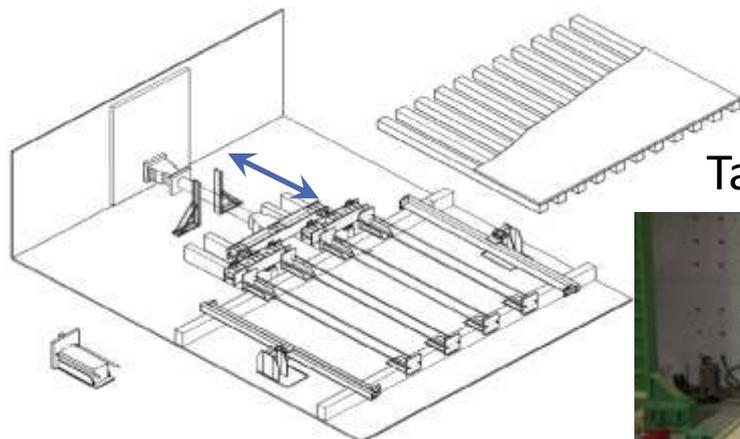
Dimensione campioni: 5 m × 4 m  
Direzione di carico: parallela ai travetti

Tavolato semplice

Tavolato doppio

Bandelle metalliche / CFRP

Soletta in c.a.

Compensato (3 strati)

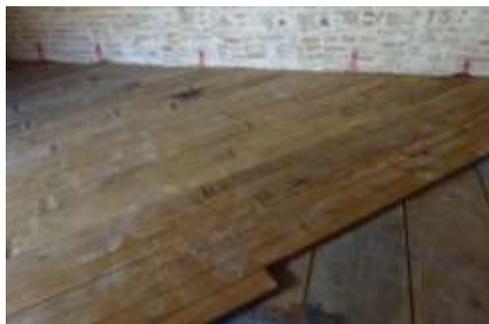
Ancoraggio diaframma alla muratura

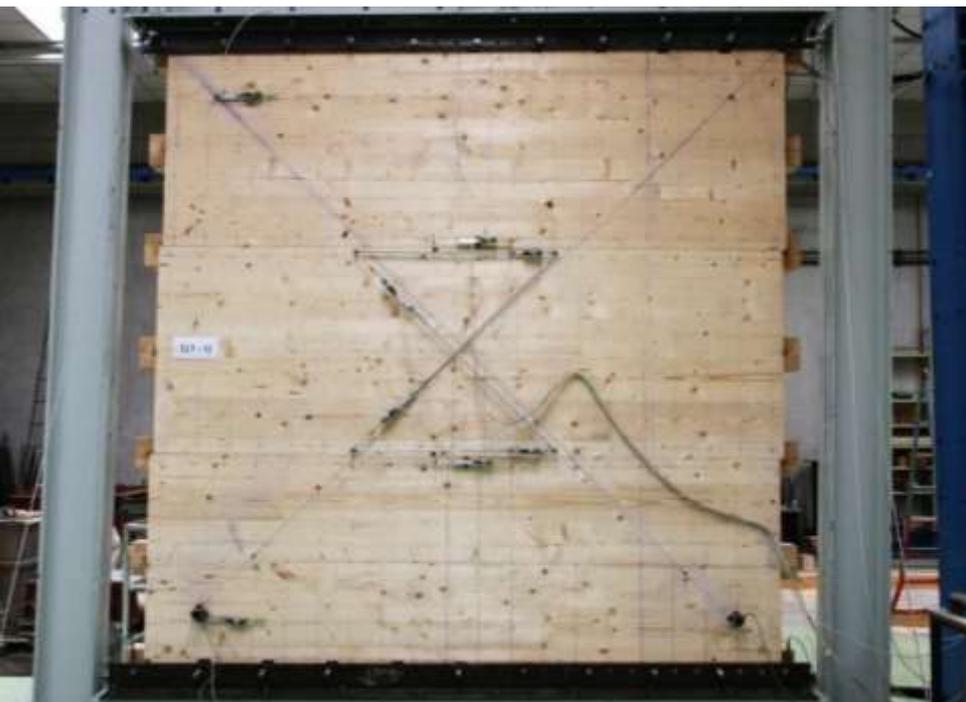
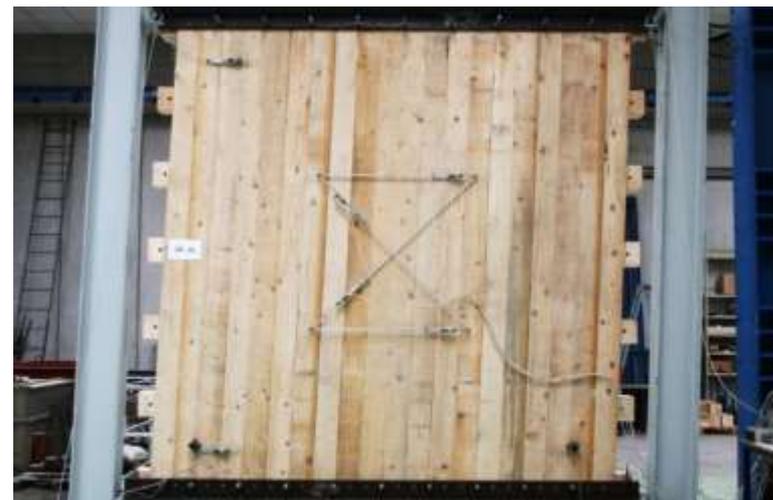
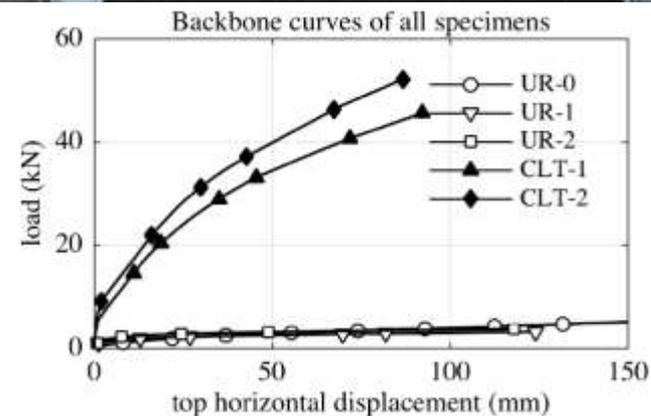
Rinforzo dei solai per azioni nel piano a mezzo di pannelli CLT

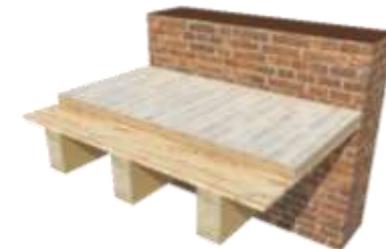
**Eurocodice 5, Appendice B**

Travi giuntate meccanicamente

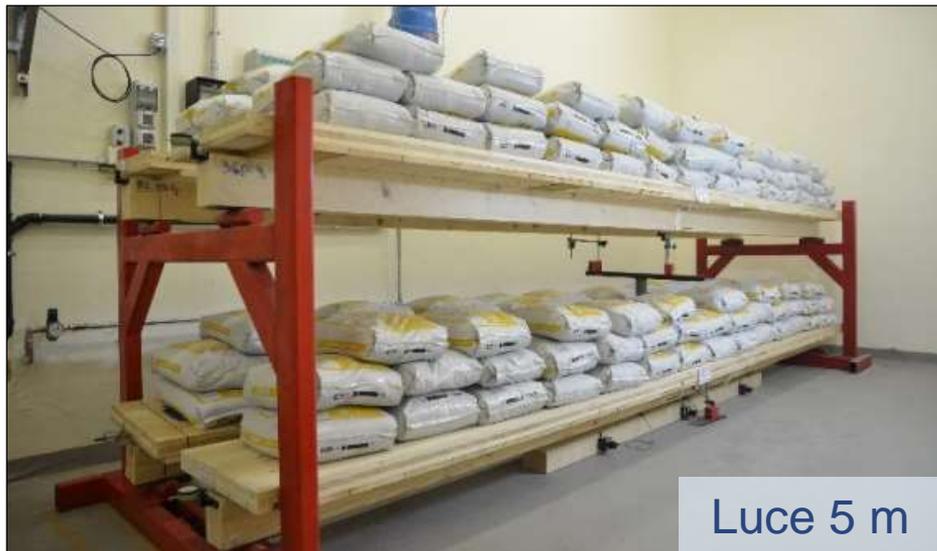
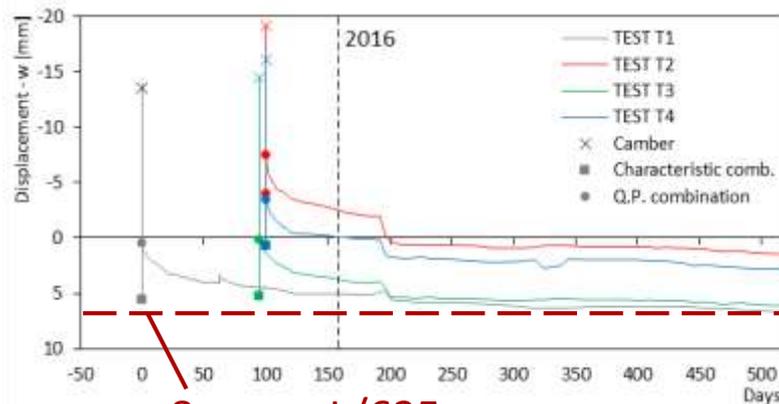
Spessore minimo del rinforzo  
X-LAM – 3 strati (57 mm)

Solaio originario inadatto a supportare i carichi imposti da norma

Prove a lungo termine (2 anni)  
freccia massima << limite richiesto

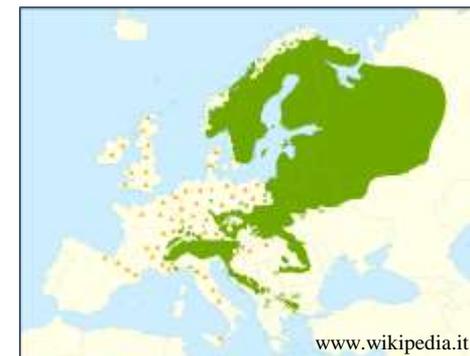
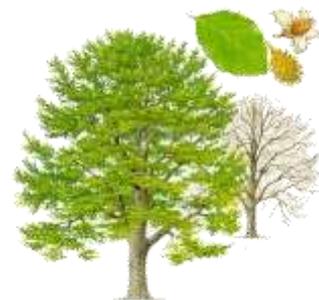
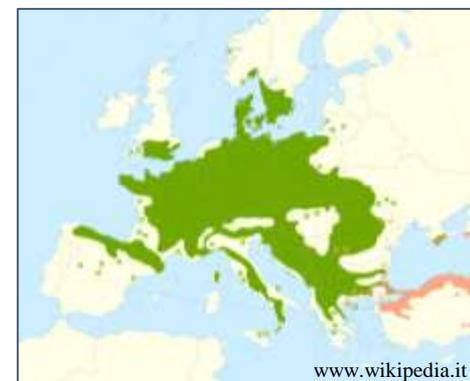
### Rinforzo dei solai fuori-piano con soluzioni legno-legno

Latifoglia Vs. Conifera			LVL faggio	Conifera
			GL70	GL24
Flessione	$f_{m,k}$	[MPa]	70	24
Trazione	$f_{t,0,k}$	[MPa]	55	17
	$f_{t,90,k}$	[MPa]	0.6	0.5
Compressione	$f_{c,0,k}$	[MPa]	59.4	21.5
	$f_{c,90,k}$	[MPa]	10.2	2.5
Taglio	$f_{v,k}$	[MPa]	4	3.5
MoE	$E_{0,mean}$	[MPa]	16700	11000
Densità	$\rho_{mean}$	[kg/m <sup>3</sup> ]	~ 740	~ 400

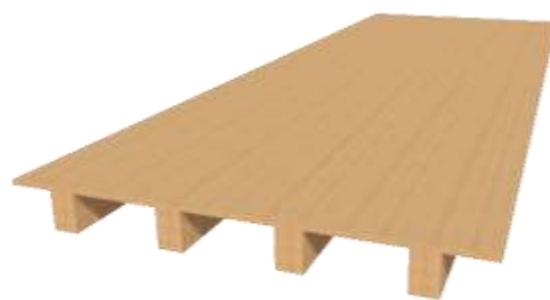
A Solaio ligneo tradizionale	B Solaio composto standard	C Solaio composto pre-sollecitato
Pannello (portato) 40 mm	Pannello BBQ: 40x900 mm	Pannello BBQ: 40x900 mm
Travetti (2): 120x280 mm	Travetti (2): 100x200 mm	Travetti (2): 60x160 mm

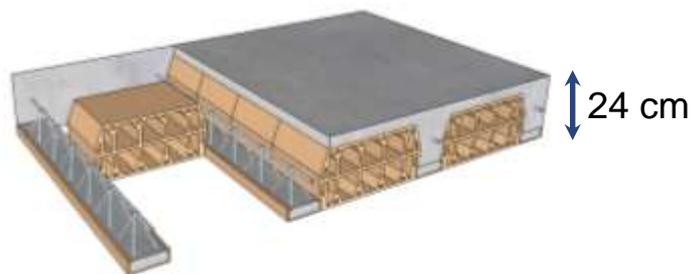
### SOLAIO IN LATERO-CEMENTO A TRAVETTI PREFABBRICATI

LATERO - CEMENTO  
 $\sim 300 \text{ kg/m}^2$

>>

LEGNO  
 $\sim 50 \text{ kg/m}^2$

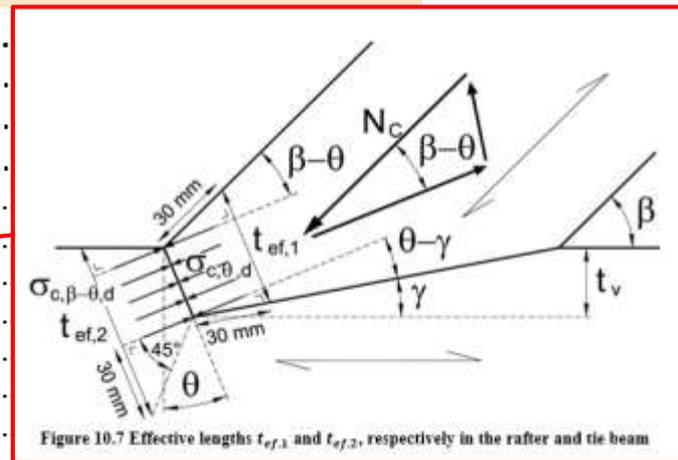
Figure 10.7 Effective lengths  $t_{ef,1}$  and  $t_{ef,2}$ , respectively in the rafter and tie beam

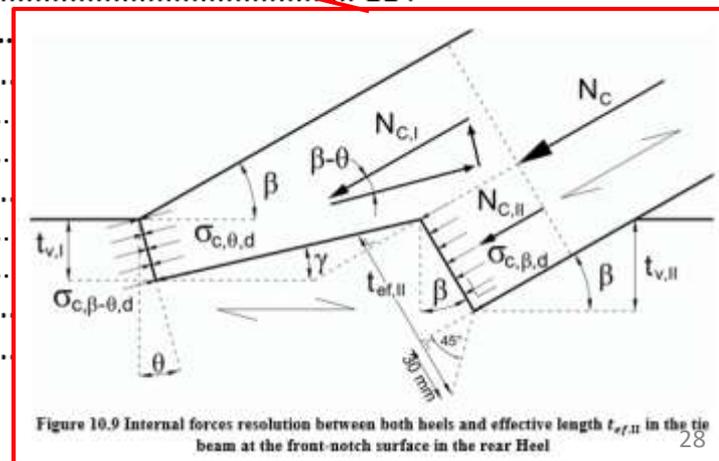
Figure 10.9 Internal forces resolution between both heels and effective length  $t_{ef,II}$  in the tie beam at the front-notch surface in the rear Heel

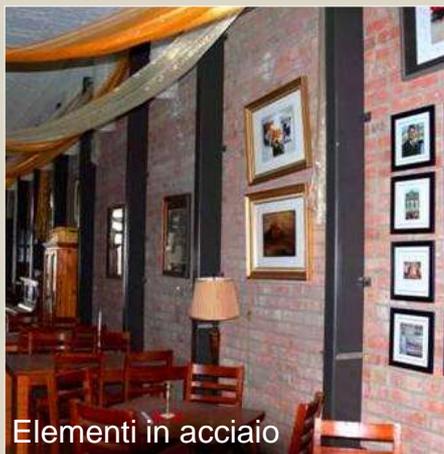
### Elementi monodimensionali in legno a sostegno della muratura

Costolature di rinforzo con collegamenti puntuali diffusi

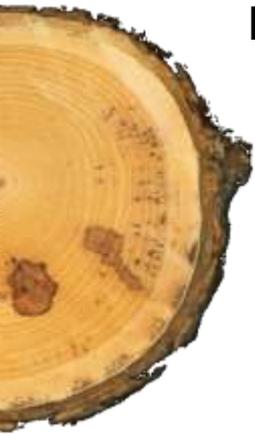
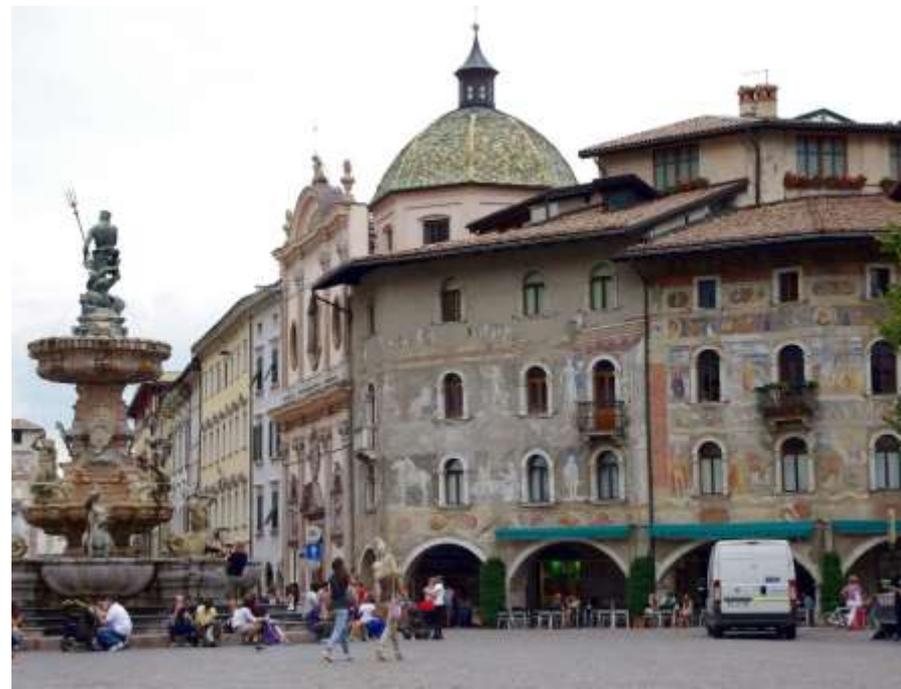
Perché utilizzare **Pannelli Lignei** ?

- ✓ Incremento di massa contenuto se confrontato con altre tecniche di consolidamento
  - ✓ Buone proprietà meccaniche (rapporto resistenza/densità)
  - ✓ Miglioramento prestazioni energetiche edificio

Perché inserire i pannelli nel lato interno ?

- ✓ Durabilità
- ✓ Mantenimento delle facciate esterne
- ✓ Volume totale dell'edificio costante
- ✗ Riduzione del volume interno abitabile

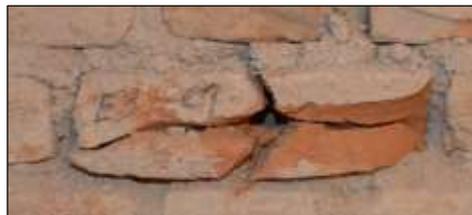
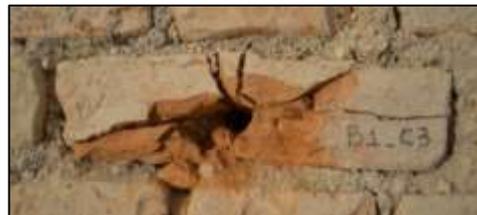
### Prove sperimentali (in-situ): connessioni legno - muratura

Per differenti angoli di applicazione del carico

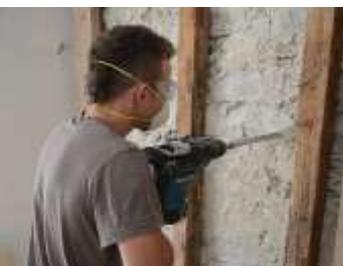
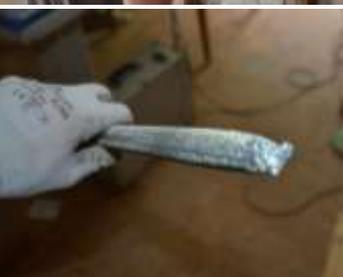
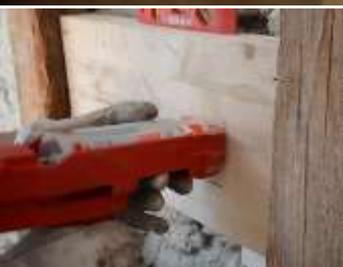
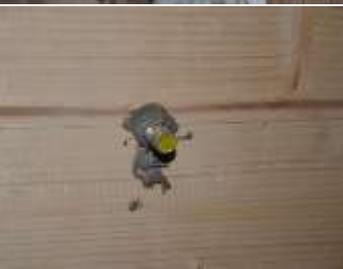
### Prove sperimentali (in-situ): connessioni legno - muratura

- Tipologia di resina (epossidica e ibrida vinilestere/epossidica)
- Diametro barra filettata (14 mm e 20 mm)

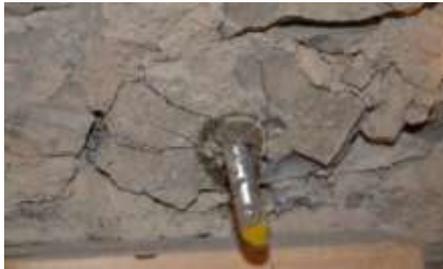
Strength  $F_{max}$

ID	$F_{max}$ (kN)	$k_1$ (kN/mm)
HY 14 TH	15.84	3.01
HY 14 RB	15.77	2.43
HY 20 TH	27.62	4.75
HY 20 RB	28.83	5.90
EX 14 TH	25.97	8.97
EX 14 RB	22.88	8.56
EX 20 TH	35.90	8.39
EX 20 RB	34.51	10.26

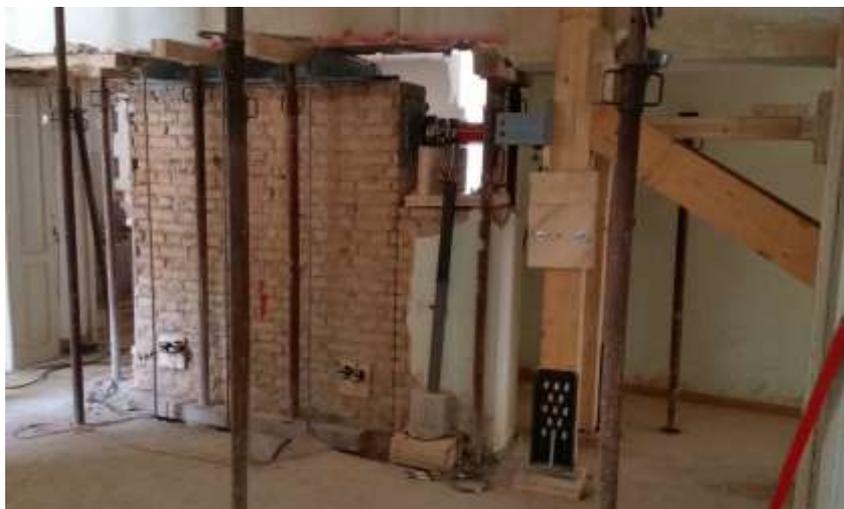
### Prove in situ su pareti rinforzate con pannelli CLT

- PARETE 1 → **ORIGINALE** → **RIPARATA**
- PARETE 2 → **ORIGINALE** → **RIPARATA**
- PARETE 3 → **RINFORZATA**

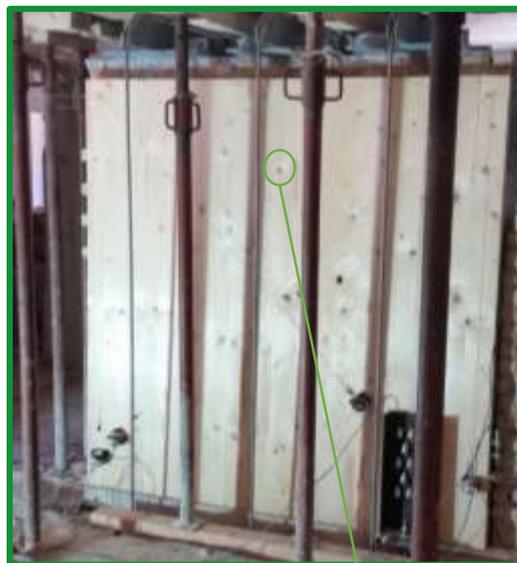
VITE DA LEGNO-CEMENTO

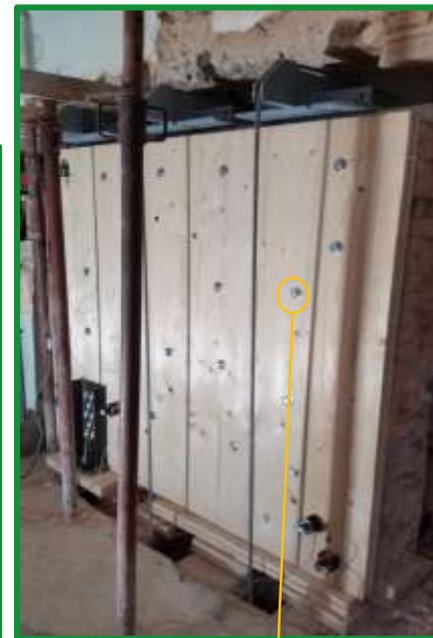
CONNETTORE DA CEMENTO + RONDELLA
