La sperimentazione delle Linee Guida per i ponti esistenti

**Accordo tra il CSLP ed il Consorzio ReLUIS
attuativo dei DM 578/2020 e DM 204/2022**

**Roma
24 e 25 ottobre 2023**

**Le selle Gerber
Marco di Prisco**

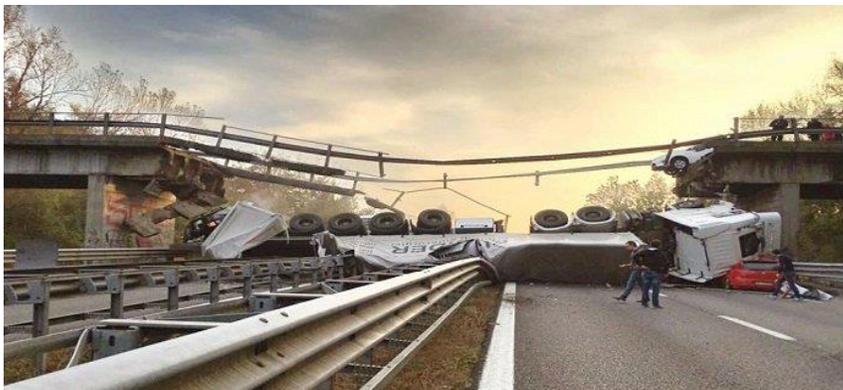
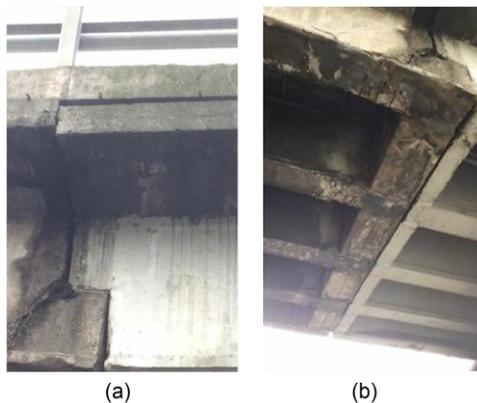
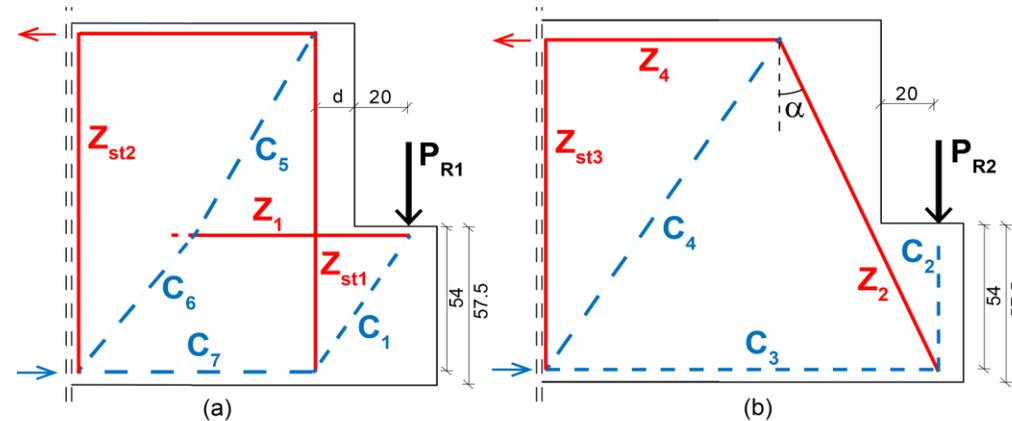
Design (A)	As built (B,C,D,E)	A _s built with corrosion (F)
Z ₁	2 ø 12	3 ø 12 (S1A-B-C)	A _s = 36.1+68.2+67 = 171.3 mm ²
Z ₂	-	2 ø _{eq} 14 (RUM1/2)	A _s = 38.4+21.3 = 59.7 mm ²
α	-	30°	
Z _{st1}	2 stirrups ø 12 (2 legs each)	3 stirrups ø 12 (2 legs each – S3A/B)	2 stirrups A _s = 26.1+71.6+37.7+75.2 = 210.6 mm ²
d	130 mm	115 mm	95 mm
Z ₃	2 ø 12	3 ø 12 (S1A-B-C)	3 ø 12 (S1A-B-C)

di Prisco, M., Colombo, M., Martinelli, P. Structural Aspects of the Collapse of a RC Half-Joint Bridge: Case of the Annone Overpass (2023) Journal of Bridge Engineering, 28 (11), art. no. 05023007,

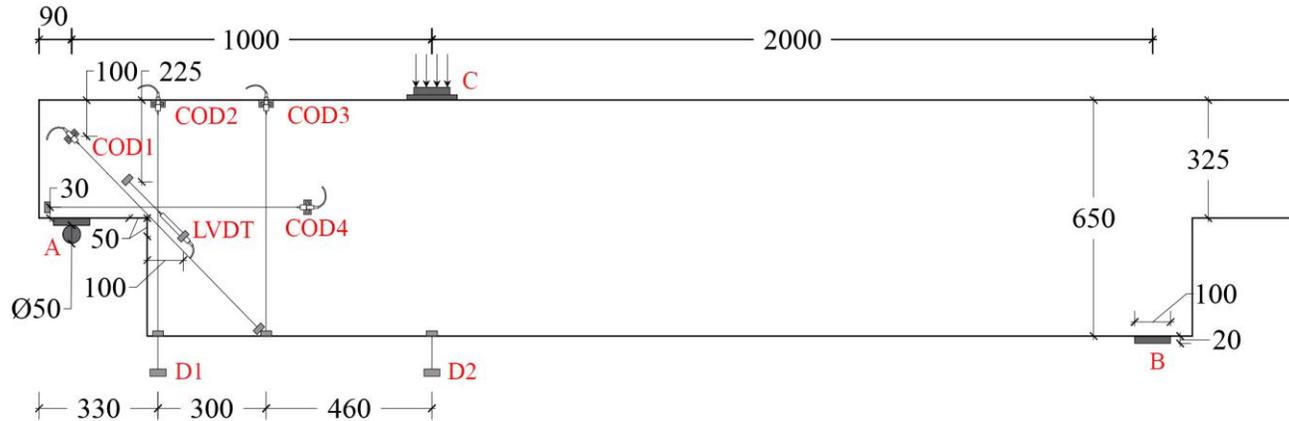
- SCHEMA DI CARICO E STRUMENTAZIONE

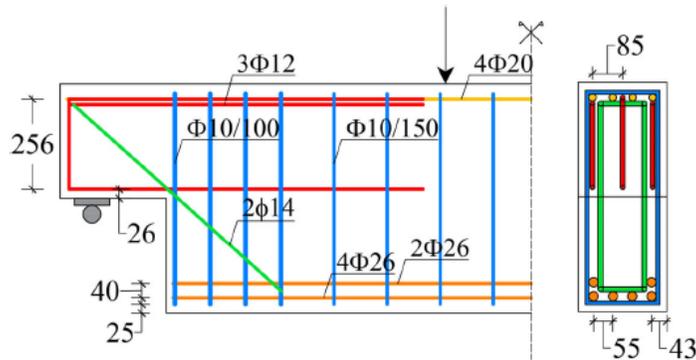
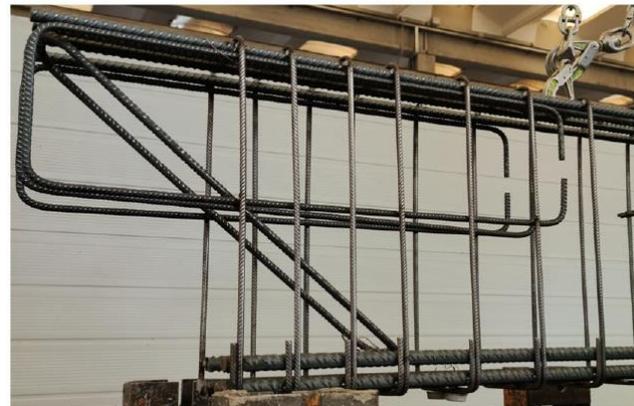
- DISPOSIZIONE DELLE ARMATURE

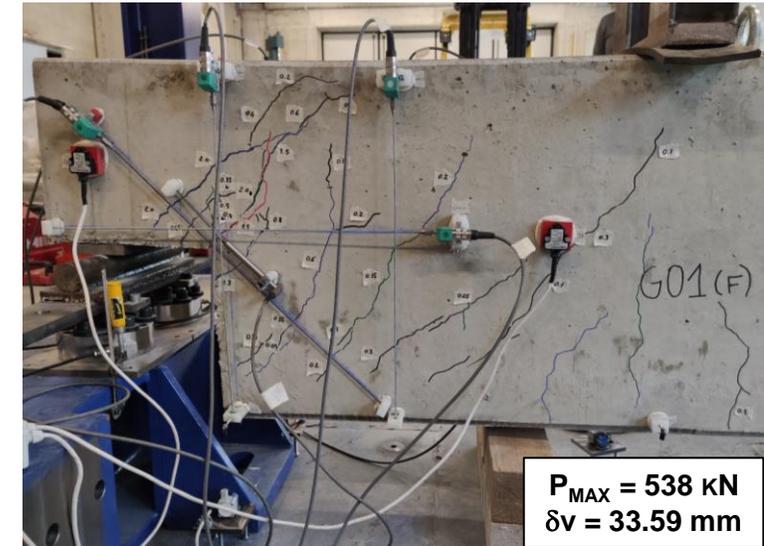
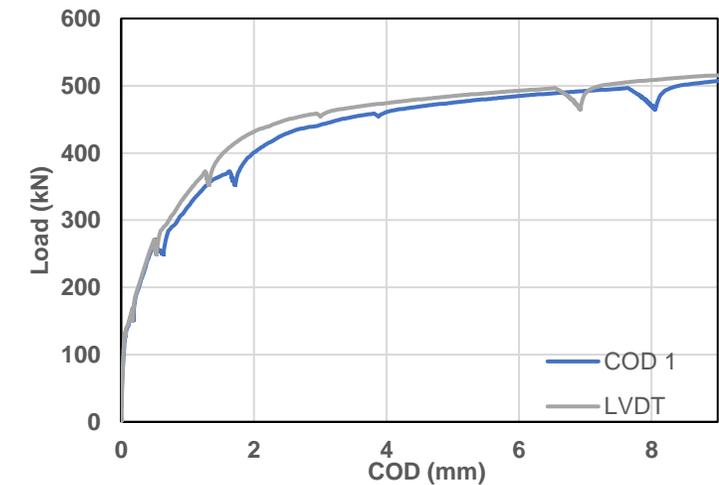
- RISULTATI

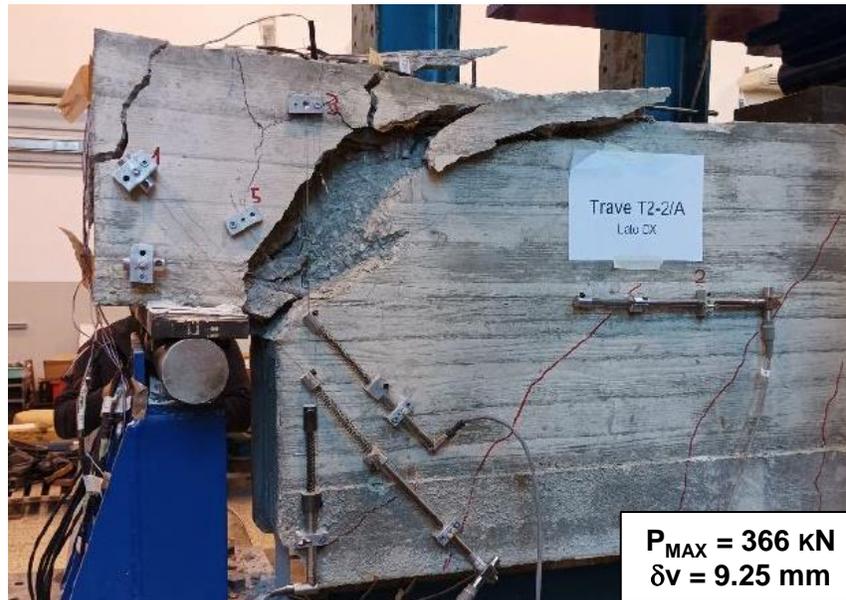
- DIVERSE DISPOSIZIONE DELLE ARMATURE

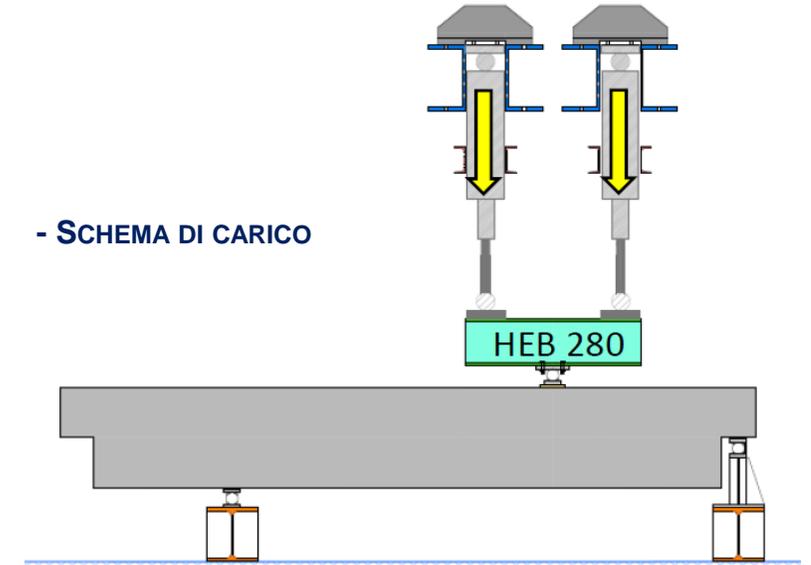
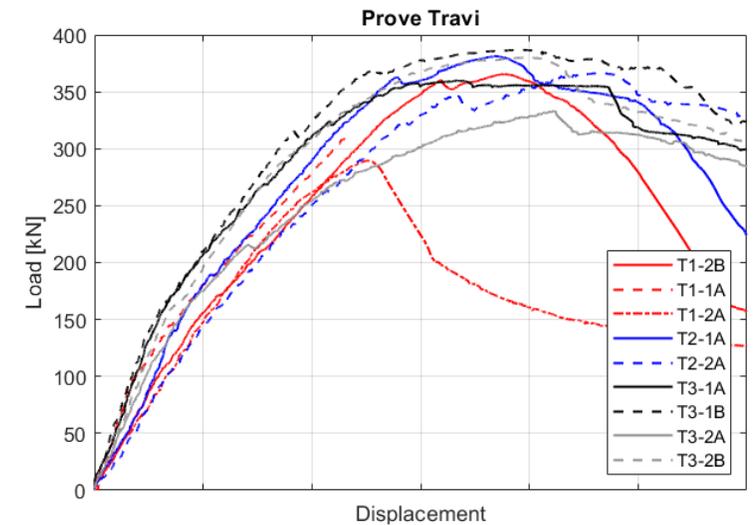
- SCHEMA DI CARICO

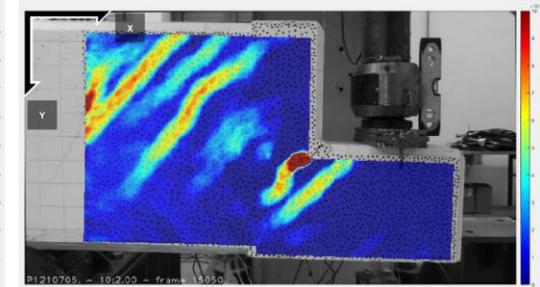
ANALISI DEI
MECCANISMI
ATTRAVERSO
DIGITAL IMAGE
CORRELATION

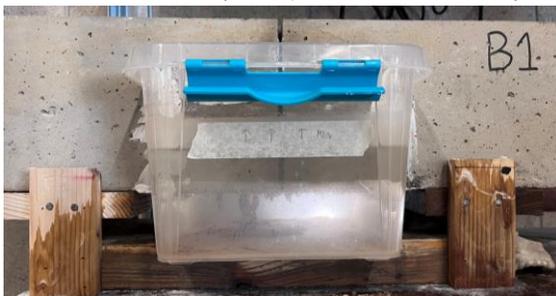
TRAVETTO B1 (100 $\mu\text{A}/\text{cm}^2$ – 4 MESI)

PRODOTTI DI CORROSIONE

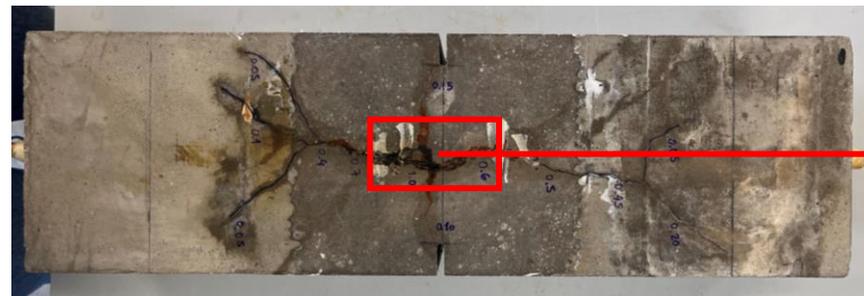
FESSURE LONGITUDINALI PER CORROSIONE DELLA BARRA DI ARMATURA

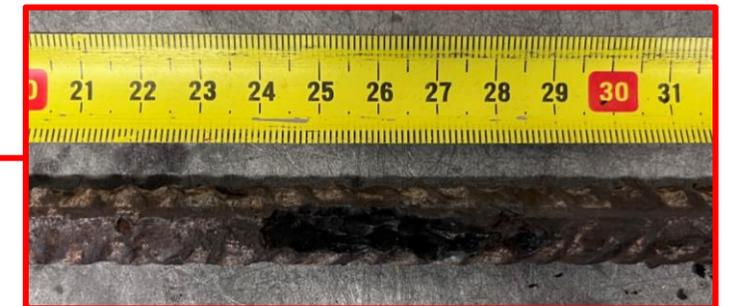
STATO DELLA BARRA DOPO 4 MESI SOTTO CORRENTE

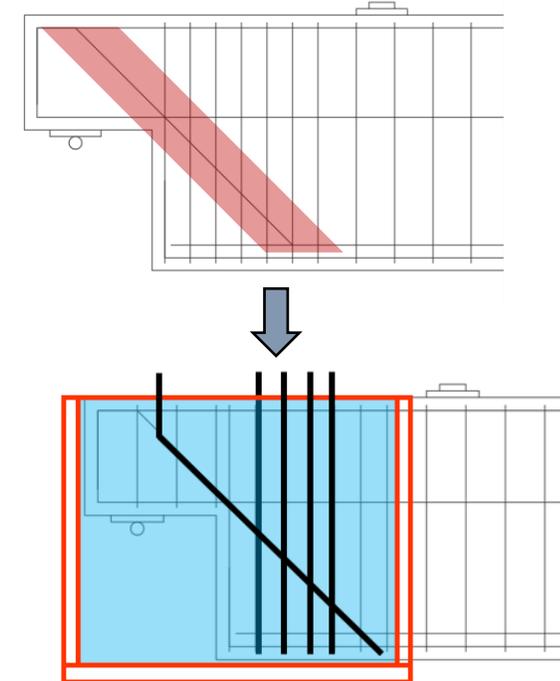
TRAVE TIPO C
TIPO B CON CARATTERISTICHE
DELL'EPOCA
(CLS C25/30, ARMATURA LISCIA
S235)

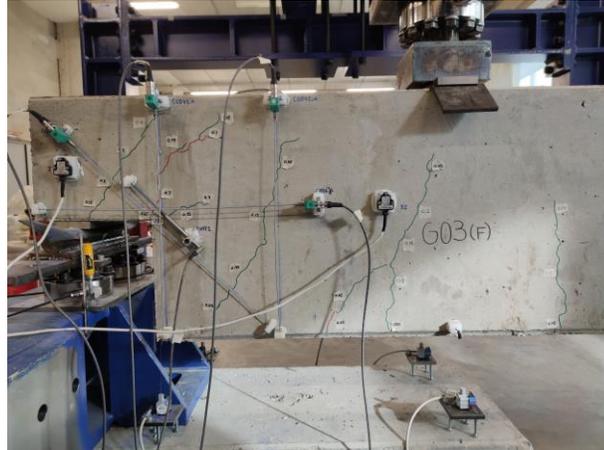
1 PREFESSURAZIONE ALLO SLU

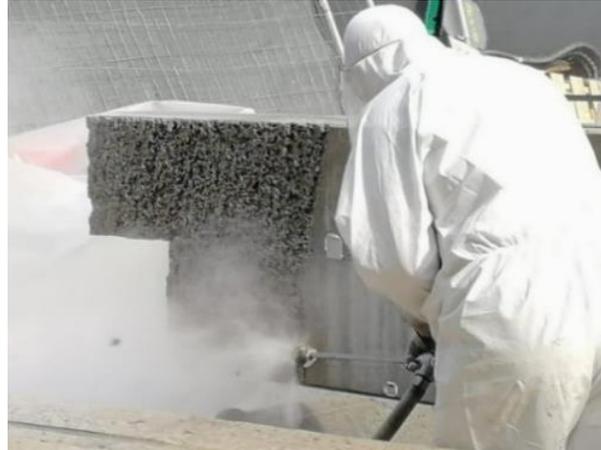
2 IDROSCARIFICA

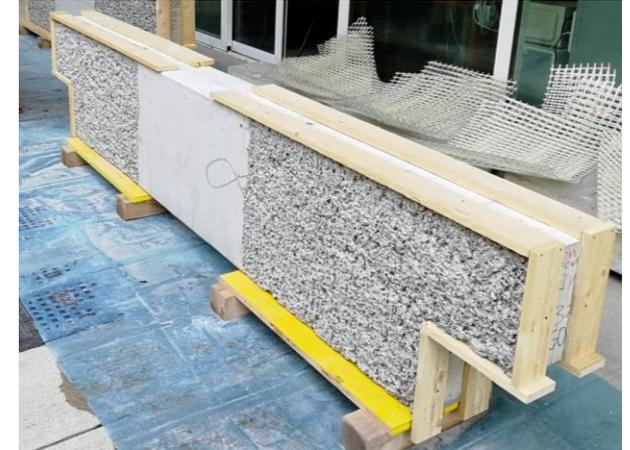
3 PREPARAZIONE DEL CASSERO

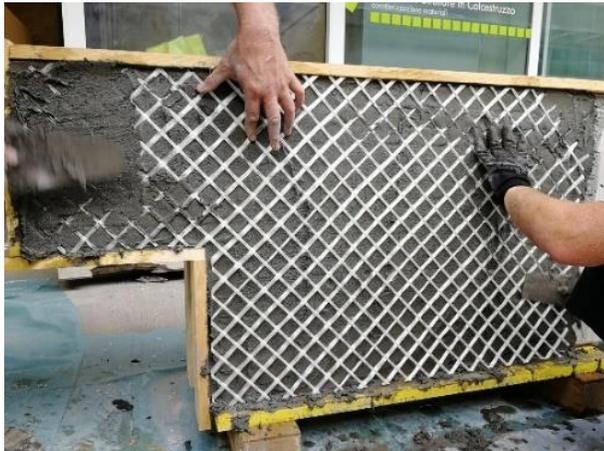
4 POSIZIONAMENTO DELLA RETE (45°)

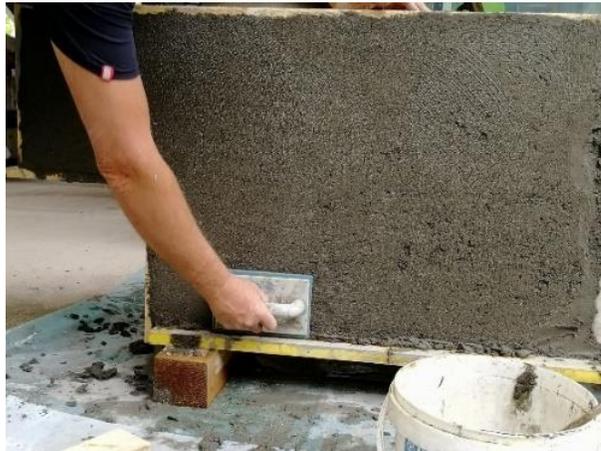
5 GETTO E FINITURA DEL COMPOSITO

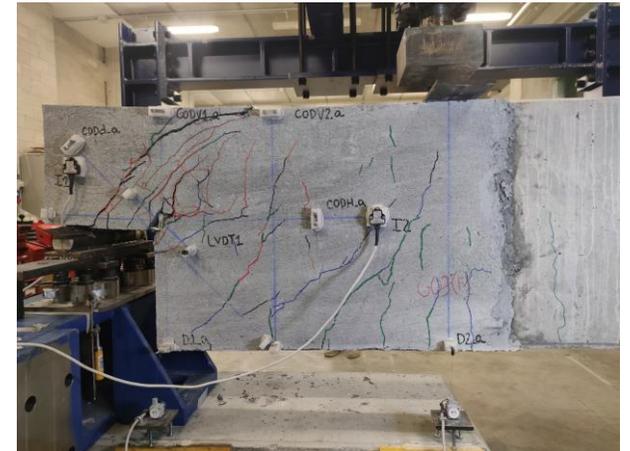
6 PROVA A ROTTURA

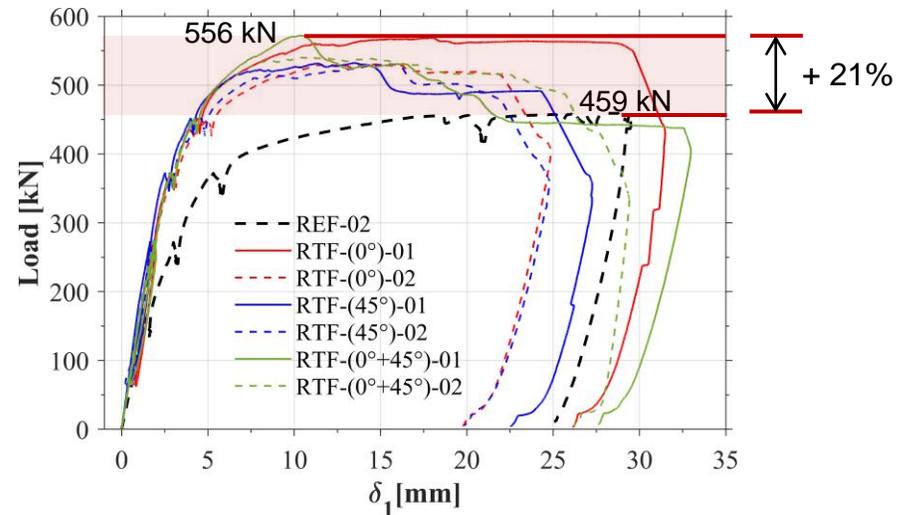
CURVA CARICO – SPOSTAMENTO VERTICALE IN CORRISPONDENZA DEL DENTE (D1)

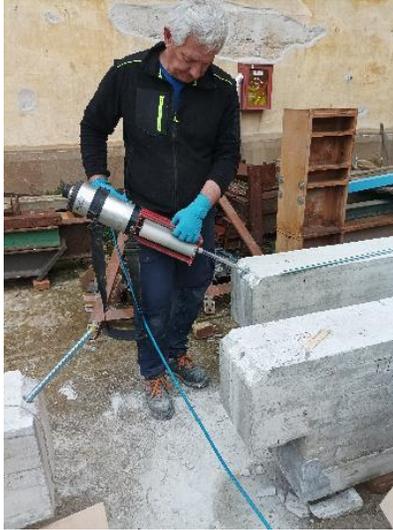
PROVE CON CONFIGURAZIONE DI ARMATURA 1 (T1)

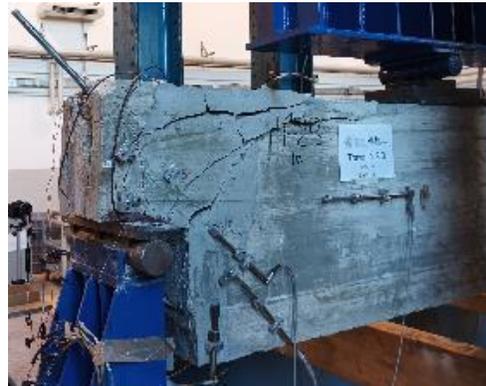
PROVE CON CONFIGURAZIONE DI ARMATURA 2 (T2)

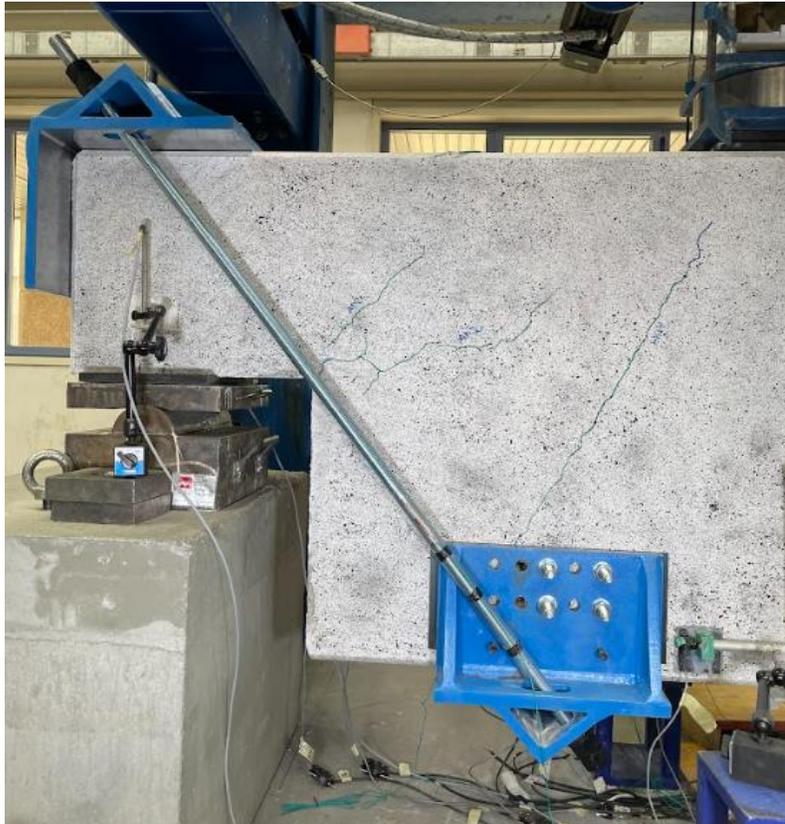
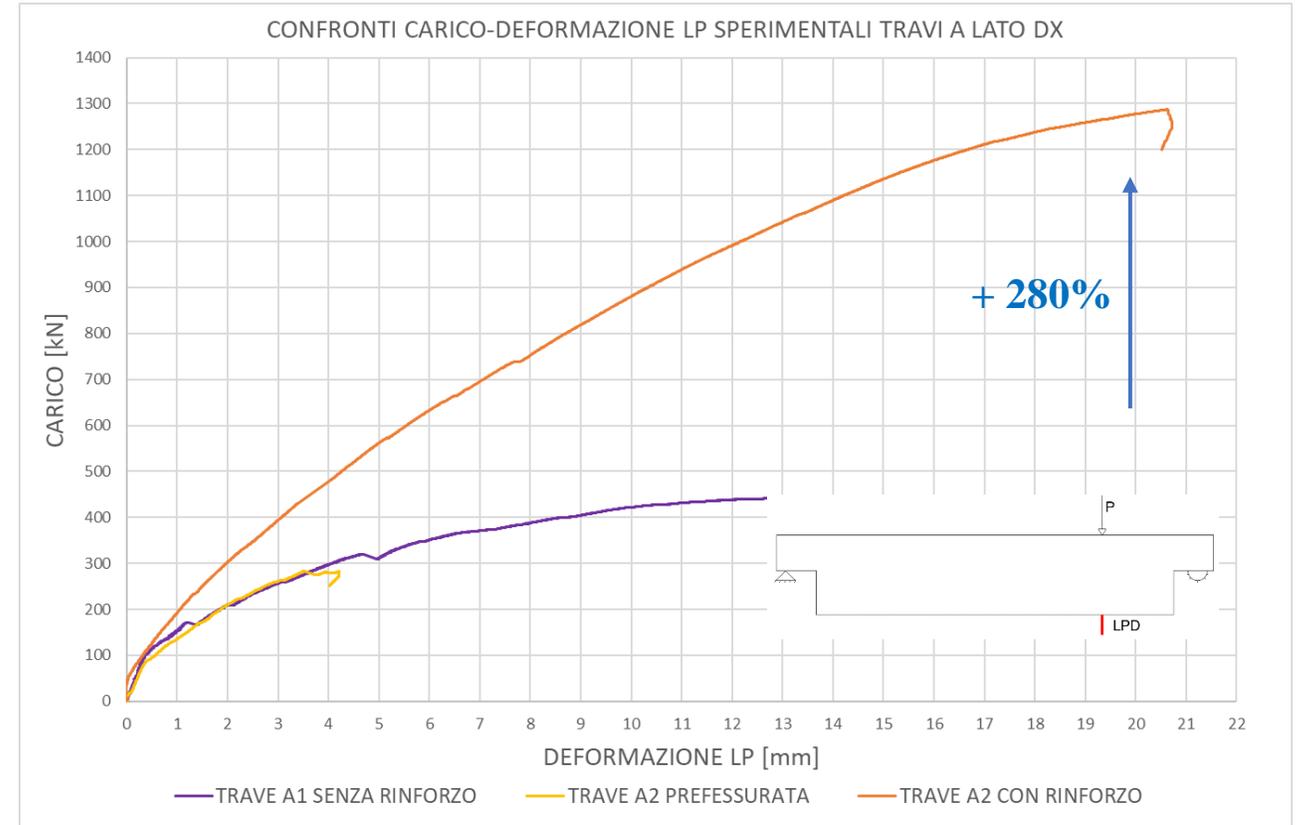
RINFORZO DELLA SELLA SENZA DIAGONALE INTERNO CON:

- 2 BARRE FILETTATE M30 CLASSE 8.8 CON ANGOLARE AD L SALDATO SU PIASTRE IN S355

Prova Sperimentale	Lato	Carico max raggiunto [kN]	Elemento che ha portato alla rottura
A2- prefessurata	DX	1287	Puntone orizzontale
	SX	1306	Puntone orizzontale

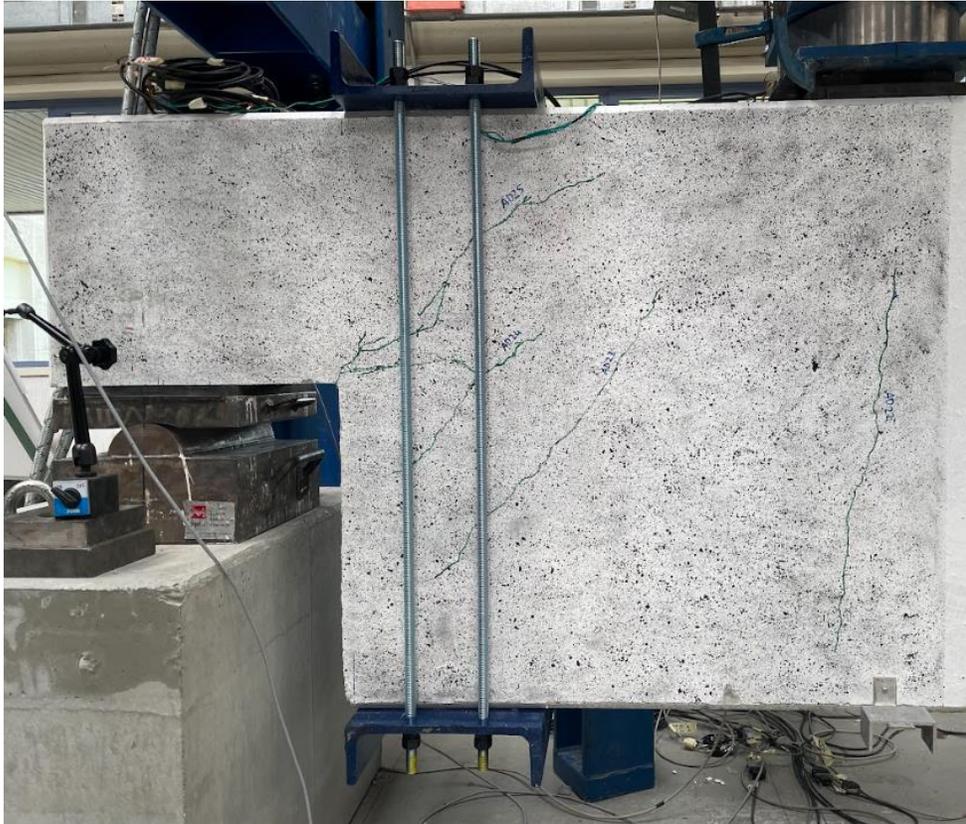
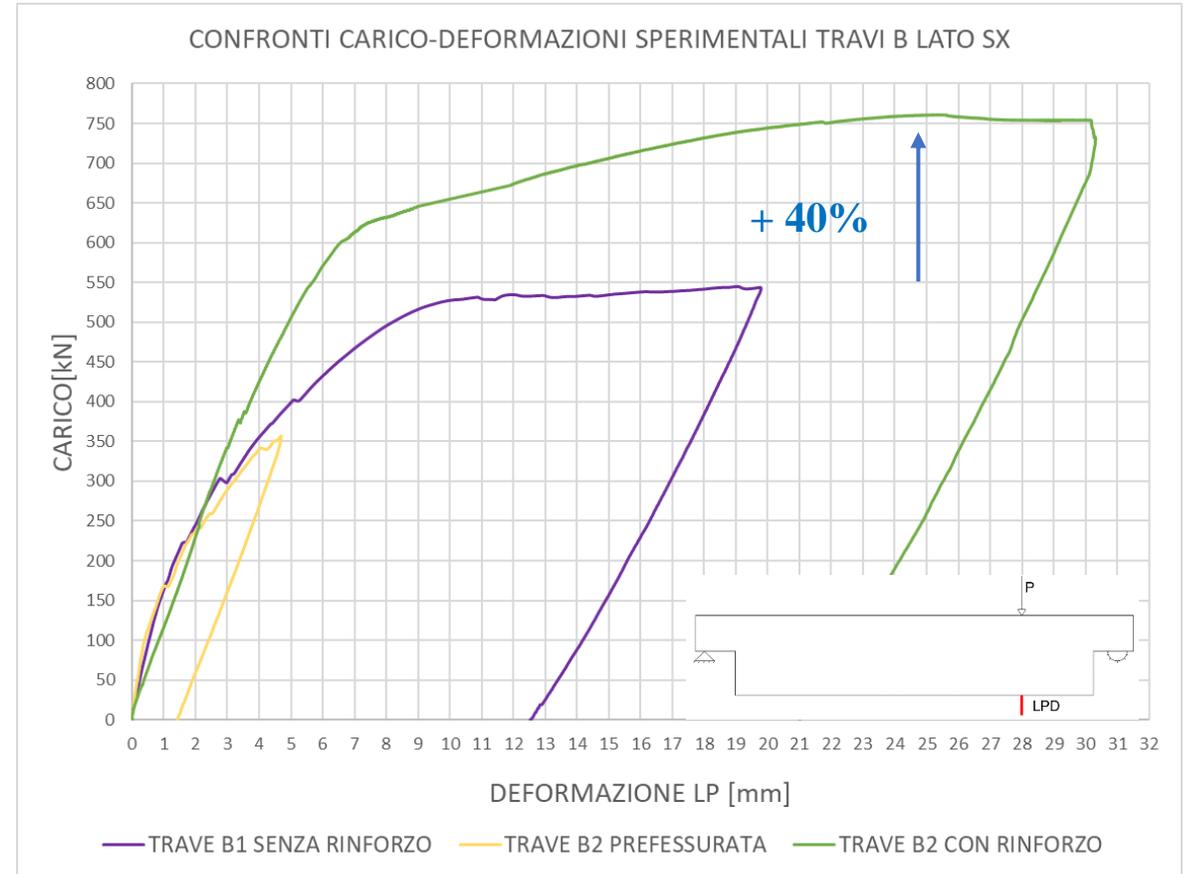
RINFORZO DELLA SELLA CON DIAGONALE INTERNO CON:

- 4 BARRE FILETTATE M18 CLASSE 8.8 CON UPN320 IN S355

Prova Sperimentale	Lato	Carico max raggiunto [kN]	Elemento che ha portato alla rottura
B2- prefessurata	DX	747	Puntone orizzontale
	SX	761	Puntone orizzontale

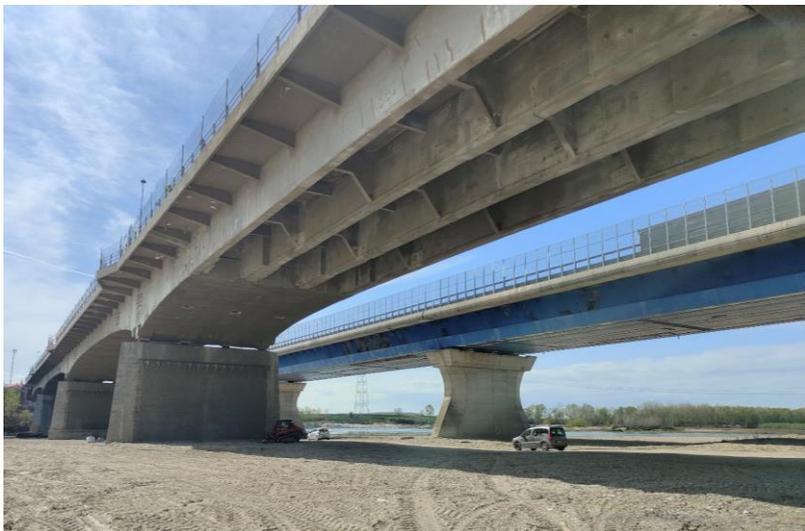
PONTE IN C.A.
COSTRUITO NEL 1957
11 CAMPATE

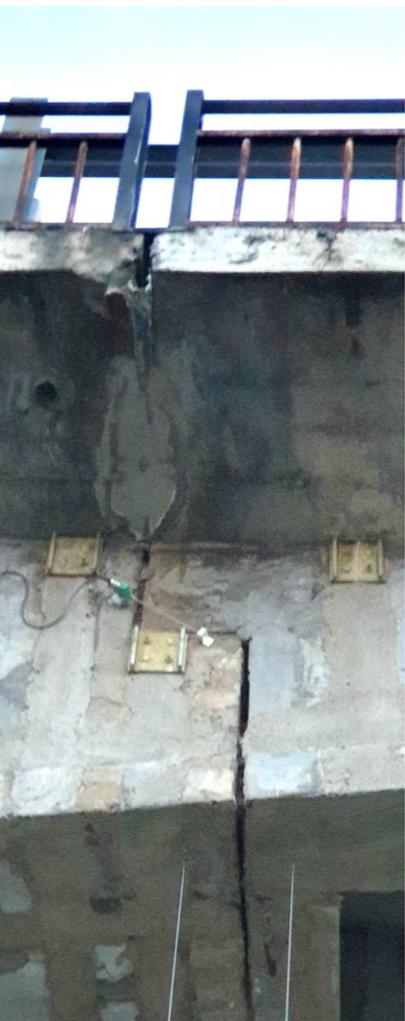
Sella Inferiore 3Ø26 – TRAVE A

Resistenze di progetto	Normale 6018 del 09/06/1945	NTC 2018 DM 17/01/2018	Codice della strada centro della carreggiata	Carico limitato a 44 t	Transitabilità Linee guida 2022
Taglio [kN]	399.62	304.18	650.9	173.92	443.87	422.59
	$\gamma = V_{Rd} / V_{Ed}$	1.31	<u>0.61</u>	2.30	<u>0.90</u>	<u>0.95</u>

Sella Inferiore 5Ø26 – TRAVE A

Resistenze di progetto	Normale 6018 del 09/06/1945	NTC 2018 DM 17/01/2018	Codice della strada centro della carreggiata	Carico limitato a 44 t	Transitabilità Linee guida 2022
Taglio [kN]	666.04	304.18	650.9	173.92	443.87	422.59
	$\gamma = V_{Rd} / V_{Ed}$	2.19	1.02	3.83	1.50	1.58
