Bologna, 9-11 ottobre 2024

INTERVENTI INTEGRATI PER IL MIGLIORAMENTO SISMICO ED ENERGETICO DI EDIFICI IN CA E MURATURA: SPERIMENTAZIONI E CASI STUDIO

**Prof. Ing. Andrea Prota, Prof. Ing. Francesca da Porto,
Dott. Ing. Elisa Saler, Prof. Ing. Ciro Del Vecchio**

Attività del gruppo ReLUIS WP5 - Sub-task 5.1 & 5.2

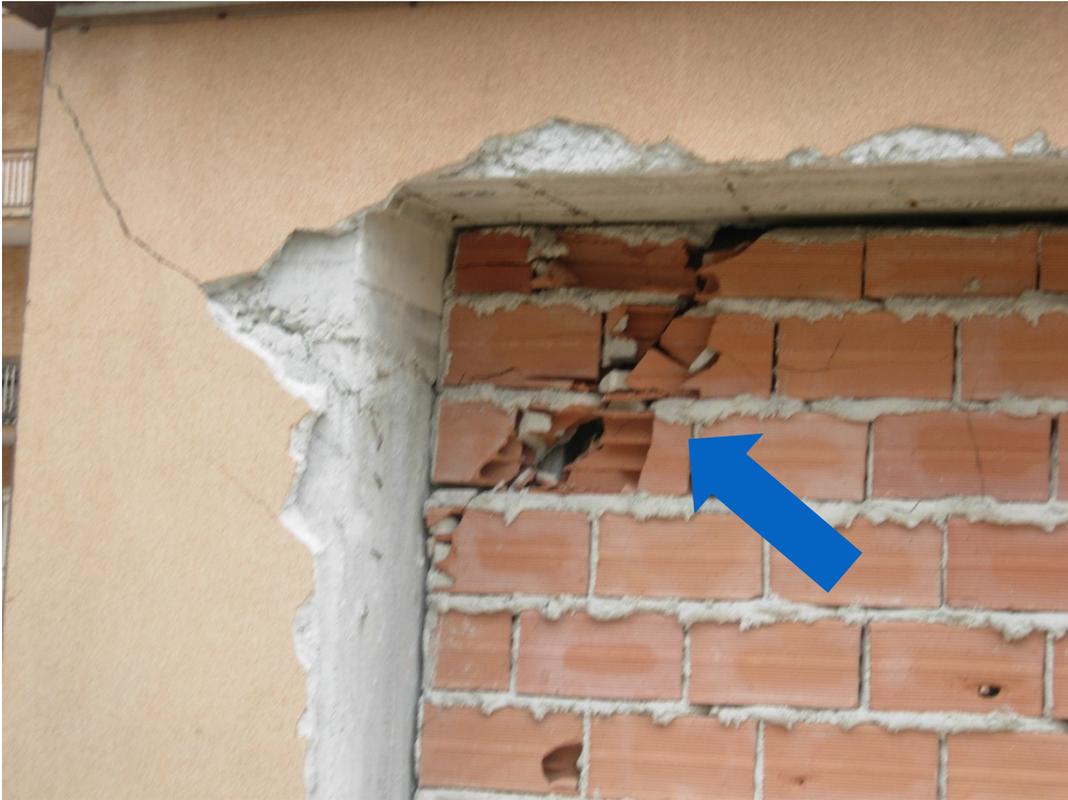
CRISI A TAGLIO NODI TESTA PILASTRI PER SPINTA DELLA TAMPONATURA

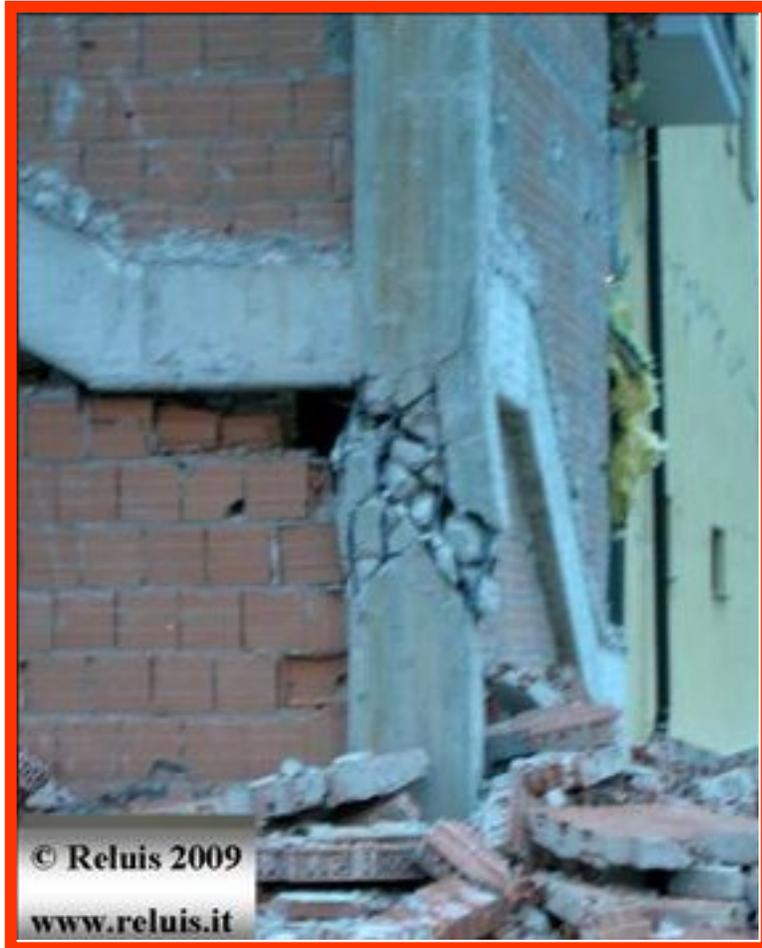
CRISI A TAGLIO DI PILASTRI TOZZI

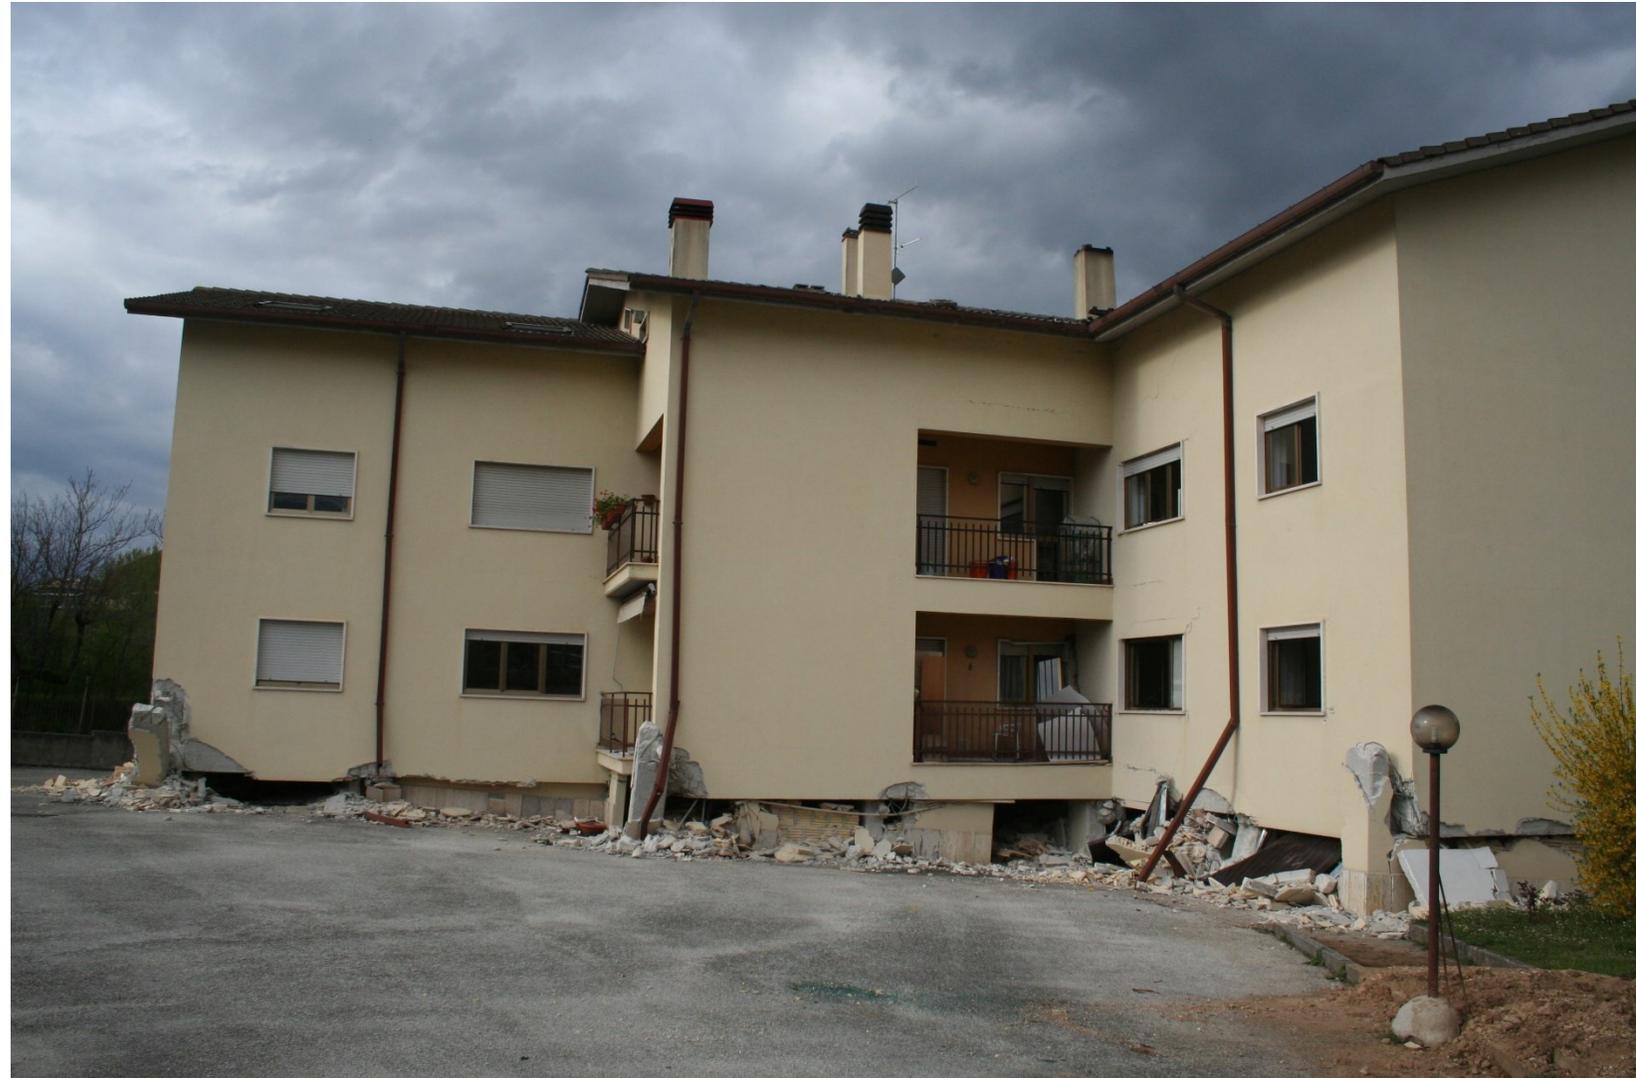
MECCANISMI DI PIANO SOFFICE

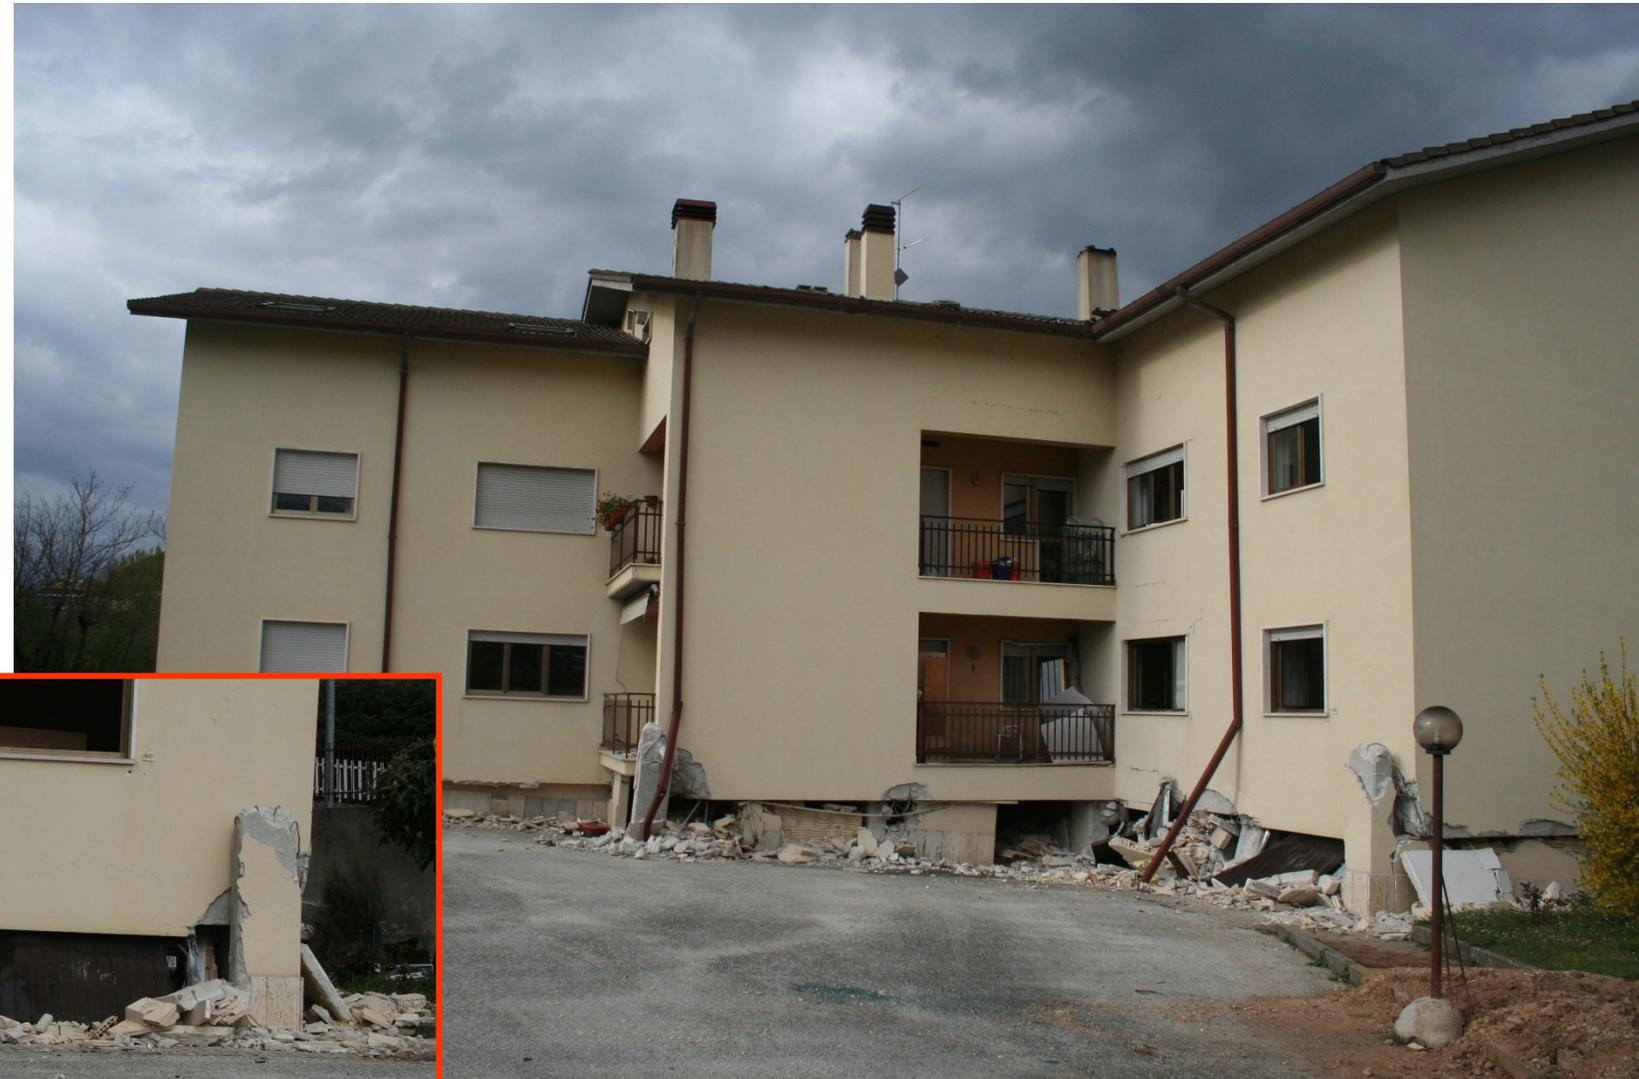
MECCANISMI DI PIANO SOFFICE

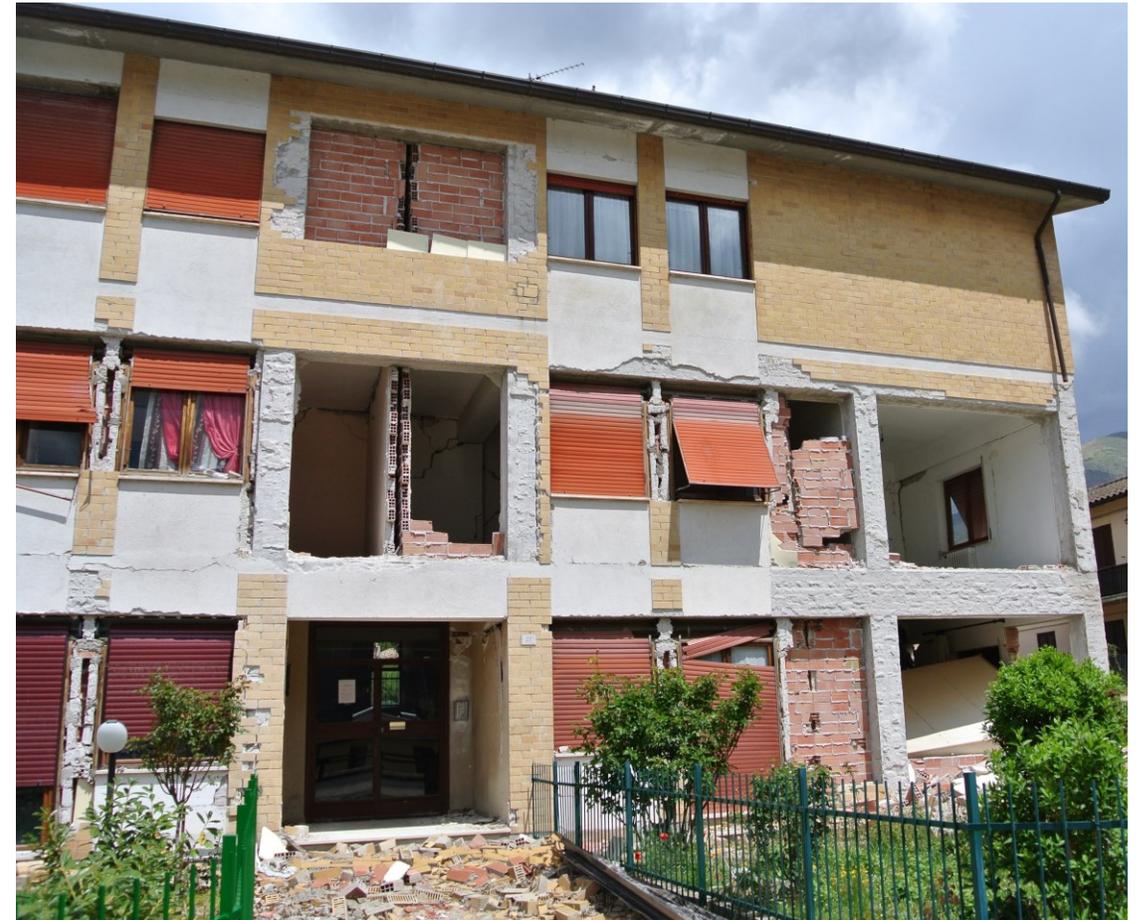
RIBALTAMENTO FUORI PIANO TAMPONATURE

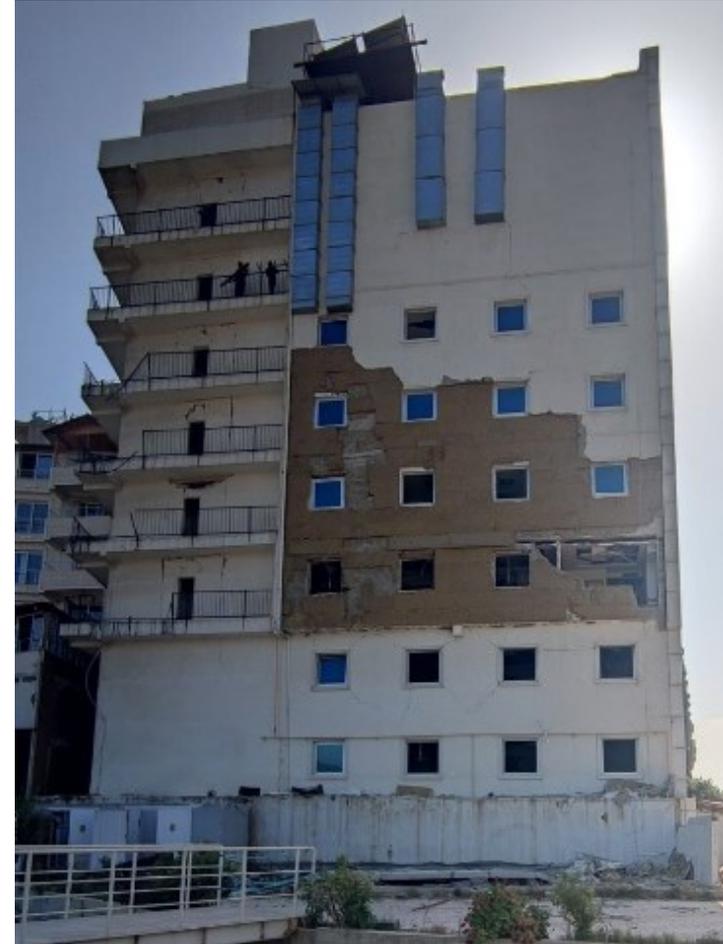
DANNI AI CAPPOTTI TERMICI

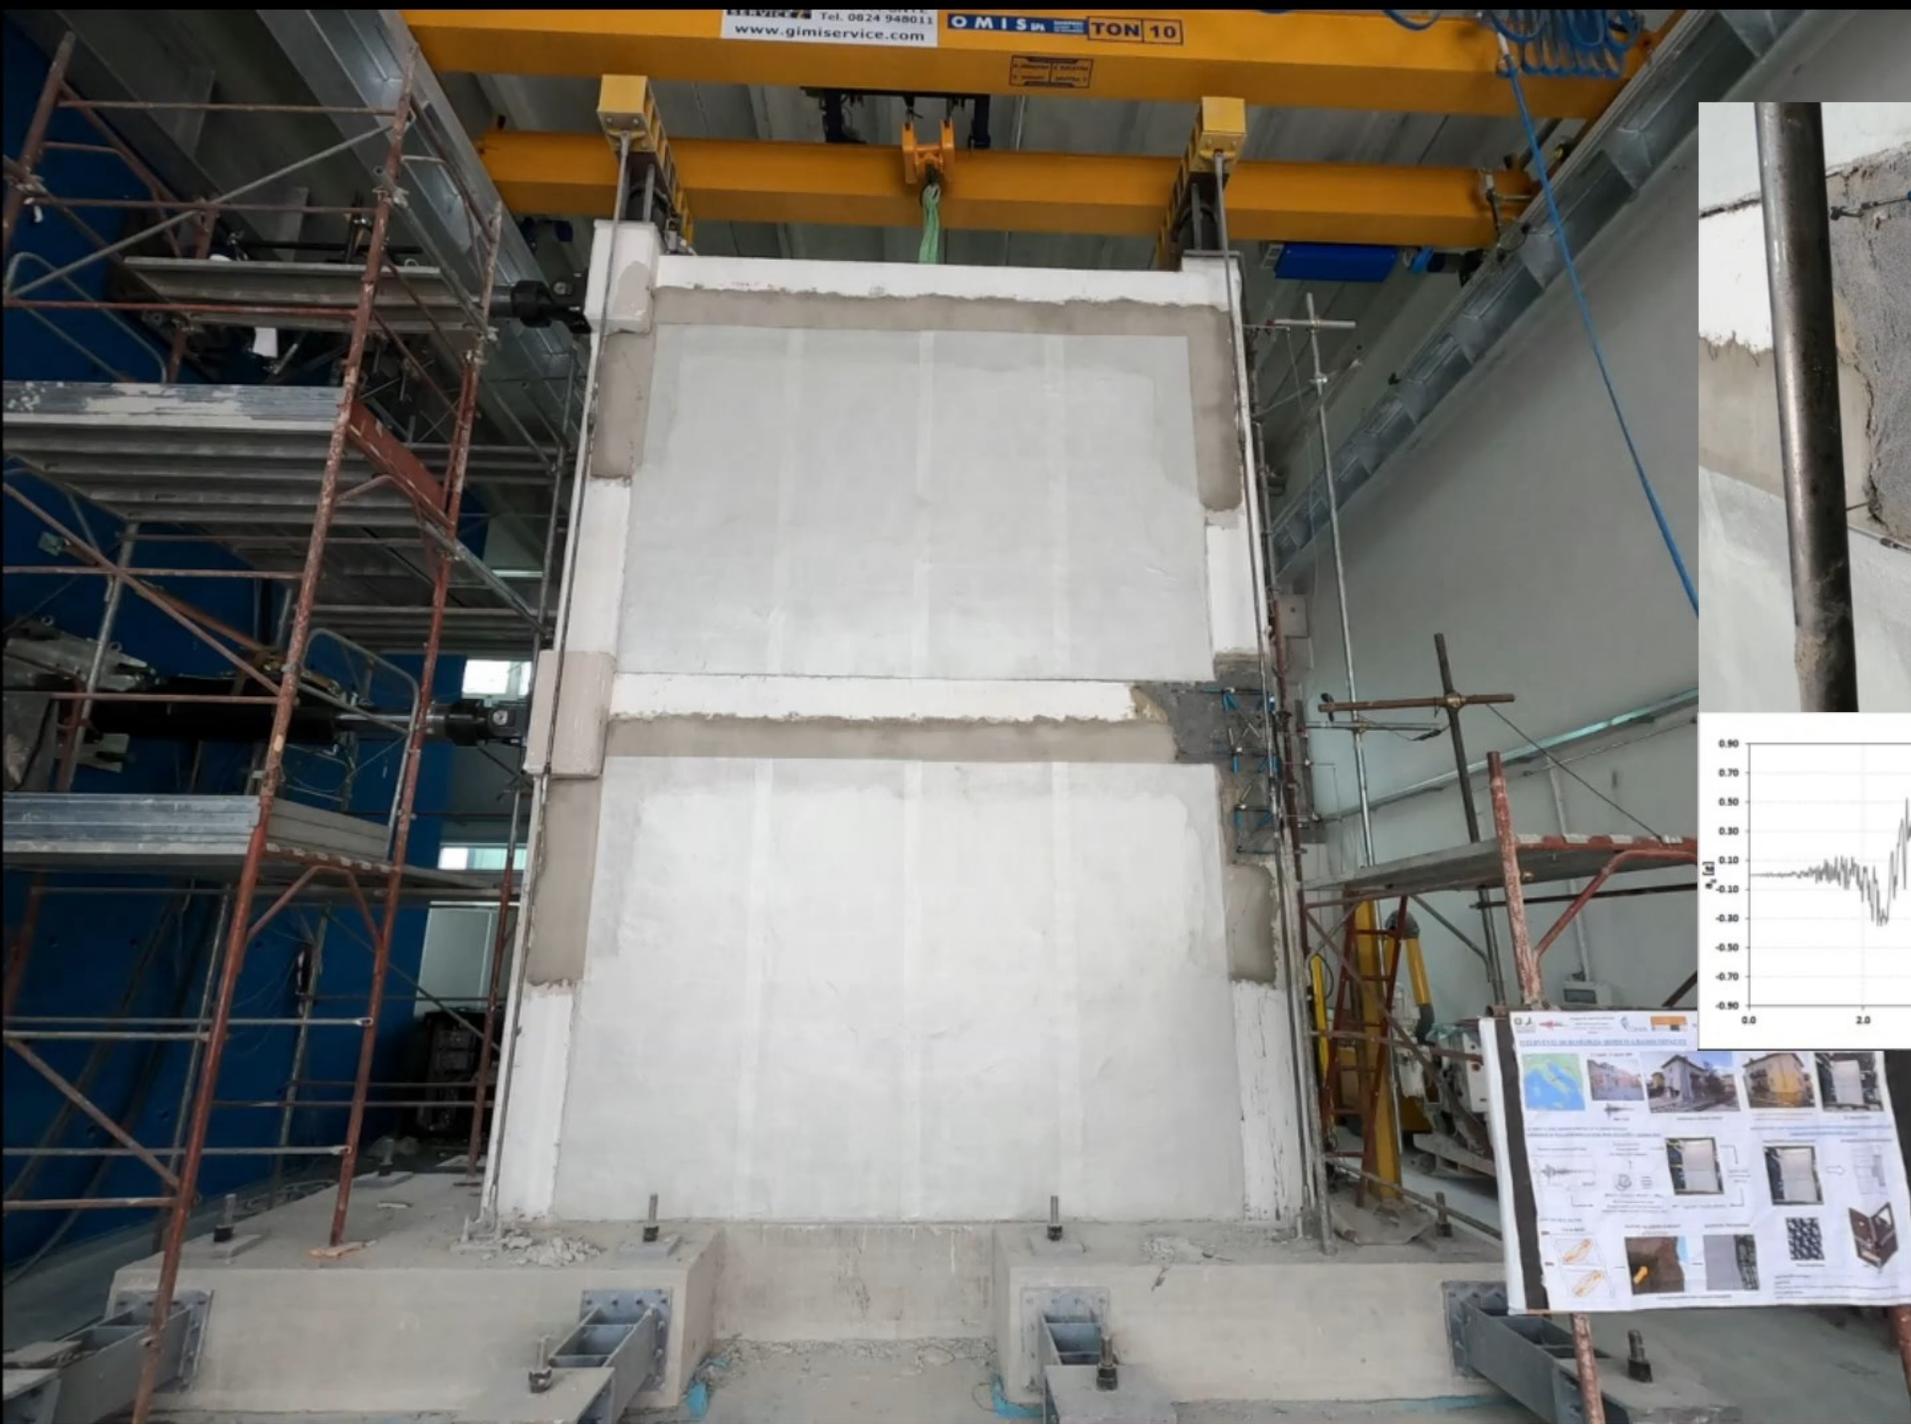
200% AQQ
L'Aquila 2009

As-built

FRP strengthened

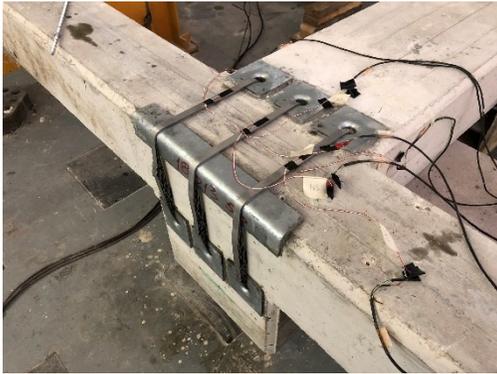
1. Formalizzazione di STRUMENTI DI PROGETTAZIONE per CAM sui nodi per fornire quantitativo di nastri metallici da applicare (A_{sh}) in funzione della massima domanda attesa al nodo + futuro tool Excel o GUI Matlab

Approccio pre-fessurativo →

$$v_{h,pre\ cr} = \alpha^2 (\omega_s + \omega'_s)^2 \left(\frac{h_{jv}}{h_j} \right)^2 \frac{1}{\left(\frac{f_{ct}}{f_c} + v_v \right)} - \frac{f_{ct}}{f_c}$$

Approccio post-fessurativo →

$$v_{h,post\ cr} = \left(\frac{f_p}{f_{02}} \right) \alpha (\omega_s + \omega'_s) (1 - x_c/h_c)$$

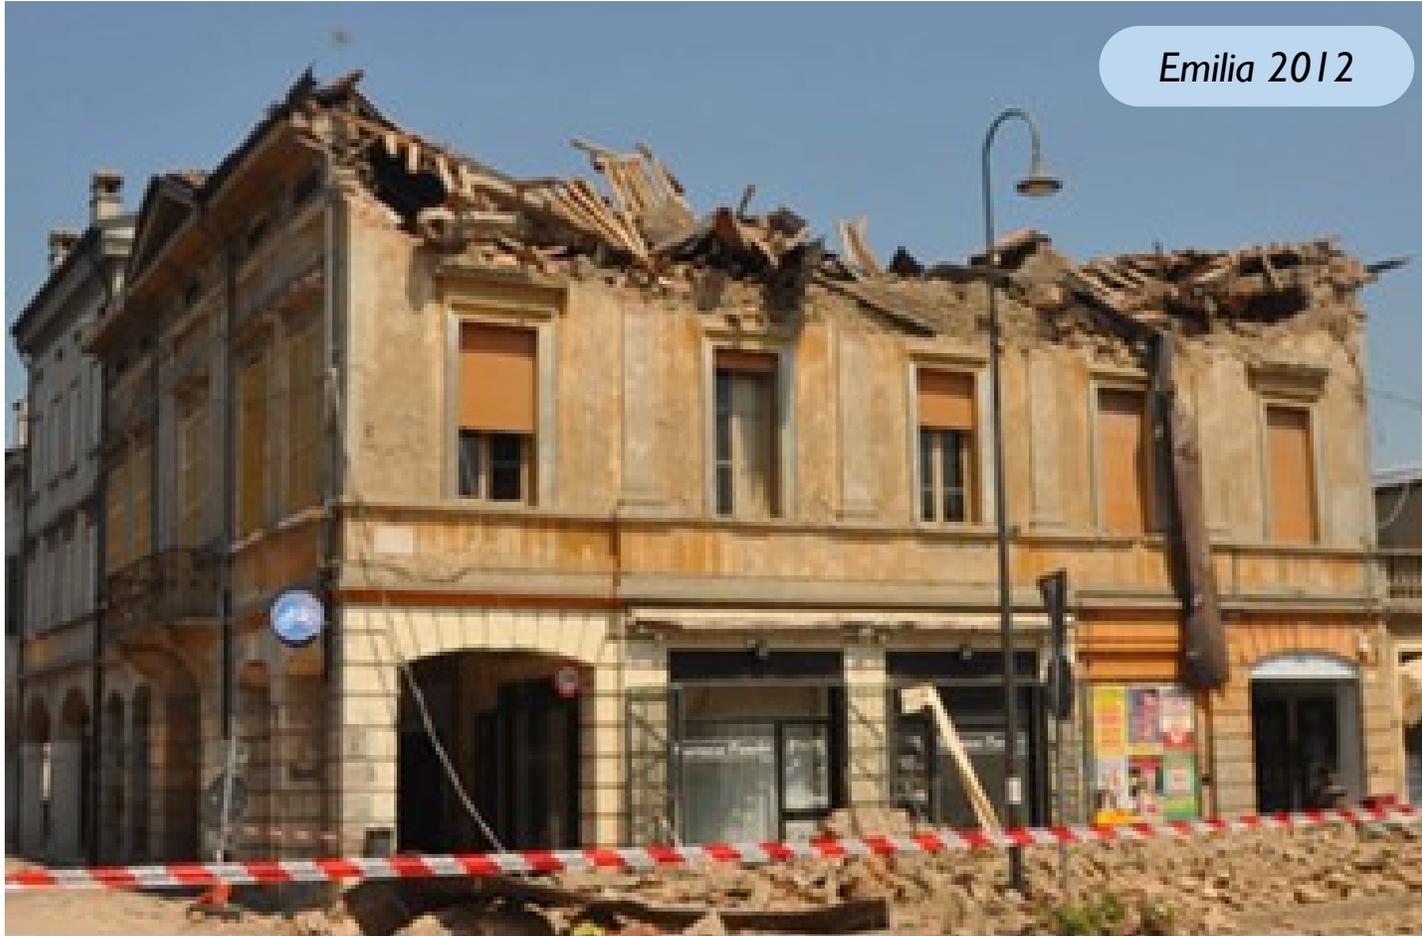
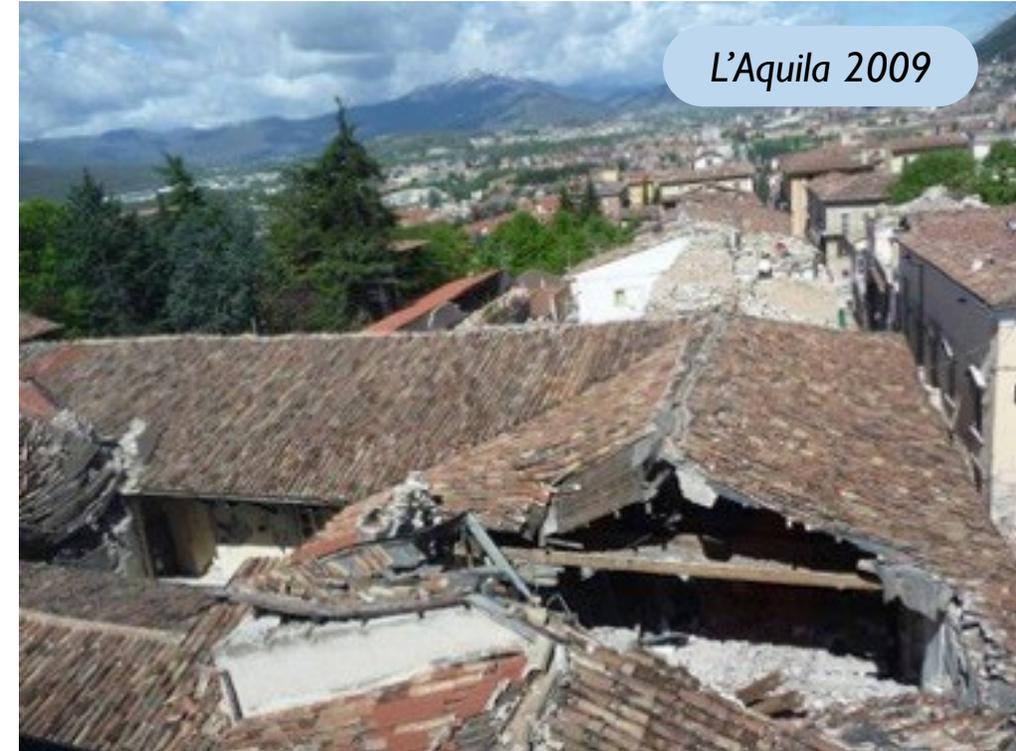
Aspetti del comportamento sismico: Coperture e solai

Orizzontamenti deformabili e non collegati alle murature, coperture degradate e «spingenti»

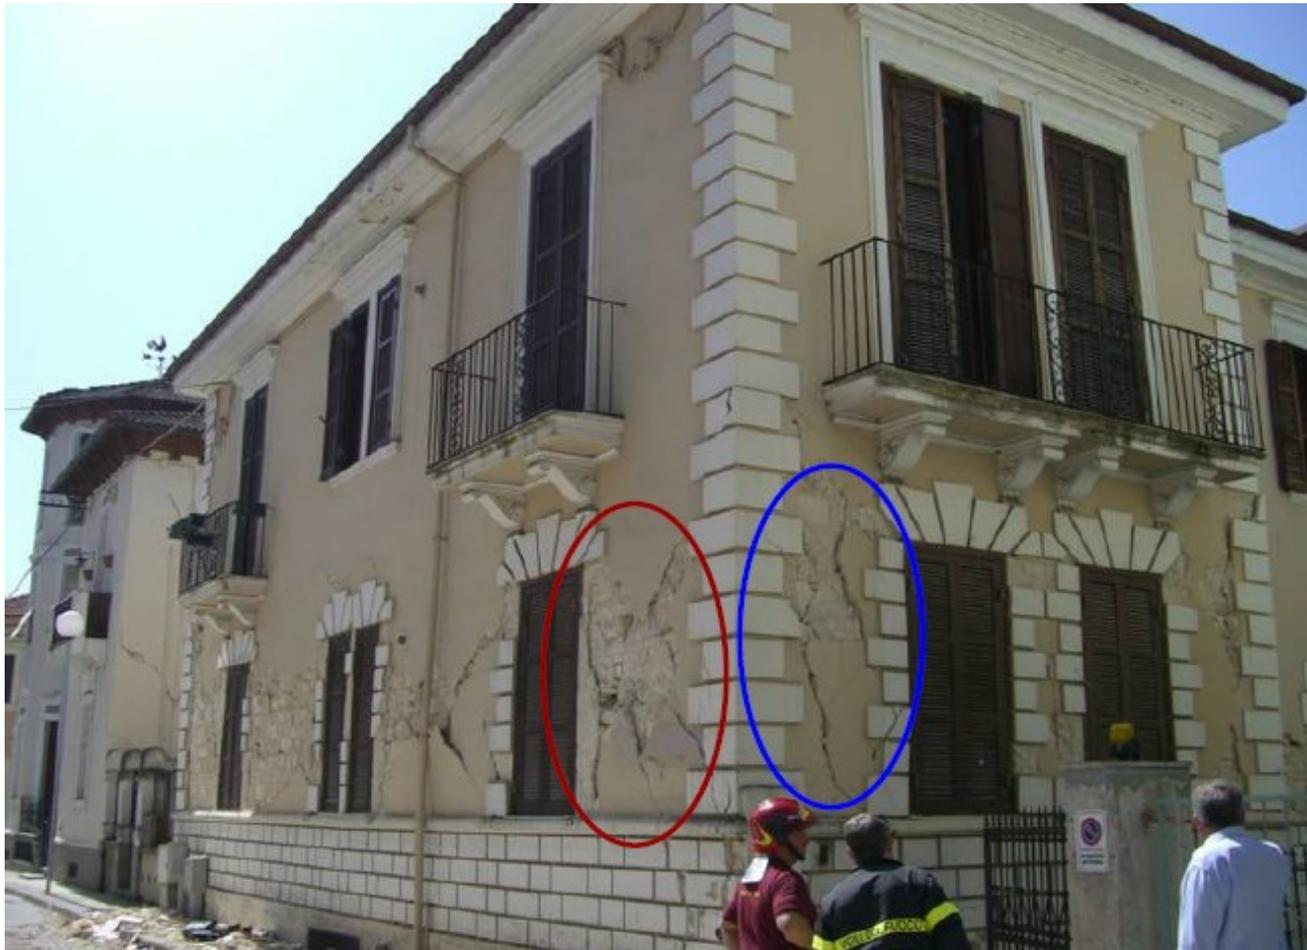
Aspetti del comportamento sismico: Meccanismi globali o 2° modo

In **ROSSO**
Lesioni a taglio
nei maschi tozzi

In **BLU**
Lesioni a presso
flessione
nei maschi snelli

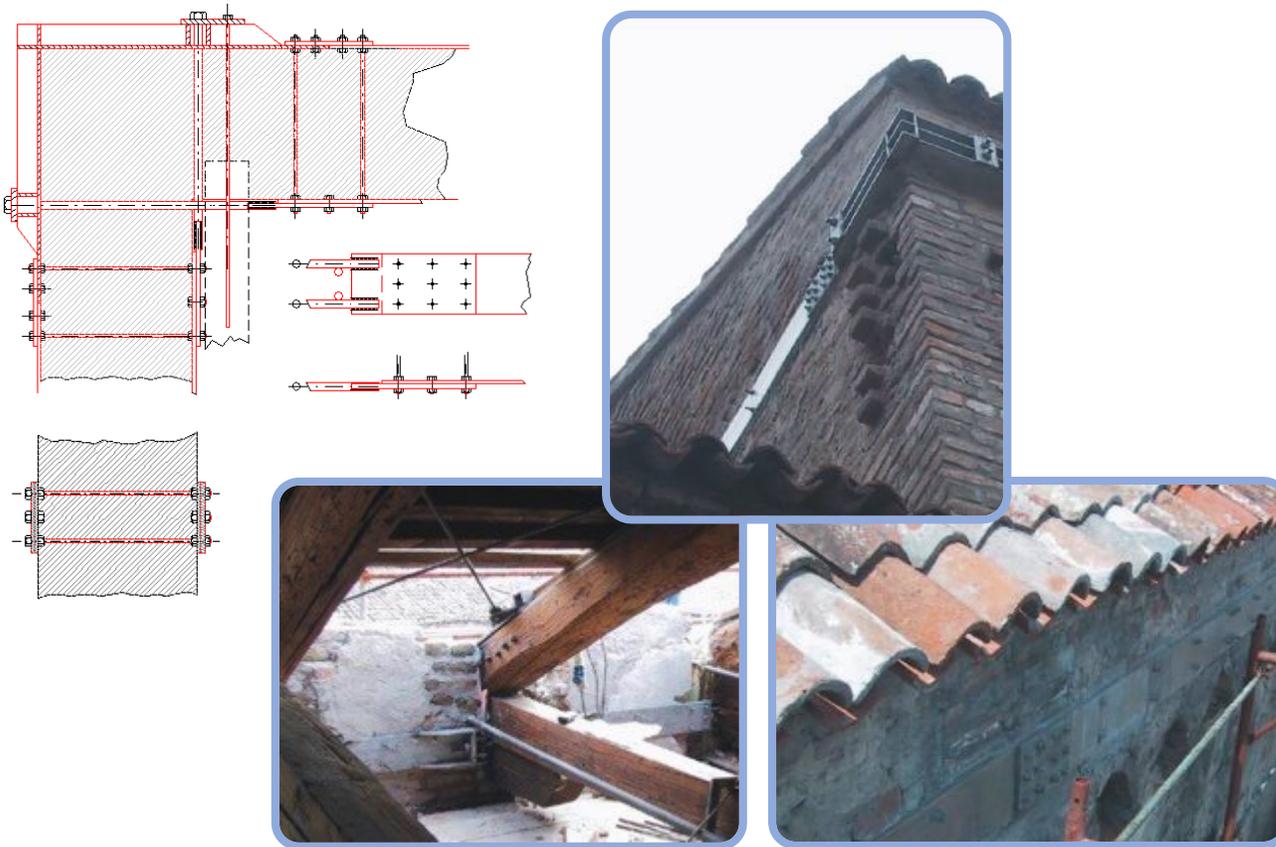
Cordolature in muratura armata e in acciaio *S. Stefano, Monselice (PD)*

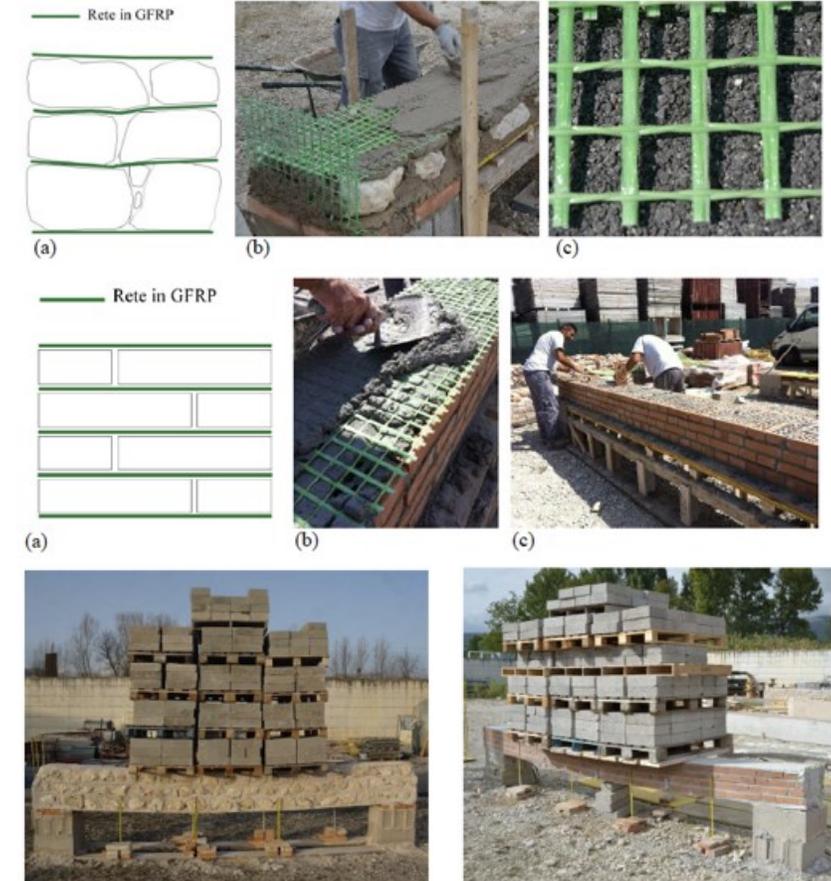
Cordolature in muratura armata e reti in GFRP

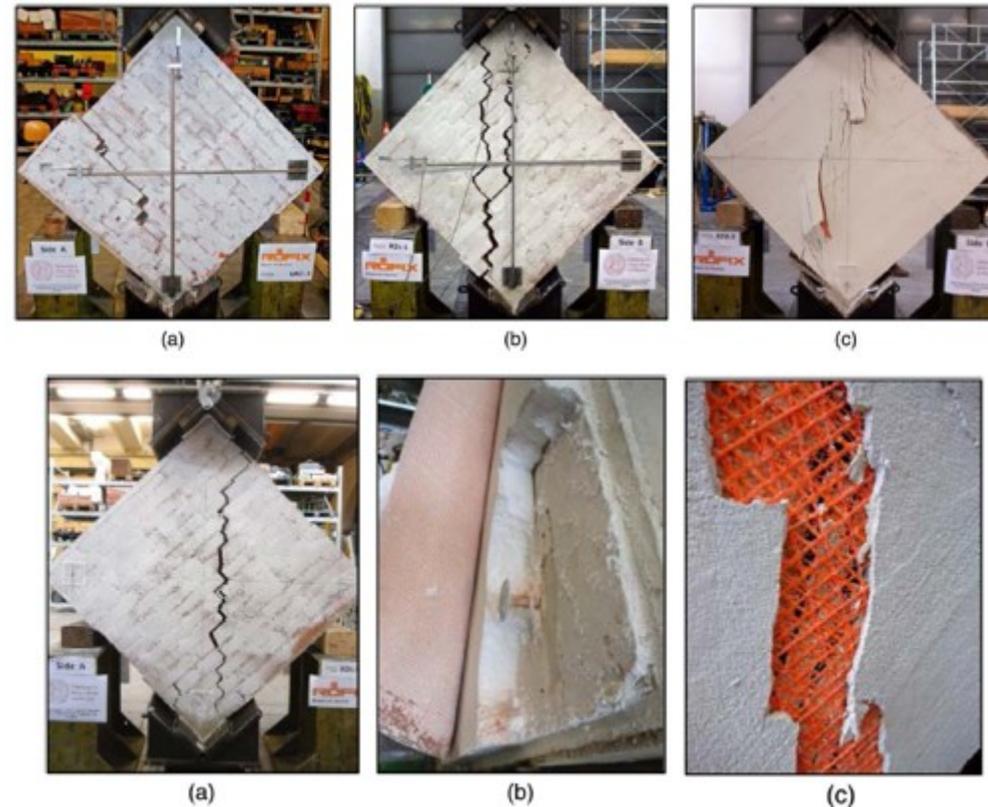
Intonaci di calce idraulica armati con reti in fibra di vetro e polipropilene ed eventuale cappotto isolante integrato

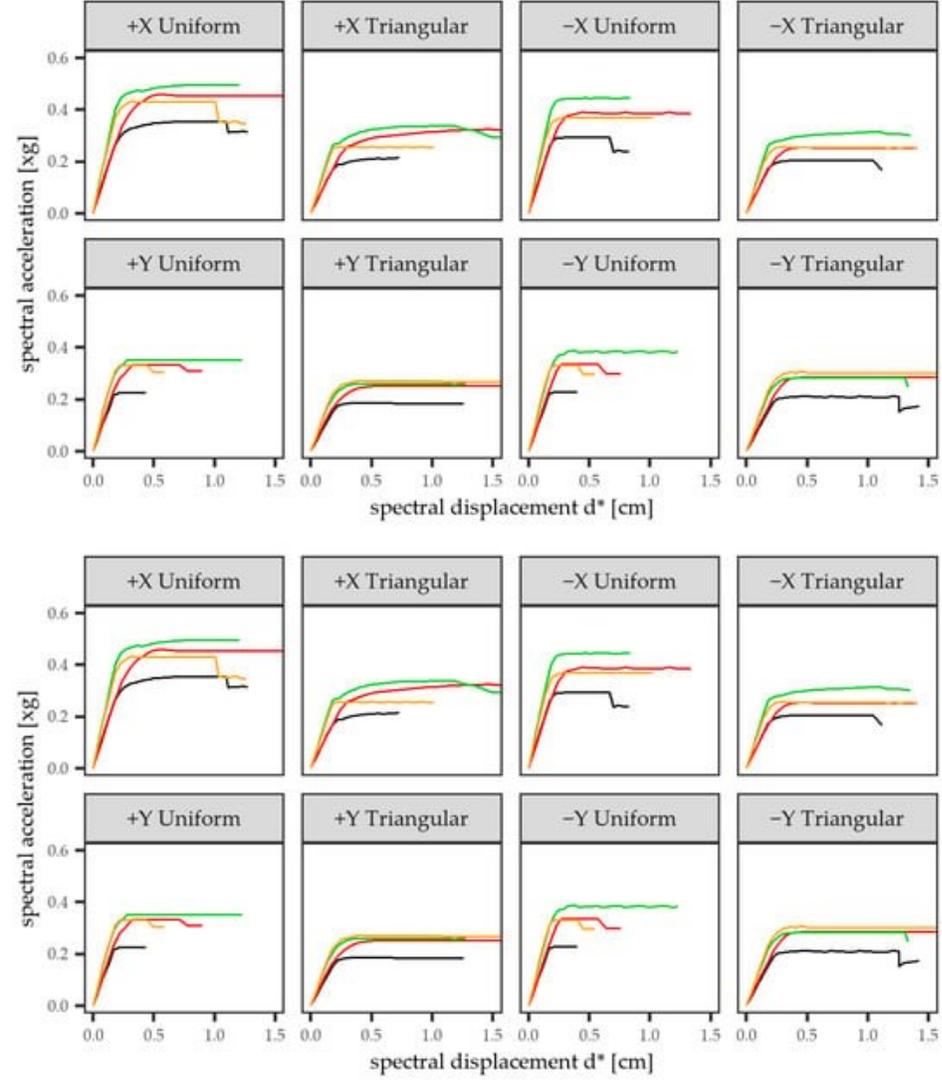
- As-built single unit
- Comb. 1 FRCM + catene (estremità)
- Comb. 2 Iniez. + catene (estremità)
- Comb. 3 FRCM + catene (blocco)

Confrontando le soluzioni con catene (rossa e gialla):
cambia la duttilità del sistema (più duttile con catene alle sole estremità).
Confronto catene alle estremità con FRCM e iniezioni (rossa e verde)

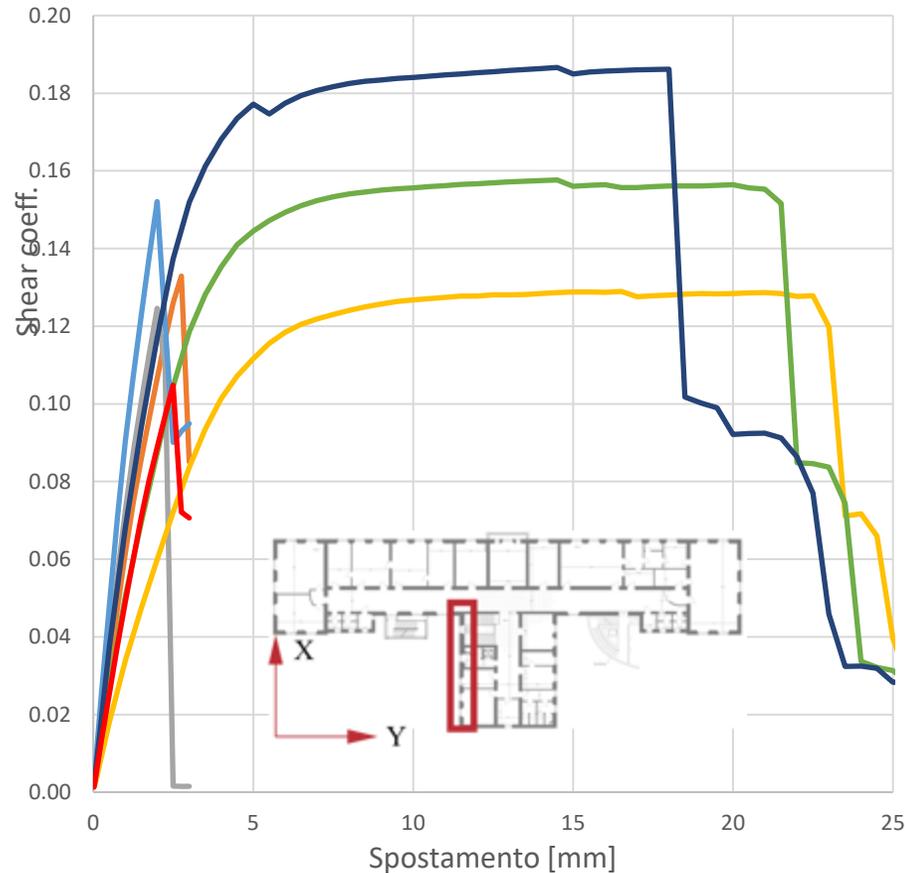
Analisi push-over nella direzione più critica

- Pre-interventi
- Iniezioni di malta
- Iniezioni+intonaco
- Iniezioni+intonaco+sol. Rigidi
- Intonaco armato
- Solai rigidi
- Iniezioni+sol. Rigidi

ACC_X PN		
	C [mm]	D [mm]	C/D %
<i>Pre-interventi</i>	2.66	23.19	11%
<i>Intonaco armato</i>	2.898	20.82	14%
<i>Iniezioni di malta</i>	2.272	18.37	12%
<i>Solai irrigidimento</i>	22.61	30.74	74%
<i>Iniezioni+intonaco</i>	2.3	16.39	14%
<i>Iniezioni+sol. Rigidi</i>	21.56	24.12	89%
<i>Iniezioni+intonaco+sol. Rigidi</i>	19.66	20.17	97%

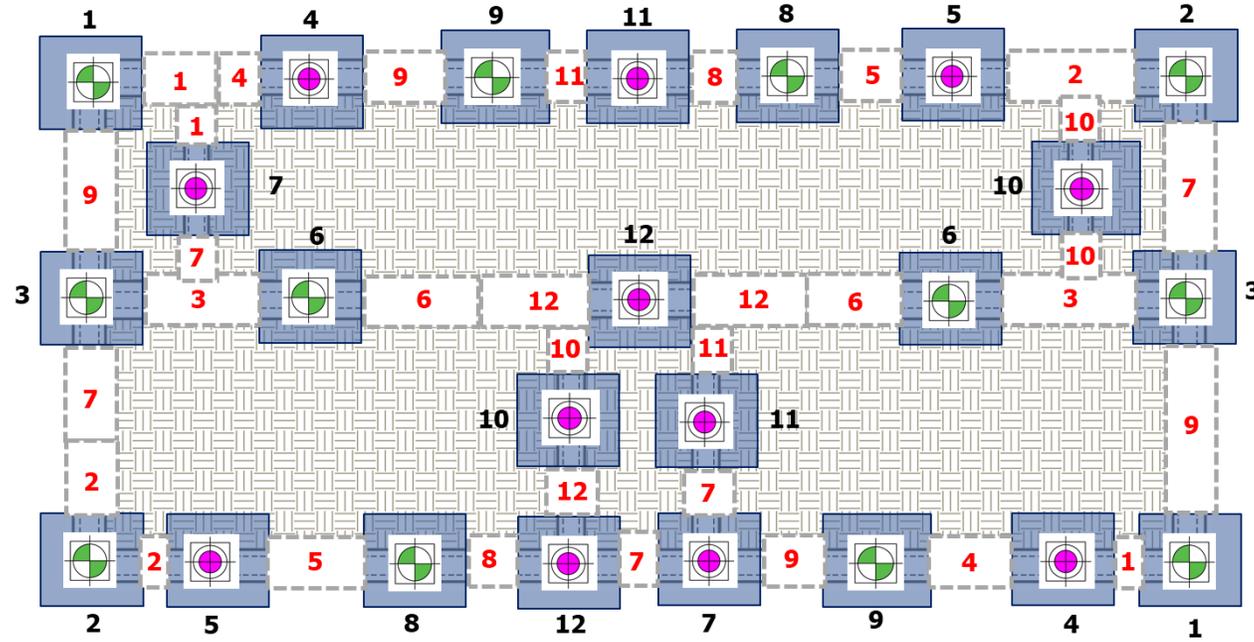
FASI ESECUTIVE

12 cantieri di scavo ➔ 12 cantieri di taglio

È possibile applicare l'isolamento alla base all'edificio perché:

- è isolato (nessun edificio in adiacenza)
- ha il piano seminterrato con pareti in c.a. (ok per taglio e inserimento isolatori)
- è a basso impatto (interventi solo nel piano seminterrato senza sgombrare gli occupanti delle unità abitative)
