## La sperimentazione delle Linee Guida per i ponti esistenti

### I DISPOSITIVI DI APPOGGIO

Angelo MASI, Giuseppe SANTARSIERO  
Università della Basilicata

## WP 4 SPERIMENTAZIONE SU COMPONENTI STRUTTURALI E/O SPECIALI **TASK 4.2 - DISPOSITIVI DI APPOGGIO** (Coordinatore: Angelo MASI, Università della Basilicata)

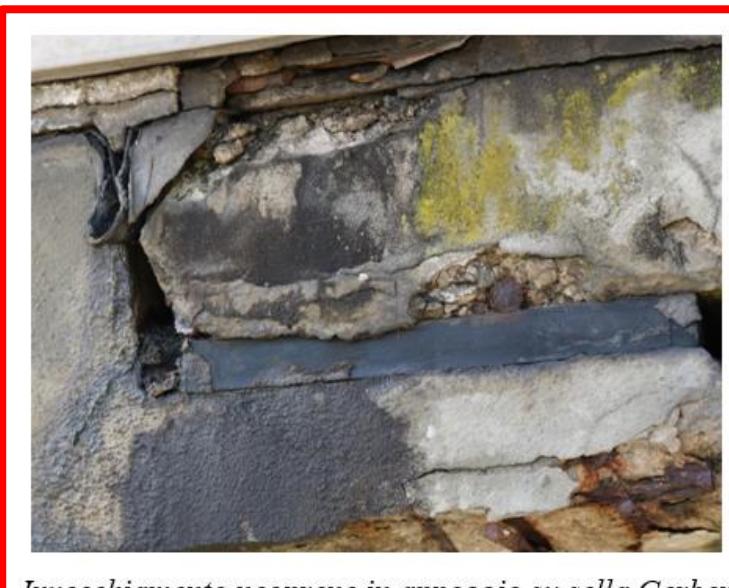
Invecchiamento neoprene in appoggio su sella Gerber

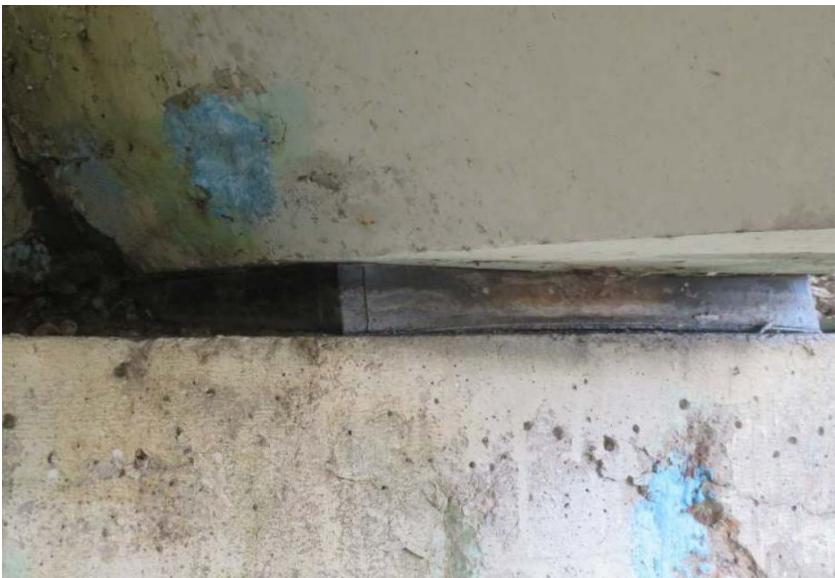
**Elastomerico**

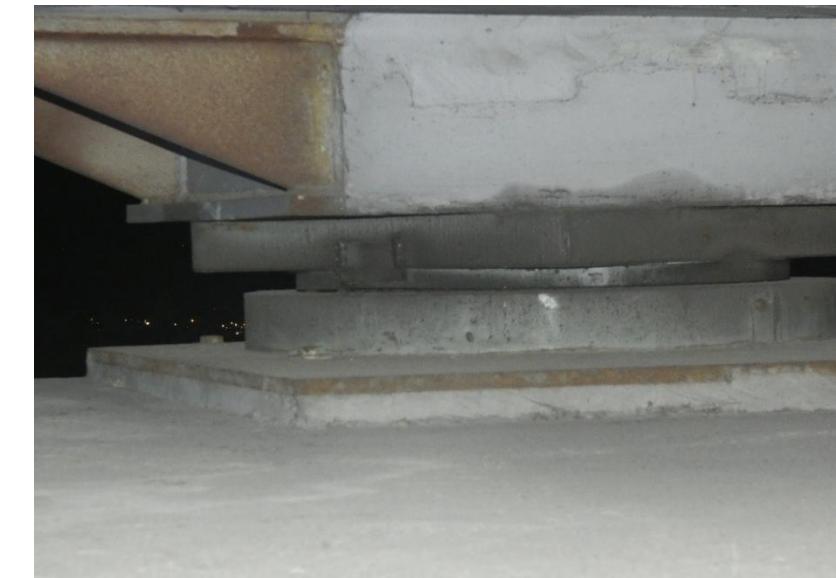
**Disco elastomerico confinato**

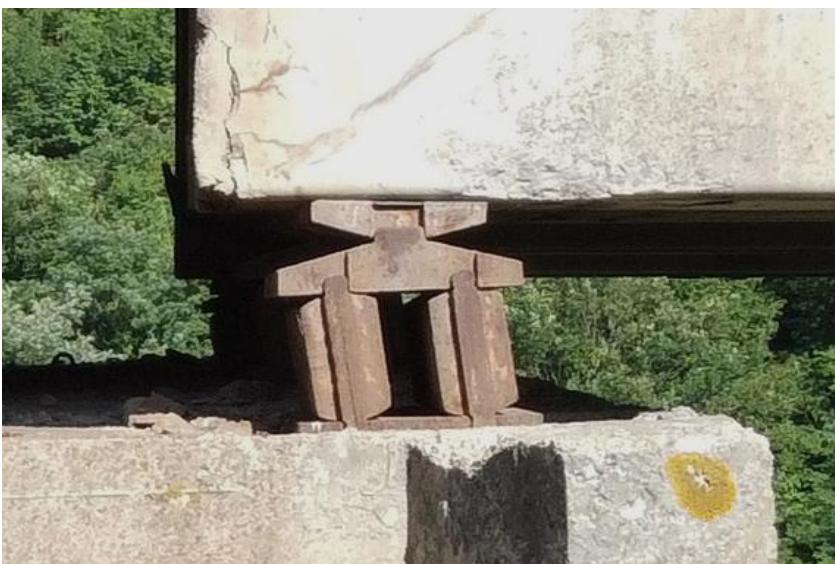
**Doppio pendolo in acciaio**

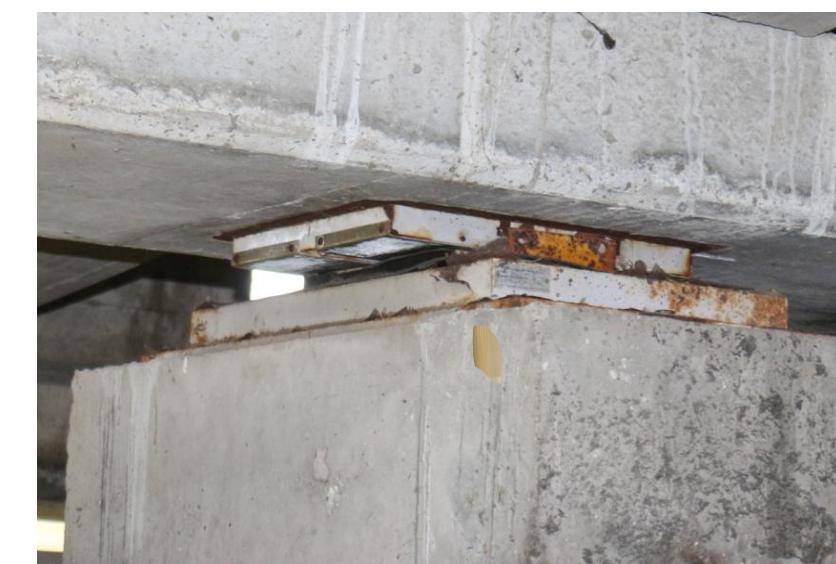
**Superfici in acciaio-Teflon**

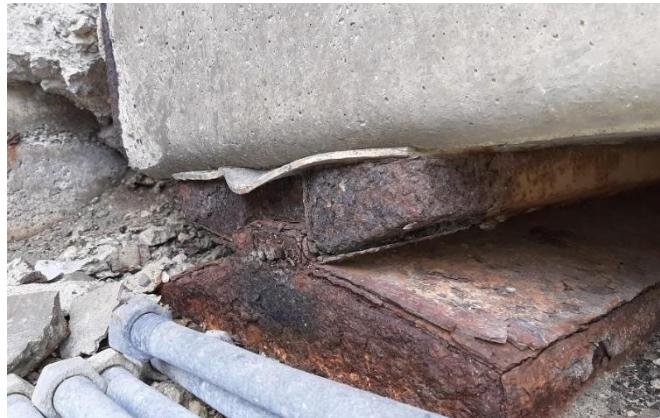
Ossidazione ed esfoliazione

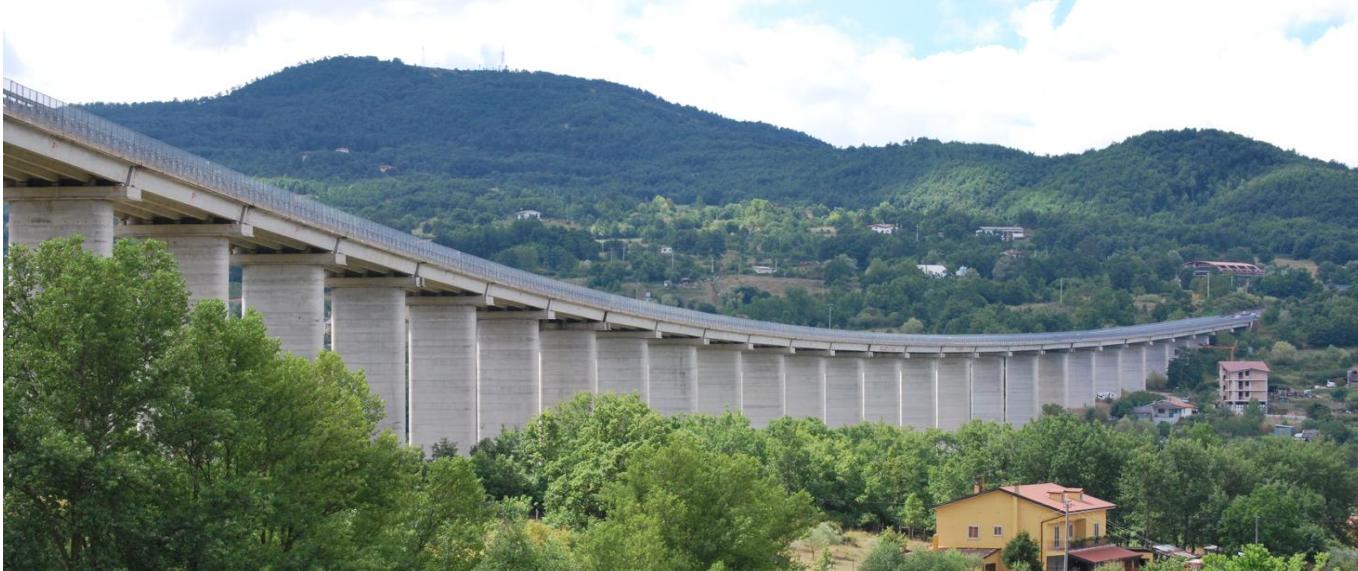
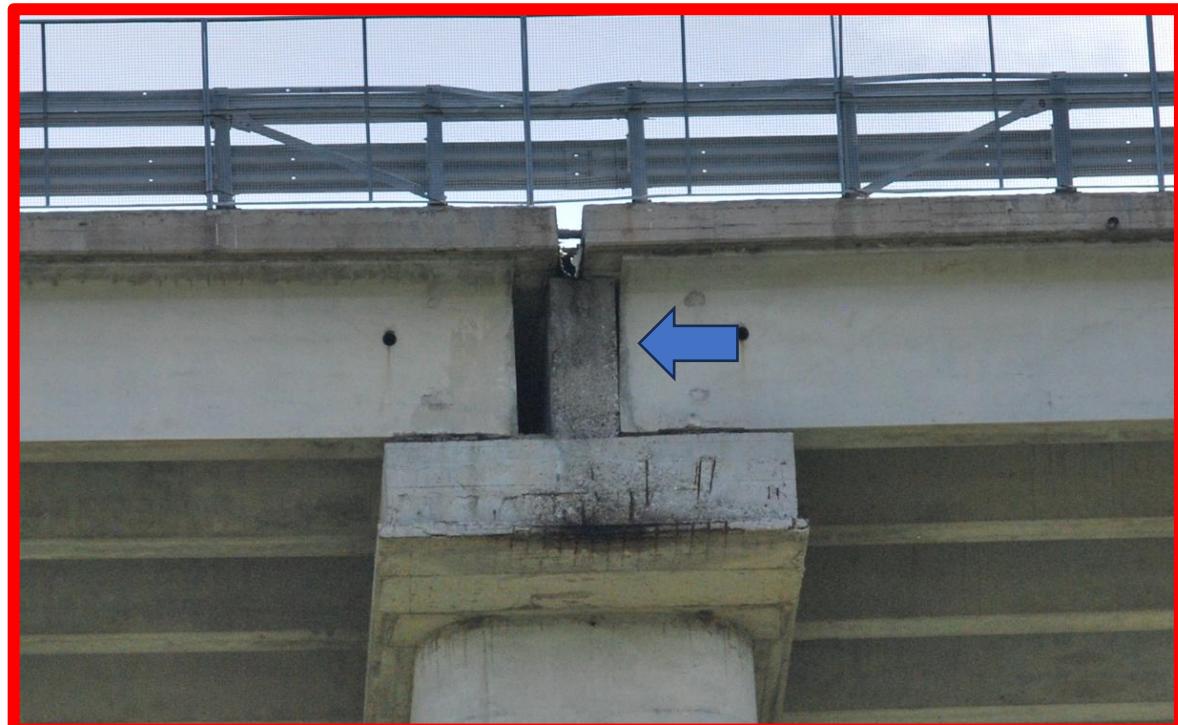
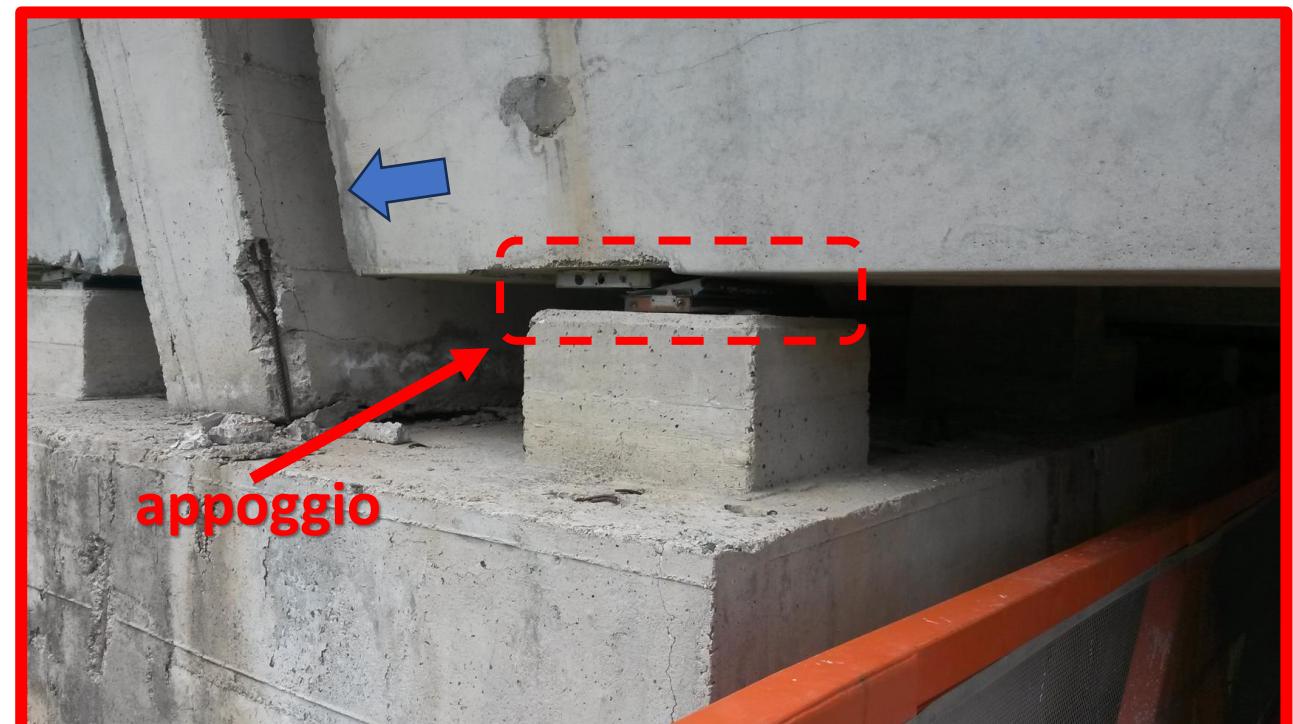
## Dissesto (2013)

- Scivolamento impalcati a causa della rottura degli appoggi a disco elastomerico confinato
- Danneggiamento delle testate delle travi e dei monaci
- Intervento di ripristino di durata pari a 2 anni e 11 M€ di costo

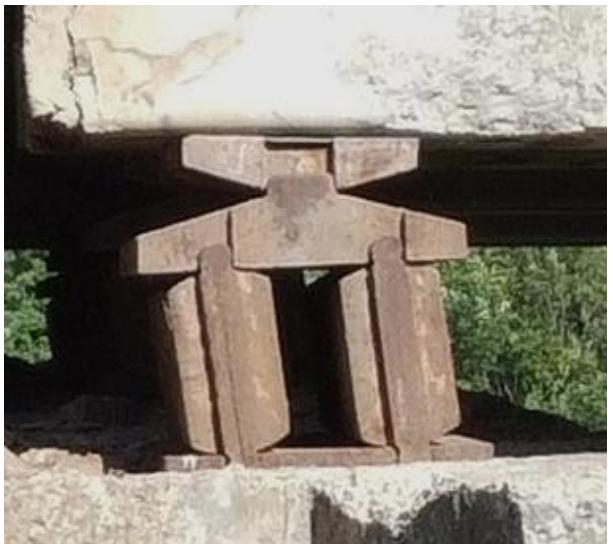
**Acciaio**  
**Difetti assenti: 4.6%**

I dispositivi in acciaio ed in elastomero sono generalmente più degradati con solo 4.6% e 1.3% di casi di assenza di degrado.

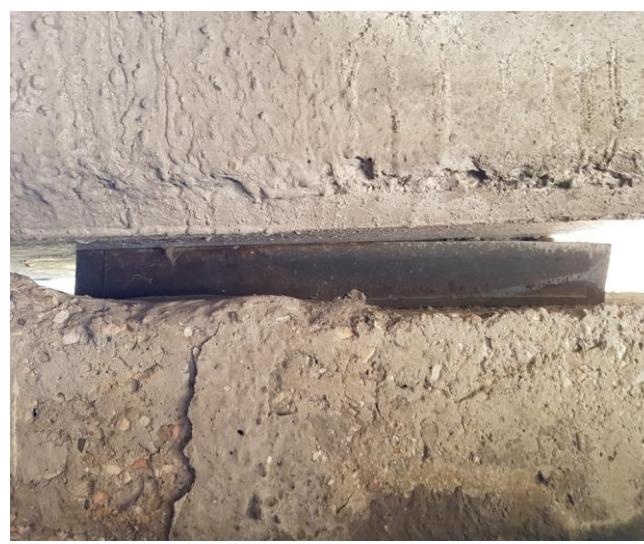
**Elastomero**  
**Difetti assenti: 1.3%**

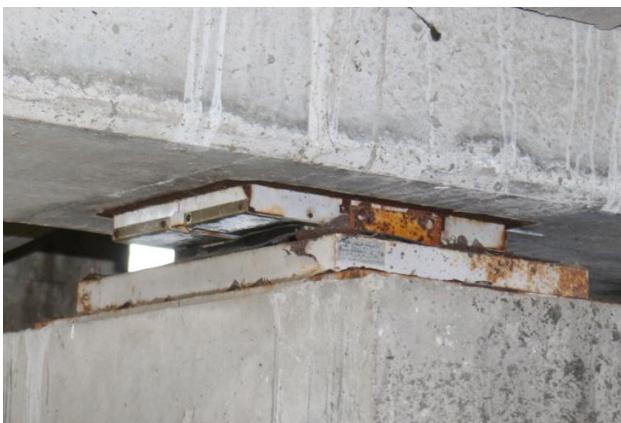
**Acciaio-Teflon**  
**Difetti assenti: 26.1%**

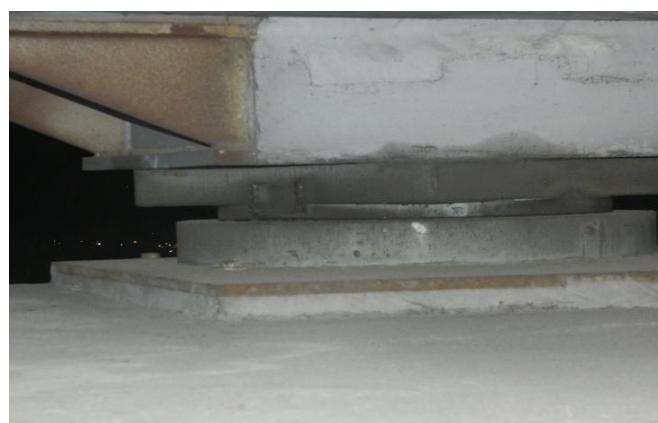
**Disco elastomerico confinato**  
**Difetti assenti: 14.1%**

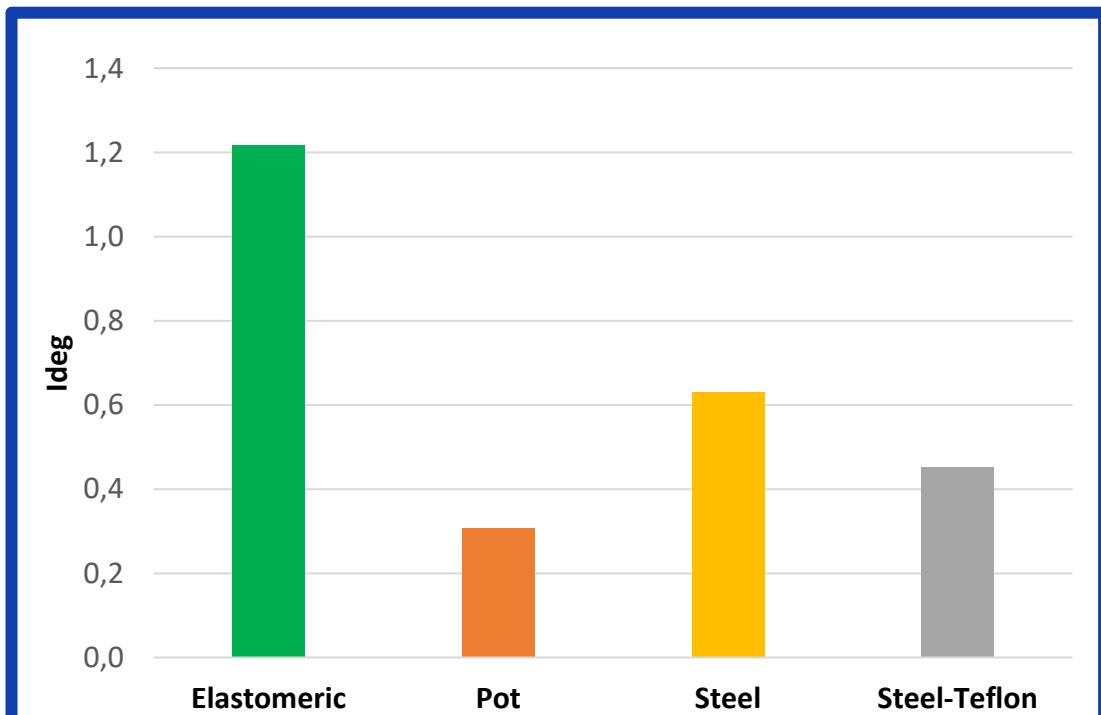
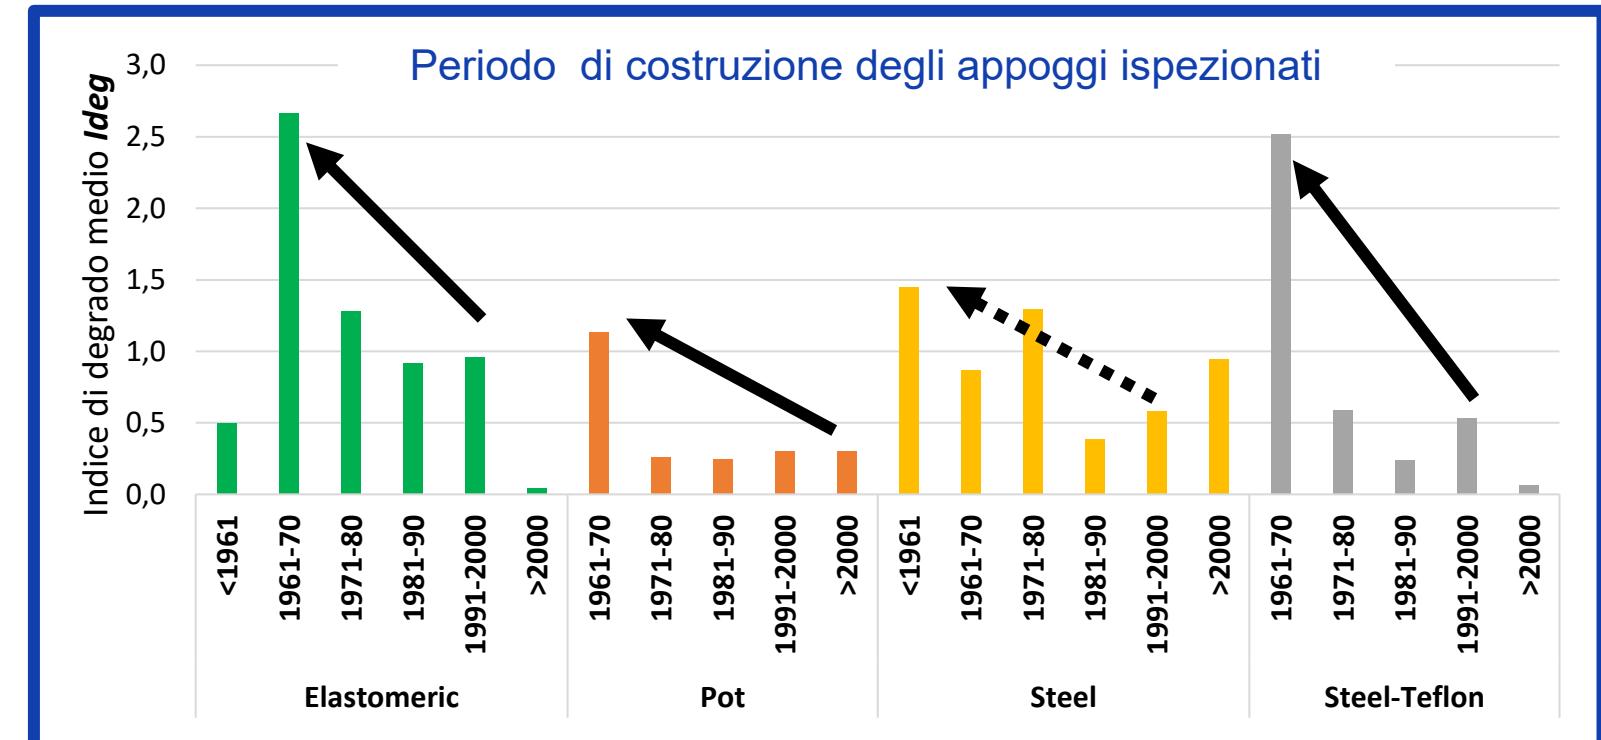
Si conferma mediamente la tendenza ad osservare un maggiore degrado con l'età degli appoggi, con minore evidenza negli appoggi in acciaio (Steel)

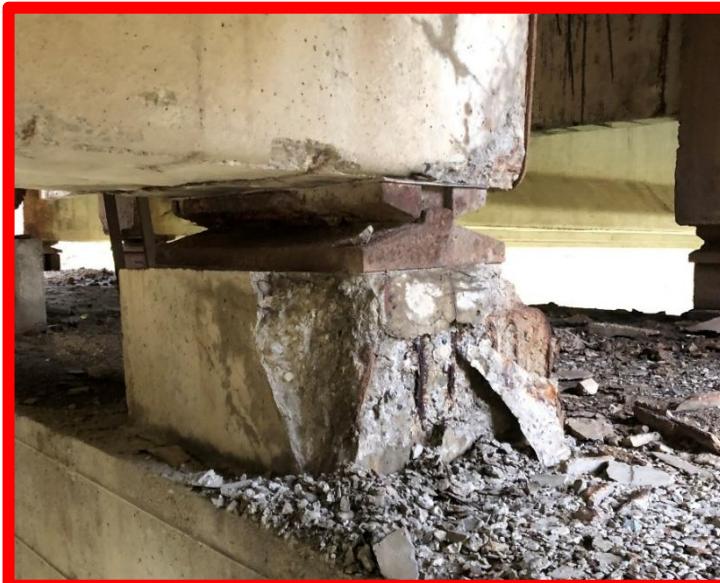
**«Baggiolo degradato/ammalorato»**  
Difetto riscontrato frequentemente e attualmente non presente nelle Schede

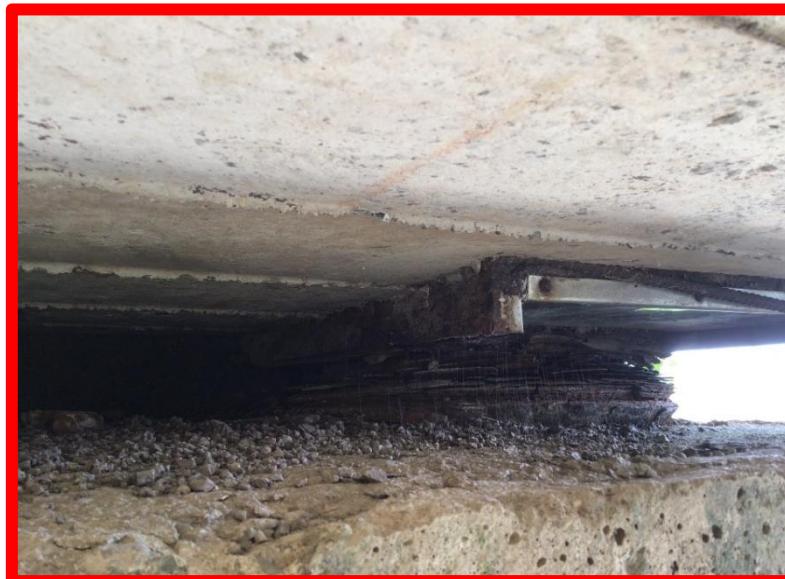
**«Rottura protezione antipolvere»**  
Difetto riscontrato frequentemente e attualmente non presente nelle Schede

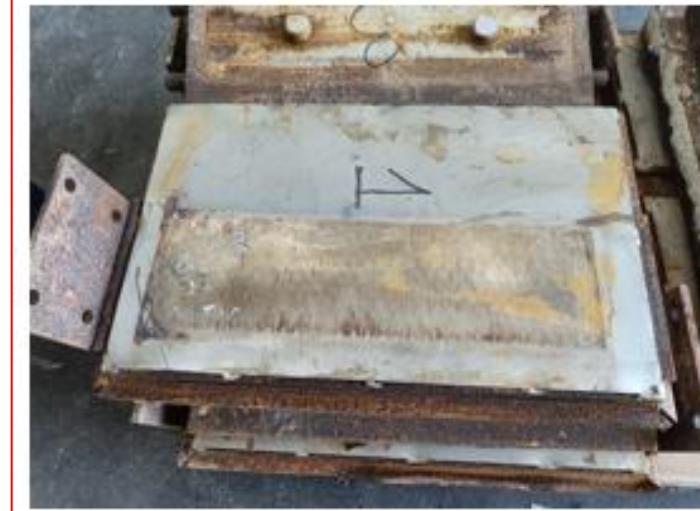
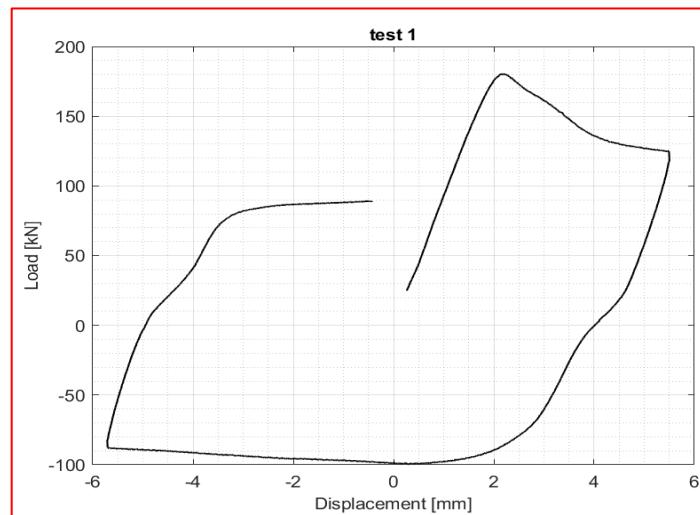
### Appoggio acciaio-PTFE

Appoggi estratti da viadotti risalenti agli anni '70 del sistema di rampe autostradali del porto di Napoli all'Autostrada A3 NA-SA [SAM]

Prove secondo la Normativa Europea UNI EN 1337-3:2005 (Annex F e Annex G).

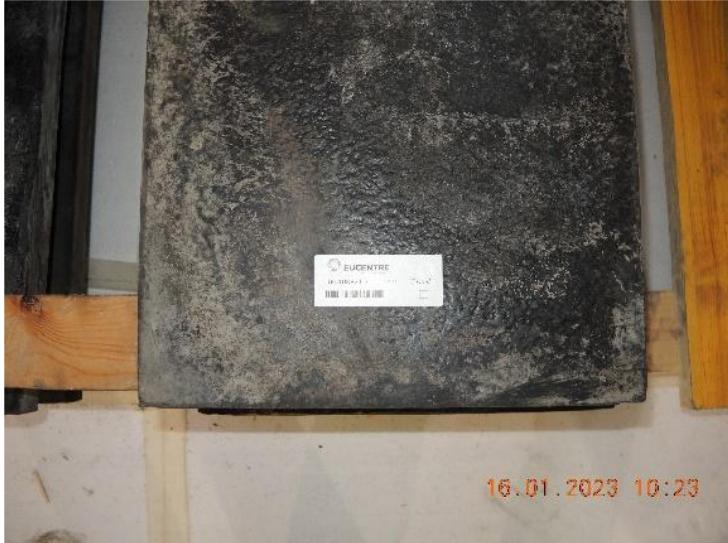
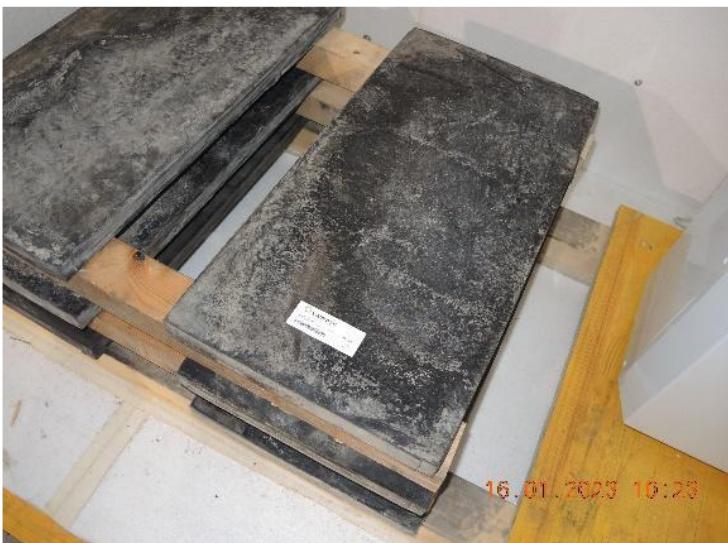
EUCENTRE: Dispositivi in **neoprene armato** NA-RB (Naturally Aged-Rubber Bearing) – Viadotto esistente in fase di miglioramento sismico

UNI: EN 1337-3:2005

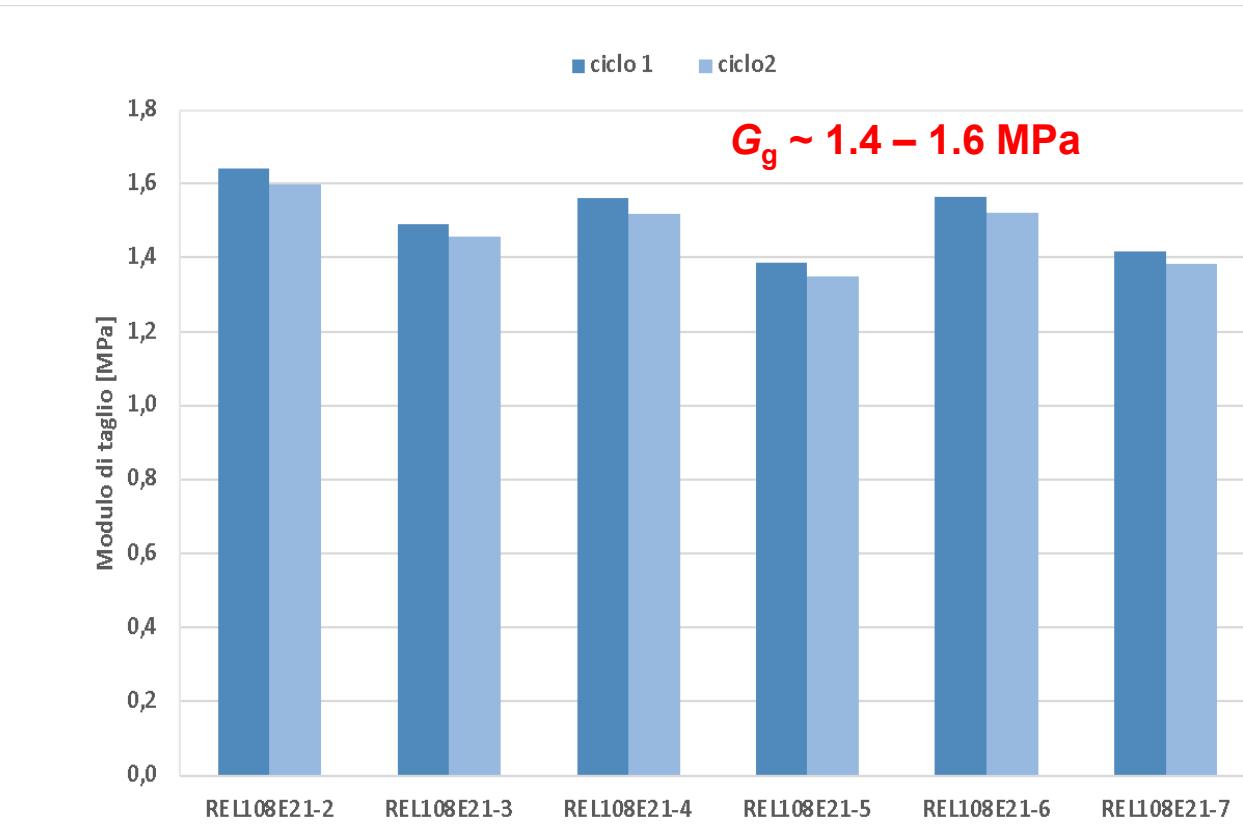
**Modulo di taglio su dispositivi NA-RB [MPa]**

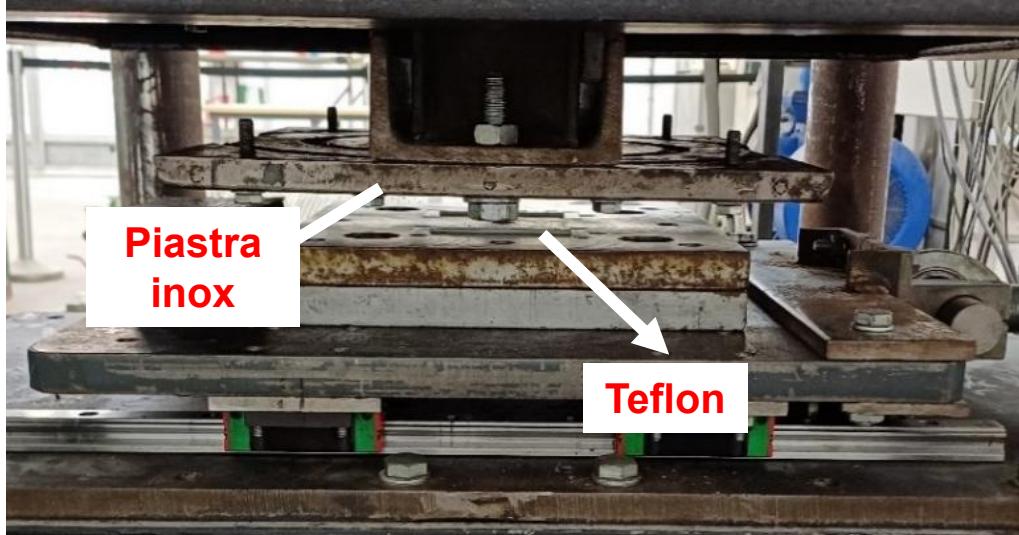
## UniNA: PROVE SUGLI APPOGGI IN ACCIAIO-TEFLON

Una prova ad attrito a breve termine per misurare le forze di attrito necessarie per attivare e mantenere il movimento del provino sotto l'azione del carico verticale

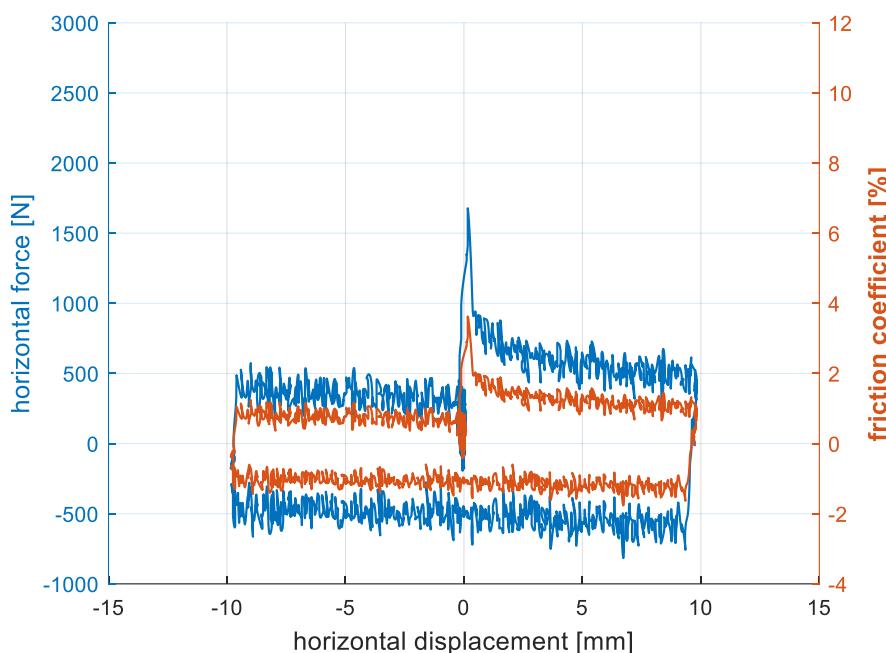
Forza di attrito – scorrimento e coefficiente di attrito –  
scorrimento:  
**Dispositivo 1**

- il coefficiente di **attrito statico  $\mu_s$**  (all'atto del primo distacco), dopo invecchiamento naturale, è nel range **2% – 5.5%**
- il coefficiente di **attrito dinamico  $\mu_d$**  è pari a circa **l'1%**

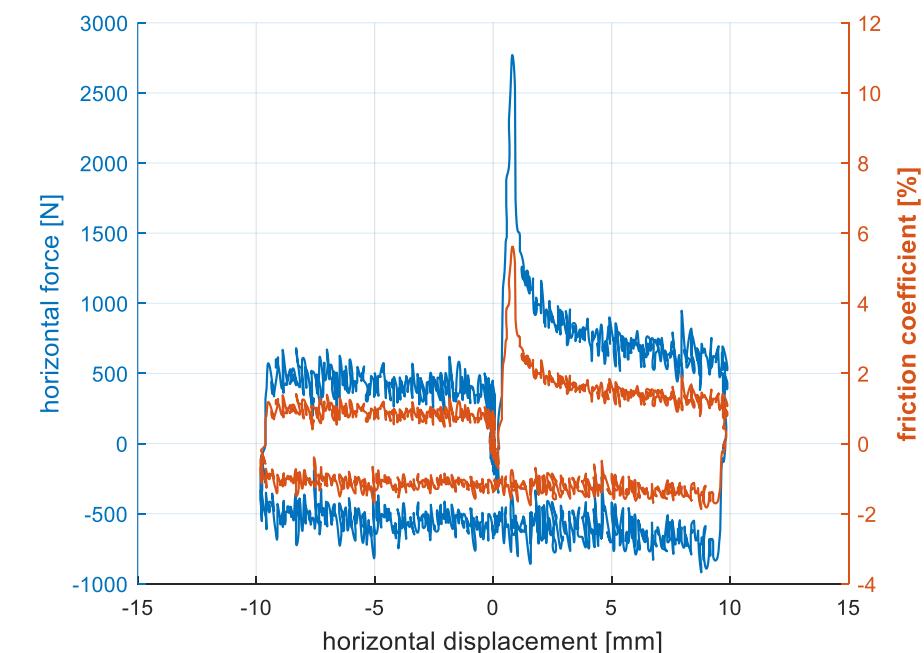
Forza di attrito – scorrimento e coefficiente di attrito –  
scorrimento:  
**Dispositivo 2 (più grande)**

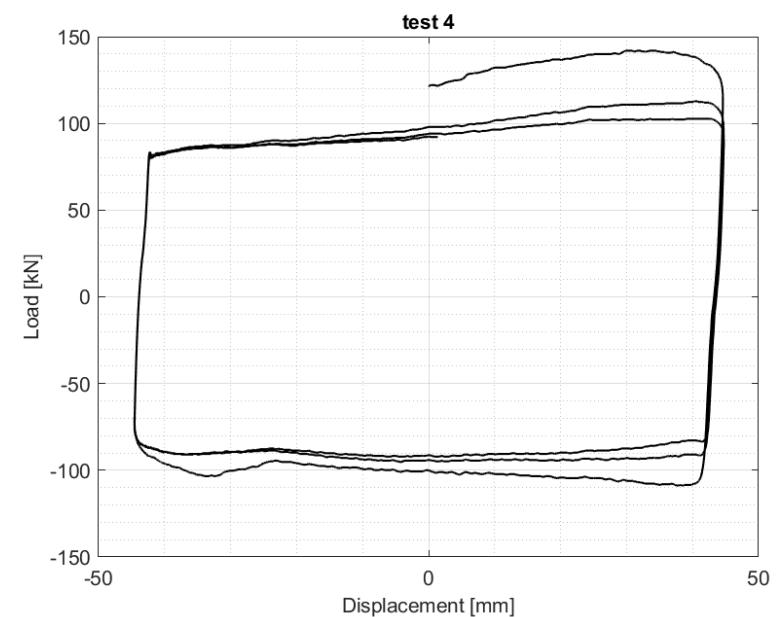
Test quasi statico e test dinamico su dispositivi multi-direzionali soggetti ad un'azione assiale di **1700 kN**

Elevati valori di attrito di:

- primo di distacco  $\mu_s \sim 10\%$
- dinamico  $\mu_d \sim 7\%$

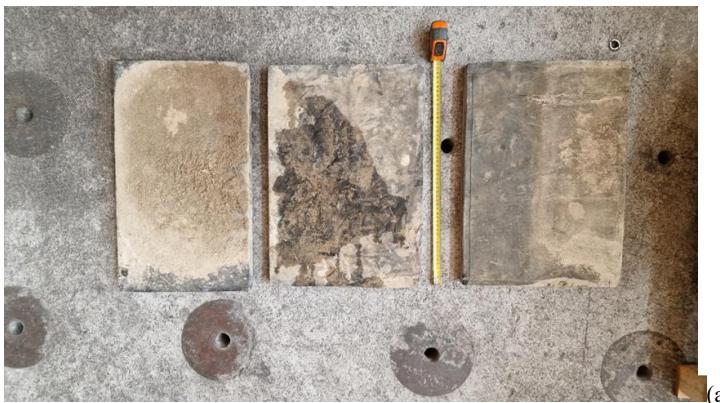
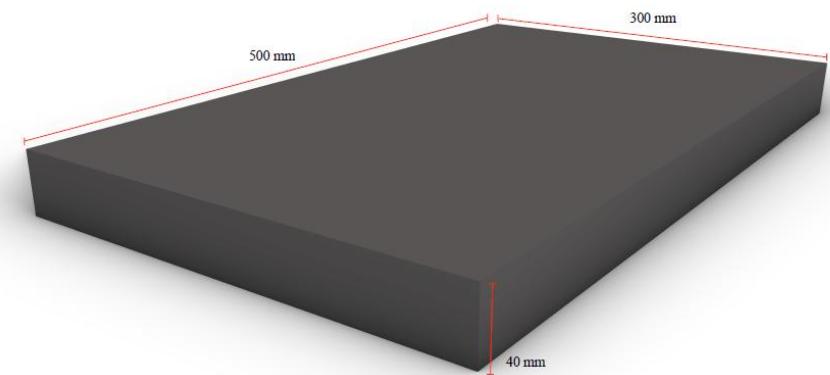
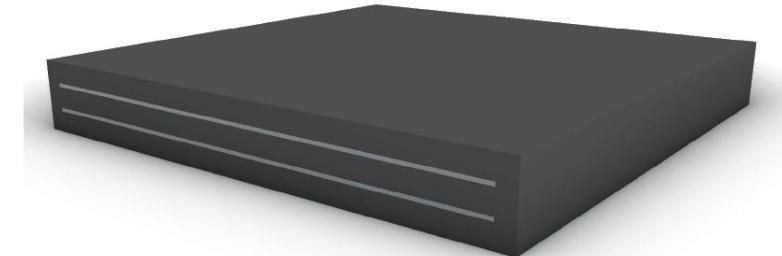
**UniBAS: Appoggi in neoprene armato:** difettosità (a), rilievo tridimensionale e spaccato assonometrico (b)

Spaccato Assonometrico

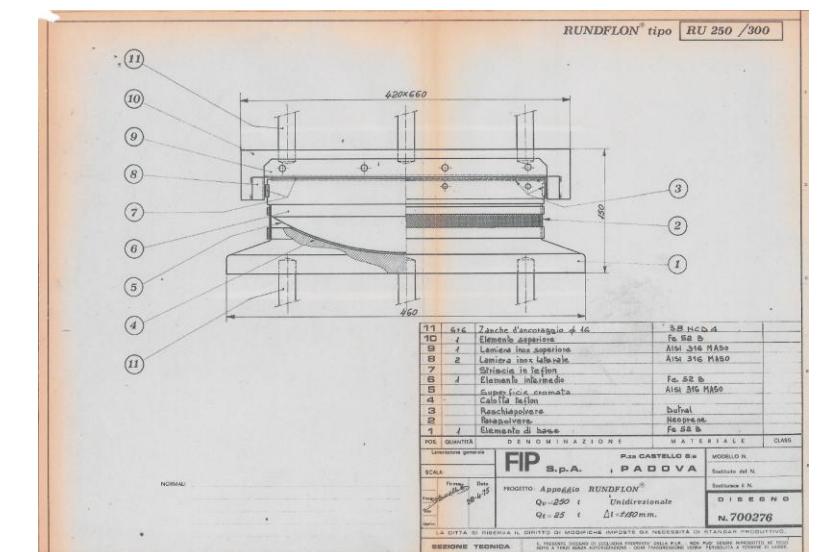
**UniBAS: Appoggi fissi con superfici acciaio-PTFE a cerniera sferica unidirezionale e vista tridimensionale**
