Sperimentazione delle Linee Guida per i ponti esistenti

Applicazioni su ponte in c.a.p.

**Maria Rosaria Pecce
Università di Napoli Federico II**

Ponte di Belpasso (CT)

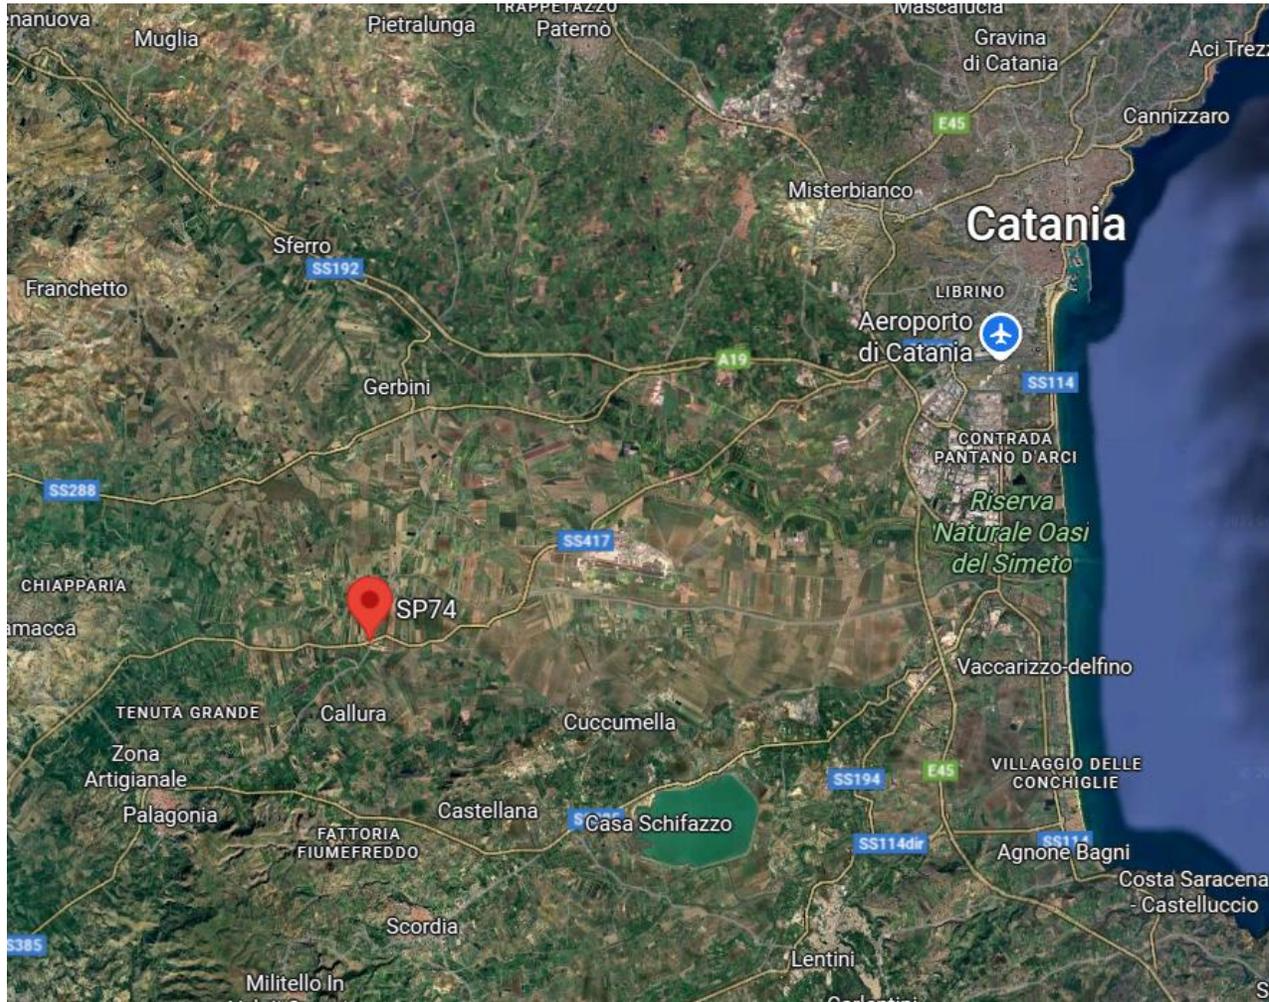
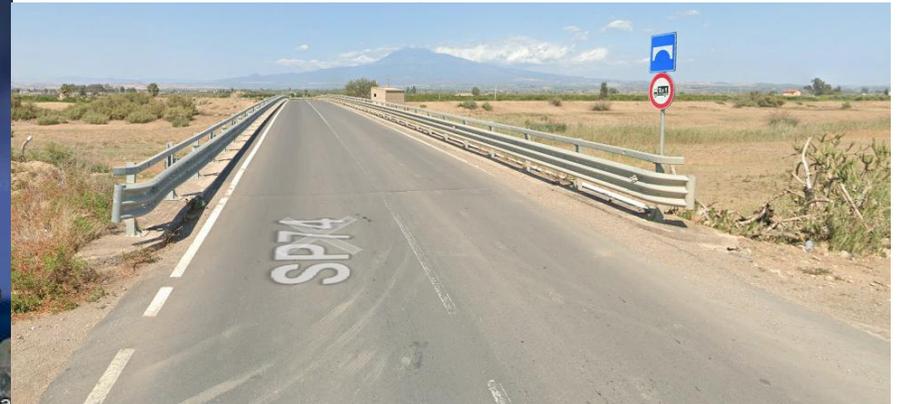
Caratteristiche

- Ponte a travata
- 5 campate di circa 29 m
- Larghezza impalcato 9.30m
- 3 travi in c.a.p. a doppio T con soletta in c.a.

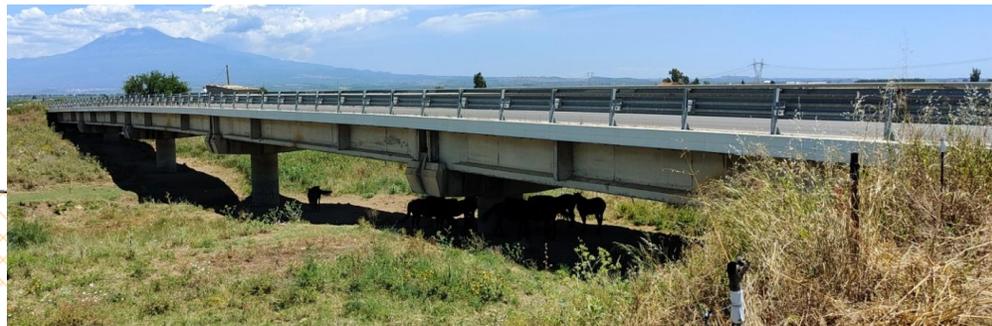
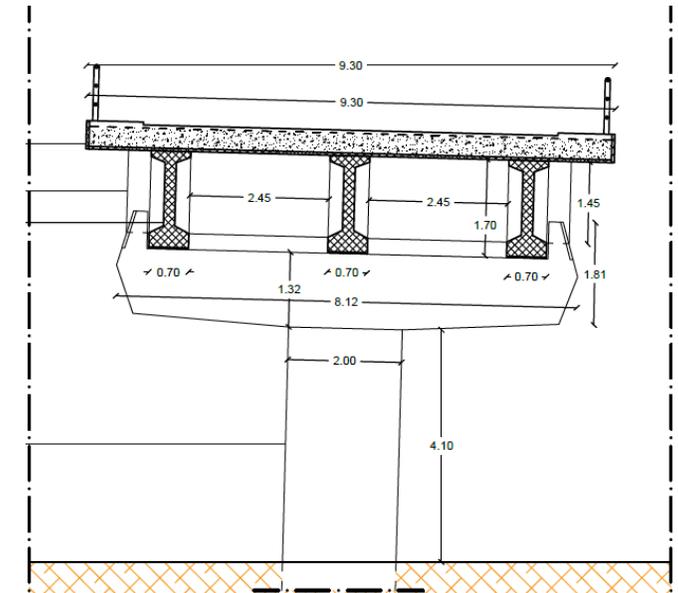
Pila circolare di diametro 2m
Pulvino a mensola in c.a.

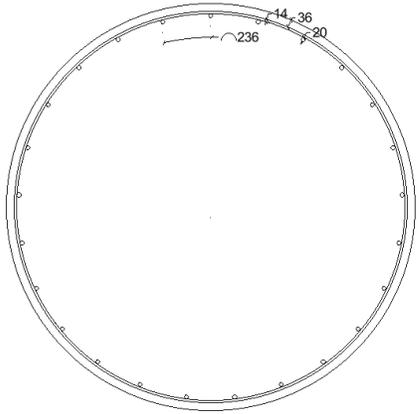
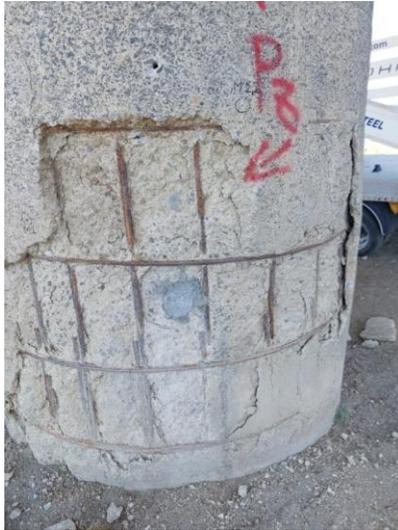
Pulvino con calcestruzzo degradato e alcune barre

Pila diametro=2m
Longitudinali 25 ϕ 20
Staffe ϕ 14/40cm

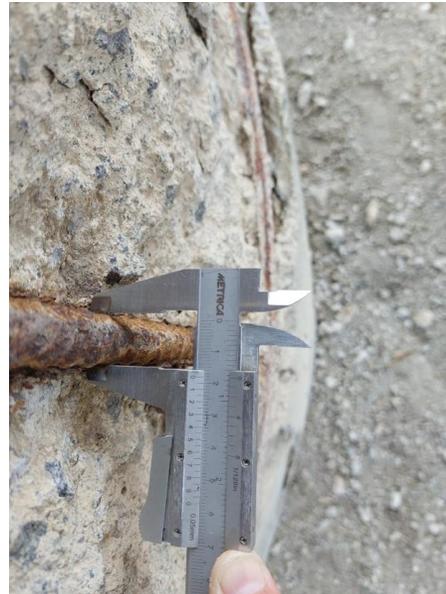
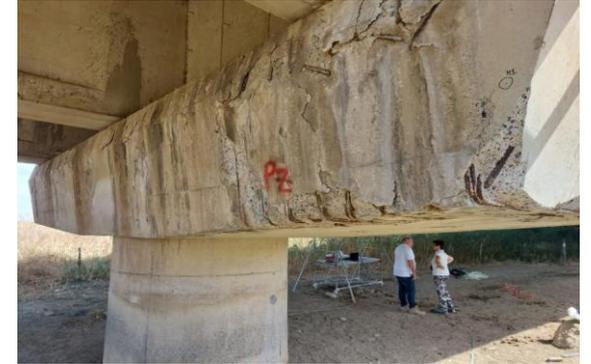
Nella pila si osservano zone con evidente corrosione delle barre

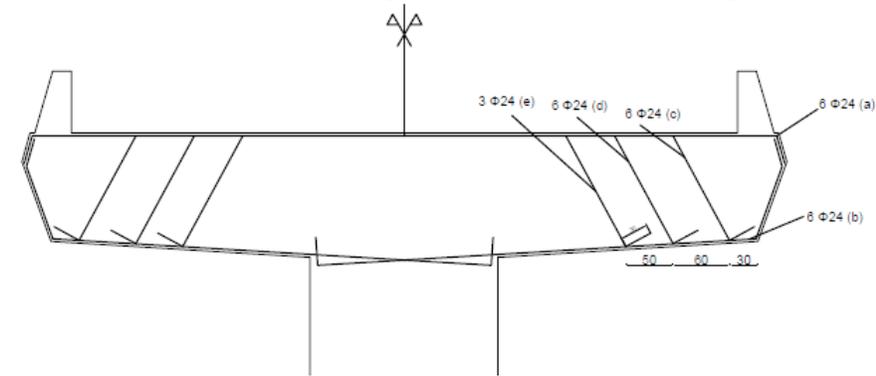
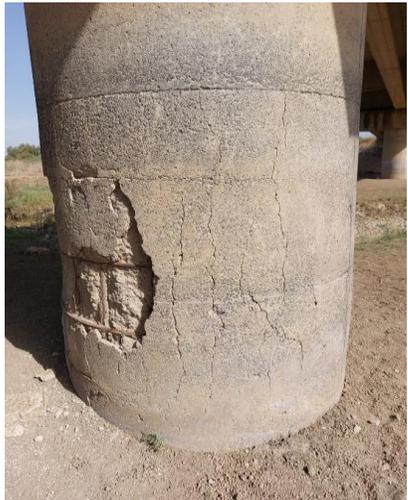
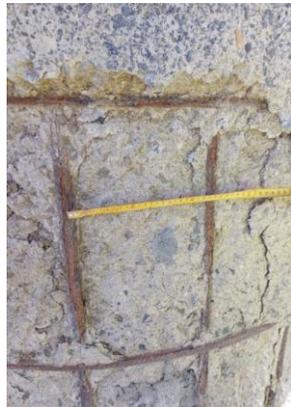
La configurazione dell'armatura può essere definita solo conoscendo la tipica armatura di un pulvino

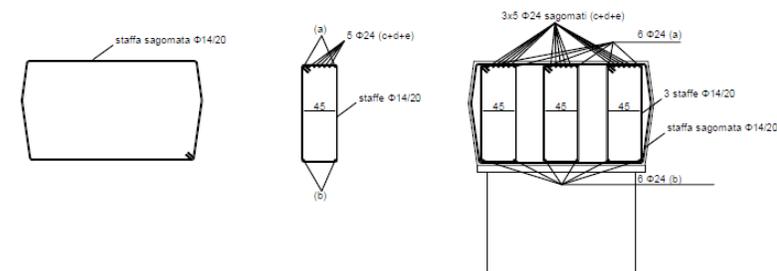
Diametro barra misurato con il calibro
Barre longitudinali ϕ 20 dove non c'è corrosione
 ϕ 18 dove c'è evidente corrosione

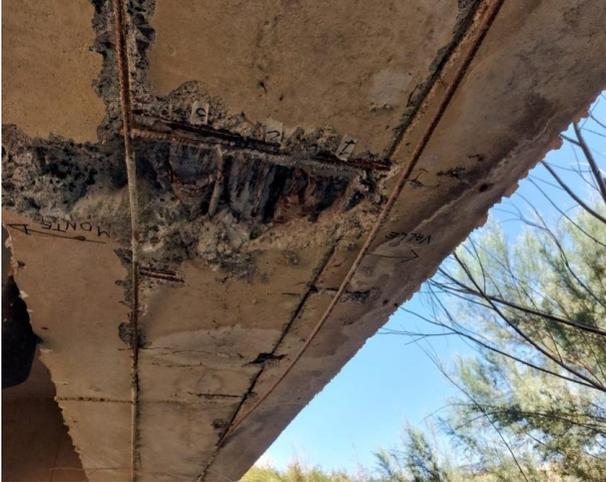
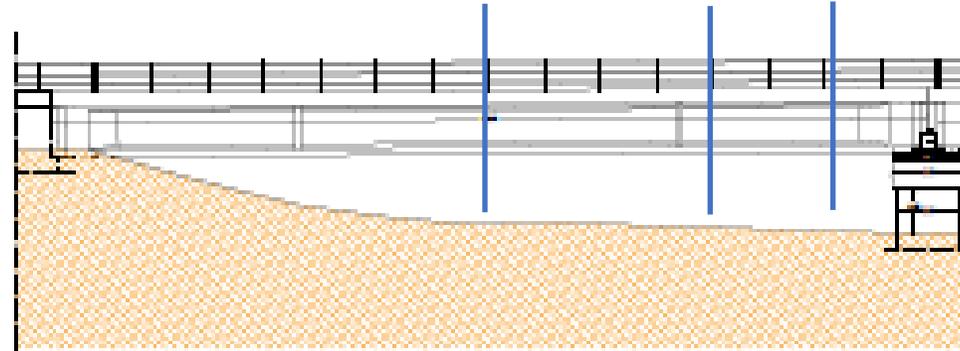
Saggio in mezzeria

Cavi scorrevoli con tracciato parabolico

Dal progetto simulato 3 cavi sembrano insufficienti per il progetto dell'epoca
Si effettua un saggio all'intradosso cercando un quarto cavo orizzontale che non si trova

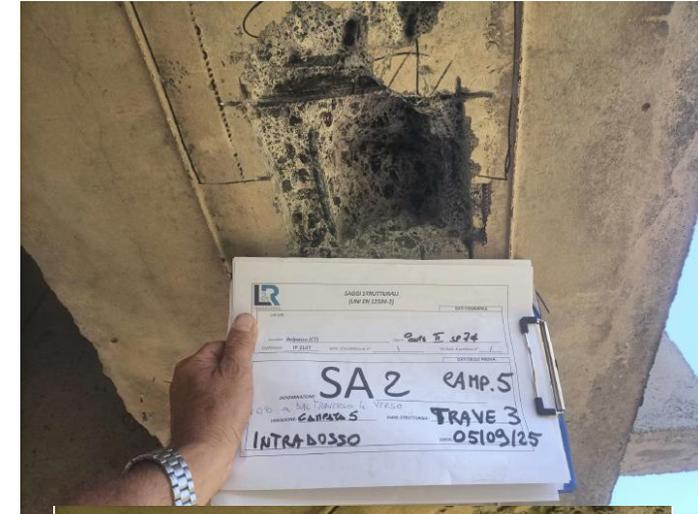
Saggio in prossimità dell'appoggio
effettuato dopo il georadar

3 cavi M5/12
12 trefoli con 7 fili di diametro 5mm
Bene iniettati e non corrosi

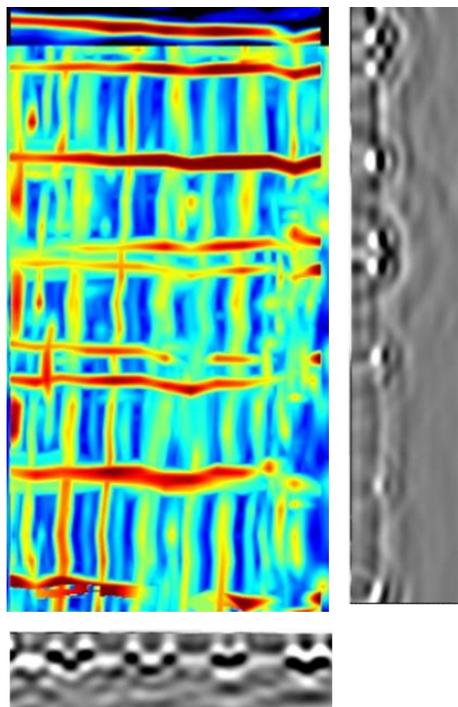
Zona - 1

- Non è stato possibile localizzare le guaine nella Zona-1 perché sono a profondità maggiore, e la distribuzione dell'armatura è più densa rispetto alla Zona - 2
- Il GPR è stato in grado di individuare in modo accurato le barre d'armatura quando l'interasse tra due barre consecutive era uguale o superiore a 5 cm

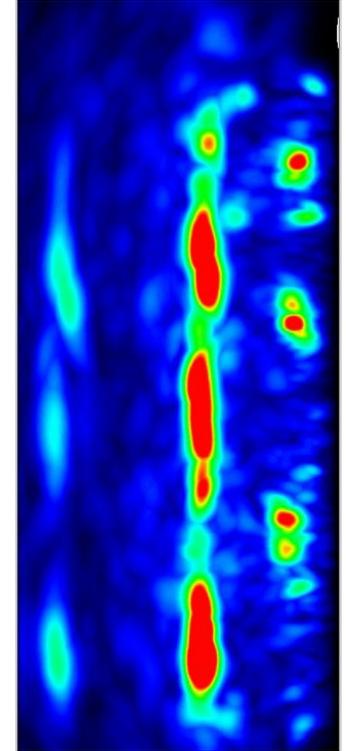
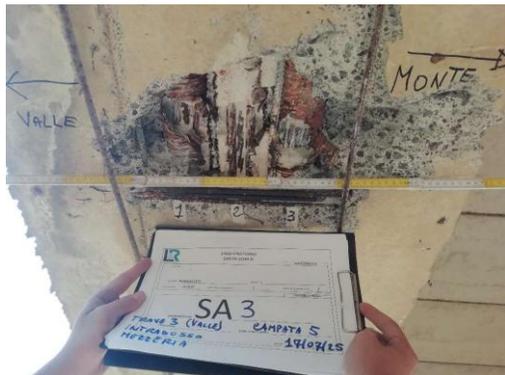
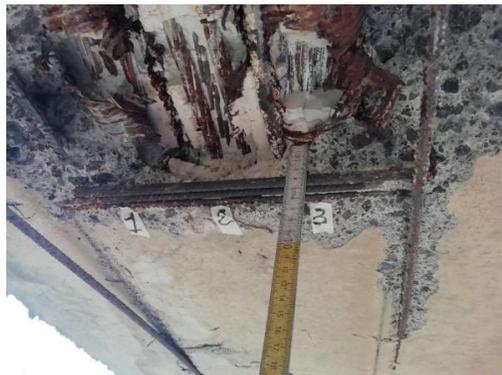
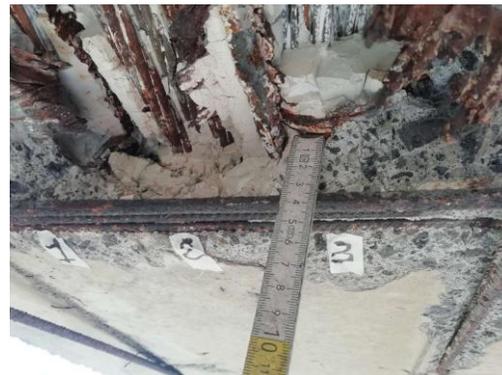
- Guaine presentano una intensità di riflessione comparabile nei diversi B-scan (sezioni)
- Indica una qualità di iniezione della boiaccia uniforme.
- Verifiche effettuate in altri punti indicano una buona qualità della iniezione.
- Cambio di colori non sempre associato a difetti di iniezioni

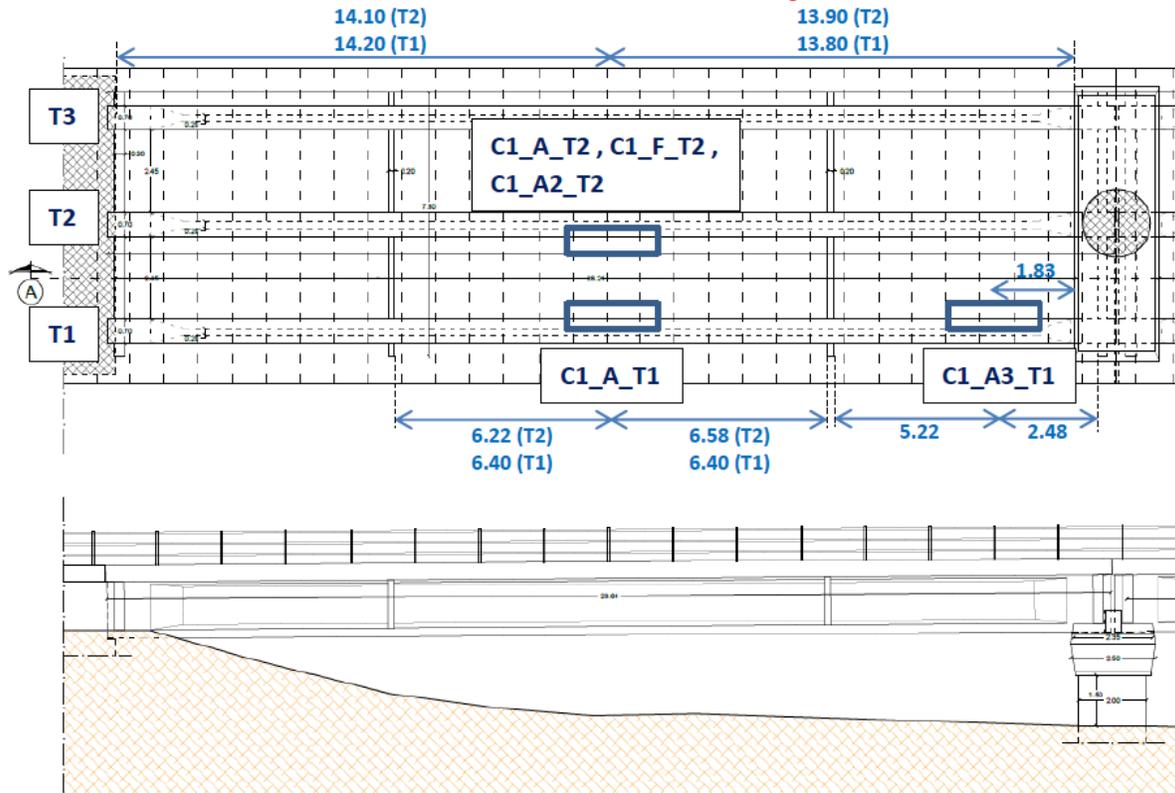
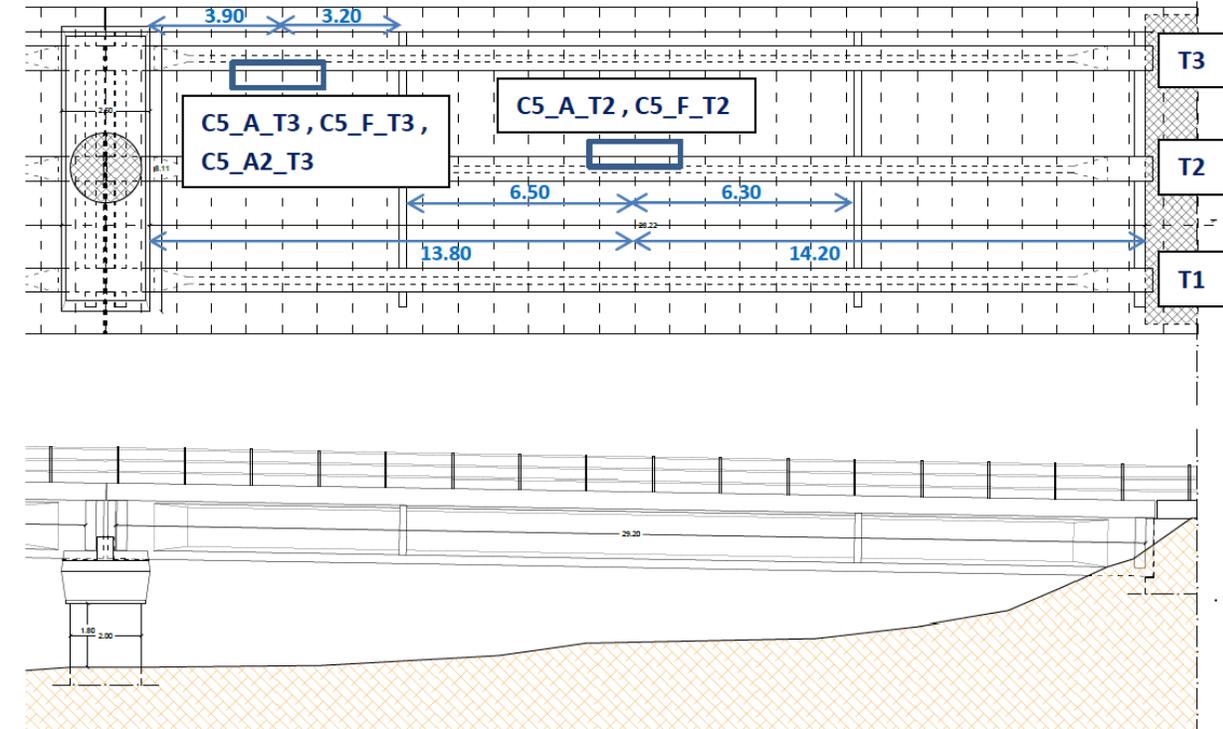
Prove di rilascio tensionale con estrazione di un provino di forma troncopiramidale

- Prove di rilascio eseguite su due diverse campate (C1 e C5)
- Estrazioni sia sulle travi di mezzeria che di bordo
- Prelievi a diverse quote per ricostruire l'andamento sezionale delle deformazioni

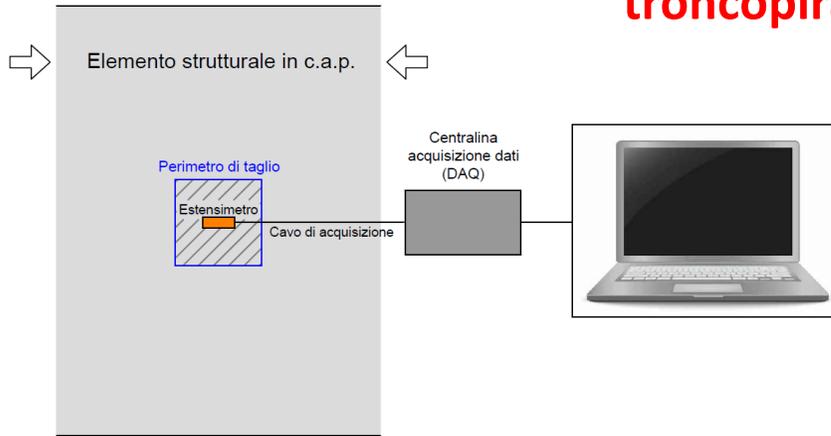
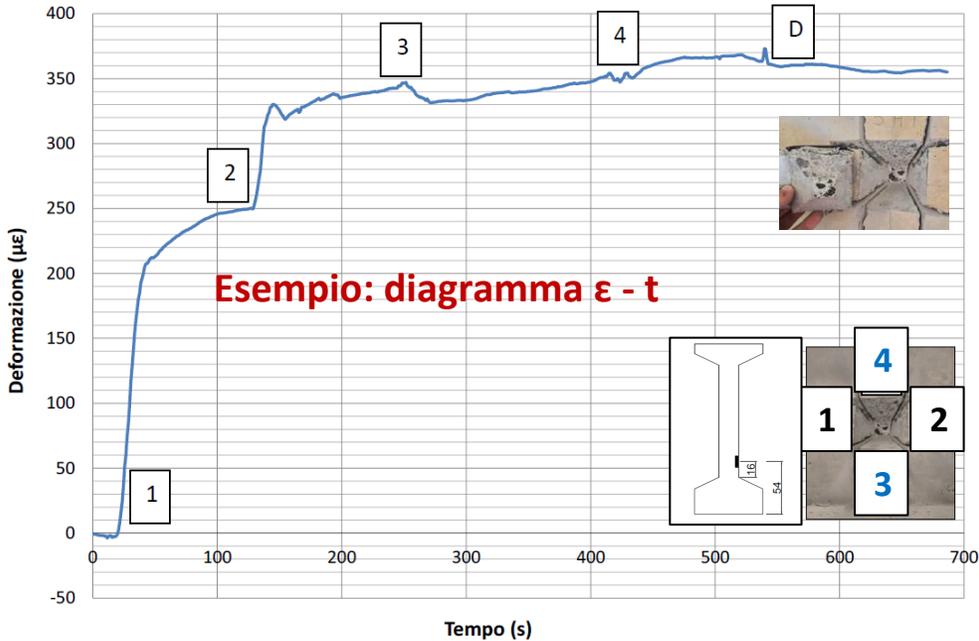
Smerigliatrice angolare con disco diamantato

Prova	Quota (cm)	ϵ ($\mu\epsilon$)	σ (MPa)
C1_F_T2	0	188	6.95
C1_A_T2	54	200	7.40
C1_A2_T2	114	251	9.28
C1_A_T1	54	355	13.13
C5_F_T2	0	350	12.95
C5_A_T2	54	336	12.43

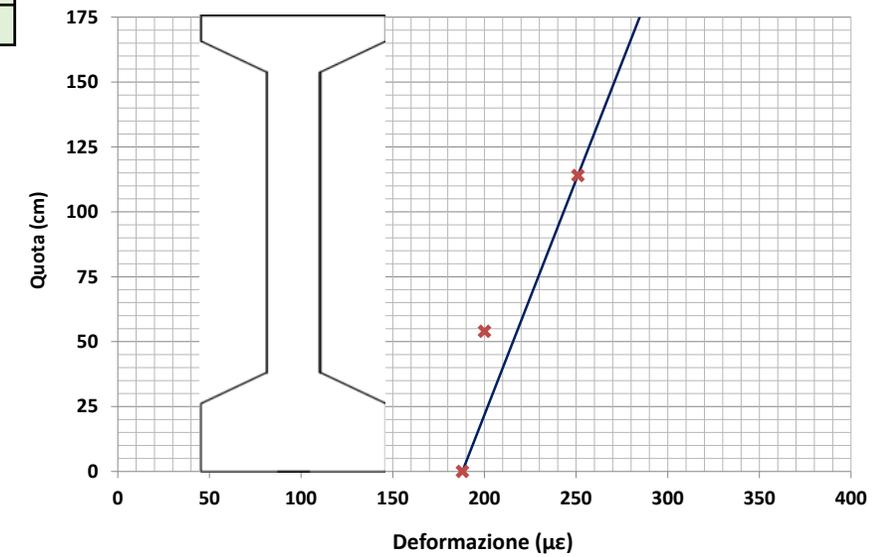
Andamento deformazioni

- Tagli prima **ortogonali** (verticali), poi **paralleli** (orizzontali) alla precompressione
- Completo rilascio dopo il distacco del campione (**D**)

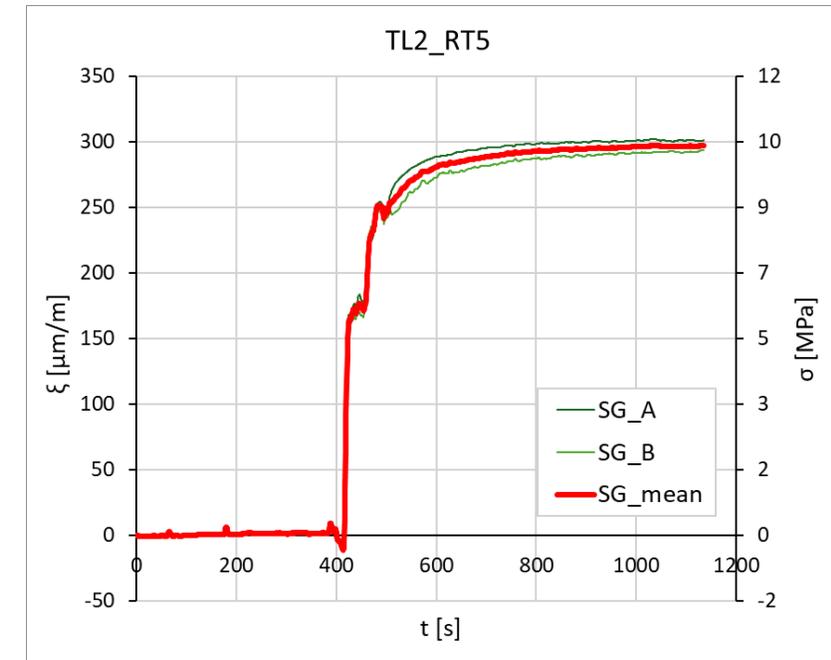
Esempio di una lettura degli SG

- Incollaggio di 2 strain gauges (SG) da 30 mm, 120 Ω
- Esecuzione di una coppia di tagli paralleli nell'anima, con distanza relativa di 6 cm e profondità di 3 cm
- Monitoraggio delle deformazioni ($\varepsilon_{c,SG}$) nella zona tra i due tagli durante tutta la prova
- Tramite il modulo elastico E_c , calcolo dello sforzo locale σ_c
- Ricavare analiticamente la precompressione residua corrispondente a tale sforzo locale σ_c
- Ripristino

$$\sigma_c = E_c \cdot \varepsilon_{c,SG}$$

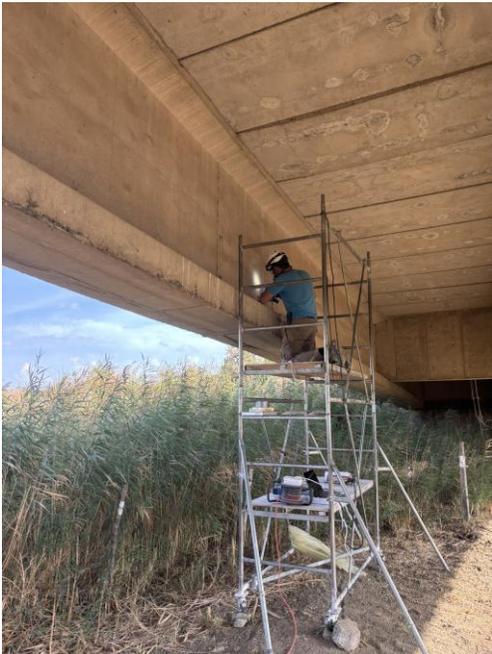
coppia di tagli: vista nella sezione trasversale

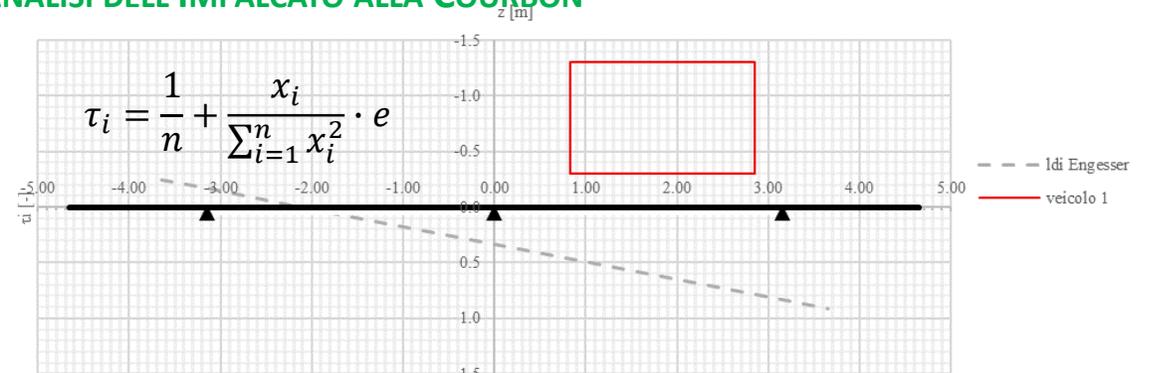
ANALISI DELL'IMPALCATO ALLA COURBON

POSIZIONE DEI MEZZI IN PIANTA

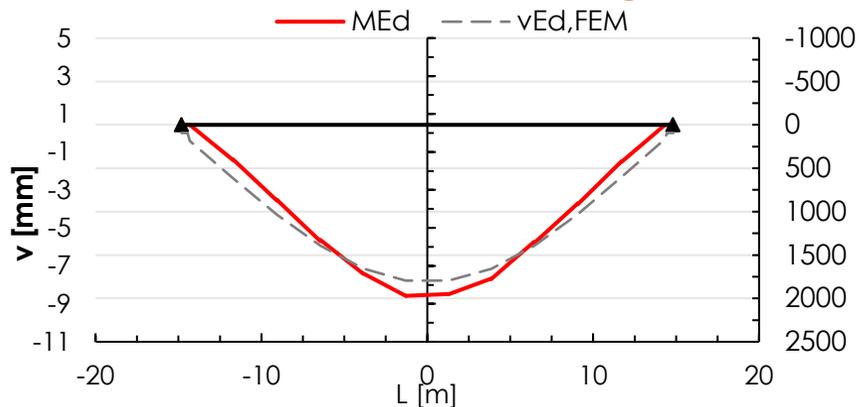
Modello numerico CSI Bridge

La combinazione adottata è prossima alla transitabilità CdS 26t (non amplificata)

Sollecitazioni	Prova di carico	Schema LM1 (combo rara NTC 18)	Variazione %
M_Q [kNm]	2083	3447	-40%
V_Q [kN]	189	472	-60%

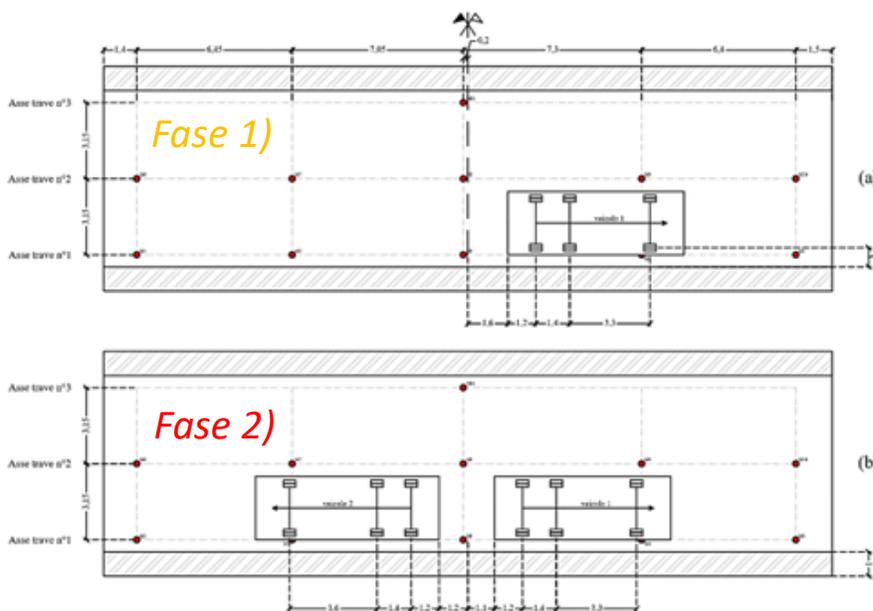
Misura delle frecce in situ

N. 11 PUNTI DI MISURA

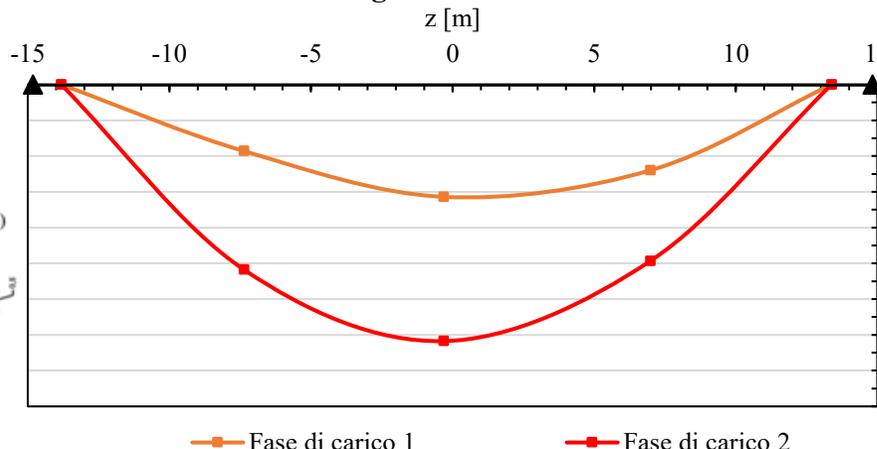
Freccia longitudinale - Trave di bordo

- **Freccia misurata = 7.2 mm**
Freccia calcolata = 7.7mm

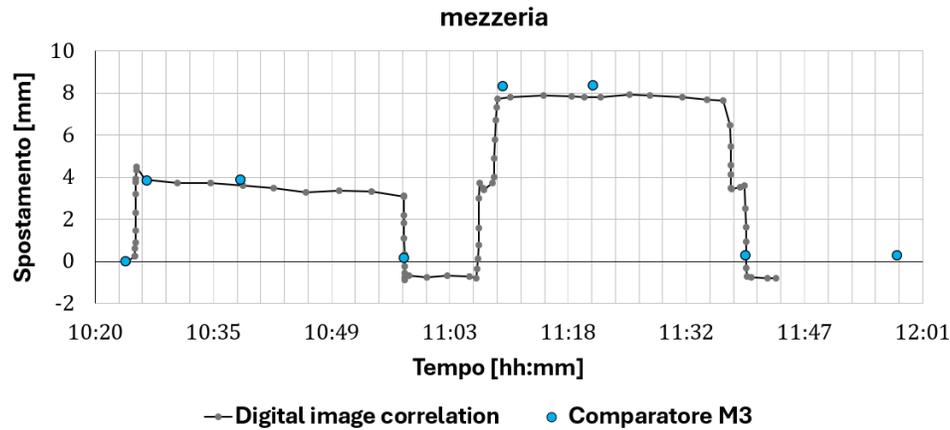
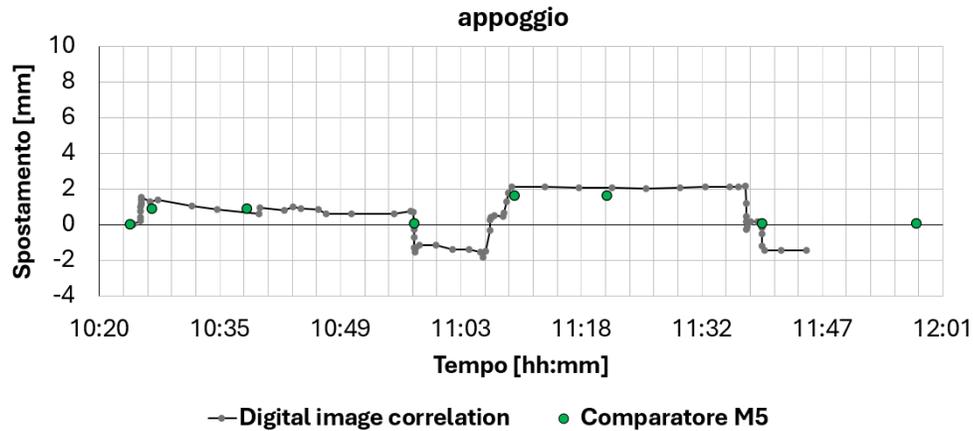
un mezzo di carico

due mezzi di carico

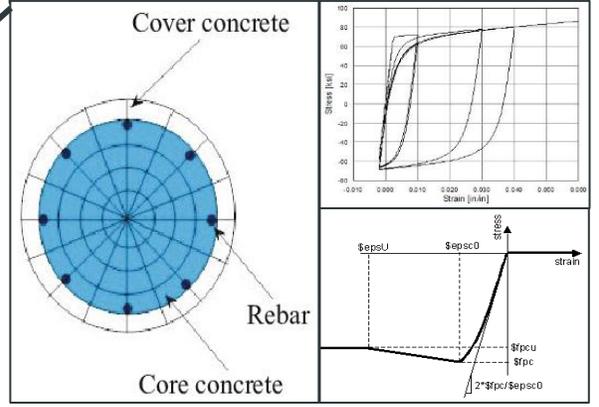
Pile
Modellazione a fibre, 5
elementi agli spostamenti
per pila

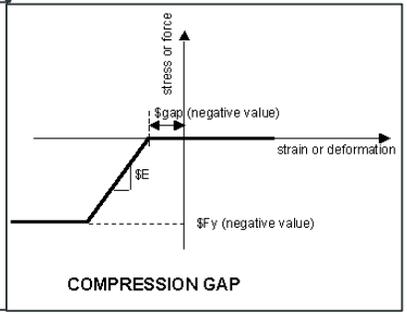
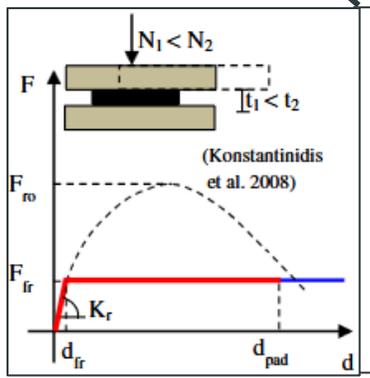
**Interazione con
spalla**
Gap elements
basati su
Caltrans SDC

Appoggi
Cuscinetti in
neoprene non
zancati
(Cardone,
2014)

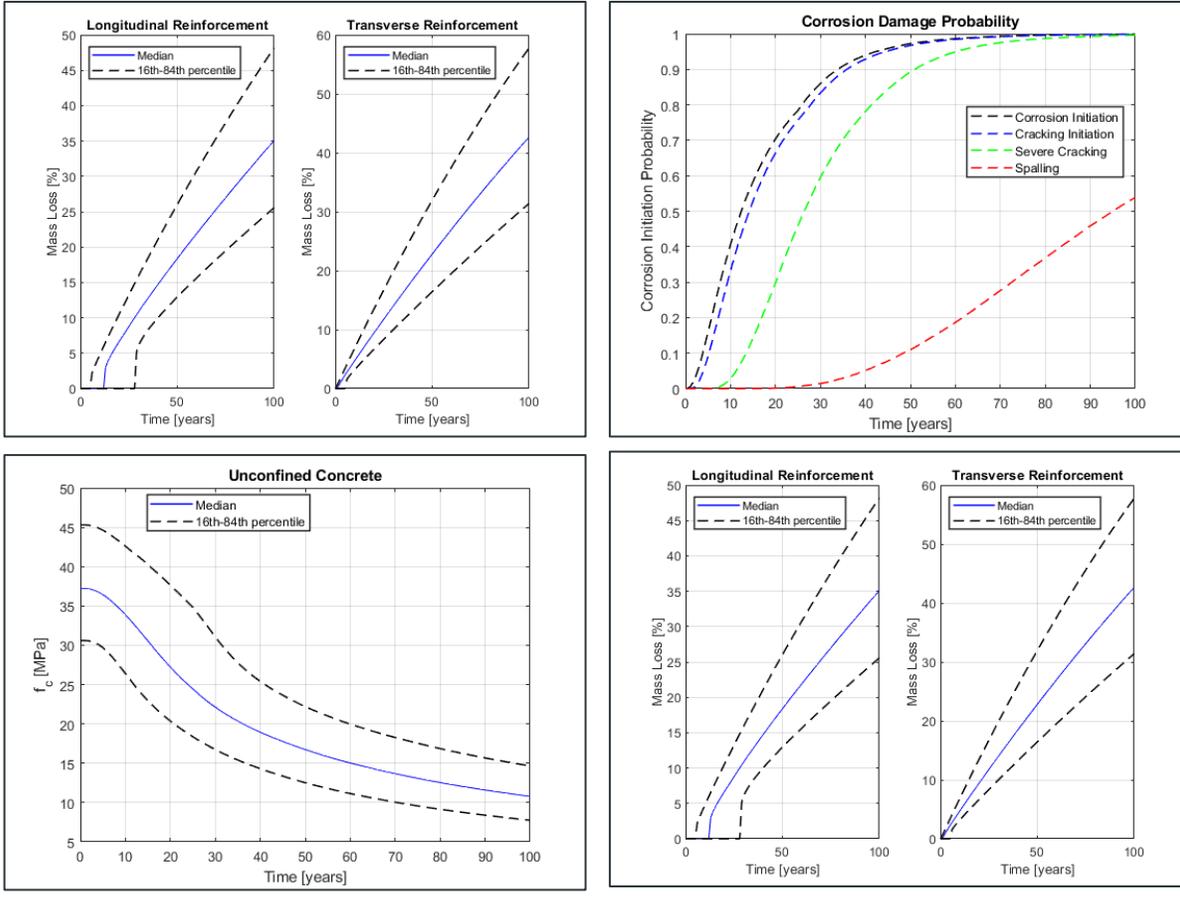
Valutazione probabilistica della corrosione da carbonatazione e stima danneggiamento atteso

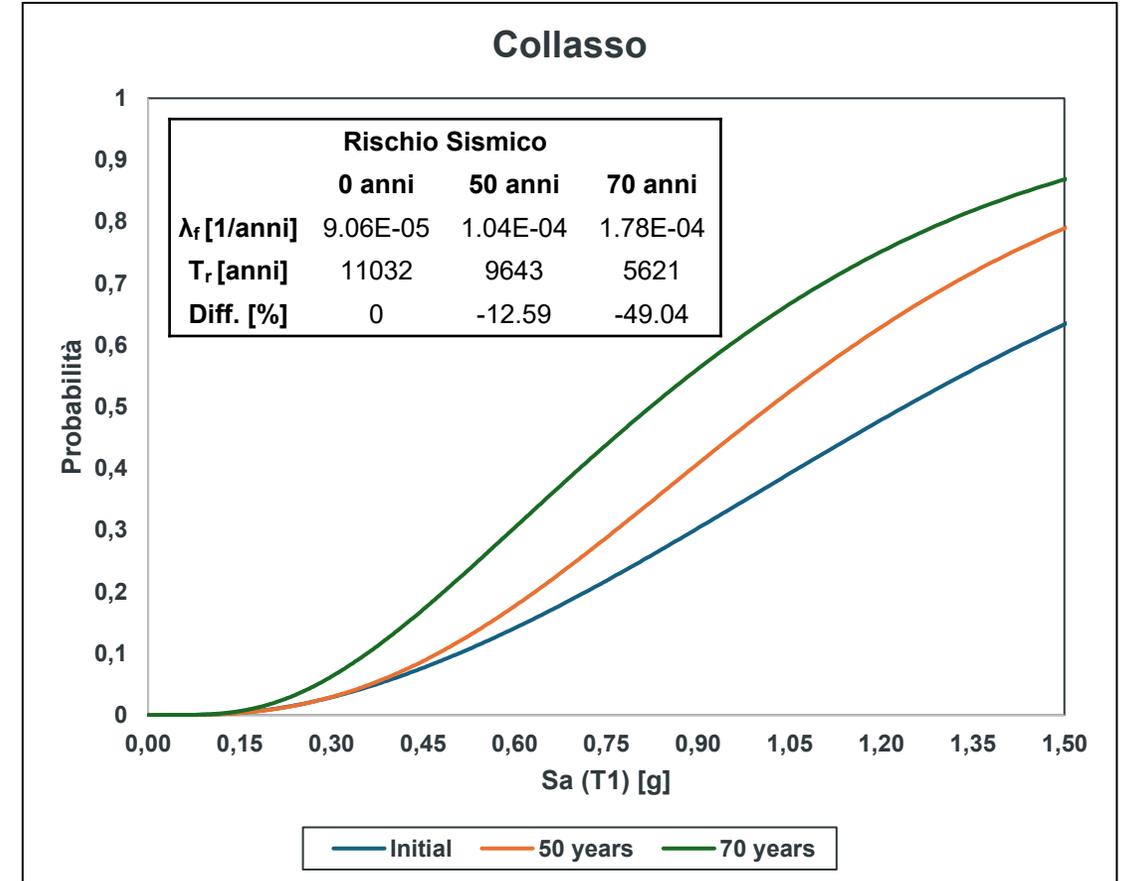
Valutazione probabilistica dei vulnerabilità e rischio sismico secondo framework PBEE

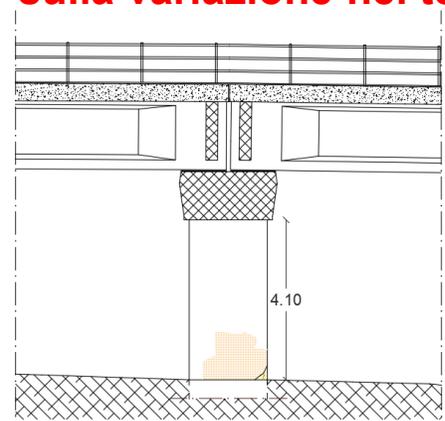
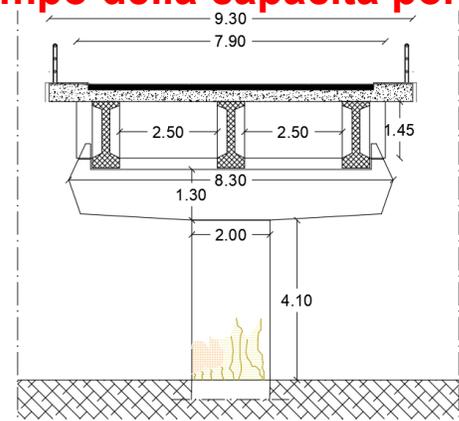
Mappatura del degrado sulla base di ispezioni in situ

FESSURE DA SPLITTING	STAFFE	
	BARRE LONG.	
SPALLING COPRIFERRO	STAFFE	
	BARRE LONG.	
ROTTURA ARMATURA	STAFFE	
	BARRE LONG.

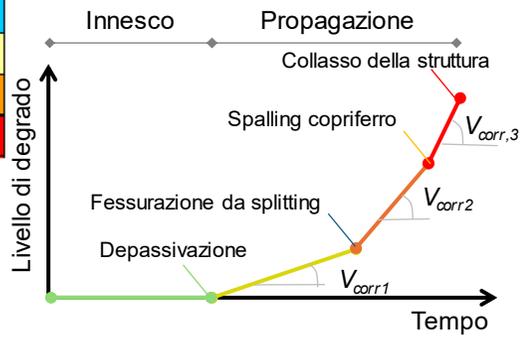
Potenziale di corrosione

FATTORE DI RISCHIO	
>-200	basso (<10%)
-200 / -350	intermedio (>10% / <90%)
-350 / -500	alto (> 90%)
<-500	severo

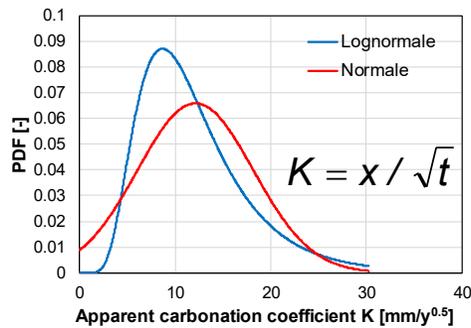
Carbonation rate

Misura della profondità di carbonatazione

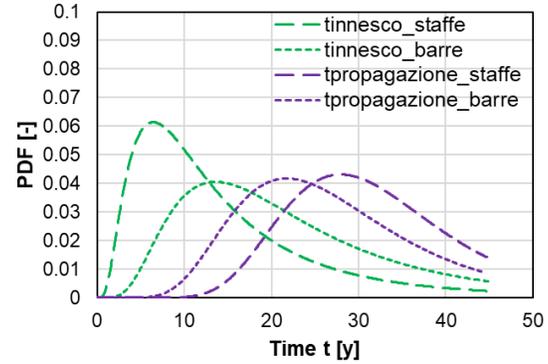
Tempo di innesco e di propagazione della corrosione, funzione del copriferro c

$$t_i = (c / K)^2$$

$$t_p = t - t_i$$

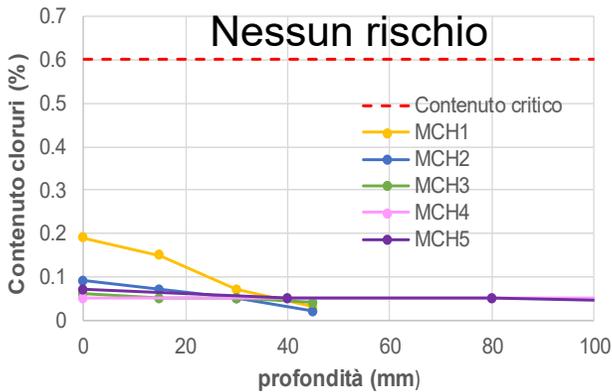
Prove di penetrazione agli ioni cloruro

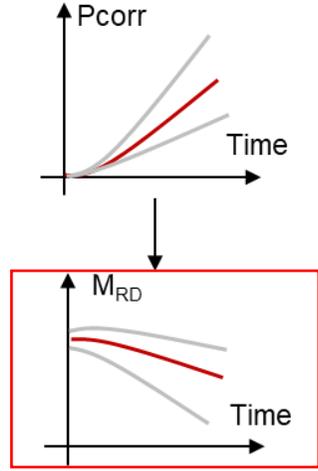
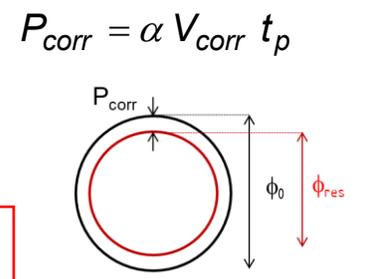
Stima della variazione nel tempo della capacità portante a flessione e a taglio della pila (per ANALISI SISMICHE)
