## CAMERINO: REPORT FOTOGRAFICO DI EDIFICI IN ZONA ROSSA

**Andrea Dall'Asta\***, **Graziano Leoni\***, **Michele Morici\***, **Luigino Dezi\*\***, **Fabrizio Gara\*\***, **Sandro Carbonari\*\***

Camerino, 21 novembre 2016

A seguito della successione di scosse del 26 e 30 ottobre 2016 e del successivo sciame sismico, un gruppo di professori e ricercatori provenienti da diverse università ha avuto la possibilità, in data 21 novembre 2016, di effettuare dei sopralluoghi all'interno della zona rossa della città di Camerino. Questo report fotografico è stato redatto con il materiale acquisito in tale data dagli autori.

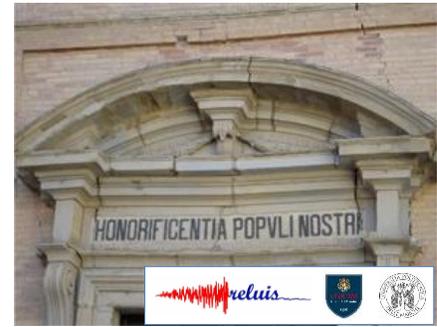
**Figura 3-3:** Facciata di Santa Maria in Via: meccanismo di spanciamento della facciata con formazione di cerniera cilindrica a livello della cornice; meccanismo accompagnato dalla perdita di coerenza della muratura

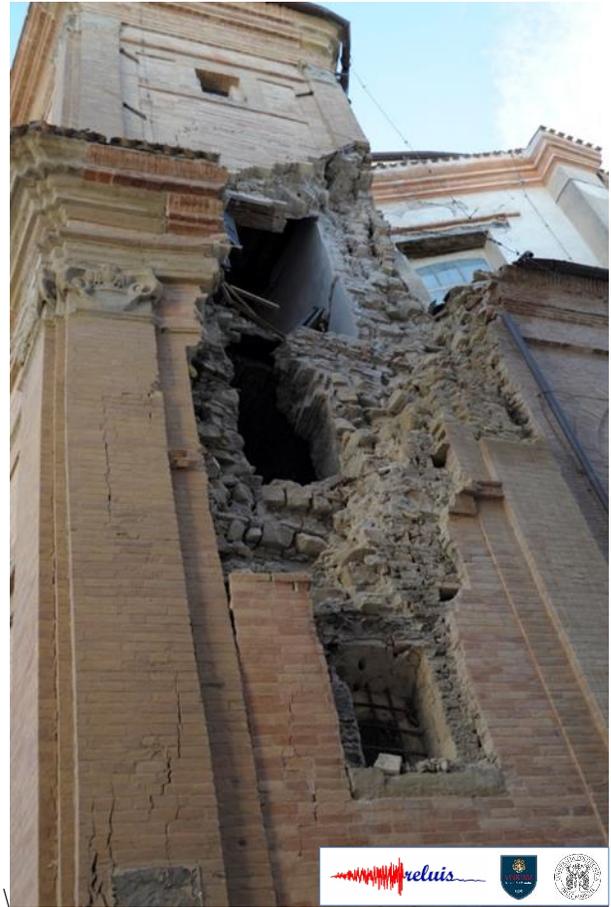
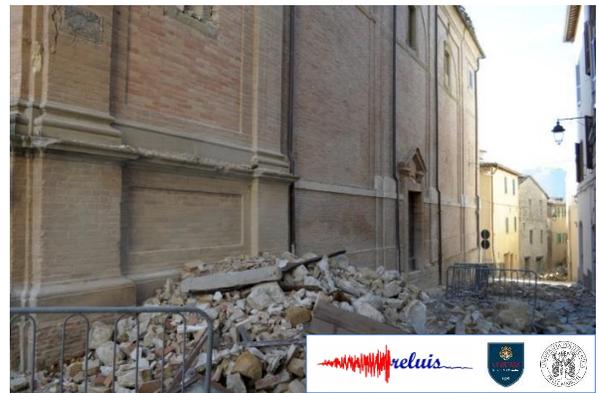
**Figura 3-5:** Fianco destro della facciata di Santa Maria in Via: (a) danno rilevato prima del 26.10.16 (Arch. G. Falaschi) e (b-c) danno rilevato dopo il 30.10.16

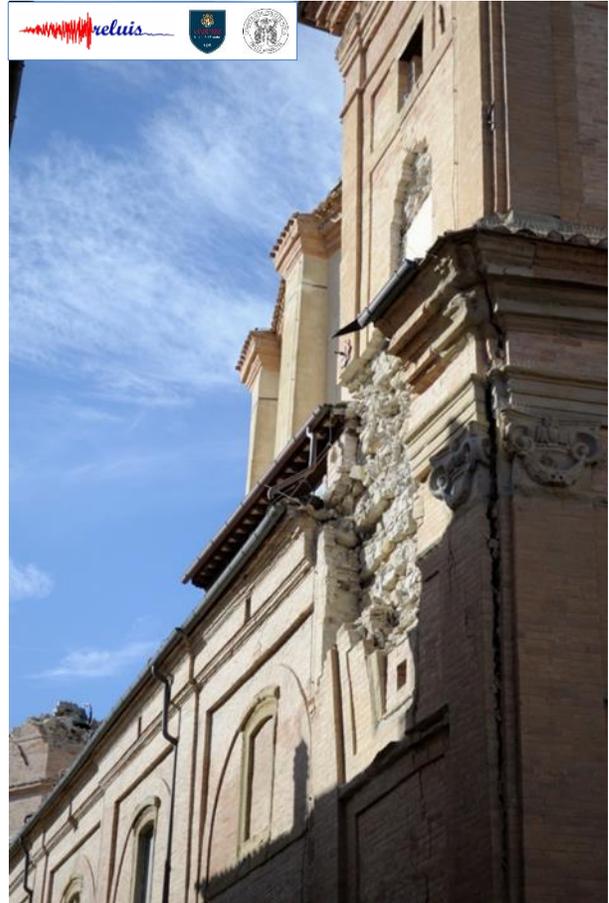
(b)

**Figura 3-6:** Fianco sinistro della facciata di Santa Maria in Via: (a-b) danno rilevato prima del 26.10.16 (Arch. G. Falaschi) e (c) danno rilevato dopo il 30.10.16

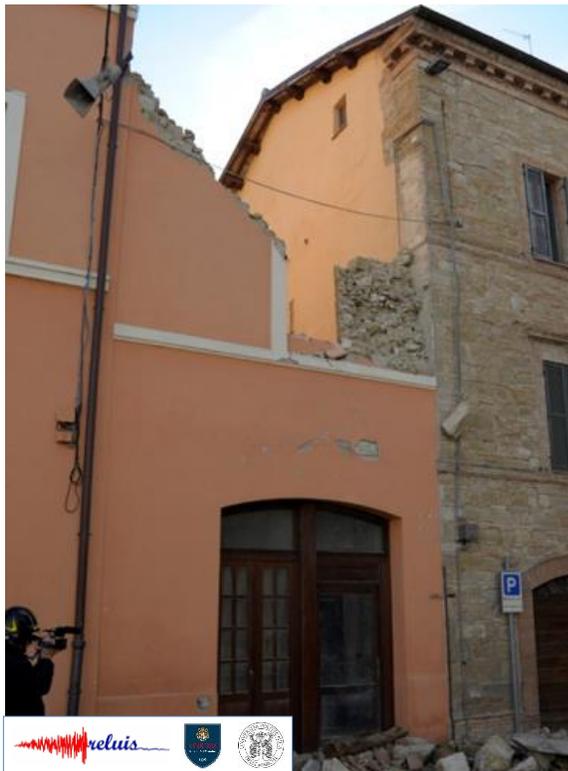
**Figura 3-11:** Palazzo su Piazza Umberto I: (a) danno rilevato dopo il 30.10.16 (ribaltamento fuori piano della parete) e (b) situazione pre-sisma (Google Street View - giugno 2011)

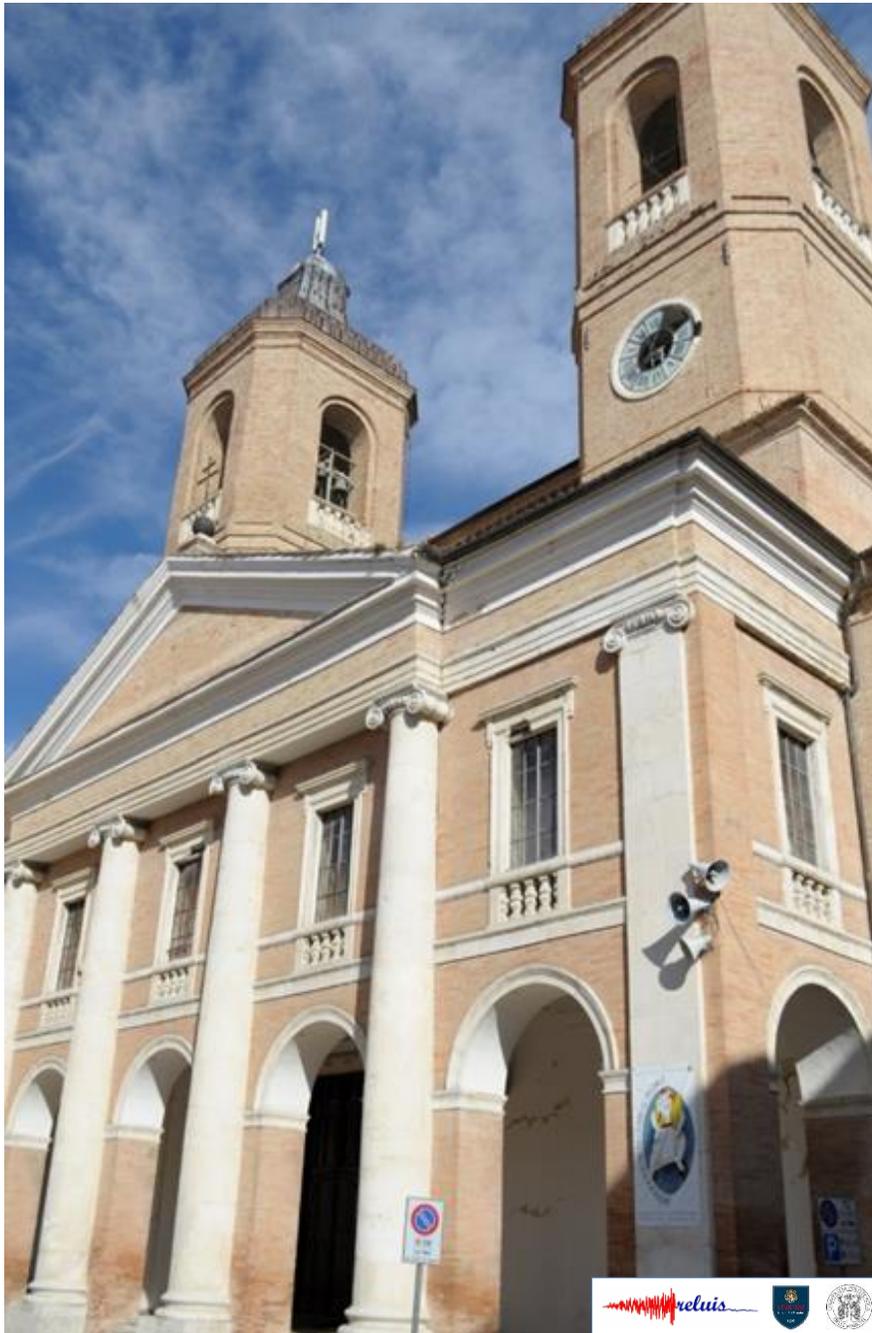
**Figura 4-3:** Porticato della facciata del Duomo: principio di ribaltamento del timpano; distacco del portico con interessamento delle arcate di estremità

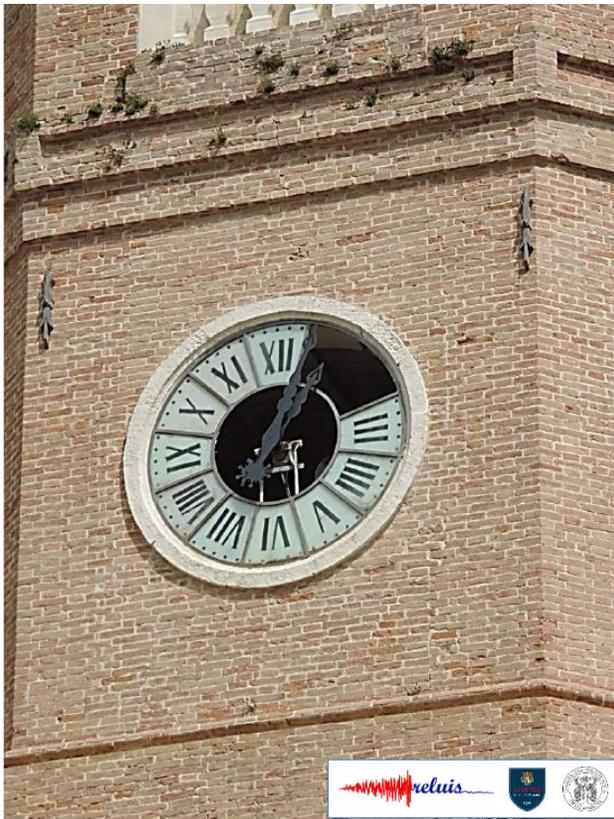
**Figura 4-4:** Torre campanaria destra: (a) prima del 26.10.16 (Arch. G. Falaschi) e (b) dopo il 30.10.16. Le lesioni interessano l'attacco della torre al corpo della Chiesa (angolata), proseguono nella cella dell'orologio (all'attacco della tamponatura con il pilastro) e arrivano fino alla cella capanaria

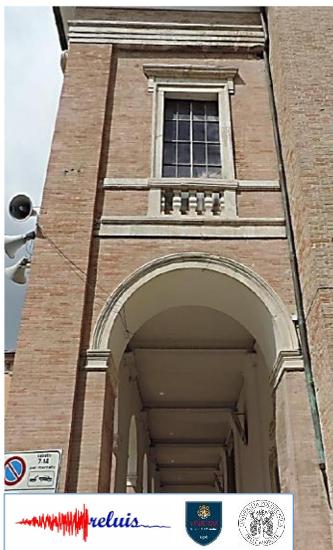
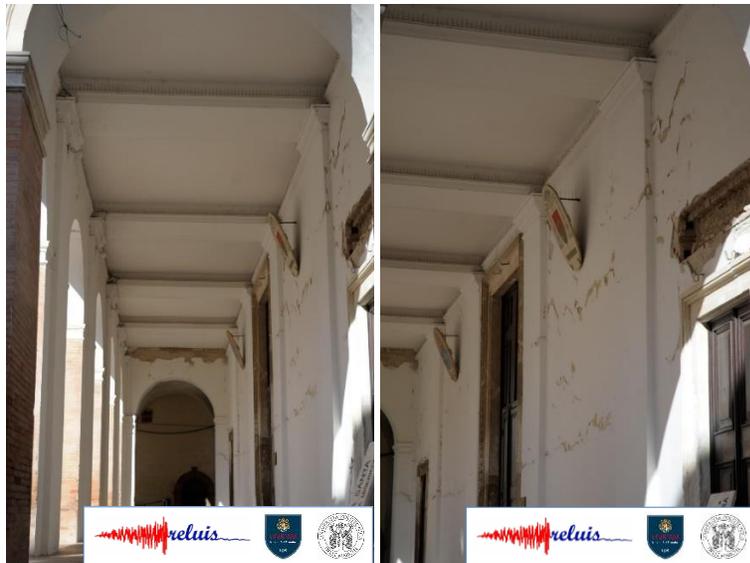
**Figura 4-5:** Porticato: (a) stato antecedente al 26.10.16 (Arch. G. Falaschi) e (b) situazione successiva al 30.10.16: espulsioni localizzate, danni alle giunzioni degli archi di estremità

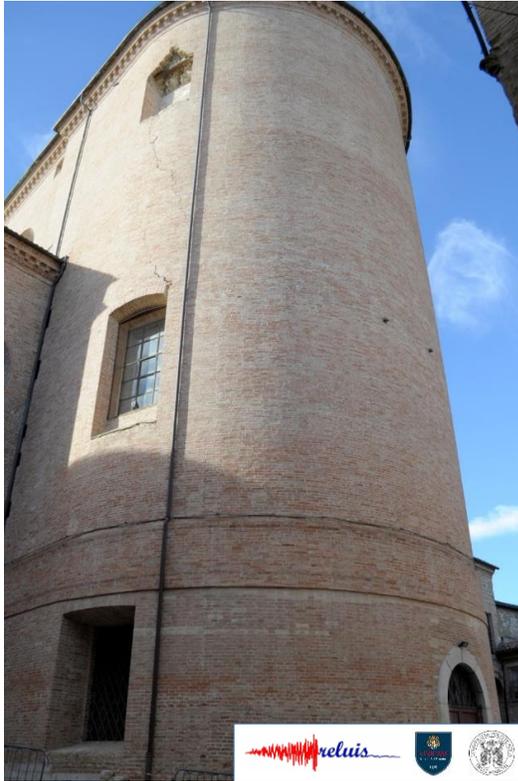
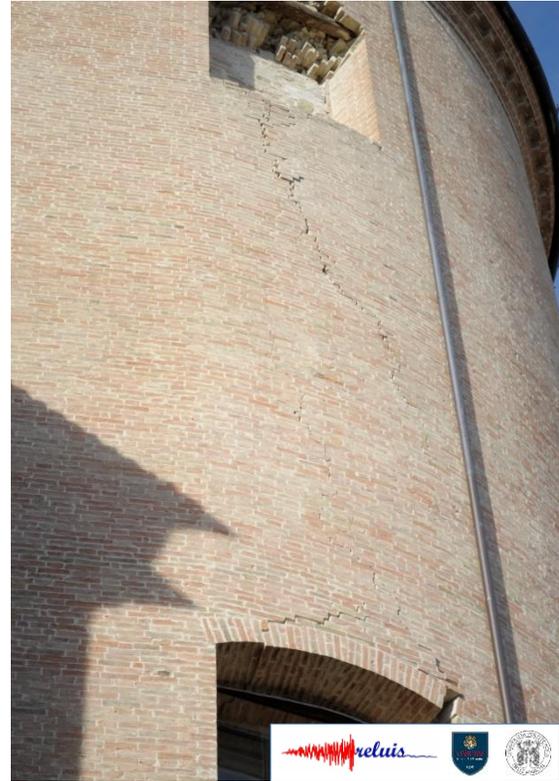
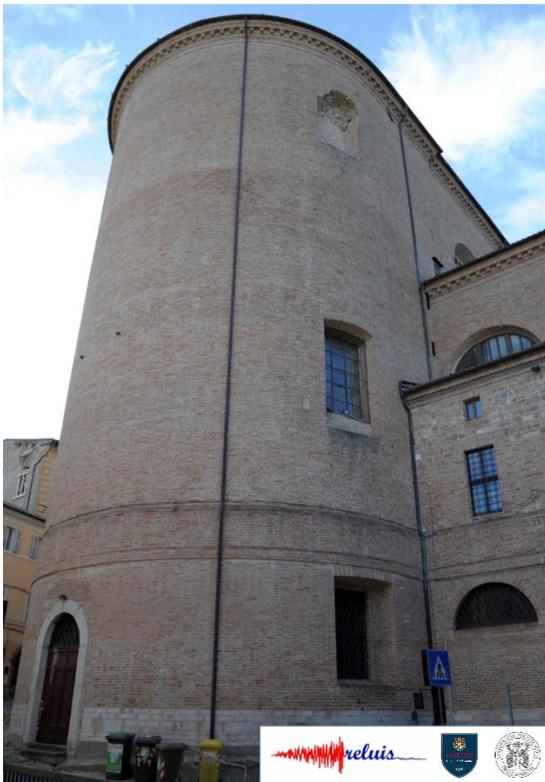
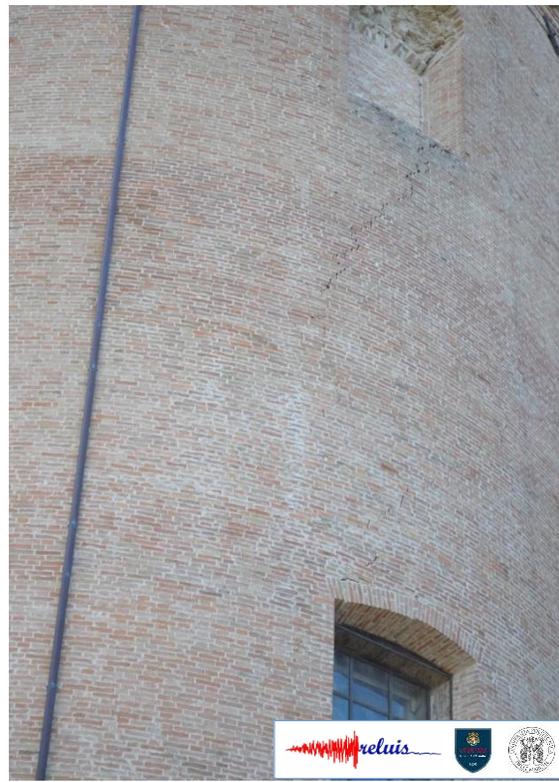
Figura 4-6: Abside: meccanismo di ribaltamento e collasso delle piattabande

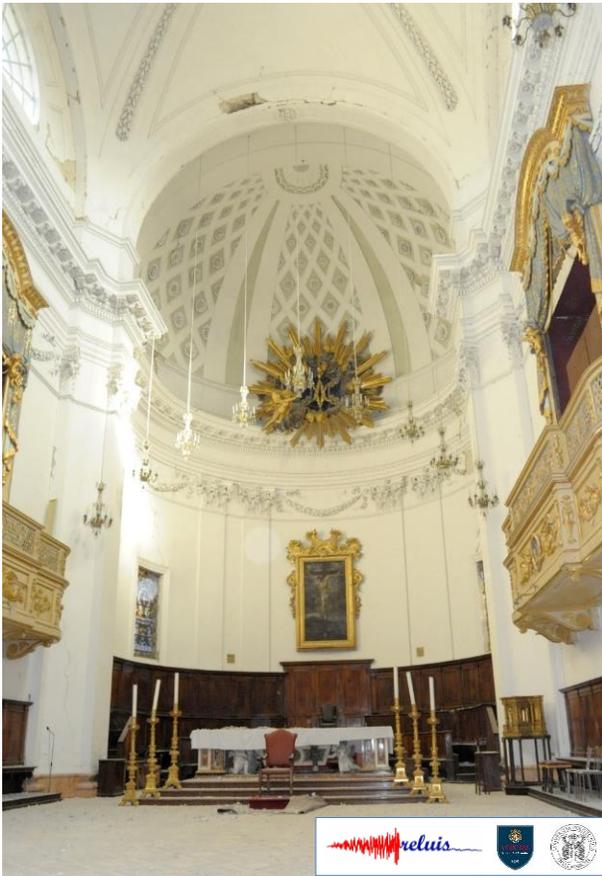
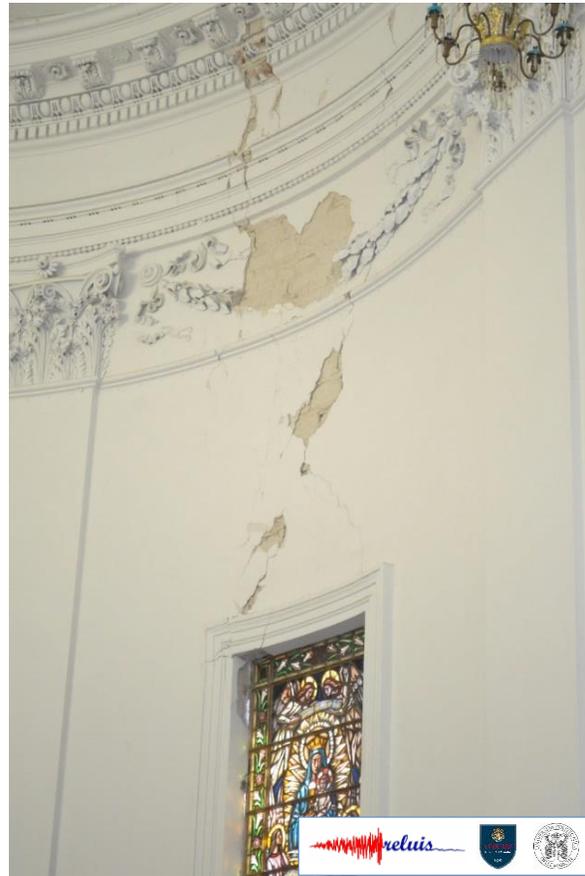
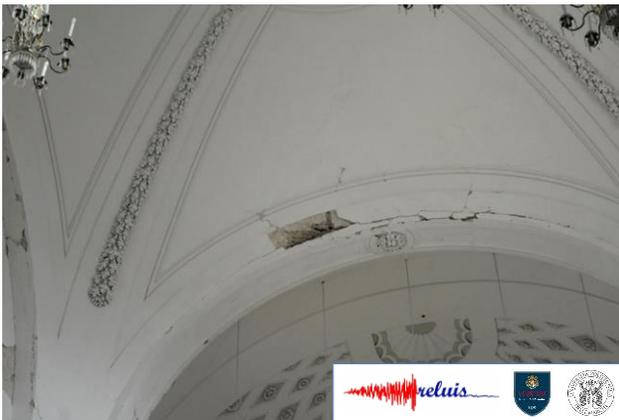
**Figura 4-8:** (a) Lesioni all'arco trionfale e vista dell'abside; (b) lesione passante relativa al meccanismo di ribaltamento dell'abside; (c) particolare lesione dell'arco trionfale; (d) lesioni alla basi di imposta del sistema voltato e distacco dalla parete laterale

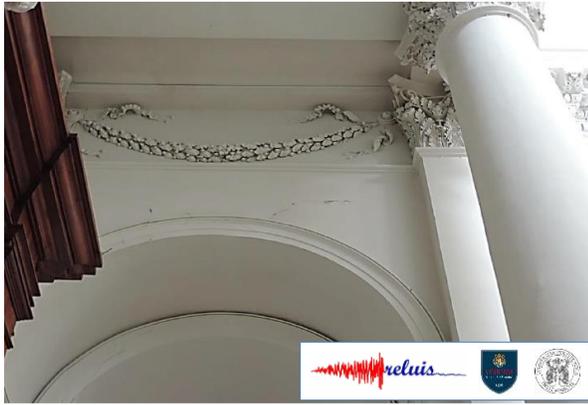
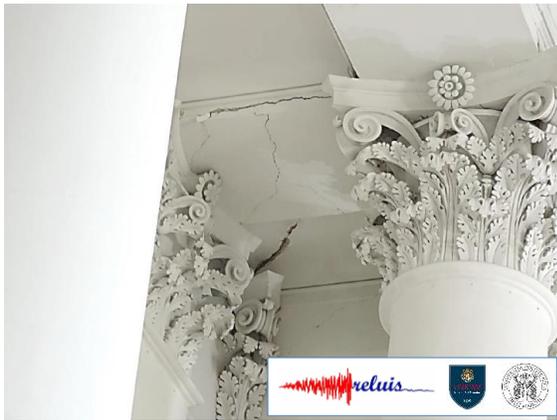
**Figura 4-10:** Danneggiamento della zona di ingresso: ribaltamento di pareti non strutturali delimitanti passaggi interni che conducono agli spazi posti sopra il porticato e danneggiamento zona d'angolo; (a) situazione antecedente al 26.10.16 (Arch. G. Falaschi) e (b) successiva al 30.10.16

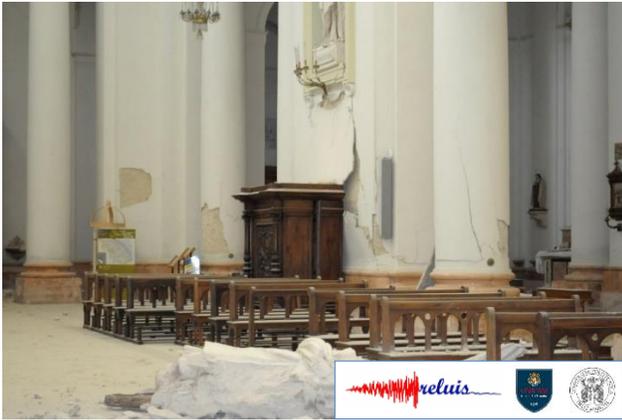
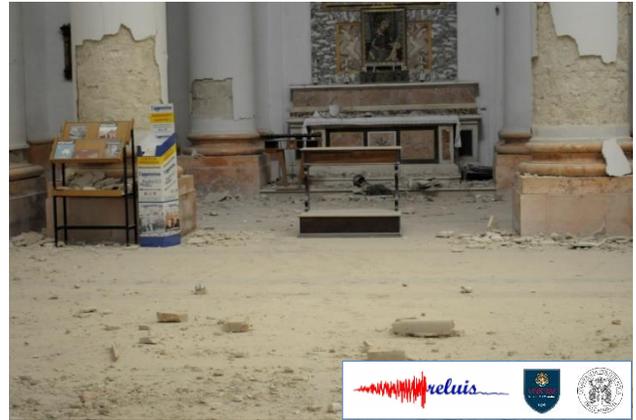
**Figura 4-11:** Danneggiamento delle basi delle colonne

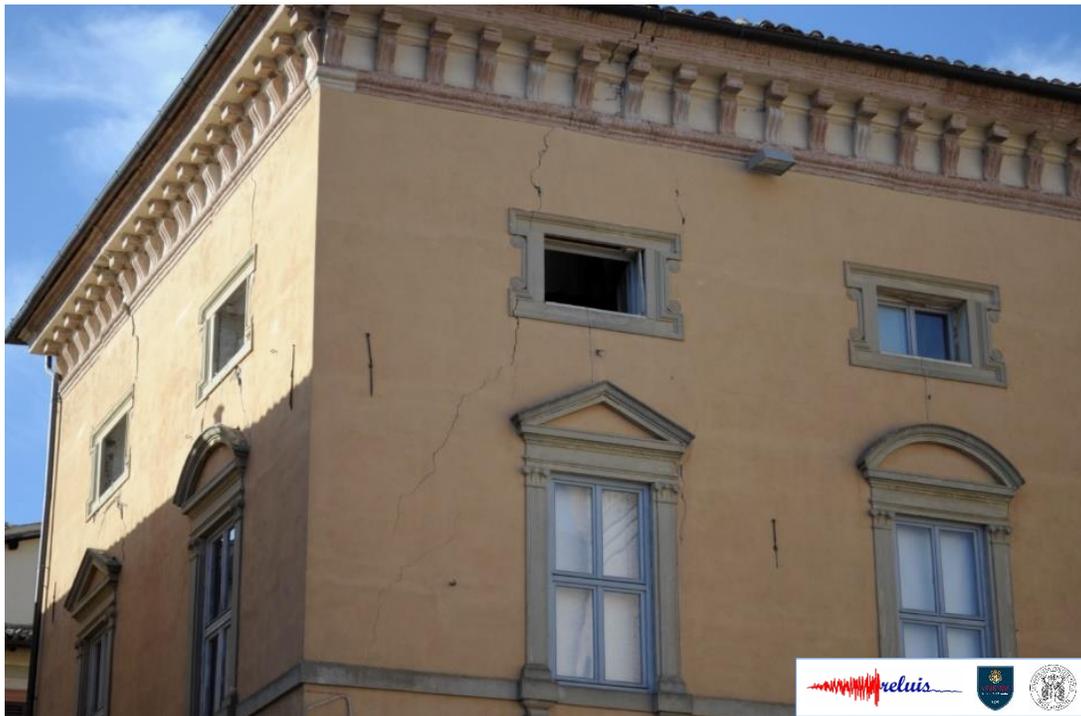
**Figura 4-12:** Edificio su Piazza Cavour: meccanismo di ribaltamento del cantonale

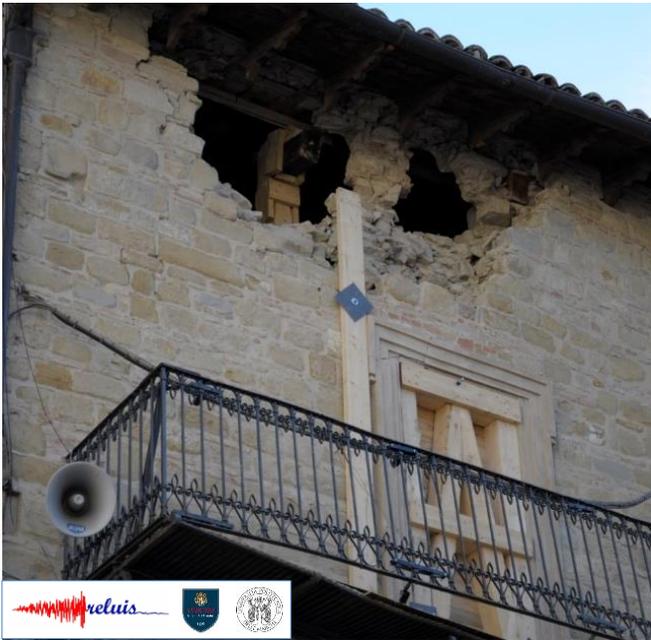
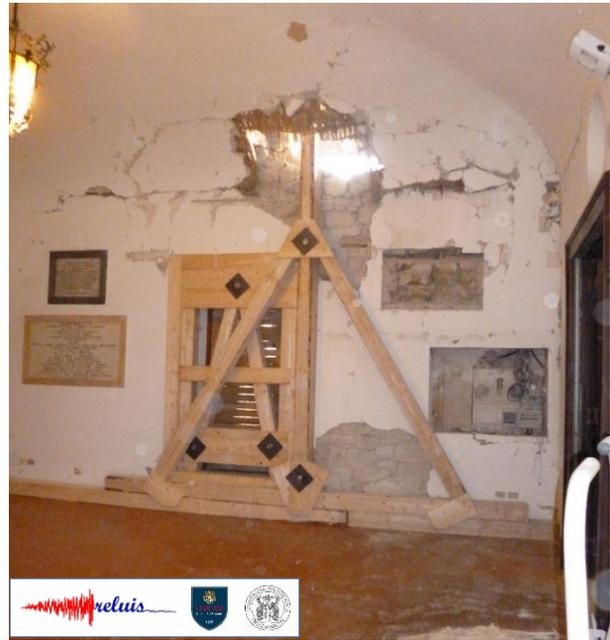
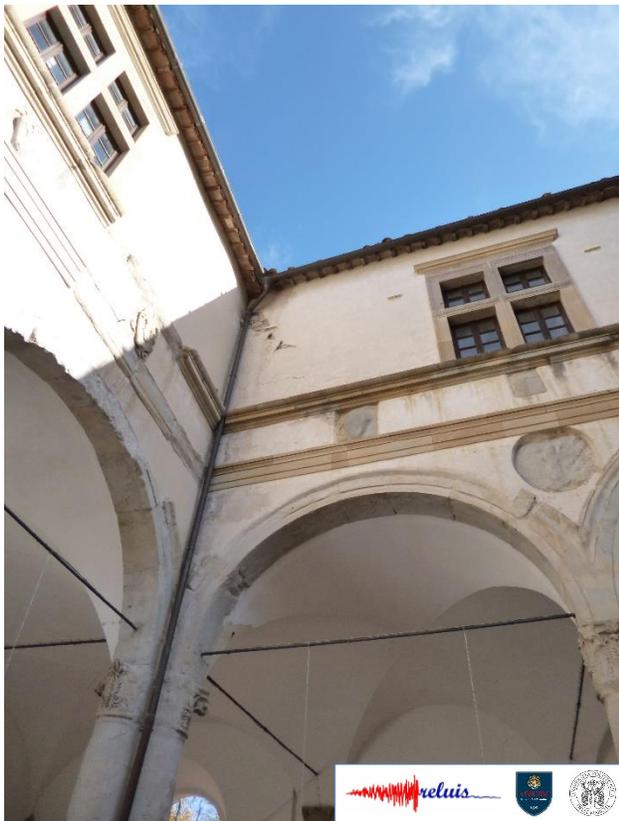
**Figura 5-3:** (a) Vista esterna dell'intervento di messa in sicurezza dei VVF successivo al 30.10.16 a supporto della capriata di copertura; (b) vista interna dell'intervento; (c) distacco tra pareti ortogonali del quadriportico; (d) lesioni alle volte del quadriportico

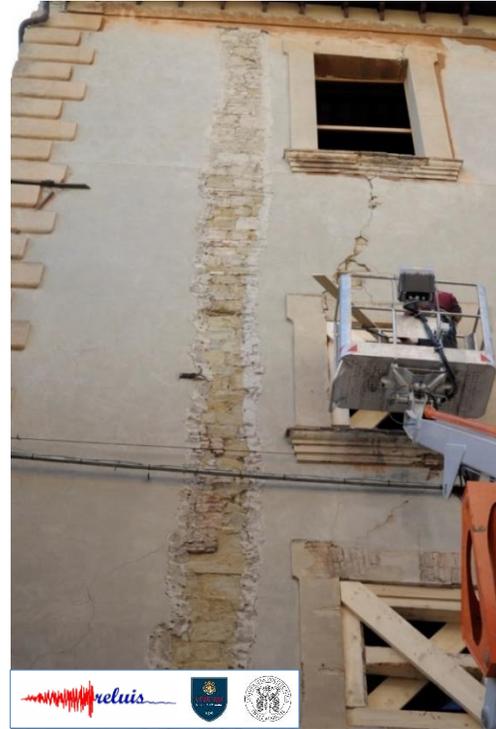
**Figura 5-4:** (a) Interventi di messa in sicurezza all'interno del Palazzo Ducale; (b) vista esterna, (c) e (d) vista interna del cantonale con lesioni di ribaltamento e crolli localizzati

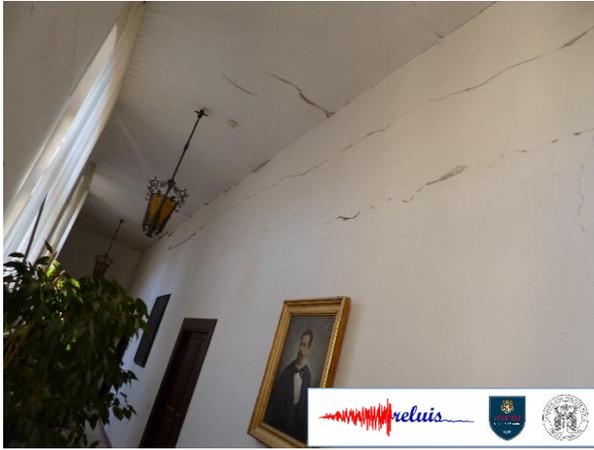
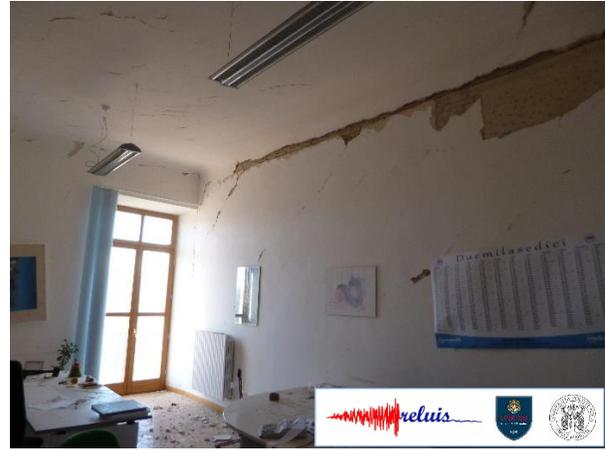
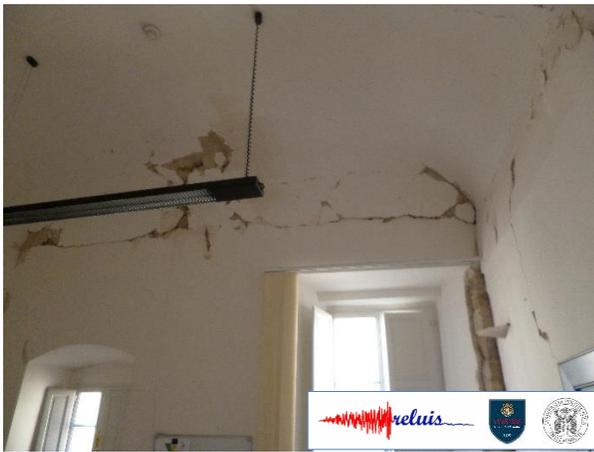
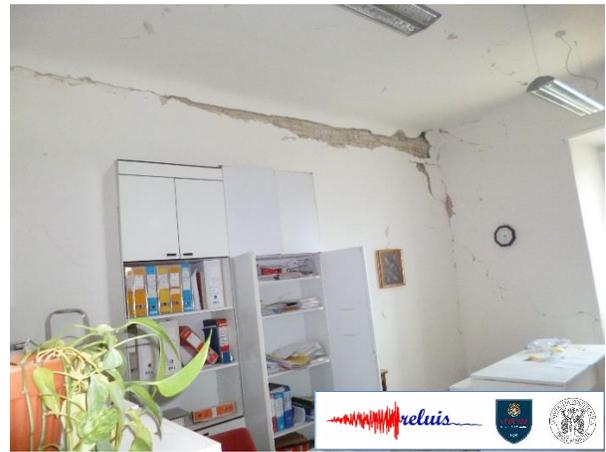
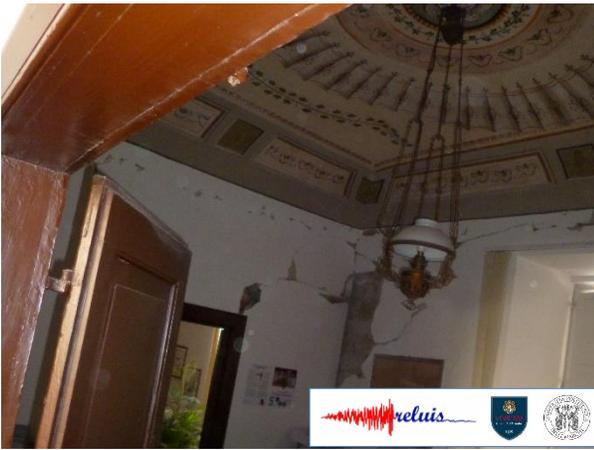
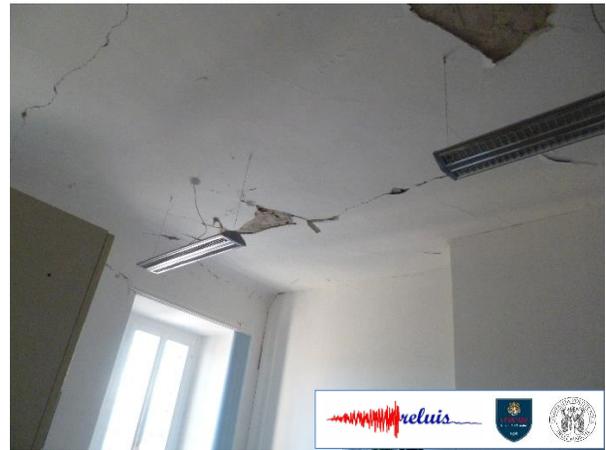
Figura 5-9: Distacco delle camorce all'interno degli uffici del rettorato

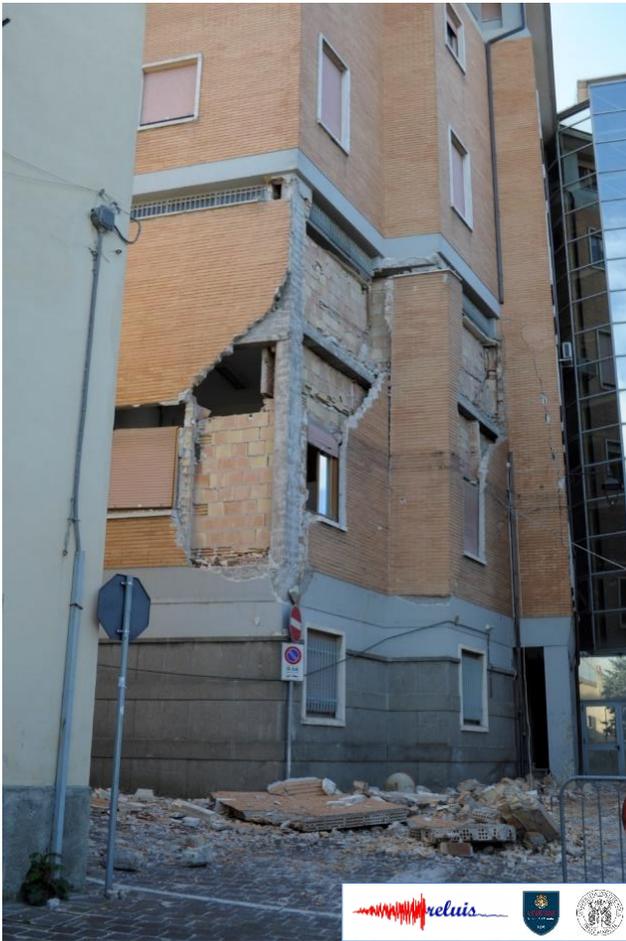
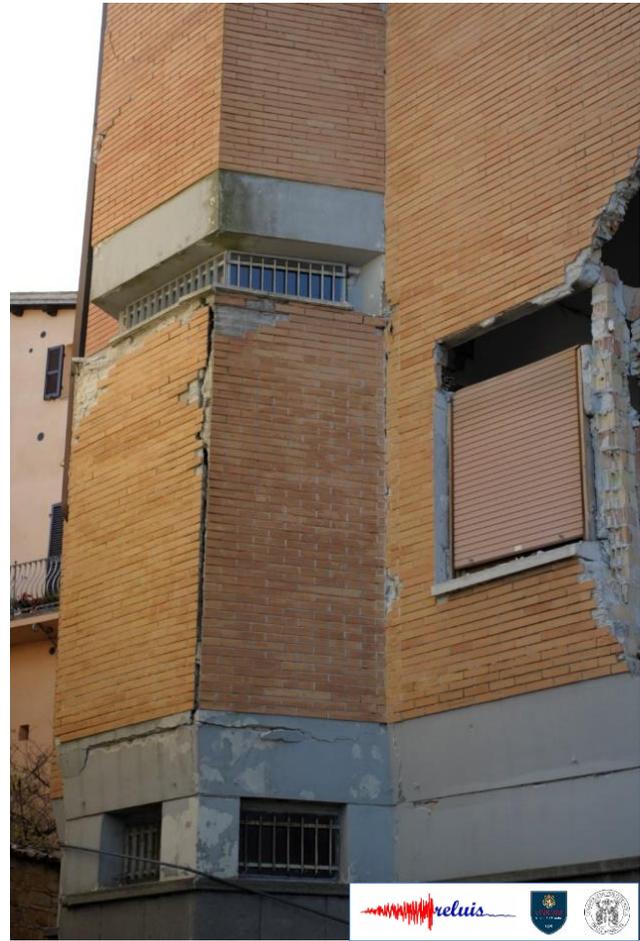
Figura 6-3: Ribaltamento delle tamponature perimetrali

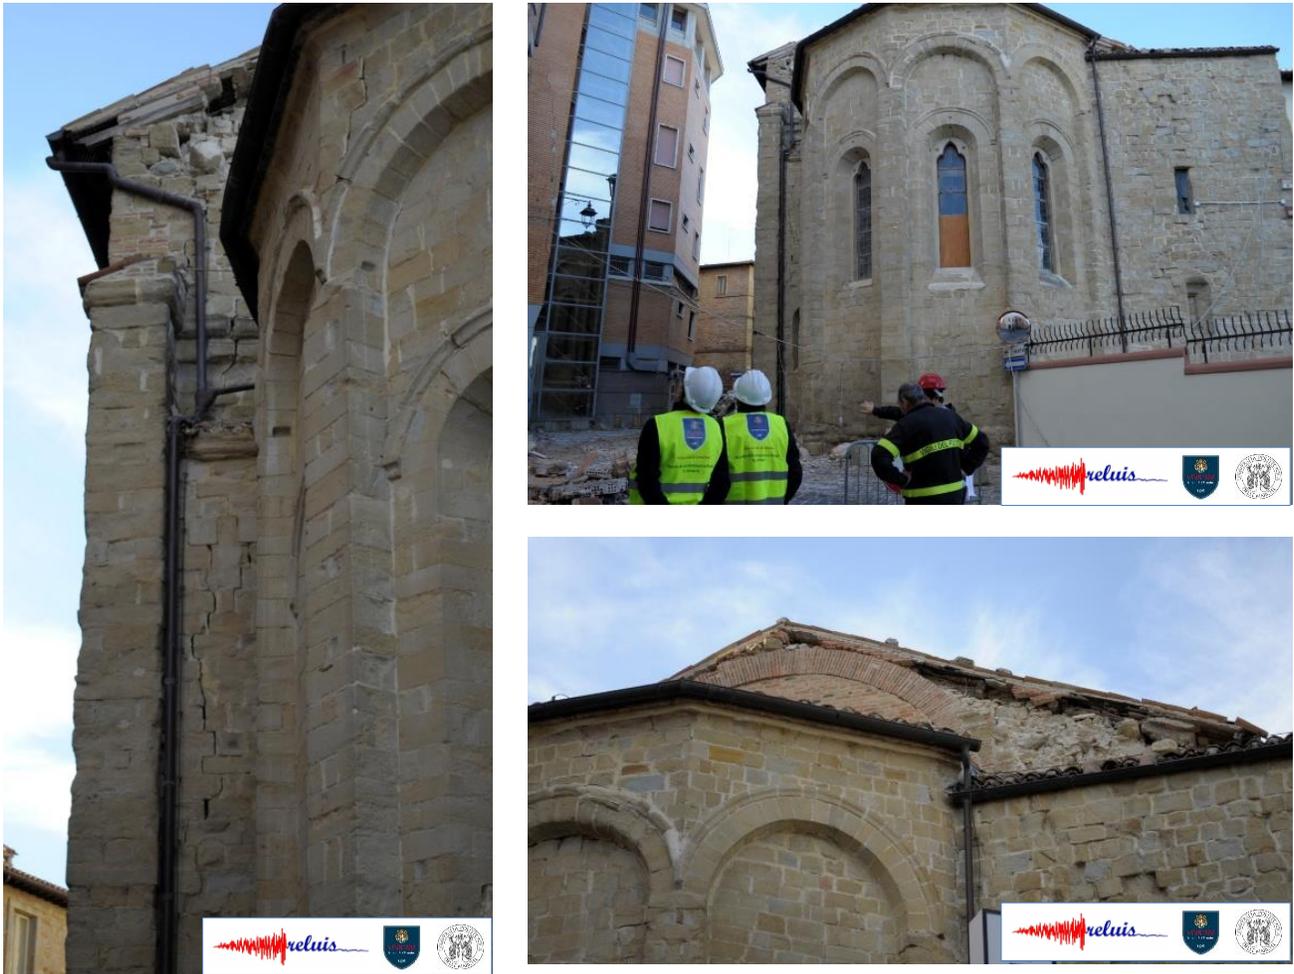
**Figura 6-6:** Vista d'insieme e danni alla chiesa di San Francesco: meccanismo di ribaltamento della parete laterale ed espulsione di materiale dalla parte sommitale dell'aula

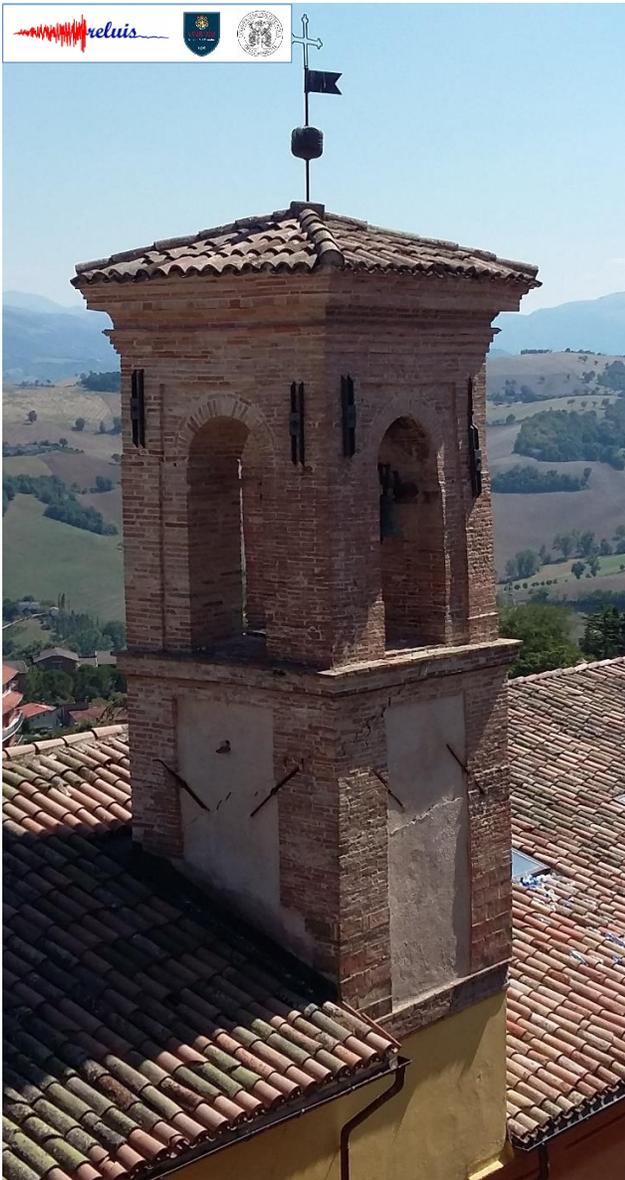
**Figura 7-3:** Torre campanaria: lesioni per torsione della torre dovute rilevate (a) post-evento del 24.10.16 (Ing. A. Balducci) e (b) post evento del 30.10.16 (Ing. A. Balducci)

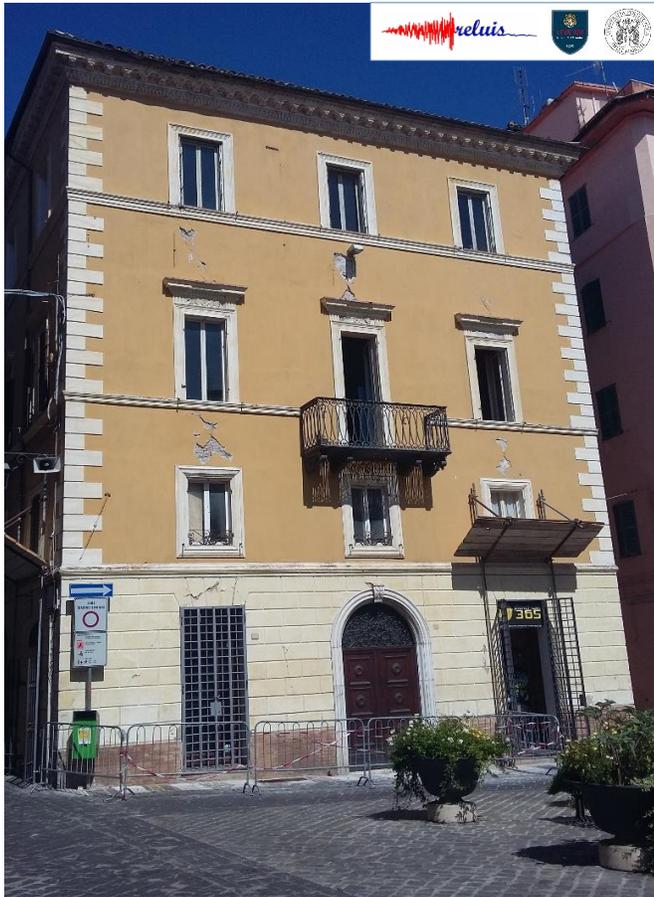
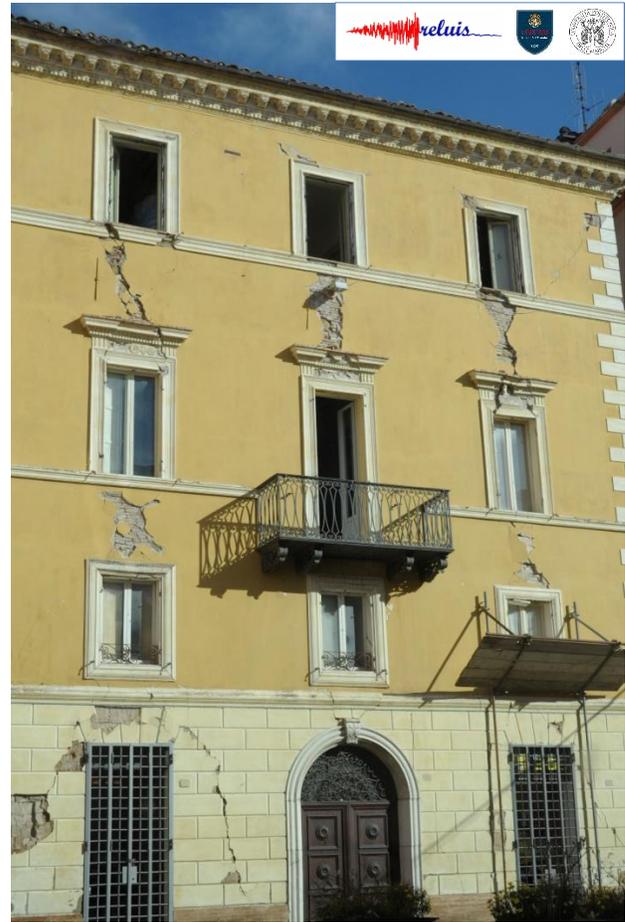
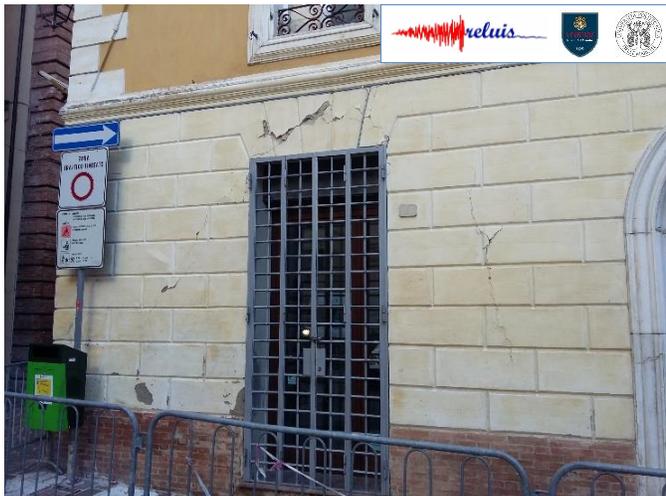
**Figura 8-2:** Facciata di Palazzo Macchiati: (a) lesioni da taglio alle fasce di piano post-evento 24.08.16 e (b) aggravamento delle lesioni post-evento del 30.10.16

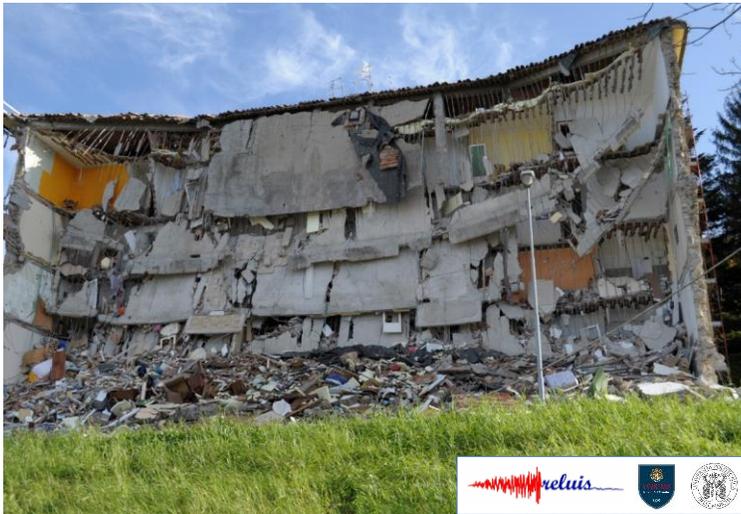
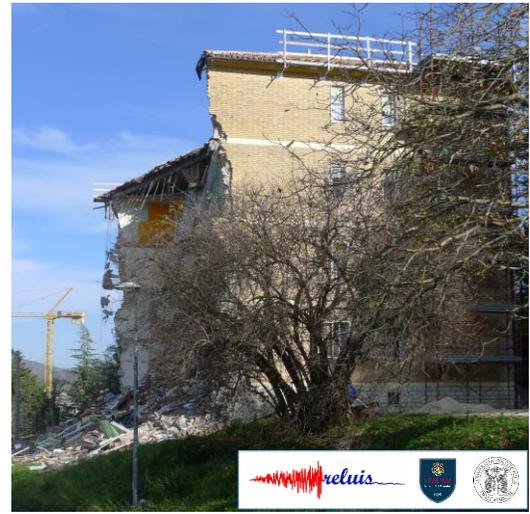
Il sopralluogo 7 ha interessato un edificio a struttura mista, muratura e cemento armato, situato ai limiti della zona rossa, fortemente danneggiato dopo il 26.10.16 e crollato dopo la scossa del 30.10.16. La Figura 9.1 evidenzia la posizione dell'edificio in oggetto ed i punti di presa delle foto.

**Figura 9-3:** Crollo di metà dell'edificio (parete nord-ovest e orizzontamenti)

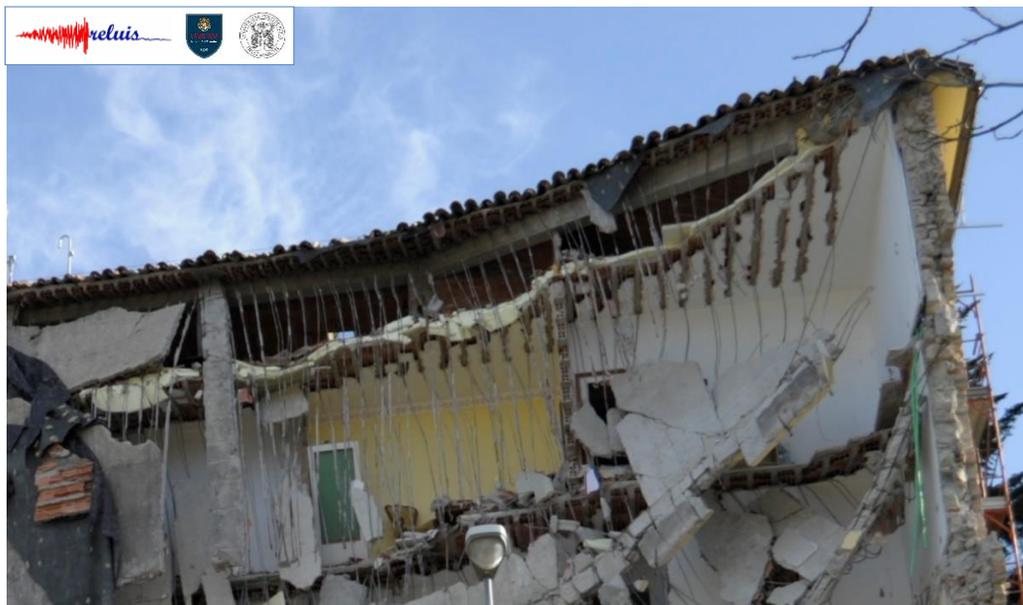
**Figura 9-4:** Particolare delle armature dei solai

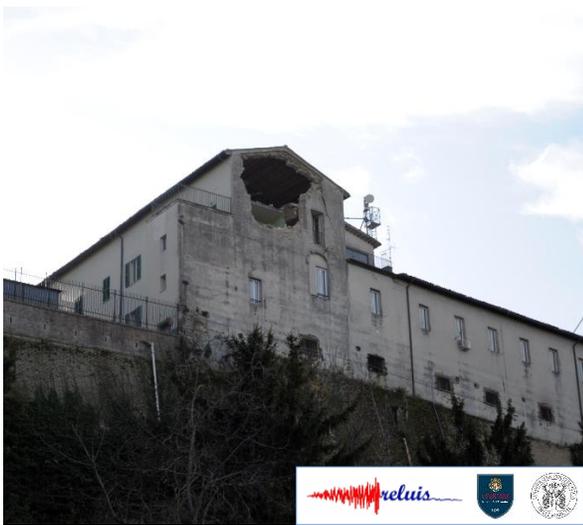
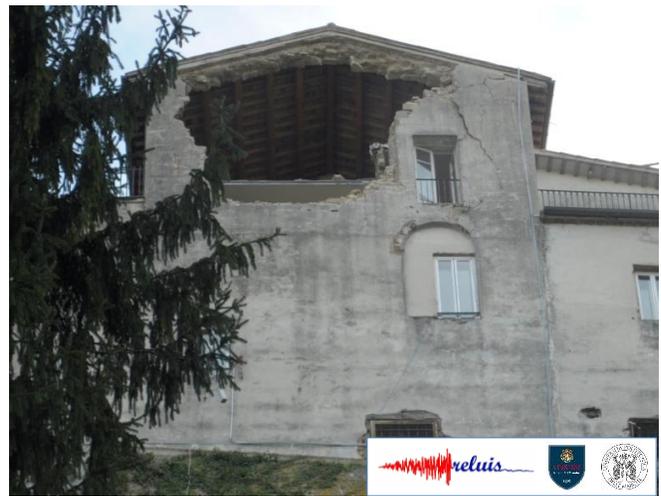
Figura 10-2: Ribaltamento fuori piano della parete perimetrale

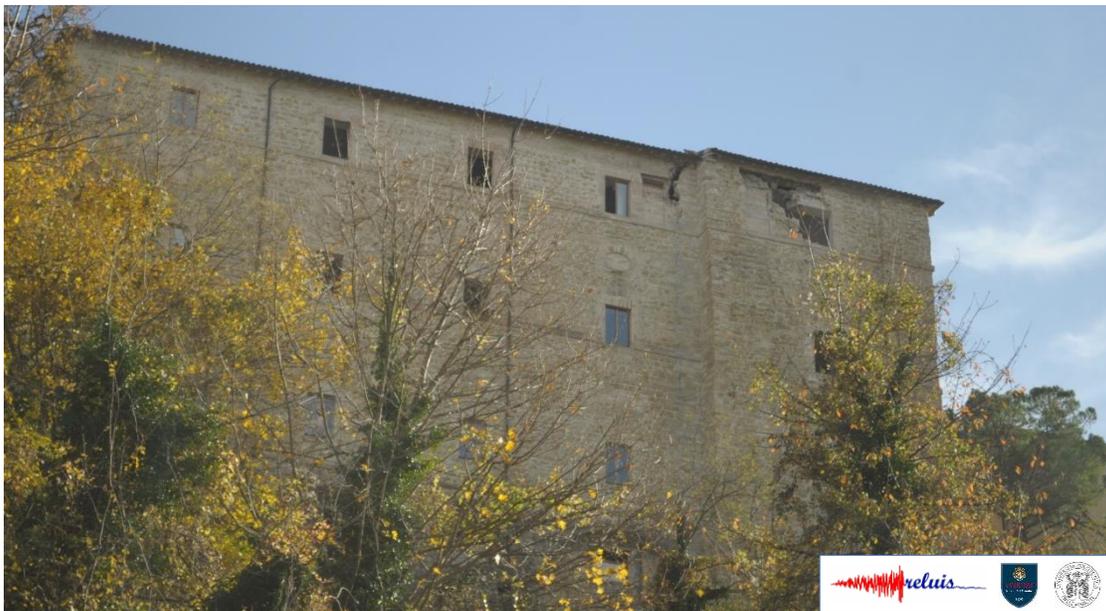
**Figura 10-4:** Ribaltamento fuori piano della parete perimetrale.

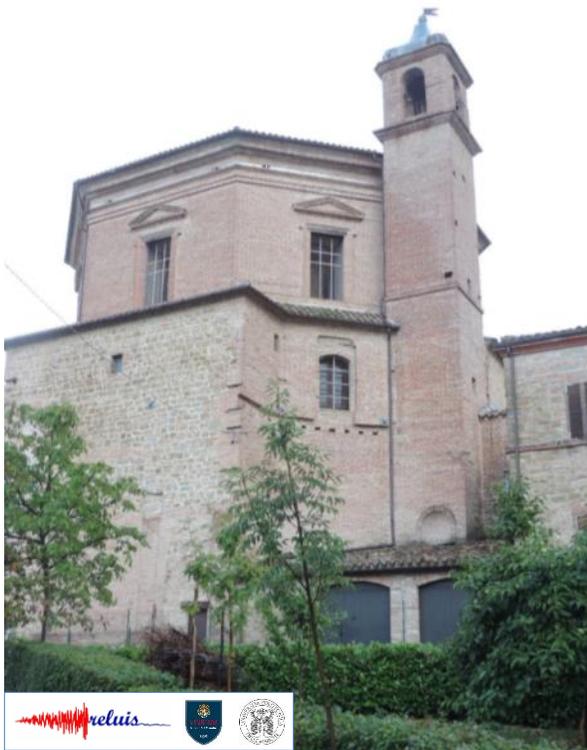
Figura 10-6: Vista del danno alla cella campanaria: (a) prima del 26.10.16 (Arch. G. Falaschi) e (b) dopo il 30.10.16
