**REPORT FOTOGRAFICO SUI
DANNI SUBITI DA ALCUNE
COSTRUZIONI DI DIFFERENTI
TIPOLOGIE A SEGUITO DEGLI
EVENTI SISMICI DEL 20 E DEL 29
MAGGIO 2012 IN EMILIA**

**Bruno Calderoni, Emilia A. Cordasco, Costantino Giubileo, Luciano Migliaccio
& Antonio Sandoli**

Dipartimento di Ingegneria Strutturale, Università di Napoli "Federico II"

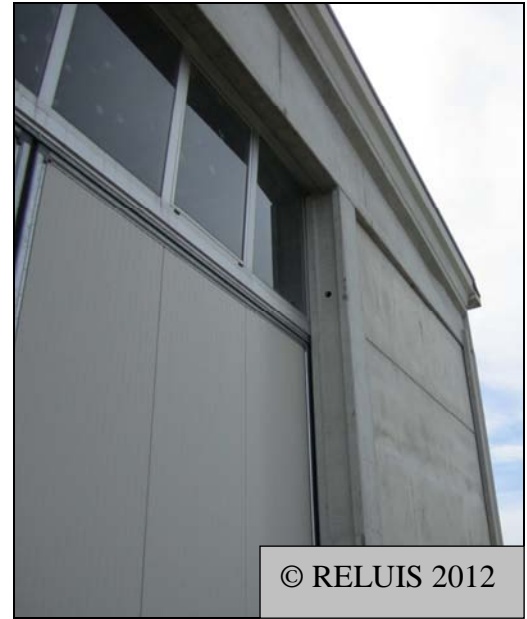
Capannone 2

Capannone di recente costruzione apparentemente in buone condizioni. In realtà ha subito significativi scorrimenti delle strutture di copertura rispetto ai pilastri e pericolose rotazioni rigide dei pilastri a sostegno delle facciate trasversali.
