**RAPPORTO PRELIMINARE SUGLI EFFETTI
INDOTTI SULL'AMBIENTE FISICO DALLA
SEQUENZA SISMICA DELL'AQUILANO**
Ver. 1.5

Simonelli A.L., Sica S., Moccia F.
Università degli Studi del Sannio (BN)
Dip. di Ingegneria
alsimone@unisannio.it

PARTE I
***Ricognizioni nell'area a sudest di L'Aquila,
lungo la media valle del Fiume Aterno***

PARTE II
***Ricognizioni nell'area a nord di L'Aquila fino all'invaso di
Campotosto***

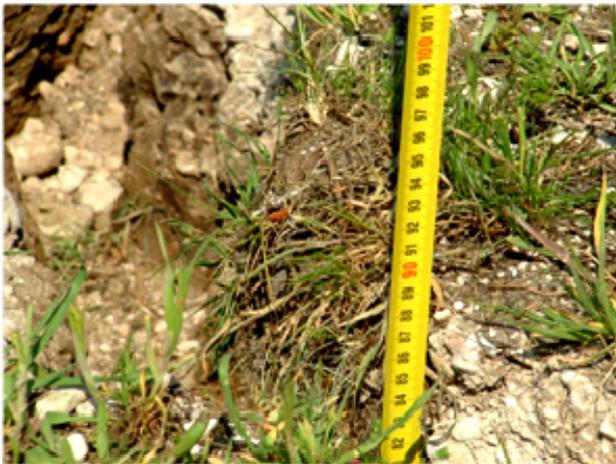
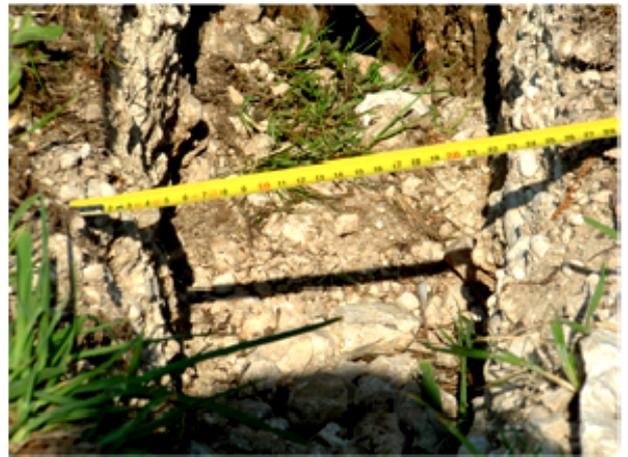
Fig. I.1 Onna: Frattura al suolo presente in prossimità del ponte sul F. Aterno. In basso caratteristiche geometriche della frattura (42°19'27''N 13°28'40')

In particolare è da osservare che gran parte delle fratture rilevate nella zona di Onna (Figg. da I.1 a I.5) e lungo l'allineamento indicato non sono imputabili a fenomeni gravitativi né dovute a contatti fra corpi di differente rigidità (come il contatto spalla del ponte – terreno); Al contrario esse si verificano per lo più in corpi di materiale omogeneo evidenziando forti rigetti e talora fenomeni di trascorrenza.

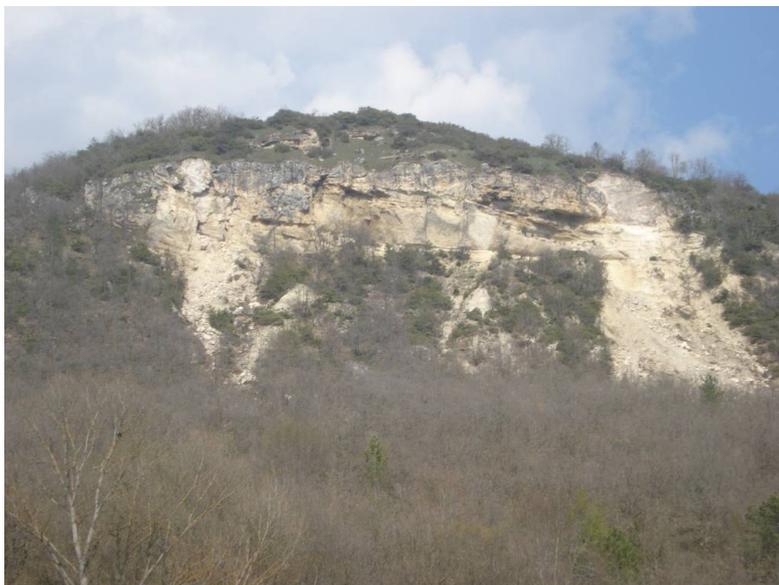
Altri crolli di notevoli dimensioni sono stati riconosciuti sulla parete in conglomerati calcarei che delimita la depressione del lago di Sinizzo (Fig. I.16) e lungo la strada 17bis che collega Paganica a Filetto (Fig.I.17).

Fig. I.16 Crolli in roccia che hanno interessato il versante prospiciente il lago di Sinizzo.

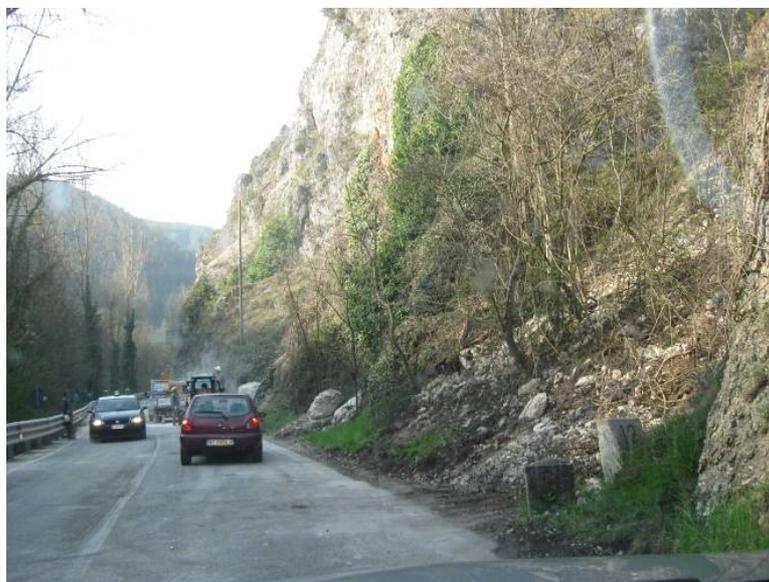
Fig. I.17 Crolli in roccia che hanno interessato la Strada tra Paganica e Filetto.

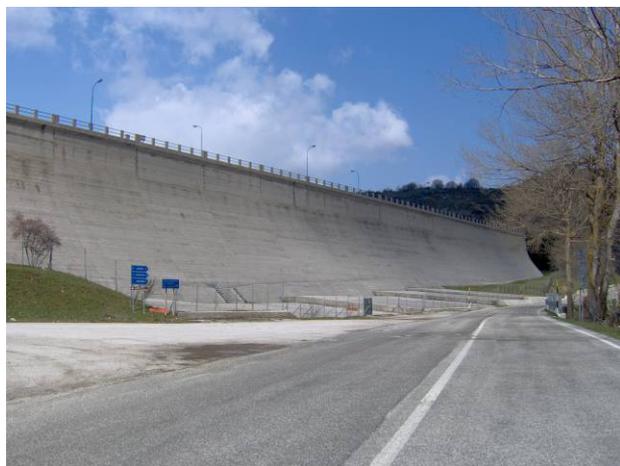
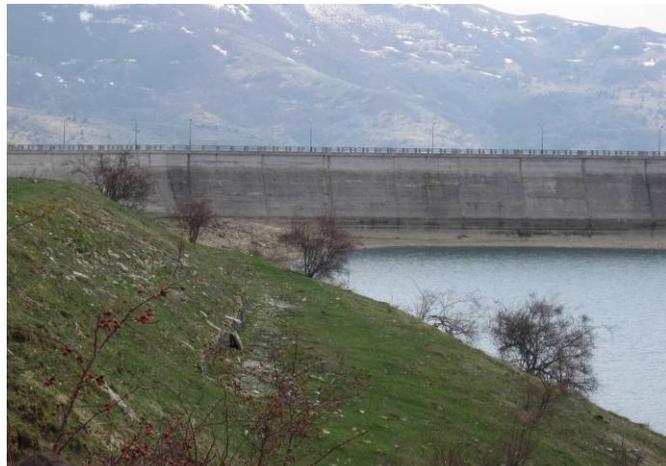
Fig. II.14 Diga di Sella Pedicate: Vista lato valle (foto a sx); vista lato monte (foto a dx)

Per i tre sbarramenti, l'esame visivo dei paramenti e della pavimentazione stradale lungo il coronamento non denota alcun segno di danneggiamento riconducibile al sisma. Ovviamente solo un'analisi più accurata dei dati di monitoraggio (ad esempio, portate filtranti, cedimenti e pressioni neutre nella diga in terra di Poggio Cancelli) e dei cunicoli di ispezione può confermare o meno la risposta sismica apparentemente positiva, emersa dal semplice esame visivo effettuato in via preliminare.

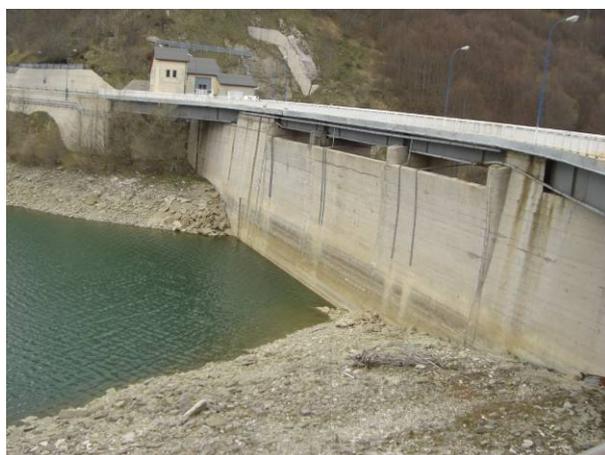
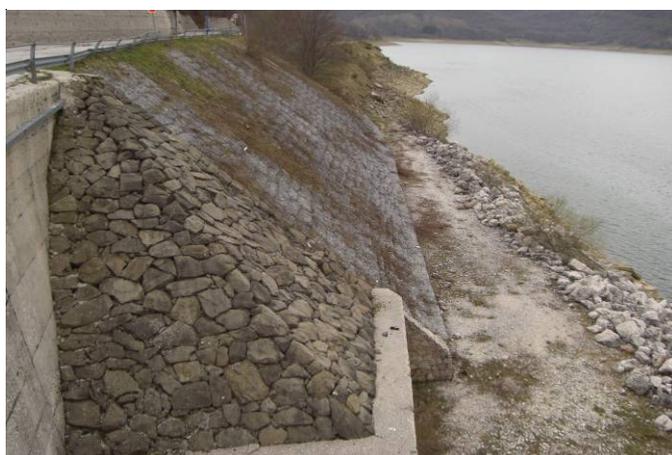
Fig. II.15 Diga del Rio Fucino: vista lato monte (foto a sx); particolare dell'attacco tra lo sbarramento in c.a. e la strada circumlacuale

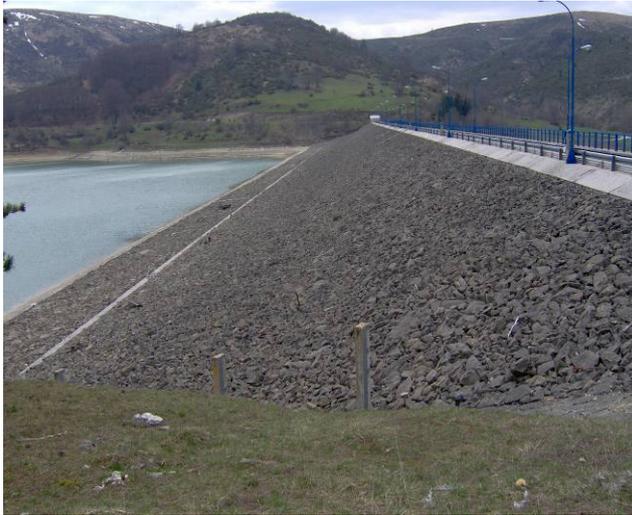
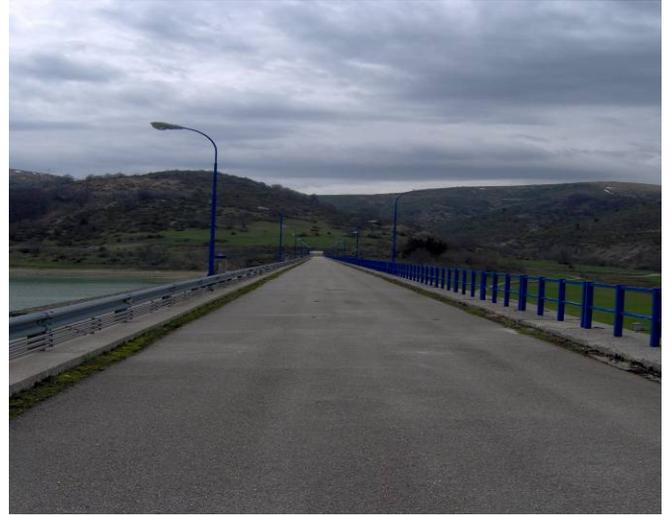
Fig. II.16 Diga di Poggio Cancelli: vista lato monte (foto a sx); particolare della strada sul coronamento (foto a dx)

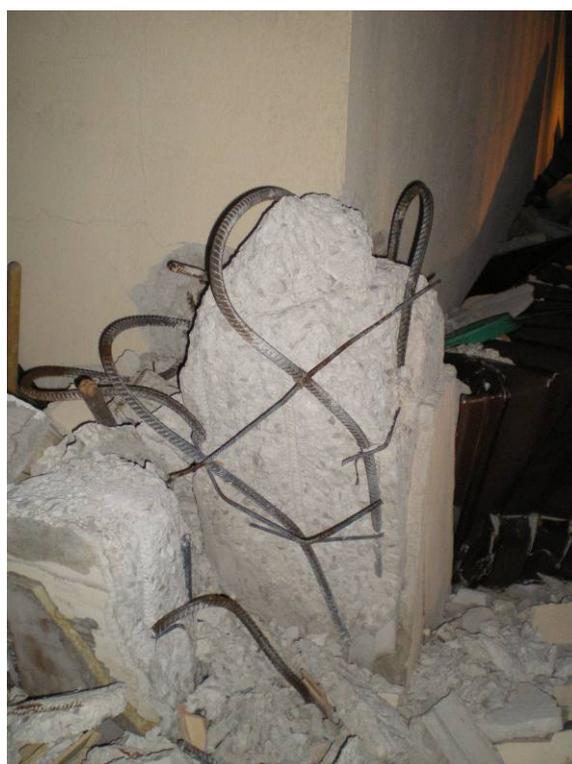
Fig. A.6 - L'Aquila, Via Pettino: edificio con "piano soffice". Il manufatto pur conservando una discreta integrità strutturale ai piani superiori, ha subito il collasso dei pilastri al piano terra.

Fig. A.7 - L'Aquila, Via Pettino: Particolare di uno dei pilastri collassati dell'edificio di cui alla Fig. A.6.
