Attività di formazione per i tecnici degli Enti Locali

Modulo I - L'applicazione delle linee guida per i ponti esistenti

**Lezione 6
Esercitazione**

- L6 - Esempi di compilazione in ambiente virtuale di schede di ispezione

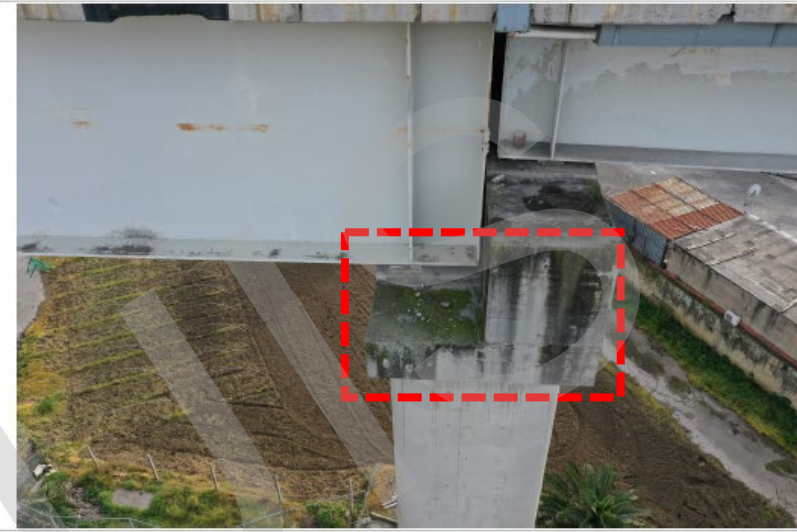
Foto 2 - Tracce di scolo/Macchie di umidità

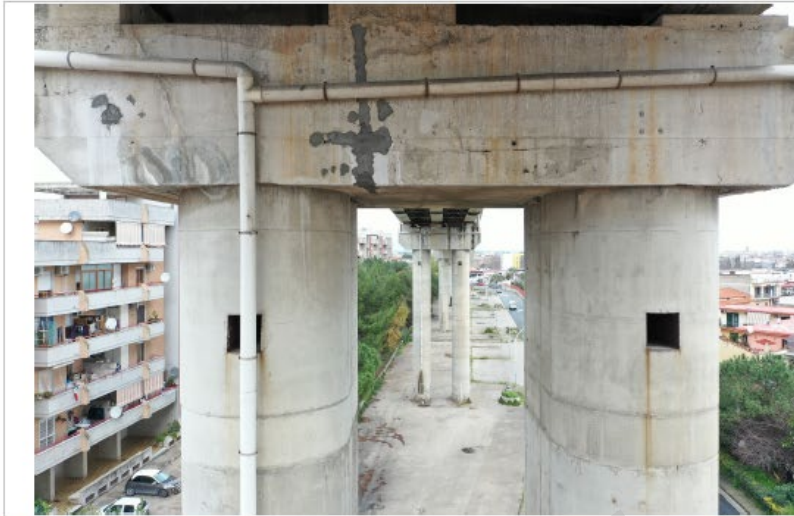
Foto 1 - Tracce di scolo - Cls dilavato - Macchie di umidità

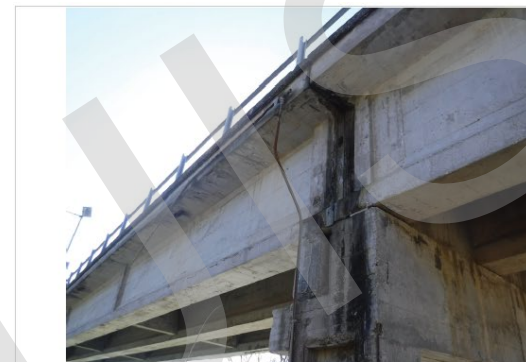
Foto 1 - Percolazioni con tracce di scolo e ammaloramenti

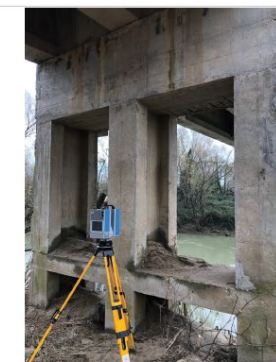
Foto 2 - Percolazioni con tracce di scolo e ammaloramenti

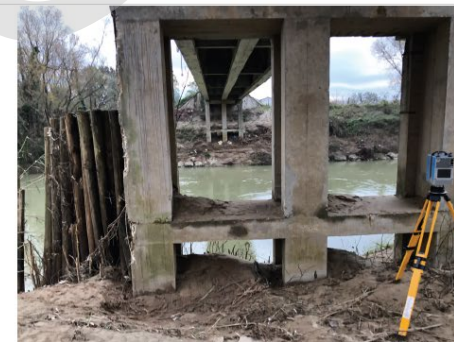
Foto 3 - Distacchi localizzati del copriferro con barre di armatura ossidate

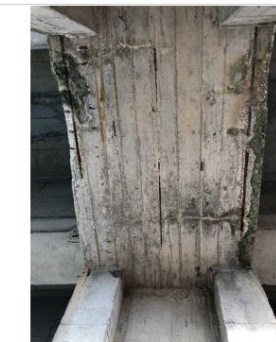
Foto 4 - Distacchi localizzati del copriferro con barre di armatura ossidate

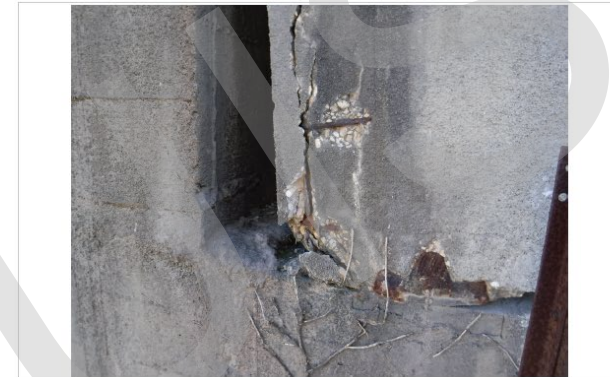
Foto 1 - Doppio pendolo lato Nord fortemente degradato e fuori piombo 4-5cm

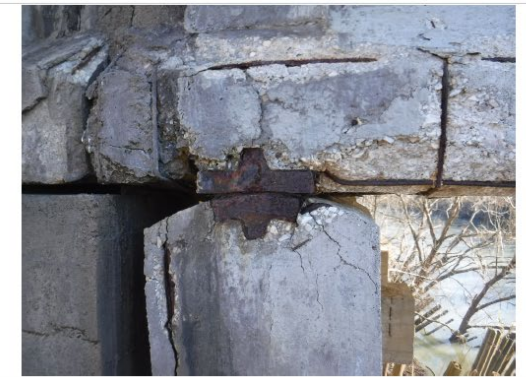
Foto 2 - Doppio pendolo lato Nord fortemente degradato e fuori piombo

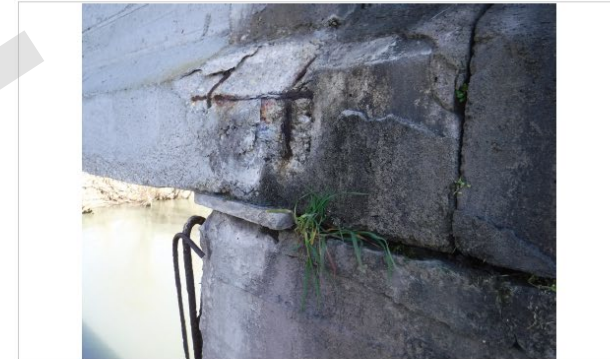
Foto 3 - Appoggio dislocato su pila Sud

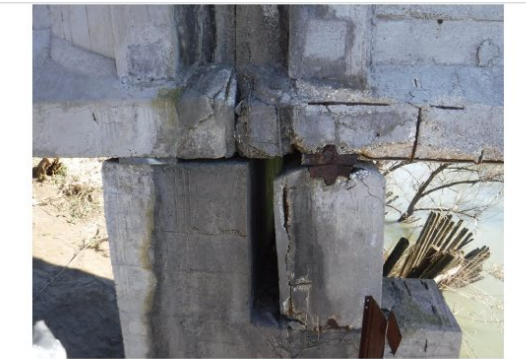
Foto 4 - Doppio pendolo lato Nord fortemente degradato e fuori piombo
