## **TERREMOTO DELL'EMILIA**

Report preliminare sui danni registrati nel comune di Novi di Modena (MO) in seguito agli eventi sismici del 20 maggio, del 29 maggio e del 3 giugno 2012.

**RILIEVI E VERIFICHE DI AGIBILITÀ DEL 4 e 5 giugno 2012**

*Università degli Studi di Napoli "Parthenope"*

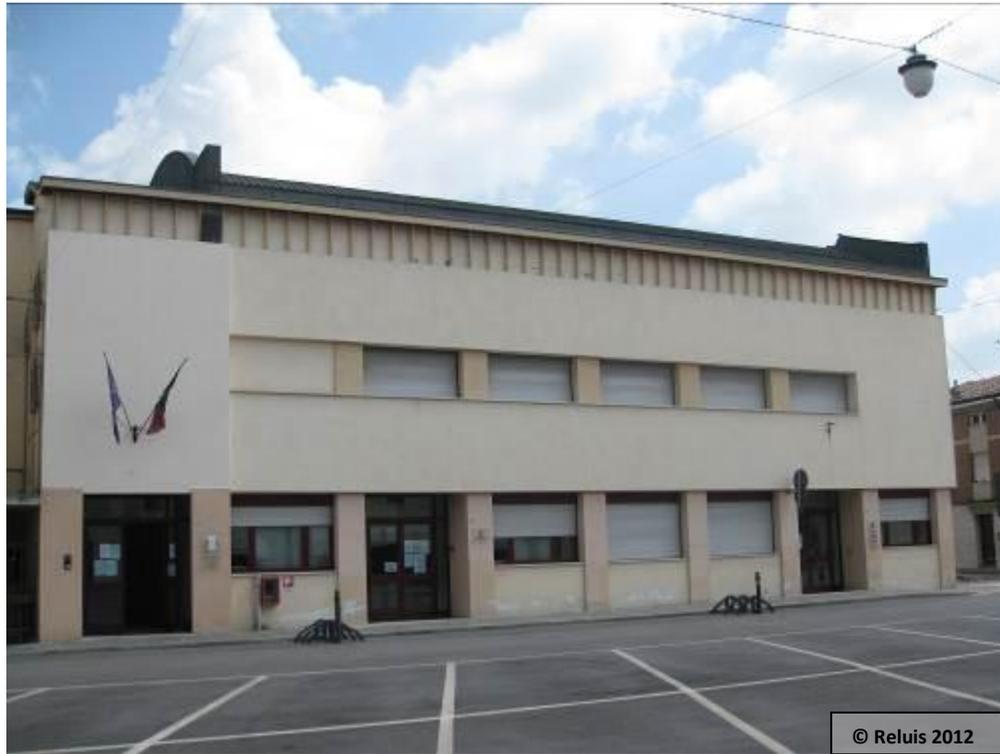
**Figura 6** –Edificio polifunzionale (sede del Consiglio Comunale e della Biblioteca di Novi di Modena).

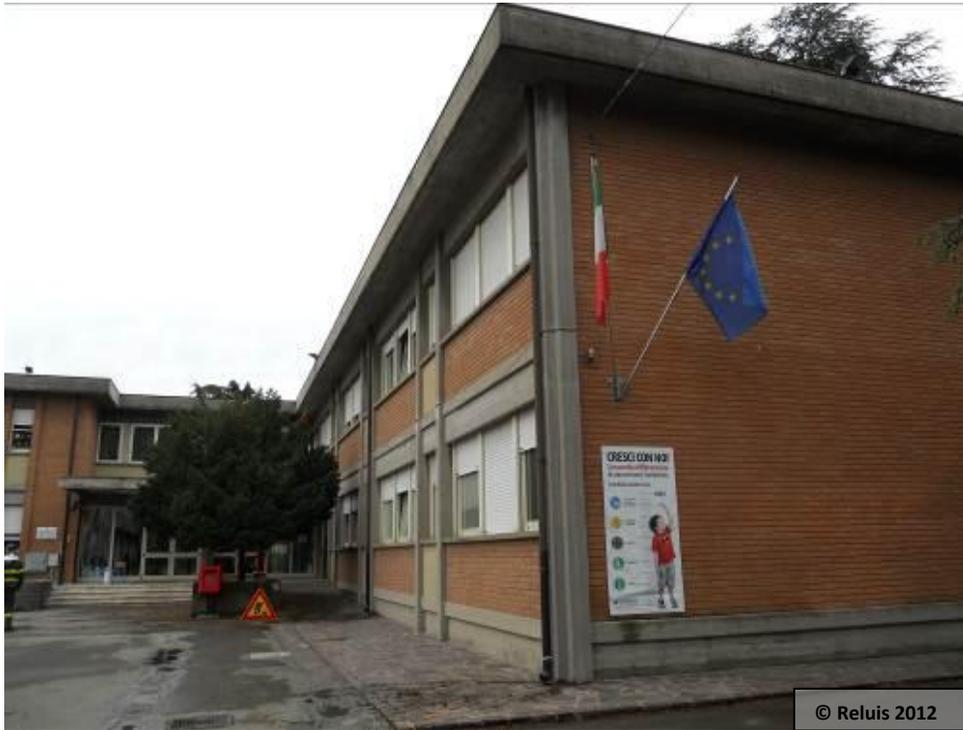
**Figura 14** – Scuola Elementare “Anna Frank”, Via 22 Aprile, Novi di Modena (MO)

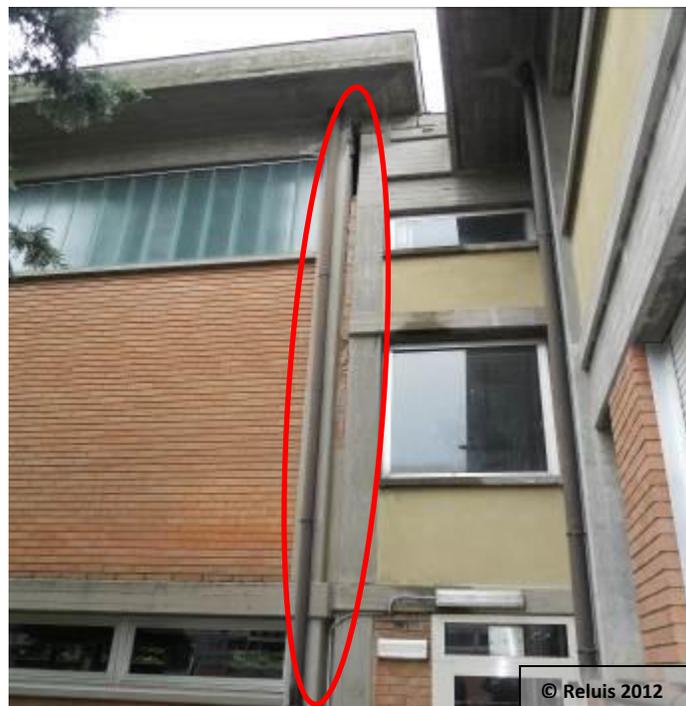
**Figura 15** – Scuola Elementare “Anna Frank”, Novi di Modena (MO): dettaglio esecutivo dell’interfaccia tra 2 corpi di fabbrica autonomi (corpo principale della scuola, palestra/refettorio)

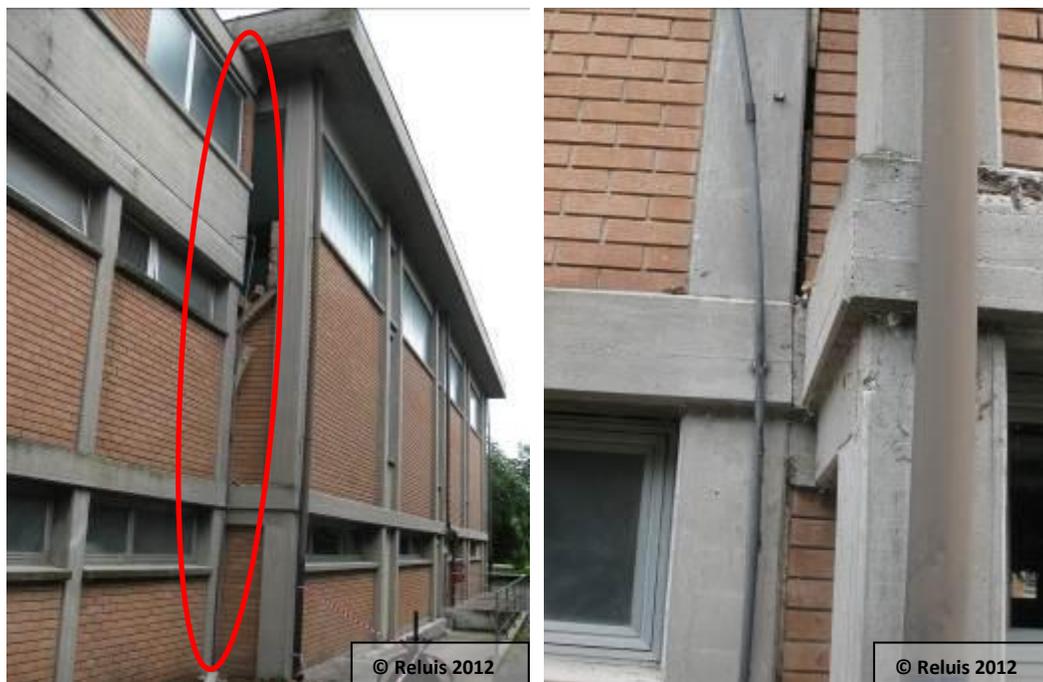
**Figura 17** – Scuola Elementare “Anna Frank”, Novi di Modena (MO): dettaglio esecutivo dell’interfaccia (giunto) tra 2 corpi di fabbrica autonomi
