RAPPORTO DEI DANNI PROVOCATI DALL'EVENTO SISMICO DEL 6 APRILE SUGLI EDIFICI SCOLASTICI DEL CENTRO STORICO DELL'AQUILA

Walter Salvatore, Silvia Caprili, Valerio Barberi

1. Relazione tecnica Istituto Tecnico per le Attività Sociali E. di Savoia

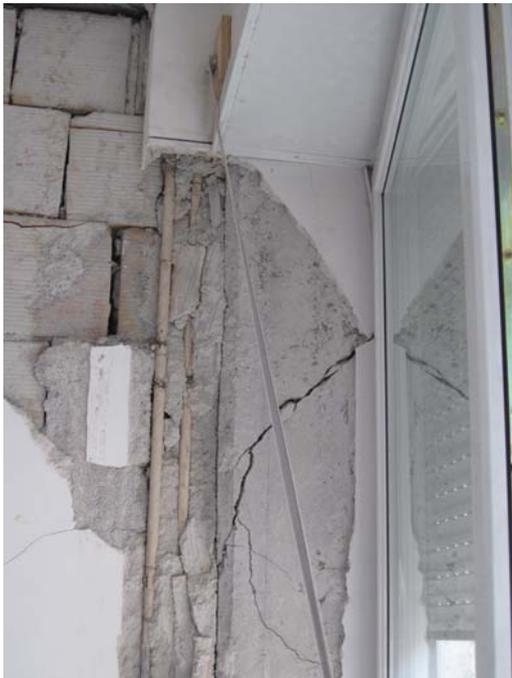
Numerose sono le lesioni da taglio sui pilastri e sulle travi (figure 1.3.6-1.3.7-1.3.8).

Figura 1.3.7: Lesione da taglio sul pilastro.

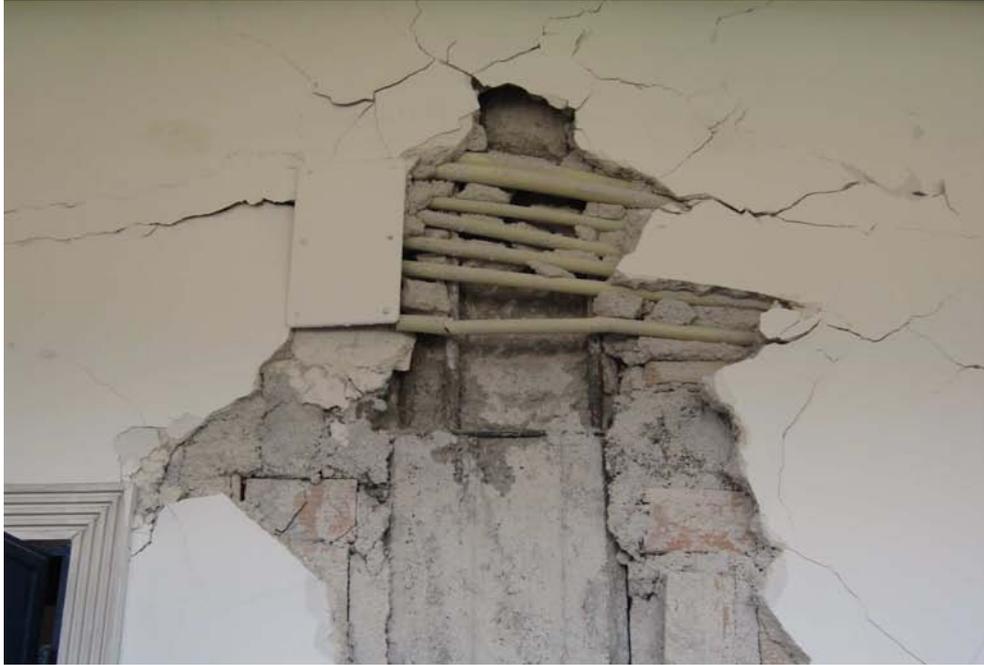
In svariati punti è possibile vedere riduzioni delle sezioni resistenti degli elementi strutturali (prevalentemente pilastri) provocate dal passaggio degli impianti (figure 1.3.9).

Figura 1.3.9: Riduzione della sezione resistente del pilastro a causa del passaggio dei tubi.

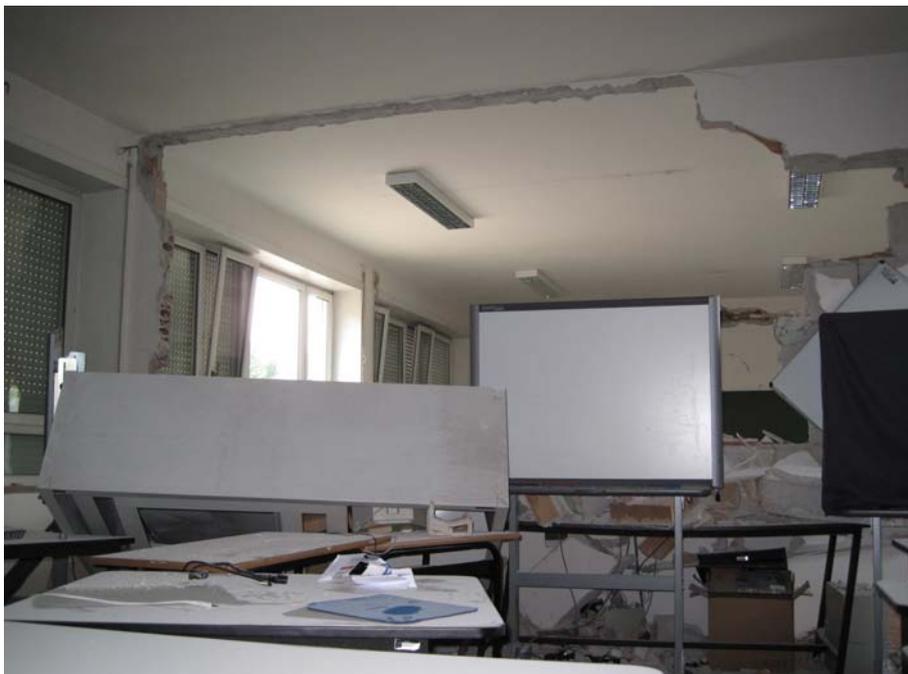
Per quanto riguarda invece gli elementi non strutturali, si sono evidenziati danni e numerosi crolli di tamponamenti e tramezzi, nonché il distacco di apparecchi di illuminazione e qualche danno agli impianti elettrico e idrico (figure 1.3.14-1.3.15).

Figura 1.3.15: Crollo di un tramezzo interno tra due aule.

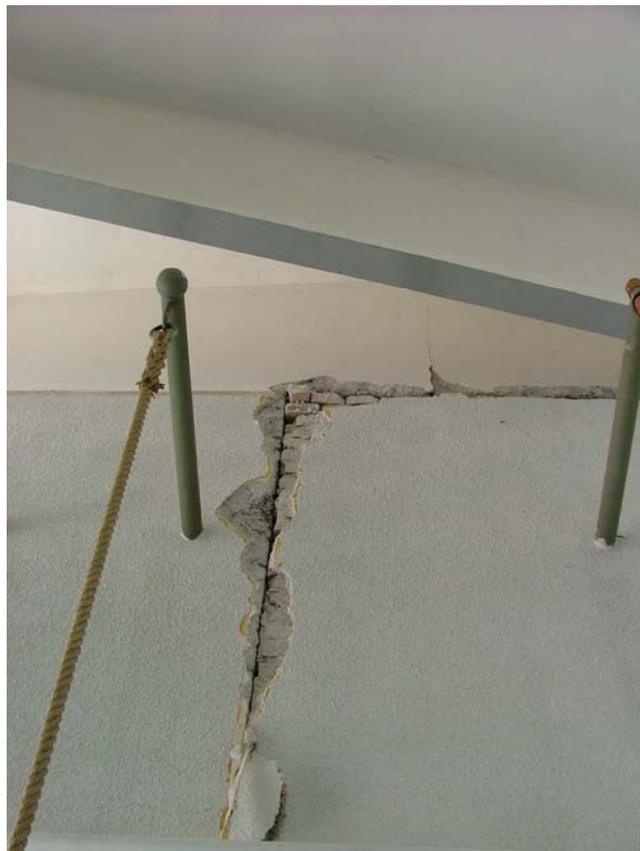
Figura 1.3.19: Distacco dei tamponamenti esterni della palestra.

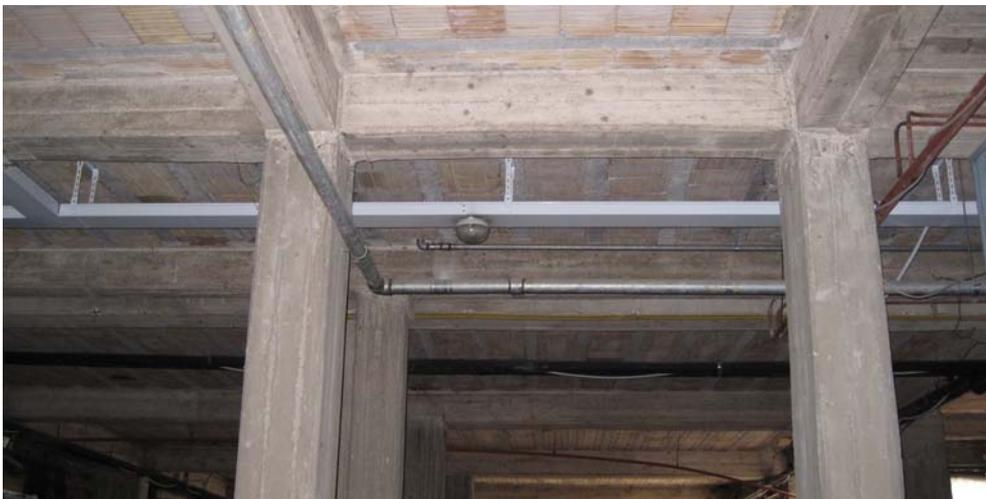
I pilastri sono disposti in modo complessivamente regolare; al piano seminterrato l'interasse tra i pilastri, pari a circa 5.0, m è costante in entrambe le direzioni mentre nell'aula magna le travi principali hanno luce di 10 m mentre in direzione secondaria si mantiene la solita disposizione del piano inferiore. Le travi del piano seminterrato sono disposte irregolarmente: come è possibile vedere in figura 2.2.2 mancano alcune travi in direzione trasversale.

In relazione a quanto sopra detto, il blocco A presenta irregolarità sia in pianta che in elevato.

Figura 2.2. 2: Mancanza di travi di collegamento in direzione trasversale.

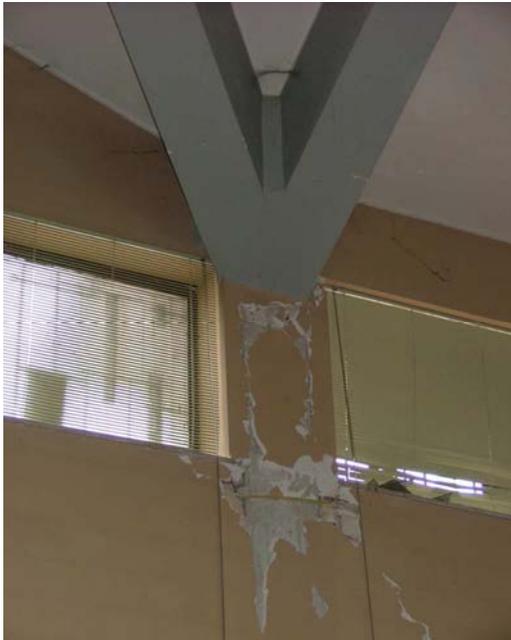
I pilastri centrali presentano gravi lesioni a taglio in sommità, in corrispondenza dell'attacco con la copertura e delle finestre a nastro, come visibile in figura 2.3.1. Le travi della copertura ed il solaio non presentano danni evidenti, se non alcune piccole lesioni capillari in corrispondenza degli attacchi trave-pilastro.

Figura 2.3. 1: Lesioni da taglio sul pilastro a livello dell'attacco con le finestre a nastro.

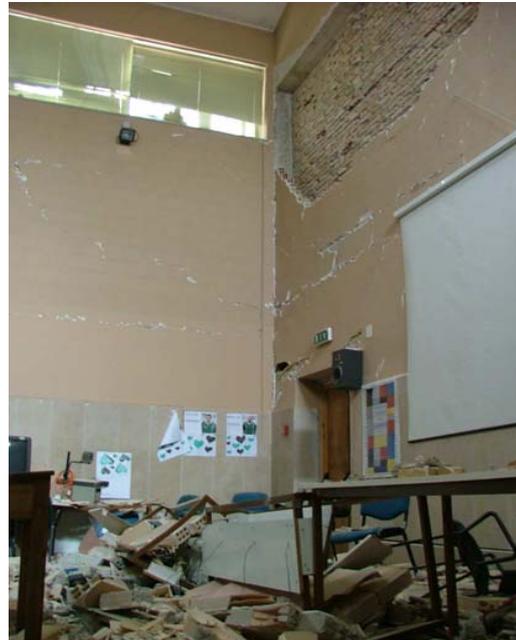
Sono stati inoltre rilevati danni ai tamponamenti dell'auditorium, di notevole luce, come visibile in figura 2.3.2: alcune porzioni di tamponamento si sono staccate dalla struttura e sono crollate all'interno del locale.

Figura 2.3. 2: Crollo di una porzione del tamponamento esterno dell'auditorium.

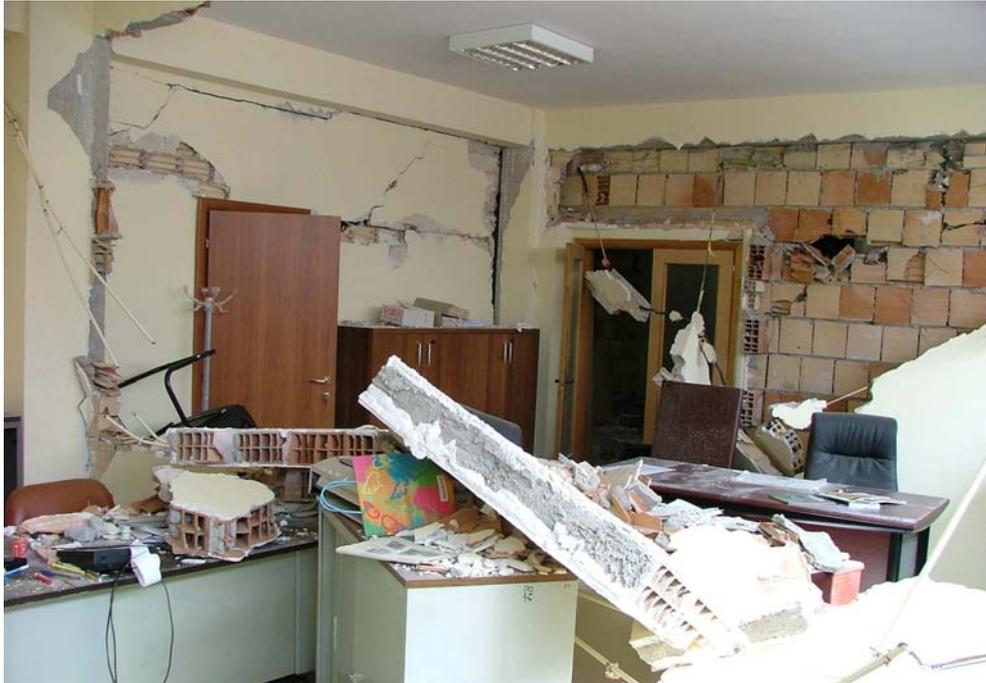
Figura 2.3. 10: Crolli dei tramezzi interni e dei tamponamenti esterni.

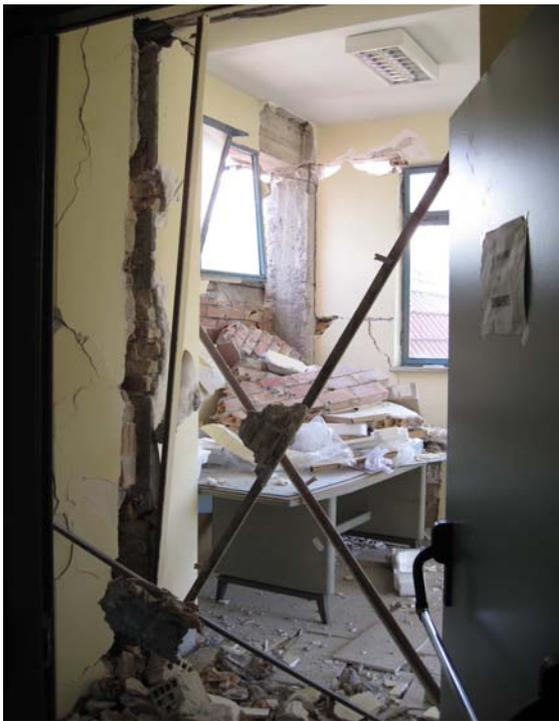
Figura 2.3. 11: Crolli dei tramezzi interni e dei tamponamenti.

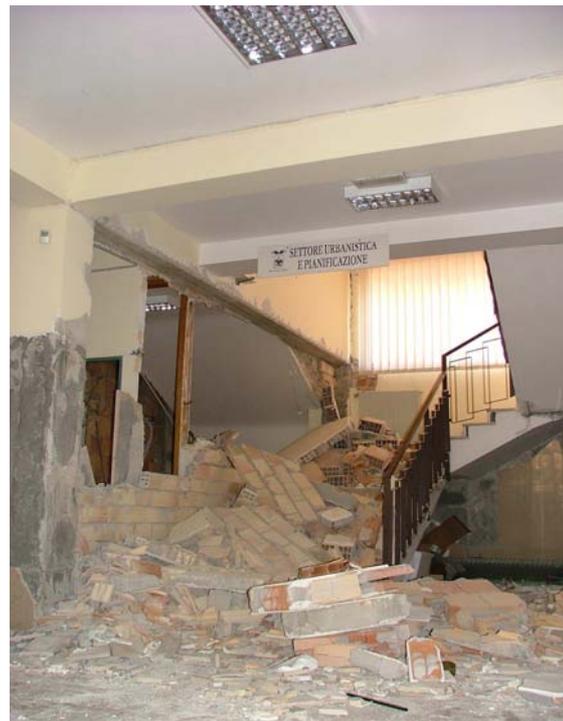
Figura 2.3. 12: Crollo dei tramezzi interni sulle scale.

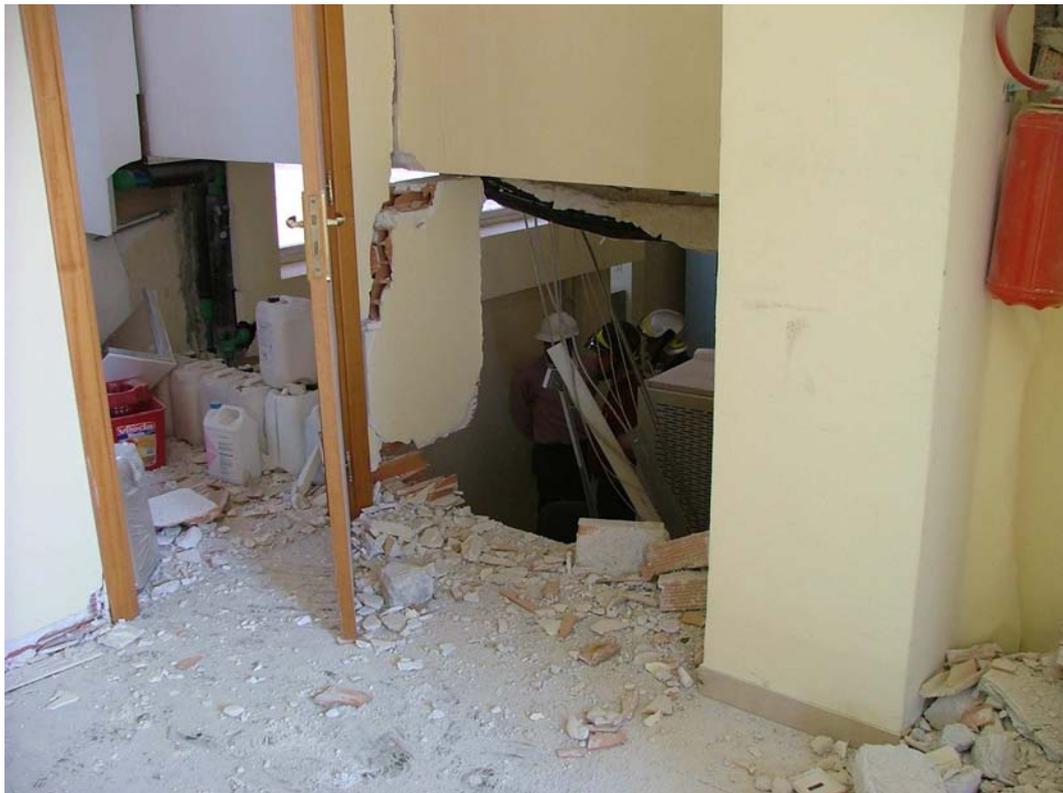
Le solette rampanti delle scale mostrano lesioni e conseguente esposizione dei ferri in corrispondenza degli attacchi con i pianerottoli; sono inoltre evidenti fenomeni di martellamento, essendo la scala esattamente in corrispondenza del giunto tecnico che la separa dal blocco aule 2, che hanno frequentemente provocato lesioni e crolli dei tamponamenti adiacenti, rendendo praticamente inagibili le scale medesime (figure 2.3.16, 2.3.17, 2.3.18).

Figura 2.3. 17: Martellamento tra il vano scala e il blocco aule 1 con espulsione del tamponamento

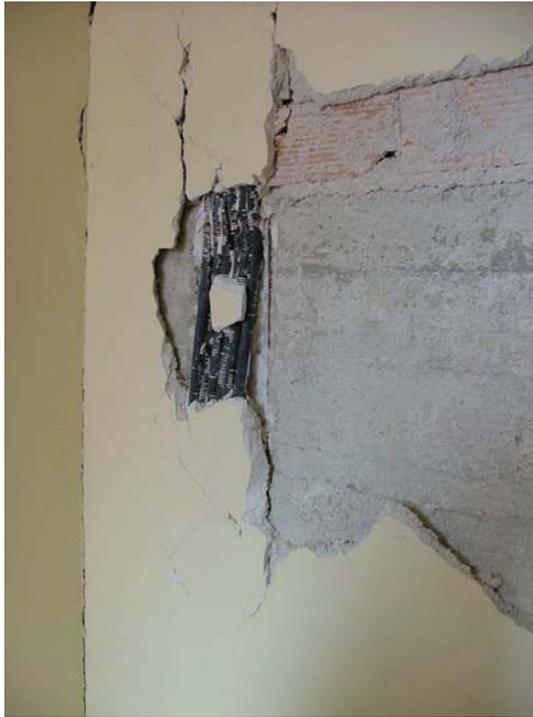
Figura 2.3. 19: Riduzione della sezione resistente dei pilastri per passaggio impianto.

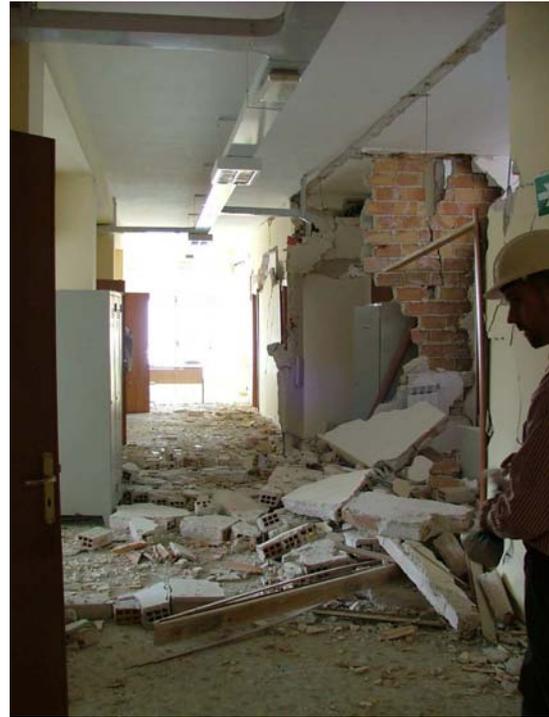
Figura 2.3. 20: Crolli dei tamponamenti interni.

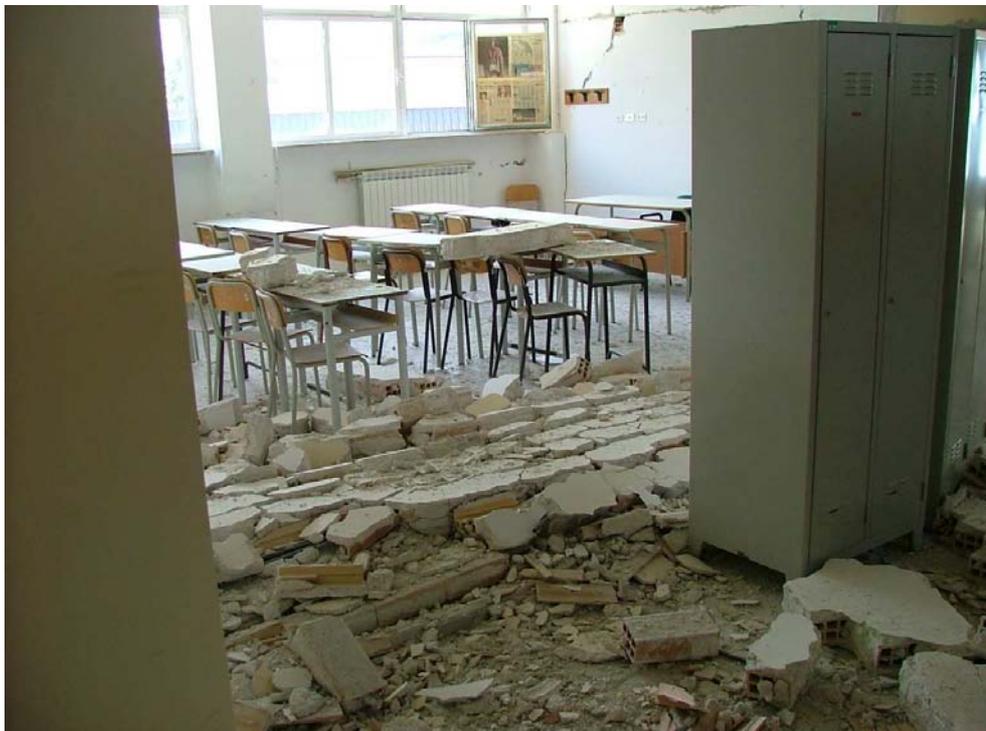
Figura 2.3. 18: Crolli dei tamponamenti interni.

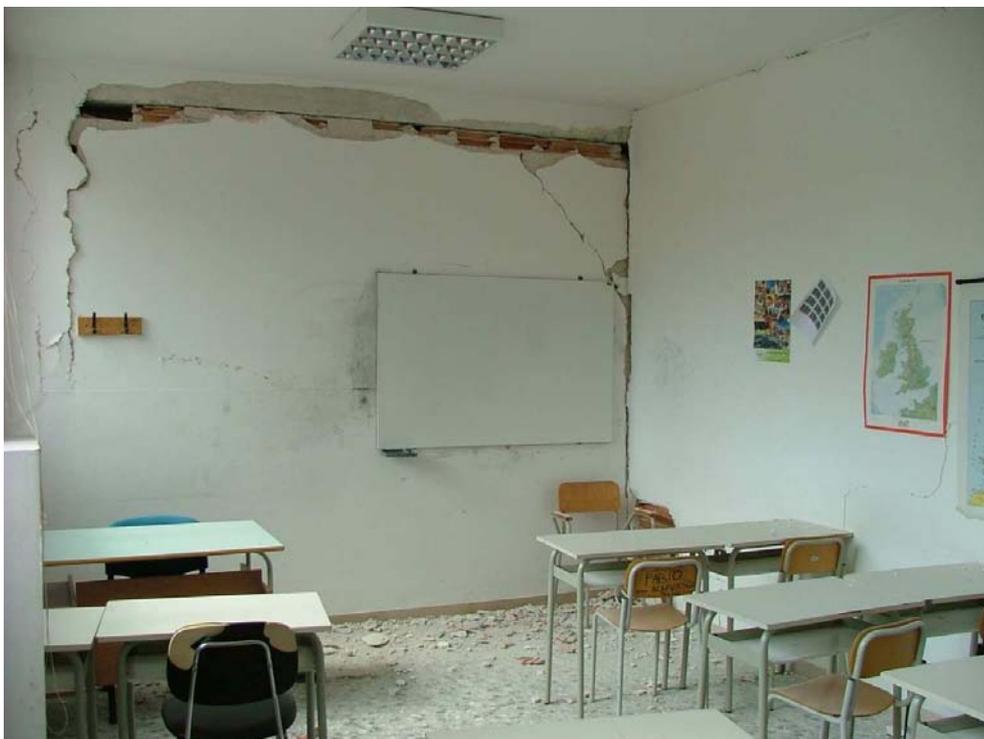
Non sono stati riscontrati danni gravi in corrispondenza di travi e solai, ma, analogamente a quanto successo negli altri blocchi edificati, sono presenti gravissime e diffuse lesioni nei tamponamenti e nei tramezzi; in particolare, uno dei tamponamenti esterni è completamente staccato dalla struttura portante verticale e tende al ribaltamento (figure 2.3.26, 2.3.27, 2.3.28).

Figura 2.3. 28: Parete esterna di tamponamento a rischio di ribaltamento.

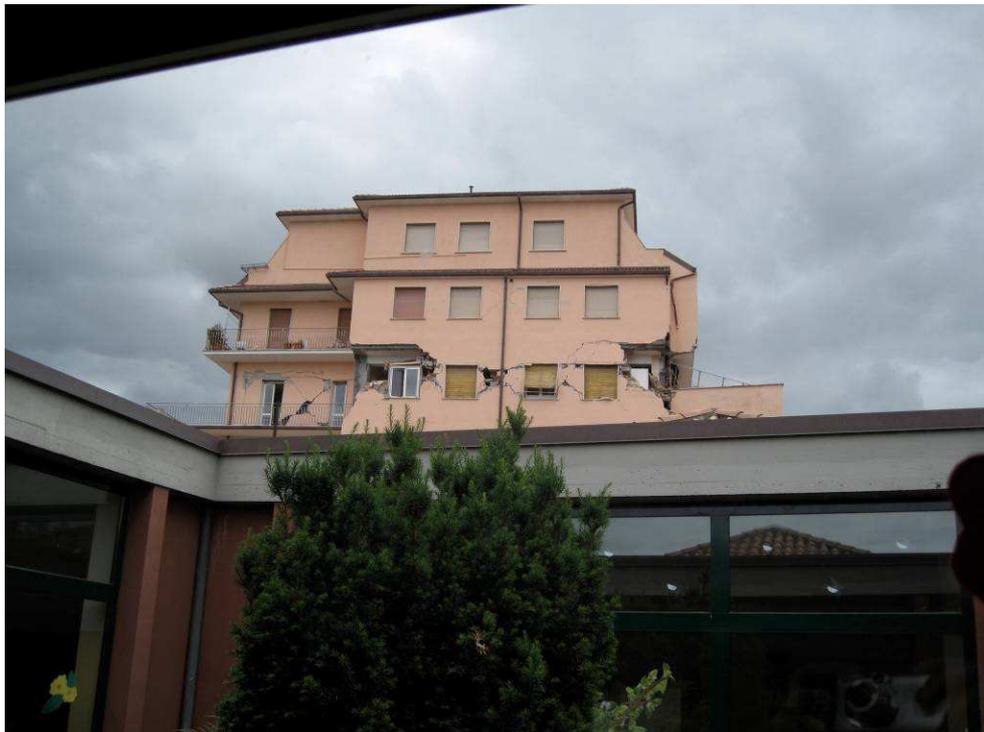
Come visibile in figura 3.1.2, nelle immediate vicinanze del fabbricato analizzato si trova un edificio in evidente pericolo di crollo (figura 3.2.1); analogamente, un edificio in elevato stato di danneggiamento si trova dietro alla scuola oggetto di analisi (figura 3.2.2).

Figura 3.2. 2: Pericolo esterno indotto da edificio adiacente pericolante.

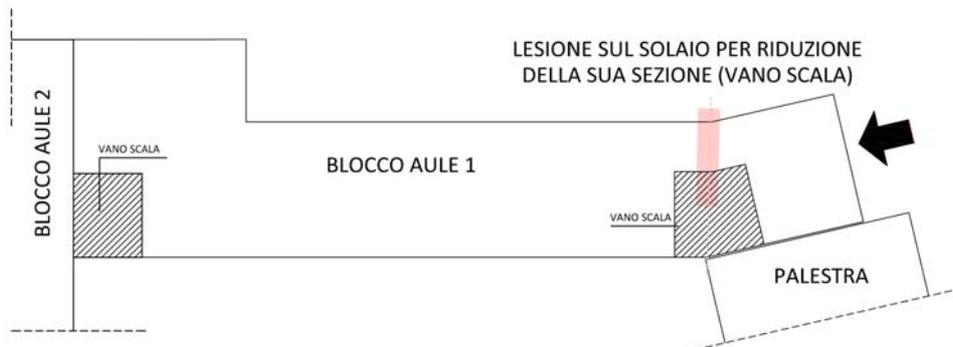
Sempre al piano seminterrato si è riscontrata una lesione nel solaio in corrispondenza della sua riduzione di sezione dovuta alla presenza del corpo scala (figure 5.3.3, 5.3.4).

Figura 5.3. 3: Localizzazione della lesione sul solaio (piano terra).

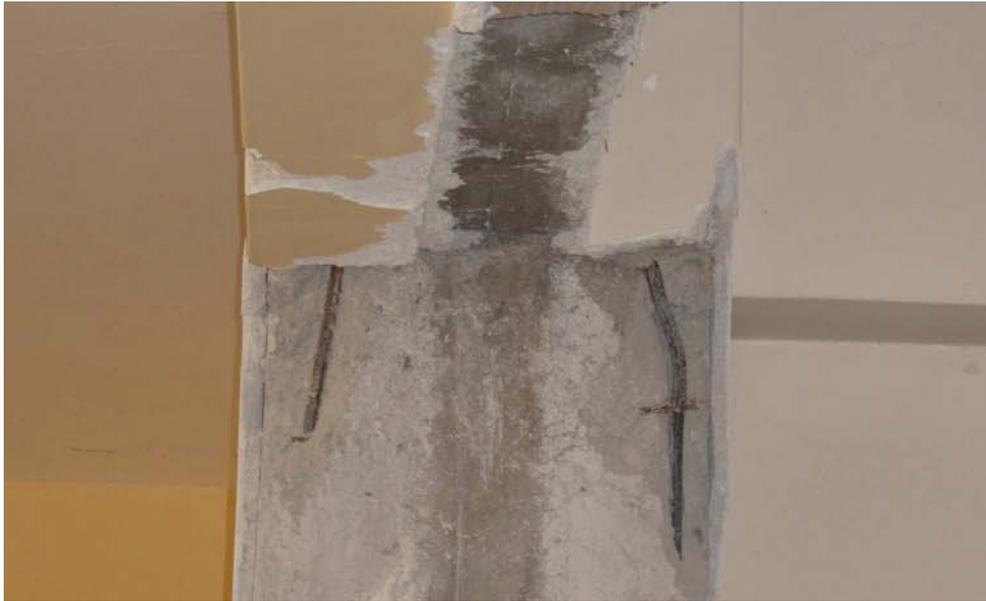
Figura 5.3. 12: Instabilizzazione delle barre longitudinali di un pilastro del primo piano (barre piegate in origine).

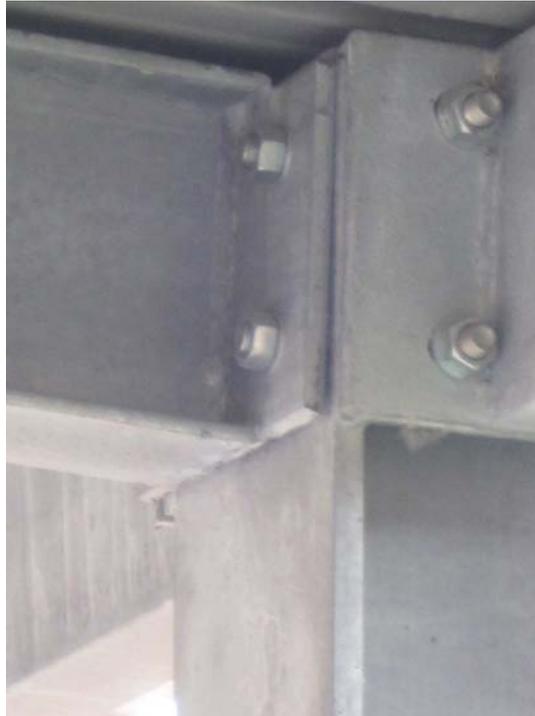
E' stato rilevato un cedimento fondale in corrispondenza dell'ala parallela a Viale Duca degli Abruzzi verso l'interno del cortile. La scala di emergenza in acciaio presenta numerosi distacchi in corrispondenza delle flange dei giunti bullonati (figura 6.3.6).

Figura 6.3. 6: Dettaglio di uno dei collegamenti della scala di emergenza (distacco della piastra).

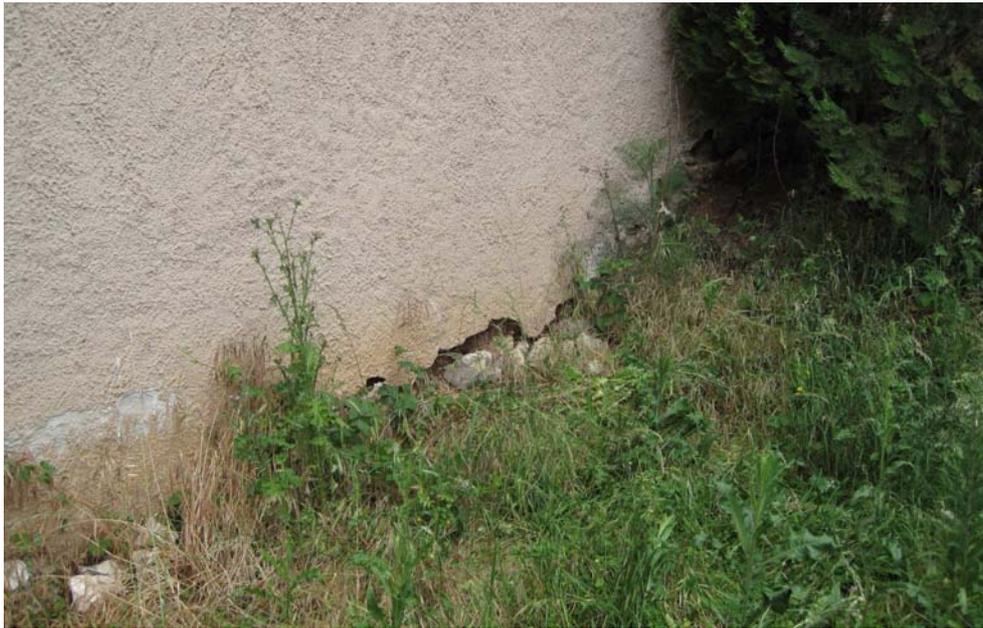
E' stato riscontrato un cedimento fondale in corrispondenza del lato in continuità con il vano di collegamento, che ha compromesso alcune strutture interne e due muri di contenimento contro terra in pietra, indipendenti dalla struttura del blocco considerato (figure 6.3.7, 6.3.8).

Figura 6.3. 7: Cedimento di fondazione del blocco aule 2.

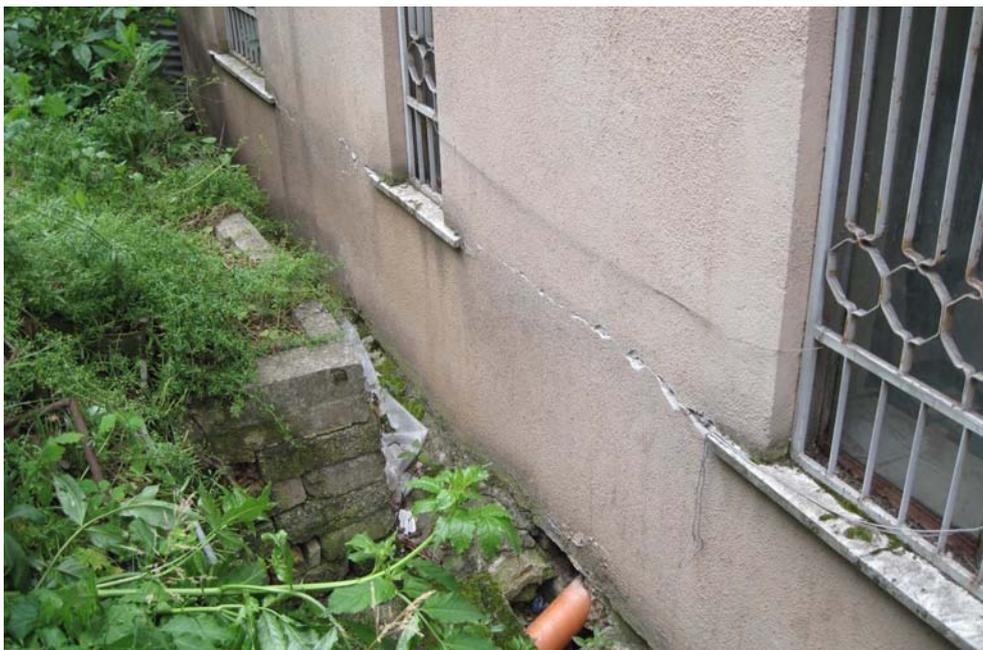
Figura 6.3. 8: Cedimento fondale del blocco aule 2.

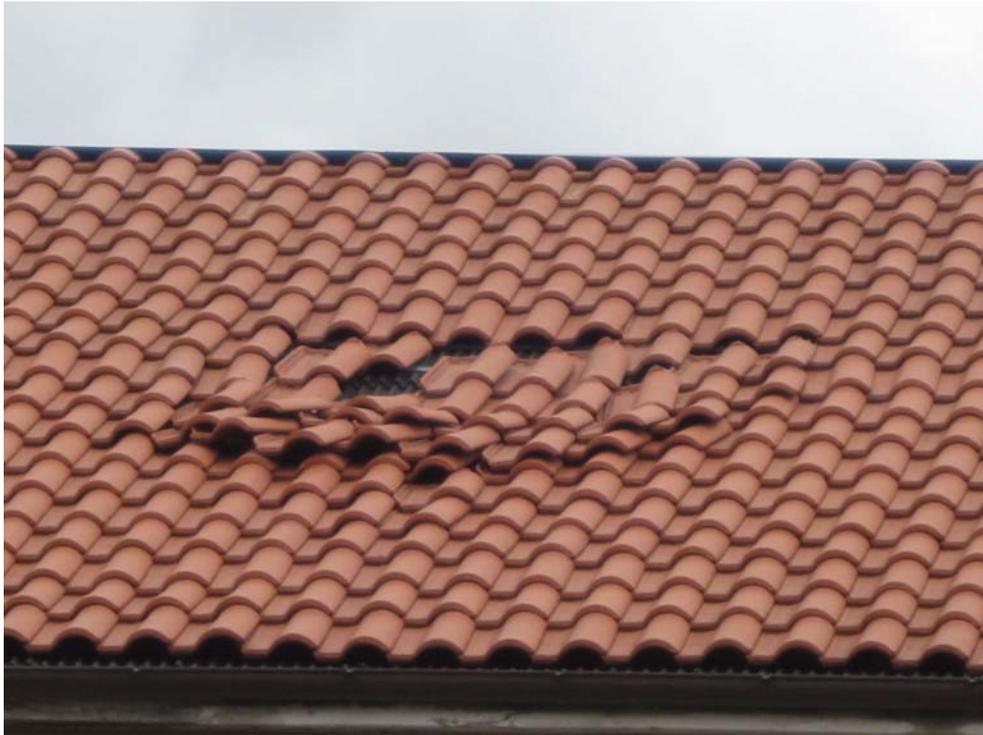
Si evidenziano inoltre alcuni distacchi di tegole dal manto di copertura (figura 6.3.9).

Figura 6.3. 9: Distacco di alcune tegole del manto di copertura (blocco aule 2).

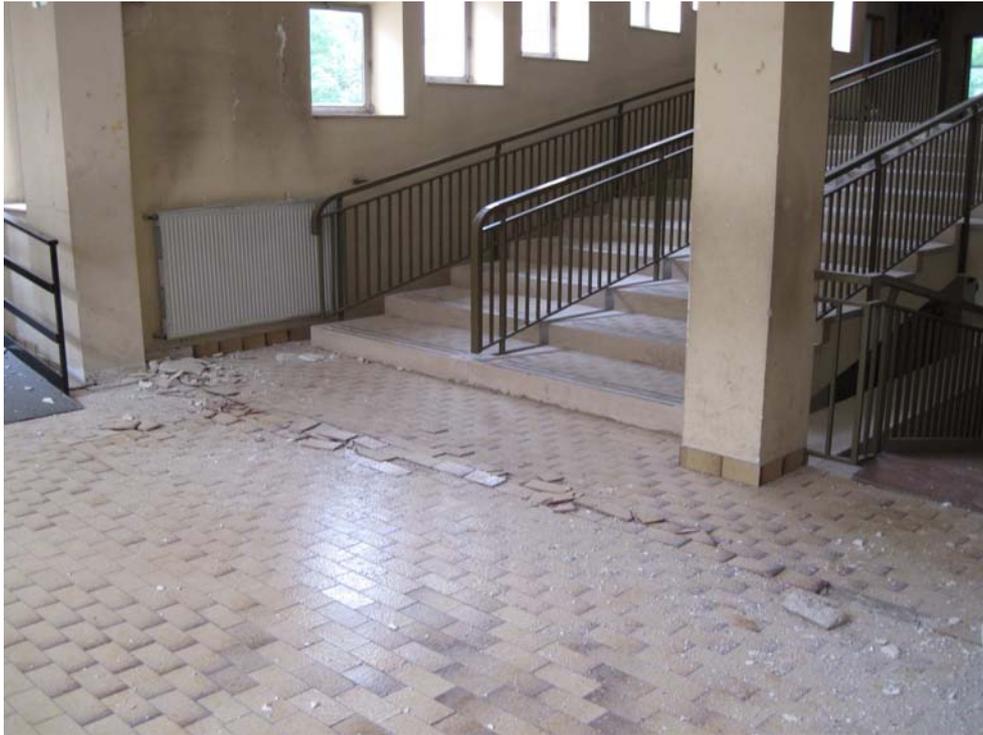
Non sono stati evidenziati danni alle travi e ai solai, mentre le scale presentano alcune lesioni: l'insufficienza delle dimensioni del giunto strutturale tra il blocco aule 1 e il blocco centrale di collegamento ha causato fenomeni di martellamento (figura 7.3.4).

Figura 7.3. 4: Martellamento del giunto tra blocco centrale e collegamento con il blocco aule 1.

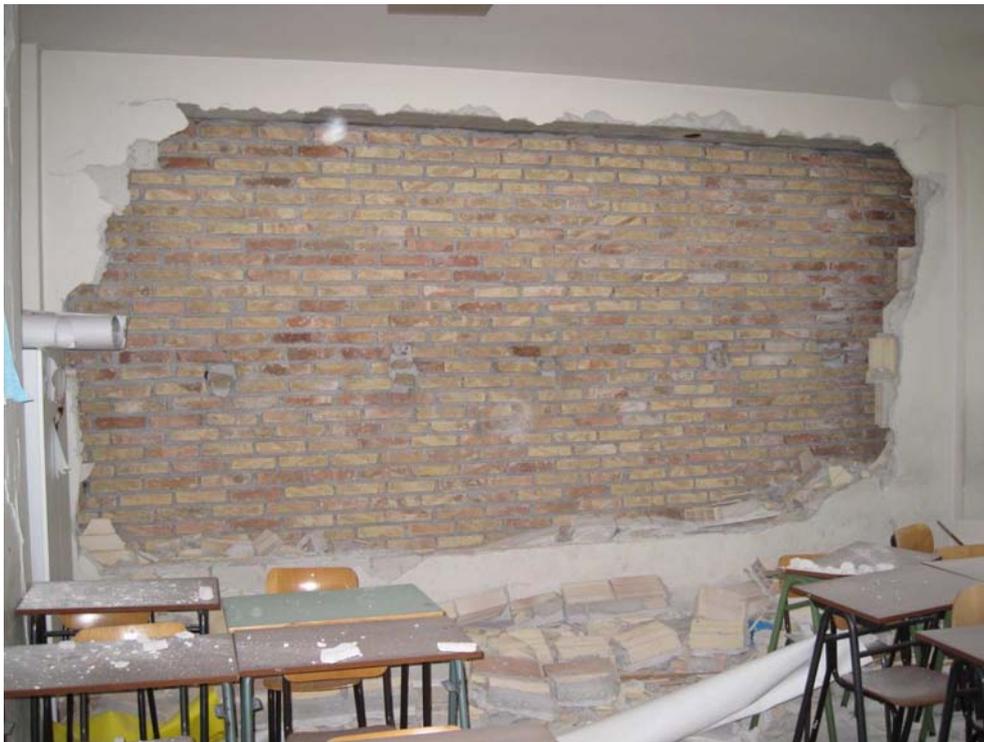
Per quanto riguarda gli elementi non strutturali, sono stati riscontrati danneggiamenti dei tamponamenti e dei tramezzi, la cui gravità va progressivamente riducendosi da un piano al superiore (figure 7.3.5, 7.3.6); si sono inoltre rilevati danni alle reti idriche ed elettriche, nonché il distacco e la caduta di svariati oggetti interni quali arredi e apparecchi di illuminazione.

Figura 7.3. 5: Crollo del paramento interno del tamponamento esterno.

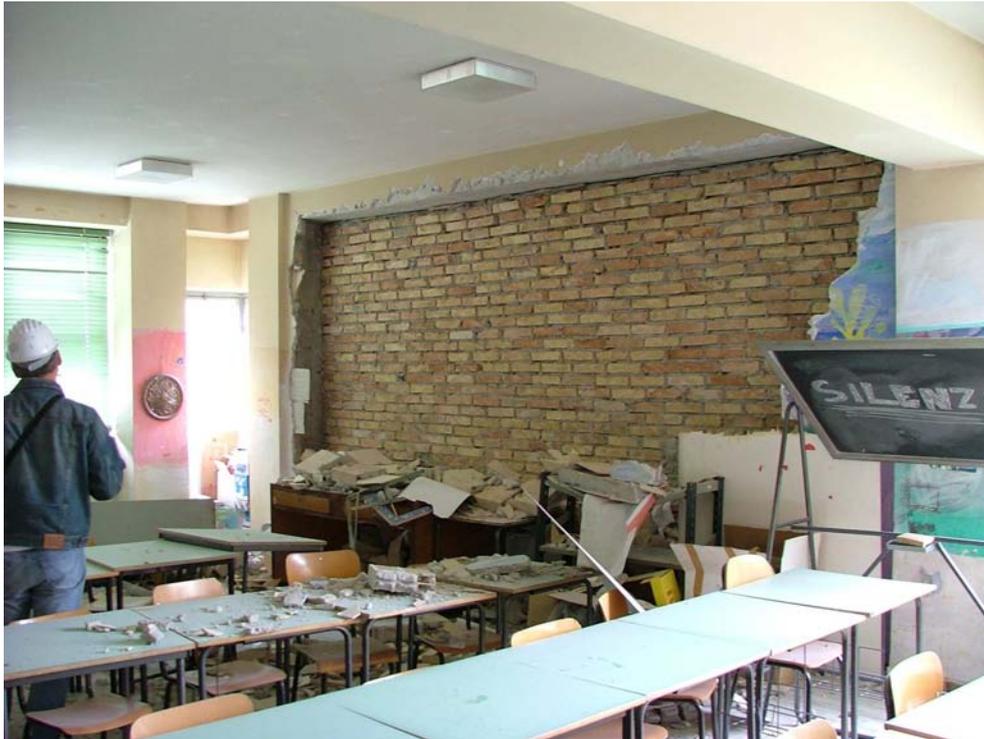
Figura 7.3. 6: Crollo del paramento interno del tamponamento esterno.

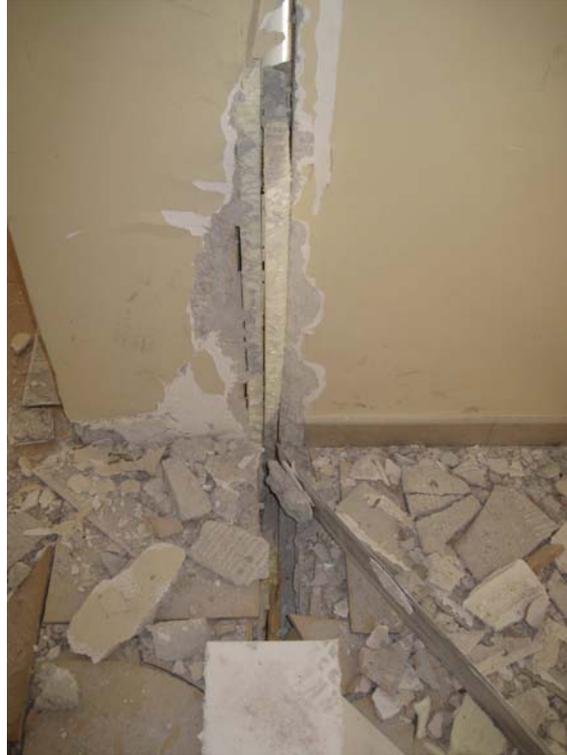
Non sono stati evidenziati gravi danneggiamenti agli elementi strutturali quali travi e pilastri; tuttavia, sono stati riscontrati evidenti fenomeni di martellamento tra il blocco in esame ed i vari blocchi adiacenti a cui esso è collegato mediante scale e rampe dovuti alle insufficienti

dimensioni dei giunti strutturali presenti. Tali fenomeni hanno comportato diffusi danni in corrispondenza delle scale, che rendono pericoloso l'accesso ai vari corpi (figure 7.3.7, 7.3.8). Anche in questo caso, si è riscontrata una scarsa qualità del calcestruzzo impiegato.

Figura 7.3. 7: Martellamento del giunto del vano scala.
