# ANALISI DEL DANNEGGIAMENTO DI EDIFICI SITUATI NELLA ZONA SUD DEL COMUNE DI AMATRICE (RI): CONFRONTO PRE E POST SISMA DEL 24/08/2016 (Versione V2)

G. Santarsiero, L. Chiauzzi, A. Masi  
*Università degli Studi della Basilicata – Scuola di Ingegneria  
Consorzio Interuniversitario ReLUIS*

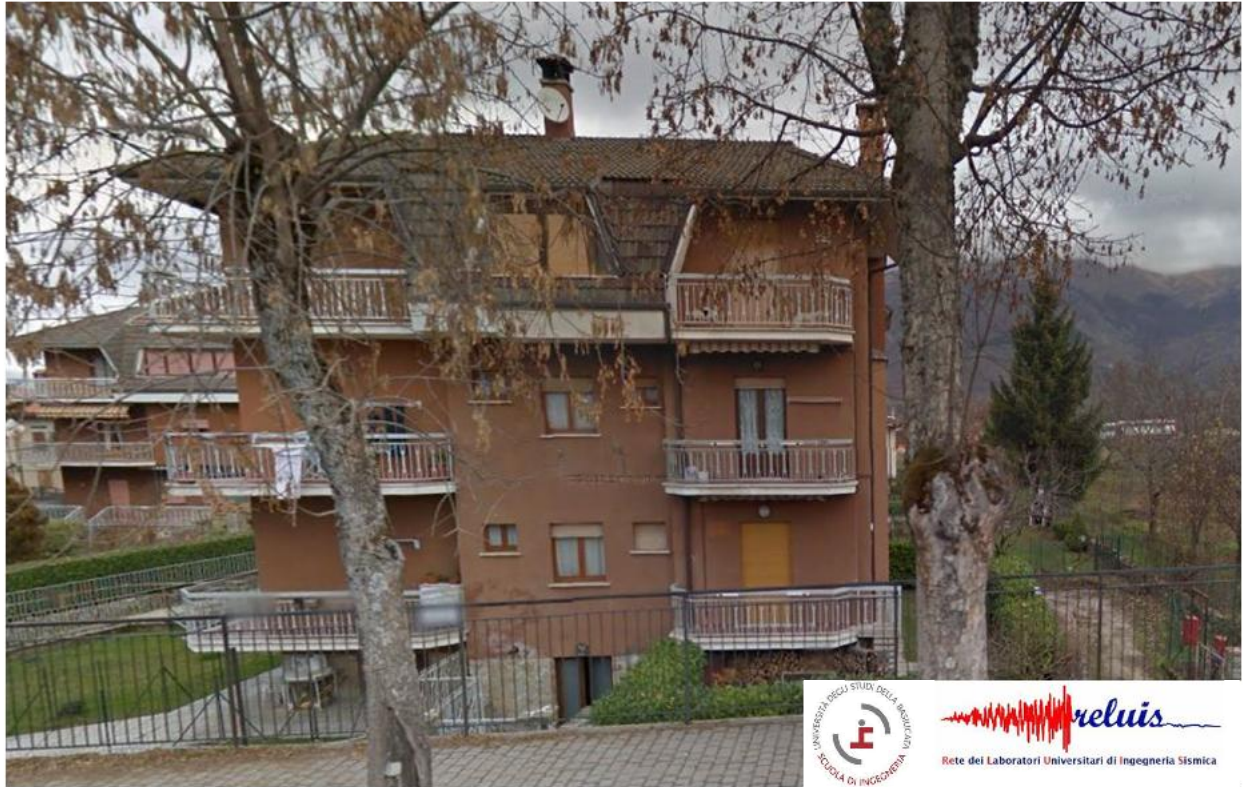
**Edificio C1: cemento armato, 4 impalcati**

Situazione pre sisma

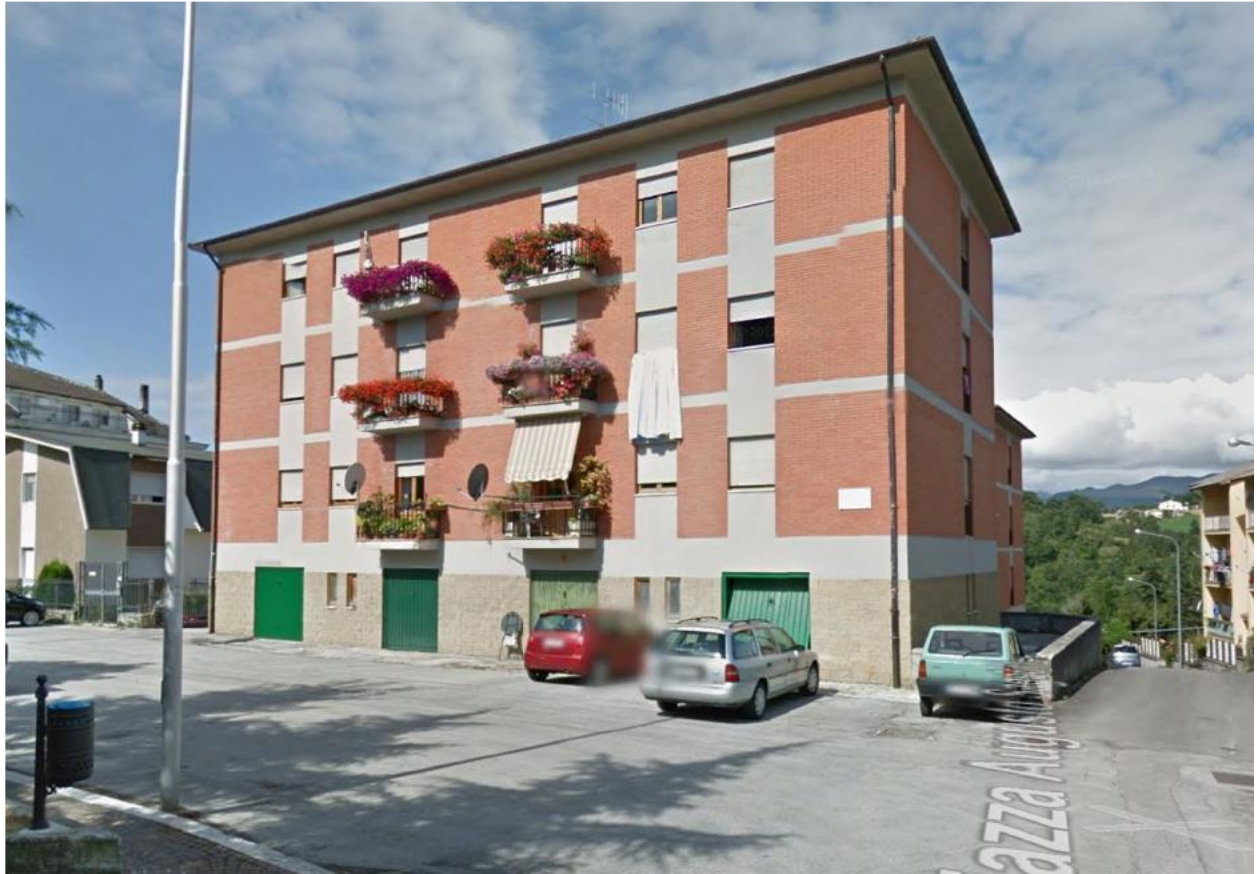
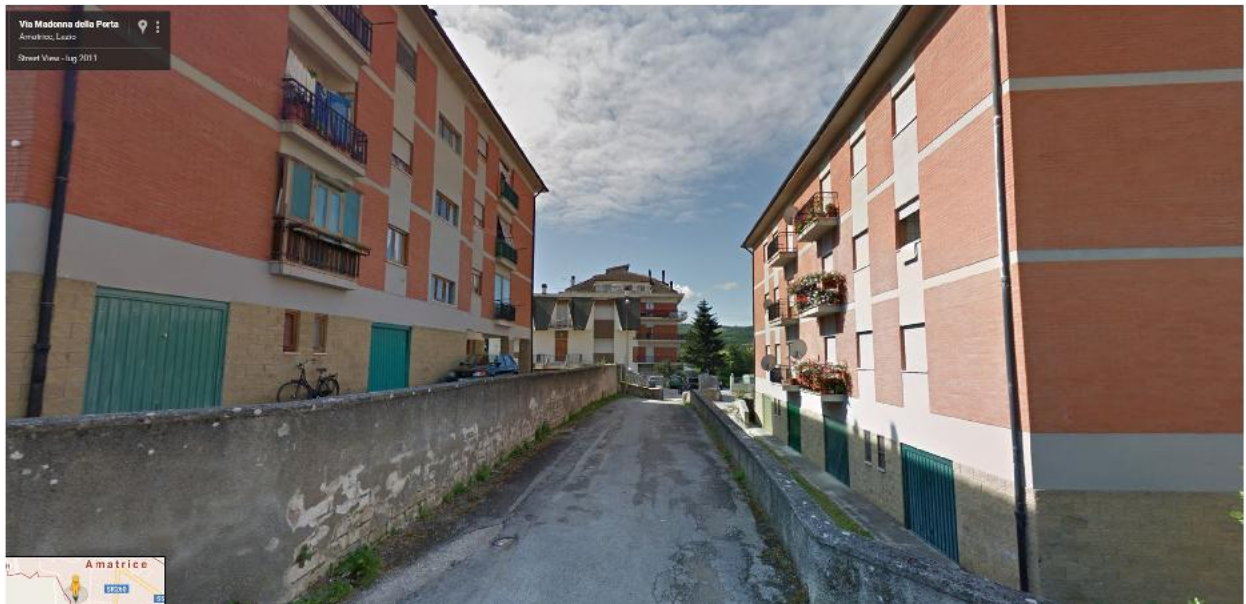
Edifici C2 e C2A : cemento armato, 4 impalcati

Situazione pre sisma

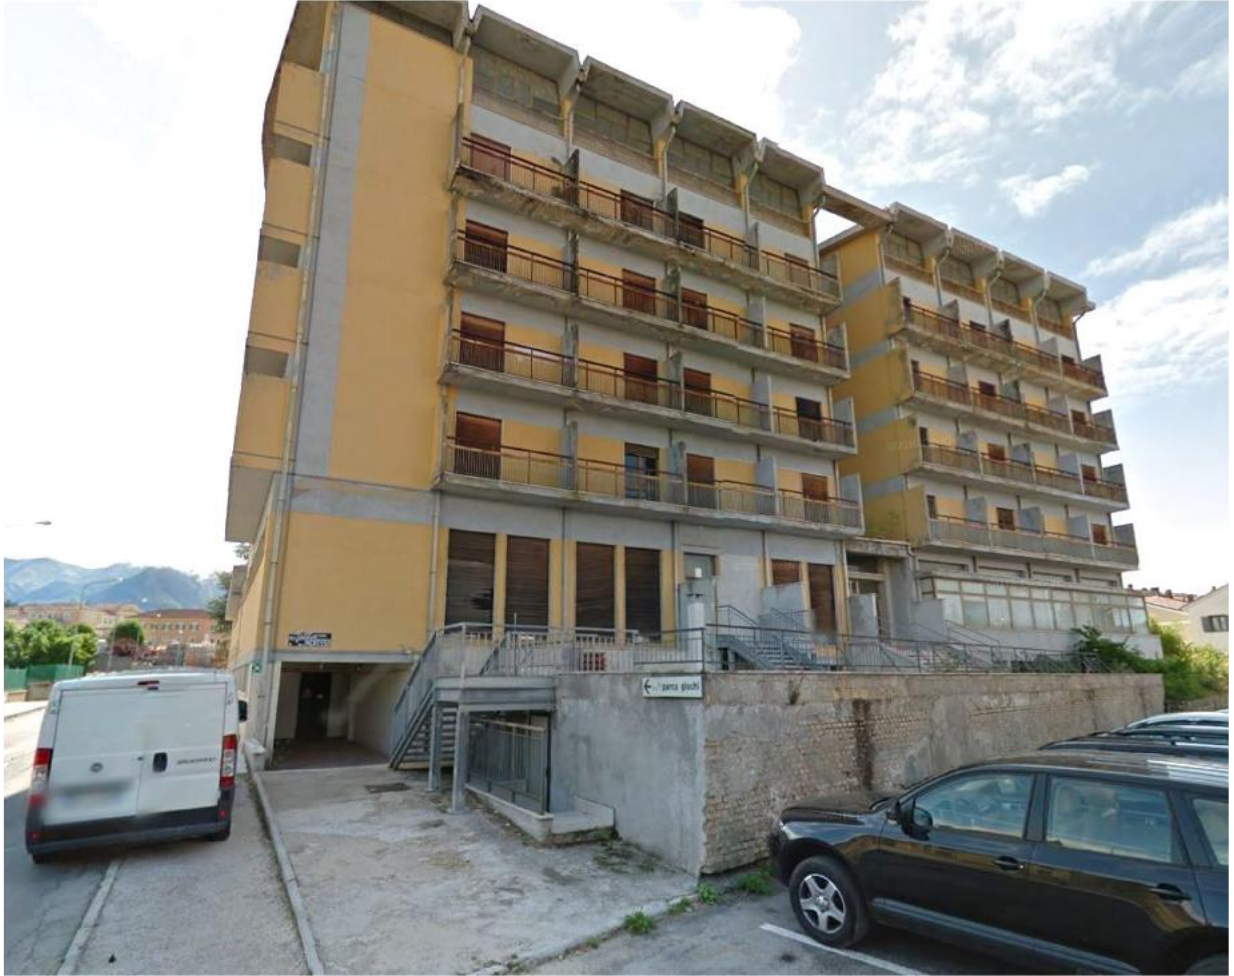
**Edificio C3: cemento armato, 7 impalcati**

Situazione pre sisma

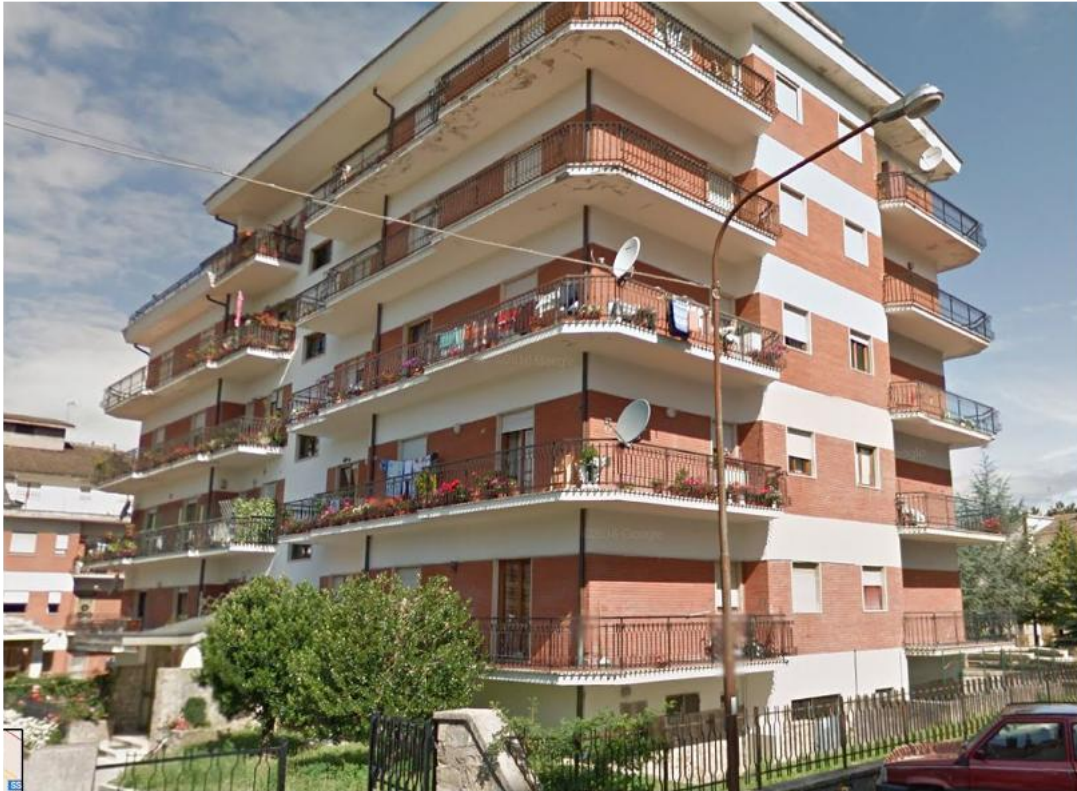
**Edificio C4: cemento armato, 6 impalcati**

Situazione pre sisma

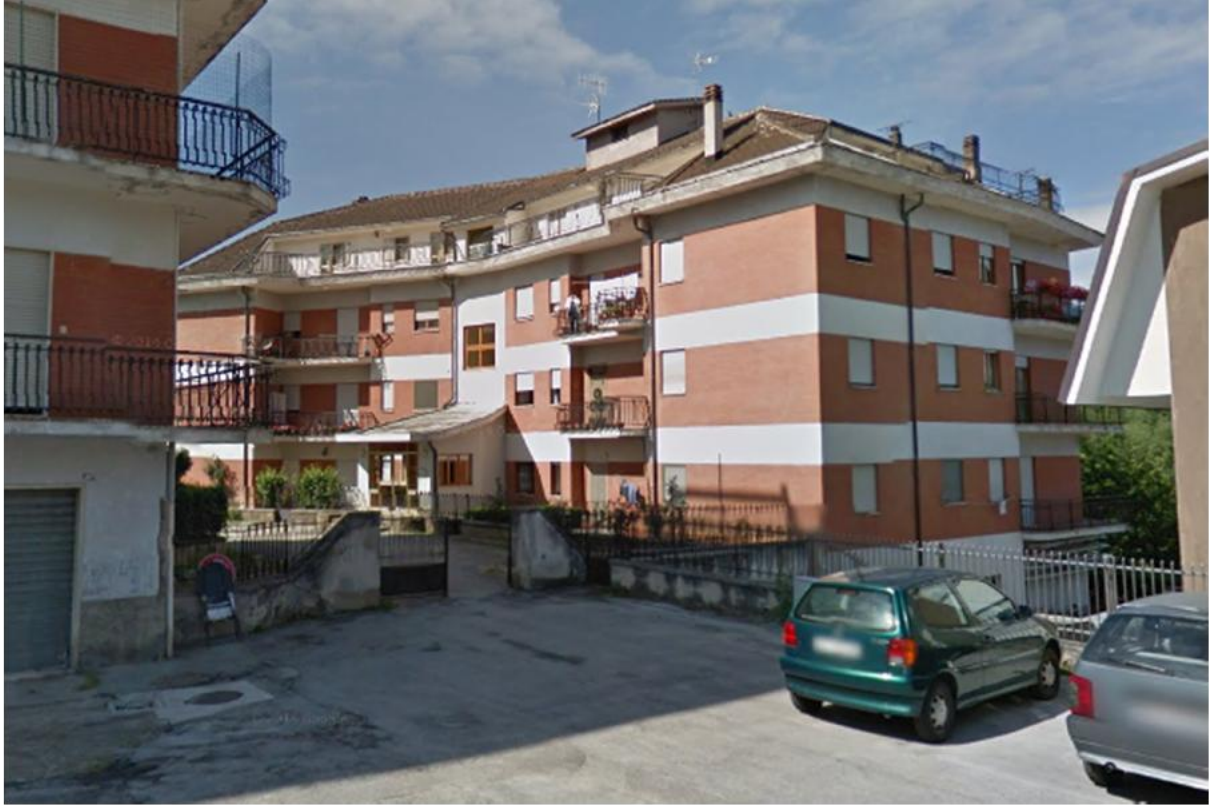
**Edificio C5: cemento armato, 4 impalcati**

Situazione pre sisma

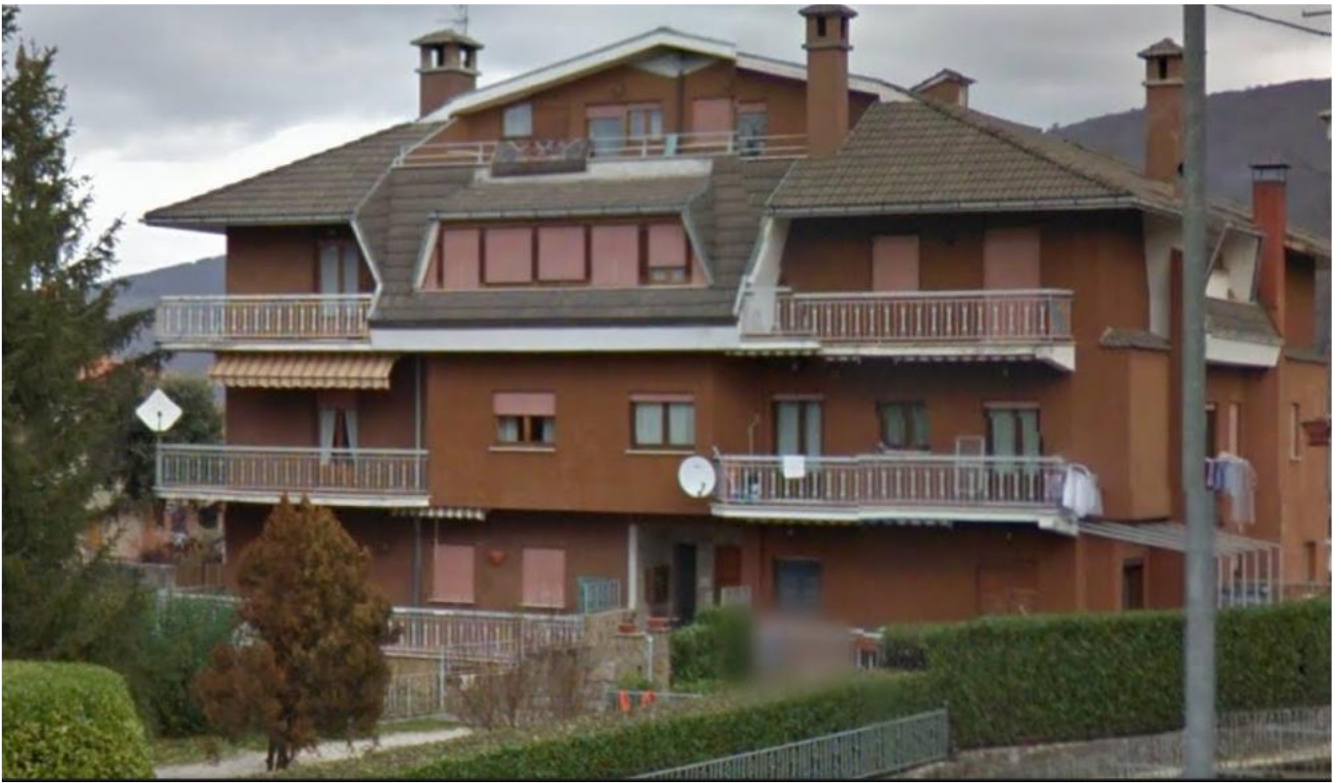
**Edificio C6: cemento armato, 5 impalcati**

Situazione pre sisma

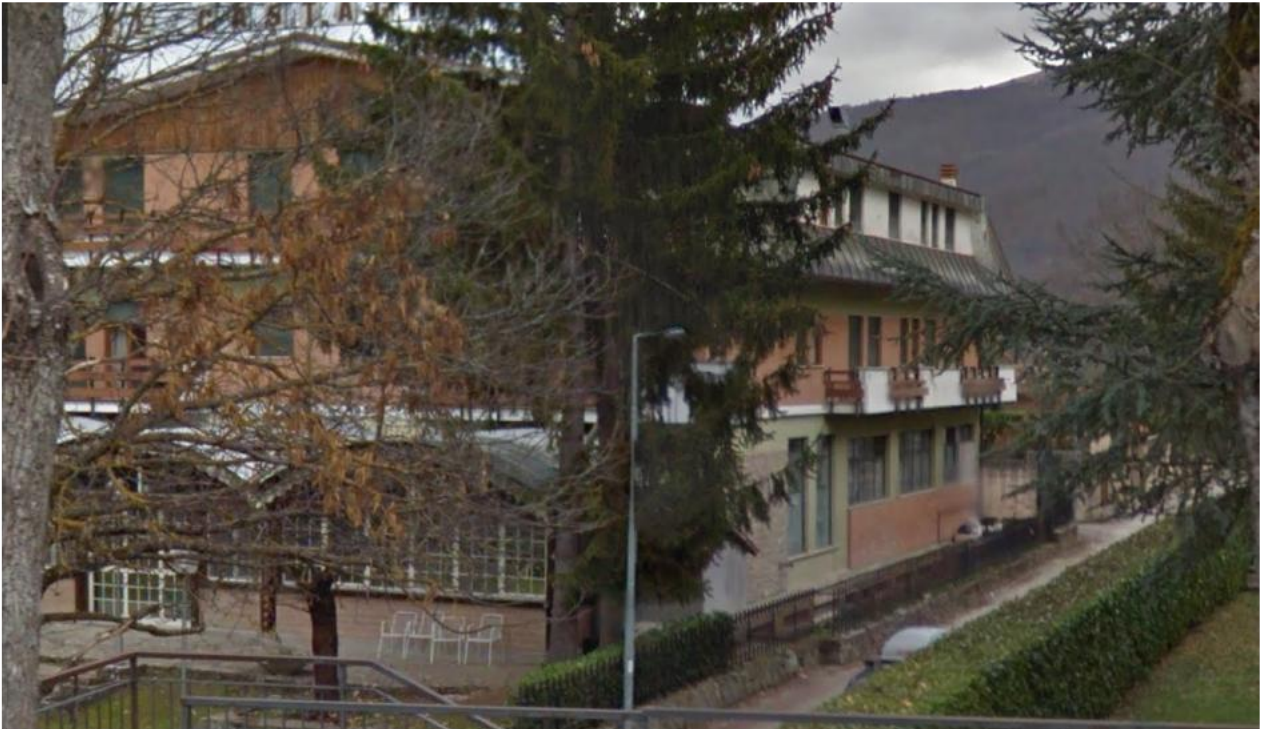
**Edificio C7: cemento armato, 3 impalcati**

Situazione pre sisma

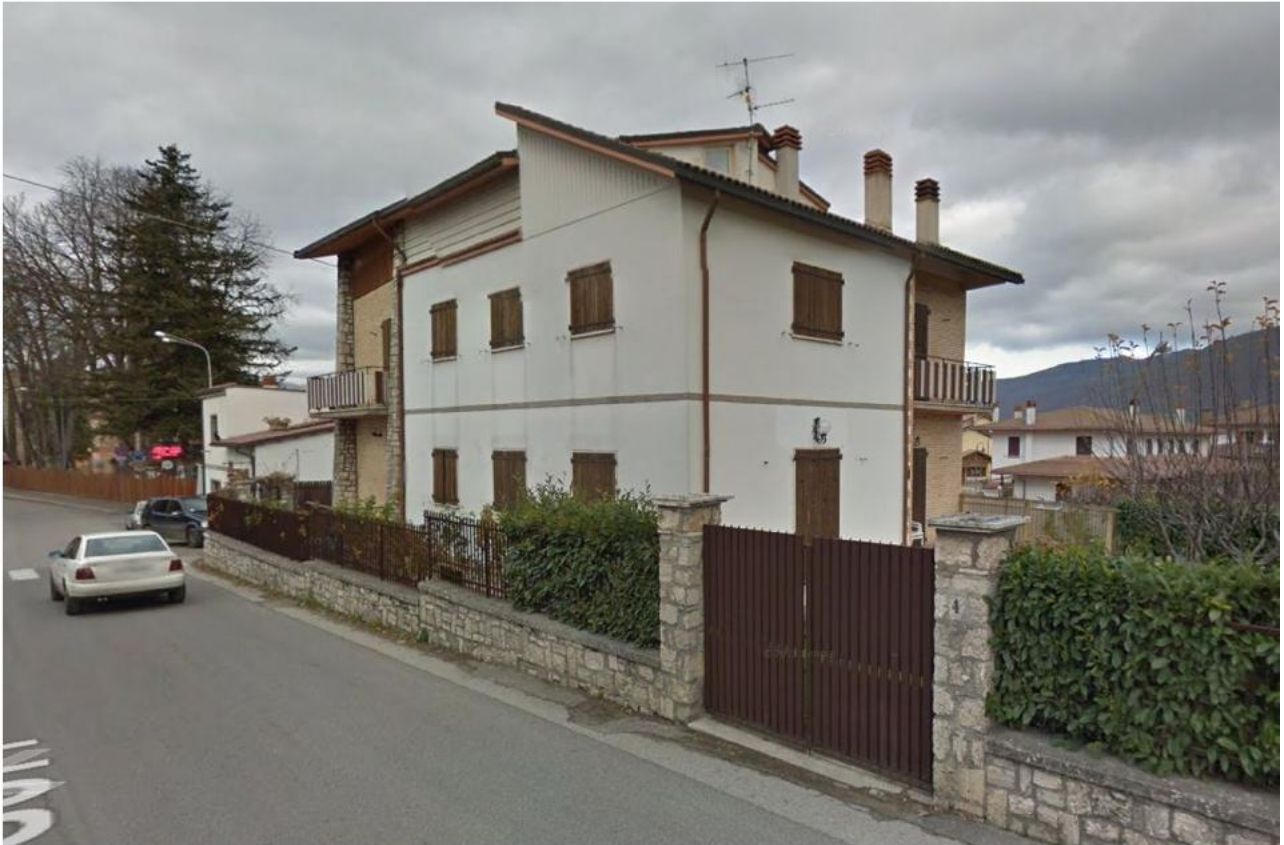
**Edificio M1: muratura, 2 impalcati**

Situazione pre sisma

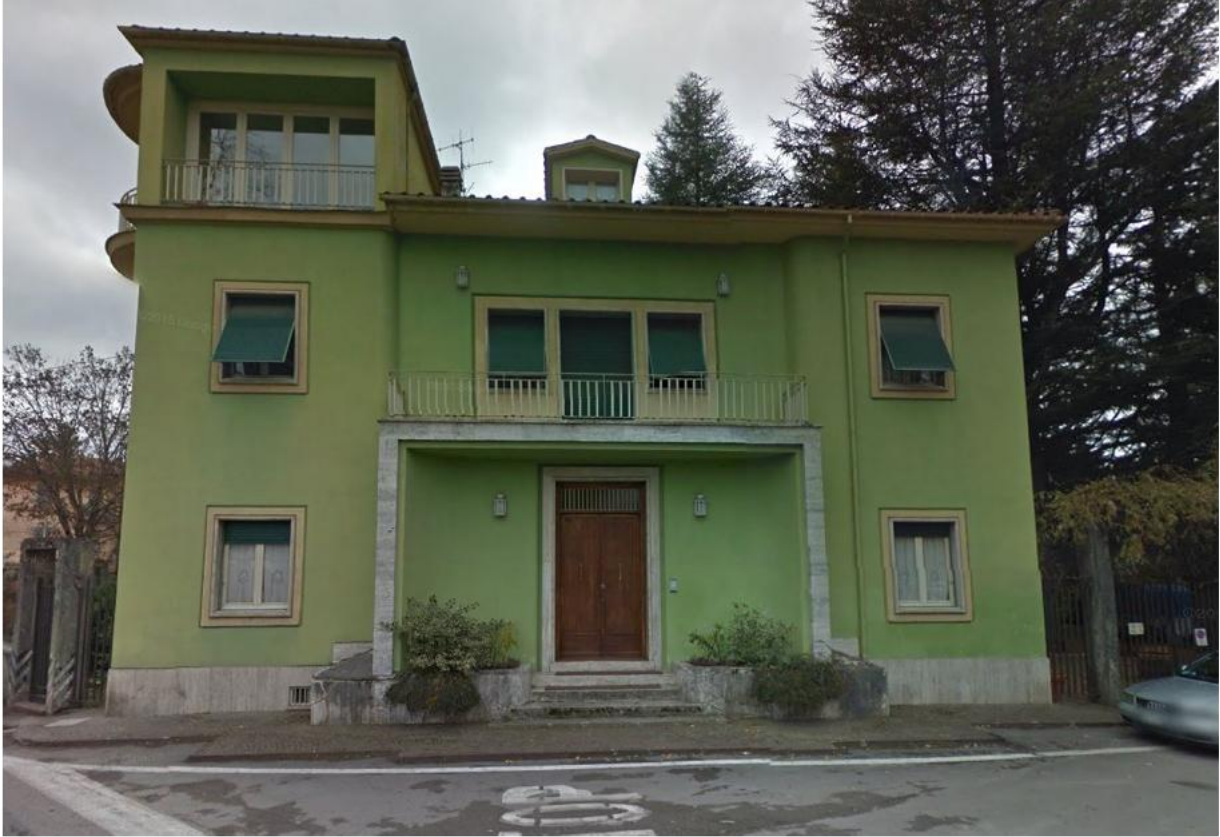
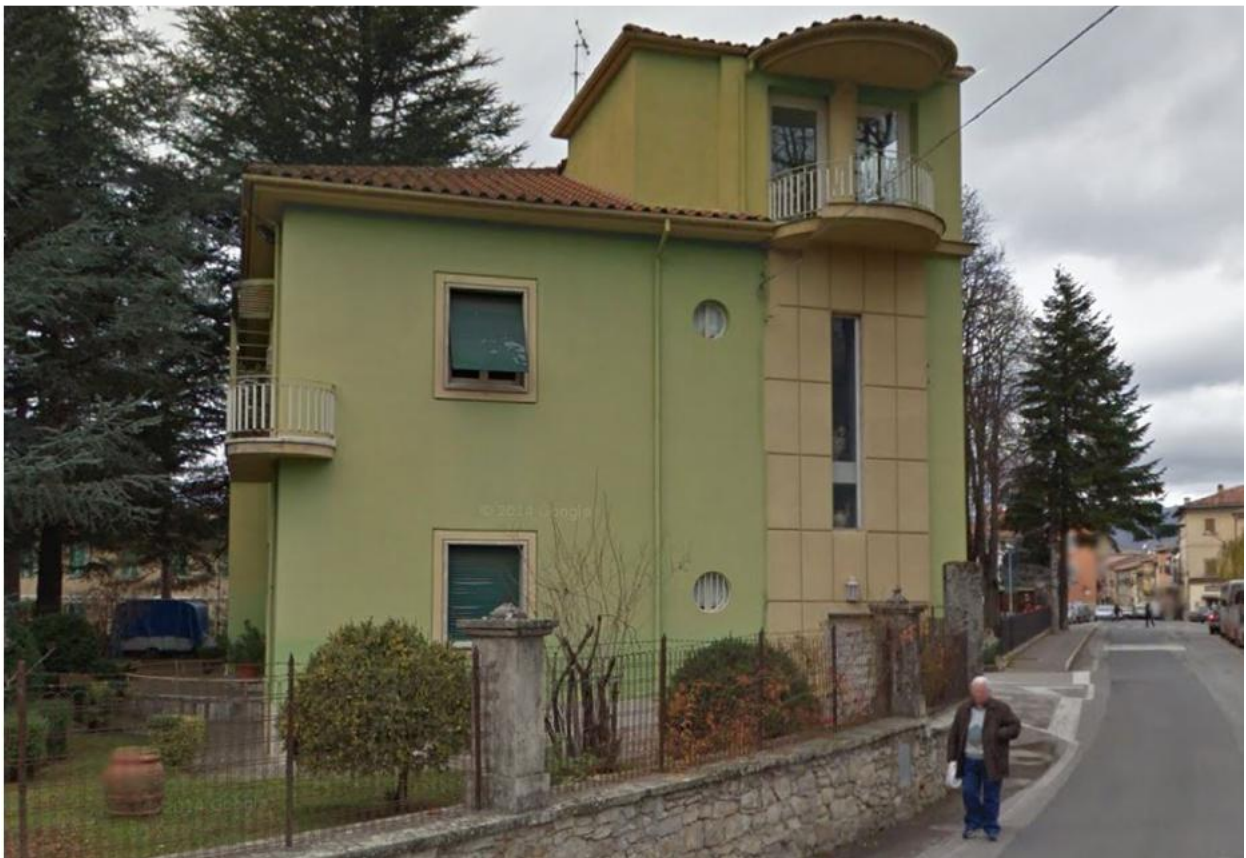
**Edificio M2: muratura, 3 impalcati**

**Situazione pre sisma**

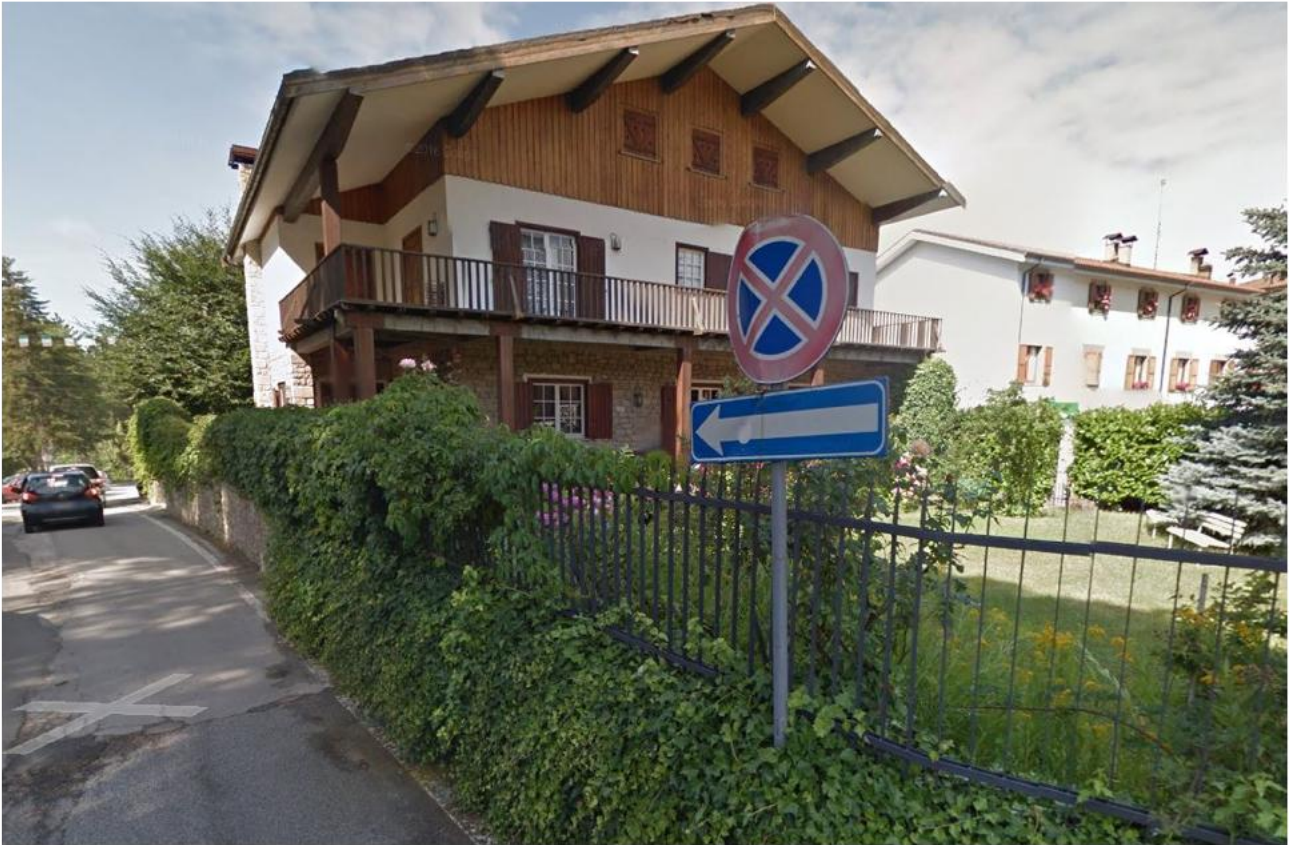
Edificio M4: muratura, 2 impalcati

Situazione pre sisma

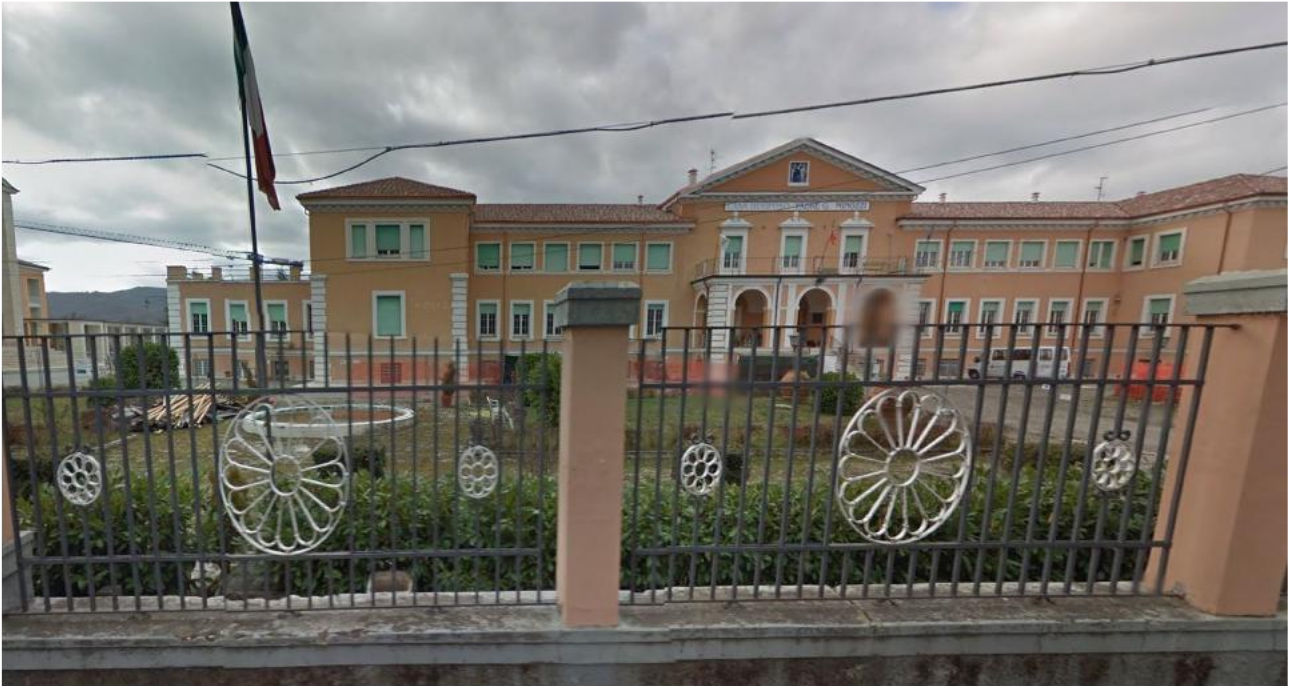
**Edificio M5: misto muratura-c.a., 3 impalcati**

Situazione pre sisma

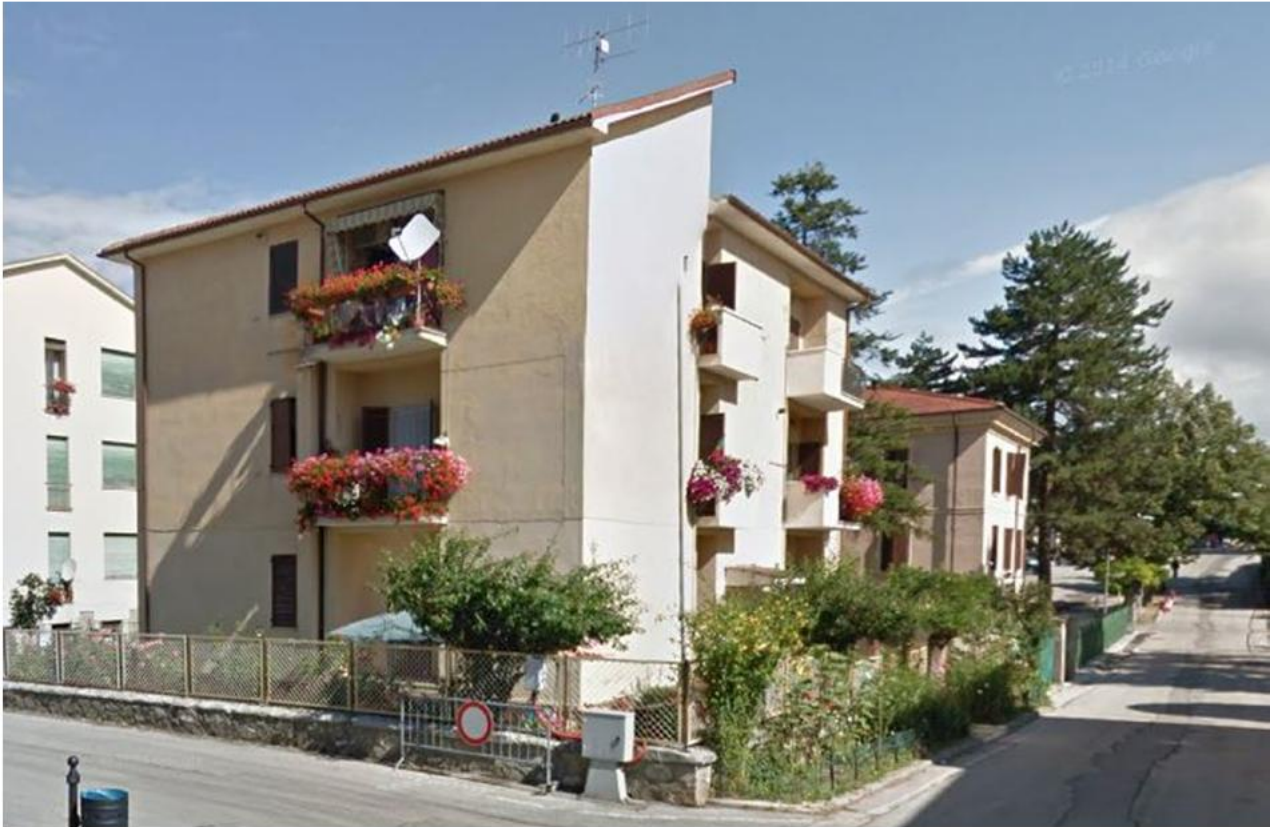
Edificio M6: muratura, 3 impalcati

Situazione pre sisma

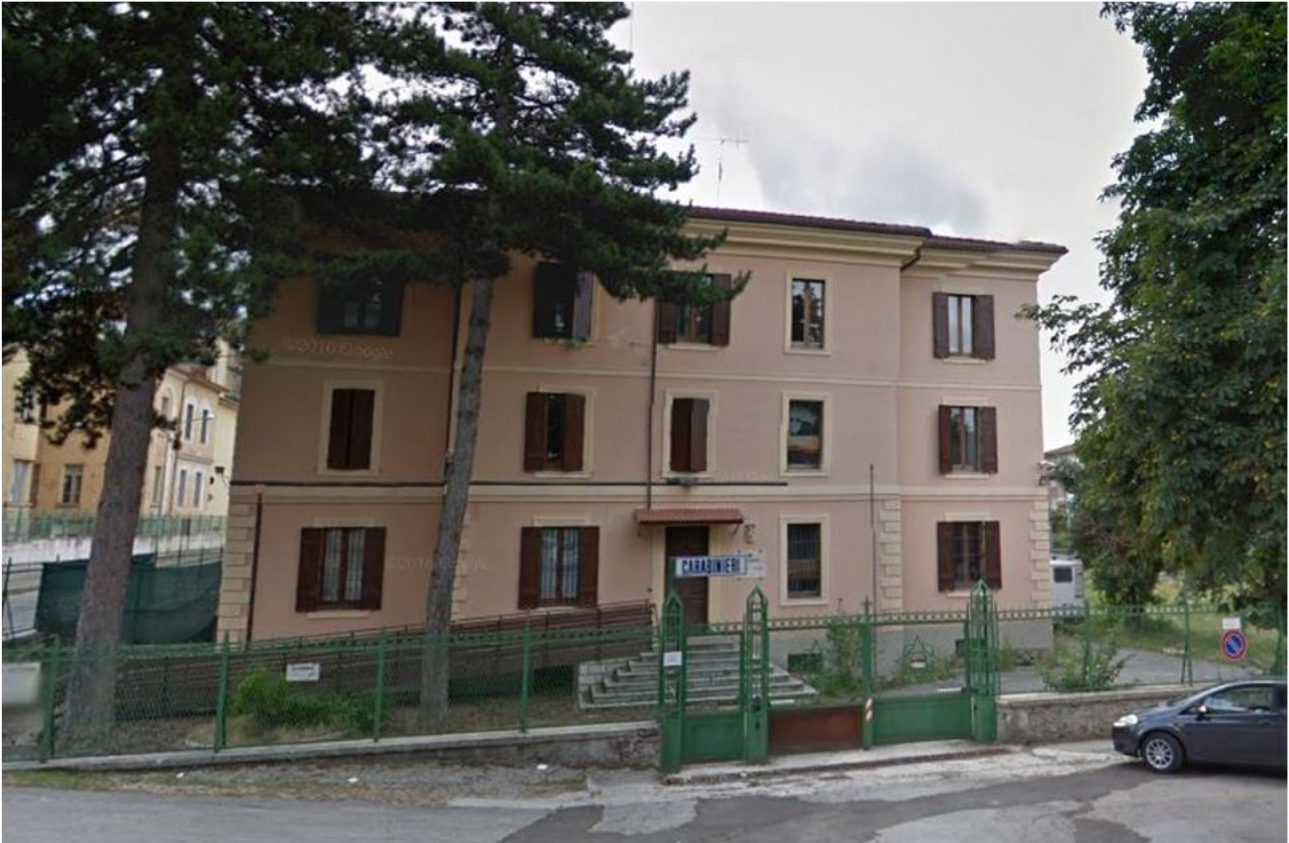
**Edificio M7: muratura, 3 impalcati**

Situazione pre sisma

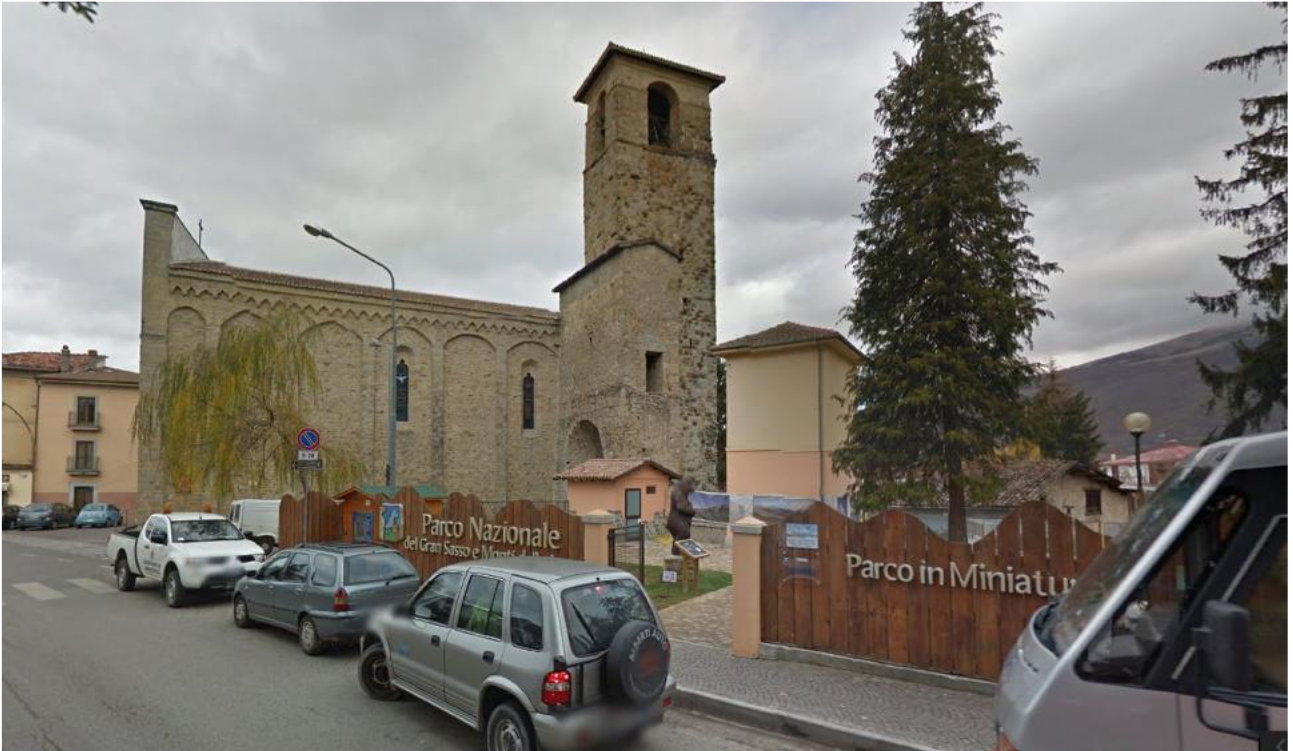
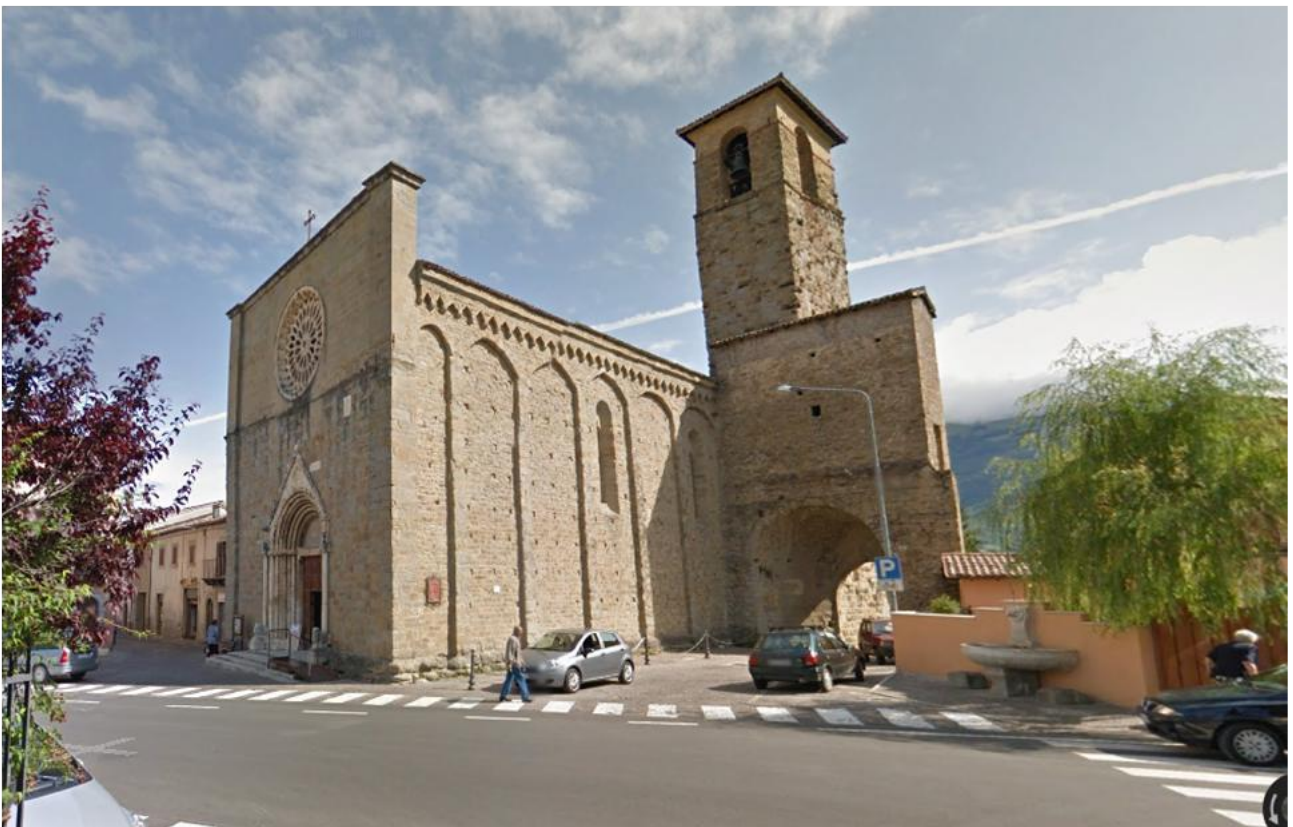
Edificio M8: muratura, 1 impalcato

Situazione pre sisma

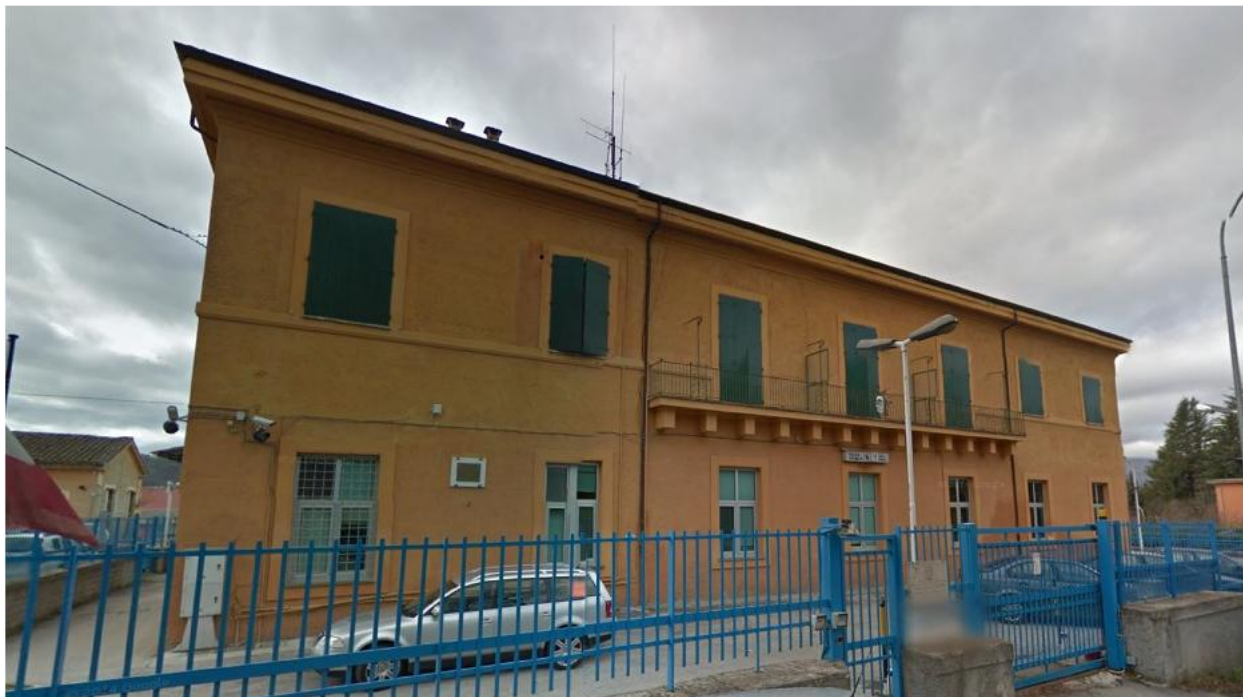
**Edificio M9: misto muratura-c.a., 2 impalcati**

Situazione pre sisma

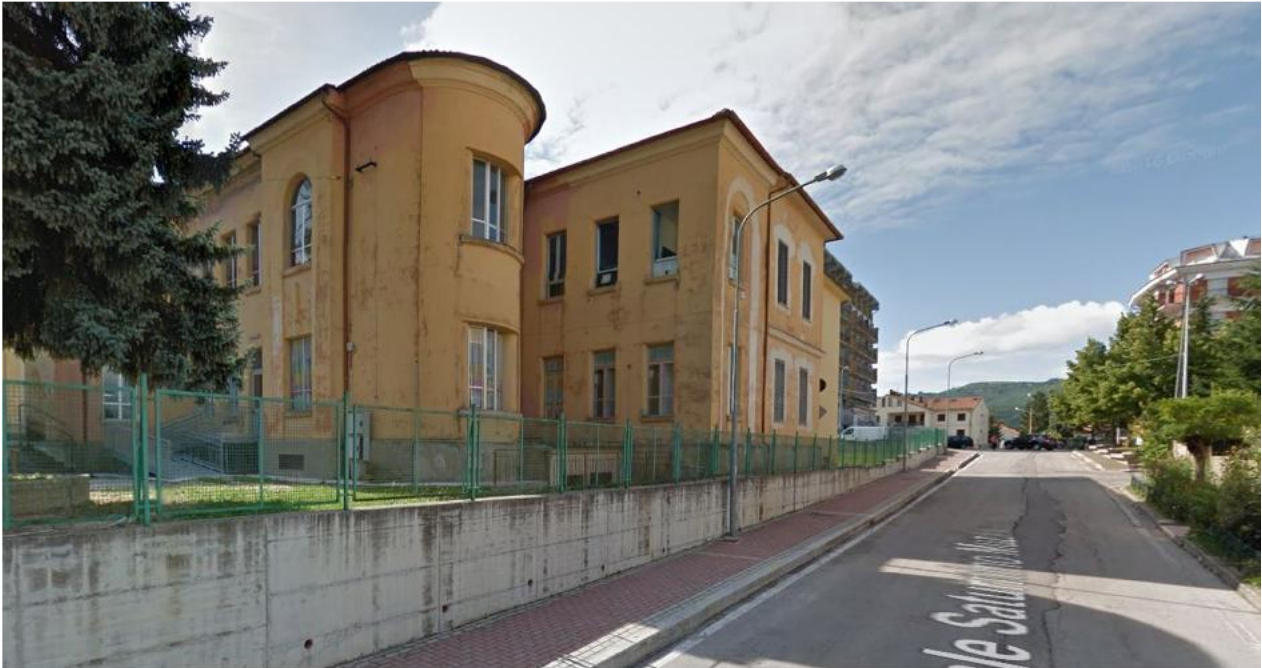
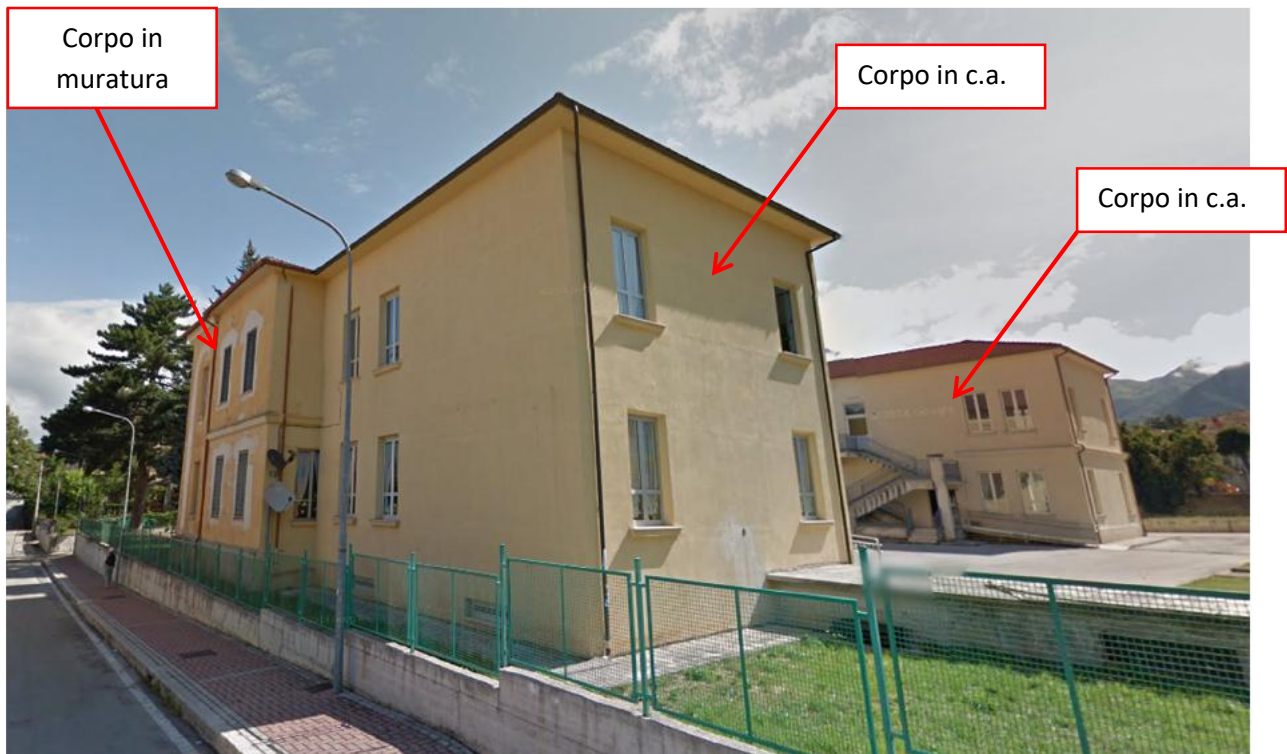
**Edificio Scolastico Romolo Capranica: presenza di edifici in muratura ed in c.a. giuntati**

Situazione pre sisma

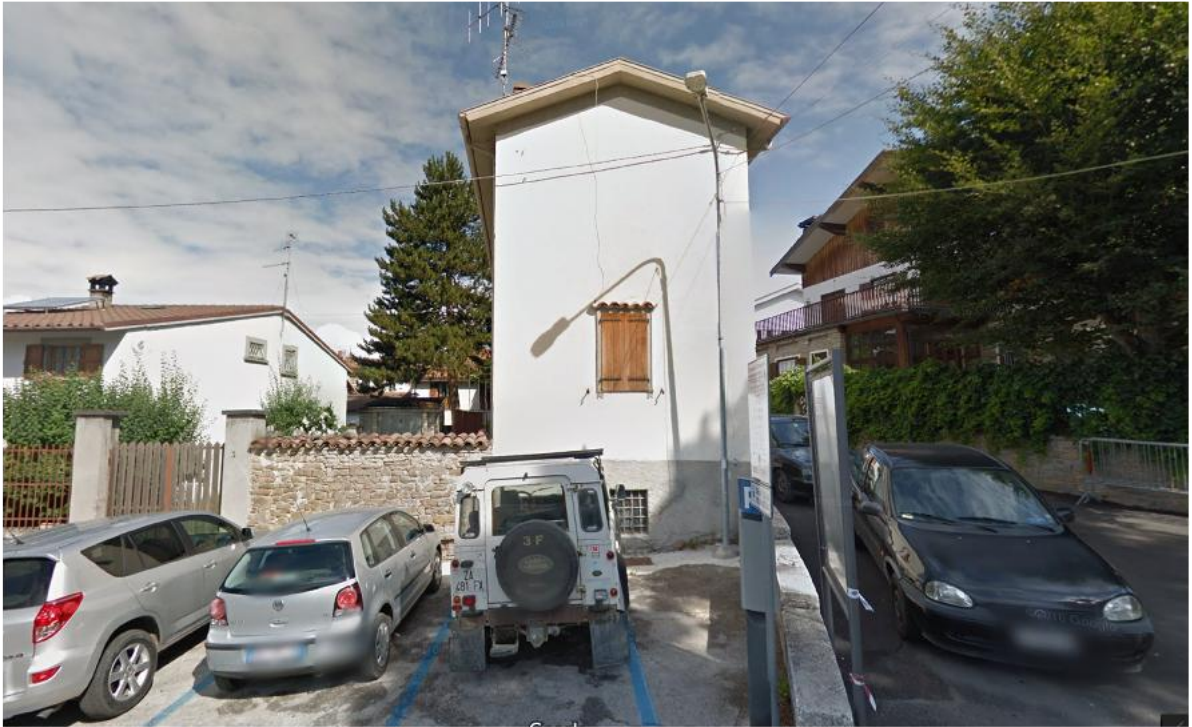
**Edificio M19: Muratura, 3 impalcati**

Situazione pre sisma

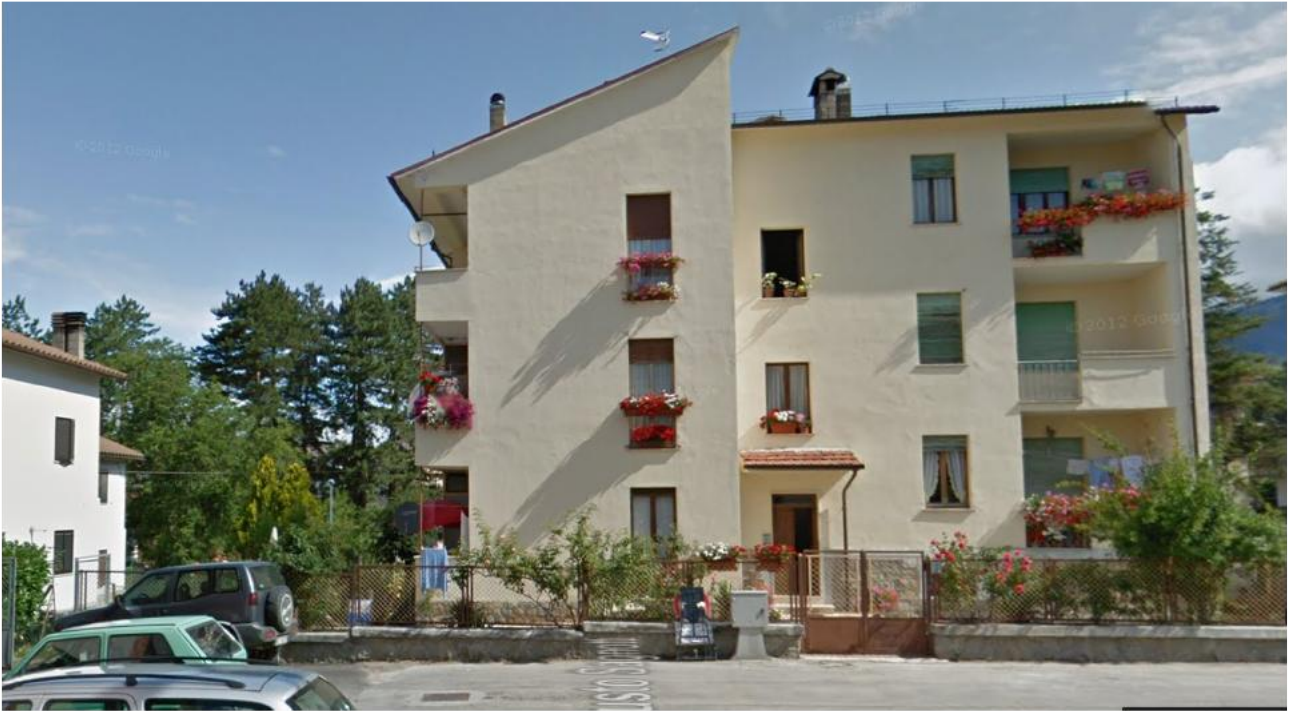
**Edificio M26: Muratura, 4 impalcati**

Situazione pre sisma
