Rete dei Laboratori Universitari di Ingegneria Sismica

Terremoto dell'Emilia Romagna – Maggio 2012

Report preliminare sui danni riscontrati in alcuni edifici pubblici
dei comuni di San Pietro in Casale (BO), Bondeno (FE) e
Bomporto (MO) in seguito agli eventi sismici del 20 e 29 Maggio
2012

Rilievi e Verifiche di Agibilità dal 31/05/12 al 03/06/2012

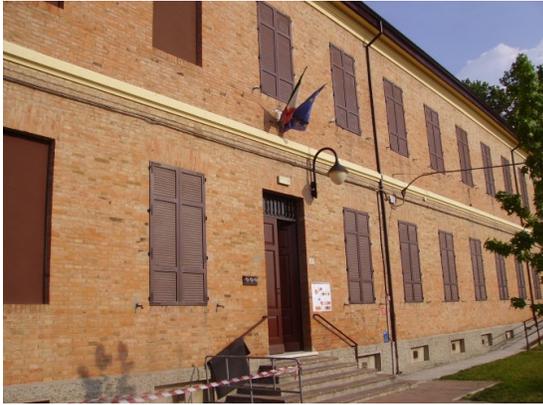
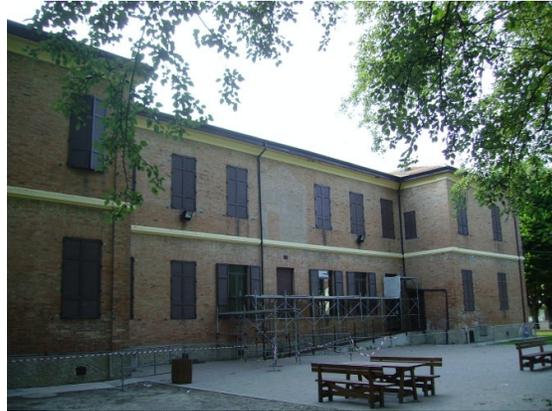
La scuola elementare di Maccaretolo, realizzata nel tra 11 1919 ed il 1945, ha una superficie più o meno rettangolare di circa 500 mq che si sviluppa su 3 livelli (Fig. 1). Essa presenta la struttura portante verticale costituita da pareti, aventi spessore di 28 cm, realizzate con muratura di mattoni pieni a due teste. Gli impalcati sono realizzati con travi e soletta rigida privi di cordoli e catene, mentre la copertura è del tipo spingente leggera.

Figura 1. Viste anteriore e posteriore della scuola di “Maccareto”

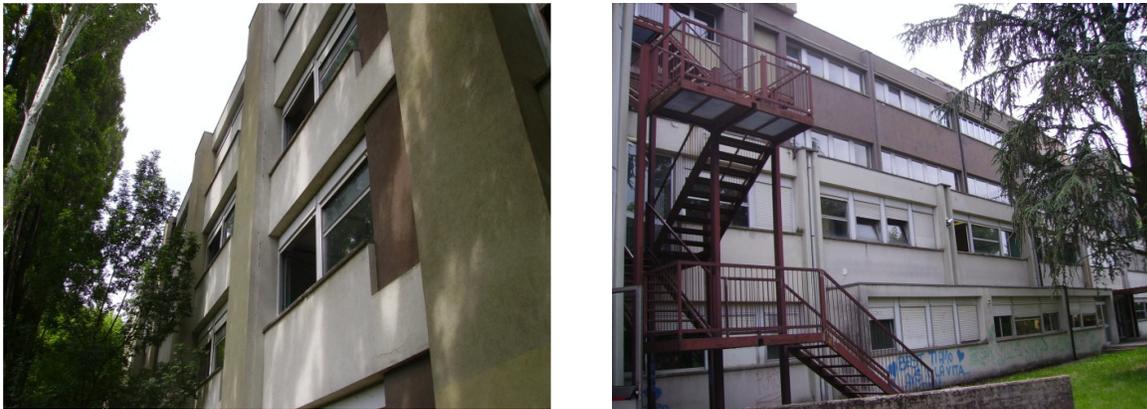
La scuola media “Bagnoli” è costituita da due corpi di fabbrica aventi forma rettangolare che si sviluppano su 5 livelli (Fig. 4). Tali corpi, tra loro giuntati, sono stati costruiti in epoche diverse. Il corpo più vecchio è stato edificato tra il 1972 ed il 1981, mentre quello più recente negli ultimi dieci anni.

Figura 4. I due corpi di fabbrica costituenti la scuola "Bagnoli"

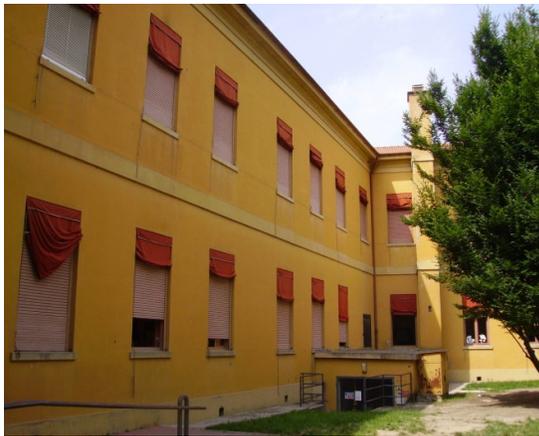
a)

La scuola elementare “De Amicis” è costituita da due edifici costruiti in epoche diverse, l'uno costruito prima del 1919 (Fig. 8a) e l'altro tra il 1945 ed il 1961 (Fig. 8b). Sebbene collegate da una passerella in acciaio al primo livello, è lecito considerare le due strutture come autonome.

Figura 8. Viste posteriore dell'edificio antico (a) e della parte nuova (b) della scuola "De Amicis"

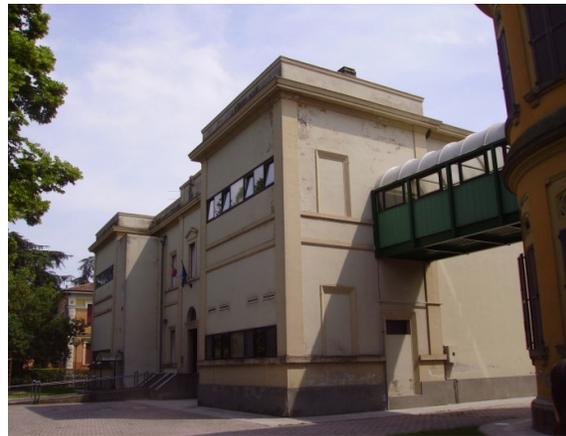
b)

Analogamente, la costruzione più recente presenta una struttura verticale dello stesso tipo di quella dell'edificio realizzato per primo ed una pianta dalla forma irregolare.

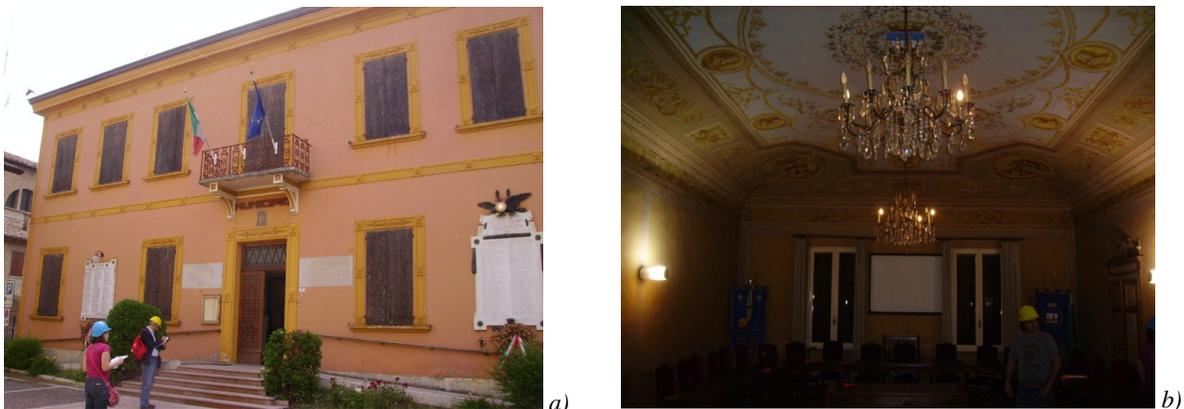
Il municipio di Bomporto, realizzato prima del 1919, è costituito da una costruzione regolare in pianta ed in alzato con struttura in muratura portante (Fig. 11a). Gli impalcati sono sia di tipo ligneo che misti in ferro e tavelloni. E' presente inoltre una volta a schifo che copre la sala consiliare (Fig. 11 b). Le fondazioni sono del tipo ad archi rovesci.

Figura 11. Viste del municipio: facciata principale (a) e sala consiliare (b)

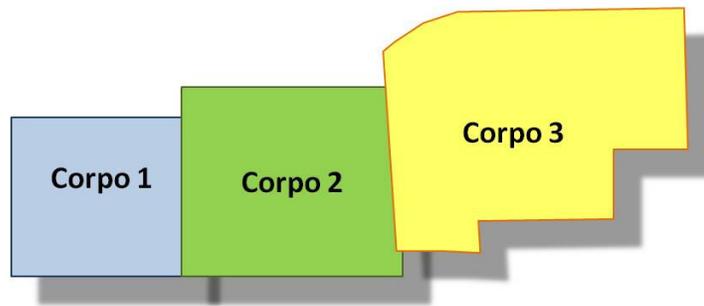
L'edificio scolastico “Ciro Menotti” rappresenta un aggregato costituito da tre diverse unità strutturali tra loro giuntate (Fig. 13)

Figura 13. Schema generale della scuola elementare “Menotti”

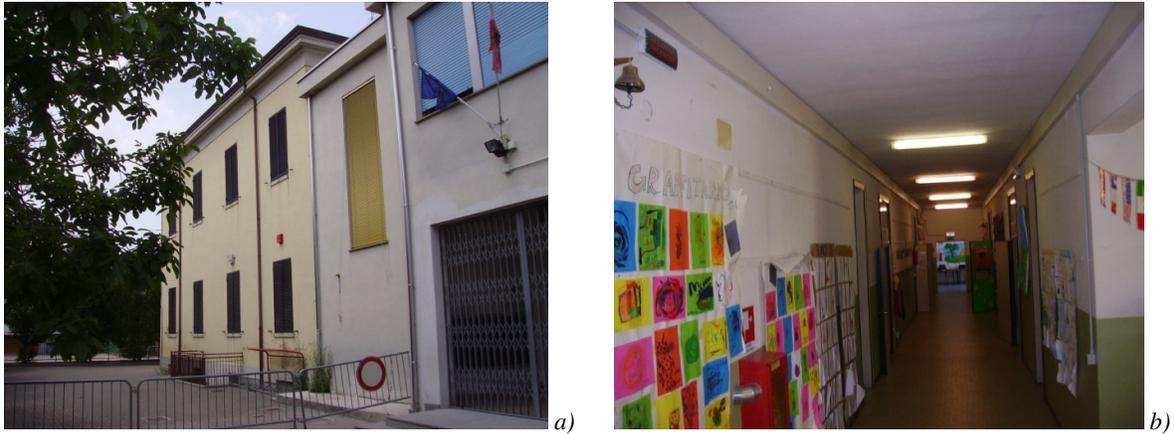
La più antica di esse, costruita prima del 1919, (Fig. 14a) presenta una struttura in muratura portante perfettamente analoga a quella delle strutture precedenti e solai misti in putrelle e tavelloni (Fig. 14b).

Figura 14. Corpo in muratura della scuola “Menotti”: vista esterna (a) e vista del corridoio (b), in cui è evidente l’orditura dei solai in ferro e tavelloni

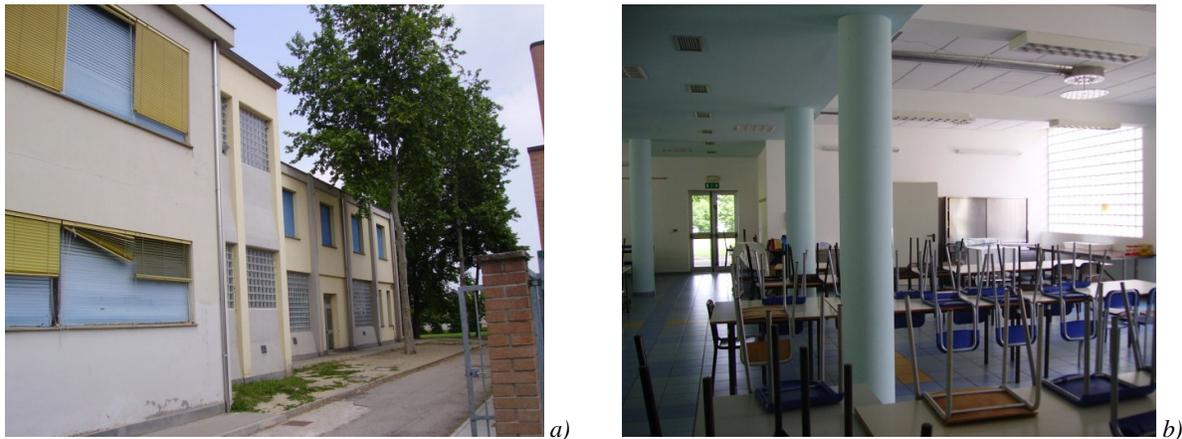
L'edificio non è caratterizzato da alcun tipo di danneggiamento significativo visibile sia all'interno (Fig. 17b) che all'esterno. Tuttavia, anche in questo caso, la mancanza di travi di collegamento in direzione trasversale ai telai sismo-resistenti rende la struttura particolarmente vulnerabile nei confronti delle azioni sismiche. Pertanto se ne richiede l'opportuno adeguamento sismico in accordo alle disposizioni della norma vigente.

Figura 17. Corpo in c.a. di recente edificazione: vista esterna (a) e mensa (b)

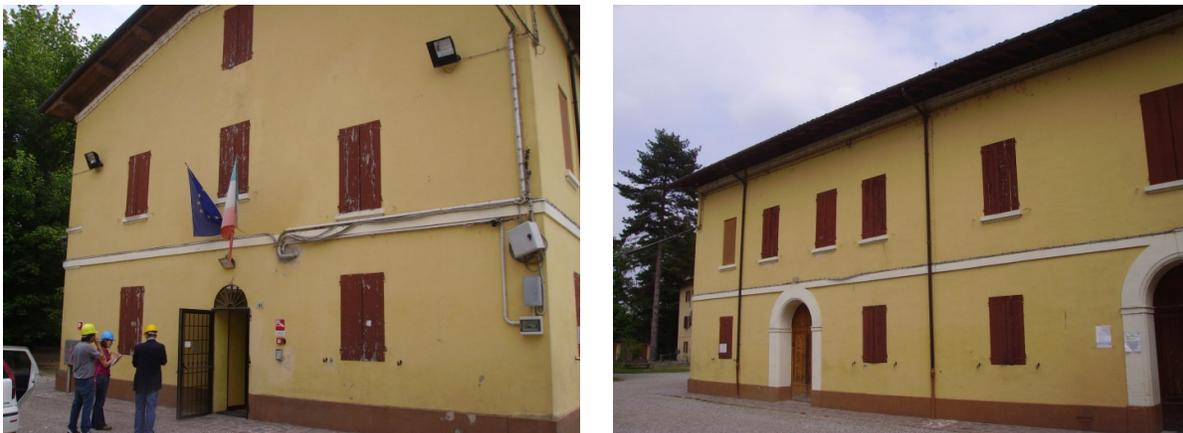
La scuola elementare “Sorelle Luppi” è una costruzione edificata prima del 1919 e, per il suo pregio architettonico, risulta attualmente coperta da vincolo della Soprintendenza per i Beni Architettonici (Fig. 19). La struttura portante è caratterizzata dalla tipica muratura in mattoni pieni a due teste con orizzontamenti costituiti da travi con soletta deformabile senza cordoli e catene.

Figura 19. Viste anteriore e posteriore della scuola “Sorelle Luppi”

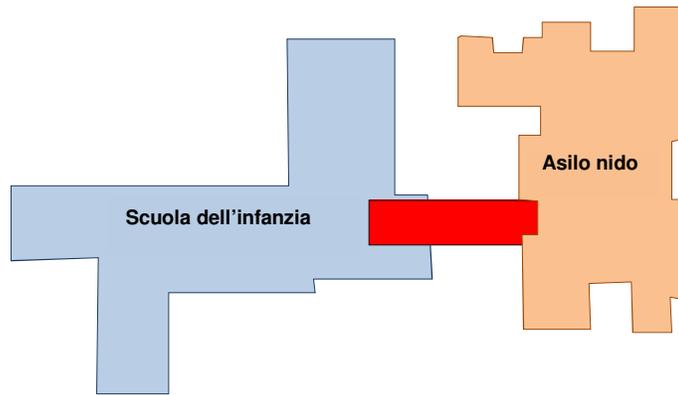
Il complesso scolastico di Bondeno è costituito da due edifici monopiano, costruiti in epoche diverse e collegati tra loro attraverso un passaggio centrale (Fig. 24 e Fig. 25).

Figura 24. Schema generale del complesso scolastico "Margherita"

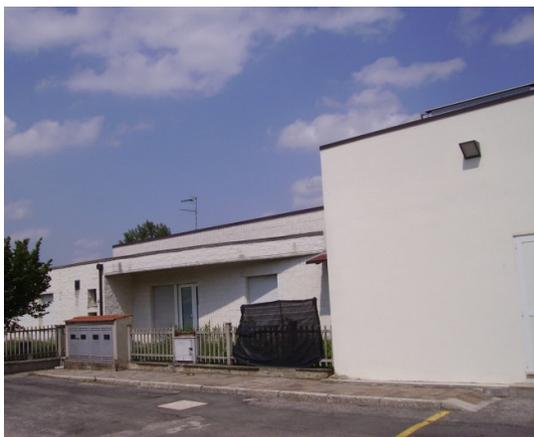
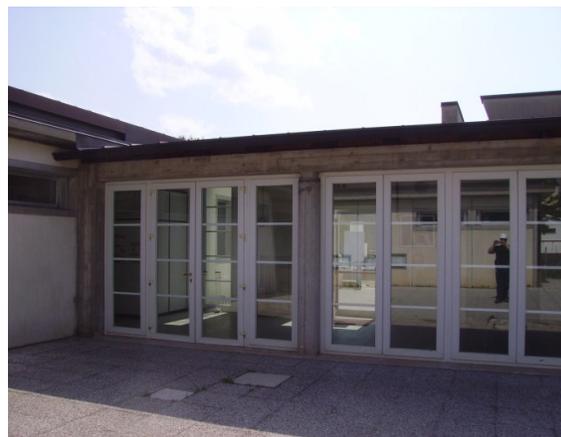
Figura 25. Vista dei due corpi di fabbrica del complesso "Margherita" (a) e del passaggio che le collega (b)

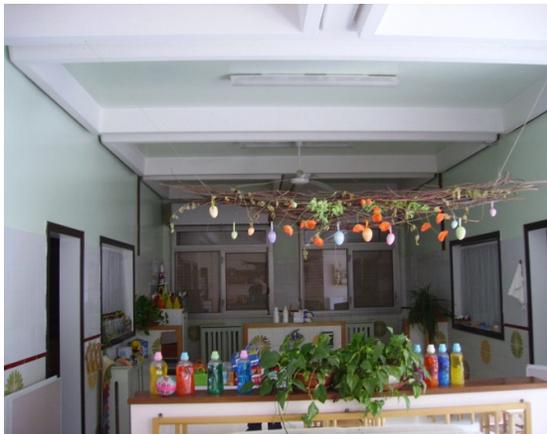
a)

Il corpo meno recente è stato costruito negli anni '80 ed ospita l'asilo nido (Fig. 26a). L'edificio, caratterizzato da una struttura a pareti portanti in c.a.p., non ha subito danneggiamenti significativi, mostrando lesioni diffuse ma di piccola entità. In particolare, sono state riscontrate lesioni orizzontali nelle pareti portanti (Fig. 26b) e verticali in corrispondenza dell'attacco parete-solaio e dell'incrocio tra due pannelli ortogonali (Fig. 27).

Figura 26. Vista interna (a) e lesioni in una parete in c.a.p. (b) dell'asilo nido

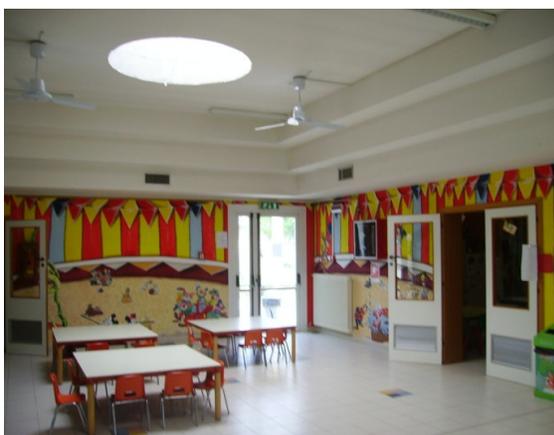
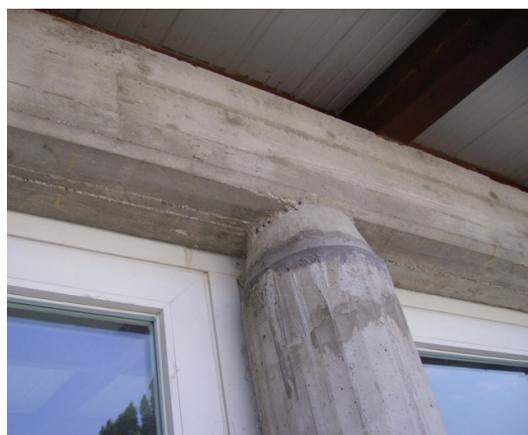
Il secondo fabbricato del complesso, costruito nel corso dell'ultimo decennio, presenta una tipologia strutturale a telaio in cemento armato. La struttura ha fornito una buona risposta strutturale nei confronti del sisma, non avendo riportato nessun danno degno di nota (Fig. 28).

Figura 28. La scuola dell'infanzia del complesso "Margherita" (a) ed una vista di dettaglio dell'attacco trave-pilastro (b)

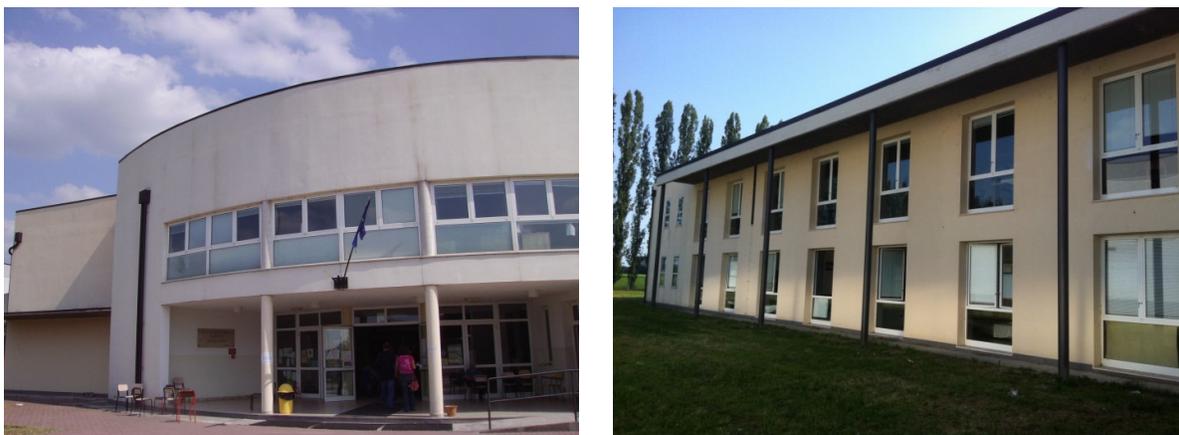
La scuola media “Bonati” (Fig. 29) è una costruzione in cemento armato edificata dopo il 2005. Essa è collegata alla propria palestra attraverso un passaggio coperto (Fig. 30a)

Figura 29. Viste esterne della scuola media “Bonati”

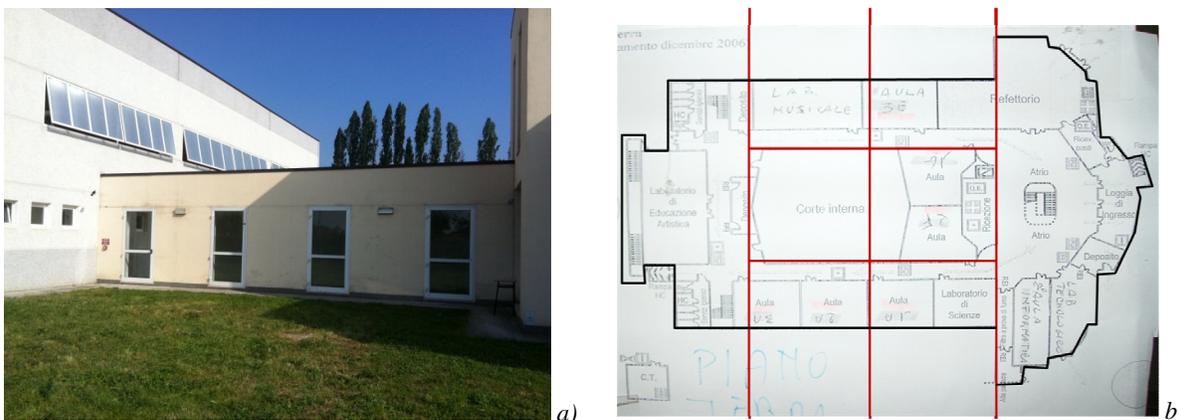
Data la forte irregolarità planimetrica, l’edificio è stato diviso in sei corpi di fabbrica opportunamente giuntati tra loro (Fig. 30b). Tuttavia, poiché i giunti sismici non sono stati eseguiti a regola d’arte, i principali danni si sono riscontrati proprio in corrispondenza di essi. Significative sono, infatti, le lesioni verticali dell’intonaco in prossimità del pilastro binato (Fig. 31), del solaio (Fig. 32a) e del pavimento (Fig. 32b).

Figura 30. Padiglione di collegamento tra la scuola media “Bonati” e la palestra (a) e schema planimetrico del complesso scolastico con indicazione (in rosso) dei giunti strutturali (a)

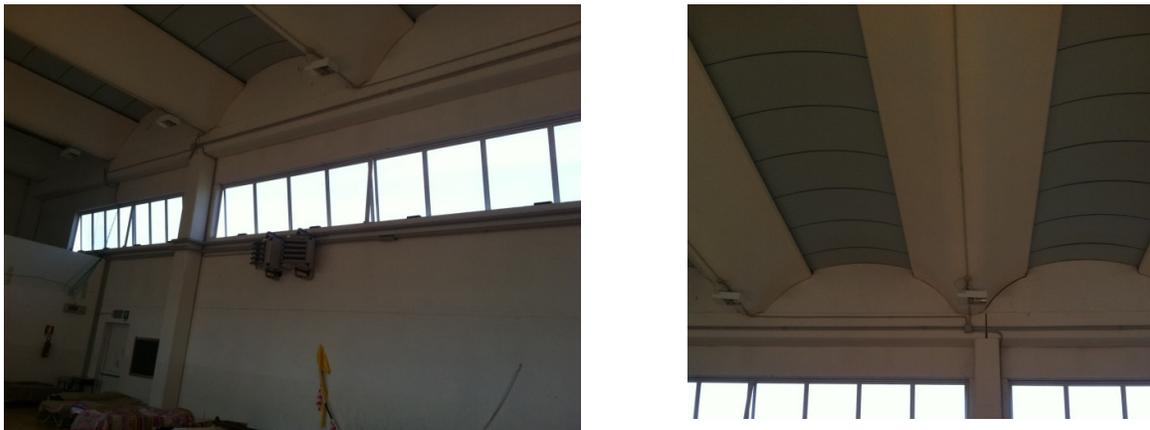
La palestra della scuola media “Bonati” è costituita da una struttura in cemento armato prefabbricata costituita da travi semplicemente appoggiate ai pilastri e pannelli di chiusura anch’essi con struttura prefabbricata in c.a. (Fig. 33).

Il capannone, che assolve funzione strategica al pari della scuola, presenta danni rilevanti alle pannellature di chiusura. Alcune di esse, infatti, essendo mal collegate alle colonne, hanno subito un meccanismo di ribaltamento verso l’esterno che ha provocato il distacco dalle colonne stesse (Fig. 34a). In particolare, è stata evidenziata una lesione verticale estesa su quasi tutta l’altezza dell’edificio. Inoltre si è registrato il martellamento fra il corpo della palestra ed il tunnel di collegamento fra la scuola e la palestra stessa (Fig. 34b).

Figura 33. Viste interne della palestra della scuola media "Bonati"

Per le ragioni sopra esposte, data l'assenza di collegamenti travi-pilastrati e l'inefficienza di quelli pilastri-pareti, l'edificio si presenta particolarmente vulnerabile nei confronti del sisma e richiede pertanto appropriati interventi che ne migliorino il comportamento sismico globale.
