Chiese del Mantovano, sisma 2012 - Analisi dei danni e dei costi di riparazione e miglioramento

WP5 Task 5.3 – Interventi su edifici vincolati e/o di culto

UR04 Politecnico di Milano: L. Cantini, C. Chesi, M.A. Parisi, M. Acito, S. Barbò

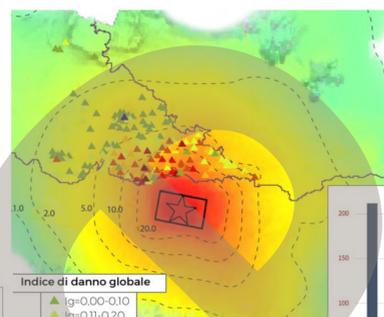
LA DISTRIBUZIONE DEI DANNI

653 beni totali segnalati in Regione Lombardia
212 Chiese
188 della provincia di Mantova
470 Schede di Rilievo del Danno compilate, di cui 159 Chiese
