Modulo I - L'applicazione delle linee guida per i ponti esistenti

Lezione 3

La valutazione della classe di attenzione strutturale e fondazionale

Scenari di casi studio (i)

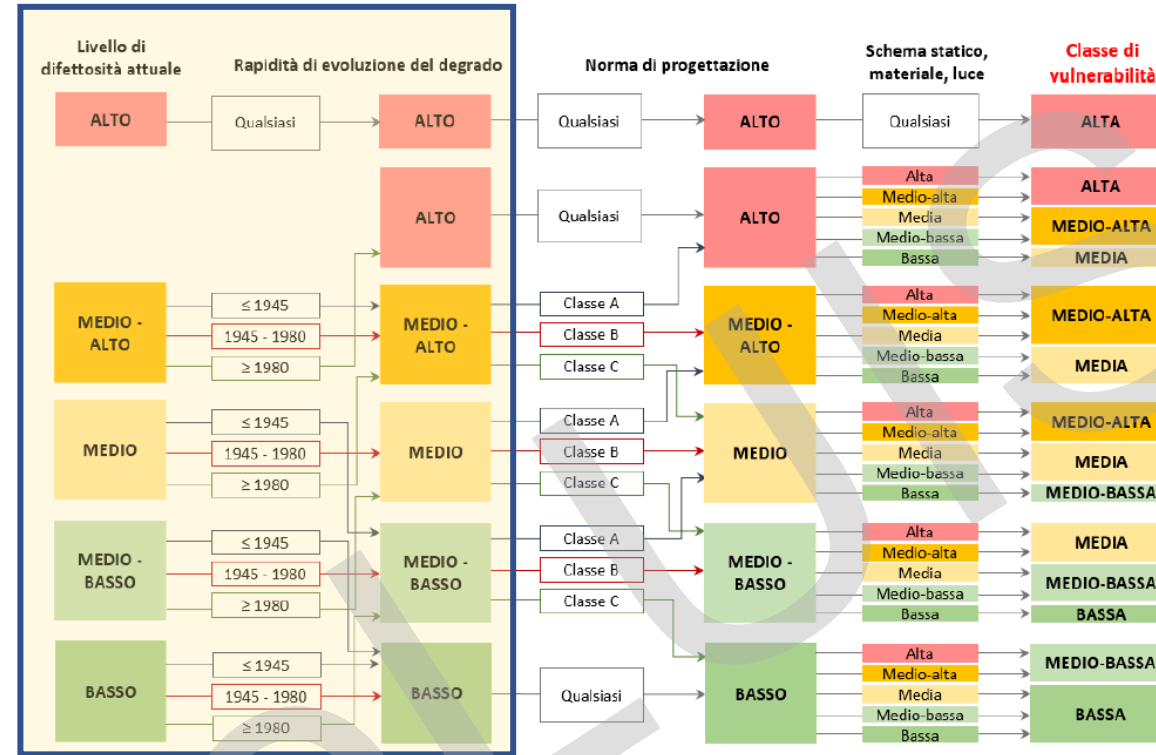
Figura 4.2. – Determinazione della classe di vulnerabilità strutturale e fondazionale.

Il fattore vulnerabilità dipende da diversi parametri; in particolare:

- Parametri principali: livello di difettosità, schema strutturale, luce, materiale e numero di campate;
- Parametri secondari: rapidità di evoluzione del degrado e norma di progettazione

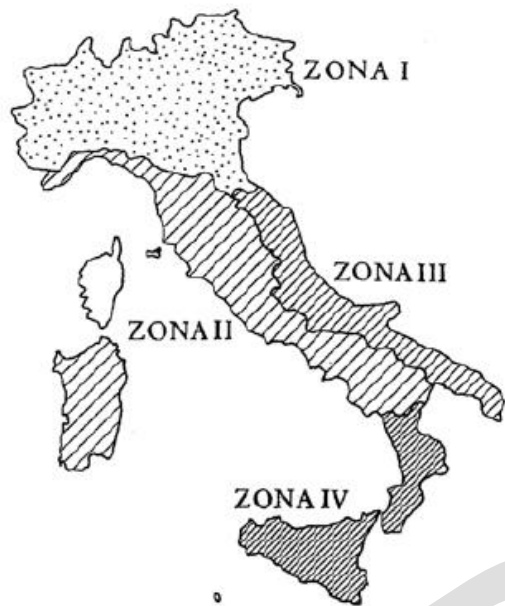
Da NTC 2018 Fig. 3.5.1 – Zone della temperatura dell'aria esterna

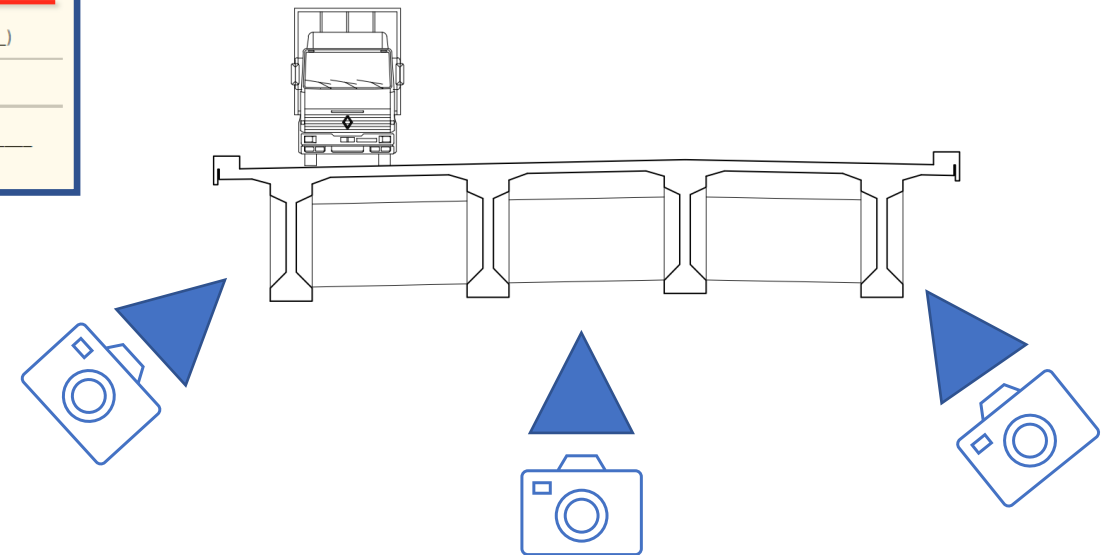
Importante potere accedere al di sotto del ponte e ispezionare entrambi i prospetti.

Le travi di bordo dell'impalcato sono in genere le più sollecitate e quelle maggiormente esposte a fenomeni di degrado, risulta pertanto importante poterle ispezionare.

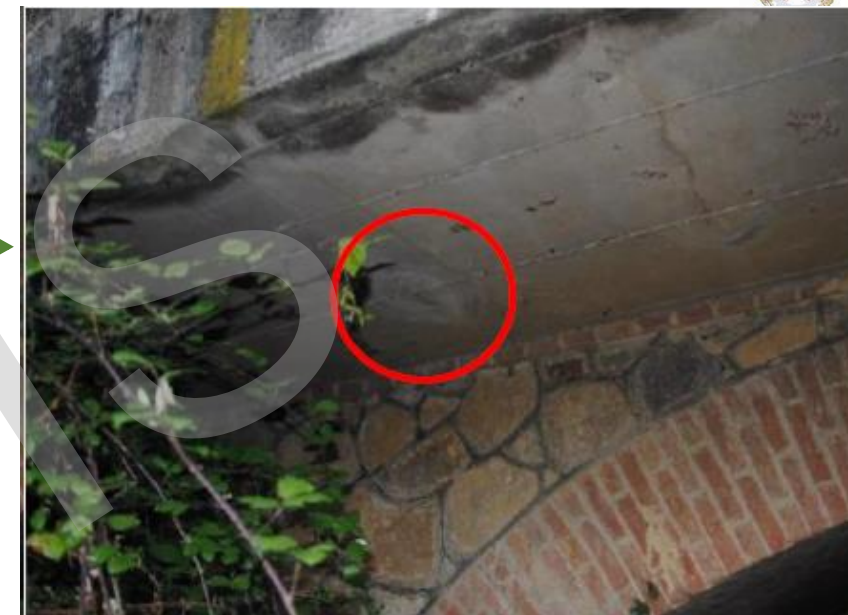
Descrizione

Il difetto si presenta con aree di colorazione diversa dal materiale integro. In particolare, si tratta di tracce di calcio rilasciate sulla superficie dall'umidità penetrata attraverso il calcestruzzo. Si parla di **macchie di umidità passiva** qualora il fenomeno si intende estinto e del quale restano macchie di colore biancastro.

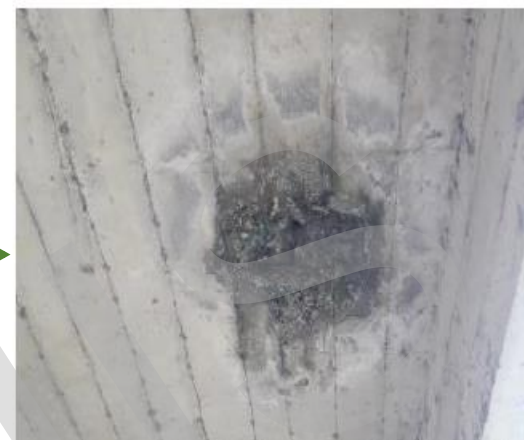
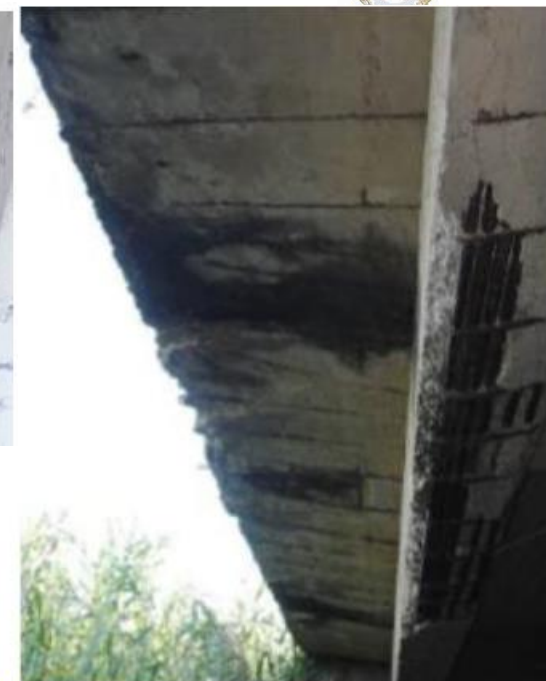
Descrizione

Il difetto si presenta con aree di colorazione diversa dal materiale particolare, si tratta di tracce di calcio rilasciate sulla superficie dall'umidità attraverso il calcestruzzo. A differenza delle macchie di umidità **passiva** è legata a fenomeni di infiltrazione di acqua tutt'ora in corso e si manifesta con macchie di colore scuro dovuto al contatto continuo con l'acqua e l'umidità.

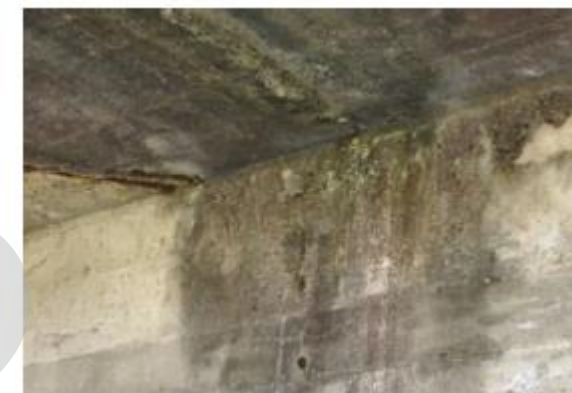
Descrizione

Il dilavamento e/o l'ammaloramento del calcestruzzo sono dovuti alla percolazione di acque superficiali e si manifesta prevalentemente sulle superfici verticali o inclinate degli elementi. Per **dilavamento** si intende l'erosione dello strato superficiale di materiale dovuto al passaggio frequente di acqua, mentre con il termine **ammaloramento** ci si riferisce ai fenomeni di rigonfiamento superficiale del calcestruzzo, scagliamento, perdita di coesione, ecc.

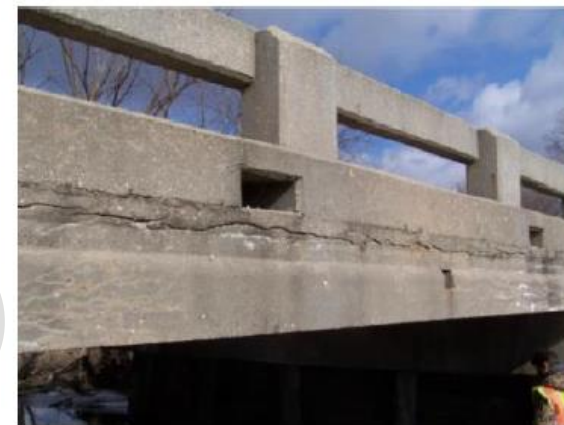
Descrizione

Si tratta di lesioni che si sviluppano lungo gli assi longitudinali di elementi quali solette, archi e travi, i quali coincidono con l'asse longitudinale del ponte.

La presenza di lesioni facilita le infiltrazioni dell'acqua e degli agenti aggressivi attraverso il materiale, per cui potrebbe favorire la presenza di **macchie di umidità** e/o **dilavamento/ammaloramento** del calcestruzzo. Il difetto non deve essere confuso con altri tipi di stati fessurativi, quali **lesioni in corrispondenza delle staffe** o **fessure orizzontali, verticali, diagonali e trasversali**. Nel caso in cui le fessure interessano elementi verticali quali spalle o pile si parla di fessure orizzontali.

Estensione k ₁	0,2 (rispetto alla lunghezza significativa)	0,5 (rispetto alla lunghezza significativa)	1 (rispetto alla lunghezza significativa)
Intensità k ₂	0,2 (capillare)	0,5 (1 ÷ 2 mm)	1 (> 2 mm)

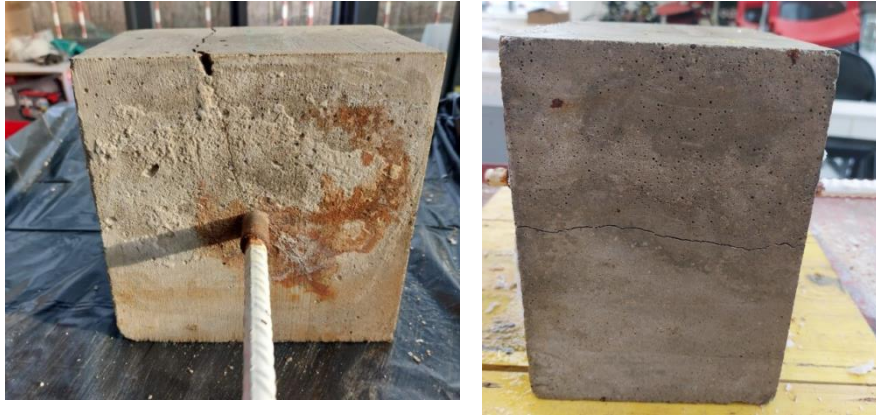
La fessurazione longitudinale è spesso dovuta all'espansione volumetrica delle barre indotta dalla corrosione.

La presenza di fessurazione longitudinale può provocare la perdita dell'aderenza fra acciaio e calcestruzzo.

La perdita di aderenza provoca sfilamenti della barra e perdita di contributo resistente fornito dalle armature

In presenza di staffe corrose o in assenza di staffe, la corrosione può anche provocare una modifica del comportamento che caratterizza la resistenza di aderenza, provocando rotture anticipate per splitting anziché per pull-out.

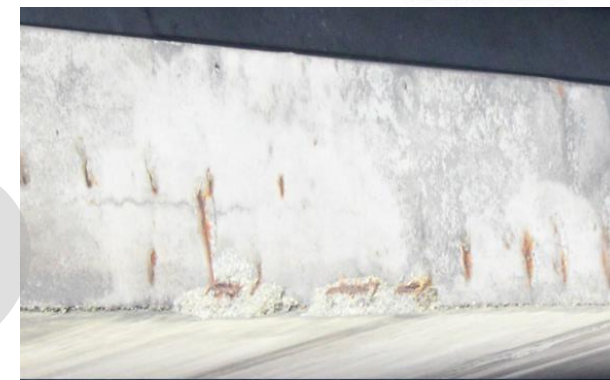
Descrizione

Il difetto si riferisce alla mancanza di porzioni di strato di ricoprimento in calcestruzzo delle armature longitudinali e trasversali degli elementi, con conseguente esposizione di queste ultime agli agenti ossidanti e corrosivi.

Il distacco di copriferro è dovuto a fenomeni chimici e fisici, quali il deterioramento del calcestruzzo causato dall'azione dell'acqua e dell'umidità e la carbonatazione, favorita dalla presenza di calcestruzzi porosi in ambienti aggressivi, ma anche ad errori in fase di esecuzione, quali spessori di copriferro molto esigui o scarso interferro, o a cause accidentali, quali l'urto di automezzi.

Generalmente il fenomeno si riscontra in corrispondenza di zone in cui il **calcestruzzo** appare **dilavato o ammalorato** o in corrispondenza di **vespai**, dove la non corretta modalità di getto facilita la disgregazione del materiale. Conseguenti ai distacchi di copriferro, sono i **fenomeni di ossidazione e/o corrosione** delle armature esposte.

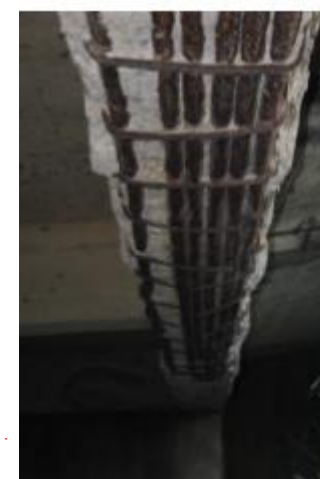
ESEMPI DI DIFETTOSITA' NELLE TRAVI

A causa della mancanza o della carenza di uno strato di ricoprimento in calcestruzzo adeguato, le armature in acciaio, a contatto con agenti aggressivi esterni, appaiono **ossidate** o **corrose**. Nei casi più gravi l'evoluzione del fenomeno può provocare la riduzione della sezione resistente.

Qualora il calcestruzzo sia carbonatato e il copriferro intatto, tale fenomeno non è visibile ma si sviluppa al di sotto dello strato di ricoprimento in calcestruzzo. Per carbonatazione si intende la formazione di carbonato di calcio con la conseguente riduzione del PH del calcestruzzo e la depassivazione delle armature metalliche, che ne favorisce l'ossidazione. Quest'ultima provoca l'aumento di volume dell'armatura e la conseguente fessurazione, prima, ed espulsione poi, del copriferro.

Oltre che per il fenomeno di carbonatazione, l'ossidazione e/o la corrosione delle armature esposte sono causate dal contatto con l'aria e facilitate dalla presenza di acqua.

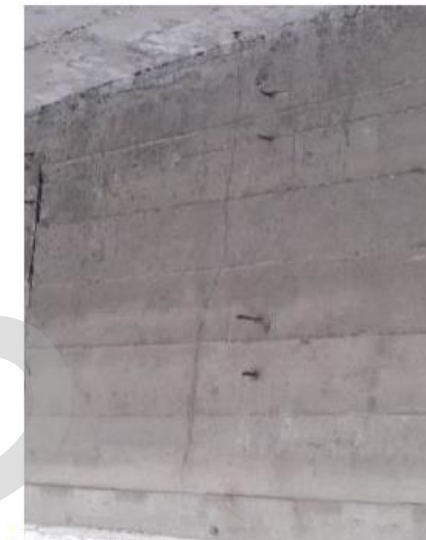
Si tratta di lesioni che si sviluppano lungo gli assi trasversali di elementi quali travi, traversi, solette e archi. Nel caso di solette e archi, il loro asse trasversale coincide con l'asse trasversale del ponte.

Le fessure trasversali, generalmente, derivano da errori in fase di progettazione ed esecuzione. Infatti la loro presenza è spesso causata da carenze di armatura trasversale o armature disposte ad interasse troppo elevato, se non per calcestruzzi di scarsa qualità. Altre cause più specifiche possono essere il ritiro differenziale del calcestruzzo o movimenti delle fondazioni, specialmente nelle strutture ad arco e nelle strutture iperstatiche.

La presenza di lesioni facilita le infiltrazioni dell'acqua e degli agenti aggressivi attraverso il materiale, per cui potrebbe favorire la presenza di **macchie di umidità** e/o **dilavamento/ammaloramento** del calcestruzzo.

Il difetto non deve essere confuso con altri tipi di stati fessurativi, quali **lesioni in corrispondenza delle staffe** o **fessure orizzontali, verticali, diagonali e longitudinali**. Nel caso in cui le fessure interessano elementi verticali quali spalle o pile si parla di fessure verticali.

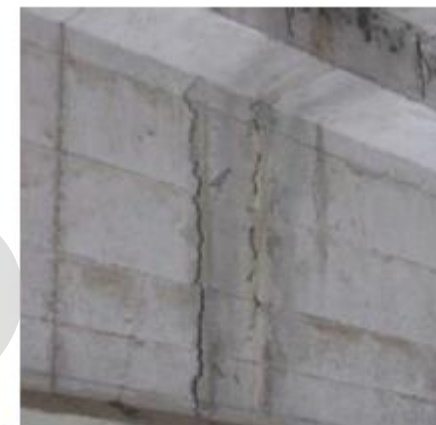
Il fenomeno si riferisce all'apertura di fessure in corrispondenza delle armature trasversali. Le lesioni si presentano distribuite in modo regolare, riproducendo la disposizione delle staffe degli elementi strutturali.

La presenza delle lesioni in corrispondenza delle staffe è dovuta all'ossidazione dello strato superficiale delle staffe, il cui aumento di volume provoca la fessurazione dello strato di ricoprimento di calcestruzzo. Tale fenomeno è favorito nel caso di spessori esigui di copriferro e di calcestruzzi molto porosi in ambienti aggressivi, per i quali è più semplice la penetrazione di aria e umidità. Un'ulteriore causa potrebbe essere attribuita ai fenomeni di ritiro tipici del calcestruzzo.

L'evolversi del fenomeno potrebbe provocare il completo distacco di porzioni di copriferro e il conseguente scoprimento delle armature trasversali che, esposte agli agenti atmosferici, potrebbero essere soggette a fenomeni di ossidazione e/o corrosione. È bene riconoscere quando le lesioni sono associabili alla presenza di staffe o se la loro presenza dipenda da regimi di sollecitazione sfavorevoli.

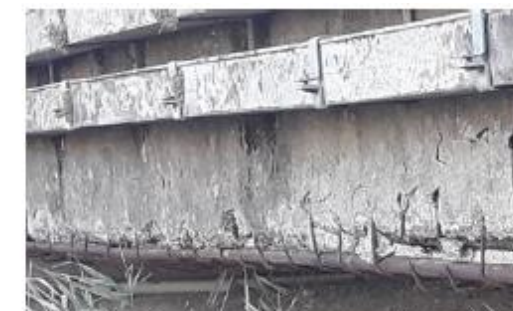
Il difetto si riferisce all'esposizione delle armature trasversali e la conseguente ossidazione dell'acciaio a contatto con l'aria e l'acqua presente nell'ambiente esterno. La presenza di staffe scoperte si associa a distacchi o carenze di copriferro.

Le cause del distacco dello strato di ricoprimento delle armature sono imputabili a fenomeni chimici e fisici, quali il deterioramento del calcestruzzo causato dall'azione dell'acqua e dell'umidità e la carbonatazione, favorita dalla presenza di calcestruzzi porosi in ambienti aggressivi, ma anche ad errori in fase di esecuzione, quali spessori di copriferro molto esigui o scarso interferro, o a cause accidentali, quali l'urto di automezzi. Nel caso di carbonatazione, il distacco di copriferro è conseguenza dell'ossidazione delle stesse staffe, che rigonfiando provocano la fessurazione del calcestruzzo e la conseguente esposizione delle armature.

Il fenomeno è visibile laddove sono presenti **distacchi di copriferro** ed è maggiormente evidente in corrispondenza di **vespai**. Fasi anteriori del degrado sono eventuali lesioni in corrispondenza delle staffe, la cui evoluzione potrebbe provocare il completo distacco di copriferro e la conseguente esposizione delle staffe stesse. Le staffe scoperte e/o ossidate non si devono confondere con l'armatura ossidata e/o corrosa, fenomeno che si riferisce specificatamente alle armature longitudinali degli elementi. L'evoluzione di tale fenomeno può provocare la completa **rottura delle staffe**.

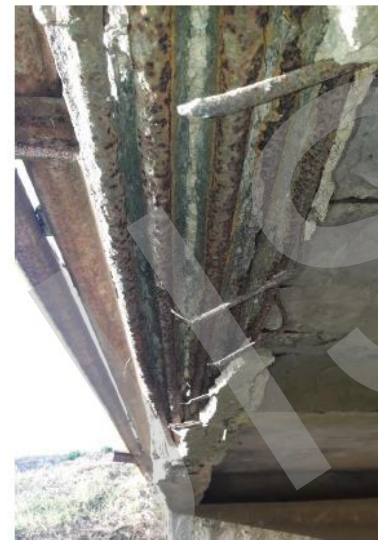
Si riferisce alla completa rottura delle armature trasversali degli elementi strutturali. Ciò spesso accade nelle travi di bordo dei ponti a travata, maggiormente esposte agli agenti esterni e quindi a fenomeni quali dilavamento e/o ammaloramento del calcestruzzo.

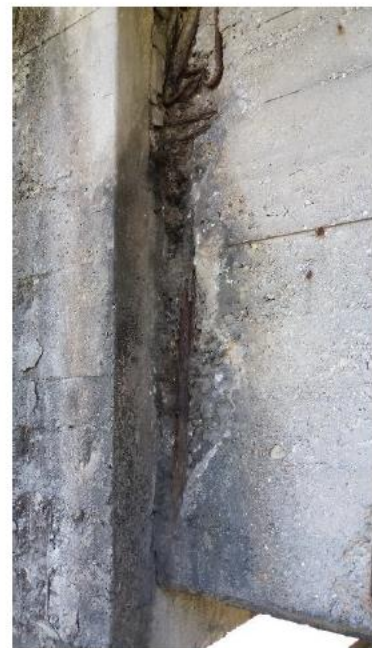
Si tratta di un fenomeno di degrado che interessa il calcestruzzo in corrispondenza delle zone di estremità di travi, solette, cassoni. In particolare, si fa riferimento al dilavamento quando ci si riferisce al distacco dello strato più superficiale di calcestruzzo a causa del continuo passaggio di acqua, mentre si parla di ammaloramento quando ci si riferisce a scagliamento, porosità, perdita di coesione e rigonfiamento, sempre degli strati più esterni del calcestruzzo.

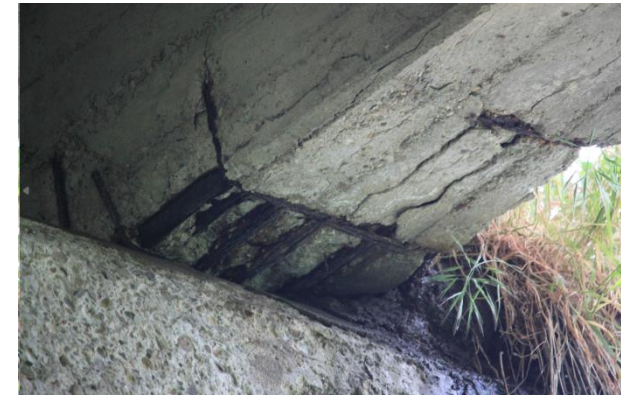
La conoscenza dei dettagli costruttivi aiuta nella stima della severità del danno poiché permette di valutare, seppur da esame visivo, la percentuale di armatura corrosa rispetto all'armatura totale.

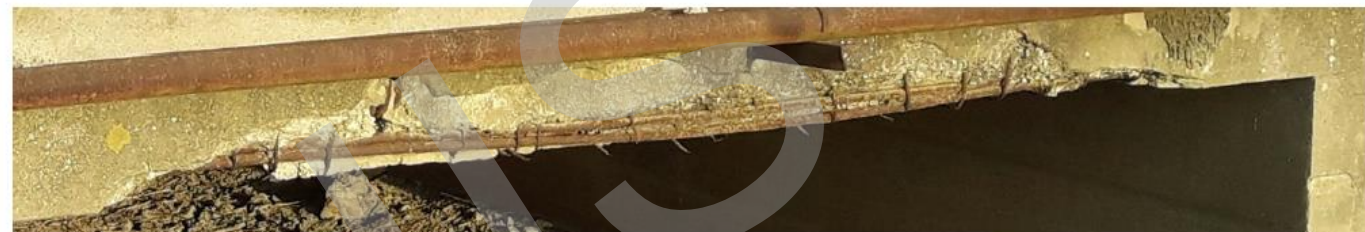
Il difetto si individua laddove le barre longitudinali degli elementi strutturali risultano visibilmente deformate. Ovviamente tale difetto è rilevabile solo in corrispondenza di distacchi di copriferro che permettono la vista delle armature.

La deformazione delle barre può essere presente sin dalla costruzione, a causa di mancanza o errato posizionamento delle staffe, di lunghezze superiori a quelle previste o per il naturale allungamento nel caso di confinamento insufficiente, oppure comparire in tempi successivi, a causa degli sforzi trasferiti dal calcestruzzo all'acciaio per effetto viscoso o a causa di eventuali fenomeni di svergolamento dovuti a carichi eccessivi.

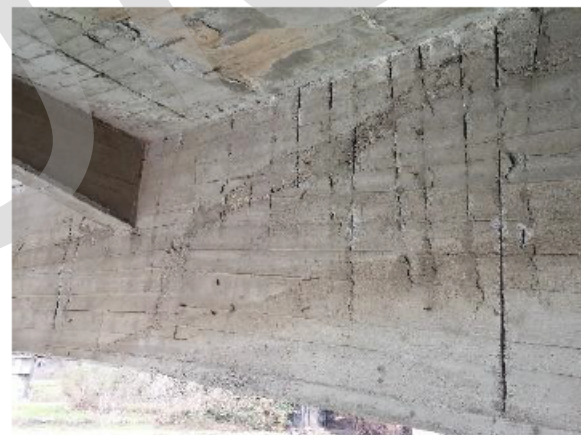
Per riprese successive si intendono le riparazioni localizzate effettuate sul calcestruzzo, quali riempimenti di vuoti, intasamento di vespai e ricostruzioni di copriferro, oltre che i rivestimenti di intonaco che spesso ricoprono le superfici degli elementi. Il deterioramento delle riprese successive include vari tipi di degrado, quali le lesioni, fenomeni legati all'umidità e il distacco degli elementi nuovi dal materiale base.

Il fenomeno può essere dovuto a diverse cause, tra cui la scelta di materiali di ripristino inadeguati, l'errata progettazione o esecuzione dell'intervento di riparazione. Inoltre, il deterioramento degli elementi di ripristino potrebbe essere indotto dalla presenza di agenti esterni aggressivi (es. cicli di gelo/disgelo, carbonatazione, ecc.) o dalla mancata risoluzione preventiva dei fenomeni di degrado che interessano le strutture.

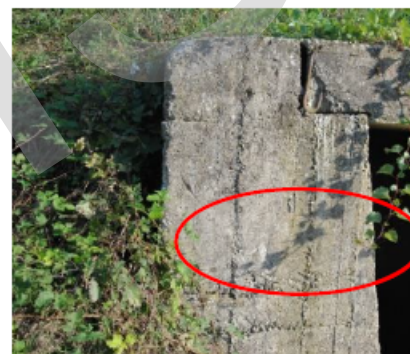
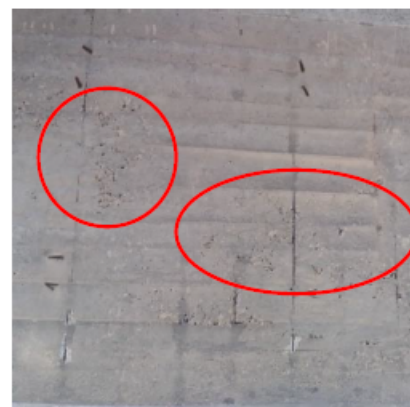
I vespai o nidi di ghiaia sono difetti molto evidenti che compromettono la continuità superficiale del calcestruzzo. Possono interessare zone estese o essere localizzati in zone limitate della superficie degli elementi strutturali. Essi comportano la presenza di zone non omogenee sulle superfici degli elementi a causa dell'esposizione degli inerti più grossi di calcestruzzo, che, nei casi più gravi, sono asportabili manualmente.

In corrispondenza dei vespai c'è un notevole aumento di permeabilità del calcestruzzo dovuto alla presenza di vuoti tra gli inerti, che facilita la penetrazione di agenti aggressivi. Essi pertanto sono spesso associati ad altri fenomeni di degrado, quali **ossidazione e/o corrosione** delle armature e delle staffe. I vespai non devono essere confusi con i vuoti che spesso si trovano al di sotto delle barre di armature a causa di interferri troppo esigui che non permettono il passaggio degli inerti e quindi il completo ricoprimento delle barre con il calcestruzzo.

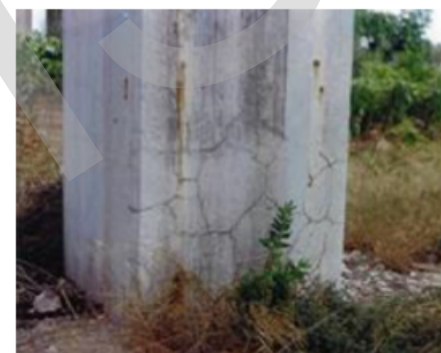
Schede difettologiche					N° difetto: c.a./c.a.p._7			
Lesioni a ragnatela modeste								
<i>Peso del difetto</i>								
G = 1	G = 2	G = 3	G = 4	G = 5	Estensione k ₁	0,2 (appena presente)	0,5 (~50% superficie)	1 (~tutta la superficie)
					Intensità k ₂	Sempre = 1		
<i>Descrizione</i>								
<p>Il fenomeno si riferisce alla presenza di fessure di modesta entità diffuse in maniera irregolare sulla superficie degli elementi e ben visibili nelle zone particolarmente soggette agli effetti dell'umidità.</p>								
<i>Cause</i>								
<p>In genere, le cause di tale fenomeno sono riconducibili agli effetti del ritiro nel caso di calcestruzzo con miscela inadeguata e, in particolare, con un eccessivo quantitativo di acqua di impasto. Lesioni di questo tipo possono presentarsi anche nel caso di getti non stagionati adeguatamente o di carenze di armatura superficiale.</p>								
<i>Fenomeni di degrado correlati</i>

Fonte: PROGETTO RAM – Manuale di ispezione principale (Anas GRUPPO FS ITALIANE)

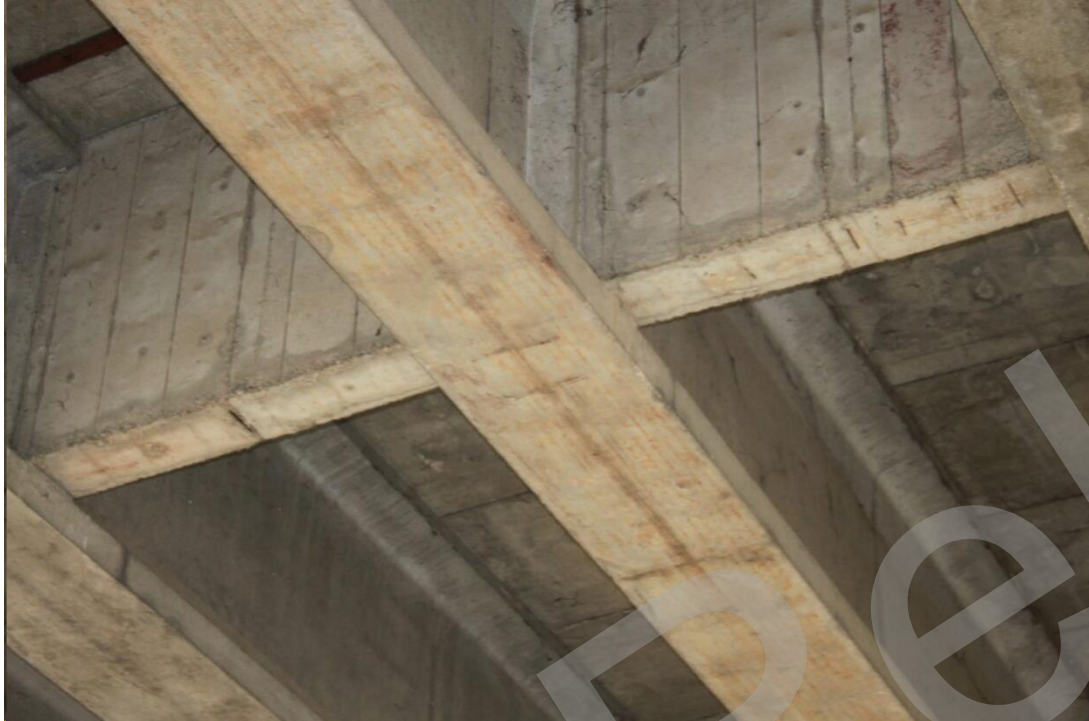
Si tratta di lesioni che si rilevano in corrispondenza delle sezioni di incastro tra travi principali e traversi. Esse si sviluppano, generalmente, lungo tutta l'altezza del traverso e possono essere di modesta entità o raggiungere ampiezze considerevoli, fino a provocare un vero e proprio distacco del traverso.

- 1) La presenza dei traversi lungo lo sviluppo longitudinale dell'impalcato genera delle zone maggiormente umide e meno ventilate potenzialmente soggette a una rapidità di evoluzione del degrado più veloce rispetto ad altre zone dell'impalcato più ventilate.

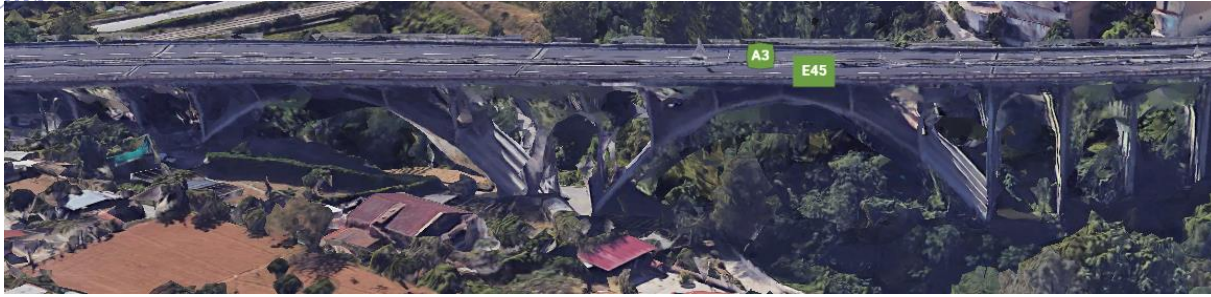
Scenari di casi studio Viadotto Rotolo (A3): doppi archi

Quadro fessurativo rilevato messo in confronto con momenti flettenti per carichi permanenti.

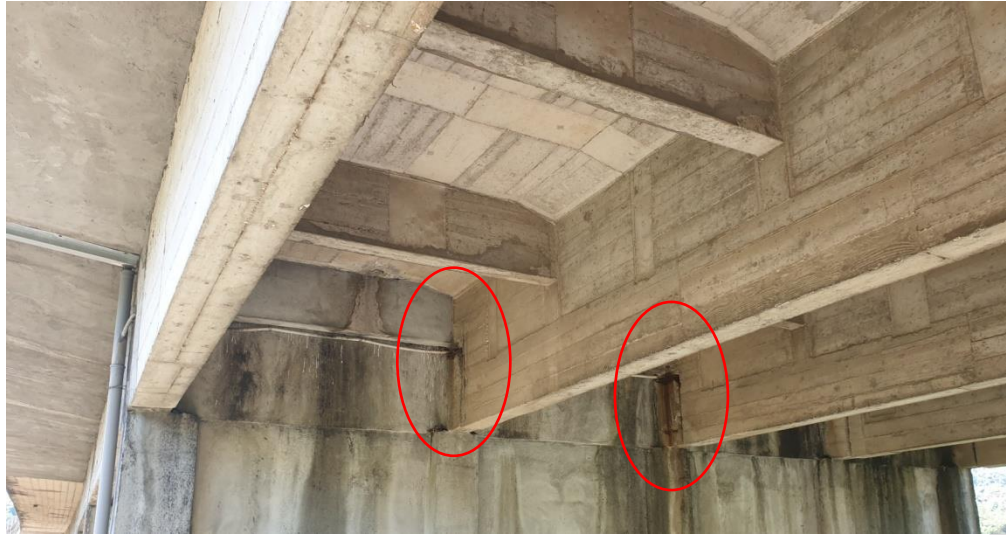
Selle di appoggio al giunto di dilatazione che separa il ponte ad arco con l'opera di accesso.

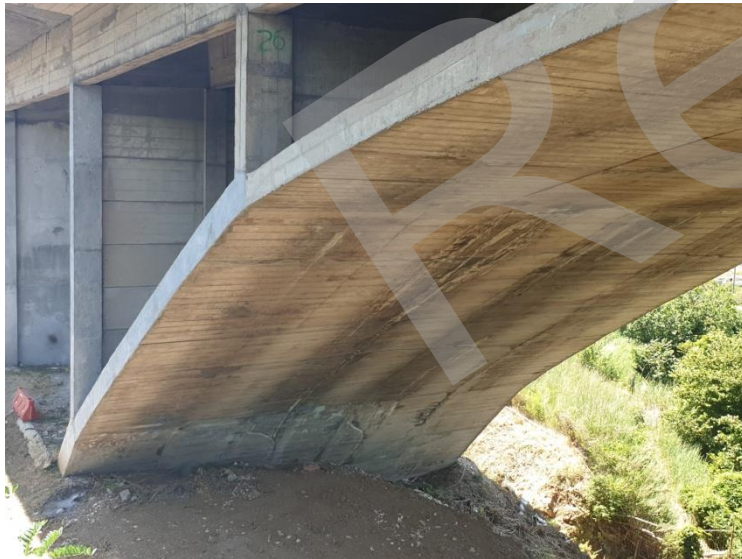
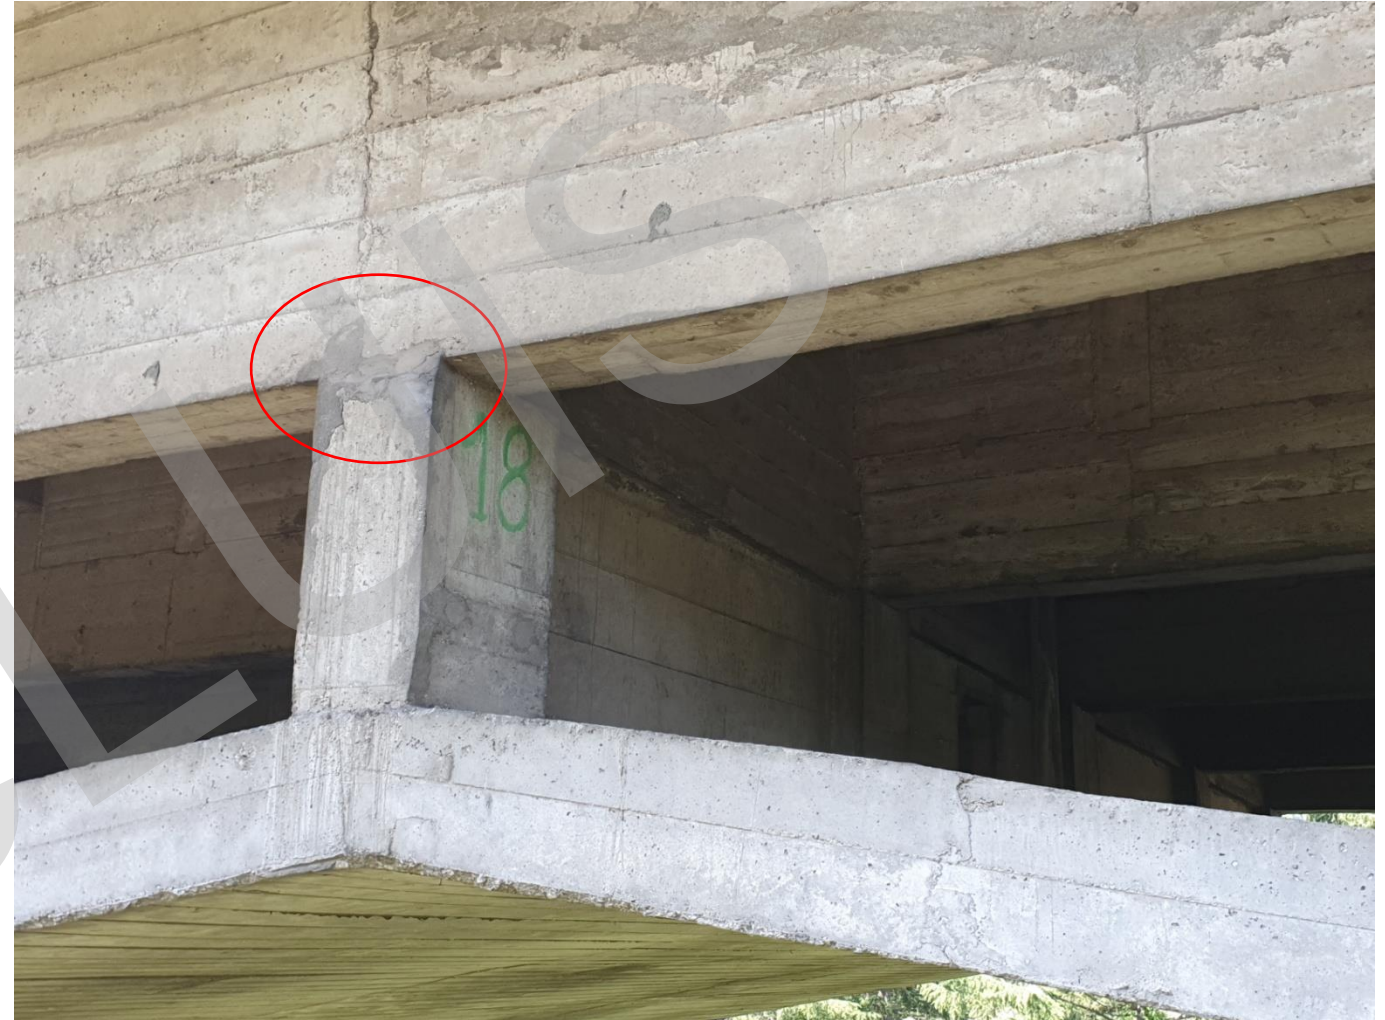
Fessurazione (ripristinata parzialmente) degli elementi verticali tozzi in chiave dell'arco, per effetto delle azioni orizzontali (frenamento).

Sezione trasversale impalcato in CA, forma di trave a Z: flessionalmente rigida / torsionalmente flessibile

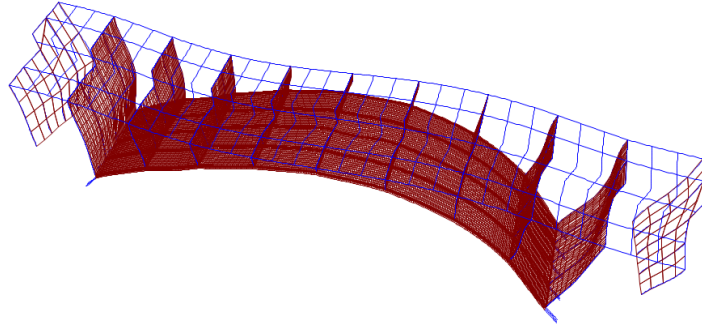
Modo dominante di traslazione longitudinale.

rapporto di massa partecipante (modello numerico) 69%

rapporto di massa partecipante 67%

$$f_{\text{num}} = 3.83 \text{ Hz} - f_{\text{exp}} = 3.62 \text{ Hz}$$

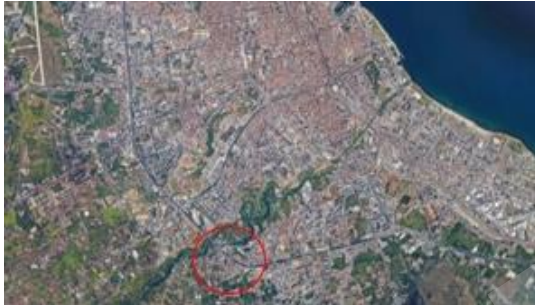
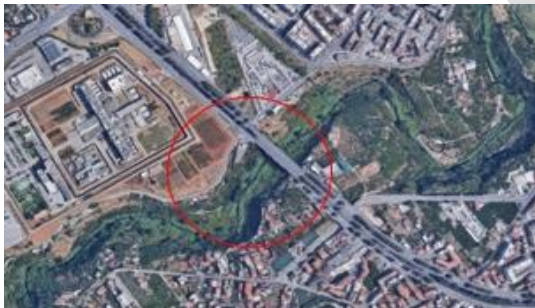
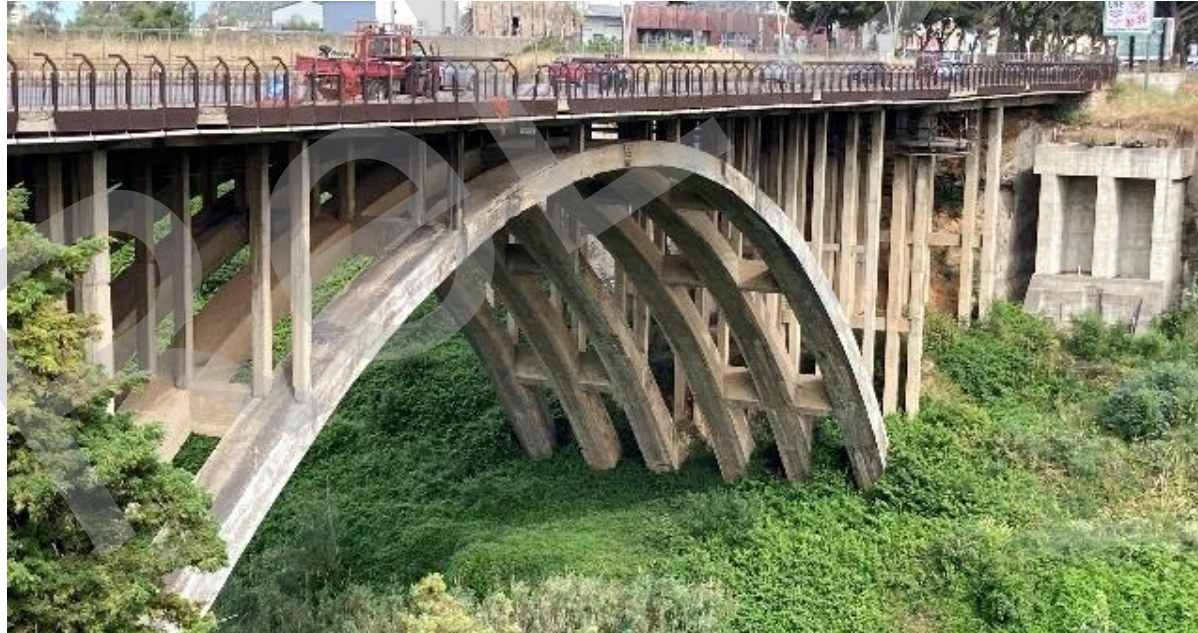
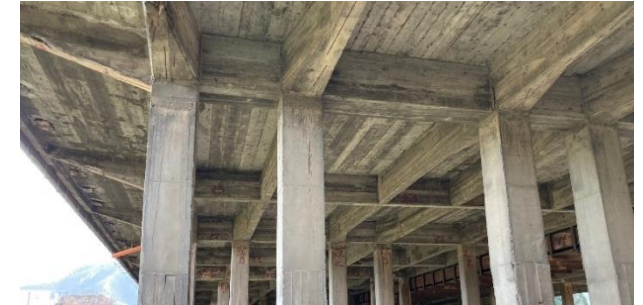
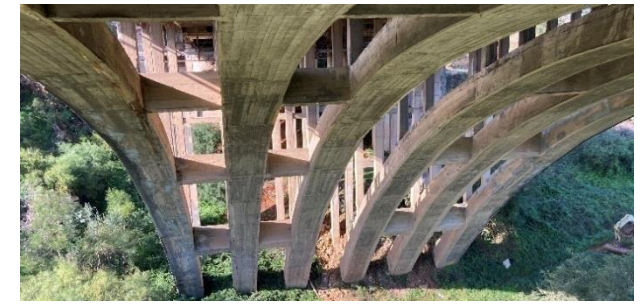
Scenari di casi studio – Ponte Corleone a Palermo

Il ponte Corleone si trova sulla circonvallazione-tangenziale di Palermo, per il superamento della valle del fiume Oreto e rappresenta l'elemento di giunzione tra la A19 (in direzione Catania-Messina) e la A29 (in direzione Trapani-Mazara del Vallo). Si tratta di un ponte in calcestruzzo armato ad arco a via superiore, che presenta un impalcato in c.a. ordinario a graticcio di travi e traversi sostenuto da ritti che lo collegano all'arco. Lunghezza totale 140 m, luce archi: 80 m. Il ponte, realizzato tra 1958 e 1961, ha subito solo interventi minimi di manutenzione a partire dal 2002 e non risultano comunque interventi che hanno variato la configurazione originaria degli elementi strutturali. Pertanto, lo schema statico risulta ancora quello originariamente realizzato così come la geometria degli elementi strutturali.

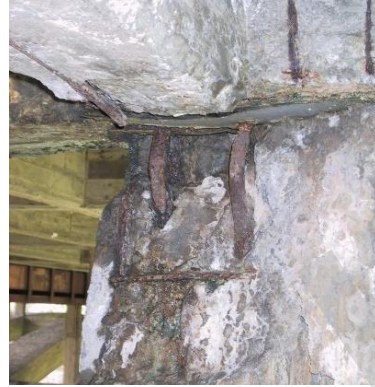
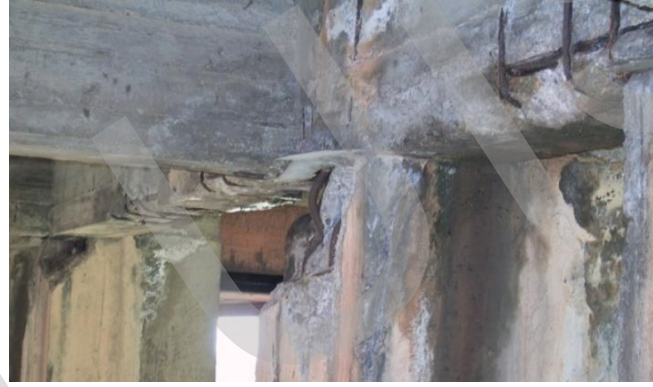
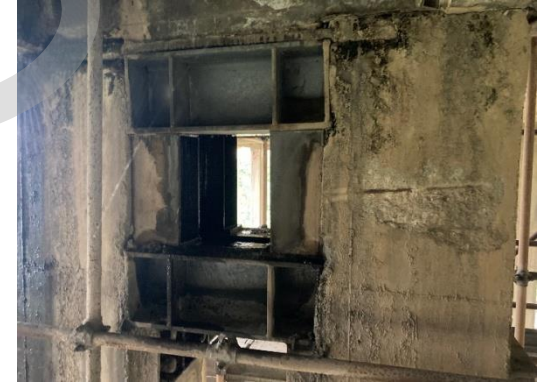
Originariamente gli impalcati tra le strutture di approccio ed il ponte ad arco a via superiore erano continui. Sono state invece realizzate simmetricamente da dai due lati due campate tampone. Purtroppo, l'inserimento di una nuova sella Gerber sul cantilever della campata di approccio ha avuto conseguenze fortemente negative. A seguito delle risultanze dello studio del 2002 effettuato dall'Università di Palermo fu riscontrato l'incipiente possibile collasso strutturale in quanto si era verificata la totale compromissione dell'appoggio delle travi tampone. Fu operato quindi un intervento in urgenza per ripristinare la sede di appoggio della campata tampone che è l'unico intervento effettuato, oltre alla sostituzione dei giunti (2019 - 2021).

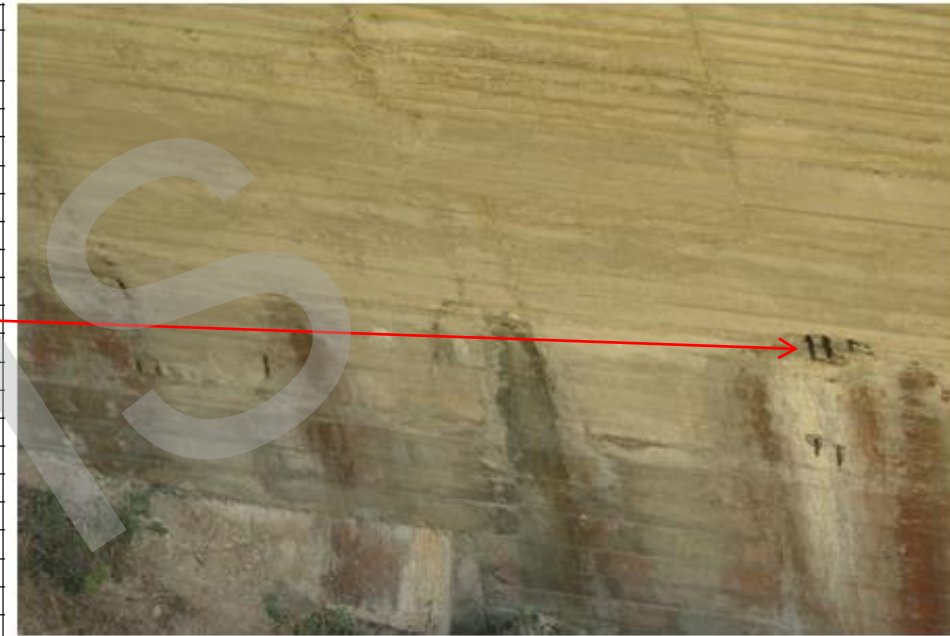
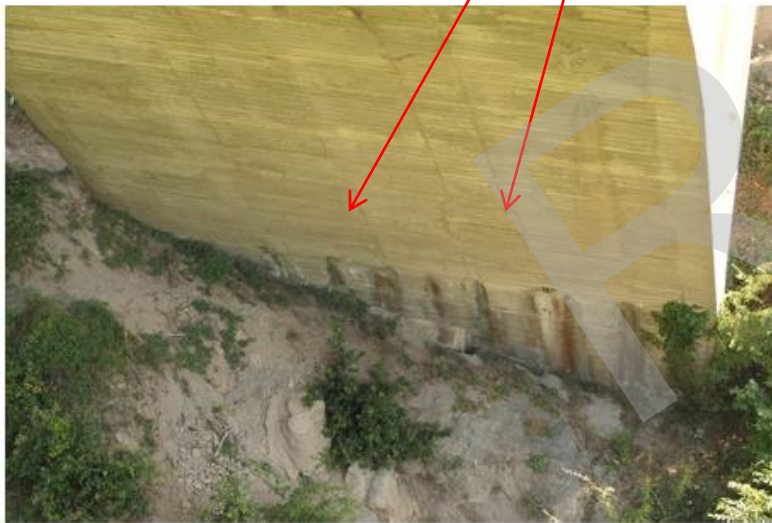
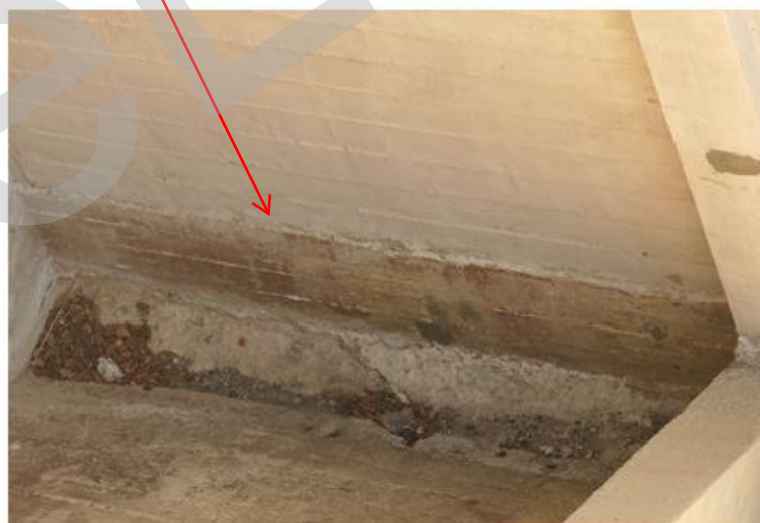
Ammaloramento cls e ossidazione armatura all'imposta dell'arco (fondazione) e altri punti di possibile intrattenimento acqua.

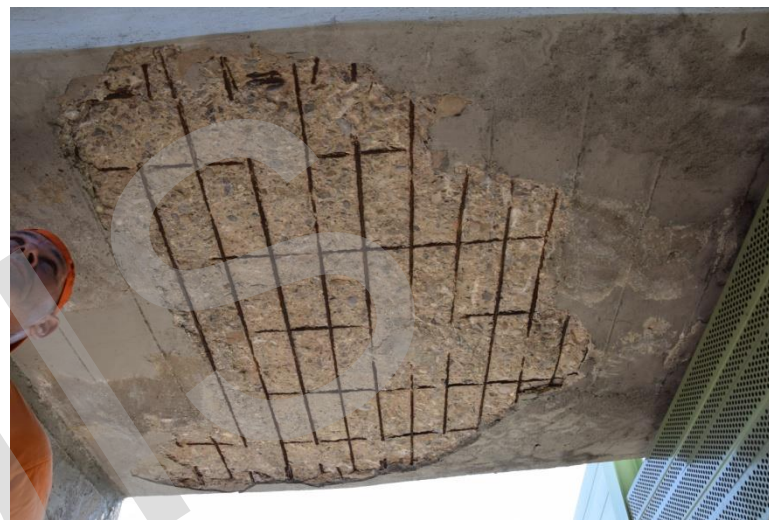
Passerella pedonale ad arco Maillart

estesa corrosione dell'armatura dell'arco

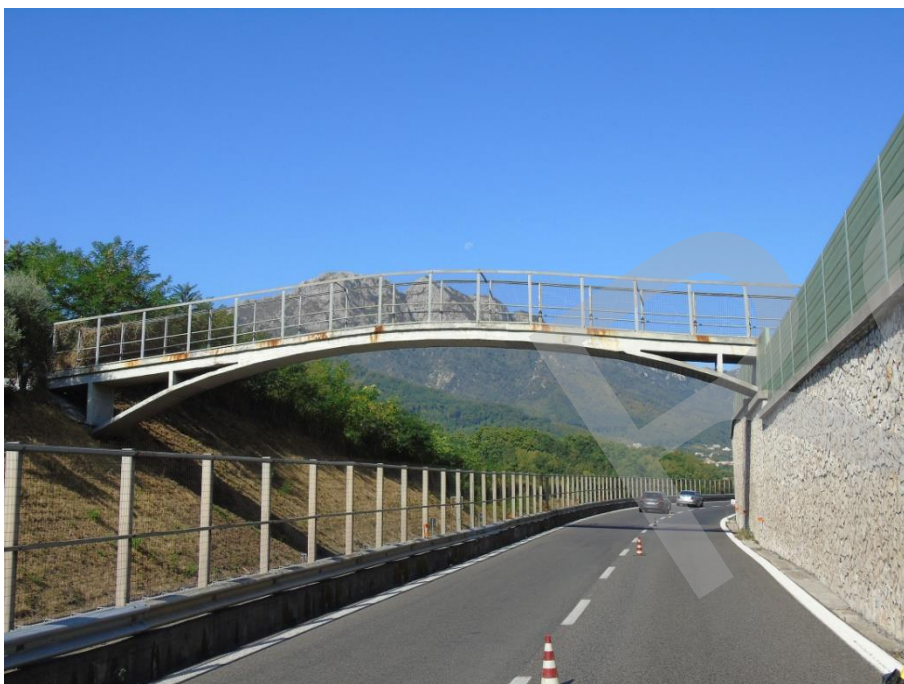
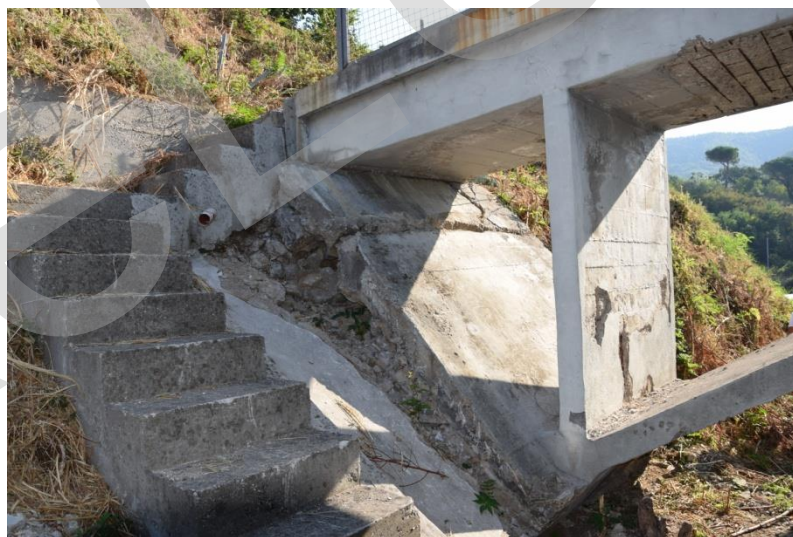
Problemi di fondazione

rotazione

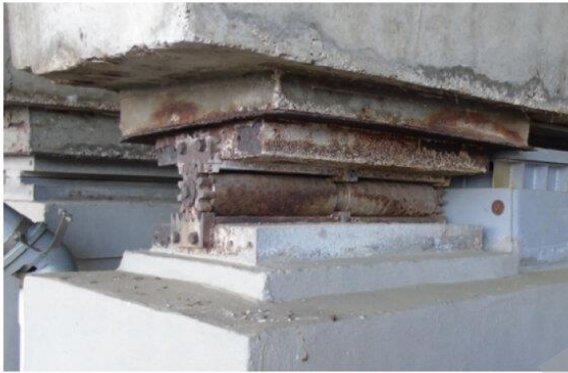
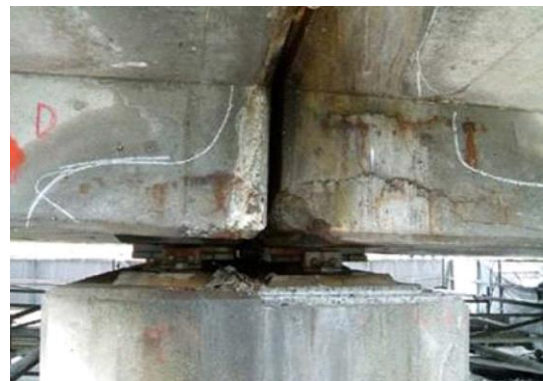
Appoggi invecchiati e/o
eccessivamente deformati

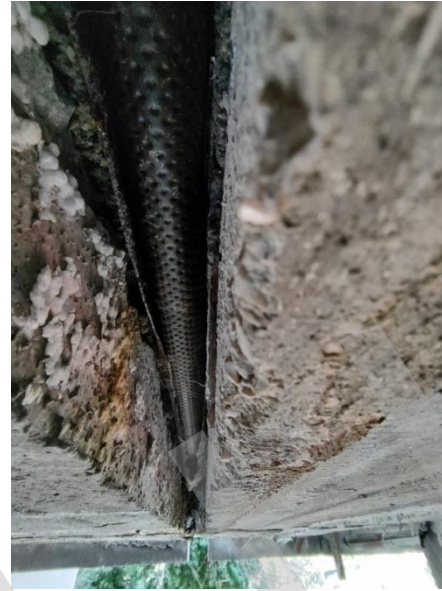
Altri elementi con difetti

Giunto di dilatazione visto dal basso

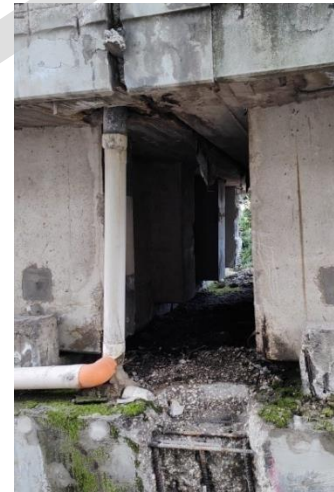
Effetto del sistema di smaltimento acque del giunto di dilatazione degradato

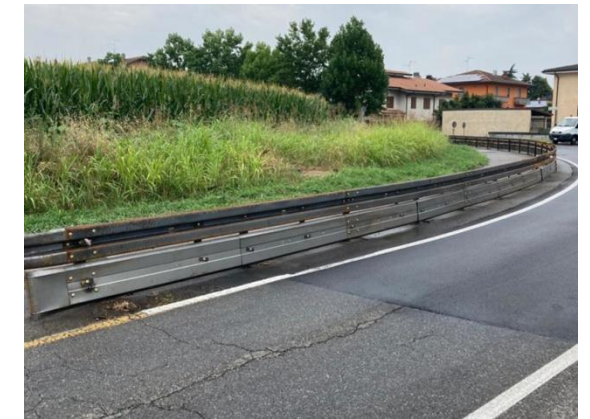
Pavimentazione e barriera d'gradate
