Modulo I - L'applicazione delle linee guida per i ponti esistenti

Lezione 3

La valutazione della classe di attenzione strutturale e fondazionale

Scenari di casi studio (i)

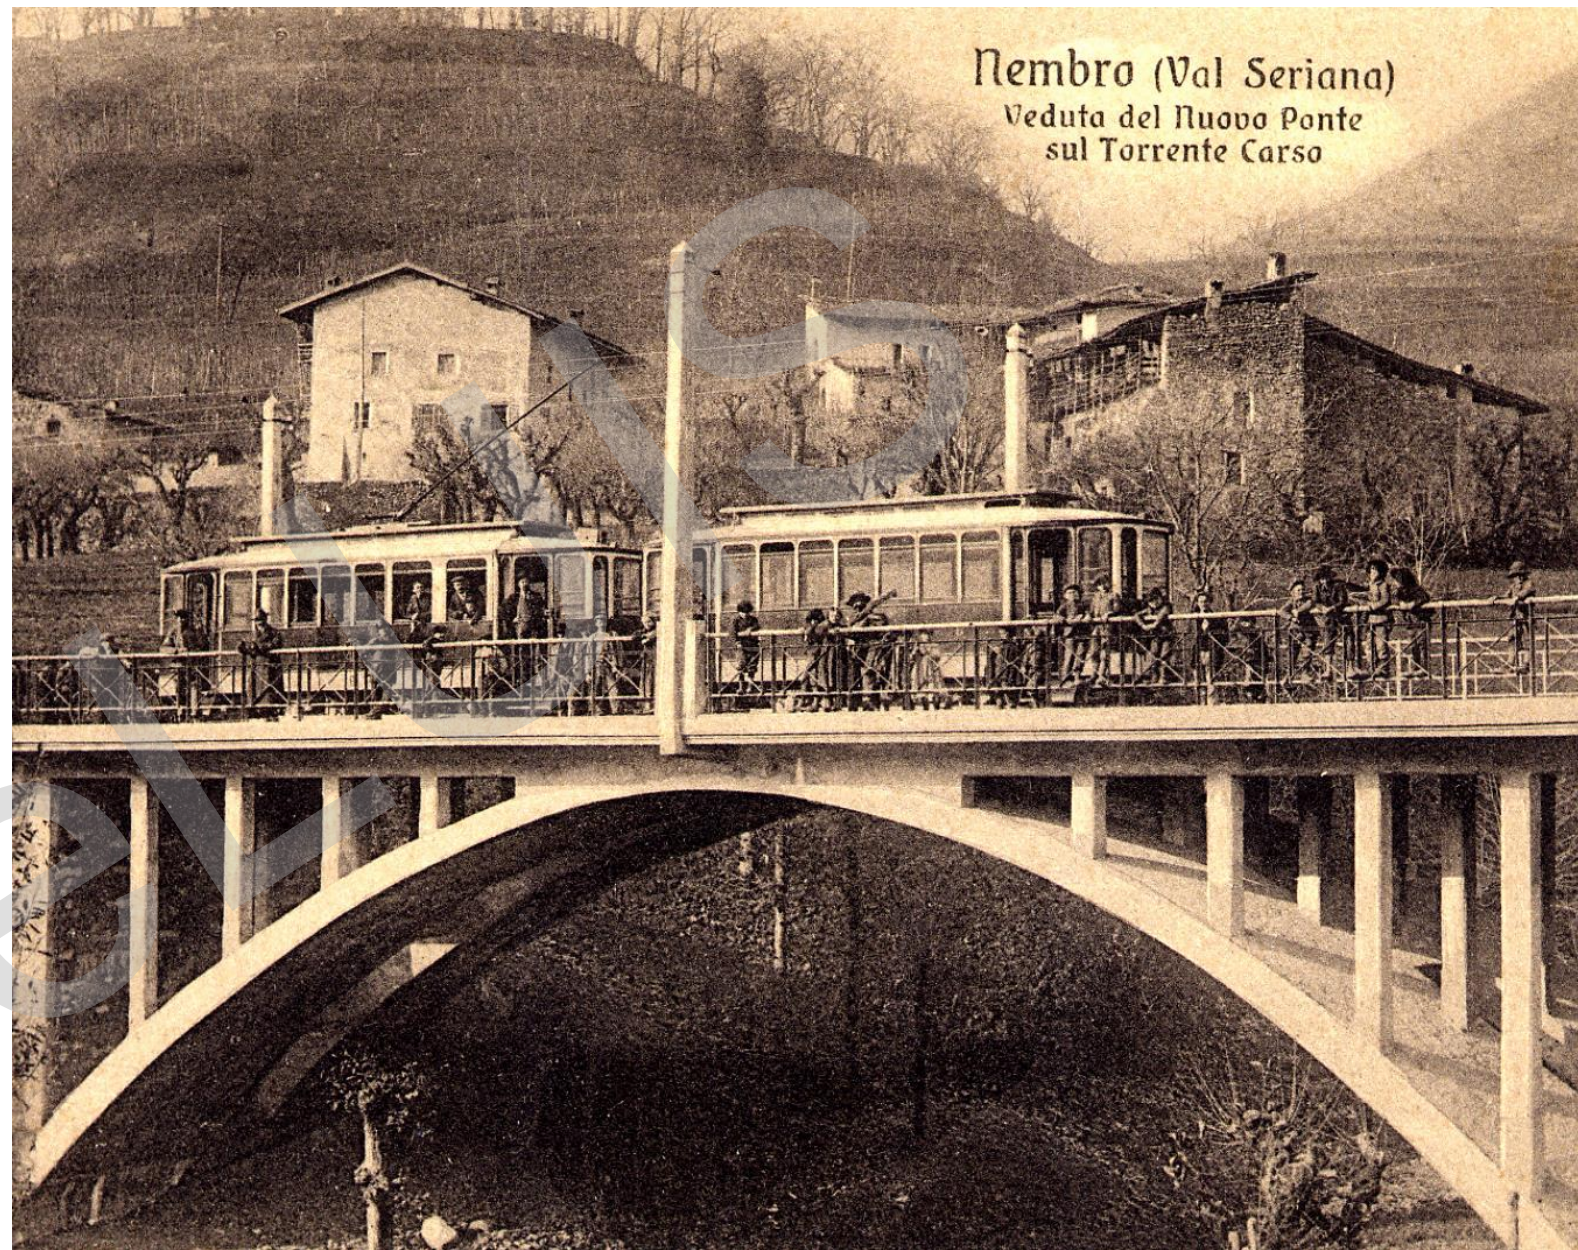
- Ponte Millart in calcestruzzo armato.
- È presente una seconda campata minore costituita da 4 travi ribassate.
- Realizzato nel 1912 a Nembro (BG) come ponte tramviario e adibito a ponte stradale dal 1954.
- Progetti originali all'interno de 'Il cemento armato e la sua applicazione pratica' (1913, Ing. Cesare Pesenti).
- Sistemi costruttivi peculiari di inizio '900: 'Sistema Hennebique'.

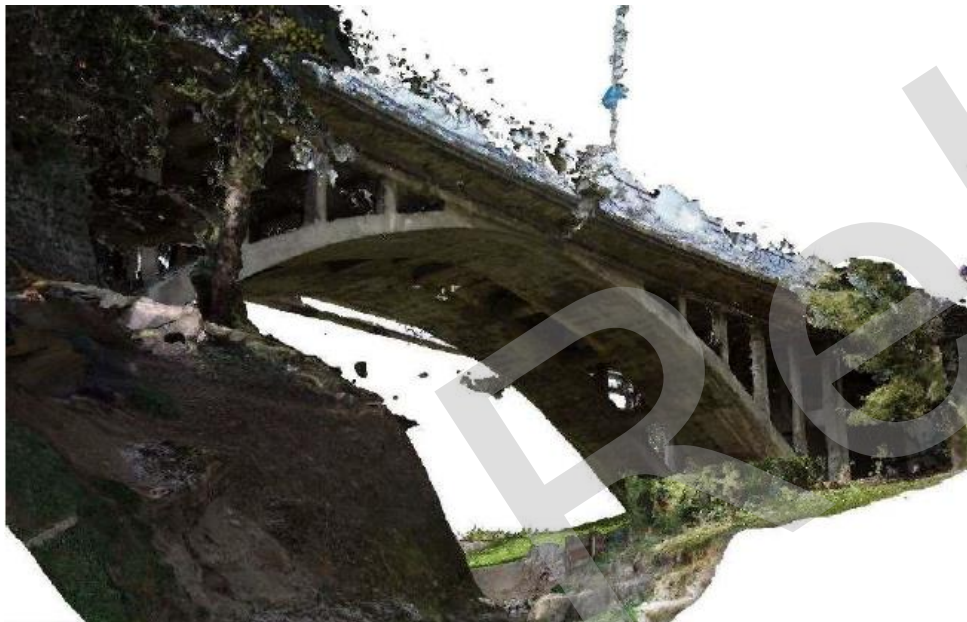
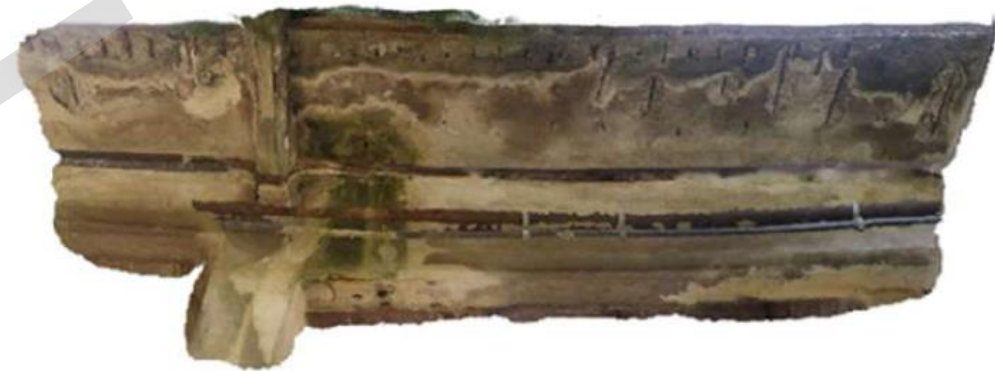
Rilievo eseguito su più livelli con diversi strumenti:

- Stazione totale con laser integrato
- Fotogrammetrico con drone
- Laser scanner

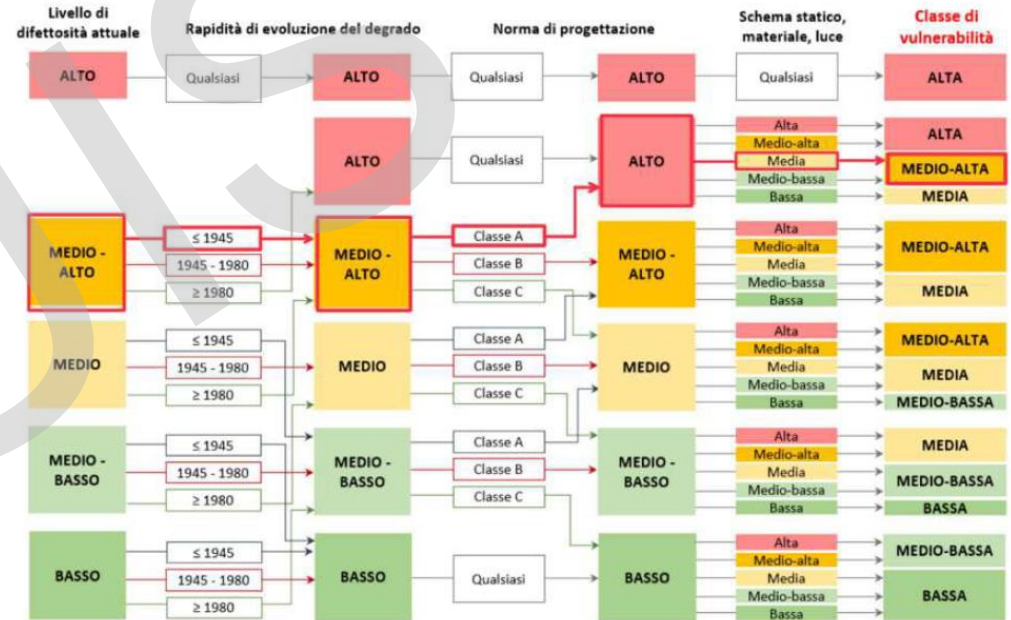
- Anno di costruzione: 1912
- Ponte in I Categoria con Norme antecedenti
- il 1952 → Classe A
- Schema statico con arco sottile e travate continue in c.a. luci $15m < L < 25m$ →

Schema statico	Materiale	$L \leq 5$ m	5 m $< L < 15$ m	15 m $\leq L < 25$ m	$L \geq 25$ m
Travate continue /	Ca.	BASSA	MEDIO-BASSA	MEDIA	MEDIO-ALTA
	C.a.p.	BASSA	MEDIO-BASSA	MEDIA	MEDIA
	Acciaio	BASSA	BASSA	MEDIO-BASSA	MEDIA
Arco sottile	Ca.	MEDIO-BASSA	MEDIA	MEDIA	MEDIO-ALTA

Vulnerabilità strutturale e fondazionale:
MEDIO-ALTA

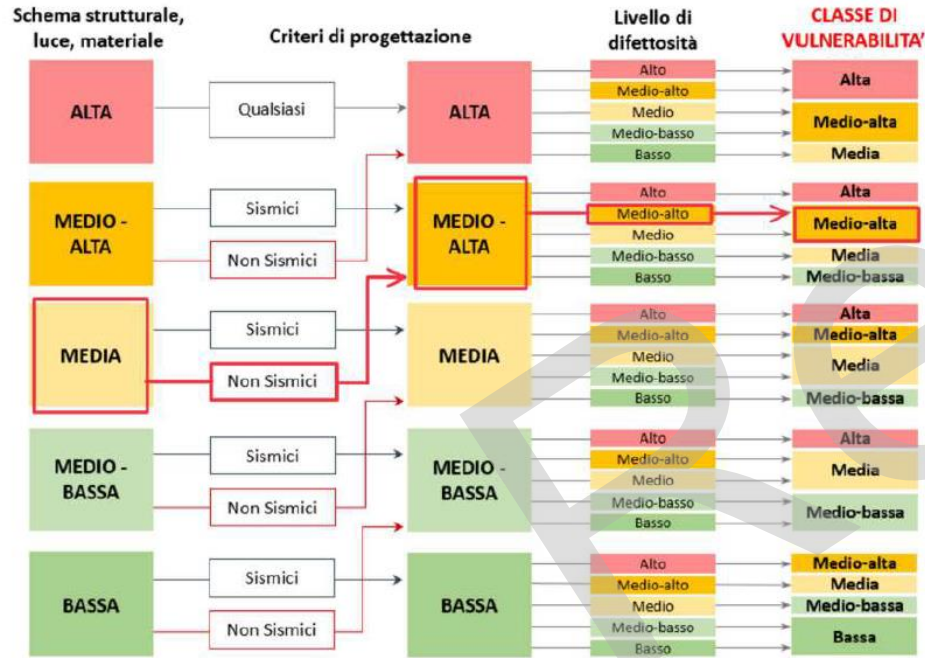
- Schema iperstatico multi campata
- Criteri non sismici
- Livello difettosità medio-alto

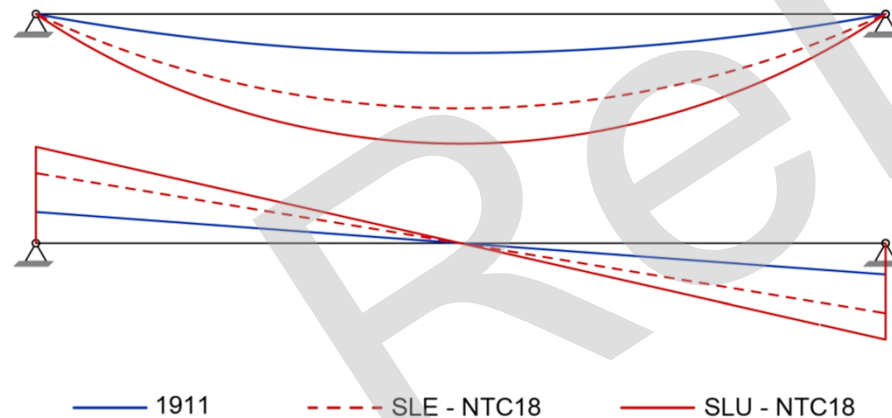
- Carico Permanente Strutturale
- Carico Permanente NON Strutturale
- Carico Accidentale:
 - 1° Corsia:
 - Carico Tandem su due assi con **Q_{ik}=300kN** per asse
 - Carico uniformemente distribuito del valore di **9 kN/m²** sull'intera carreggiata
 - 2° Corsia:
 - Carico Tandem su due assi con **Q_{ik}=200kN** per asse
 - Carico uniformemente distribuito del valore di **2.5 kN/m²** sull'intera carreggiata

1911	NTC18	
		SLE	SLU
M_{Ed} (kNm)	278.6	669.5	920.2
V_{Ed} (kN)	221.7	497.4	684.2

ζ	
SLE	SLU
0,41	0,30
0,44	0,32

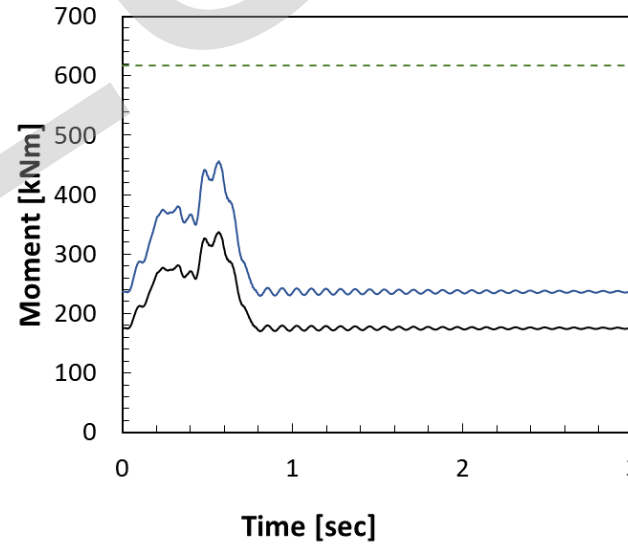
CARICO NTC18

- AUTOCARRO
- AUTOCARRO x 1.35
- - - CAPACITA'

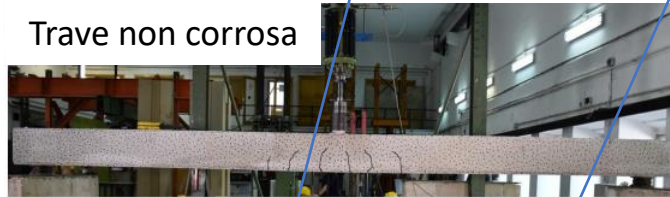
Trave non corrosa

Trave non corrosa: rottura duttile a flessione avvenuta a seguito dello snervamento dei trefoli

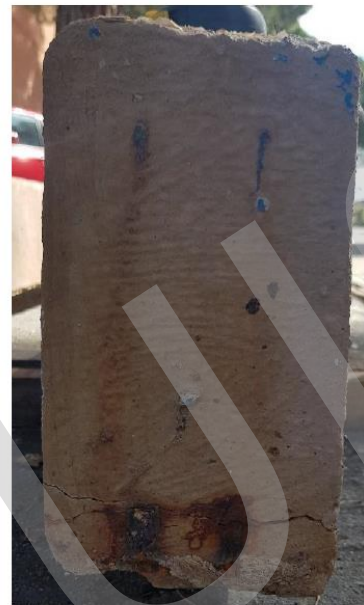
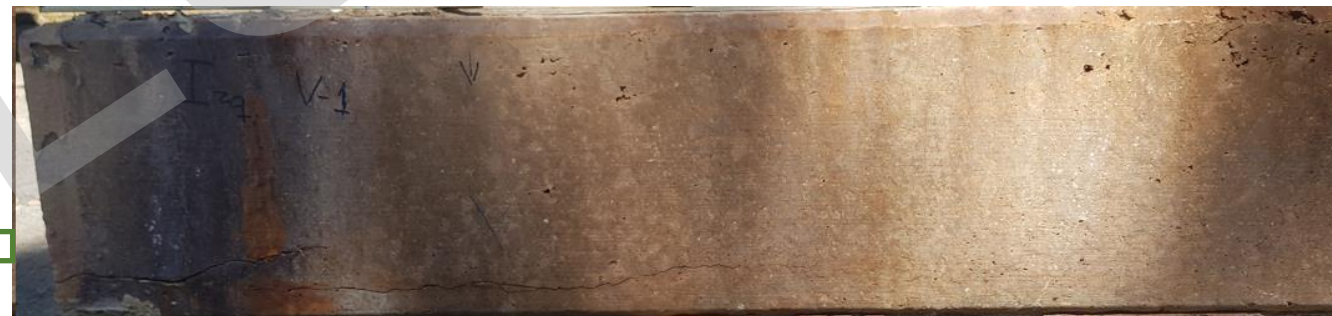
La corrosione provoca un'espansione volumetrica dei trefoli che genera tensioni radiali di trazione nel calcestruzzo. In mancanza di adeguata armatura trasversale oppure in presenza di corrosione delle staffe, quando le tensioni radiali di trazione superano la resistenza a trazione del calcestruzzo si generano fessure longitudinali.

Tali fessure longitudinali sono molto pericolose negli elementi pretesi perché associate ad una perdita di aderenza e pertanto ad una forte riduzione della forza di precompressione residua.

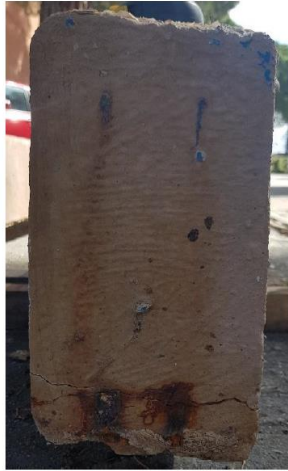
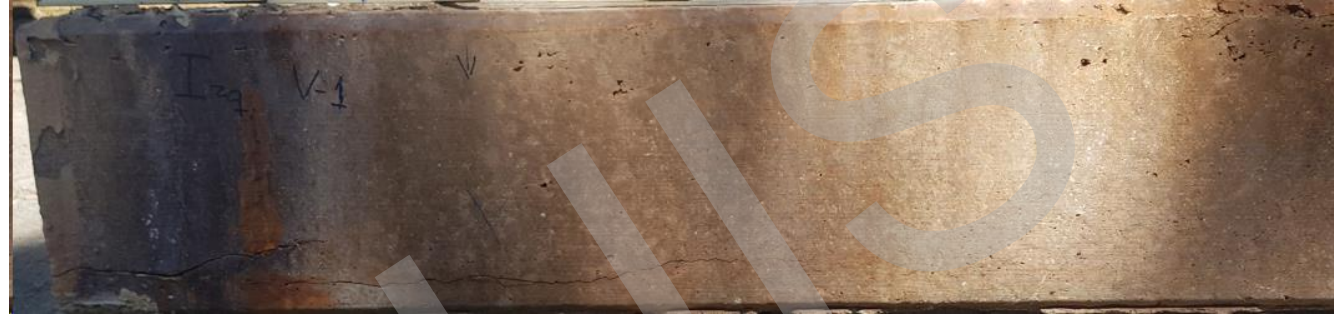
Lesioni longitudinali in prossimità delle testate producono:

- riduzione dell'aderenza e una variazione della lunghezza di ancoraggio dei cavi pretesi
- variazione del trasferimento della forza di precompressione al calcestruzzo circostante
- riduzione della forza di precompressione
- riduzione e della resistenza a taglio per elementi in semplice appoggio nelle zone non fessurate da momento flettente (soprattutto elementi cap a fili pretesi)

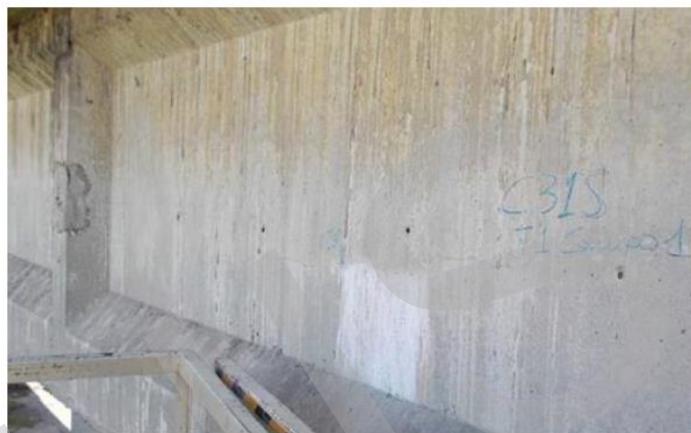
Lesioni su anima lungo i cavi possono essere dovute alla corrosione dei trefoli inclinati che provocano una riduzione della precompressione residua e pertanto una riduzione della resistenza a taglio

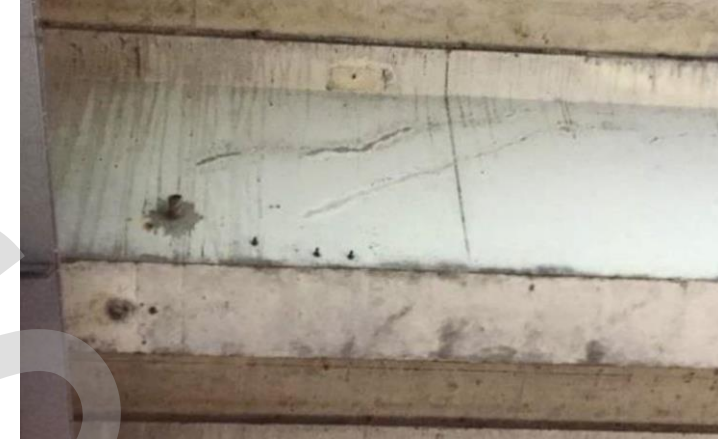
Descrizione

Si tratta di stati fessurativi con andamento prevalentemente *diagonale* situati su pareti verticali di fondazioni, pile, pulvini, spalle e travi e su superfici orizzontali di solette e controsolette.

Le lesioni, in generale, derivano da stati di sollecitazione anomali che portano alla rottura del calcestruzzo nelle sezioni più deboli e/o più sollecitate degli elementi.

Nel caso in cui le fessure diagonali interessano elementi quali spalle e pile, le loro cause sono riconducibili a fenomeni di assestamento delle fondazioni o spinte differenziali del terreno; si presentano isolate, con ampiezza elevata e non costante lungo il loro andamento. Generalmente, per elementi quali travi e pulvini, le lesioni diagonali si trovano in corrispondenza della posizione di massimo taglio o della posizione di piegamento delle armature; in tal caso, esse hanno origine strutturale e sono dovute a sollecitazioni eccessive e/o carenze di armatura. Analoghe considerazioni si possono fare se le lesioni si presentano su superfici orizzontali, quali quella delle solette; esse hanno origine, generalmente, nelle zone d'angolo.

Il difetto non deve essere confuso con altri tipi di stati fessurativi, quali **lesioni in corrispondenza delle staffe** o **fessure orizzontali, verticali, longitudinali e trasversali**.

Estensione k1	0,2 (rispetto alla lunghezza significativa)	0,5 (rispetto alla lunghezza significativa)	1 (rispetto alla lunghezza significativa)
Intensità k2	0,2 (capillare)	0,5 (1 ÷ 2 mm)	1 (> 2 mm)

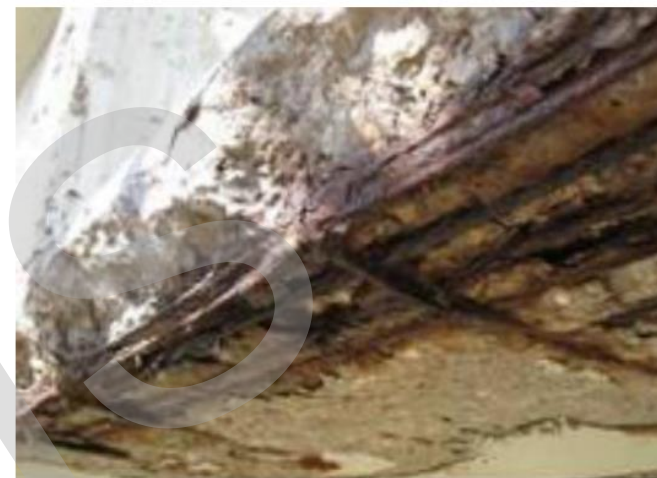
Il difetto si riferisce all'esposizione dell'armatura di precompressione di elementi in c.a.p. a *cavi aderenti* e alla loro conseguente ossidazione.

Il fenomeno si concentra in corrispondenza di zone di **calcestruzzo dilavato/ammalorato**. La sua evoluzione può causare la corrosione dei fili e quindi la **riduzione dell'armatura di precompressione**.

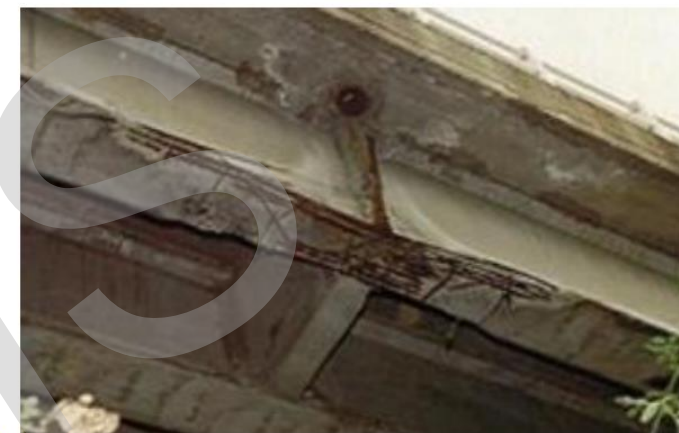
Il difetto è causato dall'evoluzione del fenomeno di ossidazione dei cavi negli elementi in c.a.p., sia che essi siano a *cavi scorrevoli* che a *cavi aderenti*, fino ad un'evidente riduzione di sezione e, nei casi più gravi, alla rottura dei cavi da precompressione.

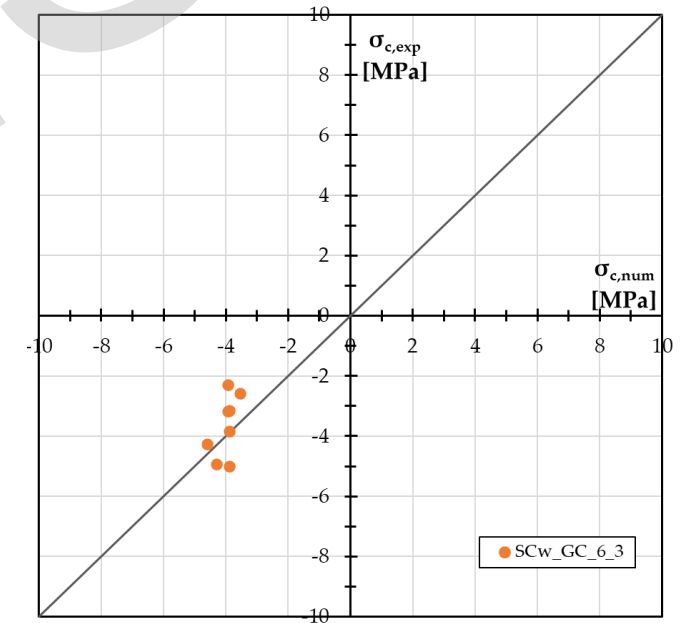
#33 PROVE DI DETENSIONAMENTO

Alcune tecniche forniscono risultati poco affidabili anche in laboratorio

- 11 Carote strumentate
- 9 Tagli all'intradosso
- 13 Provini tronco-piramidali
- 15 tagli sull'anima

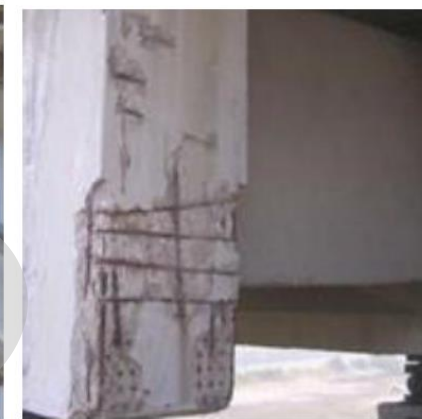
Il fenomeno si riferisce allo scoprimento delle armature, sia longitudinali che trasversali, in corrispondenza delle testate degli elementi in c.a.p., e la loro conseguente ossidazione.

Le cause del distacco dello strato di ricoprimento delle armature sono imputabili a fenomeni chimici e fisici, quali il deterioramento del calcestruzzo causato dall'azione dell'acqua e dell'umidità e la carbonatazione, favorita dalla presenza di calcestruzzi porosi in ambienti aggressivi, ma anche ad errori in fase di esecuzione, quali spessori di copriferro molto esigui o scarso interfero, o a cause accidentali, quali l'urto di automezzi. Nel caso di carbonatazione, il distacco di copriferro è conseguenza dell'ossidazione delle stesse armature, che rigonfiando provocano la fessurazione del calcestruzzo e la conseguente esposizione delle armature.

Generalmente è associato a fenomeni di dilavamento/ammaloramento del calcestruzzo che favoriscono il distacco di copriferro. Il difetto è specifico delle zone di estremità degli elementi; qualora si manifesti in altre zone degli elementi si dovrà indicare come **armatura ossidata** e **staffe scoperte/ossidate**.

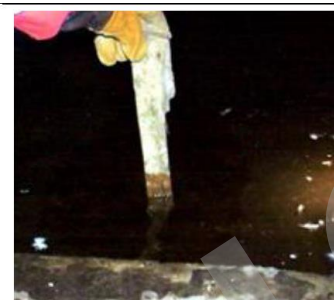
Per ristagni d'acqua nei cassoni si intendono quantità non trascurabili di acqua accumulate in zone di compluvio all'interno di un impalcato a cassone.

Il fenomeno può provocare degrado o **corrosione** delle zone di materiale in cui si verifica il ristagno. Non si deve confondere con le **macchie di umidità** o le **tracce di scolo** che indicano fenomeni di penetrazione di acqua attraverso il materiale o percolazione delle acque meteoriche sulla superficie. Nel caso in cui lo stesso difetto compare in altre parti strutturali si parla di **ristagni d'acqua**; in tal caso, la presenza di quantità non trascurabili di acqua, a differenza che nei cassoni, non provoca sovraccarichi e non pregiudica la stabilità della parte strutturale interessata.

Le travi a cassone sono tipici elementi precompressi, il ristagno delle acque può essere dovuto alla percolazione dell'acqua dalle solette o dai giunti o ad una otturazione dei fori per lo smaltimento dell'acqua accumulata dentro ai cassoni

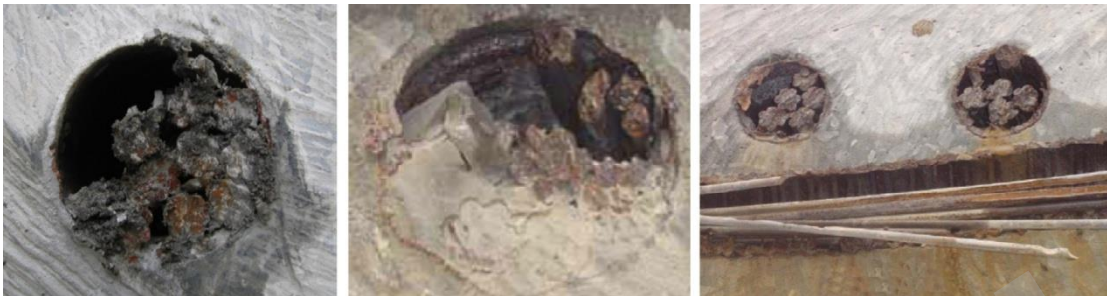
Prove di pull-out su trefoli con difetti di iniezione con/senza corrosione

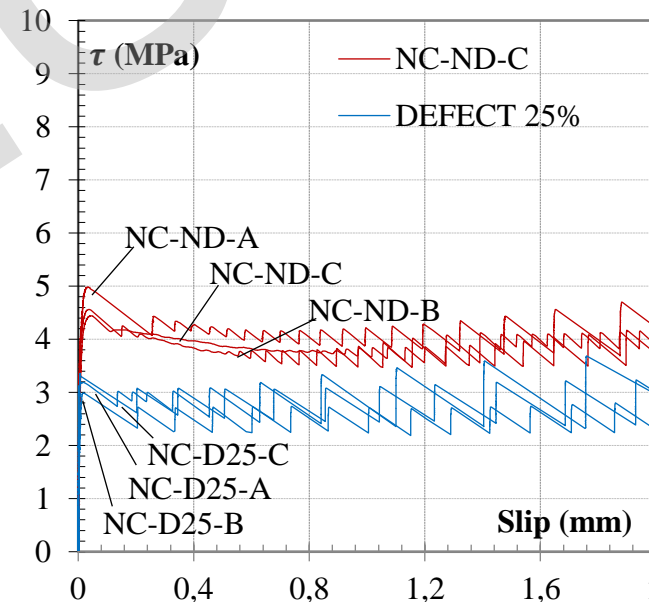
Difetti di iniezione di malta:

- riduce aderenza trefoli-malta
- favorisce il fenomeno di corrosione

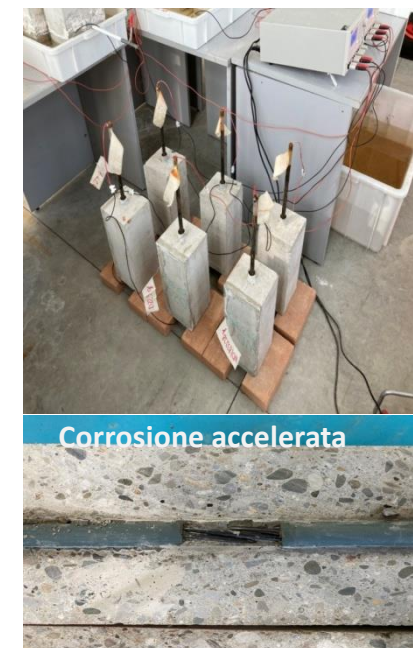
In alcuni casi il difetto di malta non comporta la corrosione perché l'ossigeno nella guaina non è sufficiente e l'acqua è assente

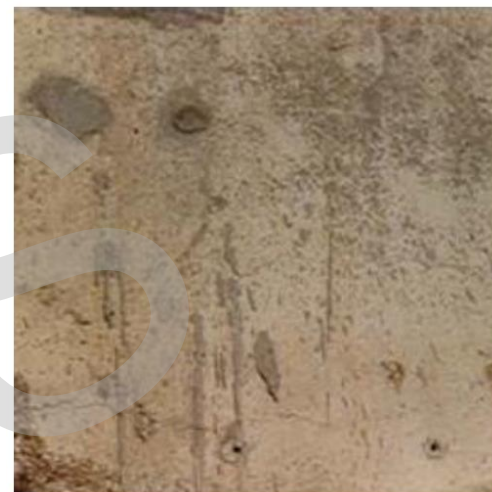
Si tratta di lesioni corte e ravvicinate, che si presentano sulle superfici degli elementi precompressi in corrispondenza dell'ancoraggio dei cavi.

L'apertura di lesioni è conseguente a carenze dell'armatura di ripartizione, posta per il confinamento e per assorbire gli sforzi di precompressione in corrispondenza dell'ancoraggio dei cavi. La presenza di umidità rende maggiormente visibili tali fessure.

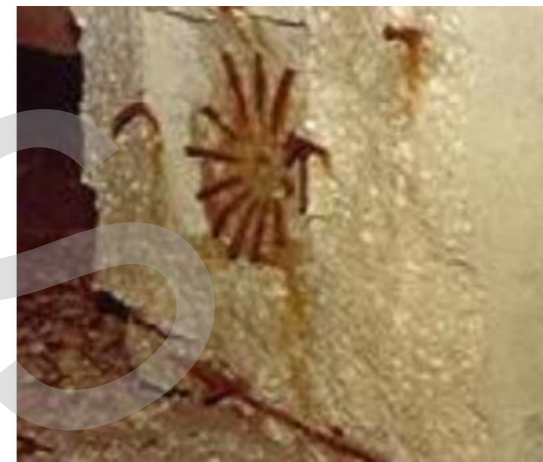
Il difetto è individuabile qualora siano chiaramente visibili gli ancoraggi dei cavi, perché non ricoperti da un getto protettivo in calcestruzzo o se tale getto protettivo sia ammalorato o deteriorato. Esso è specifico per gli elementi in c.a.p. a cavi scorrevoli.

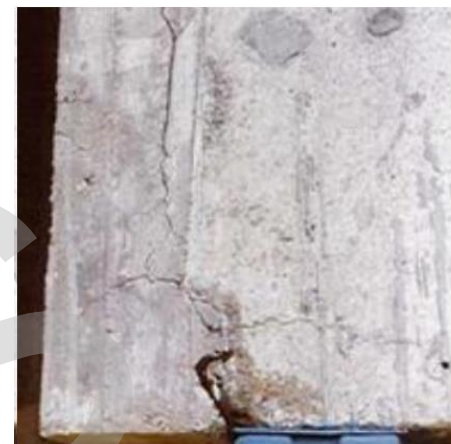
Il difetto si riferisce a lesioni o a veri e propri distacchi in corrispondenza del tampone in calcestruzzo, posto a protezione delle testate di ancoraggio dei *cavi scorrevoli* in una trave in c.a.p.. Nel caso in cui si tratta di un distacco vero e proprio, saranno visibili gli ancoraggi dei cavi.

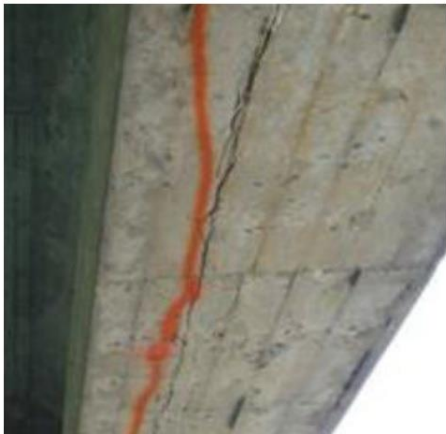
Lesioni lungo suola del bulbo
c.a.p._5

Il difetto si riferisce alla presenza di fessure, nella direzione longitudinale delle travi in c.a.p. a cavi scorrevoli, che seguono l'andamento di questi ultimi. Generalmente sono più frequenti in corrispondenza della mezzeria delle travi e sono spesso accompagnate da macchie di umidità, che rendono più semplice il loro rilevamento. Il difetto comprende anche le lesioni all'intradosso di solettoni, cassoni e archi in c.a.p.

La presenza di fessure deriva, innanzitutto, dalla presenza di uno strato di ricoprimento in calcestruzzo delle guaine non adeguato; in tal caso, esso può esser facilmente fessurato nel caso in cui le guaine metalliche, ossidandosi, aumentano di volume. Il fenomeno è accentuato in presenza di acqua all'interno delle guaine e non completa o mancata iniezione delle stesse.

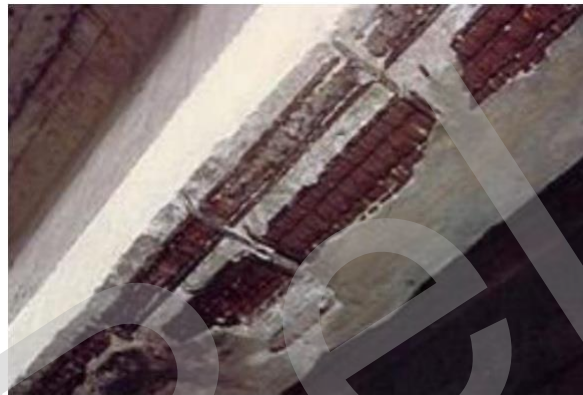
Guaine in vista
c.a.p._6

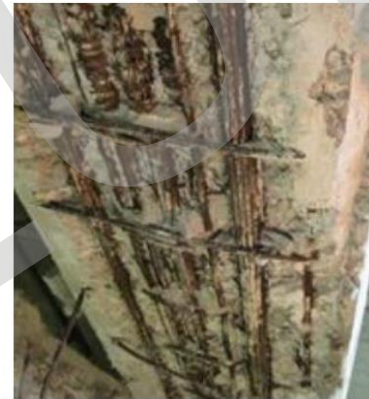
Guaine degradate e fili ossidati
c.a.p._7

Ci si riferisce a tale fenomeno nel caso in cui le guaine dei cavi da precompressione di elementi in c.a.p. a *cavi scorrevoli* siano corrose o rotte e in assenza di malta di iniezione. Ciò comporta la vista dei fili o dei trefoli da precompressione che, esposti all'agenti aggressivi esterni, sono soggetti a ossidazione.

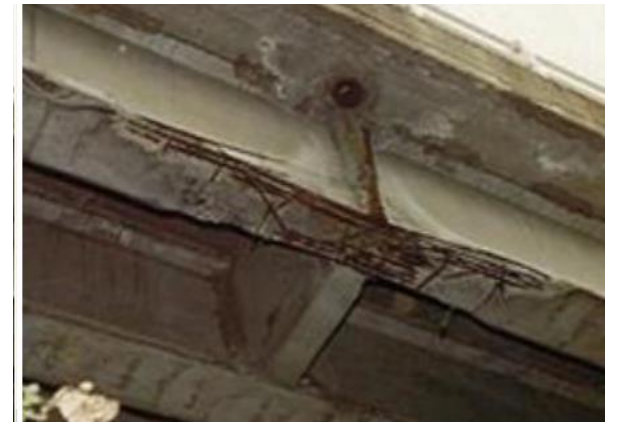
Riduzione armatura di
precompressione
c.a.p._9

Il difetto c.a.p._9 corrisponde ad una situazione in cui il danneggiamento dei fili o dei cavi di precompressione risulta evidente anche ad un esame visivo

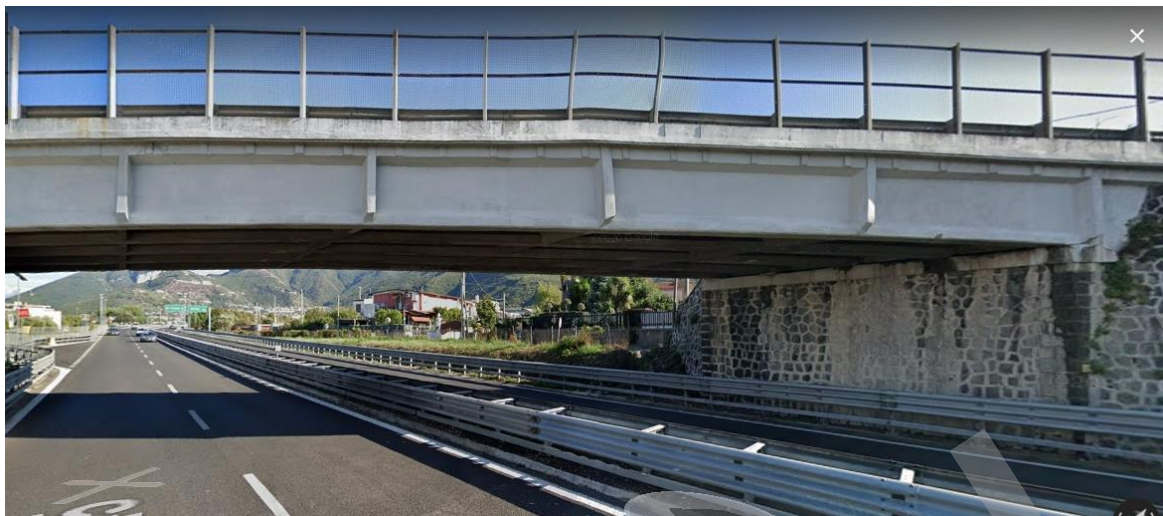
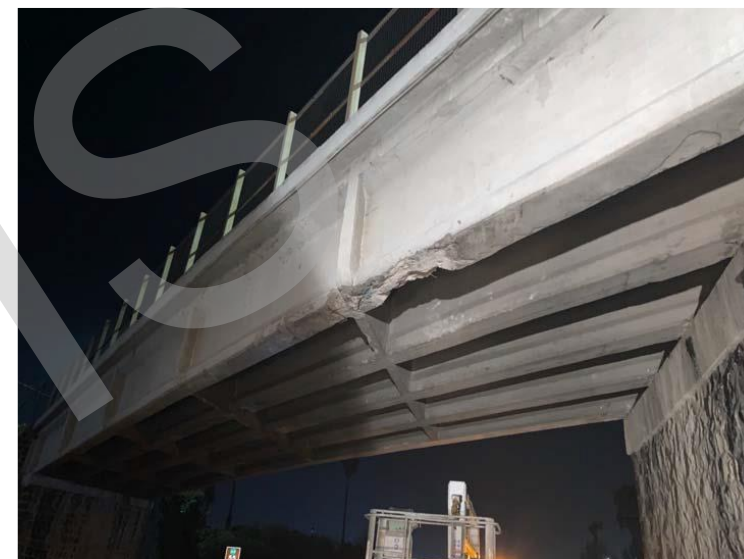
Ponte in cap post-teso gettato in opera negli anni '50

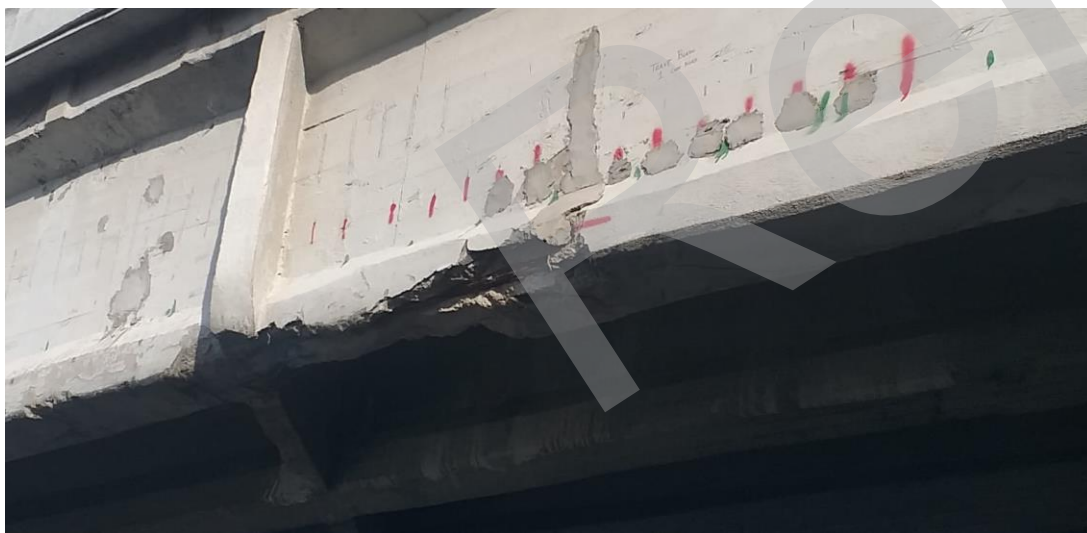
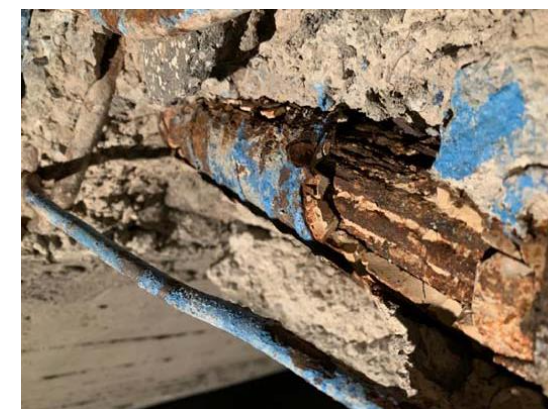
Urto di veicolo all'intradosso non riparato

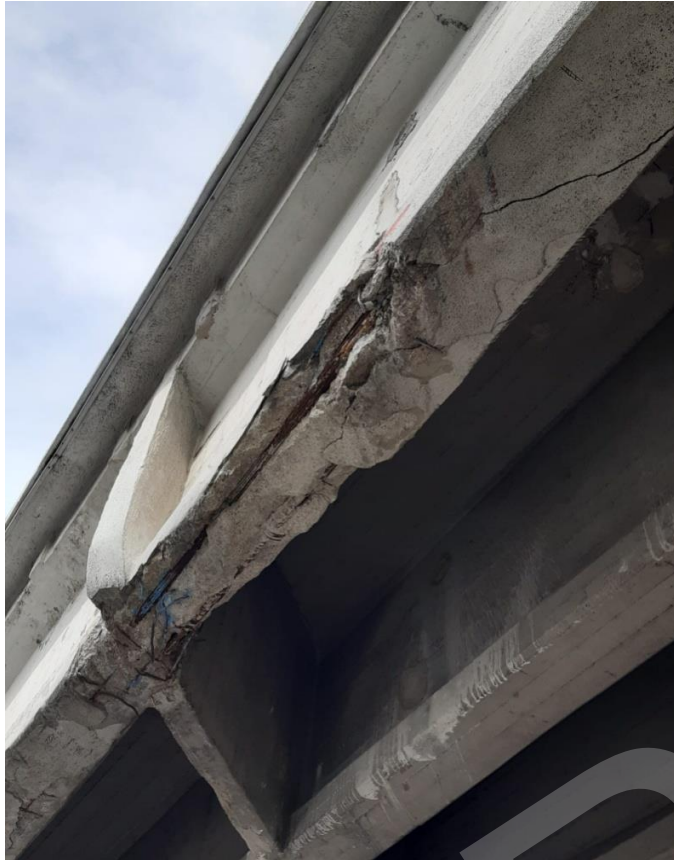
Cavo scoperto per molto tempo e corrosivo

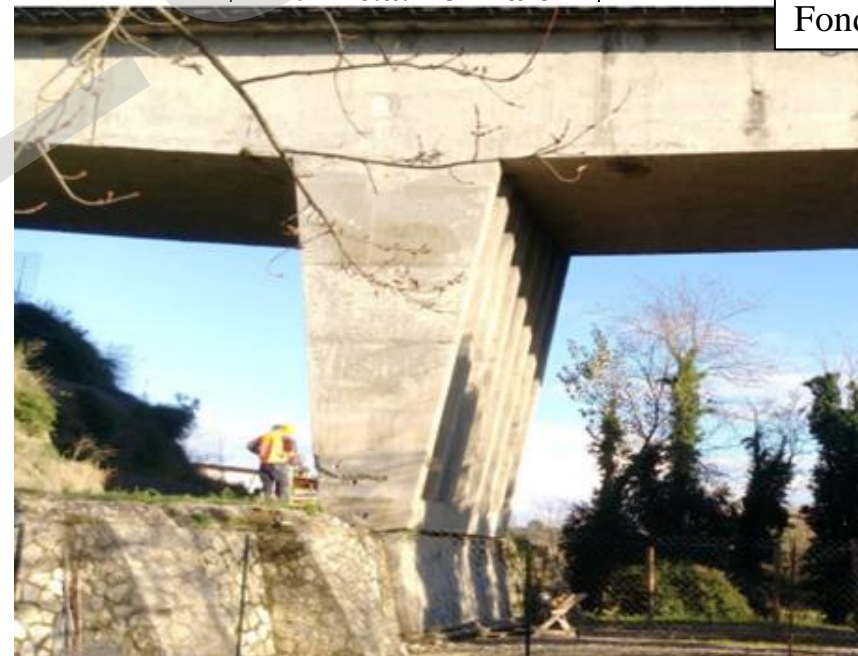
Geometria

- Soletta superiore (13÷30 cm)
- Soletta inferiore (20÷30 cm)
- Anime cassoni di spessore variabile 13 ÷ 30 cm

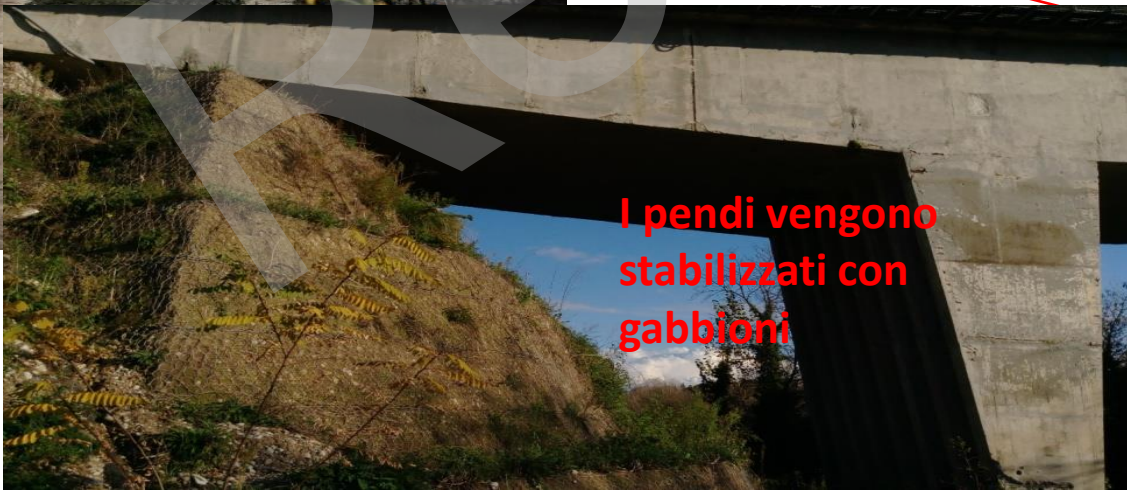
Il pendio frana senza
danni al ponte

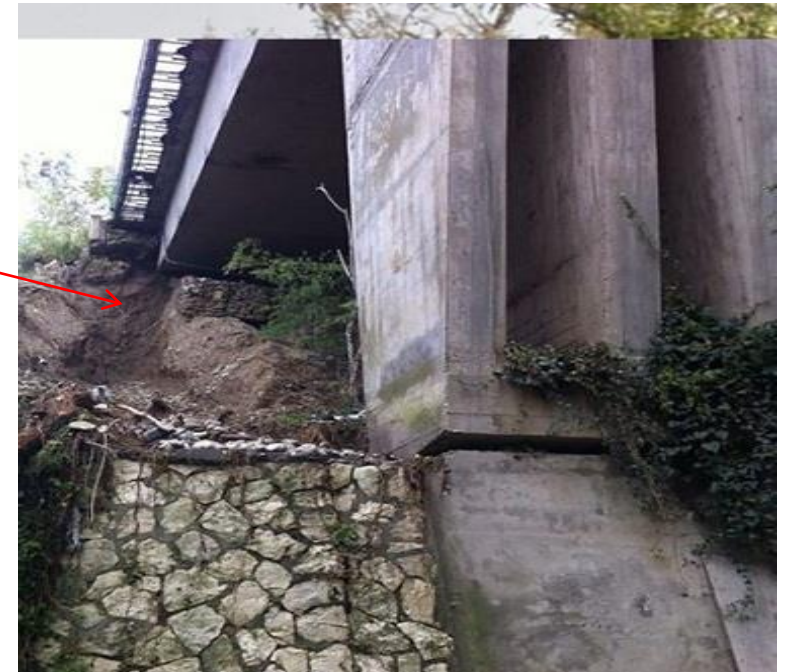
I pendii vengono
stabilizzati con
gabbioni

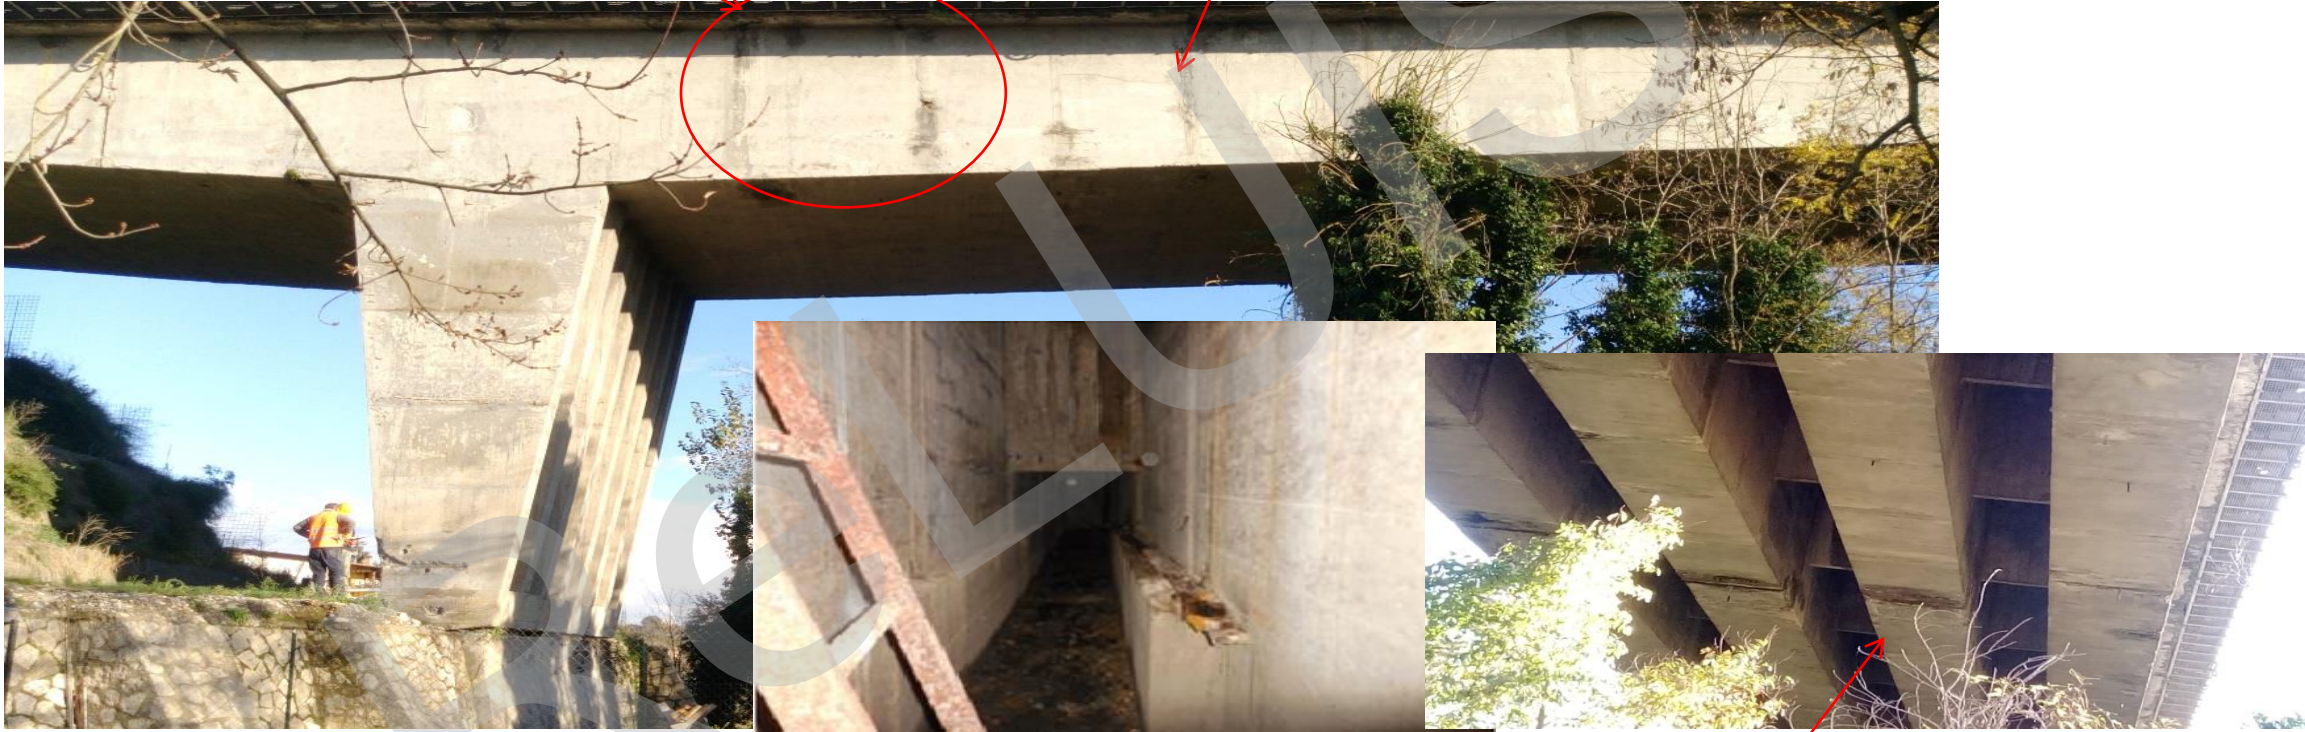
Realizzato in conci di circa 2m a pie d'opera con giunti di circa 15cm
montati su centina in tubi innocenti e poi precompressi

nei giunti la guaina è sostituita da un lamierino piegato
ma sono punti deboli per la corrosione dei cavi

- ✓ Cassoni ispezionabili attraverso appositi chiusini sulla strada
- ✓ Molta acqua all'interno dei cassoni
- ✓ Inefficace smaltimento delle acque interne: l'acqua cerca di uscire dalle sezioni di giunto e ripresa getti: tra i conci e in corrispondenza delle piastra di ancoraggio inferiori

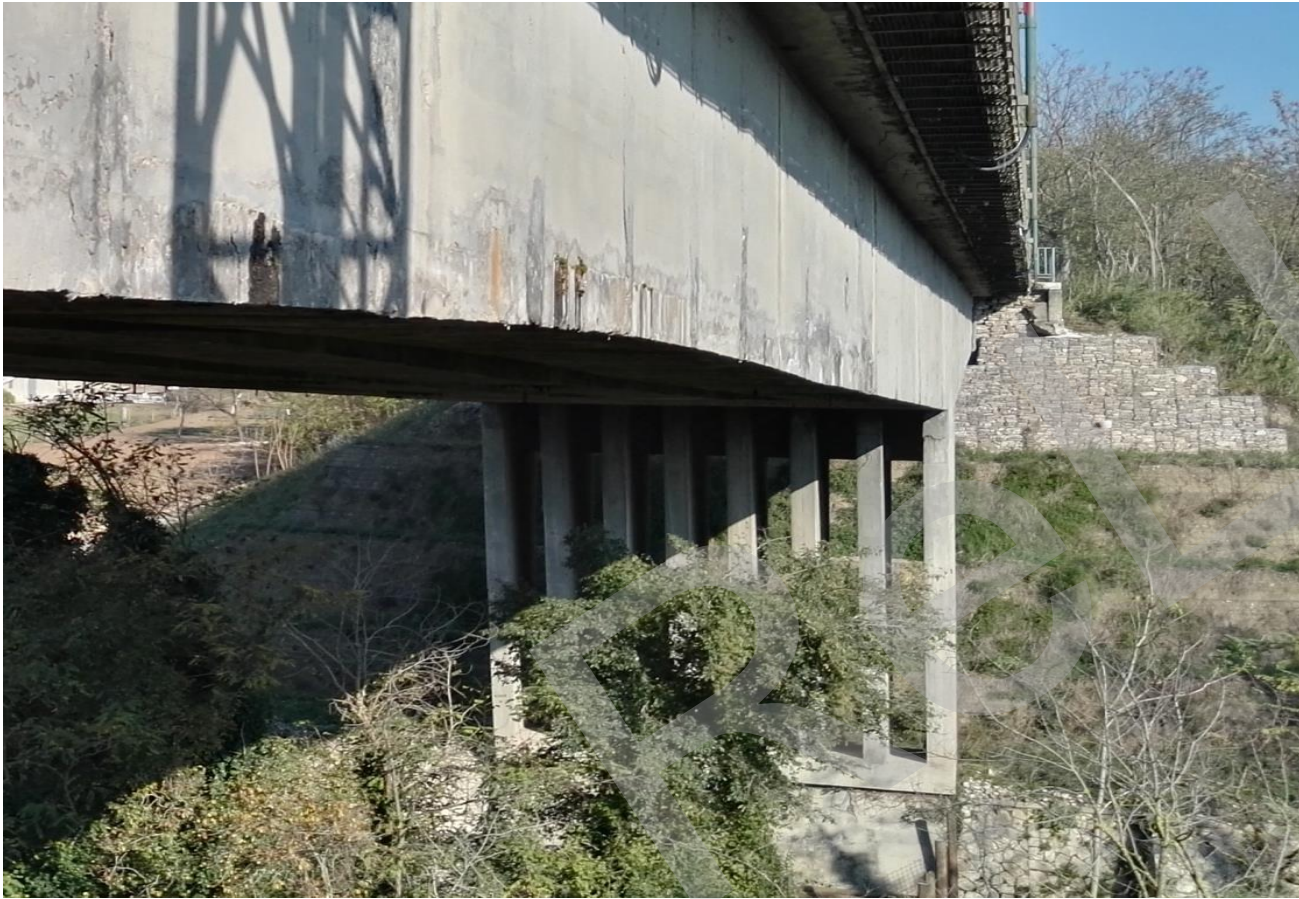
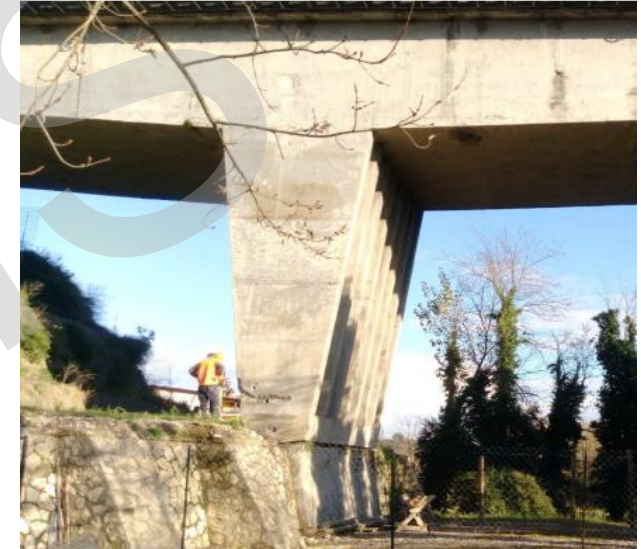
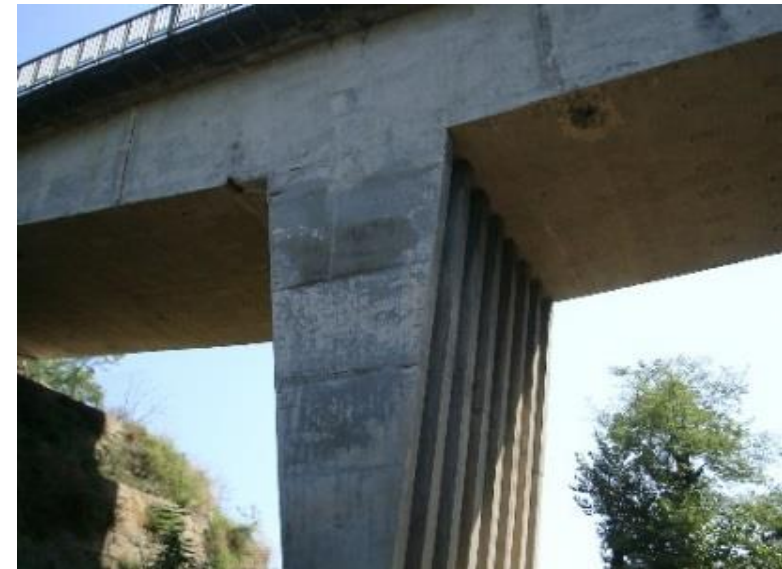
Pile : 8 colonne rettangolari, una per ogni anima del cassone

La forma geometrica è adeguata al diagramma del momento: massimo in testa e 0 al piede

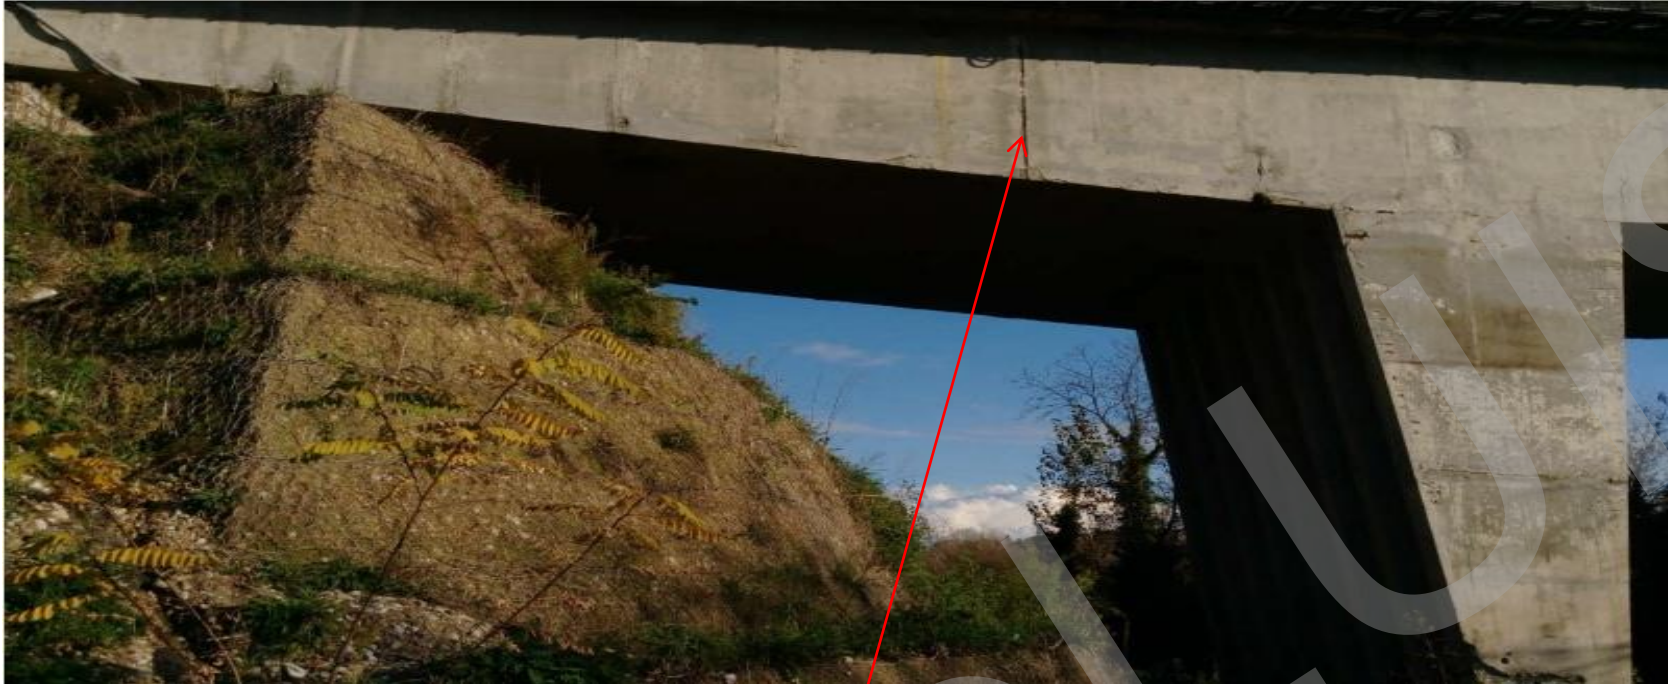
Nelle zone di giunto tra i segmenti per dare continuità alla guaina tra i conci è stato utilizzato un lamierino piegato
