Modulo I - L'applicazione delle linee guida per i ponti esistenti

Lezione 3

La valutazione della classe di attenzione strutturale e fondazionale

Scenari di casi studio (i)

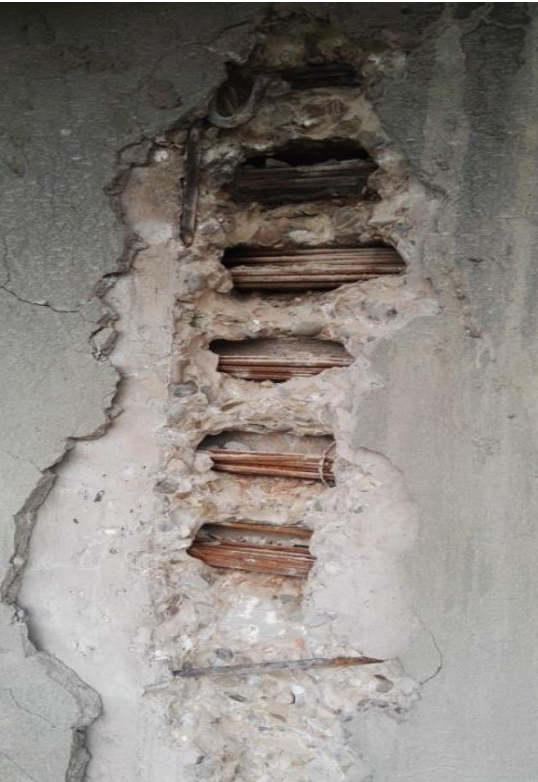
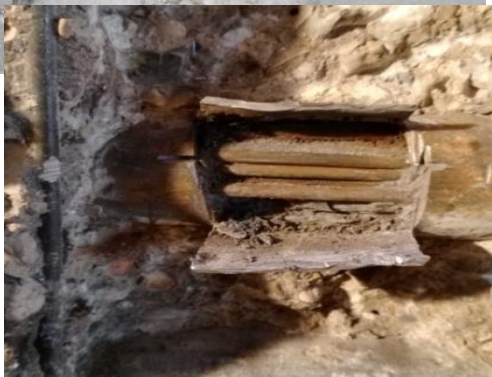
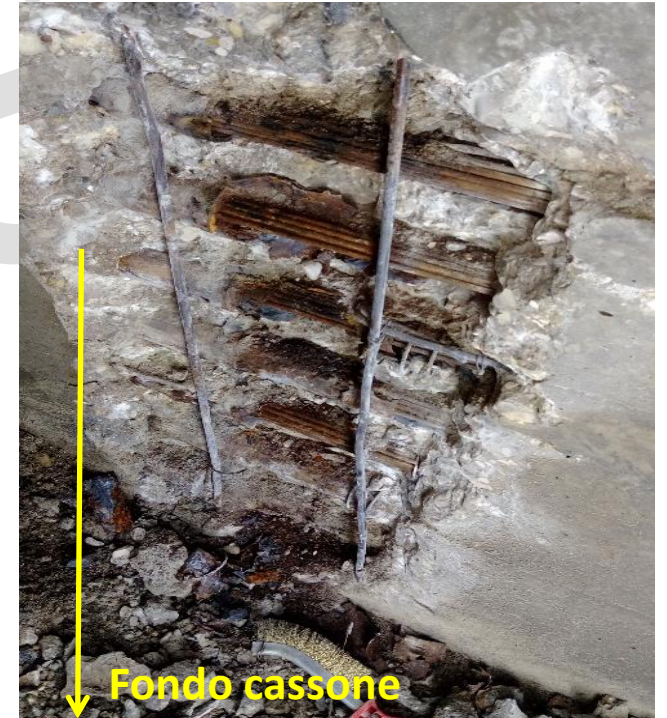
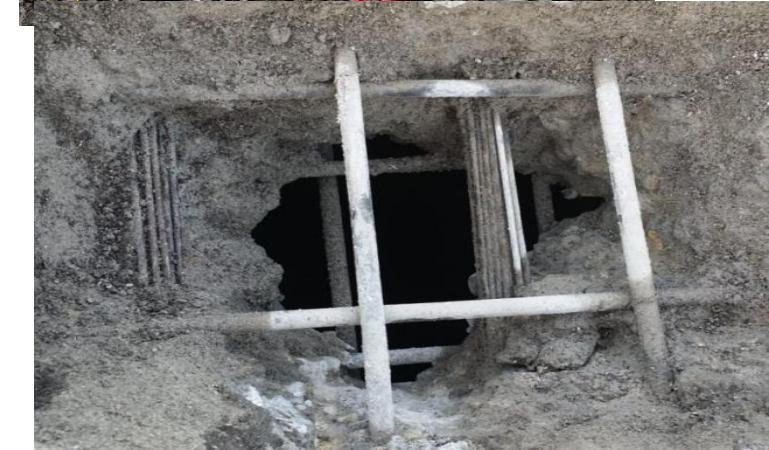
- Cavi non sempre bene iniettati soprattutto in corrispondenza delle zone curve
- Anche in assenza di malta i cavi non sono corrosi perchè la quantità di aria non è sufficiente per attivare il processo
- Corrosione soprattutto nei cavi delle anime disposti più in basso dove l'acqua è presente ciclicamente e in corrispondenza delle riprese di getto dei conci
- Cavi in soletta superiore non corrosi
- Cavi in soletta inferiore non corrosi pur essendo immersi in acqua

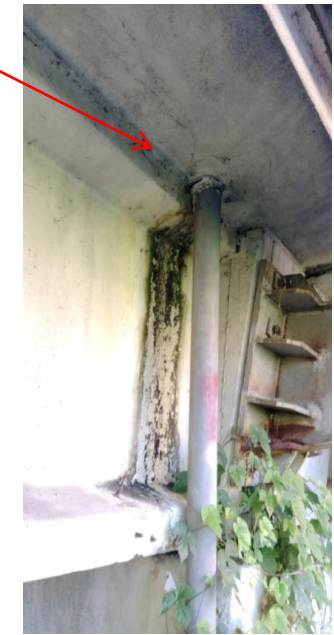
Danni da urto

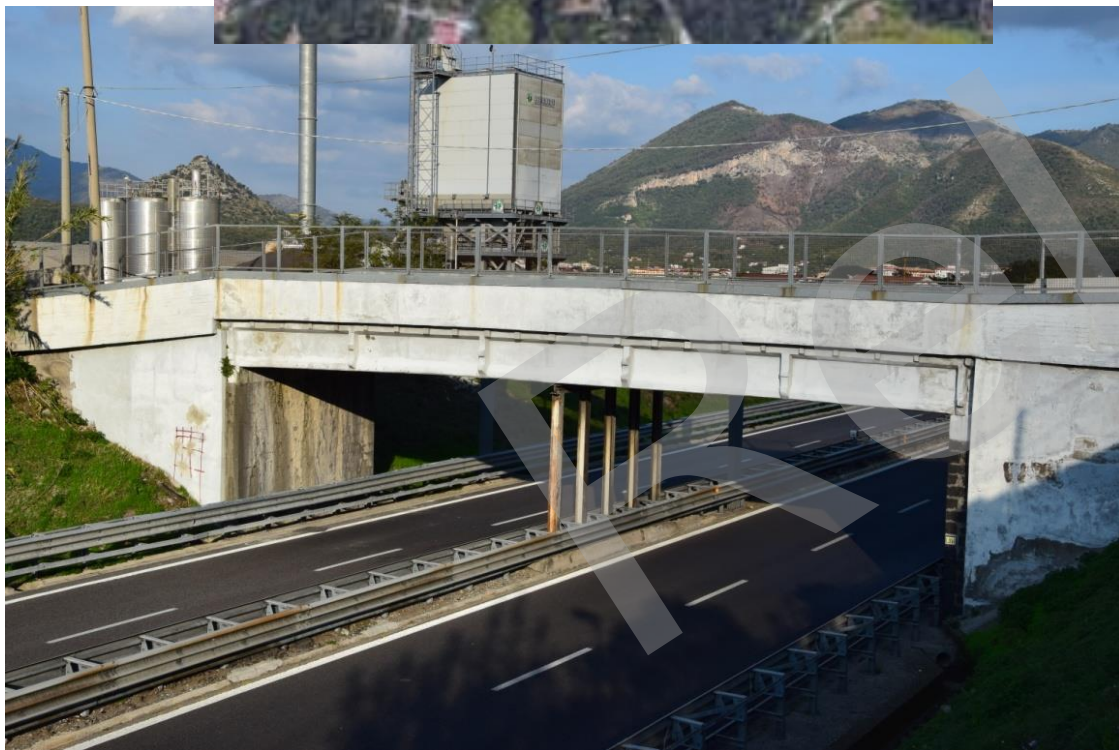
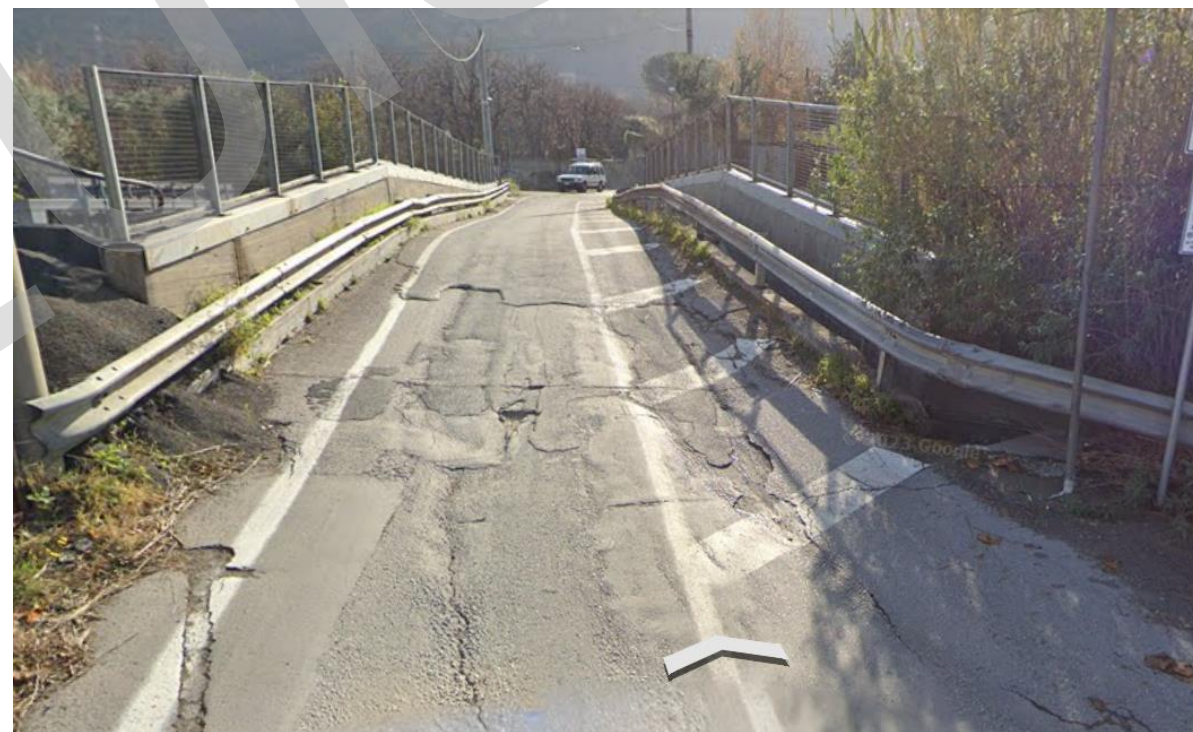
LL.4	SCALA :
RELAZIONE DI CALCOLO	DISEGNO DATA
	SETTEMBRE 1959

PONTE IN CAP A CAVI POST TESI PROGETTATO NEL 1959
STRADA COMUNALE CHE PASSA SULL'AUTOSTRADA

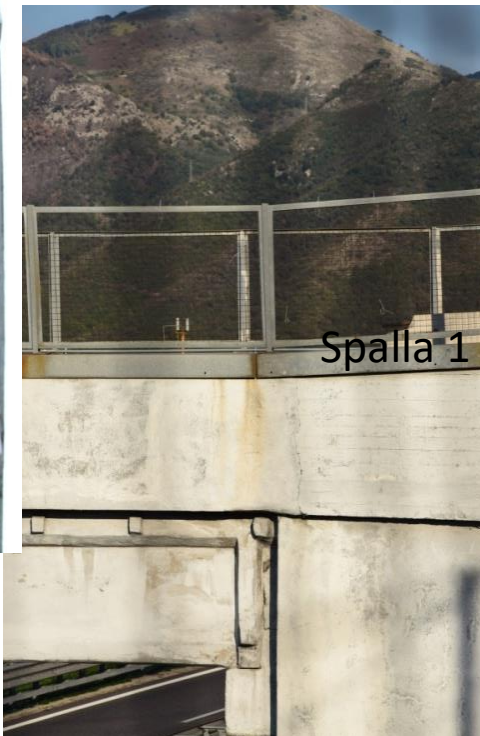
Spalla 1

Macchie di umidità solo sulle travi laterali e sulle spalle

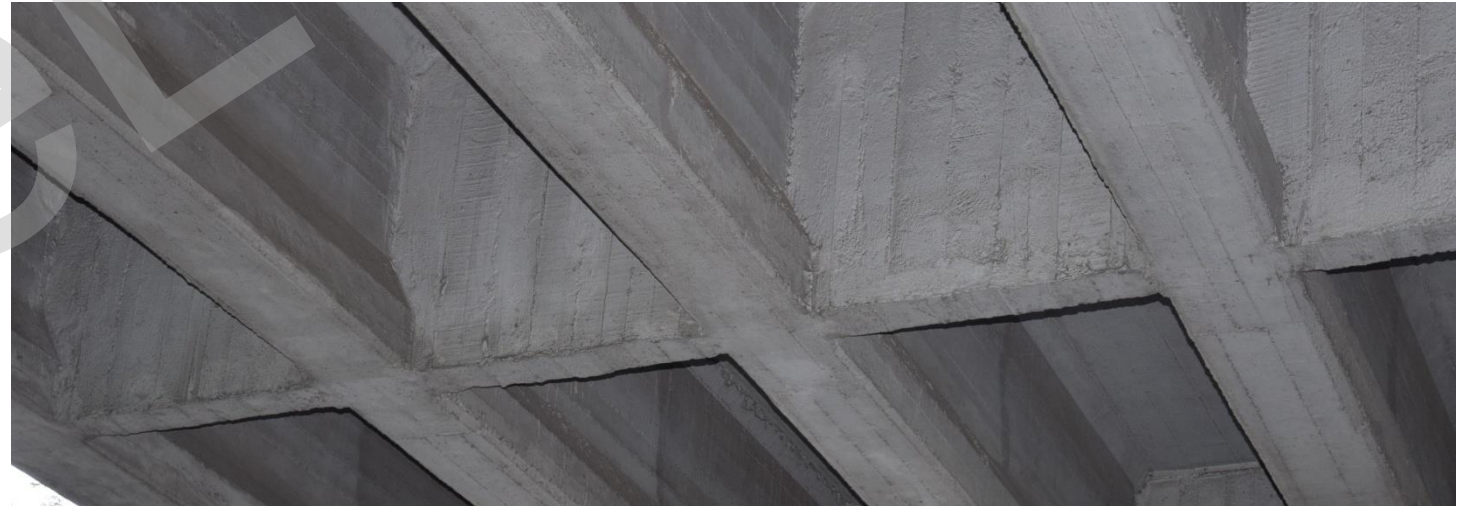
Lato in cui si trova il canale

Molti vespai nel calcestruzzo dei traversi

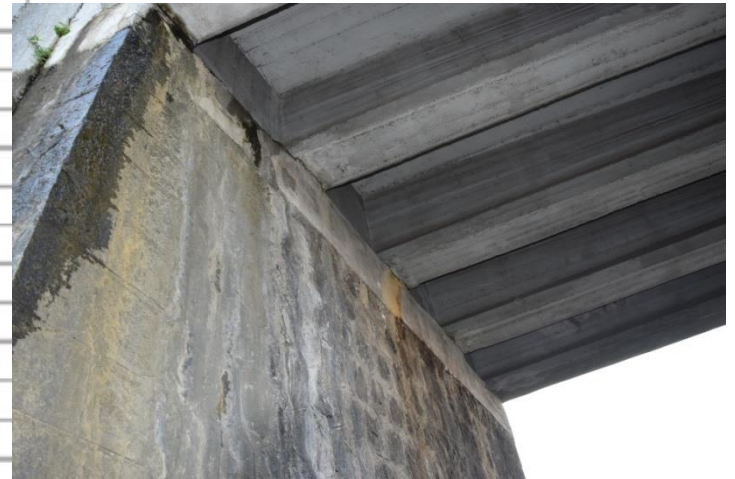
la spalla è rivestita quindi il calcestruzzo è visibile solo nella fascia di appoggio non rivestita che risulta quasi interamente ammalorato

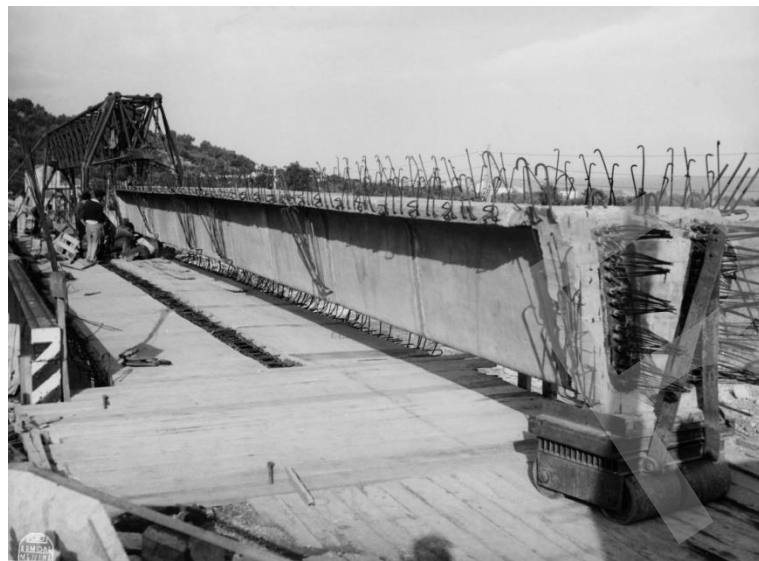
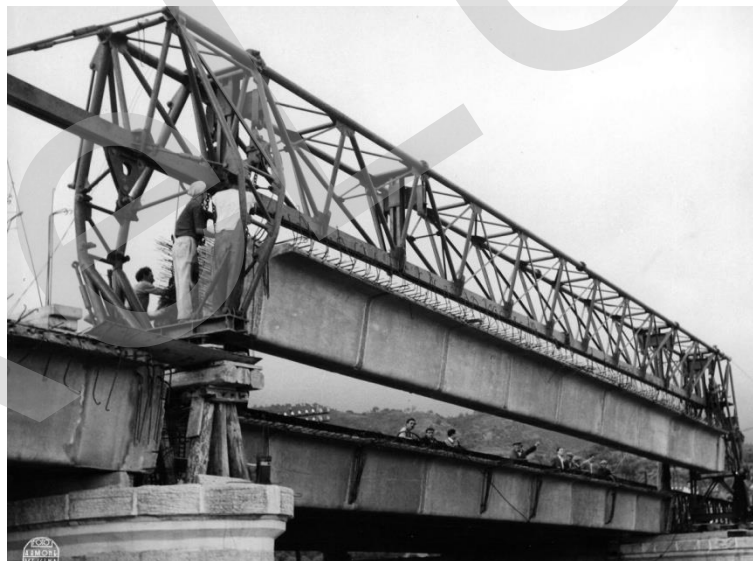
- Il ponte sul torrente S. Stefano è uno dei manufatti della SS. 114 Orientale Sicula – Km 11+050, in contrada Mili nel Comune di Messina.
- Fu progettato dall'Ing. Riccardo Morandi nel luglio 1954, ebbe il visto del C.S.LL.PP. il 31.3.1955 e fu realizzato dall'Impresa Ferrocemento dell'Ing. Mantelli & C. - S.p.A. nel 1956.
- Fu aperto al transito nel dicembre del 1956, subito dopo il collaudo avvenuto il giorno 01.12.1956.

- Il ponte era costituito da quattro campate con luci di ml 18.50, poggianti su n° 3 pile e n° 2 spalle, per una lunghezza complessiva dell'opera pari a ml 78.00. La livelletta stradale in prossimità del ponte e sullo stesso era orizzontale. La larghezza della sede viaria era di 10.50 m con due marciapiedi a sbalzo di 1.00 m, per un ingombro complessivo dell'impalcato di 12.50 m.

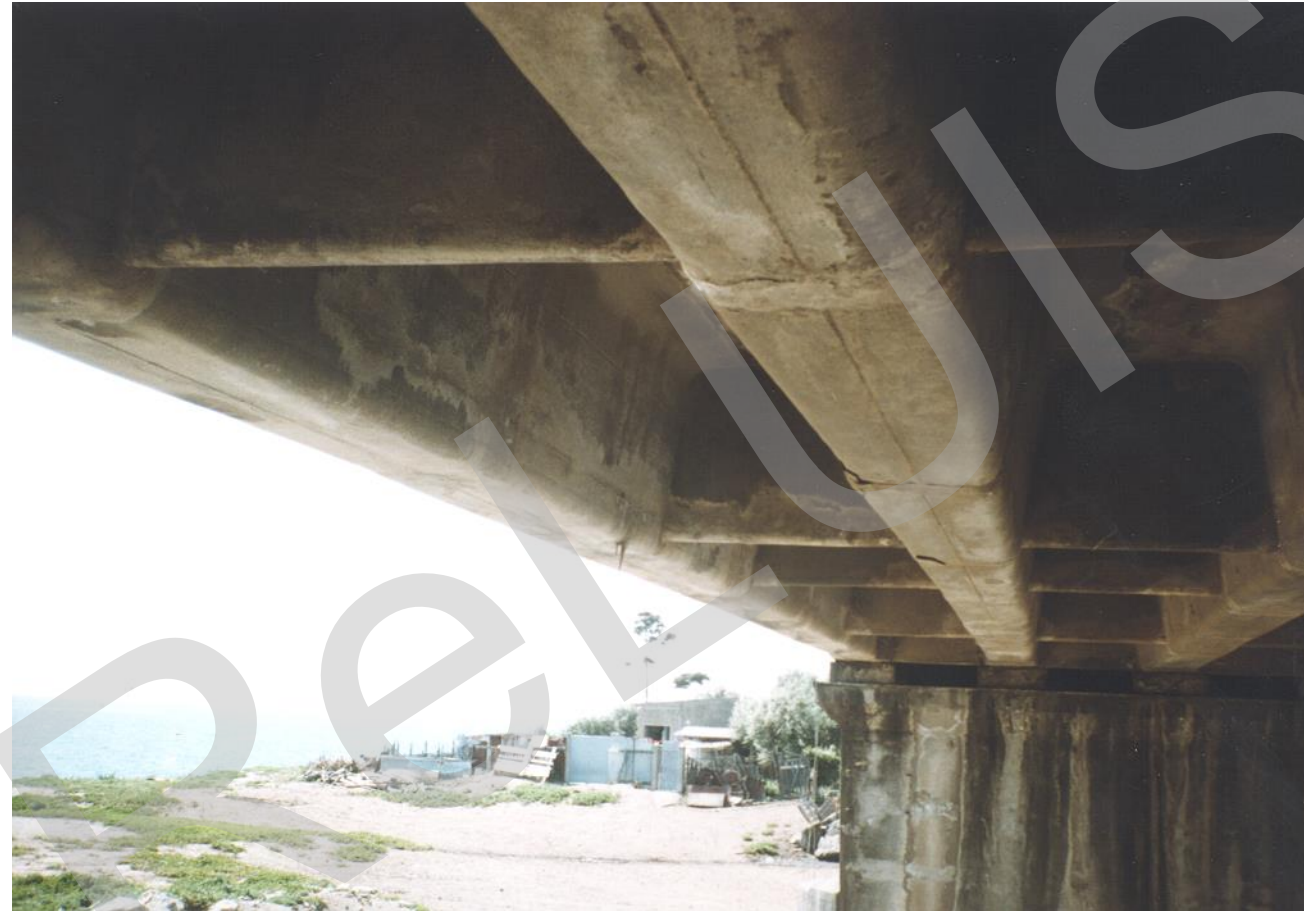
- La precompressione era del tipo a cavi post-tesi e le travi erano realizzate mediante l'assemblaggio a piè d'opera di conci prefabbricati della lunghezza di 1.50 ml. I fori (\varnothing 40mm) di alloggiamento dei cavi di precompressione erano realizzati in cantiere mediante mandrini sfilabili.

- I cavi utilizzati per ciascuna trave erano di due tipi: 6 erano costituiti da 18 fili \varnothing 5mm e 2 da 12 fili \varnothing 5mm.
- Successivamente all'assemblaggio dei conci, alla realizzazione delle opere in c.a. gettate in opera (traversi e solettina) e alla ritaratura della precompressione, da ambedue le testate si procedeva alla sigillatura dei fori di precompressione mediante iniezione di boiacca.

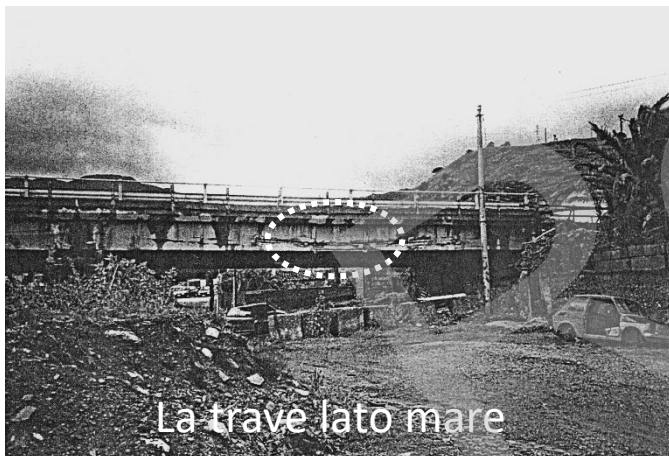
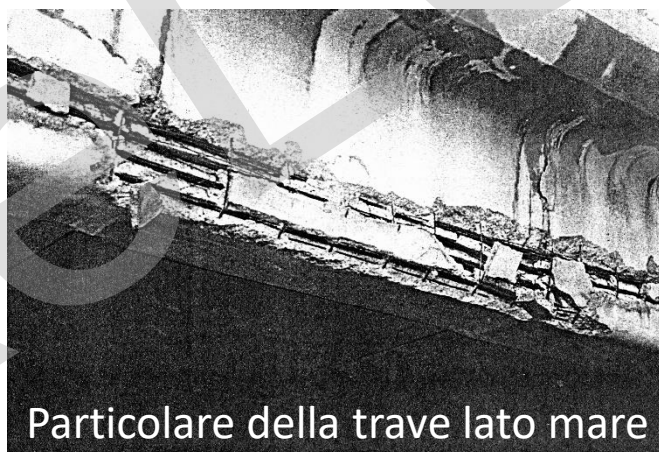
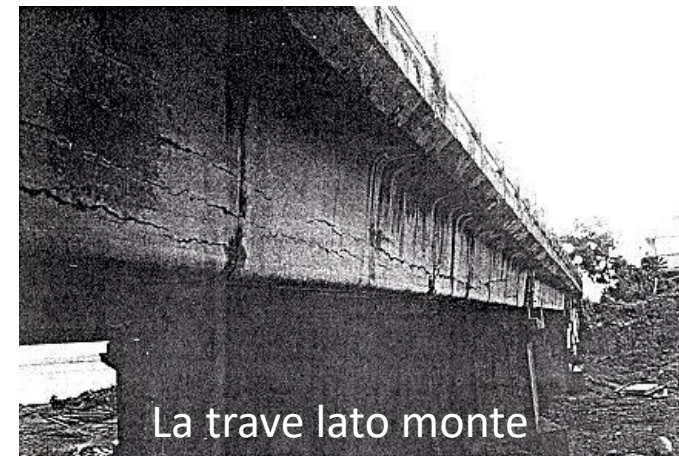
Lo stato di degrado

- Il ponte si trovava sul litorale ionico a poche decine di metri dalla battigia e, in particolari periodi dell'anno, era investito ciclicamente da aerosol marino.
- Indagini effettuate qualche anno prima del crollo evidenziarono la presenza di **numerose zone di corrosione** relativamente all'armatura posta all'intradosso delle travi.
- Le armature di precompressione, **ormai visibili dall'esterno**, risultarono aggredite da una **diffusa corrosione**, imputabile all'assenza del calcestruzzo di ricoprimento ormai degradato dalla carbonatazione.
- Tale stato di degrado risultò più grave sulla trave di riva, esposta al mare, rispetto a quella di monte.

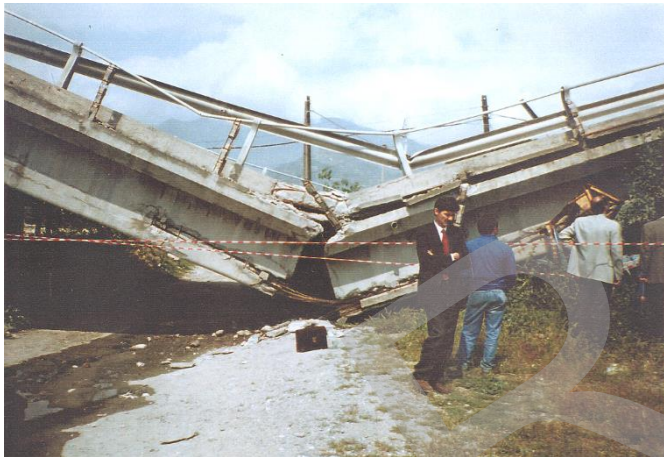
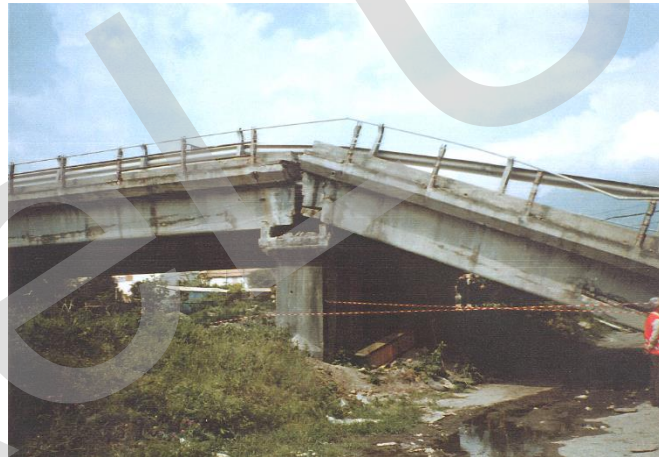
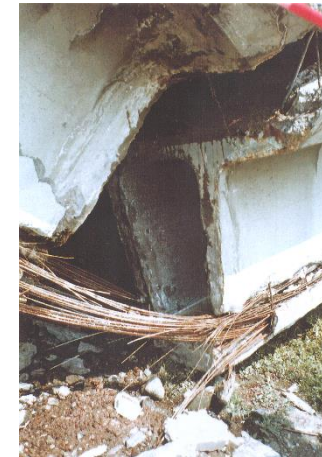
Il crollo

- Dopo quarantatré anni di servizio, il 23.4.1999 alle ore 18.00 circa, una delle quattro campate che costituivano il ponte crollò.
- Fortunatamente in quel momento non transitava nessun autoveicolo e quindi non si ebbero né morti né feriti.
- La rottura avvenne in prossimità della mezzera della campata interessata. I cavi di precompressione mostrarono un sostanziale sfilamento dagli alloggiamenti e le sezioni dei fili che li costituivano risultarono ridotte rispetto a quelle nominali

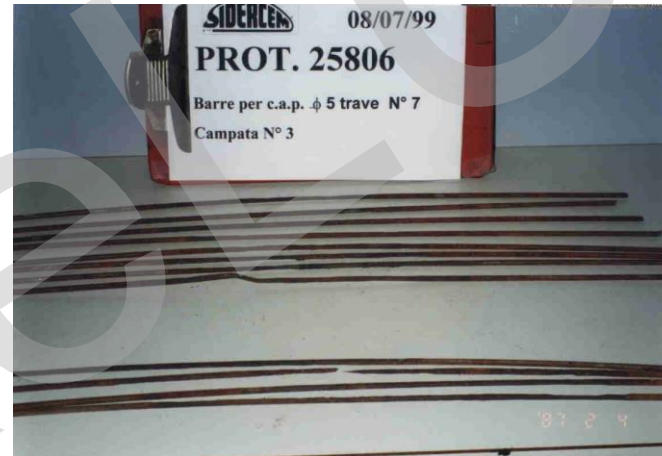
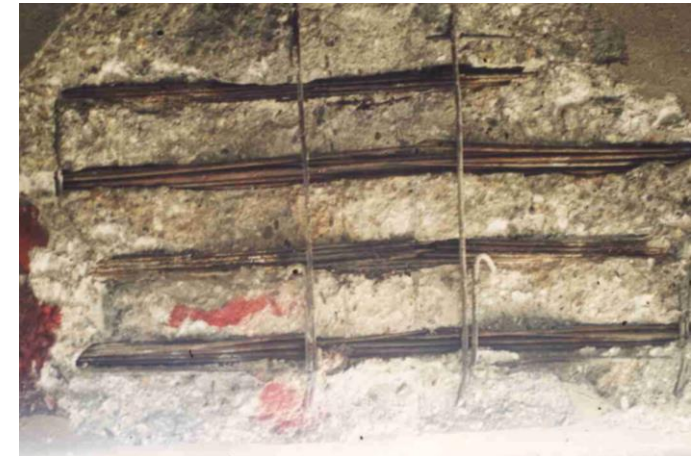
Le indagini

- Dall'esame sul relitto si evidenziò:
 - la totale **manca**za, per lunghezze significative, di **boiaccia di sigillatura a protezione dei cavi di precompressione**
 - la **riduzione sostanziale della sezione nominale** proprio in corrispondenza dei punti ove la sigillatura era insufficiente
 - il **ridotto copriferro** delle armature trasversali, che ha favorito l'azione di aggressione dell'aerosol marino e accelerato i processi di corrosione delle armature di precompressione

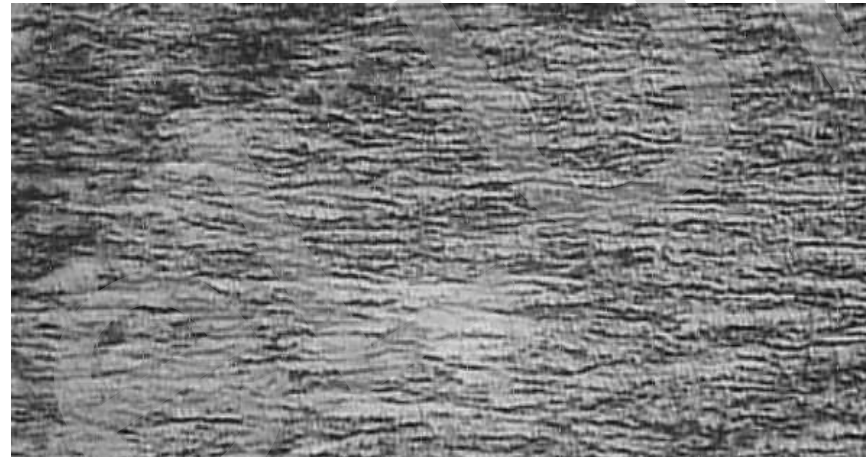
- Dai campioni di calcestruzzo prelevati previa rettifica di cubetti di spigolo 10 cm si ottennero valori di resistenze intorno a 60 MPa.
- Dai campioni di acciaio, invece, l'esame micrografico e i test meccanici evidenziarono che si trattava di acciaio trafilato a freddo, con tensioni allo 0,2% di 1600 MPa e a rottura di 1800 MPa circa.

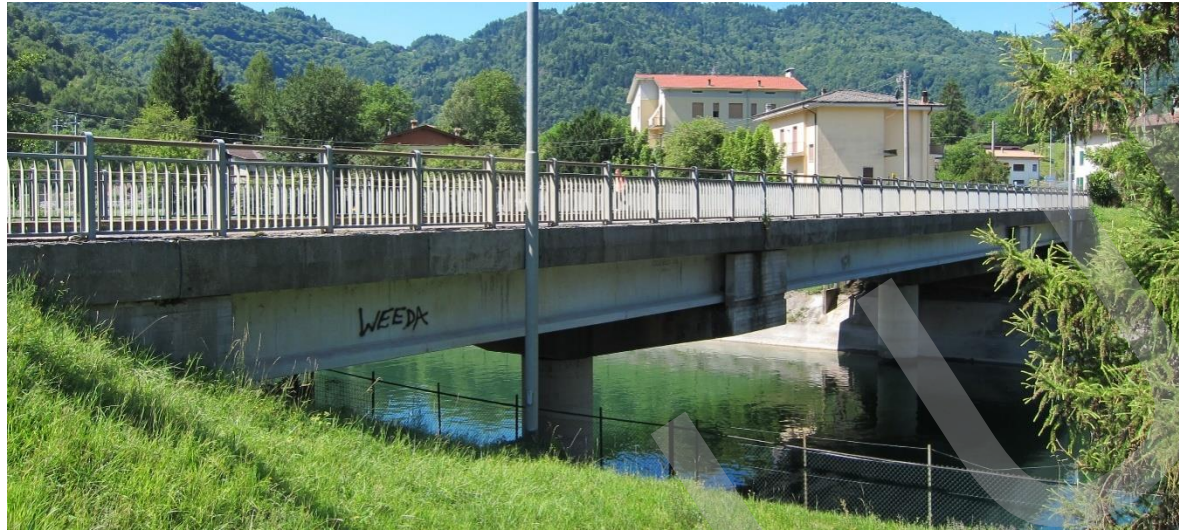
L [m]	12,20+26,26+12,20
n° girders	5-7-5
Construction year	1989

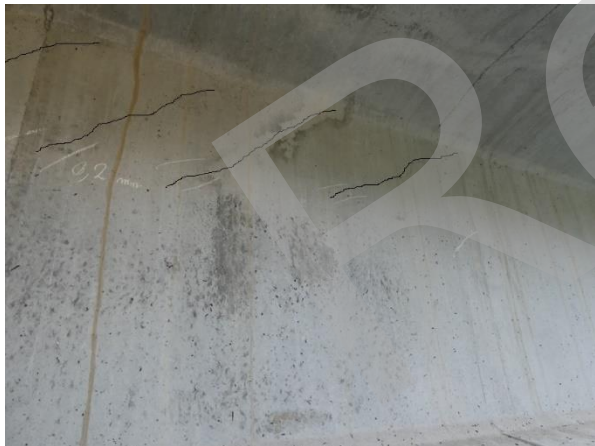
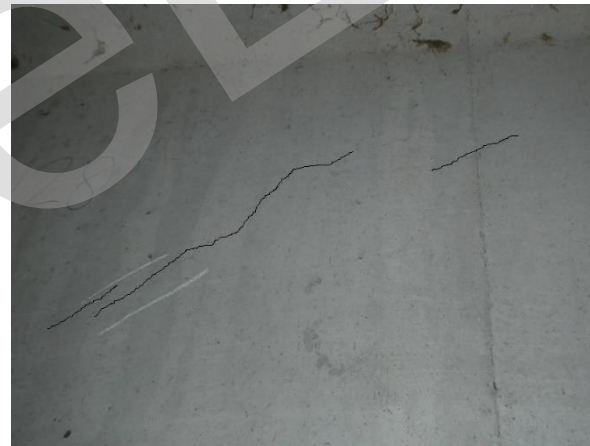
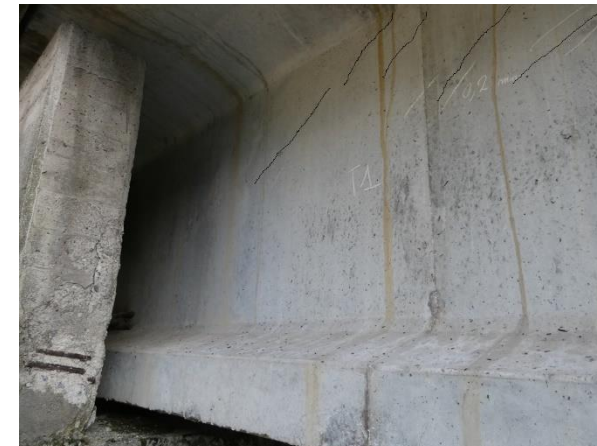
Fessure a taglio sulle anime

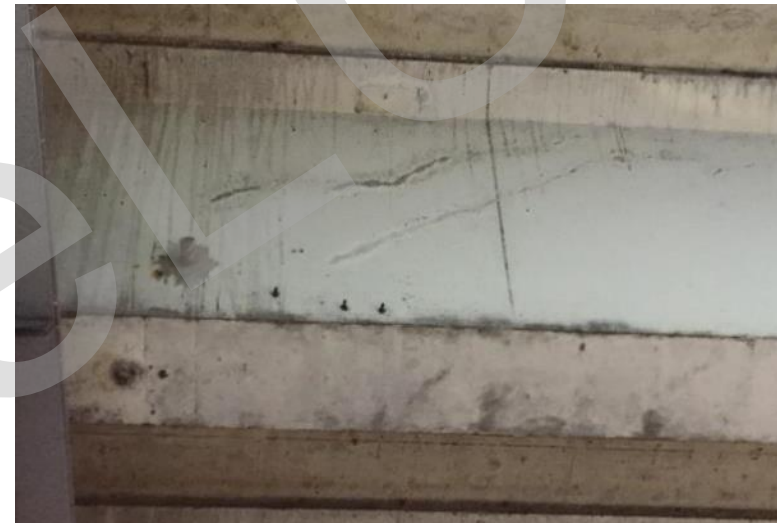
Quadro fessurativo trave T2

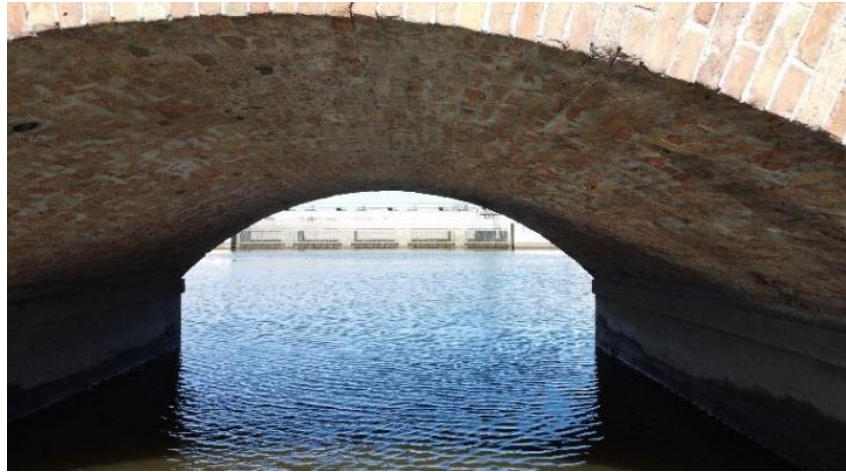
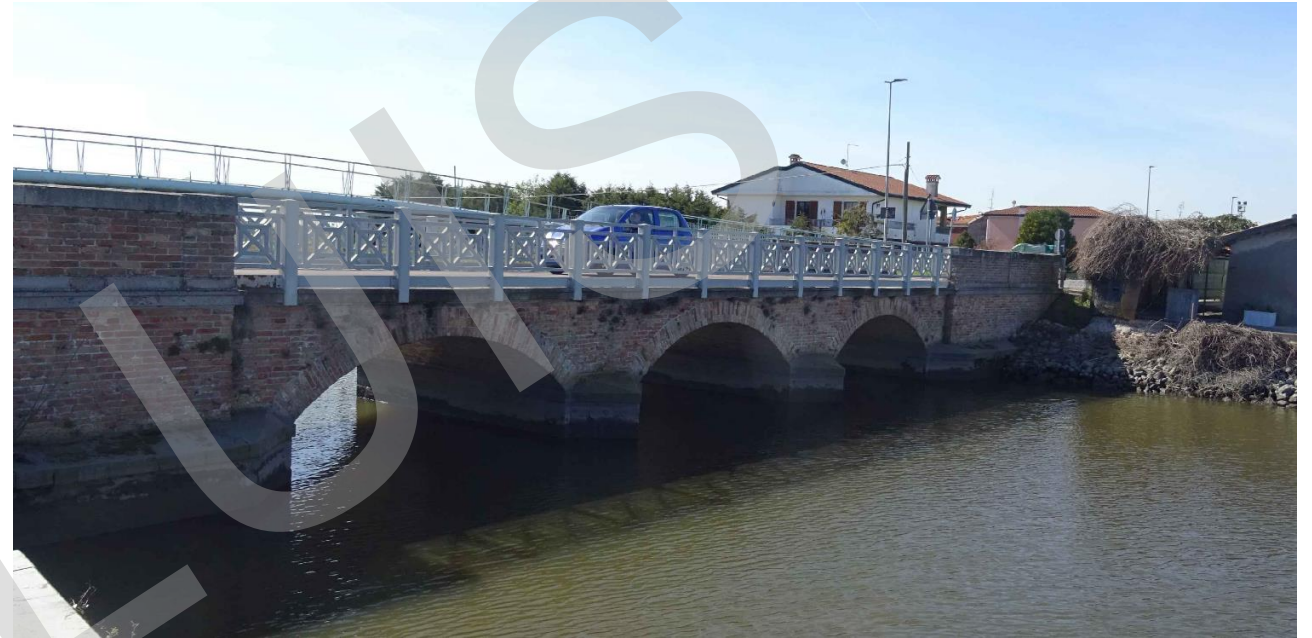
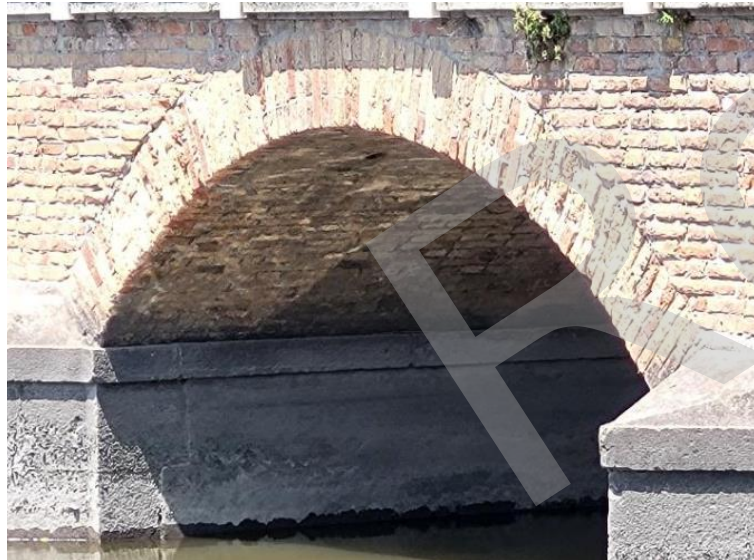
CASO 1 - Ponte ad arco a sesto ribassato a tre campate Difetti e ammaloramenti lievi

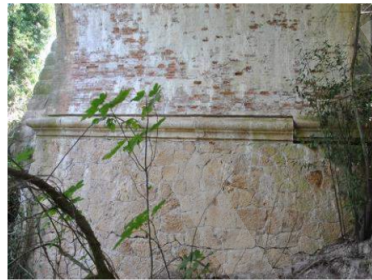
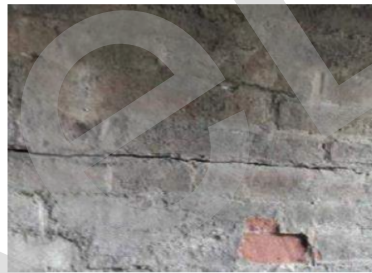
N° difetto: **Mur_1**

Fessure orizzontali

Questo tipo di difetto è riferito alle fessure con andamento prevalentemente orizzontale che possono manifestarsi sugli elementi verticali come spalle e pile e, nel caso dei ponti ad arco, su rinfianchi e timpani. Esse si sviluppano principalmente lungo i ricorsi di malta o, meno frequentemente, attraversano direttamente i mattoni o i blocchi di pietra.

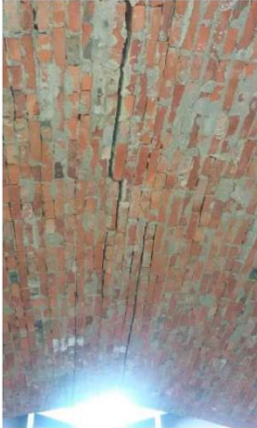
N° difetto: **Mur_5**

Fessure trasversali

Per fessure trasversali si intendono le lesioni che possono presentarsi all'intradosso della volta, con andamento prevalente lungo la direttrice dell'arco, trasversalmente all'asse stradale. Generalmente esse interessano i giunti di malta.

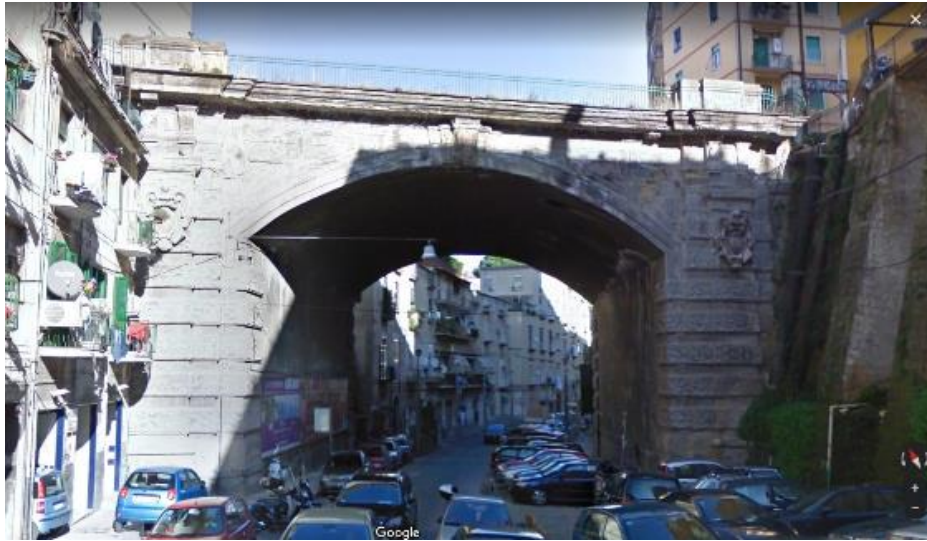
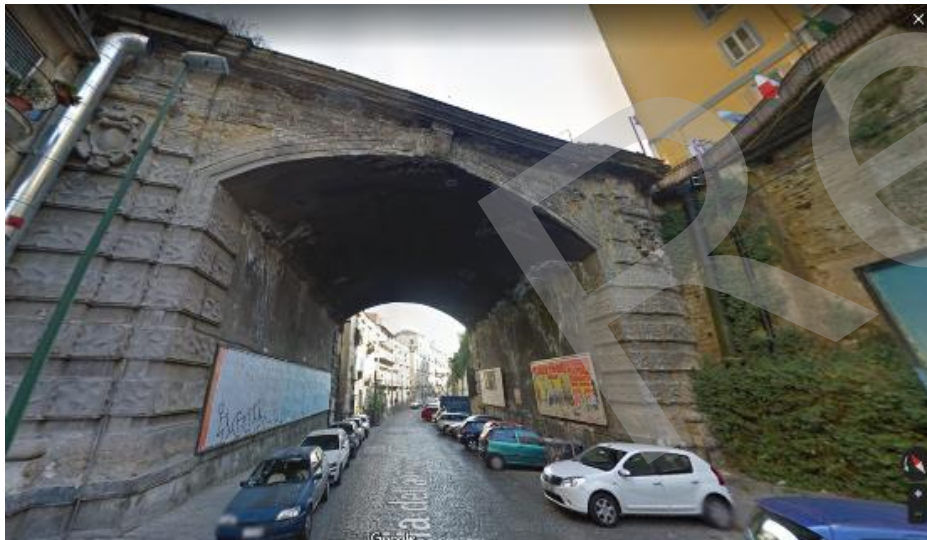
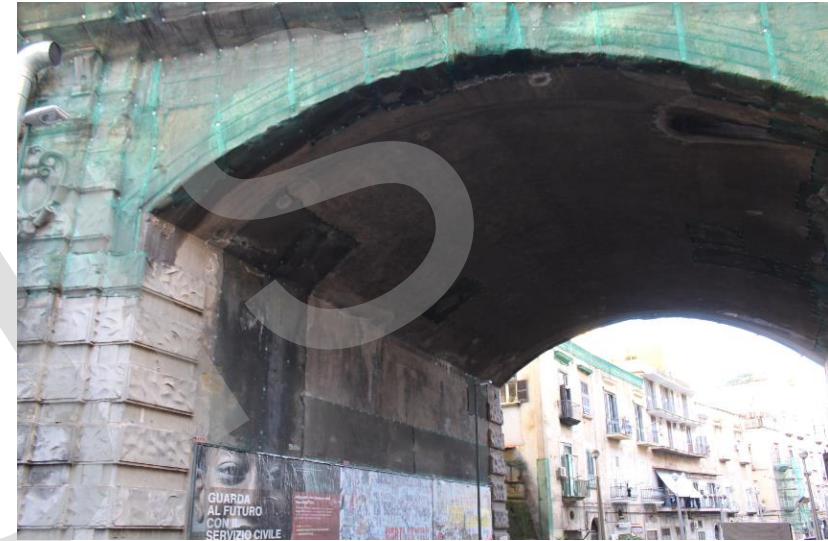
CASO 2 - Ponte ad arco a sesto ribassato monocampata
Ammaloramenti diffusi per effetto del ristagno

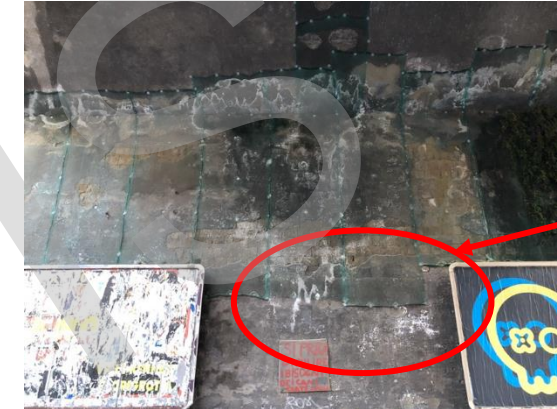
Efflorescenza

Colonizzazione biologica

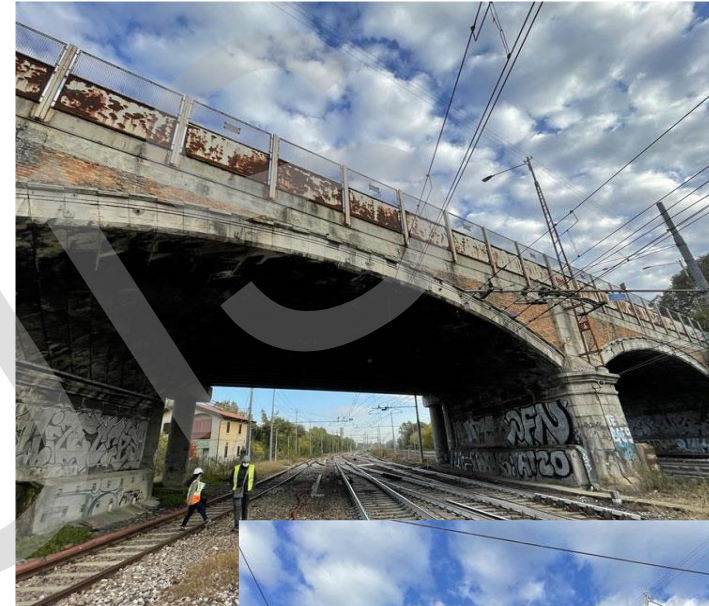
CASO 3 - Ponte ad arco a sesto ribassato a tre campate
Lesione trasversale grave

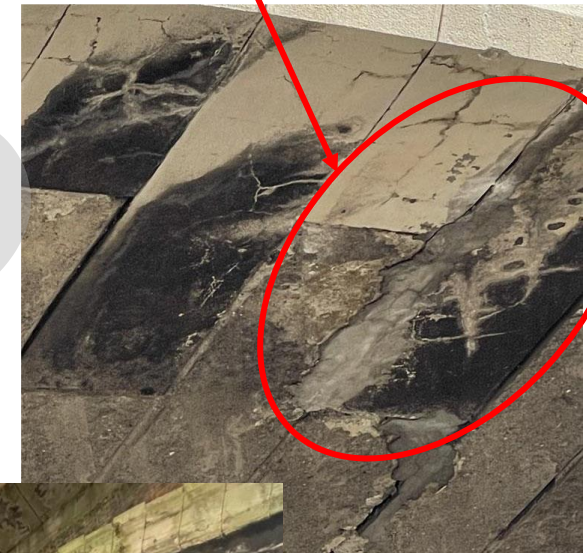
Riprese successive deteriorate

Difetto	Valutazione	G	Estensione	Intensità	PS	Note
Fessure orizzontali	Non Presente	3				
Fessure verticali	Non Presente	4				
Fessure diagonali	Non Presente	4				
Distacco del timpano	Non Presente	3				
Macchie di umidità/risalita	Non Presente	1				
Efflorescenze	Non Presente	1				
Patina biologica	Non Presente	1				
Polverizzazione	Non Presente	3				
Esfoliazione	Non Presente	1				
Fessure longitudinali	Non Presente	4				
Porzione di muratura mancante	Visto	3	0,2 (appena presente)	1 (Max)		
Macchie di colore scuro	Visto	1	1 (~tutta la superficie)	1 (Max)		
Tracce di scolo	Visto	3	1 (~tutta la superficie)	1 (Max)		
Dilavamento	Visto	2	1 (~tutta la superficie)	1 (Max)		
Riprese successive deteriorate	Visto	1	1 (Max)	1 (Max)		
Fessure trasversali	Visto	5	1 (Max)	0,5 (qualche mm)

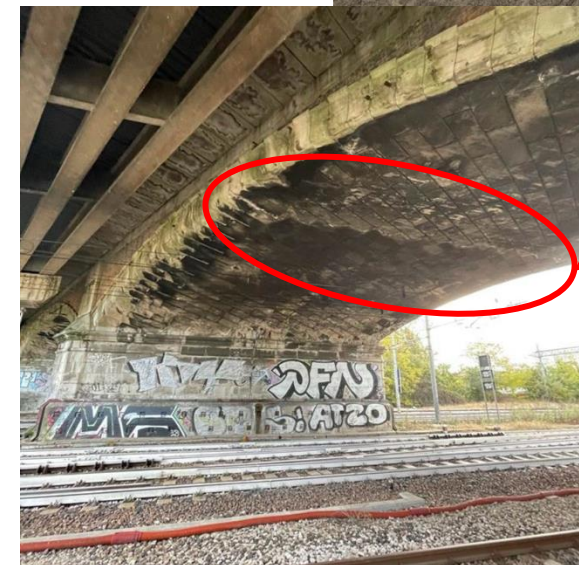
Lesione trasversale in chiave

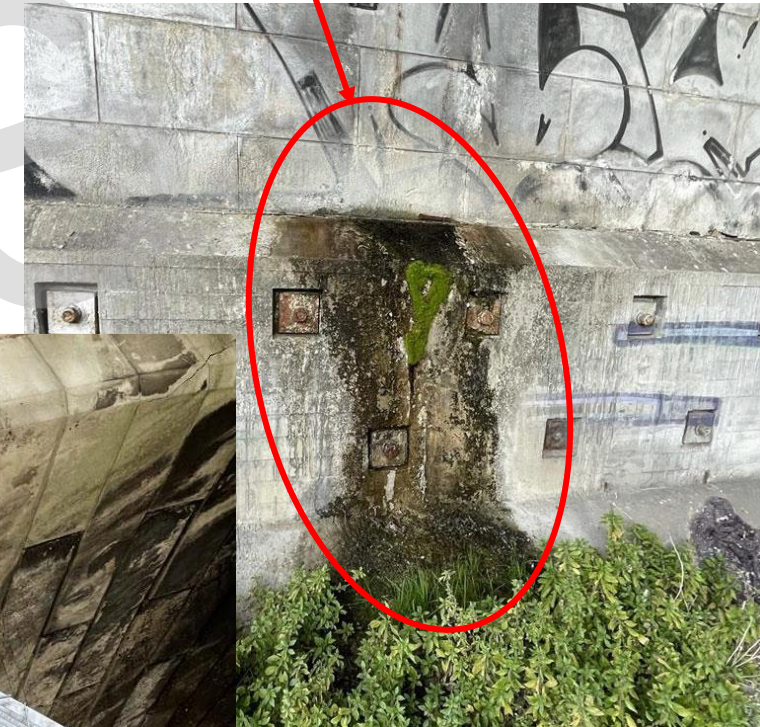
Tracce di scolo

Difetto	Valutazione	G	Estensione	Intensità	PS	Note
Ristagni d'acqua	Non Presente	2				
Porzione di muratura mancante	Non Presente	3				
Danni da urto	Non Presente	4				
Riprese successive deteriorate	Non Presente	1				
Macchie di colore scuro	Non Presente	1				
Efflorescenze	Non Presente	1				
Patina biologica	Non Presente	1				
Polverizzazione	Non Presente	3				
Esfoliazione	Non Presente	1				
Fuori piombo	Non Presente	5				
Scalzamento	Non Presente	5				
Lesioni caratteristiche in zona appoggio	Non Presente	3				
Movimenti di fondazione	Non Presente	5				
Fessure orizzontali	Non Presente	3				
Fessure verticali	Non Presente	4				
Fessure diagonali	Non Presente	4				
Macchie di umidità/risalita	Visto	1	0,2 (appena presente)	1 (Max)		
Tracce di scolo	Visto	3	0,2 (appena presente)	1 (Max)		
Dilavamento	Visto	2	0,2 (appena presente)	1 (Max)

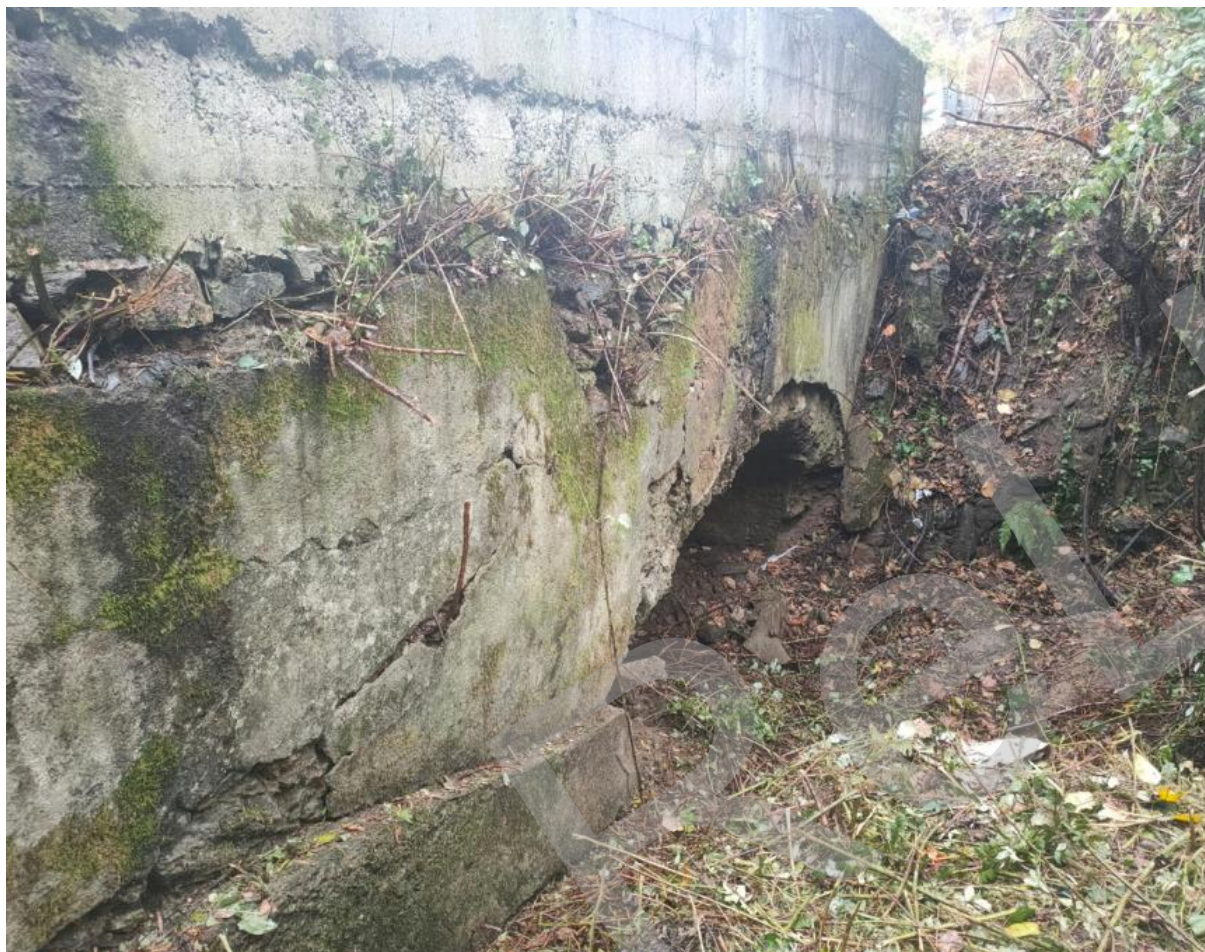
CASO 4 - Ponte ad arco monocampata
Distacchi e lesioni significativi

Descrizione dell'opera	
Tipologia strutturale	Arco massiccio
Tipologia schema	Iperstatico
Materiale	Muratura
Numero campate	1
Luce complessiva [m]	6,00
Larghezza impalcato [m]	6,00
Altezza utile sotto impalcato [m]	1,98
Tracciato	Rettilineo
Fondazioni	Dirette

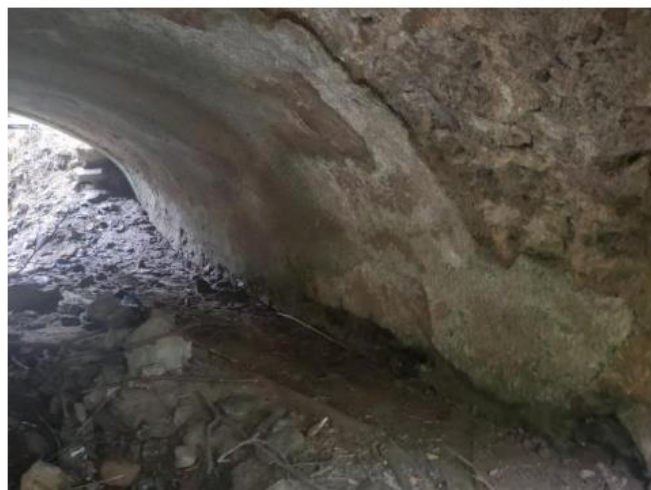
S1_Mur_9_1: Macchie di umidità/risalita.

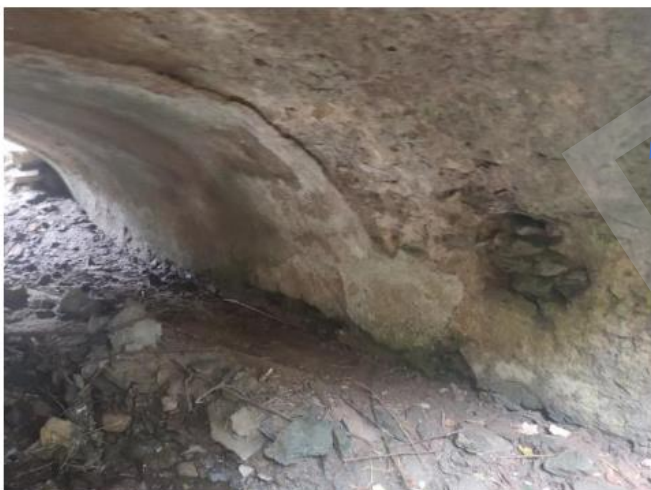
S1_Mur_11_1: Macchie di colore scuro.

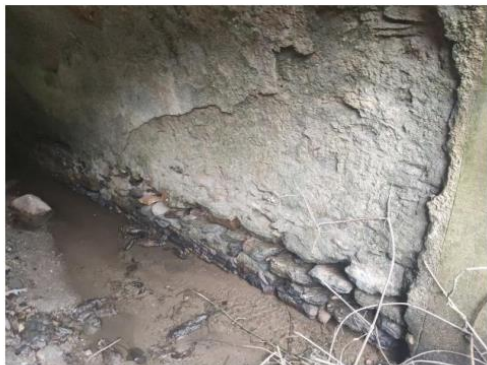
S2_Dif.Gen_2_1: Ristagni d'acqua.

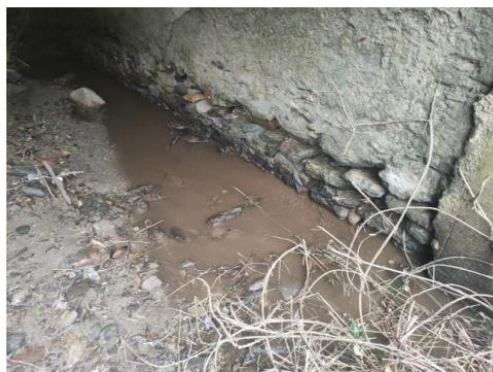
S2_Mur_14_1: Polverizzazione.

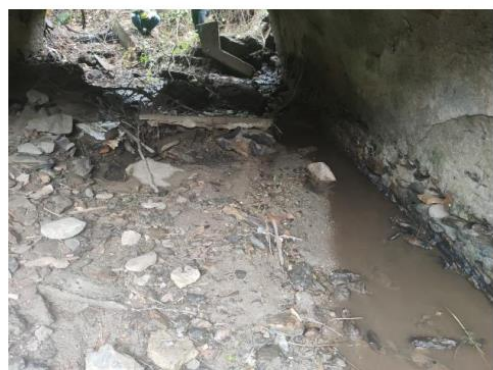
S2_Ril/Fond_1b_1: Scalzamento.

Tale difetto deve essere indicato qualora siano visibili parti delle fondazioni, sia che esse siano dirette o indirette, a causa dell'abbassamento della quota del terreno che le circonda.

Nel caso in cui lo scoprimento delle fondazioni non è uniforme, la presenza di scalzamento può essere indice di movimenti indesiderati della fondazione, quali **rotazione longitudinale** e **rotazione trasversale**.

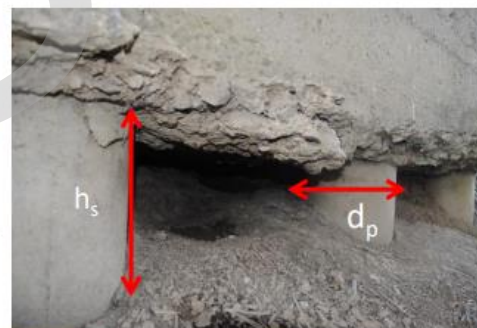
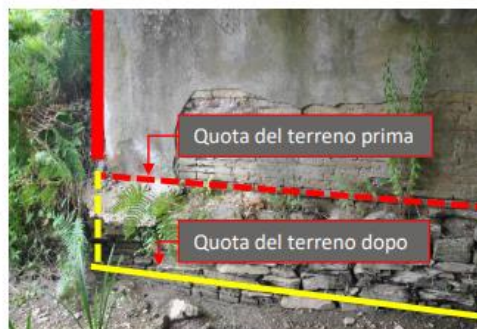
Scheda difettologica per scalzamento delle fondazioni

Per fondazioni profonde			
Estensione k_1	Sempre =1		
Intensità k_2	0,2 ($h_s/d_p < 1$)	0,5 ($1 < h_s/d_p < 3$)	1 ($h_s/d_p > 3$)
Per fondazioni superficiali			
Estensione k_1	Sempre =1		
Intensità k_2	Sempre =1

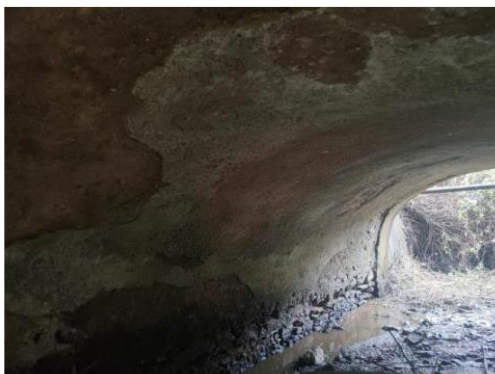
A-C1.1_Mur_9_1: Macchie di umidità/risalita.

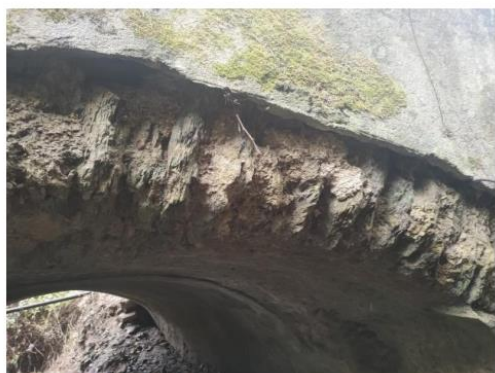
A-C1.1_Mur_4_1: Porzione di muratura mancante.

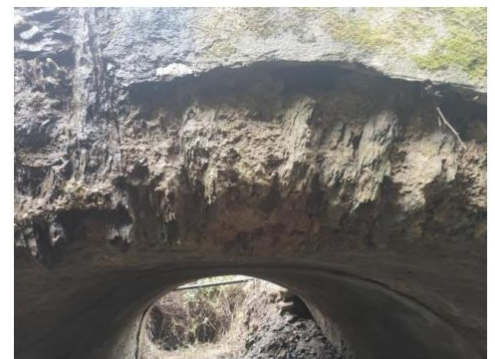
A-C1.1_Mur_4_2: Porzione di muratura mancante.

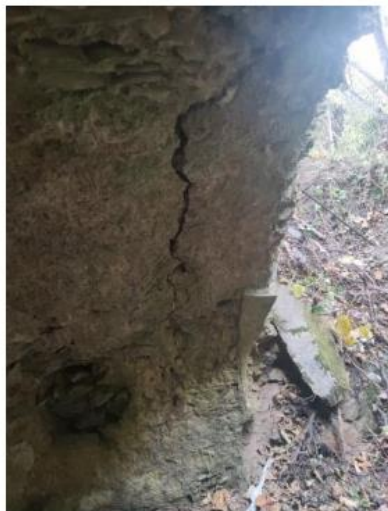
A-C1.1_Mur_6_1: Fessure longitudinali.

Questo tipo di difetto è riferito a fessure ad andamento circonferenziale che si presentano all'intradosso dell'arco, che quindi seguono l'andamento longitudinale dell'asse stradale. Le fessure possono interessare sia i giunti di malta sia gli elementi lapidei o di laterizio, che costituiscono la tessitura muraria.

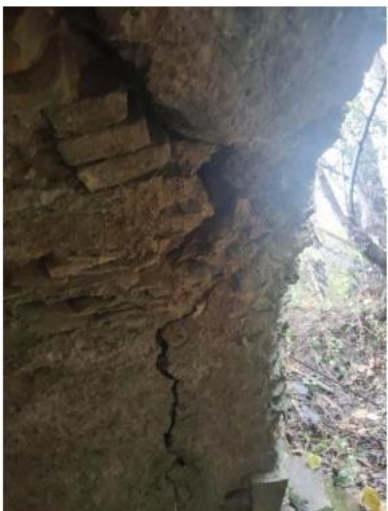
A-C1.1_Mur_6_2: Fessure longitudinali.

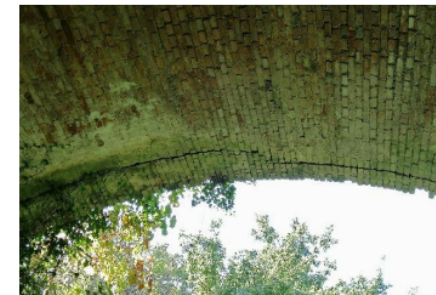
Scheda difettologica per presenza di fessure longitudinali

Il difetto non deve essere confuso con altri tipi di stati fessurativi, quali **fessure orizzontali**, **verticali** o **diagonali**, che sono tipici di elementi verticali quali pile, spalle e timpani, e **fessure trasversali**, che si sviluppano sull'arco ma lungo la direzione ortogonale.
