Attività di formazione per i tecnici degli Enti Locali

Modulo I - L'applicazione delle linee guida per i ponti esistenti

Lezione 4

La valutazione della classe di attenzione strutturale-fondazionale

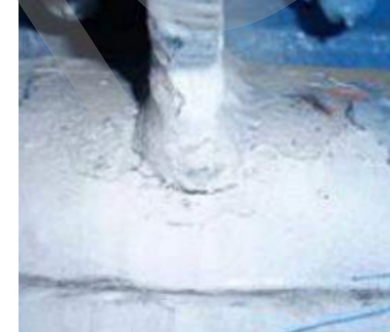
I difetti, localizzati lungo lo sviluppo dei cordoni di saldatura, risultano particolarmente pericolosi poiché riducono i valori di resistenza e tenacità del giunto saldato e con il tempo possono causare la frattura della saldatura stessa. Essi si manifestano sotto forma di:

- cricche, ossia microlesioni o fessurazioni sui cordoni di saldatura;
- inclusioni di natura solida e gassosa o soffiature superficiali, riconoscibili dalla presenza di piccoli crateri sulla superficie del cordone;
- irregolarità sulle maglie del cordone con evidente variazione del suo profilo per presenza di avvallamenti, irregolarità dei bordi, ecc.

Fonte: PROGETTO RAM – Manuale di ispezione principale (Anas GRUPPO FS ITALIANE)

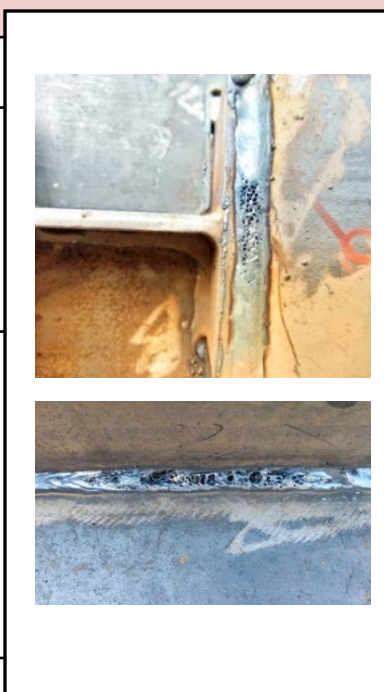
DIFETTI DI SALDATURA (G4)	
MATERIALE: <i>Acciaio</i>	ELEMENTI: <i>Collegamenti saldati</i>
DESCRIZIONE Accadono lungo i cordoni di saldatura. Possono essere pericolosi in quanto riducono la sezione resistente dei cordoni. Possono essere di vario tipo: (micro)cricche, inclusioni solide o gassose, asimmetrie dei cordoni	
CAUSE <ul style="list-style-type: none"> - Inadeguata manodopera - Materiali di apporto scadenti - Tecniche di saldatura inadeguate - Scarso controllo del processo 	EFFETTI <ul style="list-style-type: none"> - Rottura delle saldature
TEST <ul style="list-style-type: none"> - Test con liquidi penetranti - Test con polveri magnetizzanti - Test ultrasonici - Imaging a raggi X 	INTERVENTI DI RIPRISTINO <ul style="list-style-type: none"> - Ripristinare i cordoni danneggiati - Se necessario, introdurre un coprigiunto (bullonato) che funga da bypass tensionale

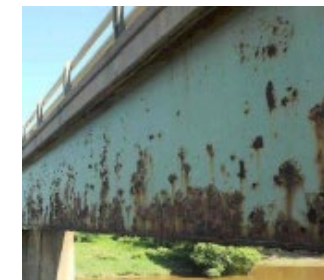
INTERVENTI DI RIPRISTINO

- Rimozione dello strato danneggiato con sabbiatura
- Introduzione di uno strato di prodotto anticorrosivo
- Ritinteggiatura delle membrature coinvolte

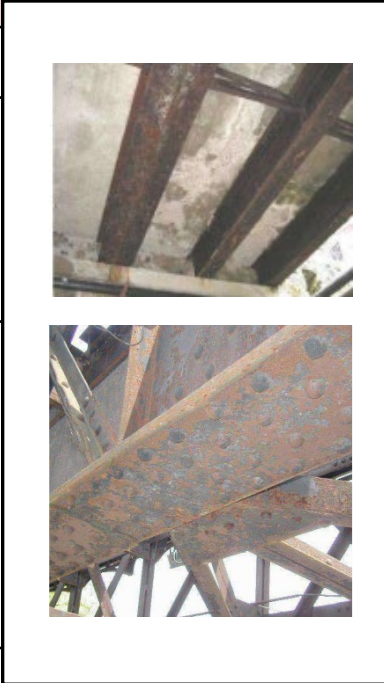
OSSIDAZIONE (G2)	
MATERIALE: <i>Acciaio</i>	ELEMENTI: <i>Membrature, Collegamenti, Appoggi</i>
DESCRIZIONE È un processo di natura elettrochimica con cui il ferro si combina con l'ossigeno dell'aria Si ha la formazione di una patina di ossidi sulla superficie degli elementi coinvolti	
CAUSE <ul style="list-style-type: none"> - Danneggiamento/assenza dei trattamenti protettivi (ad es. vernici) - Ristagno di acqua e umidità - Scarsa manutenzione - Ambienti aggressivi (industriali o marini) - Uso di prodotti disgelanti aggressivi 	EFFETTI <ul style="list-style-type: none"> - Corrosione
TEST <ul style="list-style-type: none"> - Ispezione visiva - Misura degli spessori degli elementi ossidati 	INTERVENTI DI RIPRISTINO <ul style="list-style-type: none"> - Ripristinare immediatamente giunti, drenaggi e la tenuta all'acqua - Nei casi gravi, è necessario il rifacimento del copriferro

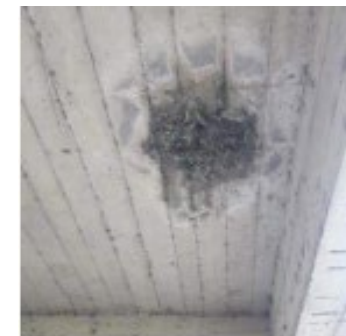
MACCHIE DI UMIDITA' PASSIVA (G1) O ATTIVA (G3)	
MATERIALE: <i>Calcestruzzo Armato</i>	ELEMENTI: <i>Soletta, Pile, Spalle</i>
DESCRIZIONE Infiltrazione di acqua piovana nel conglomerato Umidità passiva: macchie di colore chiaro Umidità attiva (percolazione): macchie di colore scuro	
CAUSE <ul style="list-style-type: none"> - Smaltimento delle acque difettoso o mancante - Difetti nei trattamenti idrofobi - Drenaggi assenti, scadenti o danneggiati - Giunti di pavimentazione danneggiati - Cricche modeste a forma di tela di ragno 	EFFETTI <ul style="list-style-type: none"> - Danneggiamento del calcestruzzo - Espulsione del copriferro - Corrosione delle armature
TEST <ul style="list-style-type: none"> - Misurazione dell'umidità tramite igrometro 	INTERVENTI DI RIPRISTINO <ul style="list-style-type: none"> - Ripristinare immediatamente giunti, drenaggi e la tenuta all'acqua - In casi modesti, è sufficiente utilizzare localmente degli inibitori di corrosione - Nei casi gravi, è necessario il rifacimento del copriferro

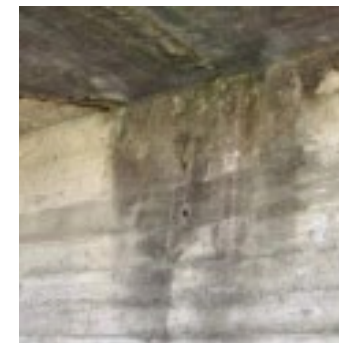
CALCESTRUZZO FESSURATO O DETERIORATO (G3)	
MATERIALE: <i>Calcestruzzo Armato</i>	ELEMENTI: <i>Pile, Spalle</i>
DESCRIZIONE È dovuto alla percolazione dell'acqua Si verifica principalmente sulle superfici verticali o inclinate degli elementi senza drenaggio	
CAUSE <ul style="list-style-type: none"> - Ambienti umidi e calcestruzzi porosi - Carbonatazione dei copriferri - Drenaggi assenti, scadenti o danneggiati - Cicli di gelo e disgelo - Percolazione da macchie di umidità attiva contigue 	EFFETTI <ul style="list-style-type: none"> - Danneggiamento del calcestruzzo - Riduzione della sezione resistente del c.a. - Nei casi più gravi, esposizione e corrosione delle armature
TEST <ul style="list-style-type: none"> - Misurazione dell'umidità tramite igrometro 	INTERVENTI DI RIPRISTINO <ul style="list-style-type: none"> - Ripristinare immediatamente giunti, drenaggi e la tenuta all'acqua - Nei casi gravi, è necessario il rifacimento del copriferro

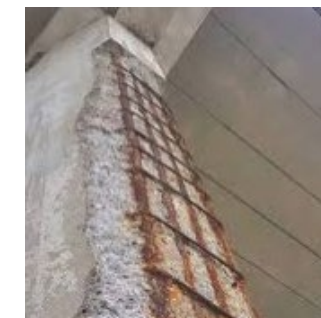
Causato dal danneggiamento o dell'espulsione dei copriferri
Le armature, ora esposte ad aria/acqua/agenti aggressivi, subiscono un processo di ossidazione e successiva corrosione

- Trattare con anticorrosivi le armature ossidate superficialmente
- Sostituire le porzioni di armatura soggette a riduzioni significative di sezione

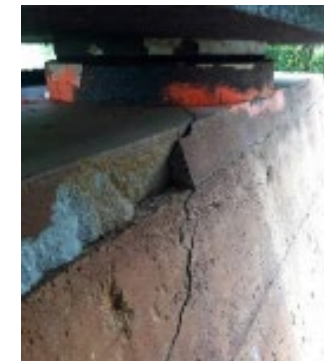
FESSURE DA SCHIACCIAMENTO (G4)	
MATERIALE: <i>Calcestruzzo Armato</i>	ELEMENTI: <i>Pile, Spalle</i>
DESCRIZIONE Si tratta di lesioni a 45° in corrispondenza degli appoggi	
CAUSE <ul style="list-style-type: none"> - Tensioni di compressione molto elevate (errori progettuali, materiali scadenti, armature insufficienti, ...) - Posizionamento errato degli appoggi 	EFFETTI <ul style="list-style-type: none"> - Distacco di cunei di calcestruzzo
TEST <ul style="list-style-type: none"> - Prove di carico 	INTERVENTI DI RIPRISTINO <ul style="list-style-type: none"> - Ricostruzione delle zone danneggiate con malte apposite - Introduzione di armature supplementari - Se necessario, sostituzione degli appoggi

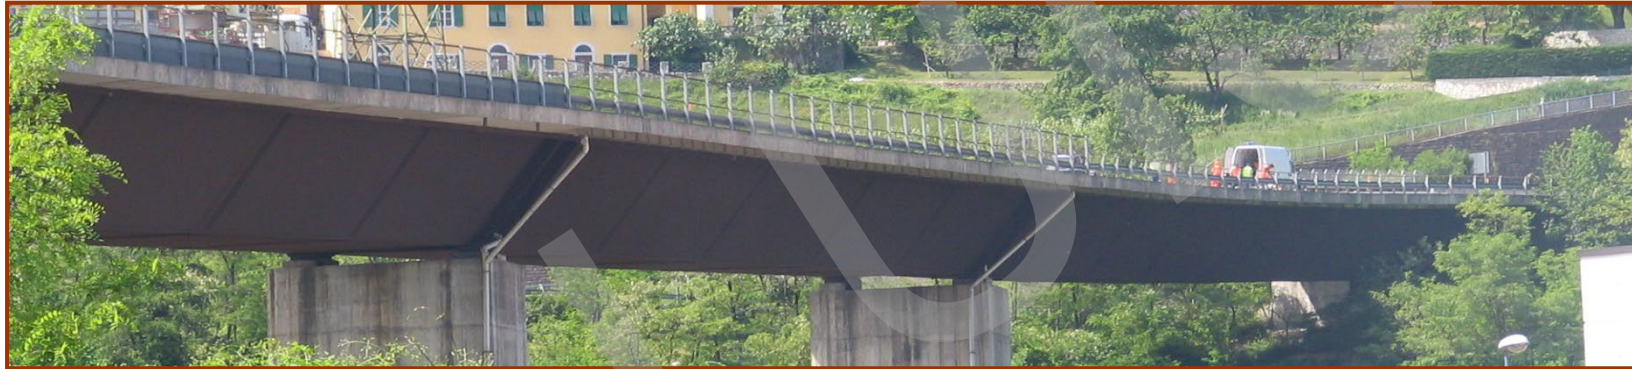
Caso studio 1: Viadotto Montevideo

Il viadotto Montevideo presenta travi scatolari con 7 campate di 75 m ciascuna. La struttura è semplicemente appoggiata e parte del ponte è curva. La larghezza del ponte è di 18 m e la sua altezza è di 4.10 m.

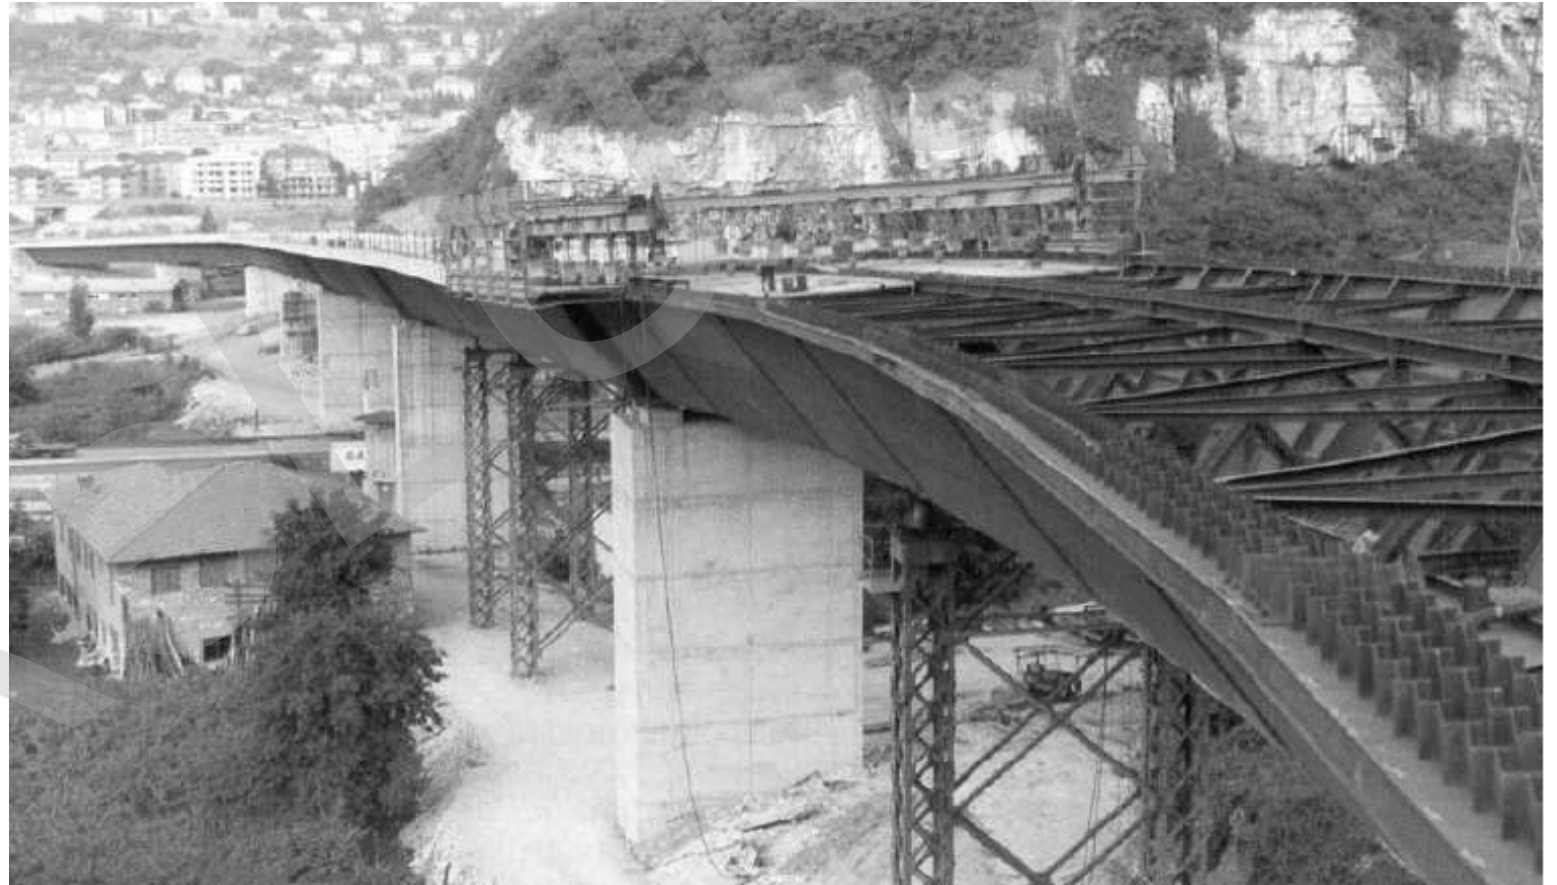
Caso studio 1: Viadotto Montevideo

Il sistema di connessione tra la soletta in c.a. e le travi scatolari è costituito da un insieme di connettori a piolo e di connettori a T.

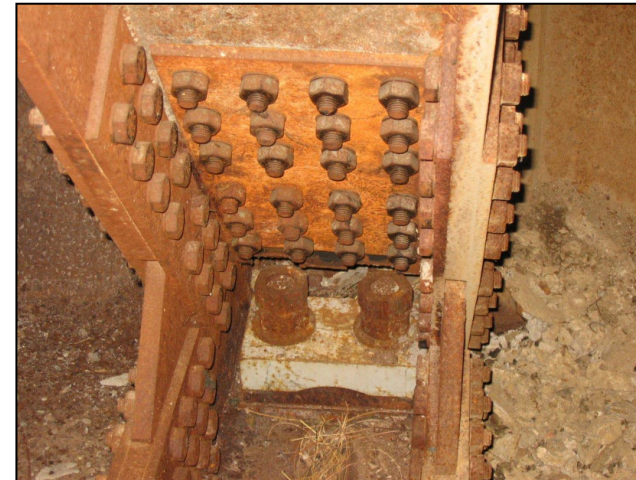
Caso studio 1: Viadotto Montevideo

Sono presenti molteplici collegamenti bullonati di tipo giunto a coprigiunto per connettere le diverse componenti dei traversi reticolari a V rovescia.

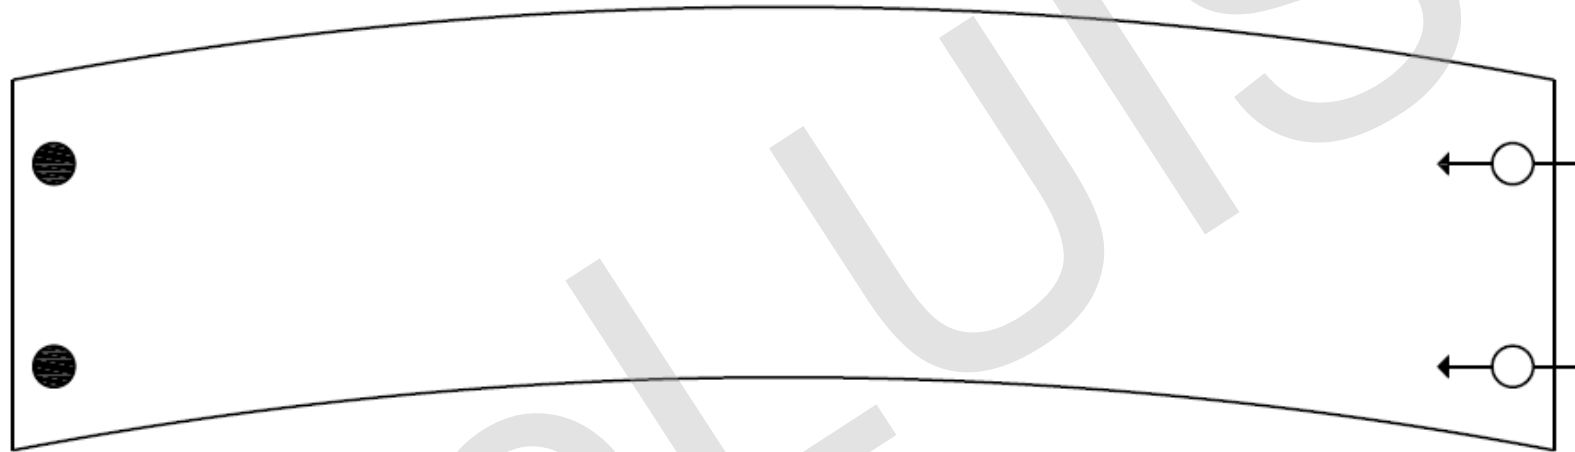
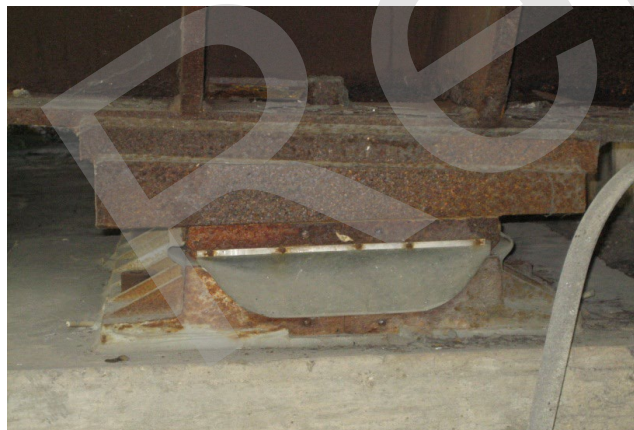
Caso studio 1: Viadotto Montevideo

Il sistema di appoggi è costituito da quattro dispositivi in PTFE (Teflon) alternativamente fissi e scorrevoli in direzione longitudinale, i quali si mostrano in alcuni casi ossidati.

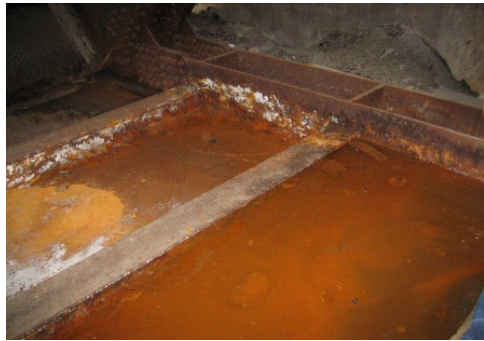
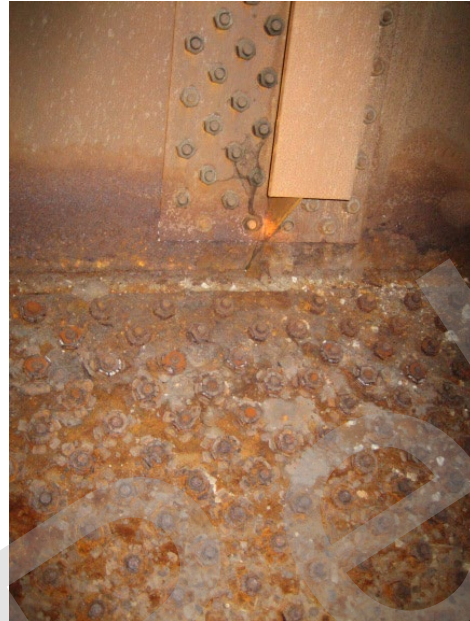
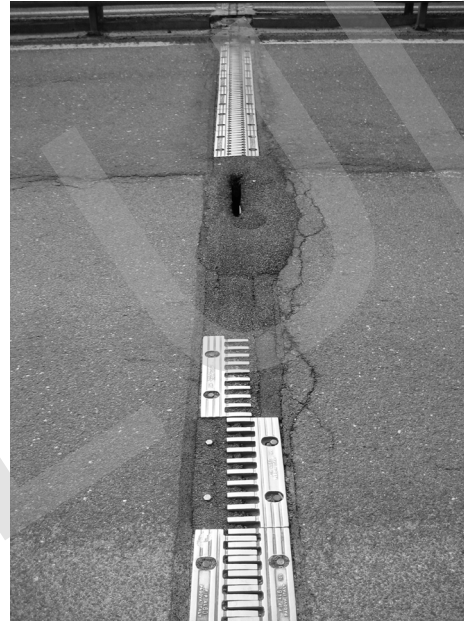
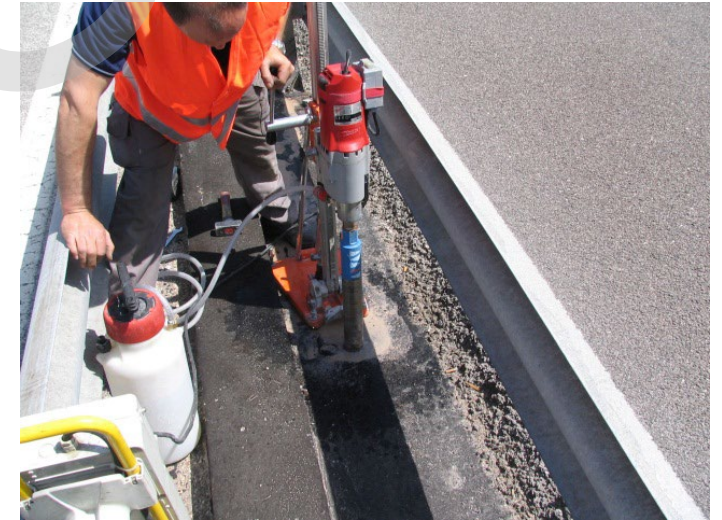
Caso studio 1: Viadotto Montevideo

Il ponte presenta un'avanzata corrosione della trave scatolare in acciaio a causa delle infiltrazioni d'acqua lungo i giunti di dilatazione, insieme alla mancanza di manutenzione dei giunti e alle condizioni ambientali sfavorevoli.

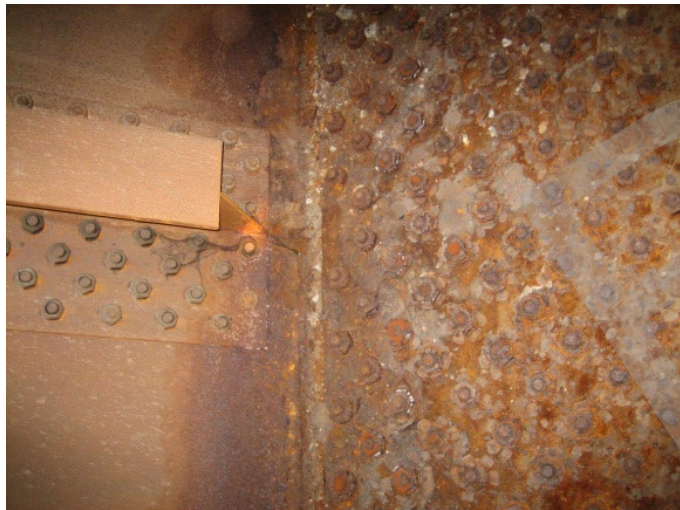
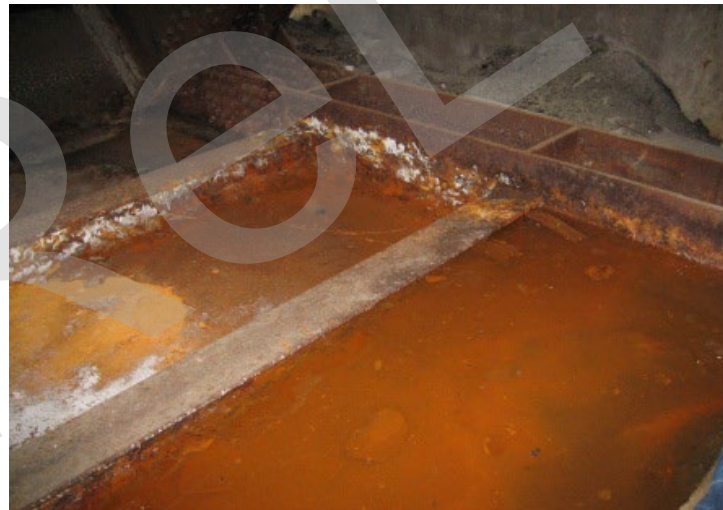
Questa condizione non è stata soddisfatta in quanto la ventilazione all'interno dello scatolare metallico era sostanzialmente assente. Inoltre, la presenza di sali e l'inquinamento nell'acqua stagnante all'interno dello scatolare hanno accelerato il processo di corrosione.

La progressione della corrosione ha danneggiato alcuni giunti bullonati. L'acqua è in grado di entrare e ristagnare senza defluire.

Una stima realistica del danno da corrosione è di circa 1 mm di riduzione dello spessore delle piastre in acciaio che costituiscono lo scatolare.

Ristagni d'acqua su $\approx 50\%$ della superficie del cassone ($K_1 = 0.5$) Corrosione molto estesa ($K_1 = 1.0$) con possibile PS (riduzione di 1 mm dello spessore delle pareti dello scatolare)

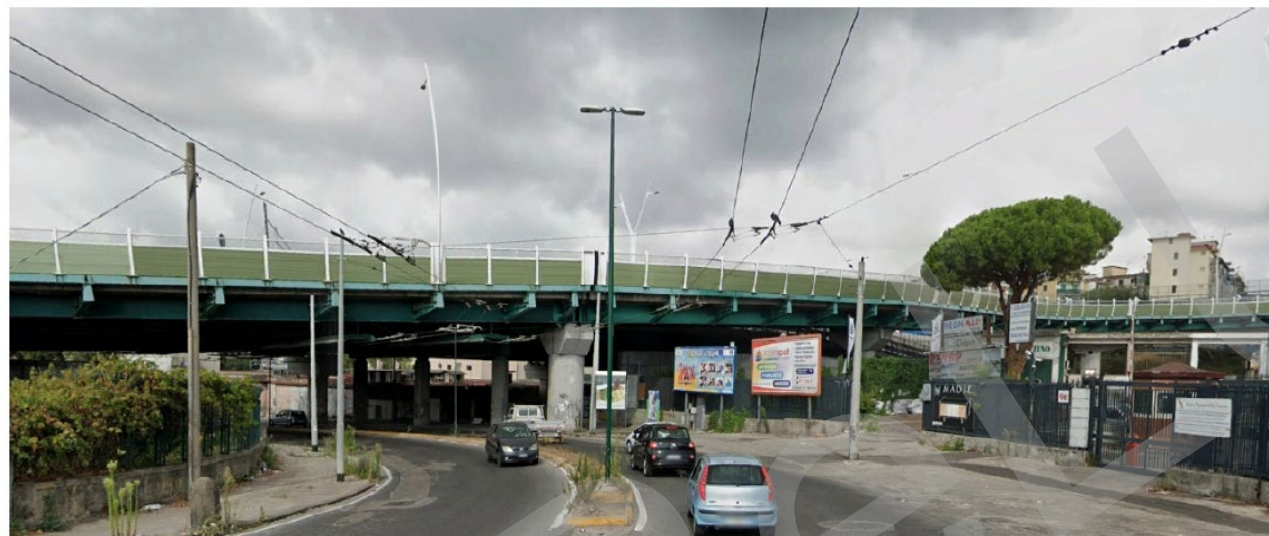
Caso studio 2: Op. 1026 – Svincolo da Corso Malta a Capodichino

Lo svincolo da Corso Malta a Capodichino è costituito da 11 campate appoggiate aventi lunghezza media di 30.4 m ($L_{max} = 34.5$ m). La struttura presenta un sistema bi-trave in acciaio ed un impalcato misto acciaio-c.a.

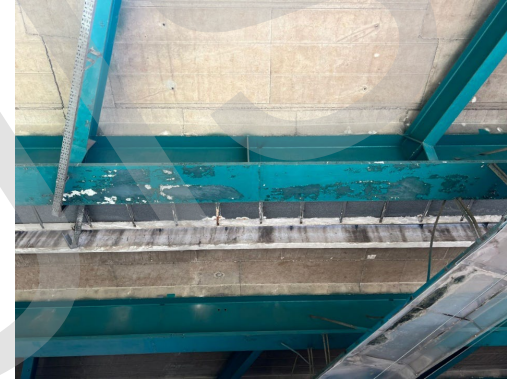
Foto 7

I principali difetti riferiti alle membrature metalliche sono di bassa-media entità (sfogliamento della vernice G2 ed ossidazione G2).

2		Travi/Traversi Metallo o Acciaio												
Localizzazione: Trave 1-Campata 1														
Codice AINOP: STAU0A56PNZTOGD5X														
Opera - 01.01.1026.0.1 - Ramo svincolo Corso Malta a Capodichino														
Codice difetto	Descrizione difetto	visto	G	Estensione K ₁			Intensità K ₂			N° Foto	PS	NA	NR	NP
				0,2	0,5	1	0,2	0,5	1					
Acc_1	Difetti di saldatura	x	4											x
Acc_2	Rottura di saldature	x	5											x
Acc_3	Sfogliamento vernice	x	2		x				x	7-8				
Acc_4	Difetti di chiodatura	x	5											x
Acc_5	Bulloni allentati	x	4											x

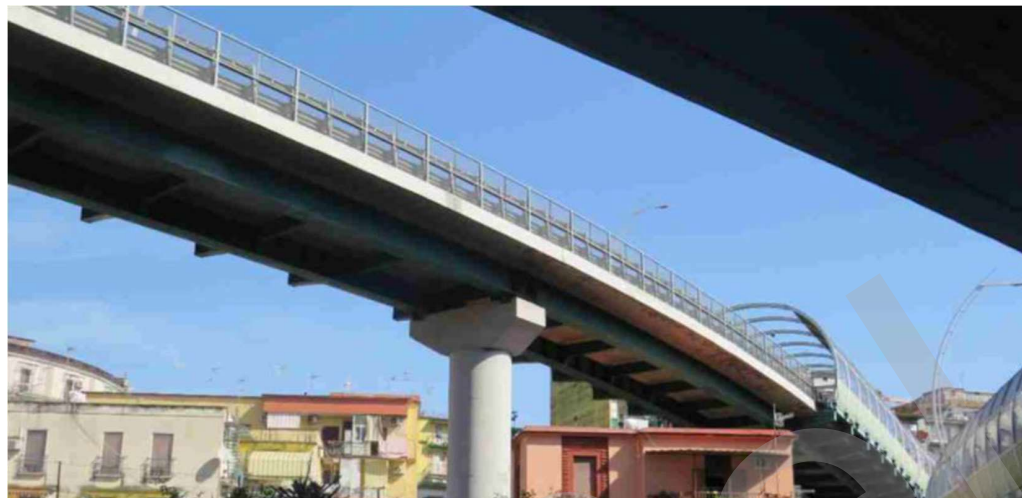
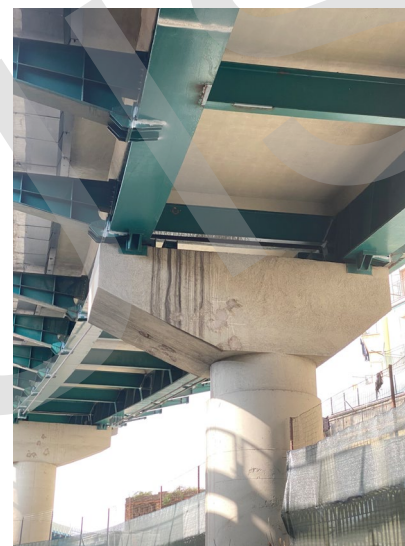
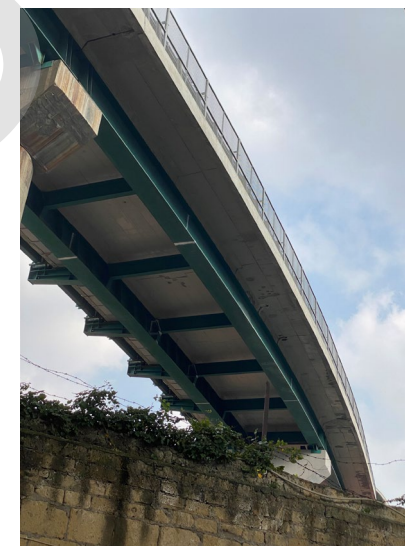
Caso studio 3: Op. 1024 – Immissione da Corso Malta per Pozzuoli Il Tratto

L'immissione da Corso Malta per Pozzuoli (Il Tratto) è costituita da 8 campate appoggiate aventi identica luce di 30 m ciascuna. La struttura presenta un sistema bi-trave in acciaio ed un impalcato misto acciaio-c.a.

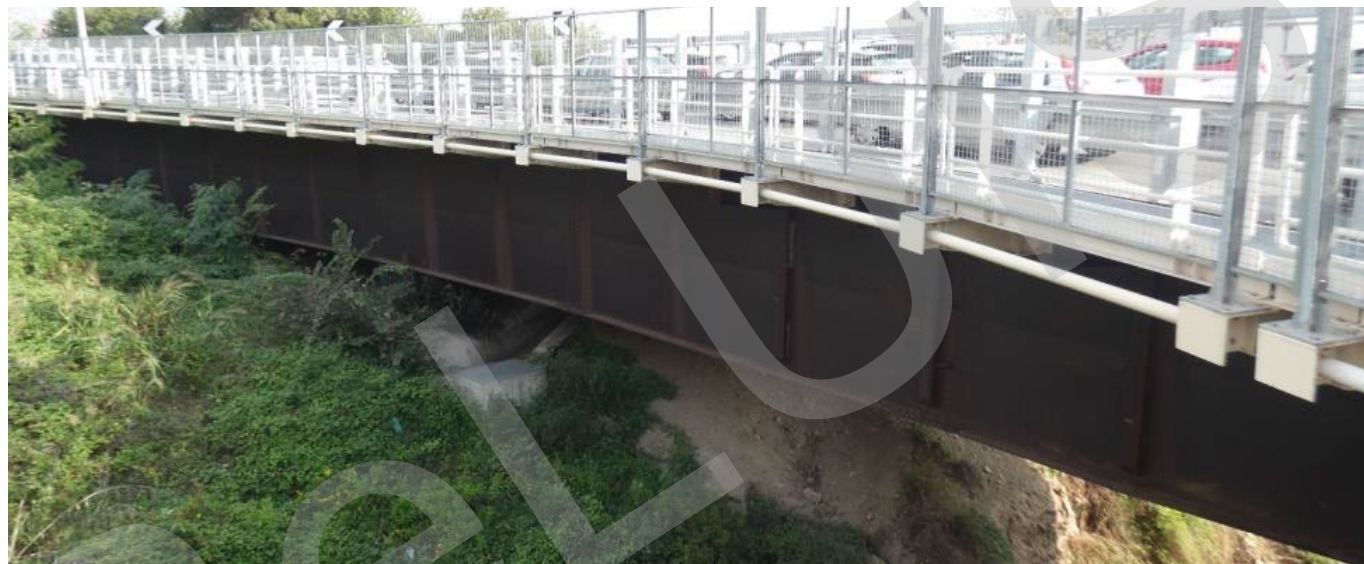
Caso studio 4: Op. 1033 – Viadotto Scudillo

Il viadotto Scudillo si sviluppa su singola campata di media luce (75 m). La struttura presenta un sistema a cassone in acciaio con traversi reticolari a Λ e sovrastante soletta in c.a.

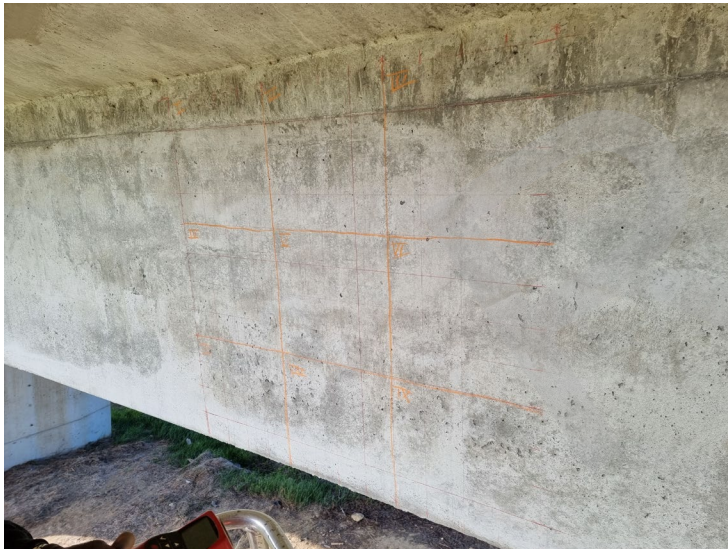
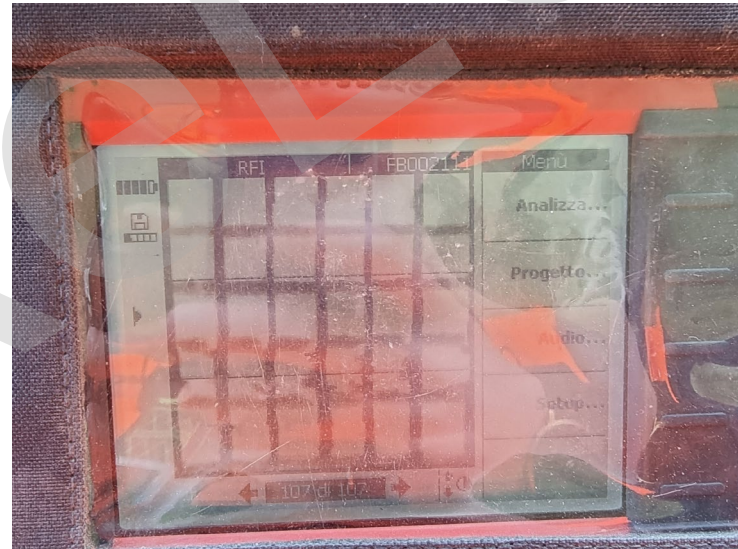
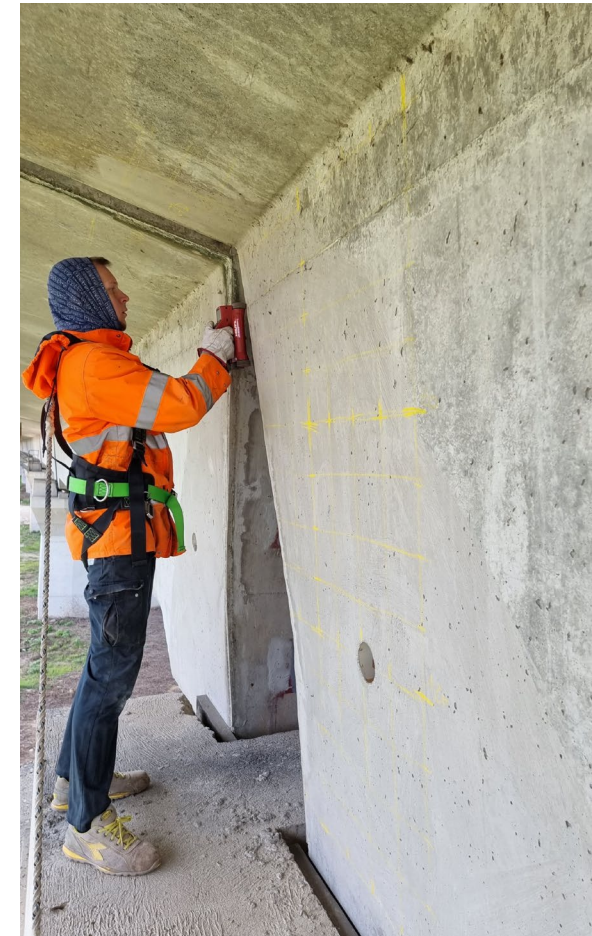
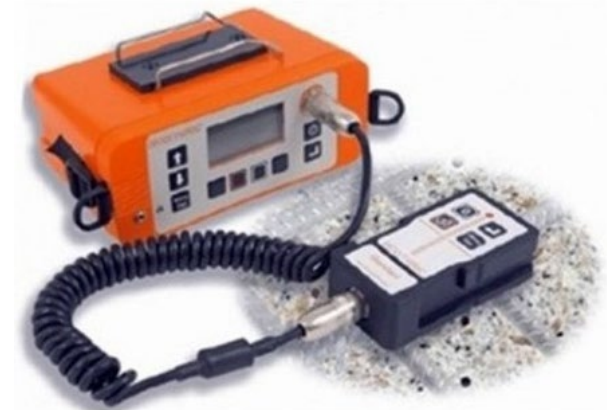
Permette di individuare:

- Presenza e orientamento delle armature (numero di barre longitudinali, passo delle staffe)
- Spessore del copriferro (fino a circa 100mm, a seconda del modello)
- In alcuni casi può aiutare a stimare approssimativamente lo spessore dell'armatura

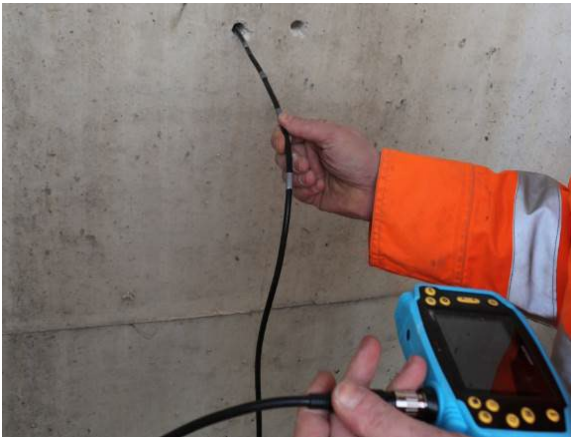
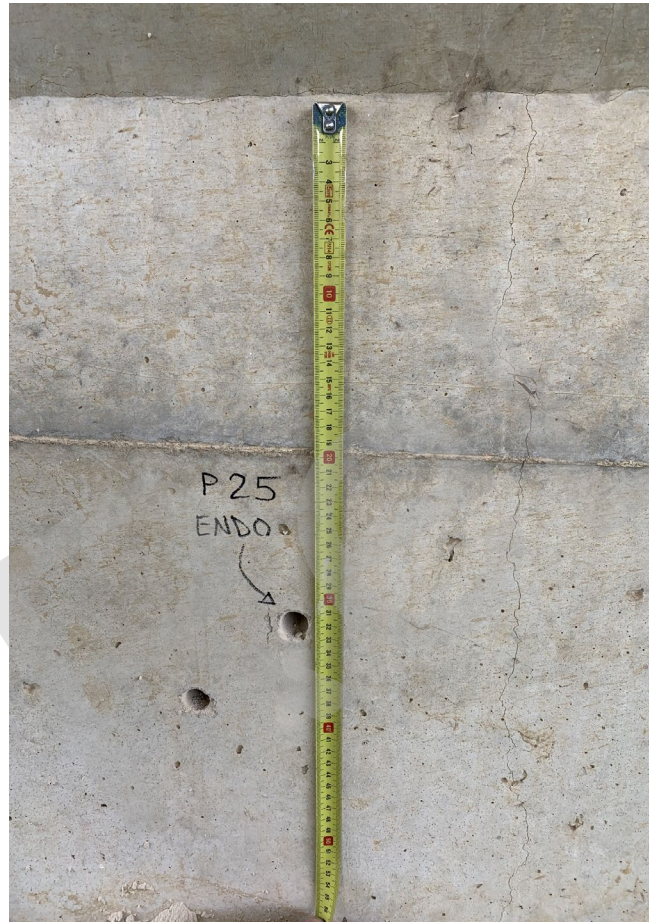
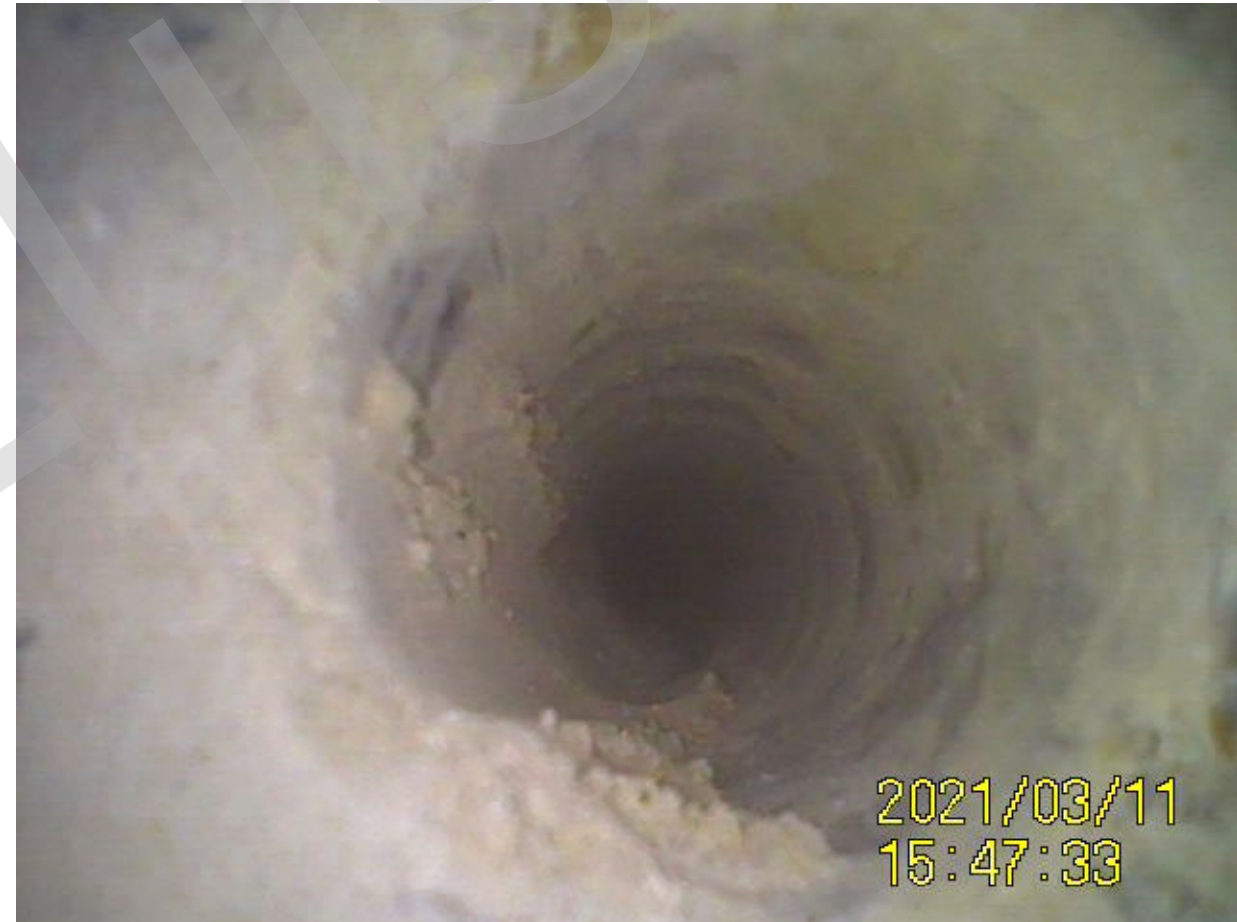
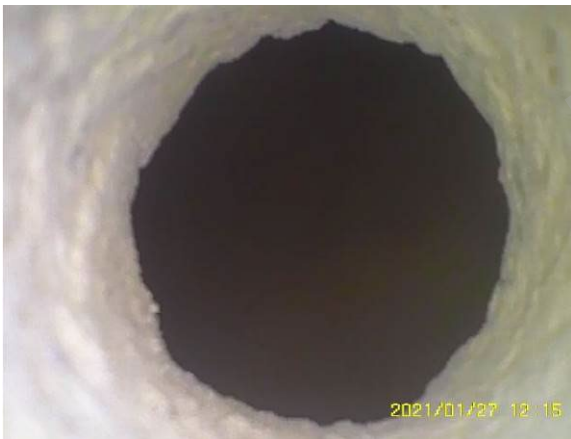
2. Endoscopie

Eseguendo fori passanti è possibile ispezionare l'elemento per mezzo della sonda del videoendoscopio. Tale indagine permette la misurazione dello spessore della parete degli elementi o verificare la presenza di difetti all'interno delle guaine che ospitano i cavi di post-tensione.

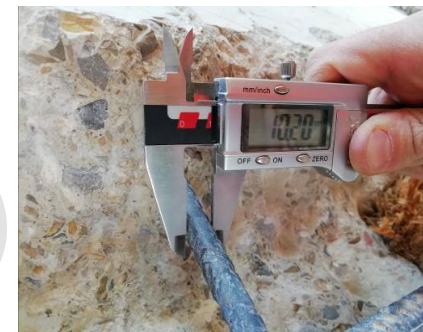
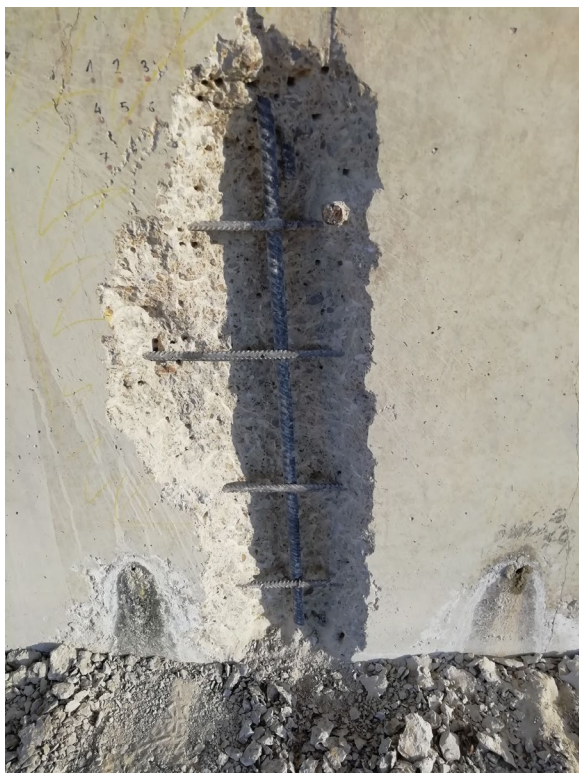
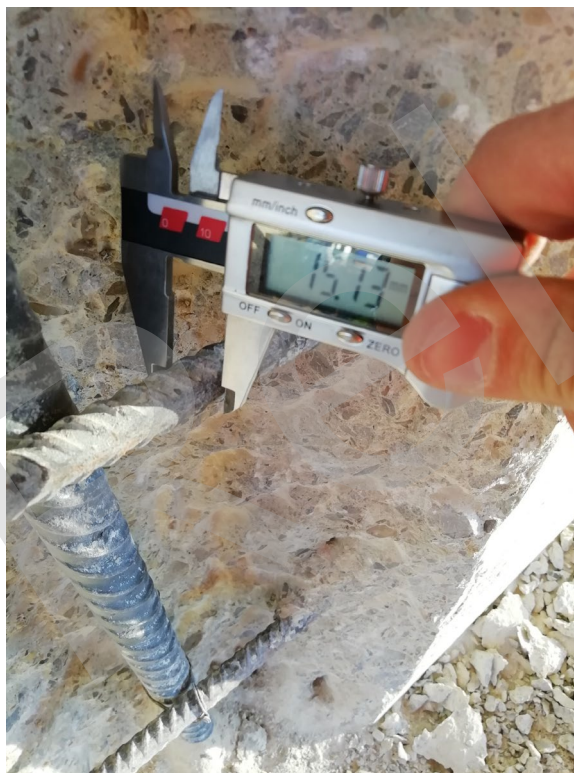
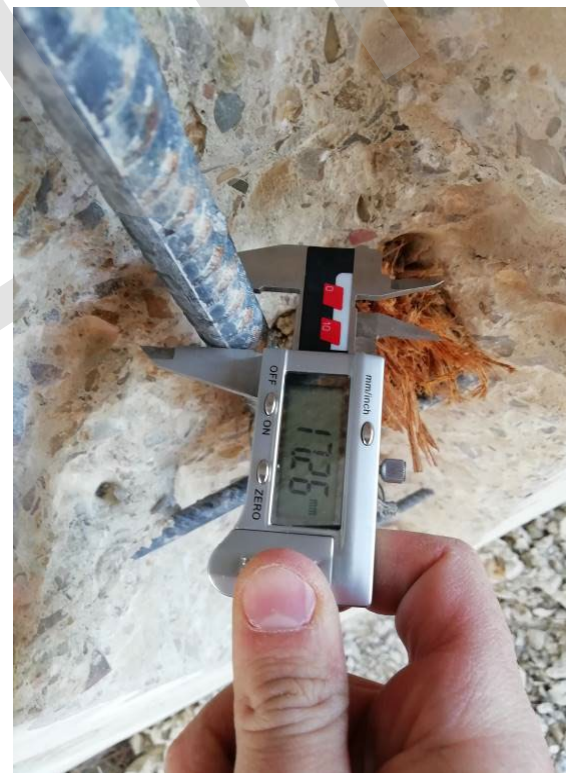
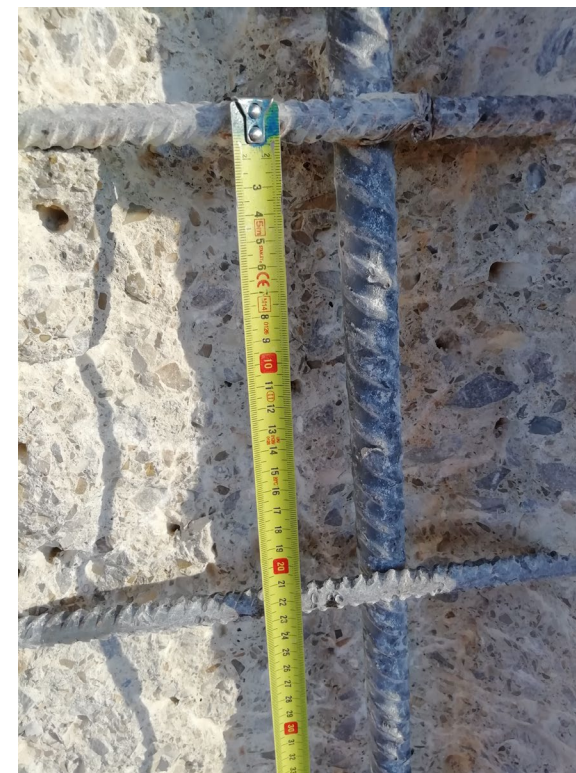
3. Saggi su campioni di armatura

Permettono di ottenere una maggiore consistenza dei risultati ottenuti tramite scansioni pacometriche o georadar e di verificare la corrispondenza degli elementi con le tavole di progetto.

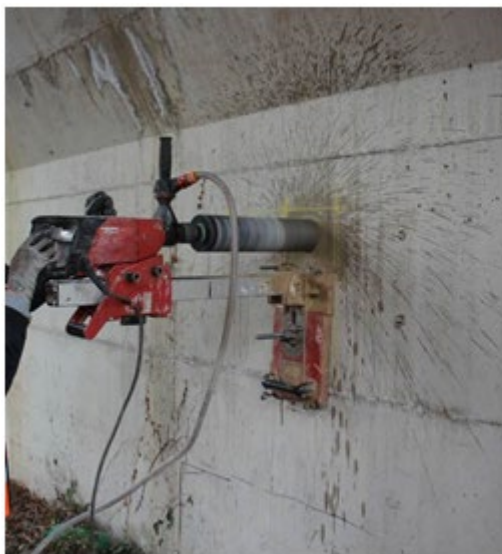
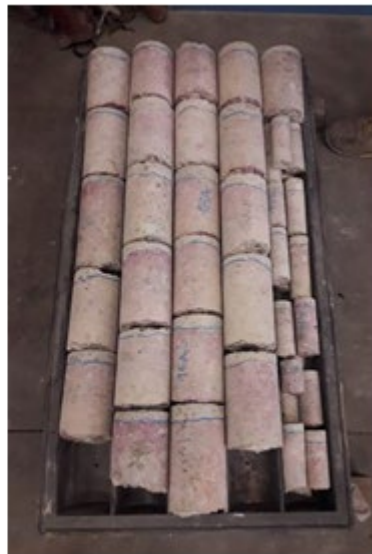
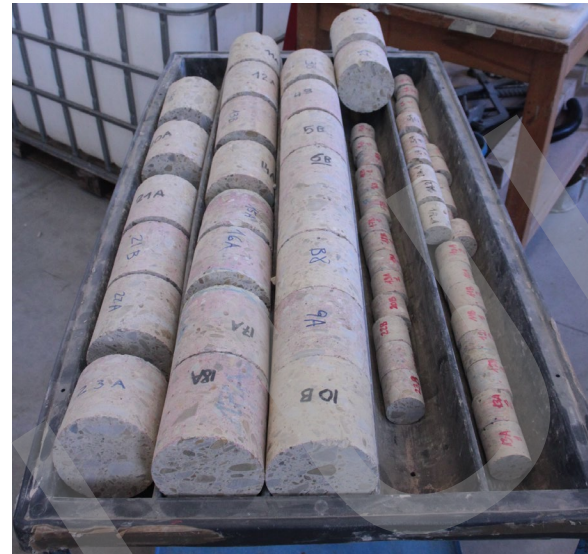
4. Prelievi di carote

Estrazione del provino e Prove di compressione sulle carote di calcestruzzo

Dopo essere state estratte, le carote devono essere preparate per la prova, ovvero vengono tagliate (in base al rapporto diametro/altezza) e rettificate per la prova.

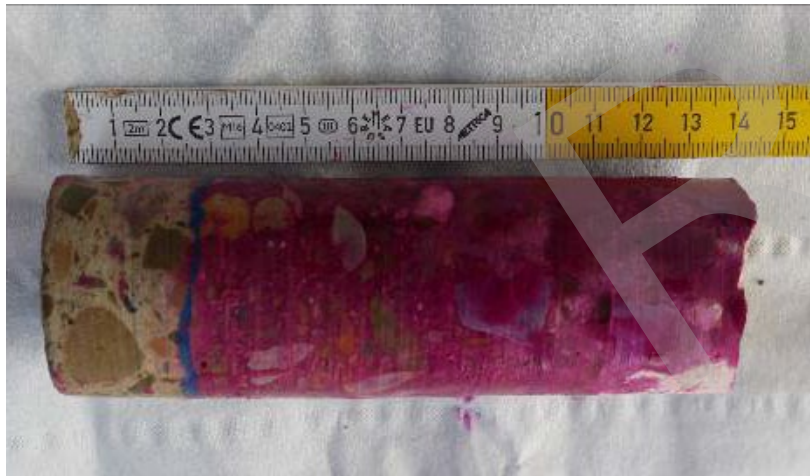
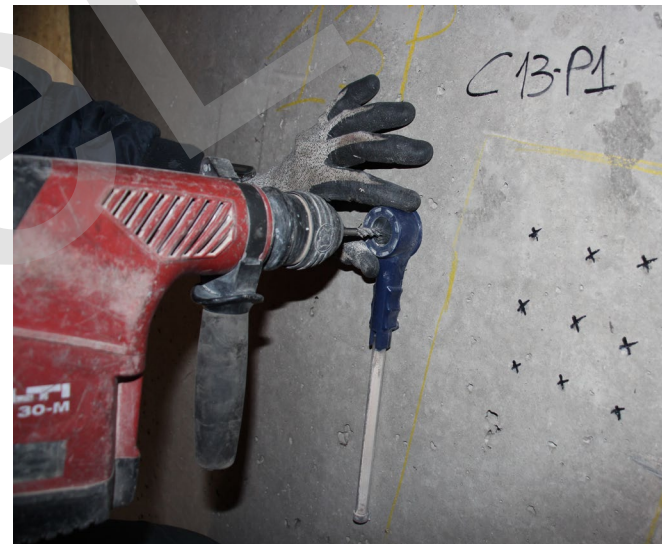
5. Prove di carbonatazione

Finché il pH del cemento si mantiene fortemente alcalino, la patina di ossidi che ricopre le armature rimane compatta e funge da «passivante», impedendo l'innescare dei fenomeni che portano alla corrosione delle stesse.

Col tempo, l'idrossido di calcio che rende alcalino l'ambiente si riduce naturalmente e portando al fenomeno della «carbonatazione» che favorisce la corrosione.

In questo modo è possibile stimare la penetrazione della carbonatazione.

Oltre che sulle carote, tale prova si può eseguire anche sulle polveri raccolte con continuità tramite un apposito strumento accoppiato a un comune trapano. Questa provetta permette, poi di far colare della fenoftaleina e permettere la rilevazione della carbonatazione.

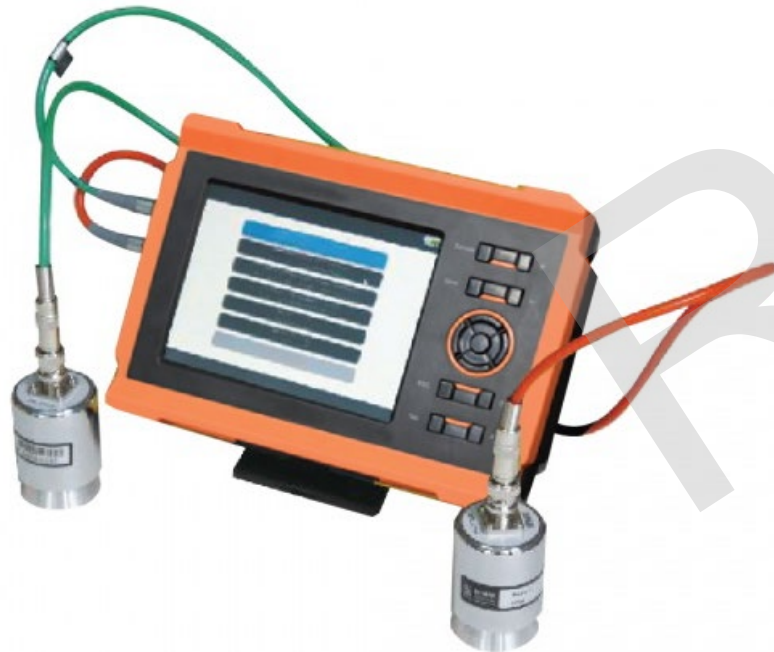
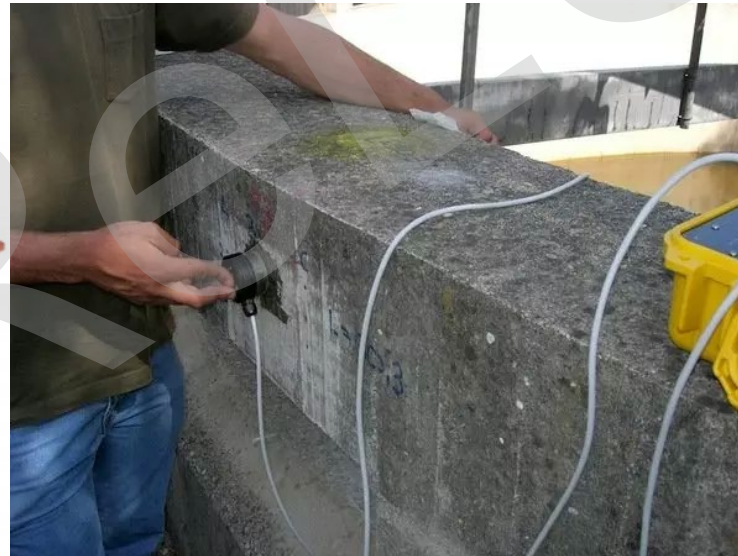
6. Metodo SONREB (SONic REBound)

Le prove ultrasoniche prevedono l'emissione di impulsi ultrasonici (con frequenza nota), che vengono poi captate da una sonda ricevente. Dalla posizione di quest'ultima si potrà avere metodo diretto (il migliore), semi-diretto o indiretto.

La precisione della misura dipende dalla densità e omogeneità del mezzo (quindi la presenza di difetti affliggerebbe la lettura) e dalla presenza di umidità (che potrebbe falsare la lettura)

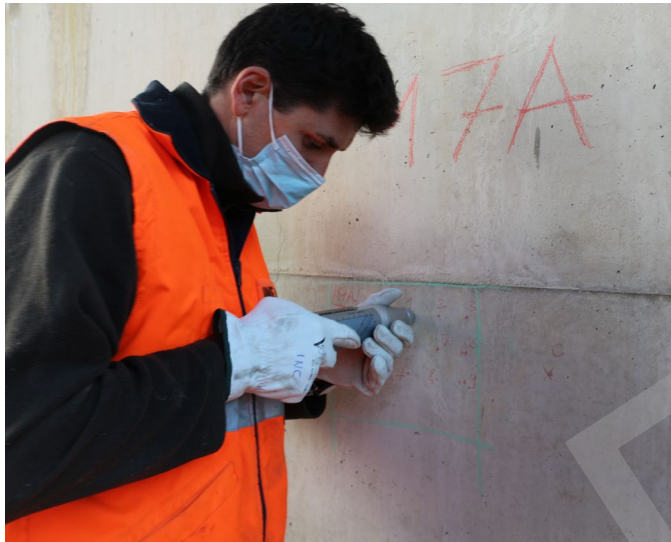
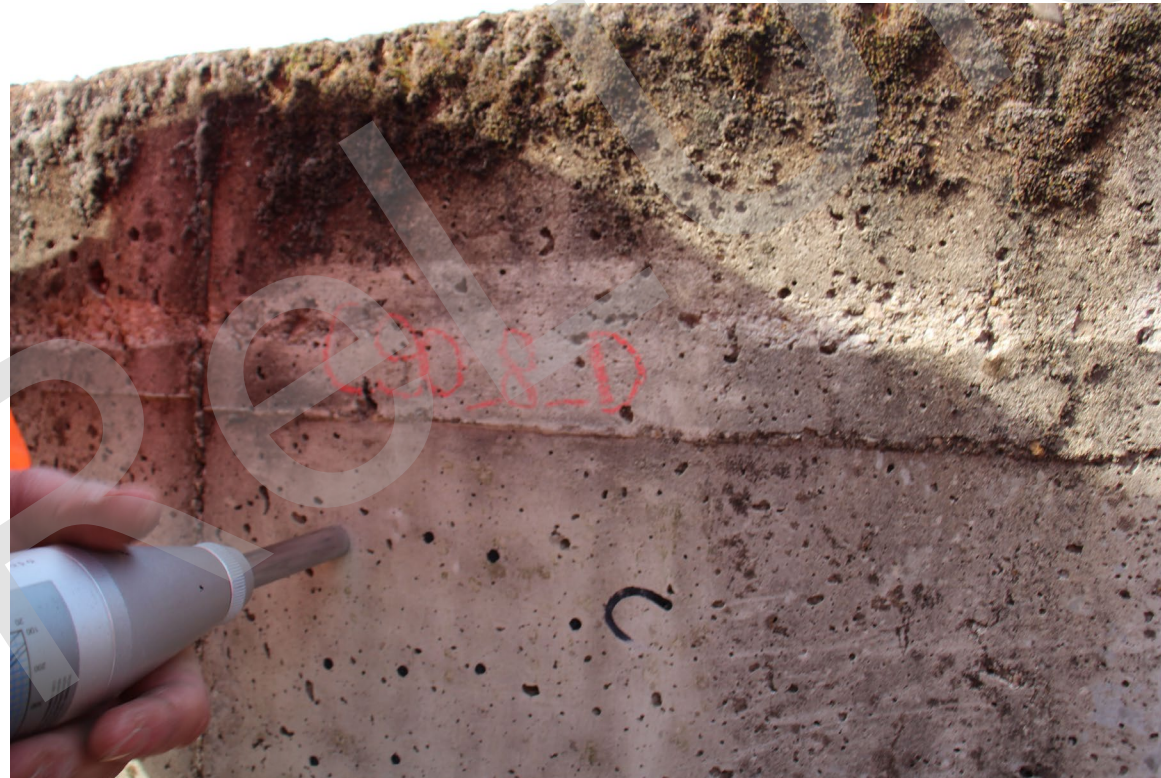
6. Metodo SONREB (SONic REBound)

Lo sclerometro è uno strumento che misura l'indice di rimbalzo di una massa posta all'interno dello strumento. Per ogni area vengono battuti 9 punti, disposti su un quadrato 3x3, più un punto di controllo esterno. È importante preparare bene la superficie, eliminando eventuale intonaco e irregolarità presenti.

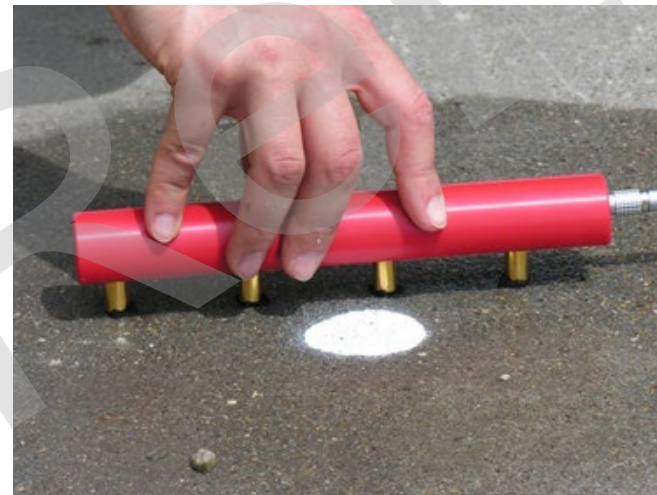
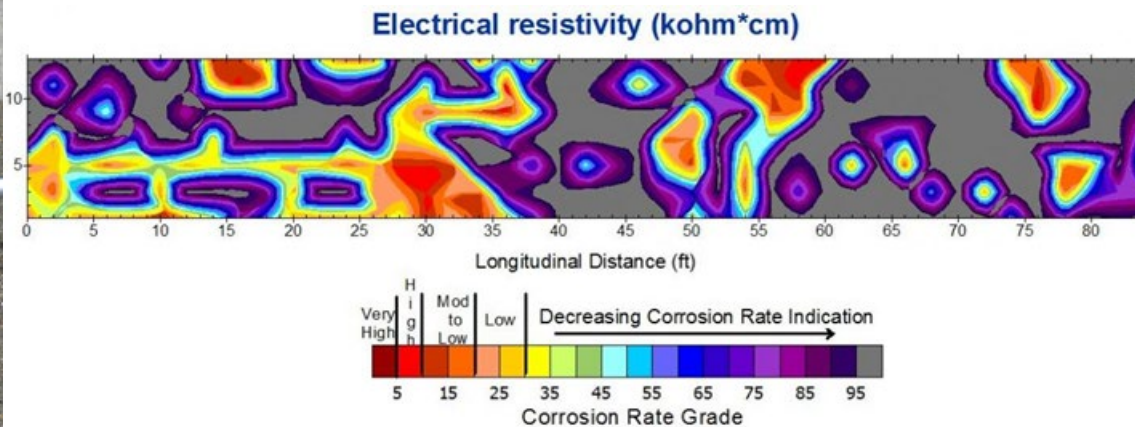
7. Prove di resistività del calcestruzzo

Questo tipo di prove permette di verificare la suscettibilità del calcestruzzo sia alla corrosione che all'umidità e alla penetrazione di sali e cloruri.

La presenza di umidità e sali si evince dall'aumento della conduttività elettrica superficiale del calcestruzzo poiché tali elementi ne diminuiscono la resistività elettrica.

Lo strumento, chiamato Wenner probe, presenta una serie di quattro elettrodi in linea. I più esterni generano un flusso di corrente, mentre quelli interni riescono a misurare il potenziale della corrente, permettendo di misurare la resistività.
