Attività di formazione per i tecnici degli Enti Locali

Modulo I - L'applicazione delle linee guida per i ponti esistenti

Lezione 4

La valutazione della classe di attenzione strutturale-fondazionale

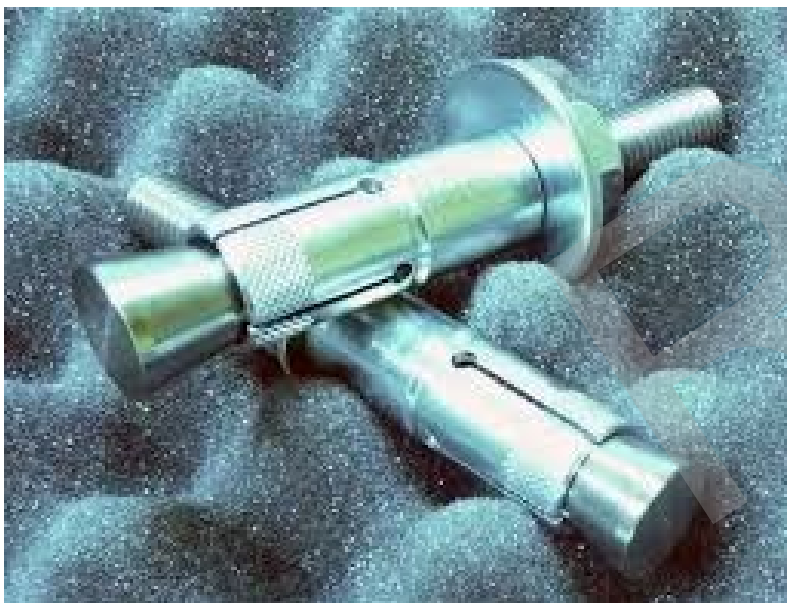
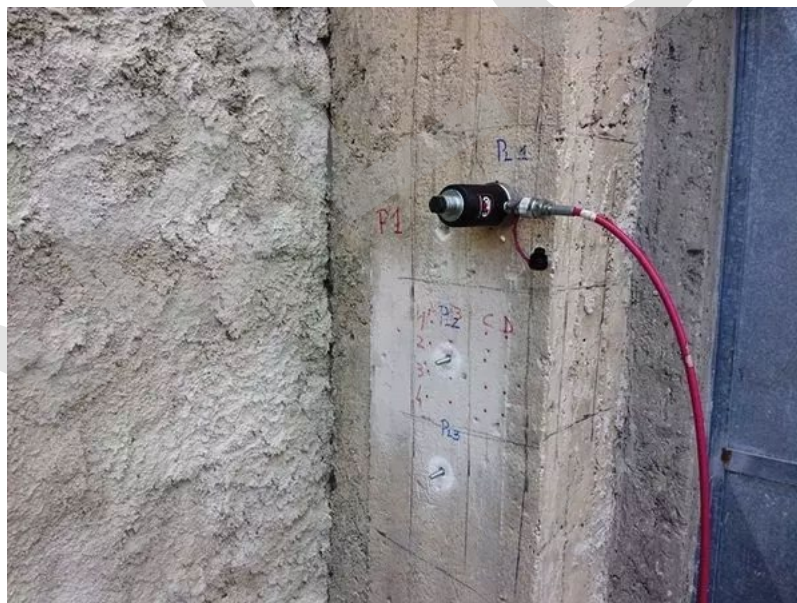
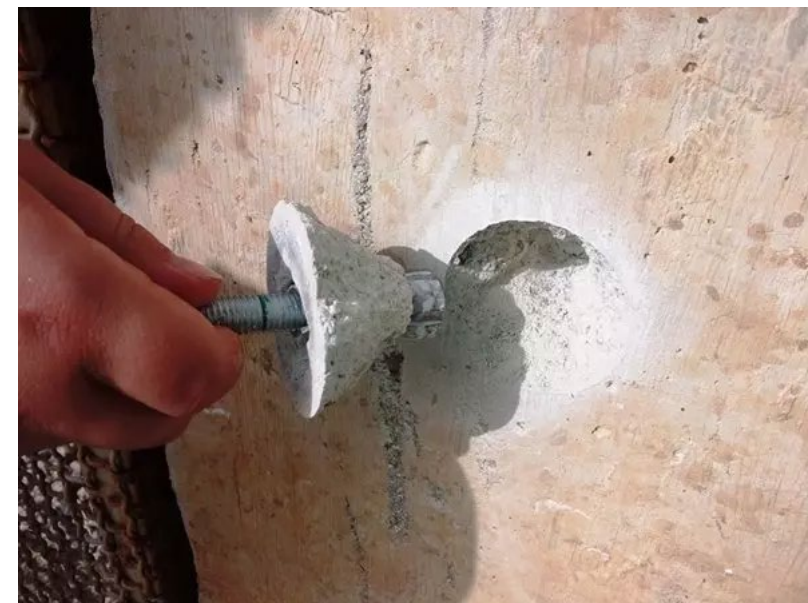
8. Prove di pull-out

Con le prove di pull-out si misura la forza di estrazione di un inserto standard in acciaio inserito all'interno dell'elemento da testare.

Il set-up (standardizzato) prevede l'uso di un martinetto oleodinamico per applicare la forza all'inserto, che viene sfilato insieme a un cono di calcestruzzo.

La forza di estrazione può essere correlata, poi, alla resistenza meccanica del calcestruzzo

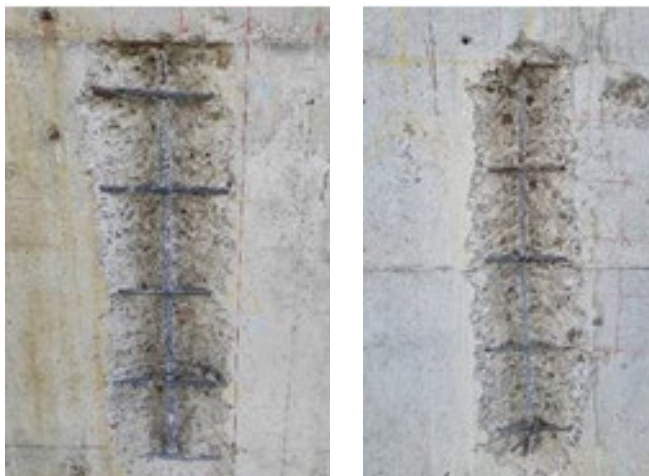
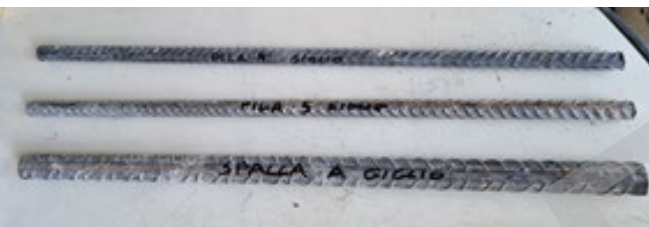
9. Prelievo di barre d'armatura

Il prelievo delle barre consente di:

- Verificare coerenza del diametro delle barre con le indicazioni di progetto
- Verificare coerenza della tipologia di acciaio in opera con le indicazioni di progetto
- Definire la resistenza del materiale

Elemento	L_0 (mm)	Peso (kg/m)	Area (mm ²)	f_{yk} (MPa)	f_{tk} (MPa)	A_{gr} (%)
Spalla A	329	4.091	522.79	594.73	680.46	10.97
Pila 5	355	1.569	201.06	485.13	594.25	14.76
Pila 9	312	1.564	198.56	516.37	633.71	15.22

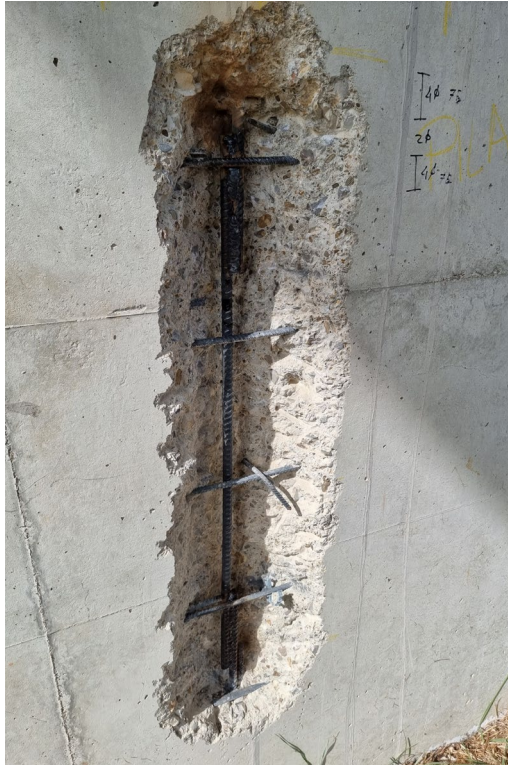
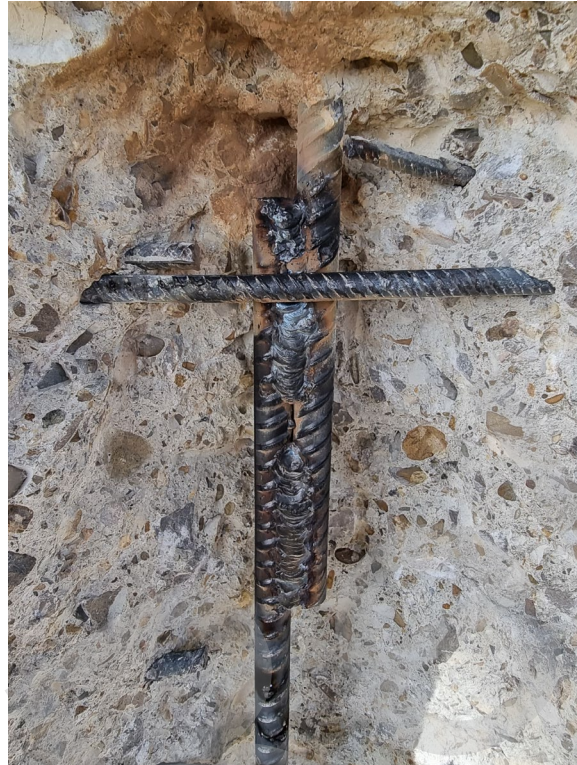
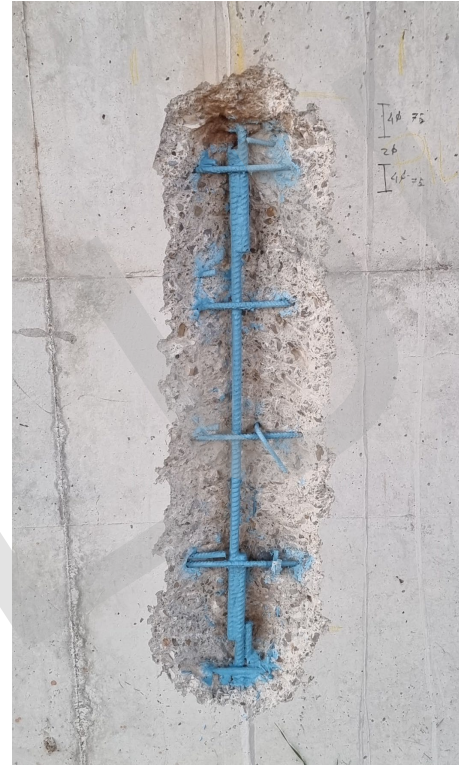
9. Prelievo di barre d'armatura

È sempre importante ripristinare la barra estratta, con una lunghezza di sovrapposizione opportuna ad entrambe le estremità.

I ferri, poi, vanno passivati e ricoperti con calcestruzzo.

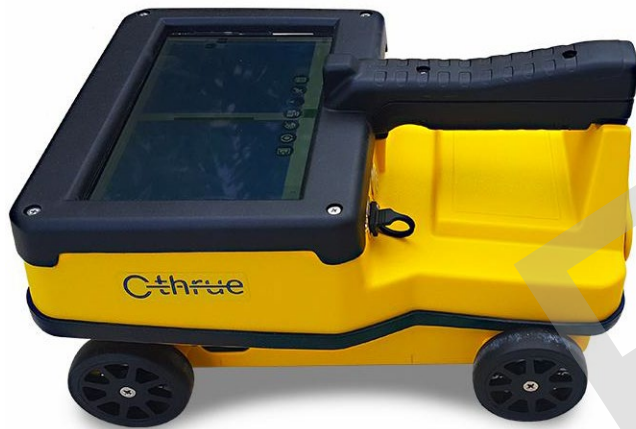
Il GPR (Ground Penetrating Radar) o Georadar è una metodologia che si basa sull'emissione di impulsi elettromagnetici e sull'analisi della riflessione degli stessi.

La profondità di penetrazione dipende dalla frequenza centrale dell'antenna. Per applicazioni strutturali quali l'andamento dei cavi o l'indagine delle armature lente è necessario utilizzare antenne con frequenza alta (nell'intorno dei 2GHz), mentre per studiare la stratificazione del manto di asfalto o la presenza di riempimento delle spalle di ponti in muratura si possono usare antenne a frequenza più bassa (e.g. 600MHz)

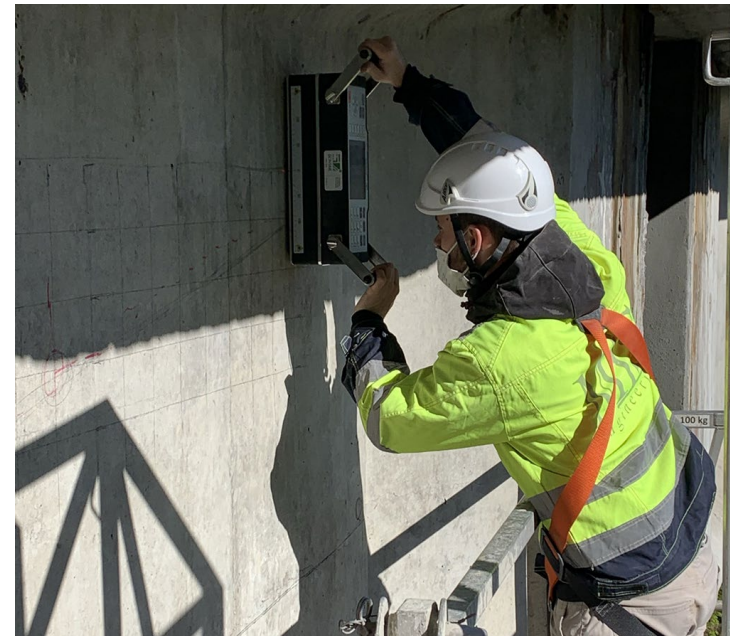
11. Scansioni con Tomografo

Le onde emesse vengono poi captate da una serie di trasduttori Dry-Point-Contact(DPC) che permettono di digitalizzare il segnale per poi processarlo e ottenere una serie di informazioni.

Sulle infrastrutture viene utilizzato principalmente per la ricerca di vuoti nelle guaine per i cavi post-tesi, in quanto la riflessione delle onde all'interno delle guaine amplifica il segnale. Queste zone potranno poi essere oggetto di saggi esplorativi.

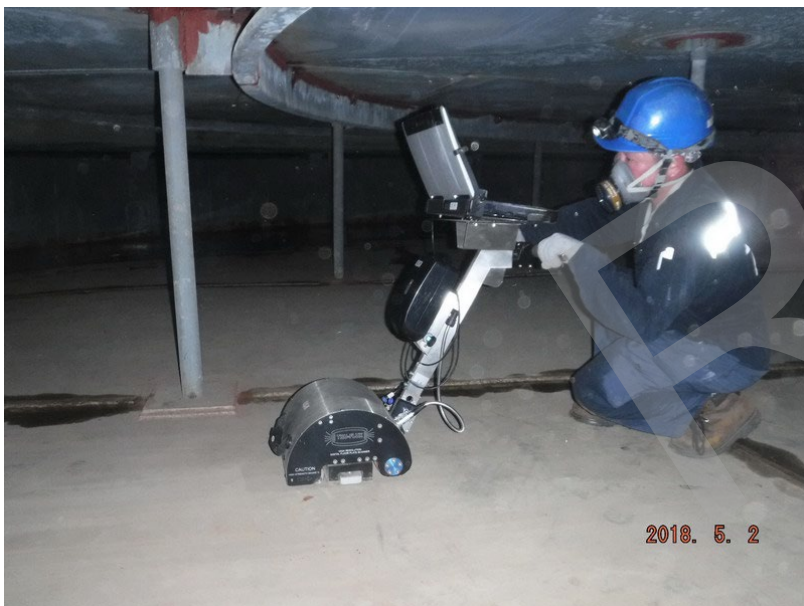
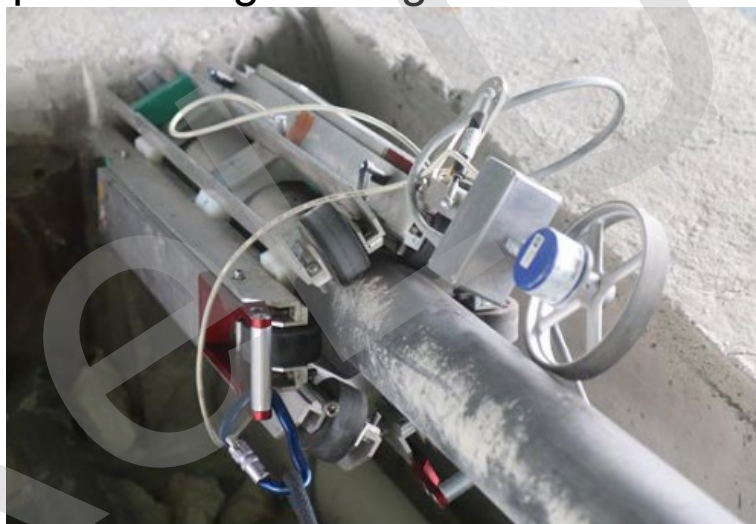
13. Test di dispersione del flusso magnetico

Inducendo un flusso magnetico noto su un elemento è possibile valutare la presenza di discontinuità o riduzioni di sezione tramite perdite di flusso.

Il segnale registrato è fortemente influenzato dalla potenza del magnete, così come dalla distanza dello stesso dai cavi da analizzare e dalle loro dimensioni (maggiore è la dimensione del tirante, più grande sarà la possibilità di trovarne difetti).

Il test può essere effettuato sia su campioni annegati nel getto che su tiranti esterni.

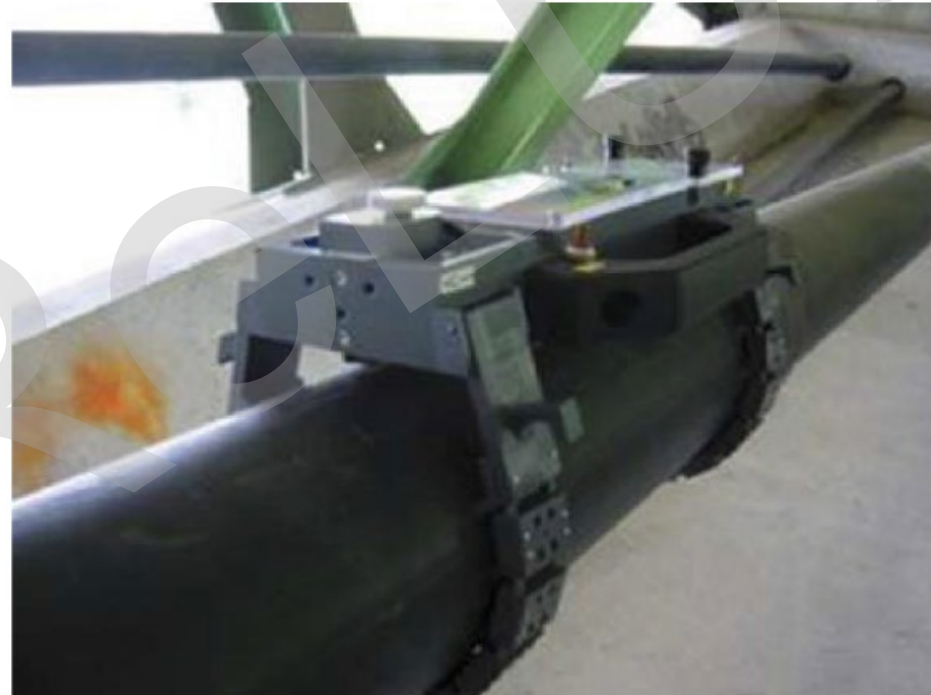
15. Misura della capacità dielettrica di tiranti esterni

Quando si abbiano tiranti esterni all'interno di guaine plastiche (HDPE), è possibile indagare la presenza di vuoti fino a 3cm dalla superficie del condotto tramite degli strumenti appositi che possono scorrere sulla guaina stessa.

Il principio su cui si basano è la capacità di misurare la capacità dielettrica del materiale grazie a due elettrodi superficiali.

Eventuali anomalie riscontrate, però, richiedono l'apertura della guaina per controllare l'effettiva presenza di vuoti.

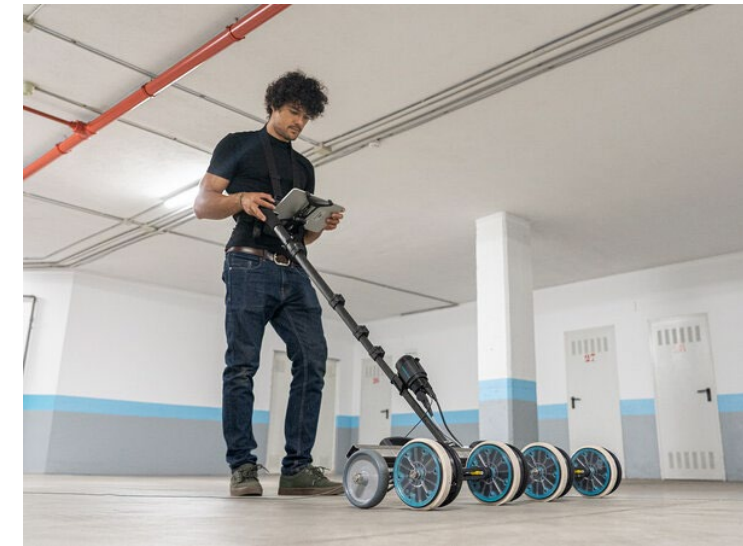
16. Mappatura del potenziale di corrosione

Le prove vengono effettuate tramite una serie di elettrodi di rame che fungono da anodi, posti sulla struttura e collegati ad un acquisitore e con le misure effettuate su una griglia solitamente 50x50cm. Il catodo, invece, è realizzato scoprendo una barra d'armatura, che viene anch'essa collegata all'acquisitore, che misurerà le varie differenze di potenziale nello sviluppo dell'elemento.

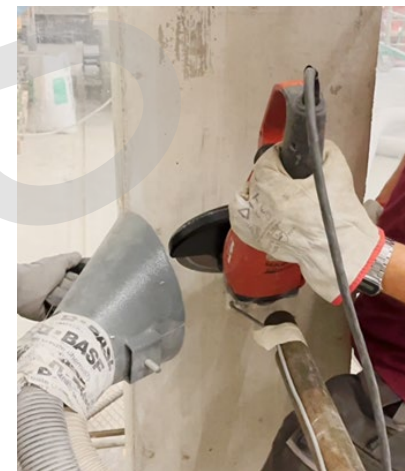
Fase di taglio.

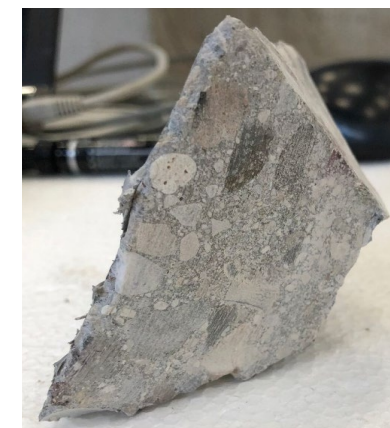
Provino estratto.

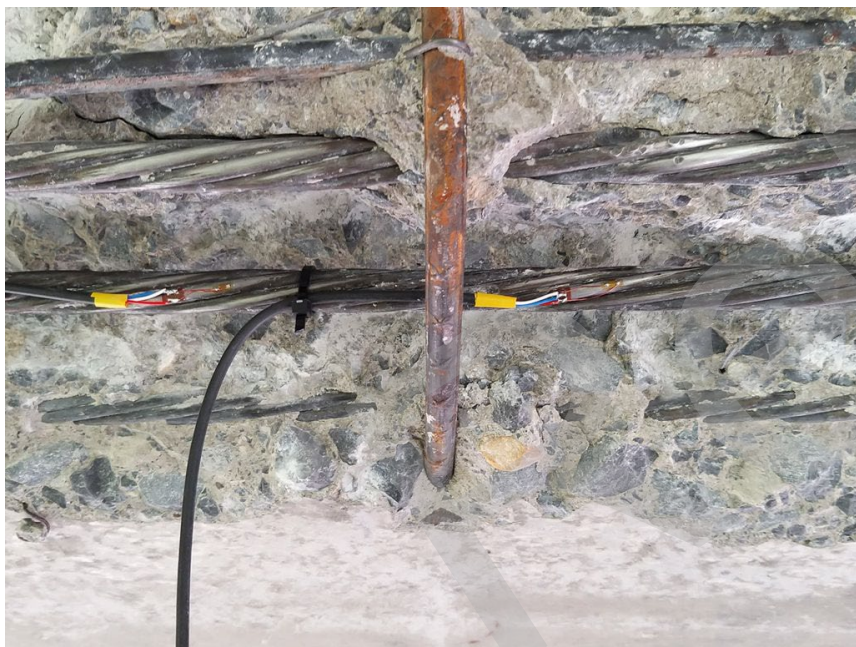
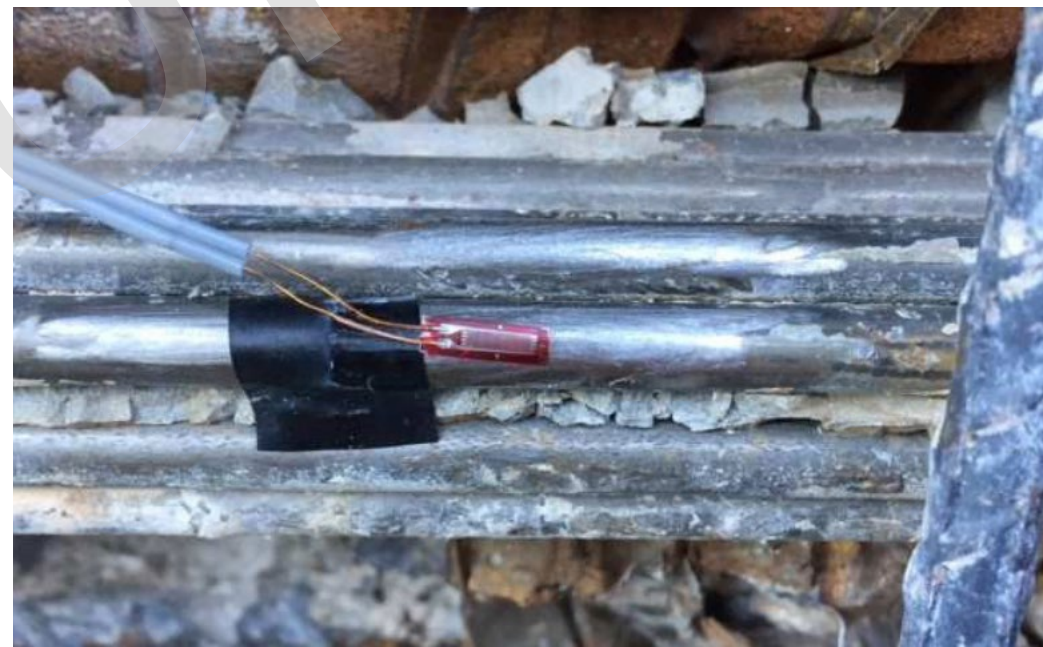
19. Rilascio tensionale sui trefoli

Le prove di rilascio tensionale possono essere effettuate anche sui trefoli di pre-compressione, applicando un estensimetro (collegato a un sistema di acquisizione) sul filo da indagare ed effettuando un taglio in prossimità dello stesso.

Tramite l'estensimetro, poi, è possibile misurare la deformazione del filo che viene successivamente correlata alla tensione residua sul sistema.

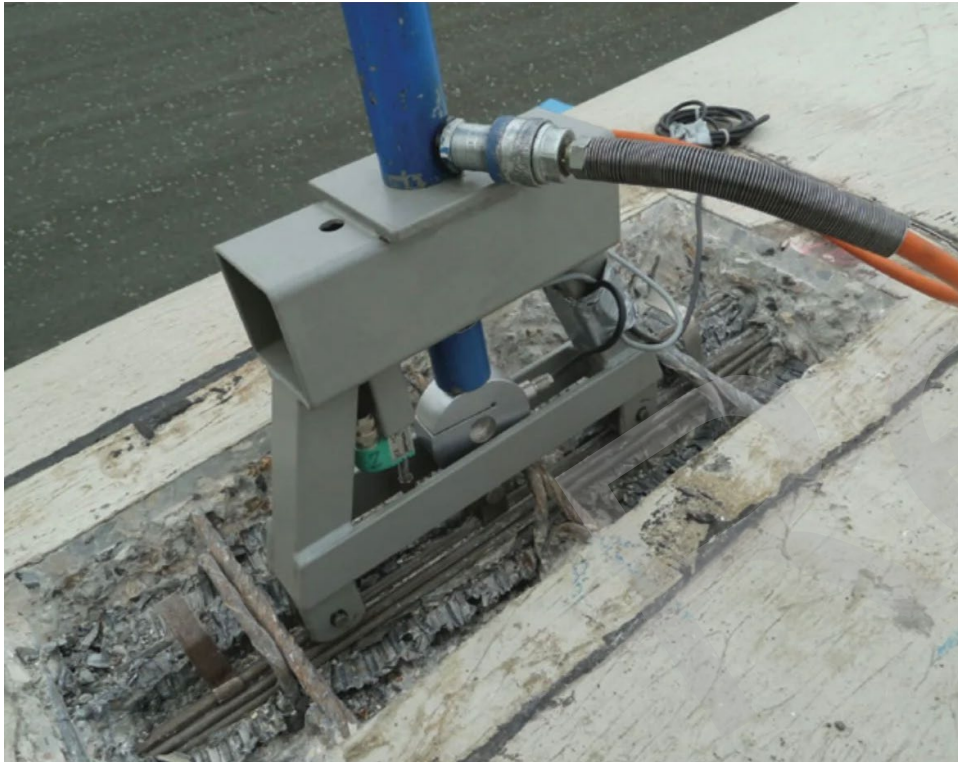
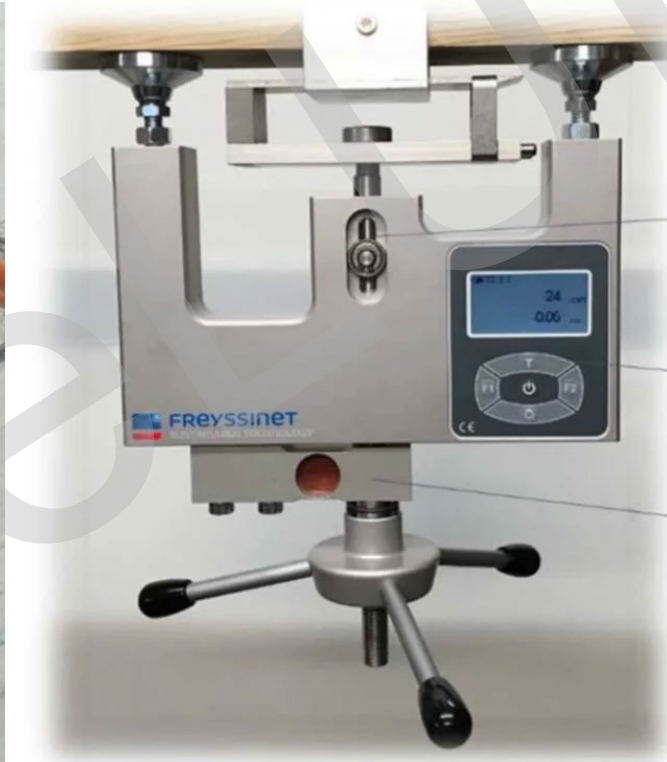
20. Tensiometro

Il tensiometro può essere utilizzato per valutare la tensione presente su cavi e funi in acciaio. Nonostante il test in sé non sia distruttivo per l'elemento indagato, è necessario esporlo, per cui bisogna rimuovere il calcestruzzo e parte della guaina per poter inserire il tensiometro.

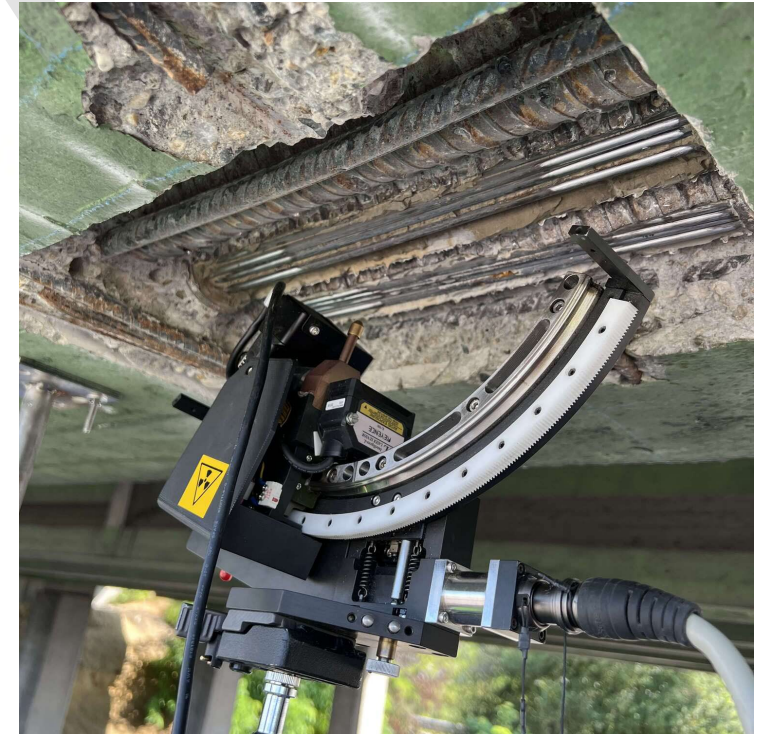
21. Diffrazione a raggi X

La diffrazione a raggi X sfrutta questo tipo di banda elettromagnetica per valutare lo stato tensionale dei fili. Anche in questo caso, il test non comporta il danneggiamento dei trefoli, ma è richiesto che questi vengano esposti, quindi è necessario rimuovere calcestruzzo, boiaccia e guaine che ricoprono gli elementi da indagare, comportando poi la necessità di ripristinare tutto.

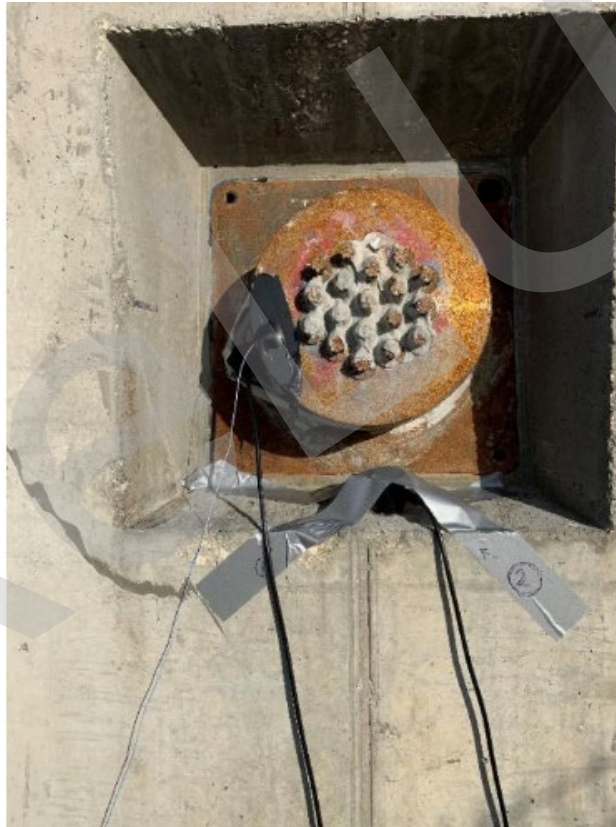
23. Test acustici per la determinazione di difetti sui cavi scorrevoli

Un metodo non distruttivo che può essere usato nel monitoraggio dei cavi post-tesi prevede di registrare le onde meccaniche prodotte dalla rottura di fili, trefoli o barre di armatura, emesse sotto forma di onde meccaniche. Alcuni sensori accelerometrici, posti in varie parti della superficie di calcestruzzo permettono poi di triangolare il segnale in modo da stimarne la posizione.

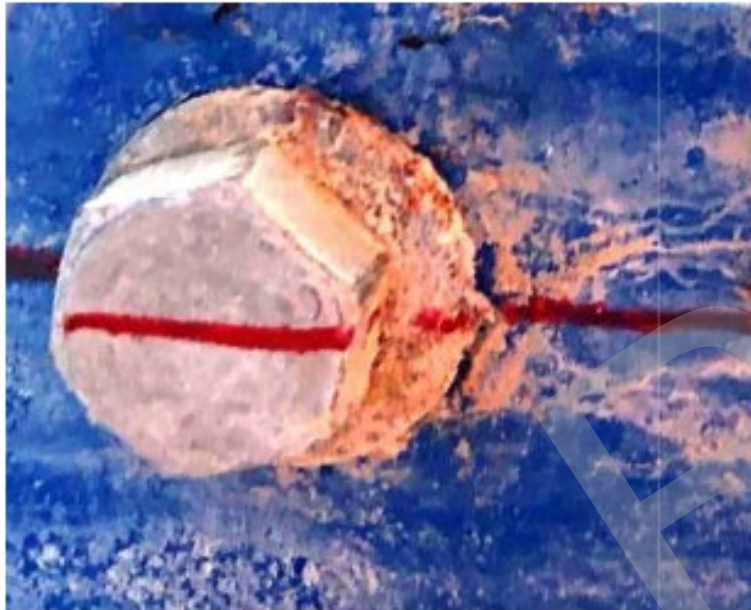
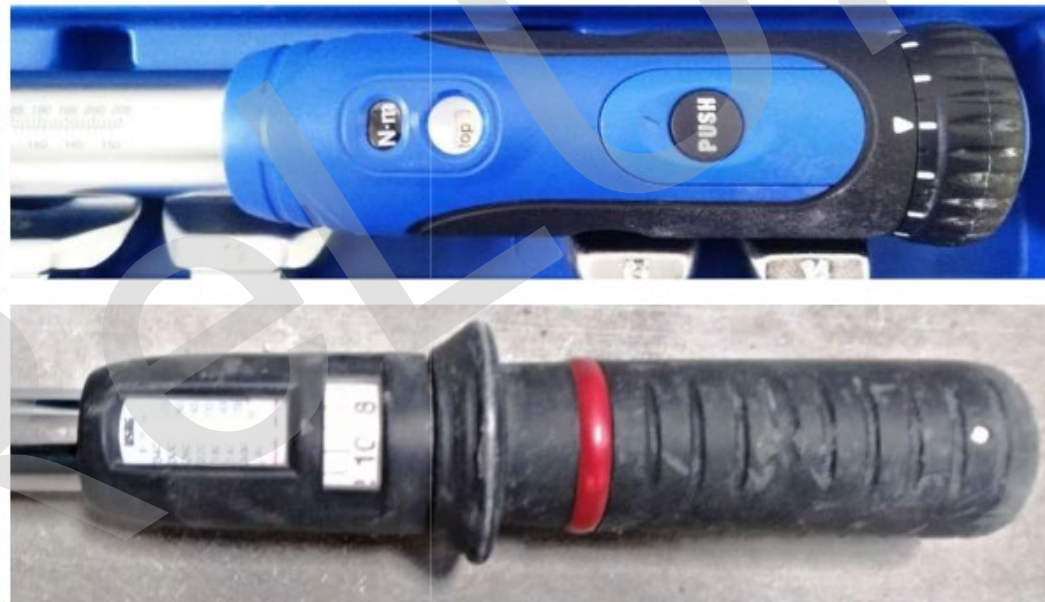
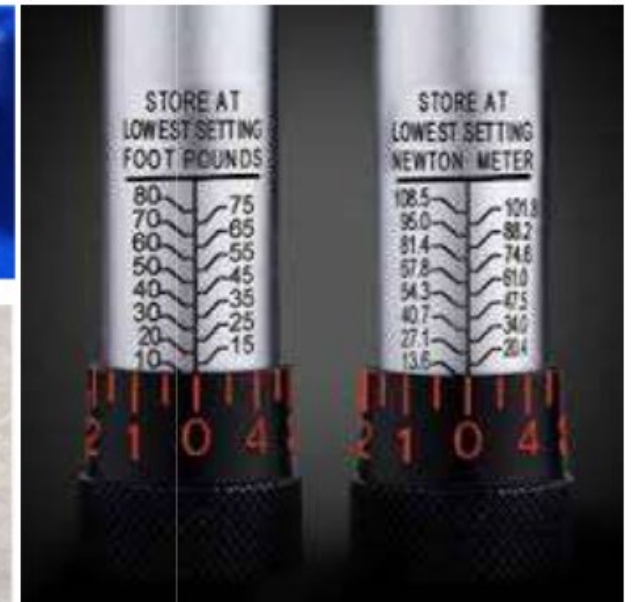
La verifica viene effettuata per mezzo di chiavi dinamometriche che permettono di verificare i valori di precarico sui bulloni, tramite la verifica della coppia di serraggio.

Dopo aver apportato un segno sul bullone da verificare, viene applicata la coppia prescritta tramite una chiave dinamometrica e si verificherà se il dado sia rimasto in posizione o abbia subito una rotazione inferiore ai 15° .

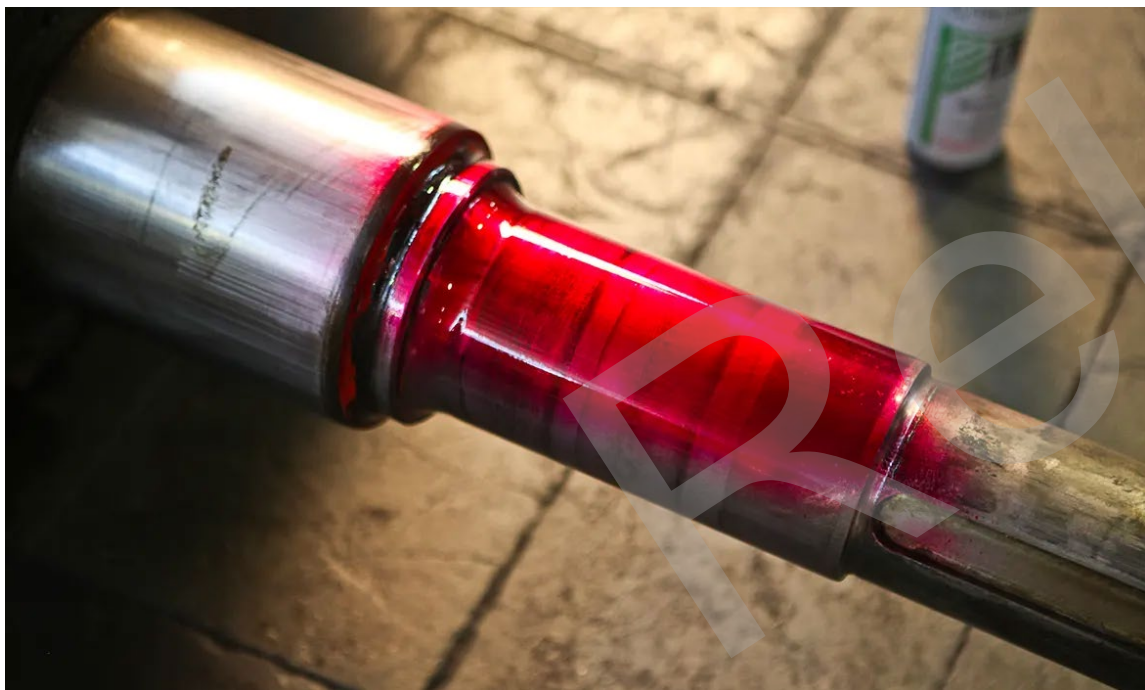
Il controllo delle superfici e delle saldature può avvenire tramite l'uso di liquidi penetranti, che permettono di individuare discontinuità esterne tramite l'utilizzo di un liquido penetrante e uno rilevatore. I liquidi penetranti possono essere fluorescenti e/o a contrasto di valore.

Questi liquidi, rimanendo all'interno delle cricche permettono di esporle al controllo visivo.

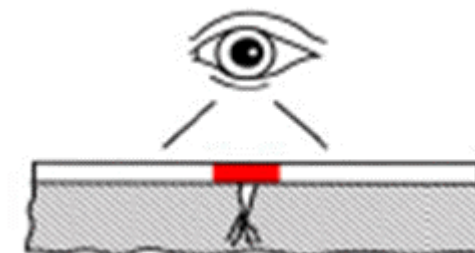
4. Controllo visivo

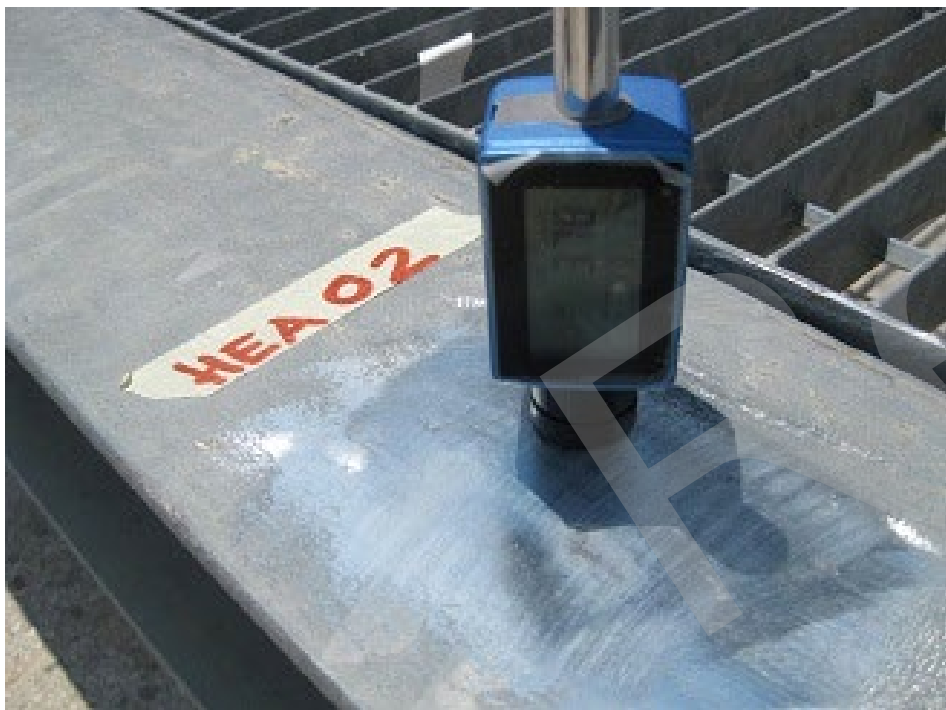
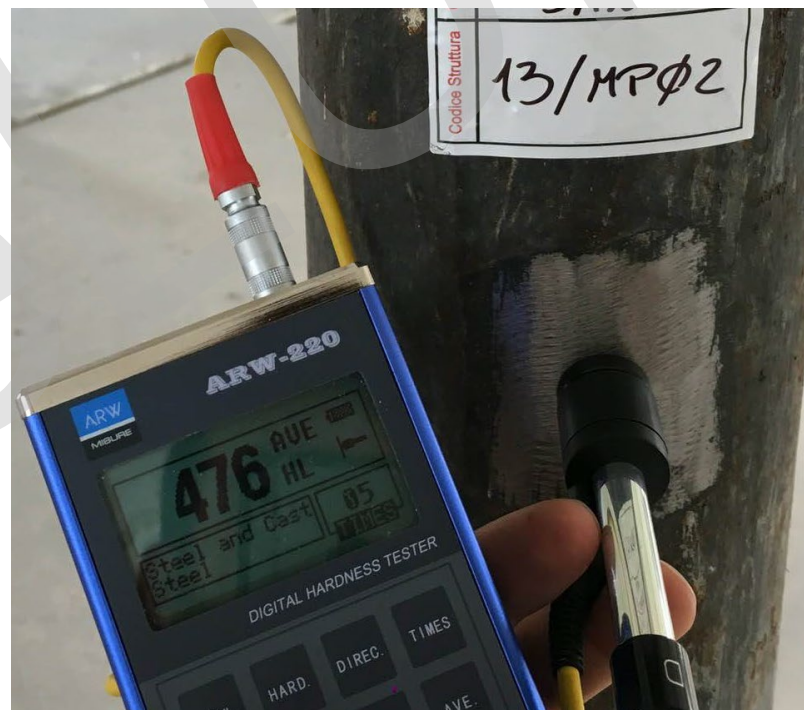
La prova durometrica in situ permette di stimare la resistenza a trazione dell'acciaio correlando la perdita di energia cinetica di un dardo proietto sulla superficie da testare. Tale valore può essere convertito nelle più comuni scale di durezza esistenti (e.g. Brinell Vickers, Rockwell, etc).

L'utilità di questo test è che permette di ridurre il numero di prelievi di campioni da testare.

Questo test può essere utilizzato anche sugli acciai lenti usati nel calcestruzzo, previa rimozione del copriferro.

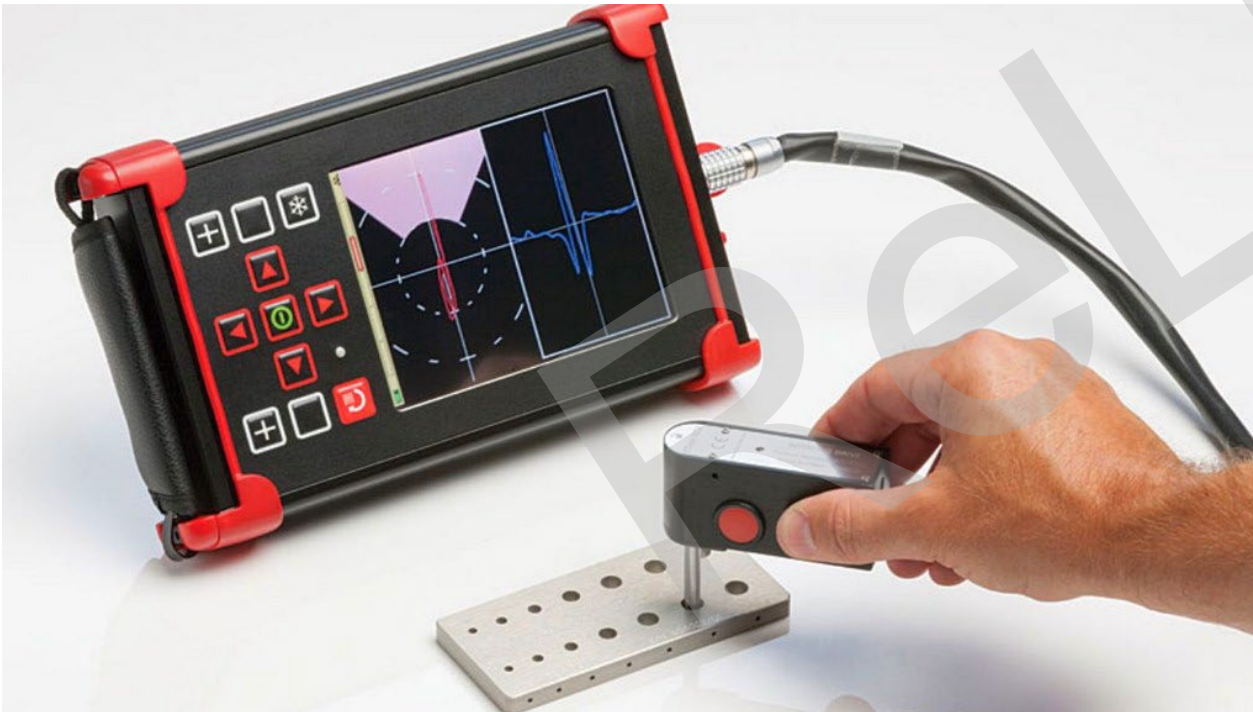
4. Prova delle correnti parassite

Questo test permette di rilevare difetti superficiali del materiale tramite l'ausilio di una bobina che, generando un campo magnetico, induce una corrente parassita sull'acciaio da testare.

L'impedenza della bobina, però è influenzata dalla corrente indotta sul materiale e grazie a questo principio è possibile determinare piccole irregolarità.

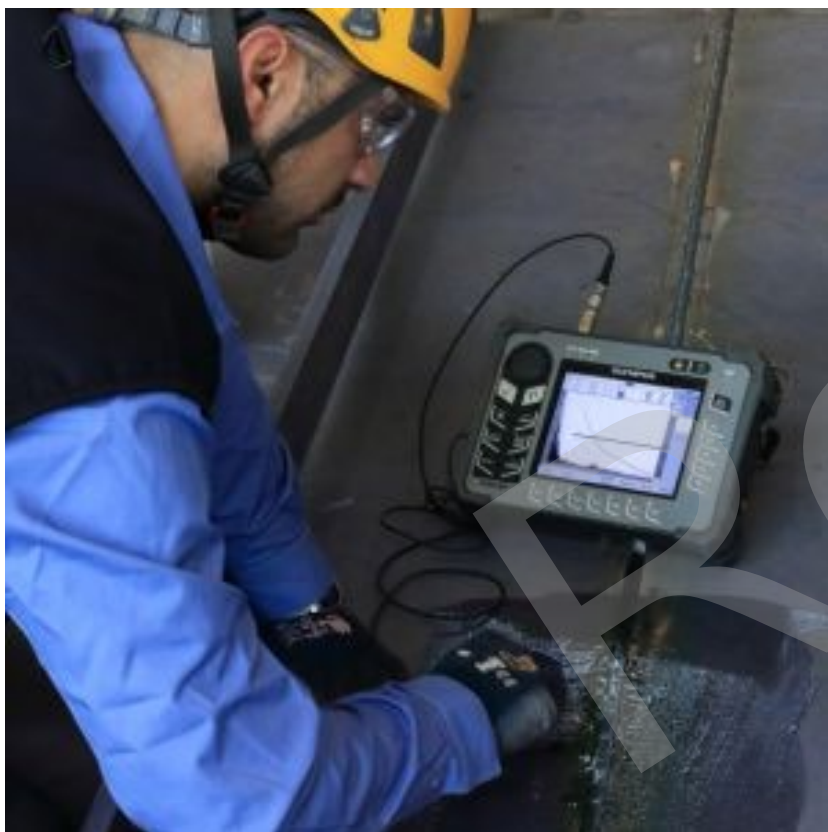
5. CONTROLLO DELLE SALDATURE TRAMITE ULTRASUONI

Il controllo delle saldature può avvenire tramite l'uso di strumentazioni che generano un'onda ultrasonica e sono capaci di misurare la propagazione della stessa sulla saldatura oggetto di indagine, verificando l'eventuale presenza di difetti nel mezzo.

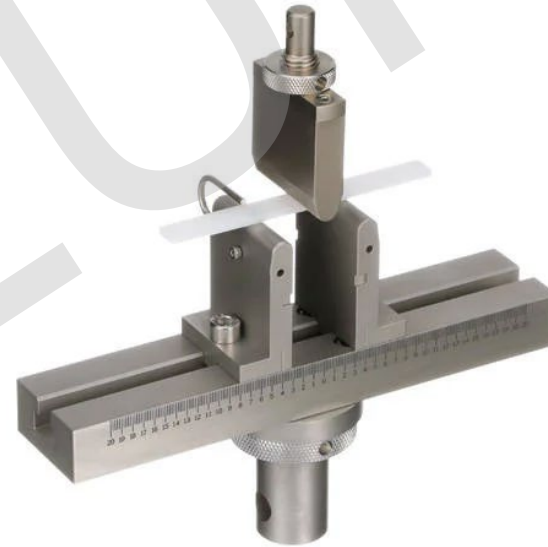
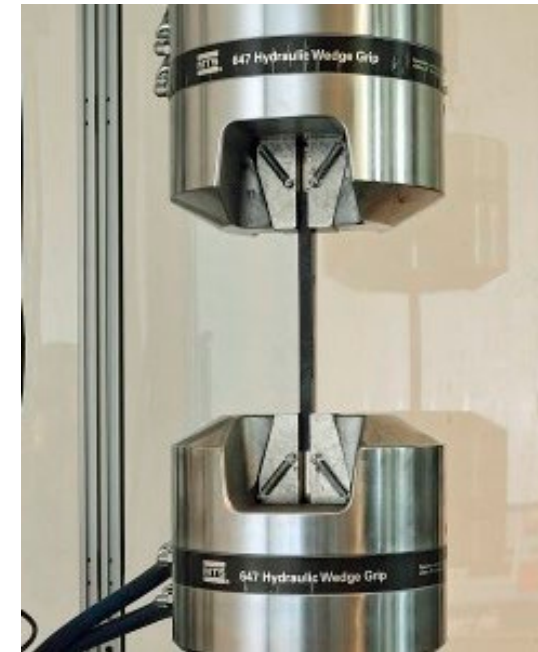
6. Prove a trazione e piegamento

Prelevando campioni in situ è possibile effettuare delle prove di caratterizzazione del materiale quali le prove a trazione, per ricavare la resistenza caratteristica, o le prove di piegamento. Queste ultime consistono nel piegare il campione a 90° o 180° dando indicazioni sulla duttilità del materiale. Dopo piegamento e raddrizzamento i provini non devono presentare cricche.

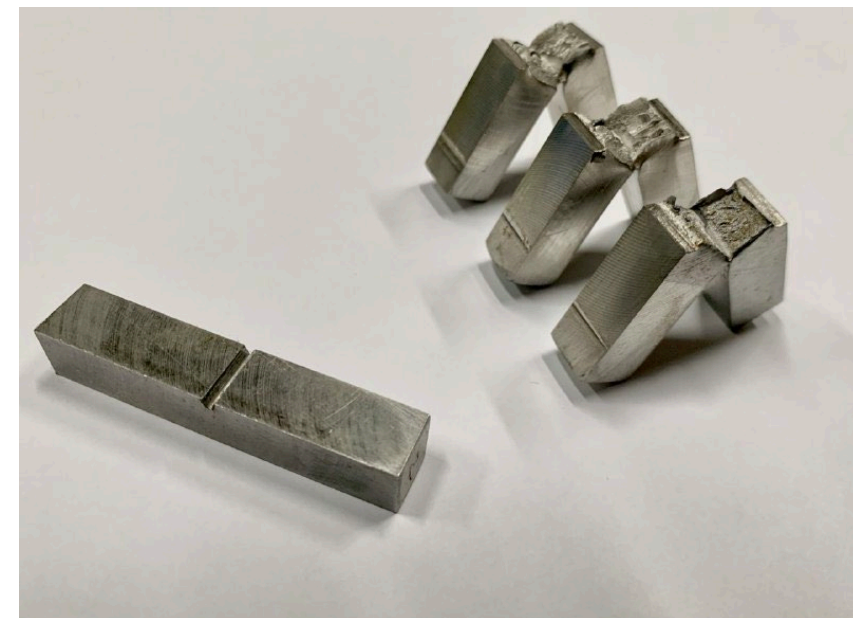
7. Test di Charpy sulla resilienza

Si prepara un campione e si utilizza una macchina chiamata Pendolo di Charpy, utilizzata per la prova di resilienza da impatto, ovvero la misura dell'energia necessaria a rompere un provino (appositamente intagliato) a seguito di un impatto.

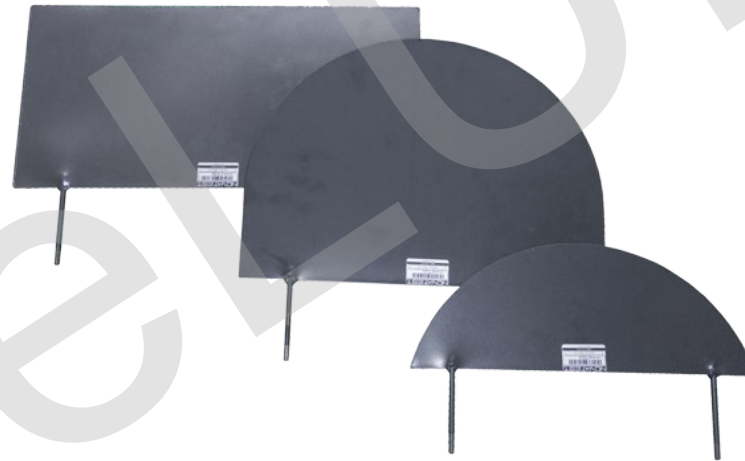
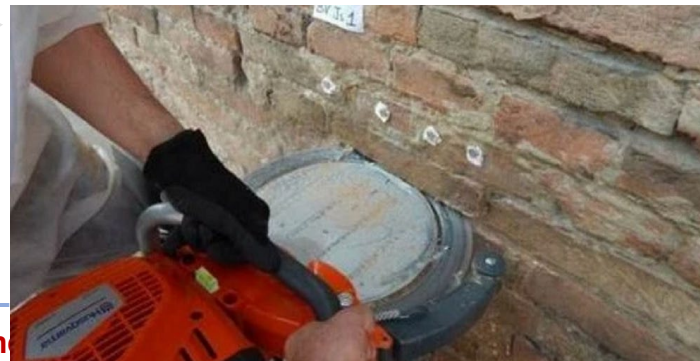
1. Martinetto piatto singolo

La prova con un solo martinetto piatto permette di conoscere lo stato compressivo locale della muratura. La procedura prevede di misurare la pressione necessaria a riportare la muratura in posizione dopo aver effettuato un taglio sul letto di malta scelto e avervi inserito il martinetto. Quando la distanza fra due punti appositamente scelti e segnati da appositi marcatori sarà equivalente alla distanza prima del taglio, si potrà valutare la pressione locale, depurata dei contributi dovuti alla rigidità del martinetto metallico

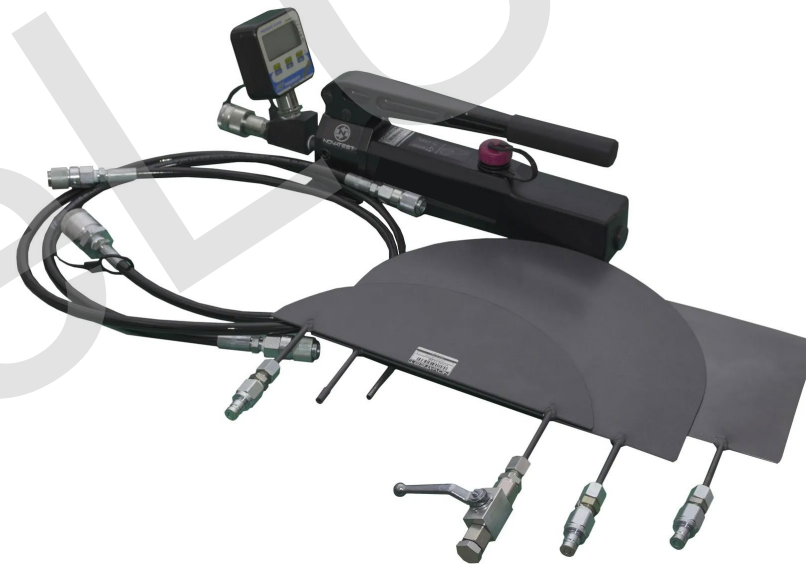
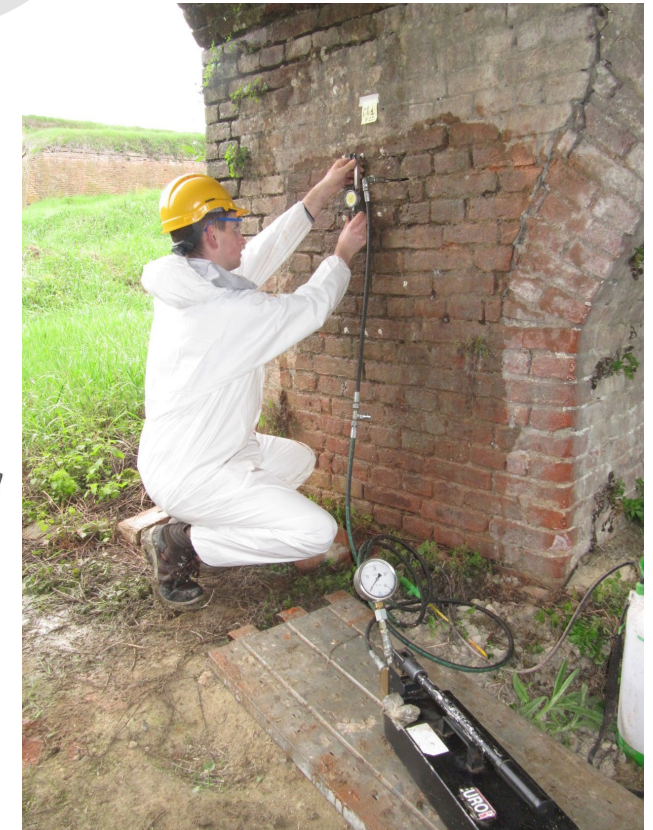
2. Martinetto piatto doppio

Il martinetto piatto doppio, invece serve a valutare il modulo di Young della porzione di muratura all'interno dei due martinetti, attraverso cicli di carico e scarico. Le deformazioni vengono misurate tramite potenziometri in continuo o, più raramente, manualmente con un deformometro. Se invece si porta a rottura la muratura, se ne può stimare la capacità di resistenza a compressione.
