SCUOLA DI INGEGNERIA STRUTTURALE – RELUIS

Bologna, 9-11 ottobre 2024

**EFFICACIA DI INTERVENTI DI MIGLIORAMENTO SISMICO PER EDIFICI
DI CULTO: EVIDENZE DAI RECENTI TERREMOTI E DALLA
MODELLAZIONE DI CASI REALI**

Prof. Ing. Francesca da Porto

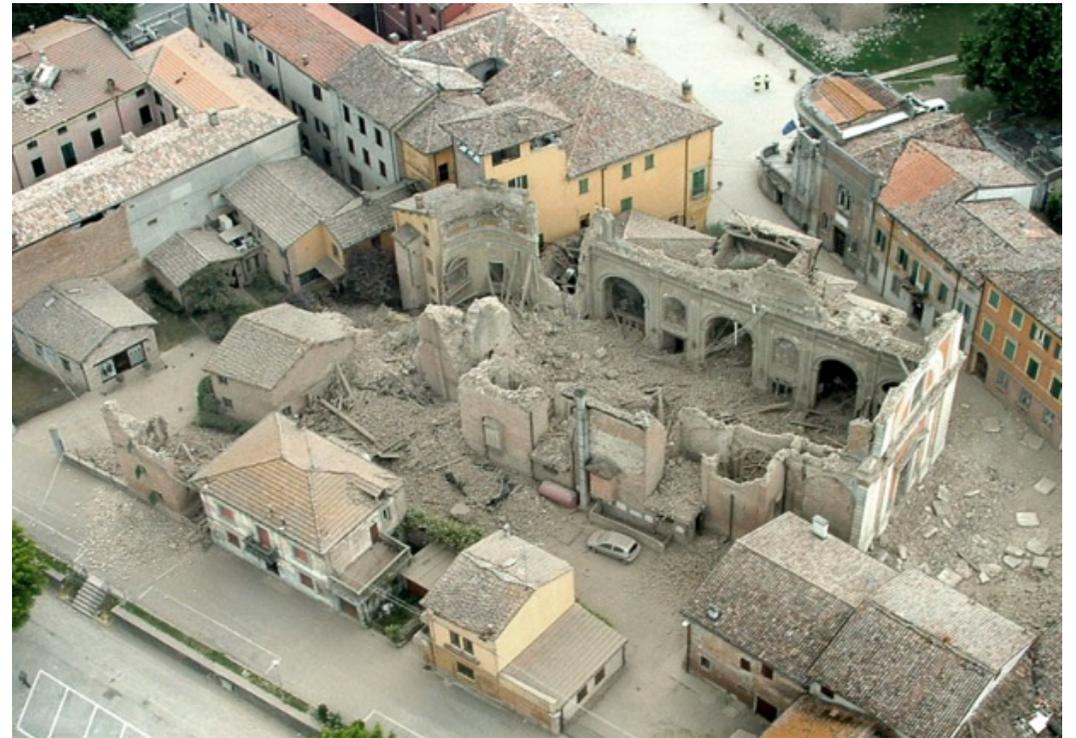
Chiesa di San Felice, San Felice sul Panaro (MO)

Gli **edifici ecclesiastici** si distinguono dagli edifici ordinari per la disposizione degli elementi strutturali e le proporzioni geometriche:

- **poche pareti portanti** (perimetrali: facciata, pareti laterali, parete di chiusura), spesso **snelle**
- presenza di **elementi spingenti** (archi, volte)
- **unico diaframma orizzontale in sommità**, tetto a falde solitamente non progettato per redistribuire le azioni sismiche.

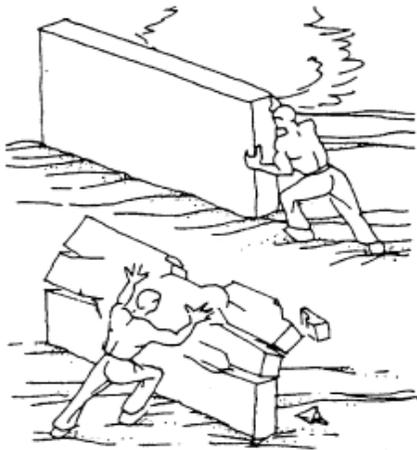
**DIAFRAMMI
ORIZZONTALI???**

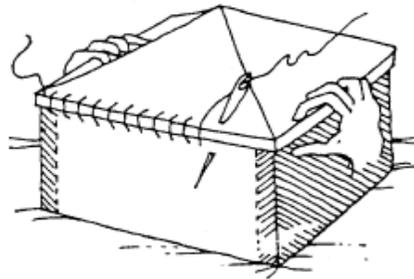
**PARETI DI
CONTROVENTO???**

COLLEGAMENTI???

Difficoltà di sviluppare un comportamento globale sotto azioni sismiche, e netto prevalere di un comportamento per macroelementi indipendenti l'uno dall'altro, che possono dar luogo a diversi meccanismi di danneggiamento e collasso.

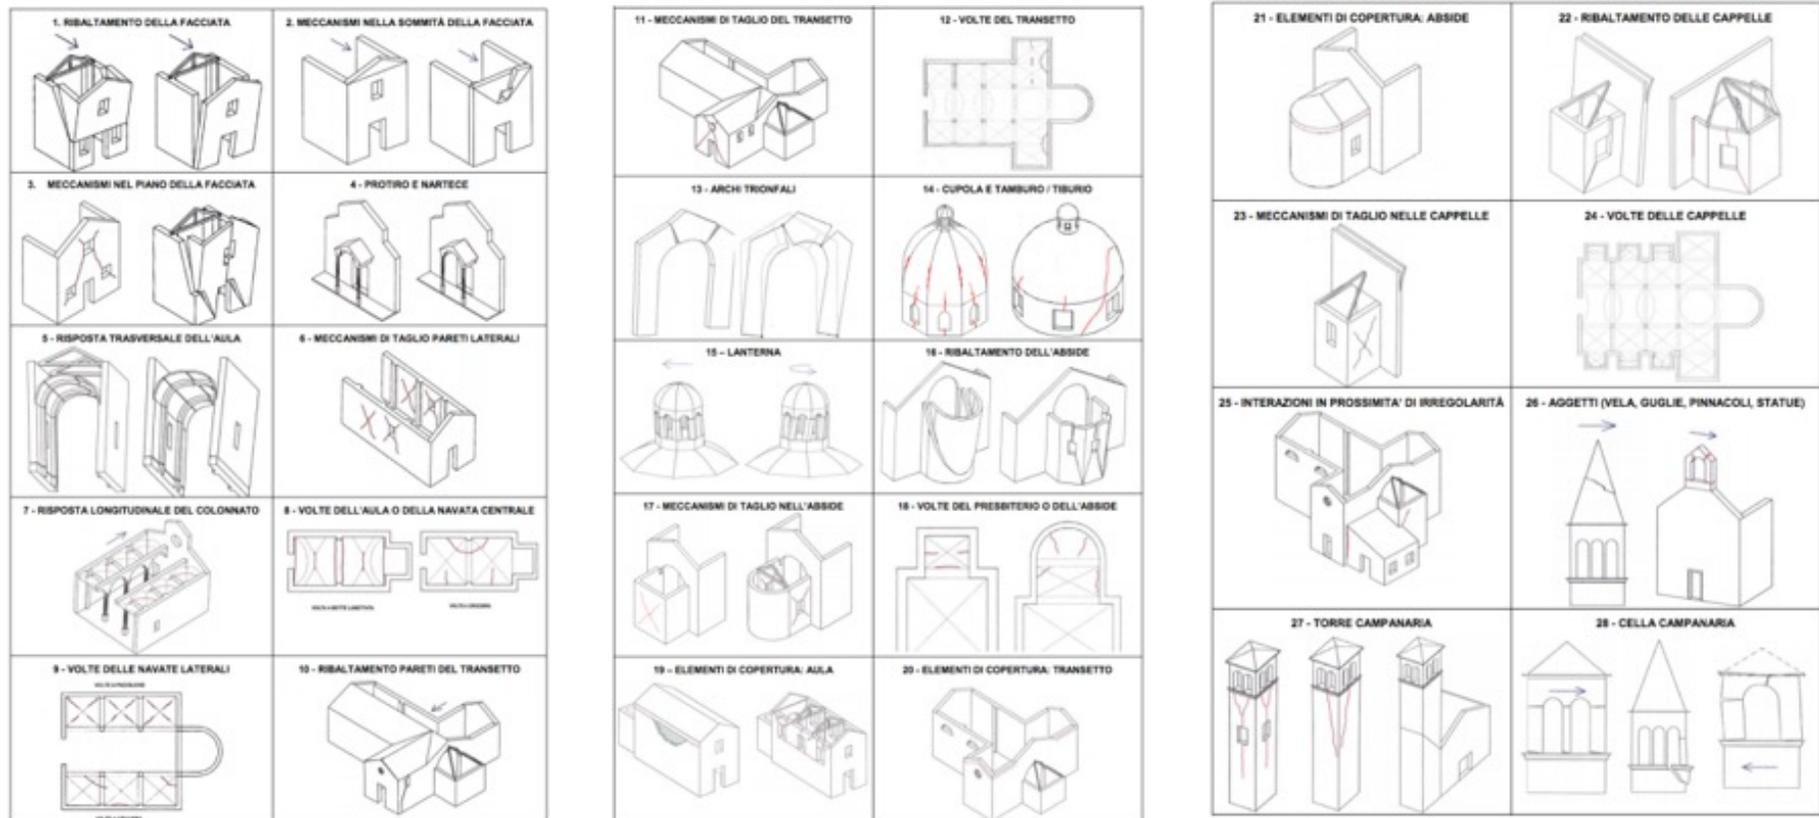
Meccanismi di collasso da scheda di rilievo del danno post-sisma delle chiese (Scheda A-DC PCM-DPC MiBAC 2006)

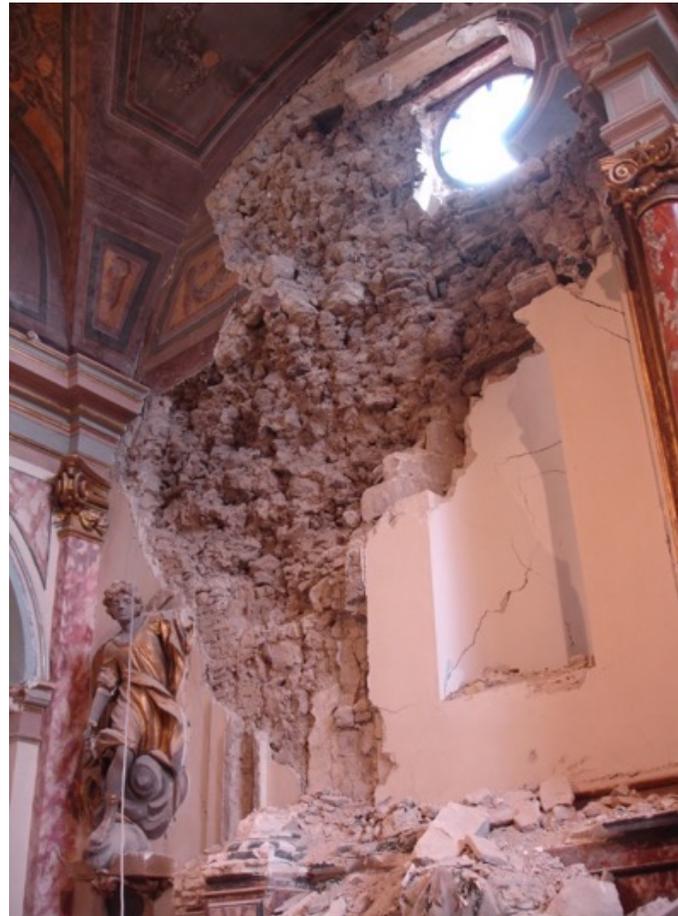
San Michele Arcangelo, Celano (AQ)

**Disgregazione della
muratura anziché
attivazione del meccanismo**

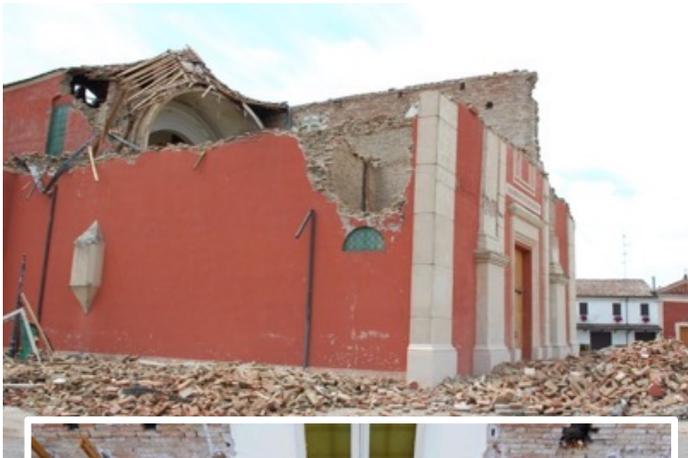
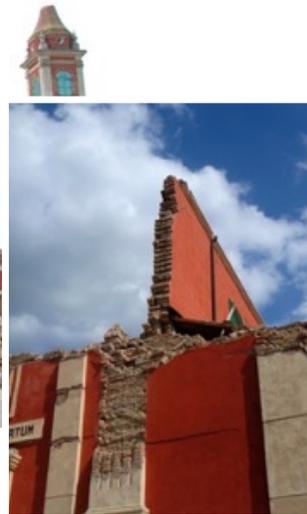
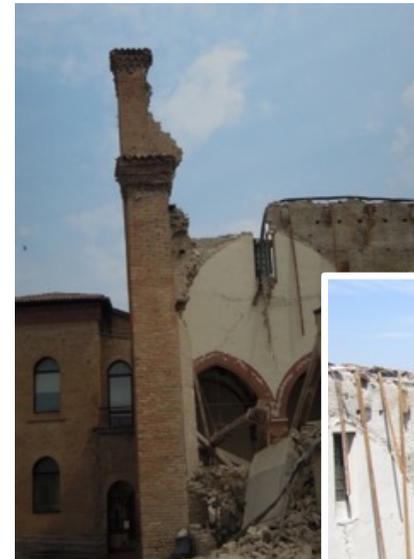
Chiesa di San Francesco,
Mirandola (MO)

Murature snelle e coperture inadeguate

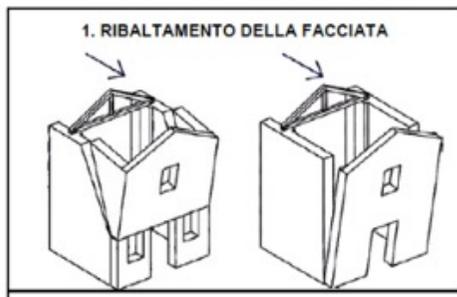
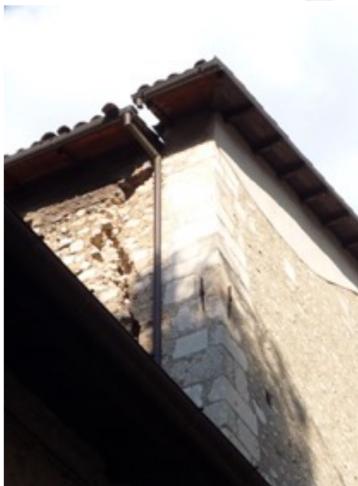
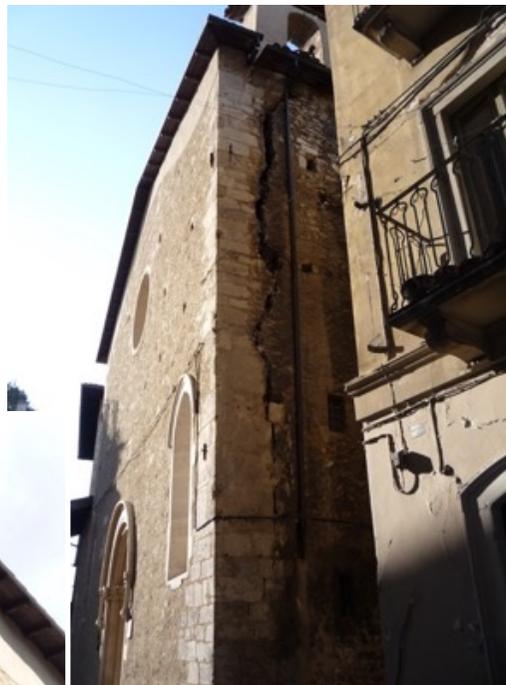
San Giuseppe dei Minimi, L'Aquila

Meccanismi relativi alla facciata

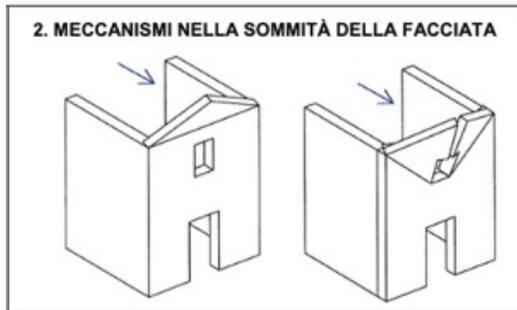
San Biagio d'Amiterno, L'Aquila:
effetto di interventi in copertura

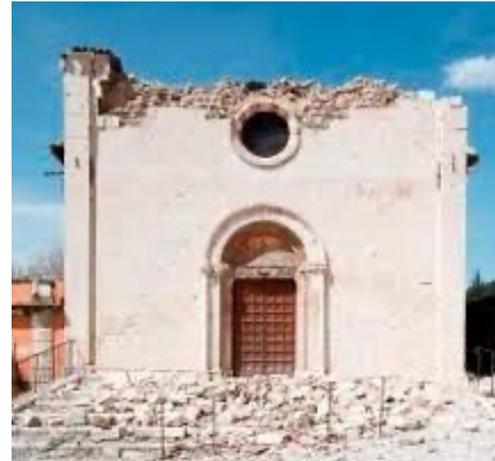
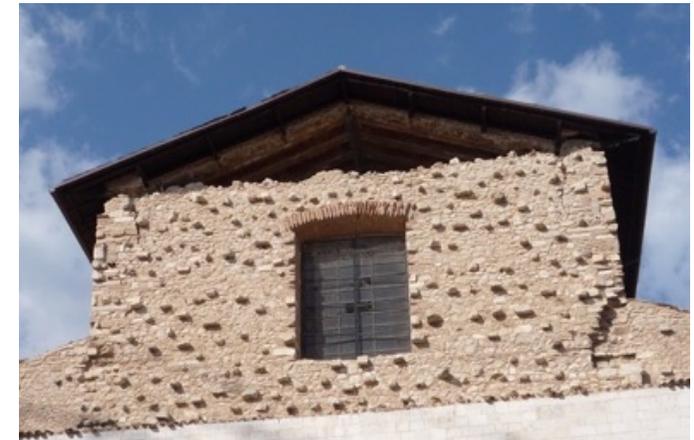
Chiesa di San Domenico, L'Aquila

Meccanismi relativi alla facciata

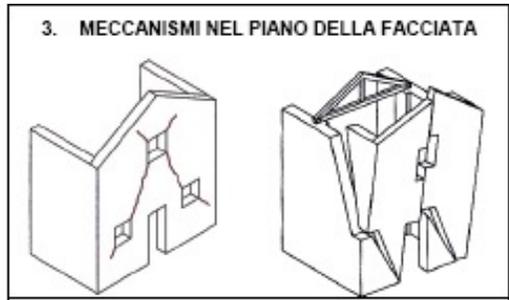
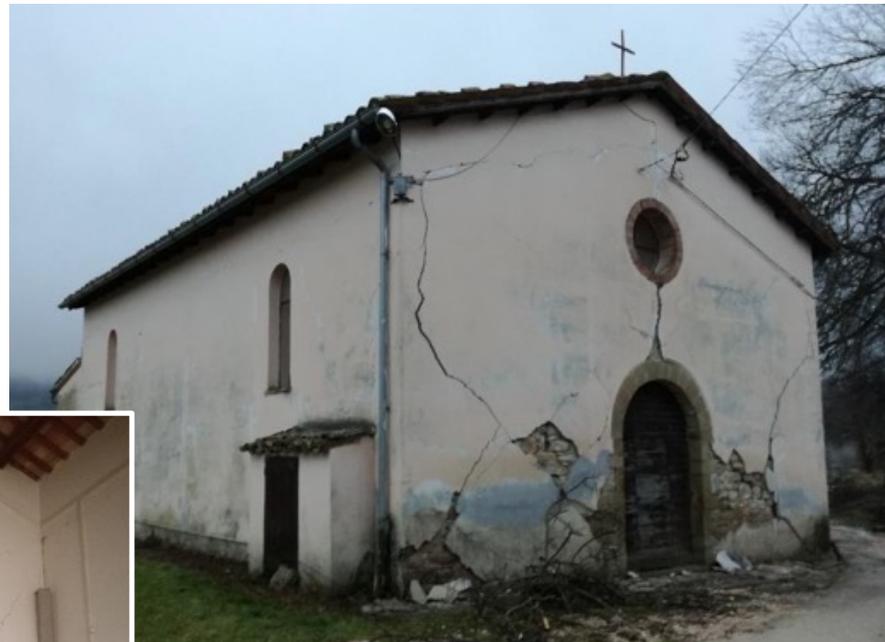
S. Croce, S. Ginesio (MC)

Meccanismi relativi alla facciata

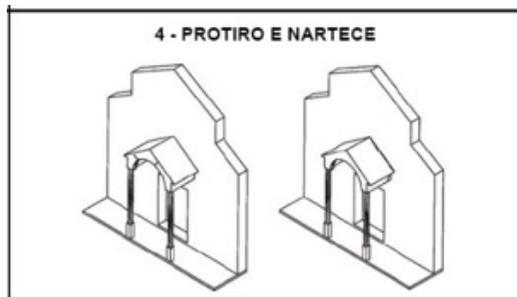
Abbazia S. Giovanni Battista – località Collimento Lucoli

Meccanismi relativi a protiro/nartece

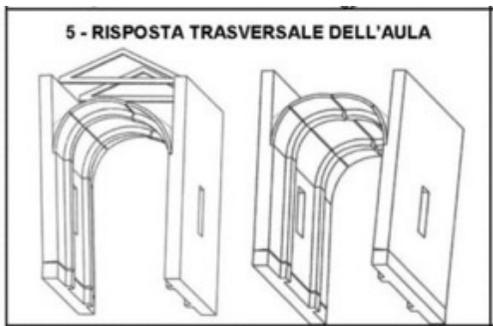
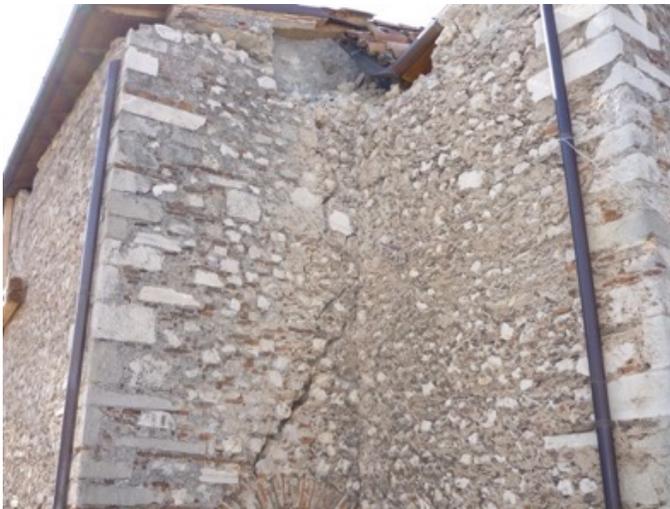
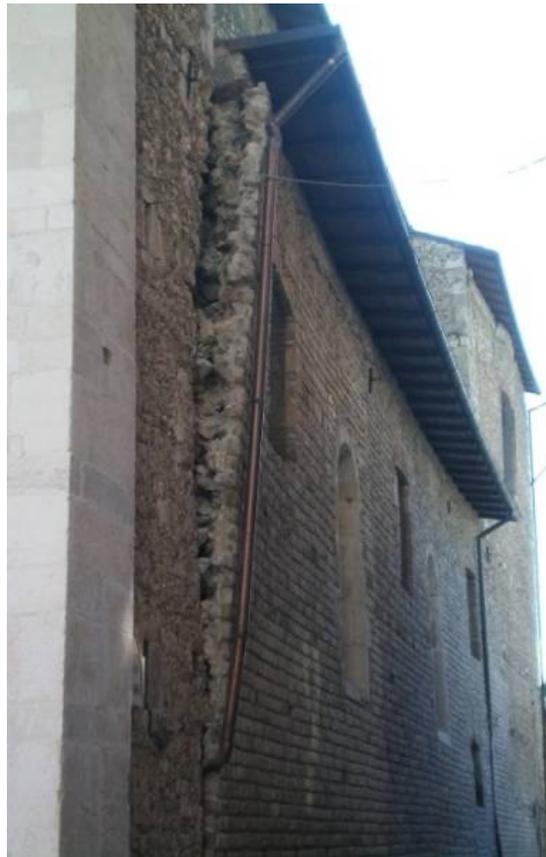
Chiesa di San Marco, L'Aquila

Meccanismi relativi all'aula

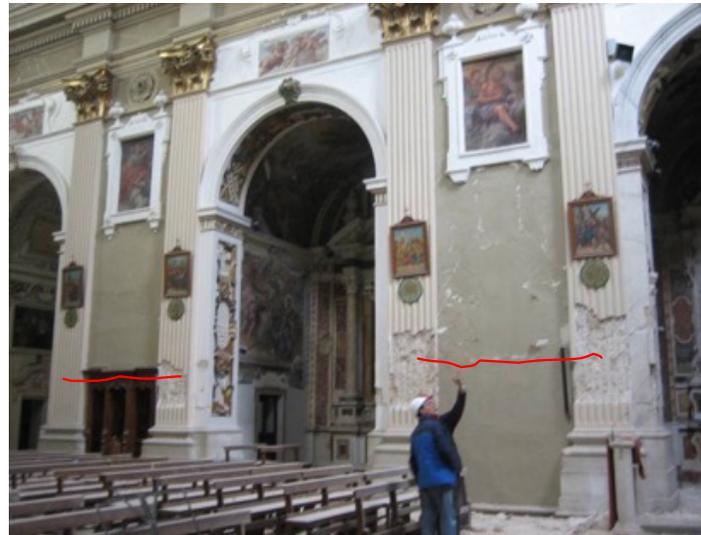
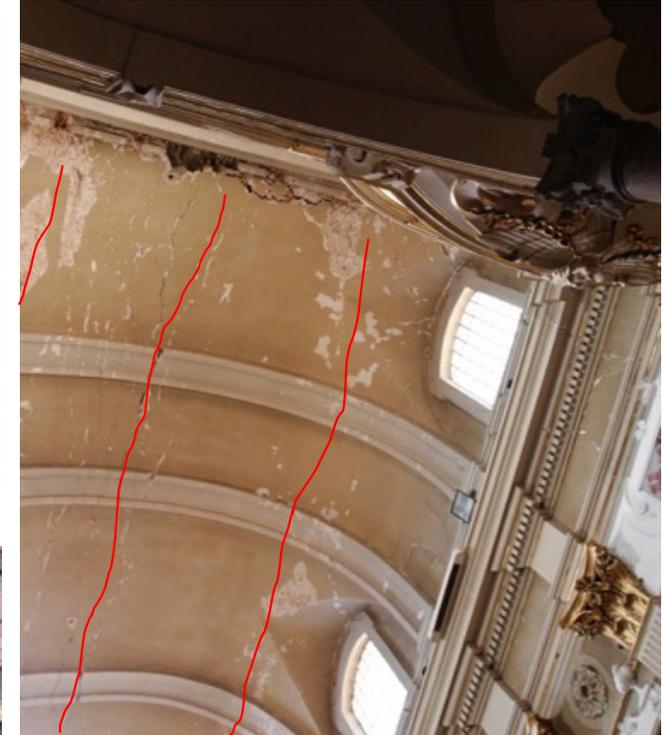
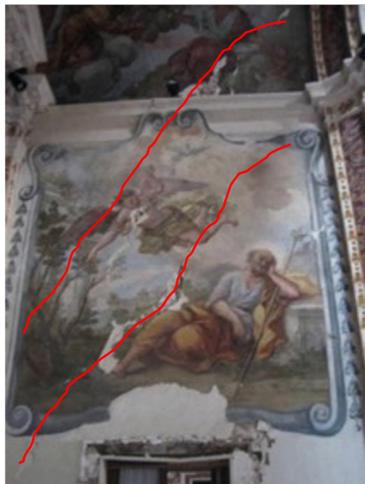
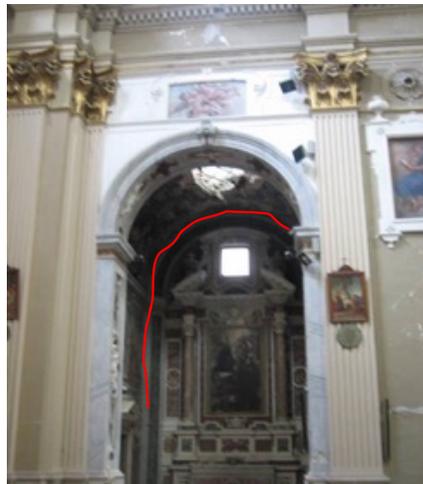
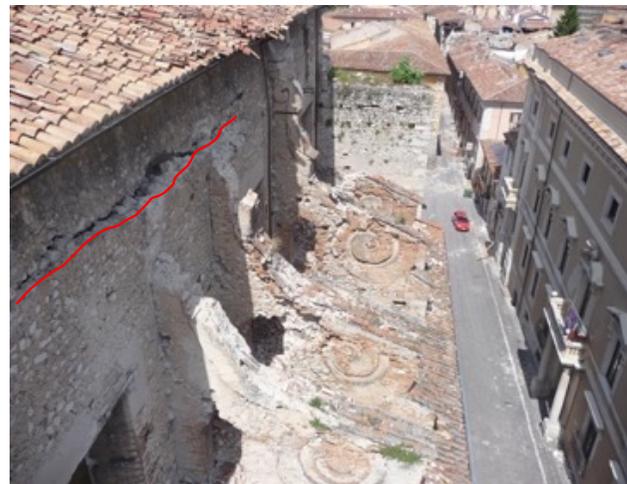
Santa Margherita dei Gesuiti,
L'Aquila

Meccanismi relativi all'aula

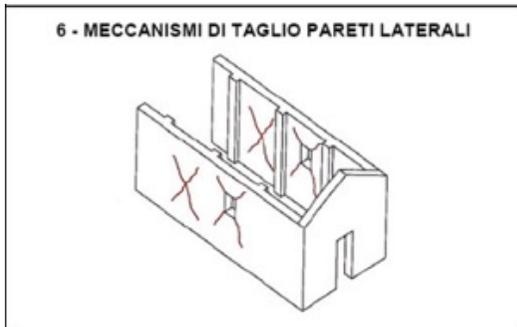
Chiesa di S Michele Arcangelo, Bagnolo

Meccanismi relativi all'aula

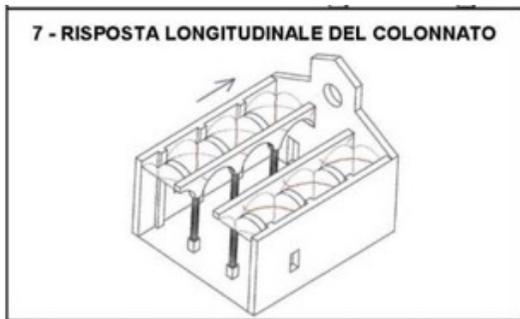
Chiesa di San Demetrio, San Demetrio ne Vestini (AQ)

Meccanismi relativi all'aula

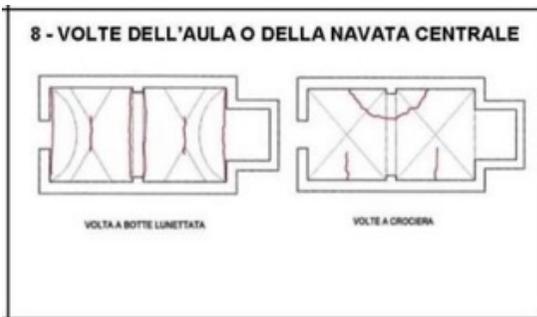
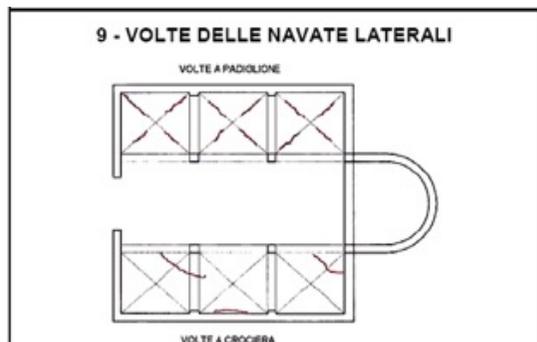
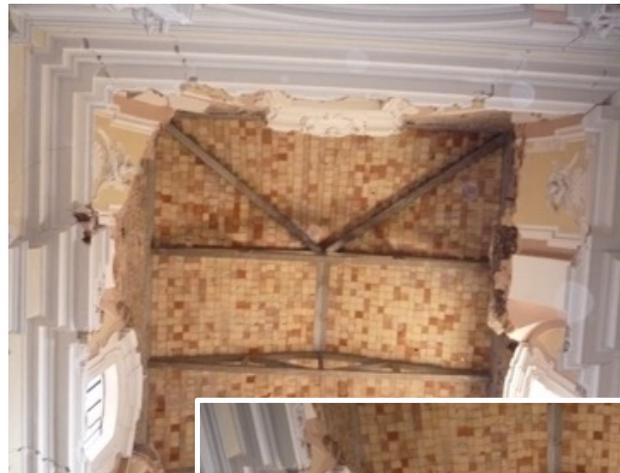
San Domenico,
L'Aquila

Meccanismi relativi all'aula

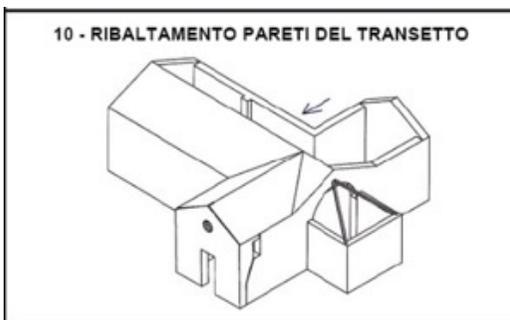
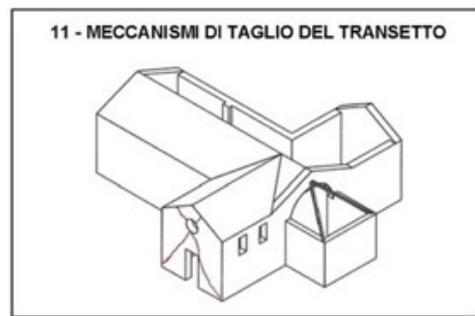
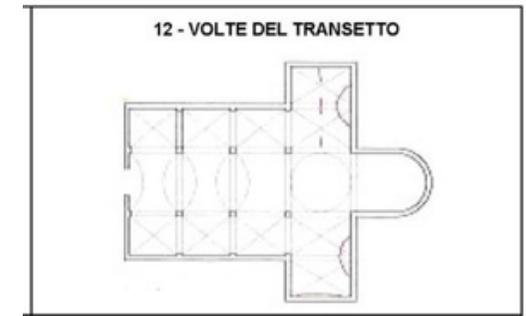
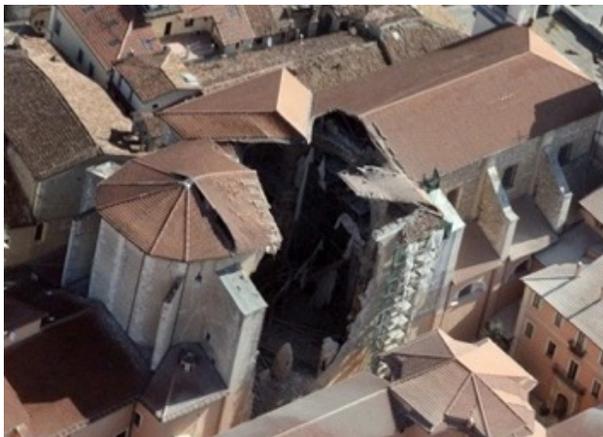
Duomo di San Massimo (AQ)

Meccanismi relativi al transetto

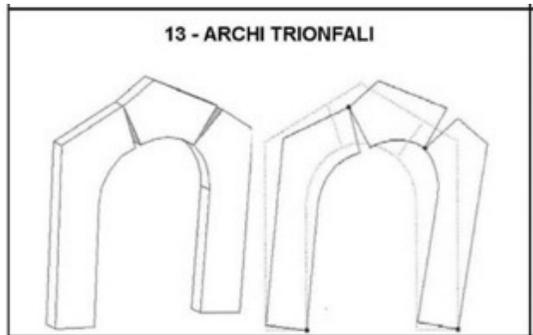
S. Pietro in Campo, Amatrice (RI)

Meccanismi relativi all'arco trionfale

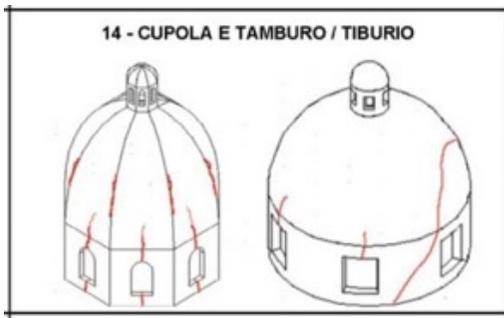
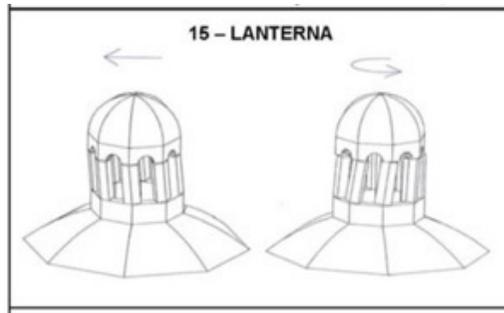
Santa Gemma,
Goriano Sicoli (AQ)

Meccanismi relativi alla cupola

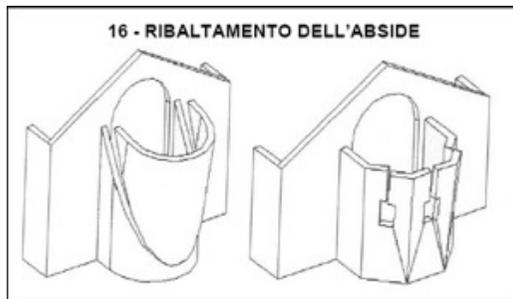
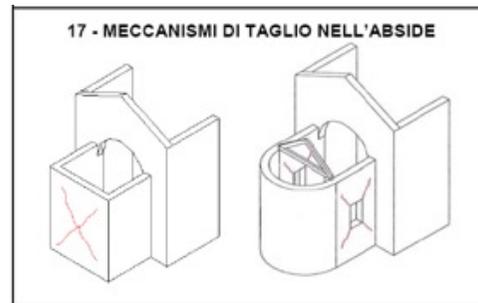
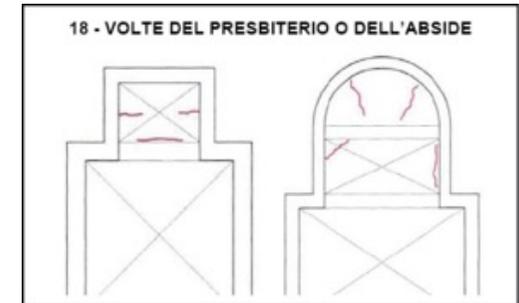
Chiesa di San Giovanni Battista, Moglia (MN)

Meccanismi relativi all'abside

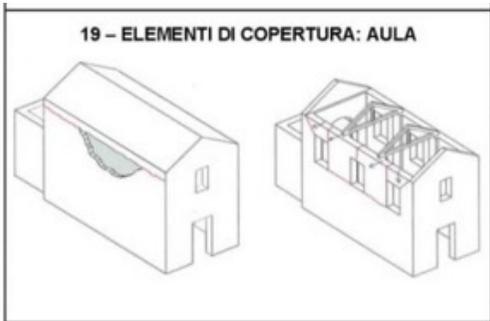
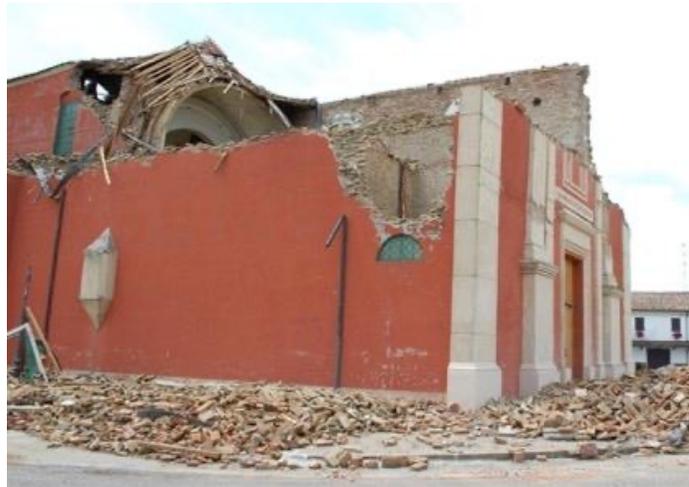
San Martino, Buonacompra di Cento (FE)

Meccanismi relativi alla copertura

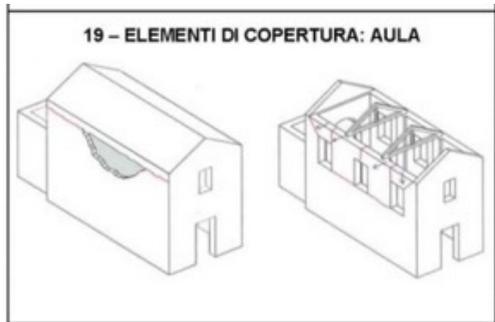
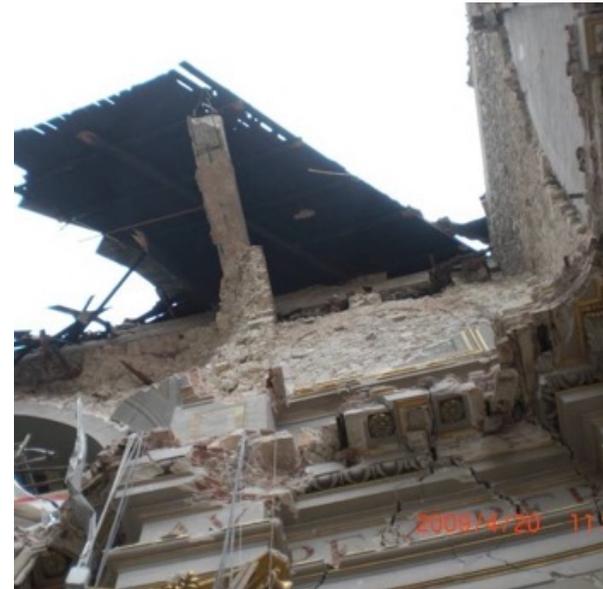
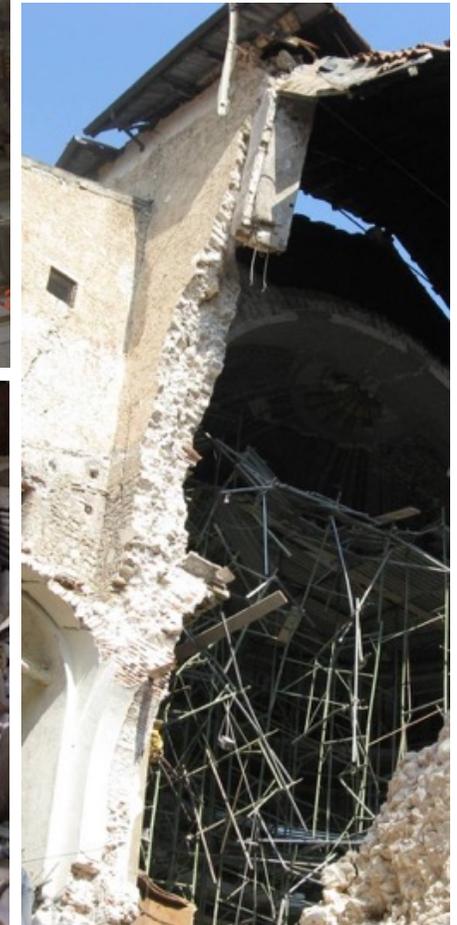
Duomo de L'Aquila: effetto di interventi in copertura

Meccanismi relativi alla copertura

Coperture troppo rigide e pesanti hanno sortito effetti dannosi o in altri casi non hanno risolto le vulnerabilità intrinseche per le quali erano stati progettati rilevandosi quindi **inefficaci** o talvolta **dannosi**.

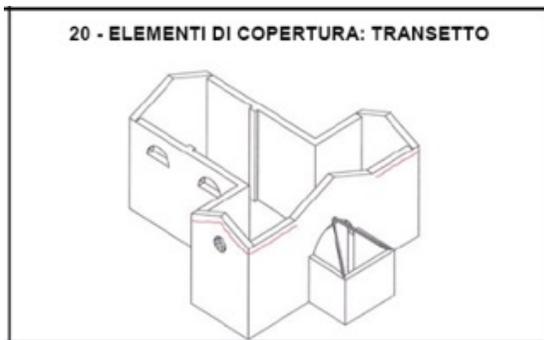
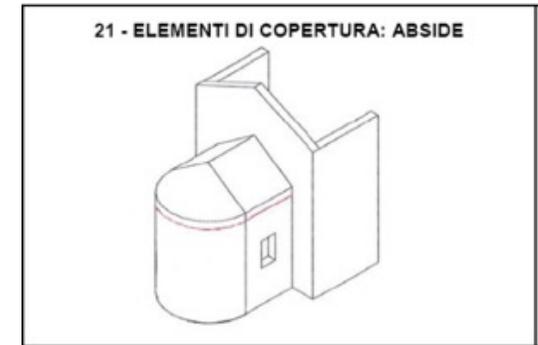
Duomo di San Massimo (AQ)

Meccanismi relativi alla copertura

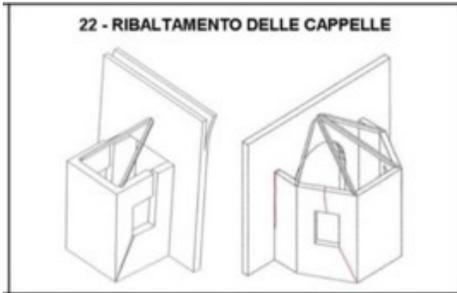
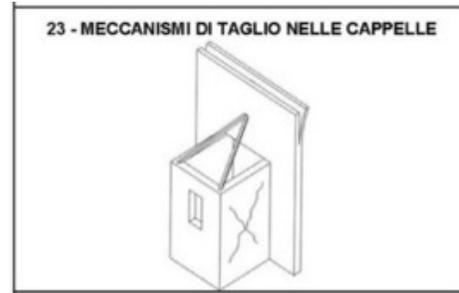
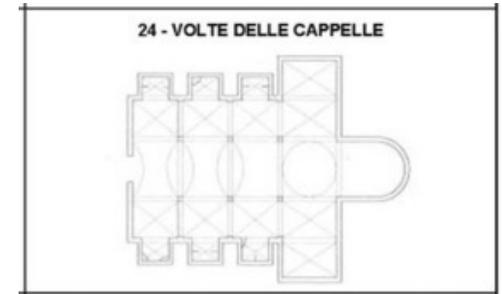
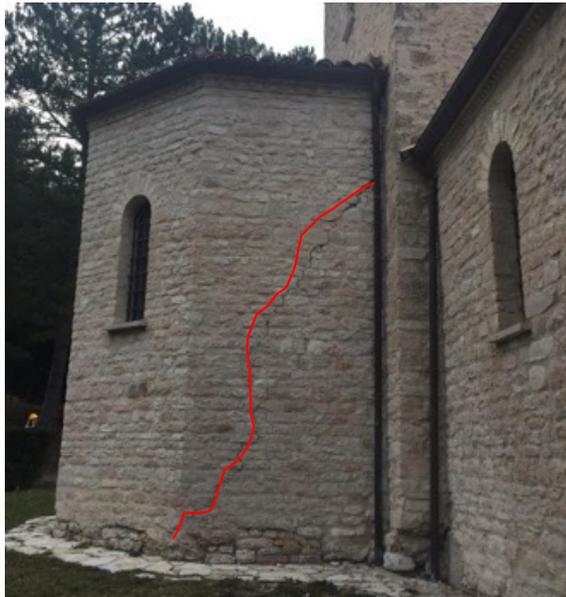
S. Maria Rio Sacro,
Acquacanina (MC)

Meccanismi relativi alle cappelle e corpi annessi

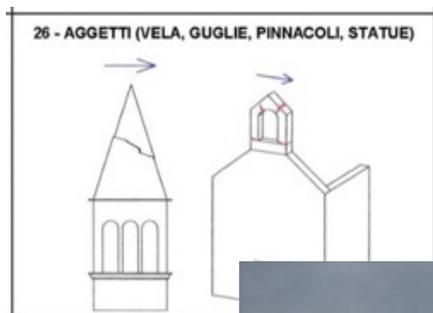
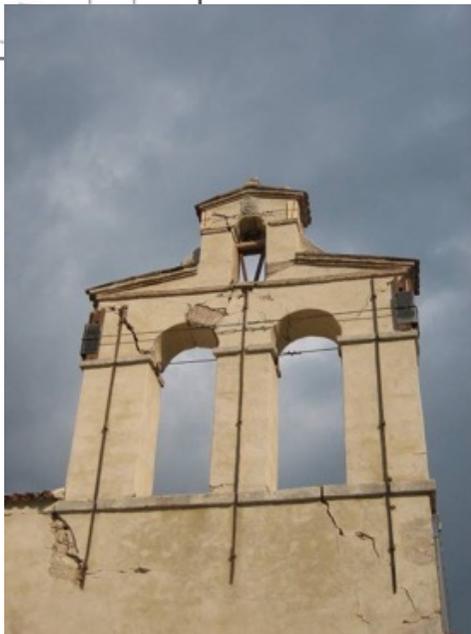
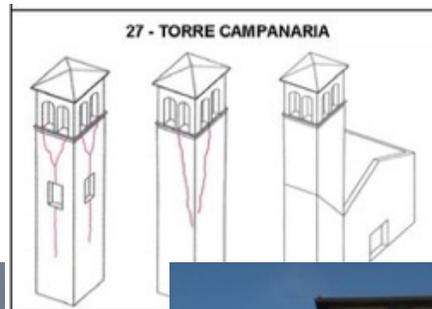
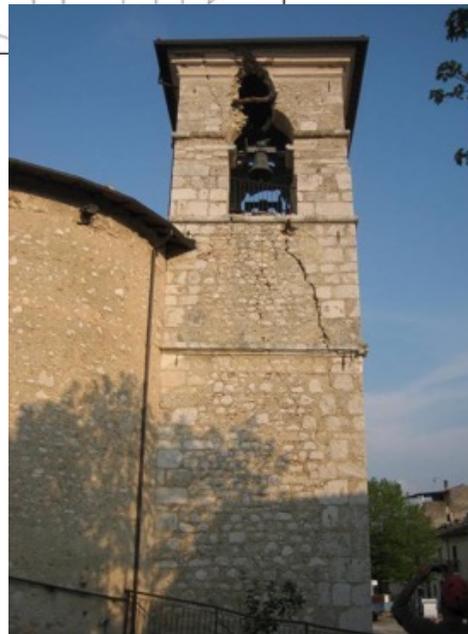
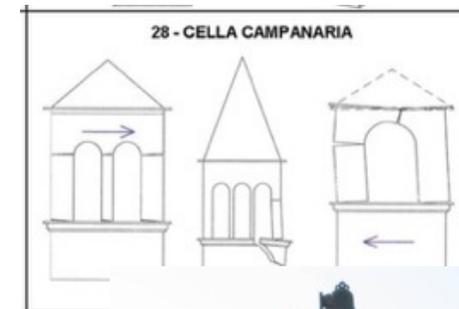
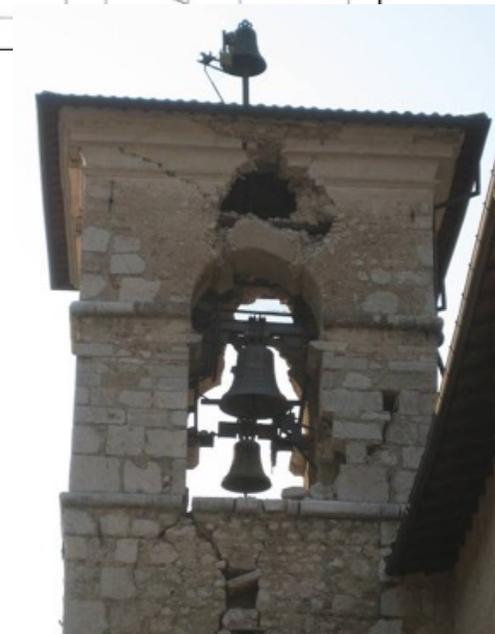
Chiesa di San Michele e Chiesa Parrocchiale, Villa Sant'Angelo (AQ)

Meccanismi relativi a aggetti, torri e celle campanarie

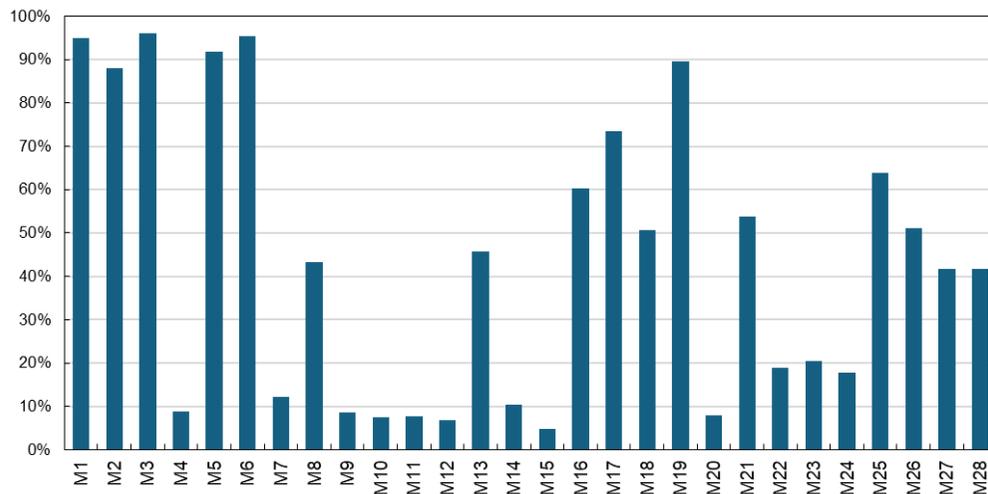
Database di 3280 chiese il cui danno è stato rilevato a seguito del sisma del Centro Italia 2016/17 (*DaDO Chiese – Eucentre*)

**Meccanismi potenzialmente attivabili
(da struttura della chiesa)**

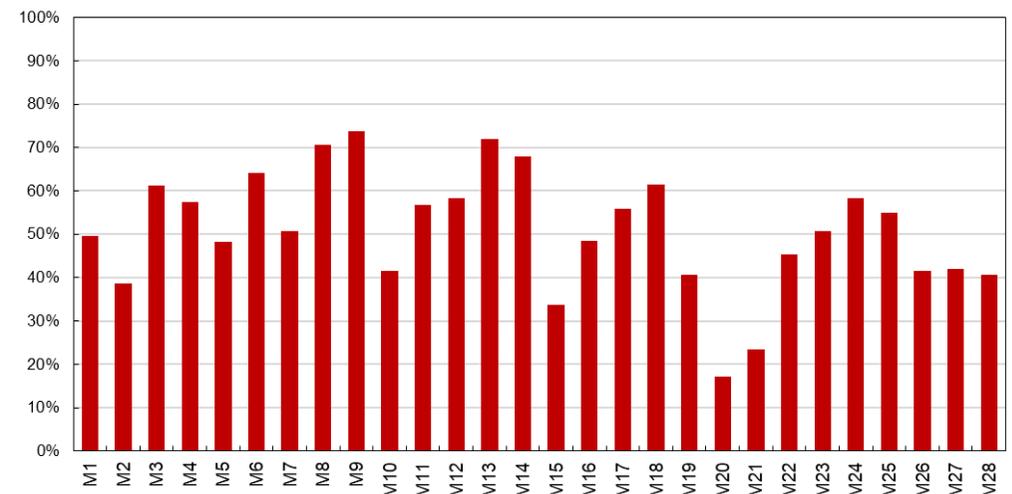
**Meccanismi attivati
(% su attivabili)**

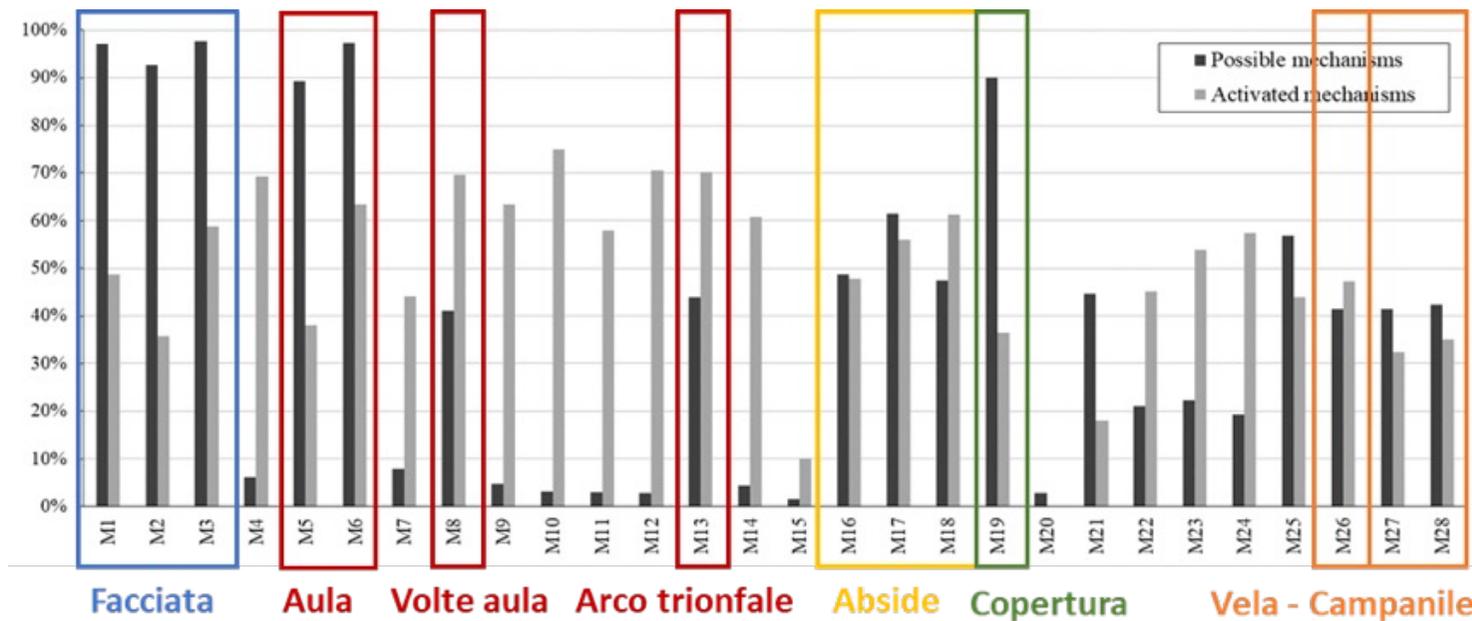
Analisi di vulnerabilità svolta su chiese a pianta semplice a una navata

Database di 633 chiese il cui danno è stato rilevato a seguito del sisma del Centro Italia 2016/17

Possibili meccanismi maggiormente diffusi su cui sono state effettuate analisi di vulnerabilità

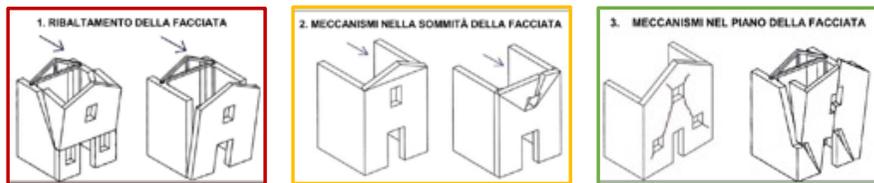
Facciata

Analisi di vulnerabilità svolta su chiese a pianta semplice a una navata

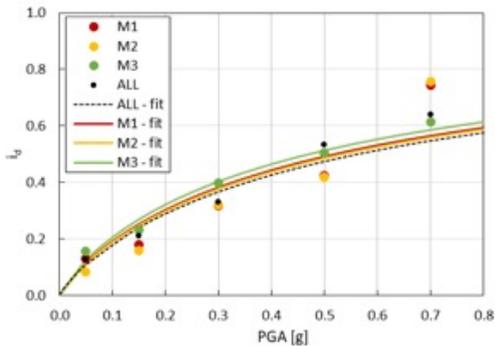
Curva di Vulnerabilità

- Vulnerabilità della facciata in linea con quella globale
- Meccanismo nel piano (M3: taglio) generalmente più vulnerabile di quello fuori piano (M1: ribaltamento)
- Fragilità: DS1-DS3 (danni moderati) globalmente più vulnerabili, DS4-DS5 (danni severi) rispecchiano vulnerabilità globale

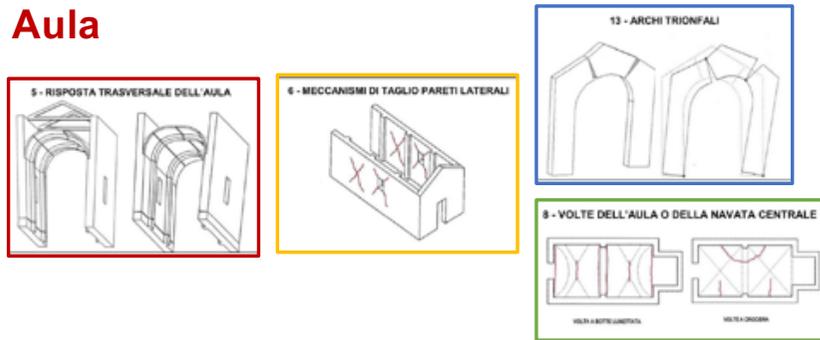
Aula

Analisi di vulnerabilità svolta su chiese a pianta semplice a una navata

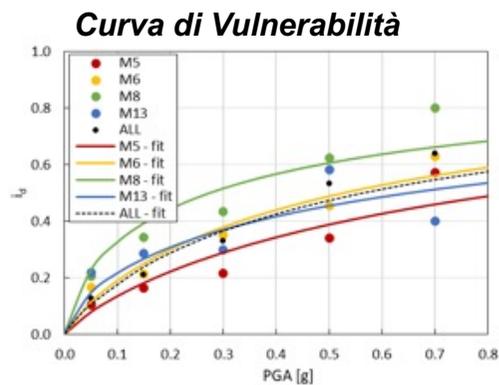
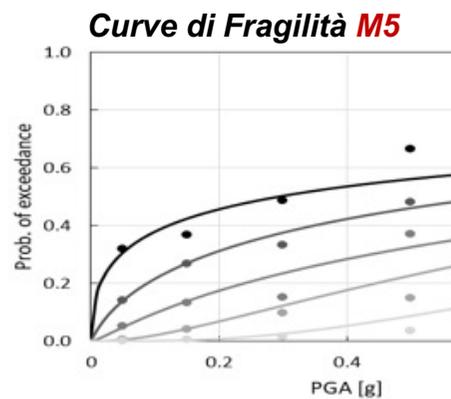
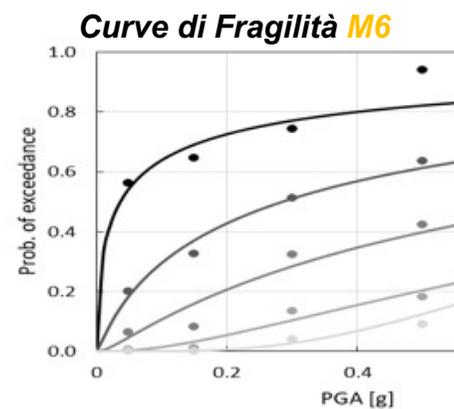
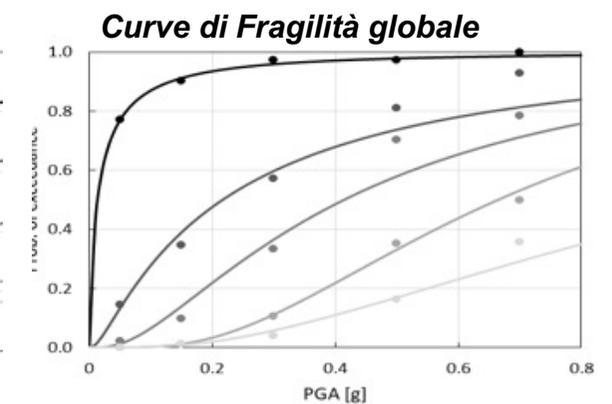
- Vulnerabilità fuori piano dell'aula (M5) tendenzialmente minore di quella globale, mentre nel piano (M6) in linea con quella globale.
- Meccanismo M8 delle volte più vulnerabile dell'andamento globale

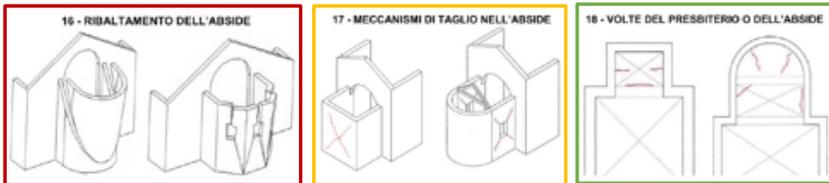
Abside

Analisi di vulnerabilità svolta su chiese a pianta semplice a una navata

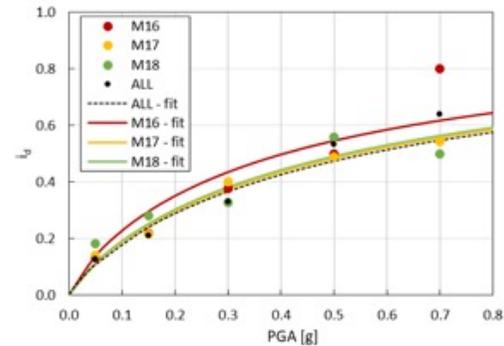
Curva di Vulnerabilità

- Vulnerabilità dell'abside in linea con quella globale

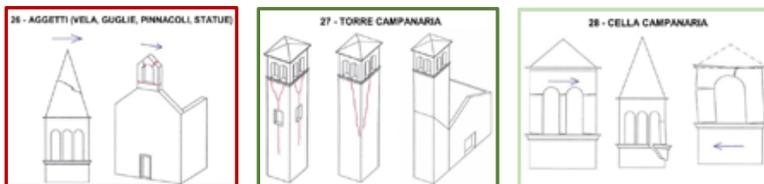
Torre campanaria

- Vulnerabilità cella campanaria (M28) e vela campanaria (M26) maggiore di quella globale
- Vulnerabilità torre campanaria (M27) in linea con quella globale

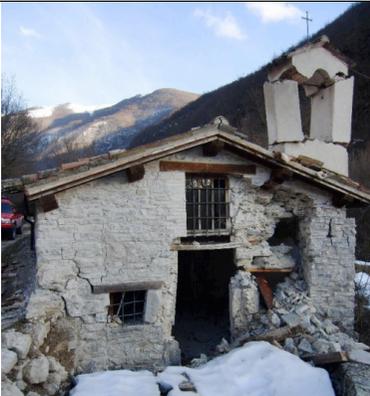
ANAGRAFICA CHIESA ESAMINATA			
IDENTIFICAZIONE DEL BENE: (Nome, località, indirizzo)	Madonna della Maina, Vallinfante, comune di Castelsantangelo sul Nera (MC)		
Coordinate GPS Longitudine	13.1793100	Coordinate GPS Latitudine	42.8903100
Anno/periodo di costruzione	XVII secolo - Ultima trasformazione circa 2000

<p>Chiesa di piccole dimensioni a una navata (10,00m x 5,00m) con abside coperto da volta a botte ribassata. Presenta una facciata a doppio spiovente (altezza 4,50m) in cui, oltre all'apertura principale, sono presenti tre finestre, due ai lati dell'entrata, e una posta al di sopra di essa. La copertura è costituita da travi lignee e tavelle con cappe in cls. È presente una vela campanaria in corrispondenza della facciata.</p>

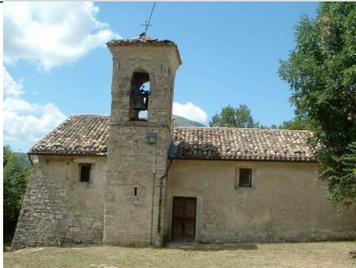
ANAGRAFICA CHIESA ESAMINATA			
IDENTIFICAZIONE DEL BENE: (Nome, località, indirizzo)	San Giovanni Battista, Macchie, comune di Castelsantangelo sul Nera (MC)		
Coordinate GPS Longitudine	13.1805000	Coordinate GPS Latitudine	42.8958500
Anno/periodo di costruzione	XVI secolo

<p>La chiesa presenta una geometria regolare, composta da una navata a L di lunghezza 20,00m e larghezza 6,00m-8,50m. All'aula è annessa su un lato una piccola sacrestia. La copertura è a capriate (5 in totale) e travi lignee con tavelle. Le facciate, così come la parete laterale principale (est) presentano una forma trapezoidale di notevoli dimensioni che fungono da contrafforti.</p>

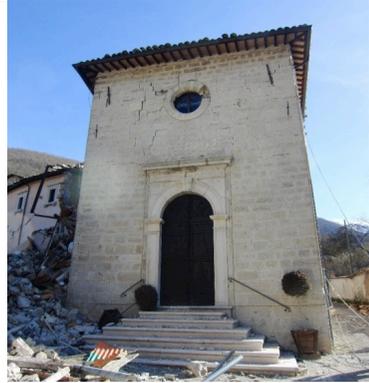
ANAGRAFICA CHIESA ESAMINATA			
IDENTIFICAZIONE DEL BENE: (Nome, località, indirizzo)	San Sebastiano, Castelsantangelo sul Nera (MC)		
Coordinate GPS Longitudine	13.1537579	Coordinate GPS Latitudine	42.8940477
Anno/periodo di costruzione	XVI secolo (1580) - Ultima trasformazione circa 2000

<p>Chiesa di piccole dimensioni annessa ad un complesso di fabbricati di civile abitazione. Presenta una struttura a navata unica (8,20m x 5,90m) con abside di forma semicircolare (raggio di 3,00m) e due ambienti laterali annessi: una cappella (4,30m x 3,60m) e una sagrestia. Un primo arco a tutto sesto scandisce la navata in due campate, mentre un secondo arco trionfale delimita la zona presbiteriale, coronata da una semicupola. La cappella laterale presenta una volta a botte ribassata. La facciata è di forma quadrangolare (altezza 9,00m) con un rosone di forma semicircolare posto al di sopra del portone d'ingresso. La copertura è lignea e si presenta con due puntoni spingenti in facciata. Non è presente nessun tipo di struttura campanaria.</p>

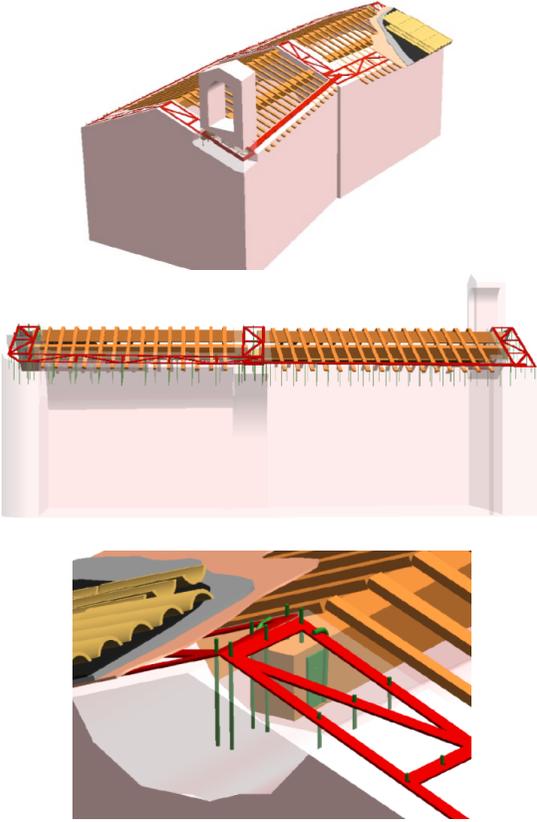
SCHEMA DELL'INTERVENTO

EVENTUALI RILEVAZIONI SVOLTE DALLA UR IN SITO / COMMENTI SULL'INTERVENTO	La soletta in cls. ha permesso alla copertura di non venire danneggiata, ma il cordolo metallico con le relative barre iniettate ha portato la muratura di entrambe le pareti laterali a lesionarsi orizzontalmente in corrispondenza della terminazione di queste ultime.

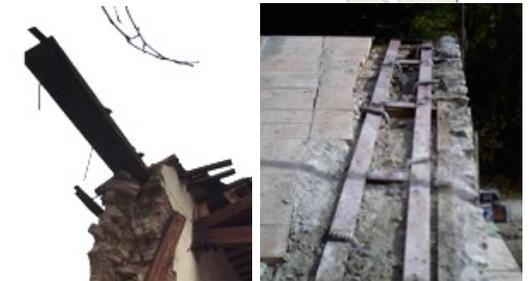
CORDOLATURE

1. Continuità della cordolatura
2. Rigidezza flessionale
3. Connessione con la muratura sottostante.

Efficacia collegata a diverse questioni da valutare tutte contemporaneamente

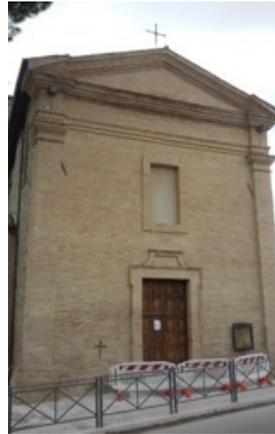
S. Maria Assunta – San Severino

TIRANTI – PASSIVI ✓

Nelle totalità delle chiese osservate hanno mostrato di essere molto efficaci e di contrastare i meccanismi.

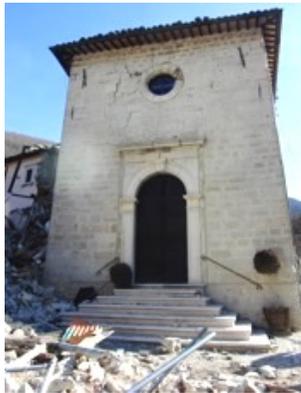
S. Sebastiano – CSN

! Una limitazione dell'efficacia si osserva con interassi ampi

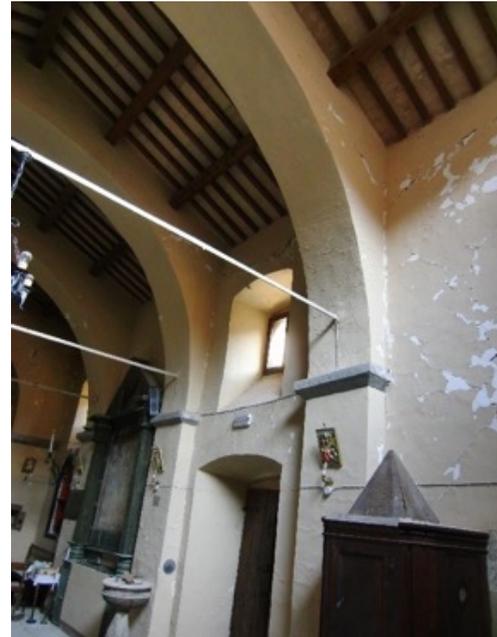
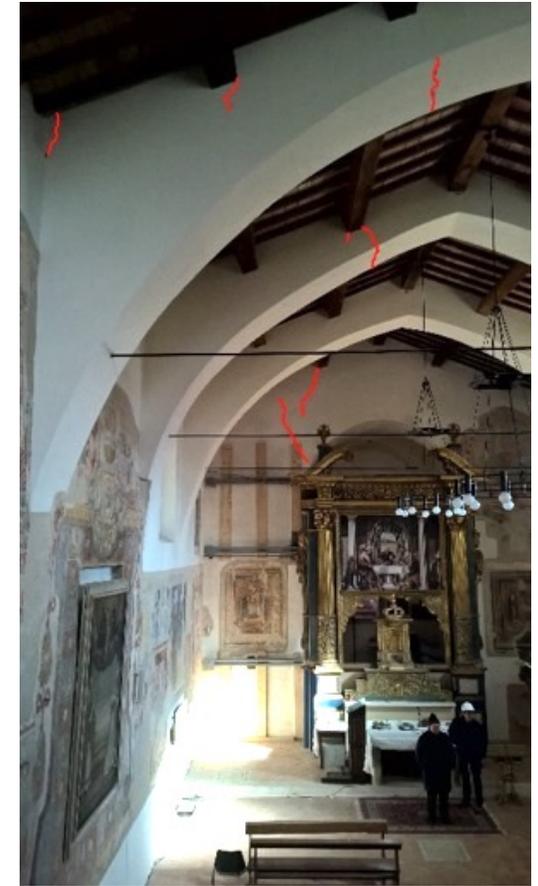
S. Pietro, Vallinfante CSN -MC-

TIRANTI – ATTIVI ✓

contenimento delle spinte e migliore risposta sismica nel piano dell'arco.
