SCUOLA DI INGEGNERIA STRUTTURALE – RELUIS

Bologna, 9-11 ottobre 2024

**EFFICACIA DI INTERVENTI DI MIGLIORAMENTO SISMICO PER EDIFICI
DI CULTO: EVIDENZE DAI RECENTI TERREMOTI E DALLA
MODELLAZIONE DI CASI REALI**

Prof. Ing. Francesca da Porto

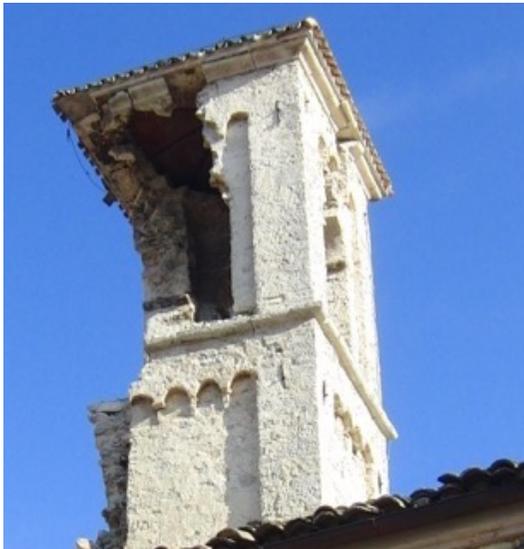
S. Martino, Gualdo, CSN

Coperture troppo rigide e pesanti hanno sortito effetti dannosi o in altri casi non hanno risolto le vulnerabilità intrinseche per le quali erano stati progettati rilevandosi quindi **inefficaci** o talvolta **dannosi**.

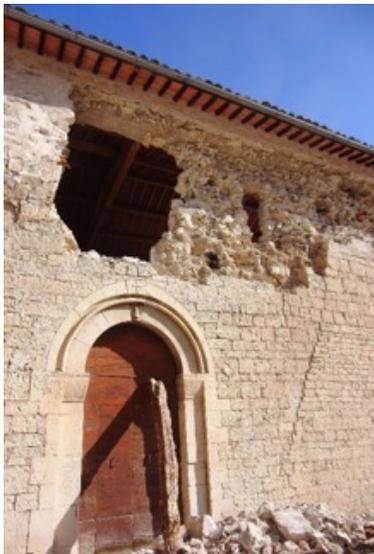
Santo Stefano, CSN - MC -

La presenza del cordolo in c.a. pare aver giocato un ruolo positivo nel trattenimento delle parti mentre in altri casi tale valutazione sembra essere opposta.

Le cordolature «leggere» fatte con profili metallici o barre di armatura nel cordolo sembrano avere un effetto mitigante e di trattenimento ed essere pertanto **efficaci**

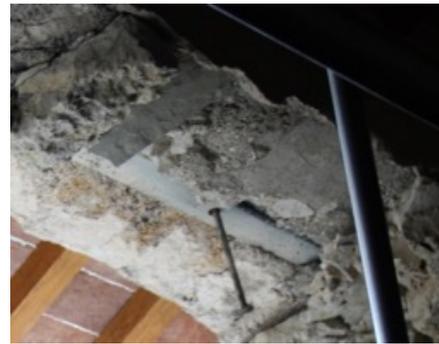
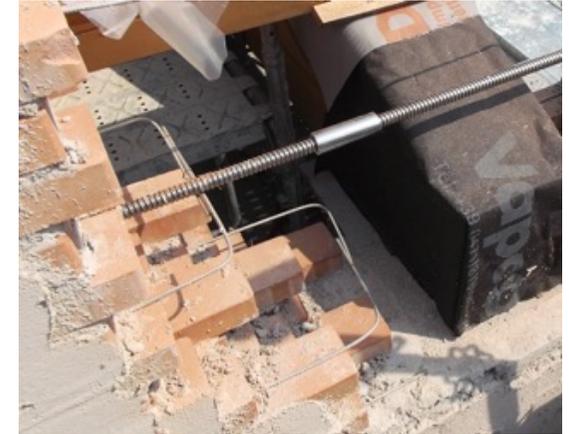
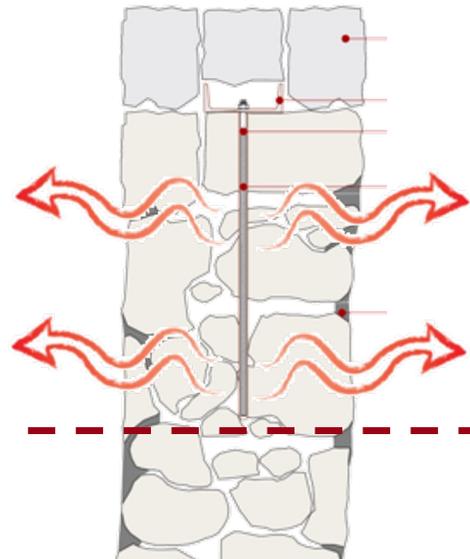
San Martino dei Gualdesi, CSN

Il danneggiamento di cordoli, anche leggeri fatti in posizione centrale e con connettori in profondi porta ad osservare alcune questioni:

- l'esecuzione è importante e molto spesso le barre verticali nella muratura risultano **prive di adesivo**
- la barra centrale sembra sortire più un effetto **separatore** della muratura
- Parrebbe più auspicabile un approccio alla Giuffré per trattenere il muro.

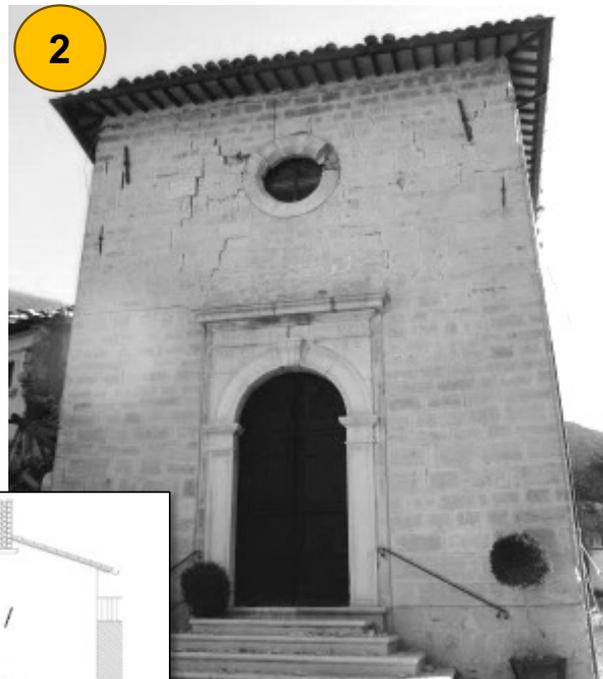
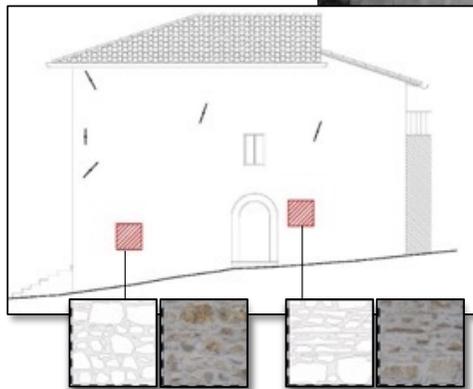
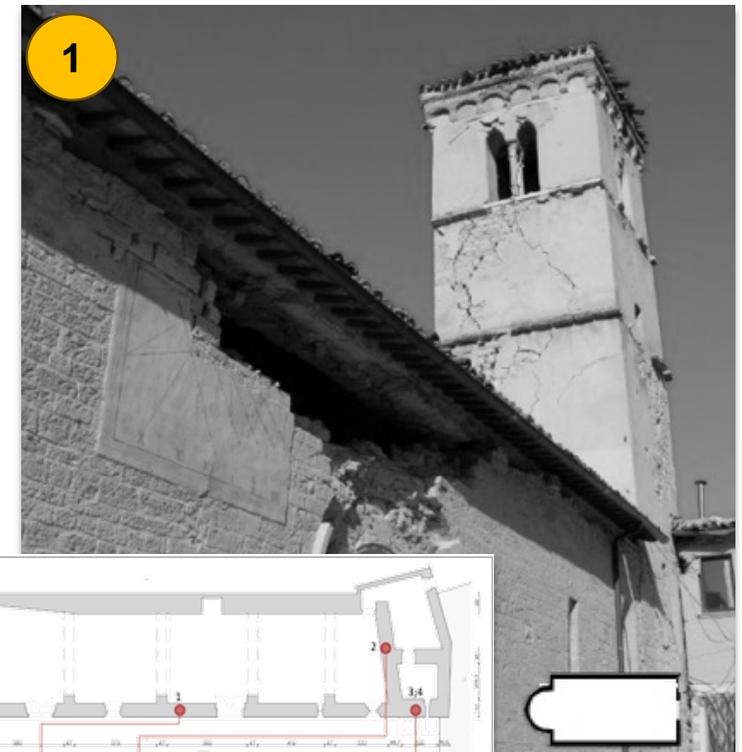
San Sebastiano, Castel Sant'Angelo sul Nera

MODELLAZIONE NUMERICA

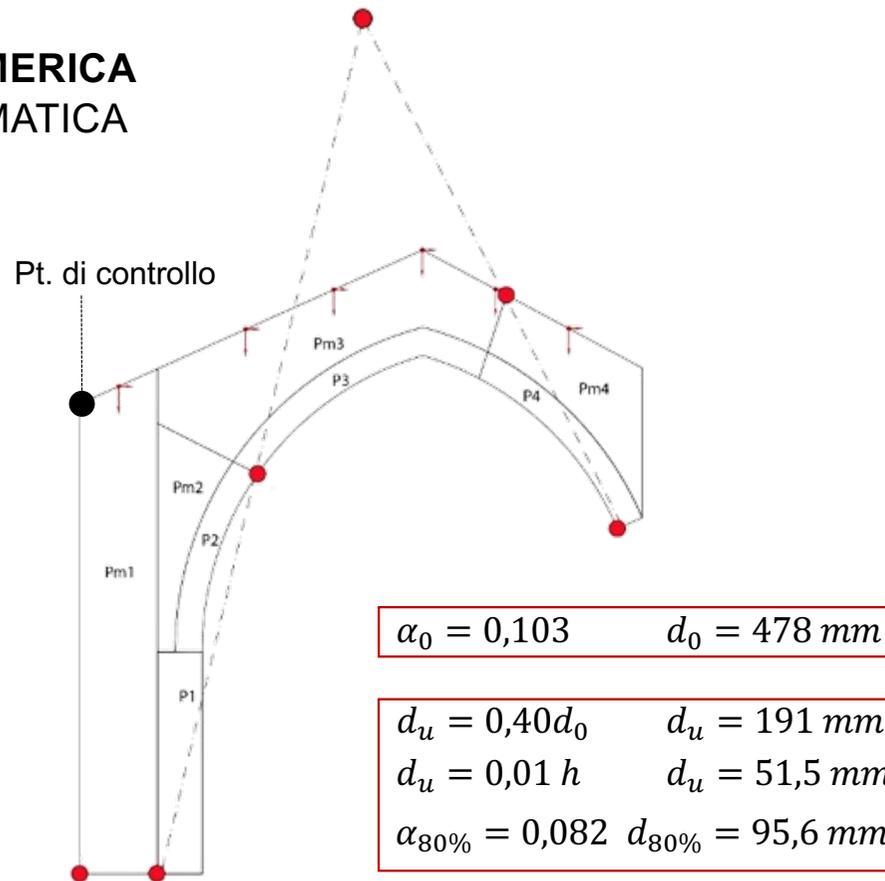
San Martino dei Gualdesi, Castel Sant'Angelo sul Nera

➤ ANALISI CINEMATICA

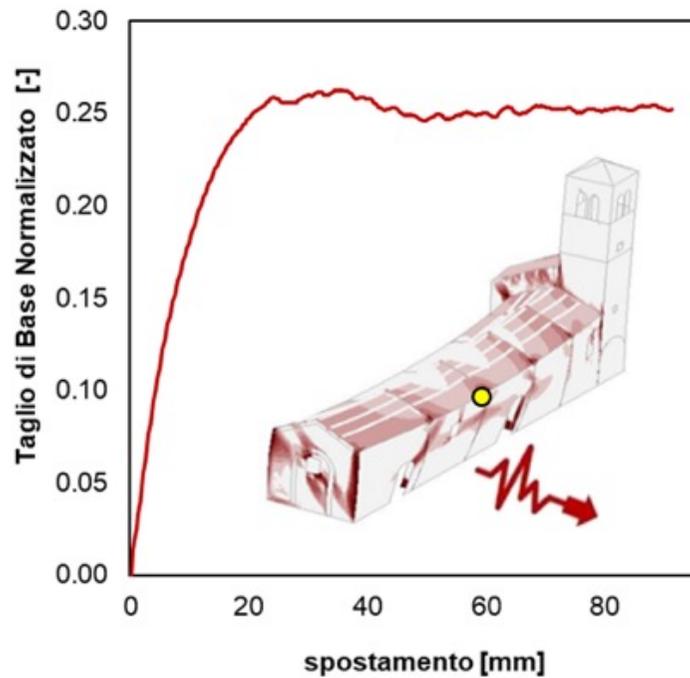
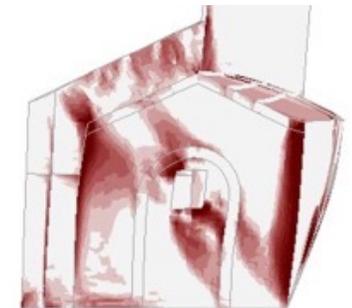
➤ MODELLO NON RINFORZATO

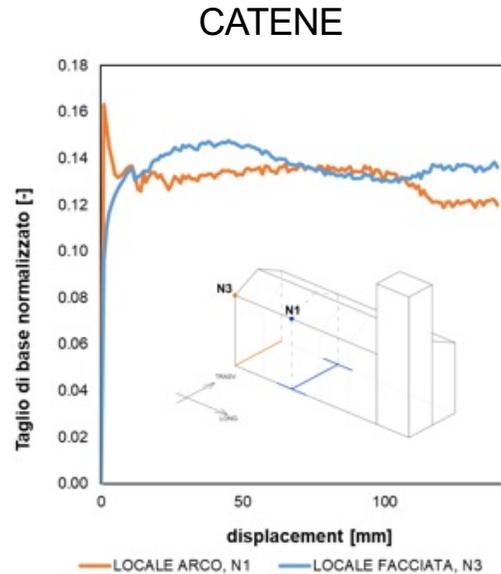
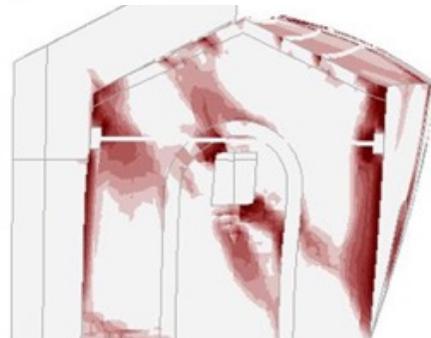
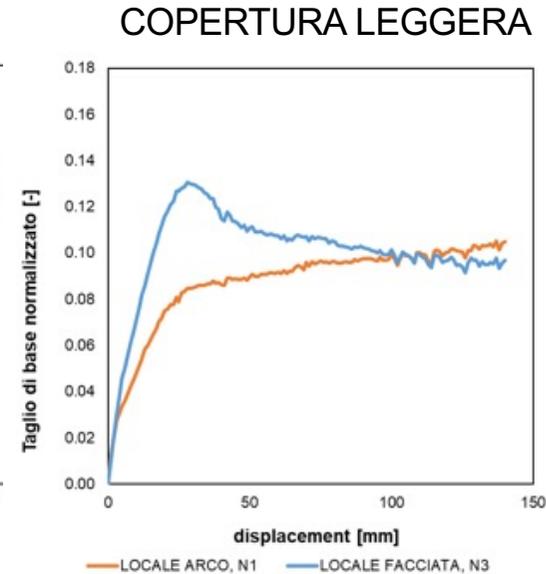
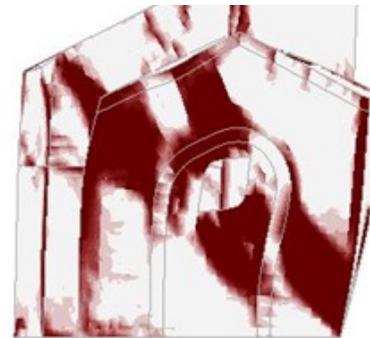
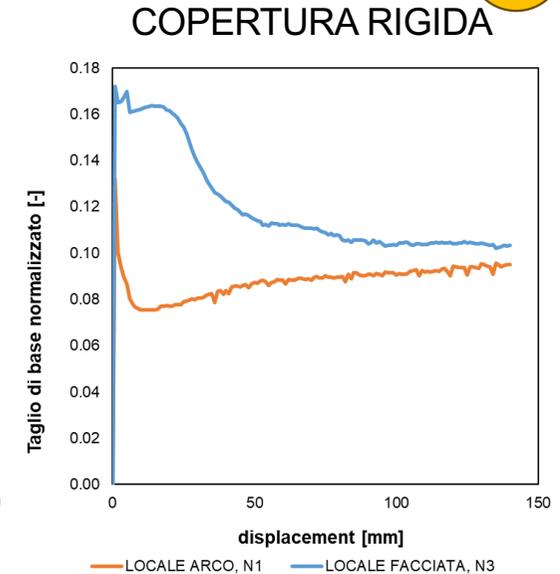
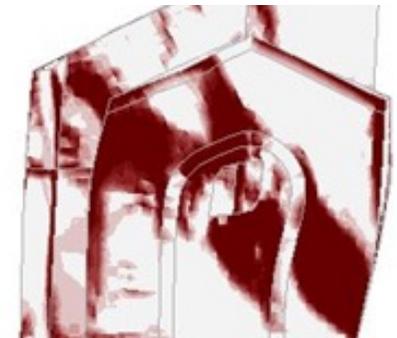
San Martino dei Gualdesi, Castel Sant'Angelo sul Nera

➤ MODELLO NON RINFORZATO

➤ **MODELLO RINFORZATO:**
CATENE,
COPERTURA LEGGERA,
COPERTURA PESANTE

Confronto della percentuale di taglio agente totale su ciascun elemento all'avanzare dell'analisi.

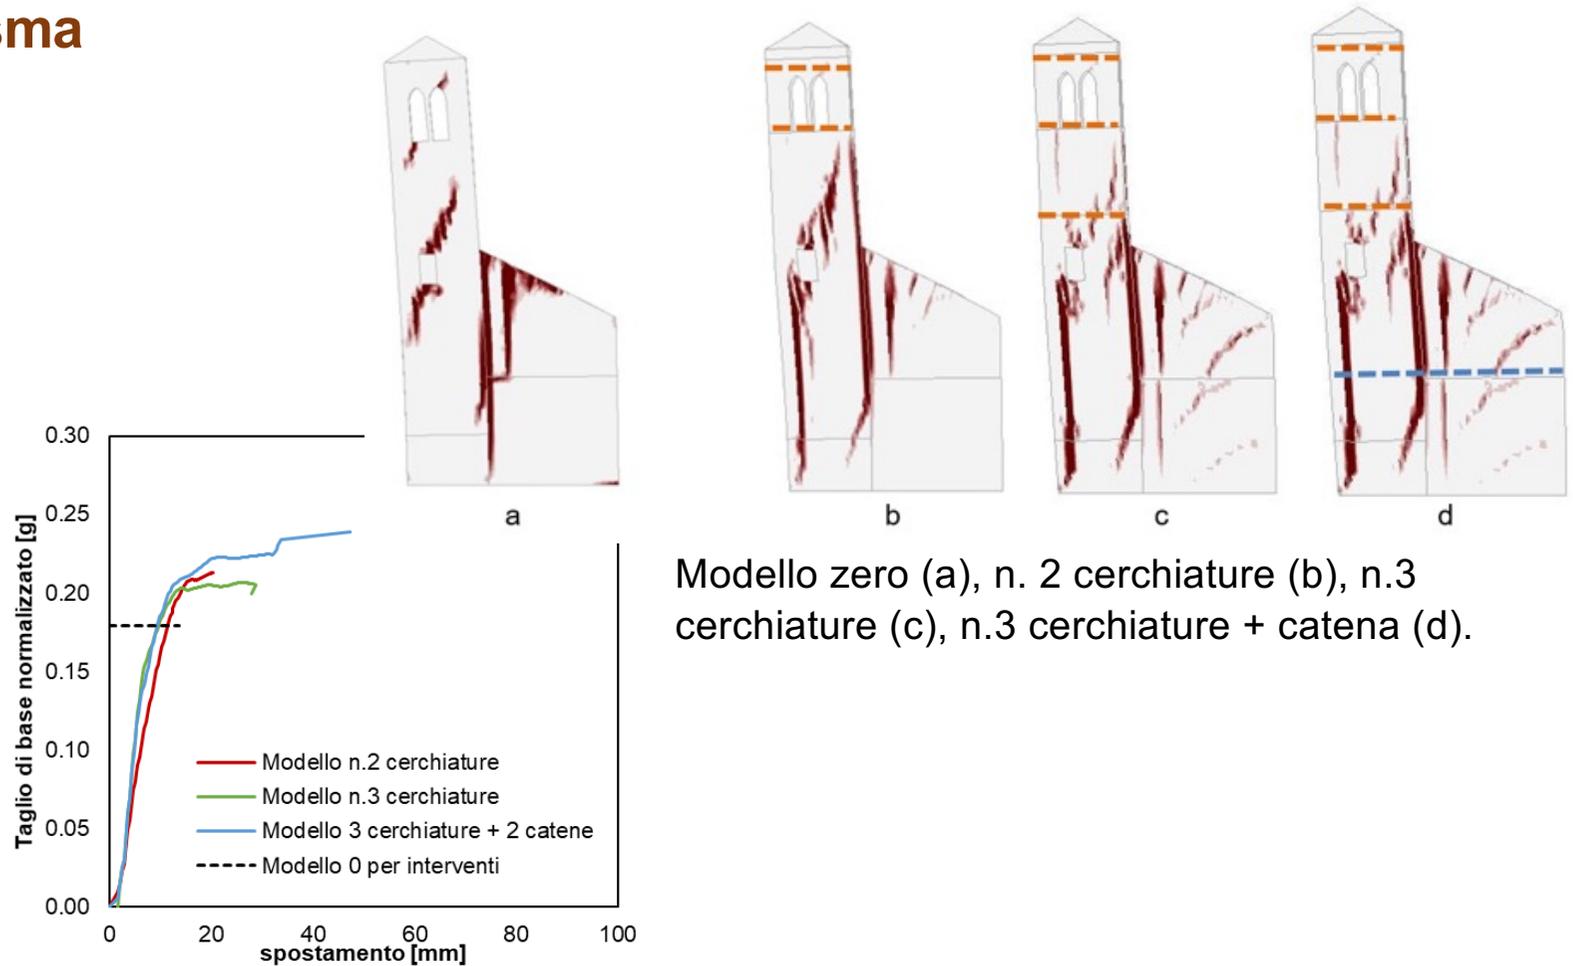
- MODELLO NON RINFORZATO
- **MODELLO RINFORZATO:**
CERCHIATURE
CELLA
CAMPANARIA

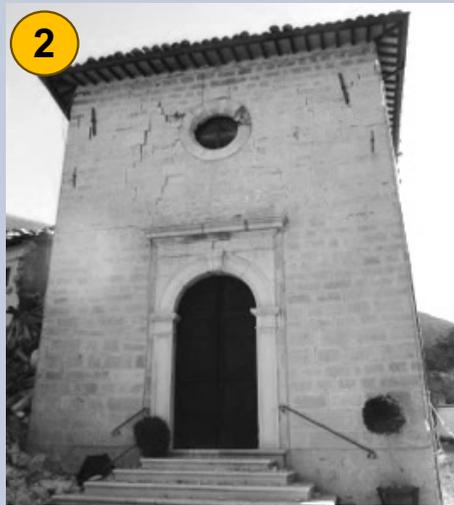
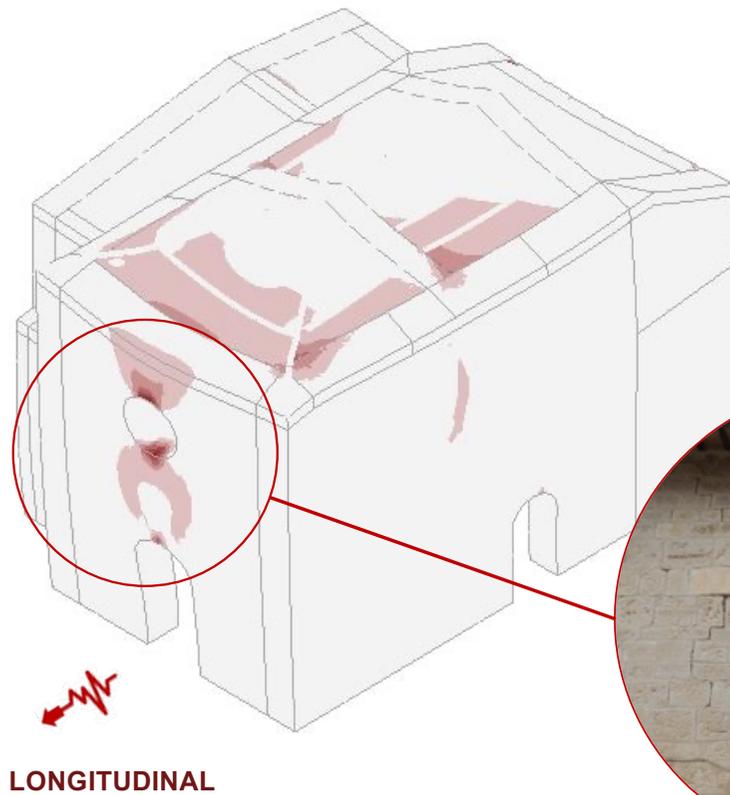
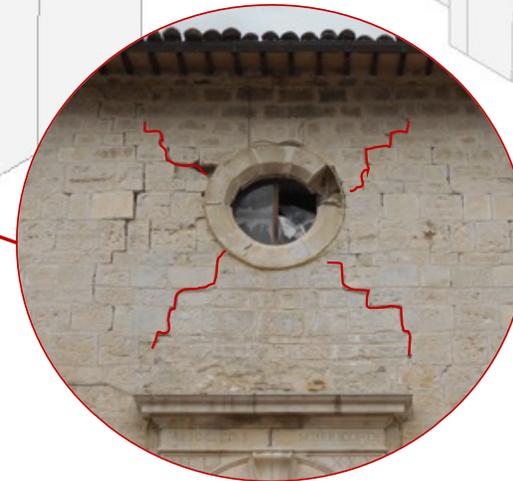
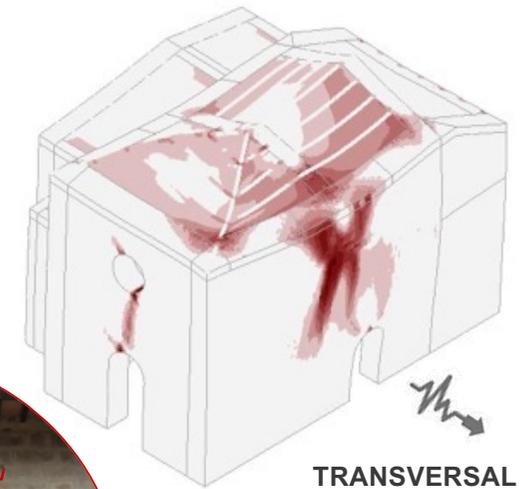
San Sebastiano, Castel Sant'Angelo sul Nera

➤ MODELLO NON RINFORZATO

EI
1.00e-03
8.75e-04
7.50e-04
6.25e-04
5.00e-04
3.75e-04
2.50e-04
1.25e-04
0.00e+00

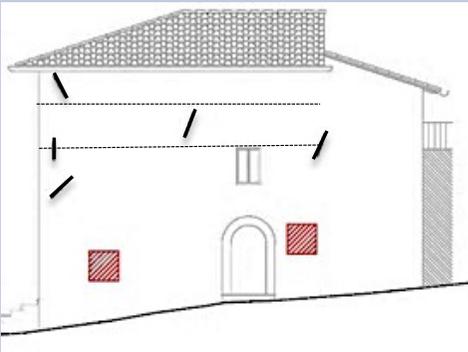
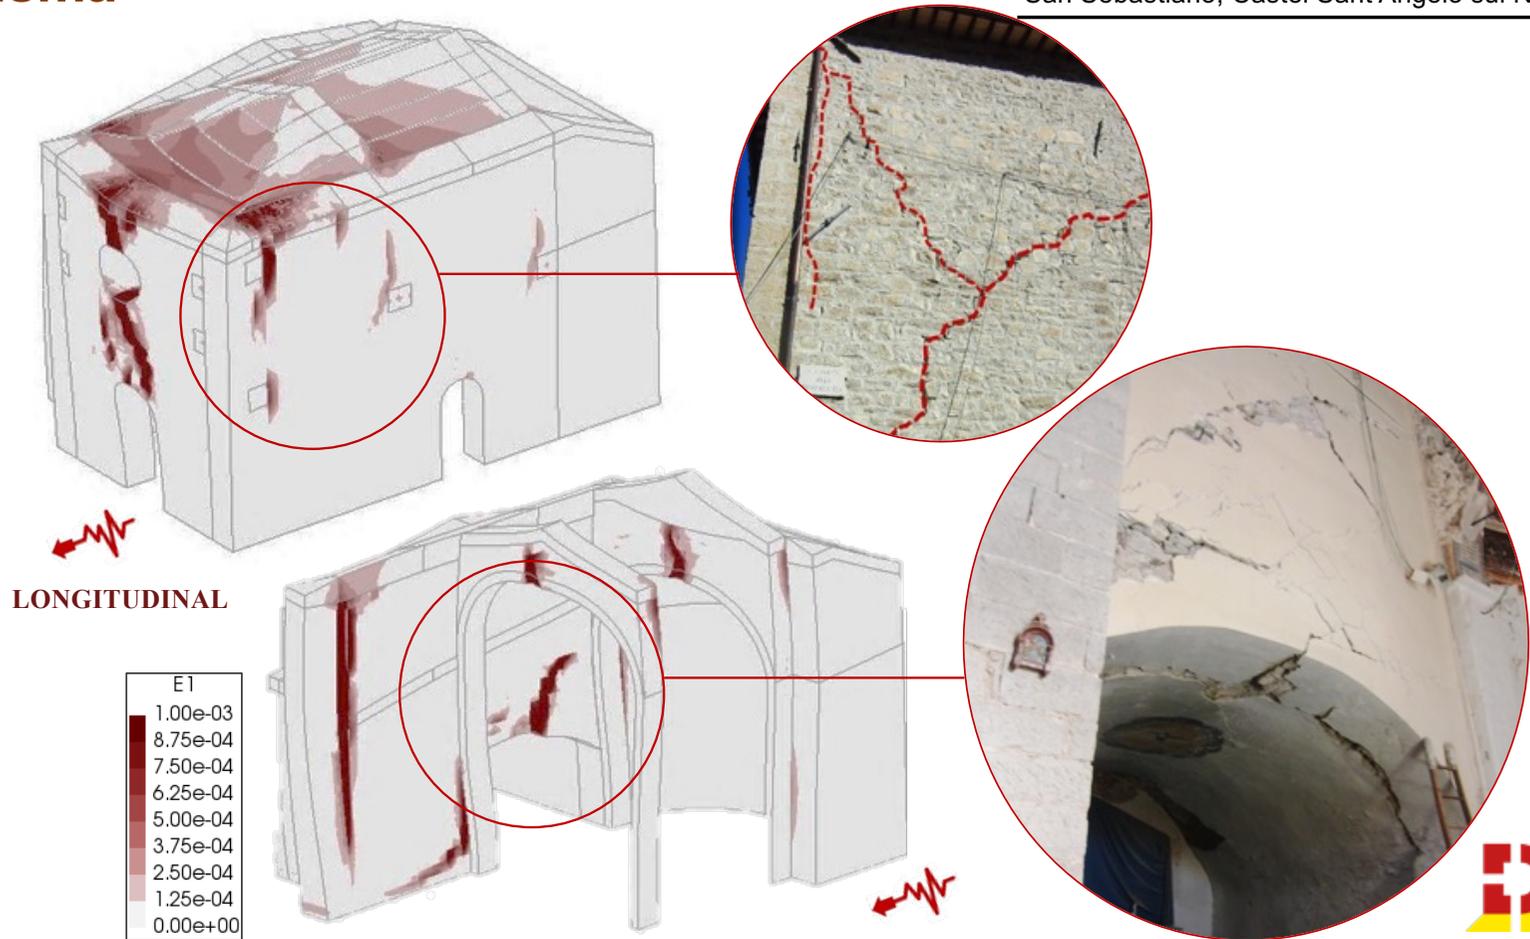
San Sebastiano, Castel Sant'Angelo sul Nera

➤ MODELLO NON RINFORZATO

➤ **MODELLO RINFORZATO: CATENE**

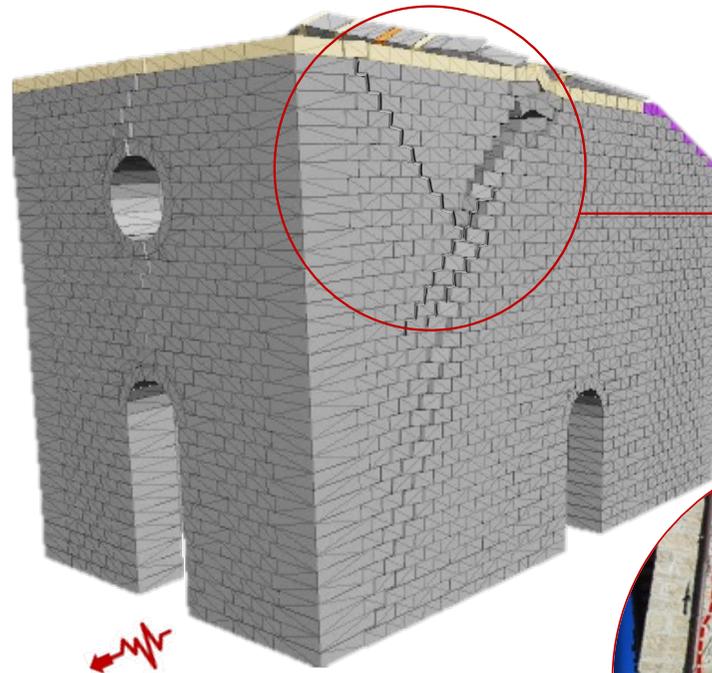
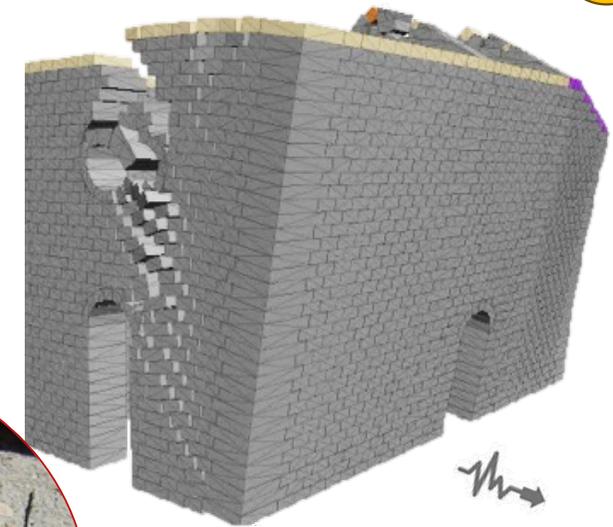
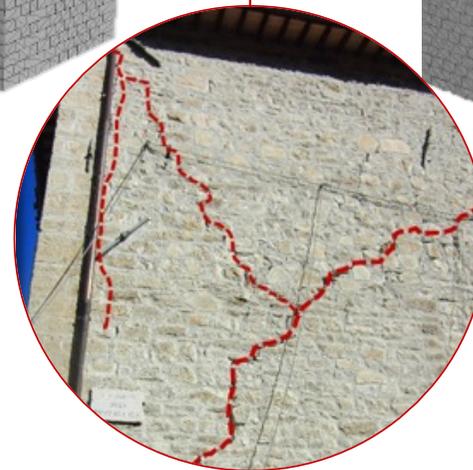
San Sebastiano, Castel Sant'Angelo sul Nera

➤ MODELLO NON RINFORZATO

LONGITUDINAL

TRANSVERSAL

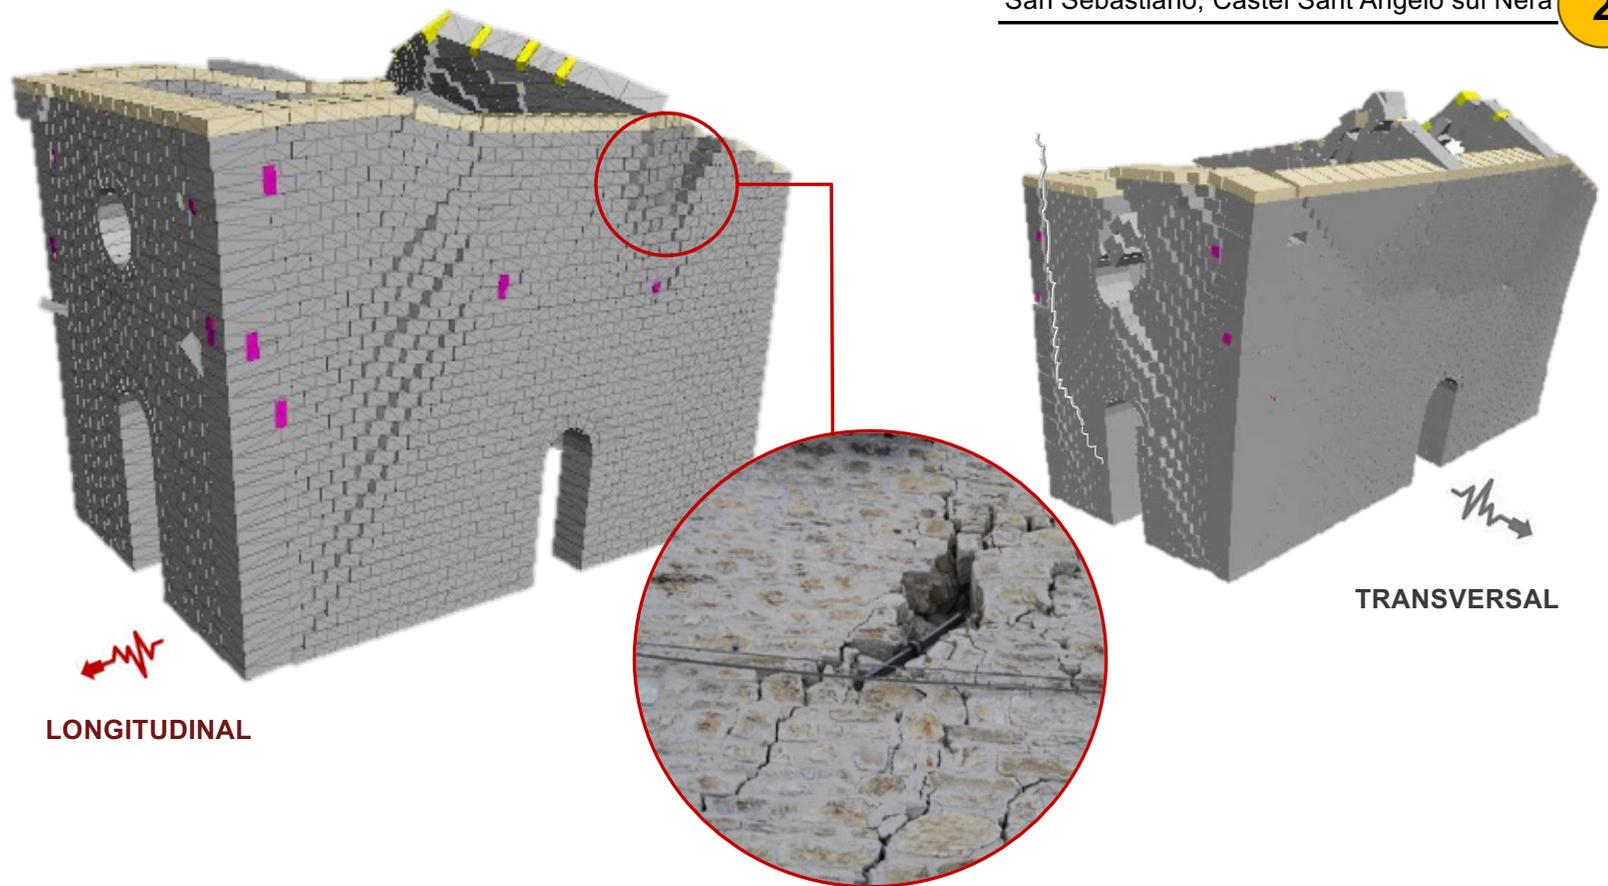
San Sebastiano, Castel Sant'Angelo sul Nera

- MODELLO NON RINFORZATO
- **MODELLO RINFORZATO: CATENE**

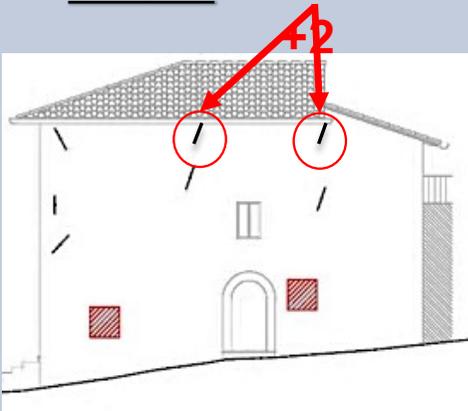
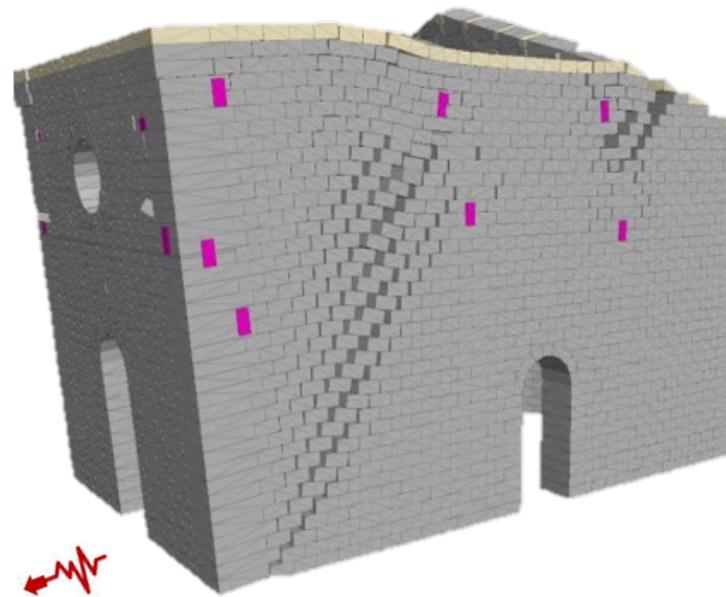
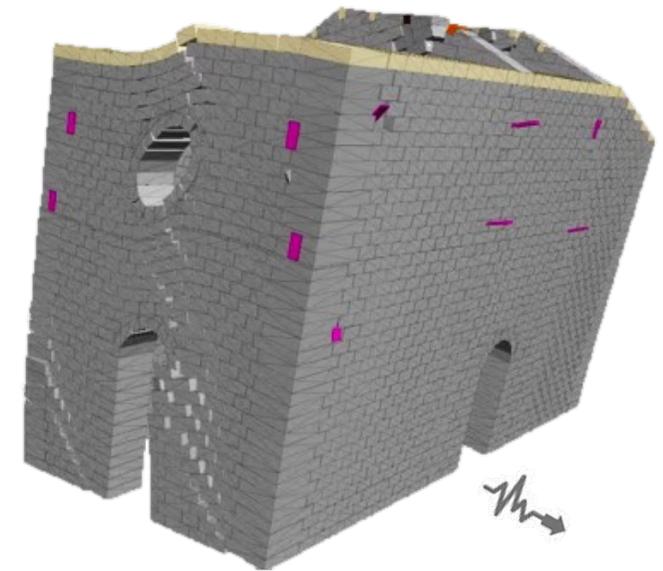
San Sebastiano, Castel Sant'Angelo sul Nera

➤ MODELLO NON RINFORZATO

➤ MODELLO RINFORZATO: catene

L'inserimento delle catene aggiuntive inibisce il meccanismo di flessione ma attiva il meccanismo di ribaltamento fuori piano della parete longitudinale.

LONGITUDINAL

TRANSVERSAL

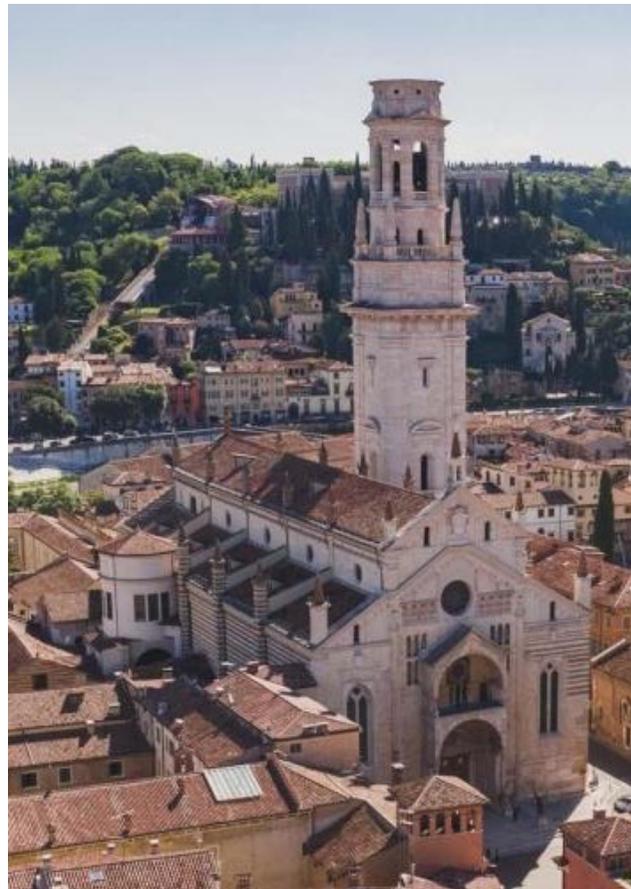
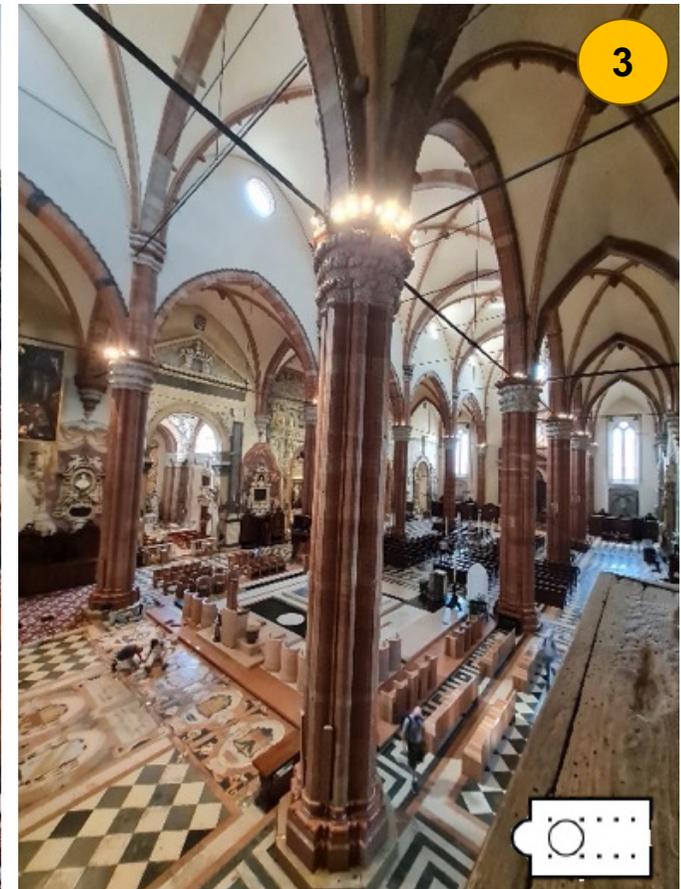
Cattedrale di Santa Maria Assunta, Verona

MODELLAZIONE NUMERICA

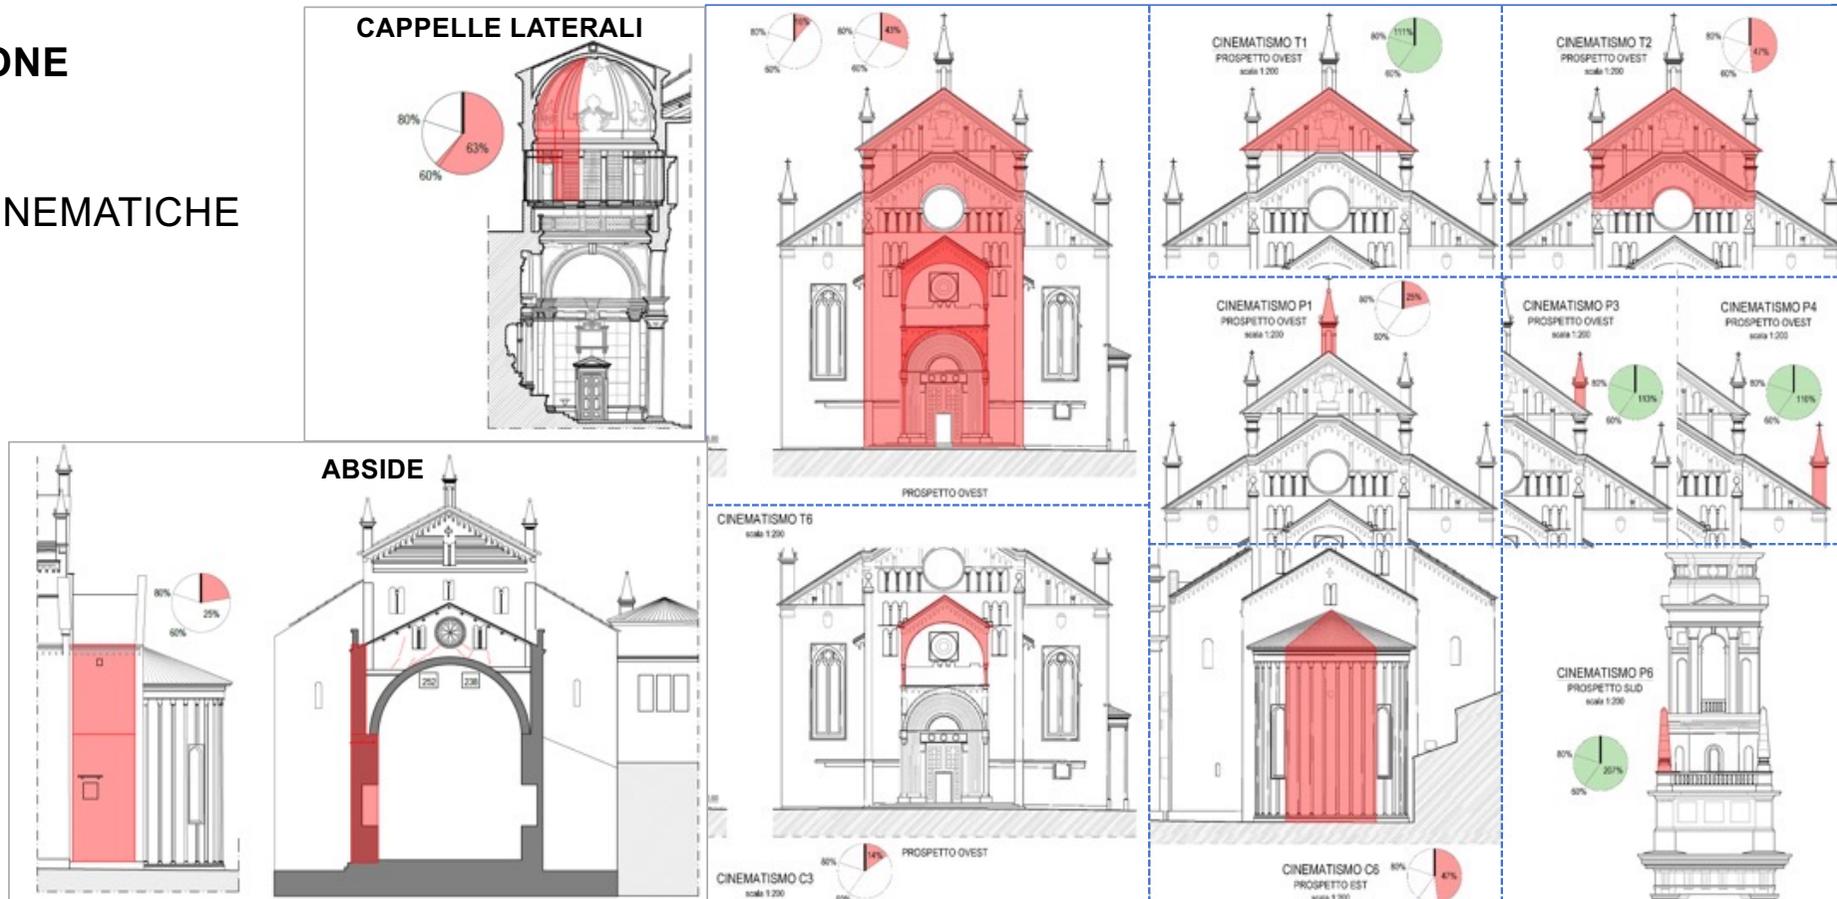
➤ ANALISI CINEMATICHE

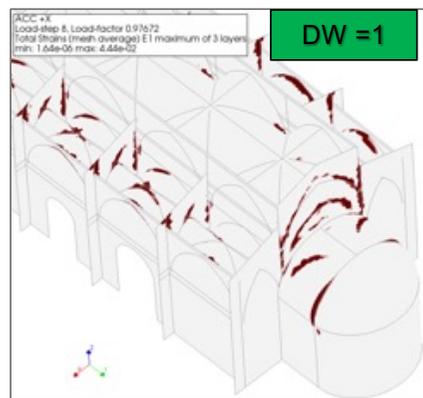
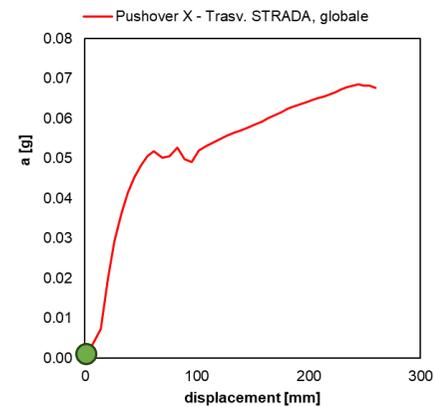
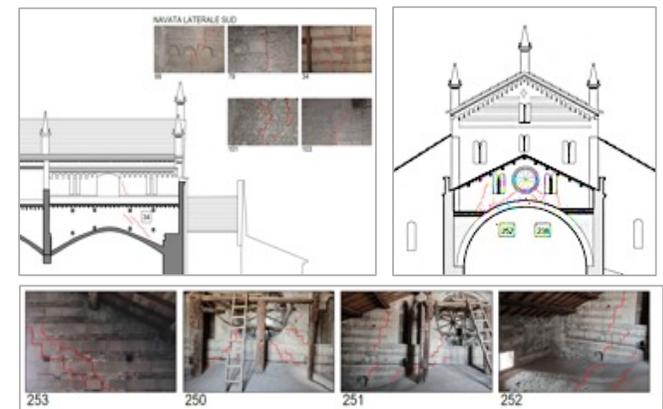
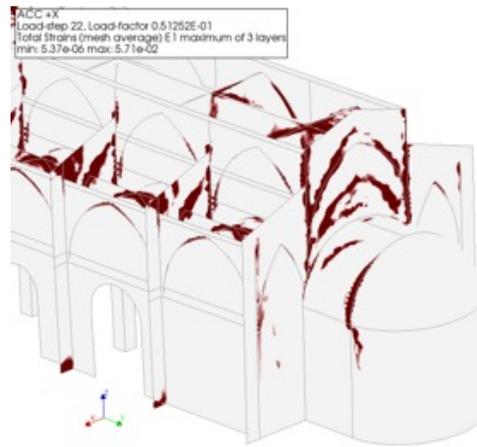
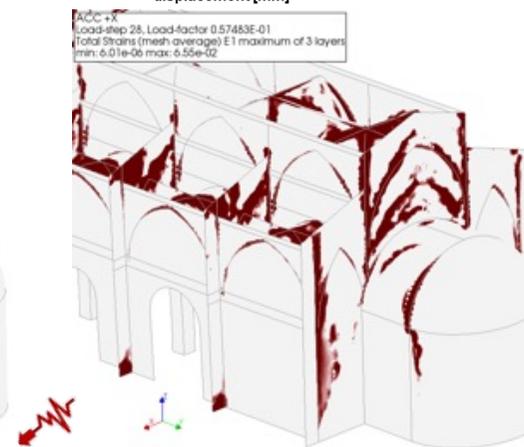
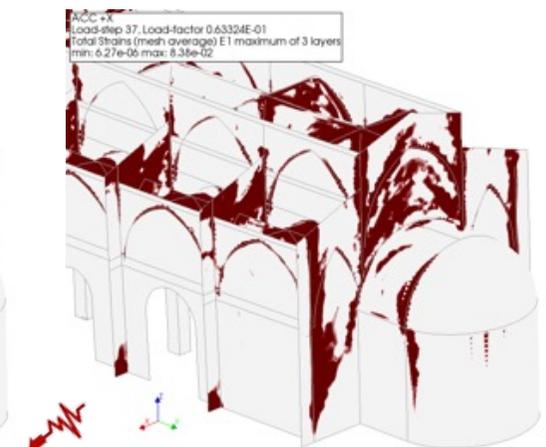
MODELLO NON RINFORZATO

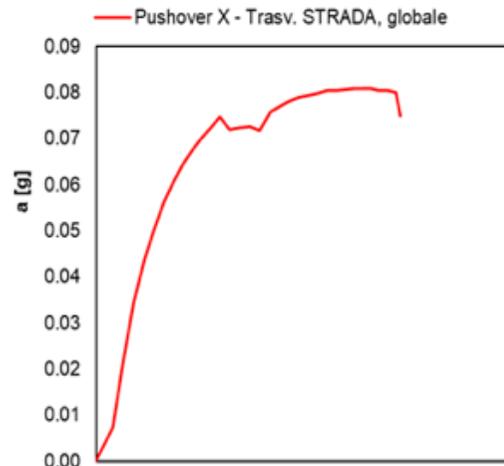
- MODELLO NON RINFORZATO
- **MODELLO RINFORZATO: COPERTURA**

ACC +X
 Load-step 45, Load-factor 0.65576E-01
 Total Strains (mesh average) E1 maximum of 3 layers
 min: 1.64e-06 max: 9.08e-02

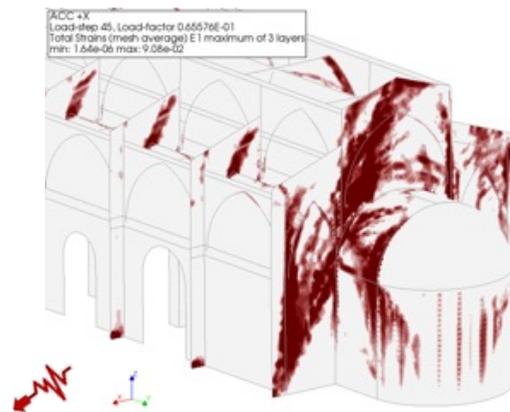
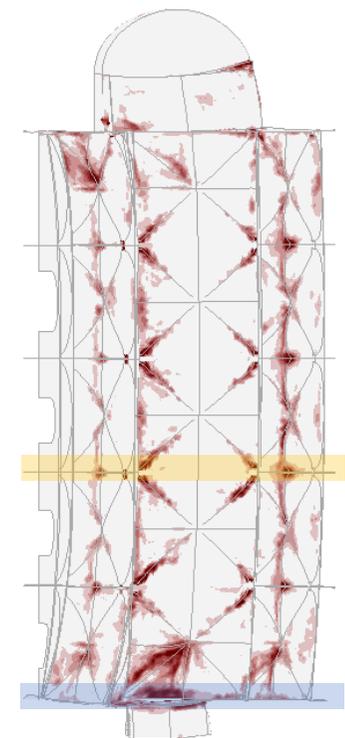
ACC +X
 Load-step 45, Load-factor 0.65576E-01
 Total Strains (mesh average) E1 maximum of 3 layers
 min: 1.64e-06 max: 9.08e-02

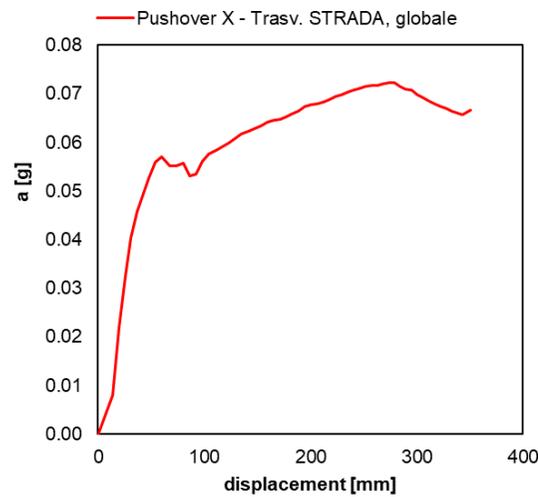
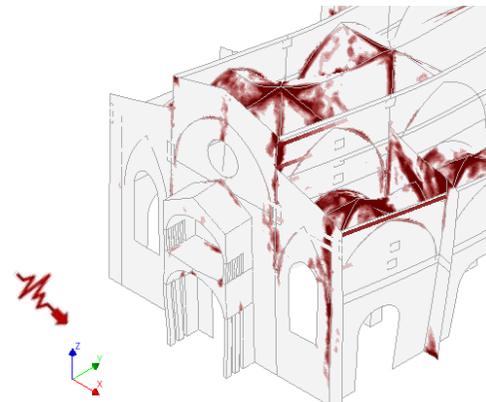
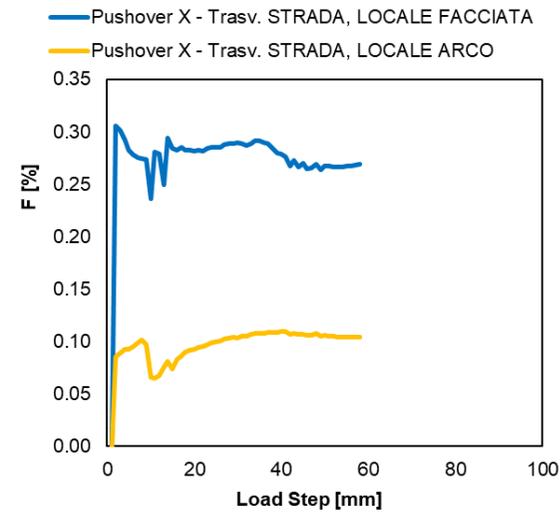
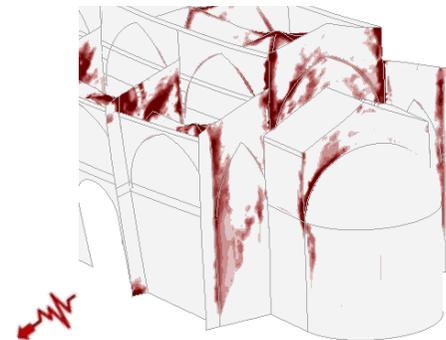
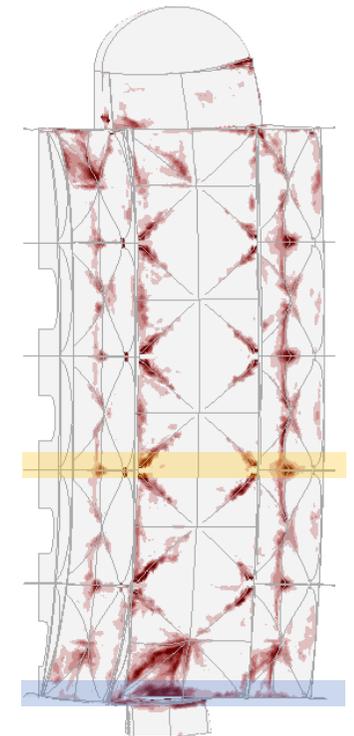
Valutazione danneggiamenti ed effetti degli interventi su chiese danneggiate da sisma

- MODELLO NON RINFORZATO
- **MODELLO RINFORZATO: VOLTE**

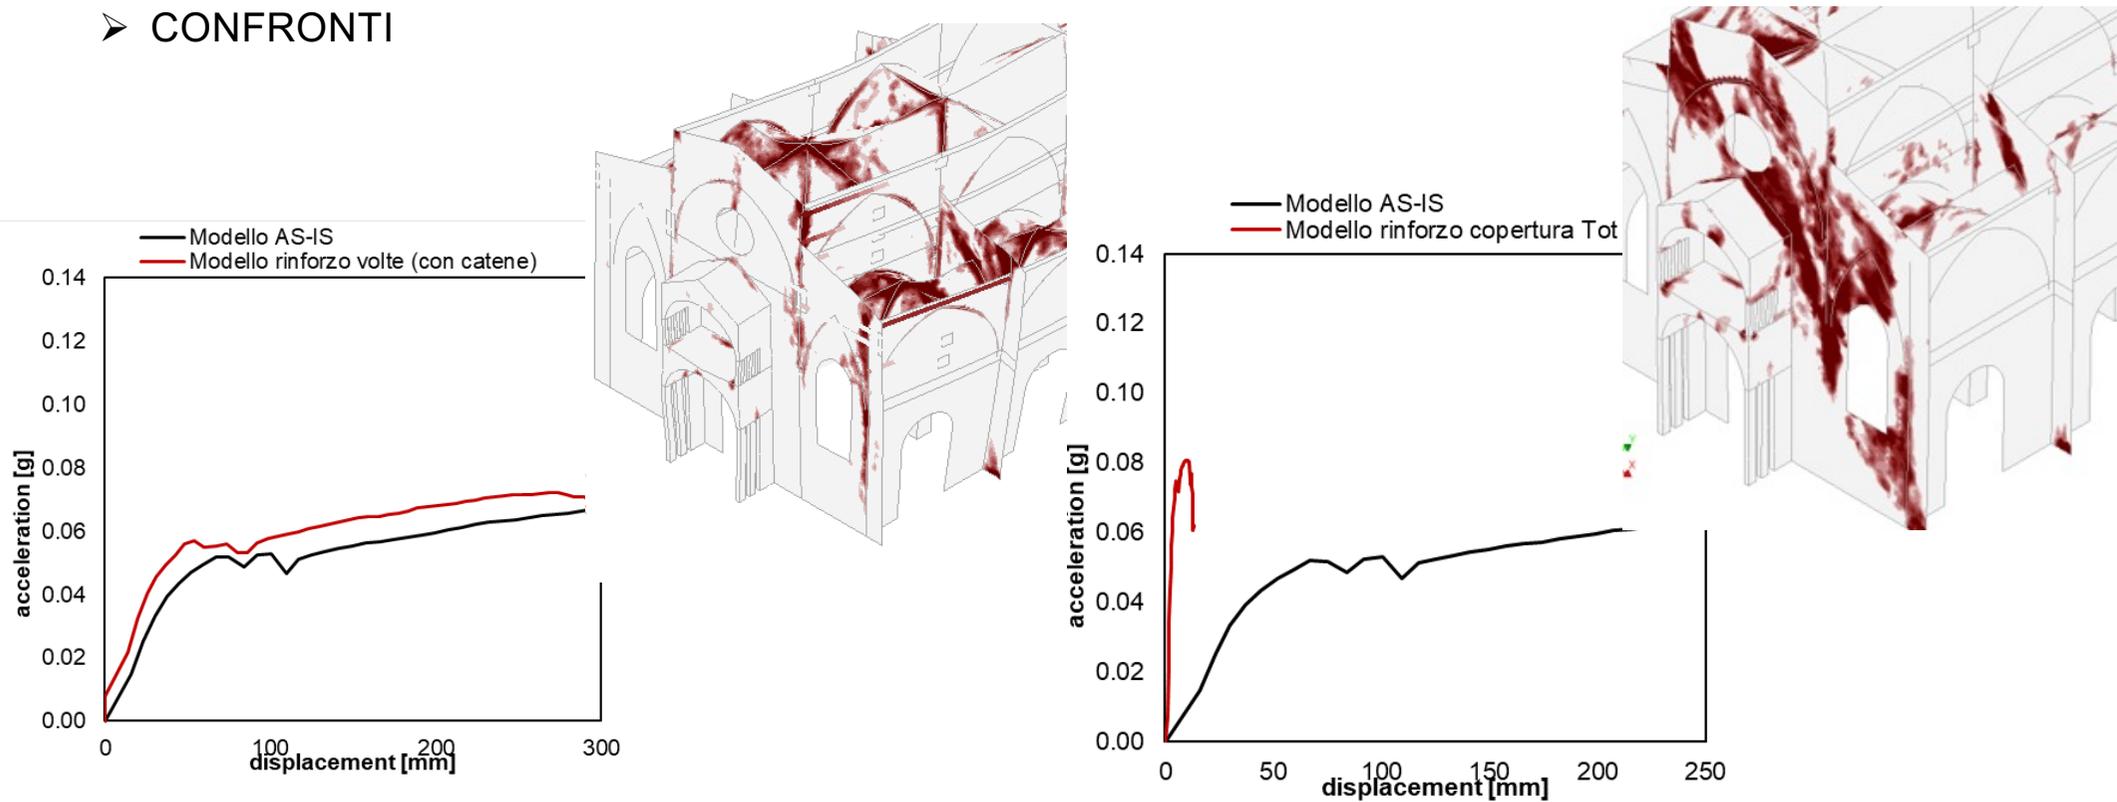
MODELLAZIONE NUMERICA

➤ CONFRONTI

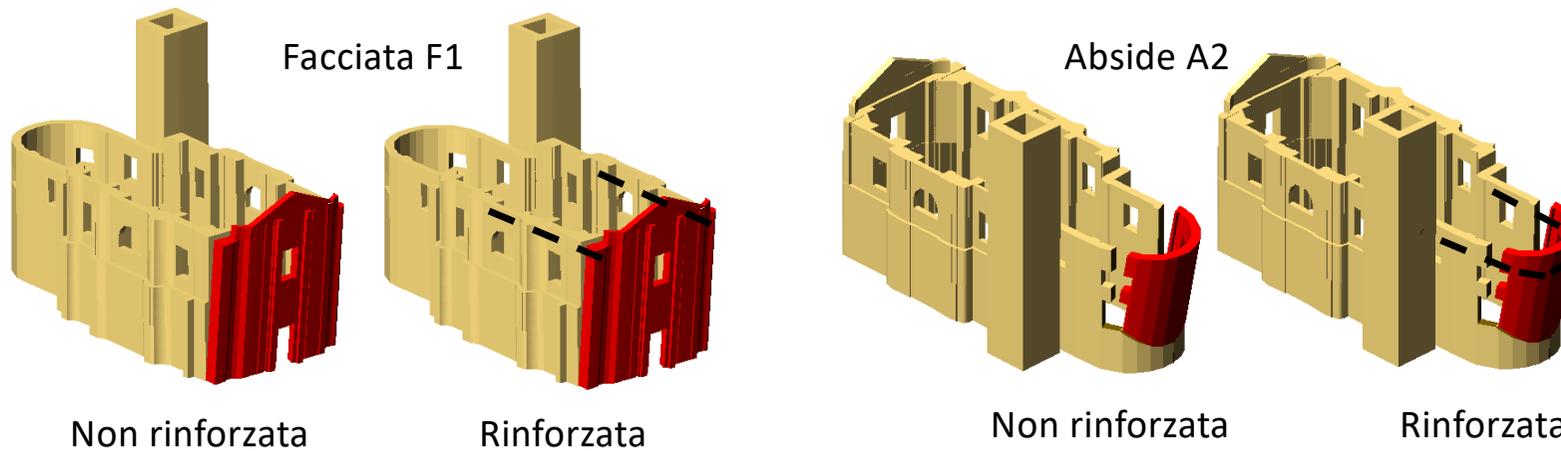
Chiesa Parrocchiale di Vobarno (BS)

CONNESSIONI: TIRANTI - CERCHIATURE

Macroelemento	Capacità (g) Pre intervento	Capacità (g) Post intervento	Incremento %	Domanda sismica (g) definite da normativa	Capacità / Domanda (%) post intervento
Facciata F1	0,083	0,138	66%	0,273	51%
Facciata F2	0,158	0,195	23%	0,280	70%
Facciata superior F1	0,322	0,536	67%	0,375	143%
Abside A1	0,223	0,362	62%	0,289	125%
Abside A2	0,158	0,281	79%	0,277	101%
