SCUOLA DI INGEGNERIA STRUTTURALE – RELUIS

Bologna, 9-11 ottobre 2024

**EFFICACIA DI INTERVENTI DI MIGLIORAMENTO SISMICO PER EDIFICI
DI CULTO: EVIDENZE DAI RECENTI TERREMOTI E DALLA
MODELLAZIONE DI CASI REALI**

Prof. Ing. Francesca da Porto

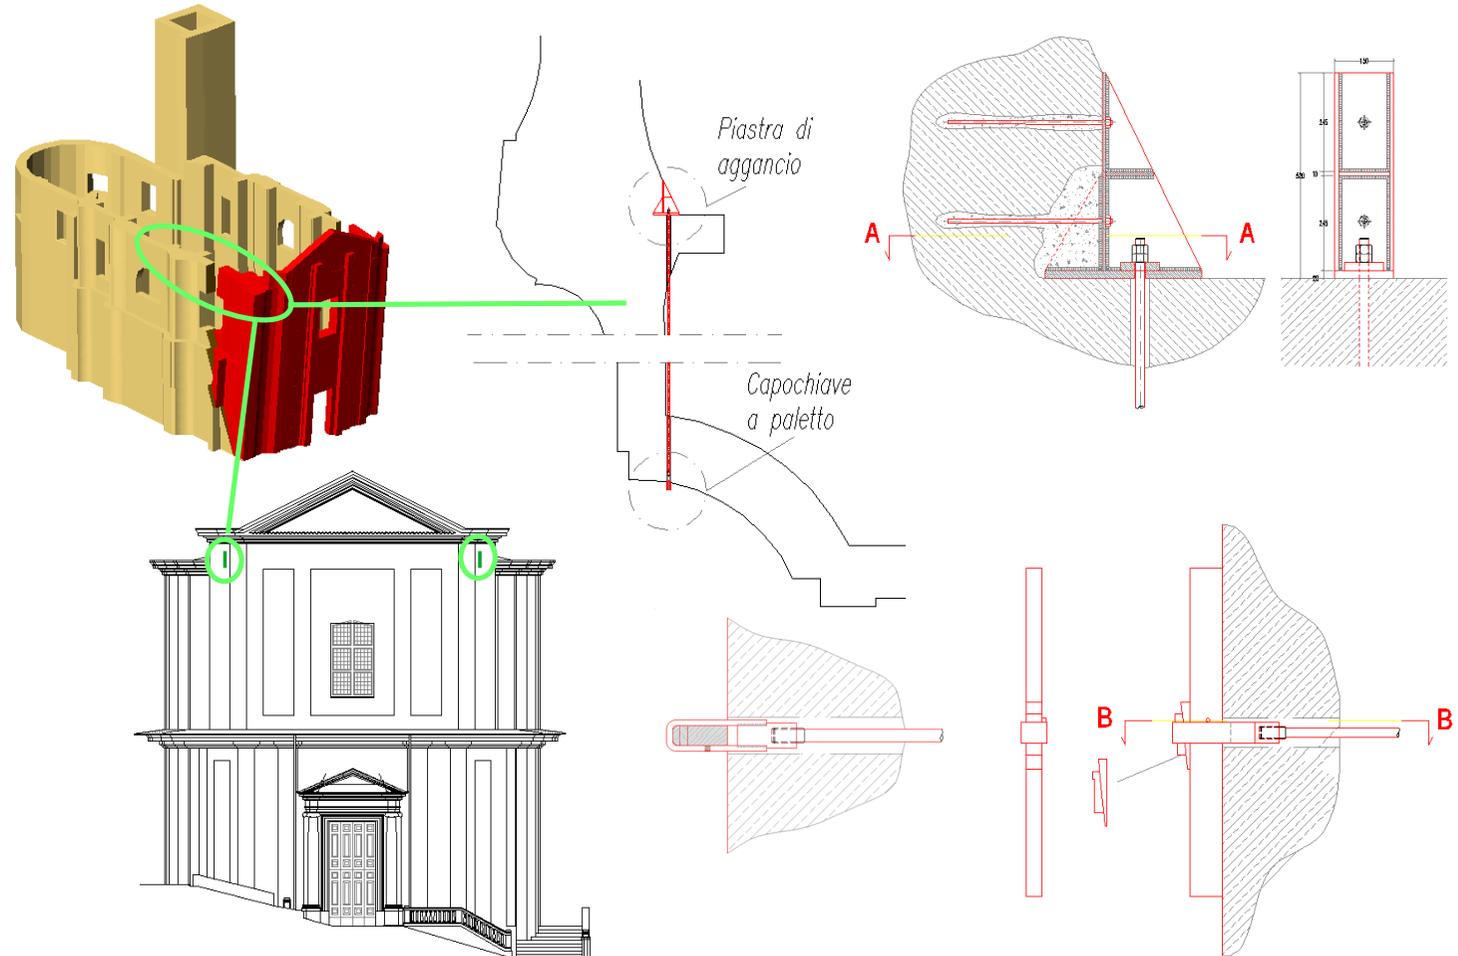
Chiesa Parrocchiale di Vobarno (BS)

**CONNESSIONI:
TIRANTI -
CERCHIATURE**

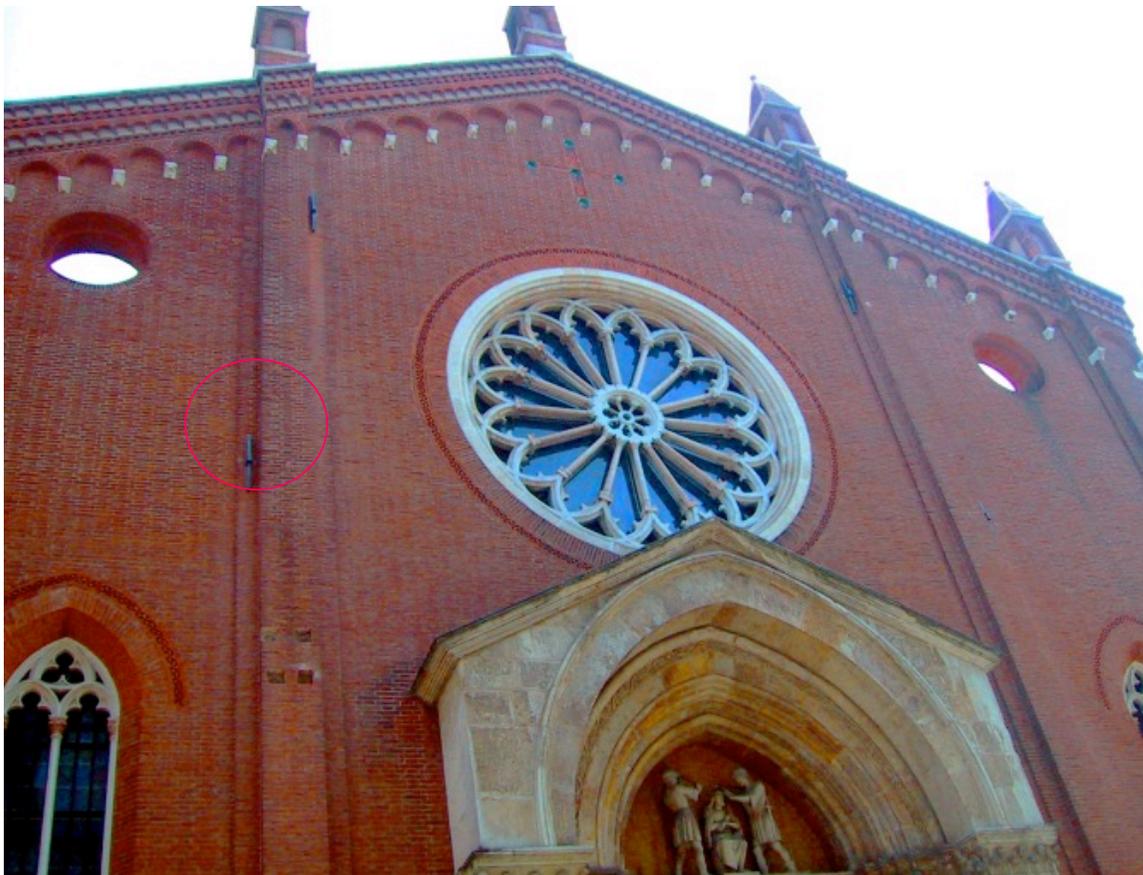
Chiesa di S.ta Corona, VI

CONNESSIONI: TIRANTI - CERCHIATURE

MESSA IN SICUREZZA DELLA
FACCIATA E DELLE PRIME TRE
CAMPATE

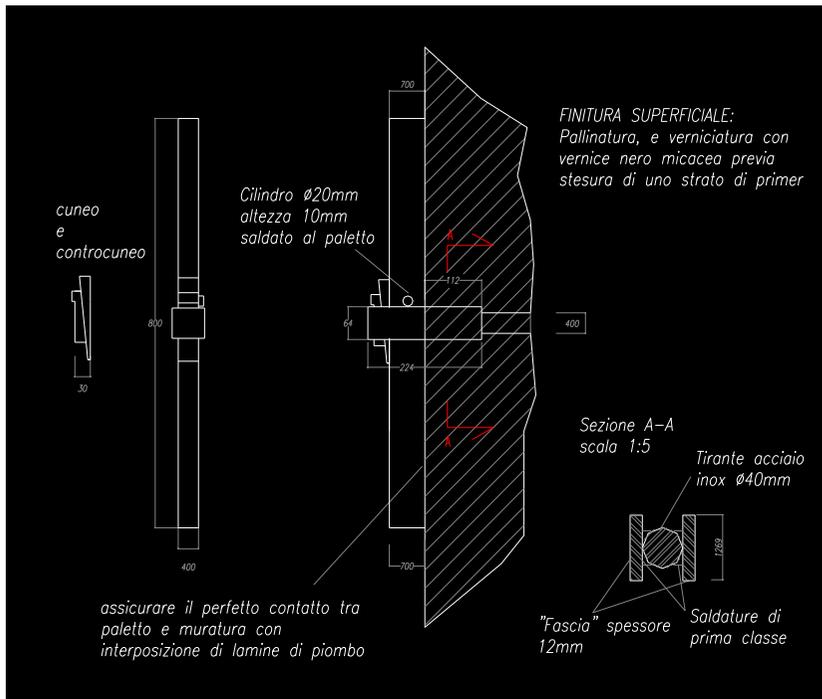
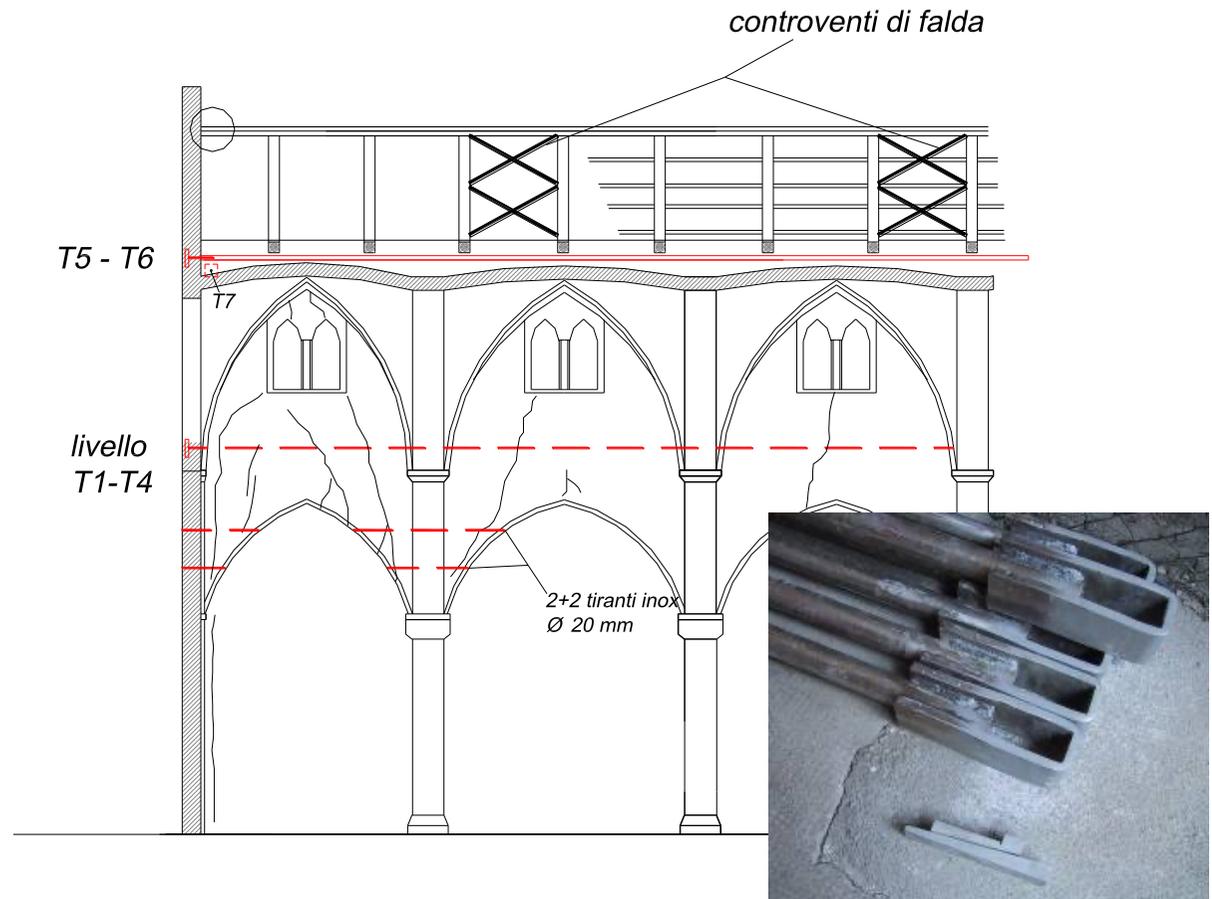
CERCHIATURE METALLICHE

Particolare tipo capochiave di ancoraggio

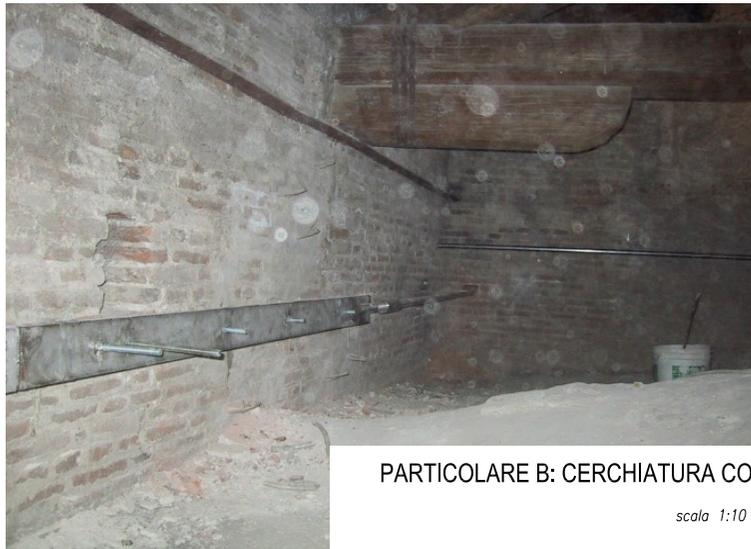
INSERIMENTO TIRANTI: sottotetto navata centrale

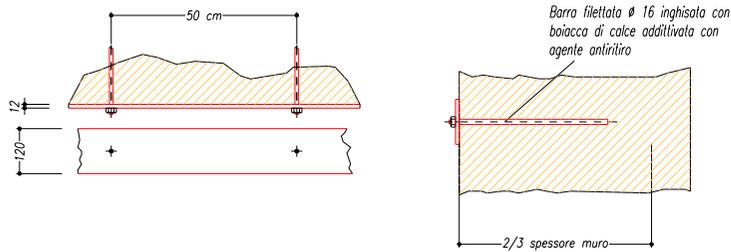
PARTICOLARE B: CERCHIATURA CON PIATTO INOX 120X12 mm

scala 1:10

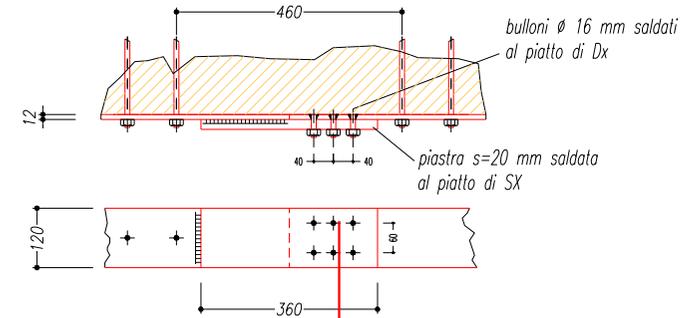
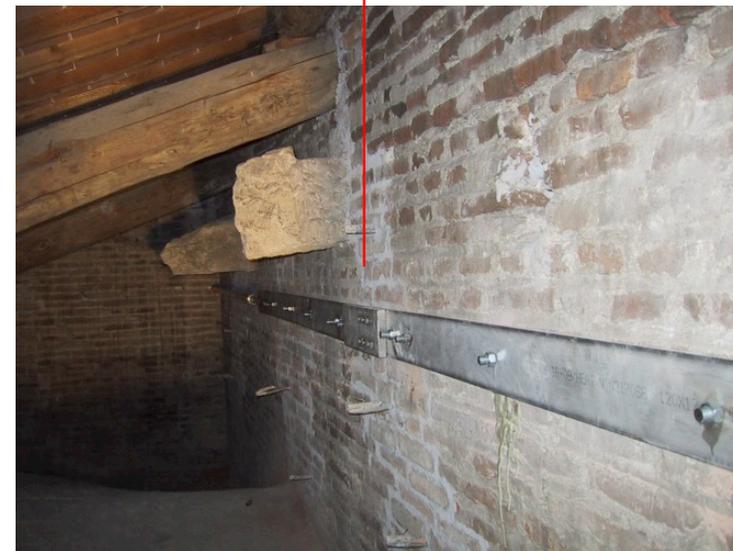
PARTICOLARE GIUNZIONI

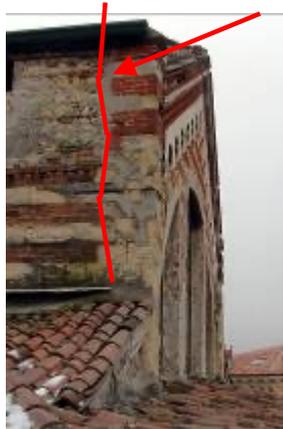
Navata centrale

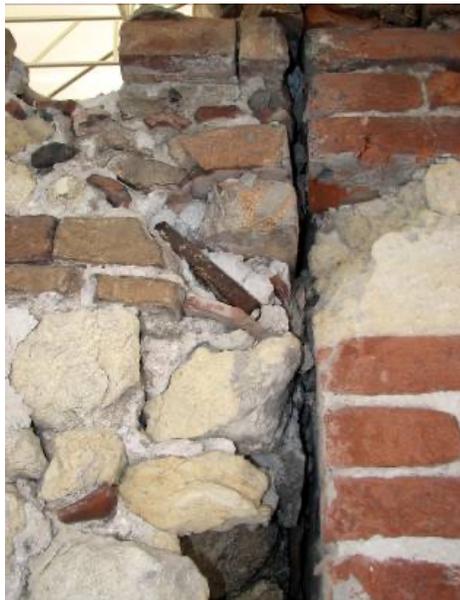
Particolari distacco frontone

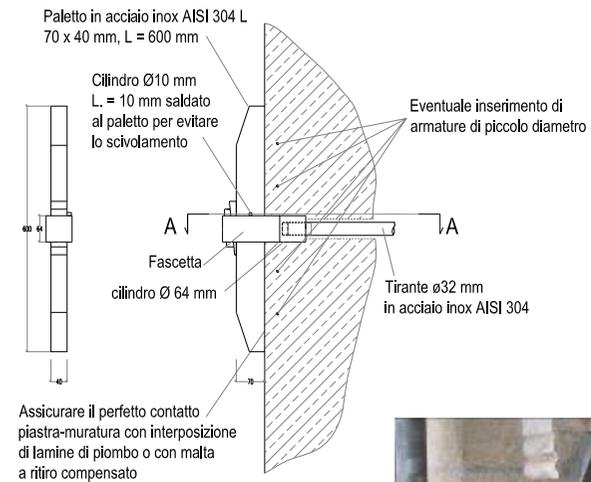
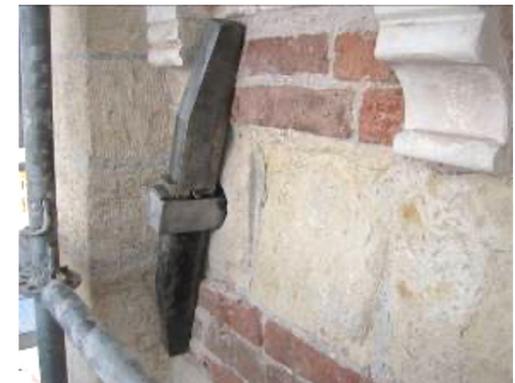
Capochiave a paletto

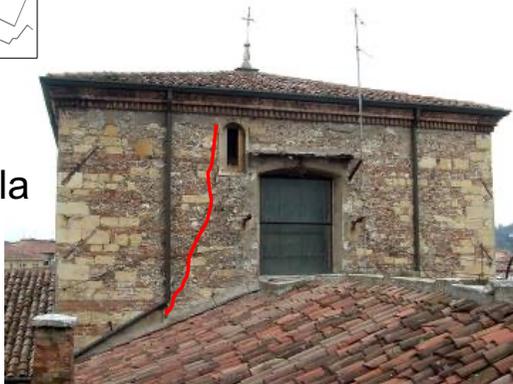
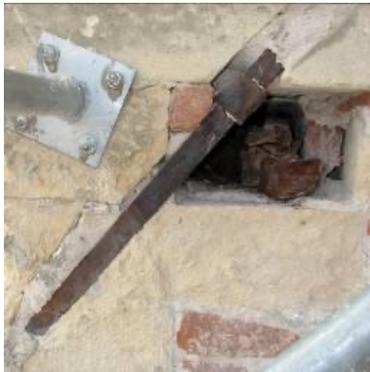
TIBURIO

Lesioni della muratura

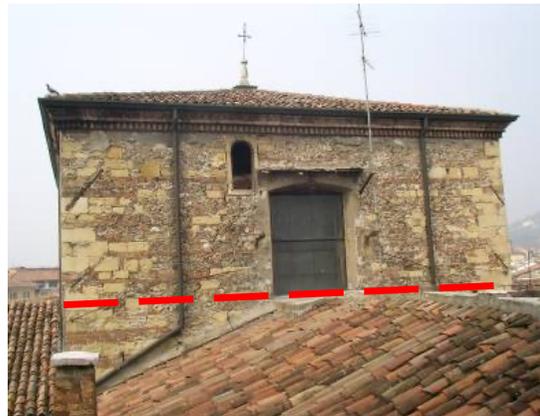
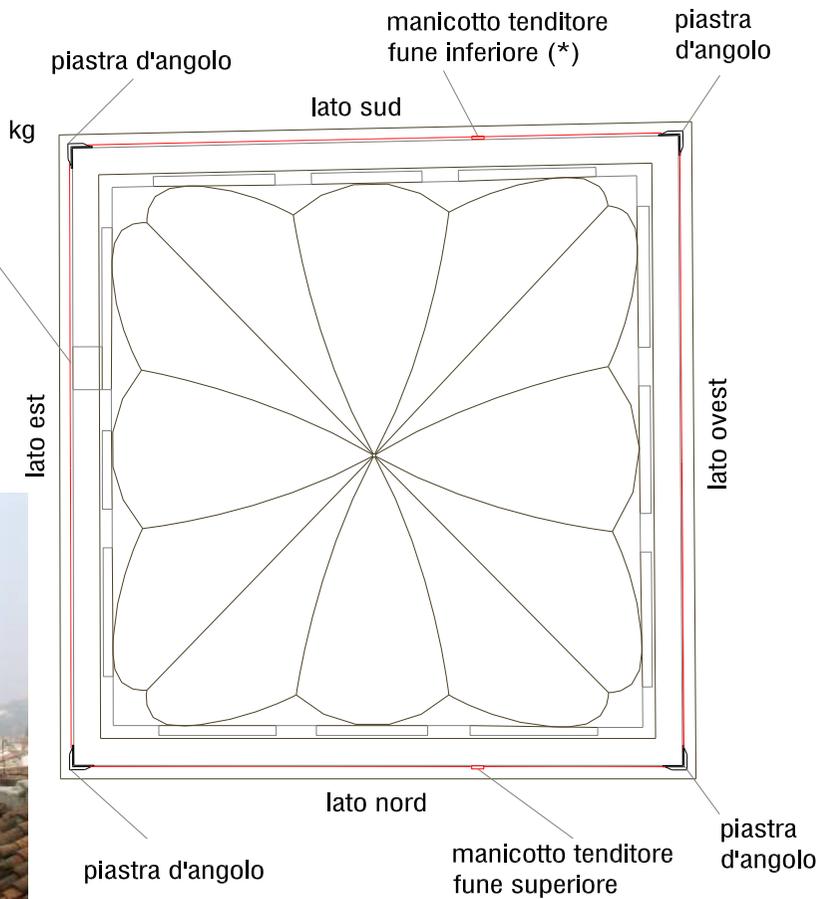
Degrado delle catene esistenti

coppia di funi Ø16 mm
 in acciaio inox AISI 316
 tipo 7x19 di Gaudenzi o
 equivalente
 carico rottura min. 17050 kg

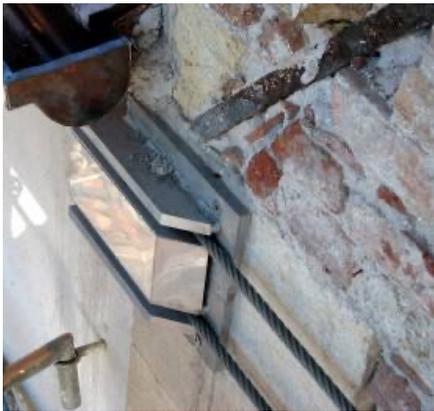
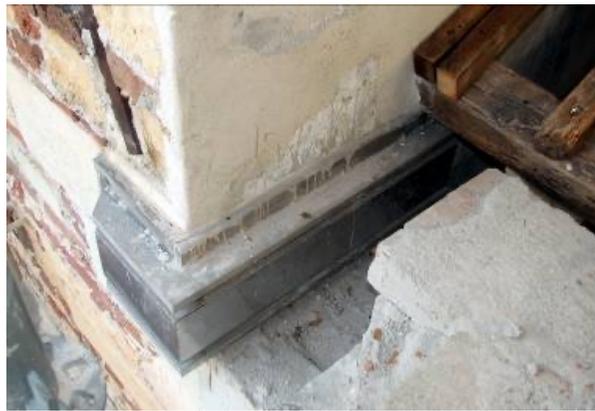
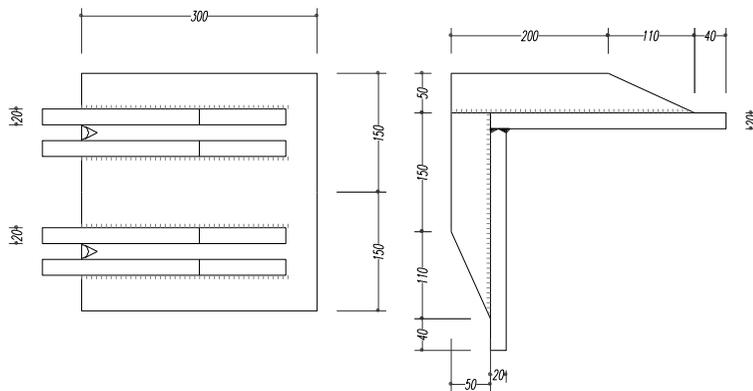
Particolari piastra d'angolo

TIBURIO
Cerchiatura inferiore

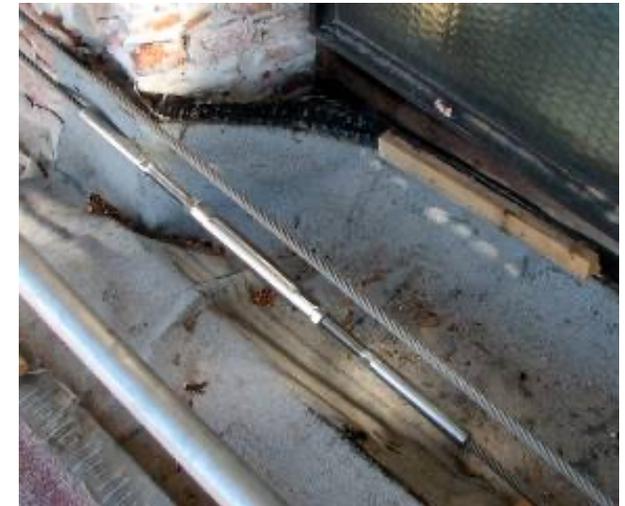
Manicotto tenditore

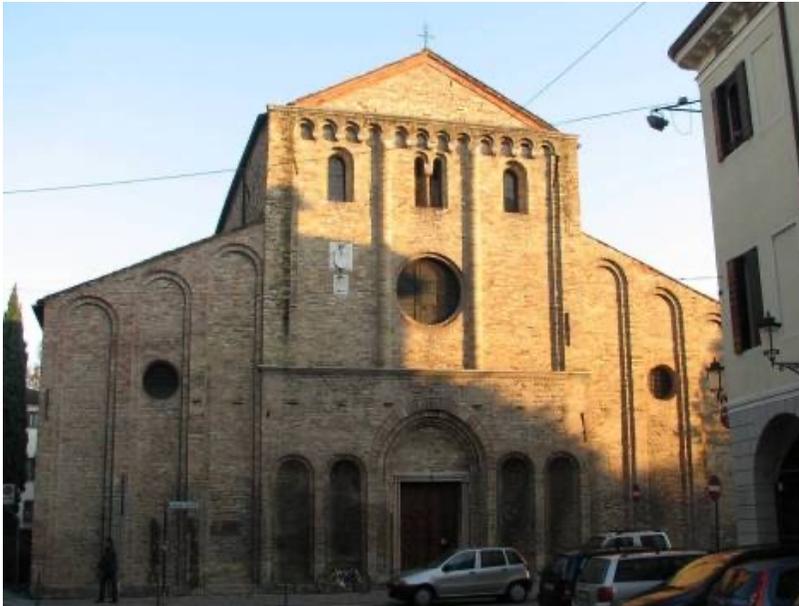
RINFORZO DEI PILASTRI INTERNI

Chiesa di S.Sofia (PD) –
Rinforzo dei pilastri interni

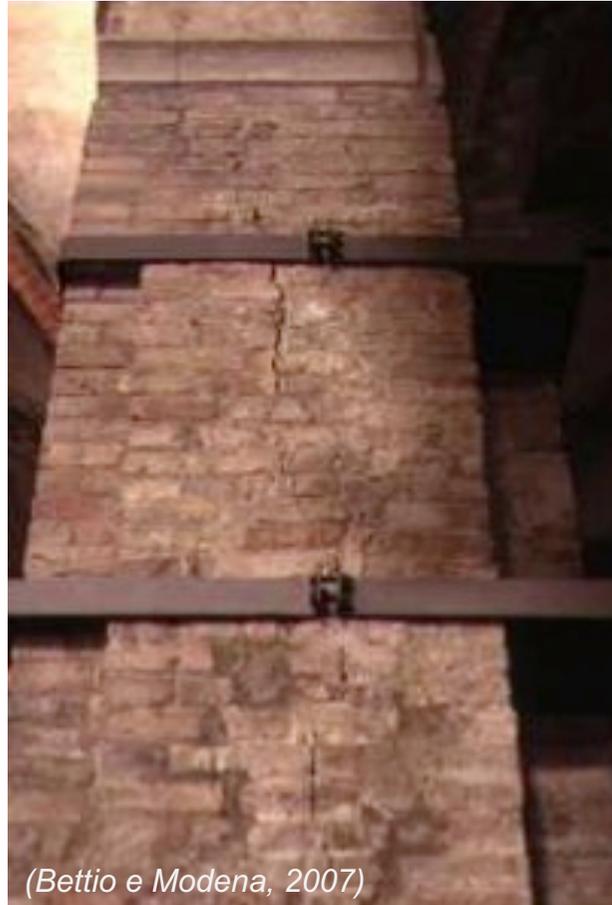
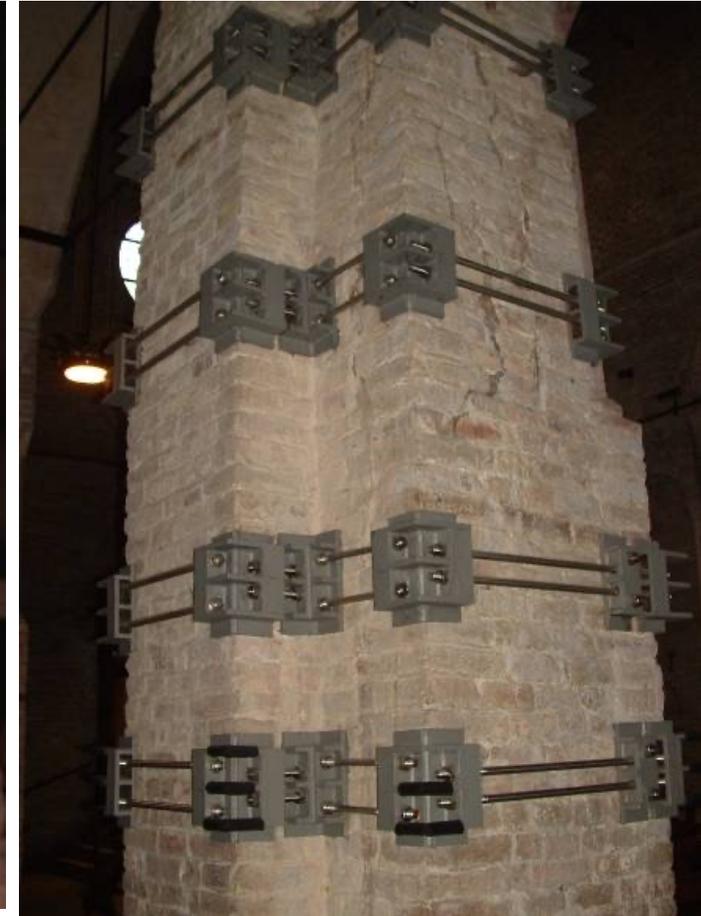
RINFORZO DEI PILASTRI INTERNI

Partenza di una delle cerchiature con fune inox ϕ 5 mm messe in opera sul pilastro 2S

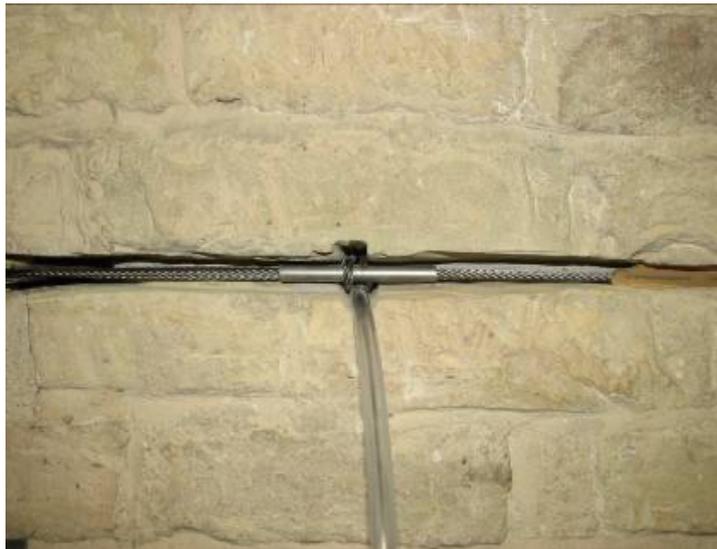
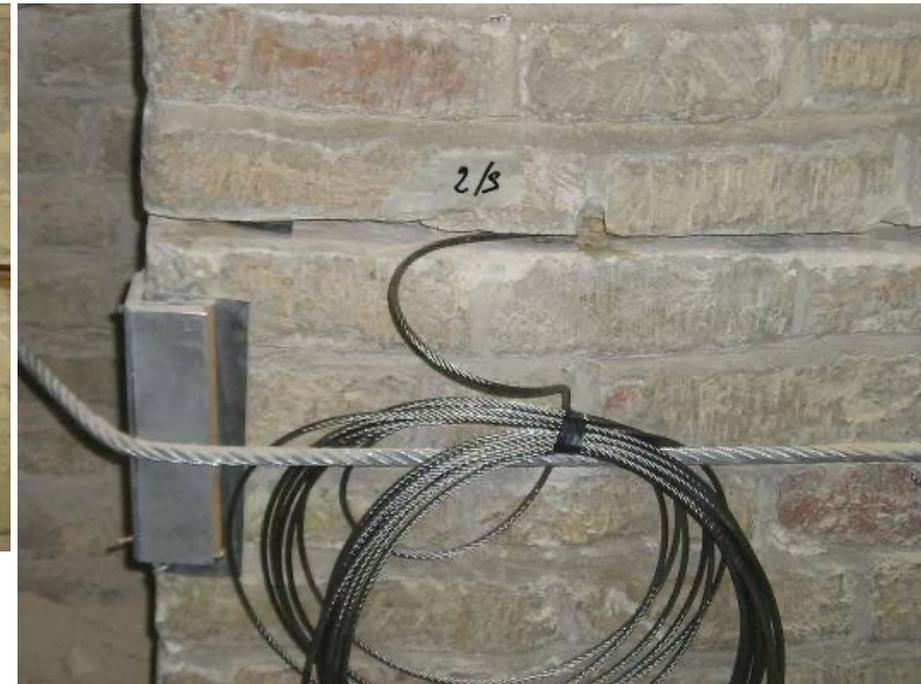
Chiesa di S.Sofia (PD) –
Rinforzo dei pilastri interni

RINFORZO DEI PILASTRI INTERNI

Intervento di stuccatura
finale del pilastro da
parte dei restauratori

Sistema di tesatura
della fune inox ϕ 5 mm

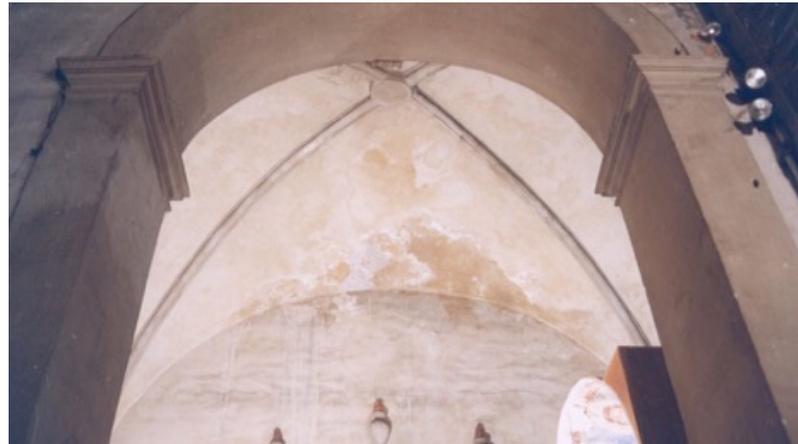
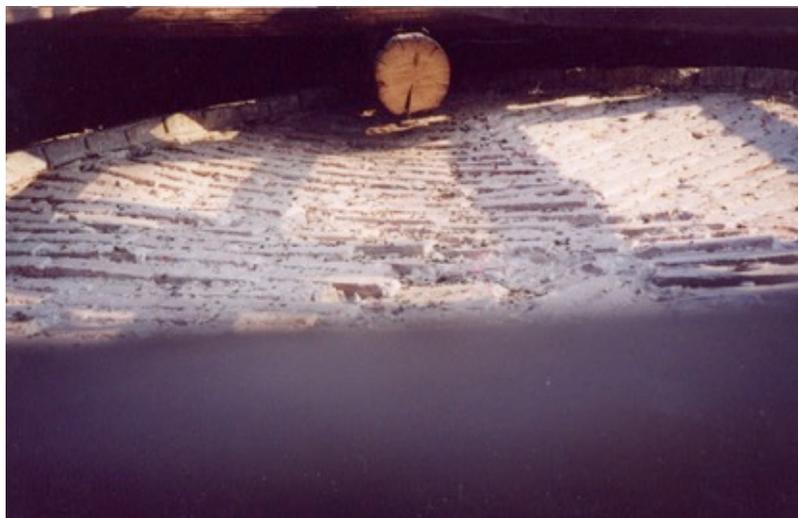
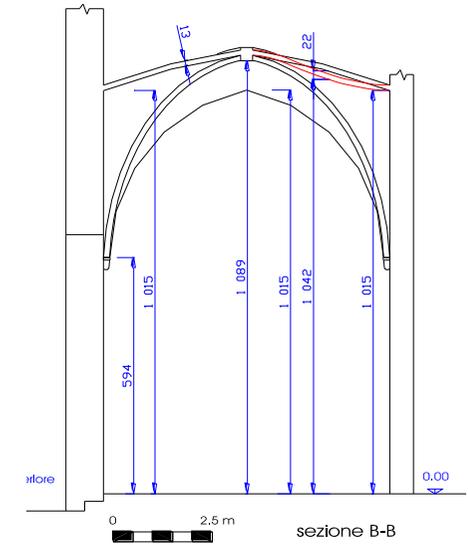
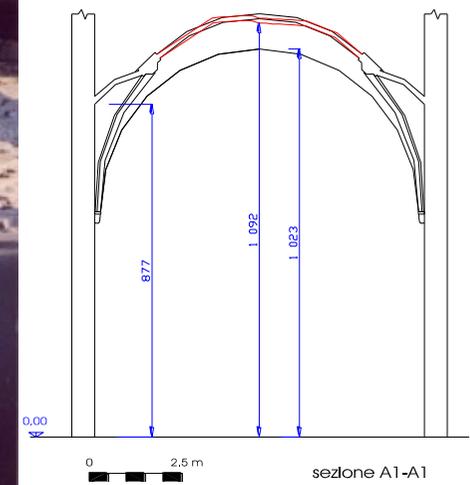
Verona, San Fermo

PLACCAGGIO CON MATERIALE COMPOSITO FRP

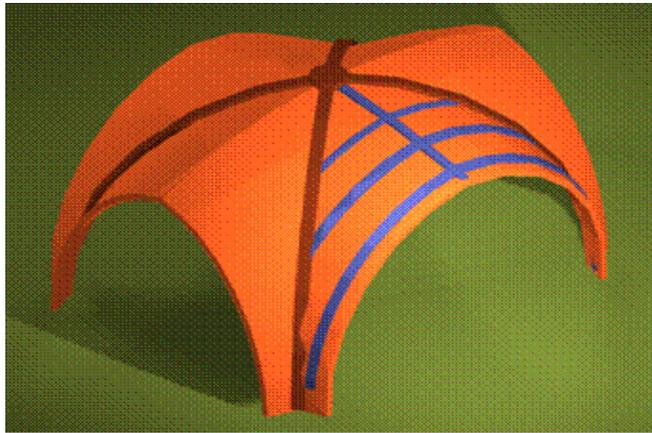
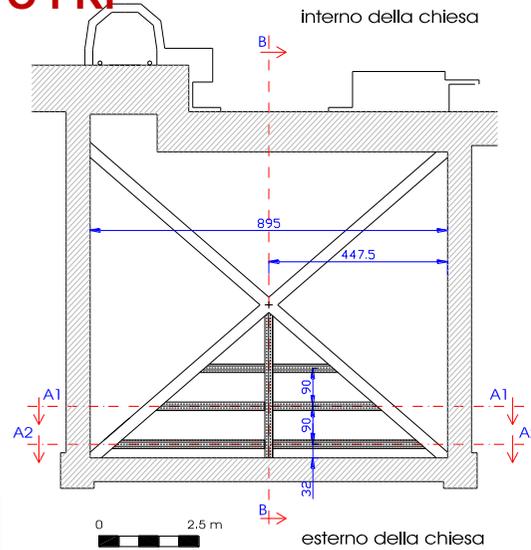
Verona,
San Fermo

PLACCAGGIO CON MATERIALE COMPOSITO FRP

RINFORZO ESTRADOSSALE

Laminati in GFRP

B= 20 cm

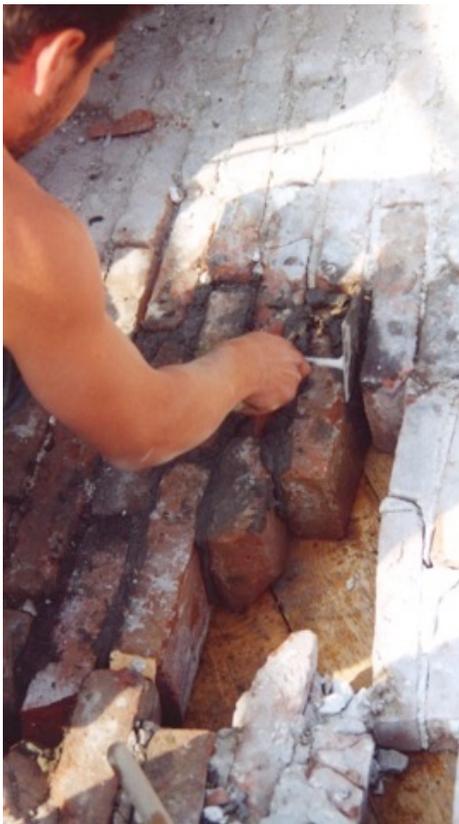
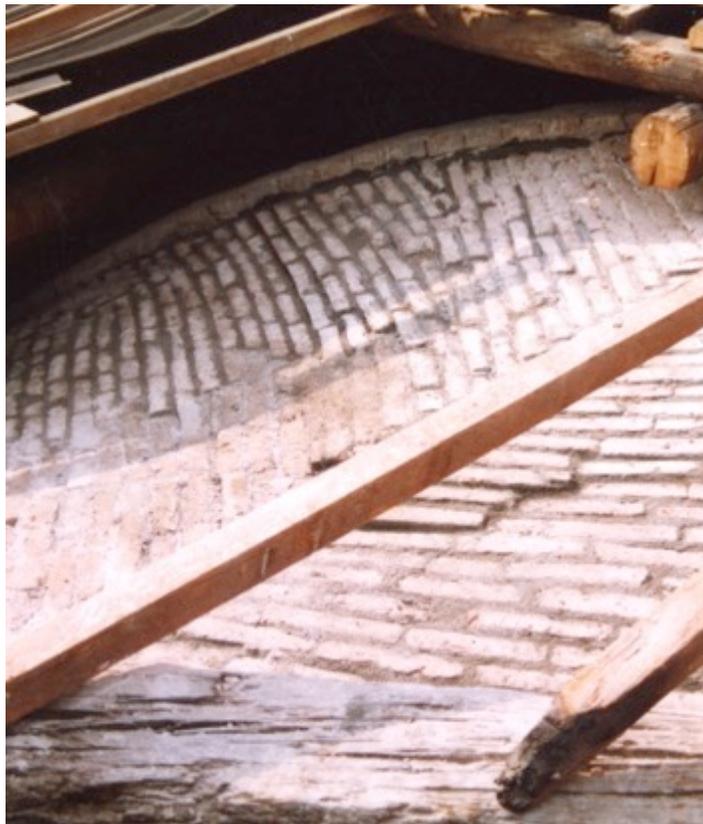
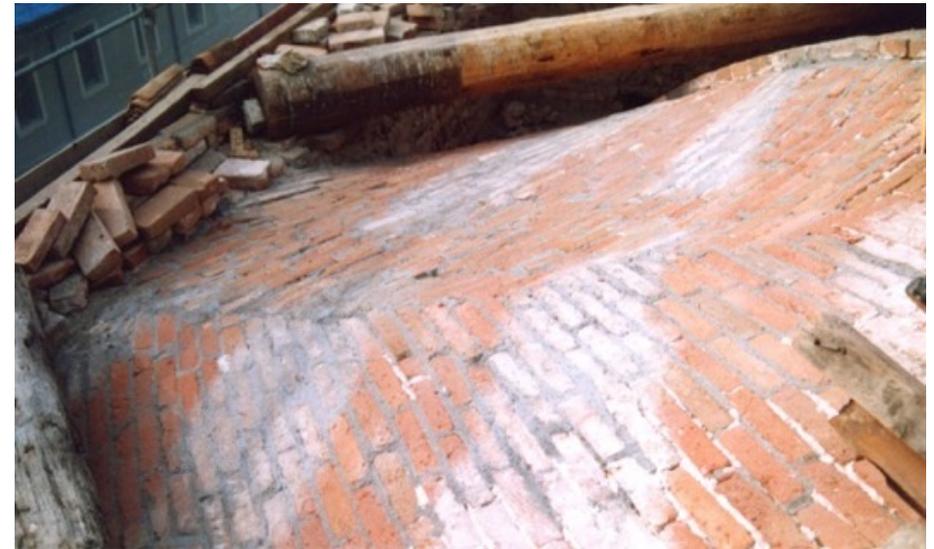
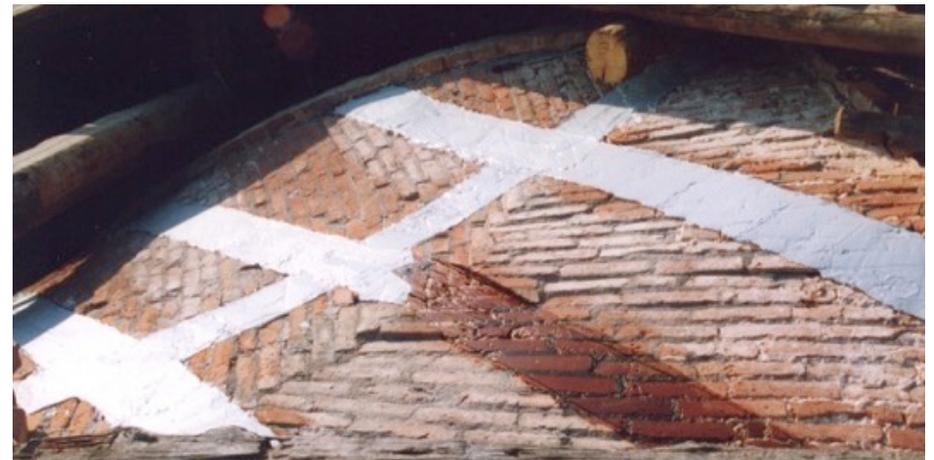
SCUCI-CUCI E REGOLARIZZAZIONE DELLA SUPERFICIE DI APPLICAZIONE DELL'FRP

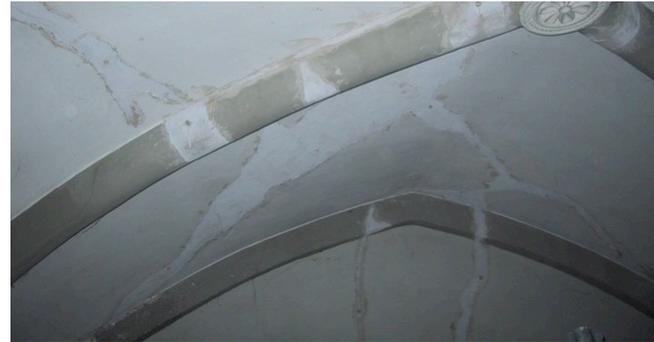
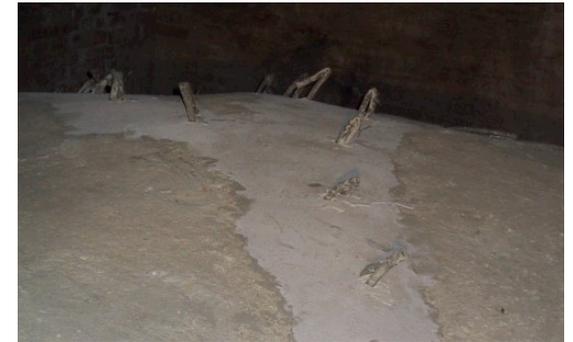
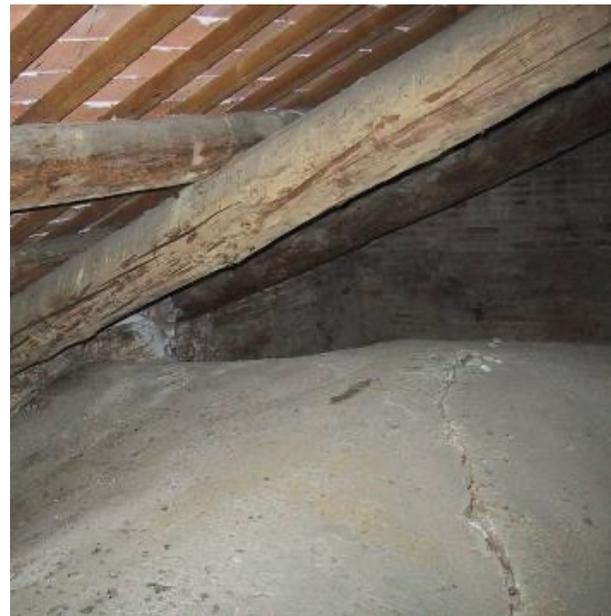
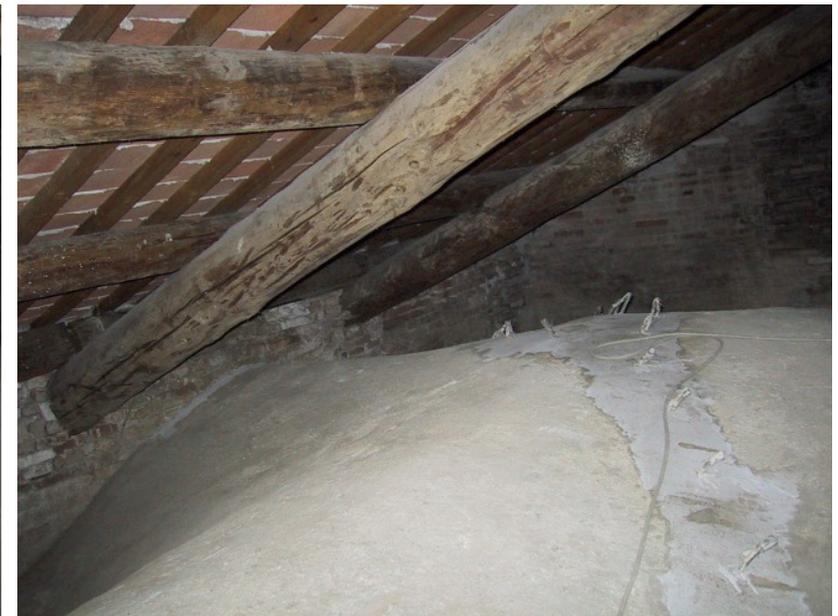
Chiesa di Santa Corona (VI)

INIEZIONE DELLE LESIONI ALL'ESTRADOSSO E ALL'INTRADOSSO

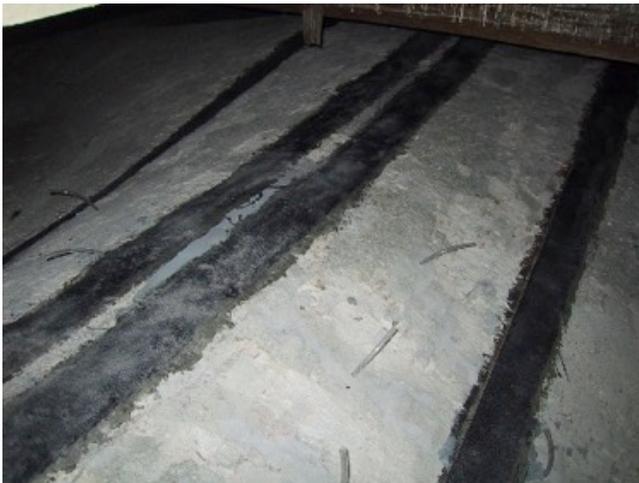
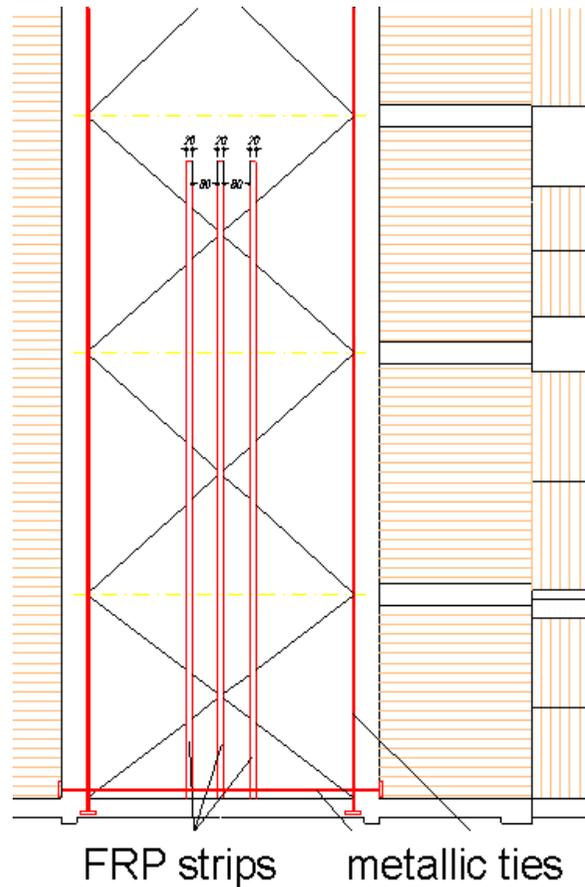
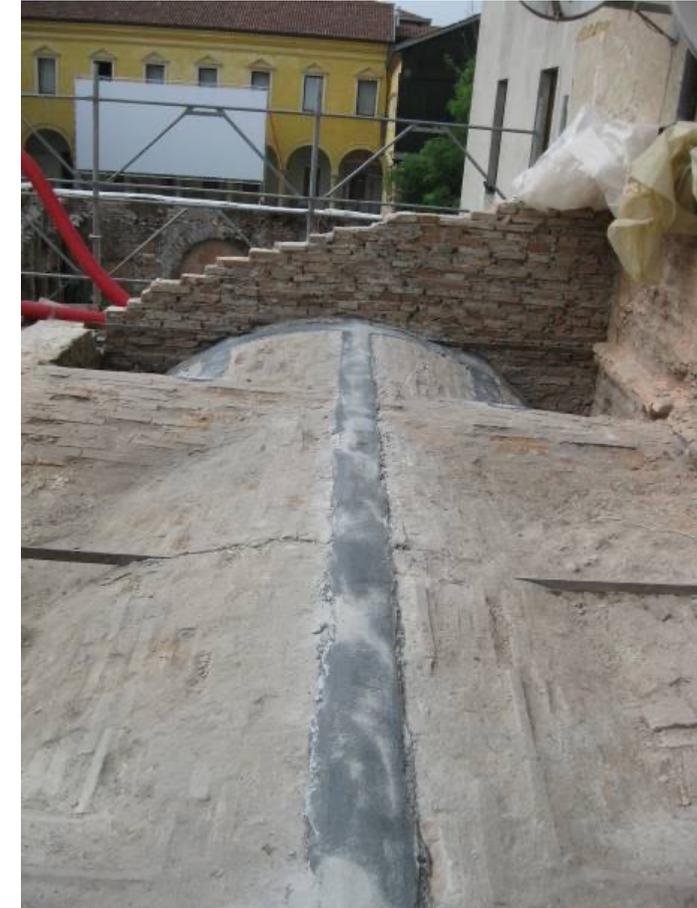
Chiesa di Santa Corona (VI)

INIEZIONE DELLE LESIONI ALL'ESTRADOSSO E ALL'INTRADOSSO

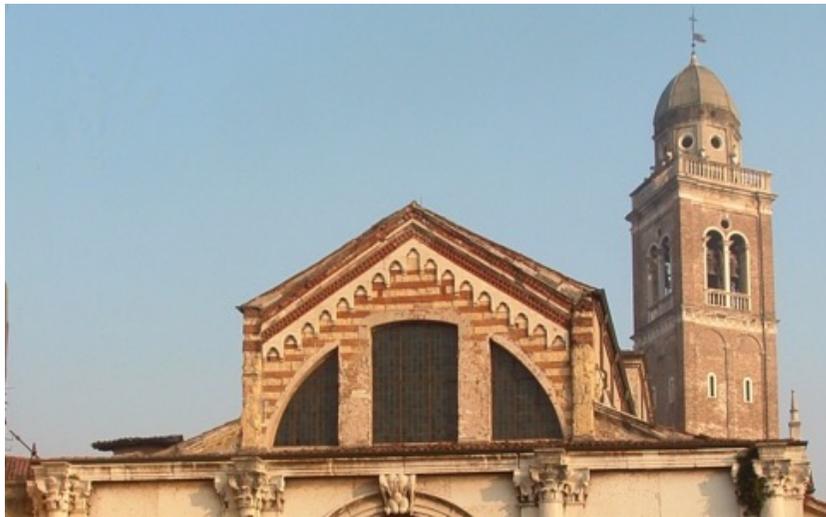
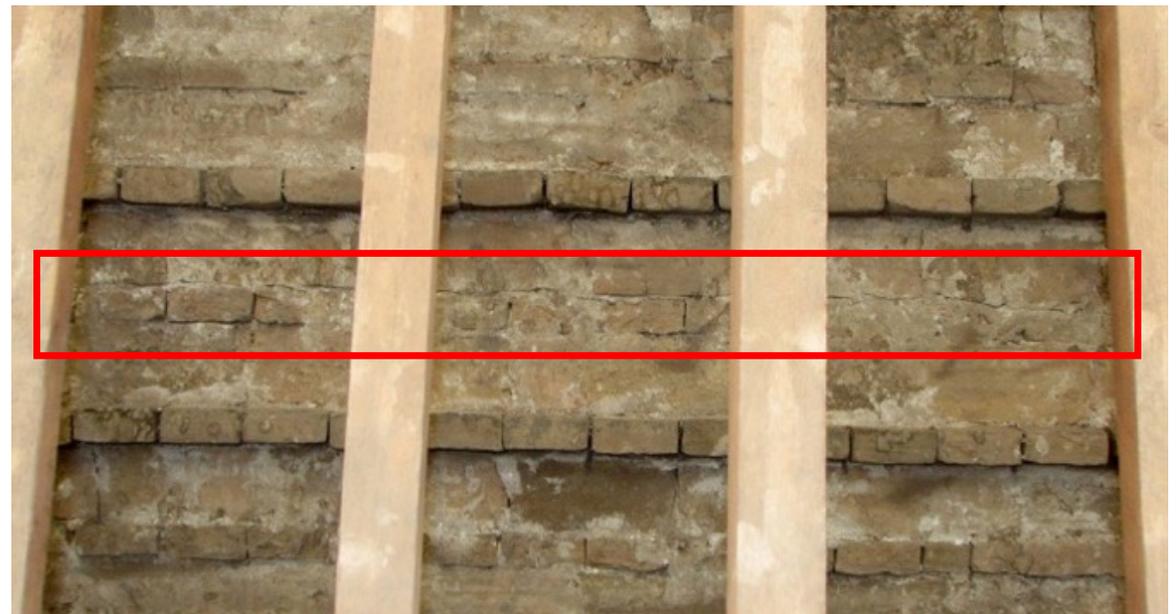
Chiesa di S. M. Organo (VR)

RINFORZO DELLE VOLTE CON FRP

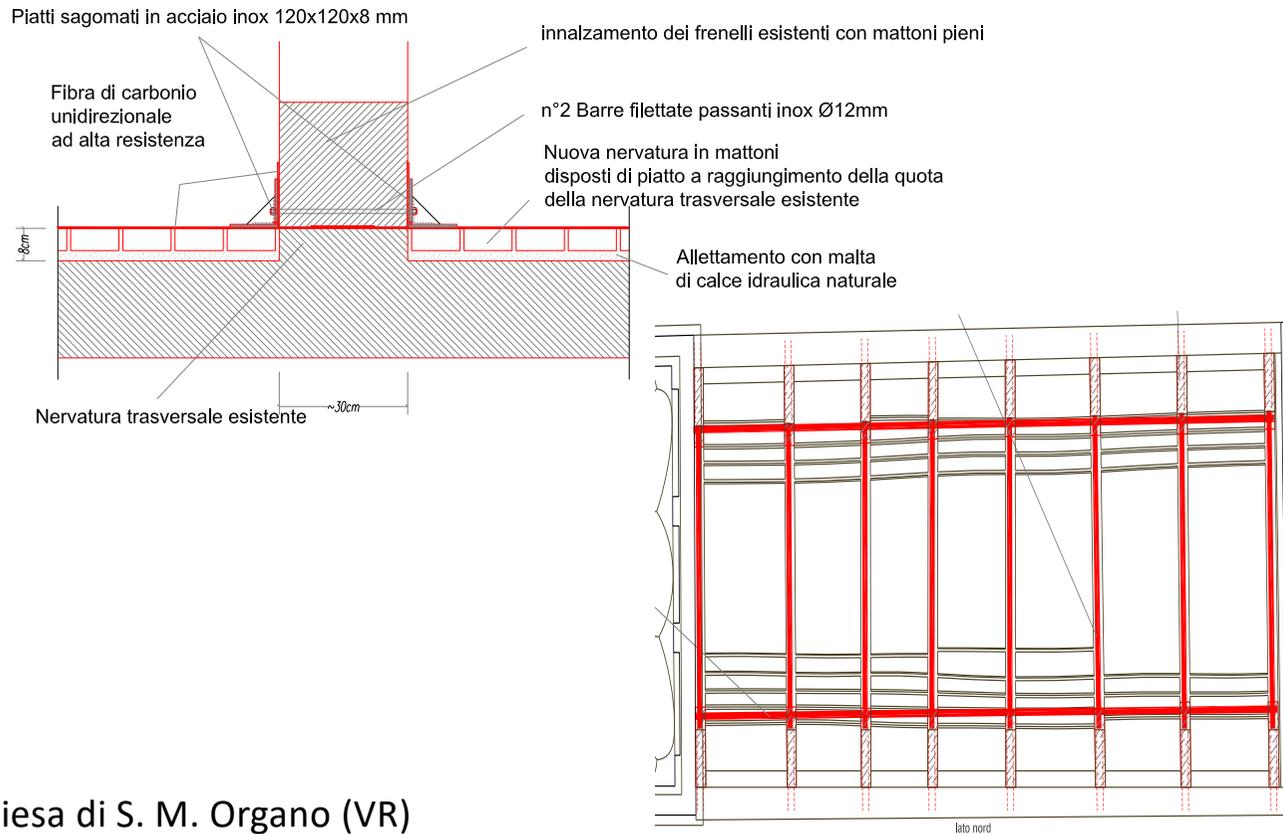
Chiesa di S. M. Organo (VR)

RINFORZO DELLE VOLTE CON FRP

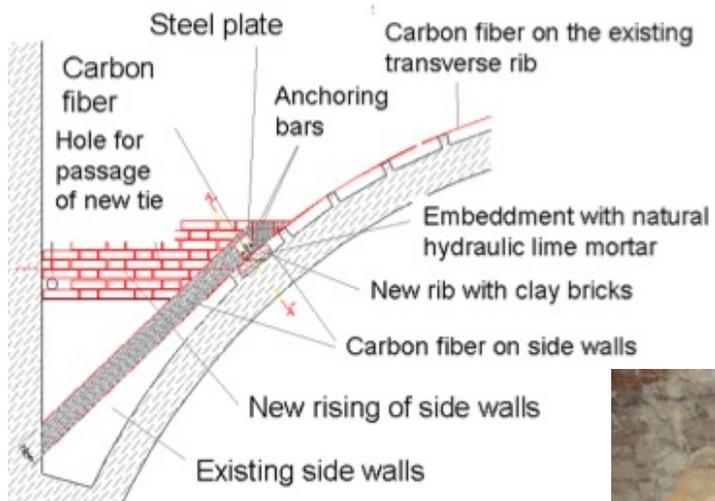
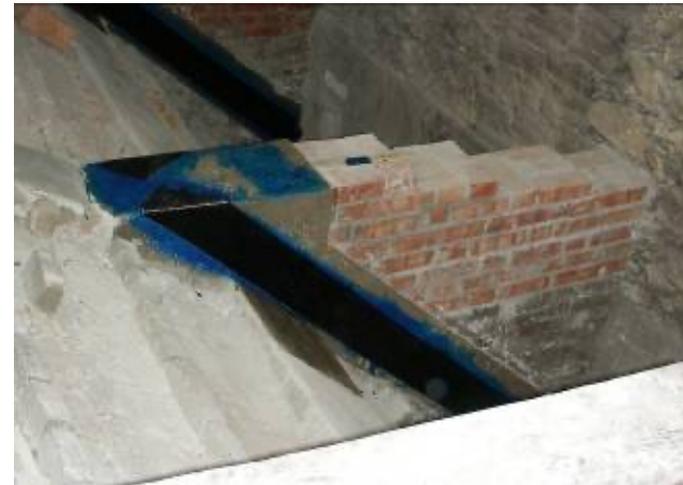
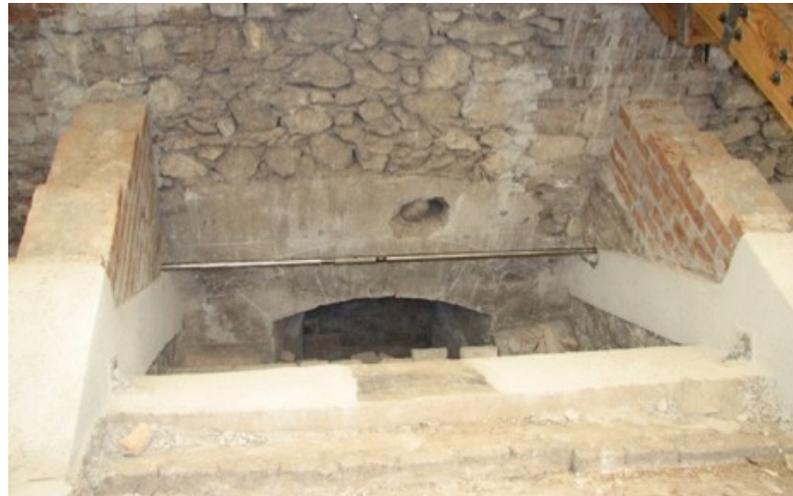
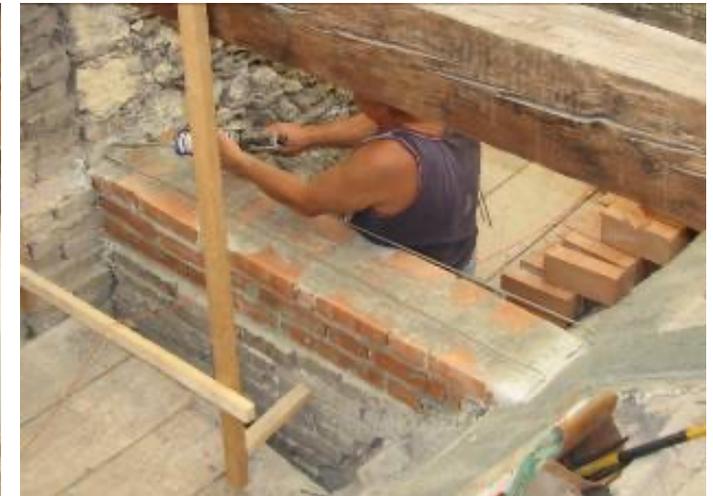
Chiesa di S. M. Organo (VR)

RINFORZO DELLE VOLTE CON FRP

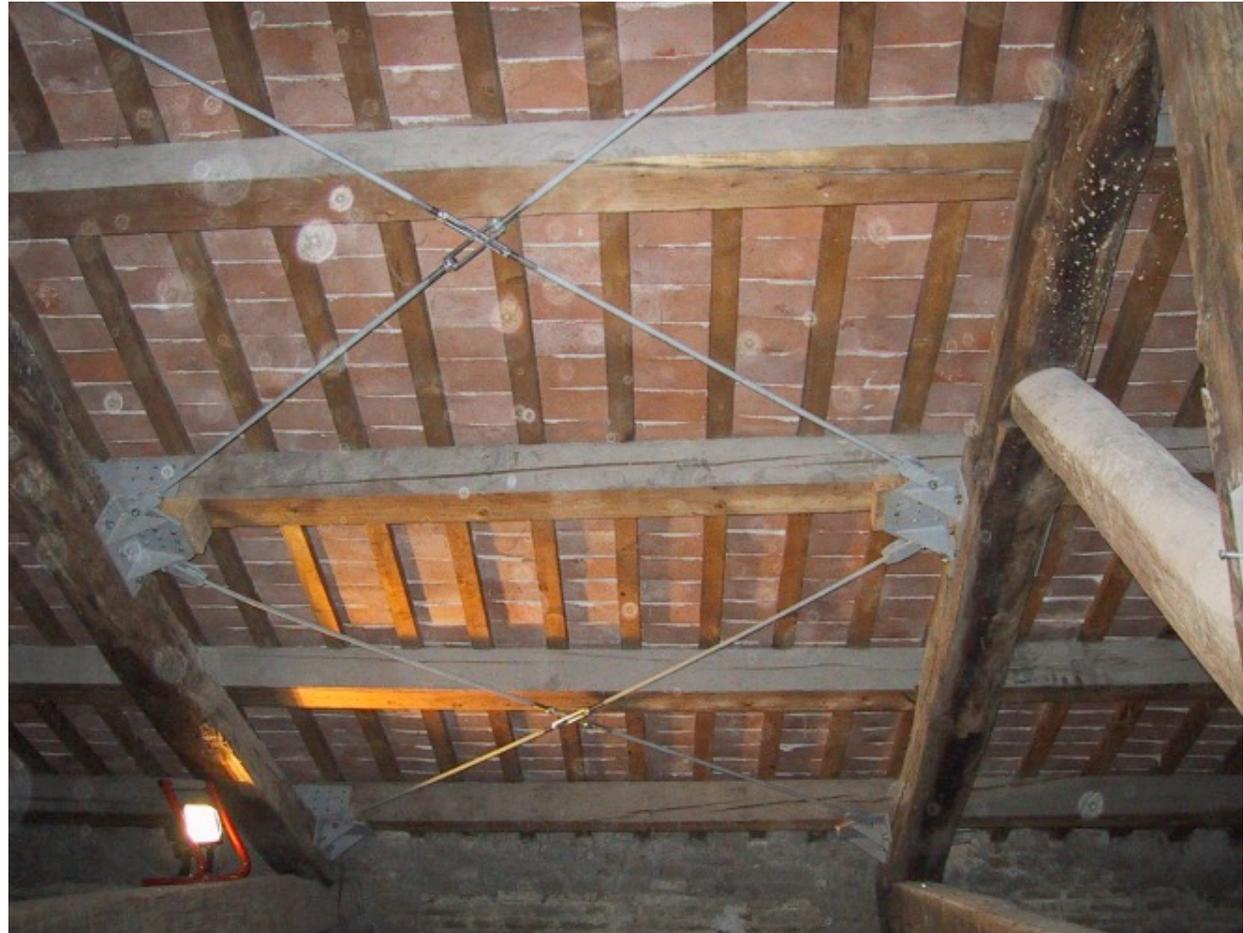
Chiesa di S. Corona (VI)

Controventamento con croci in acciaio inserite all'intradosso

- Non richiede in generale lo smontaggio delle falde di copertura;
- Può non essere accettata per coperture a vista (impatto visivo);
- Eventuali problemi legati alla resistenza al fuoco;
- Costi generalmente più elevati rispetto al tavolato e nastri in acciaio avvitati;
