SCUOLA DI INGEGNERIA STRUTTURALE – RELUIS

Bologna, 9-11 ottobre 2024

**EFFICACIA DI INTERVENTI DI MIGLIORAMENTO SISMICO PER EDIFICI
DI CULTO: EVIDENZE DAI RECENTI TERREMOTI E DALLA
MODELLAZIONE DI CASI REALI**

Prof. Ing. Francesca da Porto

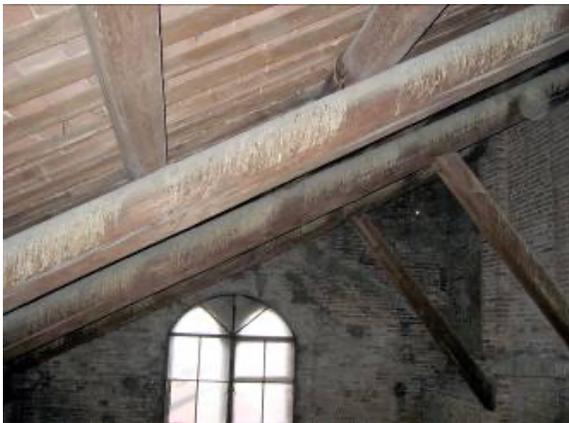
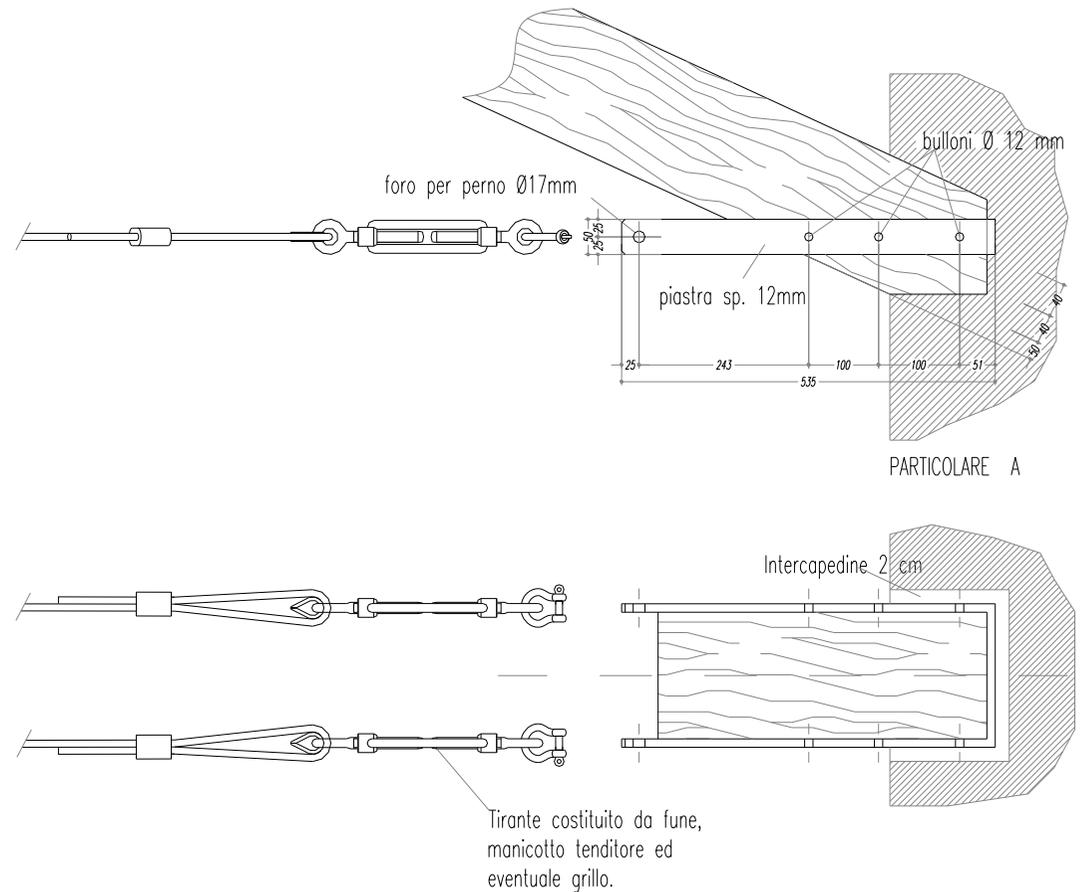
Chiesa di S. Corona (VI)

Controventamento con croci in acciaio inserite all'intradosso

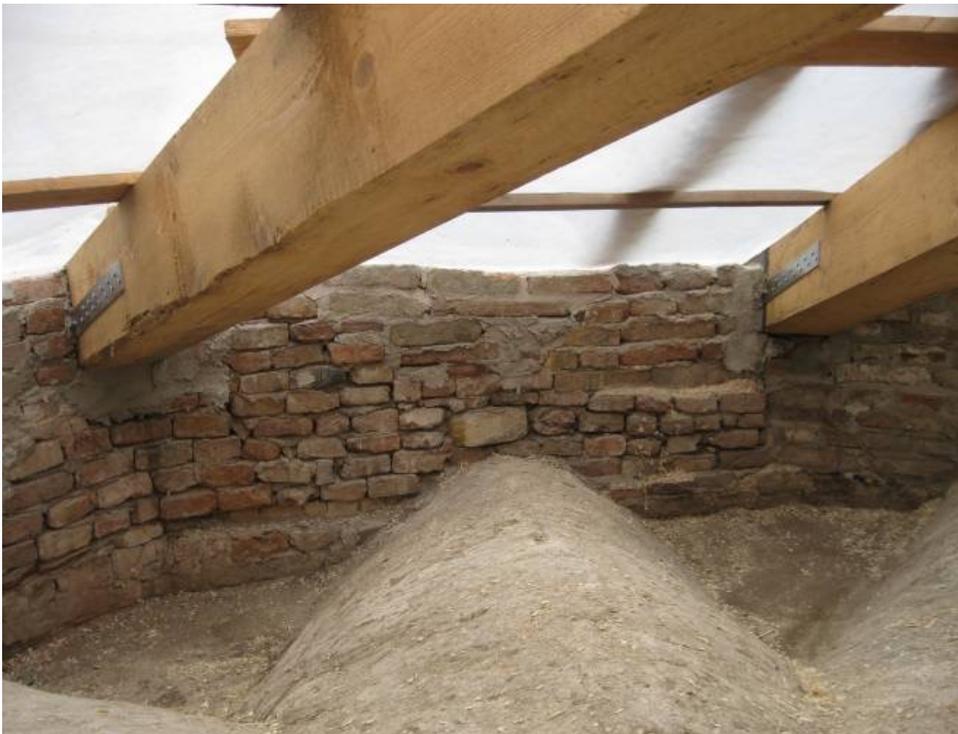
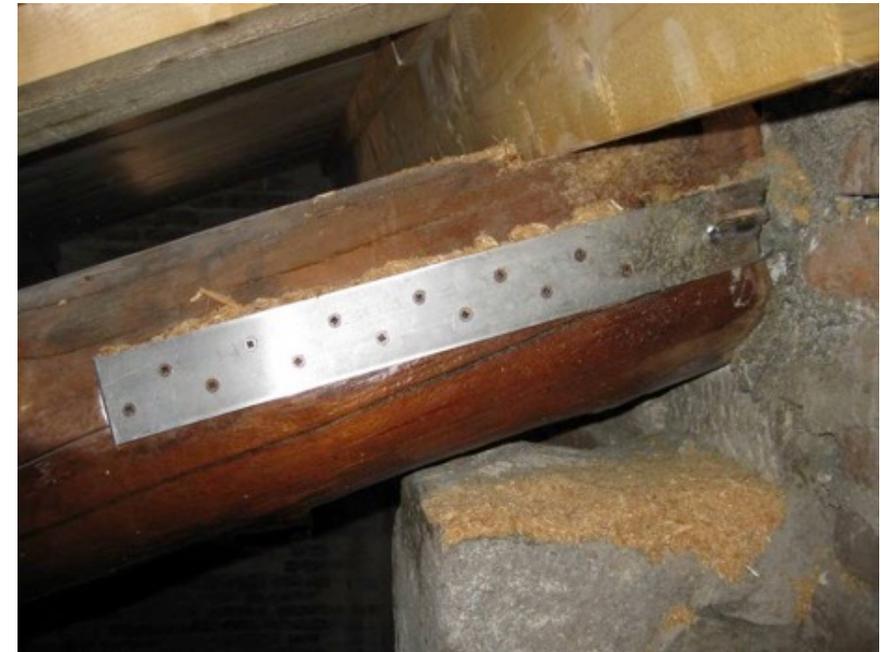
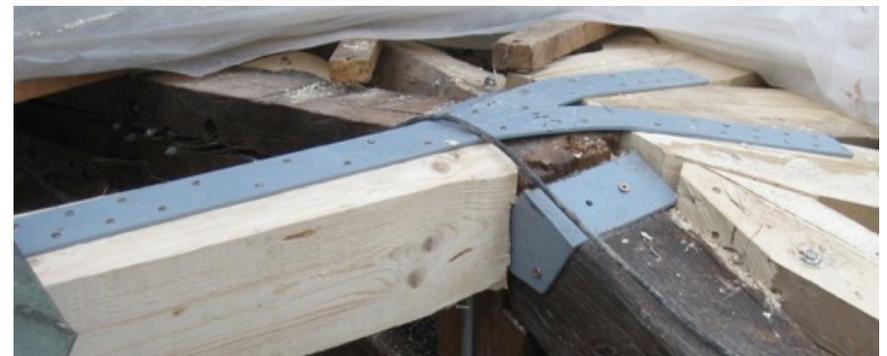
Chiesa di S. Corona (VI)

Controventamento con croci in acciaio inserite all'intradosso

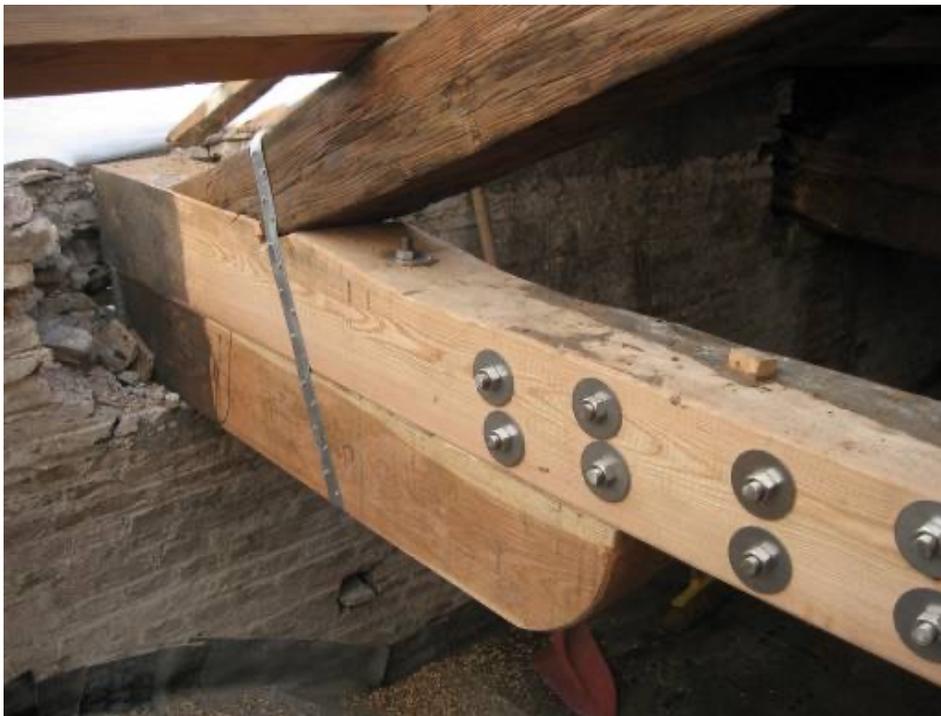
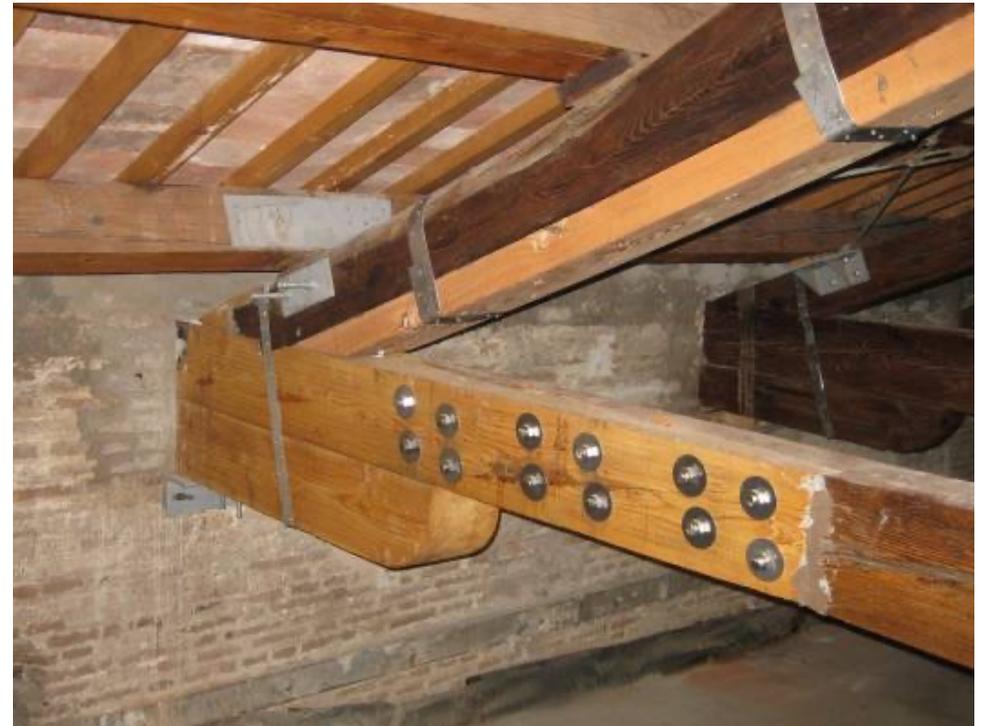
Chiesa di S. Corona (VI)

Protesi teste di capriate degradate

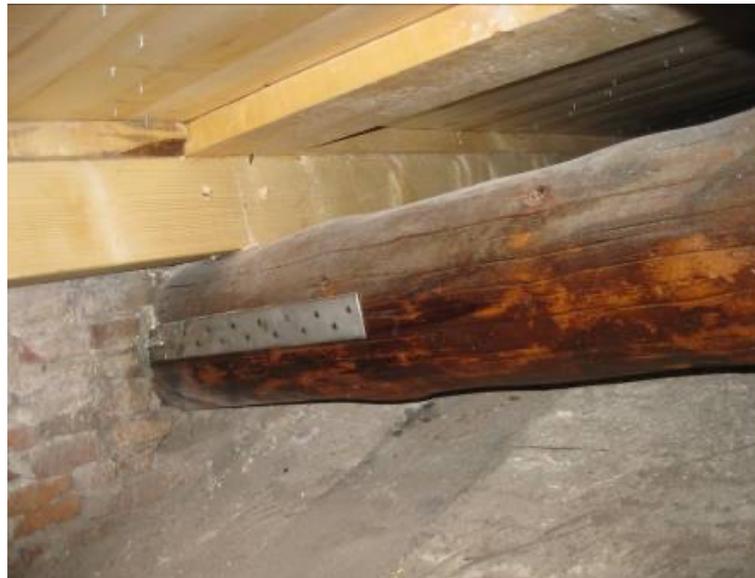
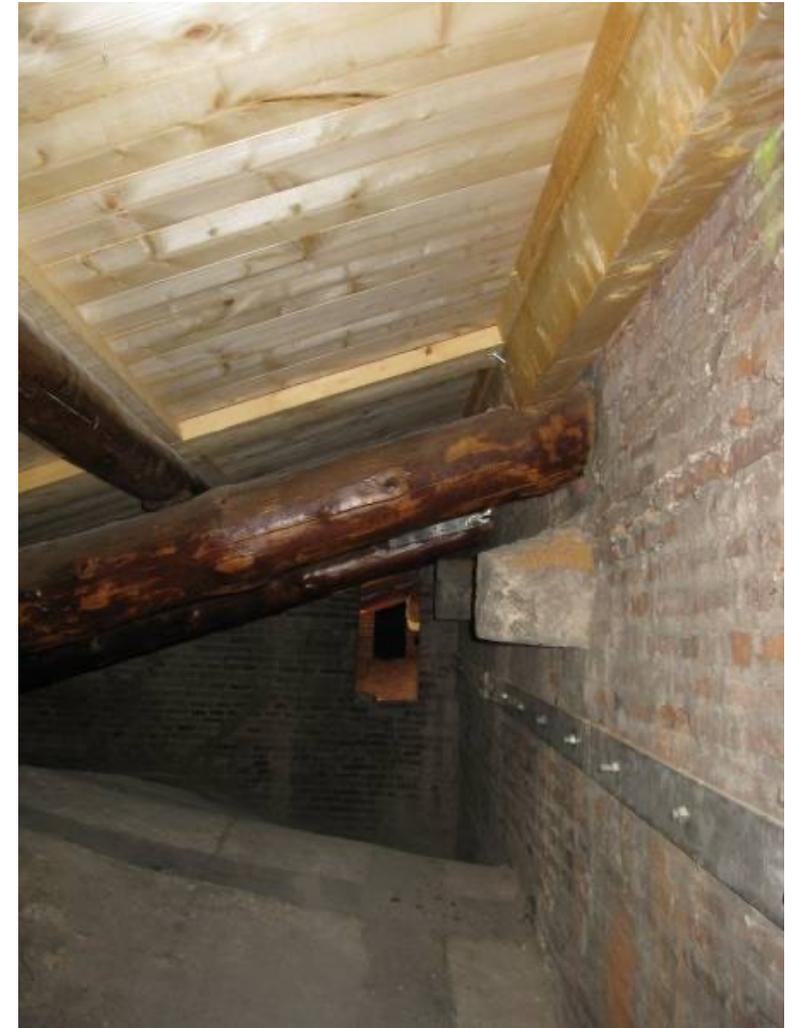
Chiesa di S. Corona (VI)

- Controventamento con tavolato e nastri forati
- Irrigidimento orditura secondaria con tavoloni fissati con viti
- Ancoraggi alle murature

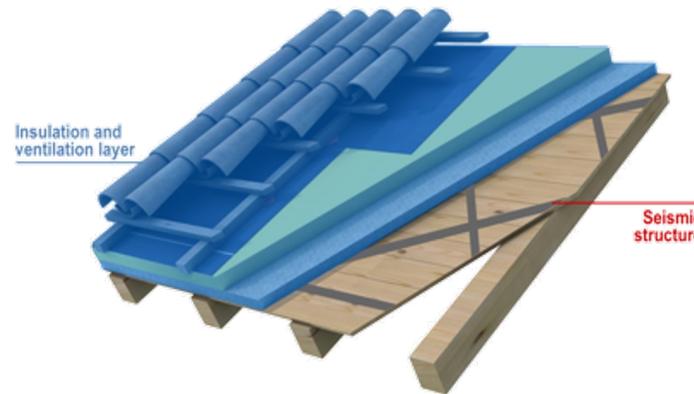
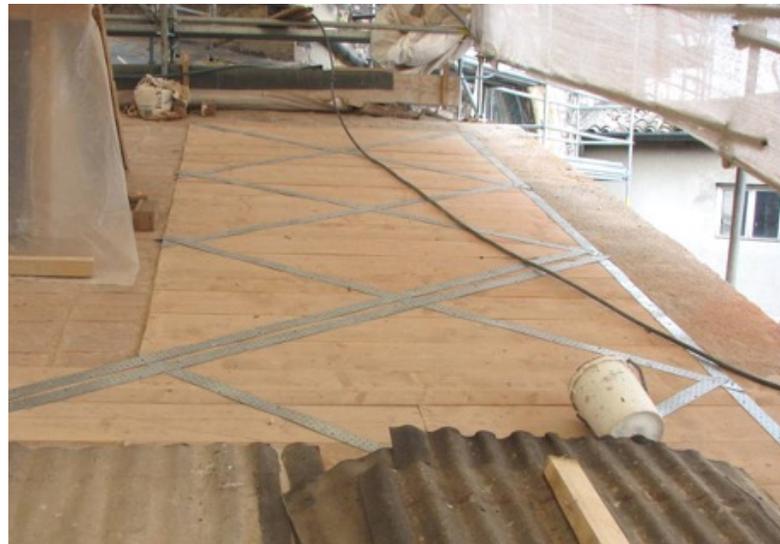
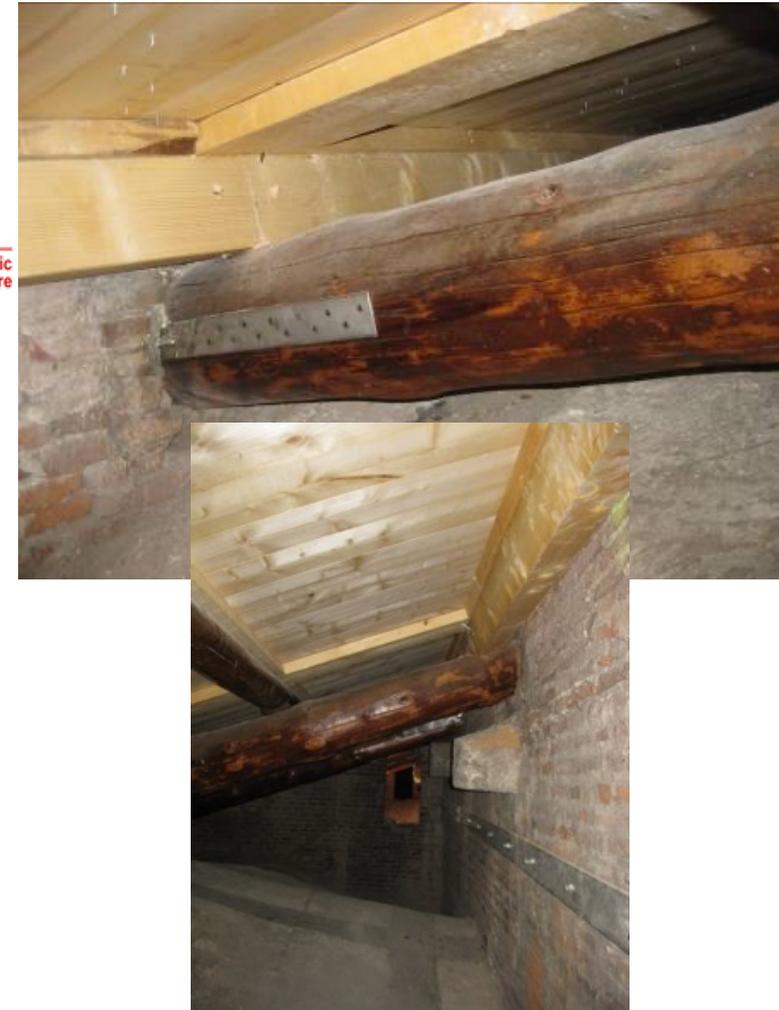
- Controventamento con tavolato e nastri forati
- Irrigidimento orditura secondaria con tavoloni e viti
- Ancoraggi alle murature
