Sperimentazione delle Linee Guida per i ponti esistenti

Il degrado delle opere e le attività di ispezione

Maria Rosaria Pecce
Università di Napoli Federico II

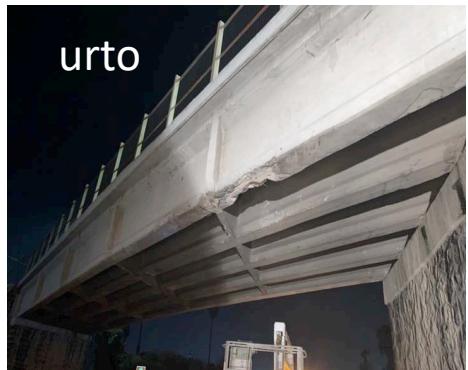
sintomi

deformazioni elevate, fessurazione

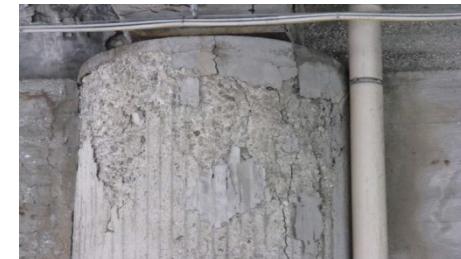
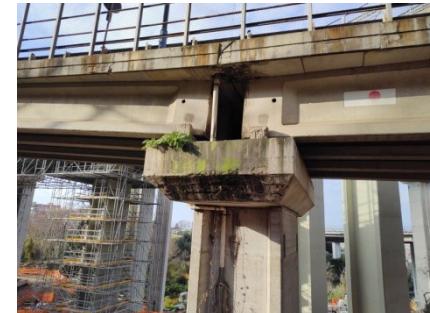
sintomi

macchie di umidità, distacco coprifero, fessurazione

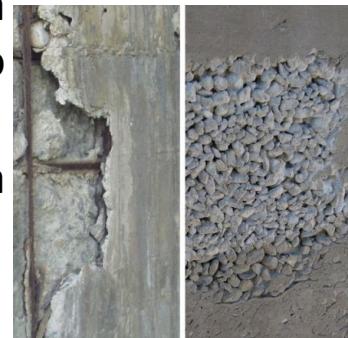
I vuoti nei giunti di malta non sempre favoriscono la corrosione
E' necessaria la presenza di acqua

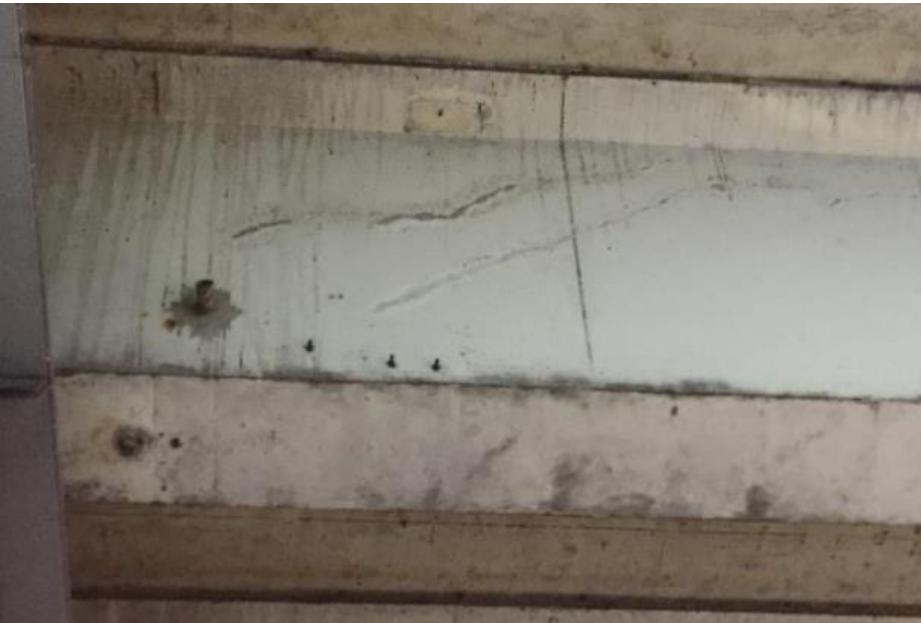
Fessura per sollecitazione da taglio

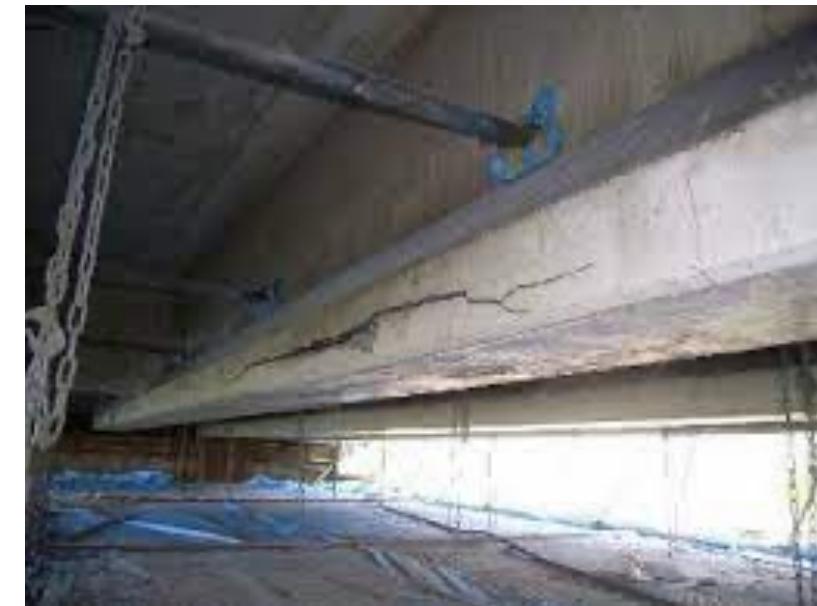
Fessura per corrosione

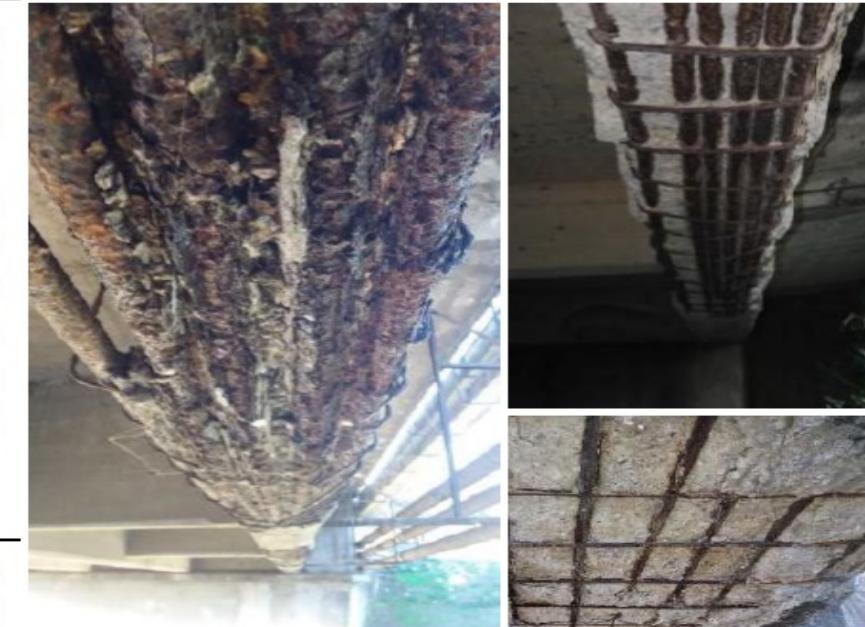
Armatura ossidata e/o corrosa

A causa della mancanza o della carenza di uno strato di ricoprimento in calcestruzzo adeguato, le armature in acciaio, a contatto con agenti aggressivi esterni, appaiono ossidate o corrose. Nei casi più gravi l'evoluzione del fenomeno può provocare la riduzione della sezione resistente.

Oltre che per il fenomeno di carbonatazione, l'ossidazione e/o la corrosione delle armature esposte sono causate dal contatto con l'aria e facilitate dalla presenza di acqua.

Il fenomeno è visibile laddove sono presenti distacchi di copriferro ed è maggiormente evidente in corrispondenza di vespai. Fasi anteriori del degrado sono eventuali lesioni in corrispondenza delle barre di armatura, la cui evoluzione potrebbe provocare il completo distacco di copriferro e la conseguente esposizione delle barre stesse. L'armatura ossidata e/o corrosa non si deve confondere con le staffe scoperte e/o ossidate, fenomeno che si riferisce specificatamente alle armature trasversali degli elementi, laddove esse siano presenti e ben distinguibili da quelle longitudinali.

Estensione k ₁	0,2 (appena presente)	0,5 (~50% superficie)	1 (~tutta la superficie)
Intensità k ₂	0,2 (ossidata)	0,5 (Intaccata la sezione della barra)	1 (Corrosa con diminuz. di sezione)

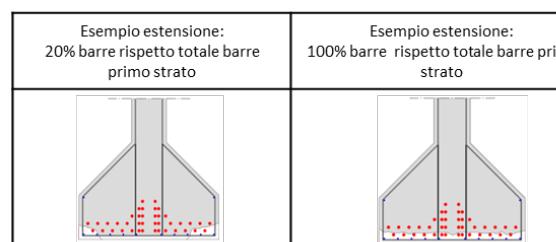
N° difetto: c.a./c.a.p._6

In fase di propagazione della corrosione, a seguito della fase di innescio, nelle armature longitudinali, il livello di intensità del difetto può essere qualitativamente valutato tramite l'osservazione di segni di degrado superficiali, quali la formazione di fessure da splitting nel copriferro (che seguono lo sviluppo longitudinale delle armature e dovute all'espansione volumetrica indotta dalla formazione della ruggine), il distacco del copriferro (correlato a perdite di sezione trasversale delle armature maggiori e più estese), l'esposizione diretta delle armature longitudinali all'ambiente esterno che corrisponde a elevate velocità di corrosione e perdite evidenti di sezione trasversale. Il livello di estensione dipende dal rapporto fra il contributo resistente fornito dall'armatura corrosa rispetto all'armatura totale nella medesima sezione. Qualora la conoscenza dei dettagli di armatura non sia sufficiente a definire la percentuale di armatura corrosa rispetto al totale, si assuma il livello di estensione massimo. La posizione del difetto contribuisce alla definizione della gravità del difetto nei riguardi della capacità dell'elemento strutturale e deve essere tenuta in conto assegnando un diverso valore di G. La posizione 1 si riferisce a zone in cui la corrosione dell'armatura può comportare la riduzione della capacità dell'elemento o fenomeni locali di un certo rilievo, la posizione 2 a zone in cui la corrosione dell'armatura non comporta sensibili riduzioni della capacità dell'elemento. In mancanza di conoscenza dei dettagli costruttivi, che permetta di individuare il ruolo dell'armatura si assuma Pos. 1.

L'intensità si misura dal sintomo visibile come danno del calcestruzzo fino a quando la barra non è a vista

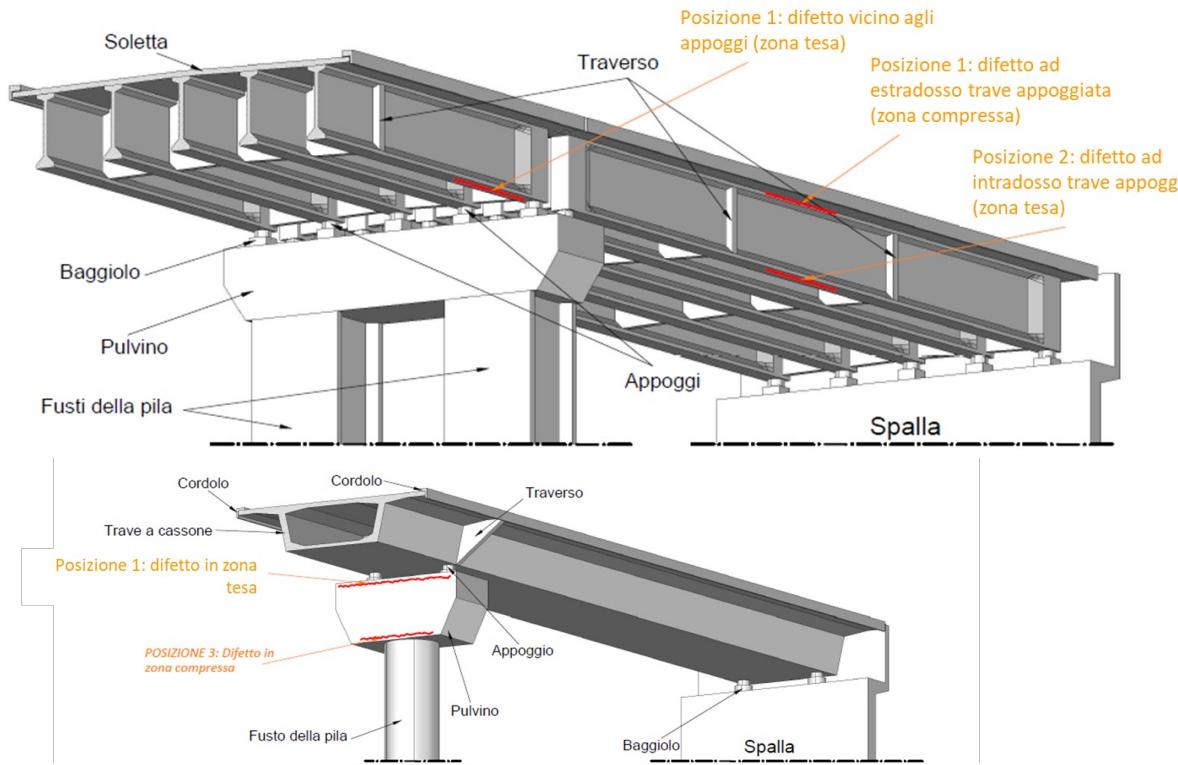
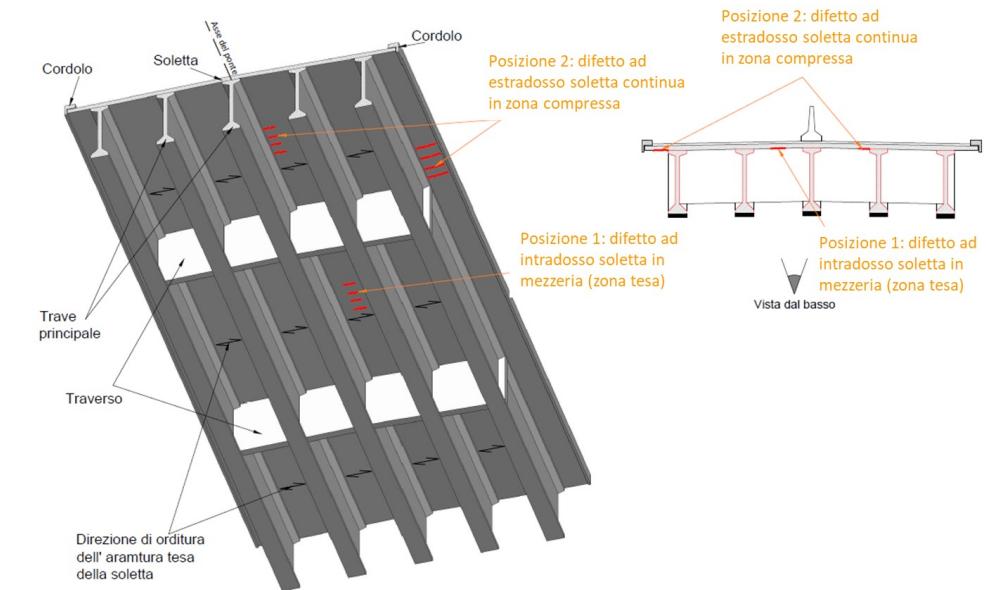
fenomeni corrosivi in fase di propagazione per barre di armatura lenta

La gravità del difetto può dipendere dal suo ruolo nella capacità dello specifico elemento (trave, soletta, pila, ecc...)

E' importante riconoscere il ruolo dell'armatura nella capacità dell'elemento della struttura e potere ridurre la gravità del fenomeno di corrosione, che deve comunque essere bloccato da un intervento di manutenzione ma non influenza in modo sostanziale una verifica di resistenza

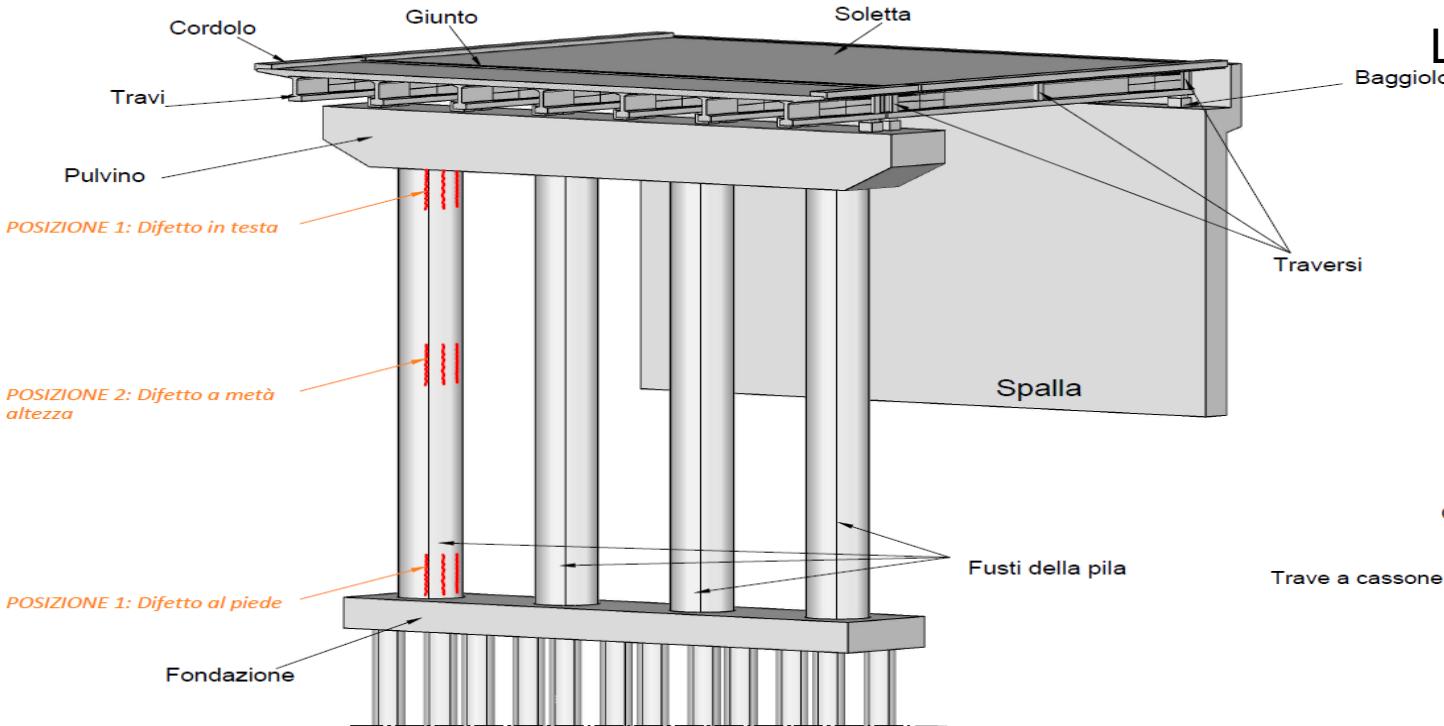
fenomeni corrosivi in fase di propagazione per barre di armatura lenta

L'importanza della posizione dipende anche dallo schema statico

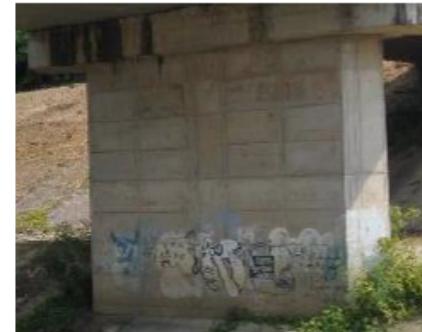
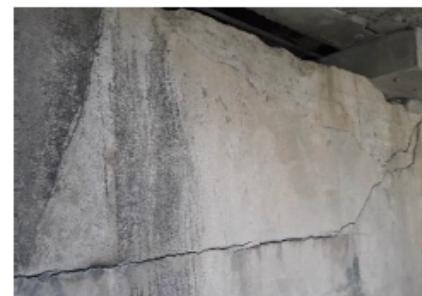
Fessure orizzontali

Si tratta di stati fessurativi con andamento prevalentemente *orizzontale* che compaiono sulle superfici verticali di elementi strutturali quali spalle, pile, pulvini, baggioli e fondazioni.

Le lesioni, in generale, derivano da stati di sollecitazione anomali che portano alla rottura del calcestruzzo nelle sezioni più deboli degli elementi, quali quelle in corrispondenza delle riprese di getto, come nel caso in esame. Tali fessurazioni sono favorite nel caso di quantitativi insufficienti di armatura di collegamento tra getti successivi o da disposizioni di armature con interasse elevato, o anche nel caso di getti di diversa qualità o preparazioni inadeguate delle superfici delle riprese stesse.

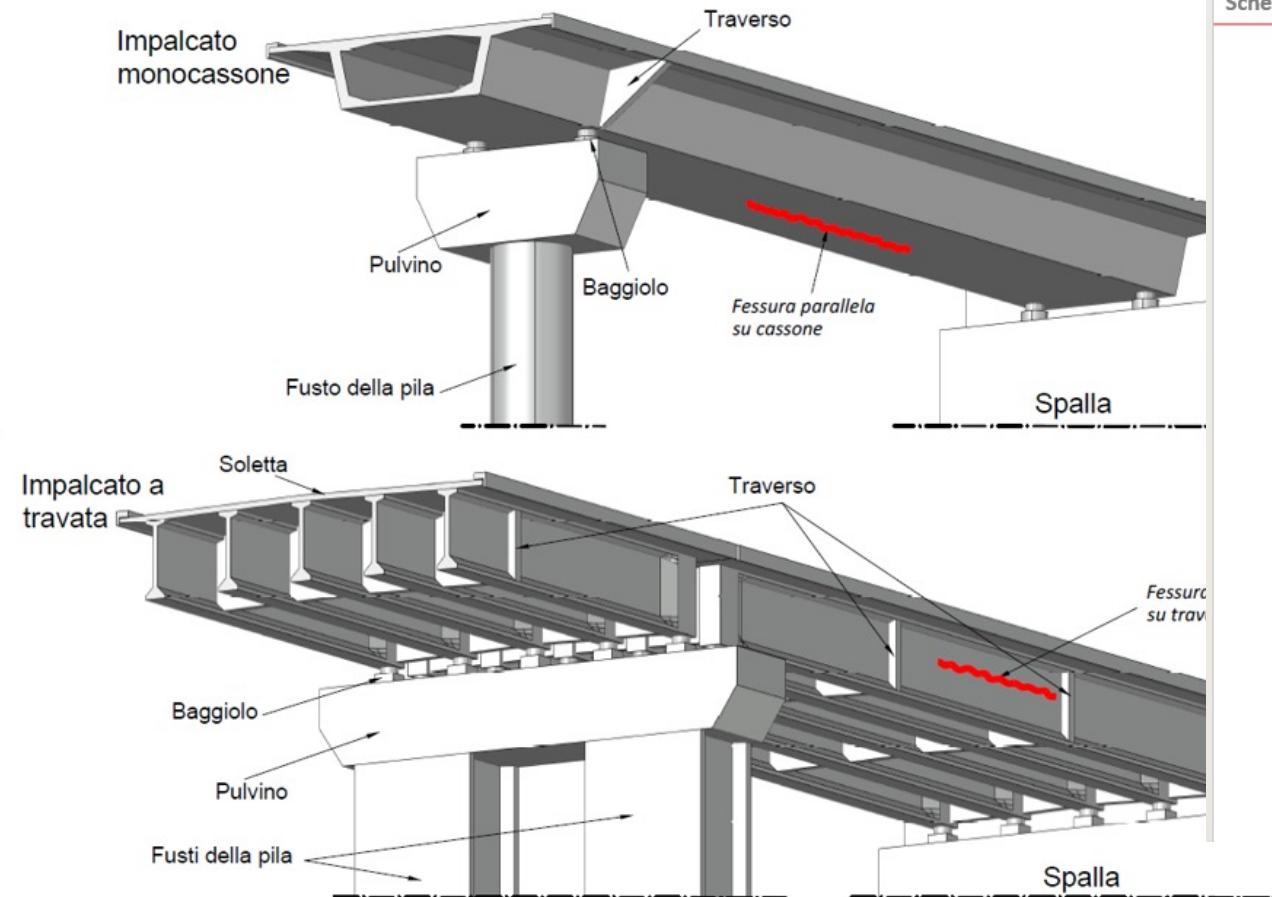
N° difetto: c.a./c.a.p. _18

E' una fessura parallela all'armatura principale

Fessure parallele all'armatura principale

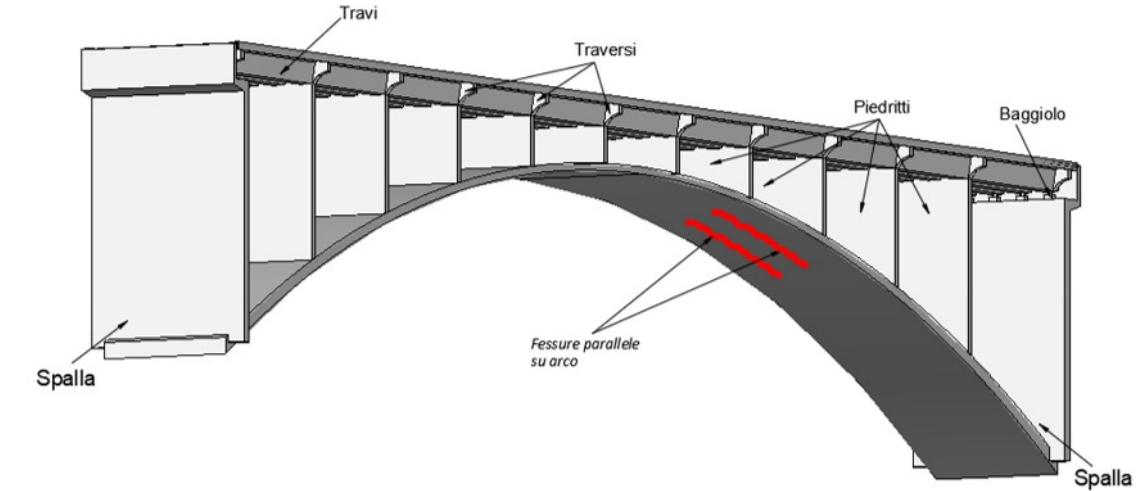
N° difetto: c.a./c.a.p. _18

cause diverse dalla corrosione sono poco probabili

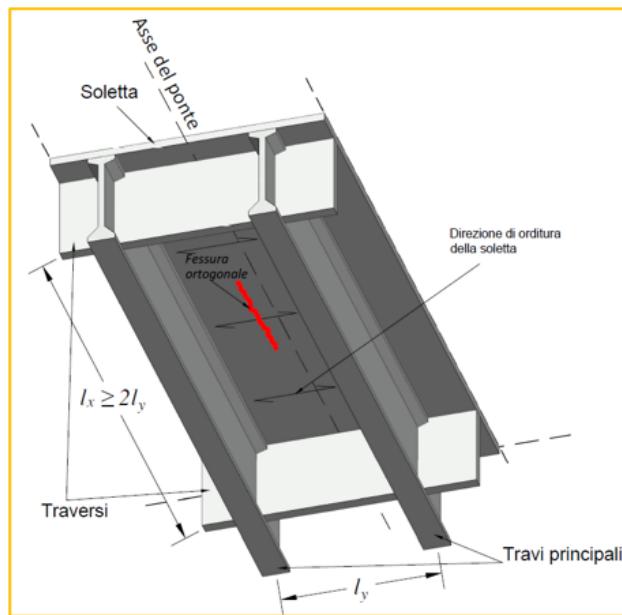
N° difetto: c.a./c.a.p._19

Fessure ortogonali all'armatura principale

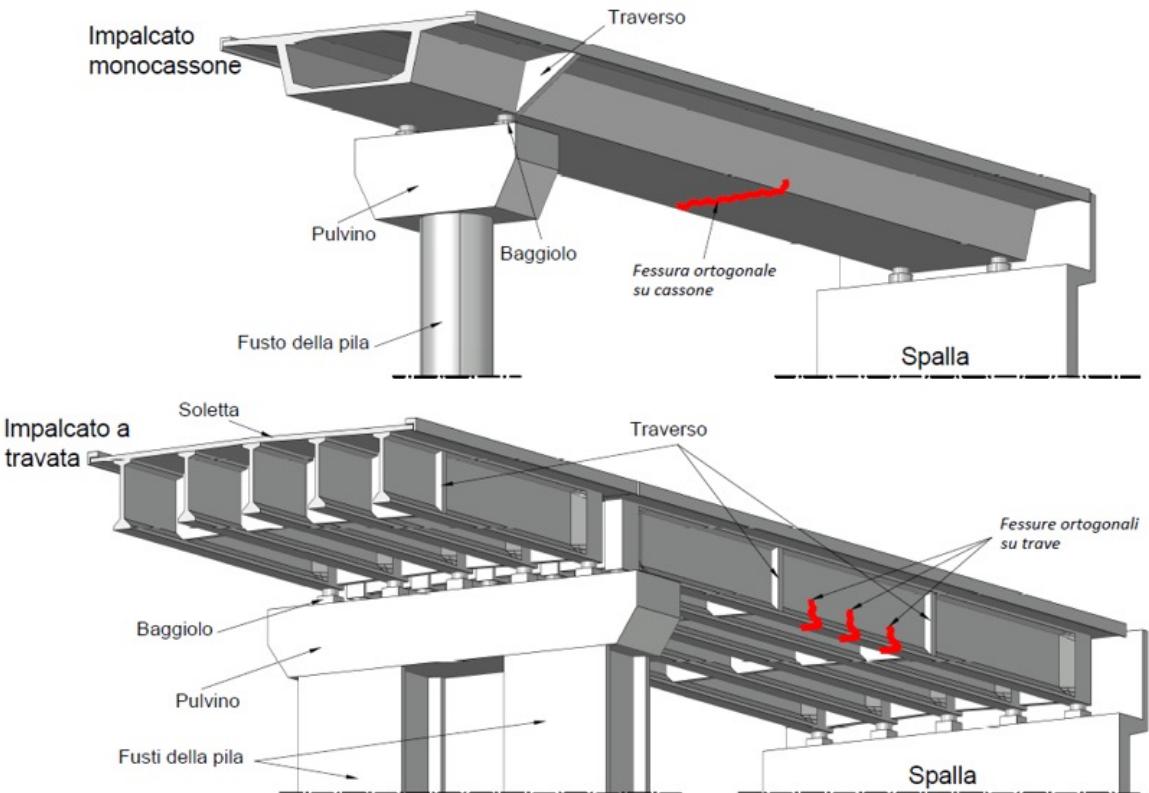
N° difetto: c.a./c.a.p._19

Fessure per flessione

Cause diverse dalla corrosione sono molto probabili soprattutto se il fenomeno riguarda le sezioni più sollecitate

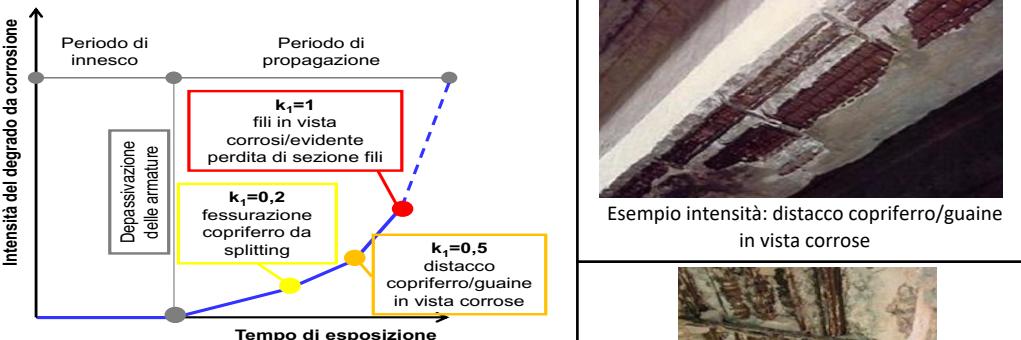
Estensione k_1	0,2	0,5	1
Intensità k_2	0,2 (fessurazione copriferro da splitting)	0,5 (distacco copriferro/guaine in vista corroso)	1 (fili in vista corrosi/evidente perdita di sezione fili)

Esempio intensità: distacco copriferro/guaine in vista corrosi

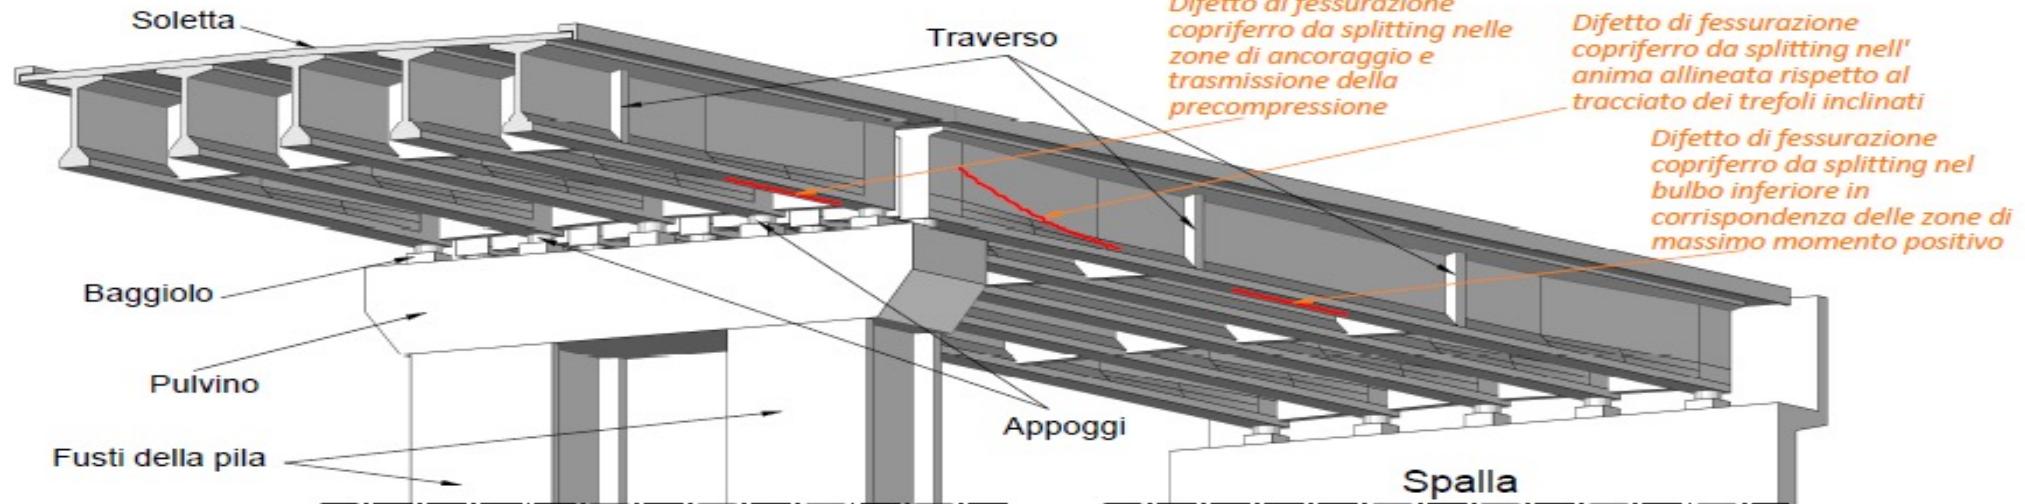
Esempio posizioni critiche del difetto in travi appoggiate

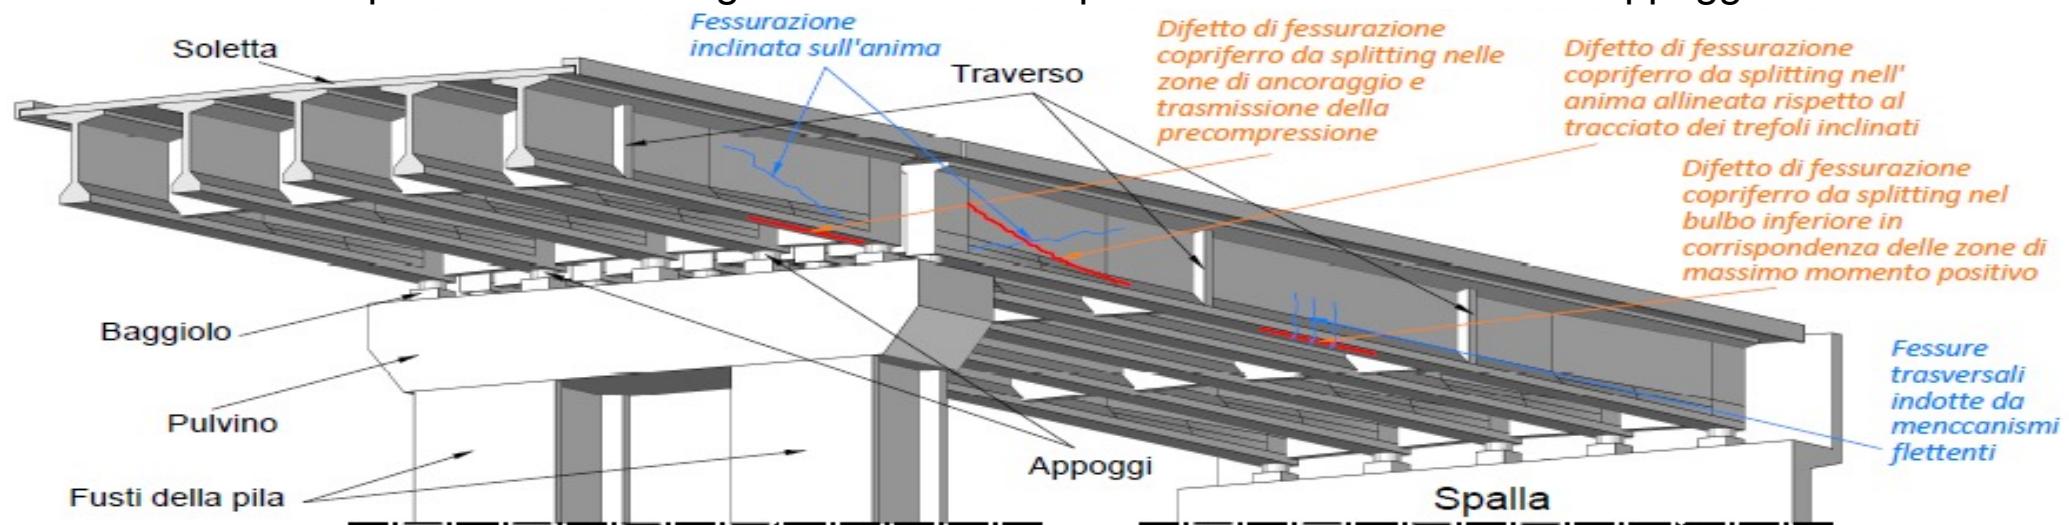
Esempio fenomeni di degrado correlati alla presenza del difetto in travi appoggiate

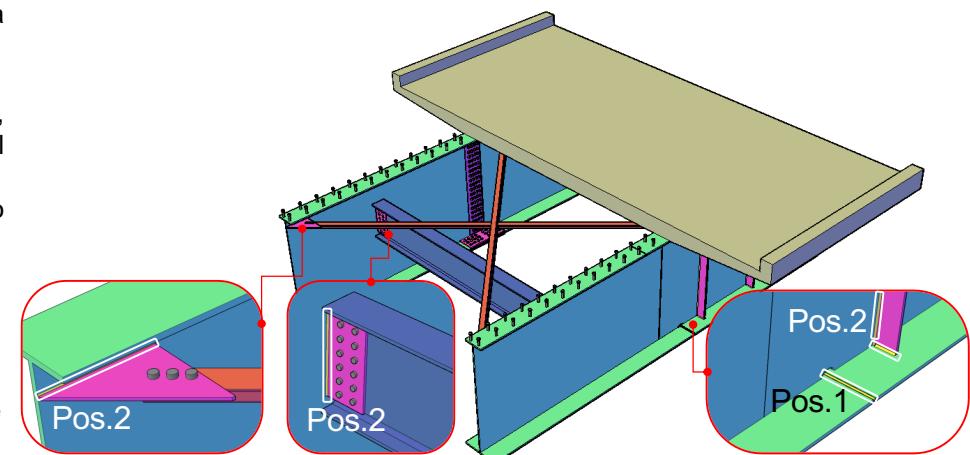
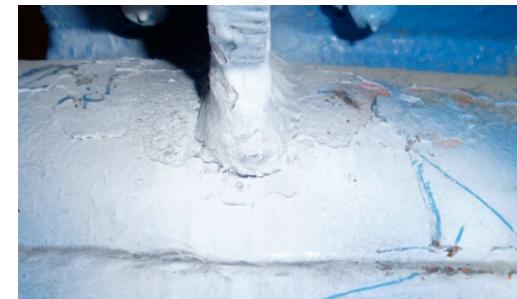
Fonte: PROGETTO RAM – Manuale di ispezione principale (Anas GRUPPO FS ITALIANE)

I difetti, localizzati lungo lo sviluppo dei cordoni di saldatura, risultano particolarmente pericolosi poiché riducono i valori di resistenza e tenacità del giunto saldato e con il tempo possono causare la frattura della saldatura stessa. Essi si manifestano sotto forma di:

- cricche, ossia microlesioni o fessurazioni sui cordoni di saldatura;
- inclusioni di natura solida e gassosa o soffiature superficiali, riconoscibili dalla presenza di piccoli crateri sulla superficie del cordone;
- irregolarità sulle maglie del cordone con evidente variazione del suo profilo per presenza di avallamenti, irregolarità dei bordi, ecc.

L'evoluzione di tali difetti potrebbe comportare la completa **rottura della saldatura**, per cui è bene valutarne l'entità (ad esempio, se sono presenti lesioni passanti dovranno indicarsi come rotture di saldatura). Particolare attenzione deve essere posta in presenza di nodi perché si potrebbe ricadere nel caso di **lesione ai nodi**.

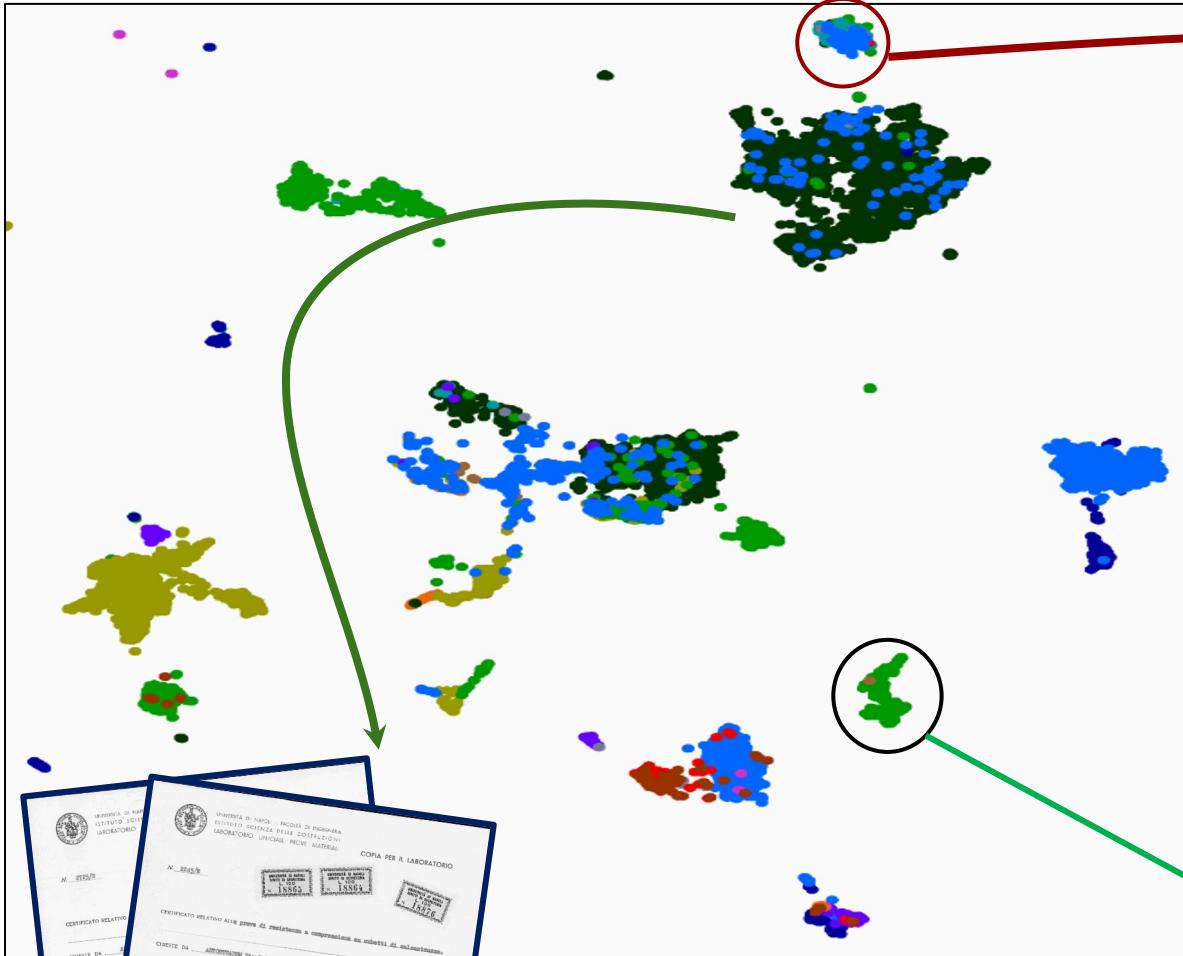
clustering

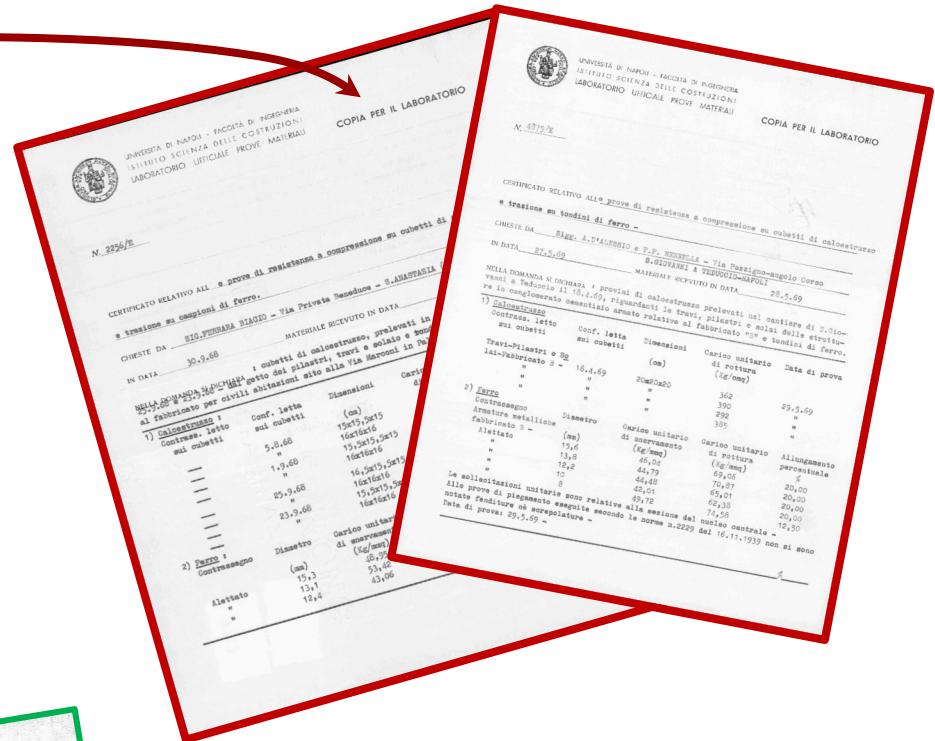
solo calcestruzzo

calcestruzzo e acciaio

poco leggibili

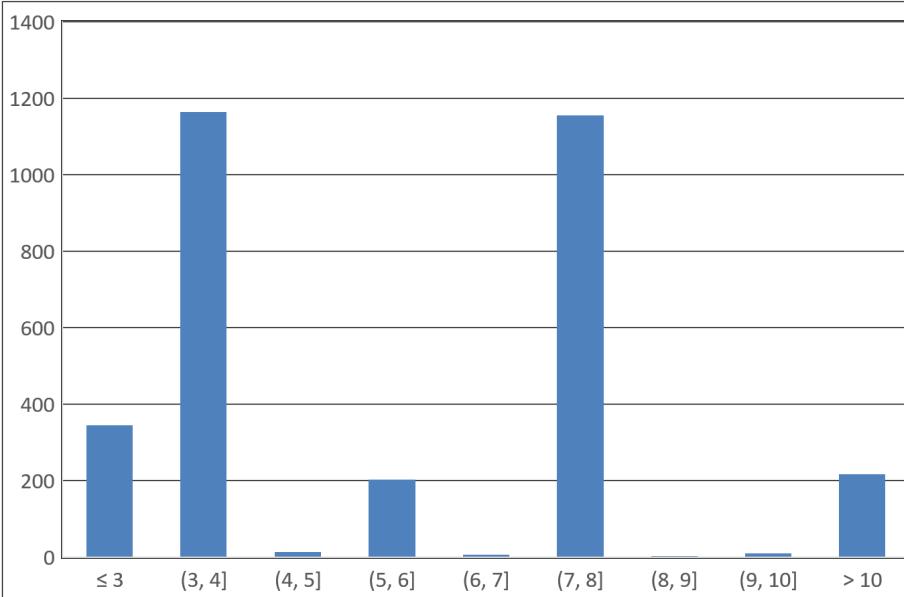
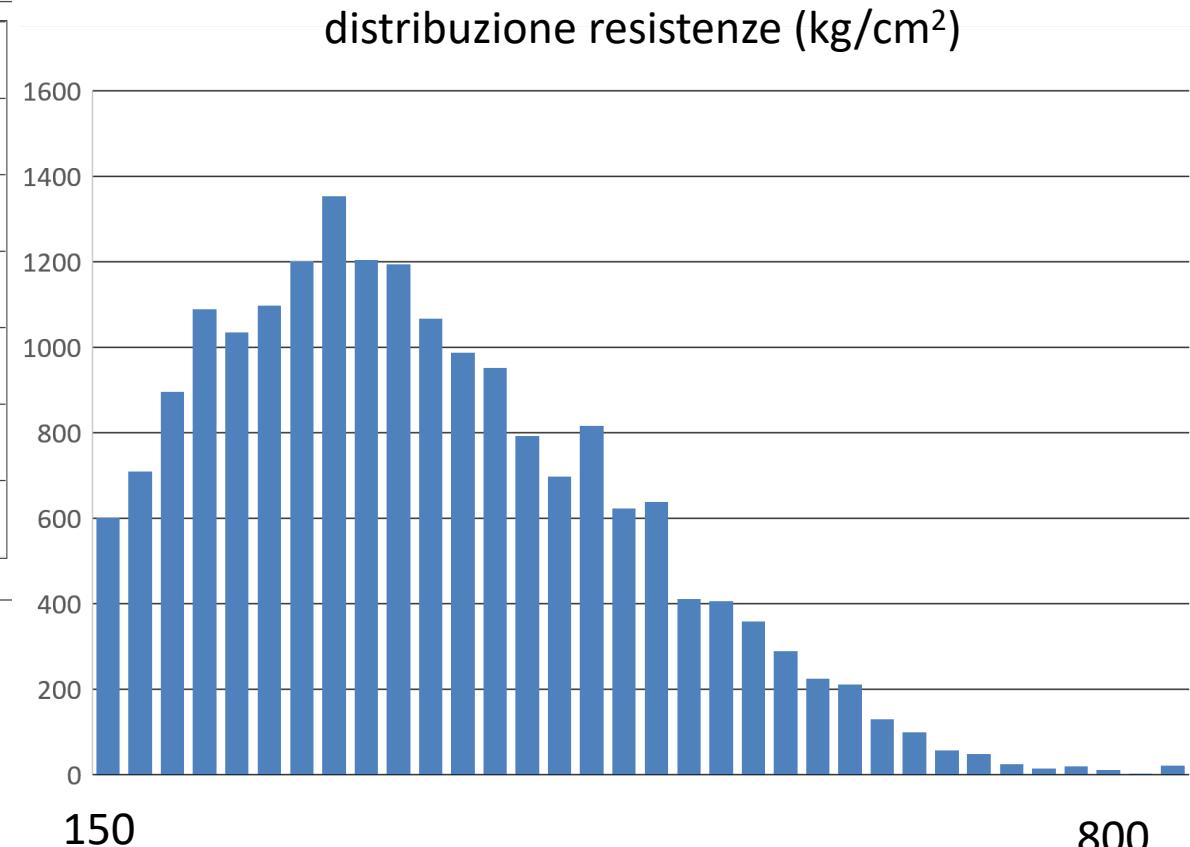
Numero di prove per certificato

anno	numero
1956	8
1961	44
1963	36
1964	834
1965	253
1966	1282
1967	6204
1968	3586
1969	5985
1970	28
1971	53
1972	8
1973	539
1976	4
1980	4
1985	116
1987	2
1990	24
1991	184
1992	4
2002	4
TOTALE	19202

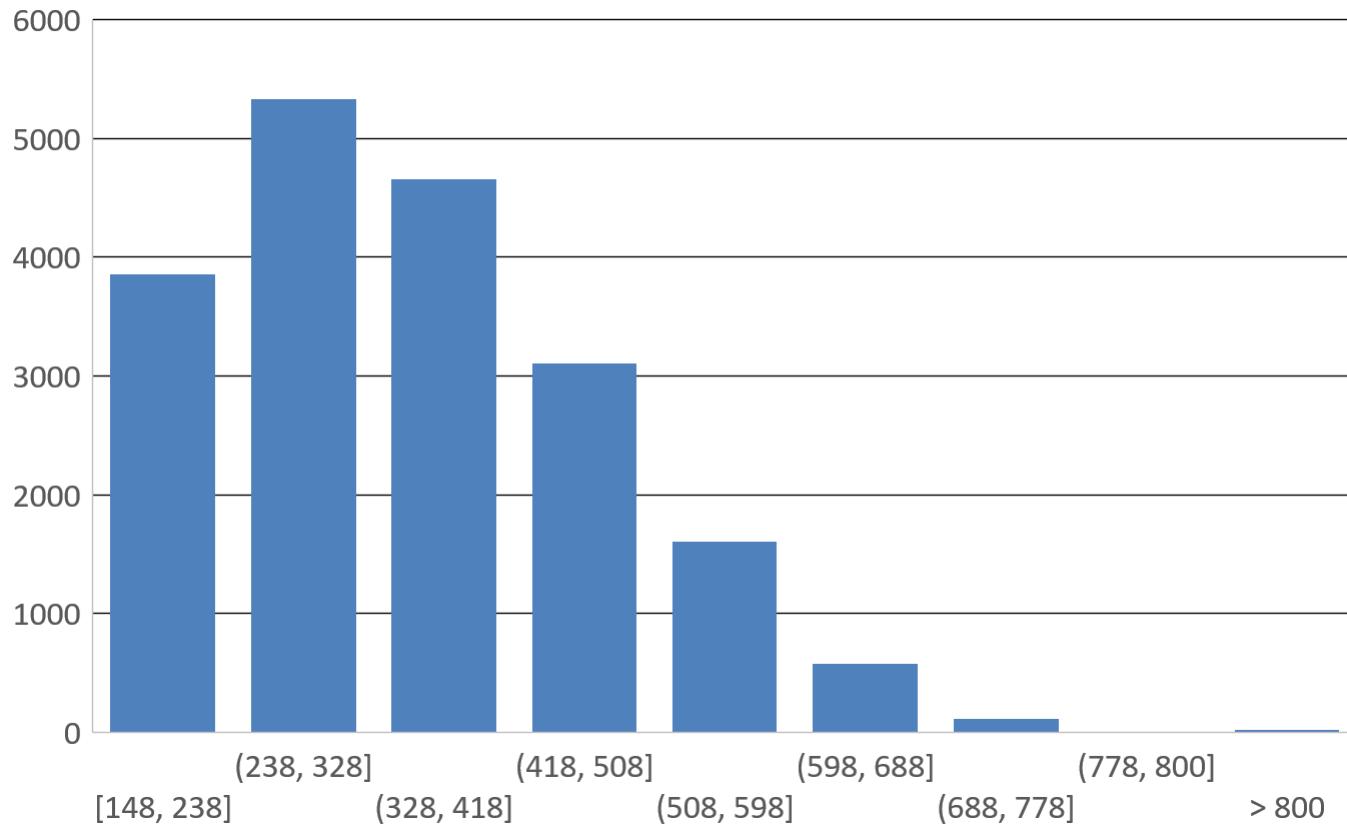
calcestruzzo

distribuzione resistenze (kg/cm^2)

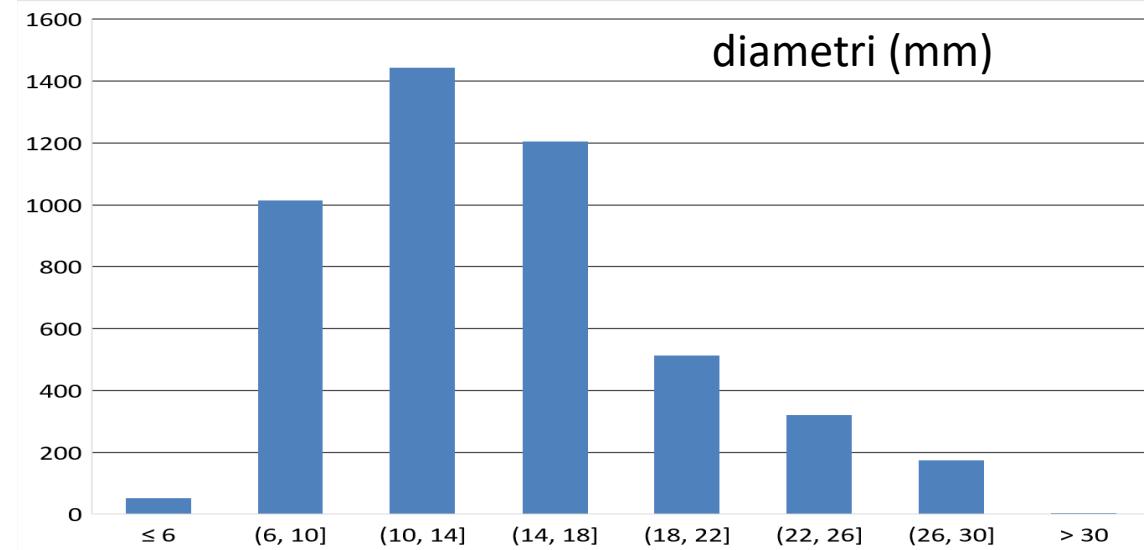
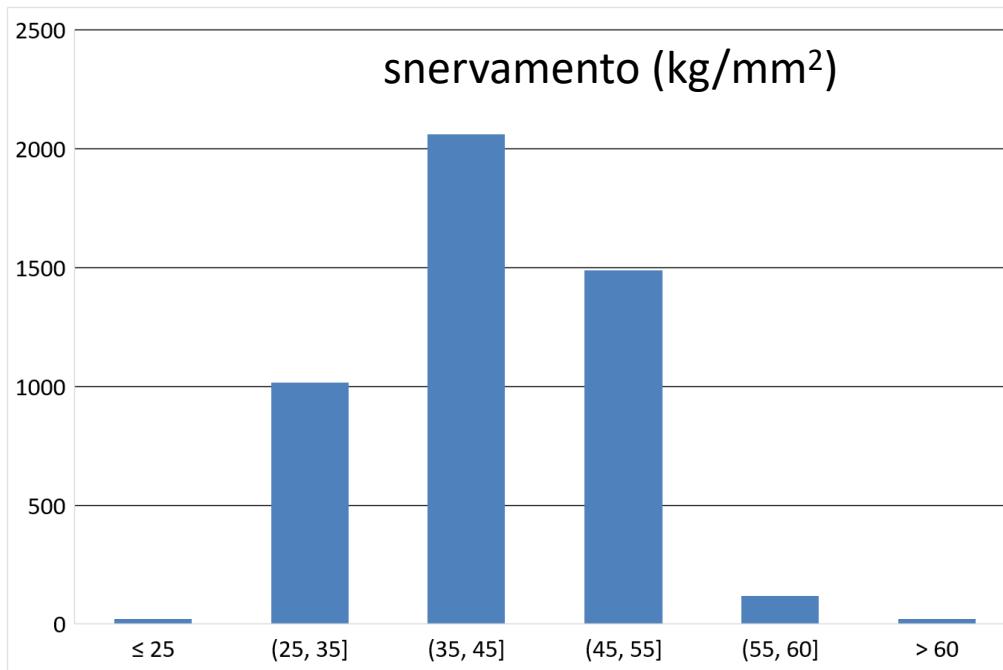
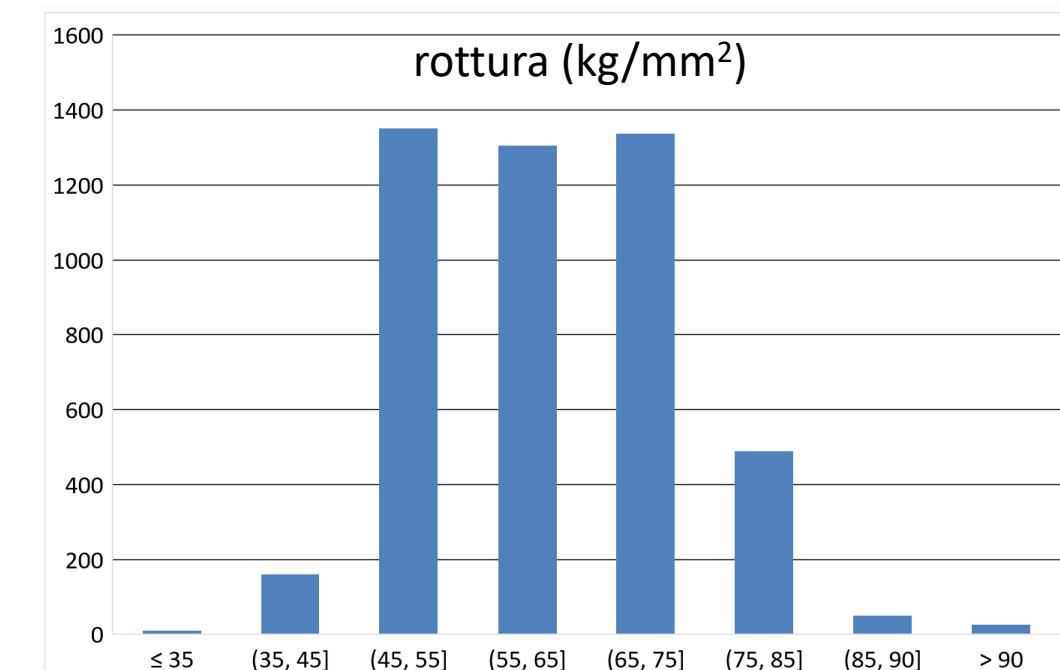
anno	numero
1965	148
1967	1408
1969	1723
1961	212
1964	215
1963	141
1991	14
1968	412
1966	368
1960	54
1956	24
TOTALE	4719

acciaio
