La sperimentazione delle Linee Guida per i ponti esistenti

Accordo tra il CSLLPP ed il Consorzio ReLUIS
attuativo dei DM 578/2020 e DM 204/2022

Selle Gerber

Task 4.4 – SELLE GERBER

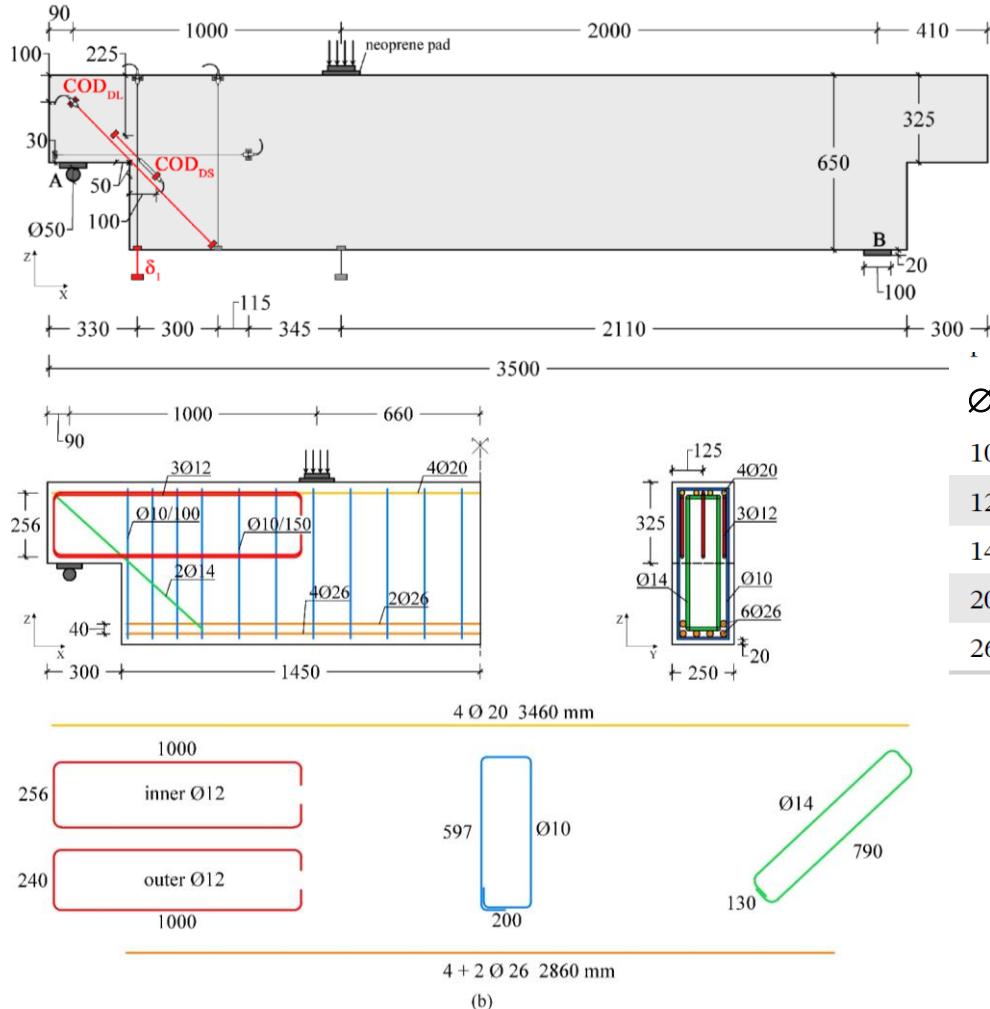
Blind test: armatura nota, nessun danno

$$f_{cc,av} = 58.6 \text{ MPa}$$

$$f_{ct,sp,av} = 3.7 \text{ MPa}$$

Steel B450C

- Load versus COD curves of all the displacement transducers (Figure 1a);
- Load versus vertical displacement (δ) curves of the two wire deformometers (Figure 1a);
- Crack patterns at different load stages: 160, 270, 370, and 495 kN and failure, that correspond to the loads at which the experimental test was stopped.

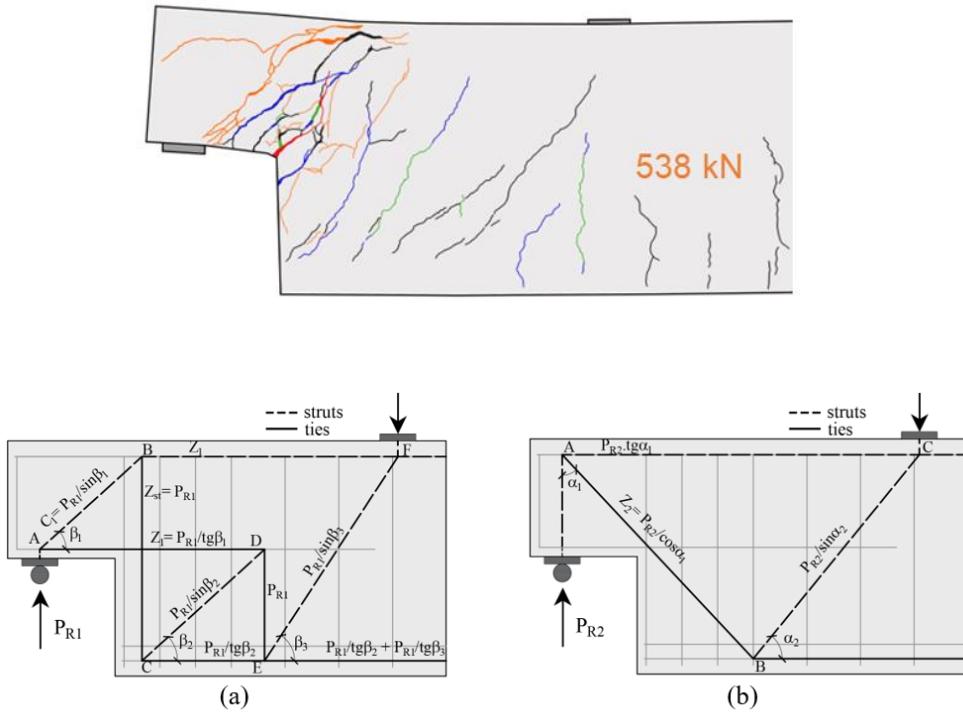
Figura 3-4. Modelli tiranti e puntoni adottati per la sella di riferimento: modello ortogonale (a) e modello diagonale (b).

$$P_R = \frac{3}{2} (P_{R1} + P_{R2}) \quad (\text{Eq. 3-1})$$

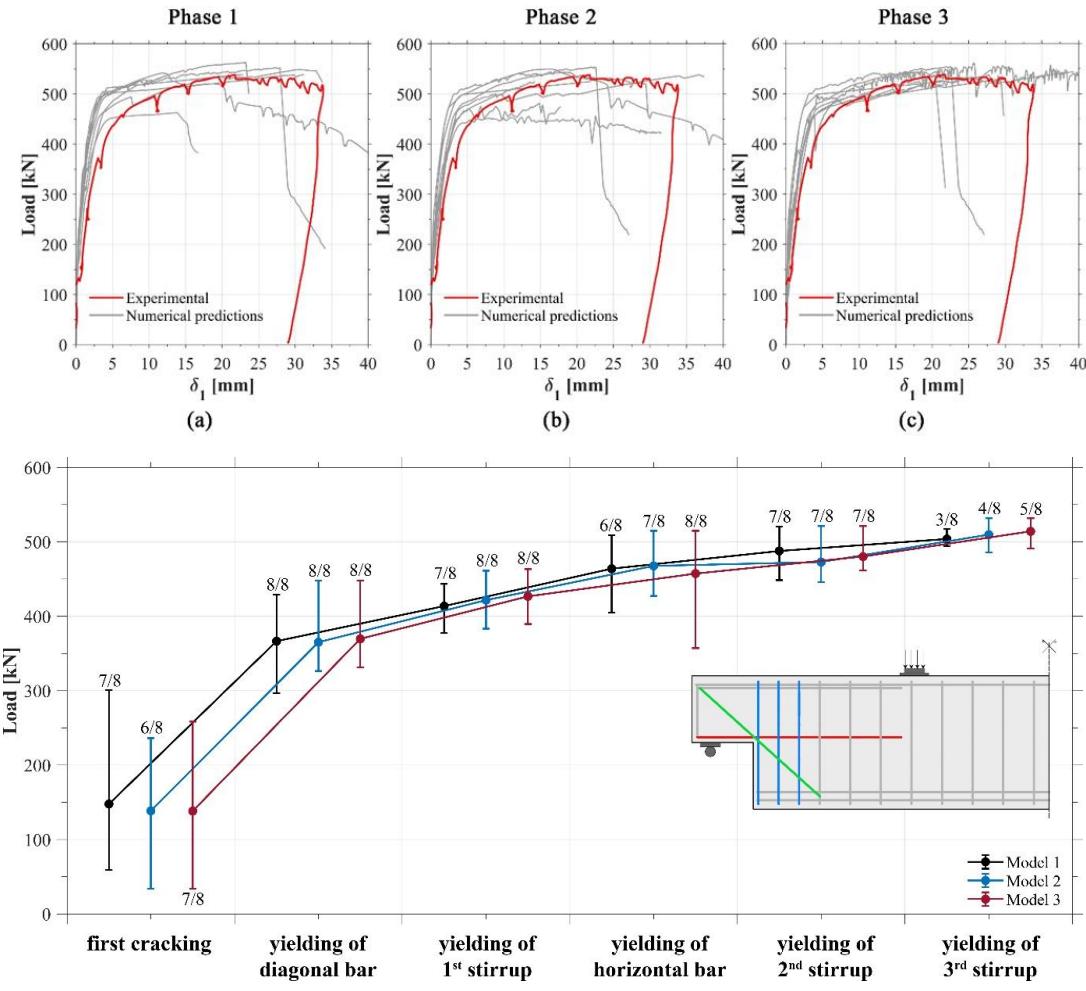
Blind test: calcolo con gli Elementi Finiti

$$E1(V)_j = \frac{V_{\text{num},j} - V_{\text{exp}}}{V_{\text{exp}}}$$

$$E1(V)_{\text{avg}} = \frac{1}{n_{RU}} \sum_{j=1}^{n_{RU}} E1(V)_j$$

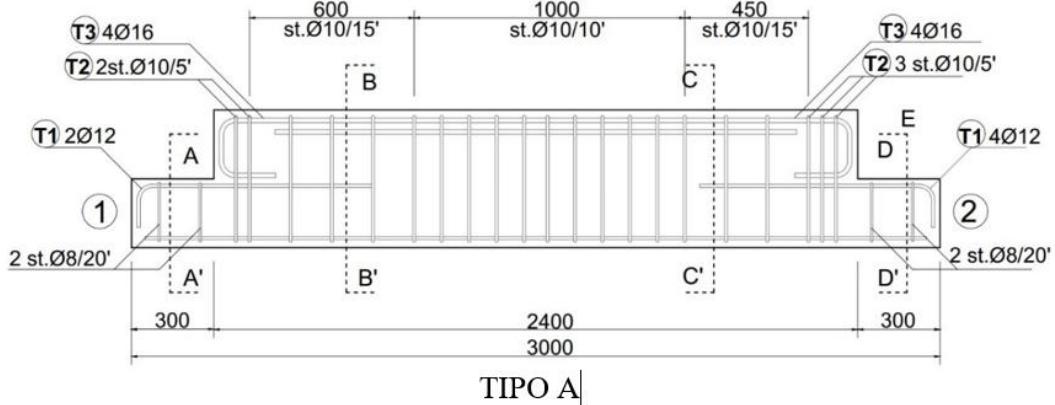
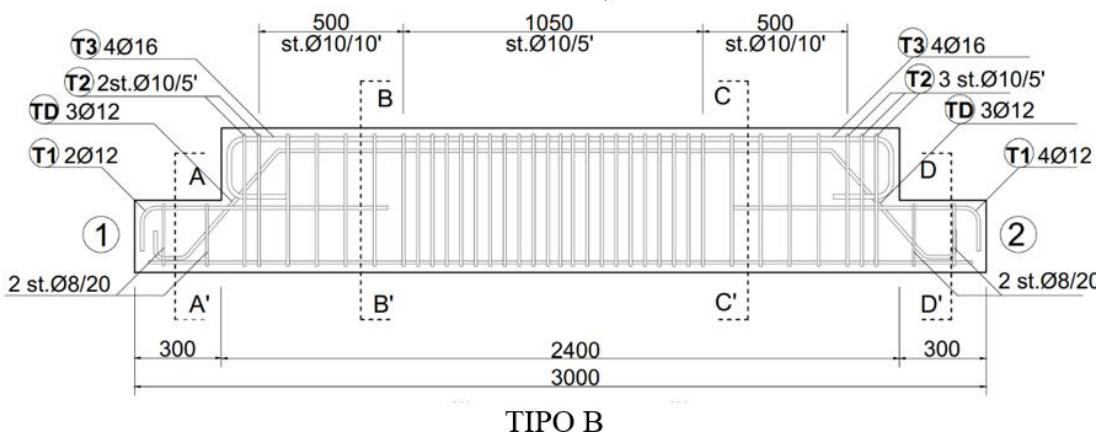
Figura 5-15. Dettagli di geometria e rinforzo dei campioni.

Spessore = 200 mm

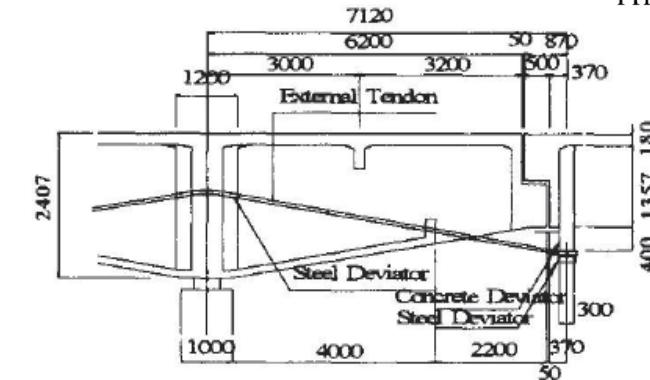
Figura 1-20. Installazione di cavi post-tesi esterni (Hino et al. 1999)

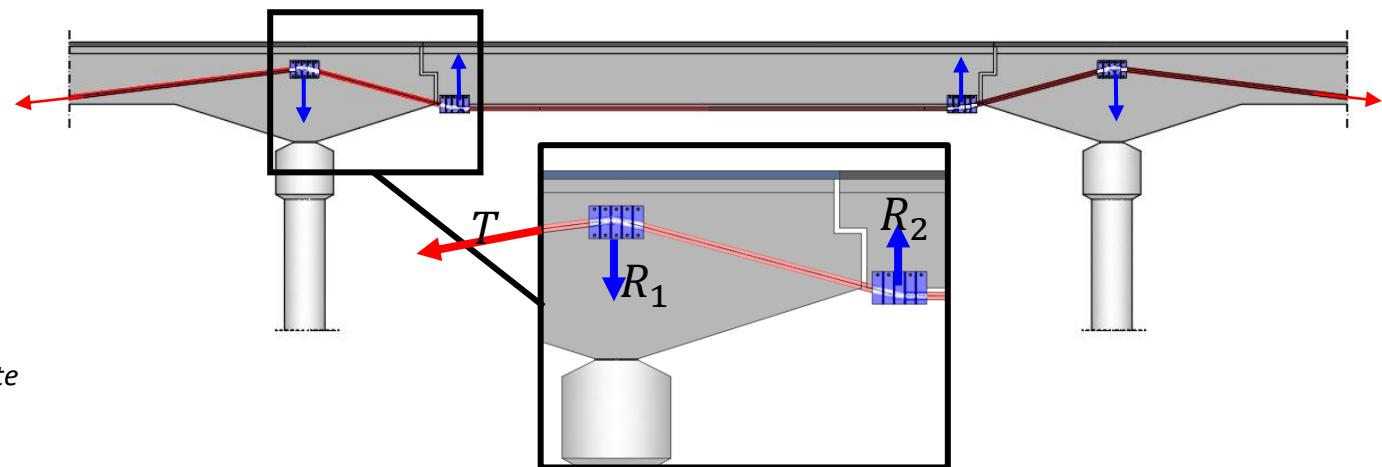
Solidarizzazione/chiusura delle selle

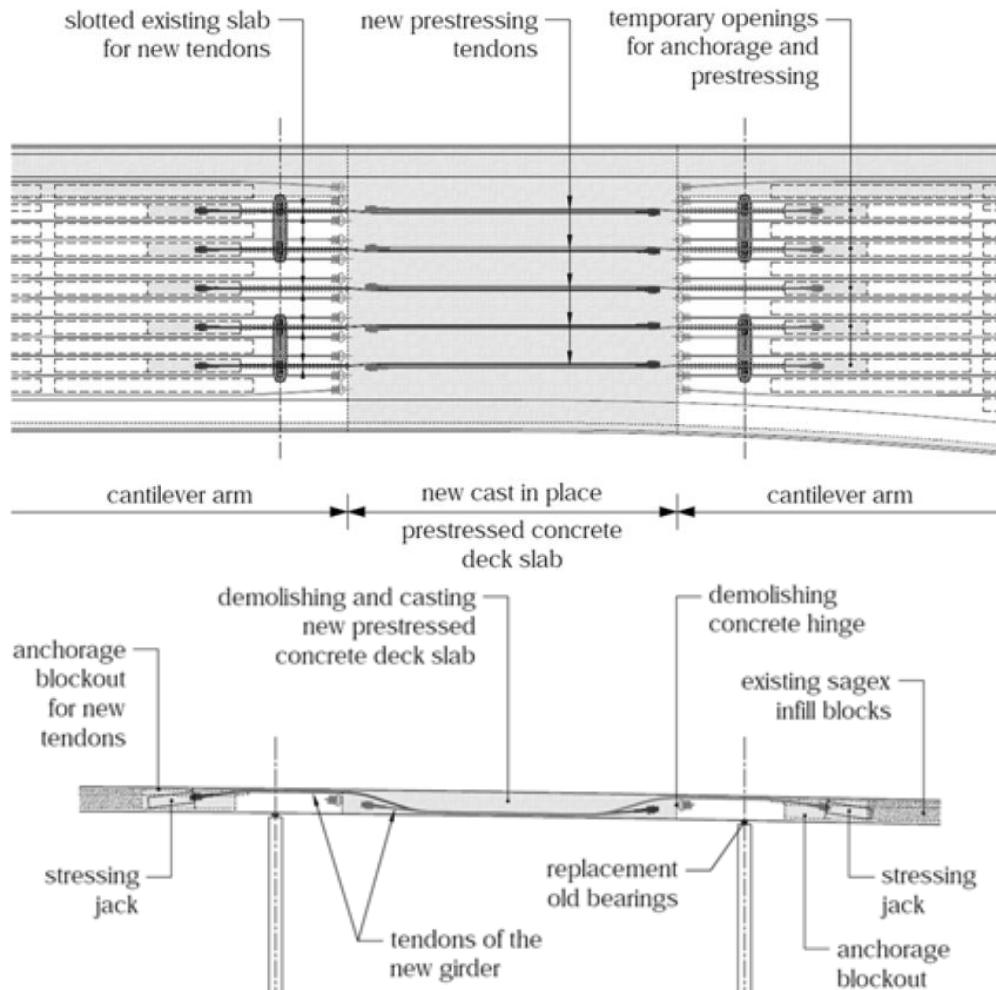
Chiusura di selle Gerber ed inserimento di cavi post-tesi (Kun 2015)

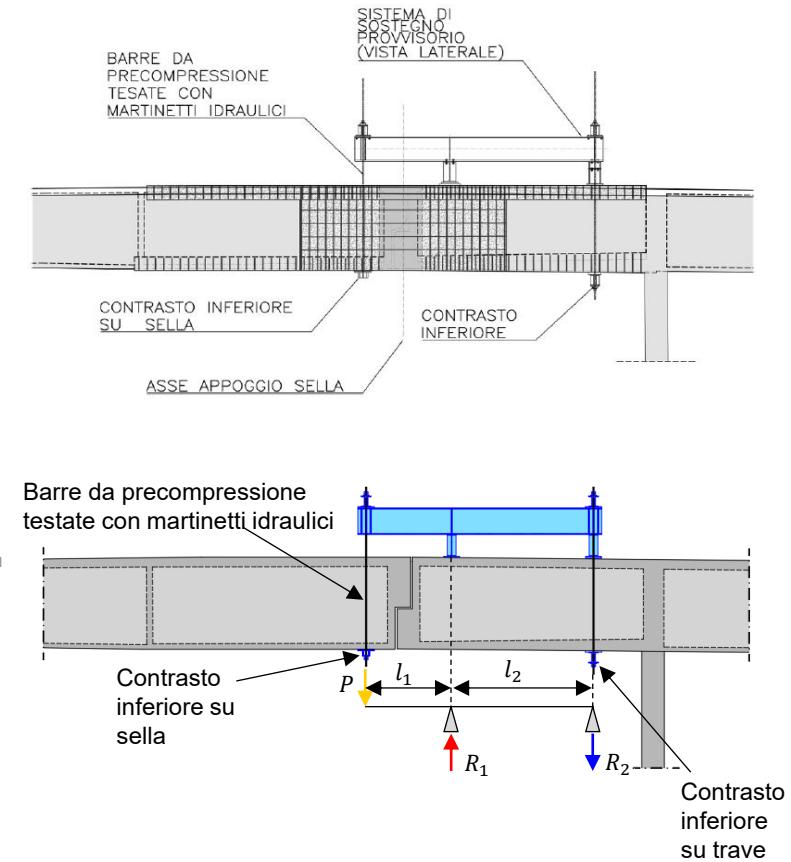
Chiusura di sella Gerber (Morano 2022)

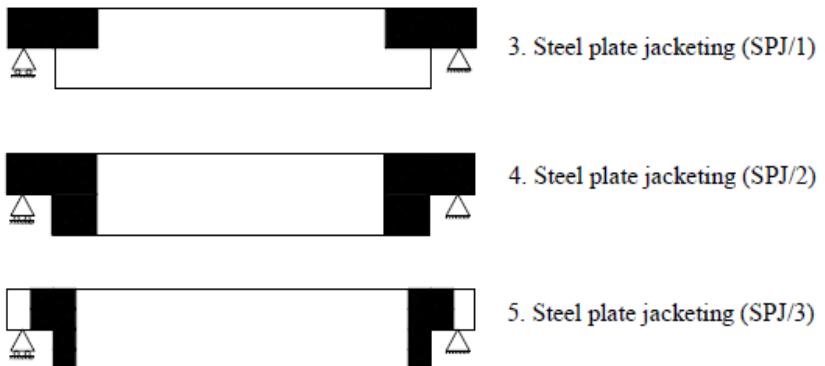
Figura 1-28. Sistemi di rinforzo con placcaggio in acciaio considerati nel programma sperimentale di Taher (2005).

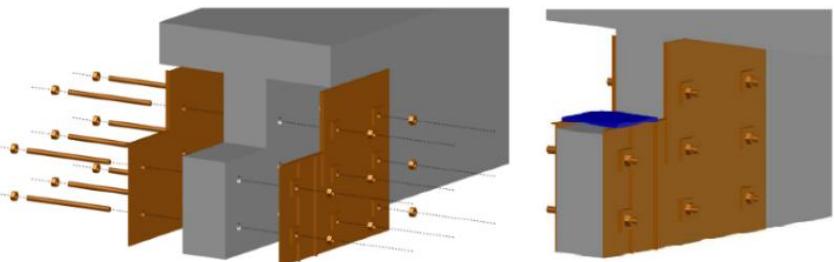
Figura 1-27. Placcaggio esterno con piastre d'acciaio:
vista in sezione (a) vista laterale (b) (Bertagnoli et al. 2023)

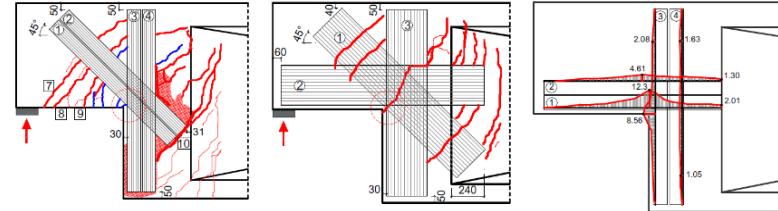
Figura 1-30. Illustrazione schematica dei sistemi di rinforzo provati da Nagy-György et al. (2012)

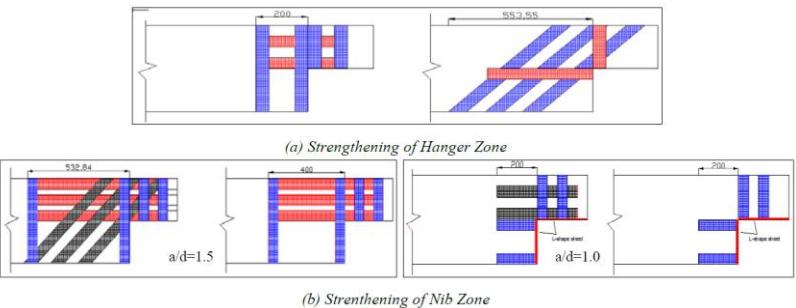
Figura 1-32. Configurazioni di rinforzo in CFRP proposte da Shakir & Abd (2019)

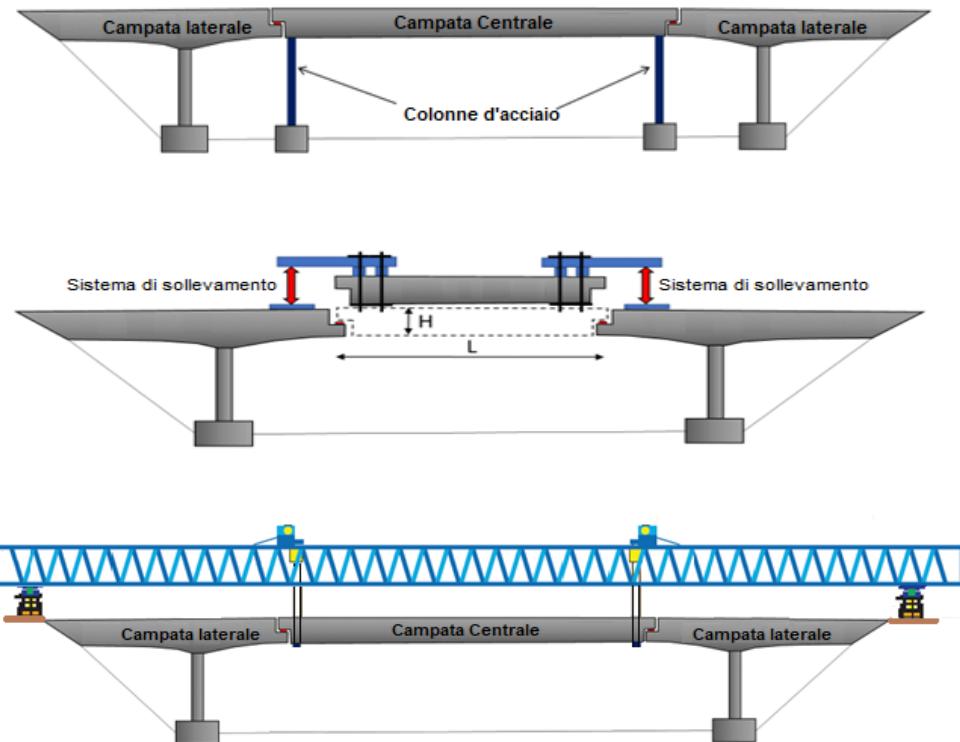
L'impiego del carro di varo presenta alcuni vantaggi:

- Libera completamente lo spazio sottostante, evitando la necessità di una parzializzazione del traffico da parte del gestore della viabilità inferiore;
- Elimina il rischio di urto accidentale degli elementi verticali da parte dei veicoli in transito sulla via sottostante;
- Consente il riutilizzo della struttura di sollevamento su manufatti strutturalmente analoghi nel caso di interventi ripetuti.

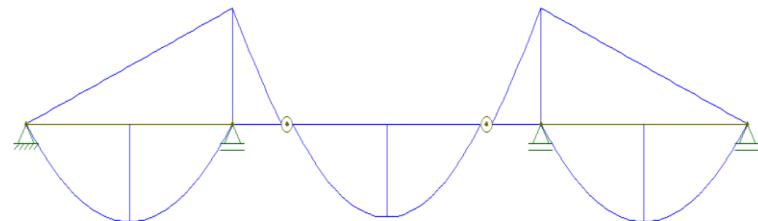
Una soluzione molto attraente consiste nella connessione degli impalcati, in corrispondenza dei giunti Gerber, modificando in questo modo totalmente lo schema statico del ponte cioè passando da una condizione isostatica ad una iperstatica di impalcato continuo su più appoggi

Trave Gerber

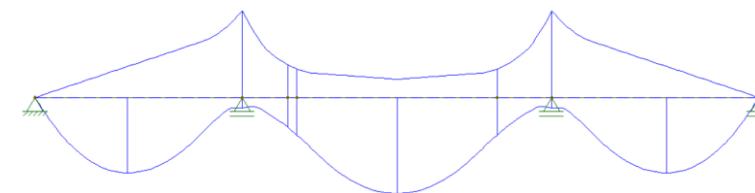
Trave continua

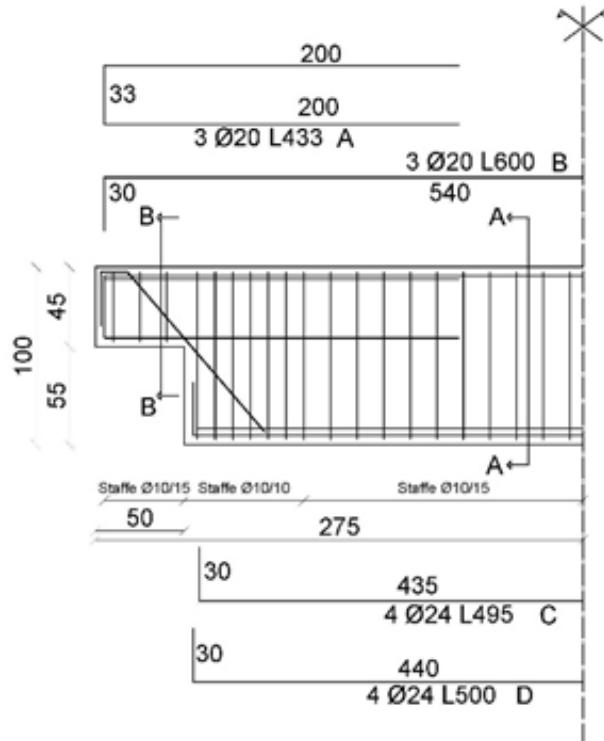
SEZ. Longitudinale

4 travi C50/60 prefabbricate con selle Gerber; due travi appartengono alla tipologia A e due alla tipologia B
La tipologia B si differenzia dalla tipologia A per la presenza delle due barre diagonali, di diametro 12 mm, in prossimità di ciascuna rastremazione.

Tipologia trave	ID Prova/Modello	Descrizione	P _{max} [kN]	P _{max,sperimentale} /P _{max} [%]	Primo elemento in crisi
A1	A1_DX	Non fessurata	444	100%	Prima staffa
	A1_SX	Fessurata da A1_DX	430	103%	Prima staffa
	A1_VT2	FEM VecTor2	459	97%	Prima staffa
	A1_S&T	Strut & Tie	419	106%	Staffe (tirante BE)
B1	B1_DX	Fessurata inizialmente	504	108%	Prima staffa/diagonale
	B1_SX	Fessurata da B1_DX	545	100%	Prima staffa/diagonale
	B1_VT2	FEM VecTor2	578	94%	Prima staffa/diagonale
	B1_S&T	Strut & Tie	533	102%	Prima staffa/diagonale

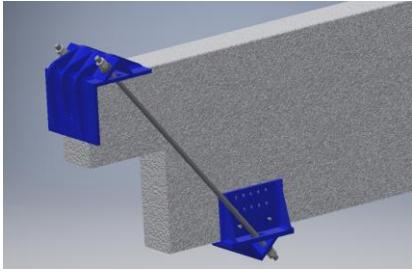
Beam type A2: 2 M30 cl. 8.8

Tipologia trave	ID Prova/Modello	Descrizione	P _{max} [kN]	P _{max,sperimentale/P_{max}} [%]	Primo elemento in crisi
A2	A2_DX	Prefessurata	1287	101%	Puntone orizzontale BC
	A2_SX	Fessurata da A2_DX	1306	100%	Puntone orizzontale BC
	A2_VT2	FEM VecTor2	1340	97%	Puntone orizzontale BC
	A2_S&T	Strut & Tie	1308	100%	Staffe (tirante BE)/puntone orizzontale
B2	B2_DX	Prefessurata	747	102%	Diagonale
	B2_SX	Fessurata da B2_DX	761	100%	Diagonale
	B2_VT2	FEM VecTor2	758	100%	Diagonale interno BE
	B2_S&T	Strut & Tie	649	117%	Staffe (tirante BE)/diagonale

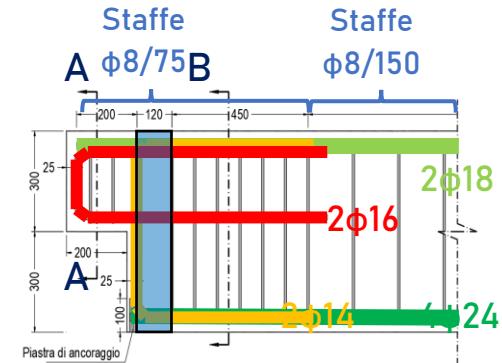
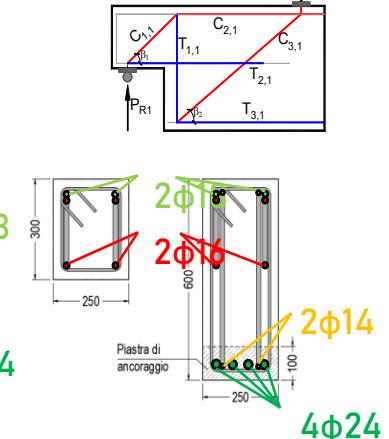
Tipologia T1

TRALICCIO 1 EC2

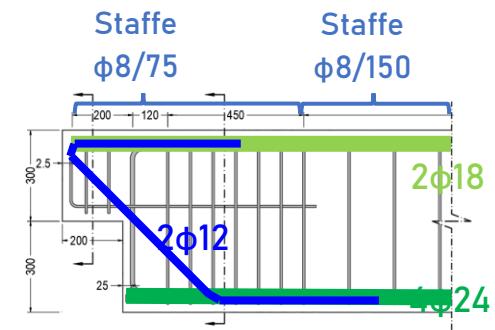
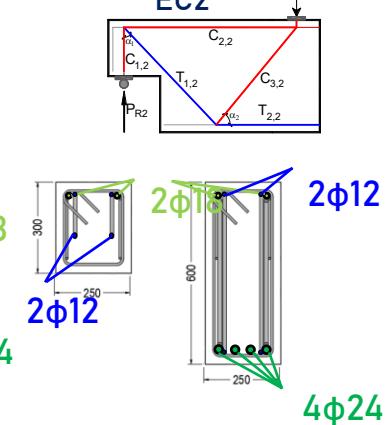
Tipologia T2

TRALICCIO 2 EC2

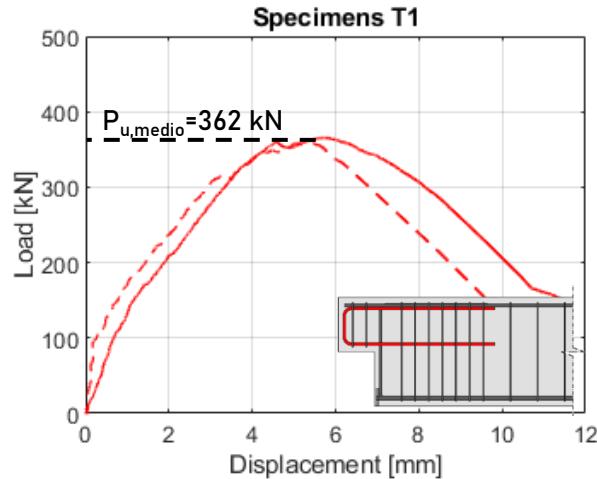
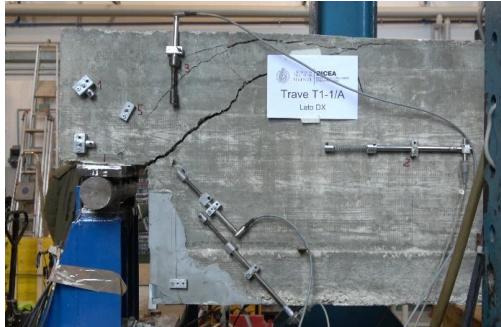
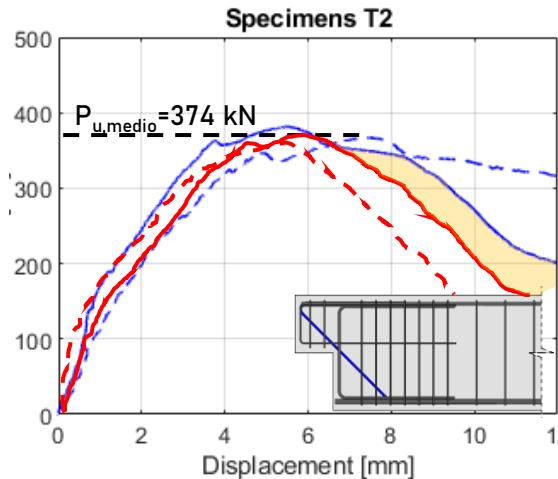
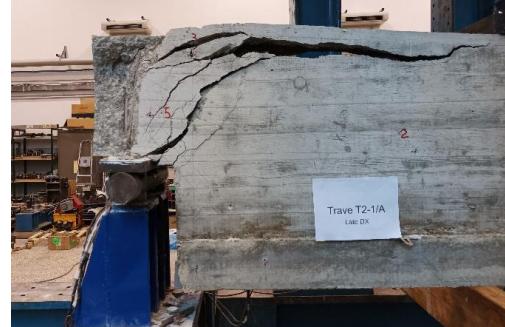
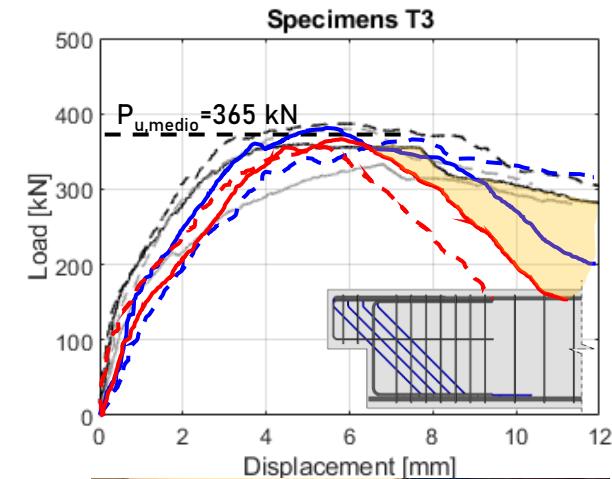
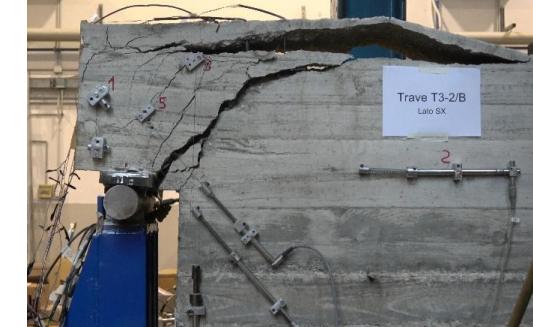
Risultati delle prove selle non rinforzate

Giovanni Menichini; Federico Gusella; Salvatore Giacomo Morano; Maurizio Orlando (2025).
RC dapped-end beams with various reinforcement layouts: An experimental investigation.
ENGINEERING STRUCTURES, vol. 322, pp. 1-21, ISSN:1873-7323

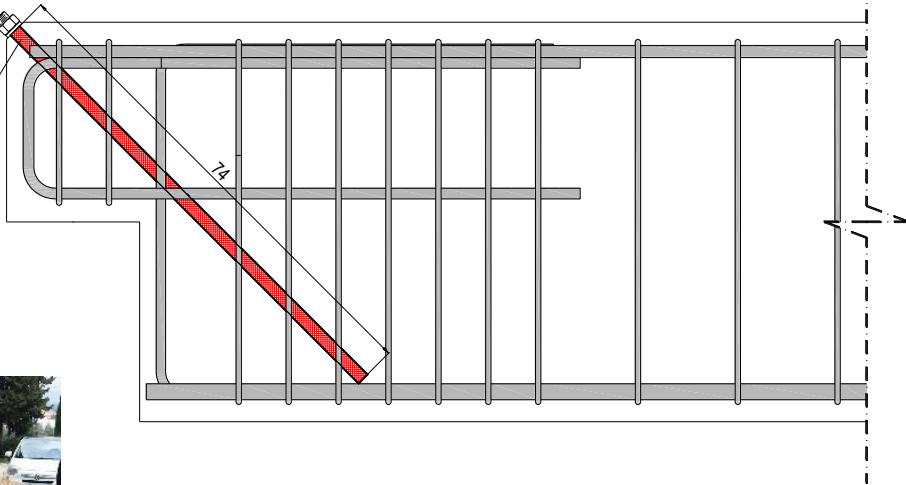
RINFORZO CON BARRA DIAGONALE Post-INSTALLATA

Barra filettata Ø18
classe 8.8 inclinata a 45°
e inghissata con resina
epossidica. Foro Ø22

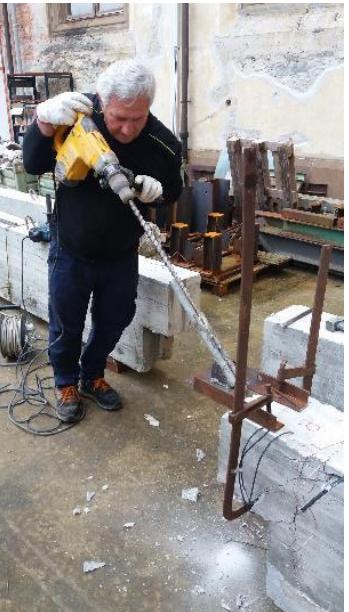
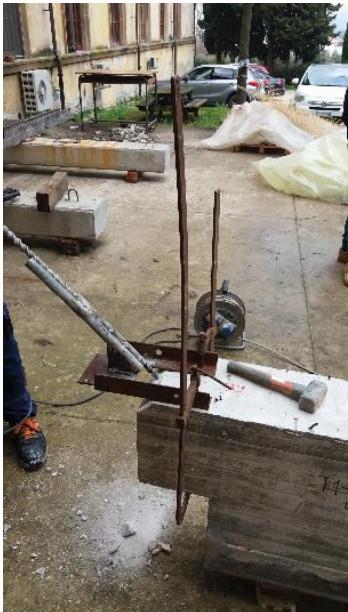
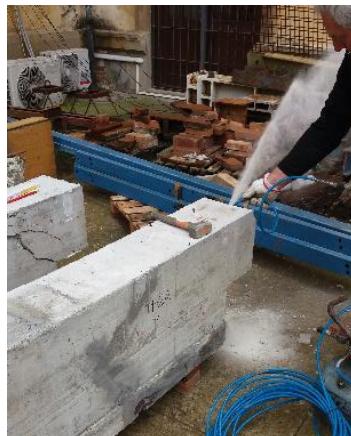
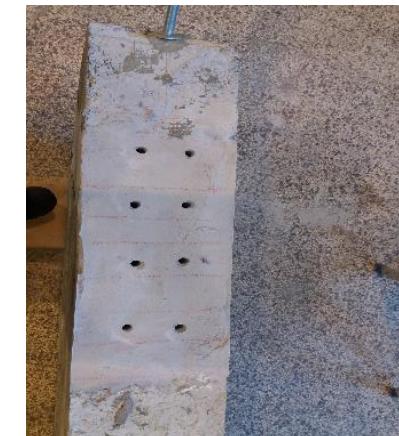
Realizzazione dei fori

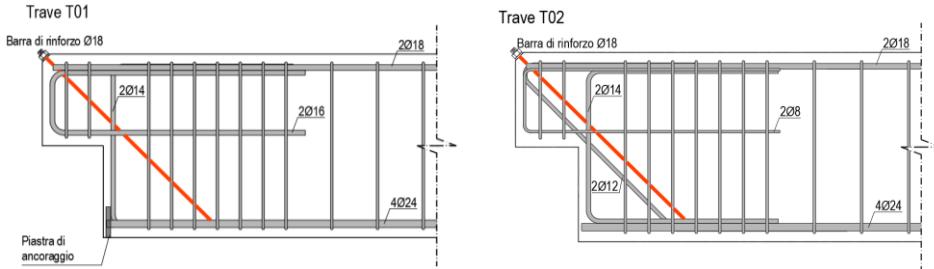
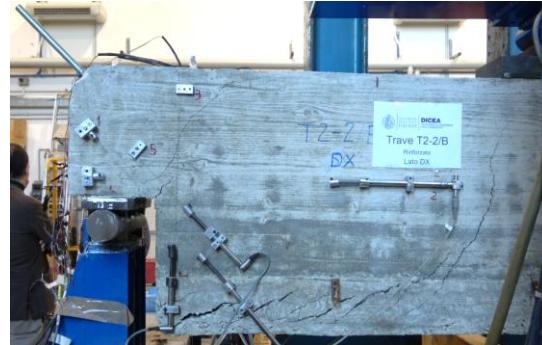
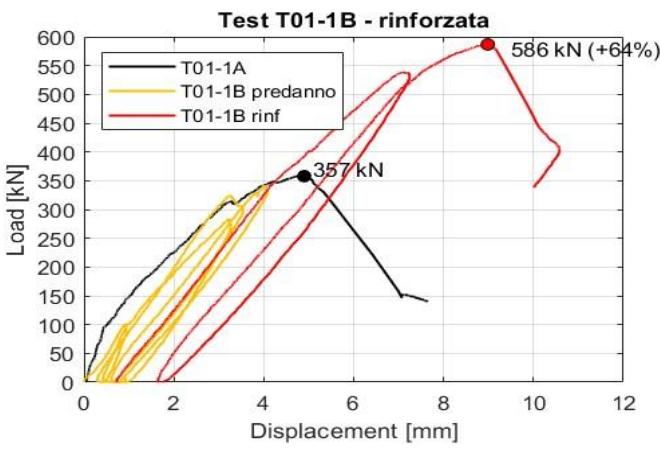
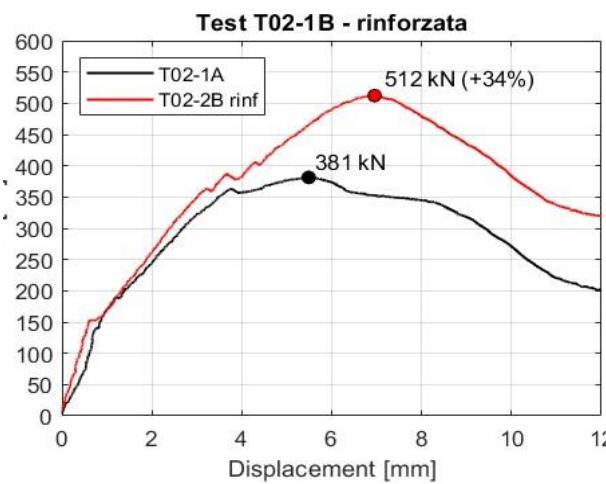
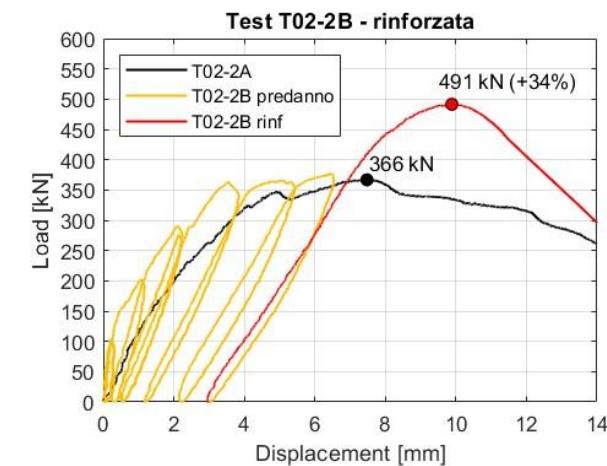
RINFORZO CON BARRA DIAGONALE POST-INSTALLATA

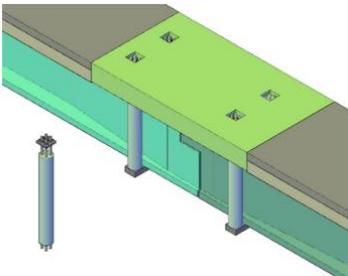
(a)

Slab in UHPFRC

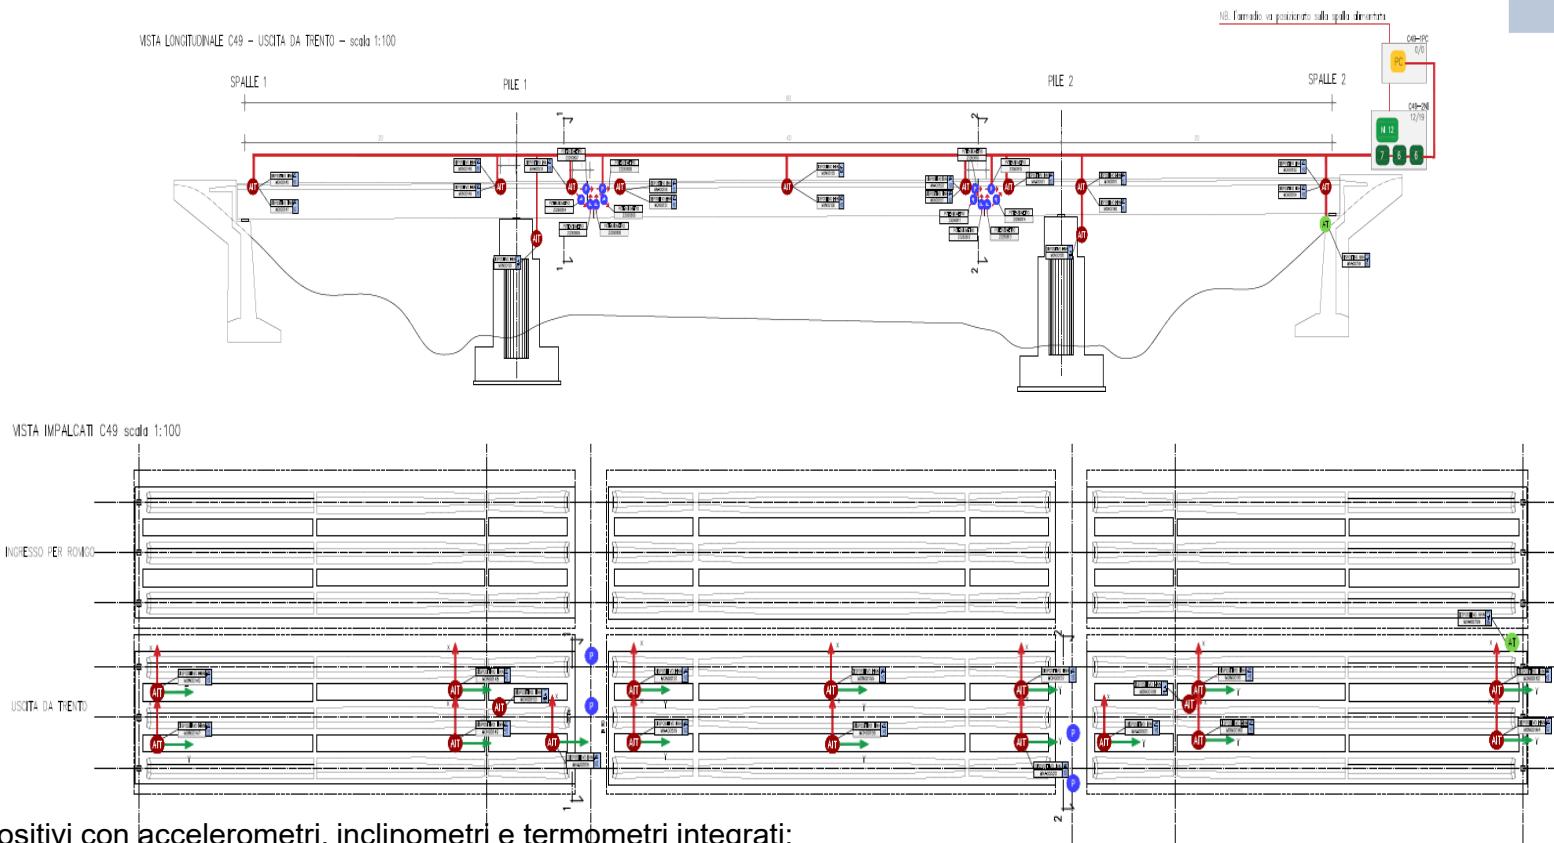
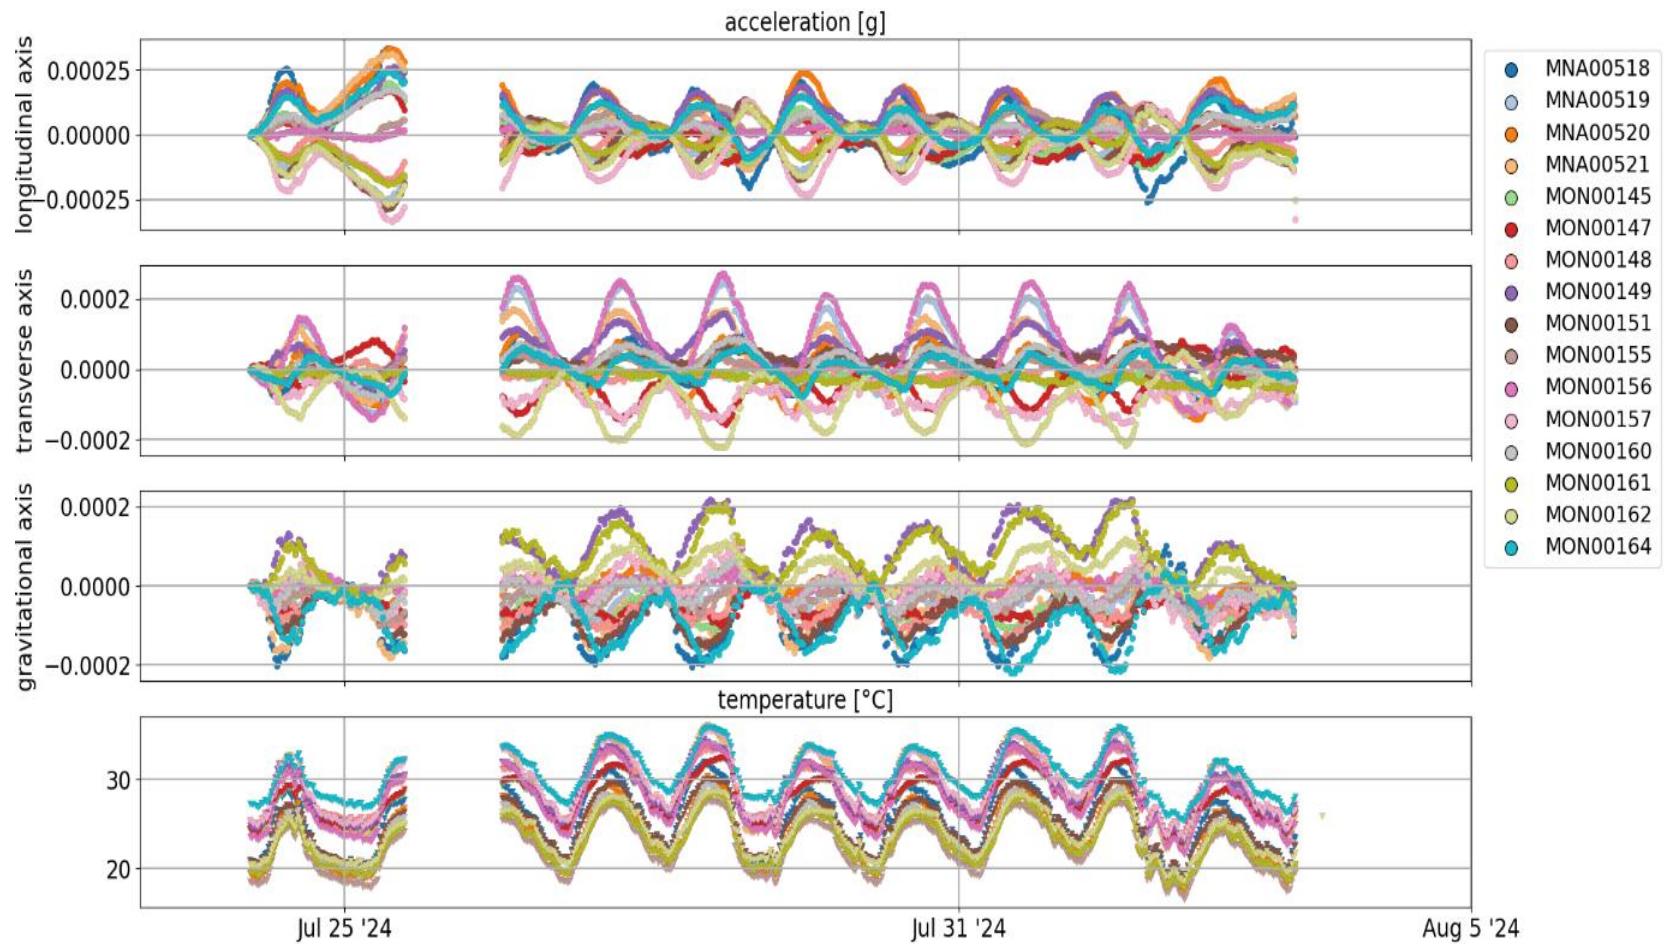
5.1.3 Monitoraggio

18 dispositivi con accelerometri, inclinometri e termometri integrati;
 1 dispositivo con accelerometro e termometro;
 12 trasduttori di spostamento potenziometrico;
 1 PC industriale per la gestione e l'elaborazione dei dati;
 Uno switch a 8 porte per la connettività di rete;
 Uno chassis con 4 slot;
 Un acquisitore a 16 canali;
 915 metri di cavo Ethernet per la trasmissione dati;
 600 metri di cavi per i trasduttori potenziometrici.

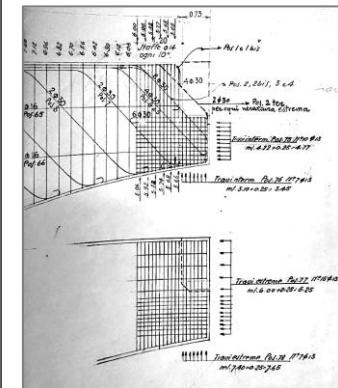
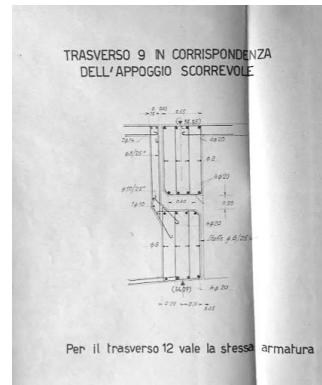
TRASVERSO 9 IN CORRISPONDENZA
DELL'APPoggio SCORREVOLe

Per il trasverso 12 vale la stessa armatura

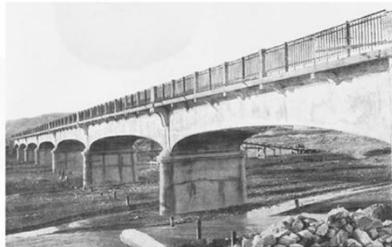
Ponte sull'Amendolea (1931-33)

C.A. - TRAVE CONTINUA CON CERNIERE - GETTO IN OPERA (1930-1950)

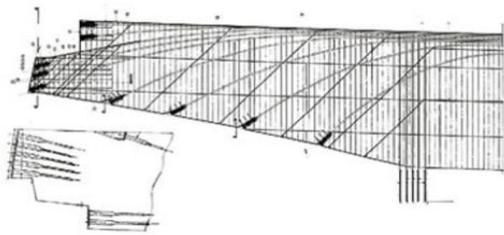
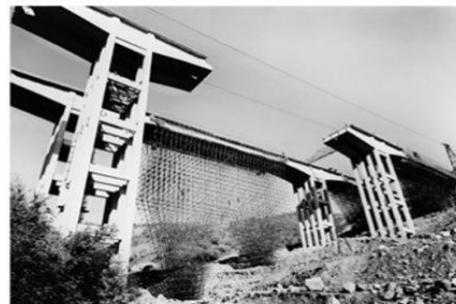
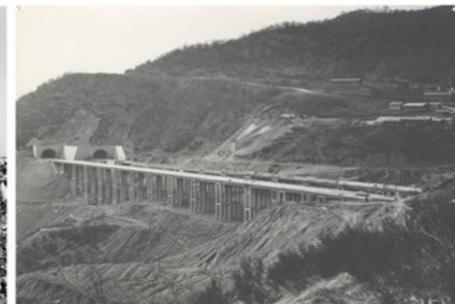
Viadotto Settefonti (1958-60)

C.A.P - PILE A STAMPELLA/TRAVI TAMPONE - GETTO IN OPERA - PREFABBRICAZIONE (1950-1960)

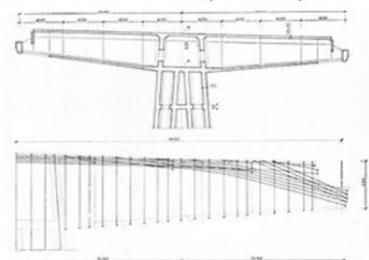
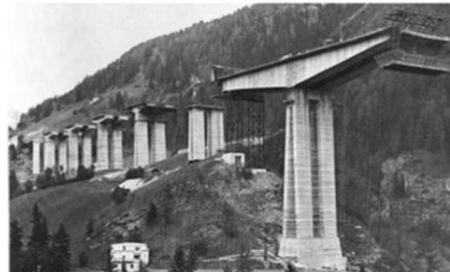
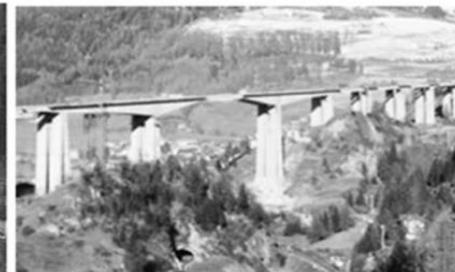
Viadotto Colle Isarco (1964-72)

C.A.P - PILE A STAMPELLA/TRAVI TAMPONE - GETTO A SBALZO- PREFABBRICAZIONE (1950-1960)

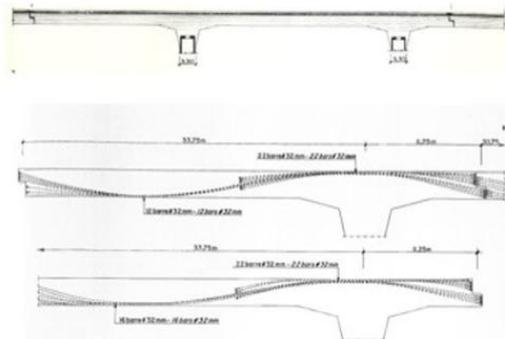
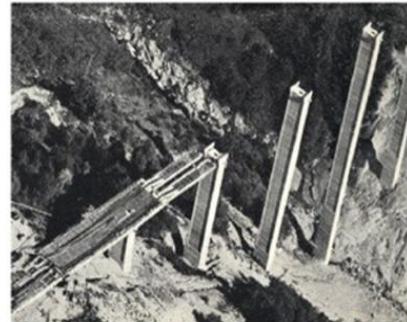
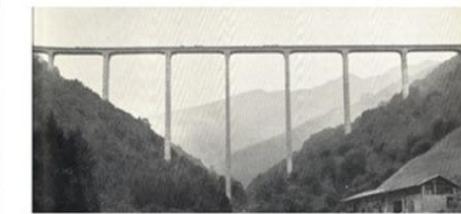
Viadotto Poala (1972-73)

C.A.P - TELAIO ZOPPO - GETTO SPAN-BY-SPAN - PREFABBRICAZIONE (1960-1970)

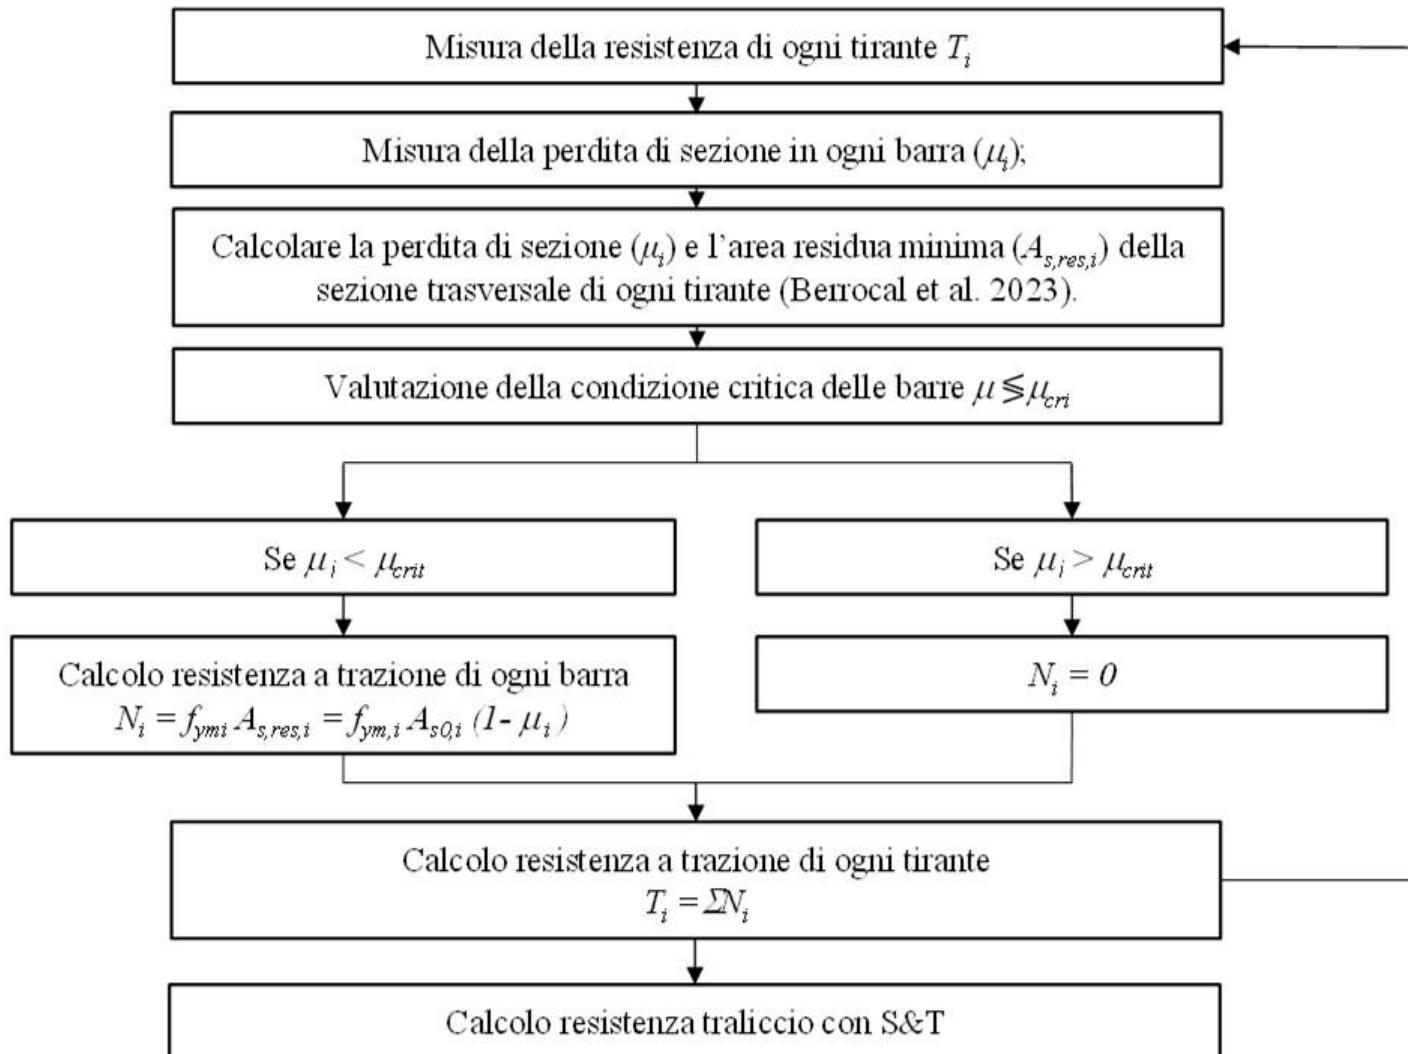
- Misurare nel modo più preciso possibile la corrosione nelle barre d'armatura che compongono il traliccio e definire gli scenari di corrosione che si intendono rappresentativi della situazione delle armature della sella;

- Scegliere il modello da adottarsi per la valutazione della resistenza a trazione dei tiranti (quali il legame forza-deformazione funzione della perdita di massa - Model Code 2020 – o il legame forza-deformazione funzione della perdita di sezione – Berrocal et al., 2020)

- Calcolare la perdita di sezione (μ) e l'area residua minima ($A_{s,res}$) della sezione trasversale di ogni tirante.
- Se nessun tirante raggiunge la situazione critica ($\mu < \mu_{crit}$ essendo $\mu_{crit} = 1 - \frac{f_{sy,0}}{f_{su,0}}$), si può calcolare la resistenza dei tralicci in maniera analoga al caso non corroso. La resistenza a trazione di ogni tirante si ottiene - con il metodo di Berrocal et al., 2023 - moltiplicando la resistenza a snervamento f_{ym} per l'area residua del tirante corroso.

- Se una o più barre che compongono i tiranti (in genere le staffe esterne) raggiungono la situazione critica ($\mu > \mu_{crit}$), quest'ultime vengono trascurate nel calcolo della resistenza del tirante stesso.

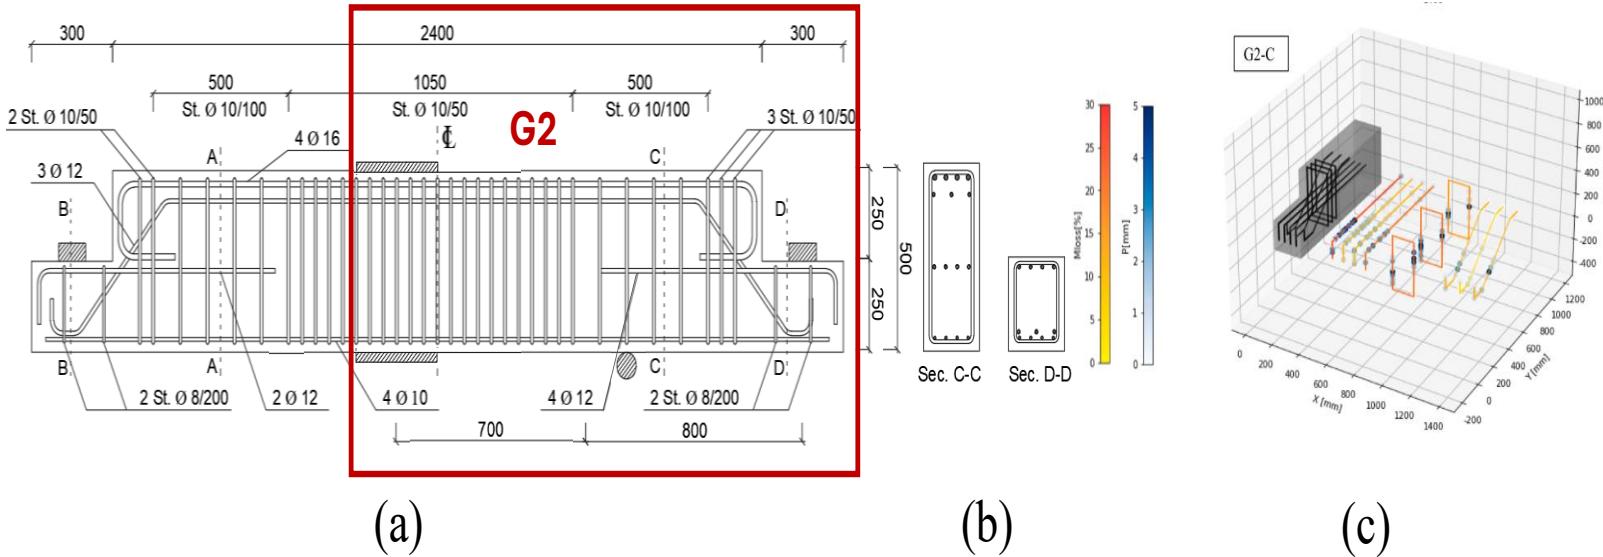
Confronto fra resistenza ottenuta con metodo FEM e metodo S&T in caso di degrado

In questo caso la conoscenza della corrosione nei tiranti, prodotta tramite corrosione artificiale, è stata meticolosamente misurata a seguito dell'estrazione delle barre dopo l'esecuzione della prova, tale operazione non è ovviamente possibile su un'opera in servizio. Per queste selle Gerber sono state misurate sia le profondità dei pit da corrosione che la massa persa delle armature. Questi parametri sono stati utilizzati nel modello numerico per riprodurre i risultati dei test sperimentali.
